**TUTKIMUSRAPORTTI**

**Kurttila Mustalahti**

**Äminnen tiilitehdas**

Äminnen tiilitehtaan alueen tarkkuusinventointi

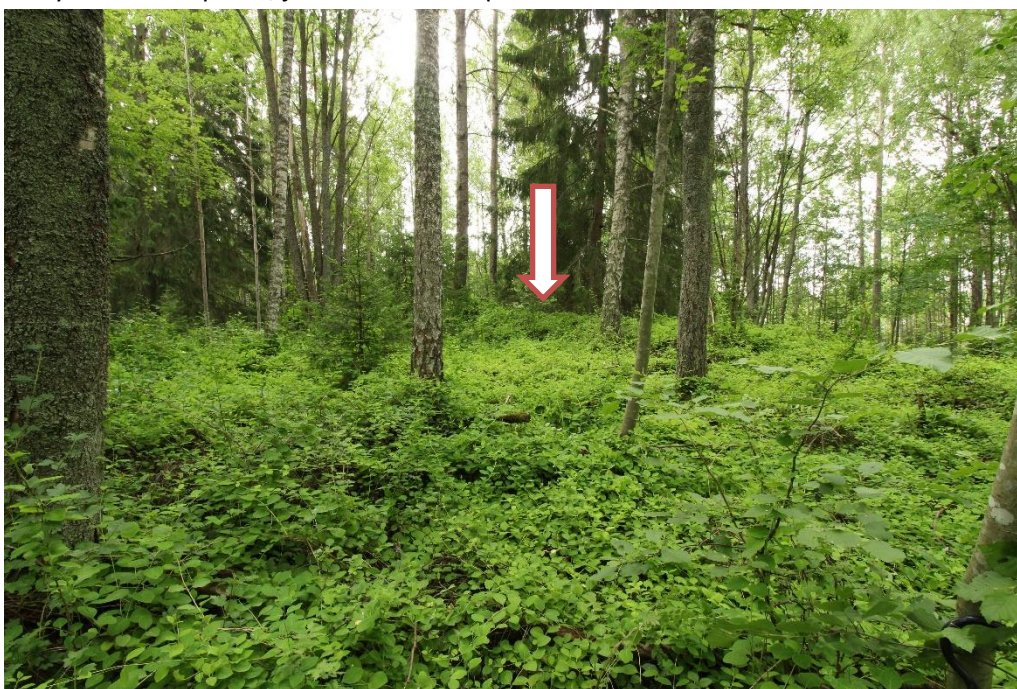
AKDG5914:16. Runsaan tiilen aluetta ja valli alueen keskellä. Kuvattu luoteesta. Kuvaaja Tuija Väisänen. Kuvassa nuoli osittaa vallin sijainnin.

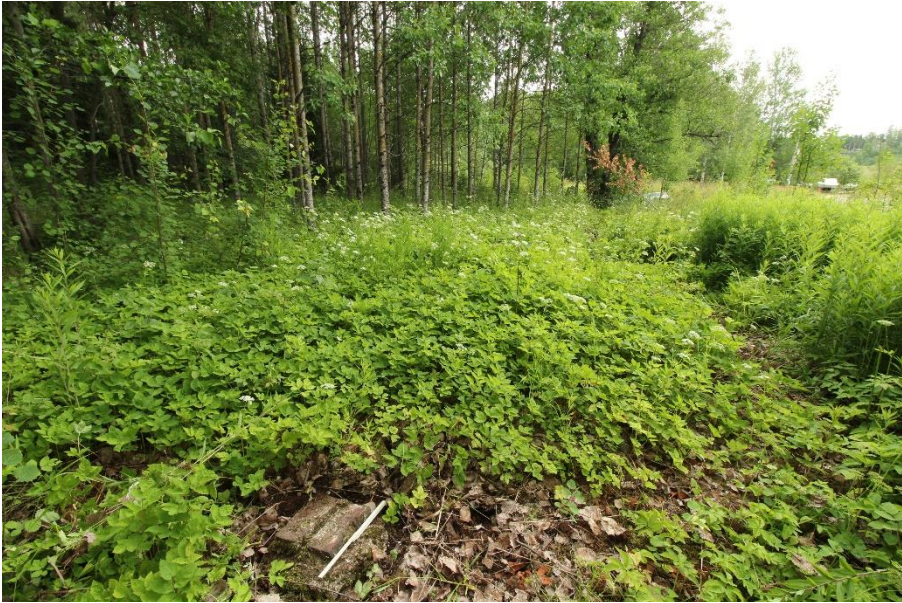
AKDG5914:33. Tiiliperustuksen alue tutkimusalueen eteläosassa. Kuvattu lännestä. Kuvaaja Tuija Väisänen.

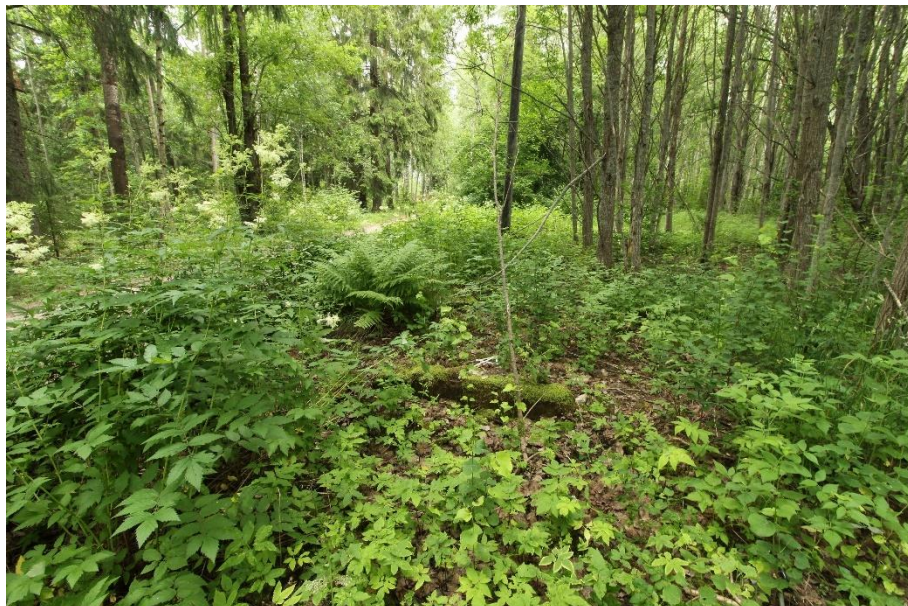
AKDG5914:21. Kasvihuoneen betonikivijalka tien itäpuolella. Kuvattu kaakosta. Kuvaaja Tuija Väisänen.

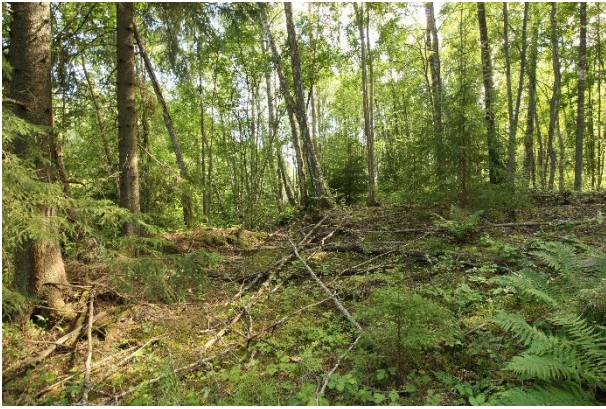
Vasen kuva: AKDG5914:9. Koillisen lammen viereiset tiilikasat. Kuvattu luoteesta. Kuvaaja Tuija Väisänen.

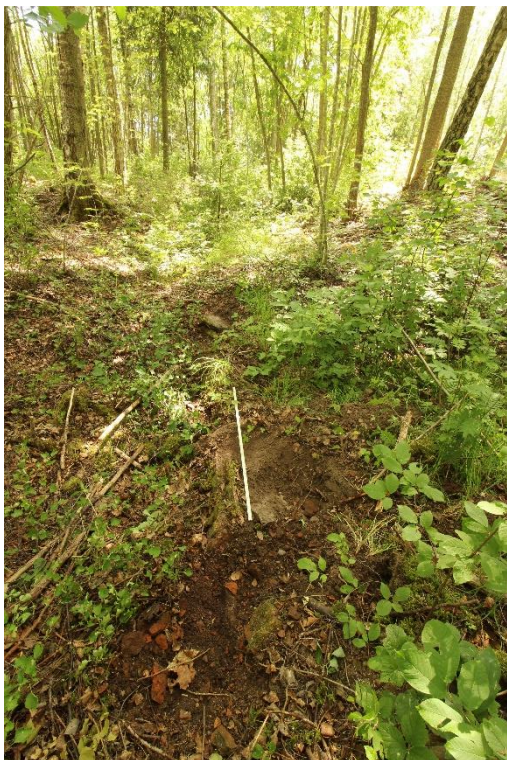
Lammen länsipuolisen tiilialueen länsipuolella erottui kookkaan rakennuksen paikka (1, ks. kartta 7). Sen itäreunalla havaittiin kivijalkaa, joka vaikutti jatkuvan yhtenäisenä. Rakennuksen pohjoisreunassa oli vallin eteläpuolella ojanne, jonka eteläreunalta löydettiin maan alta vierekkäiset kivet. Vaikuttaa todennäköiseltä, että myös pohjoisreunassa on säilynyt kiviperustusta. Kivet olivat 20 x 25-70 x 40 cm kokoisia. Kiviä ei ollut muurattu yhteen. Yhden kiven päällä erottui puuta, joka voi olla peräisin laudasta tai hirrestä, mutta kyse voi olla myös kivien päälle sattumalta maatuneesta puusta. Rakennuksen pohjoispuolella erottui noin metrin levyinen ojanne ja noin 50 cm korkuinen valli, joka kairausten ja koepiston perusteella muodostui pelkästä harmaasta savesta. Valli muuttui kookkaammaksi kohti länttä. Rakennuksen itäreunassa havaittiin kivijalkaa noin 39 metrin matkalla pohjois-eteläsuuntaisena ja pohjoisessa ojannetta ja vallia noin 38 metrin matkalla. Havainnot sopivat vuoden 1917 Stensvikin yhtiön kartalla näkyvään kookkaaseen rakennukseen. Kartalla rakennus on jatkunut etelässä pidemmälle, mutta nykyinen rantaan vievä tie kulkee rakennuksen paikan halki. Maassa erottui rakennuksen paikalla kauttaaltaan tiilimurskaa ja tiilenpaloja. Rakennuksen sisäpuolella kasvoi myös melko kookkaita kuusia. Sisäpuolella erottui myös kaksi kuoppaa, joista kookkaampi oli soikea, noin 6 x 5 metrin laajuinen. Pienempi kuoppa saattaa olla myöhemmin syntynyt, sillä se oli melko teräväreunainen, halkaisijaltaan noin 3 metriä. Kuopassa erottui jonkin verran myös modernia roskaa.

Vasen kuva: AKDG5914:25. Pohjoisen rakennuksen itäreunan kivijalka. Kuvattu pohjoisesta. Kuvaaja Tuija Väisänen.

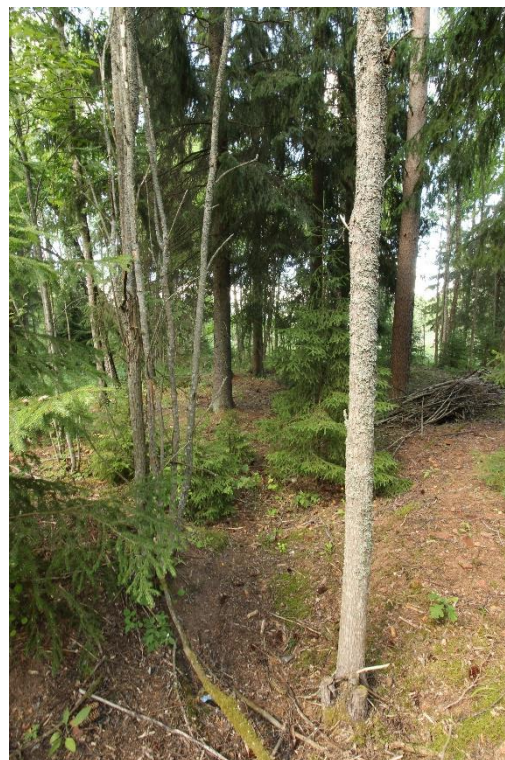
Oikea kuva: AKDG5914:28. Rakennuksen eteläosassa ollut kuoppa, jonka ympärillä matalat tiilensekaiset vallit. Kuvattu etelästä. Kuvaaja Tuija Väisänen.

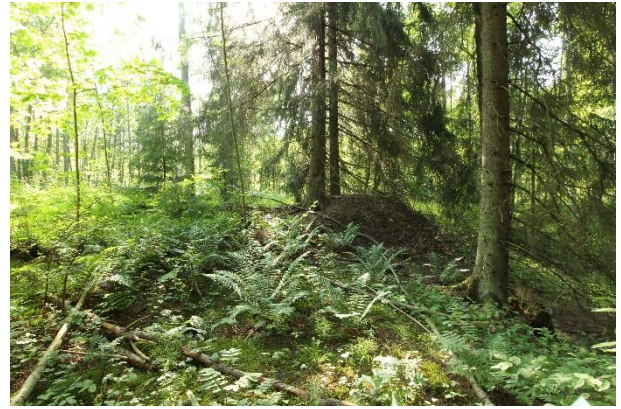
Nykyisen tien lounaispuolella erottui kookas kumpare, jonka päällä kasvoi kaksi kookasta kuusta. Myös tämän kumpareen kohta näyttäisi osuvan kookkaan rakennuksen sisäpuolelle. Se voi olla syntynyt, kun tien kohtaa on raivattu. Kumpareen alaosassa erottui päällekkäisiä ja vierekkäisiä lohkottuja kiviä, mutta ei kuitenkaan mitään selkeää yhtenäistä rakennetta. Sen länsipuolella erottui toinen, pienempi vastaava maa, tiili- ja kivikasa, jota ei mitattu erikseen. Kumpareen vieressä, sen länsi ja eteläpuolella erottui myös selkeät ojat. Kumpareen päällä oli myös jonkin verran kukkaruukkuja, mutta pääasissa maakasan muodostama kumpare lieenee vanhempaa perua. Sen korkeus oli tien puolelta noin 1 metri, mutta eteläpuolelta noin 3 metriä.

Oikea kuva: AKDG5914:42. Kookas kivien ja tiilien sekainen kumpare tien lounaispuolella. Kuvattu lännestä. Kuvaaja Tuija Väisänen.

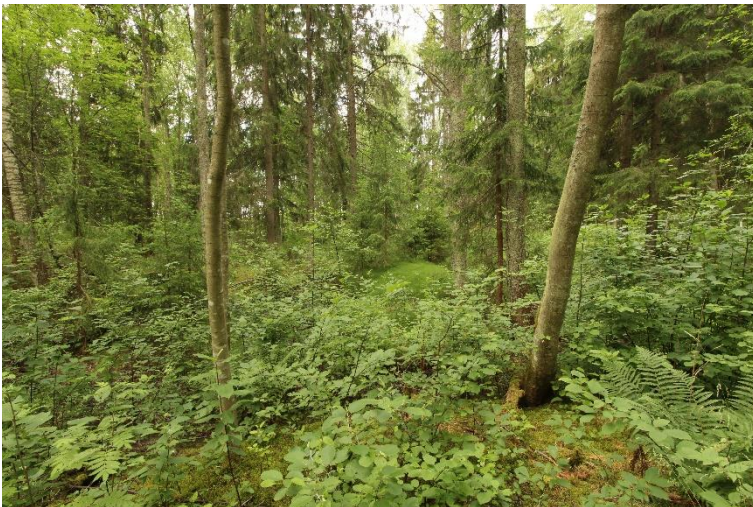
Tien eteläpuolella erottui useita ojia heti tien reunassa. Ne olivat pohjois-etelä-suuntaisia ja erottuivat säännöllisin välein toisistaan. Lisäksi tien lähellä erottui myös muutama itä-länsisuuntainen oja. Ojien väliset alueet erottuivat pitkinä suorakaiteen muotoisina tasanteina, joissa kasvoi heinikkoa, kortetta ja jokin verran kuusia ja lehtipuita. Alueen keskellä olevan tasanteen molemmiin puolin erottui ainakin kolme pohjois-etelä-suuntaista, eteläosassaan pääasiassa melko matalaa, ojaa. Suurin osa ojista ei erottunut enää koko matkalta, mutta ne vaikuttivat olleen alun perin yhtenäisiä. Ojat vaikuttivat päättyvän poikittaiseen ojaan. Ojien sisäreunat olivat noin 6,5 metrin päässä toisistaan. Pisimmillään havaitut ojat olivat noin 100 metrin pituiset.

AKDG5914:56. Alueen keskiosaa. Pienten kuusten vieressä erottuu ojat. Kuvattu pohjoisesta. Kuvaaja Tuija Väisänen

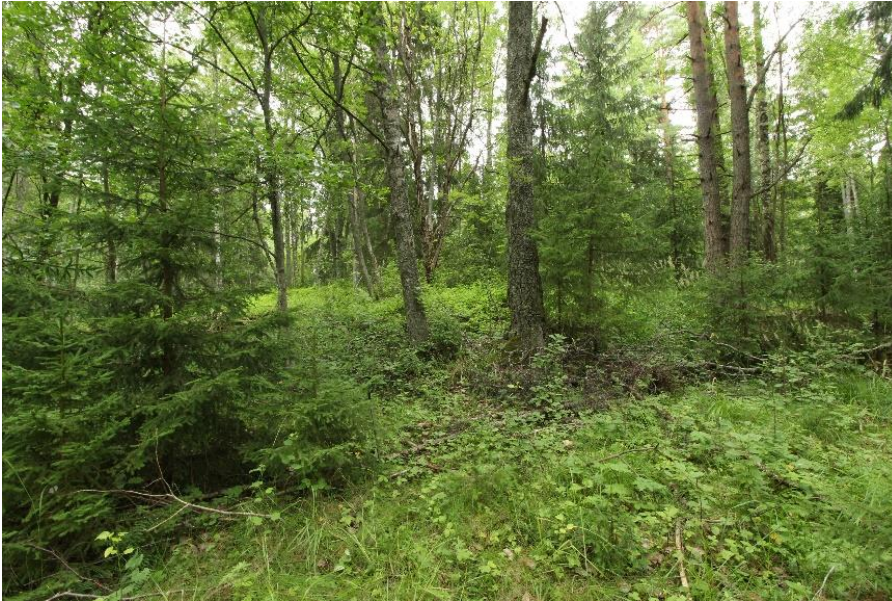
AKDG5914:60. Alueen keskellä olevan rakennuksen eteläpäätyä ja itäreunaa sekä sitä reunustava oja. Kuvattu kaakosta. Kuvaaja Tuija Väisänen.

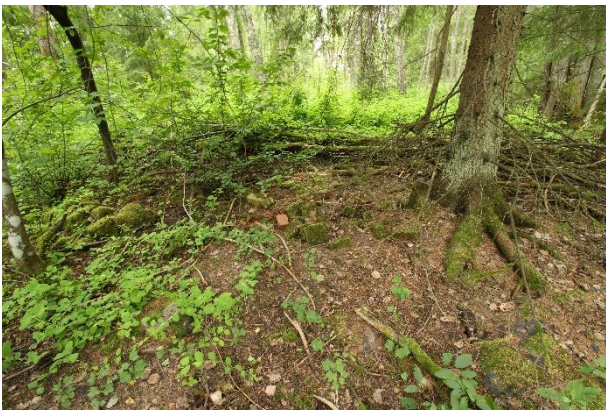
Vasen kuva: AKDG5914:47. Tiilikasa alueen keskivaiheilla, tien länsipuolella. Kuvattu pohjoisesta. Kuvaaja Tuija Väisänen.

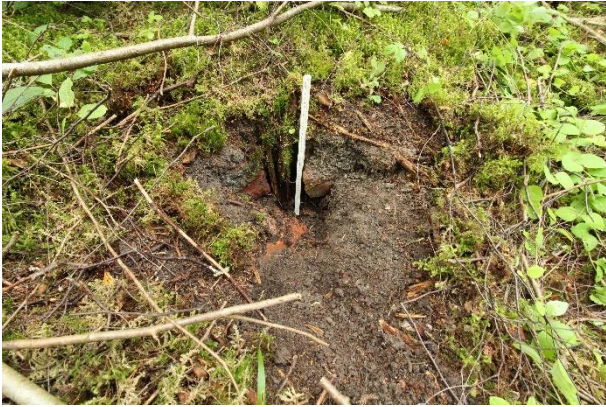
Vasen kuva: AKDG5914:46. Mahdollinen paalu tiilien välissä kuopassa alueen keskellä. Kuvattu pohjoisesta. Tuija Väisänen.

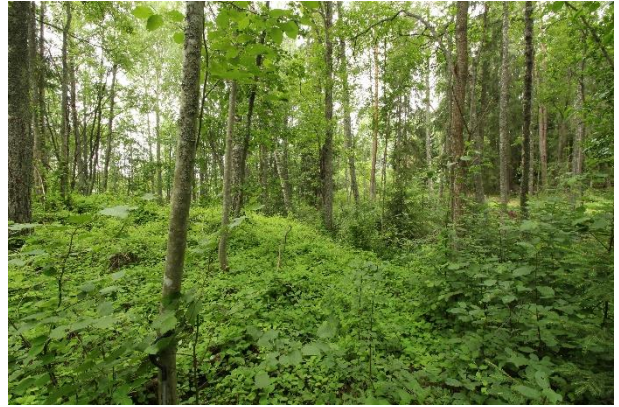
erottunut valli noin 7,9 m mpy (N2000). Valli oli kaareva ja vaikutti romahtaneelta savupiipulta. Tasanne erottuu paikalla alun perin ollut rakennusta laajempaan. Tasanteen pohjoisosassa erottui joitakin vierekäisiä 60 x 50 cm kokoisia kiviä, mutta ne eivät muodostaneet mitään selkeitä rakenteita. Alueella erottui kairattaessa jonkin verran tiilimuraa ja myös laastia etenkin alueen länsiosassa. Lähellä romahtaneen piipun muodostamaa vallia maassa erottui myös pieni kolo, joka näytti olevan reunustettu tiilillä. Tiilien väliin jäävän alueen halkaisija oli 30 cm. Niiden välissä erottui pystypuu. Ei kuitenkaan ole aivan varmaa, että kyse oli paa-lusta. Viereen tehdyissä kairauksissa erottui noin 15 cm paksuudelta savea ja lisäksi hieman hiiltä. Hieman idempänä, tasanteen keskellä erottui tiili- ja laastikasa, jossa oli myös pala kattohuopaa tai vastaavaa. Osassa tiilistä oli myös kiinni laastia. Osa tiilistä näytti olevan käyttökelpoisia tiiliä, mutta osa oli selvästi epäonnistuneita. Tämän tiilikasan kaakkoispuolella erottui maastossa vielä matalahko kuoppa.

Oikea kuva: AKDG5914:53. Alueen keskellä oleva romahtaneen savupiipun muodostama valli ja oja rakennuksen länsipuolella. Kuvattu koillisesta. Kuvaaja Tuija Väisänen

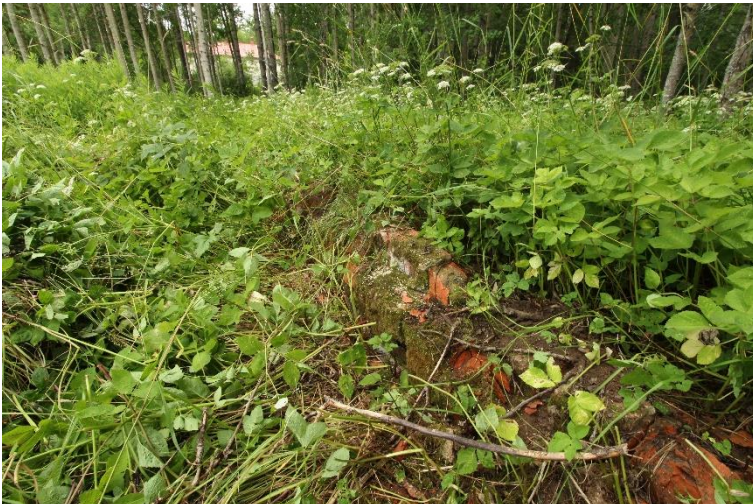
Alueen eteläosassa, lähellä käänköpaikkaa havaittiin toinen betoninen kaivo, joka oli peitetty vanerilevyllä ja tiilillä. Sen vieressä erottui kolme eri betonipohjalle kasattua neliömäistä matalaa tiilipylvästä. Niiden vieressä oli myös rakennuksen tiiliperustus, joka ei kuitenkaan erottunut kasvillisuuden seasta kauttaaltaan. Rakenne oli muurattu tiilistä. Paikoin siinä erottui kaksi vierekkäistä tiiliriviä. Pääallekkäin tiiliä oli ainakin kolmessa kerroksessa. Tämä tiilirakennus vaikuttaisi peruskarttojen perusteella olevan tiilitehdasta myöhemmän rakennuksen perustusta.

AKDG5914:36. Tiiliperustus alueen eteläosassa. Kuvattu kaakosta. Kuvaaja Tuija Väisänen.

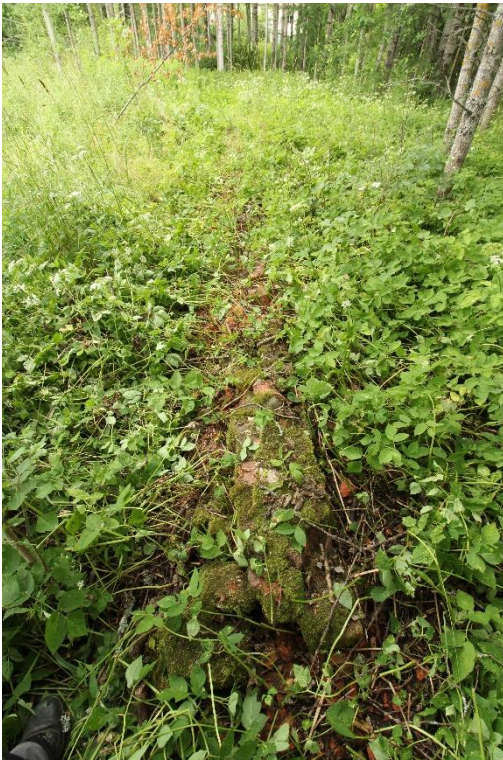
Vasen kuva: AKDG5914:37. Tiiliperustus alueen eteläosassa. Kuvattu idästä. Kuvaaja Tuija Väisänen.

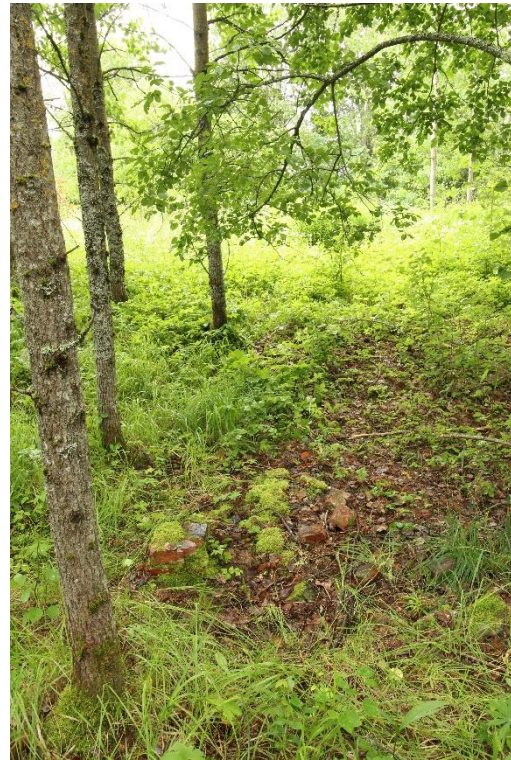
Oikea kuva: AKDG5914:39. Tiiliperustuksen keskiosaa, mahdollinen väliseinä. Kuvattu pohjoisesta. Kuvaaja Tuija Väisänen

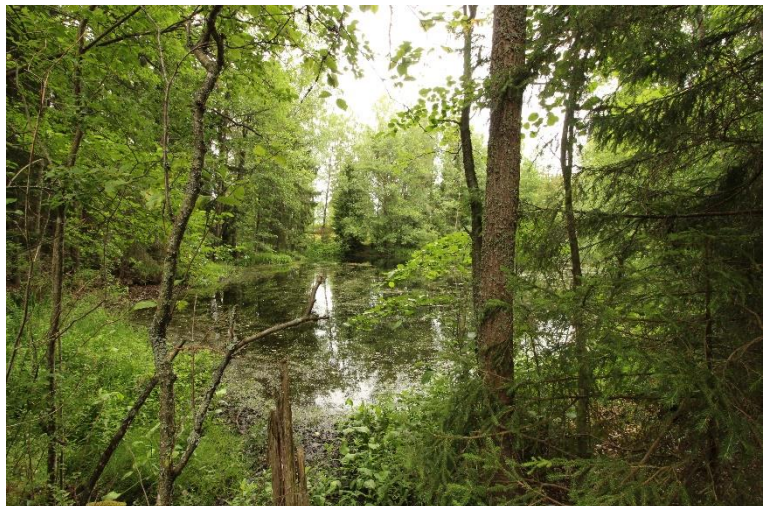
Tutkimusalueeseen kuului vielä luoteisen savenottopaikan muodostama lampi. Sen eteläreunaa reunusti kivistä noin kolmeen kerrokseen kasattu vyöhyke, joka on voinut tukea savenottopaikan reunaa tai toisaalta olla tiilitehtaaseen liittyneen rakennuksen perustusta. Kivirakennetta erottui lammen rannassa noin 7 metrin matkalla. Lammen pohjoispäässä saattoi olla samankaltaista kiveystä, mutta sitä ei päästy katsomaan tarkemmin, sillä alue oli varsin tiiviisti aidattu.

Oikea kuva: AKDG5914:50. Kiveys luoteisen lammen etelärannalla. Kuvattu koillisesta. Kuvaaja Tuija Väisänen

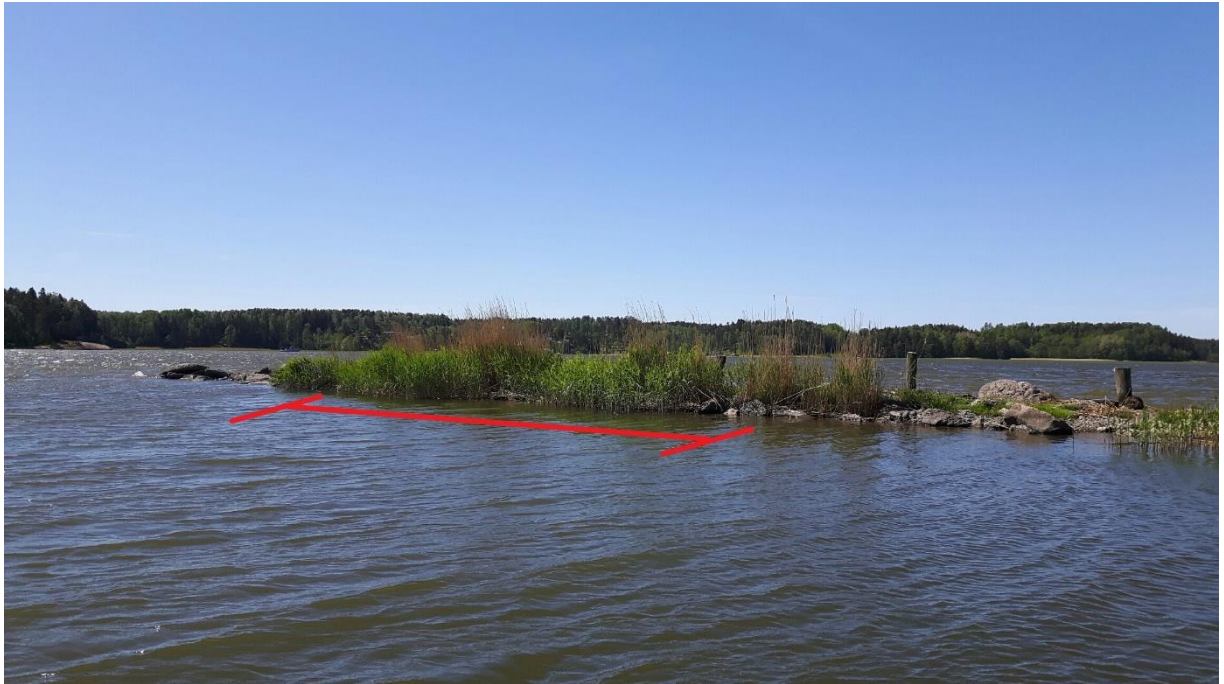
laiturin vierestä (kuvat 7-8). Laiturin eteläpuolelta, inventointialueen rajalta, havaittiin lisäksi yksi neliömäinen, noin 1,5 x 2 m kokoinen kohde (kuva 9). Iltapäivällä navakaksi yltnyt tuuli keskeytti inventoinnin ja em. kohteiden tarkastussukellukset siirrettiin myöhempään ajankohtaan.

*Kuva 7. Hylyn sijainti lastauslaiturin itäpuolella. Kuva: Rami Kokko.*

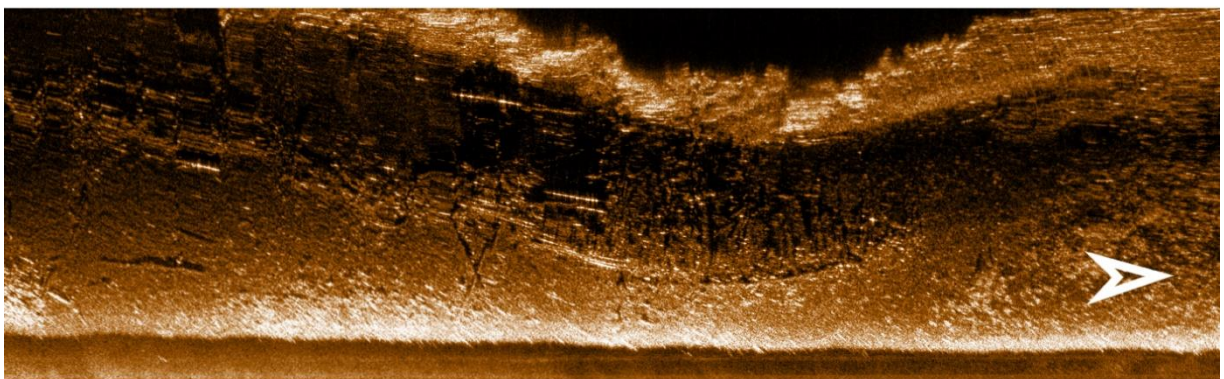
*Kuva 8. Viistokaikukuva laituripengerryksen juurella makaavasta hylystä. Kuva: ARK-sukellus.*

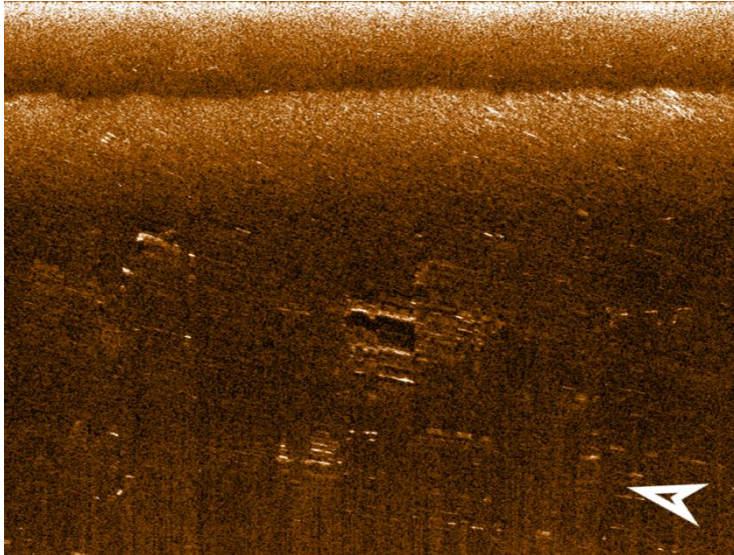
*Kuva 9. Neliömäinen kohde (Kohde 1) laiturin eteläpuolella. Kuva: ARK-sukellus.*
