## Niittykappeli – Mikrobitutkimus rakenteista ja arvio rakennuksen kunnosta sisäilman kannalta

Projekti 310512

27.6.2018

Kohde: Niittykappeli Niittykuja 1, 02200 Espoo

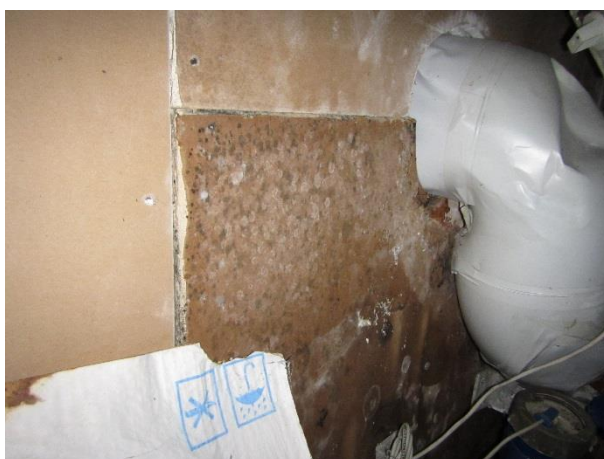
Kellarikerroksessa havaittiin useita kosteusvaurioita, jotka liittyvät alapohjarakenteisiin. Havaittiin, että alapohjiin liittyvät muurit nostavat monin paikoin kosteutta rakenteisiin ja osin rakenteet ovat silminnähden mikrobivaurioituneita.

Kuva 1. Kellarissa, lämmönjakohuoneessa on seinissä laajalti mikrobivaurioita nähtävissä.

Tämän perusteella rakennus tulisi purkaa runkoa myöden ja alapohjarakenteet suositellaan purkaa sekä rakentaa uusiksi, eli käytännössä rakennus purkautuu kokonaan. Puurakenteisen rungon säästämisen on kyseenalaista, sillä siihen on hyvällä todennäköisyydellä muodostunut mikrobivaurioita. Puurunko olisi suositeltavaa uusia samassa yhteydessä. Tämä aiheuttaa myös väistämättä LVISA-puolen osalta myös täyden uusimisen.

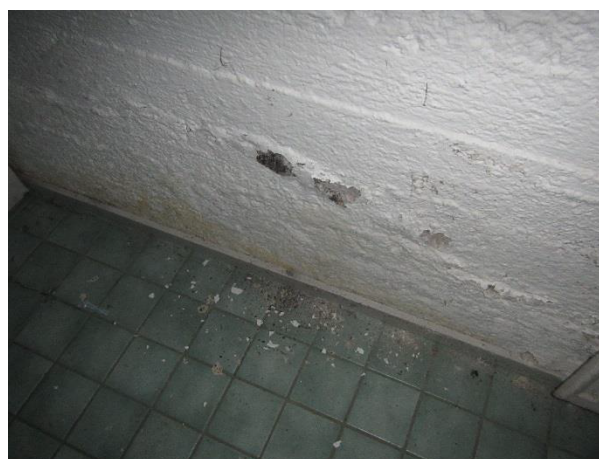
Kuva 2. Kellarissa esiintyy laajalti kapilaarisen kosteuden aiheuttamia vaurioita

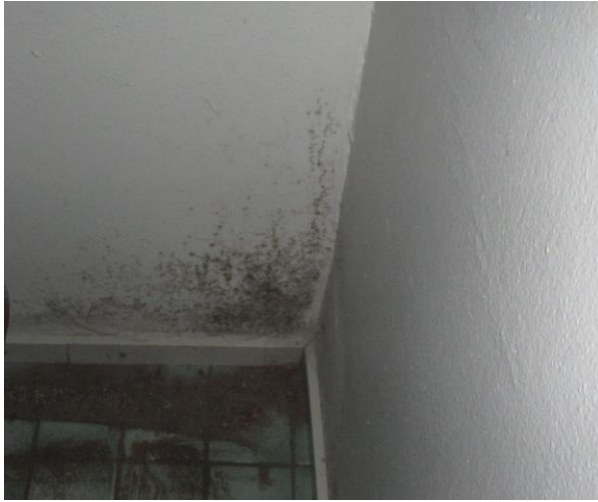
Kuva 3. Kellarissa esiintyy mikrobikasvustoa rakenteen pinnoilla.

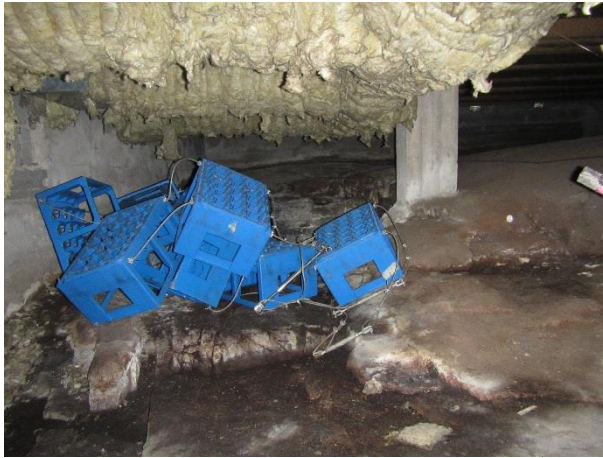
Toinen merkittävä sisäilmaa heikentävä lähde on alapohjan ryömintätila. Arviolta kallio tuottaa kosteutta alapohjatilaan, sillä kosteuden jälkiä oli havaittavissa. Ryömintätilassa havaittiin voimakasta mikrobiperäistä hajua.

Kuva 4. Ryömintätila rajoittuu kallioon ja kalliopinnoilla on havaittavissa kosteutta.

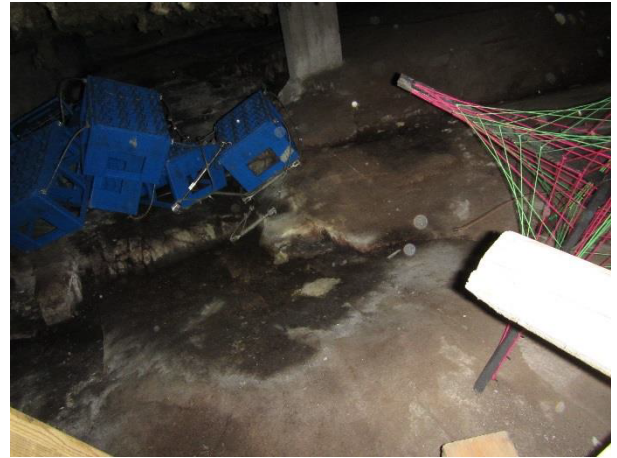
Kuva 5. Kosteusläiskää kallion pinnalla.

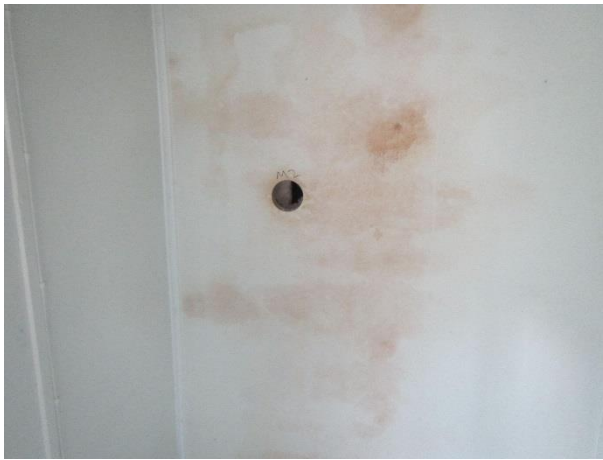
Vesikatto on arviolta huonokuntainen ja vuotanut monin paikoin sisään. Kosteusvaurioita havaittiin tulleen ulkoseinien sisällä 1.kerrokseen asti vesikatosta.

Kuva 6. Kastunut seinärakenne

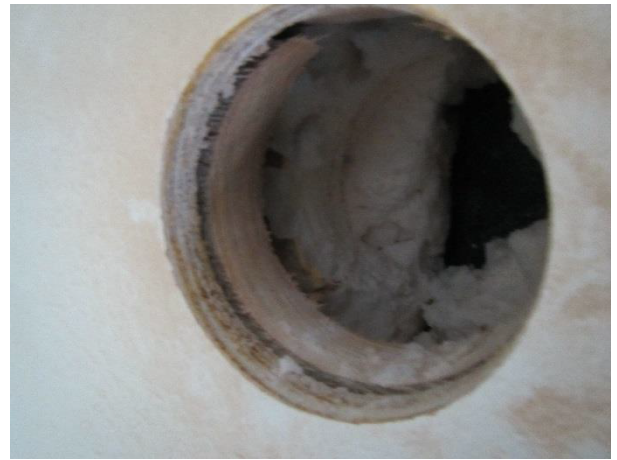
Kastuneissa seinissä havaittiin lisäksi ureaformaldehydivaahtoa, joka kastuessaan voi homehtumisen lisäksi vaurioitua siten, että se päästää formaldehydiä sisäilmaan. Näitä kemiallisia yhdisteitä ei tämän tutkimuksen yhteydessä tutkittu, mutta niiden esiintyminen on hyvin todennäköistä, joka osaltaan aiheuttaa korjaustarpeen. Kyseistä vaahtoeristettä on yleisesti käytetty vanhojen purueristettyjen seinien lisälämmöneristeenä.

Kuva 7. Kastuneissa seinärakenteissa on uraformaldehydivahtoa.

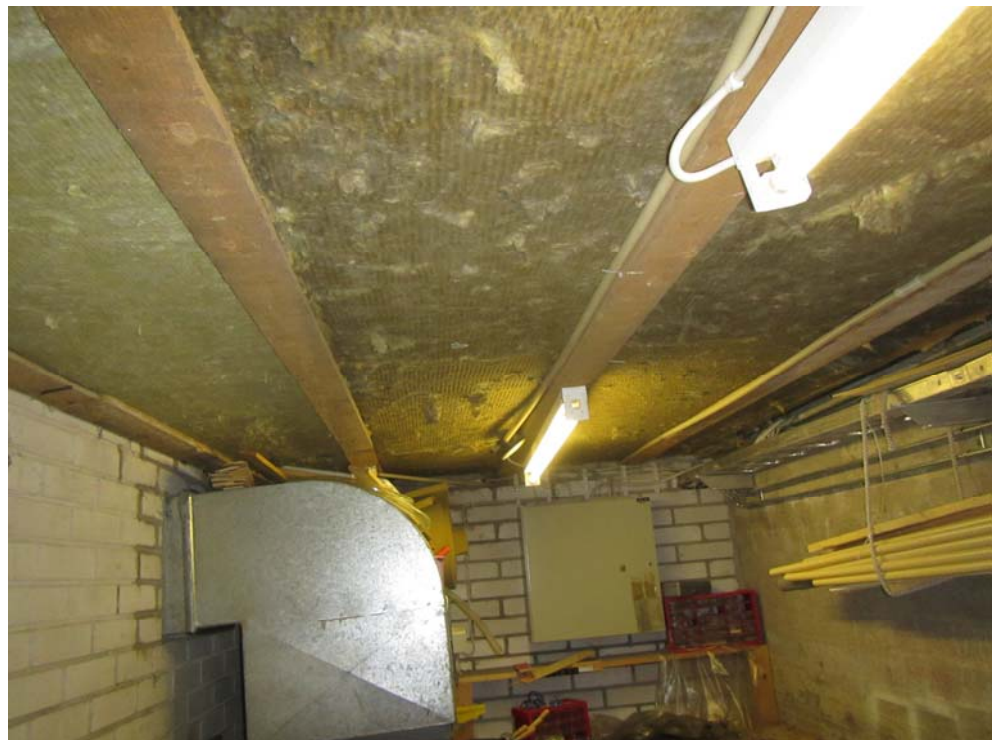
Kuva 1. Kellarin varaston katossa mineraalivillat ovat esillä.

- Havaitut kellarikerroksessa olevat mineraalivillalähteet on suositeltavaa poistaa
- Kuitenkin mikrobivaurion laajuus ja sen aiheuttamat toimenpiteet on suositelta-vaa selvittää, ennen kuin mineraalivilla lähteiden poistamista.

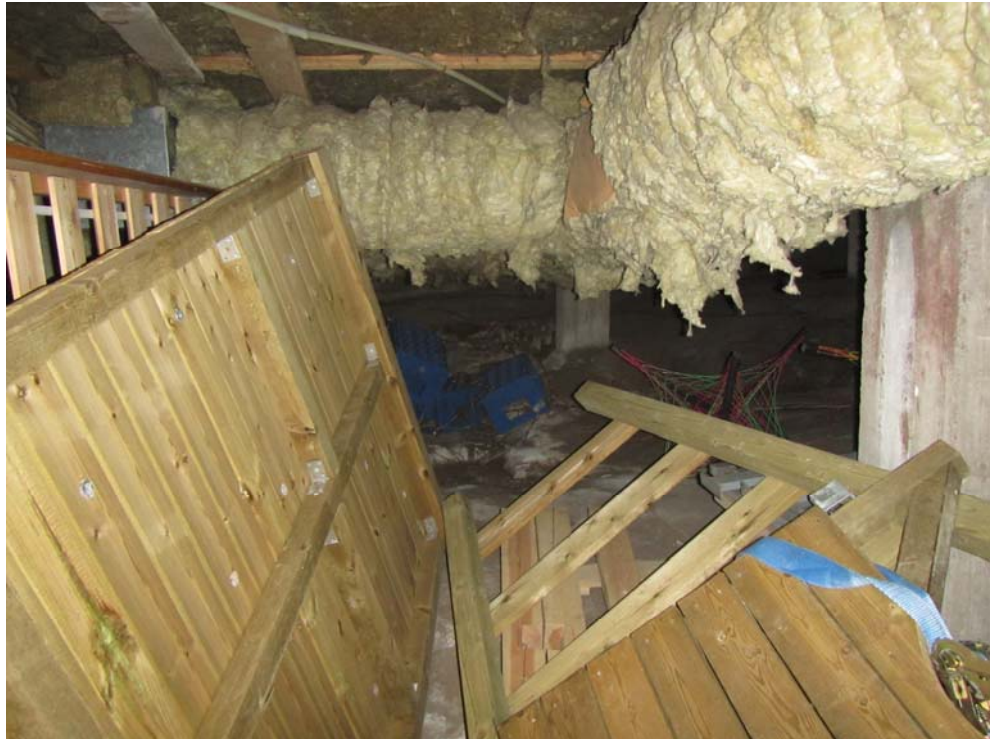
Kuva 2. Ryömintätilassa IV-kanavien ympärillä villaa ja vastaavasti katon alapinnoilla villat ovat esillä. Tila ei suoranaisesti ole sisätilan kanssa kosketuksissa, mutta ovi ryömintätilaan on epätiivis ja mineraalivillat voivat kulkeutua sisäilmaan.

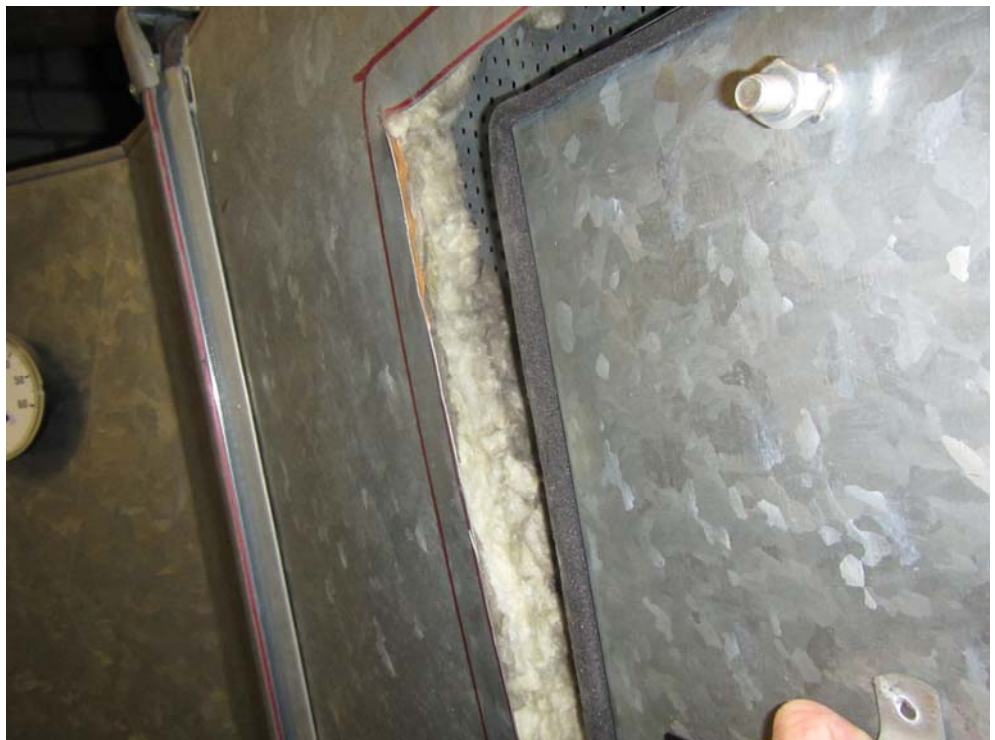
Kuva 3. IV-koneessa on käytetty eristeenä mineraalivillaa.

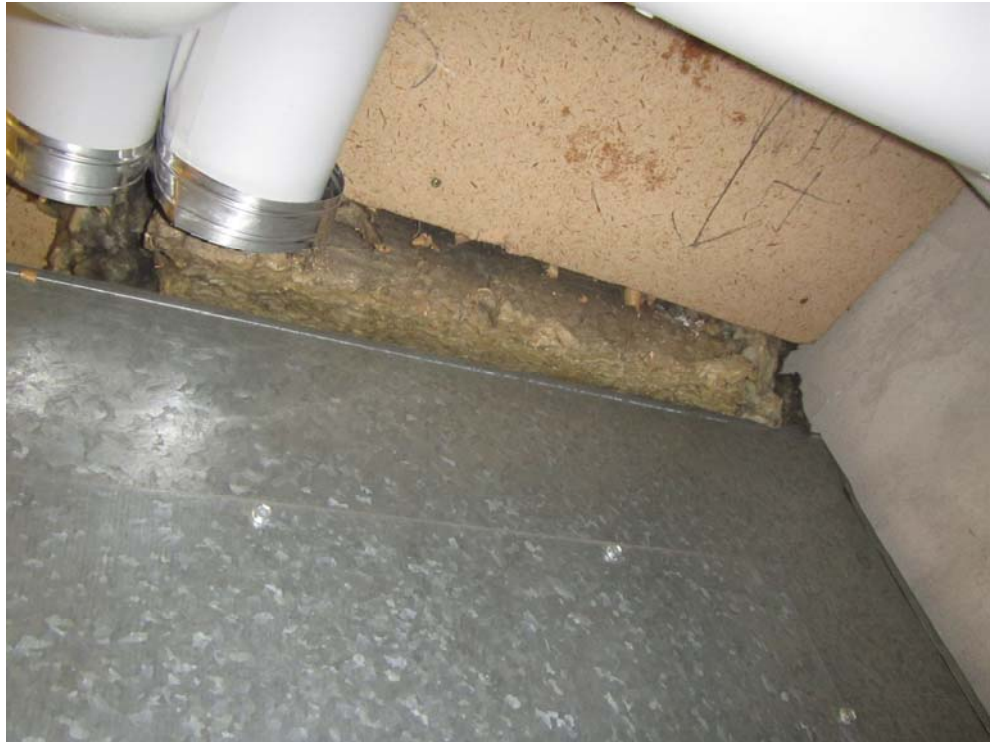
*Kuva 4. IV-konehuoneen katossa on mineraalivillaa vapaana.*

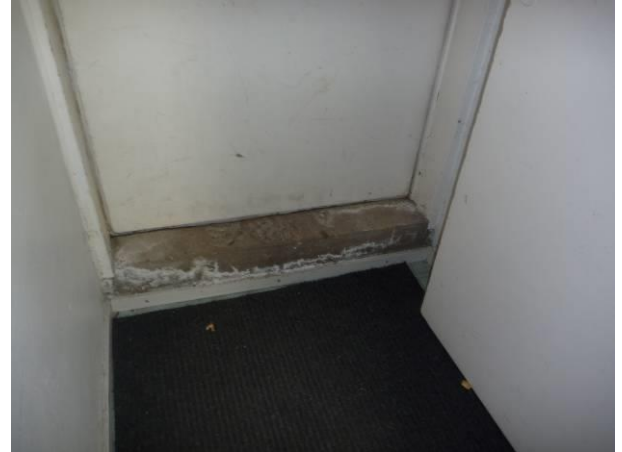
Kuva R3. Kellarin ulko-oven sokkelipinnalla kosteusjälkiä.

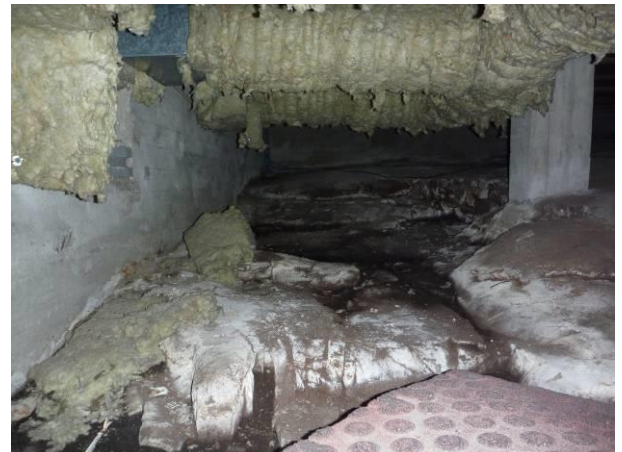
Kuva R4. Alapohjan ryömintätila. Maanpinnalla on kosteutta ja tilassa homeen hajua.

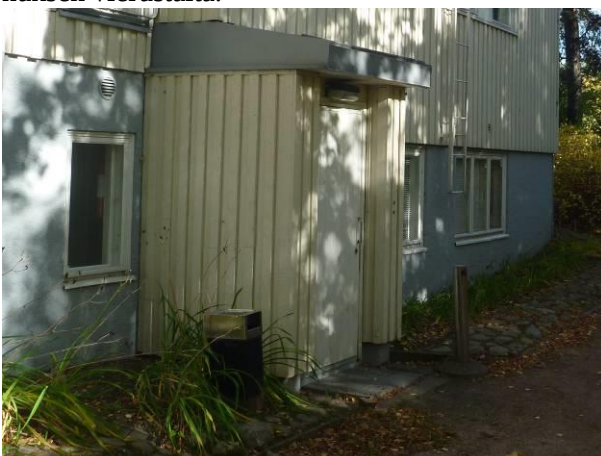
Kuva R2. Kellarin ulko-oven edustalla maan pinnan viettokaltevuus on paikallisesti vähäinen.

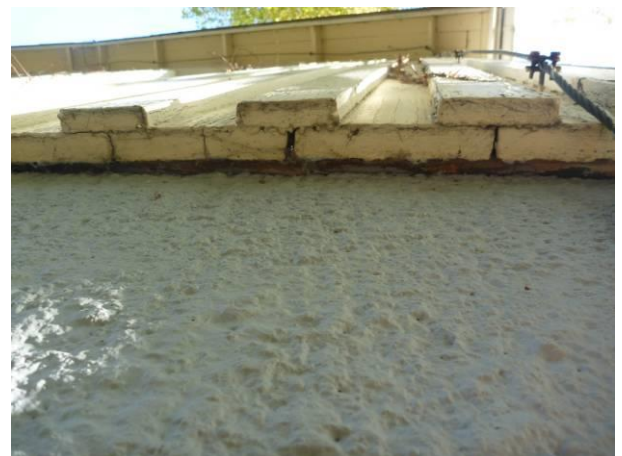
Kuva R5. Puurankaisen rungon ja julkisivun lauta-verhouksen välissä ei ole tuuletusrakoa.

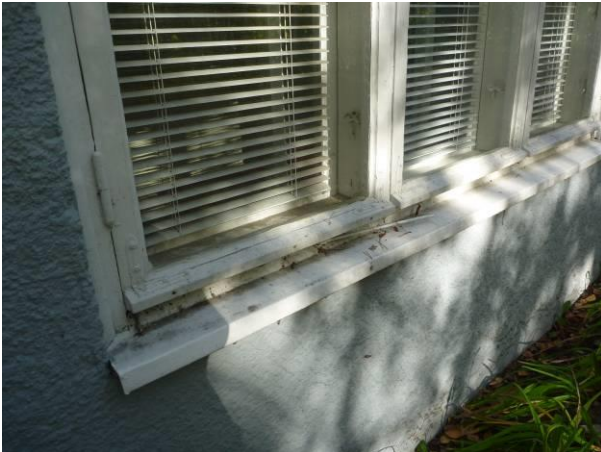
Kuva R6. kellarin ikkunapelti taittunut vesi lamikoituu pellille.

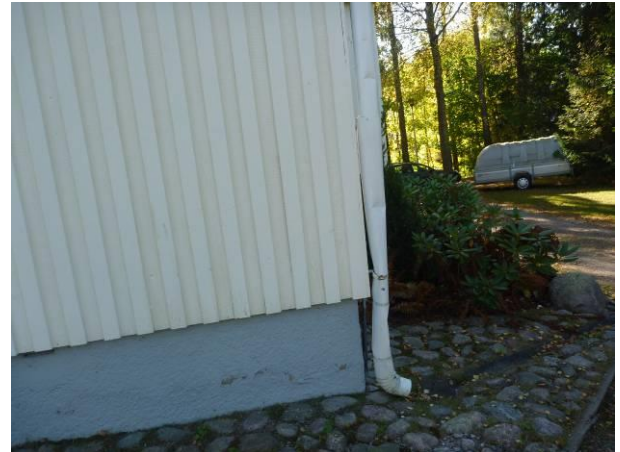
Kuva R9. Syöksytorvet ovat paikoin rikkoontuneet.

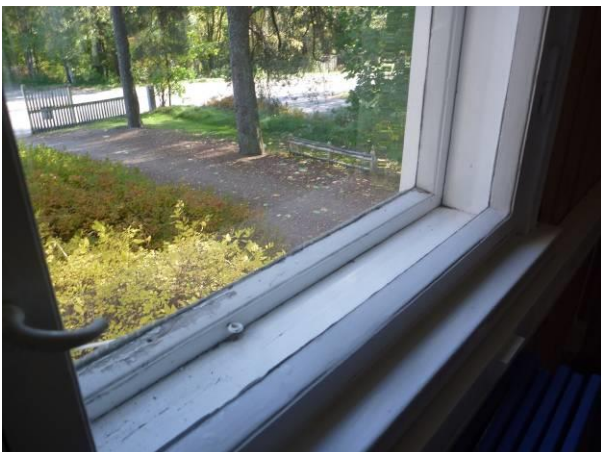
Kuva R7. Ulkopuitteen lasitiiviste vuotaa ja maali hilseillyt.

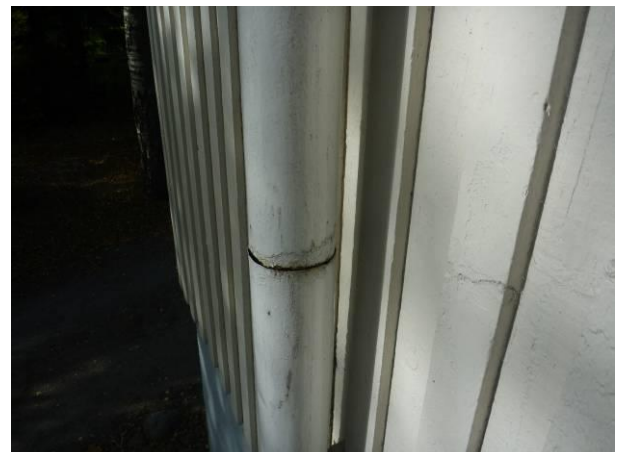
Kuva R10. Syöksytorven saumassa ruostetta.

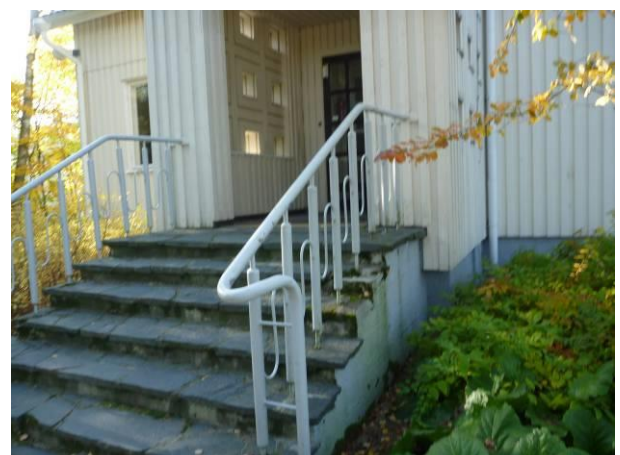
Kuva R11. Portaikon laastipinnoilla on sammalkasvustoa ja kiviä on irtoillut kiinnityksestä.

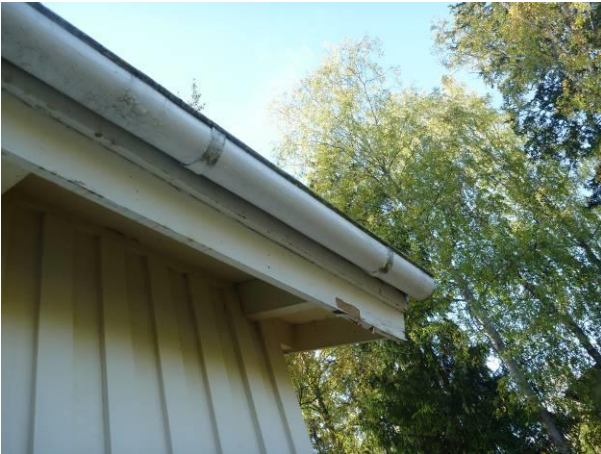
Kuva R12. Lievää lahoa räystäään otsalaudoissa.

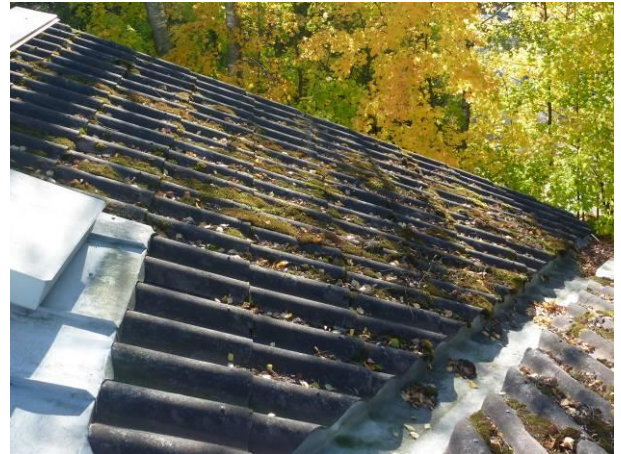
Kuva R15. Vesikatteen pinnalle on kertynyt samalta ja roskaa.

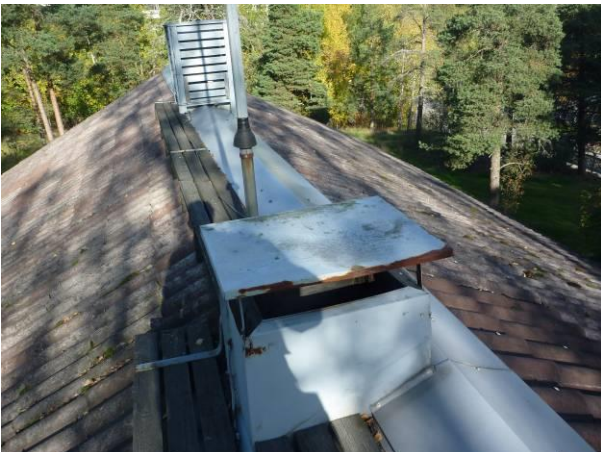
Kuva R13. Vesikatolla pellityksissä on pintaruostetta.

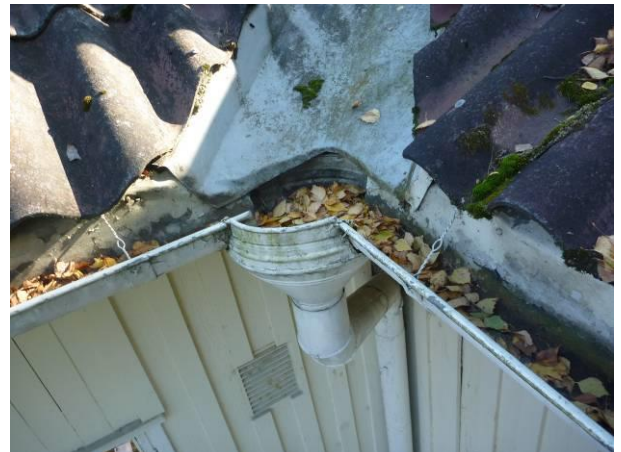
Kuva R16. Vedenkerääjä on tukkeutunut

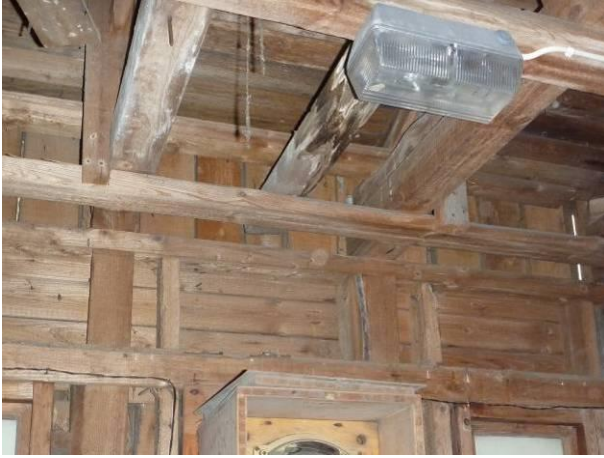
Kuva R18. Kellotapulin katossa on ollut vesivuotoa. Mahdollisesti vanha vesivuoto.

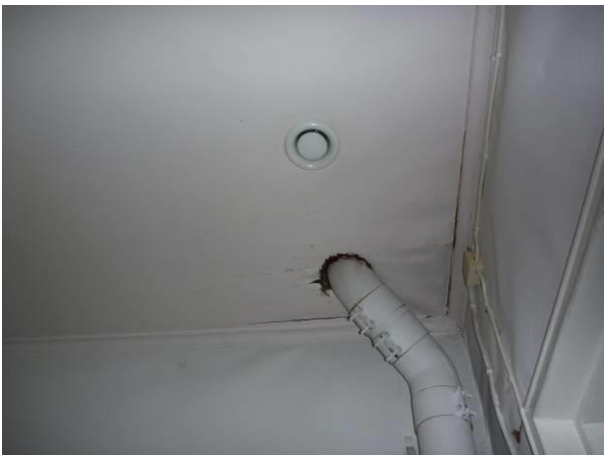
Kuva R20. Viemärin tuuletusputken läpivienti ei ole tiivis, ja rakenne mahdollisesti ajoittain kastunut.

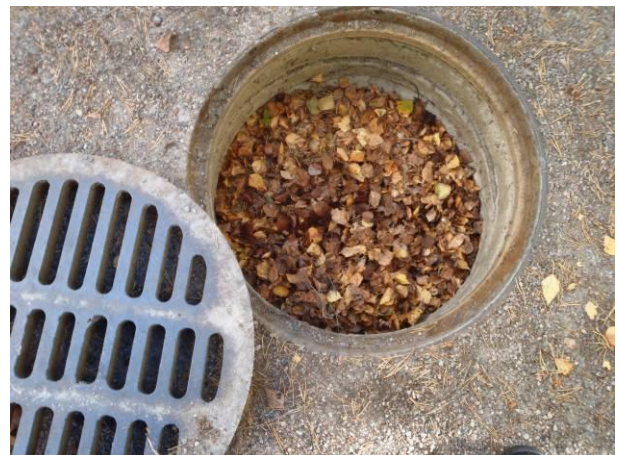
Kuva L9. Piha-alueen sadevesikaivo on täynnä lehtiroskaa.

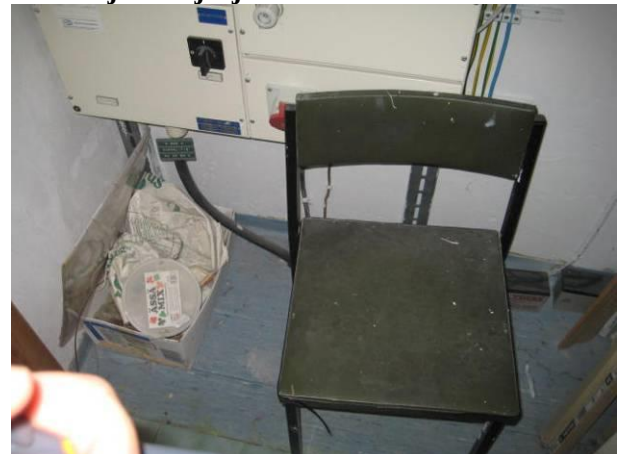
Kuva S1. Pääkeskuksessa on sinne kuulumatonta tavaraa.

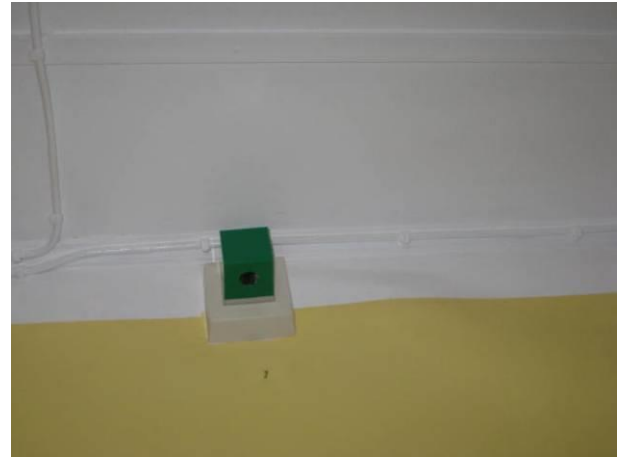
Kuva S6. Palaneita poistumistievalaisimia.

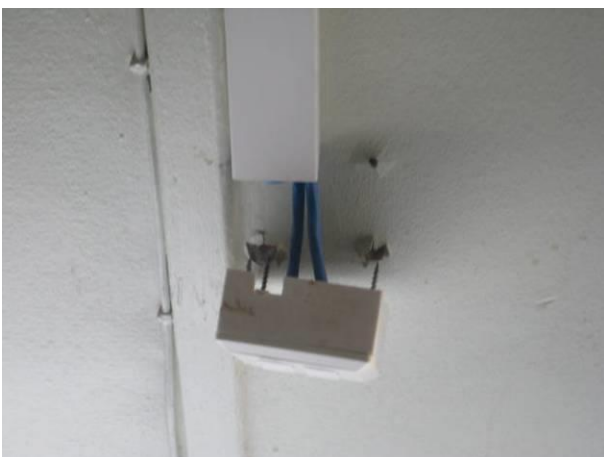
Kuva S5. Keittiön ATK-pistorasia on irti.
