ESPOON KAUPUNKI  
Tilapalvelut-liikelaitos  
Kunnossapitopalvelut  
Tarkastusryhmä

## **Aamunkoiton päiväkot**

Kohdenumero **3087**  
Päivätie 8, 02210 Espoo

## **SISÄILMATARKASTUS**

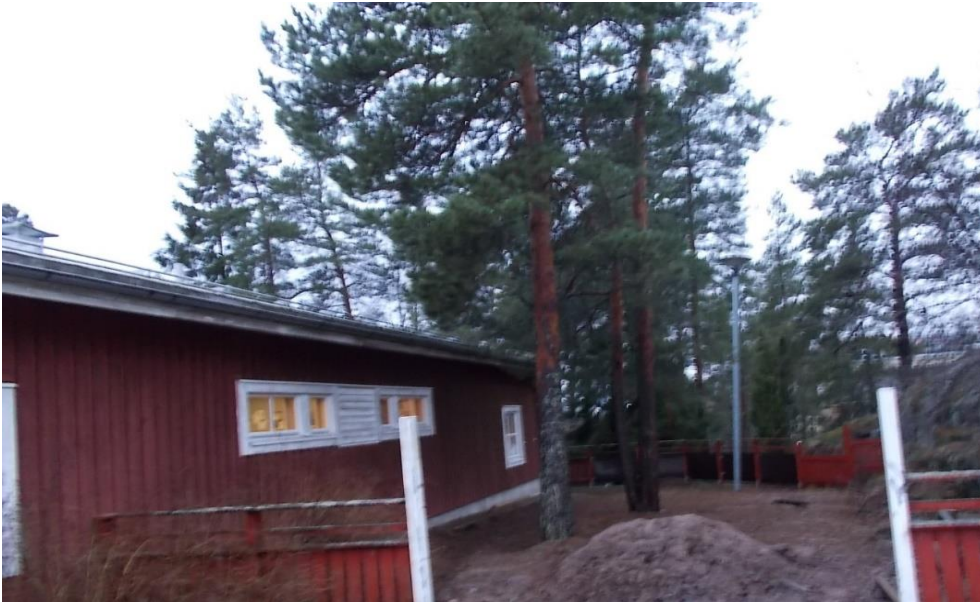
- Puiden oksat ylettyvät vesikatonle länsipäädyssä (kuva 4.1.)
- Vesikatto ja sadevesikourut on puhdistamatta (kuva 4.2).
- Räystäiden otsa- ja aluslaudoitukset ovat likaisia (kuva 4.3).

Kuva 4.1. Puiden oksat ylettyvät vesikatolle.

- Puustoa on karsittava länsipäädyssä.
- Vesikatto ja sadevesikourut on puhdistettava.
- Räystäiden otsa- ja aluslaudoitukset on pestävä ja huoltomaalattava.

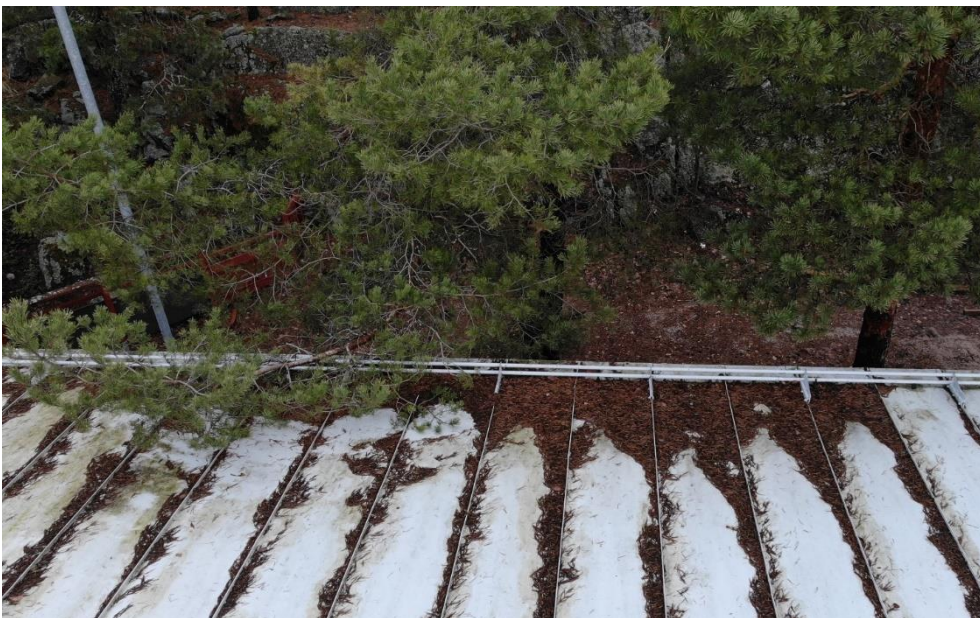
Kuva 4.2. Vesikatto ja sadevesikouru ovat puhdistamatta.

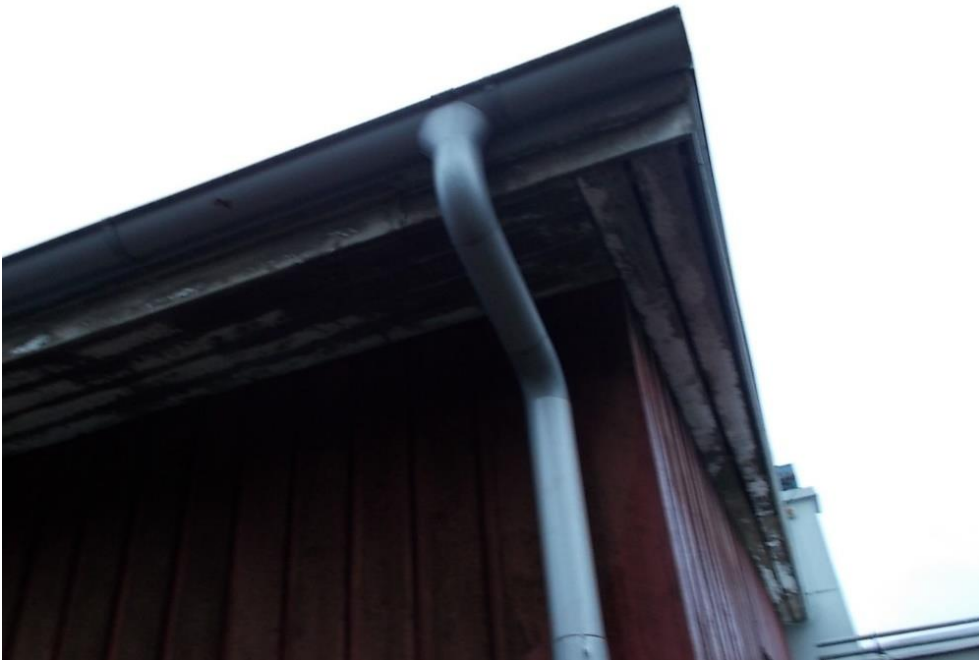
Kuva 4.3. Räystäiden otsa- ja aluslaudoitukset ovat likaisia.

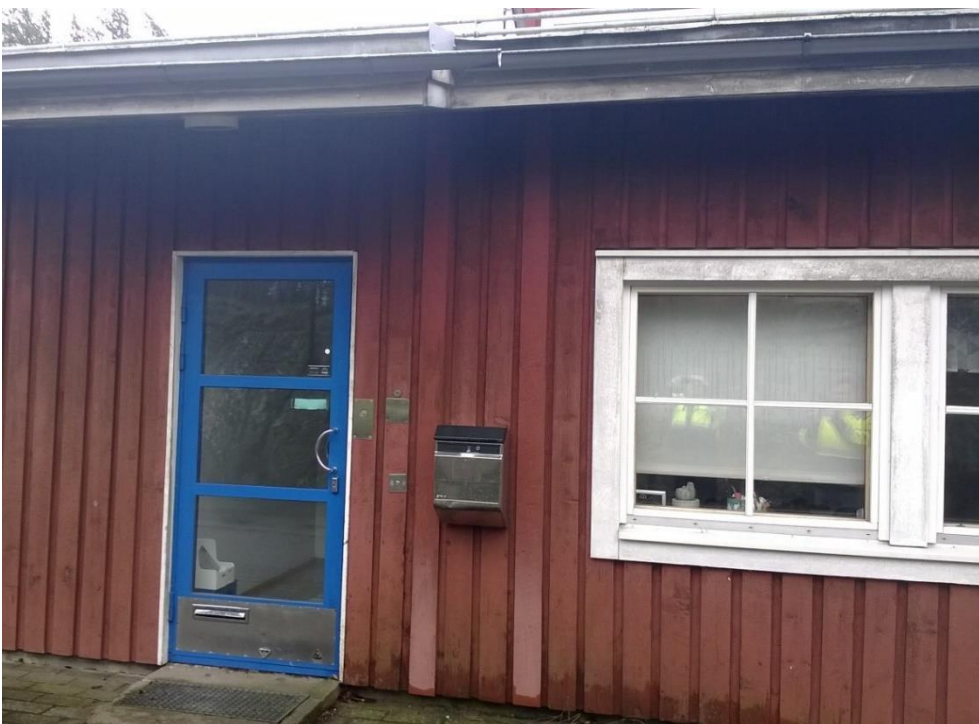
- Sisäänkäynnin lipan sadevesien ohjaus on puutteellinen (kuva 4.4).
- Sadevesikourut ovat paikoitellen notkollaan ja sadeveden ohjauksissa puutteita (kuva 4.5).

Kuva 4.4. Sisäänkäynnin lipan sadevedet kastelevat sokkelin.

- Sisäänkäynnin lipan sadevesien ohjaus on toteutettava kauemmas rakennuksesta.
- Notkollaan olevat sadevesikourut on korjattava sekä matalan katon sadevesien ohjaus kouruihin on tarkistettava ja korjattava, ettei yli tuleva vesi kastele korkeita pystyseiniä.

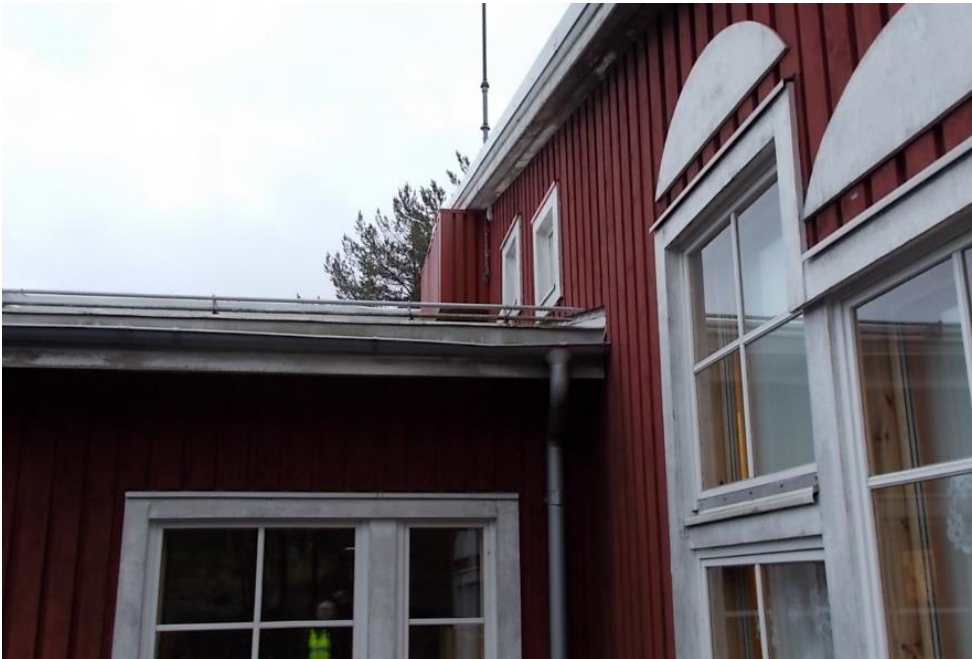
Kuva 4.5. Sadevesikouru on notkollaan. Matalan katon sadevesi tullut kourun yli kastellen korkeaa pystyseiniä.

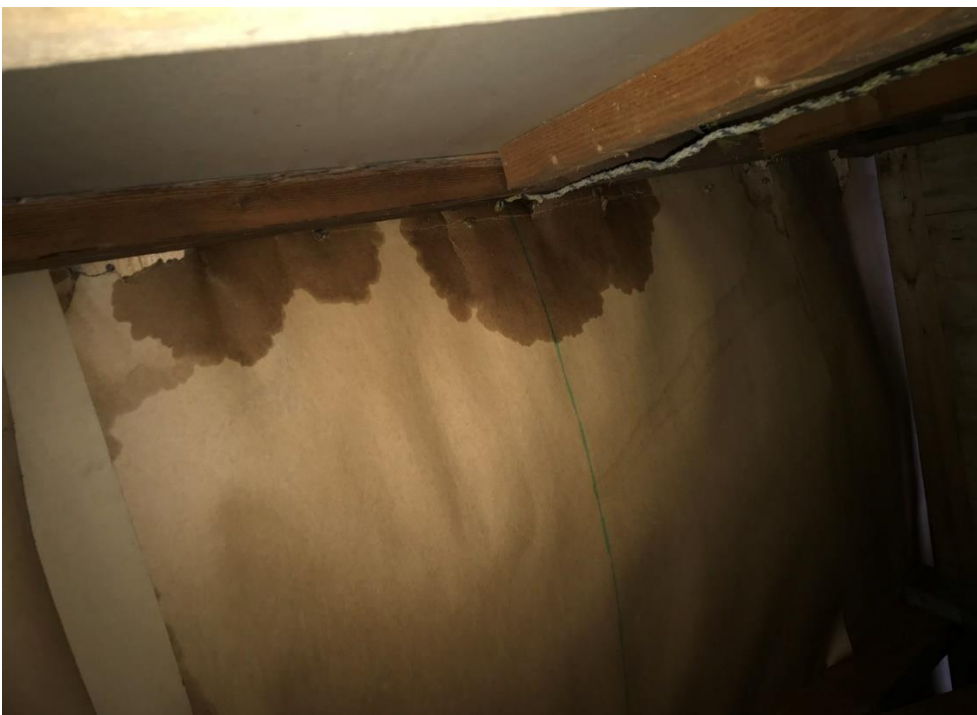
- Aluskatteessa ja katon runkorakenteissa on vesivuotojälkiä (kuva 4.6).
- Ikkunoiden pellityksien liitokset eivät ole tiiviitä (kuva 4.7).
- Rakennuksessa on huonokuntoisia ikkunoita (kuva 4.8).

Kuva 4.6. Aluskatteessa ja katon runkorakenteissa on vesivuotojälkiä.

- Ikkunoiden pellityksien liitokset on tiivistettävä.
- Vesikaton vuodot on tutkittava ja korjattava.
- Huonokuntoisten ikkunoiden korjaaminen tai kaikkien ikkunoiden uusiminen.

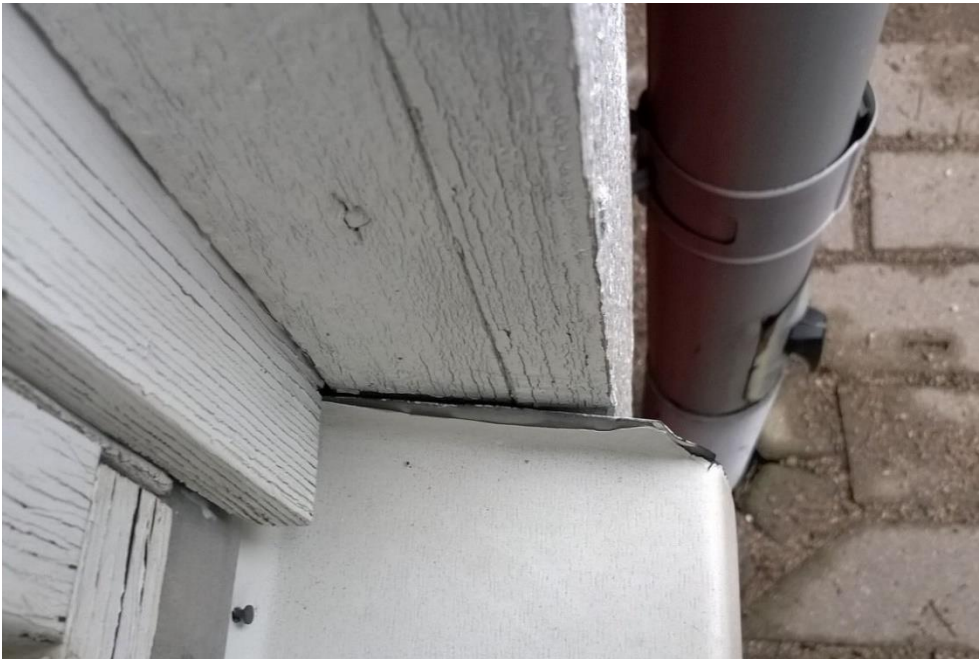
Kuva 4.7. Ikkunapellityksen nosto ei ole tiivis.

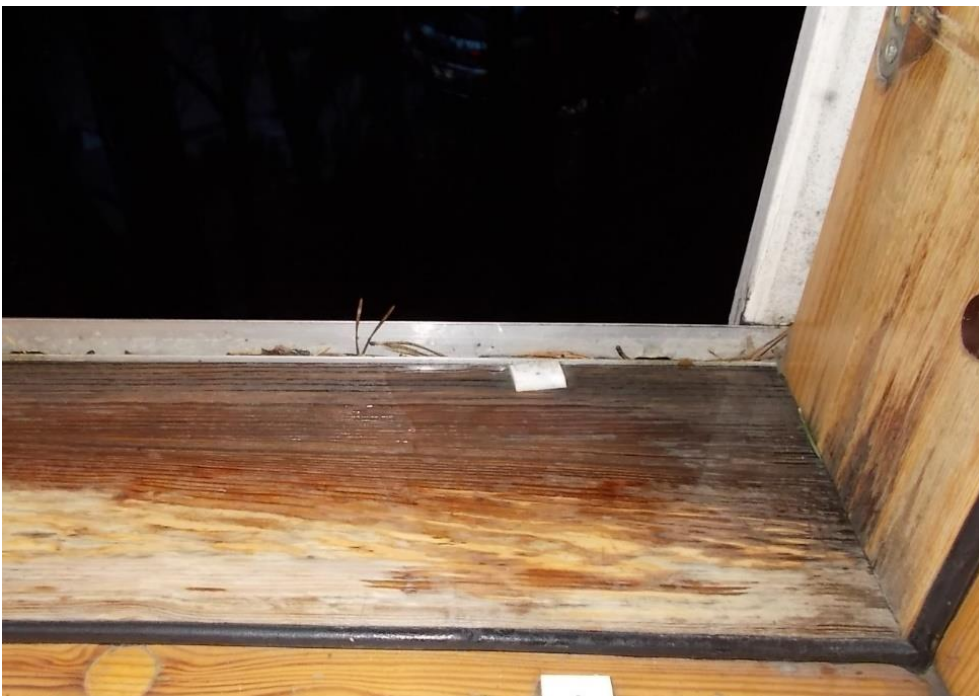
Kuva 4.8. Ikkunakarmi on kosteusvaurioitunut h 103.

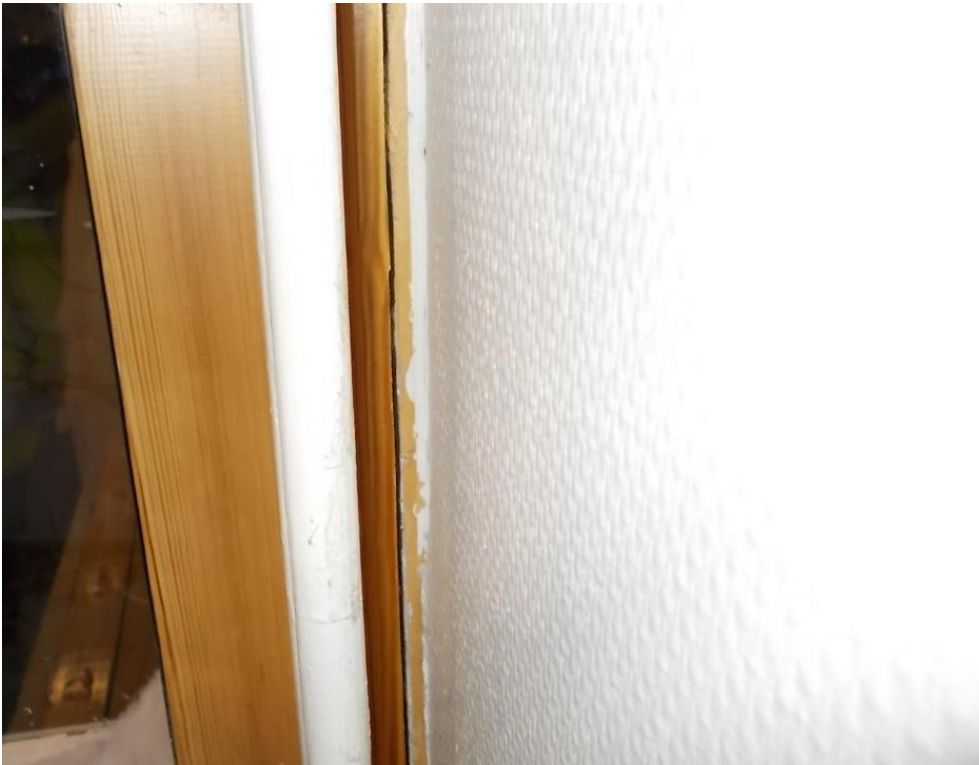
- Seinän ja ikkunakarmien liitokset eivät ole tiiviitä mm h 103 (kuva 4.9).
- Huoneen 123 nurkassa on ilmapuotoa (kuva 4.10).
- Huoneen 124 silikonisaumat ovat huonokuntoisia (kuva 4.11).

Kuva 4.9.Seinän ja ikkunakarmin liitos h 103.

- Seinän ja ikkunakarmien liitokset on tiivistettävä mm h 103.
- Huoneen 123 nurkan ilmapuoto on tiivistettävä.
- Huoneen 124 silikonisaumat on uusittava.

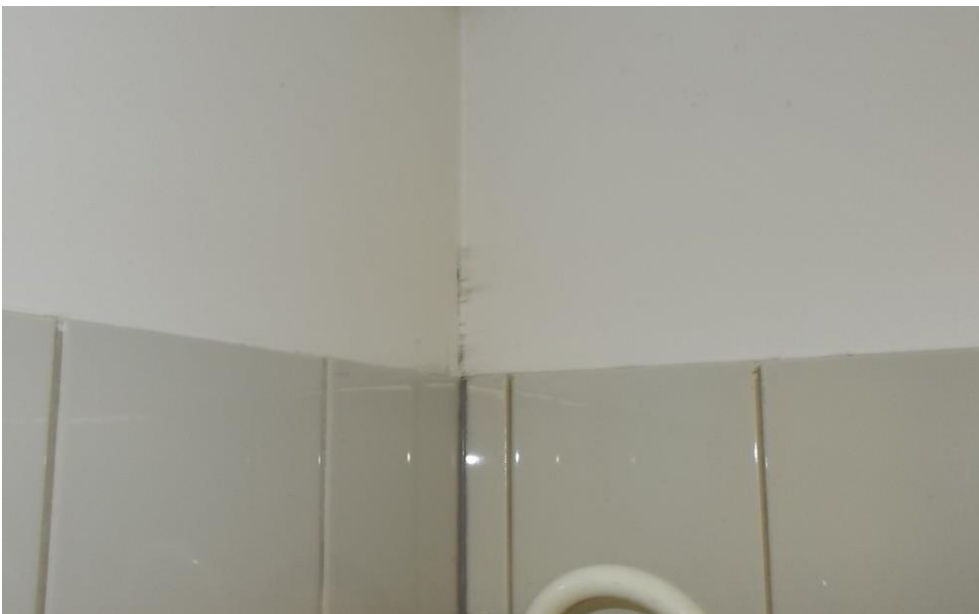
Kuva 4.10. Ilmavuotoa huoneen nurkassa h 123.

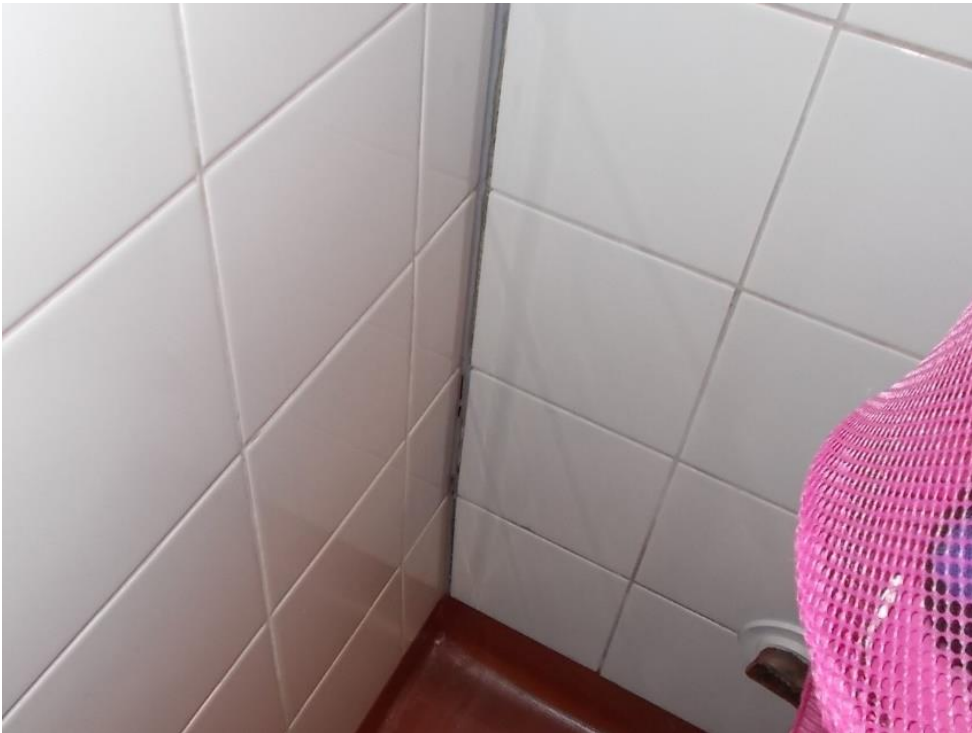
Kuva 4.11. Huonokuntoisia silikonisaumoja h 124.

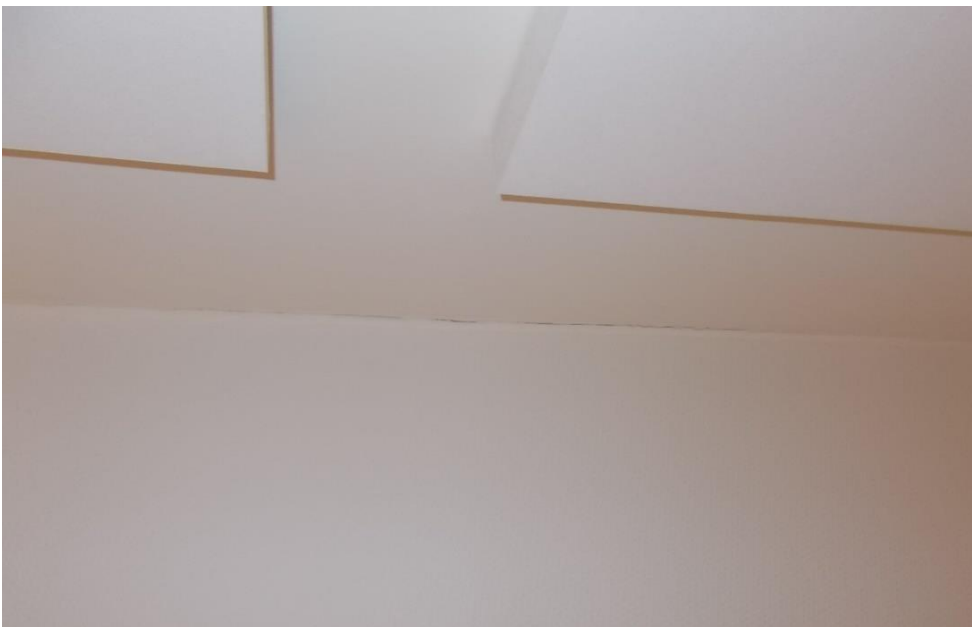
- Seinien ja sisäkattojen liitoksia on auki mm h 125 ja 157 (kuvat 4.12 ja 4.13).
- Huoneen 112 väliovi on huonokuntoinen (kuva 4.14).
- WC 144 Allastaso on vaurioitunut (kuva 4.15).

Kuva 4.12. Seinän ja katon liitos h 125.

- Seinien ja sisäkattojen liitokset on tiivistettävä mm h 125 ja 157.
- Huoneen 112 väliovi ja wc:n 144 allastaso on uusittava.
- Teknillisessä tilassa läpiviennit on tiivistettävä sekä tehtävä palokatkot.

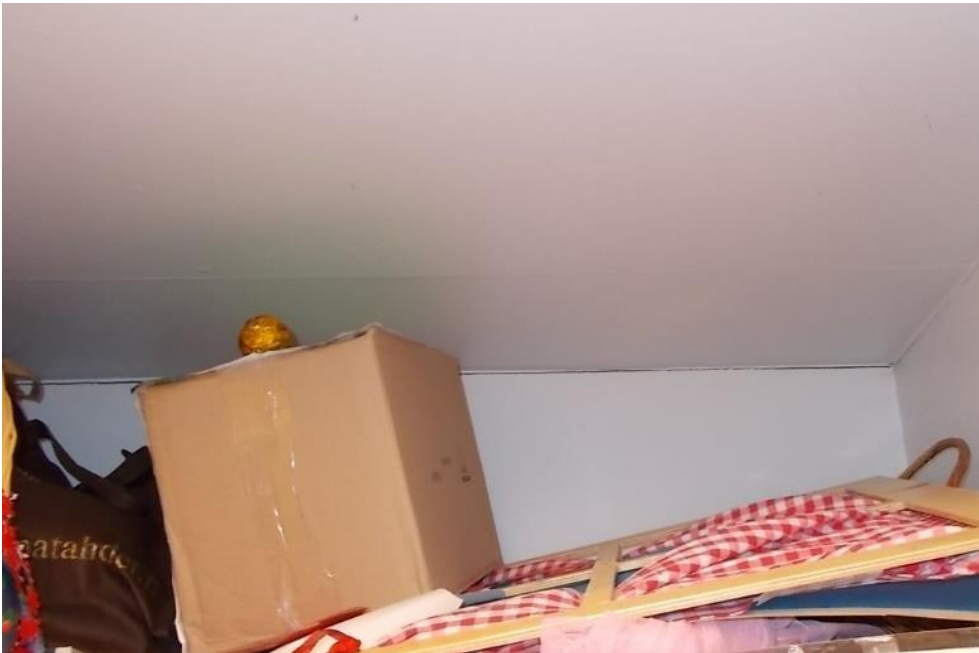
Kuva 4.13. Seinän ja katon liitos h 157.

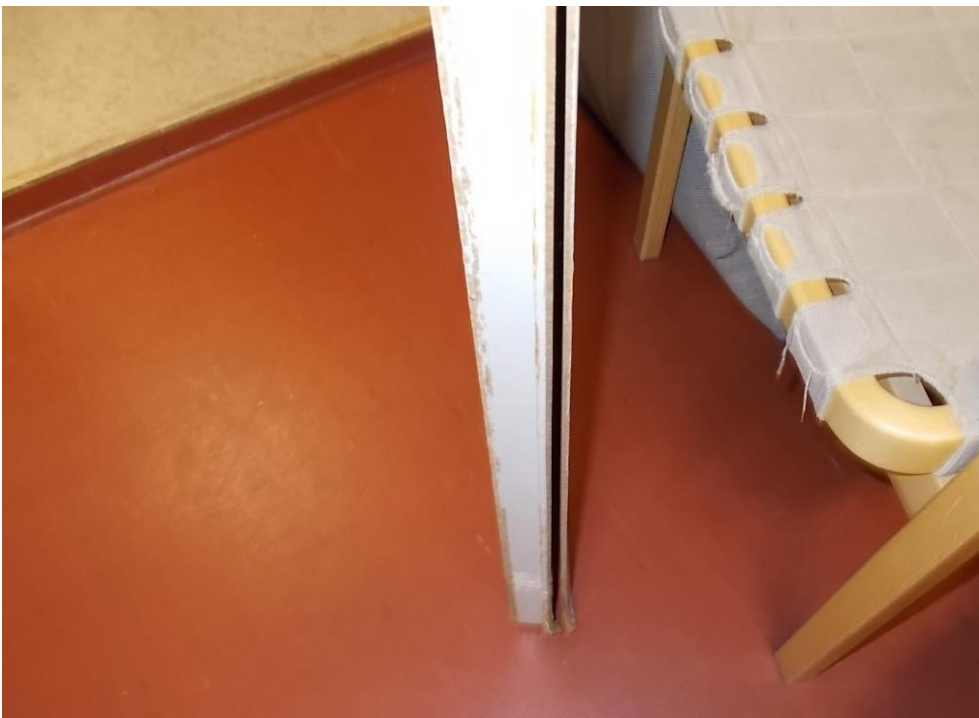
Kuva 4.14. Huonokuntoinen väliovi h 112.

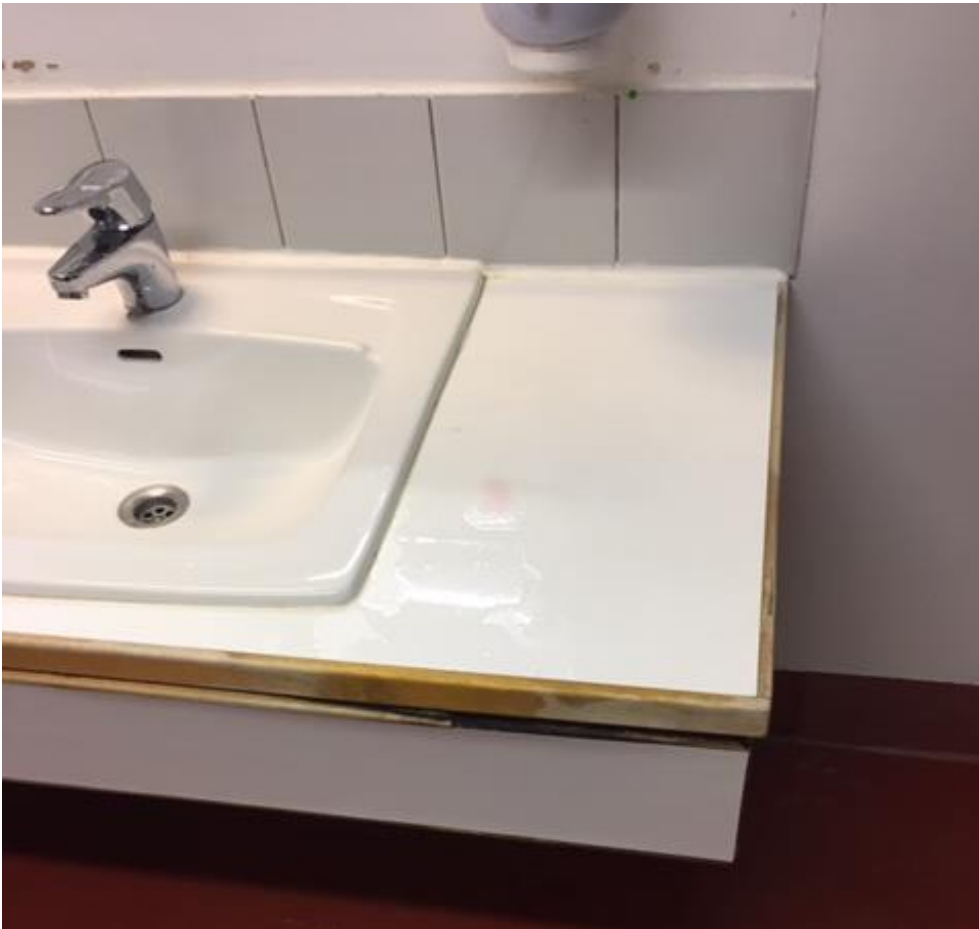
Kuva 4.15. WC 144 Vaurioitunut allastaso.

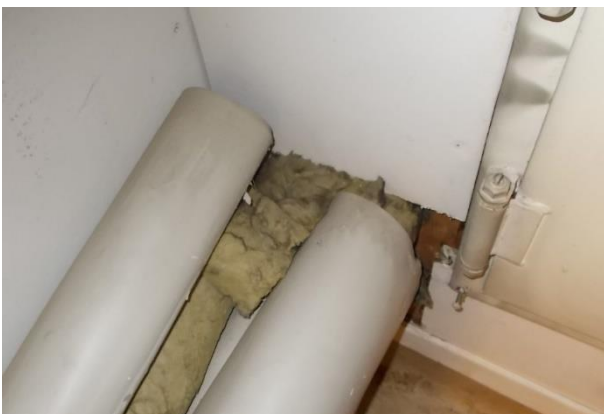
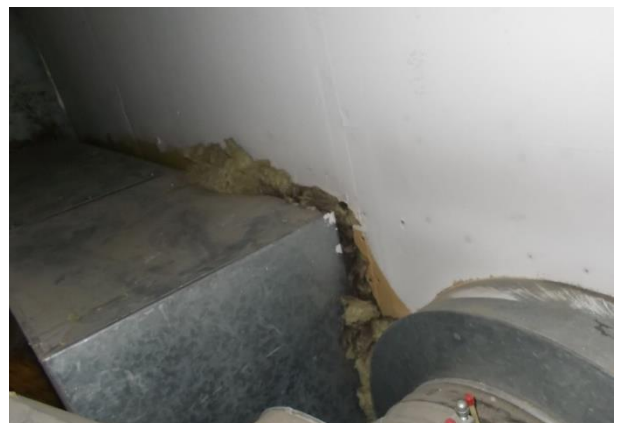
- Teknillisen tilan läpiviennit ovat tiivistämättä sekä palokatkot puuttuvat (kuvat 4.16).
- Pintakosteusmittarilla ei havaittu kohonneita kosteuksia.

Kuvat 4.16. Lämpiviennit teknisessä tilassa.

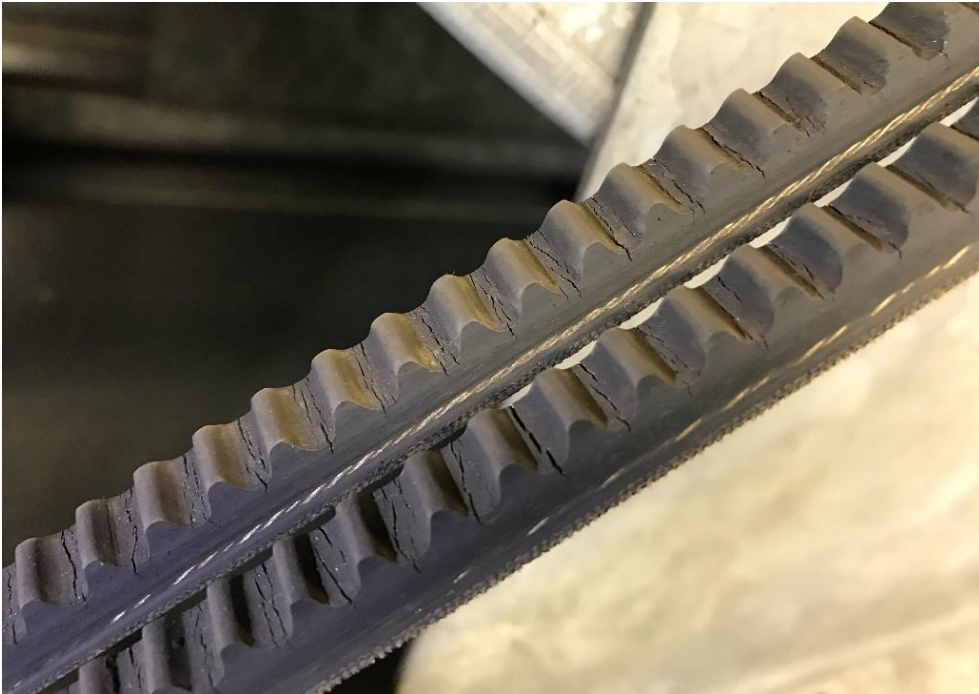
- Ilmanvaihtokoneen hihnat ovat kuluneet. Hihnat tulee vaihtaa (kuva 5.1).
- Pesuallas on irronnut seinästä iv-konehuoneessa (kuva 5.2).
- Patteritermostaatteja päiväkodissa on uusittu tarpeen mukaa. Käytössä on sekä vanhoja että uusia patteritermostaatteja. Termostaatteja puuttuu työhuoneesta 121 ja liikuntasalista.

Kuva 5.1. Ilmanvaihtokoneen puhaltimien hihnat kuluneet.

- Käyttövesilattialämmityksen muutos pois käyttövedestä.
- Ilmanvaihtojärjestelmän villojen kartoitus ja korjaus.
- Ilmanvaihtokoneen viemärin korjaus.
- IV- koneen hihnojen vaihto.
- Pesualtaan kiinnitys ilmanvaihtokonehuoneessa.
- Puuttuvien patteritermostaattien lisäys.
- Liikuntasalin ilmanjaon korjaus.
- Huoneen 142 iv-poistopystykanavan korvaaminen poistoelimellä kattoon.
- Huoneiden sähköpistorasioiden kylmäsiilat on kartoitettava ja korjattava.
- Ilmanvaihtosuodattimien lukitusten korjaus.
- Korjattava ilmanvaihto ja henkilömäärät vastaamaan toisiaan.
- Lämmönvaihdivaihtopaketin uusiminen sekä lämpöverkoston tasapainotus ja säätö. Nykyinen järjestelmä on luultavasti alitehoinen kiinteistöhoitolta saadun historiatiedon perusteella.
- Salaojien sekä sadevesijärjestelmien tarkistus, kuvaus ja mahdollinen huuhtelu.

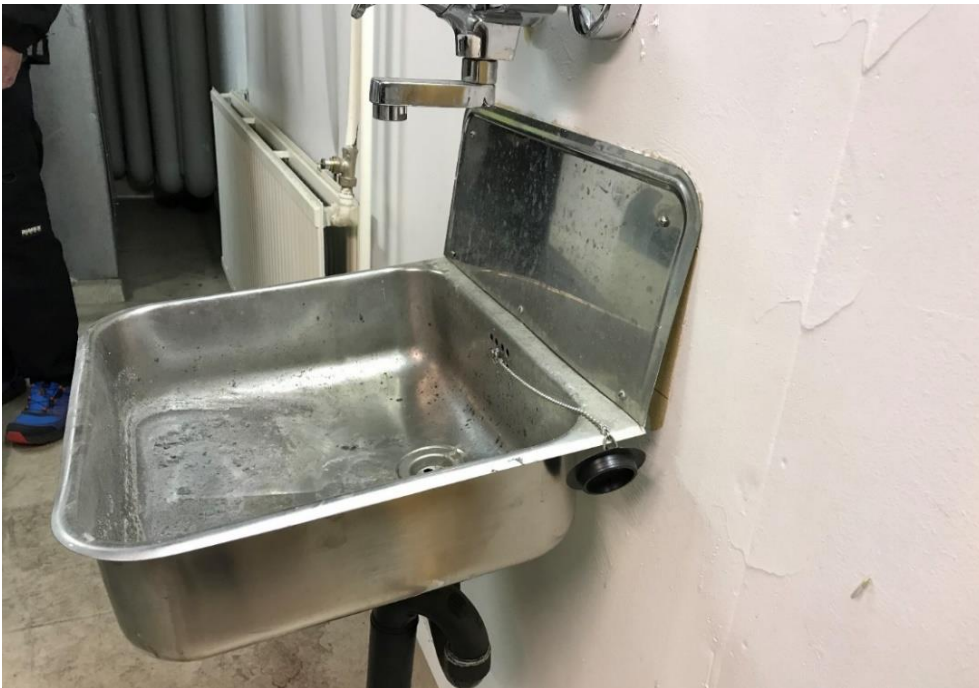
Kuva 5.2. Pesuallas irronnut seinästä iv-konehuoneessa.

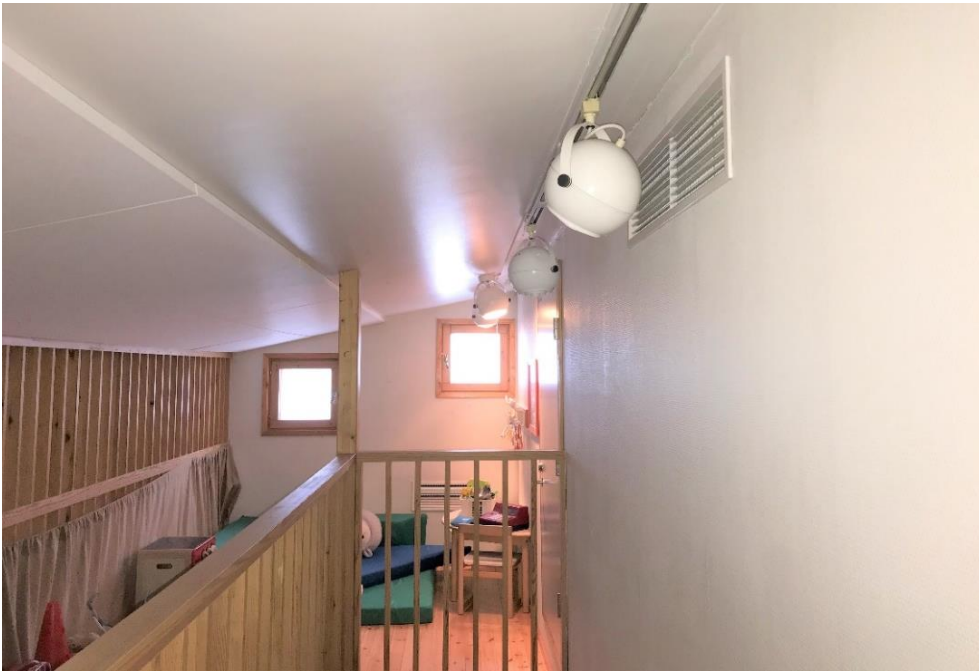
- Liikuntasalin ilmanjako ei toteudu parhaalla mahdollisella tavalla. Liikuntasalissa on yksi tulo ja yksi poistoilmapäätelaite, mitkä ovat asennettuna liikuntasalin parvelle. Ilma ei pääse huuhtelevaan koko tilaa, sillä liikuntasalin parven rimoihin on asennettu verho, mikä estää ilman vapaan pääsyn liikuntasalin alaosaan (kuva 5.3).

Kuva 5.3. Liikuntasalissa tuloilma ei pääse huuhtelemaan koko liikuntasalin tilaa parvella olevan verhon sekä rimojen takia.

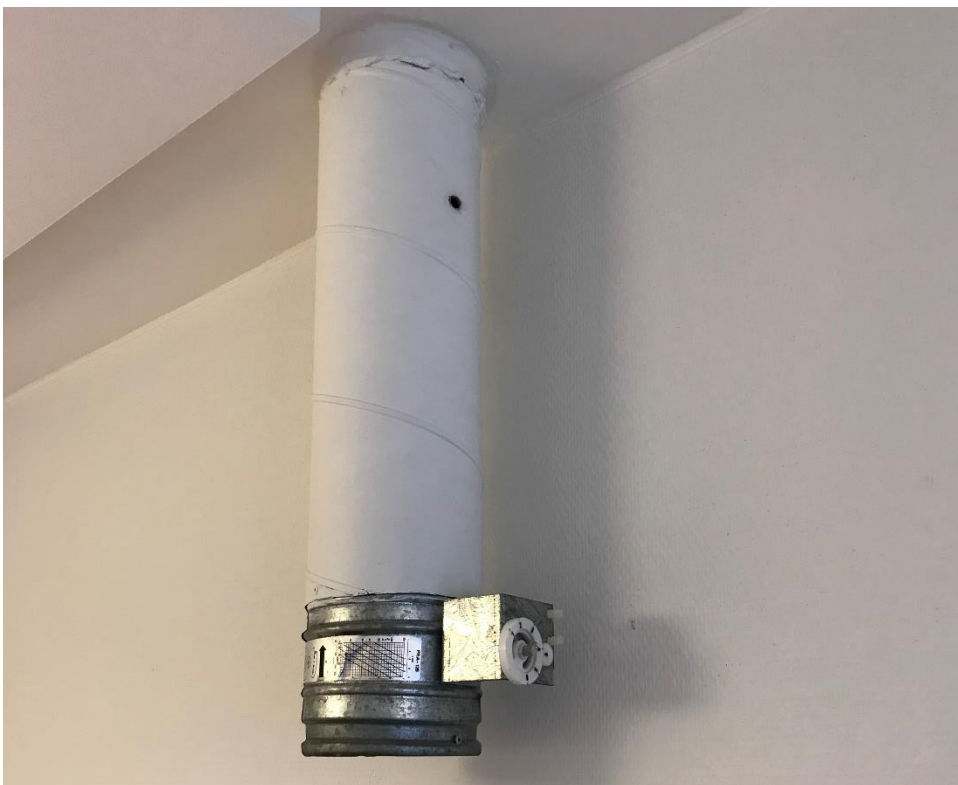
- Huoneesta 142 on poistettu liesituuletin huonemuutoksen yhteydessä, mutta iv-poiston pystykanava jätetty poistamatta ja muutos tekemättä (kuva 5.4).
- Ilmanvaihdon suodattimien rikkioleava lukitus on korjattu ruuvilla (kuva 5.5).

Kuva 5.4. Huone 142 Liesituuletin poistettu, mutta iv-poisto jätetty muuttamatta.

Paine-ero vaihteli noin – 6 ja - 10 Pa välillä. Viereisessä tilassa 142 oli poistettu liesituuletin, mutta kanavistomuutos jätetty tekemättä kuva 5.4 sivu 14.

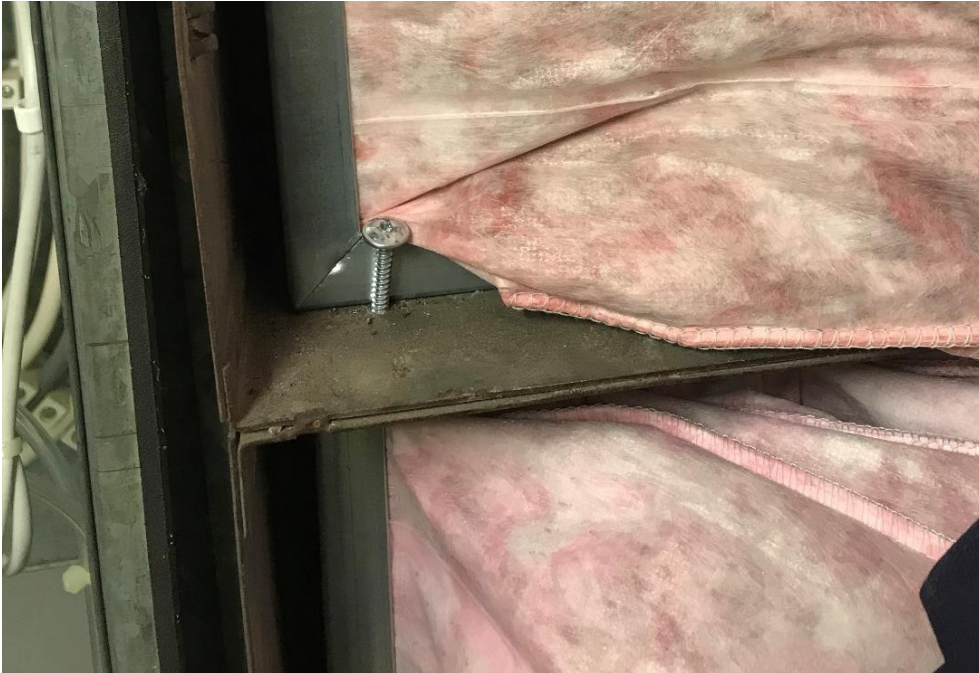
Kuva 5.5. Suodatin lukittu paikalleen ruuvilla.

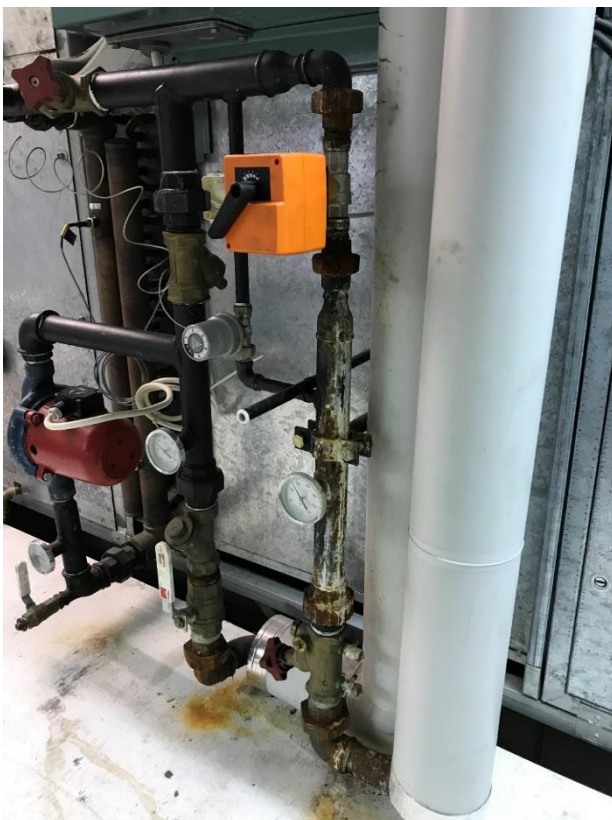
- Ilmanvaihdon lämmitysputkisto iv konehuoneessa on joskus aikoinaan vuotanut (kuva 5.6).
- Kaikissa tiloissa ei ilmanvaihto vastaa käyttäjämääriä.
- Huoneen 126 pistorasiasta puhalttaa kylmää ilmaa. Ulkolämpötila lämpökuvaus hetkellä 0 °C (kuva 5.7).

Kuva 5.6. Ilmanvaihdon lämmitysputkisto vuotanut ilmanvaihtokonehuoneessa.

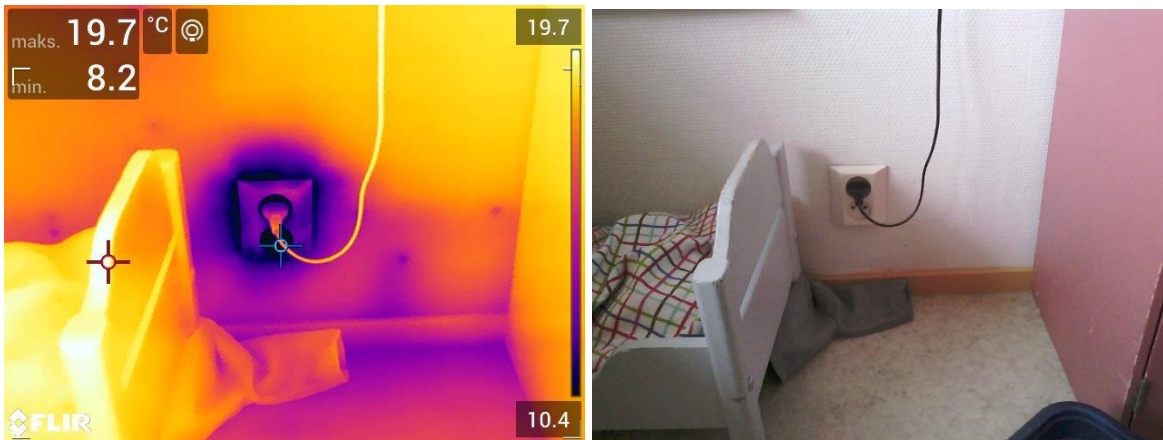
Kuva 5.7. Tilan 126 pistorasiasta puhaltaa kylmää ilmaa.

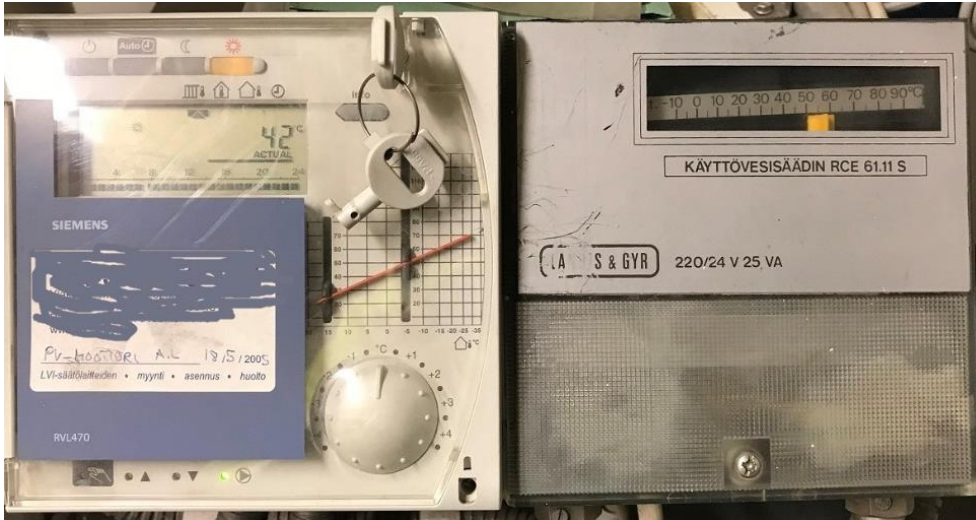
Rakennusautomaation yksikkösäätimet (kuvat 6.1 ja 6.2).

Kuva 6.1 Lämmönvaihdinpaketin säätimet.

- Kokonaisvaltainen lämmönvaihdivalvontapaketin ja rakennusautomaation uusiminen.
- IV-koneen käyntiaikojen tarkastus ja mahdollinen korjaus.

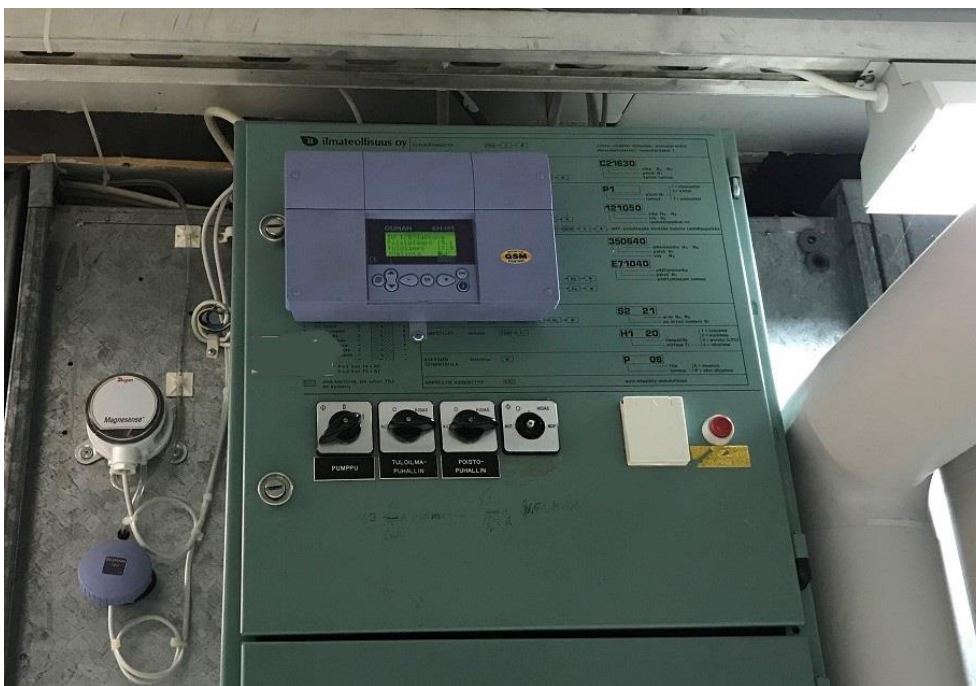
Kuva 6.2. Ilmanvaihtokoneen rakennusautomaatio.

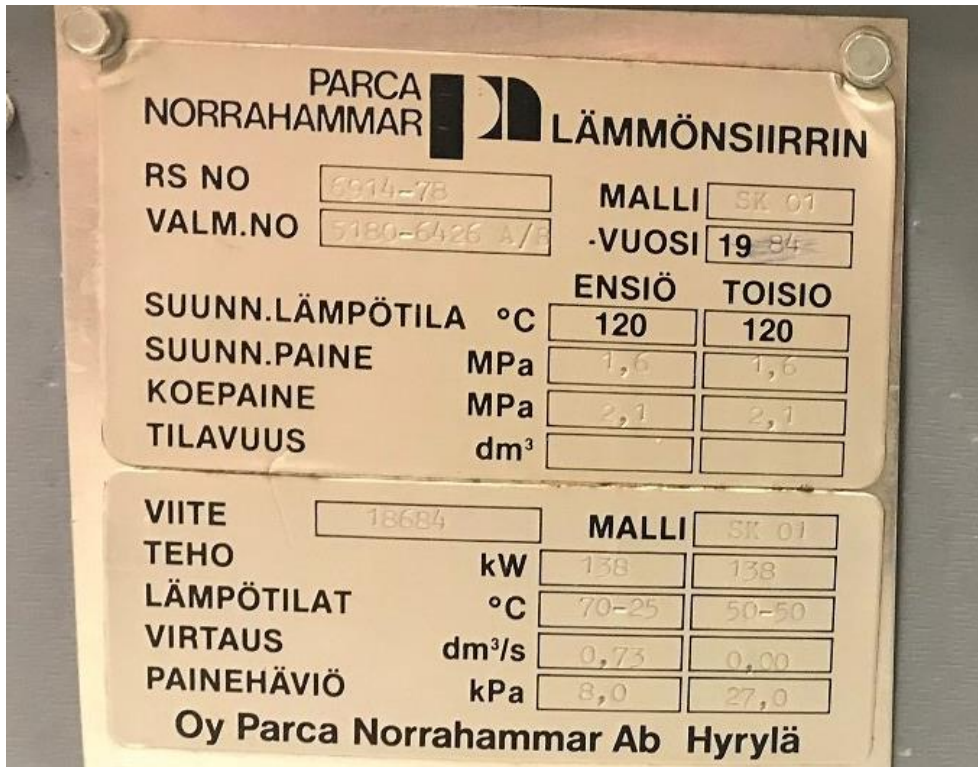
Lämmönvaihdivalvonta on vuodelta 1984 (kuvat 6.3 ja 6.4).

Kuva 6.3. Lämmönvaihdinpaketin valmistus vuosi 1984.

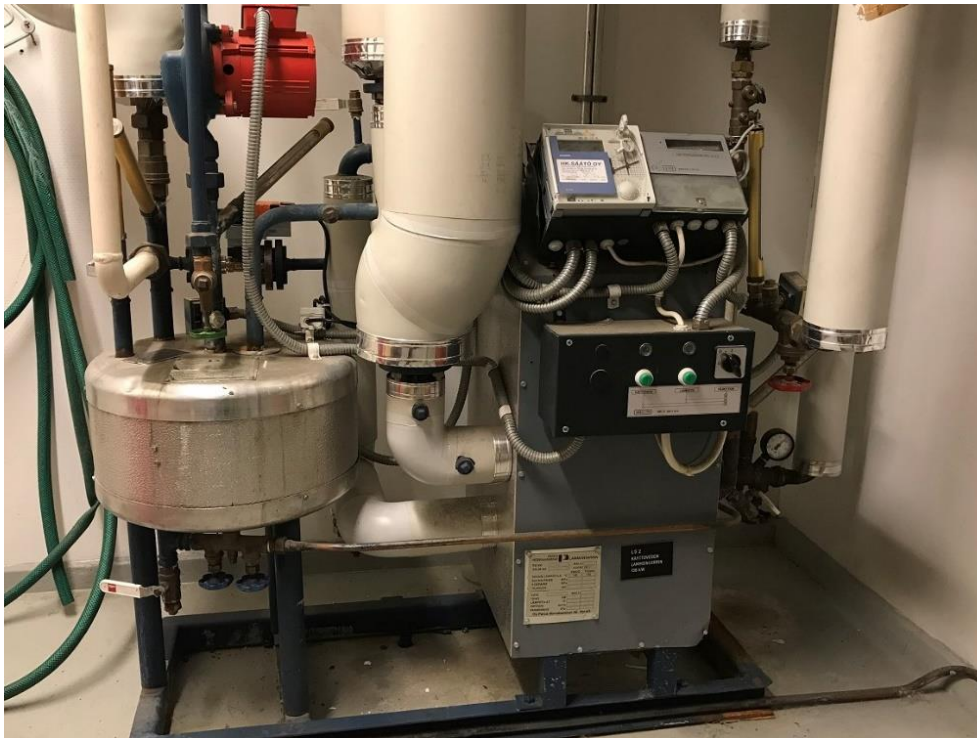
Kuva 6.4. Lämmönvaihdinpaketti ikäisekseen siisti.

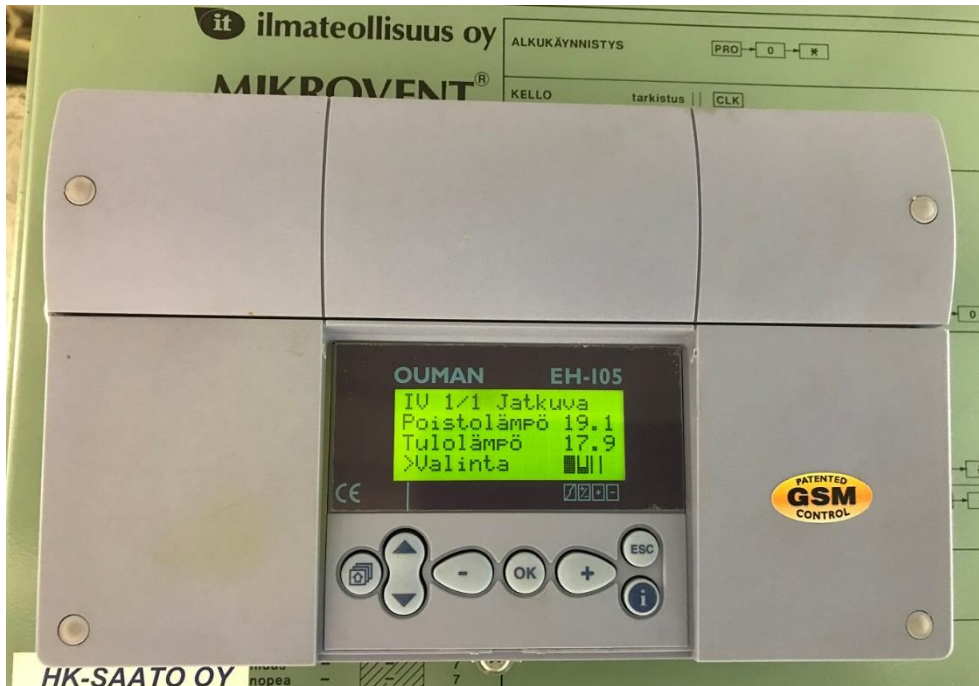
Ma, Ti, Ke, To, Pe, La, Su: Nopea 1/1 aina 24/7 eli kone käy koko ajan pakko-ohjattuna (kuva 6.5).

IV-koneen pakko-ohjaus ohittaa aikaohjelman, mikä pitäisi olla Nopea 1/1 Ma – Pe klo 6:00 – 22:00 ja hidas ½ arkisin klo 22:00 – 6:00 sekä viikonloppuisin.

Kuva 6.5. IV-kone käy aina 1/1-nopeutta, eikä tottele aikaohjelmaa.
