ESPOON KAUPUNKI  
Tilapalvelut-liikelaitos  
Kunnossapitopalvelut  
Tarkastusryhmä

31.5.2021

**Finno skola Röda huset**  
Kohdenumero **3056**  
Suomalaisentie 2, 02270 Espoo

## **SISÄILMATARKASTUS**

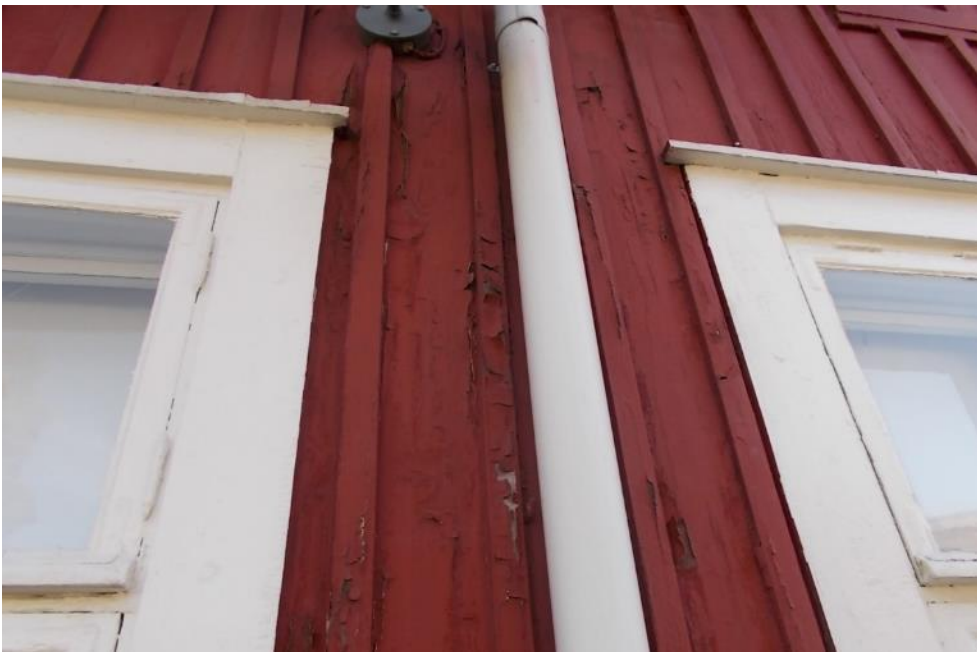
Kuva 4.1. Julkisivua lounaaseen.

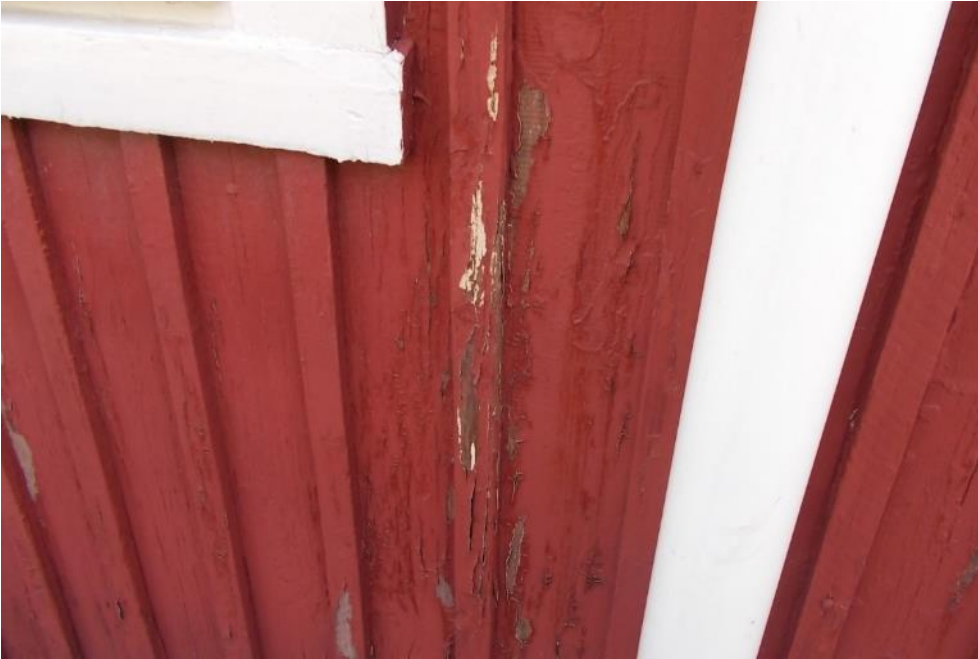
Kuva 4.2. Julkisivua lounaaseen.

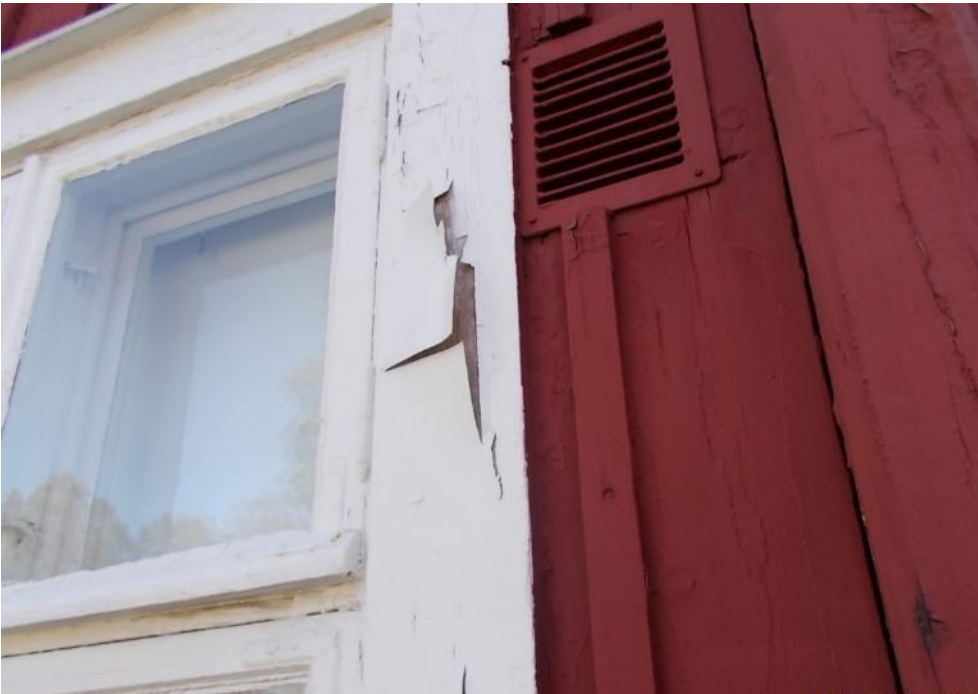
Kuva 4.3. Ikkunan pielilauta.

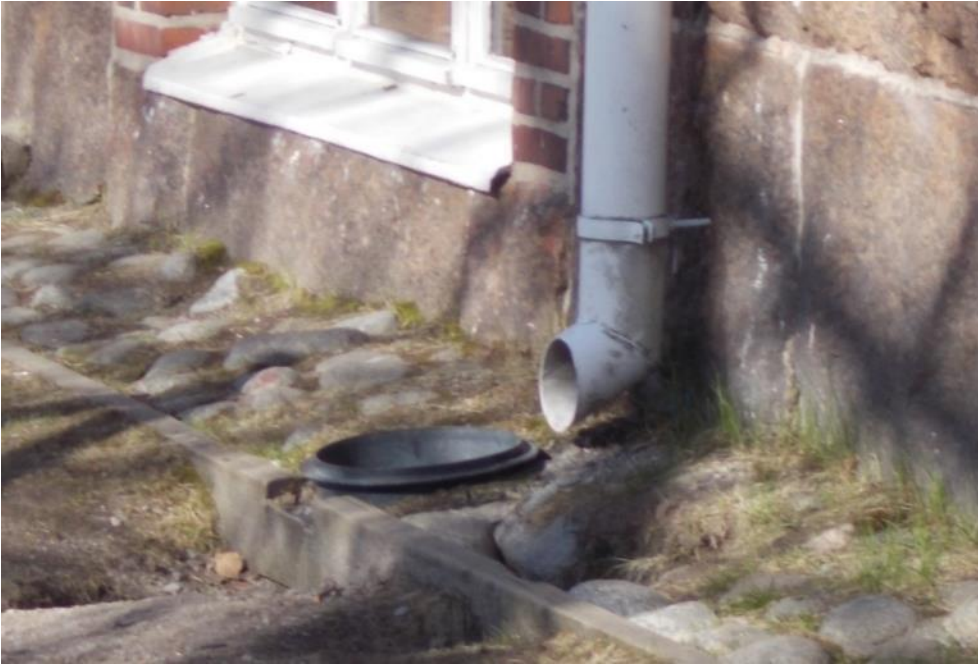
Kuva 4.4. Sadevedet menevät osin rännikaivon ohi.

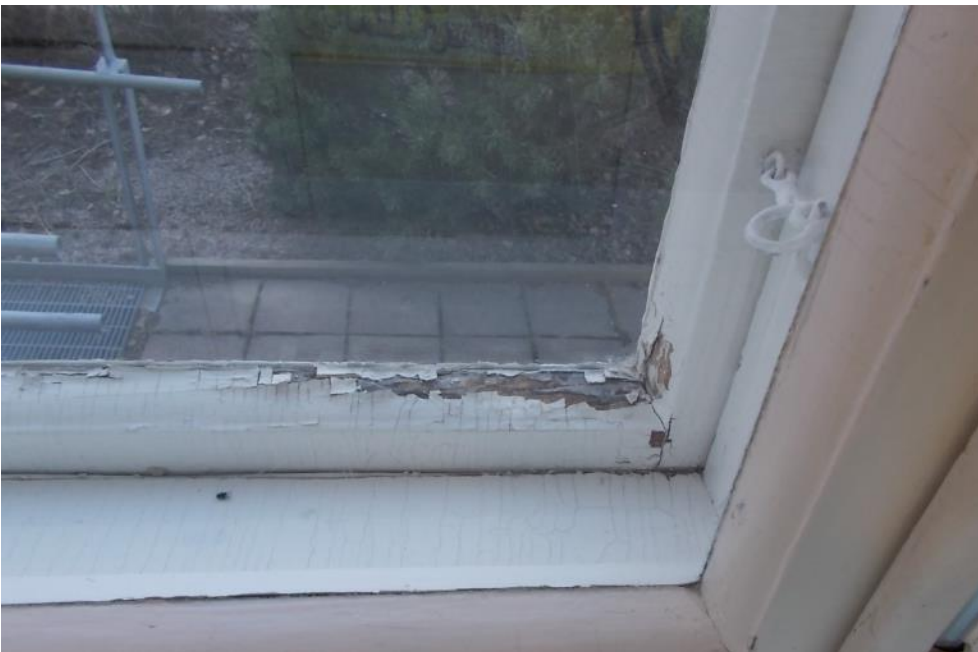
Kuva 4.5. Ikkuna on kunnostusta vailla.

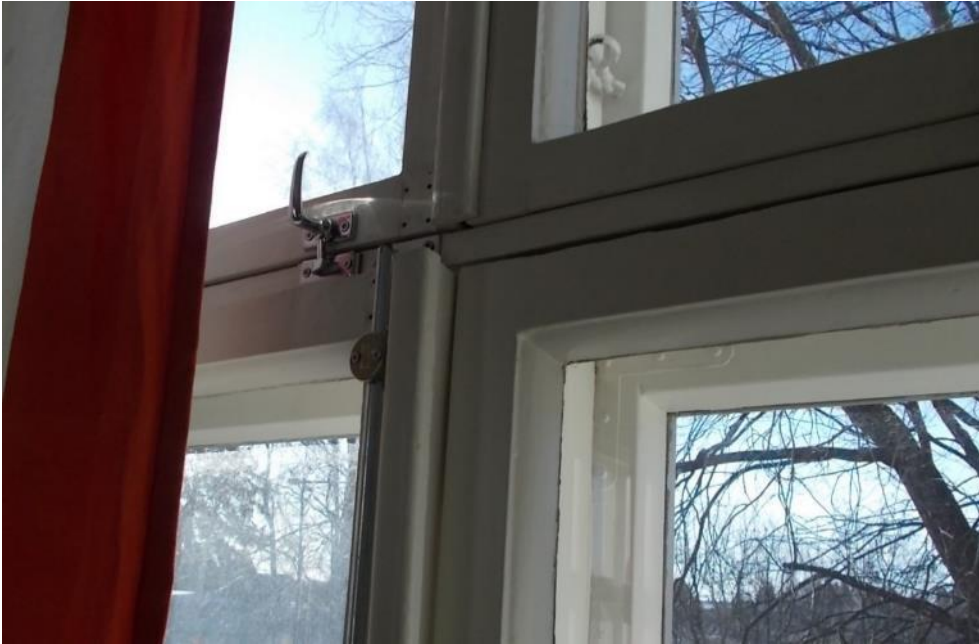
Kuva 4.6. Ikkuna ei sulkeudu.

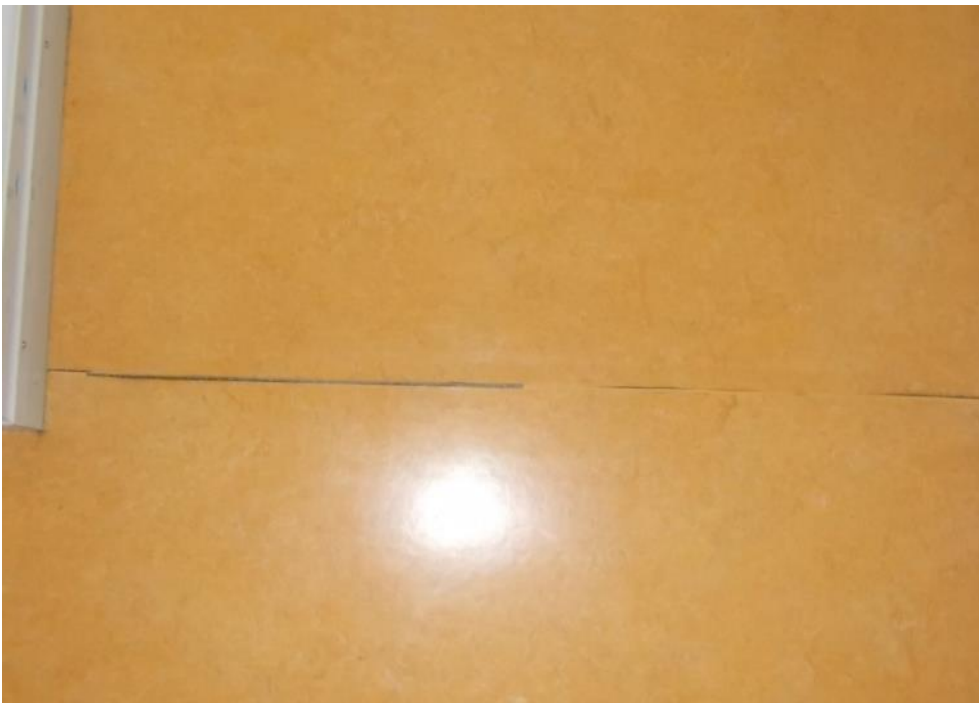
Kuva 4.7. Lattiamaton sauma on auki 2.kerroksessa.

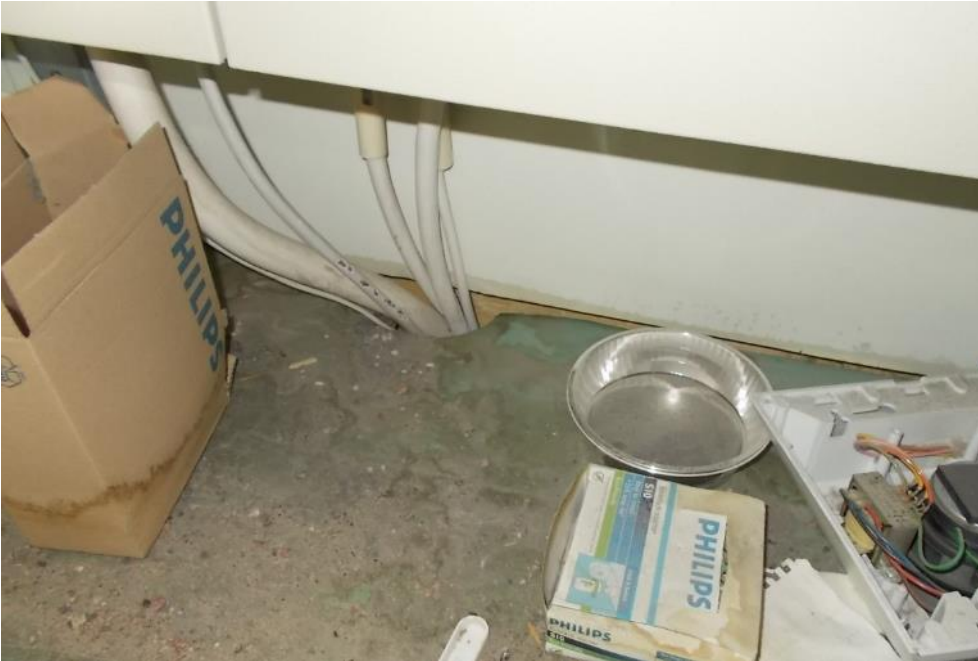
Kuva 4.8. Sähkökeskus RK 1.5 1.kerroksessa tila R117.

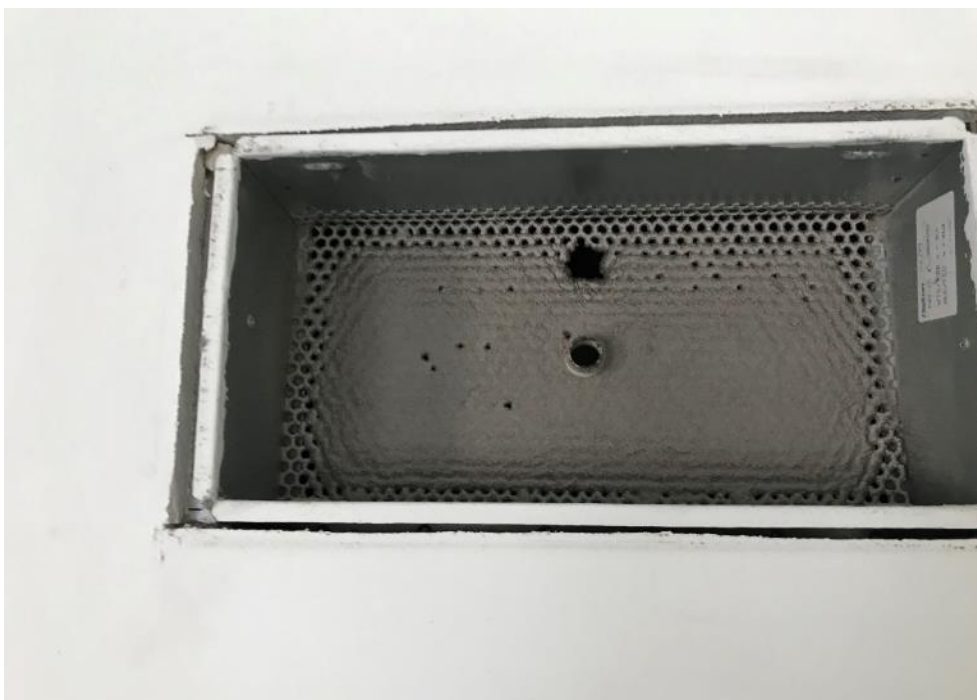
Kuva 5.1. Pölyä poistoilmaventtiilissä.

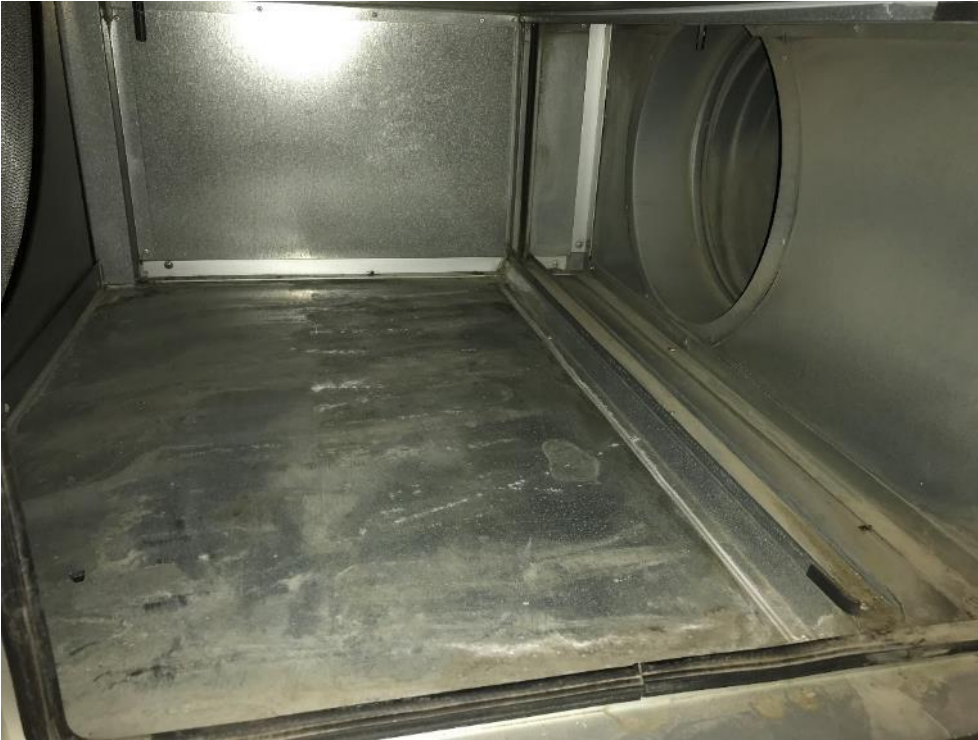
Kuva 5.2. Raitisilmakammion viemäröinti puuttuu.

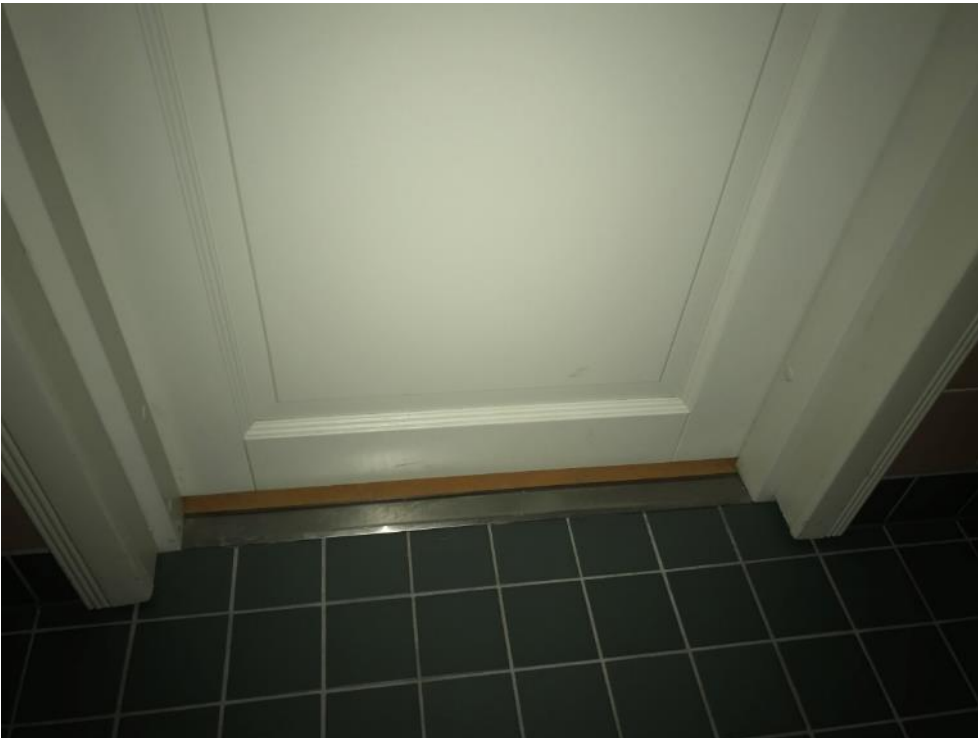
Kuva 5.3. WC: n ovirako puuttuu.

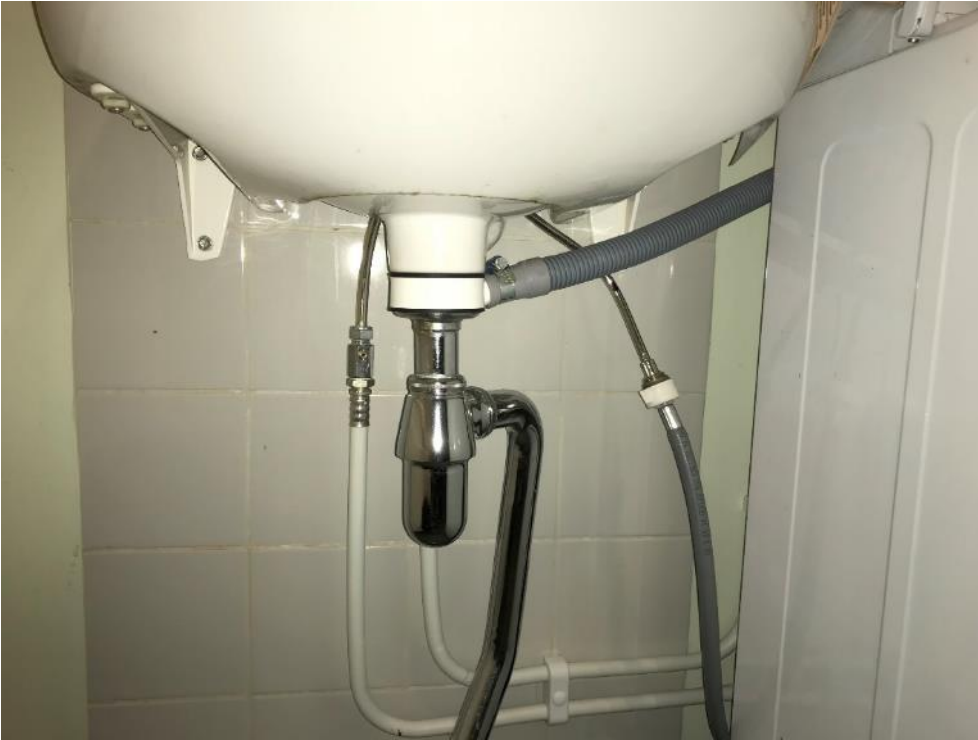
Kuva 5.4 Pesukoneen liitos on kannakoimatta.

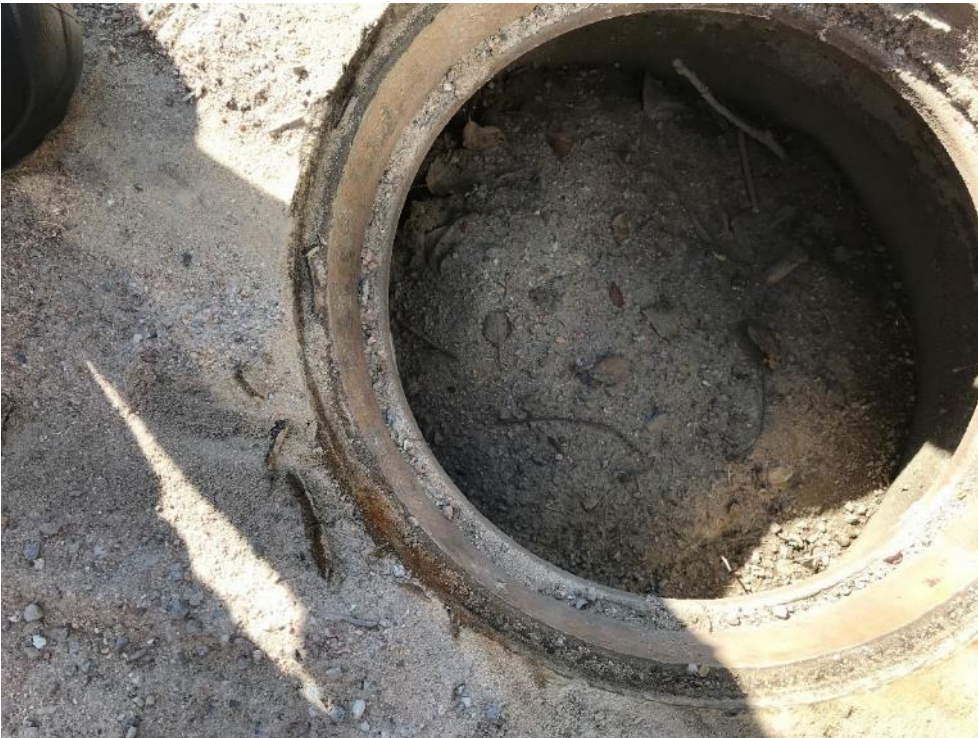
Kuva 5.5. Pihan sadevesikaivoissa on hiekkaa.

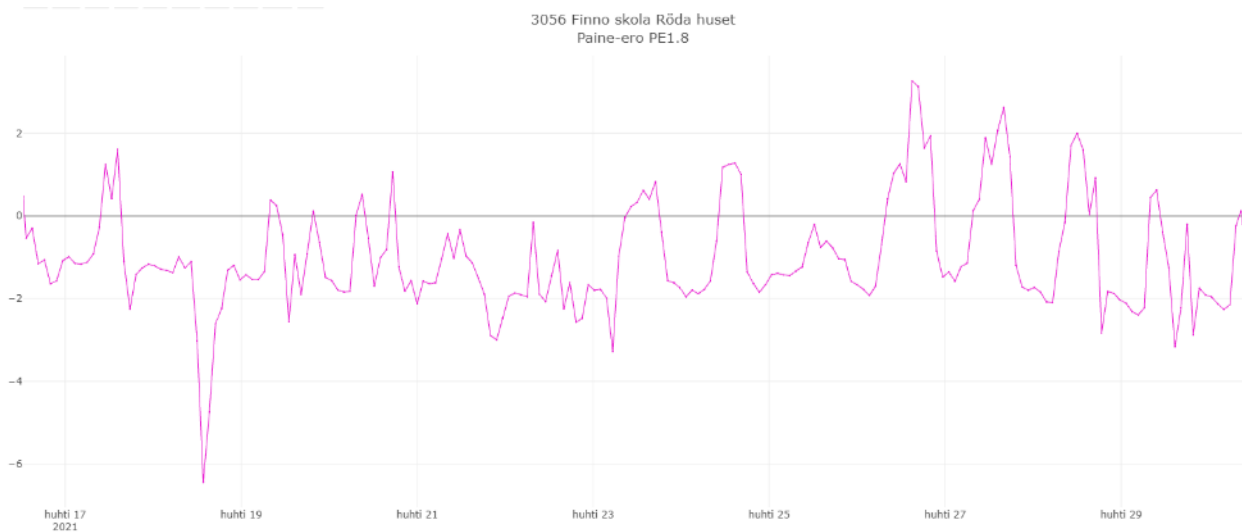
## Paine-ero PE1.8 / 1.kerroksen Luokan R109 ja ulkoilman välillä

Paine-erot vaihtelivat epäpääsäännöllisesti noin + 2 ja - 2 Pa välillä.

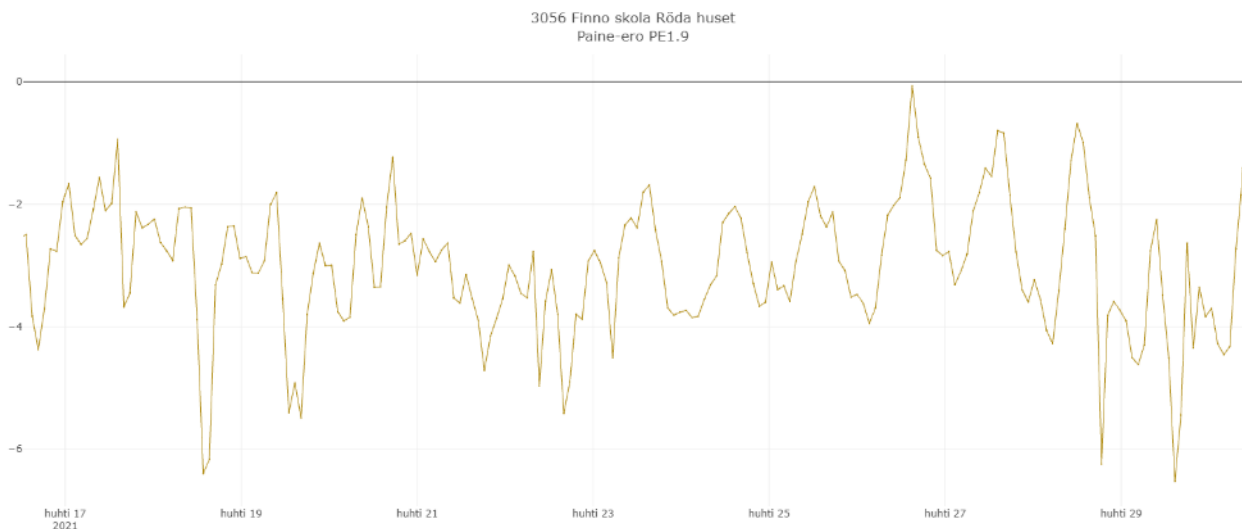
## Paine-ero PE1.9 / Pohjakerroksen Toimintaterapialuokan R008 ja ulkoilman välillä

Paine-erot vaihtelivat epäsäännöllisesti noin – 1 ja - 4 Pa välillä alipaineisena.

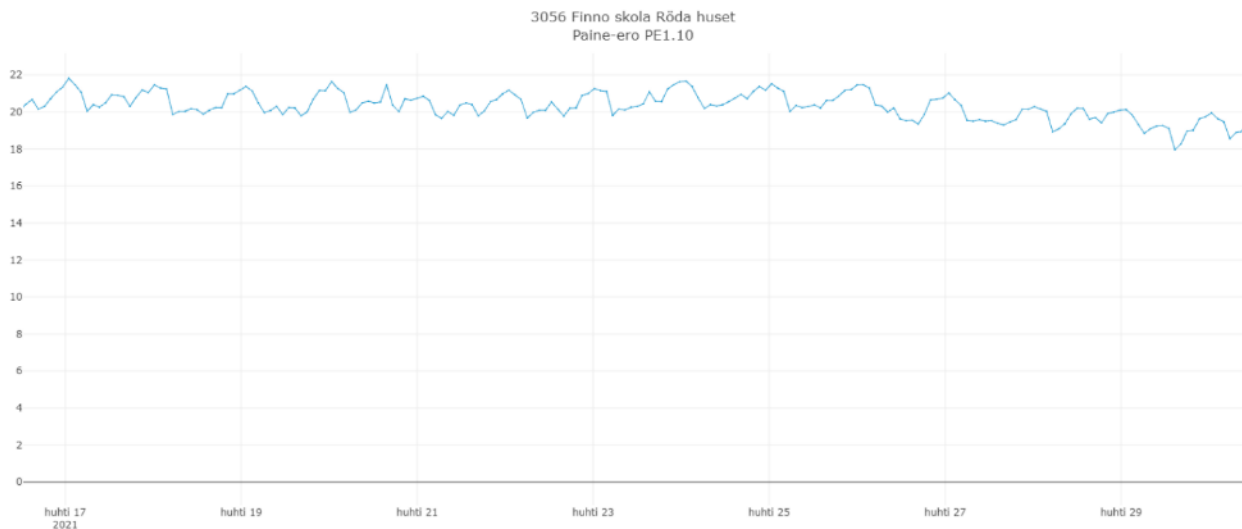
## Paine-ero PE1.10 / Pohjakerroksen Sisäänkäynnin sekä Varaston R001 ja Yhdyskäytävän välillä

Yhdyskäytävä oli noin - 20 Pa alipaineinen Röda husetin tiloihin nähden.
