ESPOON KAUPUNKI  
Tilapalvelut-liikelaitos  
Kunnossapitopalvelut  
Tarkastusryhmä

11.11.2020

**Nöykkiön päiväkot**  
Kohdenumero **3060**  
Oxfotintie 6, 02330 Espoo

## SISÄILMATARKASTUS

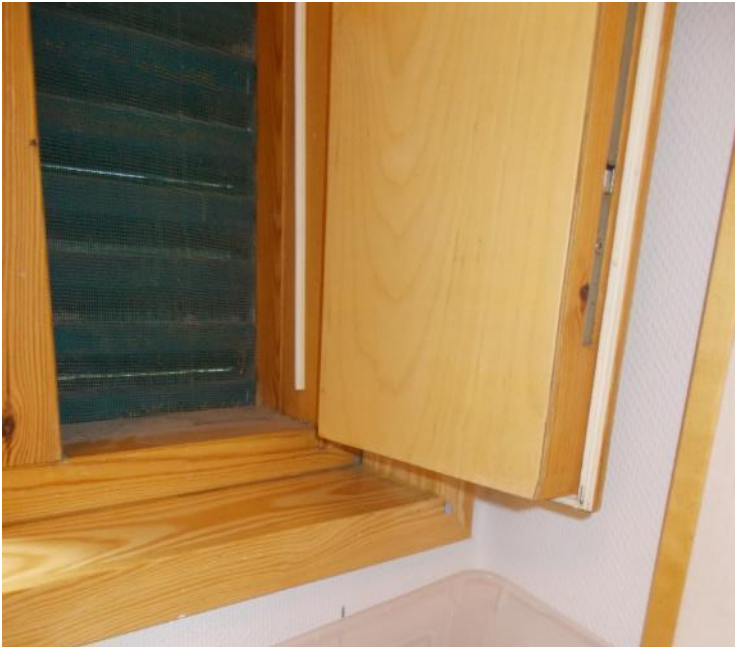
- Huonetilojen ulkoseinien ja lattiarajojen, seinien ja ikkunoiden sekä seinien liittymien tiiveyksissä on puutteita.
- Tuuletusikkunoiden tiivisteissä on puutteita (Kuva 4.1).

Kuva 4.1. Tuuletusikkunoiden tiivisteissä on puutteita.

- Huonetilojen ulkoseinien ja lattiarajojen, seinien ja ikkunoiden sekä seinien liittymien tiiveydet on tarkastettava ja tarvittaessa korjattava.
- Tuuletusikkunoiden tiivisteet on tarkistettava ja tarvittaessa korjattava.

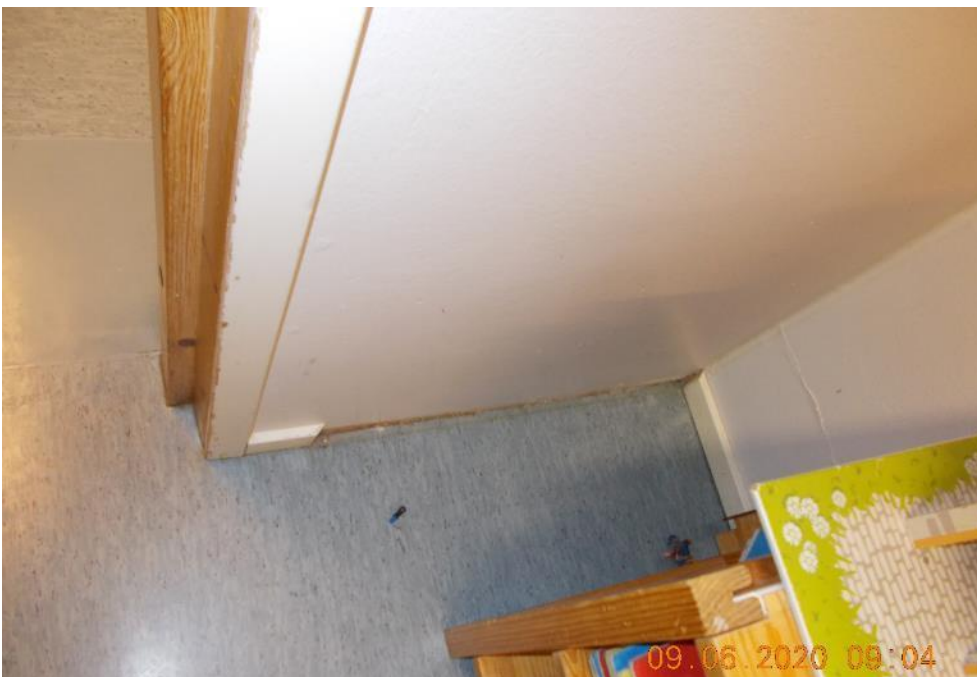
Kuva 4.2. Toimiston 74 oven vierestä puuttuu jalkalista.

- Toimiston 74 oven vierestä puuttuva jalkalista on asennettava.
- Toimiston 77 oven liimauksesta irronnut kynnyks on korjattava.
- Keittiön 46 lattioiden kaadot on tarkistettava ja tarvittaessa korjattava.

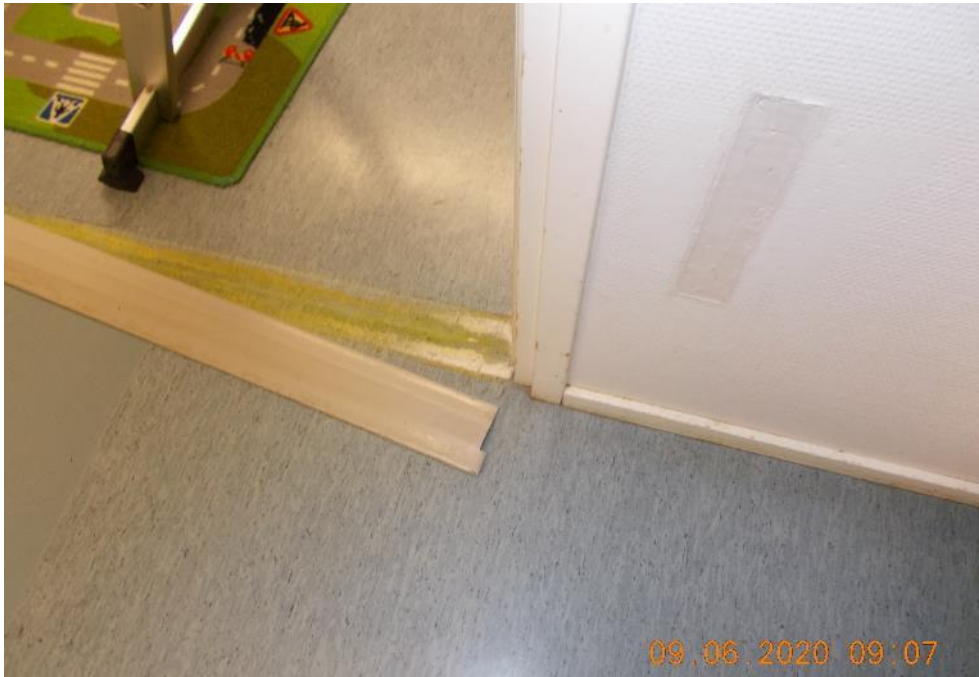
Kuva 4.3. Toimiston 77 oven kynnys irronnut liimauksestaan.

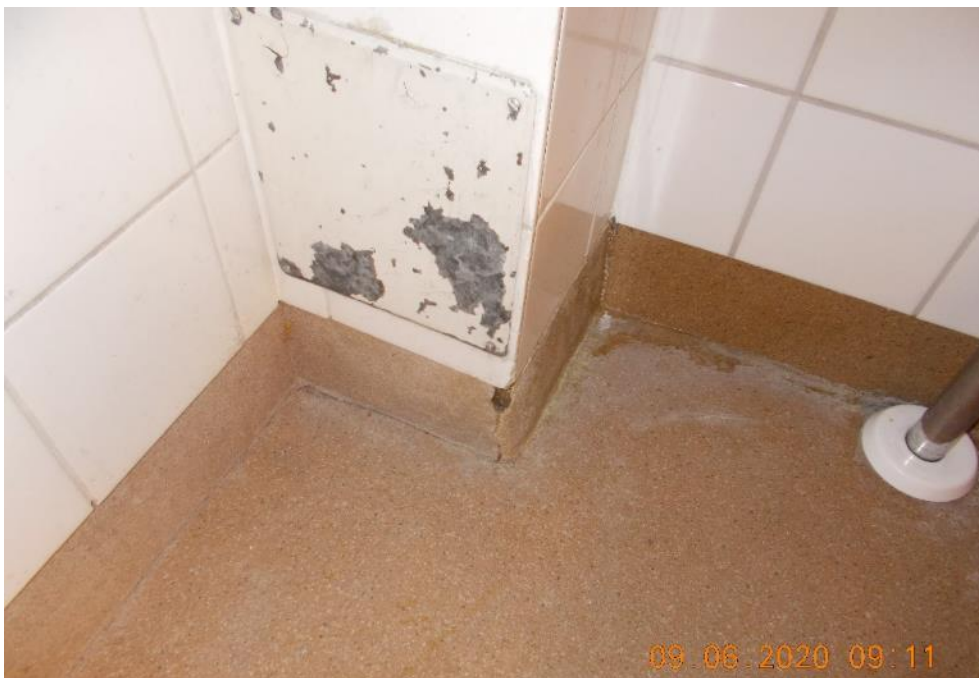
Kuva 4.4. Keittiön 46 lattiat märät ja kaadot eivät toimi.

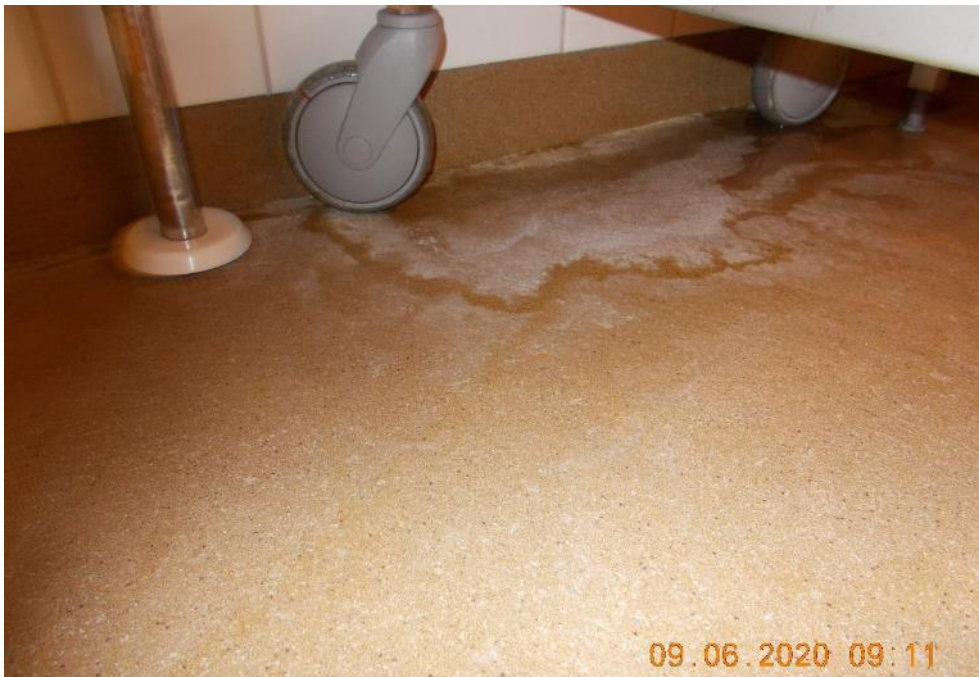
Kuva 4.5. Keittiön 46 lattiat märät ja kaadot eivät toimi.

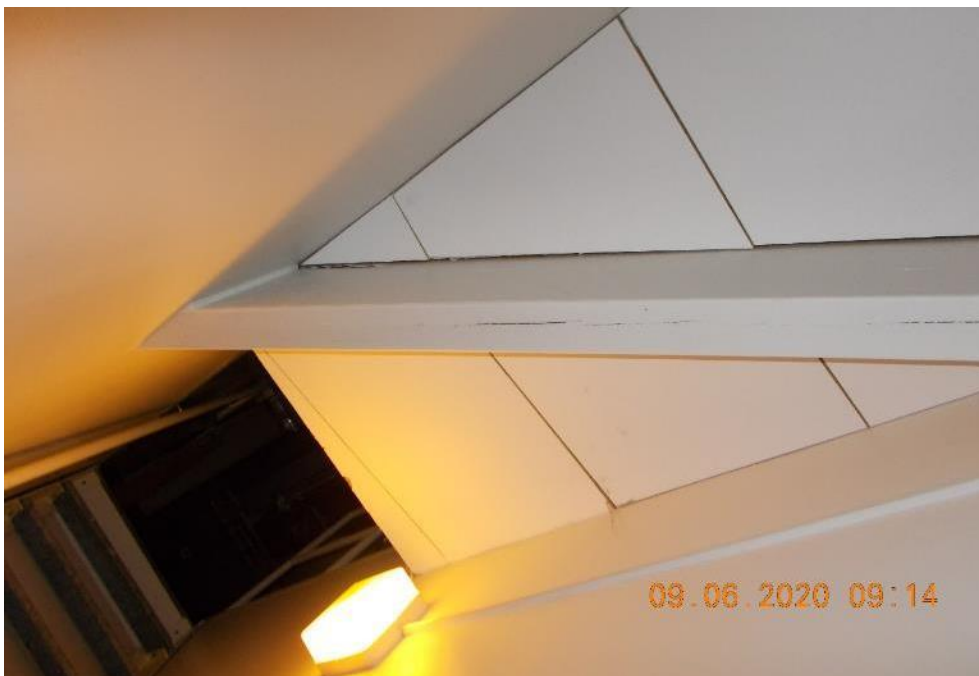
Kuva 4.6. IV-konehuoneen sisäänkäynnin katossa olevassa palkissa halkeamia.

- IV-konehuoneen 78 sisäänkäynnin katossa oleva palkki on tarkastettava ja tarvittaessa korjattava.
- WC:n 41 ikkunaseinän nurkkasilikonisaumat on korjattava.

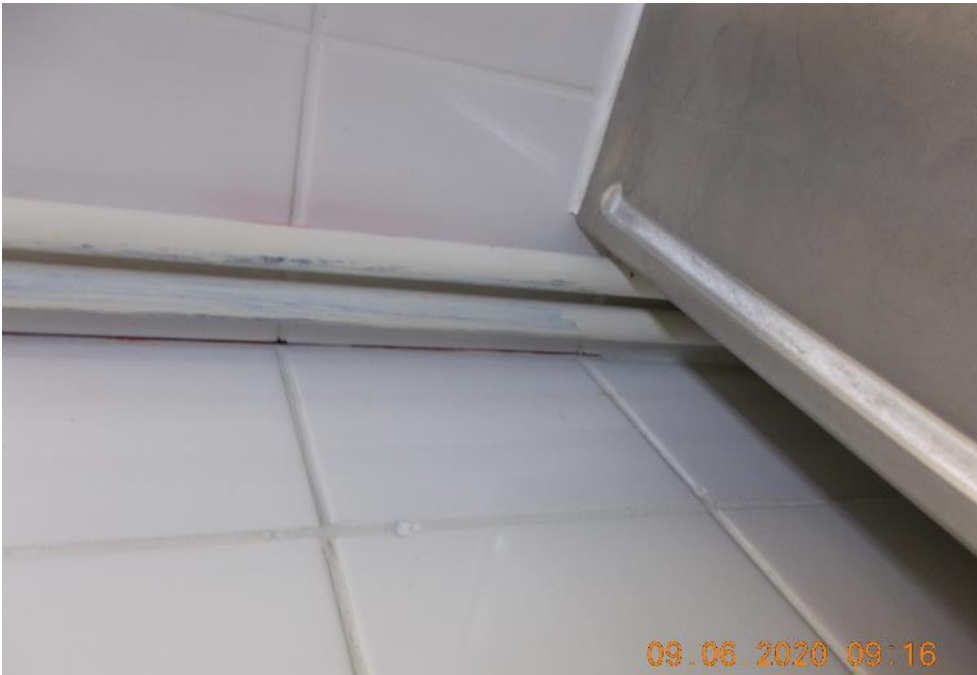
Kuva 4.7. WC:ssä 41 ikkunaseinällä puutuu nurkkasaumasta silikonista.

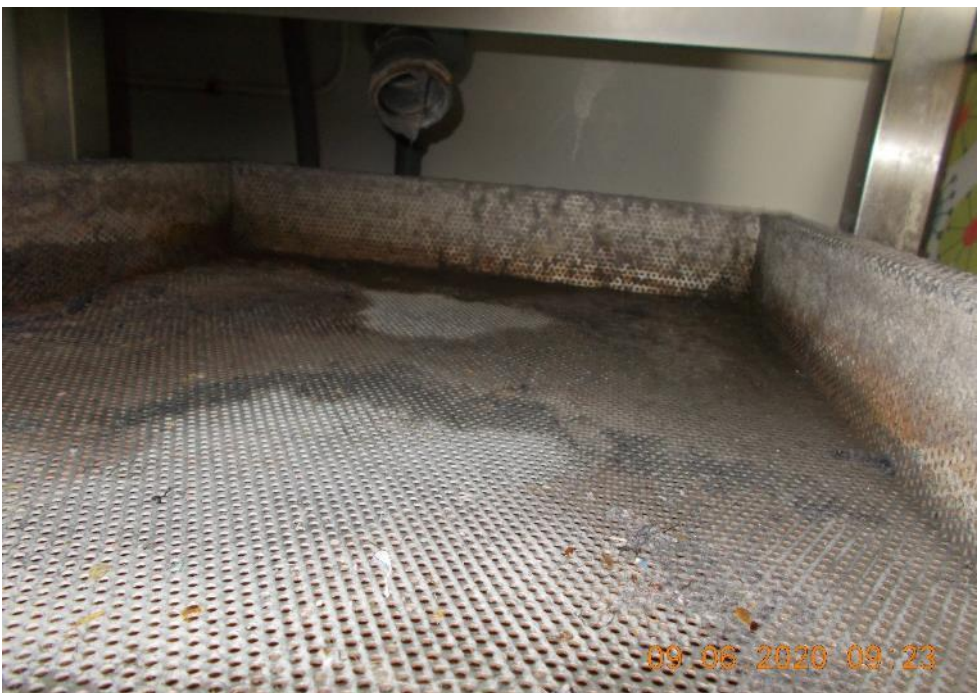
Kuva 4.8. Kodinhoitohuoneen 26 lattiakaivo ja koneet kaipaavat puhdistusta.

- Suihkun 35 lattiamaton seinälle nosto ja saumaus on korjattava.
- Kodinhoitohuoneen 26 lattiakaivo ja koneet on puhdistettava, kuivauskaapin höyryistä kärsinyt seinä ja oven irti oleva kynnyks on korjattava.

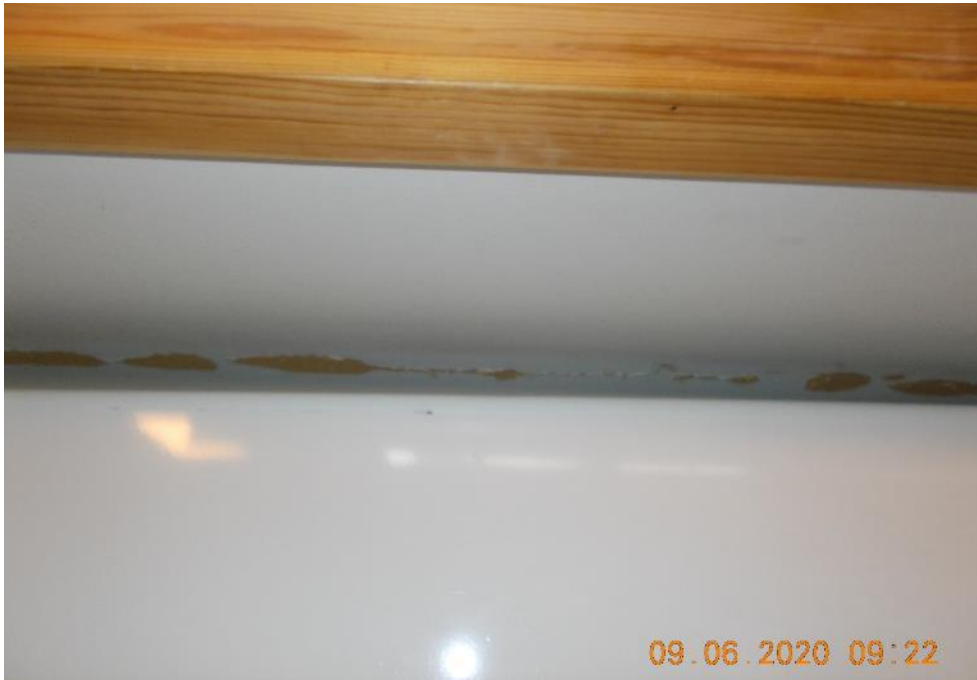
Kuva 4.9. Kodinhoitohuoneen 26 seinä on kärsinyt kuivauskaapin höyryistä.

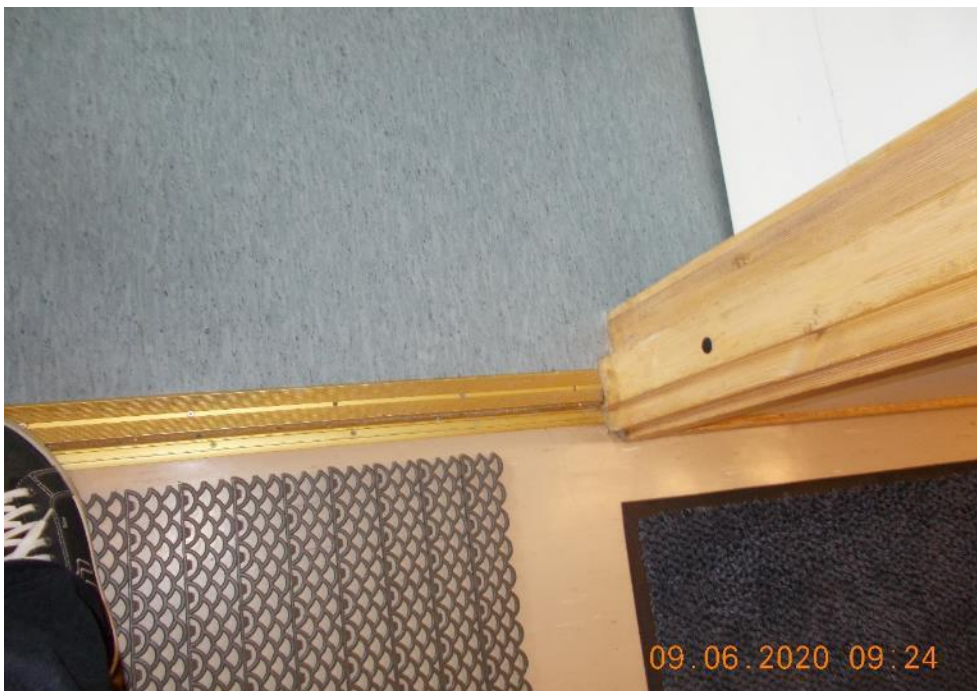
Kuva 4.10. Kodinhoitohuoneen 26 kynnyks on irti.

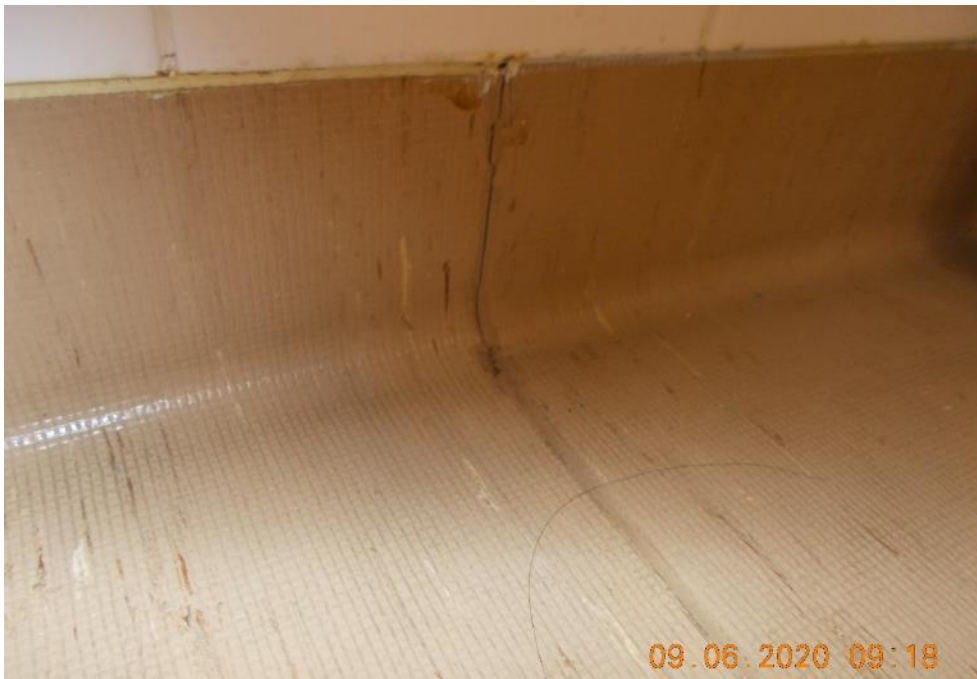
Kuva 4.11. Suihkun 35 lattiamaton seinälle nostossa on selvä rako.

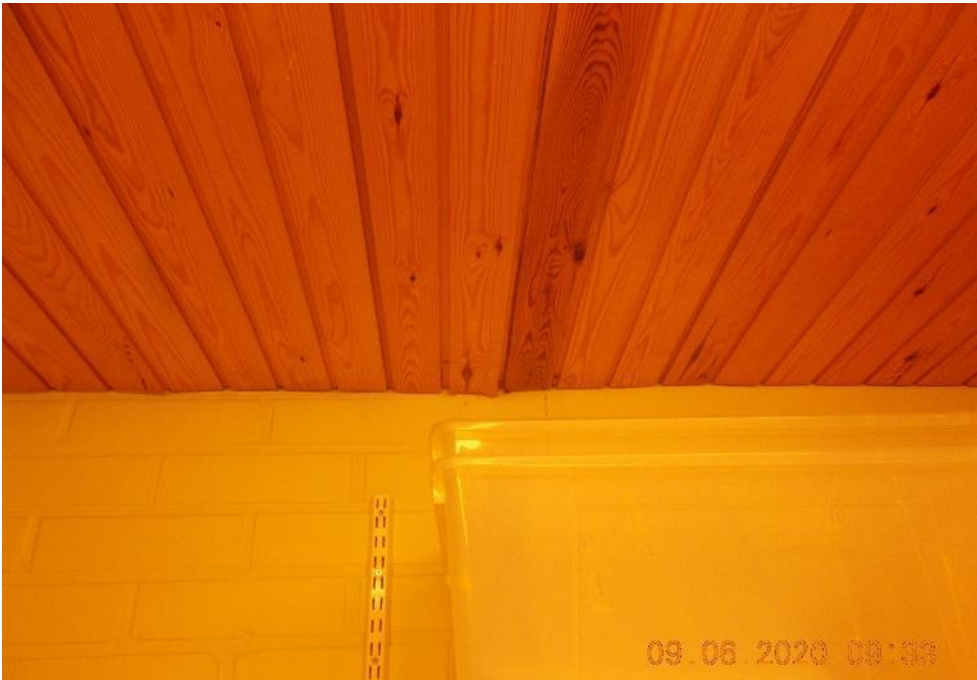
Kuva 4.13. Varaston 7 paneelikatossa on kosteusvaurio.

- Toimenpidehuoneen 8 lavuaarin alla oleva maton vaurio on korjattava.
- Varaston 7 paneelikatossa oleva kosteusvaurio on korjattava.
- Alakattolevyt on tarkistettava ja asennettava paikoilleen.

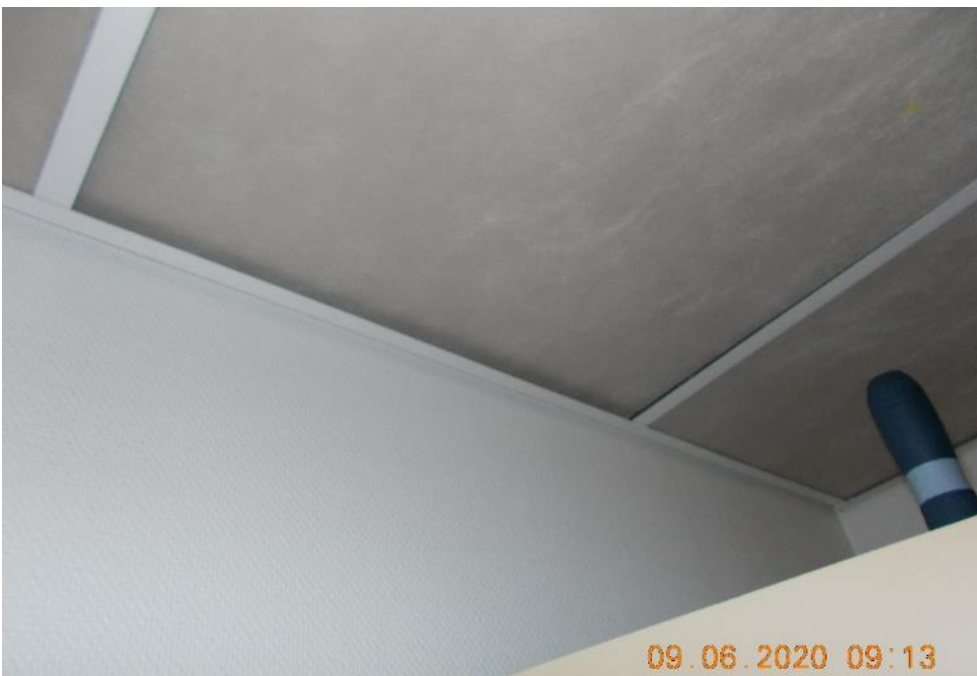
Kuva 4.14. Alakattolevyjä on pois paikaltaan.

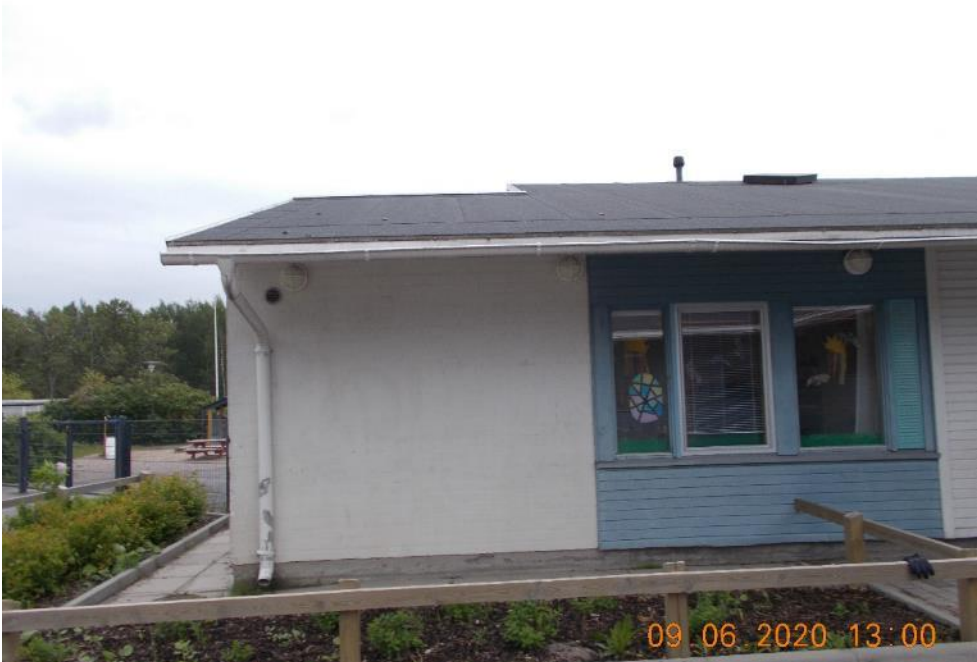
Kuva 4.15. Sadevesikourut ovat useassa kohdassa vääntyneet ja niiden kaadot eivät tämän vuoksi toimi.

- Kattorännien vääntymiset ja kaadot on korjattava.
- Rakennuksen vieressä kattoa roskaavien puiden kaatoa on harkittava.
- Katot ja sadevesikourut on puhdistettava roskista.
- Julkisivumuurauksien alareunoista puuttuvat tuuletusraot, slammauksissa olevat värimuutokset, halkeamat ja muut vauriot on korjattava.
- Sokkeleiden rapautumat on korjattava.
- Ikkunapuitteiden ja smyygien tiivistykset on tarkistettava ja korjattava.
- Tuuletusikkunoiden rikotut tuuletussäleiköt on korjattava.
- Sisäänkäyntien kohdalla katolla lyhyiltä näyttävät lumiesteet on tarkistettava ja tarvittaessa korjattava pidemmällä.

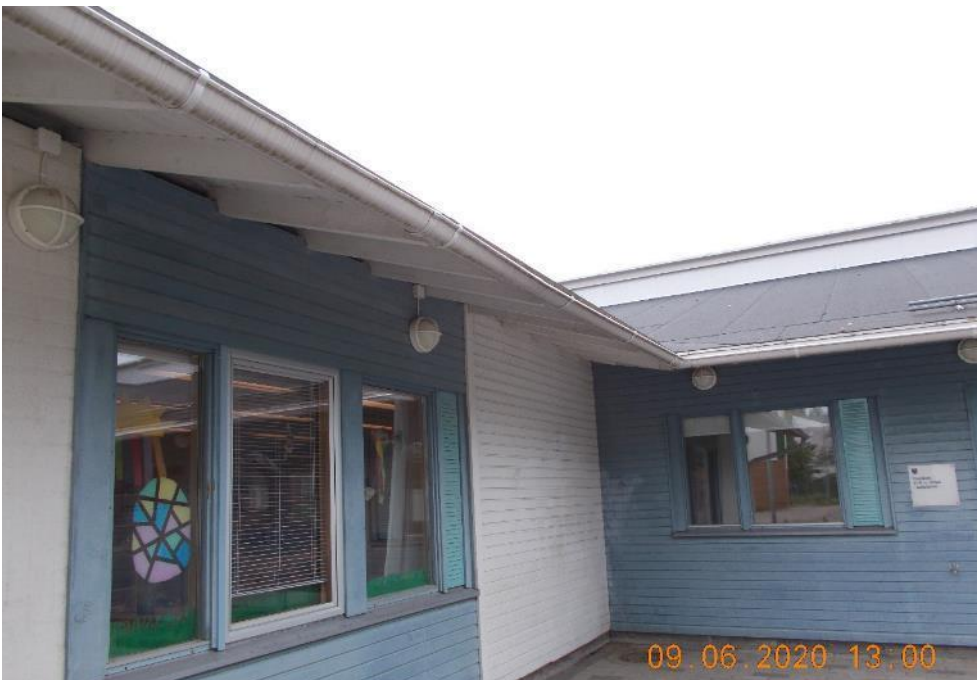
Kuva 4.16. Sadevesikourut ovat useassa kohdassa vääntyneet ja niiden kaadot eivät tämän vuoksi toimi.

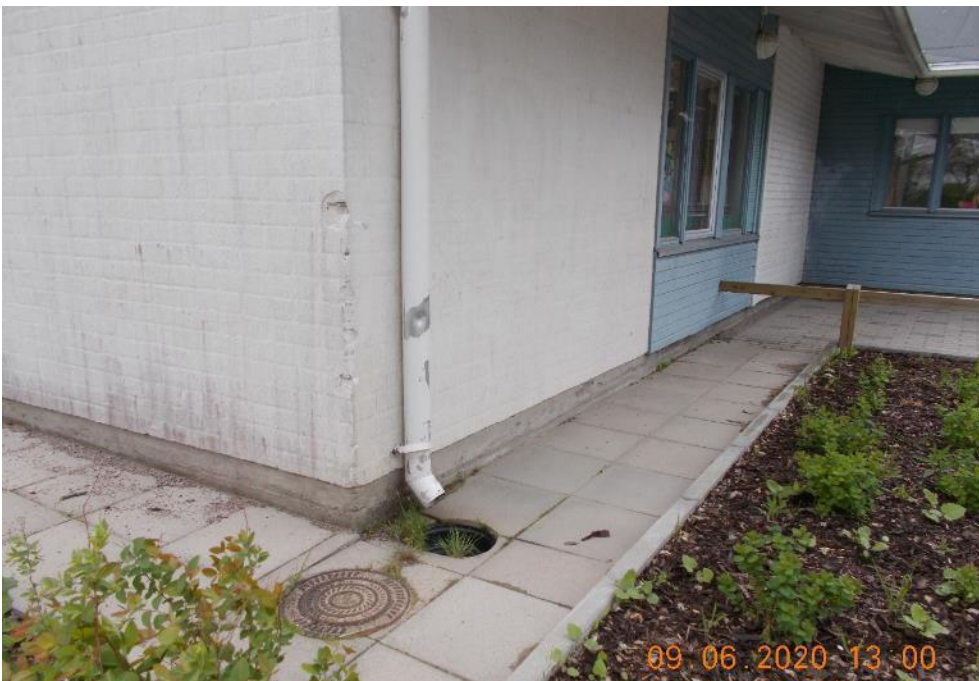
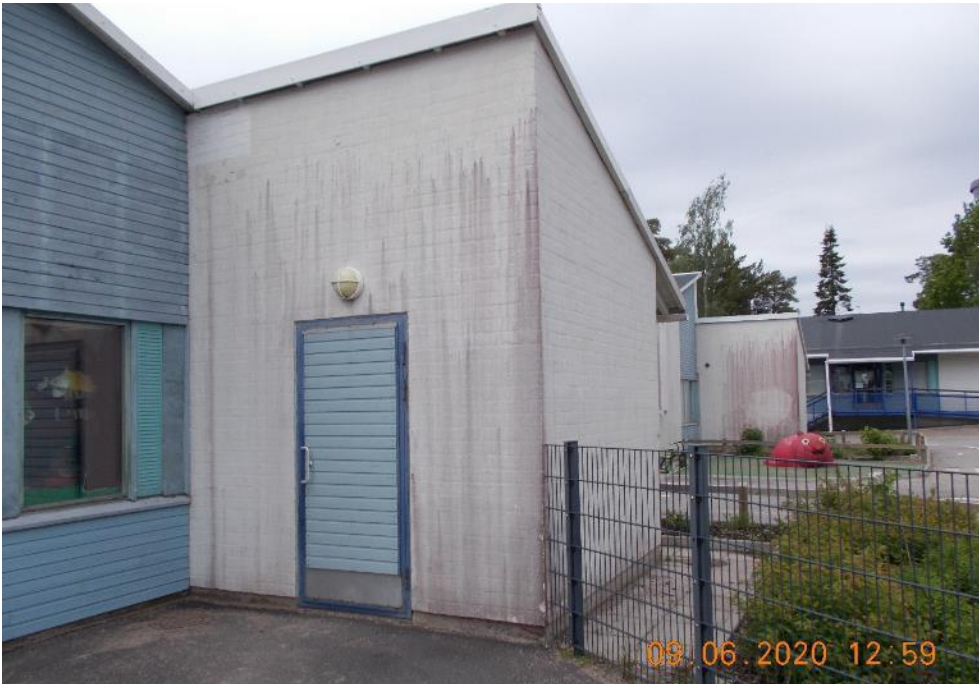
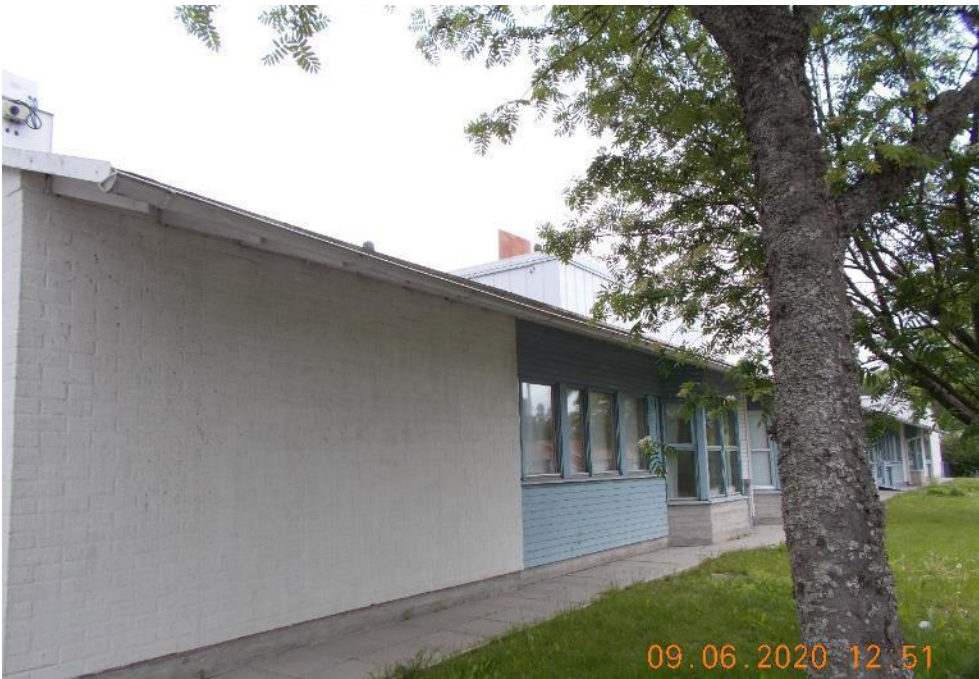
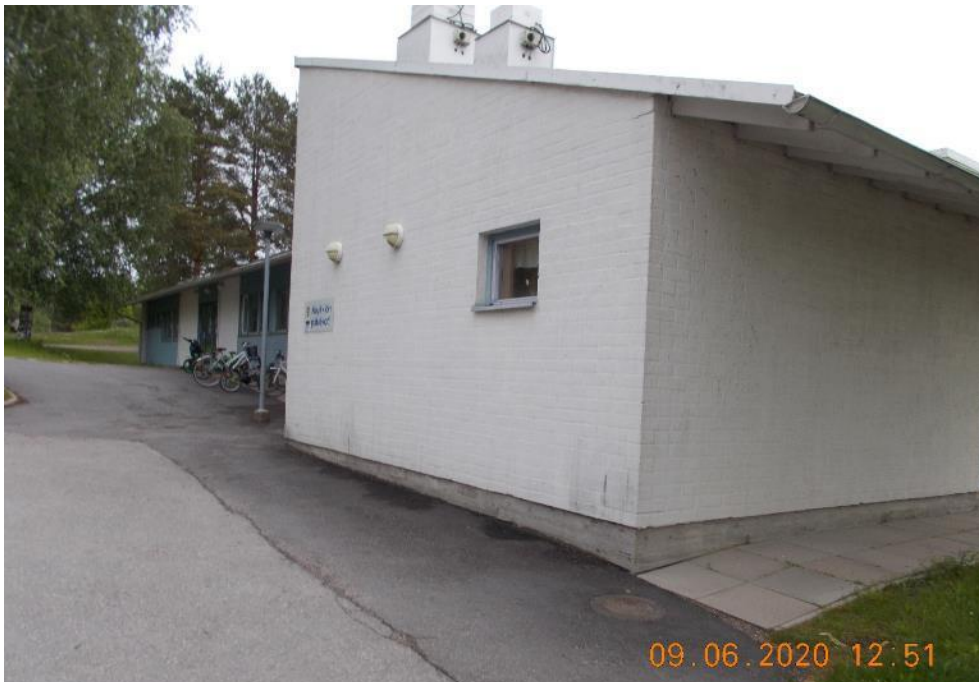
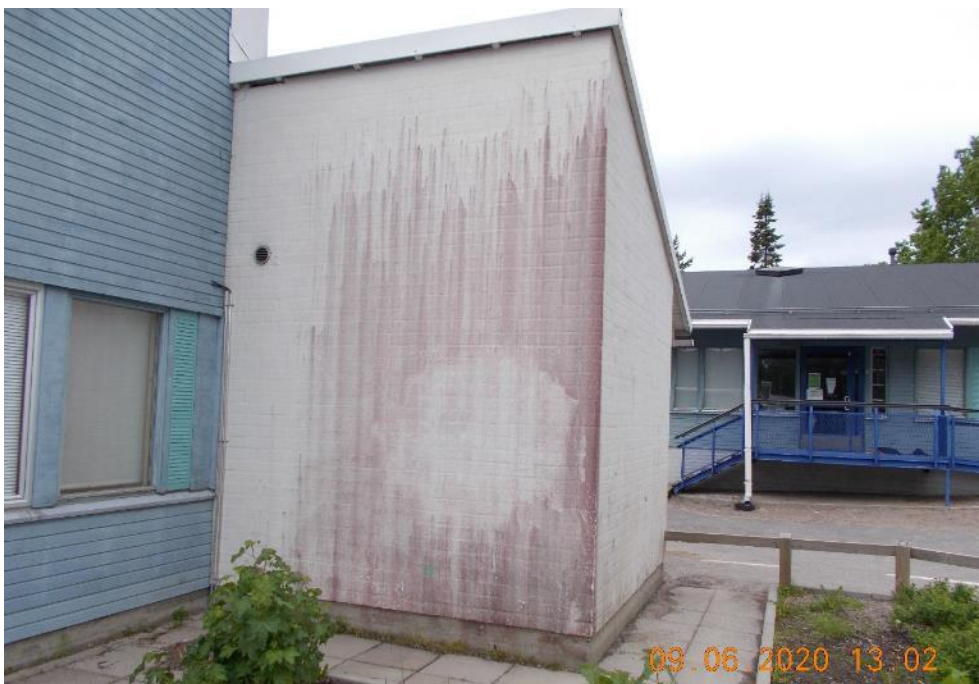
Kuva 4.18. Julkisivumuurauksista puuttuvat tuuletusraot alareunoista, slammauksissa värimuutoksia, halkeamia ym. vaurioita.

Kuva 4.19. Julkisivumuurauksista puuttuvat tuuletusraot alareunoista, slammauksissa värimuutoksia, halkeamia ym. vaurioita.

Kuva 4.20. Julkisivumuurauksista puuttuvat tuuletusraot alareunoista, slammauksissa värimuutoksia, halkeamia ym. vaurioita.

Kuva 4.21. Julkisivumuurauksista puuttuvat tuuletusraot alareunoista, slammauksissa värimuutoksia, halkeamia ym. vaurioita.

Kuva 4.22. Julkisivumuurauksista puuttuvat tuuletusraot alareunoista, slammauksissa värimuutoksia, halkeamia ym. vaurioita.

- Kattorännien vääntymiset ja kaadot on korjattava.
- Rakennuksen vieressä kattoa roskaavien puiden kaatoa on harkittava.
- Katot ja sadevesikourut on puhdistettava roskista.
- Julkisivumuurauksien alareunoista puuttuvat tuuletusraot, slammauksissa olevat värimuutokset, halkeamat ja muut vauriot on korjattava.
- Sokkeleiden rapautumat on korjattava.
- Ikkunapuitteiden ja smyygien tiivistykset on tarkistettava ja korjattava.
- Tuuletusikkunoiden rikutut tuuletussäleiköt on korjattava.
- Sisäänkäyntien kohdalla katolla lyhyiltä näyttävät lumiesteet on tarkistettava ja tarvittaessa korjattava pidemmällä.

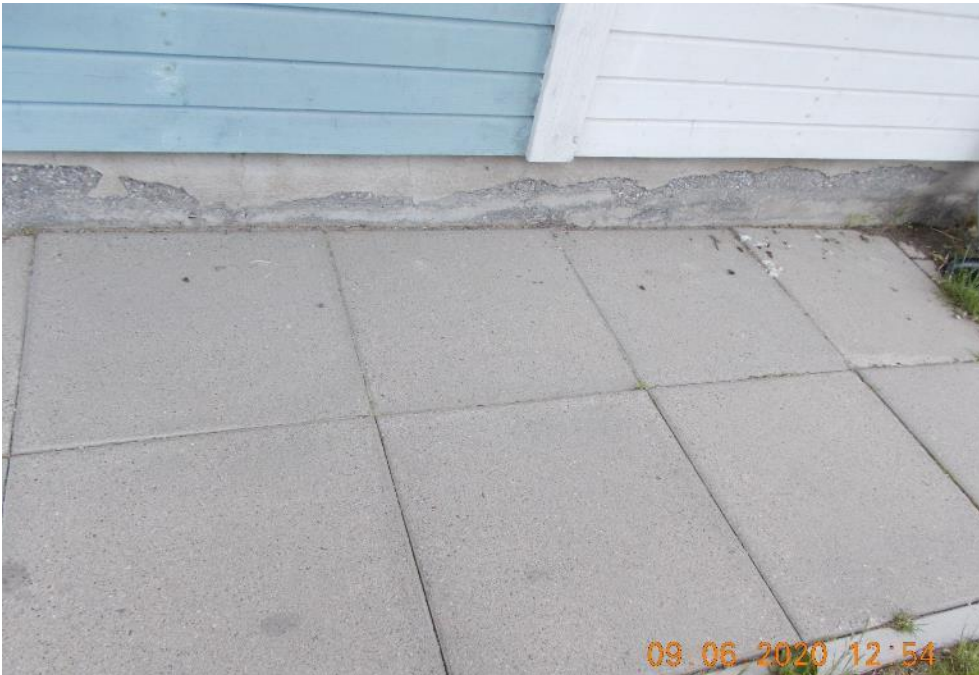
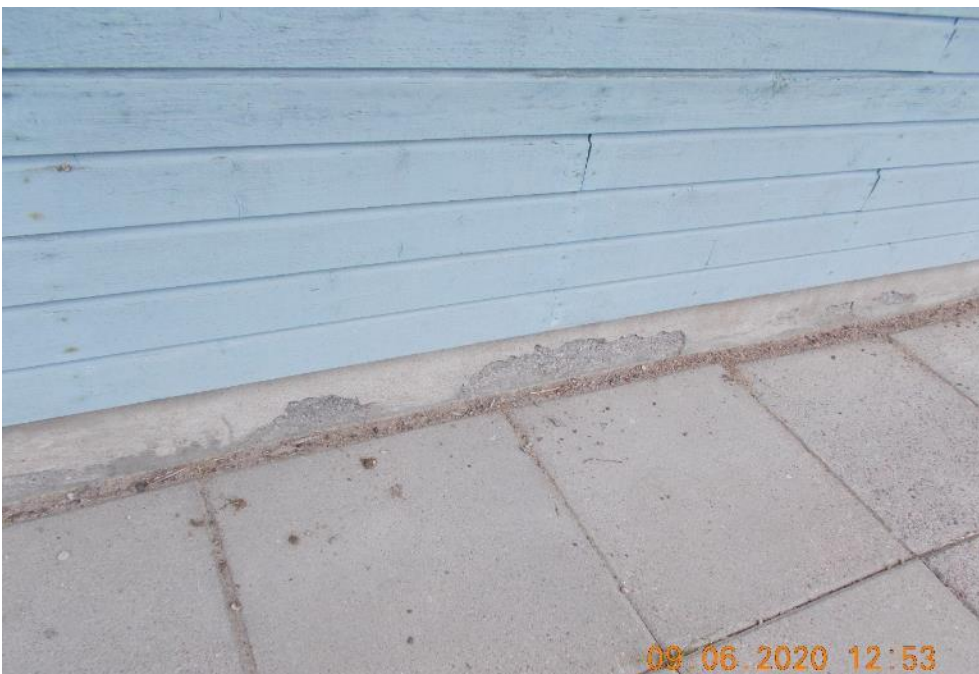
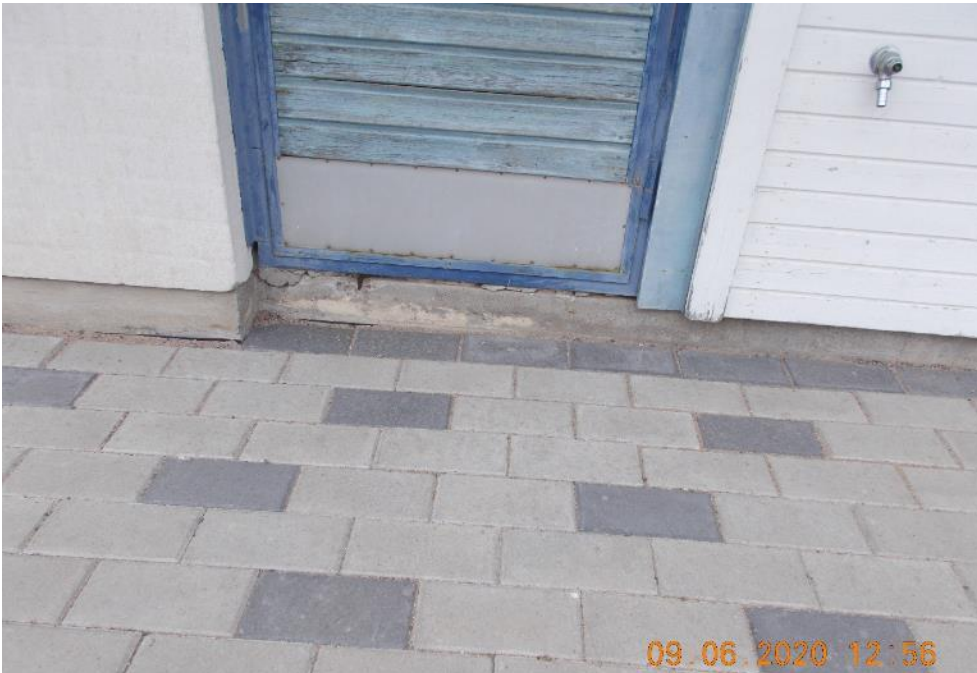
Kuva 4.23. Sokkeleissa on rapautumia.

Kuva 4.24. Sokkeleissa on rapautumia.

Kuva 4.25. Sokkeleissa on rapautumia.

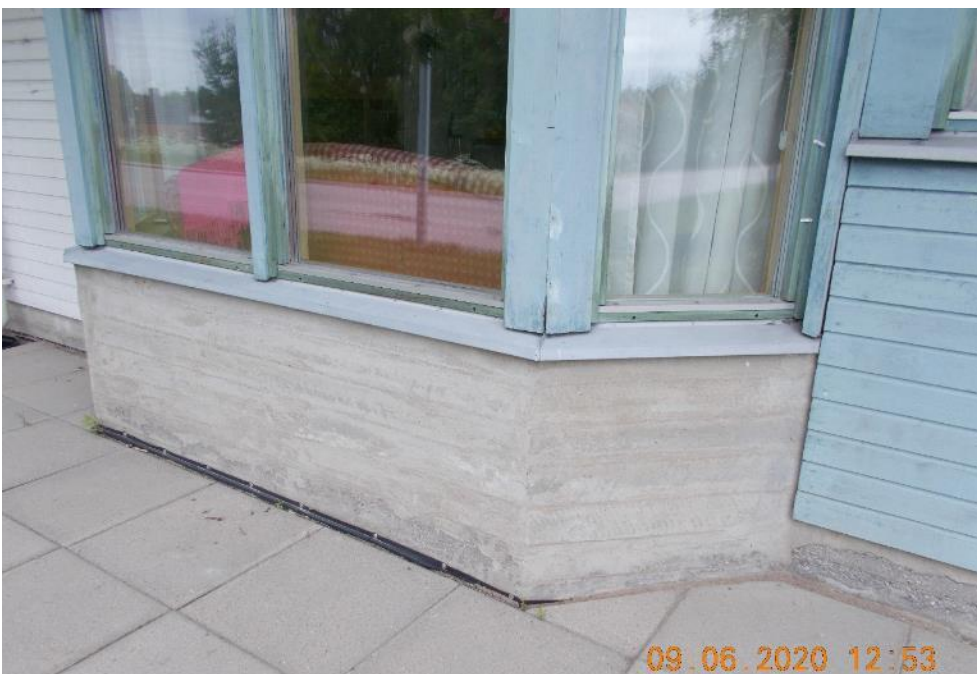
Kuva 4.26. Ikkunapuitteiden ja smyygien tiivistykset on tarkistettava.

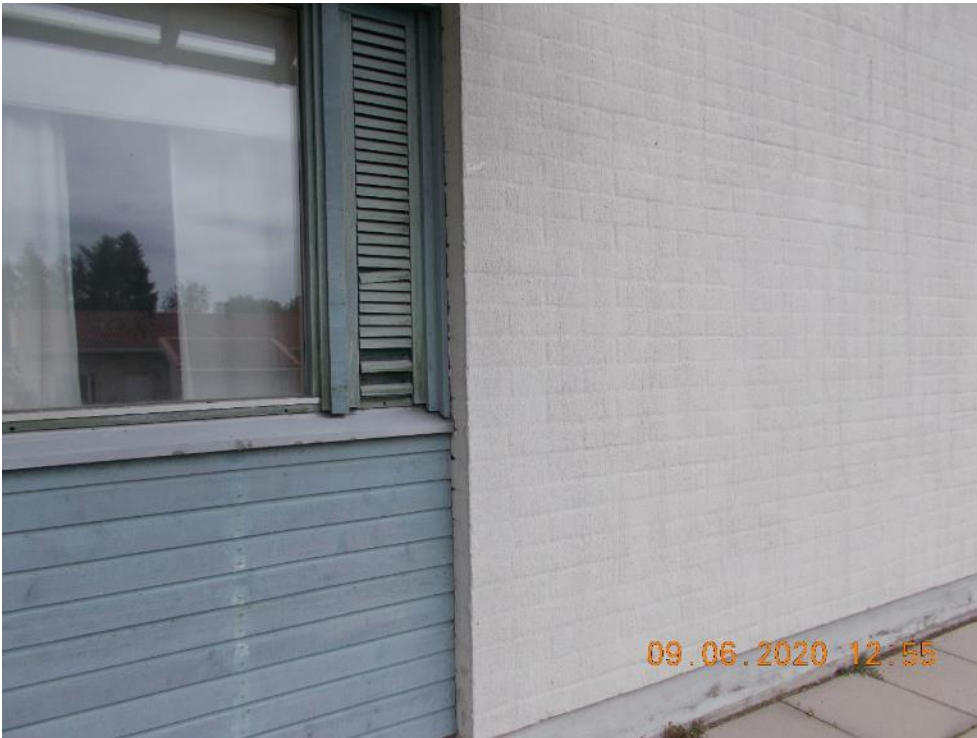
Kuva 4.27. Tuuletusikkunoiden tuuletussäleikköjä on rikottu.

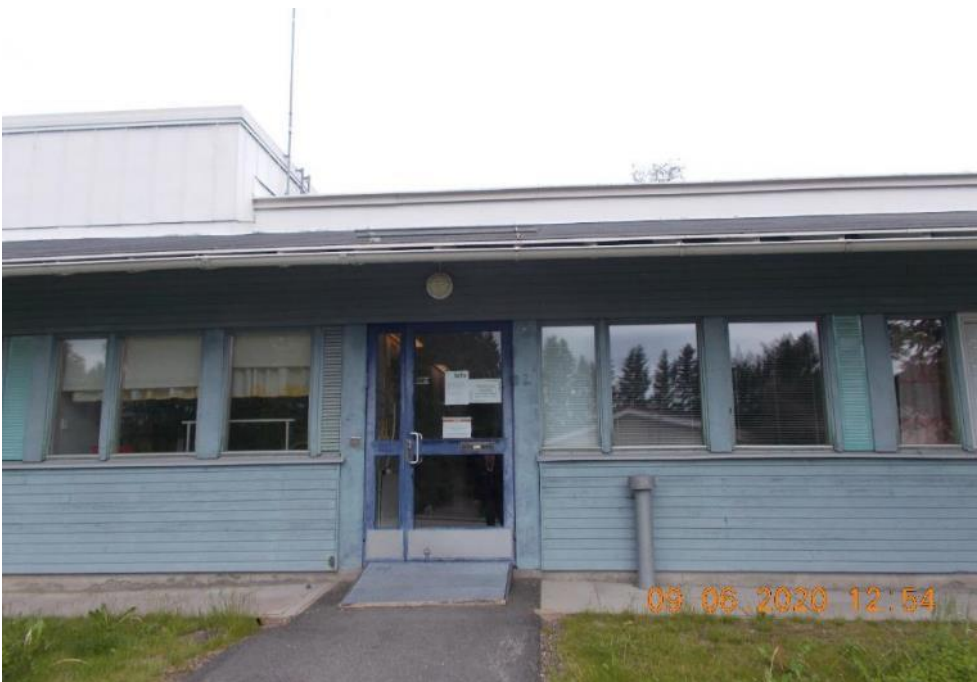
Kuva 4.28. Sisäänkäyntien lumiesteiden pituudet on tarkistettava.

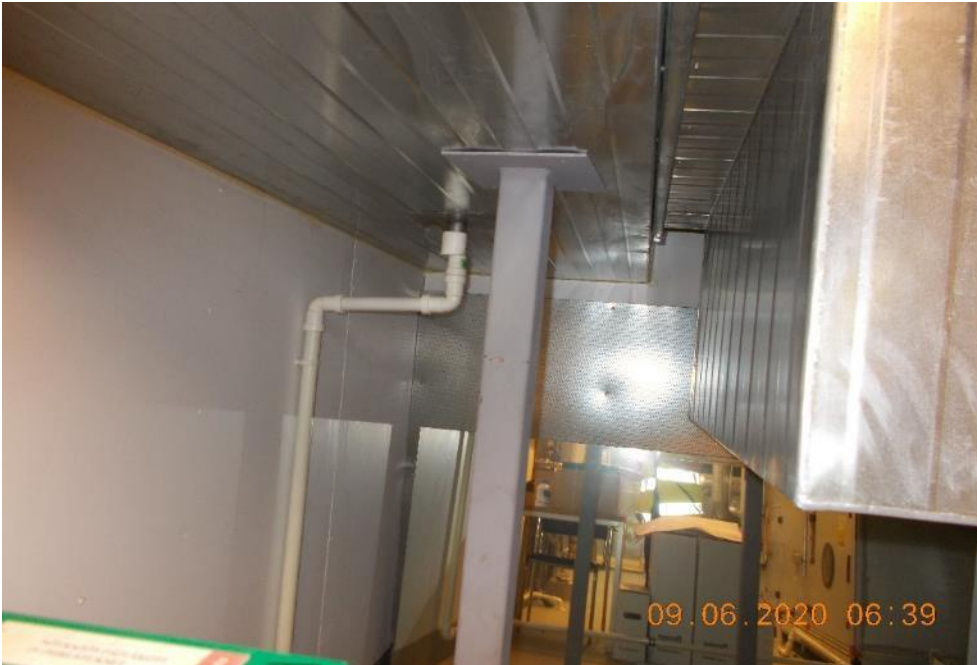
- Raitisilmakammioiden viemäröinnistä puuttuu vesilukot (kuva 5.1).
- Huonekohtaisessa ilmanjaossa on puutteita, koska tuloilma- ja poistoilmaelin ovat vierekkäin ja pitkähkössä huoneessa tuloilma ei huuhtelee oleskelutilaa (kuva 5.2).

Kuva 5.1. Raitisilmakammioiden viemäröinnistä puuttuu vesilukot.

- Raitisilmakammioiden viemäröintiin on lisättävä vesilukot.
- Ilmamäärät tulee säätää suunnitelmien mukaisiksi. Samalla mitataan paine-erot sisätilojen ja ulkoilman väliltä. Paine-erot tulee saada sallittuihin arvoihin. Ilmamäärämittauksista laaditaan mittauspöytäkirja.

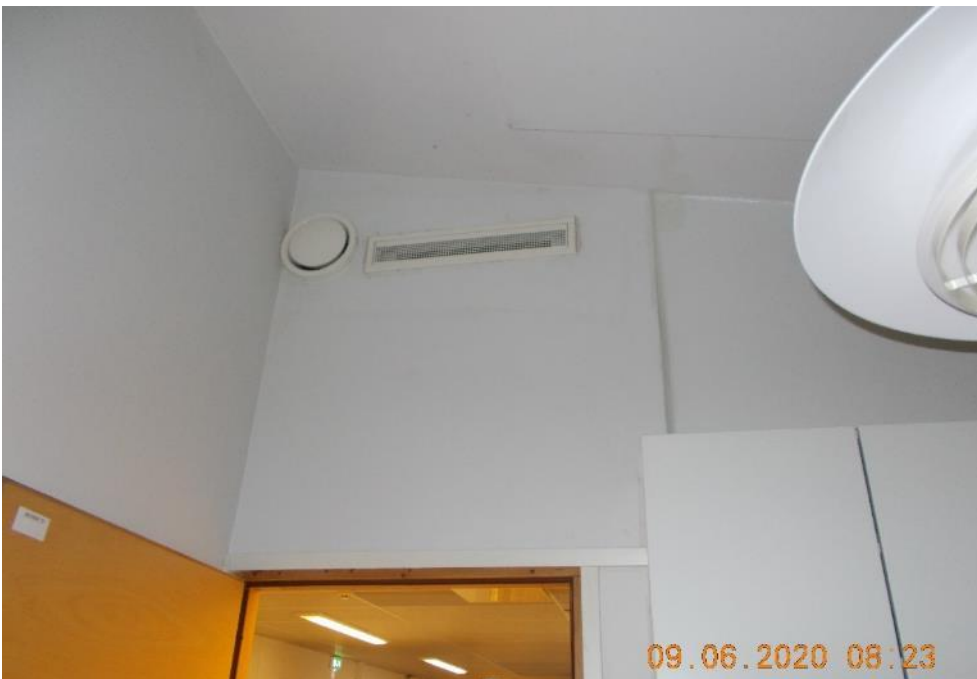
Kuva 5.2. Ilmanjaossa on parannettavaa.

- Keittiössä koetun jatkuvan liian kuumuuden ja ilman riittämättömyyden syy on selvitettävä ja korjattava.
- Huonekohtaista ilmanjakoa tulee suunnitella paremmaksi.

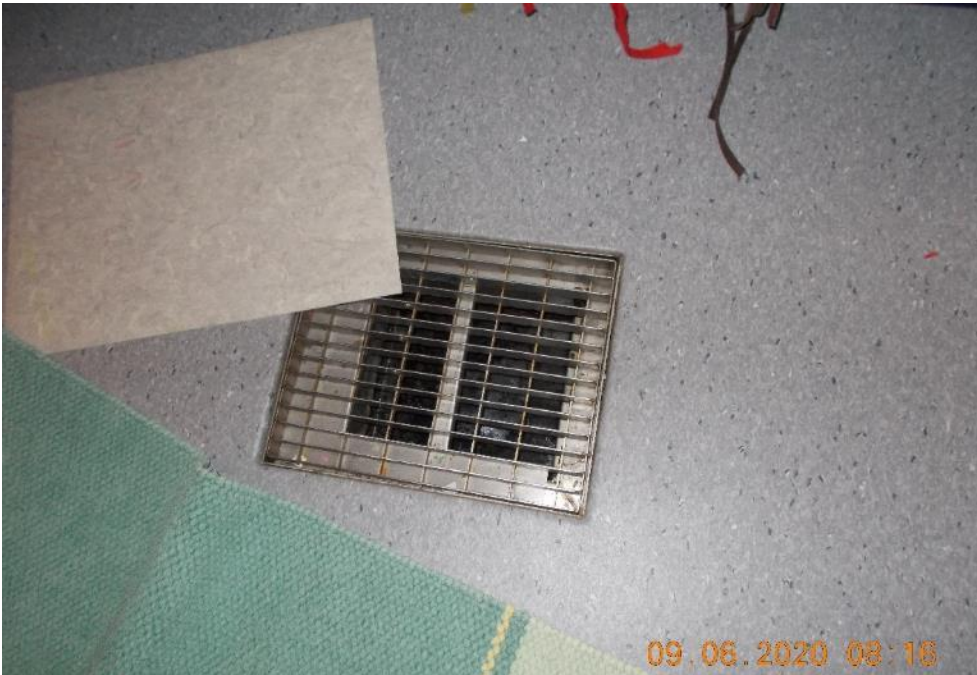
- Vesileikkihuoneen lattiakaivo on peitetty kahdella matolla ja kun viereistä allashanaa ei käytetä, niin kuiva lattiakaivo haisee (kuva 5.3).
- Märkäeteisen 2 lattiakaivo haisee.

Kuva 5.3. Vesileikkihuoneen lattiakaivo on kahden maton alla ja haisee voimakkaasti.

- Allaskaappien sisällä olevien viemäröntien tiiveys on tarkistettava ja korjattava tarvittaessa. Koskee myös wc-pytyjen ja muita viemäriiitöntöjä.
- Vesileikkihuoneen lattiakaivo ja seinähana on poistettava.

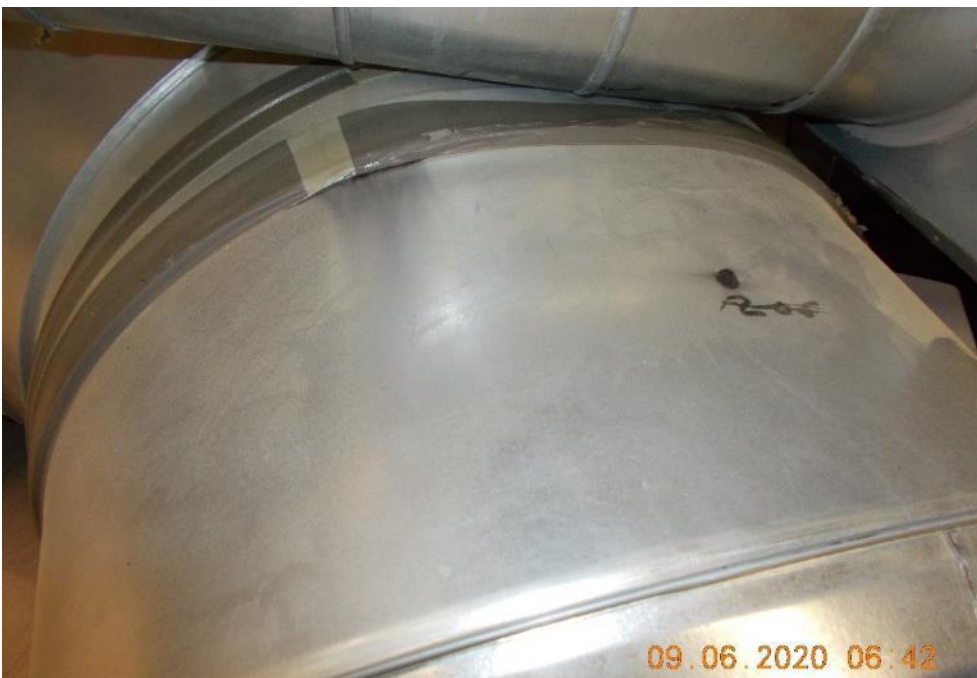
- Ilmanvaihtokonehuoneen kanavistossa on vuotoja (kuva 5.4).
- Lämmönjakohuoneen raitisilmaventtiili on irti (kuva 5.5).
- Allashanojen lämpötila- ja sivuttaissiirtorajoittimet puuttuvat useista hanoista.

Kuva 5.4. Ilmanvaihtokonehuoneen kanavistossa on vuotoja.

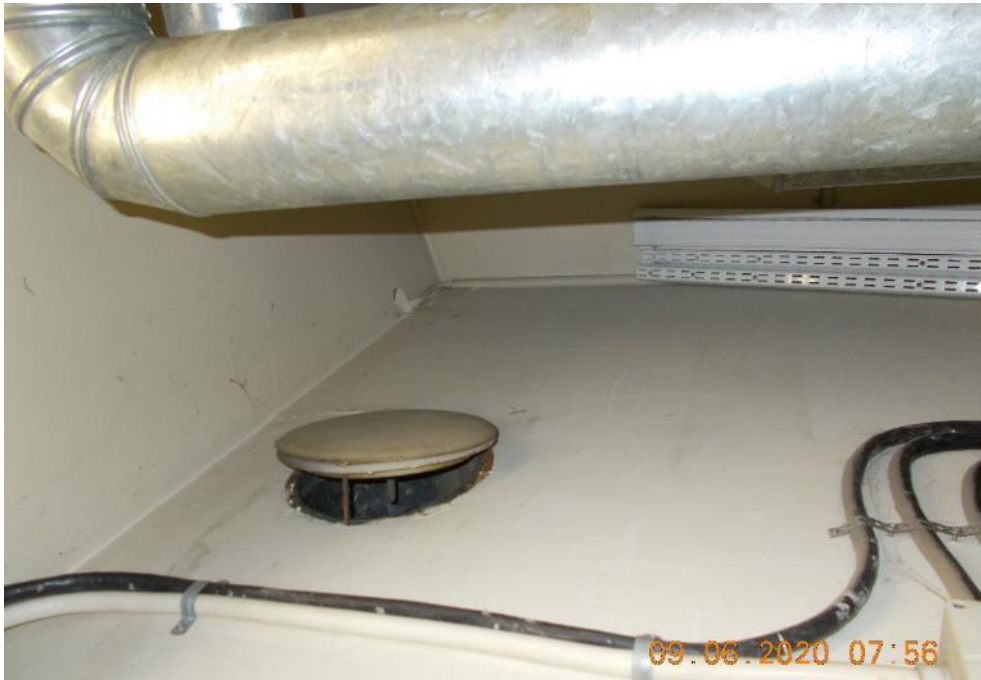
Kuva 5.5. Lämmönjakohuoneen venttiili on irti.

- Korvausilmareitit on tarkistettava ja tarvittaessa korjattava suunnitelmien mukaisiksi.
- Lämmönjakohuoneen irti oleva raitisilmaventtiili on kiinnitettävä.

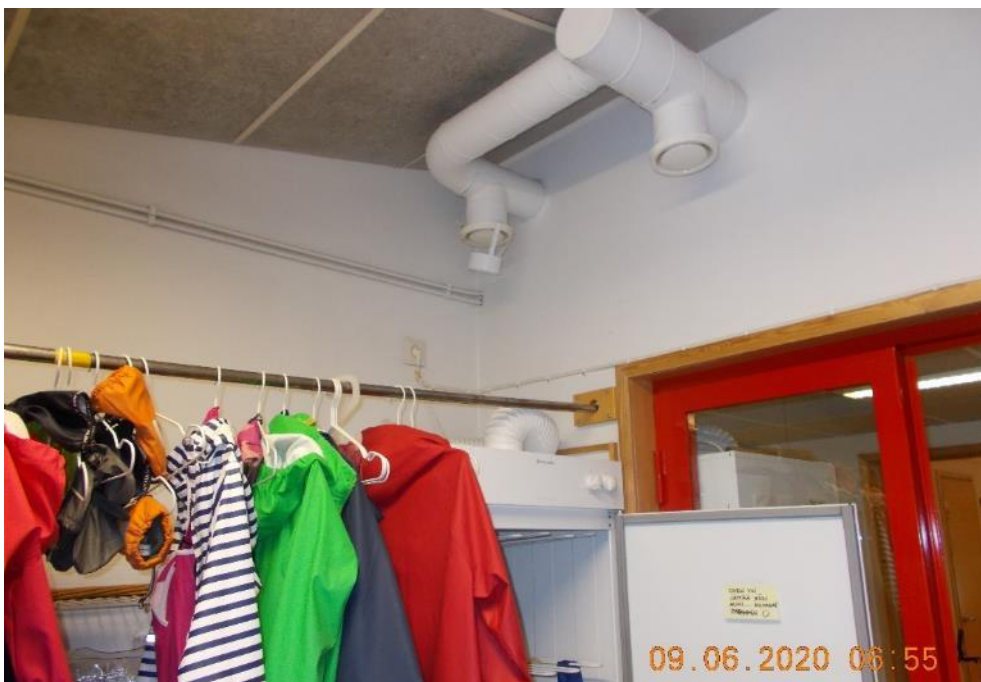
- Ompelutarvikehuoneen ilma tuntuu tunkkaiselta.
- Kuivauskaappien poistoilmaletkut ovat osin irti (kuva 5.6).
- Pukukaappien poistoilmaputket ovat kytkemättä (kuva 5.7).

Kuva 5.6. Kuivauskaappien letkut on osin irti.

- Ilmanvaihdon painesuhteet tulee tarkistaa mm. ilmanvaihtokonehuoneen osalta.
- Kuivauskaappien irtonaiset poistoilmaletkut ja pukukaappien poistoilmaputket on kytkettävä paikoilleen.
