ESPOON KAUPUNKI  
Tilapalvelut-liikelaitos  
Kunnossapitopalvelut  
Tarkastusryhmä

11.11.2020

**Nöykkiön päiväkot**  
Kohdenumero **3060**  
Oxfotintie 6, 02330 Espoo

## SISÄILMATARKASTUS

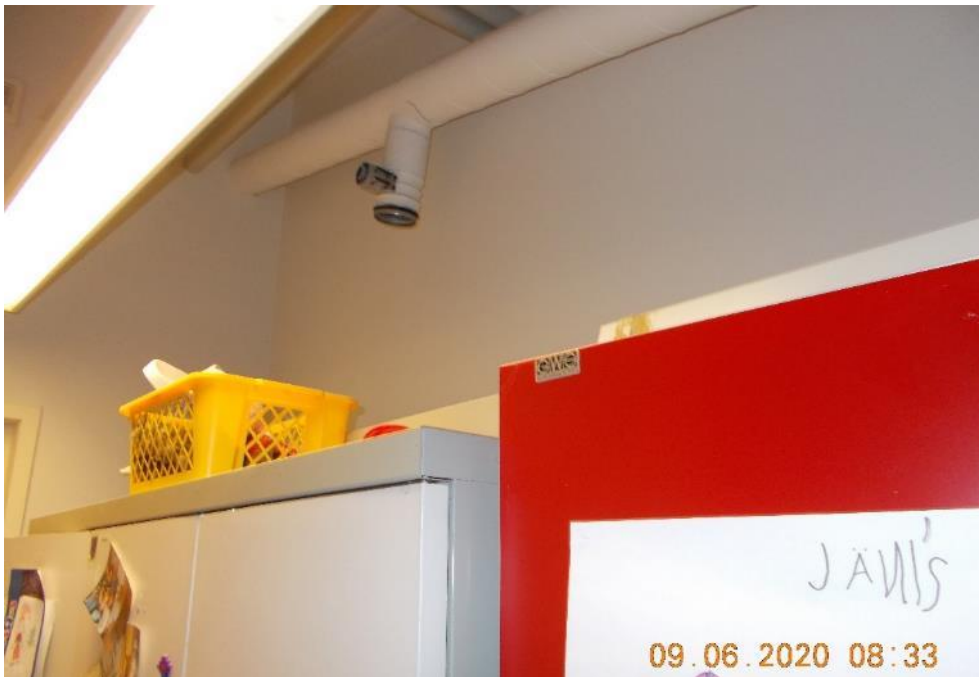
- Ompelutarvikehuoneen ilma tuntuu tunkkaiselta.
- Kuivauskaappien poistoilmaletkut ovat osin irti (kuva 5.6).
- Pukukaappien poistoilmaputket ovat kytkemättä (kuva 5.7).

Kuva 5.7. Pukukaappien poistoputket on kytkemättä.

- Ilmanvaihdon painesuhteet tulee tarkistaa mm. ilmanvaihtokonehuoneen osalta.
- Kuivauskaappien irtonaiset poistoilmaletkut ja pukukaappien poistoilmaputket on kytkettävä paikoilleen.

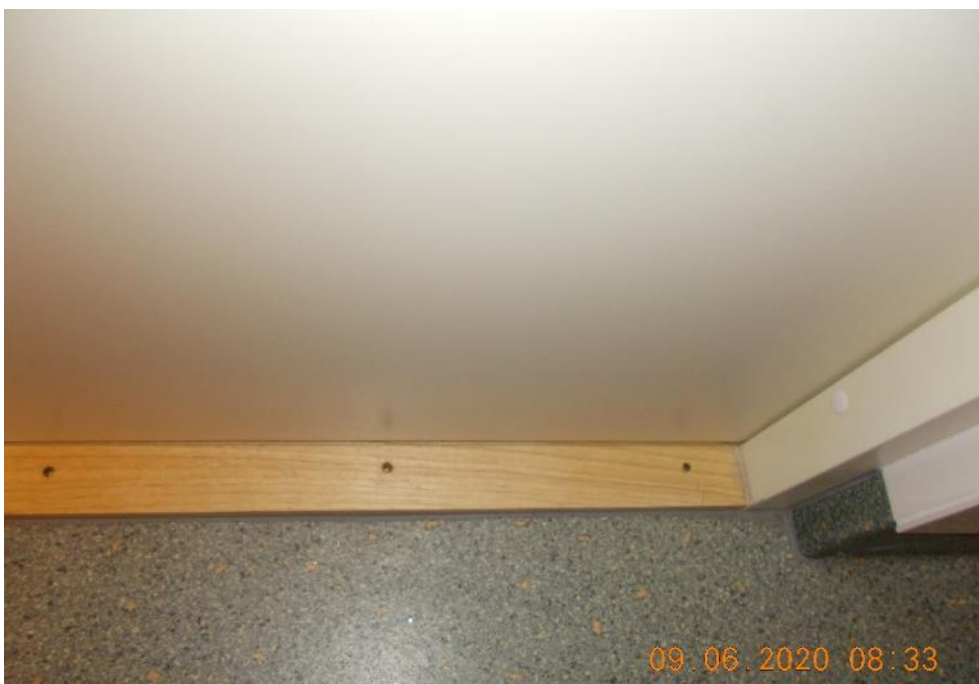
- Siivouskomeron ovirako puuttuu (kuva 5.8).
- Korkeussäädettävän lavuaarin putkien kannakointi on puutteellinen (kuva 5.9).
- Suihkukaappien, nukkasitien yms. viemäröinti ei ylety lattiakaivoon asti (kuva 5.10).

Kuva 5.8. Siivouskomeron ovirako puuttuu.

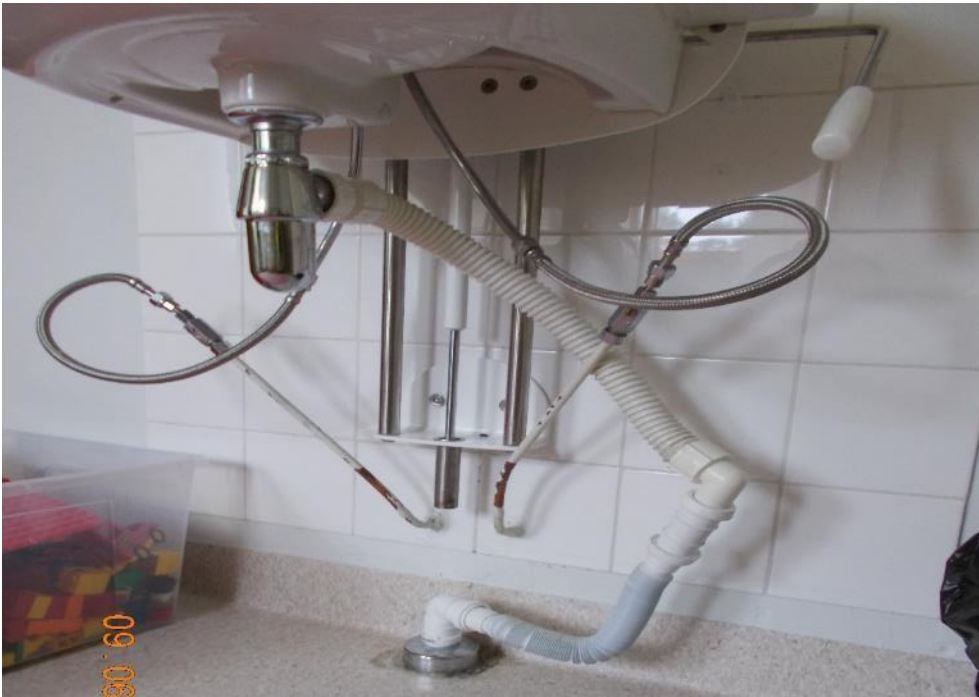
Kuva 5.9. Korkeussäädettävien pesualtaiden putkistojen kannakointi puuttuu.

- Allashanojen lämpötila- ja sivuttaissiirtorajoittimet on tarkistettava ja tarvittaessa korjattava tai lisättävä.
- Korkeussäädettävien lavuaarien putkistojen kannakointi on lisättävä.

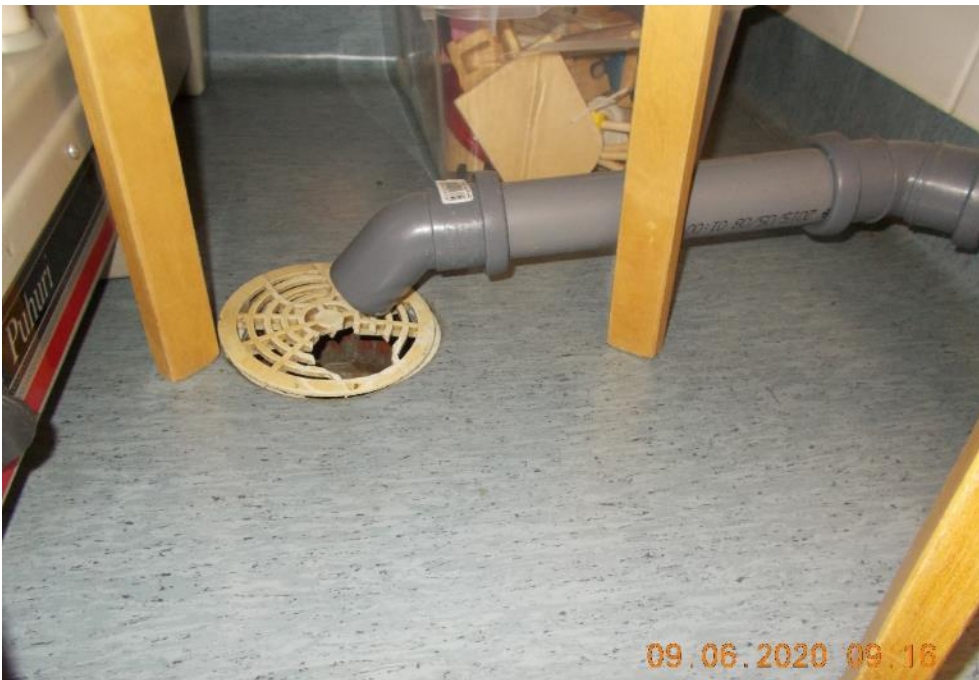
Kuva 5.10. Viemäriputki ei yletä lattiakaivoon asti.

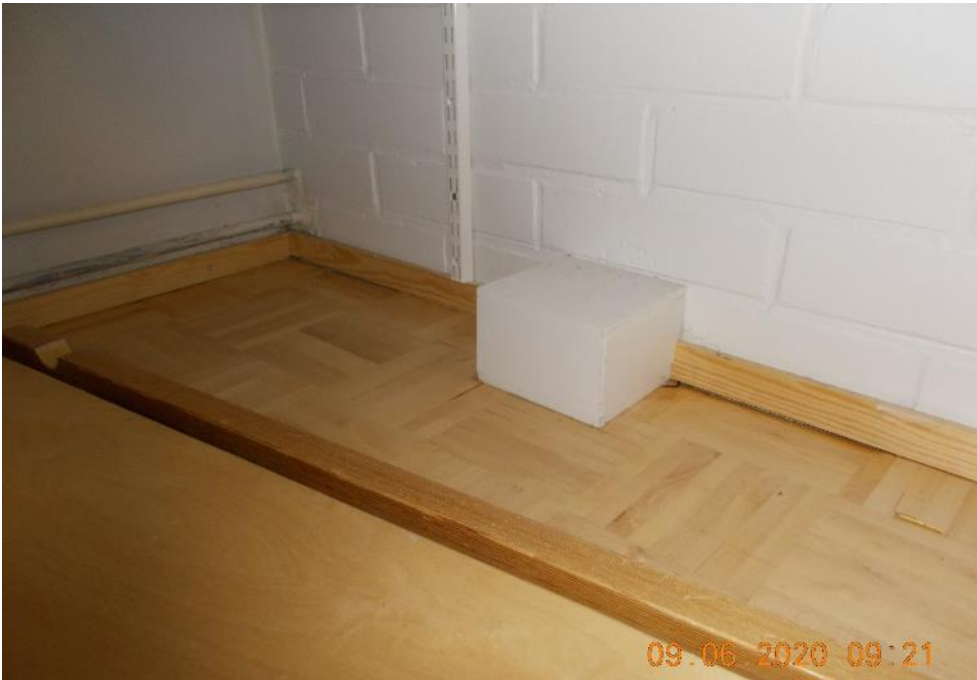
- Kohteessa on paljon tulpattuja käytöstä poistettuja lattiakaivoja, viemäreitä ja käyttövesipisteliitäntöjä (esimerkiksi kuvat 5.11, 5.12, 5.13 ja 5.14).

Kuva 5.11. Salin Pienkeittiöstä 32 poistetut vesi- ja viemäriinjat on tulpattu.

- Käytöstä poistettujen lattiakaivojen, muiden viemärien ja käyttövesipisteliitöntöjen tulppausten tiiveys ja asianmukaisuus on tarkistettava.
- Salaoja- ja sadevesikaivot on tyhjennettävä ja putkistot huuhdeltava.

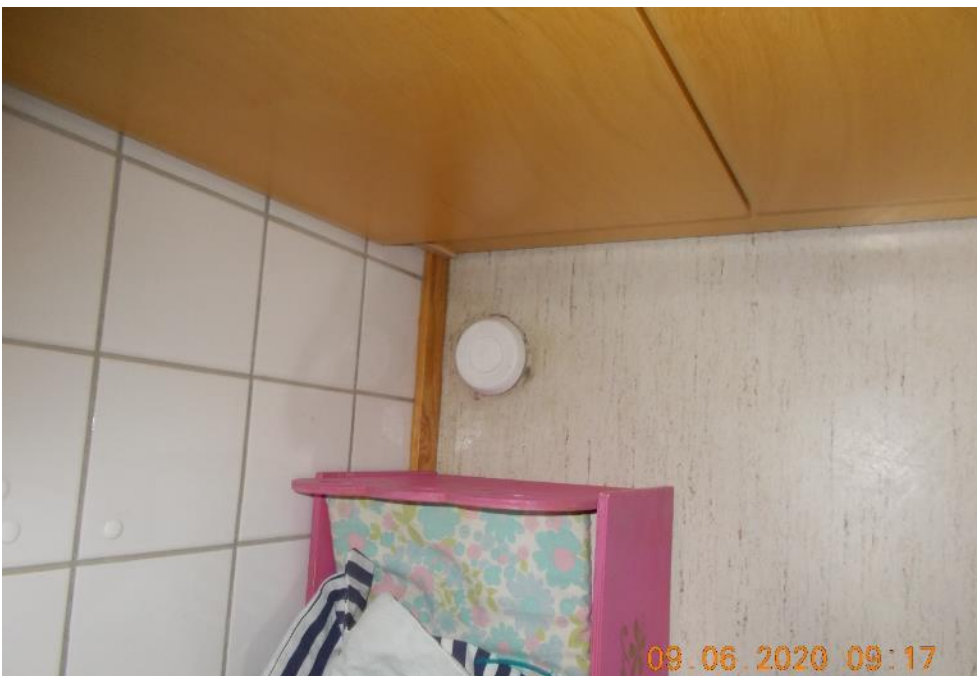
Kuva 5.12. Käytöstä poistetun viemärin tulppaus.

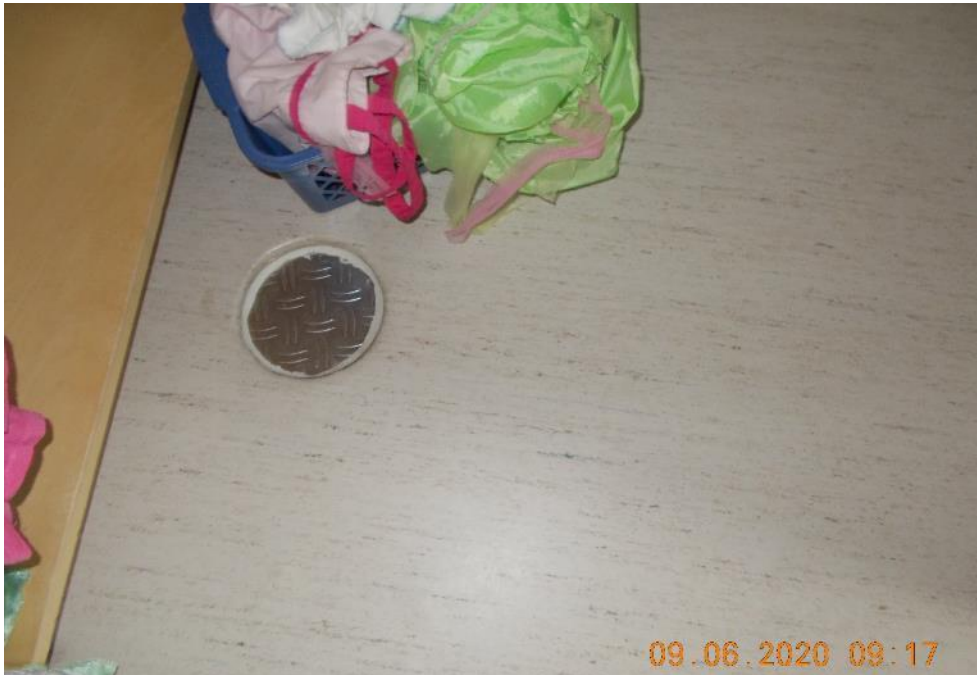
Kuva 5.13. Käytöstä poistetun lattiakaivon tulppaus.

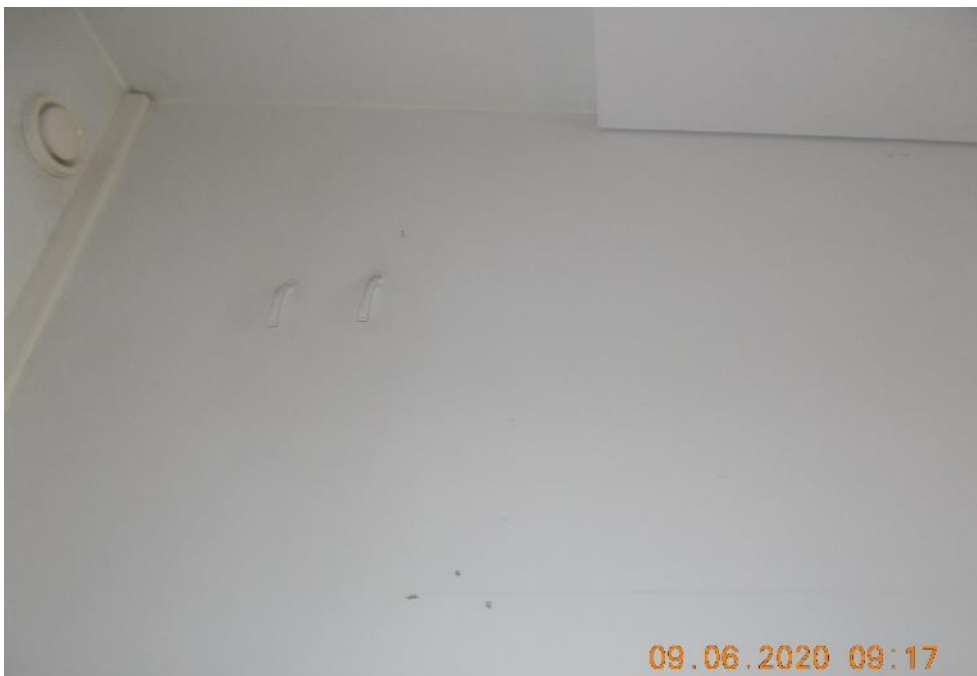
Kuva 5.14. Käytöstä poistettujen vesiliitäntöjen tulppaus seinällä.

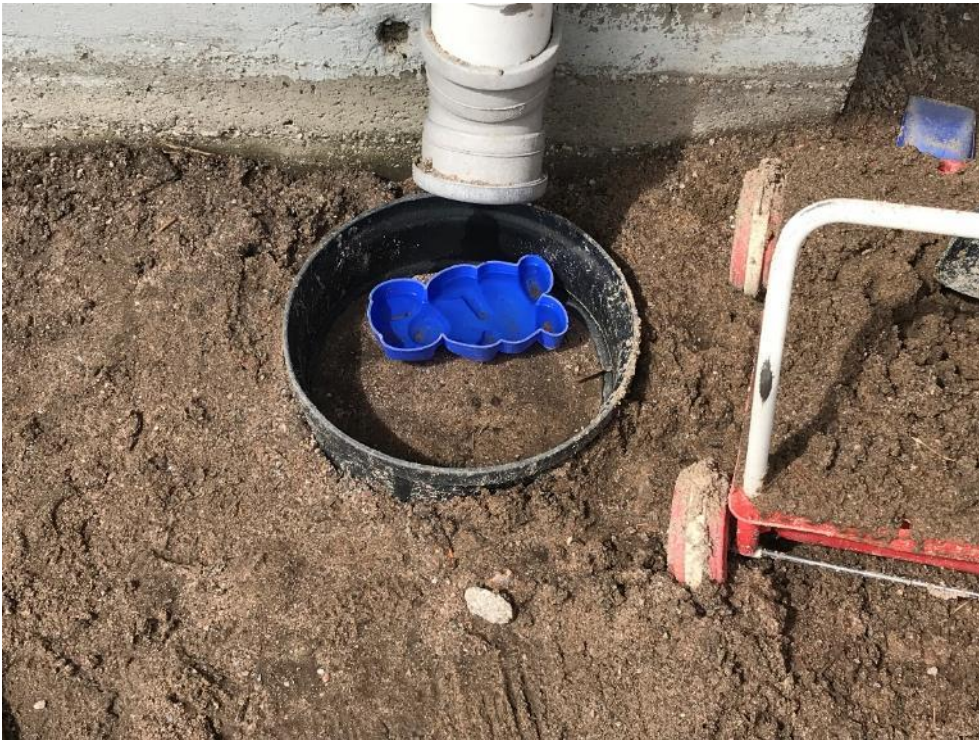
Salaoja- ja sadevesijärjestelmien kaivoissa oli hiekkaa ja muuta jätettä (kuvat 5.15 ja 5.16).

Kuva 5.15. Sisäpihan rännikaivoissa on hiekkaa.

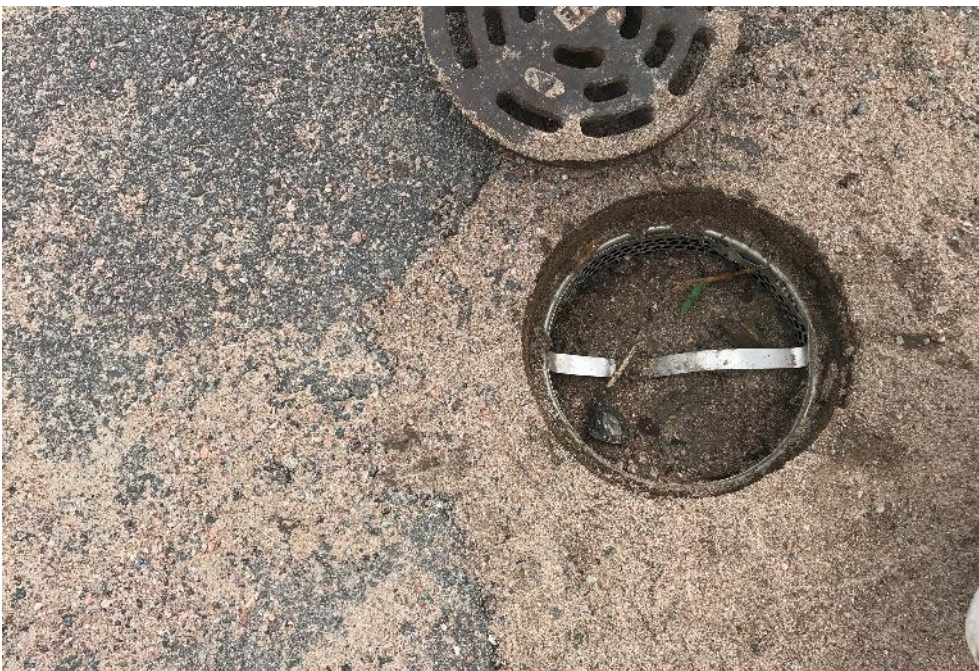
Kuva 5.16. Sadevesikaivoissa on hiekkaa.

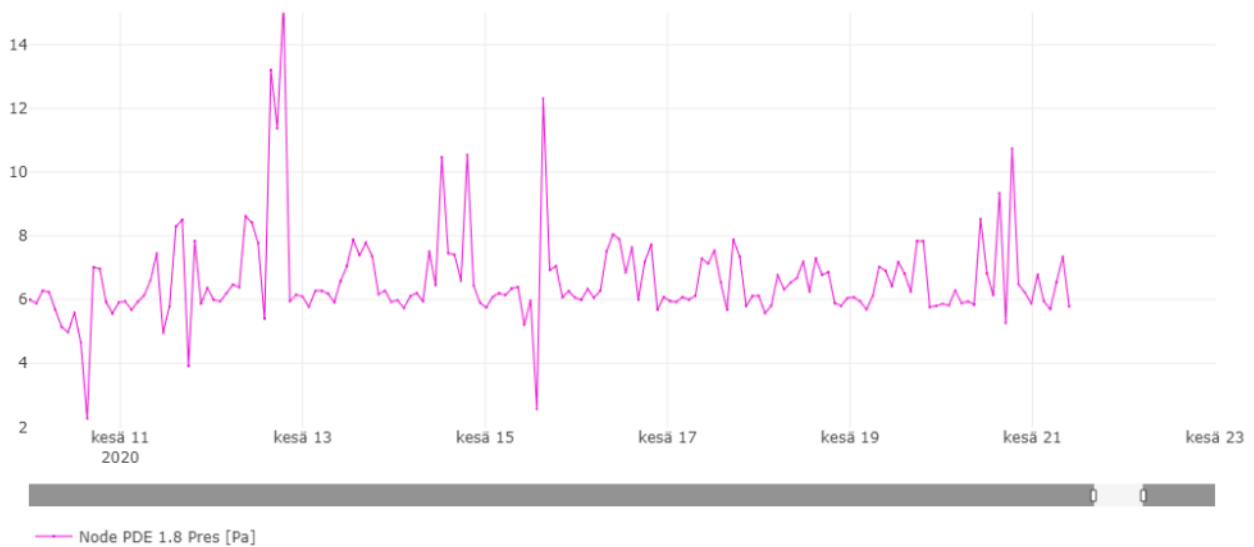
**Paine-ero PE1.8 / Ryhmähuoneen 23 ja ulkoilman välillä**

Paine-ero oli noin 6 ja 8 Pa välillä ylipaineinen. Huomioitava ilmamäärämittauksissa ja säädöissä.
