ESPOON KAUPUNKI  
Tilapalvelut-liikelaitos  
Kunnossapitopalvelut  
Tarkastusryhmä

## **Lehtikasken päiväkotikoti B-rakennus**

Kohdenumero **3488**

## **SISÄILMATARKASTUS**

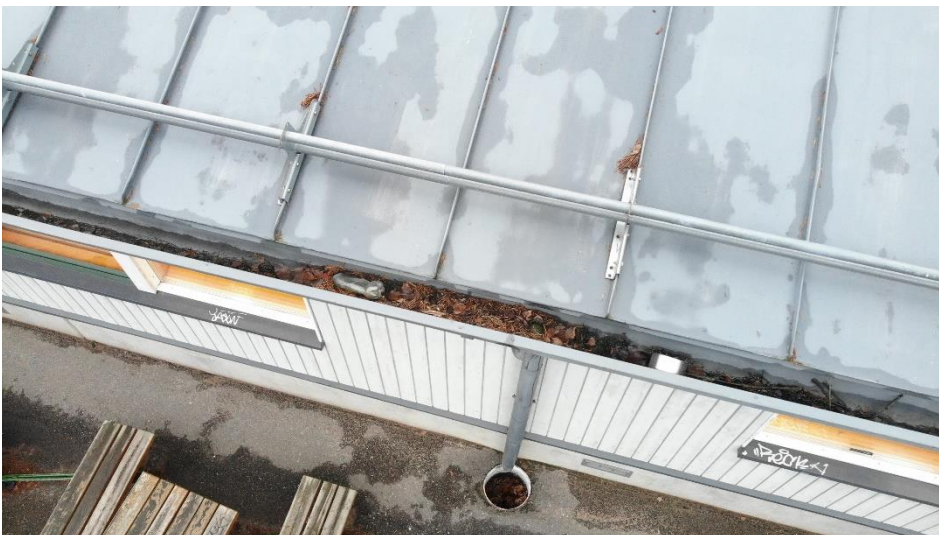
Sadevesikourussa puun lehtiä, irtoroskia ja tennispallo syöksytorven tukkeena (kuva 4.2).

Kuva 4.2. Sadevesikourussa puun lehtiä, irtoroskia ja tennispallo syöksytorven tukkeena.

- Rakennuksen vieressä olevan puun oksia on karsittava tai puu poistettava
- Sadevesikourut on puhdistettava puunlehdistä ja roskista säännöllisesti
- IV-poistoputkien liitokset katolla on korjattava siten, että vesi ei lammikoidu vaan valuu katolle eikä iv-konehuoneeseen
- Irtoamassa oleva lauta on kiinnitettävä
- Sadevesikourujen kaadot on korjattava
- Syöksytorven alapäähän on laitettava mutkakappale
- Vesikaton päätypelti on kiinnitettävä paikoilleen

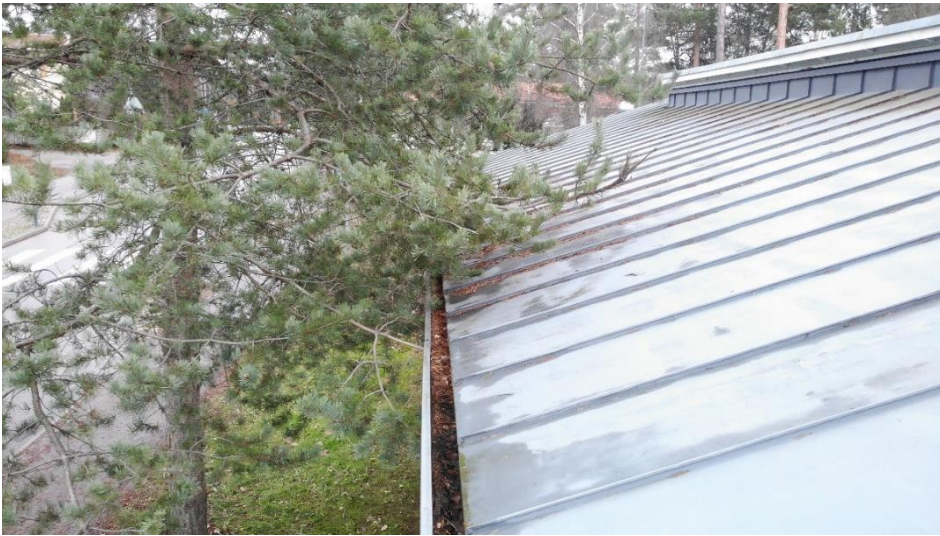
Rakennuksen vieressä olevan puun oksat ylettyvät vesikatolle ja sadevesikourut ovat puhdistamatta (kuva 4.3).

Kuva 4.3. Puun oksat ylettyvät katolle ja sadevesikouru on puhdistamatta.

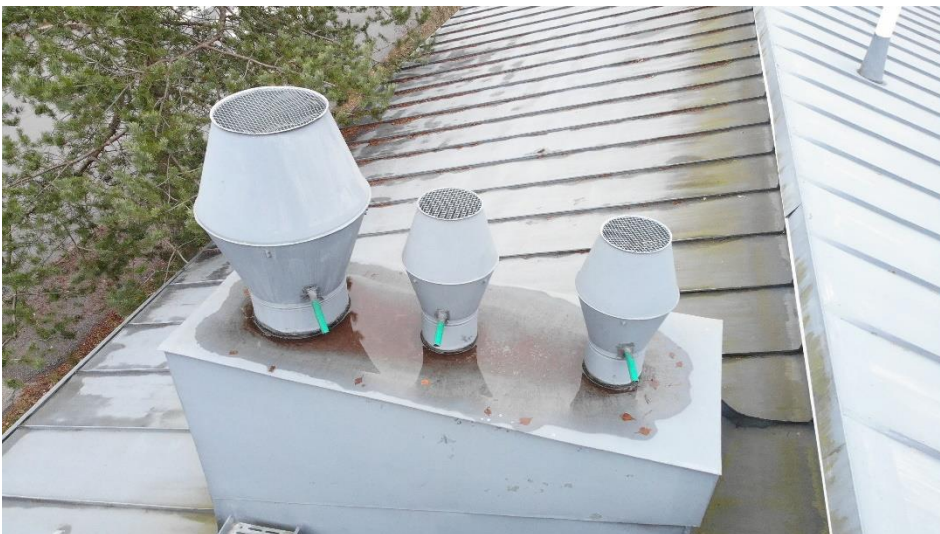
Ilmastoinnin poistoputkien juurella vesi lammikoituu ja vuotaa iv-konehuoneeseen (kuva 4.4).

Kuva 4.4. Ilmastoinnin poistoputkien juurella vesi lammikoituu.

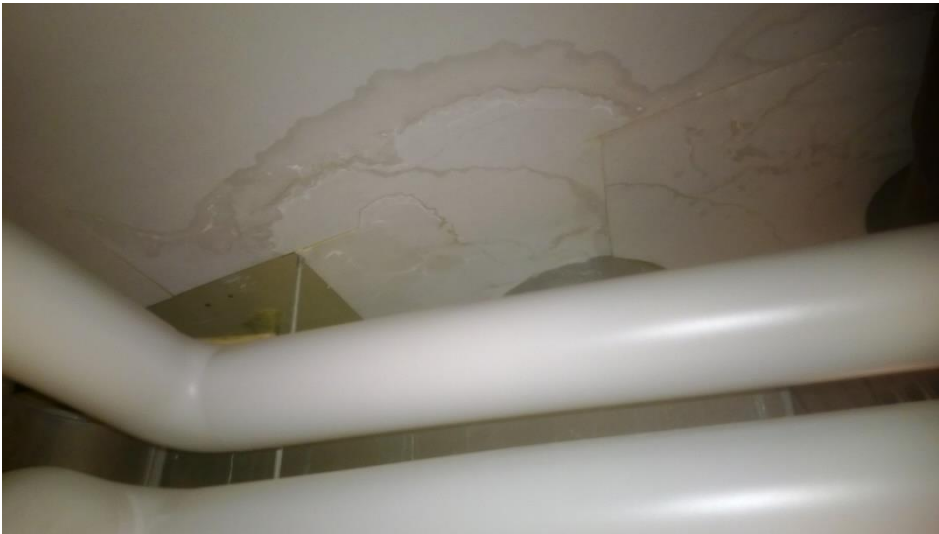
Ilmastoinnin poistoputkien juuresta vesi vuotanut iv-konehuoneeseen (kuva 4.5).

Kuva 4.5. Ilmastoinnin poistoputkien juuresta vesi vuotanut iv-konehuoneeseen.

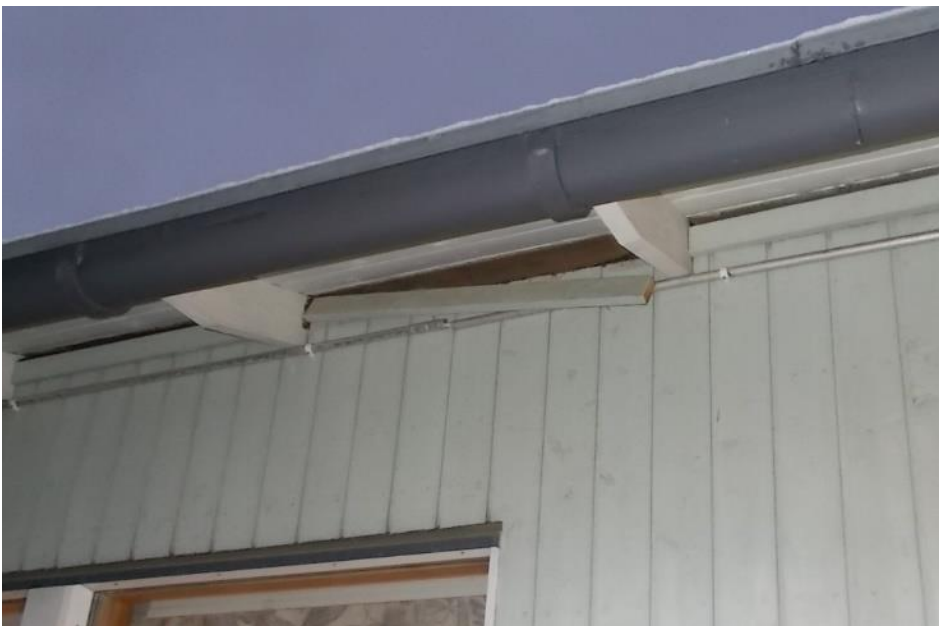
Julkisivulla on irtoamassa oleva lauta (kuva 4.6).

Kuva 4.6. Irtonainen lauta.

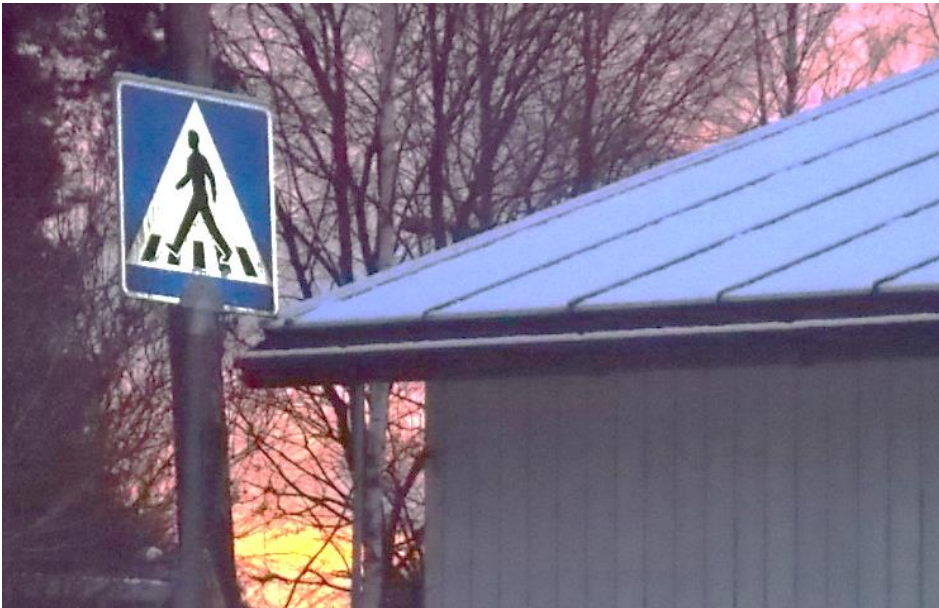
Sadevesikouru on notkollaan (kuva 4.7).

Kuva 4.7. Sadevesikouru on notkollaan.

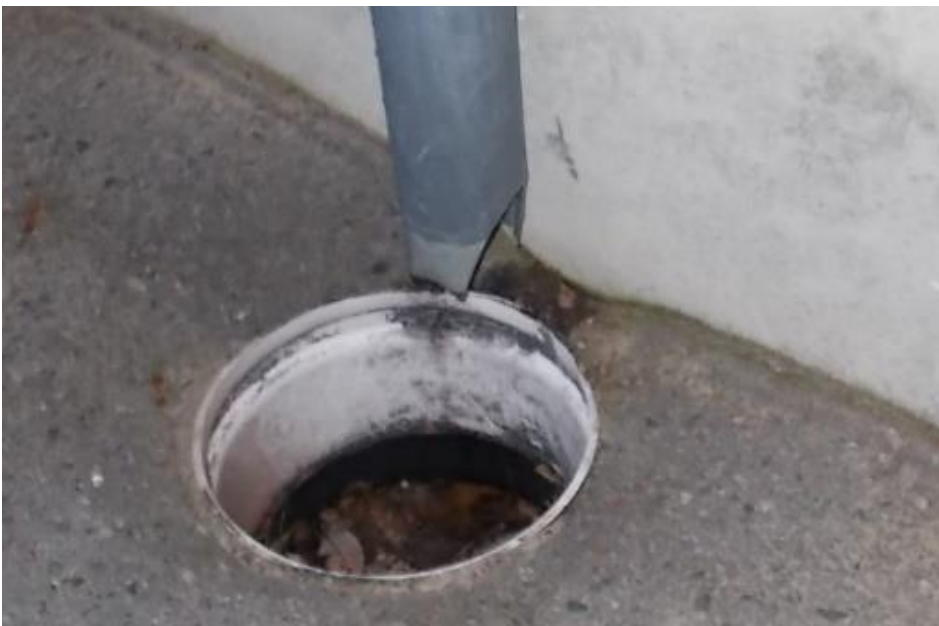
Syöksytorvi ohjaa sadevedet sokkelille (kuva 4.8).

Kuva 4.8. Syöksytorvi ohjaa sadevedet sokkelille.

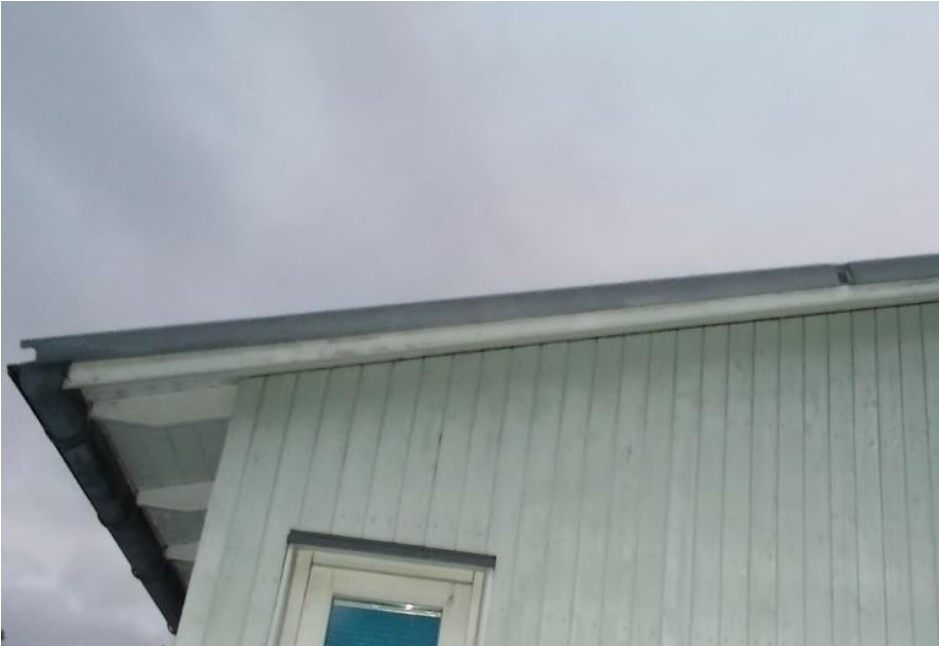
Vesikaton päätypelti on pois paikoiltaan (kuva 4.9).

Kuva 4.9. Vesikaton päätypelti on pois paikoiltaan/irti.

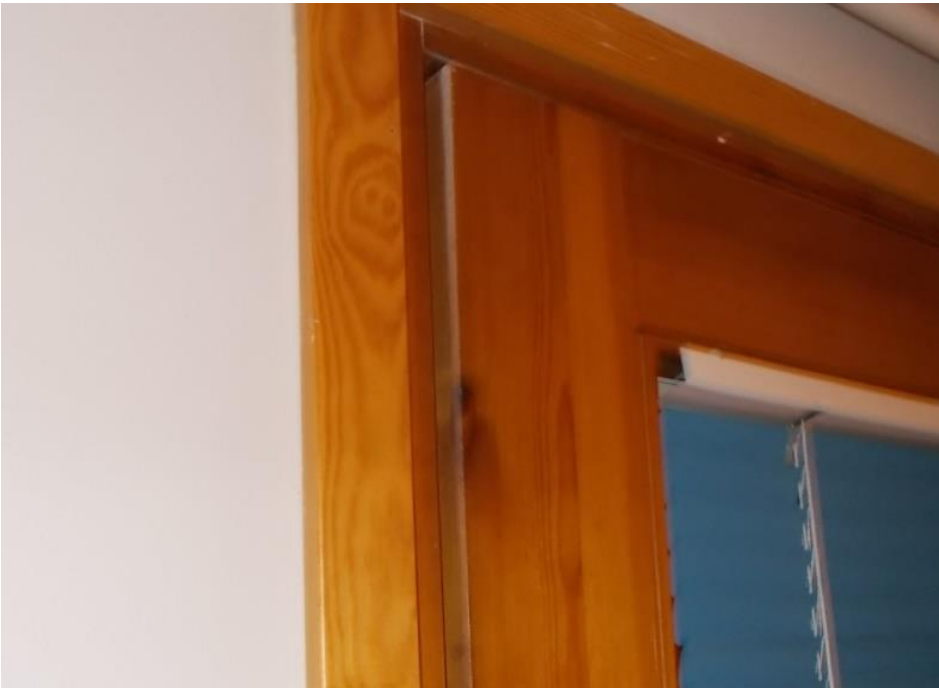
Hätäpoistumistien ovi on kiero (kuva 4.10).

Kuva 4.10. Hätäpoistumistien ovi on kiero.

- Kiero hätäpoistumistein ovi on korjattava/vaihdeettava
- Huonetilojen tiivistämättömät rakenneliitokset on tiivistettävä
- Lattiamaton puutteet on korjattava
- Putkikannakkeiden ilmapuodot on tiivistettävä
- Rikkinäinen seinälaatta sekä silikonisaumat on uusittava tarpeellisin osin
- Pesu- ja suihkualtaiden viemäroinnit on korjattava

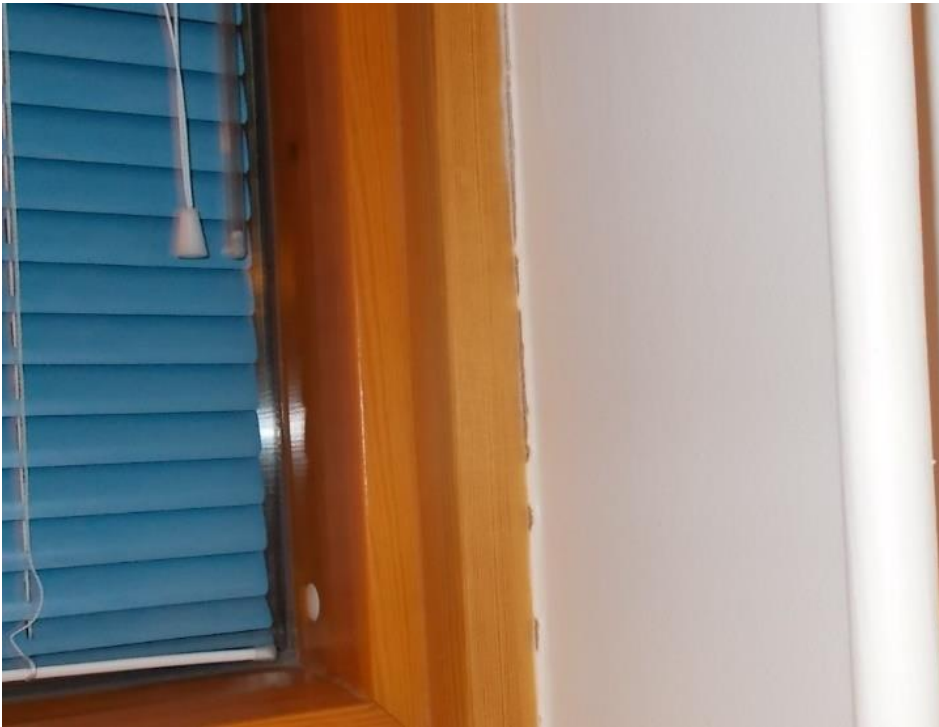
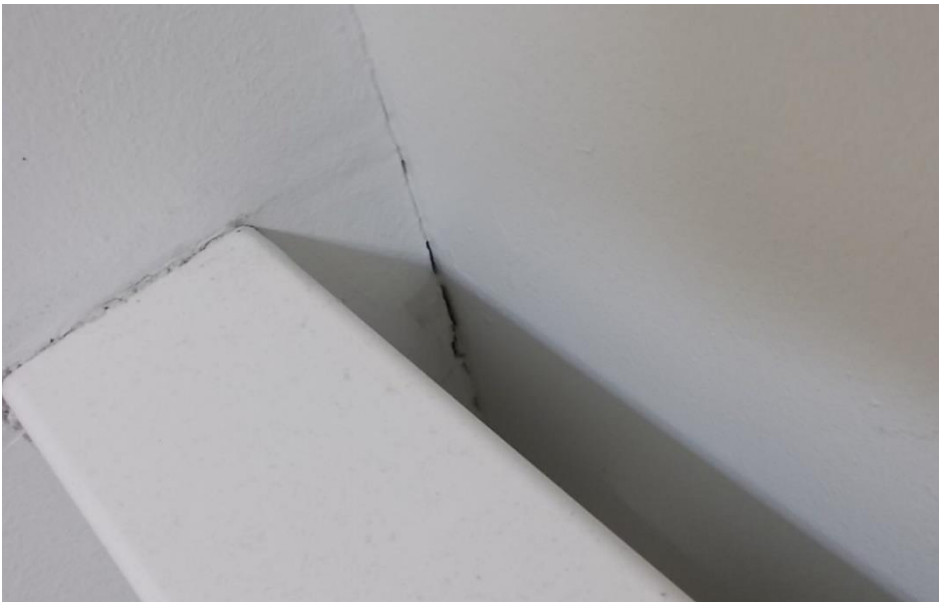
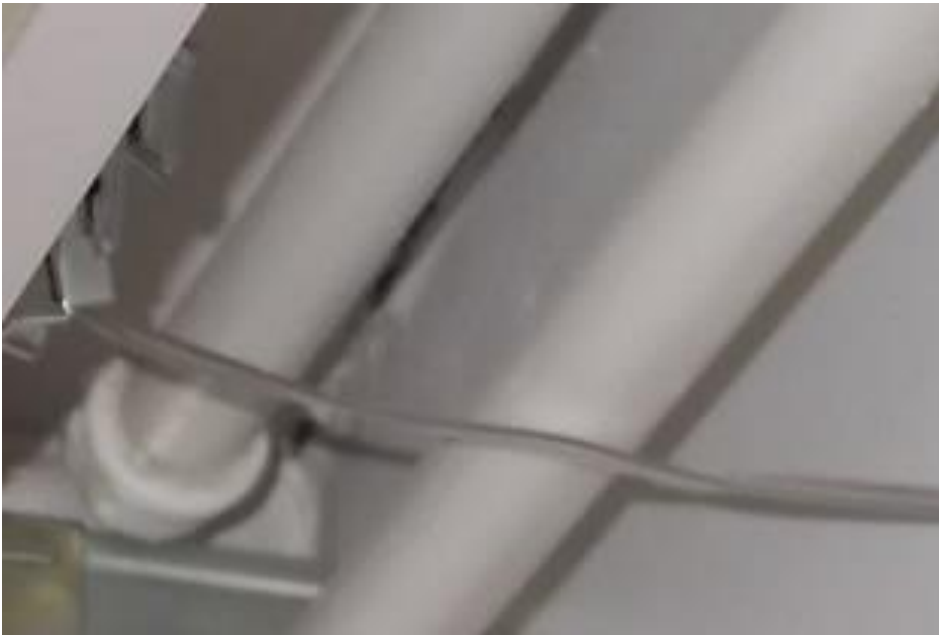
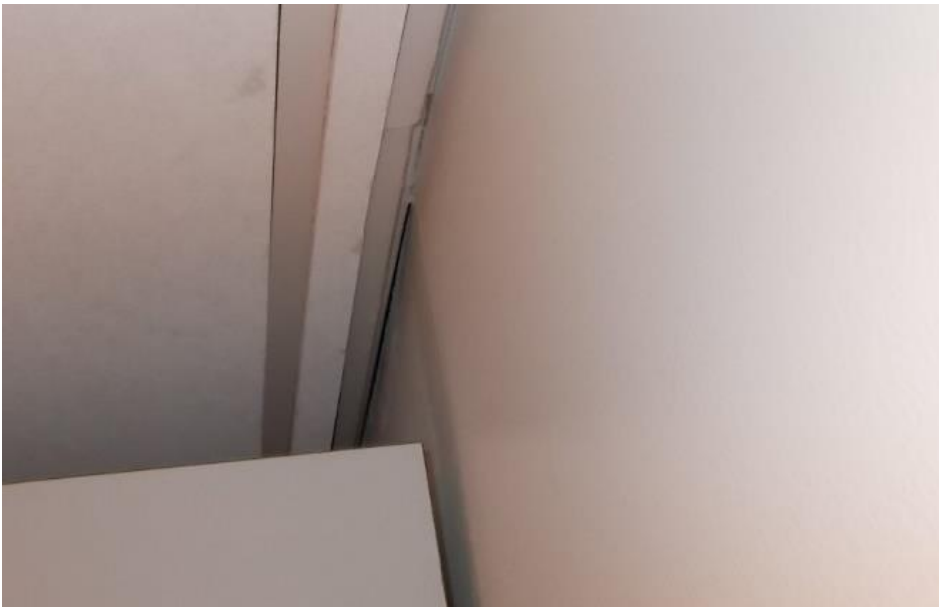
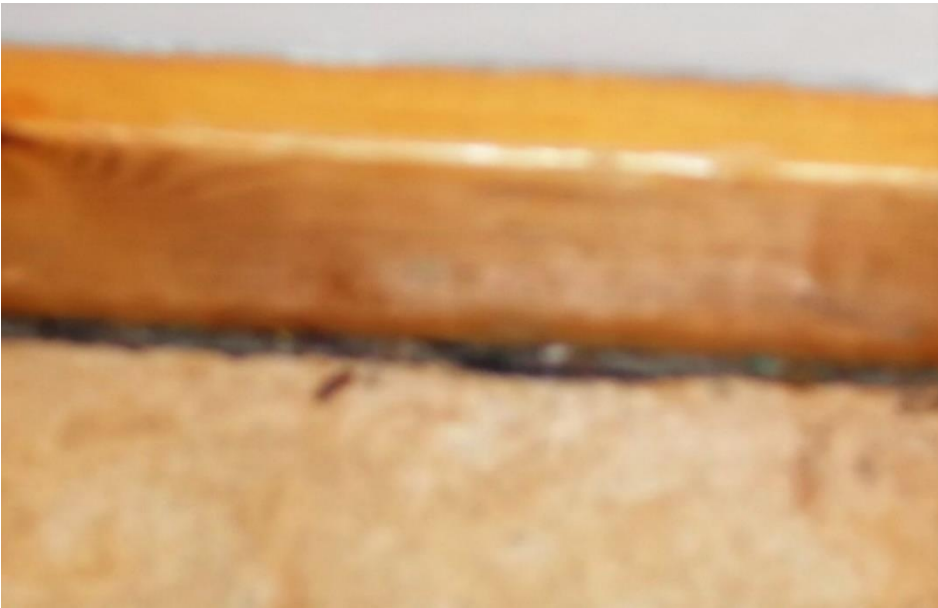
Huonetiloissa on tiivistämättömiä rakenneliitoksia (kuvat 4.11, 4.12, 4.13, 4.14 ja 4.15).

Kuva 4.11. Ikkunan ja seinän liitos.

Kuva 4.12. Tiivistämätön rakenneliitos.

Kuva 4.13. Seinän ja katon tiivistämätön rakenneliitos.

Kuva 4.14. Seinän ja katon tiivistämätön rakenneliitos.

Kuva 4.15. Seinän ja lattian tiivistämätön rakenneliitos.

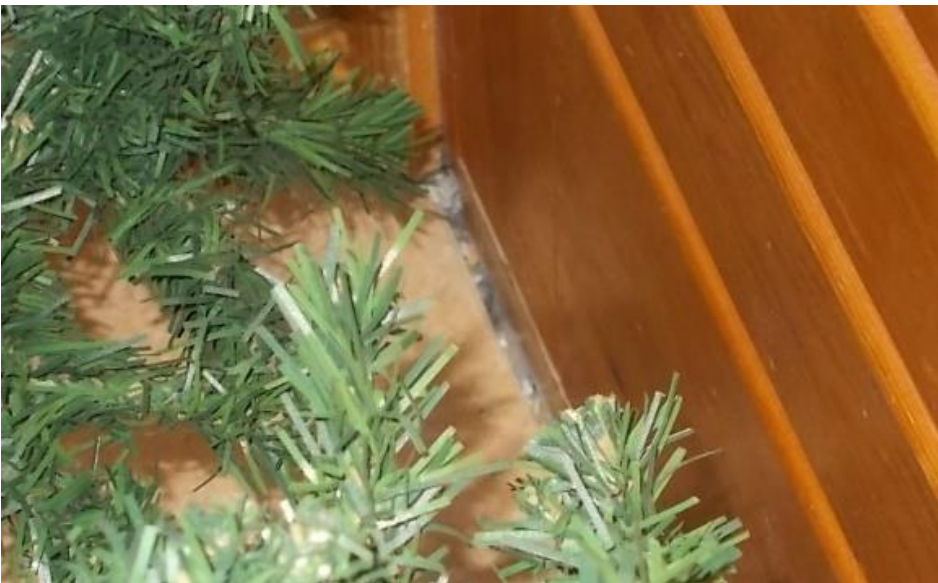
Lattiamatto on paikoitellen vajaa (kuva 4.16).

Kuva 4.16. Lattiamatto on vajaa.

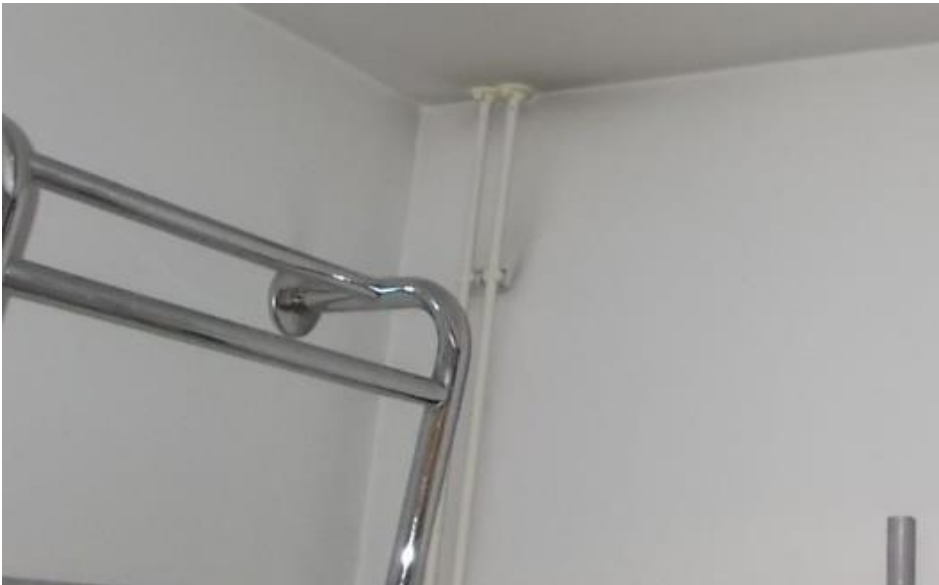
Osassa putkikannakkeista on ilmavuotoja (kuva 4.17).

Kuva 4.17. Ilmavuotoja putkikannakkeista.

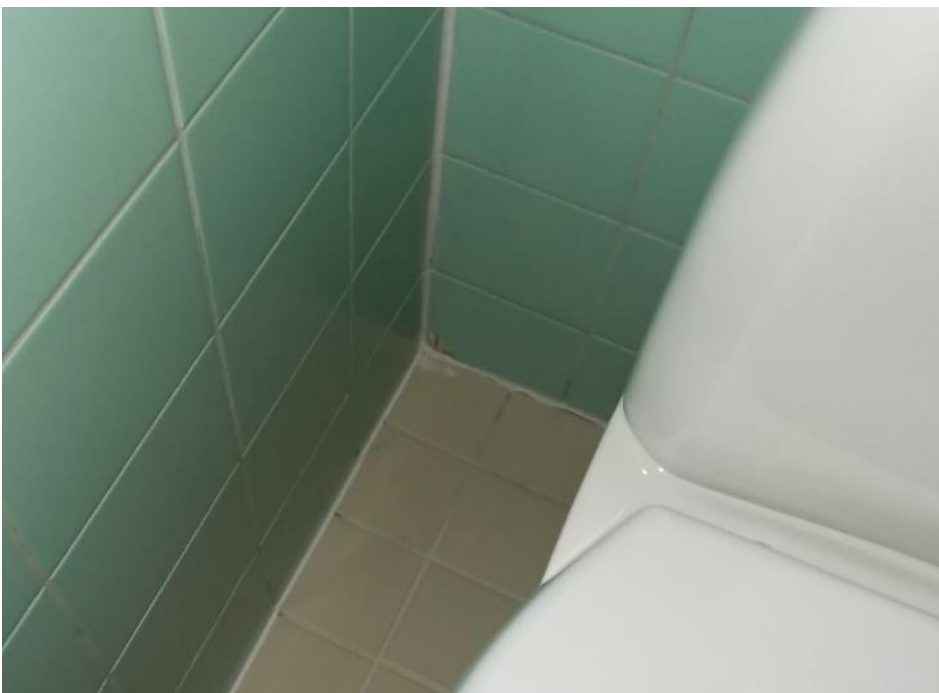
Wc tiloissa on rikkinäinen seinälaatta ja silikonisaumat osin huonot (kuva 4.18).

Kuva 4.18. Rikkinäinen seinälaatta.

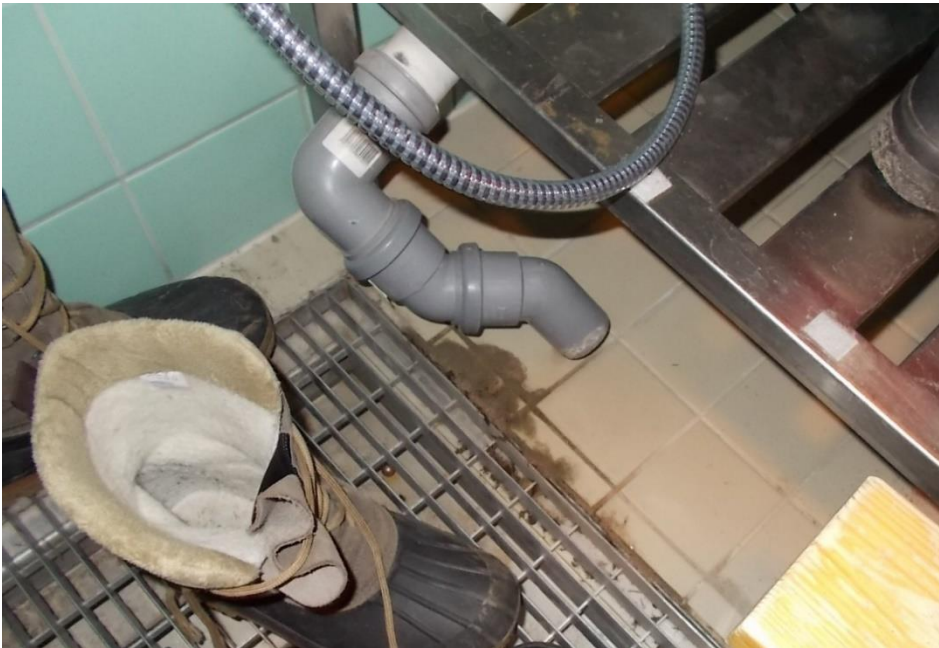
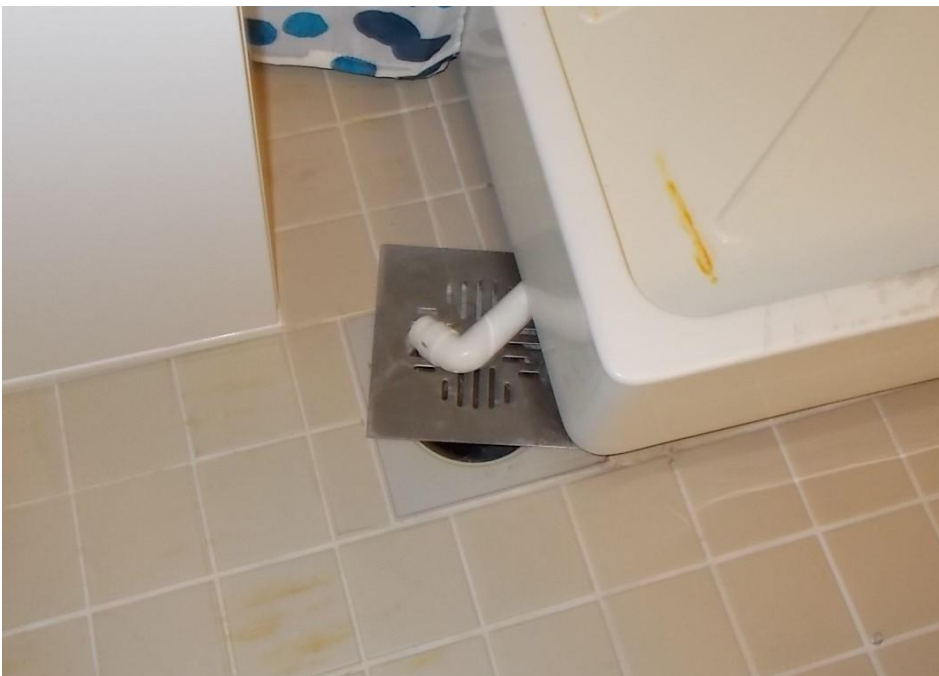
Pesu- ja suihkualtaiden viemäroinnit johtavat vedet lattialle (kuvat 4.19 ja 4.20).

Kuva 4.19. Pesualtaan viemäröintiä.

Kuva 4.20. Suihkualtaan viemäröintiä.

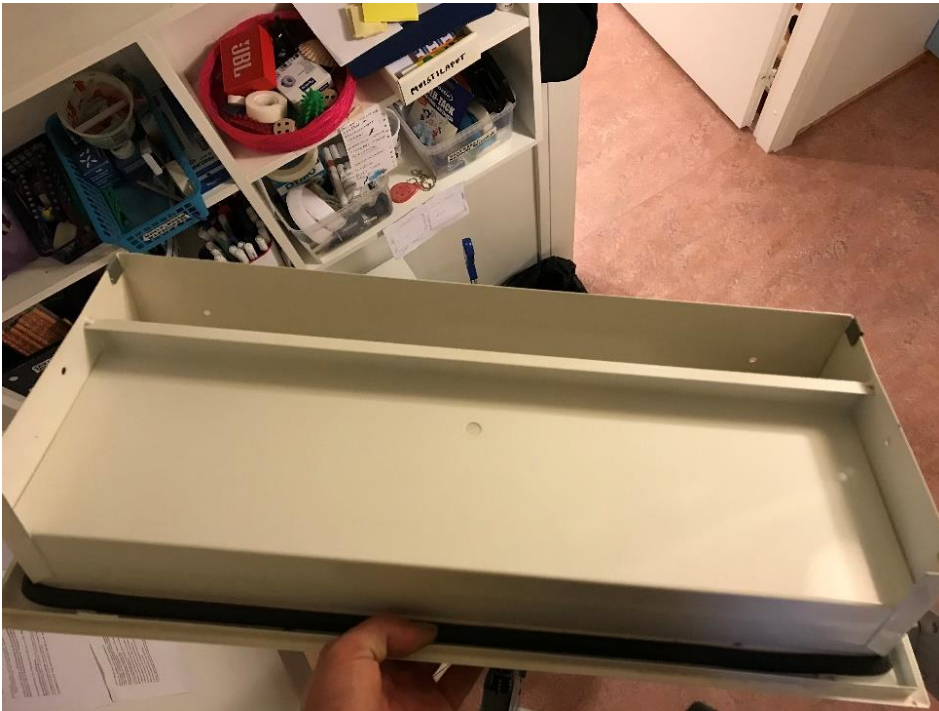
Tuloilma päätelmiestä poistettu äänenvaimennus levyjä. Osassa tiloista ilmanvaihdesta kuuluva ääni oli melko kova (kuva 5.1).

Kuva 5.1. Äänenvaimennuslevyjä puuttuu päätelaitteista.

- Ilmamäärien säätö ja mittaus on tehtävä
- Ilmanvaihtojärjestelmän äänenvaimennus villojen määrän kartoitus ja tarvittaessa vaihto tai pinnoitus on tehtävä
- IV koneen viemärointi on lisättävä

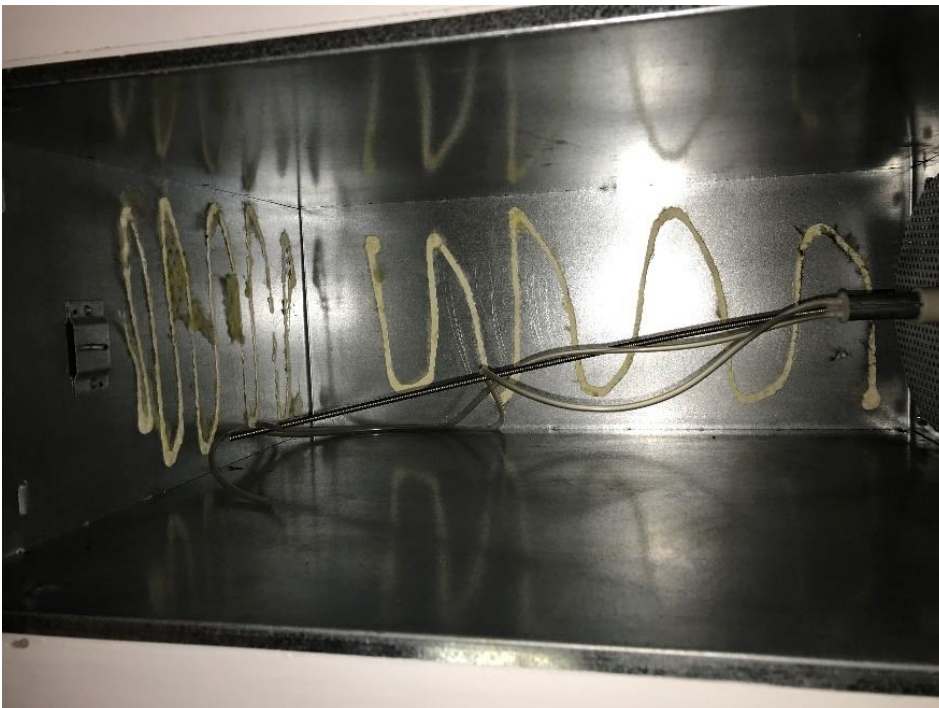
Osassa ilmanjakolaatikoissa on aikaisemmin ollut liimattuna äänenvaimennuslevyjä laatikon seiniin. Tuloilmalaatikoiden sisälle on jäänyt mineraalivilla palasia (kuva 5.2).

Kuva 5.2. Irtovilla palasia kiinni tuloilmalaatikon seinillä.

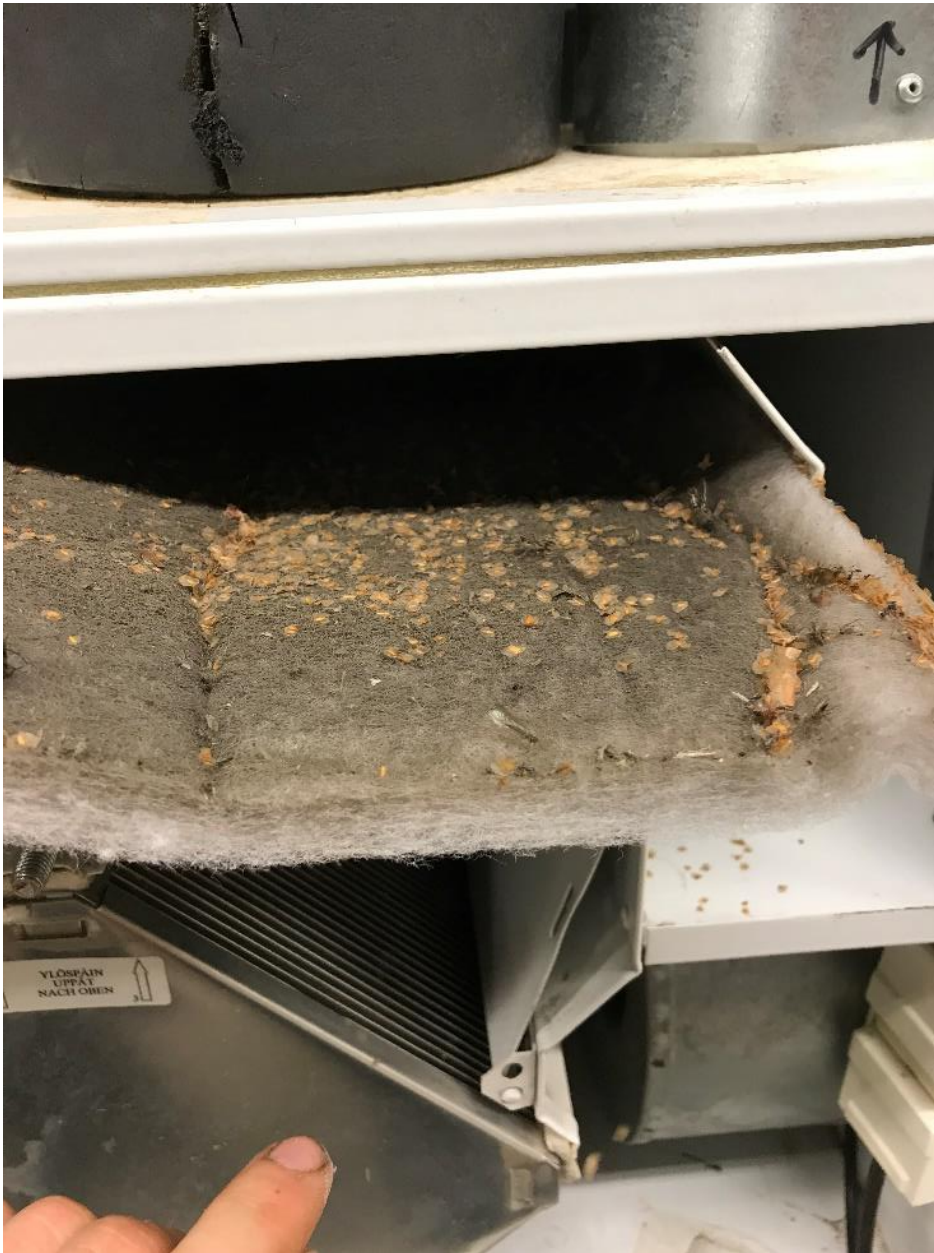
Pesutiloja ja eteisiä palvelevan vallox pakettikoneen suodattimet olivat likaiset (kuva 5.3).

Kuva 5.3. Märkätilojen ilmanvaihtokoneen suodattimet likaiset.

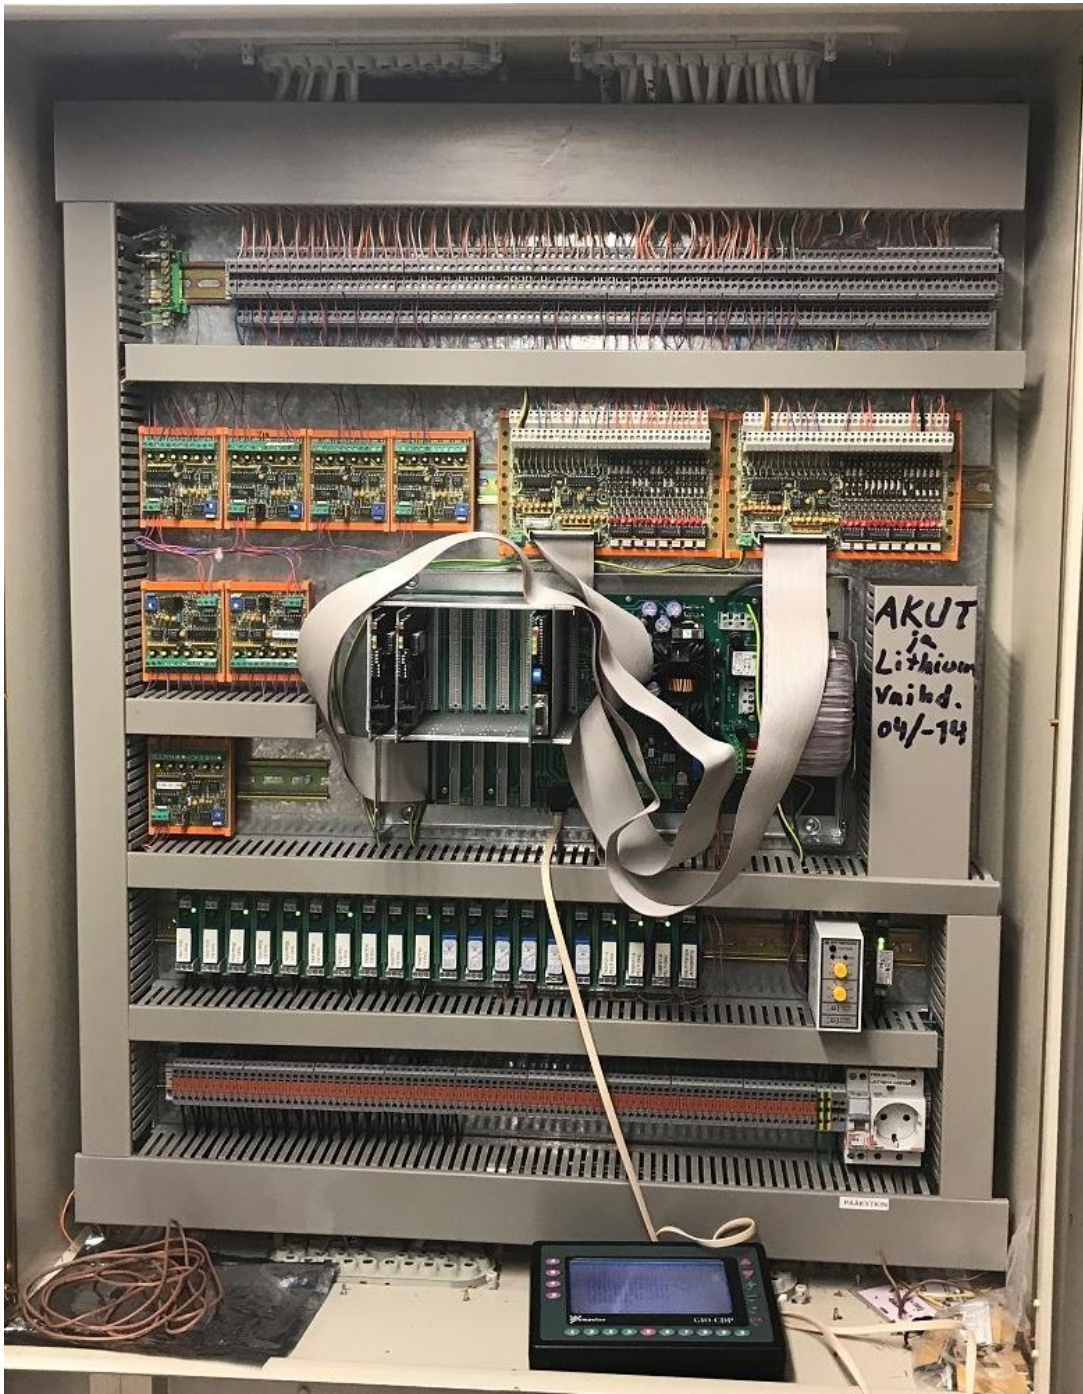
Kuva 6.3. Valvomoalakeskus.

Vanhaan rakennusautomaatiojärjestelmään varaosien saanti on heikkoa (kuva 6.3).

- Rakennusautomaation ja lämmönvaihdinpakettin uusiminen ajankohtaista lähivuosina.

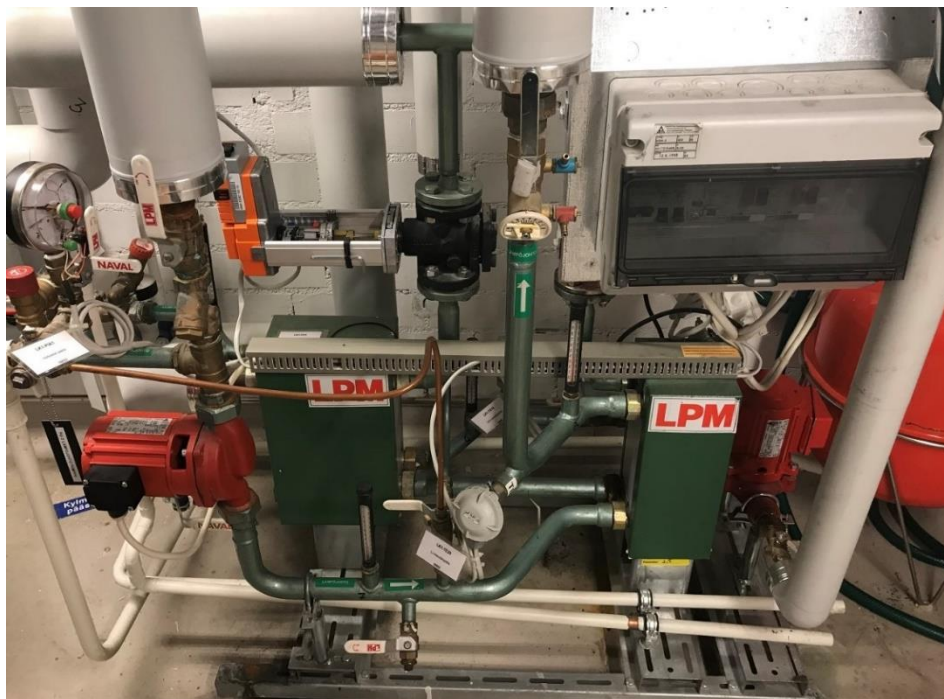
Kuva 6.4. Lämmönvaihdinpaketti.

Lämmönvaihdivaihtopaketin kunto ikäisekseen on hyvä (kuva 6.4).

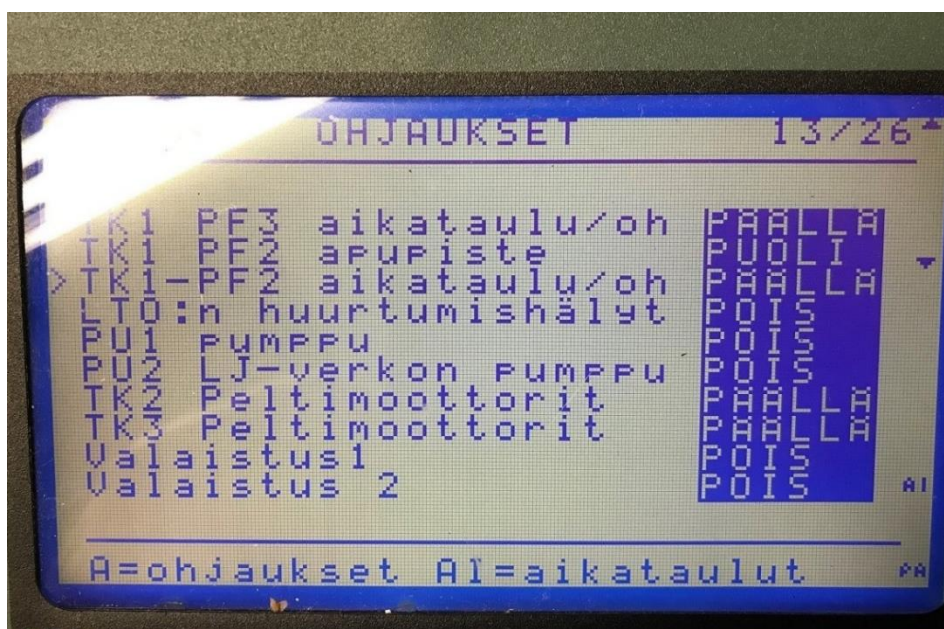
Rakennusautomaation näyttö paneeli varsin yksinertainen (kuva 6.4).

Kuva 6.5. Rakennusautomaation käyttö paneeli.

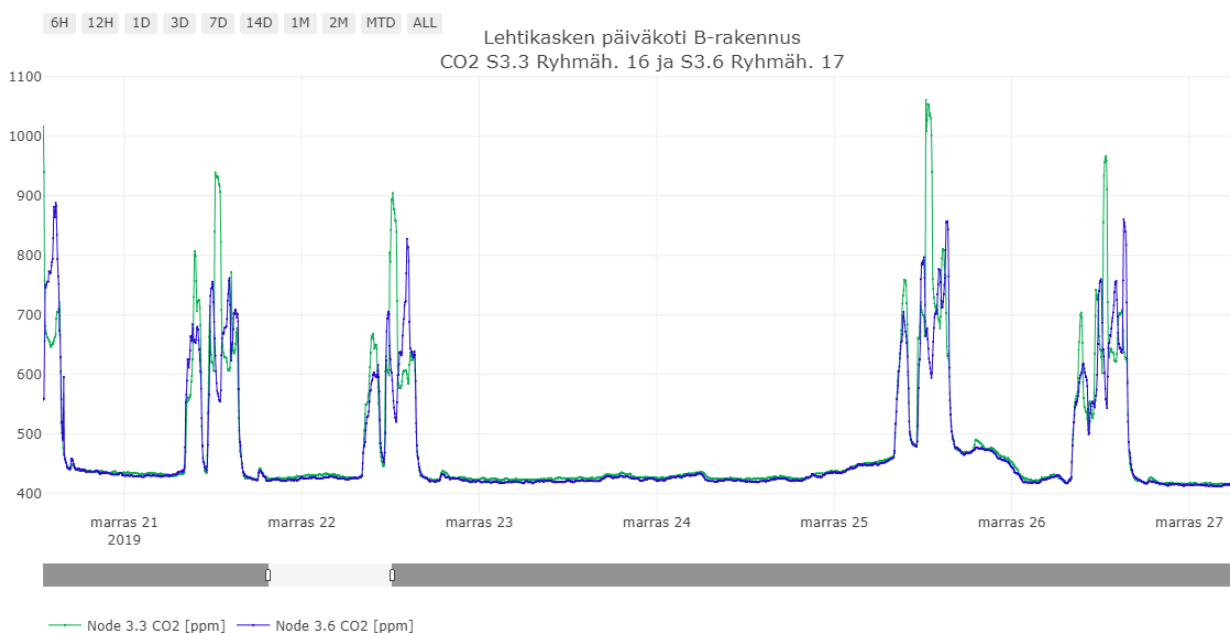
Sisäilman hiilidioksidipitoisuuden (CO<sub>2</sub>) toimenpideraja on 1500 ppm (= 1150 ppm + ulkoilman pitoisuus noin 400 ppm).

”Pähkinöiden” ryhmähuoneessa 16 hiilidioksidipitoisuus on koholla päivisin noin klo 12 – 13 välisenä aikana, mutta jää reilusti alle toimenpiderajan.
