ESPOON KAUPUNKI  
Tilapalvelut-liikelaitos  
Kunnossapitopalvelut  
Tarkastusryhmä

10.4.2019

Lintumetsän päiväkot  
Hankennumero **3200**  
Lintumetsäntie 13, 02660 Espoo

## **SISÄILMATARKASTUS**

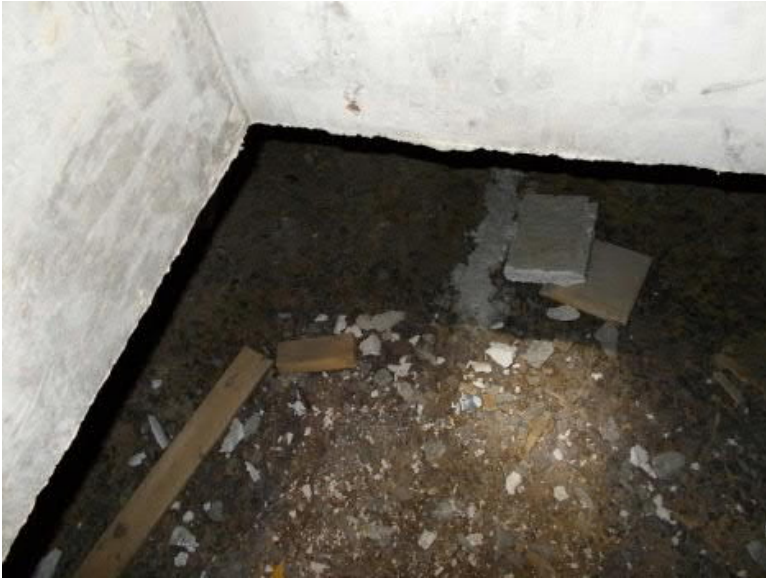
Pintakosteusmittarilla ei havaittu kohonneita kosteusarvoja.  
Savukynällä ei havaittu ilmapuotoja eri rakenneliitoksissa.  
Alapohjassa on rakennusjätettä ja kapillaarisen kosteuden nousun estävä maakerros puuttuu. (kuva 1).  
Henkilökunnan taukotilan viereisessä varastossa oleva kulkuluukku alapohjaan ei ole kaasutiivis (kuva 2).  
Teknisessä tilassa on tiivistämättömiä läpivientejä, pinnoittamattomia villoja ja lisäksi palokatkot puuttuvat (kuvat 3 ja 4).  
Käyttötilojen rakenneliitoksissa on paljon halkeamia (kuva 5, 6 ja 7).  
Siivouskomeron ovesta puuttuu kynnyks (kuva 8).  
Märkätiloissa on rikkiäisiä laattoja sekä auenneita muovimaton saumoja.  
Ikkunoiden karmeissa ja listoituksissa on ulkopuolella pinnoite- ja lahovaurioita (kuva 9).  
Kouruissa oli tarkastushetkellä paljon puiden lehtiä.  
Yläpohjan tuuletusritilät ovat lähes tukossa irronneesta maalista (kuva 10).  
Sadevesiränni on yläpäästä irti (kuva 11).

Kuva 1. Alapohjassa rakennusjätettä

- alapohjatilasta on poistettava rakennusjätteet ja tarvittaessa poistettava maa-ainesta, jotta tilaan saadaan lisättyä suodatinkangas ja sen päälle sepeliä minimissään 20 cm kapillaarikatkoksi

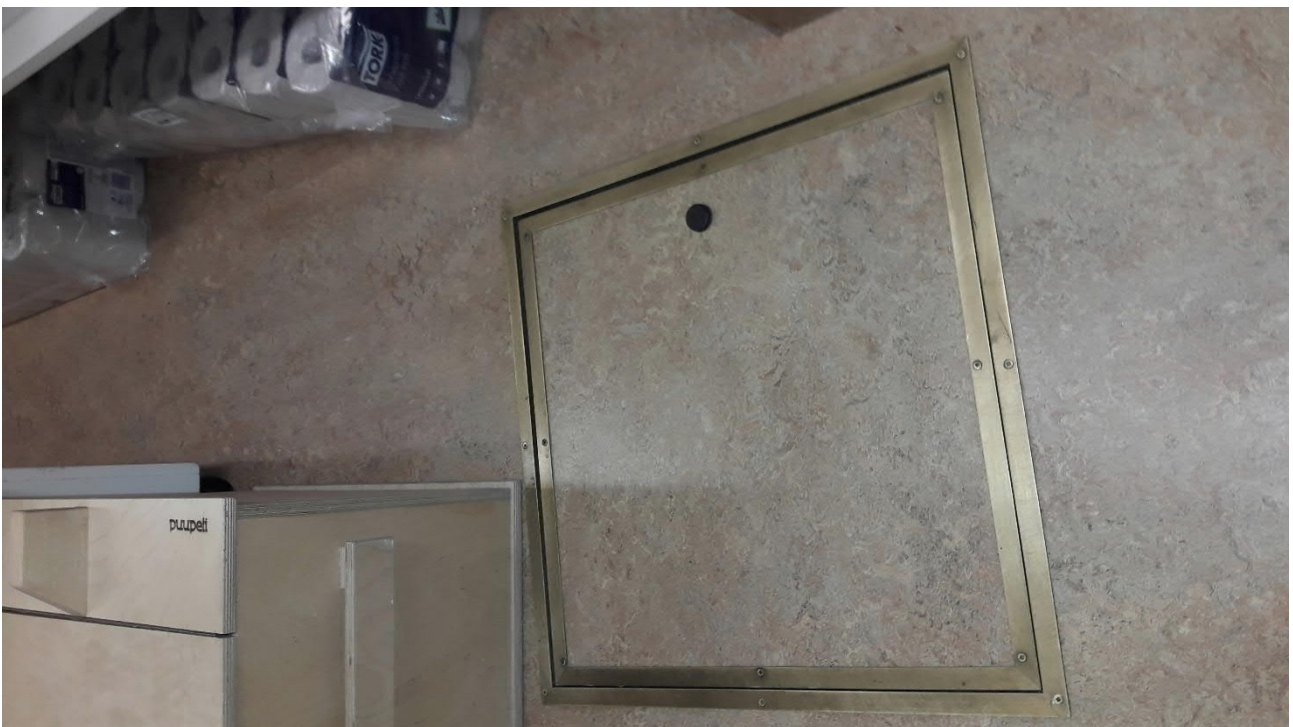
Kuva 2. Kulkuluukku alapohjaan.

- salaojat, sadevesi ja jätevesiviemärit tulee kuvata ja huuhdella
- kulkuluukku alapohjaan tulee vaihtaa kaasutiiviiksi
- teknisessä tilassa tiivistetään läpiviennit ja tehdään puuttuvat palokatkot

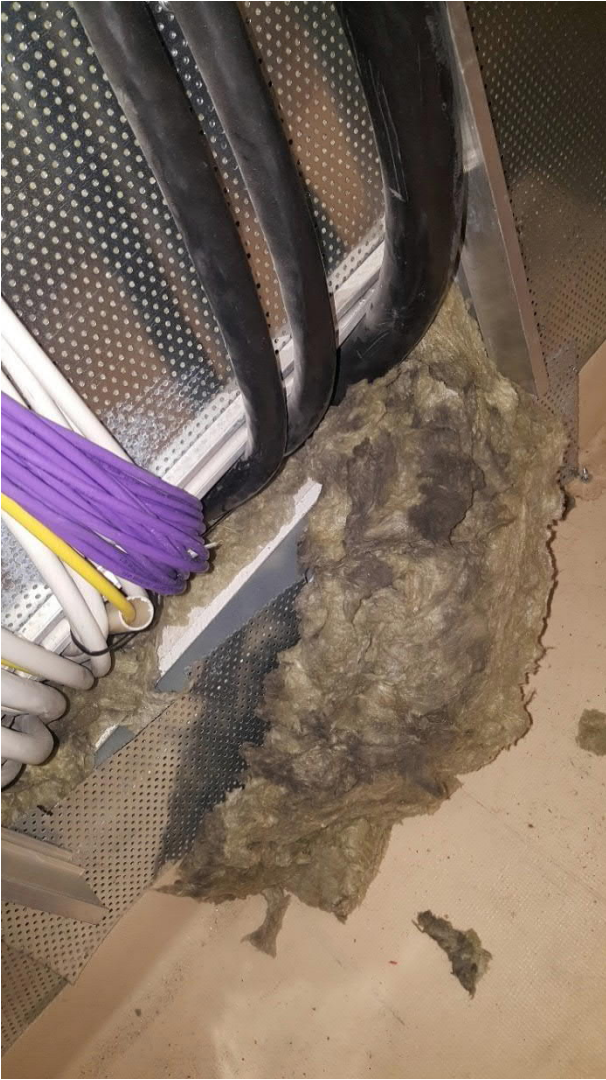
Kuva 3. Läpivienti teknisessä tilassa.

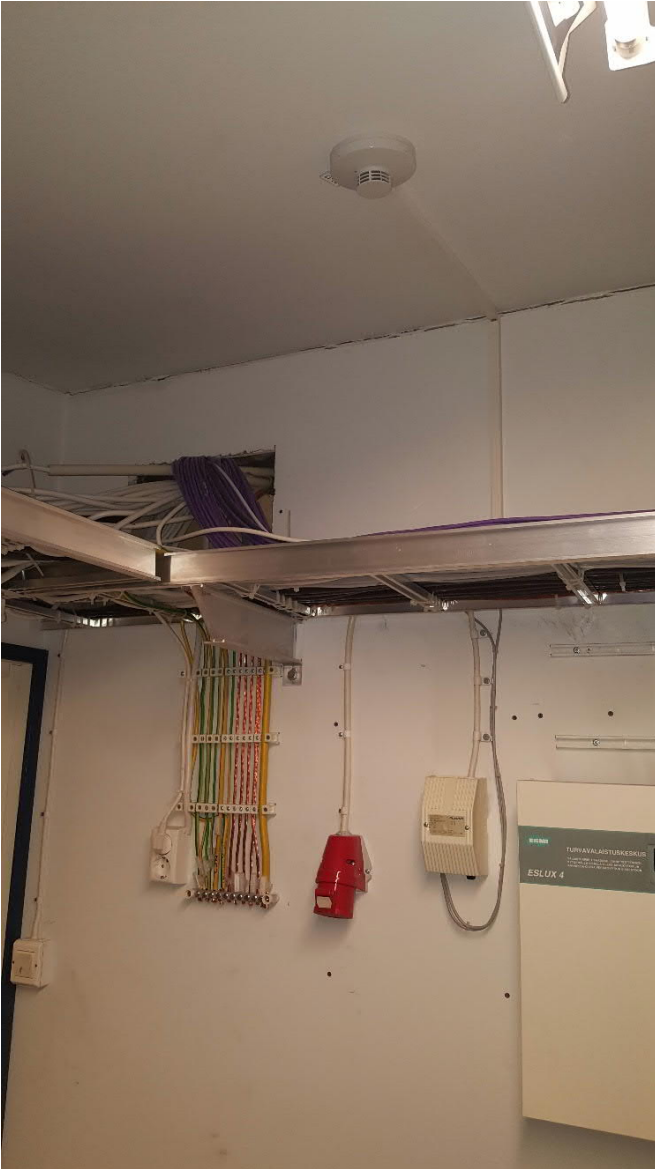
Kuva 4. Läpivienti sähkökeskuksessa.

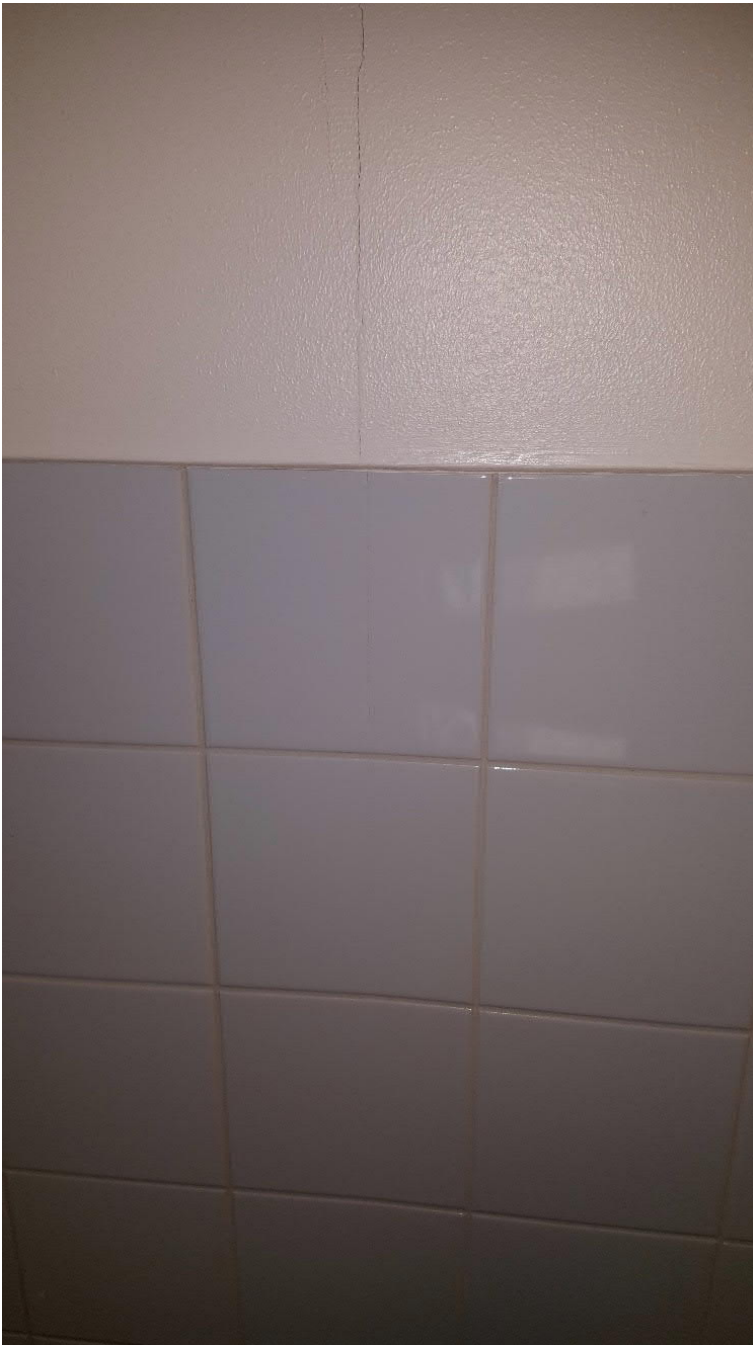
Kuva 5. Seinä ja laatoitus halki wc/pesutilassa.

- suoritetaan palopostin tarkastus
- käyttötiloissa korjataan rakenneliitosten halkeamat
- märkätiloissa korjataan muovimaton saumaukset ja vaihdetaan rikkinäiset laatat

- peruskorjausta suunniteltaessa on otettava huomioon märkätilojen ja keittiön laatoituksissa olevat pystyhalkeamat
- irti oleva pystyrännin yläpää kiinnitetään

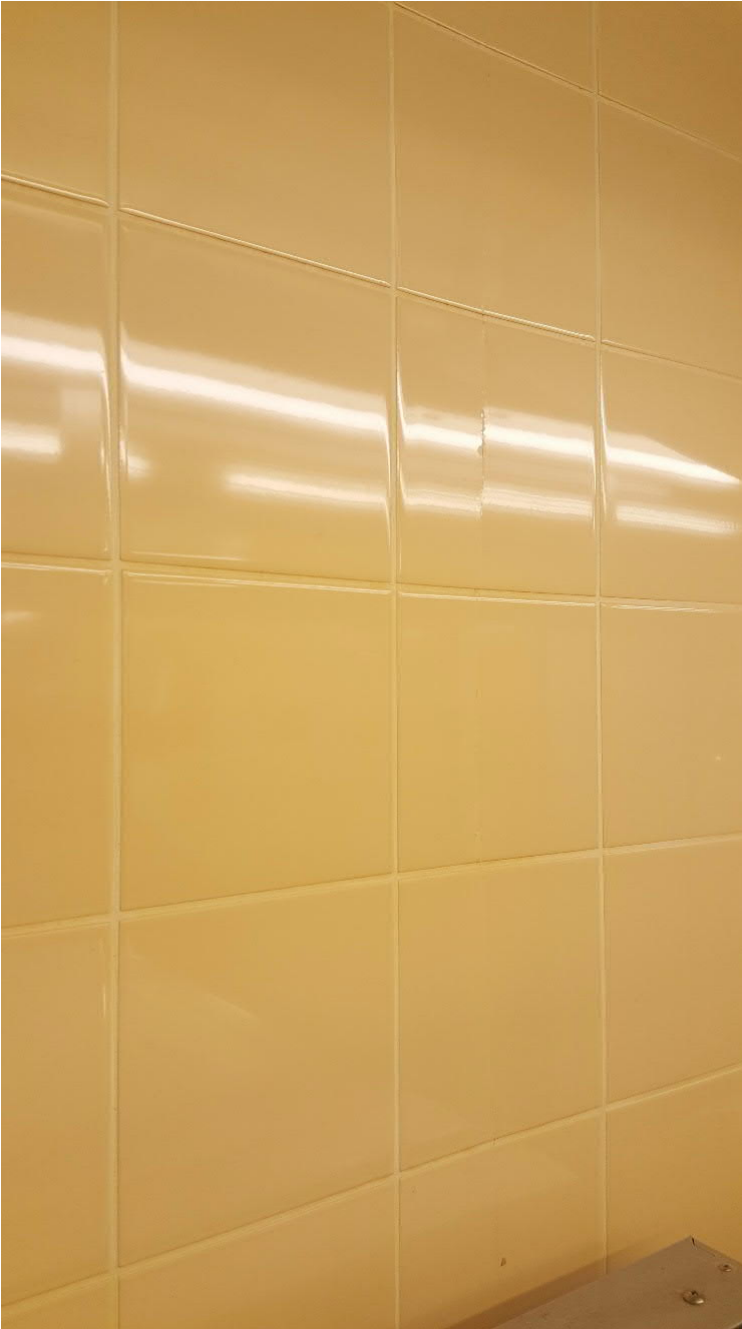
Kuva 6. Laatoitus halki keittiössä.

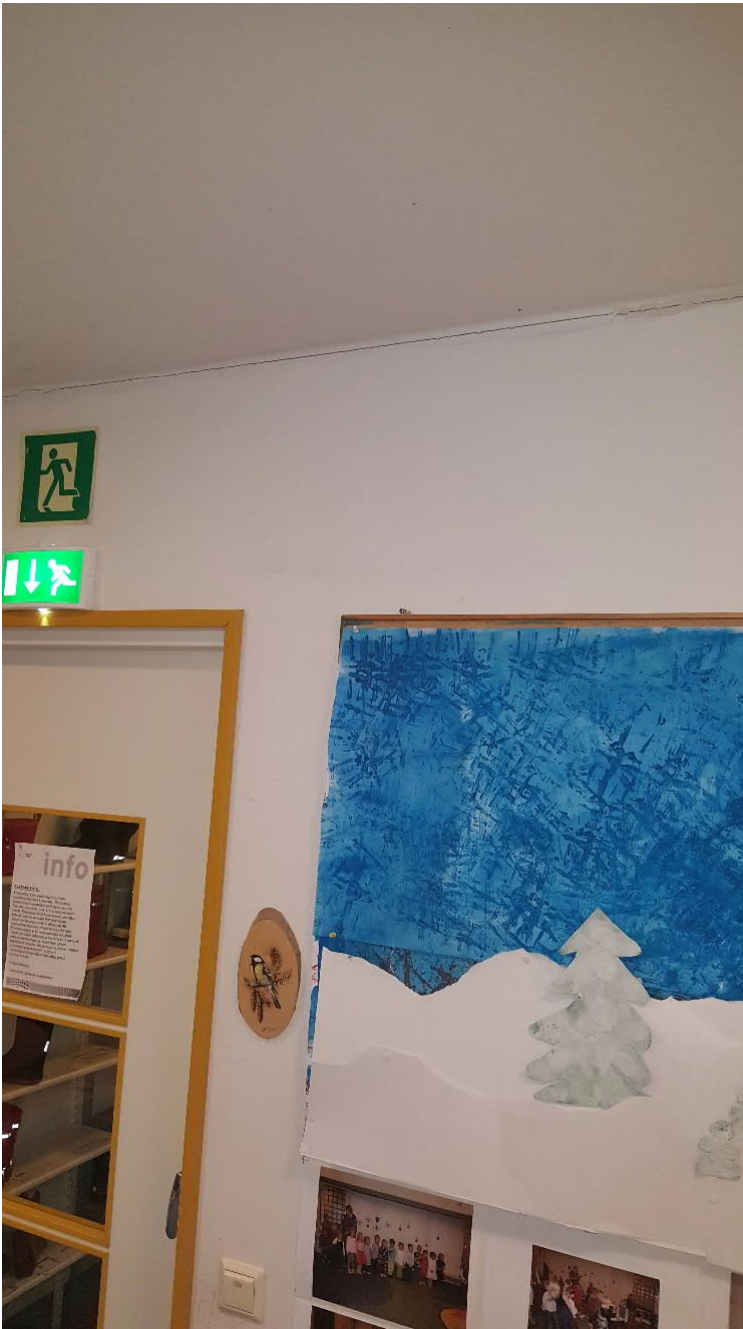
Kuva 7. Seinän ja katon liitos.

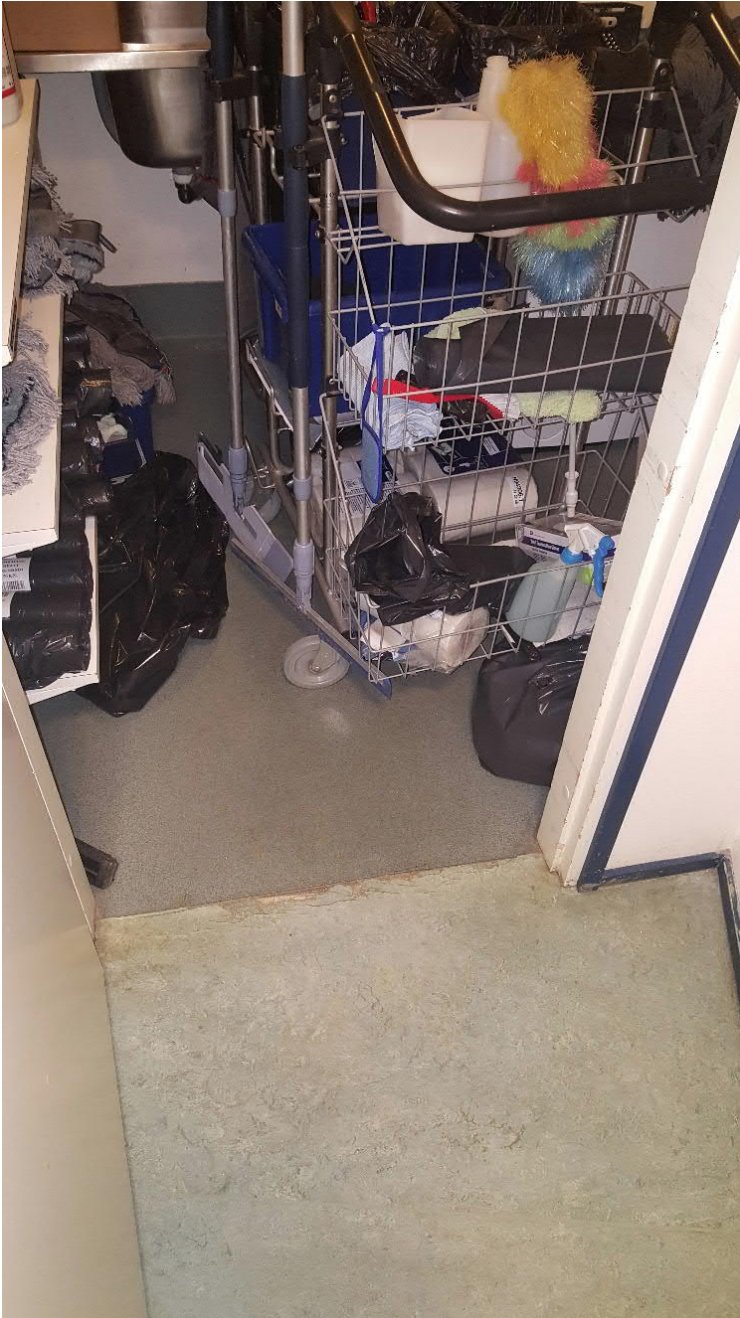
Kuva 8. Siivoushuoneen kynnys puuttuu.

- siivouskomeron oveen asennetaan joustokynnys
- ikkunoiden karmien ja listoitusten pinnoite- ja lahovauriot korjataan
- huonekohtaisissa ilmamäärissä on suuria eroja ja koko ilmanvaihto tulee säätää suunniteltuihin arvoihin.

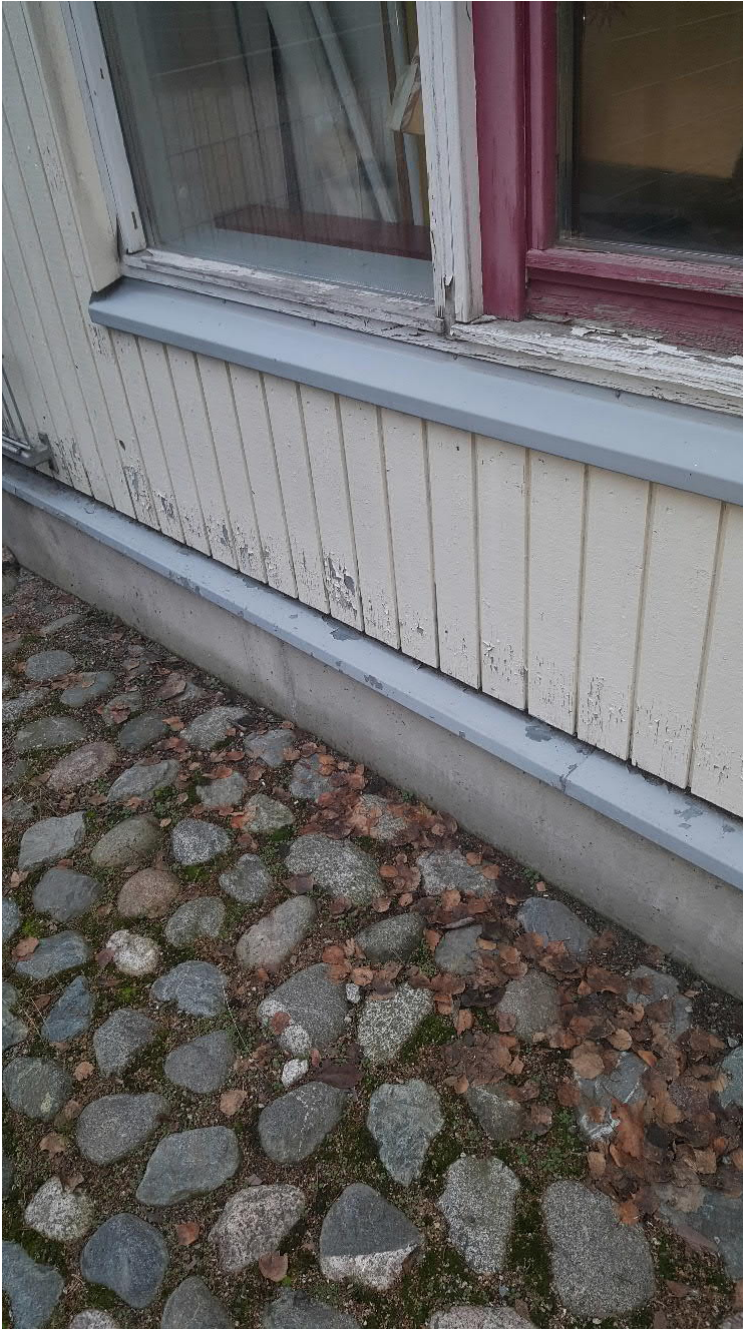
Kuva 9. Ulkoverhouksen alaosa ja ikkunapuitteita.

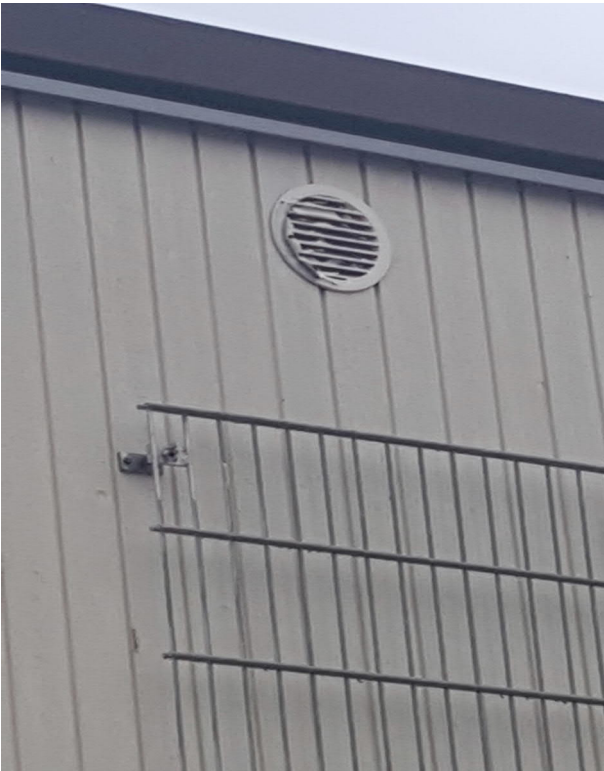
Kuva 10. Ulkosäleikkö on lähes tukossa.

- yläpohjan tuuletusritilöistä poistetaan irtonainen maali

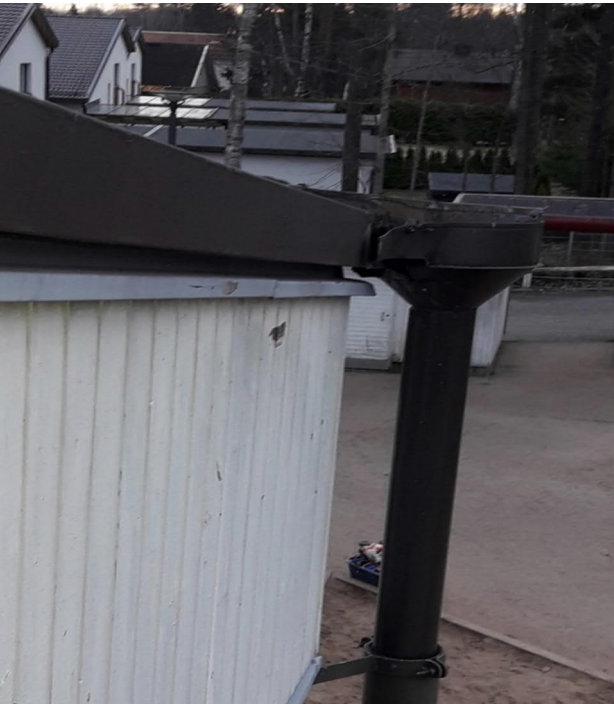
Kuva 11. Sadevesiränni on yläpäästä irti.

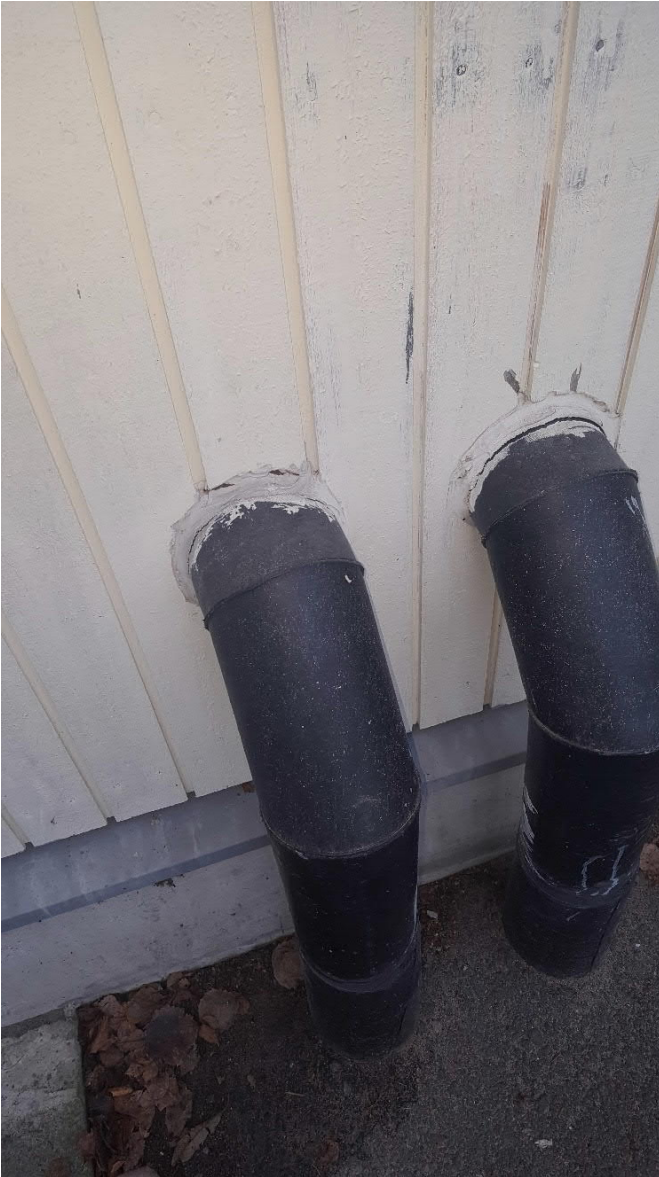
Lämpöputkien läpiviennit lämmönjakohuoneeseen eivät ole tiiviit (kuva 12).  
Sisätiloissa oli tarkastushetkellä paljon yläpölyjä.  
Palopostien tarkastus vuodelta 2018 on tekemättä.

Kuva 12. Lämpöputkien läpiviennit lämmönjakohuoneeseen.

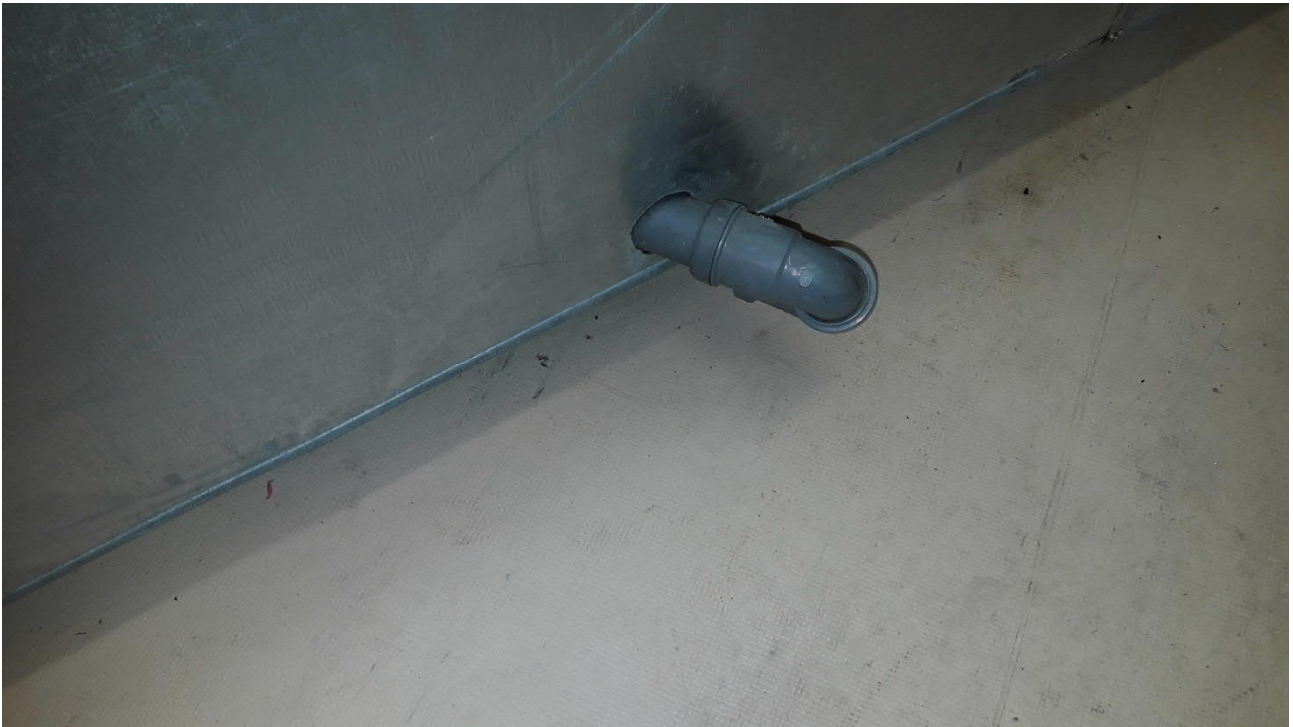
Ilmanvaihtokoneet on tulo/poisto-koneita lämmöntalteenotolla varustettuna.  
Ilmanvaihtokoneen TK1 raitisilmakammion viemäriässä ei ole vesilukkoa (kuva 13).  
Osa lattiakaivoista on kuivia ilman vettä aiheuttaen viemärinhajun leviämisen huoneilmaan (kuva 14).  
Kanavisto on juuri nuohottu, mutta huonekohtaisissa ilmamäärissä on suuria eroja suunnitteluarvoihin verrattuna. Tuloilmakoneeseen on asennettu väärät suodattimet nuohoojen toimesta (kuva 15).  
Alapohjan viemäroinnin kannakointi tehty puutteellisesti (kuva 19).

Kuva 13. Raitisilmakammio on ilman vesilukkoa.

- rakennuksen alipainetta tulee laskea säätämällä kokonaisilmamäärä siten, että alipaine olisi n. 5.pa luokkaa.
- TK1 raitisilmakammion viemäriin asennetaan vesilukko

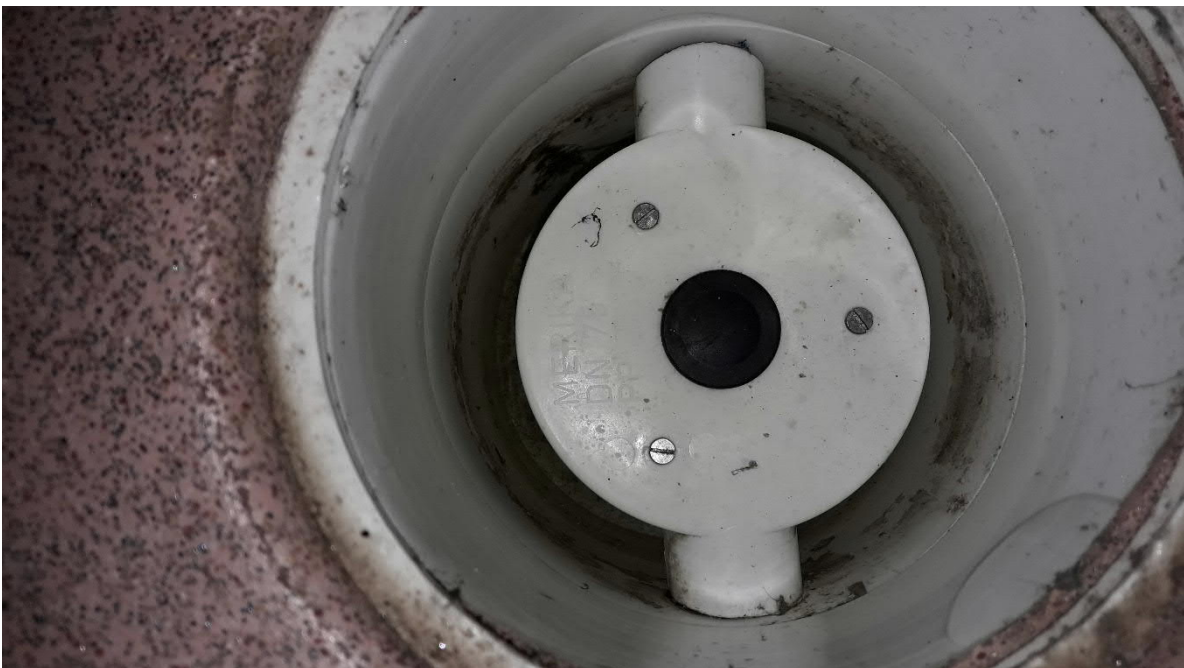
Kuva 14. Henkilökunnan suihkutilan lattiakaivossa ei ole vettä.

- ohjeistetaan vesilukkojen ja lattiakaivojen täyttö tarpeenmukaiseksi esim 1krt/viikko
- päiväkodin tiloja palvelevan TK/PK1 koneelle asennetaan ns. lisäaikakytkin ilta ja viikonloppukäyttöä varten

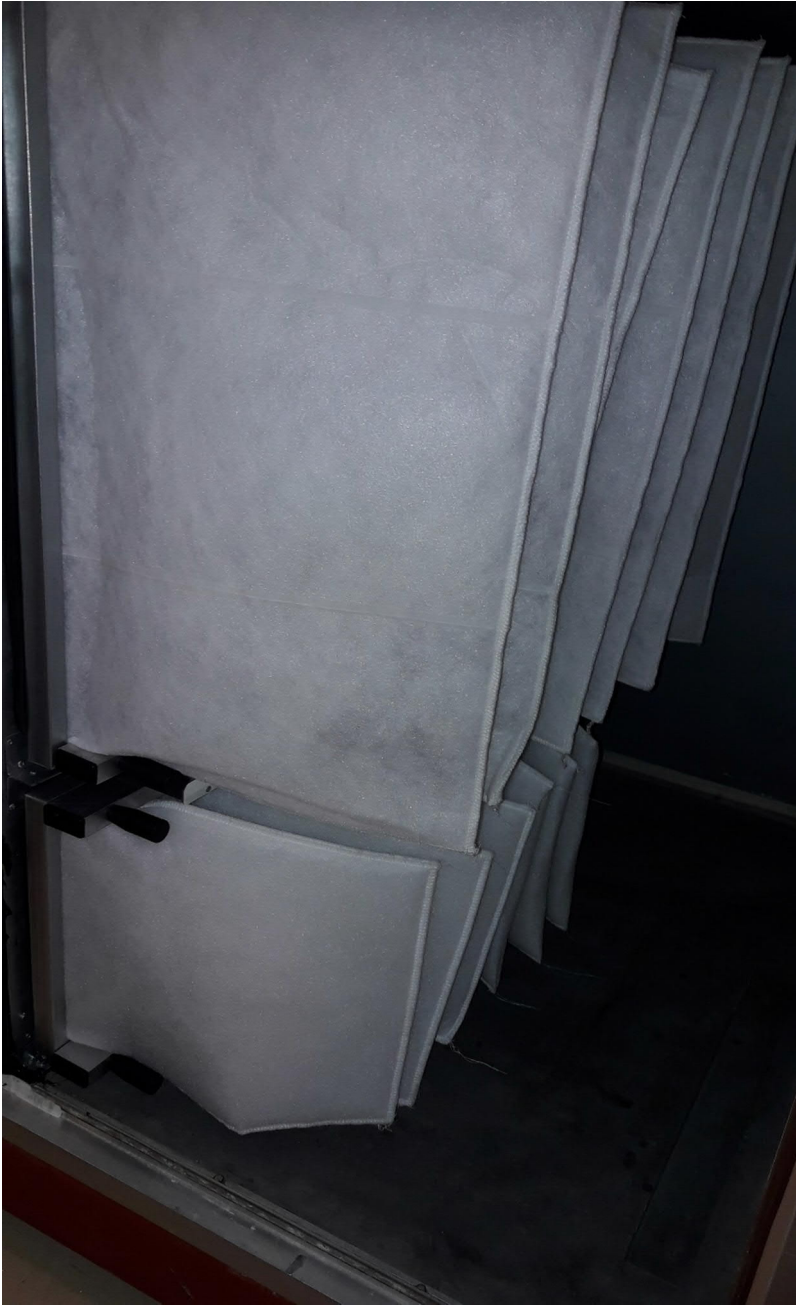
Kuva 15. Tuloilmakoneeseen on asennettu väärät suodattimet nuohoojien toimesta.

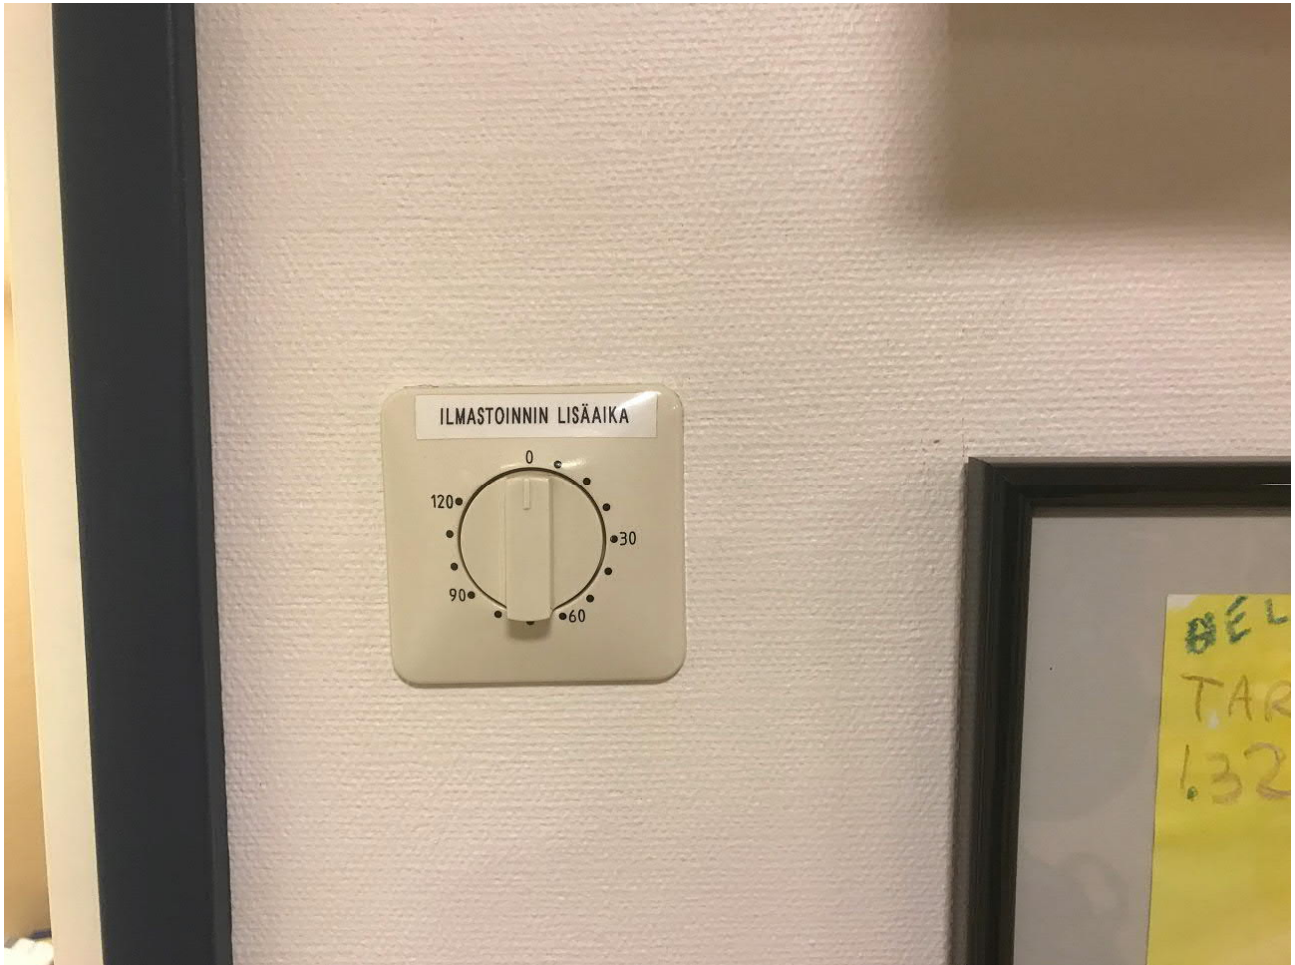
Keittiön Ilmanvaihdolla on lisäaikakytin ilta- ja viikonloppukäyttöä varten (kuva 16).

Kuva 16. Keittiön ilmanvaihdon lisäaikakytkin.

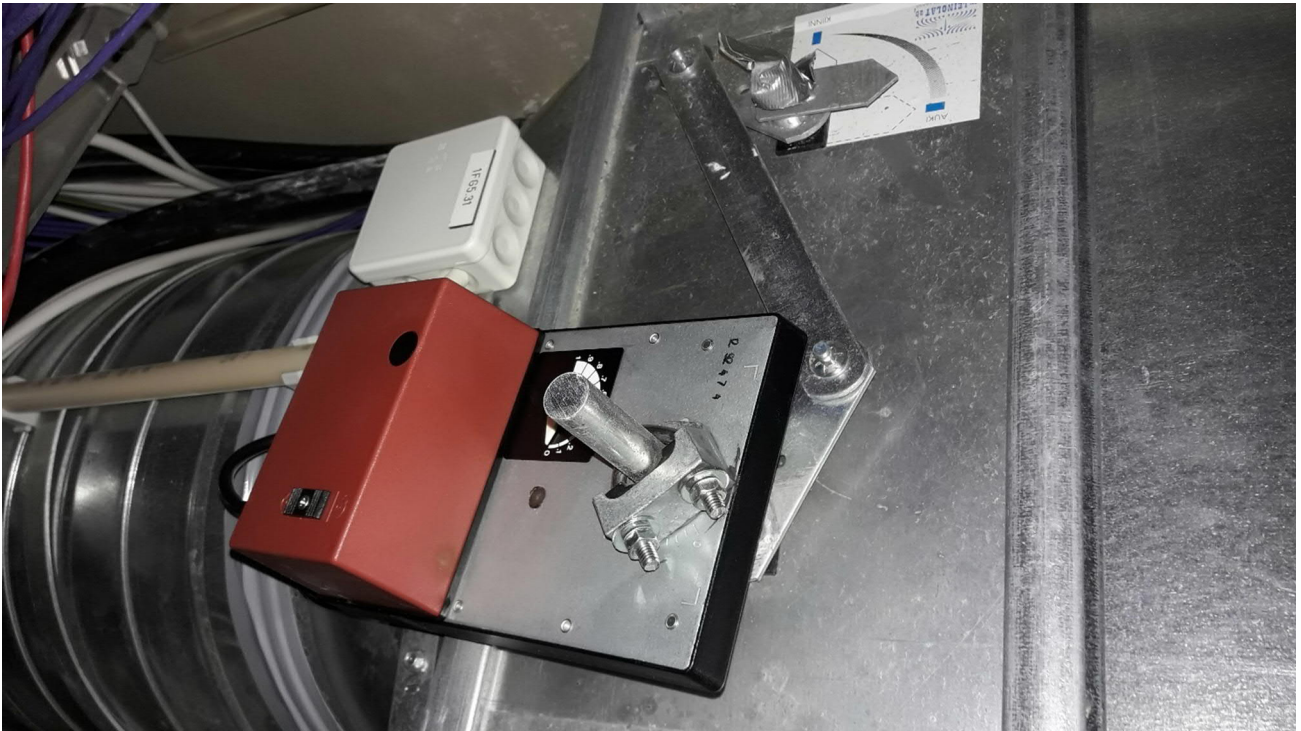
Valvomo-PC:n aikaohjelmien muuttaminen ei onnistunut ja VAK:n keskusyksikön näytössä yhteyshälytys päällä (korjaus tilattu). Peltimoottoreissa toimintaongelmia (Kuvat 17 ja 18) (korjaus tilattu).

Kuva 17. Vyöhykepeltien lukitukset on irti.

VAK ohjelmistossa ongelmia, joissakin ohjaus pisteissä toiminta ongelmia, korjaus yrityksistä huolimatta vikoja ei ole vielä saatu korjattua. Kaikki peltimoottorit on tarkastettu, vialliset korjattu ja irti olevat kiinnitetty.

- kiinteistöautomaation uusiminen lähivuosina
- lämmönvaihdingpaketin uusiminen lähivuosina
- vyöhykepeltien toiminnan tarkastus ja kiinnitys (tilattu korjaus ja korjattu)

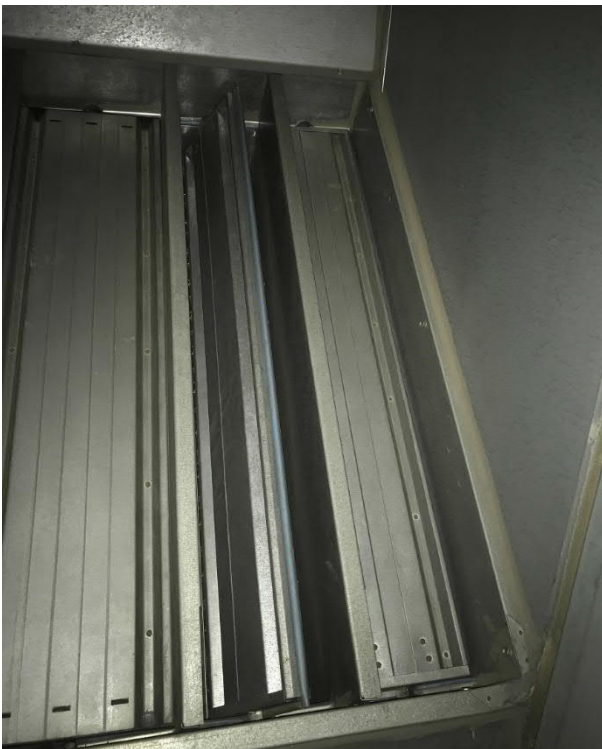
Kuva 18. TK1 LTO pellistä yksi pelti auki.

Tuloilmakoneen TK1 LTO-peltimoottori korjattu.

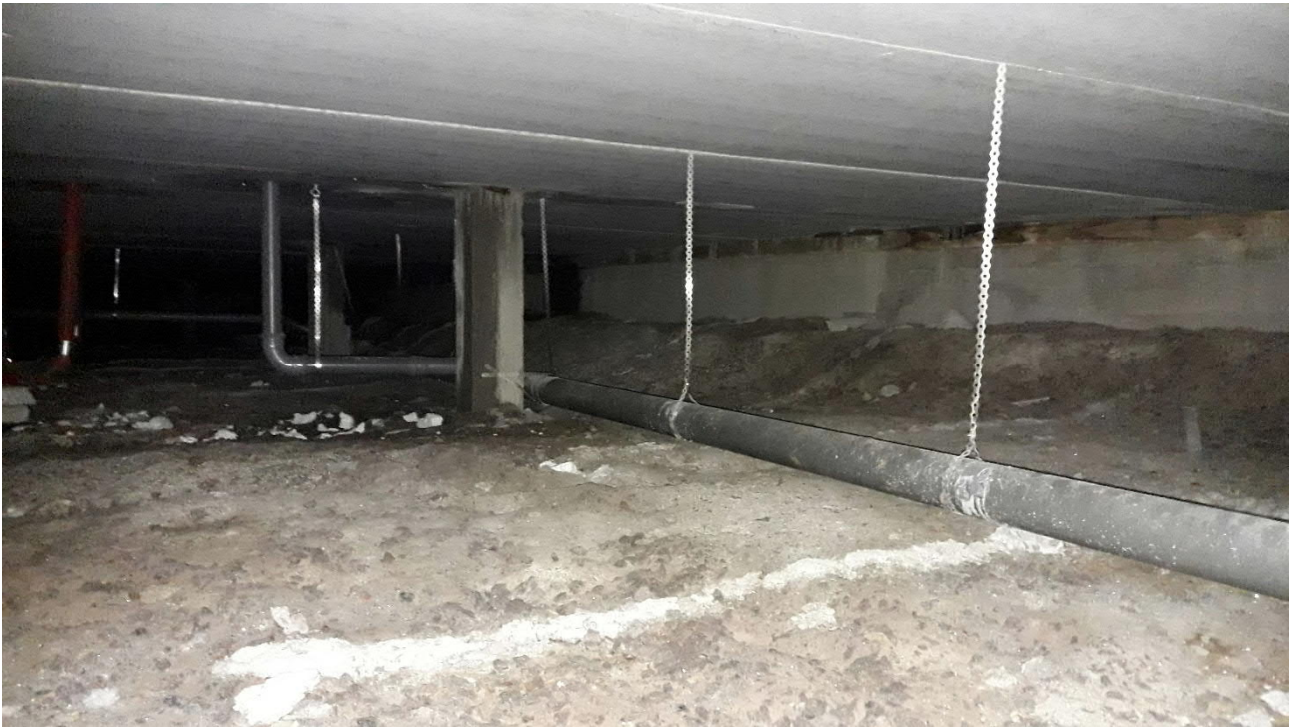
Kuva 19. Alapohjan viemäreiden kannakointi.

- alapohjan viemäreiden kannakointi tulee korjata kierretangoilla (kuva 17) sekä varmistaa oikeat kaadot ja liitokset koko alapohjan osalta
- sadevesikaivot tulee tyhjentää hiekasta ja muusta jätteestä

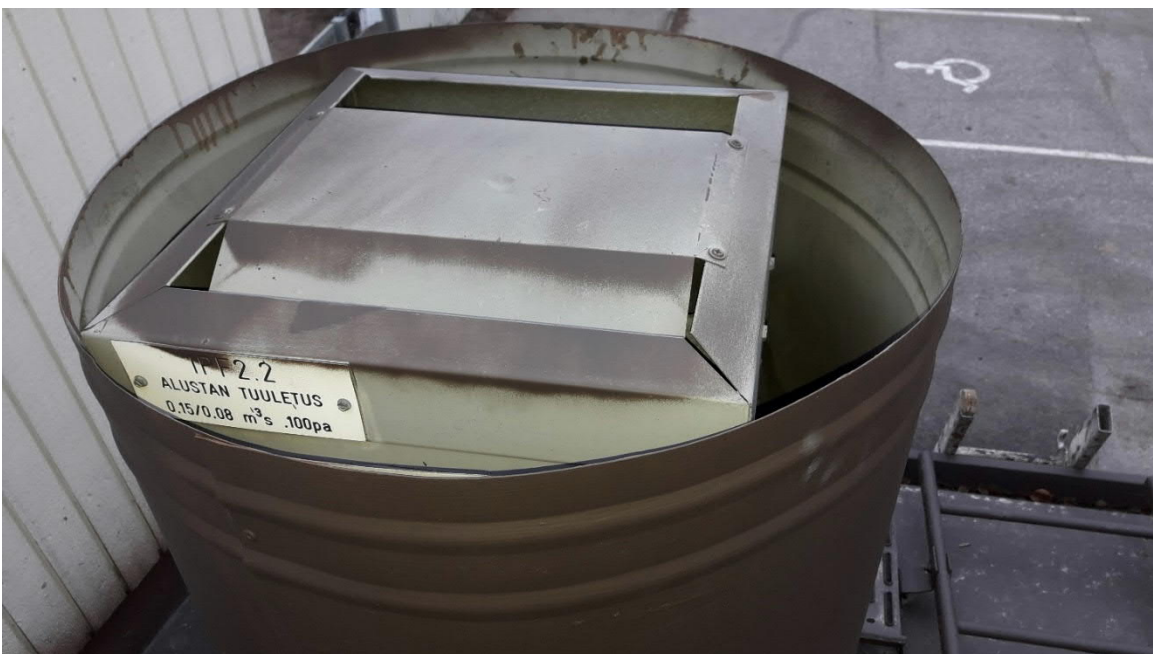
Rakennus on seurannan perusteella runsaasti alipaineinen koko tarkastelu jakson ajan.  
Alapohja oli ylipaineinen ja seurannan tuloksena alapohjan poisilmakone on vaihdettu suuremmaksi ja näin saatu alapohja alipaineiseksi (kuvat 20 ja 21).

Alapohjan poistoilmakone ei jaksaa pitää alapohjaa alipaineisena (uusittu 3/2019).

Kuva 20. Alapohjan vanha ilmanvaihdon poistokone.

Alapohjan ilmanvaihtokone on vaihdettu 3/2019 tehokkaampaan koneeseen, joka pitää alapohjan alipaineisena.

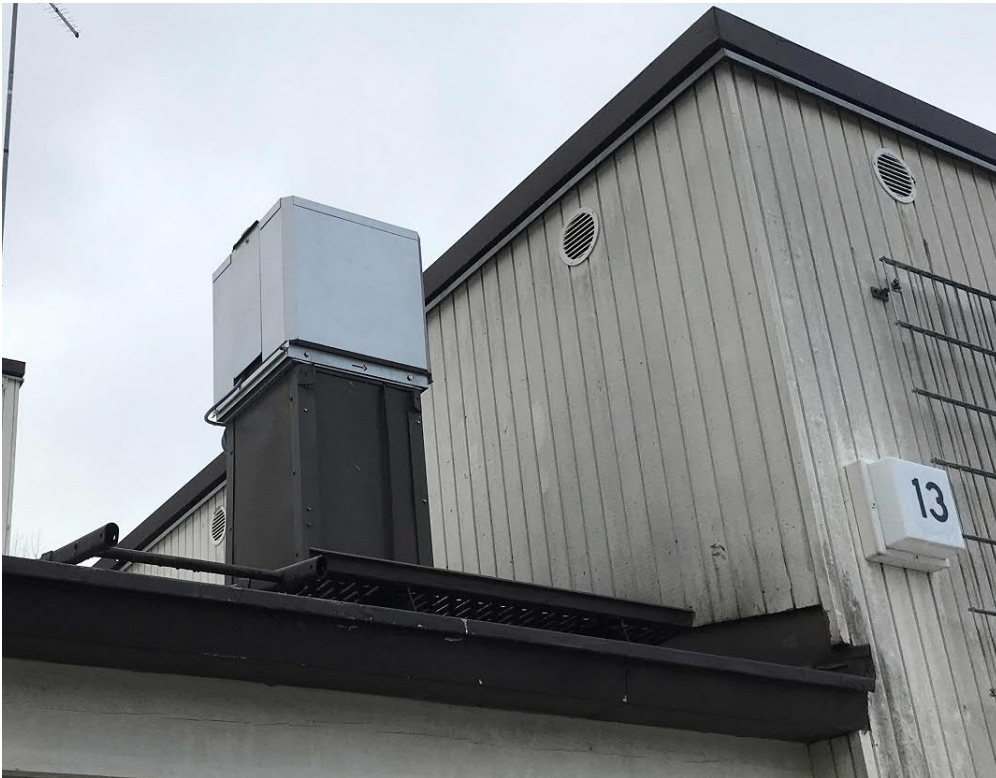
Kuva 21. Alapohjan uusittu ilmanvaihdon poistokone.

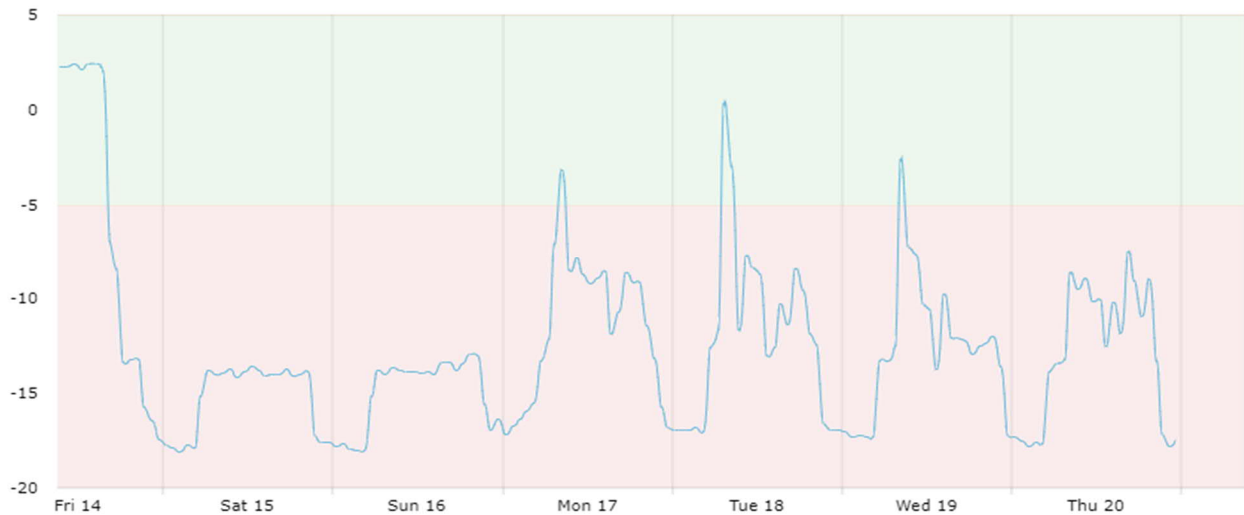
## Paine-ero HK taukotilan ja ulkoilman välillä

raja-arvojen sisällä 8.1% poikennut hieman 0.0% paljon 91.9%

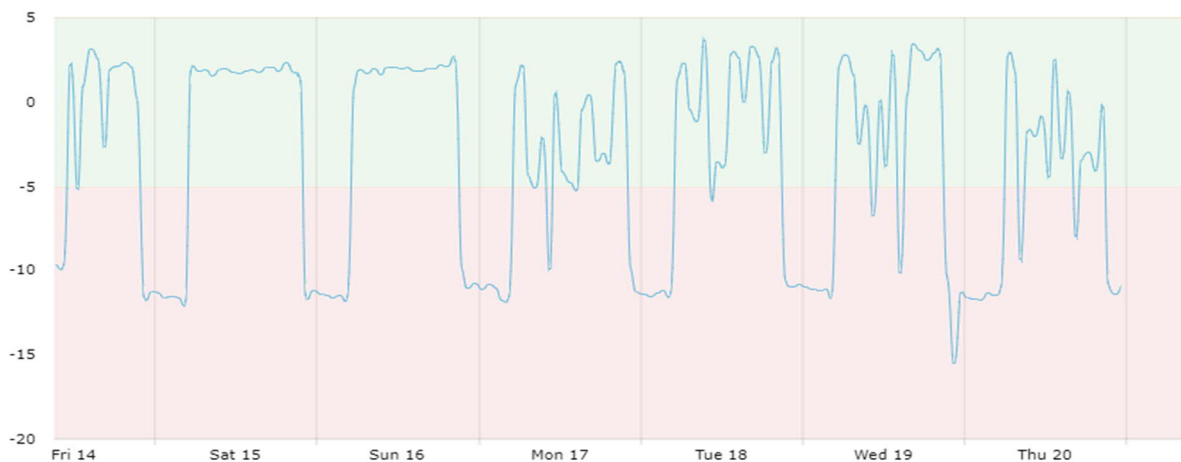
## Paine-ero Hömötiaiset ruokailutilan ja ulkoilman välillä

raja-arvojen sisällä 58.0% poikennut hieman 0.0% paljon 42.0%

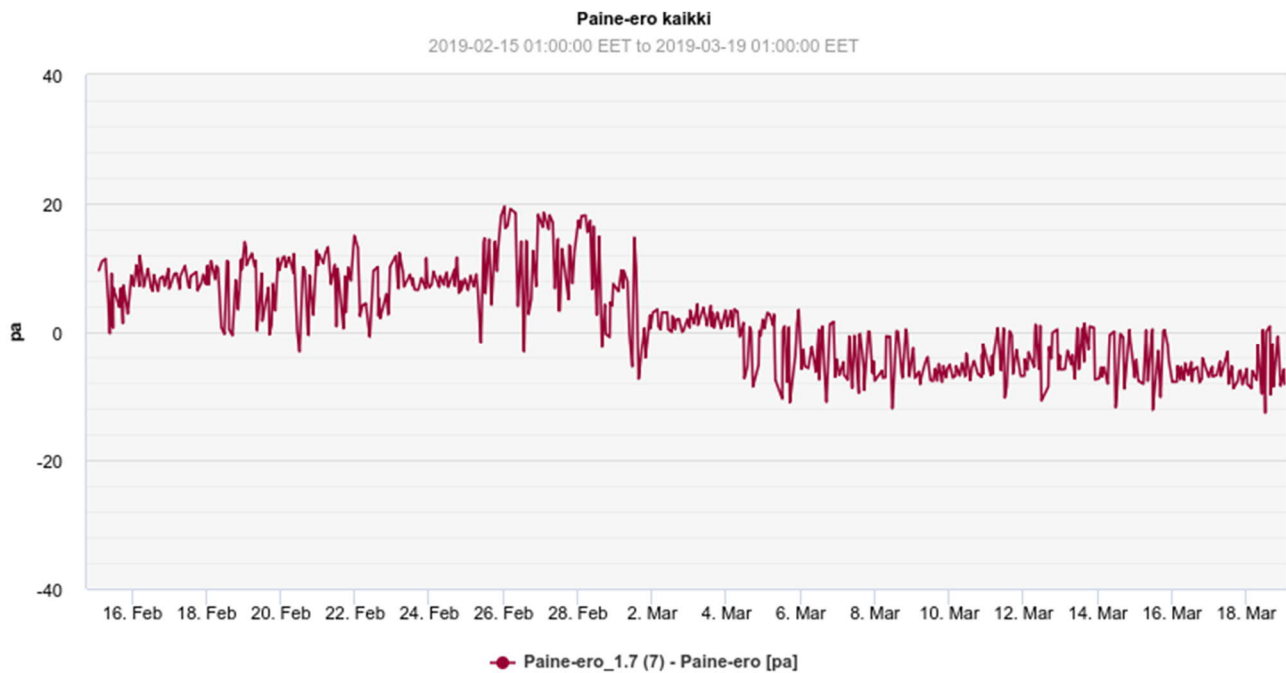
## Paine-ero HK taukotilan viereisen varaston ja alapohjan välillä

Vanhan alapohjan ilmanvaihdon poistokoneen aikana alapohja oli ylipaineinen ja helmi/maaliskuun vaihteessa uusitun tehokkaamman koneen asennuksen ja säädön jälkeen alapohja muuttui alipaineiseksi.
