ESPOON KAUPUNKI  
Tilapalvelut-liikelaitos  
Kunnossapitopalvelut  
Tarkastusryhmä

2.6.2020

**Mikkelän koulu**  
Kohdenumero **4093**  
Lanttikatu 7, 02770 Espoo

## SISÄILMATARKASTUS

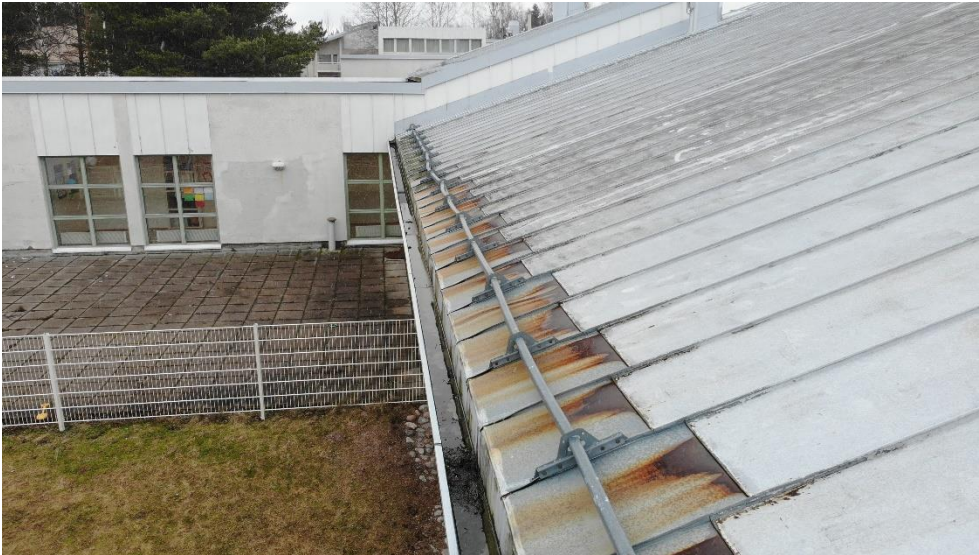
- Peltikatto on osin ruostunut (kuva 4.1).
- Lähes kaikkien ikkunoiden tiivisteet ovat irti (kuvat 4.2 ja 4.3).
- Seinän ja katon liittymä on auki Luokassa 213 (kuva 4.4).
- Luokassa 215 on avonaisia rakenneliittymiä (kuvat 4.5 ja 4.6).
- Luokan 215 seinässä on halkeama (kuva 4.7).
- Luokan 227 seinän ja katon liittymä on auki (kuva 4.8).
- Pintakosteusmittauksissa ei havaittu kohonneita kosteuksia.

Kuva 4.1. Peltikatto on osin maalauksen tarpeessa.

- Peltikatto on maalattava tarvittavin osin.
- Ikkunoiden tiivisteet on uusittava.
- Seinän ja katon liittymä on tiivistettävä Luokassa 213.
- Luokassa 215 avonaiset rakenneliittymät on tiivistettävä.
- Halkeama Luokan 215 seinässä on korjattava.
- Luokassa 227 on tiivistettävä seinän ja katon liittymä.

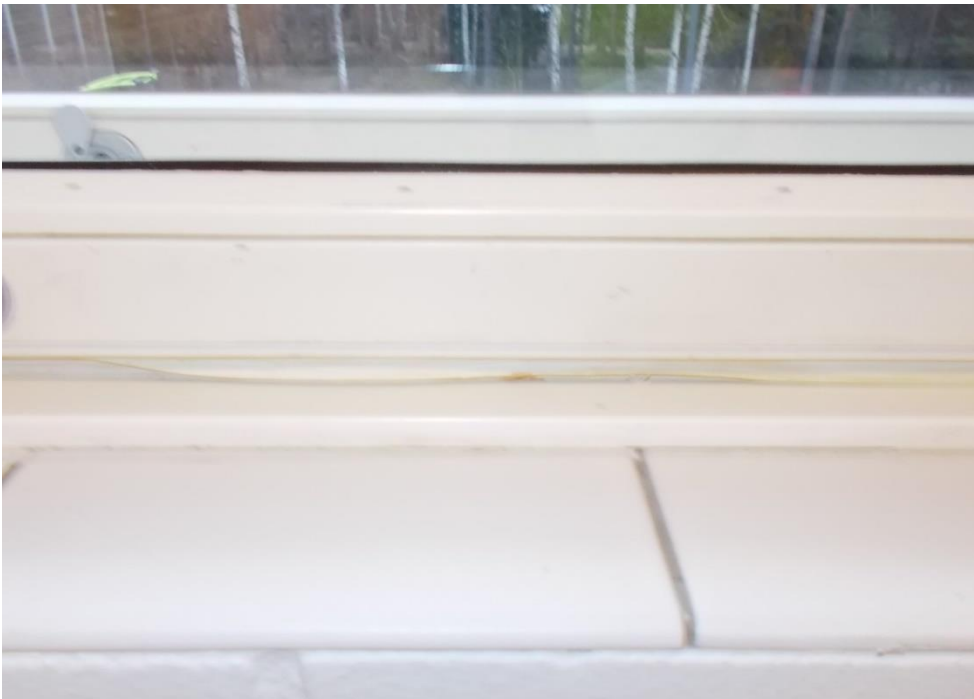
Kuva 4.2. Ikkunan tiiviste on irti.

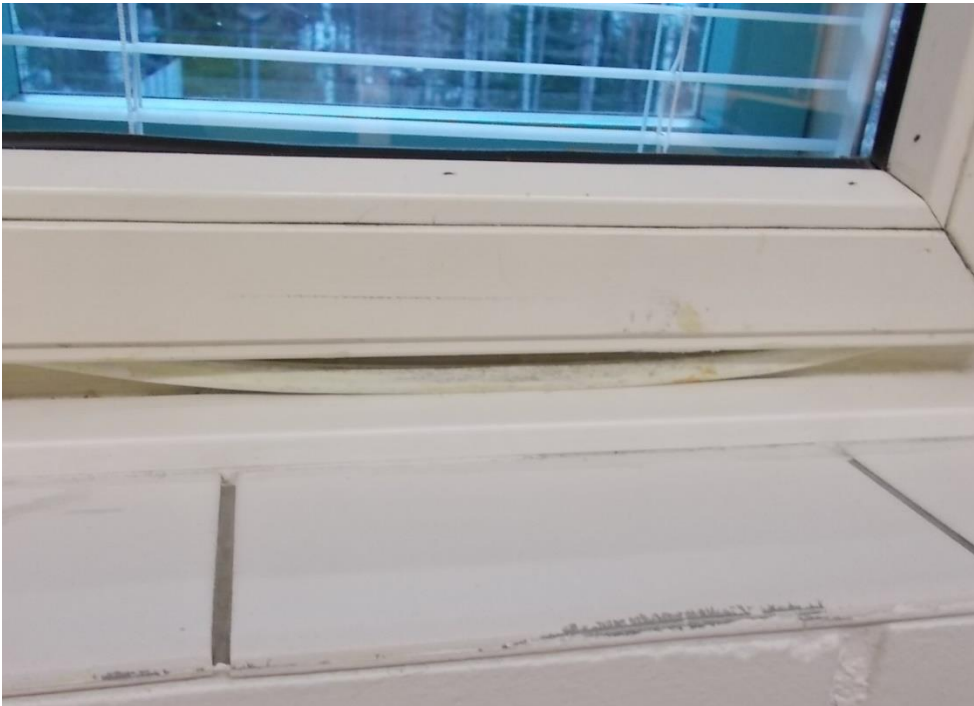
Kuva 4.3. Ikkunan tiiviste on irti.

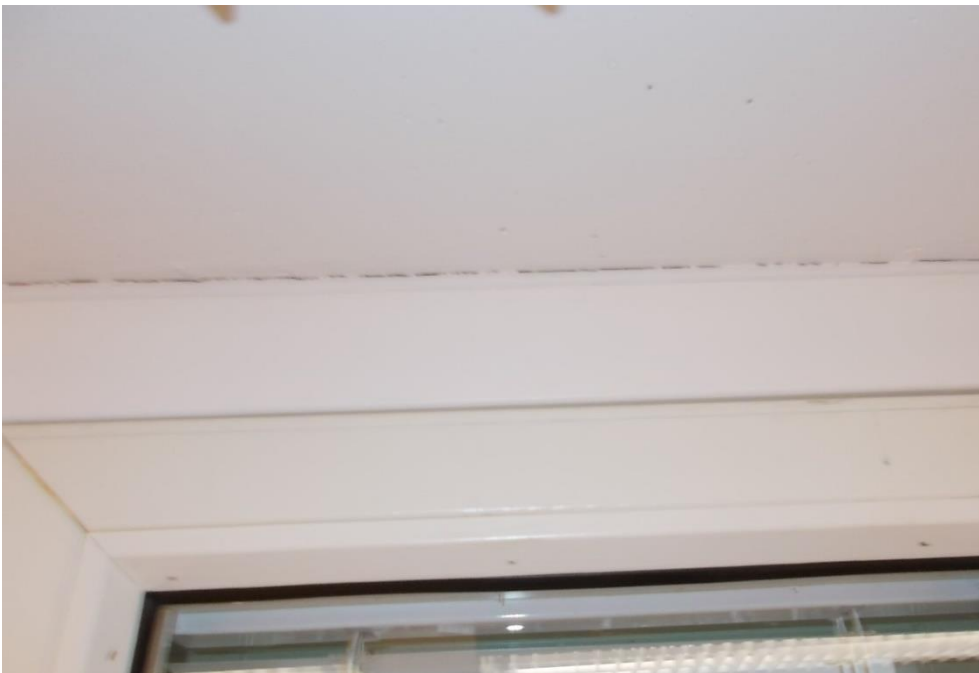
Kuva 4.4. Seinän ja katon liittymä Luokassa 213.

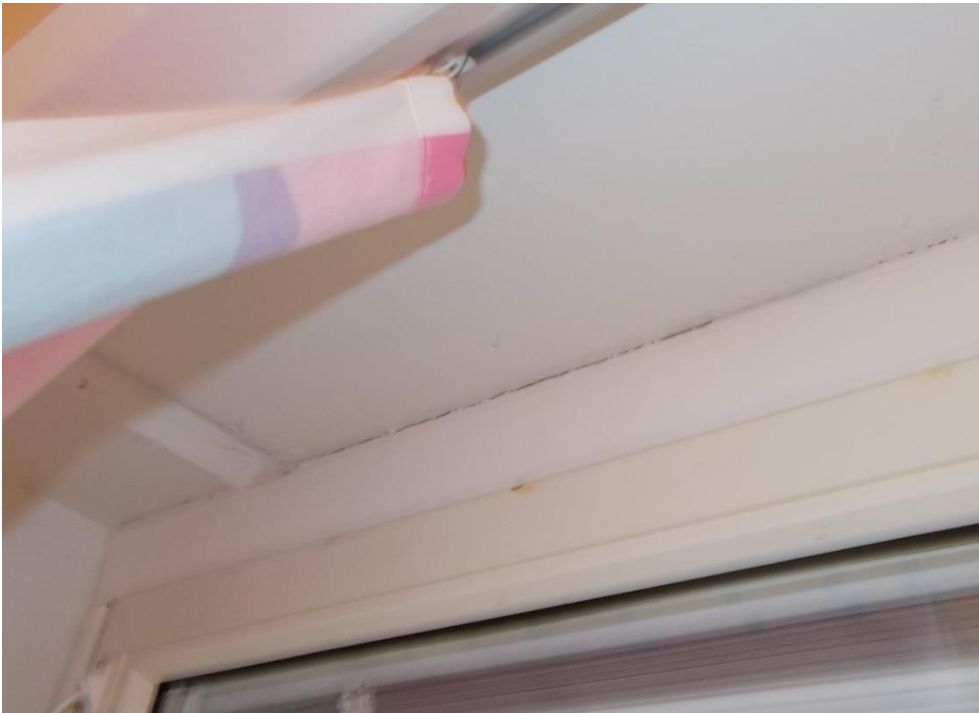
Kuva 4.5. Seinän ja katon liittymä Luokassa 215.

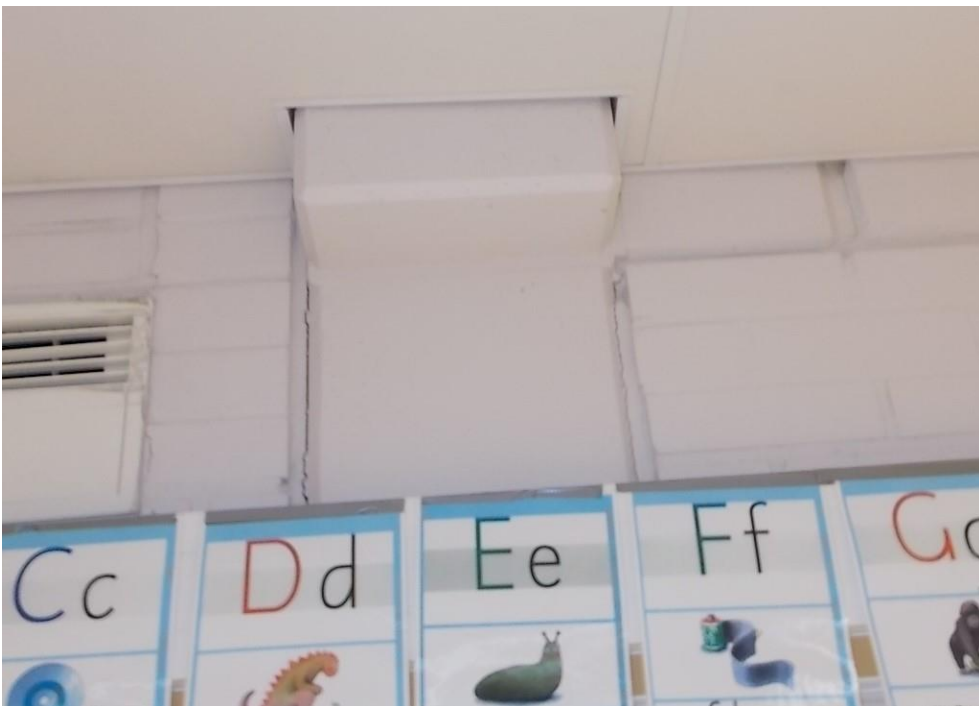
Kuva 4.6. Pilarin liittymät Luokassa 215.

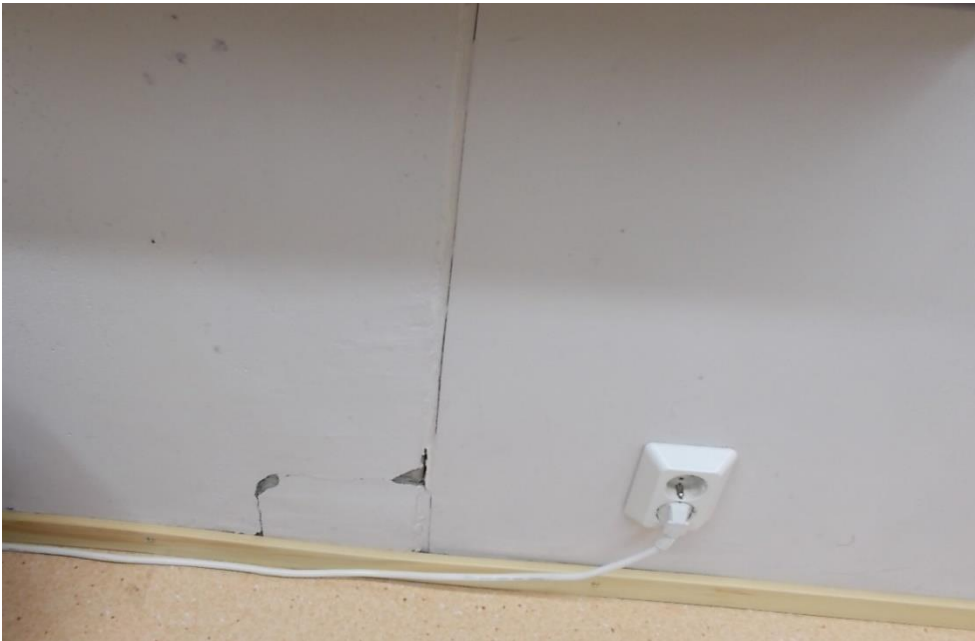
Kuva 4.7. Luokan 215 seinässä on halkeama.

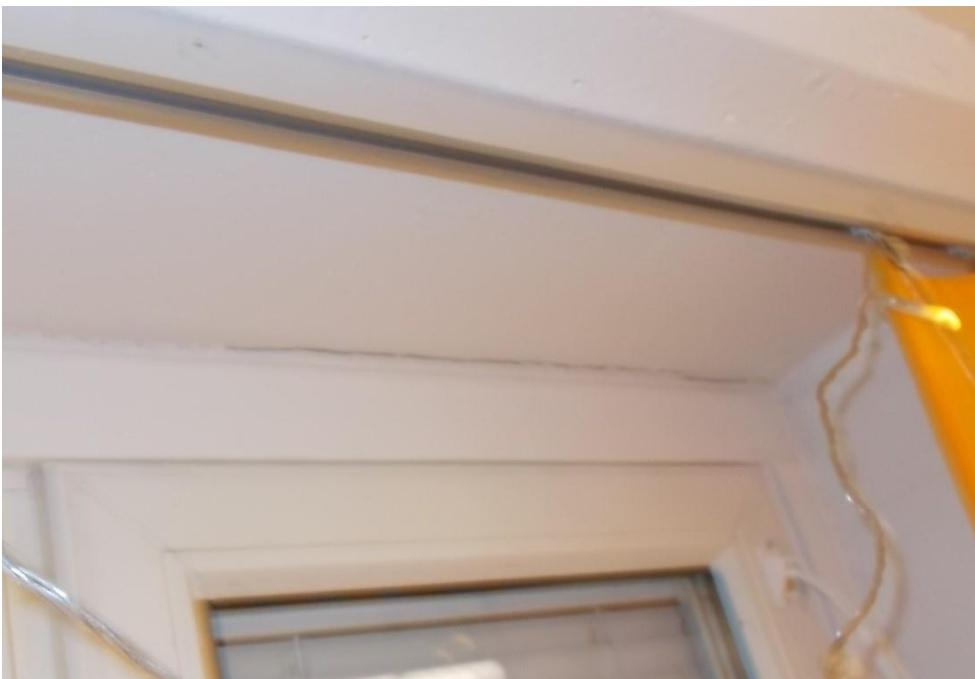
Kuva 4.8. Seinän ja katon liittymä Luokassa 227.

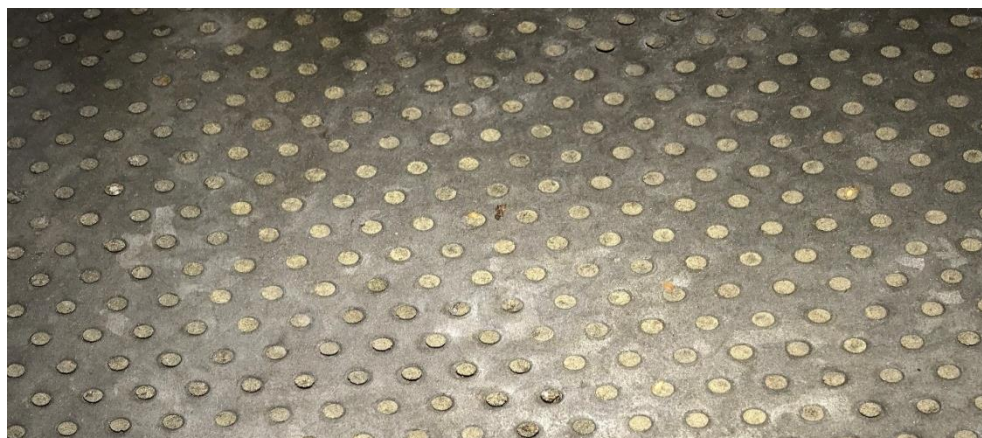
- Tuloilmakoneen raitisilmakammion sisäpuolet on tehty reikäpellillä sekä villalla (kuva 5.1).
- Poistokoneen suodattimet ovat lyhyttä mallia.
- Ilmanvaihdon poistoilmasuodatinasennus ei ollut tiivis. Suodattimen lukitukset olivat auki. Suodatin lukittiin paikalleen (kuva 5.2).

Kuva 5.2. Raitisilmakammio on tehty reikäpellistä ja villasta.

- Koneiden ja kammioiden reikäpellit on päällystettävä.
- Lattiakaivojen vesilukkojen tarkastus ja puhdistus kiinteistöhoiton ja siivouksen taholta.
- Ilmamäärät ja paine-erot on tarkistettava.

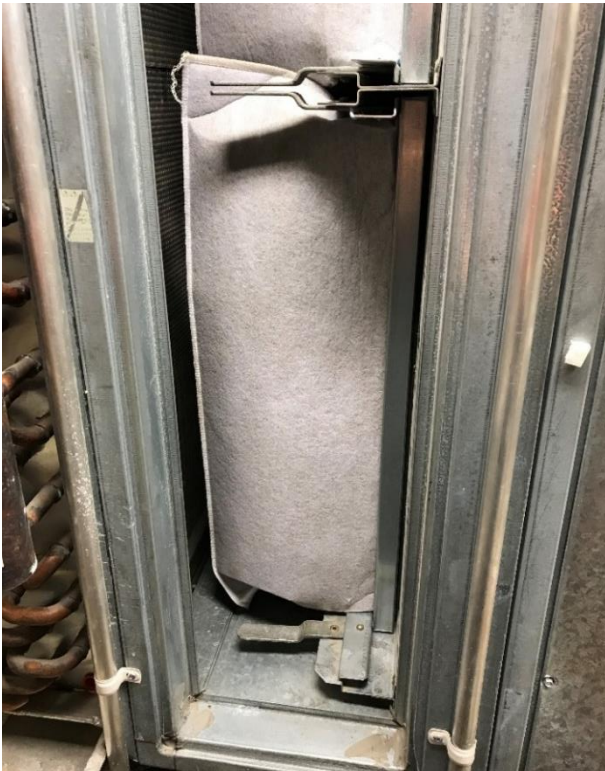
Kuva 5.1. Poistosuodattimien lukitukset eivät olleet kiinni.

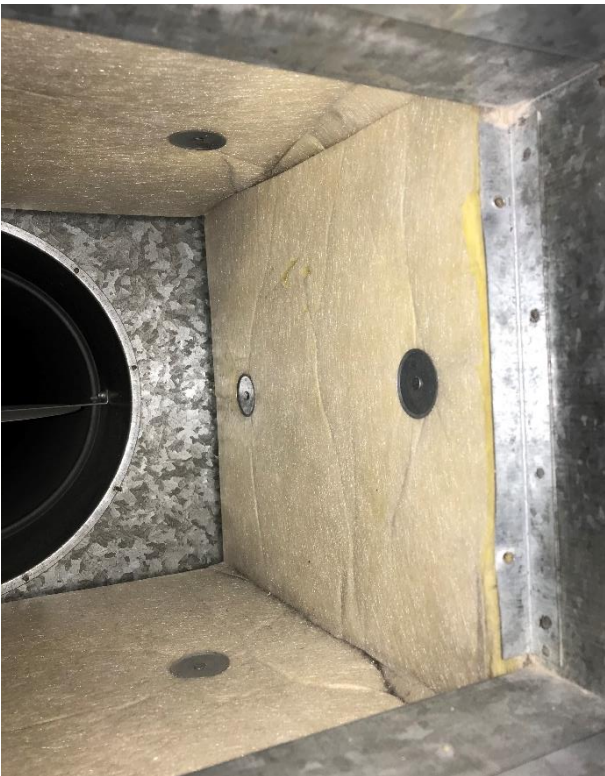
- Luokkien 227 ja 228 ilmanvaihto oli olematon. Ilmanvaihtoa on tarkastuksen jälkeen käyty tarkastamassa ja säädetty kohdilleen.
- Ilmanvaihdon paineentasauslaatikoiden äänenvaimentimina käytetty pinnoitettuja villalevyjä. Villoitettujen äänenvaimentimien pinnoitteet ovat paikoitellen irronneet, jolloin villakuituja voi päästä leviämään huoneilmaan (kuva 5.3)

Kuva 5.3. Paineentasauslaatikoiden äänenvamentimet ovat tehty villasta.

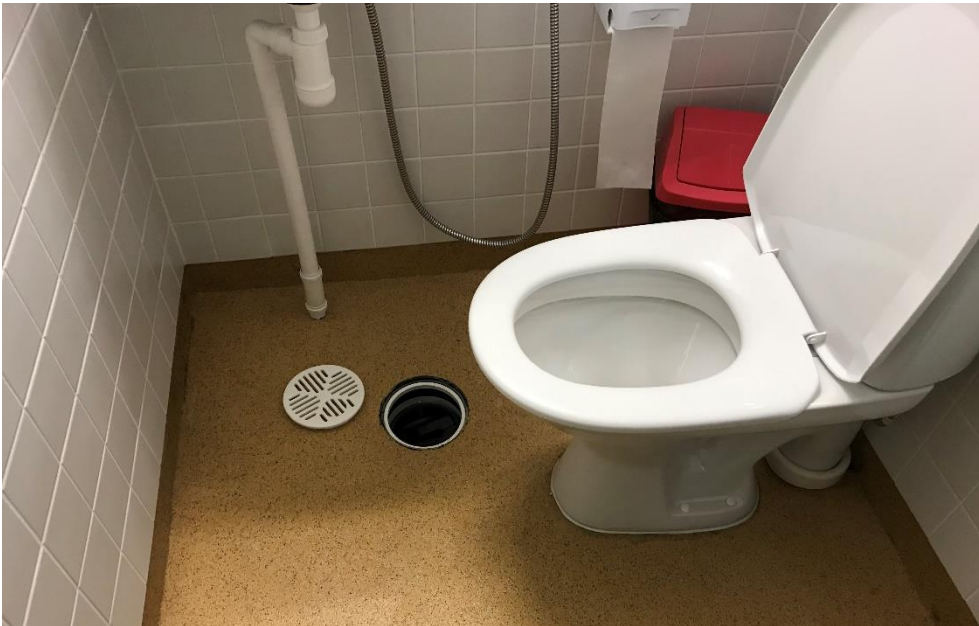
- Liikuntasalin tyttöjen pukuhuoneessa oli tarkastushetkellä viemärinhajua. Viemärinhaju oli peräisin pukuhuoneen WC tilan lattiakaivosta, jonka vesilukko ei ollut tiiviisti paikallaan. Myös muissa liikunnan pukuhuoneissa ja pesutiloissa oli lattiakaivojen vesilukko hieman irti. Kiinnitetty huonosti asennetut lattiakaivojen vesilukot takaisin paikalleen (kuva 5.4).

Kuva 5.4. Pukuhuoneen lattiakaivon vesilukko ei ollut paikallaan.

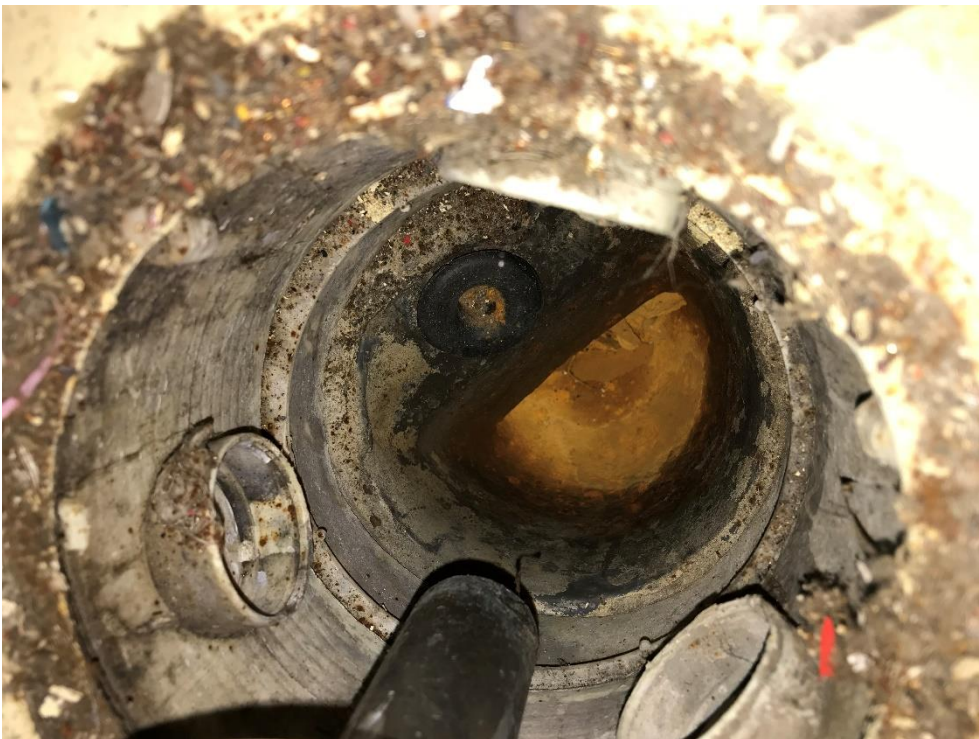
- Lämmönjakuhuoneen lattiakaivo oli ilman vettä (kuva 5.5).

Kuva 5.5. Lämmönjakohuoneen lattiakaivo oli ilman vettä.

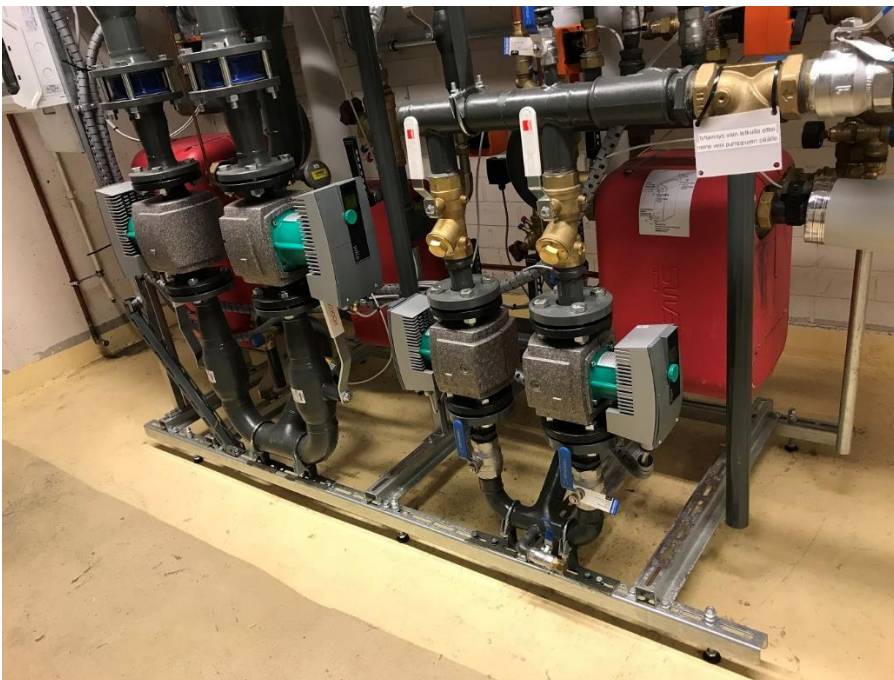
Kuva 6.2. Uusi lämmönsiirrinpaketti.

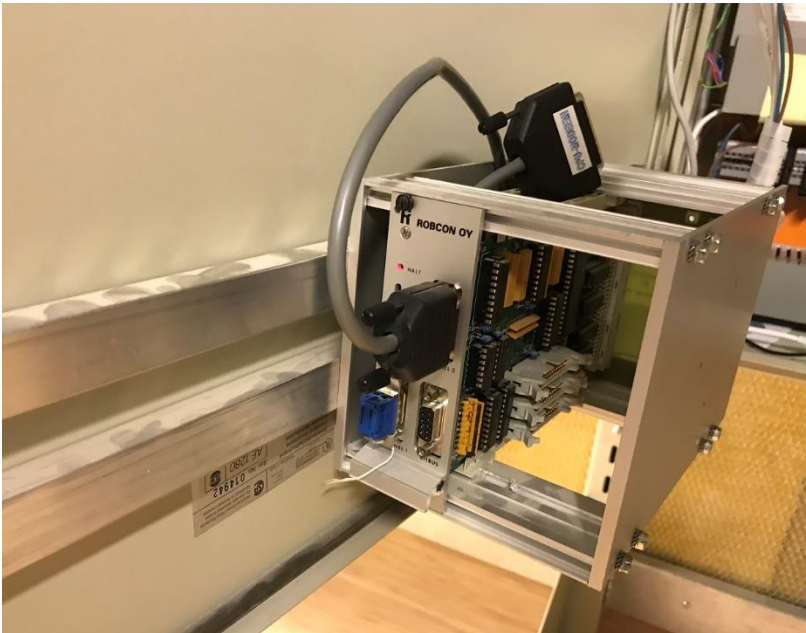
Kuva 6.3. Käytöstä poistettu elektroniikka on purkamatta.

- Ilmanvaihtokoneen TK2 LTO-pelti on korjattava.
- Käytöstä poistettu elektroniikka on purettava ja lattakaapelit on lyhennettävä.

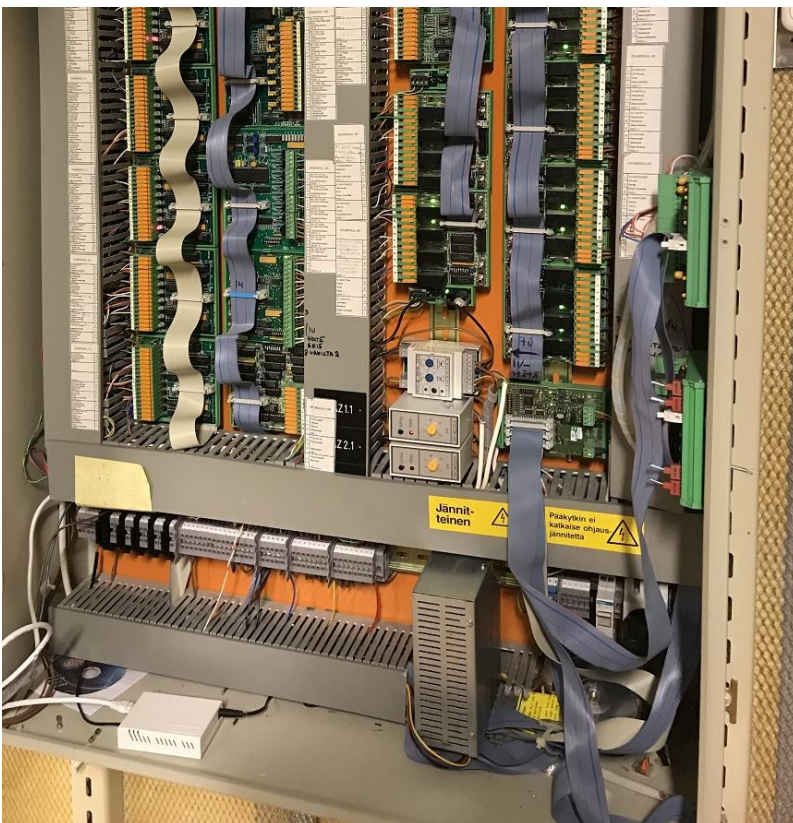
Kuva 6.4. Häiriöherkät lattakaapelit ovat lyhentämättä.

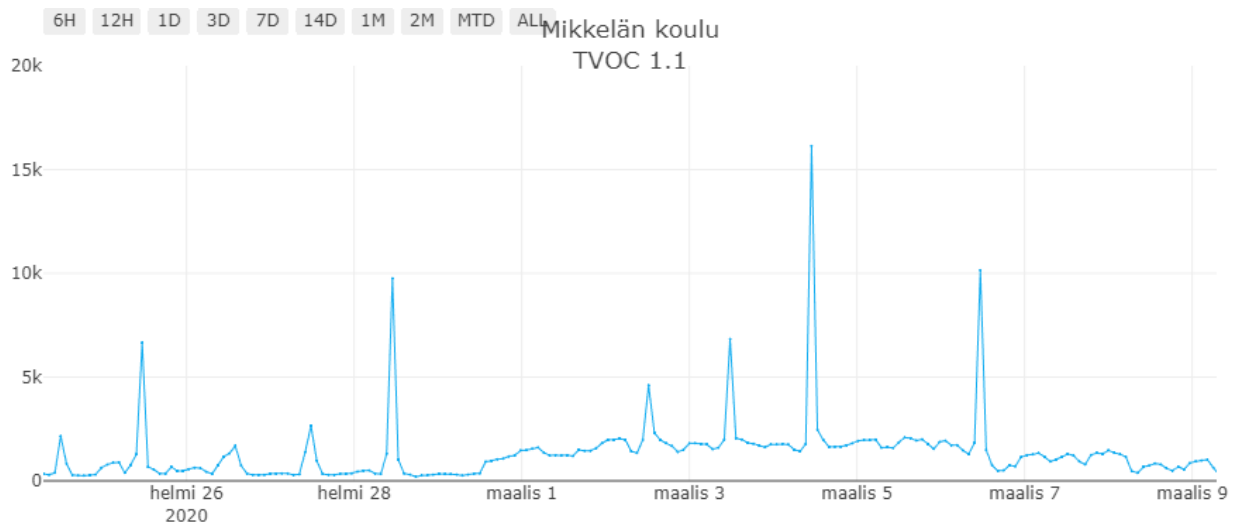
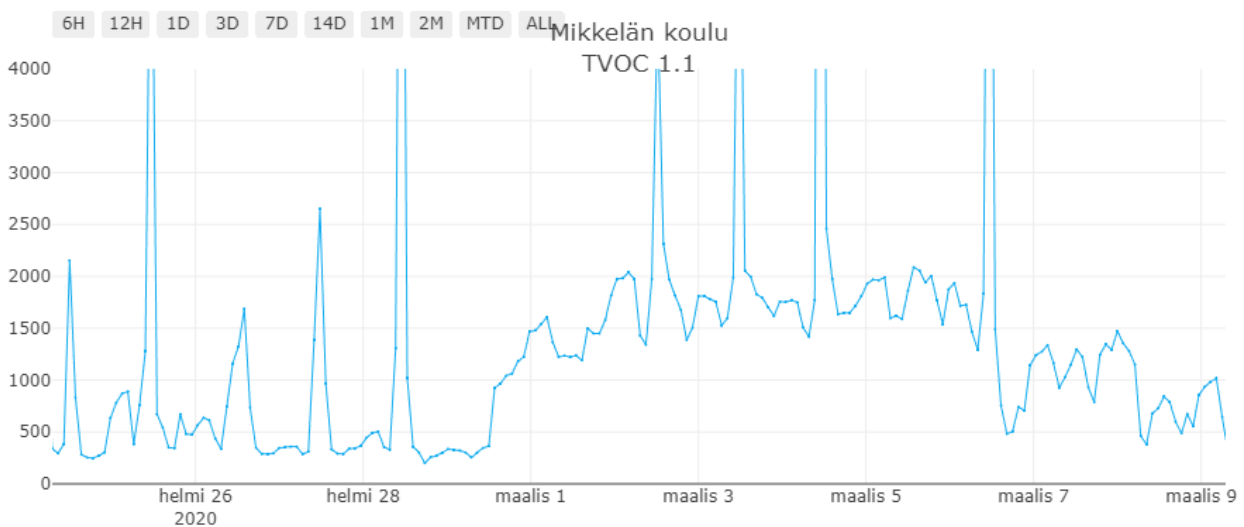
**Kohde:** Mikkilän koulu, 2.krs Luokka 227 (Anturi 1.1)

TVOC-pohjatasot vaihtelivat noin 200 - 2000 ppb välillä tilan käyttöajan ulkopuolella.

TVOC-tasojen huiput vaihtelivat koulupäivien aikana noin 1700 – 15000 ppb-tasojen välillä. Mittaustulosten huonekohtaisen käyrän alemmasta kuvasta on leikattu huiput pois, jotta TVOC-pohjatasojen käyttäytyminen ja tasot näkyvät tarkemmin.

Luokan ilmastoinnin ilmamäärät olivat olemattomat ja säädöt eivät olleet kohdillaan.

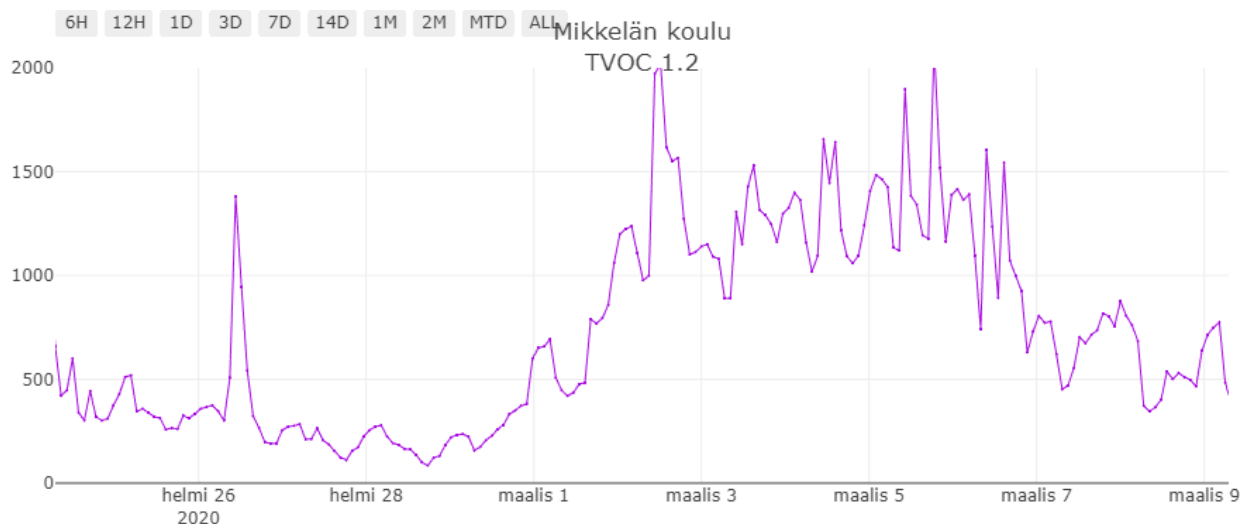
**Kohde:** Mikkilän koulu, 2.krs Luokka 228 (Anturi 1.2)

TVOC-pohjatasot vaihtelivat noin 100 - 1500 ppb-tasojen välillä tilan käyttöajan ulkopuolella.

TVOC-tasojen korkeimmat huiput olivat koulupäivien aikana maksimissaan 2000 ppb-tasolla.

Luokan ilmastoinnin ilmamäärät olivat olemattomat ja säädöt eivät olleet kohdillaan.

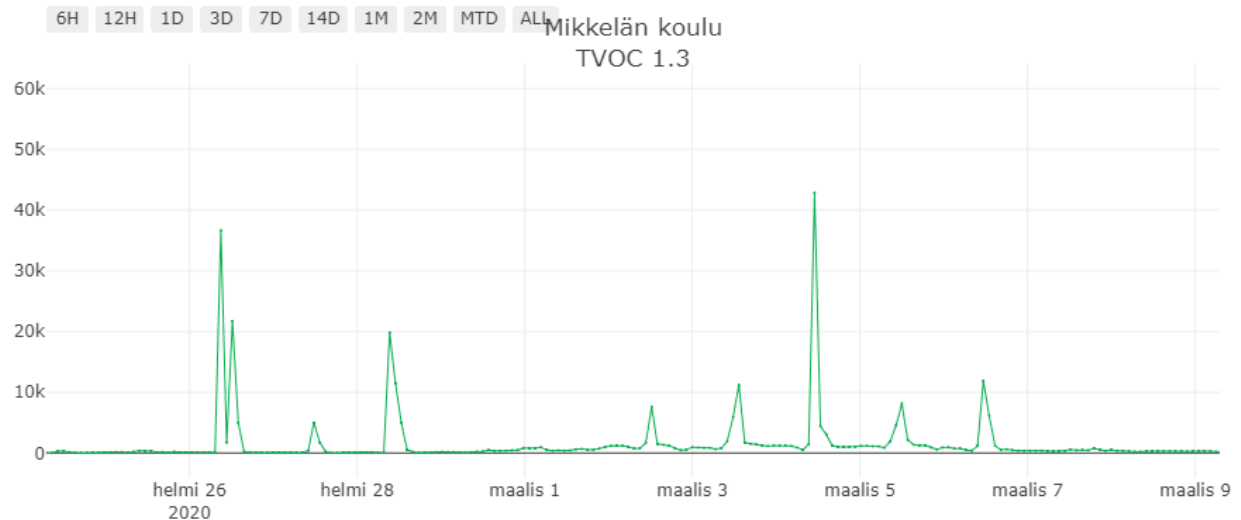
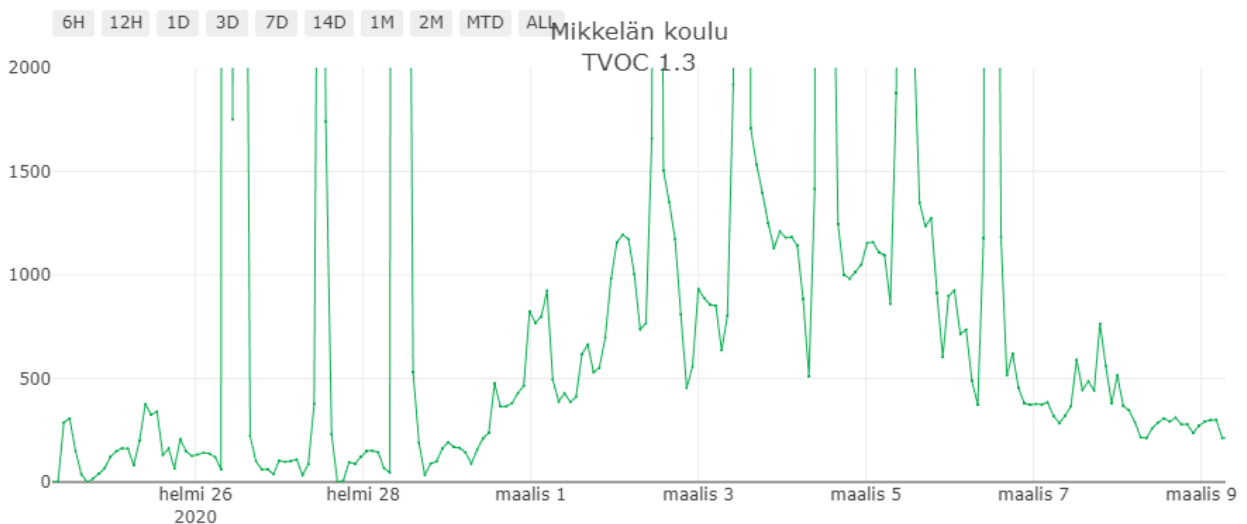
**Kohde:** Mikkilän koulu, 2.krs Luokka 230 (Anturi 1.3)

TVOC-pohjatasot vaihtelivat noin 10 - 1200 ppb välillä tilan käyttöajan ulkopuolella.

TVOC-tasojen huiput vaihtelivat koulupäivien aikana noin 400 – 40000 ppb-tasojen välillä.

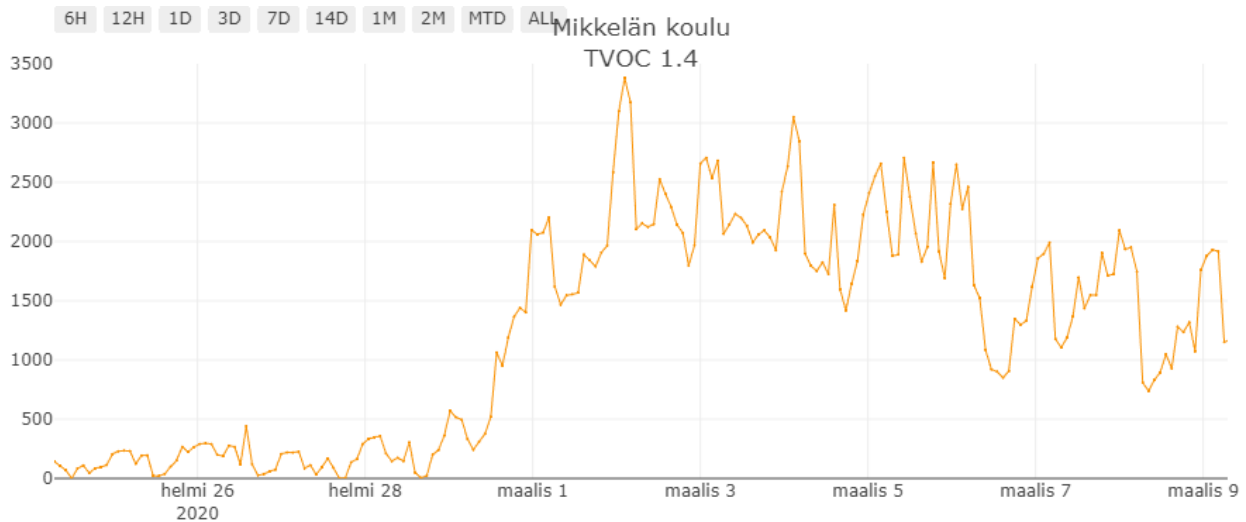
TVOC-pohjatasot vaihtelivat noin 10 - 3000 ppb välillä tilan käyttöajan ulkopuolella.

Tämän tarkastusalueen päädyn luokissa ilmastoinnin ilmamäärät olivat olemattomat ja säädöt eivät olleet kohdillaan.

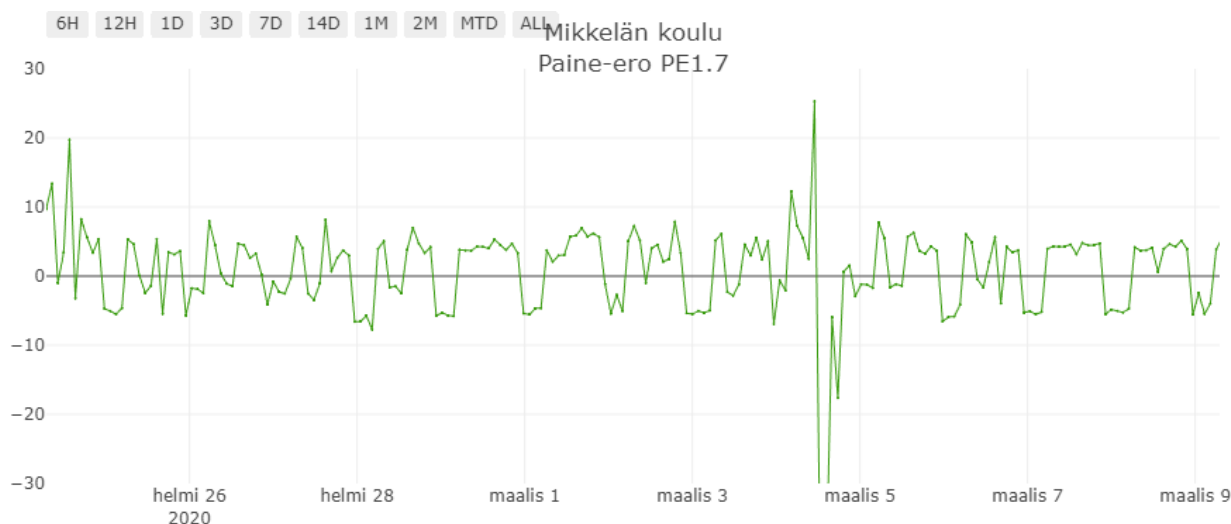
## Paine-ero PE1.7 Luokan 227 ja ulkoilman välillä

Paine-ero vaihteli epäsäännöllisesti noin -5 ja 5 Pa välillä.

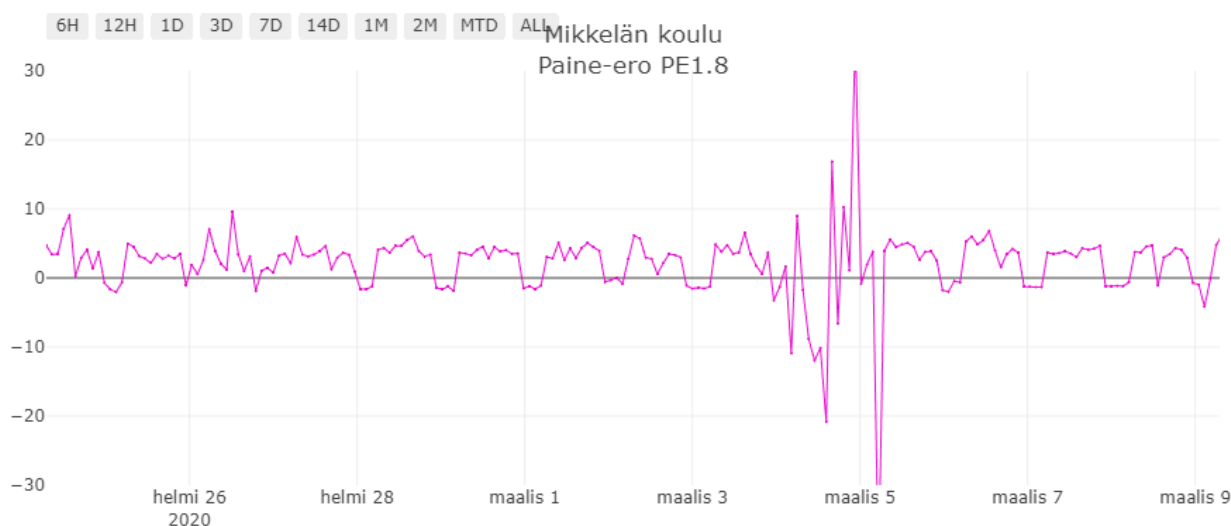
## Paine-ero PE1.8 Luokan 213 ja ulkoilman välillä

Paine-ero vaihteli ollen päivisin noin 4 Pa ja öisin noin -2 Pa välillä.
