ESPOON KAUPUNKI  
Tilapalvelut-liikelaitos  
Kunnossapitopalvelut  
Tarkastusryhmä

2.6.2021

**Niipperin päiväkoti**  
Kohdenumero **3091**  
Alajuoksu 1, 02920 Espoo

## **SISÄILMATARKASTUS**

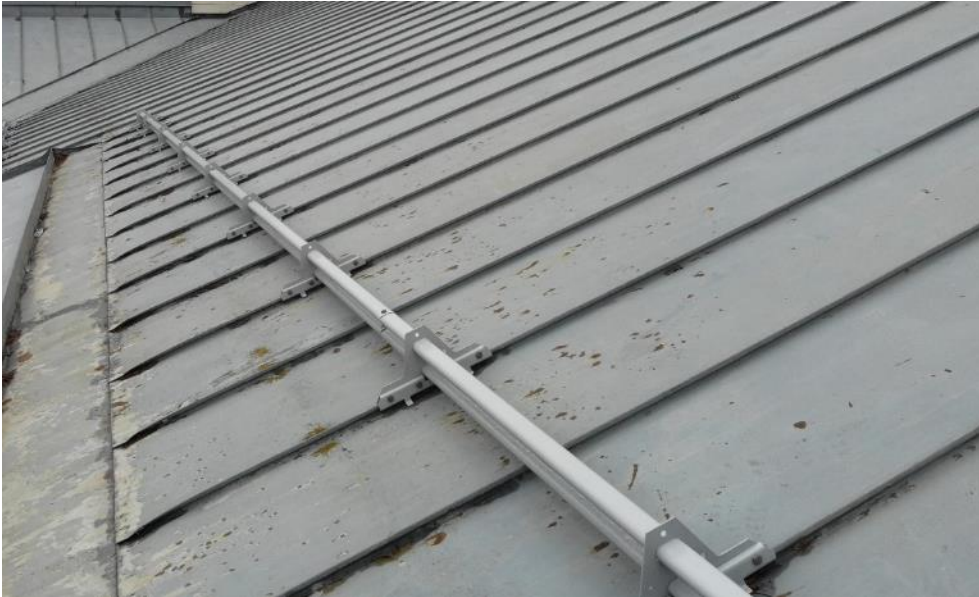
- Vesikaton peltikate on osittain ruosteessa (Kuvat 4.1 ja 4.2).
- Vesikatto on puhdistamatta roskista (Kuva 4.2).
- Sadevesisuppiloita on rikki (Kuvat 4.3 ja 4.4).
- Sisäänkäynnin lipan sadevedet ohjautuvat sokkeliin (kuva 4.5).
- Sadevesien poisjohtaminen on puutteellista (Kuva 4.6).
- Leikkitilan 103 seinältä on poistettu akustiikkalevyt ja seinä on korjaamatta (Kuva 4.7).
- Seinien liittymä on auki Toimistossa 104 (Kuva 4.8).
- Taukotilassa 105 on rakenneliittymästä ilmavuotoa ja katossa on halkeama (Kuva 4.9).
- Monitoimitilassa 131 on auenneita rakenneliittymiä (Kuva 4.10).

Kuva 4.1. Peltikate on osittain ruosteessa.

- Varauduttava vesikaton peltikatteen maalaamiseen.
- Vesikatto on puhdistettava roskista säännöllisesti.
- Sadevesijärjestelmä on kunnostettava ja sadevedet ohjattava pois päin rakennuksesta.
- Sisäänkäynnin lipan sadevedet on ohjattava pois rakennuksesta.
- Leikkitilan 103 seinä on korjattava ja maalattava.
- Seinien liittymä on korjattava Toimistossa 104.
- Taukotilassa 105 on rakenneliittymä ja katon halkeama korjattava.
- Monitoimitilan 131 rakenneliittymät on korjattava.
- Monitoimitilassa 131 on huonokuntoiset akustiikkalevyt uusittava.
- Eteisen 137 välikaton kosteusjälkien syyt selvitettävä ja tarvittavat korjaukset tehtävä.
- Eteisessä 137 seinien halkeamat on korjattava.
- Parven 201 huonokuntoiset akustiikkalevyt on uusittava.
- Korjauksissa on huomioitava kesällä 2021 tehtävät pihakorjauksiin sisältyvät työt.

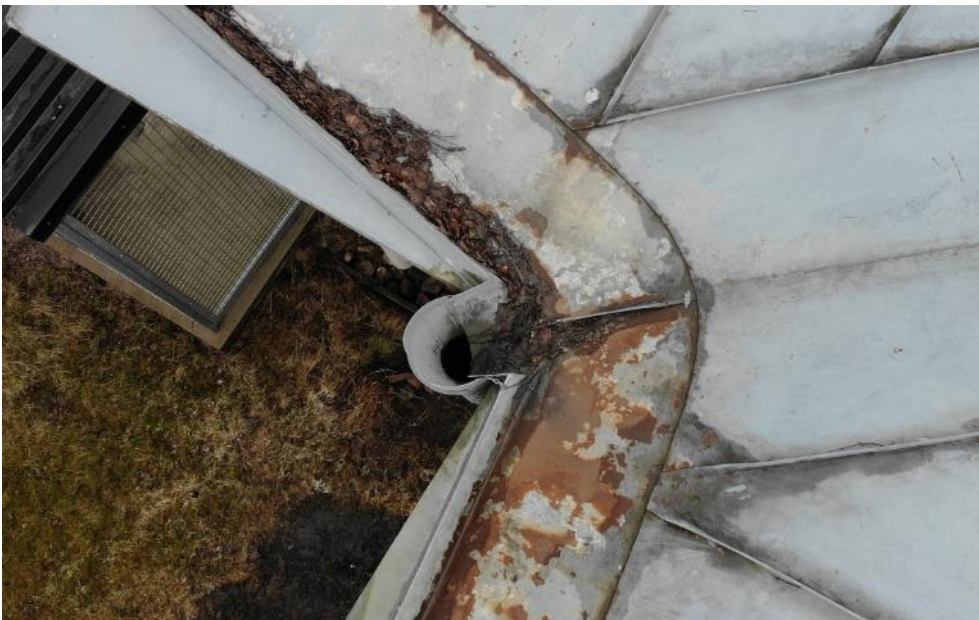
Kuva 4.2. Peltikate on osittain ruosteessa ja puhdistamatta.

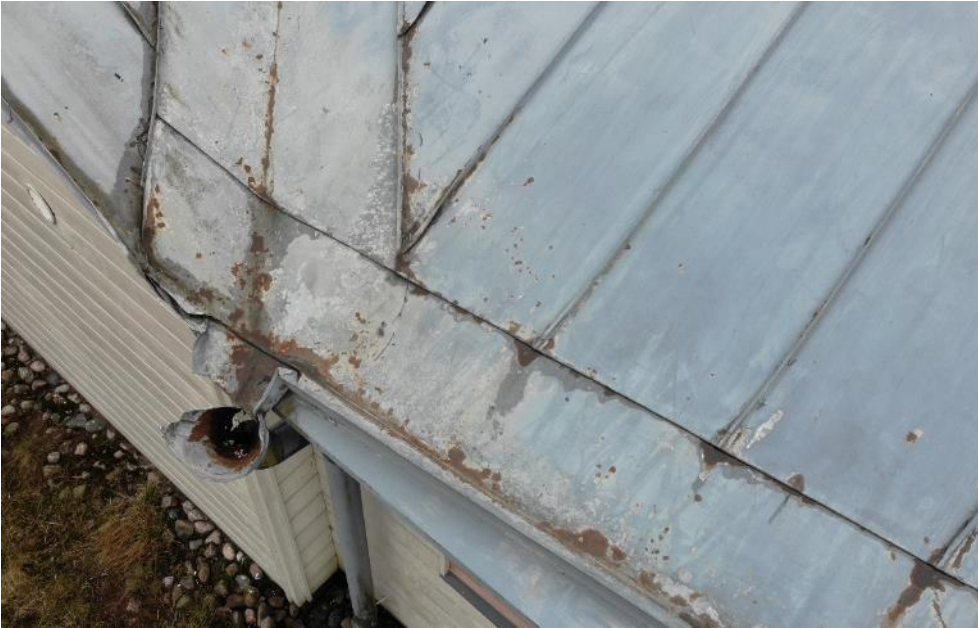
Kuva 4.3. Sadevesisuppilo on rikkoutunut.

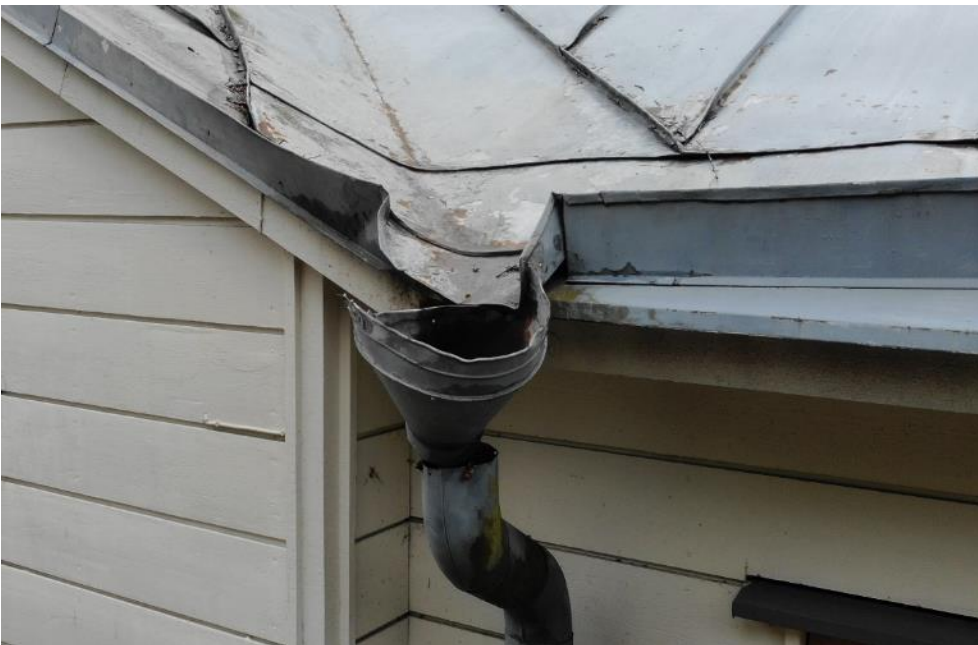
Kuva 4.4. Sadevesisuppilo on irti sadevesisyöksystä.

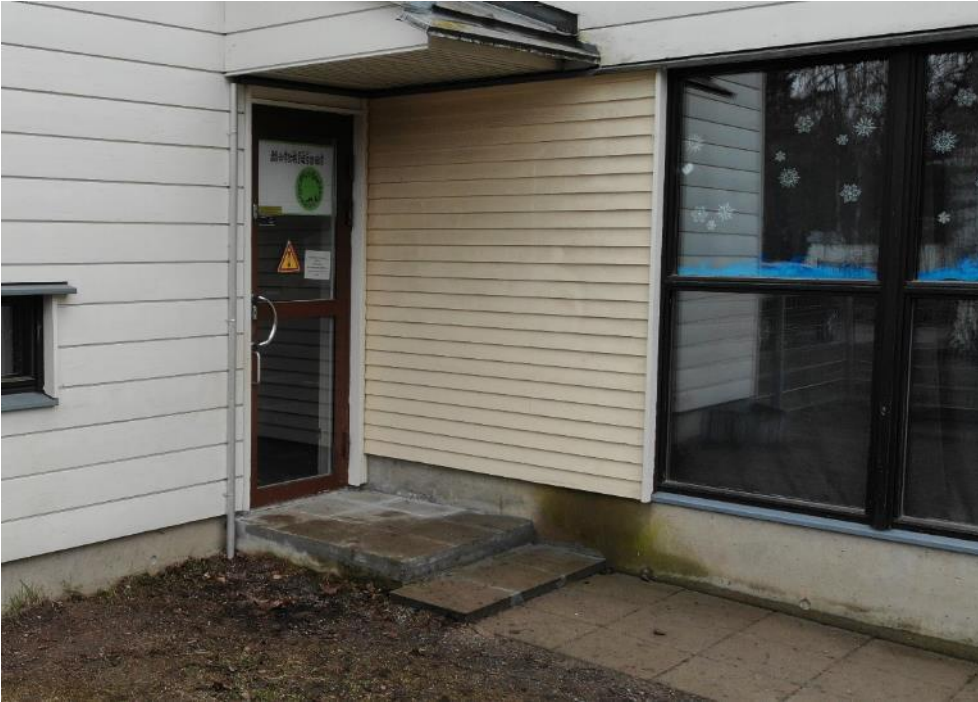
Kuva 4.5. Sisäänkäynnin lipan sadevedet kastelevat sokkelin.

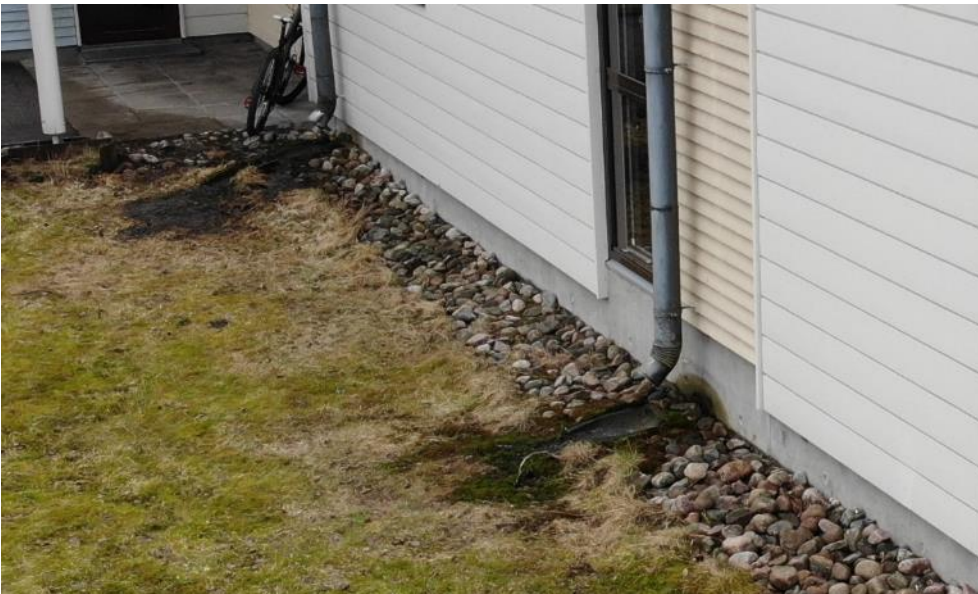
Kuva 4.6. Sadevesien poisjohtaminen on puutteellista.

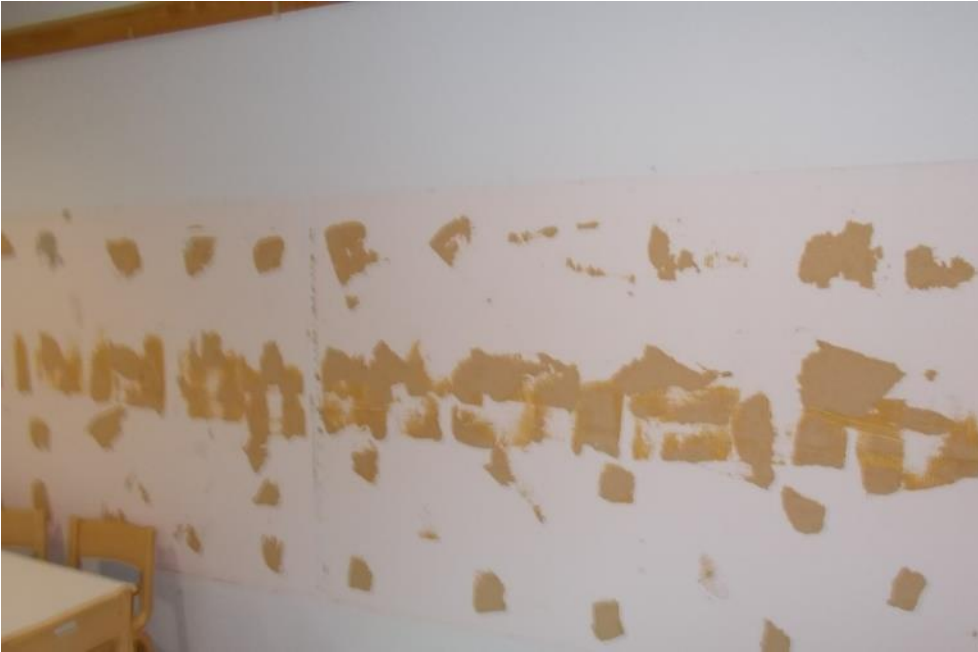
Kuva 4.7. Leikkihuone 103 seinältä on poistettu akustiikkalevyt.

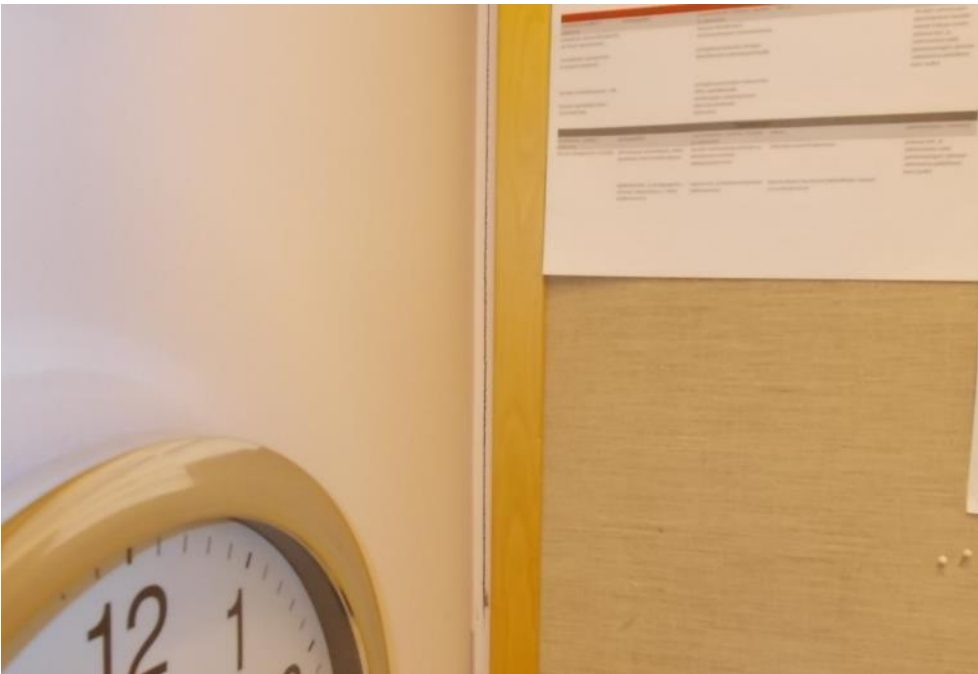
Kuva 4.8. Seinien liittymä on auki Toimistossa 104.

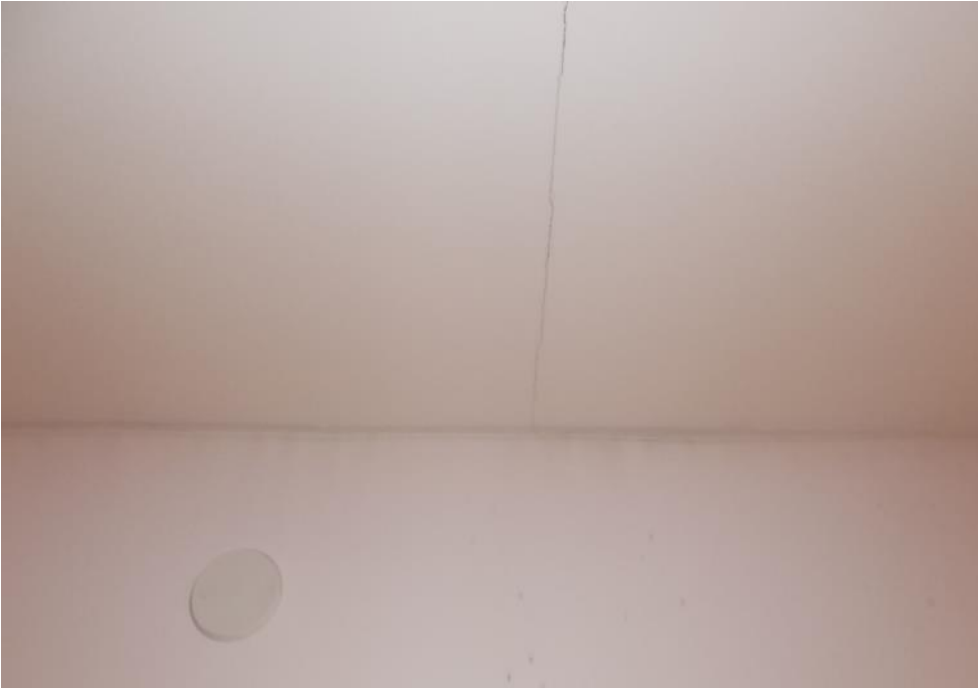
Kuva 4.9. Rakenneliittymästä on ilmavuotoa ja katossa on halkeama Taukotilassa 105.

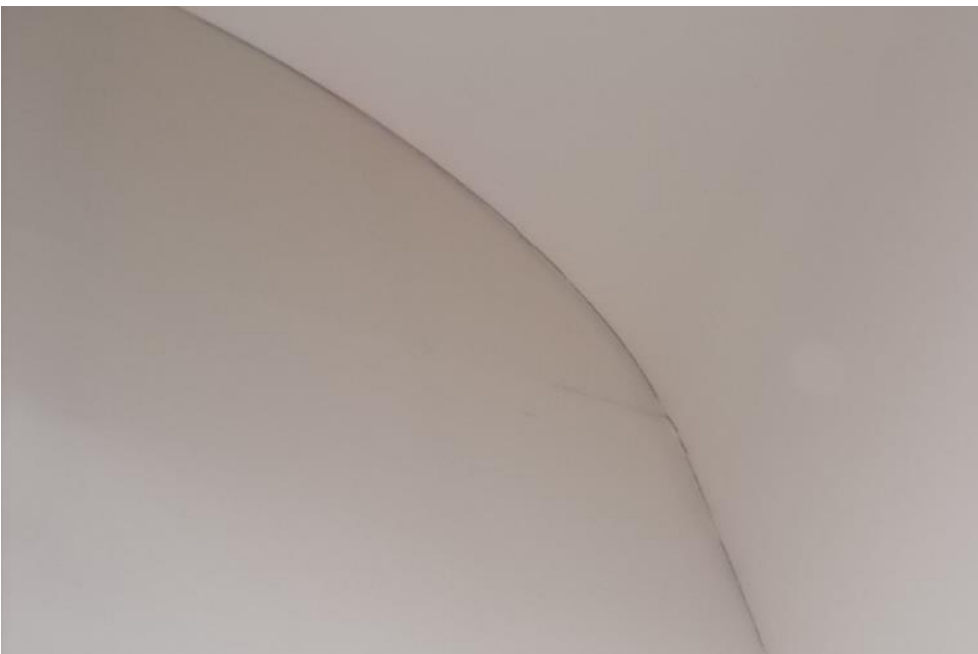
Kuva 4.10. Rakenneliittymä on auki Monitoimitilassa 131.

- Varauduttava vesikaton peltikatteen maalaamiseen.
- Vesikatto on puhdistettava roskista säännöllisesti.
- Sadevesijärjestelmä on kunnostettava ja sadevedet ohjattava pois päin rakennuksesta.
- Sisäänkäynnin lipan sadevedet on ohjattava pois rakennuksesta.
- Leikkitilan 103 seinä on korjattava ja maalattava.
- Seinien liittymä on korjattava Toimistossa 104.
- Taukotilassa 105 on rakenneliittymä ja katon halkeama korjattava.
- Monitoimitilan 131 rakenneliittymät on korjattava.
- Monitoimitilassa 131 on huonokuntoiset akustiikkalevyt uusittava.

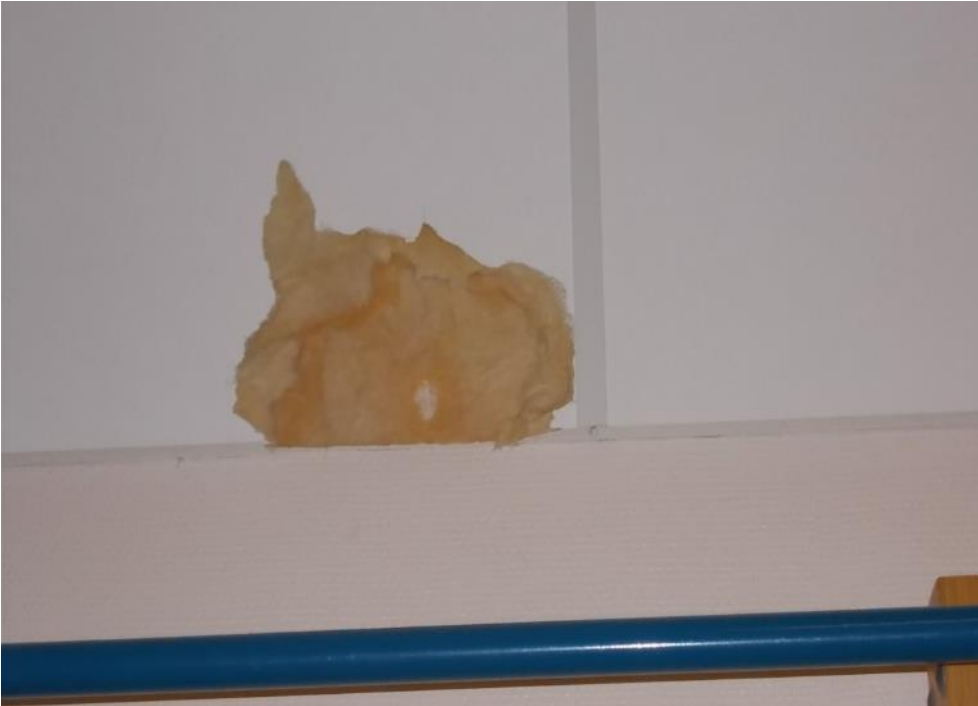
- Monitoimitilassa 131 on huonokuntoisia akustiikkalevyjä (Kuvat 4.11 ja 4.12).
- Eteisen 137 välikatossa on kosteusjälkiä (Kuva 4.13).
- Eteisessä 137 on seinissä halkeamia (Kuva 4.14).
- Parvella 201 on huonokuntoisia akustiikkalevyjä (Kuva 4.15).
- Pintakosteusmittauksissa ei havaittu kohonneita kosteuksia.
- Kesällä 2021 tehtävissä pihakorjauksissa tehdään muun muassa alapohjan kuivatuksen rakentaminen uudelleen, sokkelin vedeneristys, pihan pintojen uusiminen kallistuksineen ja vedenohjauksineen sekä puuttuvat kattovesien ohjaukset.

Kuva 4.11. Akustiikkalevy on rikki Monitoimitilassa 131.

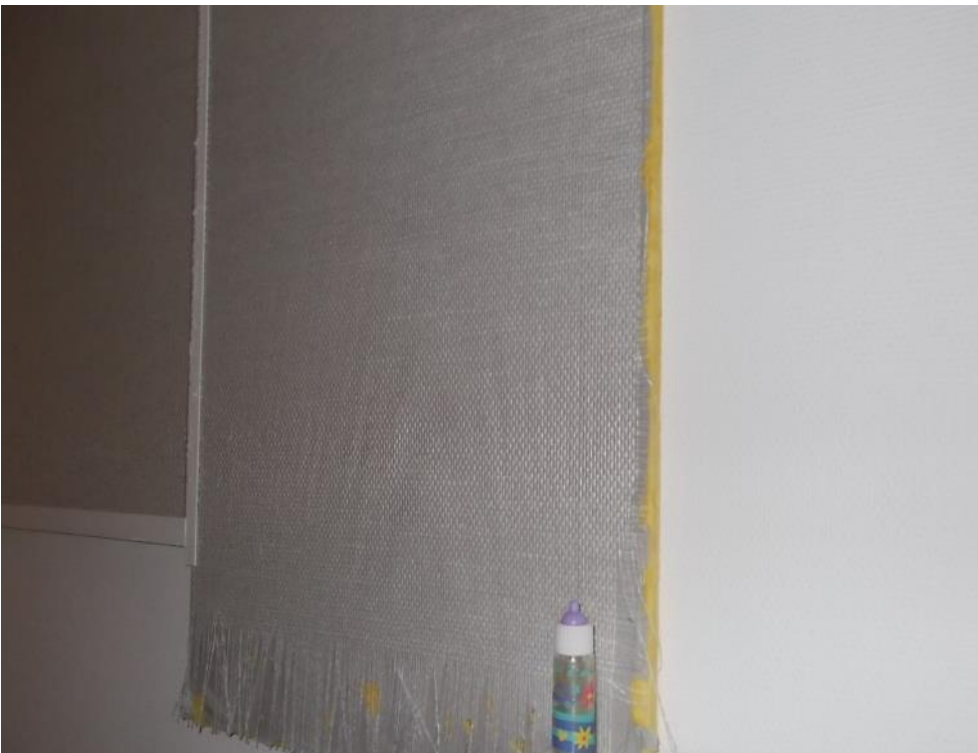
Kuva 4.12. Huonokuntoisia akustiikkalevyjä Monitoimitilassa 131.

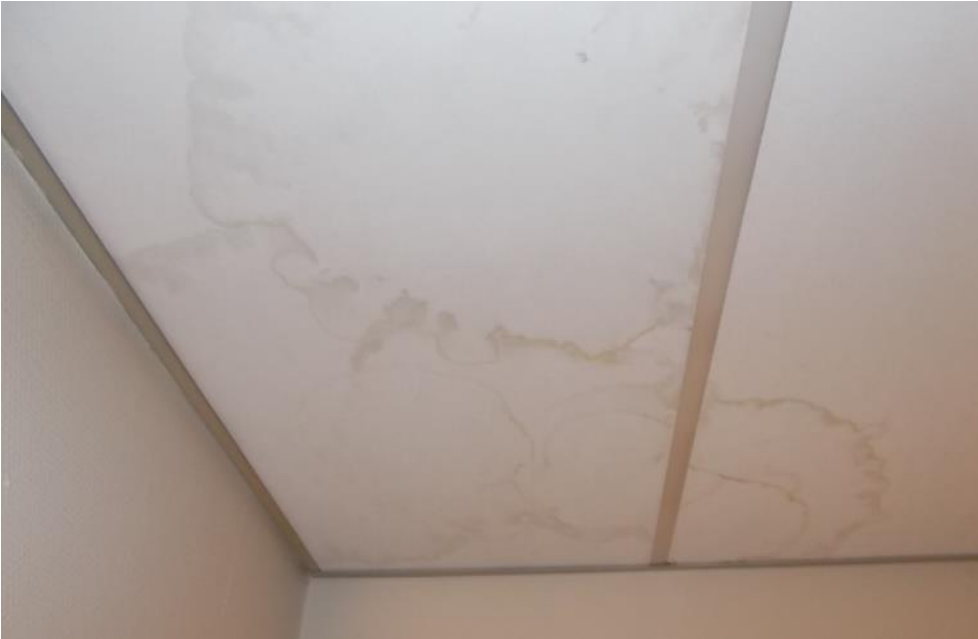
Kuva 4.13. Katossa on vesivuotojälkiä Eteisessä 137.

- Eteisen 137 välikaton kosteusjälkien syyt selvitettävä ja tarvittavat korjaukset tehtävä.
- Eteisessä 137 seinien halkeamat on korjattava.
- Parven 201 huonokuntoiset akustiikkalevyt on uusittava.
- Korjauksissa on huomioitava kesällä 2021 tehtävät pihakorjauksiin sisältyvät työt.

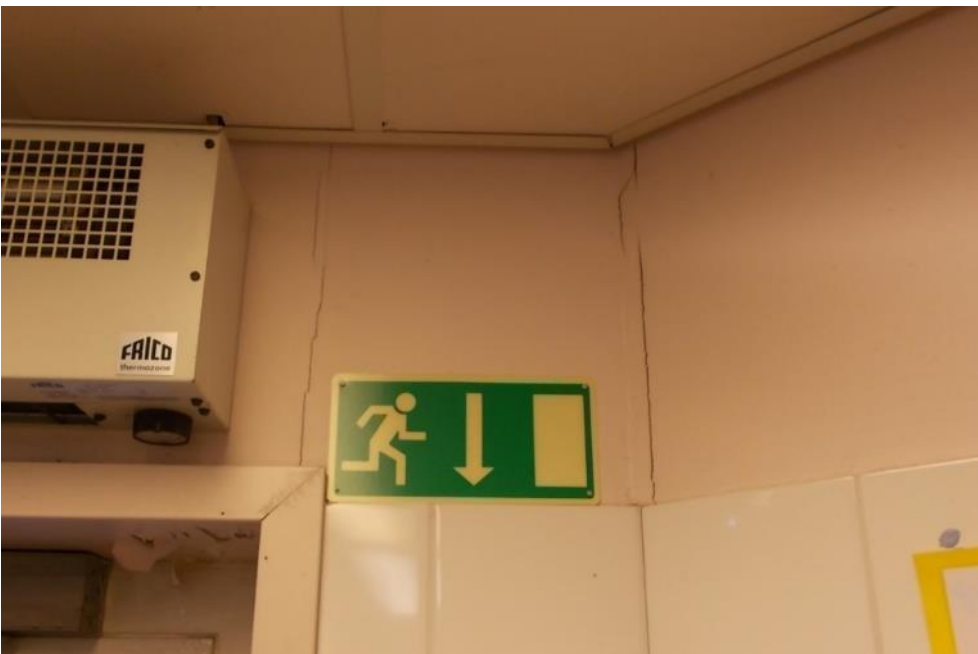
Kuva 4.14. Eteisen 137 seinissä on halkeamia.

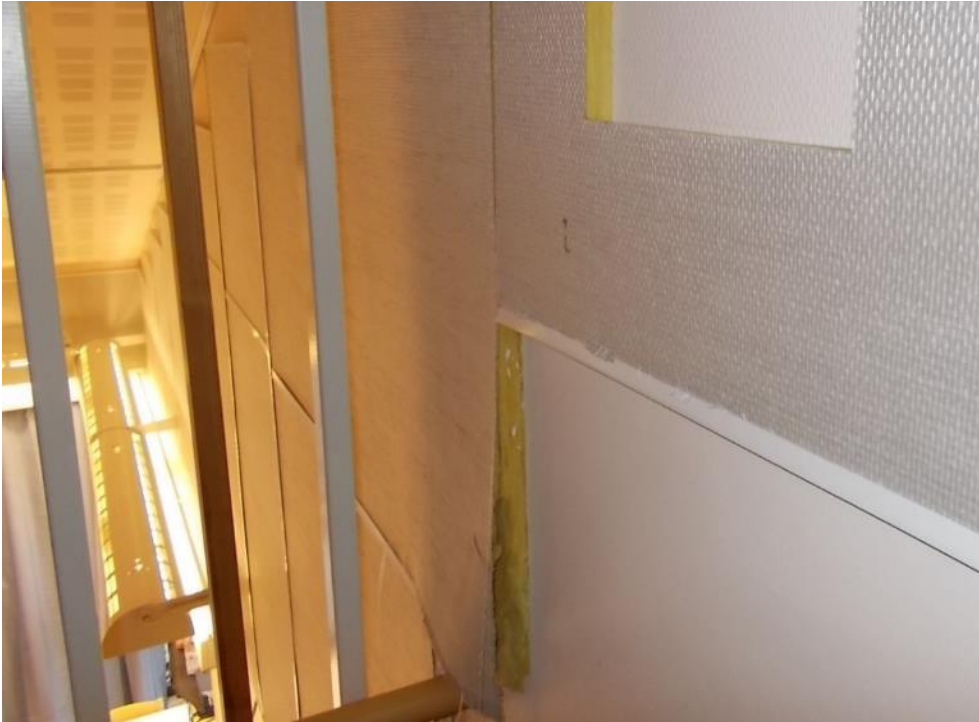
Kuva 4.15. Huonokuntoisia akustiikkalevyjä Parvella 201.

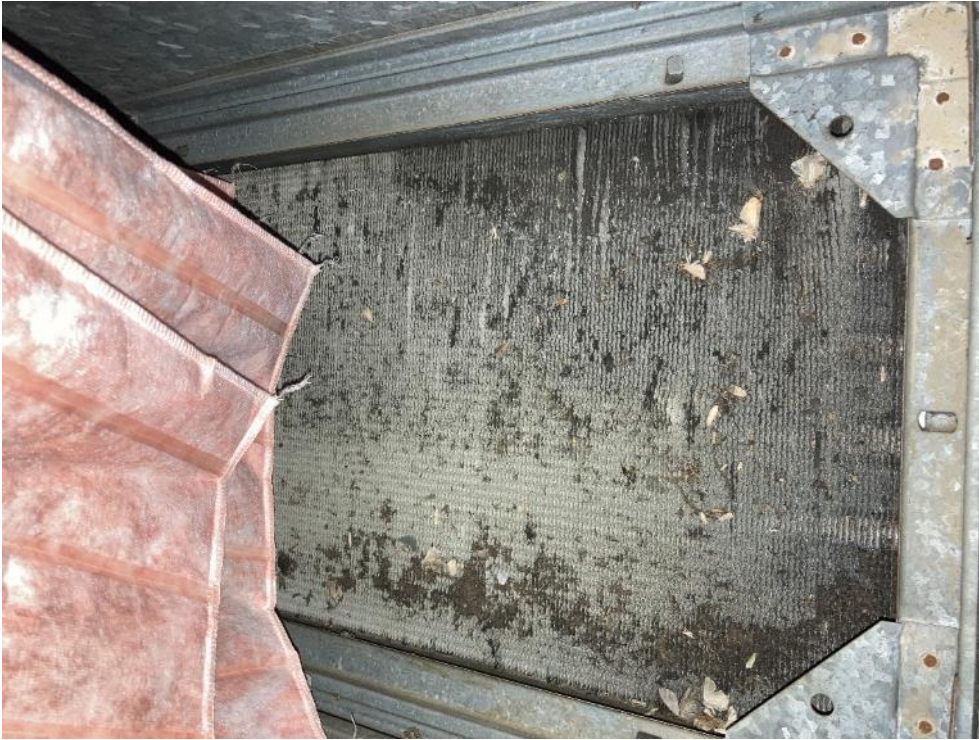
- Keittiön tuloilmakoneen lämmityspatteri on hyvin likainen (Kuva 5.1).
- Keittiön tuloilmakoneen huolto on erittäin hankalaa koneen sijainnin ja ahtaan tilan takia.

Kuva 5.1. Keittiön tuloilmakoneen lämmityspatterissa on likaa.

- Lämmöntalteenoton viemäröinnille on asennettava takaimusuoja.
- Lämmöntalteenotolle (LTO:lle) tehdään ohitus.
- Keittiön tuloilmakoneen lämmityspatteri on puhdistettava.

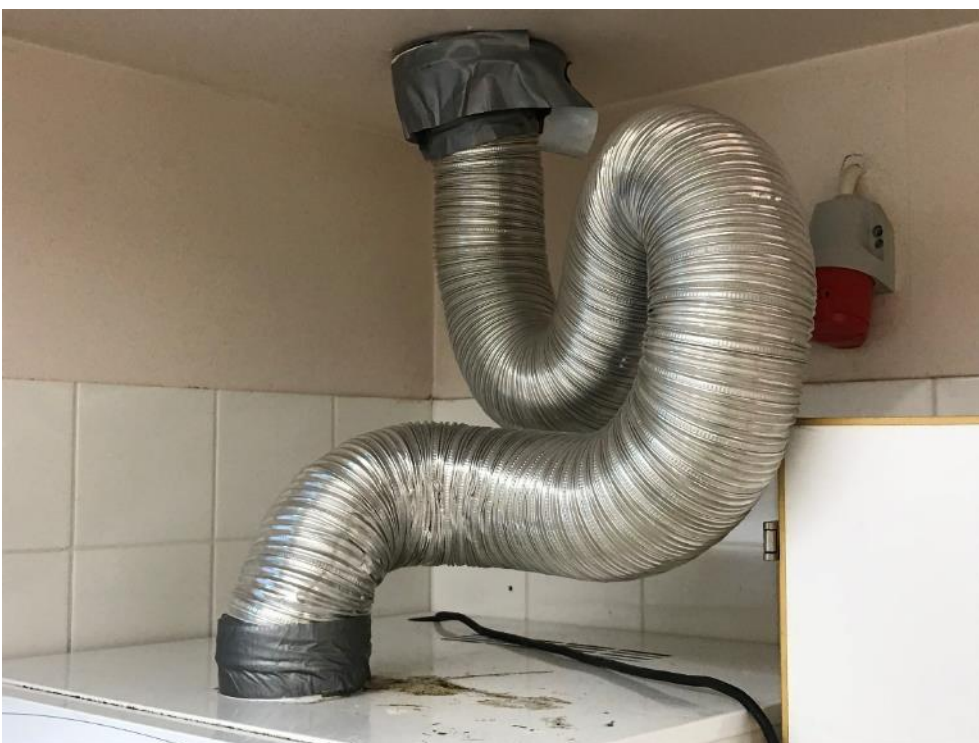
- Eteisten kuivauskaappien poistoletkut on kytketty suoraan poistokanavaan (Kuva 5.2).
- Osa oviraoista ovat liian pieniä.
- Ulkosäleköiden hyönteisverkot ovat täynnä epäpuhtauksia (Kuva 5.3).

Kuva 5.2. Eteisen kuivauskaapin ilmanvaihdon kytkentä.

- Keittiön tuloilmakoneen huoltomahdollisuutta on parannettava.
- Eteisten oviverhokoneet on korjattava toimiviksi.
- Eteisten kuivauskaappien poistoventtiilit lisättävä ja letkujen kytkennät on korjattava.

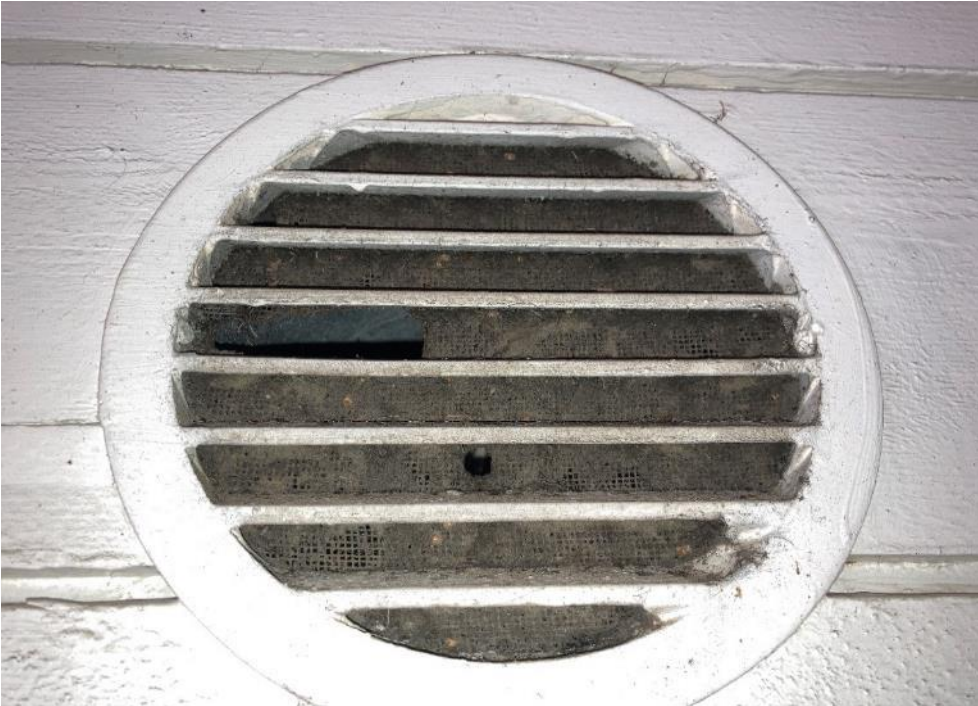
Kuva 5.3. Ulkosäleikön verkko on täynnä epäpuhtauksia.

- Korvausilmareitit on tarkastettava ja korjattava kuntoon.
- Ulkosäleiköiden hyönteisverkot on poistettava ja korvausilmareitti puhdistettava.
- Allashanojen puuttuvat sivuttaisliikerajoittimet on asennettava.

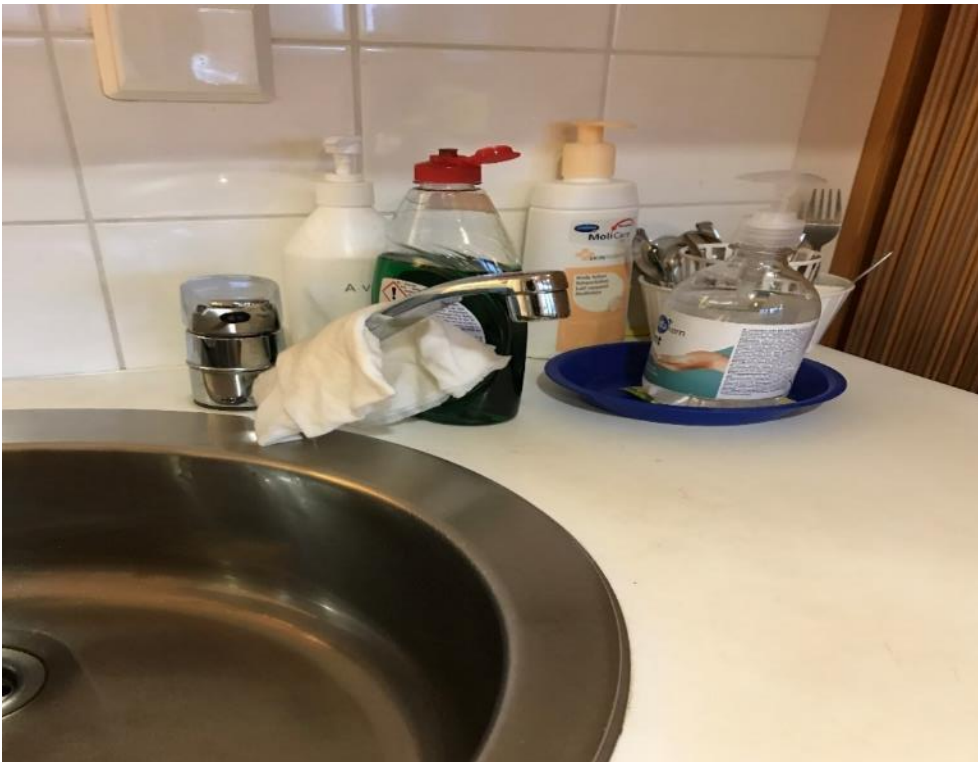
- Useista allashanoista puuttuu sivuttaisliikerajoittimet ja vesi pääsee pöydille (Kuva 5.4).
- Huoneen 130 allashana on irti.
- Huoneen 130 suihkuhana on teipattu (Kuva 5.5).

Kuva 5.4. Hana laskee pöydälle.

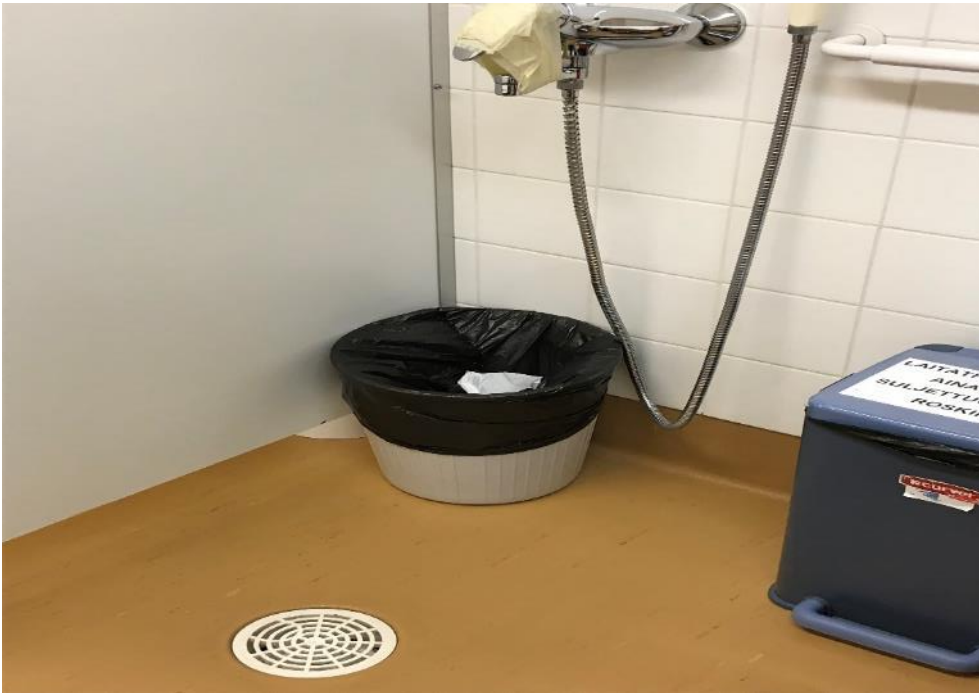
Kuva 5.5. Suihkun hana on teipattu.

- Huoneen 130 allashana kiinnitetään pöytään asianmukaisesti.
- Poistetaan huoneen 130 hanan teippaukset, että lattiakaivon pääsee täyttämään.
- Pesualtaiden viemäröintien kannakoinnit on korjattava.

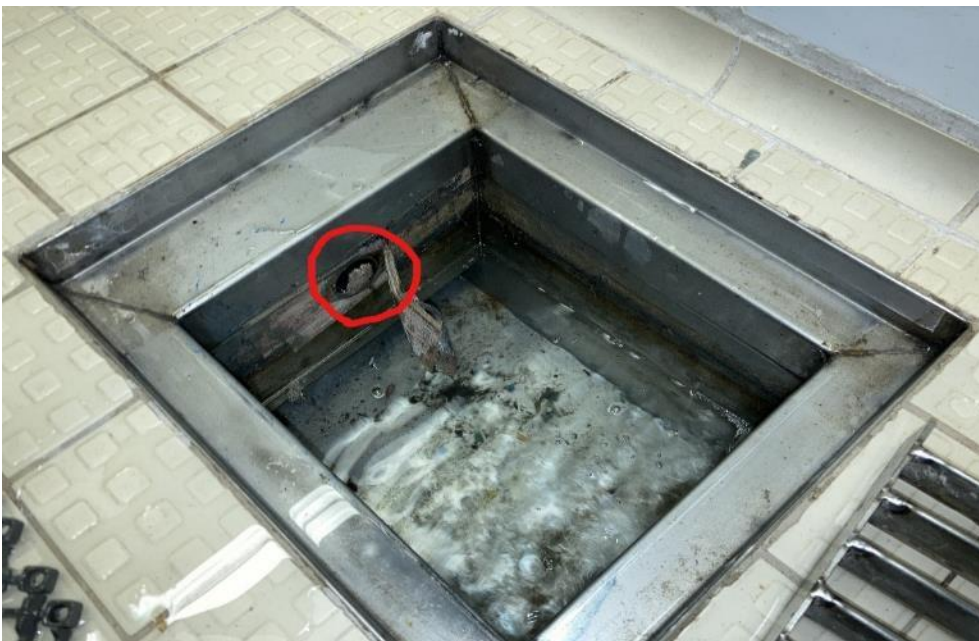
- Vesileikkihuoneen 135 hiekanerotuskaivon puhdistustulppa on väljä ja huoneessa on ajoittain voimakas viemärinhaju (Kuva 5.6).  
Granlund Manageriin tehty 27.5.2021 kiinteistönhoidolle korjauspyyntö. Työ on vielä kesken.
- Huoneiden lämpötilaerot ovat huomattavat.
- Työtilan 128 kattolämmityselementin lämpötila on 103°C (Kuvat 5.7 ja 5.8).
- Rasvanerotuskaivo on täynnä ja ylärajahälytys päällä (Kuva 5.9).

Kuva 5.6. Huoneen 135 lattiakaivon puhdistustulppa väljä.

- Rasvanerotuskaivo on tyhjennettävä ja hälytysten ja jatkohälytysten toiminta varmistettava.
- Lattiakaivon puhdistustulppa on vaihdettava vesileikkihuoneessa 135.

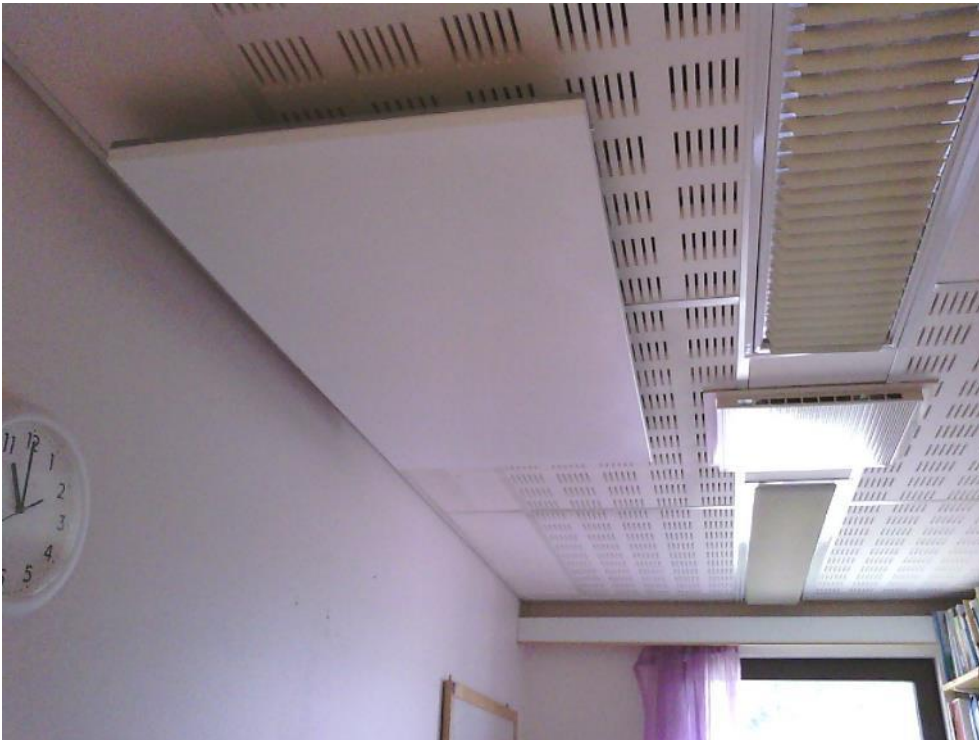
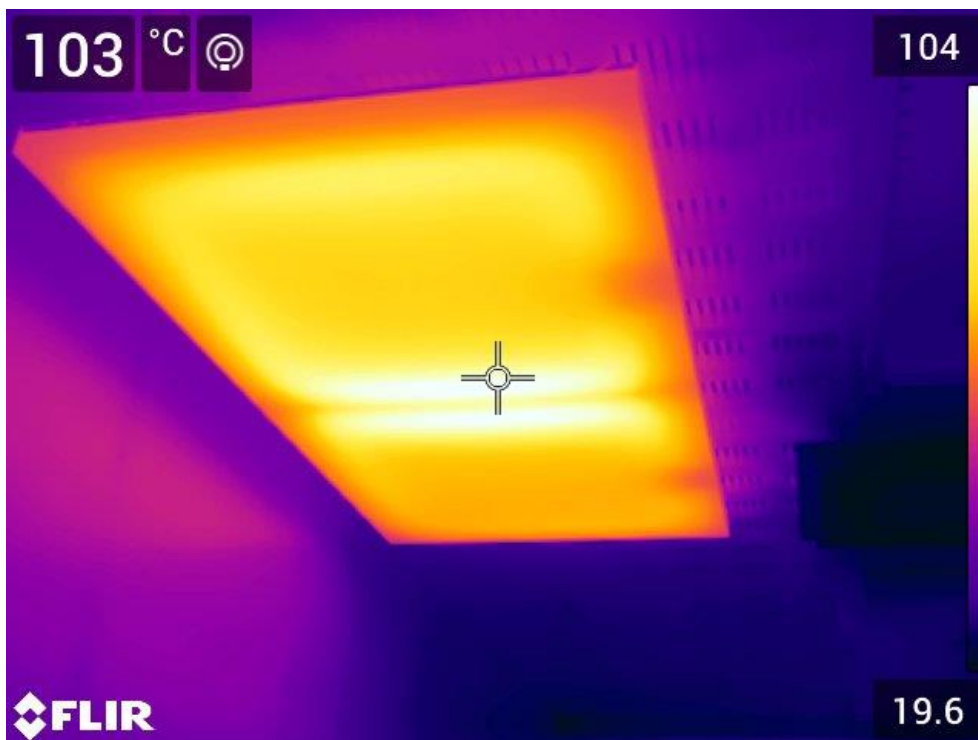
Kuva 5.7. Työtilan 128 kattolämmityselementti.

Kuva 5.8. Työtilan 128 kattolämmityselementin lämpötila on 103°C.

- Huoneiden sähkölämmitysten toiminta on tarkastettava lämmityskaudella ja tarvittaessa korjattava.
- Salaoja, sadevesi -ja jätevesiviemärit on kuvattava ja huuhdeltava.

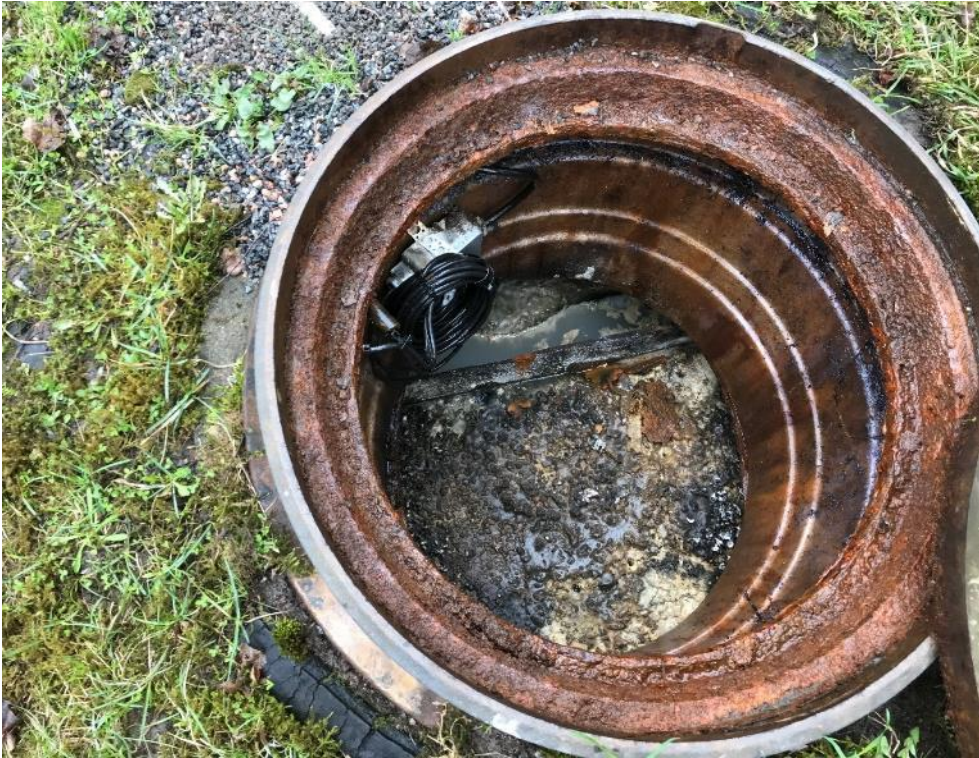
Kuva 5.9. Rasvanerotuskaivo on täynnä.

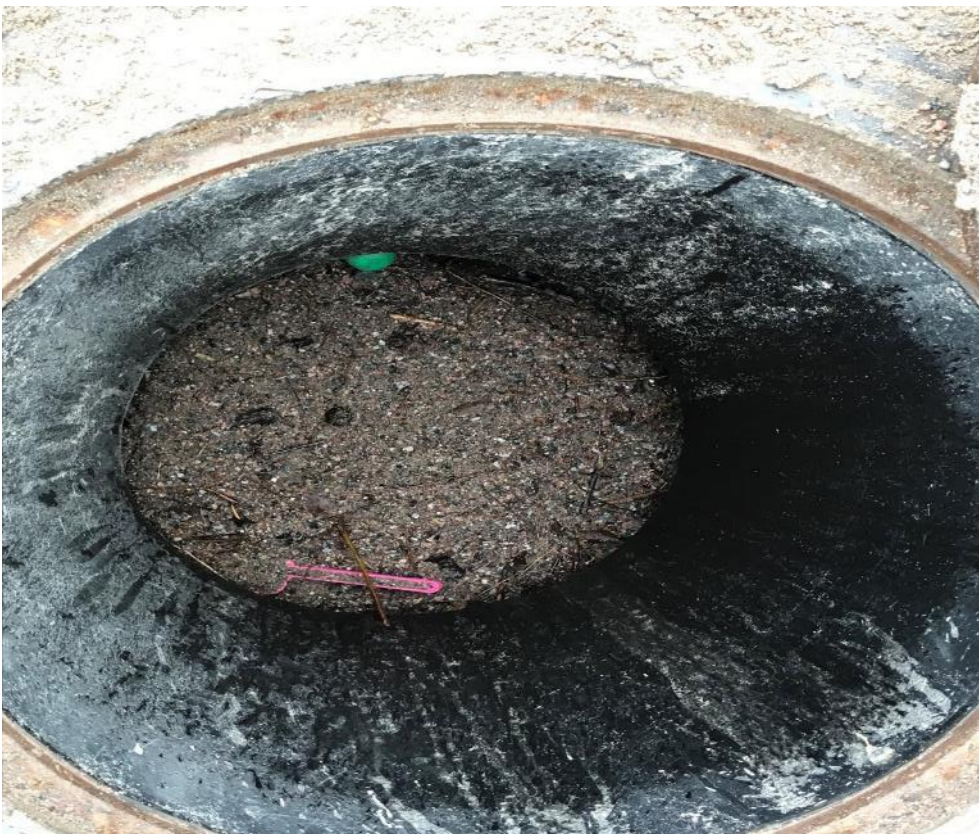
Salaoja- ja sadevesijärjestelmissä on hiekkaa ja epäpuhtauksia (Kuva 5.10).

Kuva 5.10. Hiekkaa ja tavaraa sadevesikaivossa.

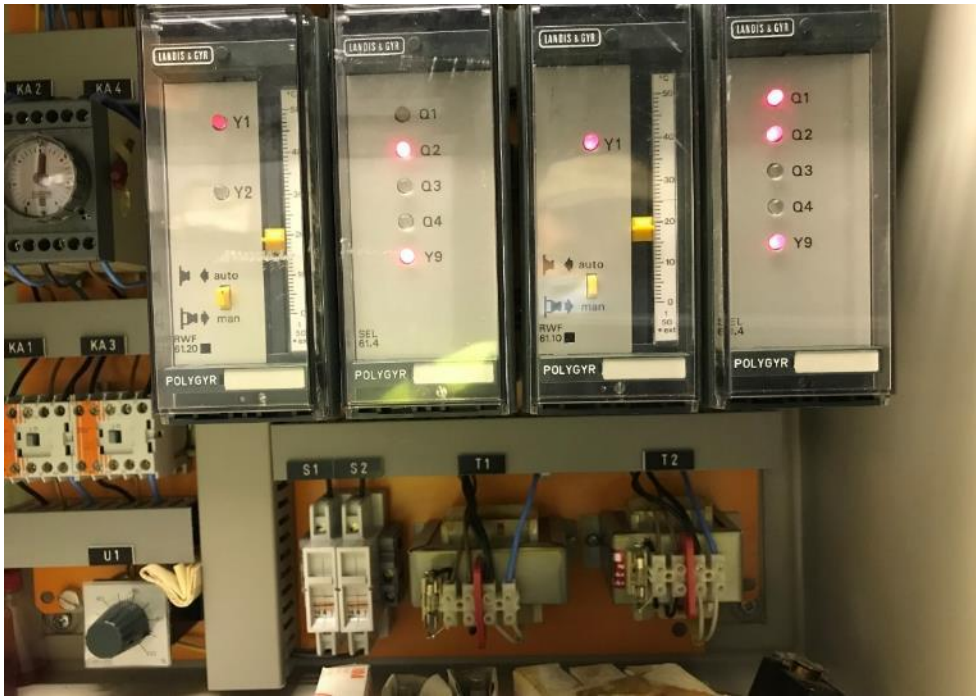
- Varsinaista rakennusautomaatiota ei ole.
- Yksikkösäätimet ovat vuodelta 1988 (Kuvat 6.1 ja 6.2).
- TK01-LTO toiminta on epäselvä.
- IV-koneiden sisäänpuhalluslämpötila on noin 19°C.

Kuva 6.1. IV-Koneiden yksikkösäätimet vuodelta 1988.

- Kokonaisvaltainen rakennusautomaation uusiminen.

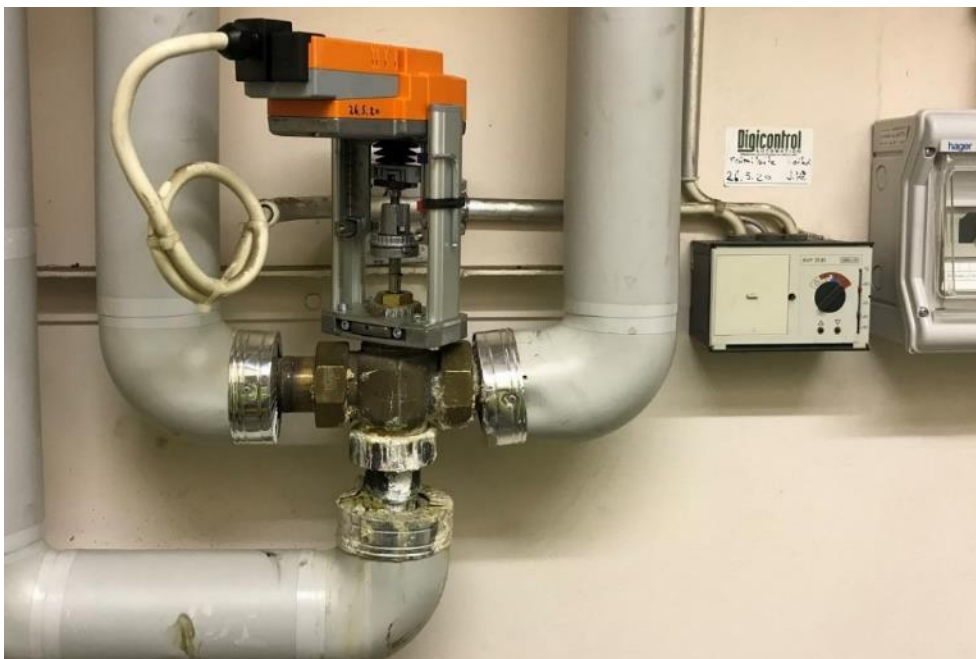
Kuva 6.2. Käyttöveden yksikkösäädin vuodelta 1988.
