# INSINÖÖRITOIMISTO RENOVATEK OY

## Silkkiniityn päiväkot Rakenteiden kuntotutkimus

PROJEKTI nro 1614  
05.09.2018

Silkkiniityn päiväkot  
Opinkuja 1  
02100 Espoo

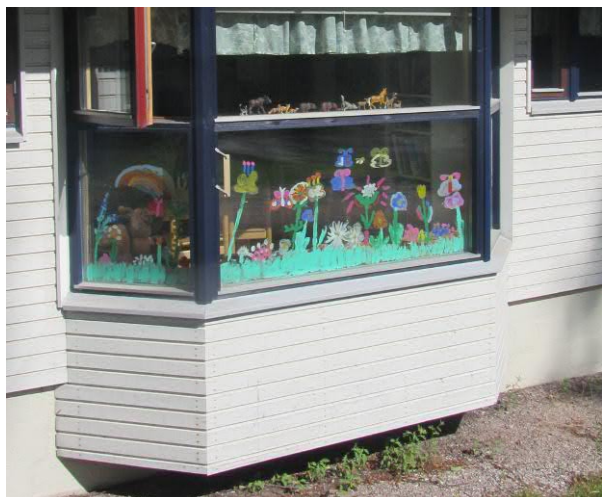
Kuva 8. Ikkunan vesipellin pinnoitteesta on sinkkiä.

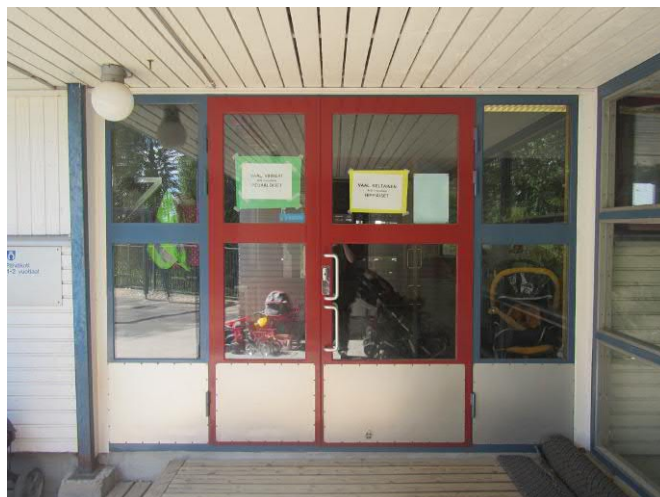
Kuva 9. Ulko-ovien punaisessa pinnoitteesta on sinkkiä ja pilarin sinisessä pinnoitteesta kuparia.

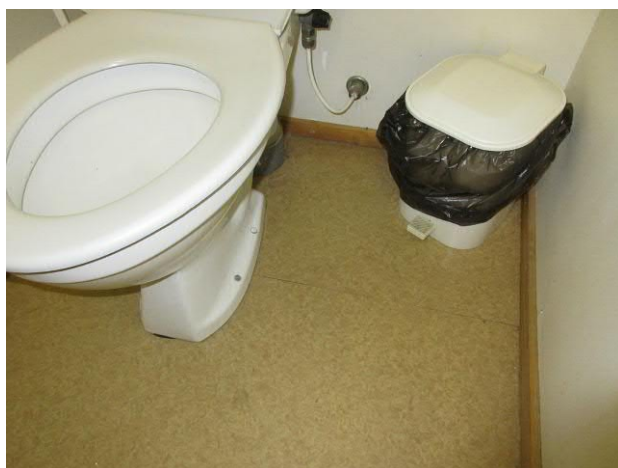
Kuva 13. Wc-istuimen vierellä lattiassa on kosteutta ja matossa/liimassa selvä mikrobikasvu.

Maanvastaisissa alapohjarakenteissa ei todettu pintakosteudenosoittimella poikkeavaa kosteutta muutoin kuin pienillä alueilla sosiaali-tilojen wc:ssä wc-istuimen vierellä. Kosteus todettiin myös lattiapinnoitteen alle tehdyssä viiltomittauksessa.

Molemmissa näytteissä todettiin olevan jonkin asteinen mikrobivaurio. Wc-tilan matossa todettiin olevan poikkeavaa hajua ja matto irtosi helposti pohjasta. Pesuhuoneen matossa oli lievä haju, mutta matto oli tiukasti kiinni.

| Näyte | Näytteenotto kohta | Materiaali | Johtopäätös | Tulosityhteen veto |
|---|---|---|---|---|
| M5 | Kellarin WC | Lattiapinnoite | Selvä mikrobikasvu | Runsaasti homeita ja bakteereita. Homeiden joukossa oli useampaa eri kosteusvaurioindikaattori mikrobia vaihtelevina määrinä. |

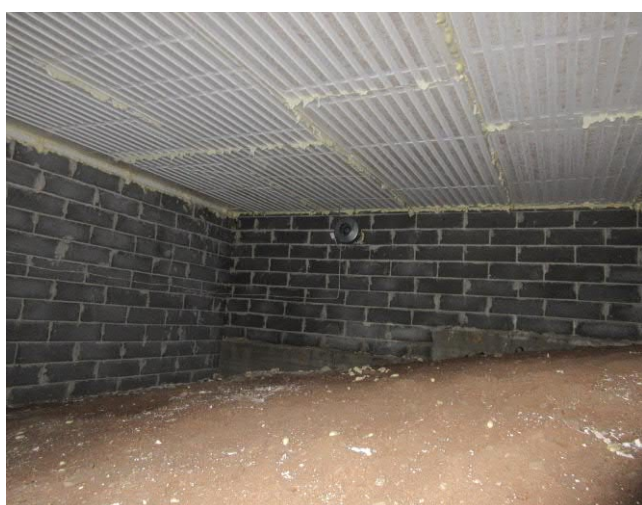
Kuva 14. Yleiskuva ryömintätilasta. Poistopuhallin on Opintien puoleisella sivustalla.

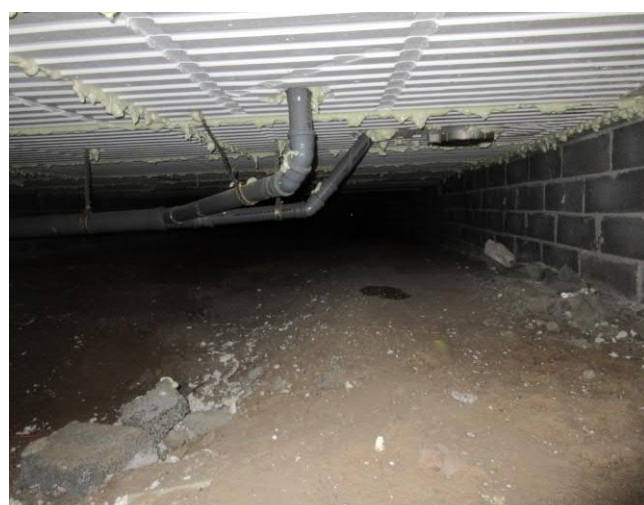
Kuva 15. Vuoto lattiakaivossa/viemäriputkessa. Kohta on Opintien ja Opinkujan puoleisten siipien taitteessa sisäpihan puolella WC-tilojen kohdalla.

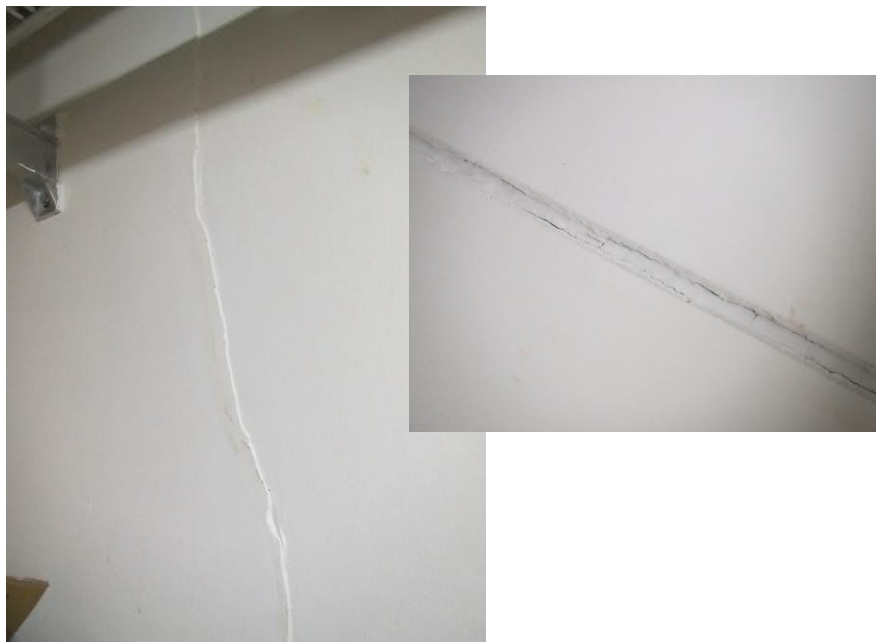
Kellarin kantavassa betoniseinässä ja katon ontelolaatan saumassa on halkeamia. Halkeamat johtuvat todennäköisesti perustusten ja rakennusrungon liikkeistä.

Kuva 16. Kellarin seinän ja välipohjan halkeama.

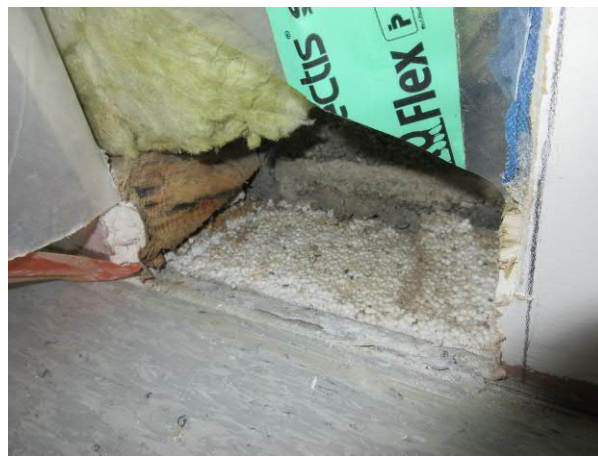
RA US1:sta todettiin, että ulkoseinillä seinän alaohjauspuun alla on pystyssä EPS-eriste, joka on yhteydessä alapohjan eristeeseen (kosteus voi nousta maapohjasta seinän alaosaan alaohjauspuuhun). Seinän eristeessä on epäpuhtauksia (purua ym.)

Kuva 18. RAK US1, alaohjauspuun alla on styrox eriste pystyssä.

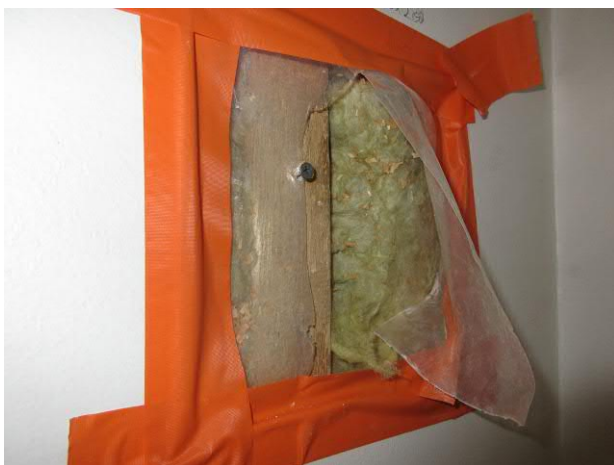
Kuva 19. RAK US2 n. 1 m:n korkeuteen lattiapinnasta. Eristeen joukossa on purua.

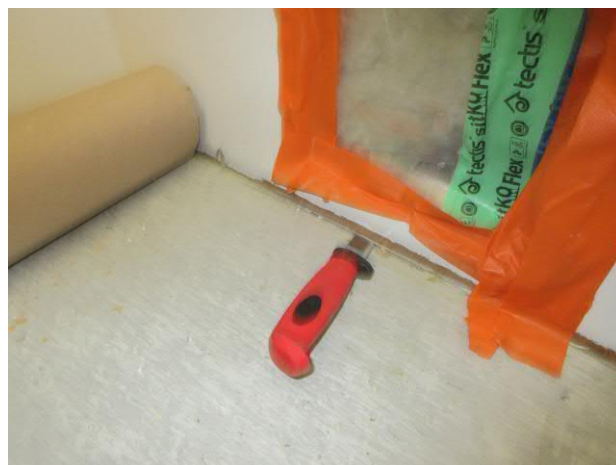
Kuva 20. Seinälevytyksen ja lattian välissä on rako.

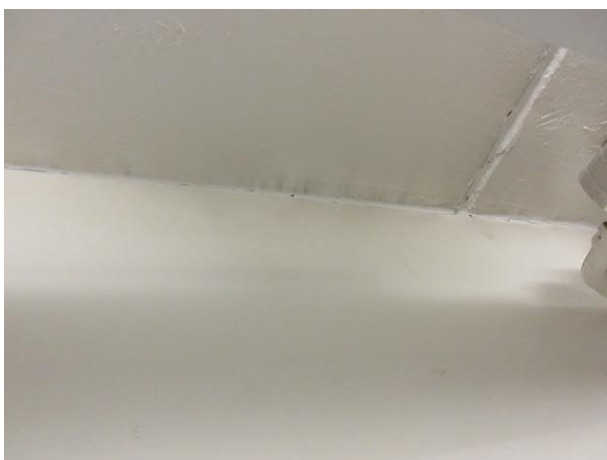
Kuva 21. Pukuhuoneen ulkoseinän ja katon rajassa ilmavuotojälkiä.

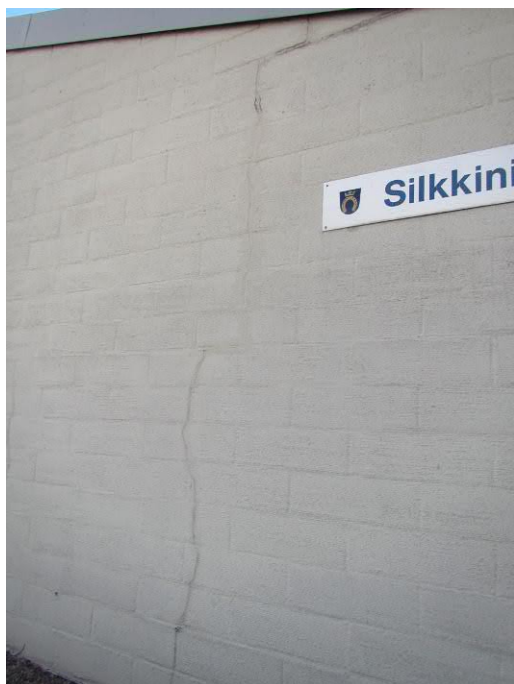
Rakennuksen julkisivujen kunto on aistinvaraisten havaintojen perusteella kohtalainen. Julkisivujen näkyviä vaurioita ovat kevytbetoniharkkomuurauksessa esiintyvät halkeamat, joita on paikattu elastisella massalla. Halkeamat ovat pääosin pystysuuntaisia ja harkkoja leikkaavia, mikä viittaa perustusten ja rakennusrungon epätasaiseen painumaan. Käytettävistä olevista lähtötiedoista ei selviä varmuudella rakennuksen perustamistapa eikä halkeamien syntymisen ajankohta (vain mainintoja ”vanhoista” murtumalinjoista / halkeamista).

Kuva 22. Muuratuissa julkisivurakenteissa on useita halkeamia.

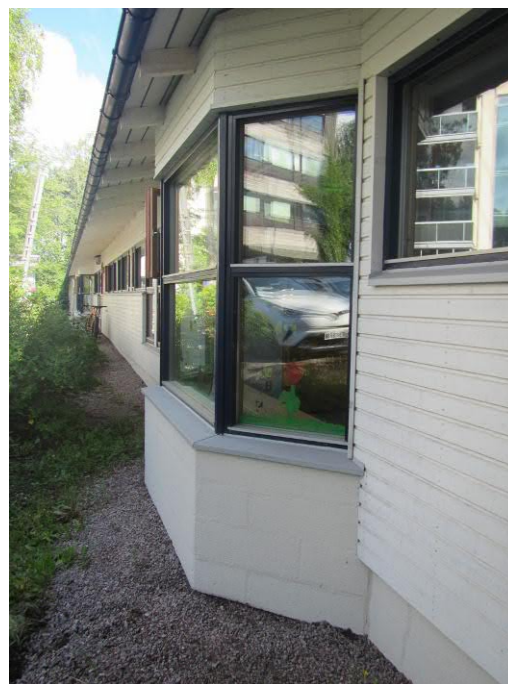
Muita julkisivujen harkkomuurauksiin liittyviä keskeisiä havaintoja ovat puutteet niiden rakennusfysikaalisessa toiminnassa. Harkkomuurattujen julkisivujen tuuletus on järjestetty läpimitaltaan hyvin pienien tuuletusputkien avulla, ja putket ovat osin pinnoitteen peittämiä. Erkkereiden kohdalla tuulettamista ei ole toteutettu lainkaan. Lisäksi Opinkujan puolella harkkomuuraus ulottuu erkkereiden kohdalla maanpinnan tasolle, mikä lisää niiden kosteusrasitusta ja edelleen ulkoseinärakenteen vaurioriskiä.

Kuva 23. Erkkereiden kohdalla on useita puutteita, jotka heikentävät seinärakenteen rakennusfysikaalista toimintaa.

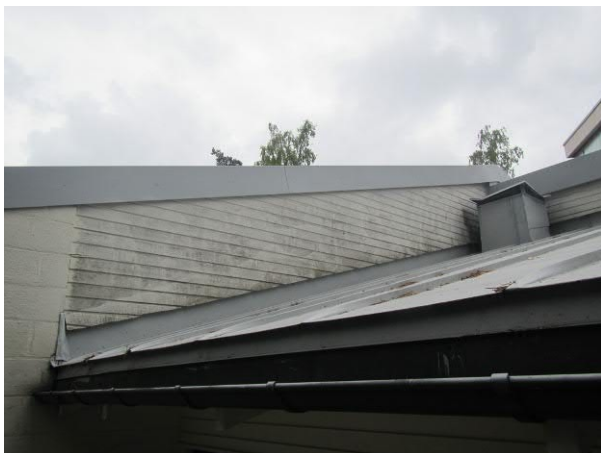
Puuverhoilluissa julkisivuissa esiintyy jonkin verran ikääntymisen sekä sää- ja kosteusrasituksen aiheuttamaa likaantumista ja tummumista. Tätä on havaittavissa etenkin sisäpuolelta puolella ryhmäperhepäiväkodin kohdalla sekä IV-konehuoneen ja parven ulkoseinien puuverhoiluissa. IV-konehuoneen puuverhoiluissa esiintyy lisäksi puuosien haristumaa ja alaosissa lieviä lahovaurioita. Paikoin myös ovien vierustoilla sekä ulkovälinevaraston puuosissa ja pinnoitteissa on myös mekaanisen rasituksen

Kuva 24. Varjoisilla ja suojaisilla paikoilla puuverhoukset ovat likaantuneet ja niiden pinnoille on kertynyt lievää orgaanista kasvustoa.

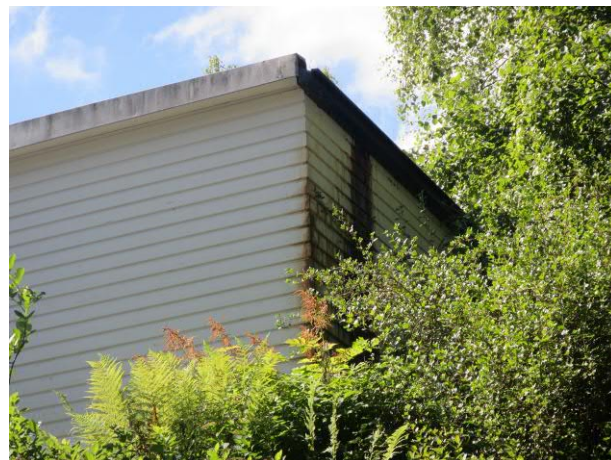
aiheuttaa kulumaa. Varaston takaseinässä on myös laajahko vesivuotojälki, joka johtuu vesikourun ylivuodoista. Poistoilman päätelaitteiden ympärillä on paikoin likaantumaa.

Kuva 25. Varaston syöksytorvi on tukkeentunut ja vesi pääsee kastelemaan seinärakennetta.

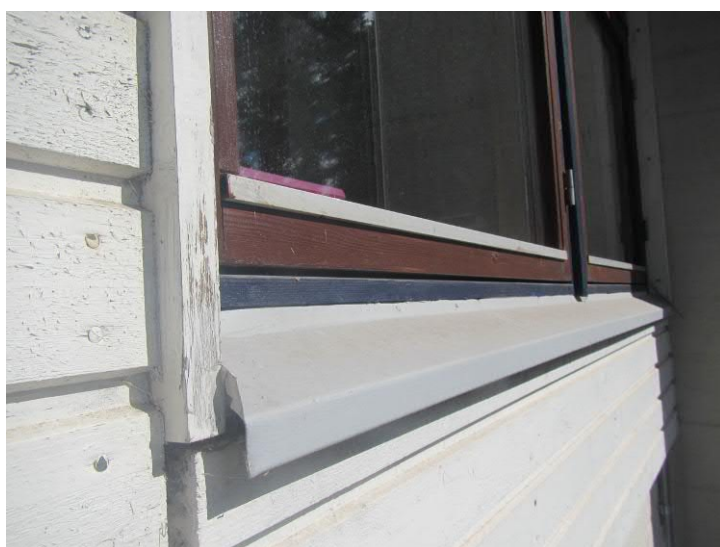
Rakennuksen ulkopuolelta tehtyjen havaintojen perusteella kohteen ikkunarakenteet ovat iälleen tyyppillisessä kunnossa. Paikoin ikkunoiden ulkopuitteiden ja listojen pinnoite on kulunut ja puuosissa esiintyy lämpösäteilyn ja kosteuden aiheuttamaa vaurioitumista. Puuosissa ei kuitenkaan havaittu laaja-alaisia tai pitkälle edenneitä lahovaurioita.

Kuva 27. Ikkunoiden listoissa esiintyy lieviä pinnoitevauriota.

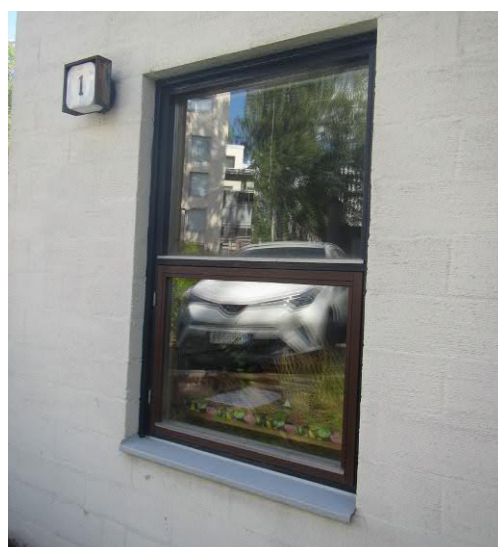
Kuva 28. Muurattujen julkisivujen kohdalla vesipeltien kallistus on puutteellinen.

Ikkunapeltien kallistus ja ulottuma seinärakenteen ulkopuolelle vaihtelee kohtalaisesta puutteelliseen. Puuverhoilluilla osuuksilla sijaitsevien ikkunoiden vesipeltien kallistus on pääsääntöisesti parempi kuin muurattujen julkisivujen kohdalla olevien vesipeltien. Tehtyjen havaintojen perusteella vesipellin ja karmin liitos on toteutettu asianmukaisesti, mutta peltien päätyjen liitoksissa on vähäistä epätiiveyttä. Pellit on myös kiinnitetty tiivistettömällä kiinnikkeillä. Tehtyjen havaintojen perustella ikkunoiden vesipellit on käytön aikana huoltomaalattu.

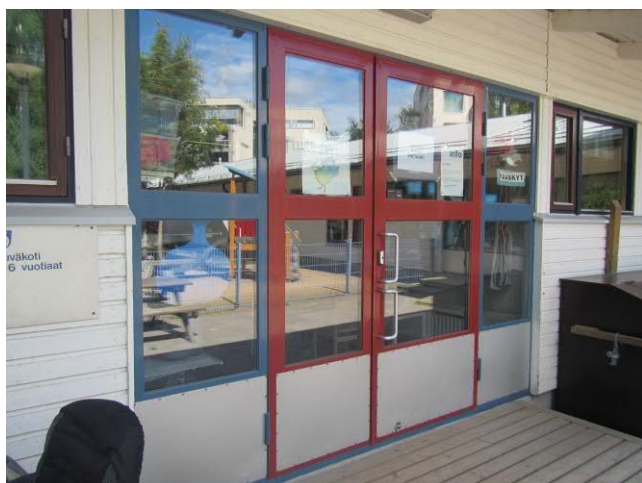
Ulko-ovet ovat pääosin alkuperäisiä metallirunkoisia lasiaukollisia ovia. Ovirakenteissa on havaittavissa käytön aiheuttamaa vaurioitumista, kulumaa ja likaantumista.

Kuva 29. Ulko-ovissa on käytön ja ikääntymisen aiheuttamaa lievää vaurioitumista.

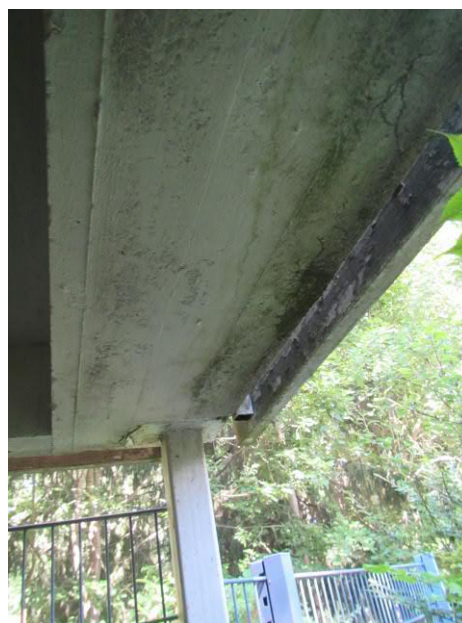
Kuva 31. Parvekelaatan alapinnalla ja kaiteessa on runsaasti orgaanista kasvustoa.

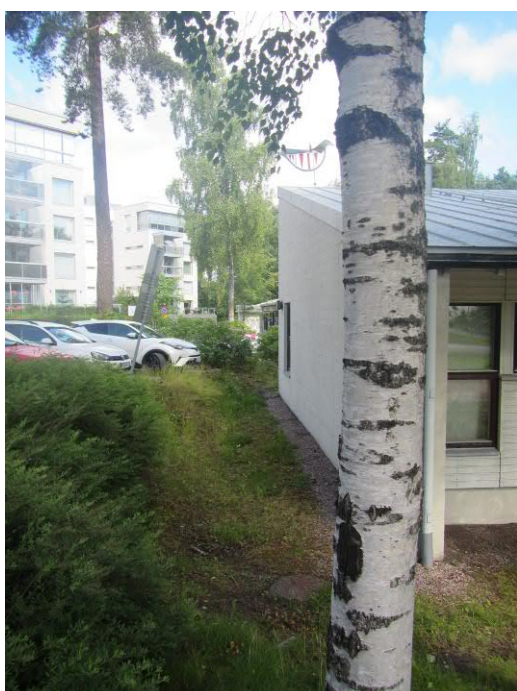
Julkisivujen kosteusteknistä toimivuutta heikentää lähtökohtaisesti rakennuksen korkeusasema. Rakennus sijaitsee alempana kuin viereiset Opintie ja Opinkuja, joten rakennuksen läheisyyteen pääsee valumaan sade- ja sulamisvesiä. Lisäksi aurattuja lumia kasataan olettavasti rakennuksen läheisyyteen. Tehtyjen havaintojen perusteella maanpinta kallistuu poispäin rakennuksesta vain n. 1 metrin matkalta, eikä vesiä ohjata kauemmas esimerkiksi niskaojan avulla. Sisäpihan puolella maanpinnat ovat melko tasaisia, lukuun ottamatta ryhmäperhepäiväkodin päätyä, jossa maanpinta kallistuu poispäin rakennuksesta.

Kuva 32. Etenkin Opinkujan alkupäässä maanpinta kallistuu rakennusta kohti.

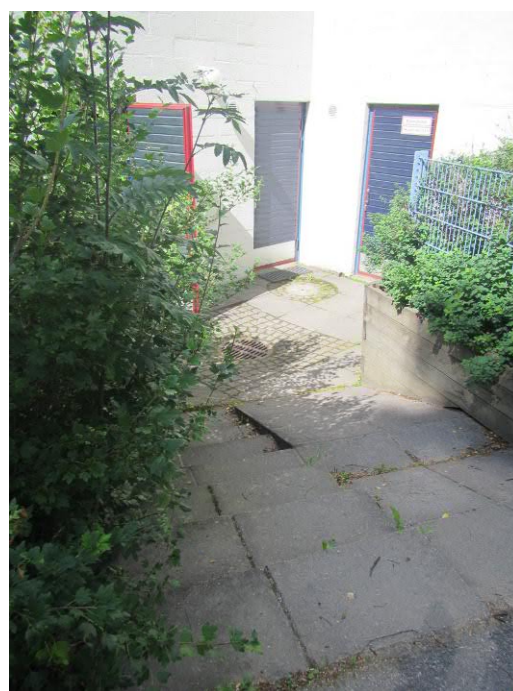
Opintien puoleisen siiven päädyssä on sisäänkäynti kellaritiloihin. Maanpinta kallistaa voimakkaasti ovia kohti. Tehtyjen havaintojen perusteella päädyssä on sadevesikaivo, joka jonkin verran parantaa kohdan kosteusteknistä toimivuutta. Tutkimushetkellä vedenpinta kaivossa oli n. 30 cm maanpintaa alempana, ja myös aiemmissa tarkastuksissa on kiinnitetty huomioita korkealla olevaan vedenpintaan.

Kuva 33. Opintien puoleiset kellarin sisäänkäynnit ovat muuta maanpinnan tasoa alempana.

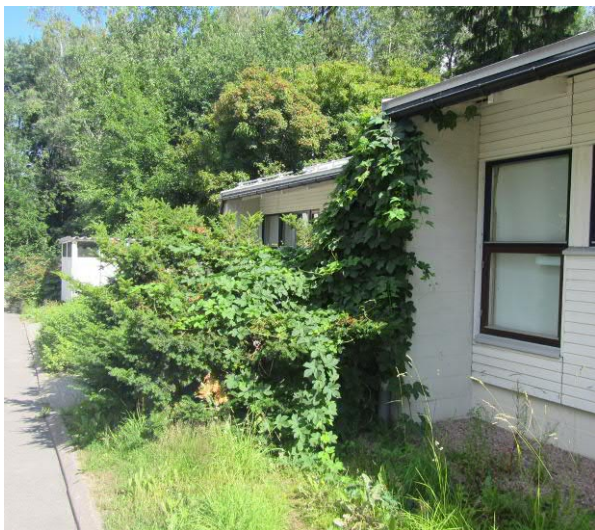
Kuva 34. Rungas kasvillisuus heikentää julkisivurakenteiden tuulettuvuutta ja pitää pinnan helposti kosteana.

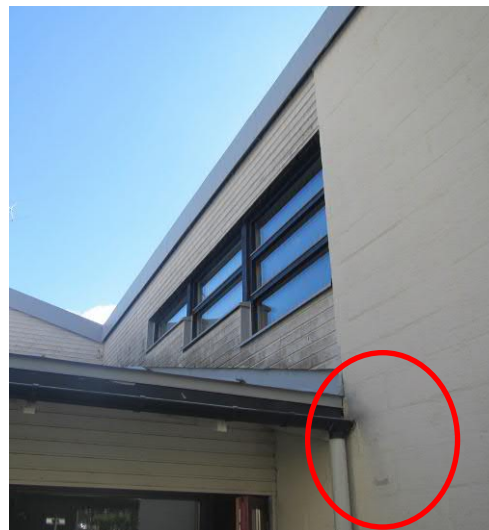
kohdalla. IV-konehuoneen kohdalla kosteusrasitus on aiheuttanut puuverhouksen pehmenemistä. Molemmissa kohdissa on havaittavissa myös puuverhouksen likaantumista.

Kuva 35. Nukkumaparven kohdalla julkisivuverhous on likaantunut. Vesikatolta poistuva vesi ohjautuu osin seinäpinnalle.

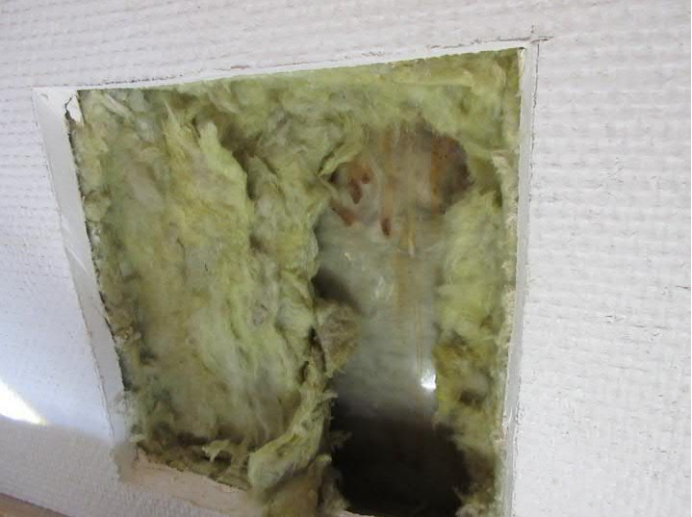
| Julkisivut | |
|---|---|
| <p><b>RAK USE1</b></p> <p>Rakenneavaus n. 15 x 15 cm tehtiin rakennuksen sisäpuolelta Opintien puoleiseen siipeen. Avaus tehtiin erkkerin kohdalle.</p> <p>Julkisivun rakenne rakenneavauskohdassa:</p> <ul style="list-style-type: none"> <li>-kipsilevy 13 mm</li> <li>-vaakakoolaus 50x50 k600 ja mineraalivilla 50 mm</li> <li>--kirkas höyrynsulkumuovi</li> <li>-pystyrunko 50x125 k600 ja mineraalivilla 125 mm</li> <li>-tuulensuojalevy</li> </ul> <p>--- RAK päättyy</p> <ul style="list-style-type: none"> <li>-koolaus 19x100 k600</li> <li>-pintakäsittely ja vaakalaudoitus (todettu rakenteen ulkopuolelta)</li> </ul> <p>Rakenneavauskohdasta otettiin mikrobinäytteet M7 ja M8.</p> | |

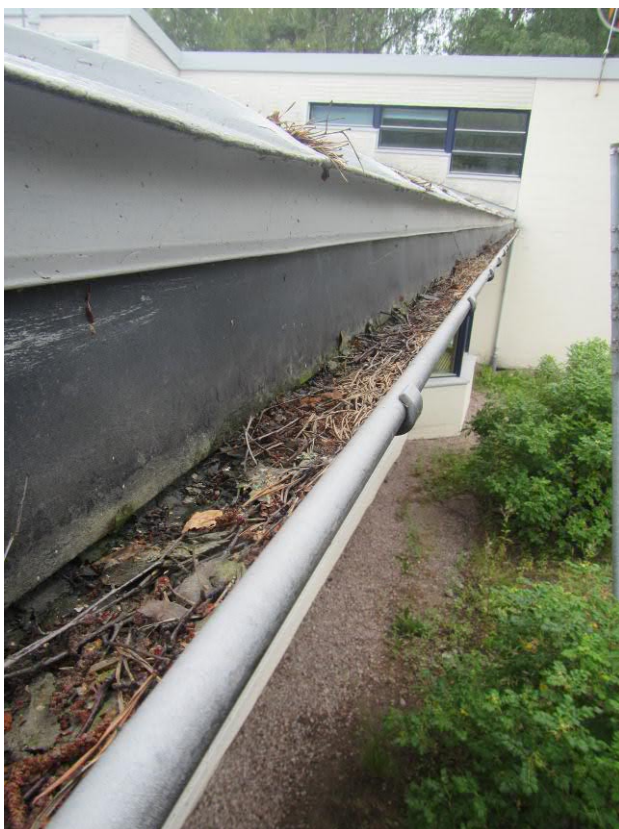
Vesikaton vedenpoisto on järjestetty räystäskourujen ja syöksytorvien avulla. Tehtyjen havaintojen perusteella kouruihin on monin paikoin kertynyt runsaasti orgaanista ainesta, joka aiheuttaa veden lammikoitumista ja paikoin myös kourujen ylitulvimista. Myös kourujen ja syöksytorvien liitokset ovat aistinvaraisten havaintojen perusteella monin paikoin tukossa. Muuten syöksytorvet ovat hyväkuntoisia, eikä niissä havaittu haljenneita saumakohtia tai muita merkittäviä vaurioita. Syöksytorvista vesi on ohjattu suoraan keruujärjestelmään (ei maanpäällisiä rännikaivoja). Poikkeuksena tähän on ryhmäperhepäiväkodin kohti, jossa vedet on ohjattu rinteeseen maanpinnalle. Sisäpihan puolella syöksytorvien alaosiin on asennettu ns. panssariputket.

Kuva 38. Opinkujan puolella vesikouru on tukossa.

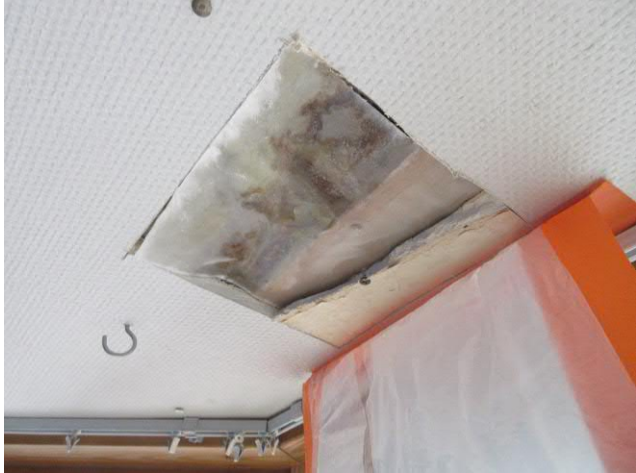
| Yläpohja- ja vesikattorakenteet | |
|---|---|
| <p><b>RAK YP1</b></p> <ul style="list-style-type: none"> <li>-Rakenneavaus 15x15 cm tehtiin ryhmähuoneeseen erkkerin kohdalla</li> <li>-Kipsilevy</li> <li>-kirkas höyrynsulkumuovi</li> <li>-mineraalivilla ja koolaus</li> <li>--- RAK päättyy</li> <li>-Rakenneavauskohdan yhteydessä havaittiin hiirenpesä</li> <li>-Avauskohdasta otettiin mikrobinäyte M17 hiirenpesän aiheuttaman vauriokohdan vierestä.</li> </ul> | |

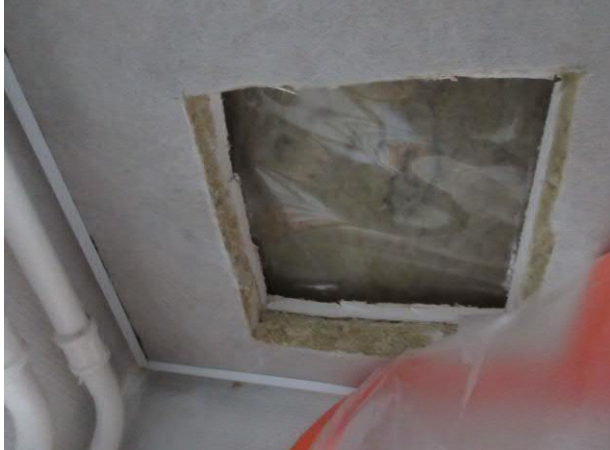
| Yläpohja- ja vesikattorakenteet | |
|---|---|
| <p><b>RAK YP2</b></p> <ul style="list-style-type: none"> <li>-Rakenneavaus tehtiin Opinkujan puoleisen siiven kuraeteiseen</li> <li>-Kipsilevy</li> <li>-kirkas höyrynsulkumuovi</li> <li>-mineraalivilla ja koolaus</li> <li>--- RAK päättyy</li> <li>-Avauskohdasta otettiin mikrobinäyte M18.</li> </ul> | |

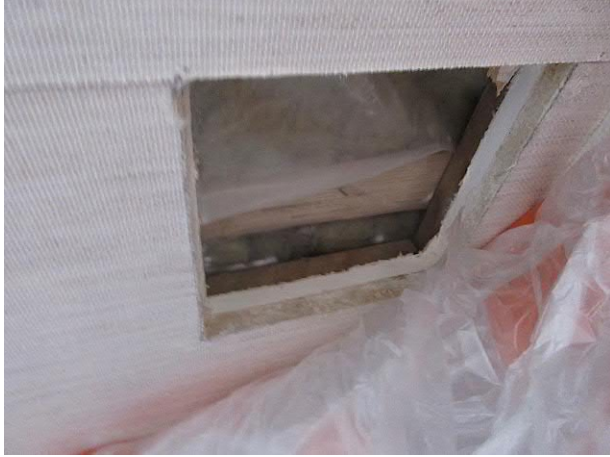
| Yläpohja- ja vesikattorakenteet | |
|---|---|
| <p><b>RAK YP3</b></p> <ul style="list-style-type: none"> <li>-Rakenneavaus n. 15 x 15 cm tehtiin nukkumaparven kohdalle</li> <li>-Kipsilevy</li> <li>-kirkas höyrynsulkumuovi, joka on asennettu kireästi. Saumojen limitystä / tiivistystä ei voitu todeta rakenneavauskohdasta.</li> <li>-harvalaudoitus</li> <li>-Lämmöneristeenä mineraalivilla</li> <li>---RAK päättyy</li> <li>-Avauskohdasta otettiin mikrobinäyte M19.</li> </ul> | |

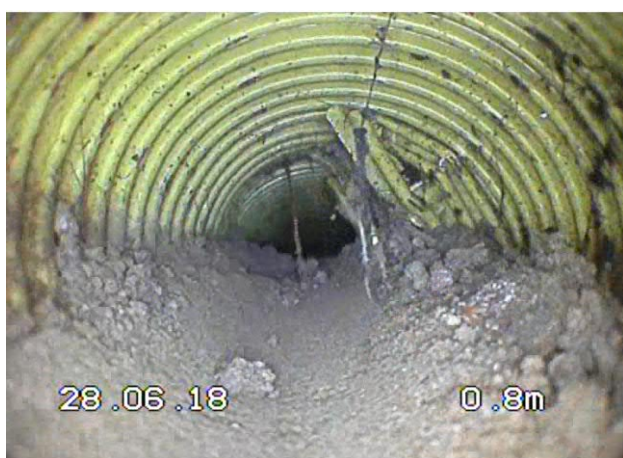
Kuvauksen perusteella vedenpinta salaojien tarkastuskaivoissa on lähes putkien alapinnan tasolla. Toisessa perusvesikaivossa havaittiin viallinen padotusventtiilin läppä. Osa kaivoista myös kaivettiin esiin tarkastuksen yhteydessä, mikä viittaa siihen, että salaojituksen kuntoa ei ole seurattu säännöllisesti tarkastuskaivojen kautta.

Kuva 41. Salaojaputkissa on vaihteleva määrä hiekkaa. Kuva on otettu kohdasta, jossa salaojaputki on rikkoontunut. (Kuva Drainman Oy:n videokuvauksesta)

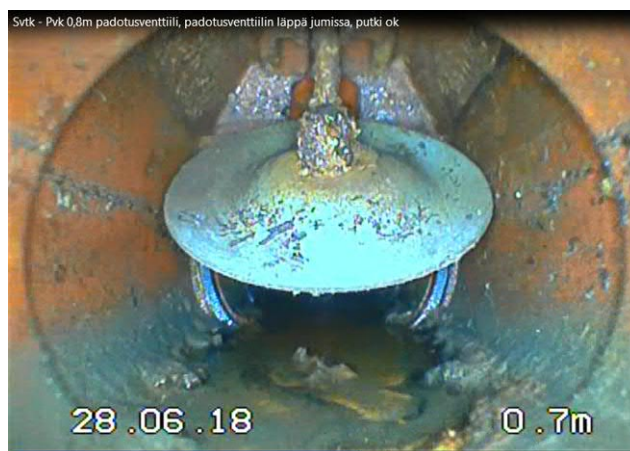
Kuva 42. Padotusventtiilin läppä on jumissa. (Kuva Drainman Oy:n videokuvauksesta)
