ESPOON KAUPUNKI

Mankkaanpuron koulu, Vanhan-Mankkaantie 17, Espoo

## **LAADUNVARMISTUSMITTAUKSET**

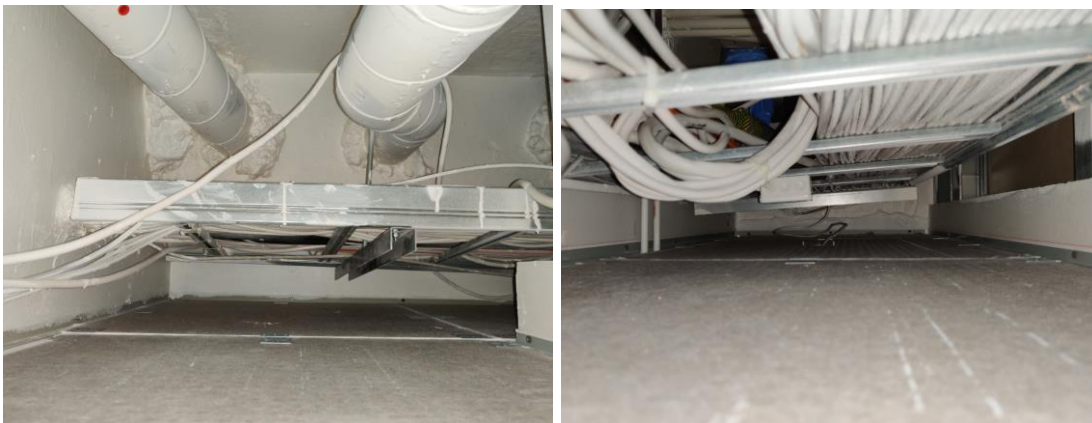
*Kuvat 1, 2. Alakattojen yläpuolisissa tiloissa ei havaittu mineraalivillakuituja tai muuta epäpuhtautta. Kuva vasemmalla tilasta A006 ja oikealla tilasta A005.*

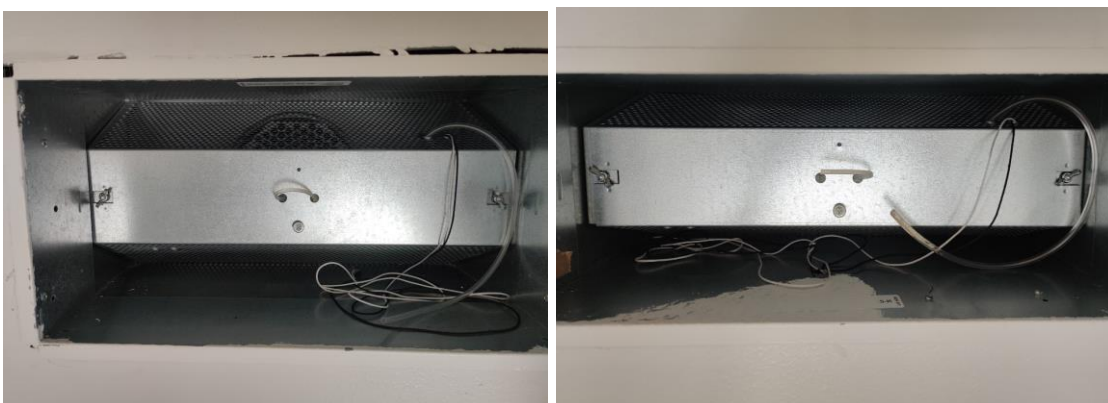
*Kuvat 3, 4. Tuloilmapäätteet olivat puhtaita eikä niissä havaittu mineraalivillakuitulähteitä. Kuva tilasta A005 vasemmalla ja A006 oikealla.*

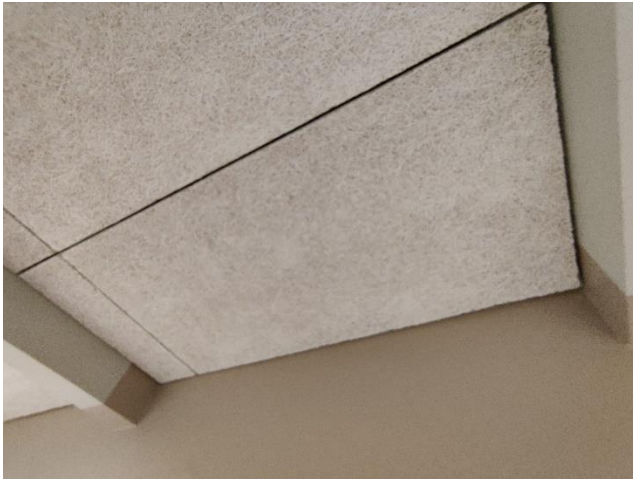
*Kuva 5. Oppilashuollon tilojen edustalla olevan käytävän katossa on sementtikuitulevyä. Sementtikuitulevystä saattaa irrota sisäilmaan hiukkasia.*

Oppilashuollon tiloissa ei havaittu poikkeavia hajuja sisäilmassa. Tuloilmapääätteet olivat puhtaat, samoin alakattojen yläpuoliset tilat. Oppilashuollon tilojen viereisen käytävän katossa on sementtikuitulevyjä, joista voi irrota hiukkasia tai muuta epäpuhtautta sisäilmaan. Suositellaan poistamaan tai pinnoittamaan käytävän sementtikuitulevyt materiaalille soveltuvalla menetelmällä. Käytävän tekniikkakuilun ovi tulisi tiivistää, jotta mahdolliset epäpuhtaudet eivät pääse sisäilmaan. Hissikuilun korvausilmakaukkoon suositellaan asentamaan vaihdettava/uusittava suodatin.

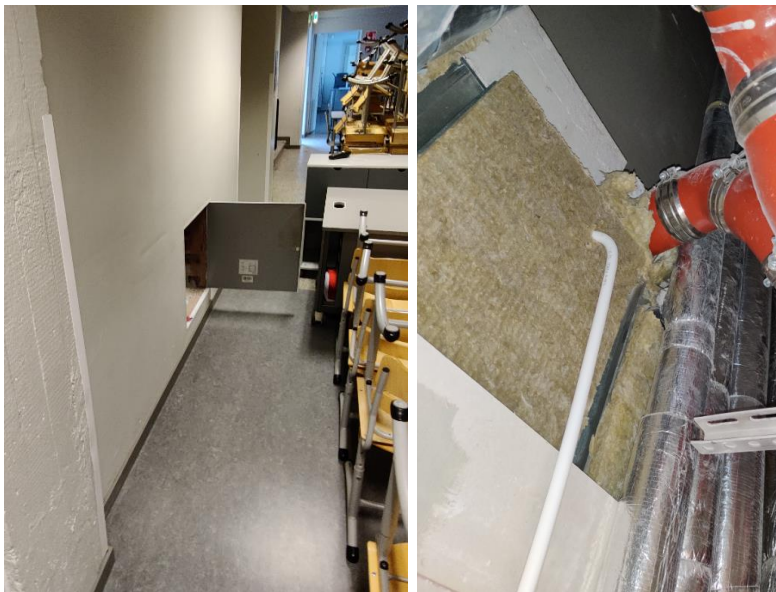
*Kuvat 6, 7. Oppilashuollon tilojen edustalla olevassa käytävässä on tekniikkakuilu, jonka tarkistusluukku on epätiivis. Kuilussa havaittiin jonkin verran roskaa ja mineraalivillakuitulähteitä. Kuilussa olevat epäpuhtaudet voivat kulkeutua käytävään ja huonetiloihin.*

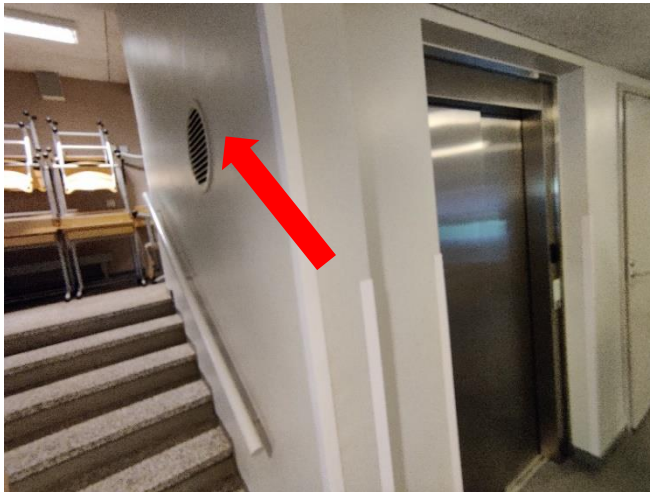
*Kuva 8. Hissin kuilusta on suora ilmayhteys käytävään(korvausilma). Hissin liike aiheuttaa ilmaliikettä, joka mahdollistaa kuilussa mahdollisesti olevien epäpuhtauksien pääsyn käytävään ja huonetiloihin.*

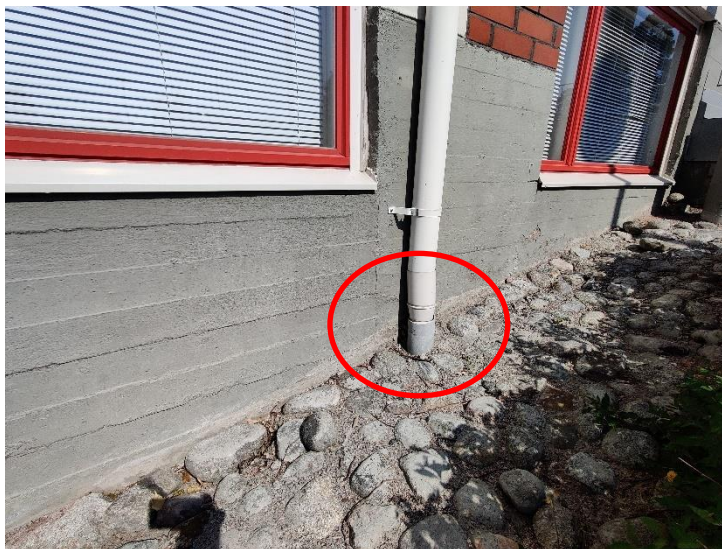
*Kuva 9. Ulkopuolella maataytön väärät kallistukset mahdollistavat lumen ja veden kertymisen seinän lähelle, joka lisää seinän kosteusrasitusta. Syöksytorven epätiivis asennus lisää seinän kosteusrasitusta. Sokkelin ulkopuolella ei havaittu vedeneristettä.*

Sokkelin ulkopuolella ei havaittu vedeneristettä. Maa viettää osin sokkeliin päin, mikä lisää seinän kosteusrasitusta. Syöksytorvi on asennettu

epätiiviisti, jolloin sadevesi voi roiskua ulkoseinälle. Ikkunoiden pellitysten massaukset on huolimattomasti tehty. Ulkoseinän sisäpinnoilla ei kuitenkaan havaittu kosteuden aiheuttamia jälkiä. Suositellaan uusimaan ikkunaliittymien massaukset ja varmistamaan syöksytorven tiiveys.

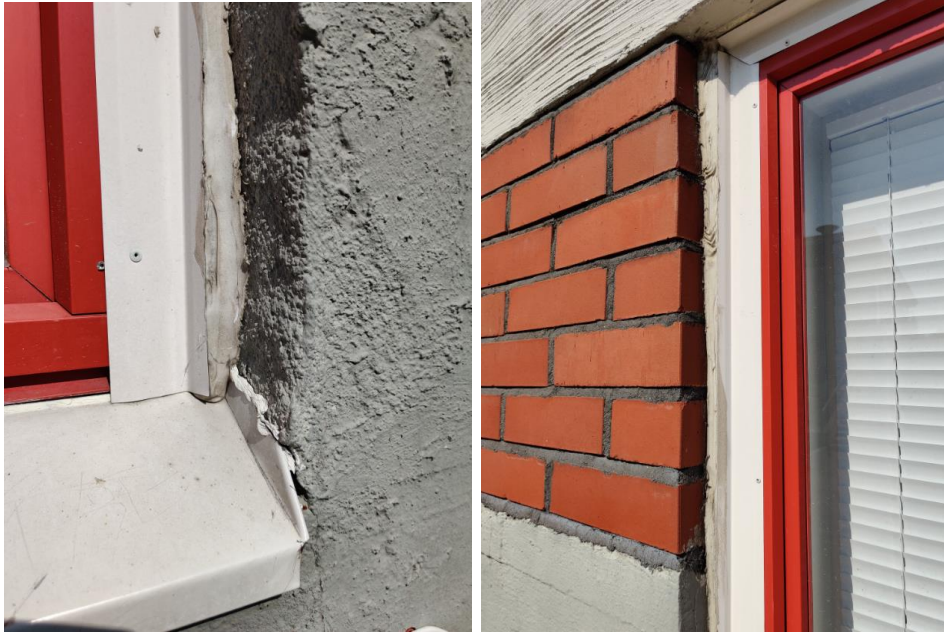
*Kuvat 10, 11. Ikkunapellitysten tiivistysten kautta saattaa päästä kosteutta ulkoseinärakenteeseen. Sisäpuolella ei havaittu kosteuden aiheuttamia jälkiä.*
