ESPOON KAUPUNKI  
Tilapalvelut-liikelaitos  
Kunnossapitopalvelut  
Tarkastusryhmä

## Juvanpuiston lastentalo

Kohdenumero **3537**

## SISÄILMATARKASTUS

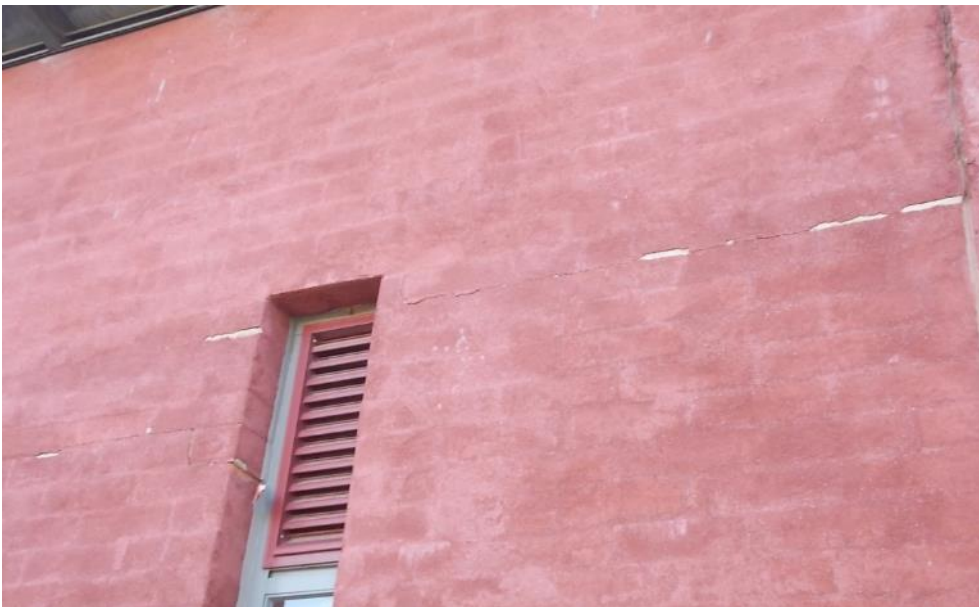
Kuva 4.1. Julkisivuverhouksessa on halkeamia.

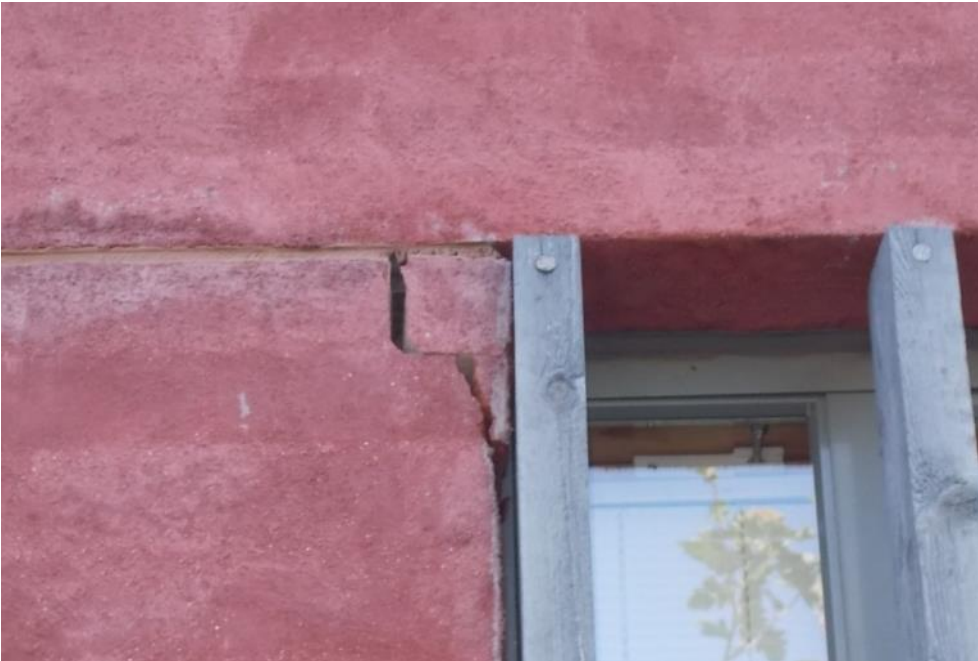
Kuva 4.2. Julkisivuverhouksessa on halkeamia.

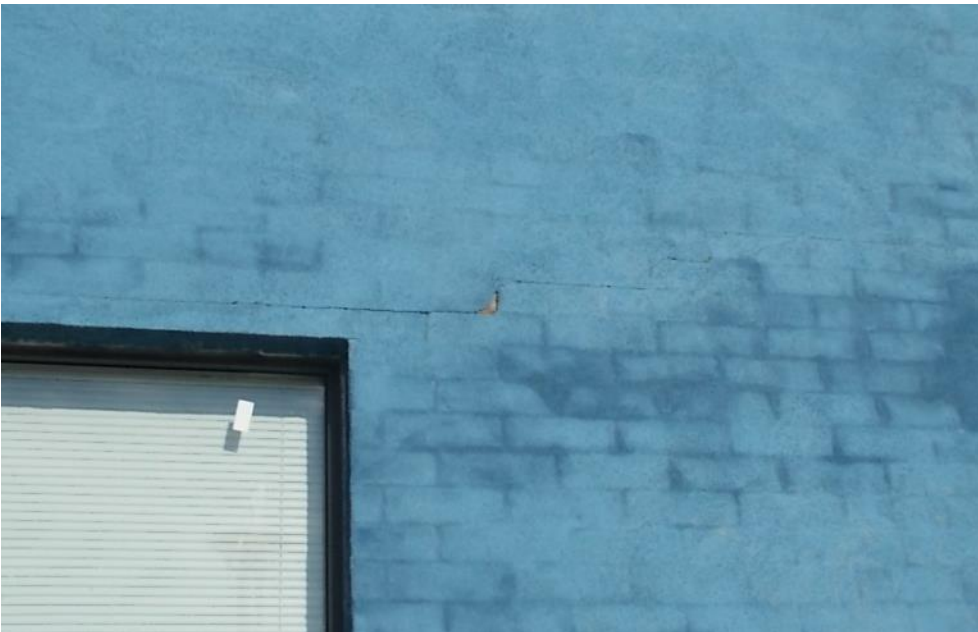
Kuva 4.3. Julkisivuverhouksessa on halkeamia.

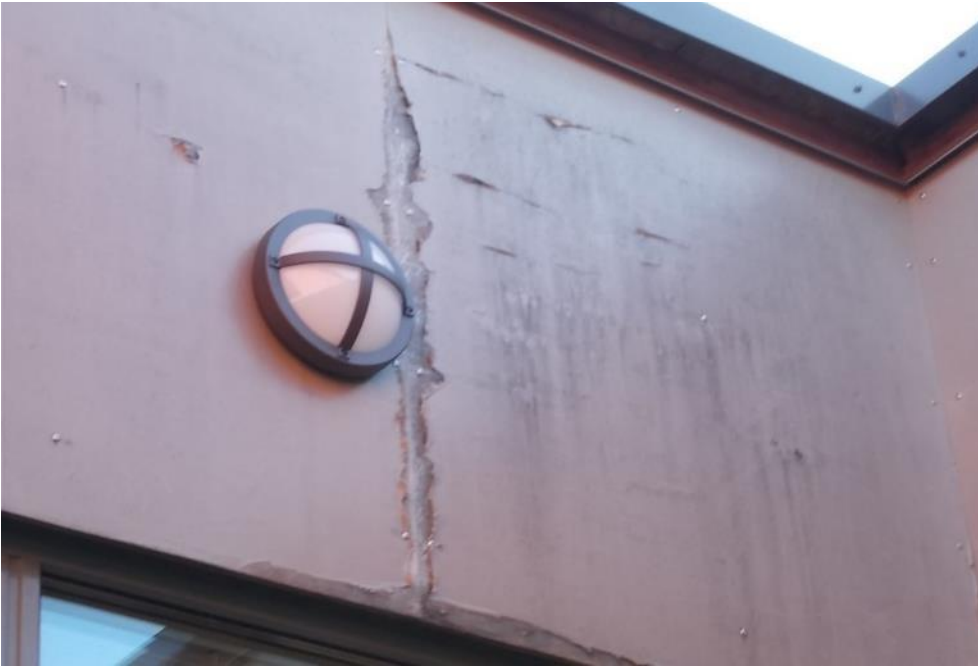
Kuva 4.4. Julkisivulevyissä on pinnoite vaurioita.

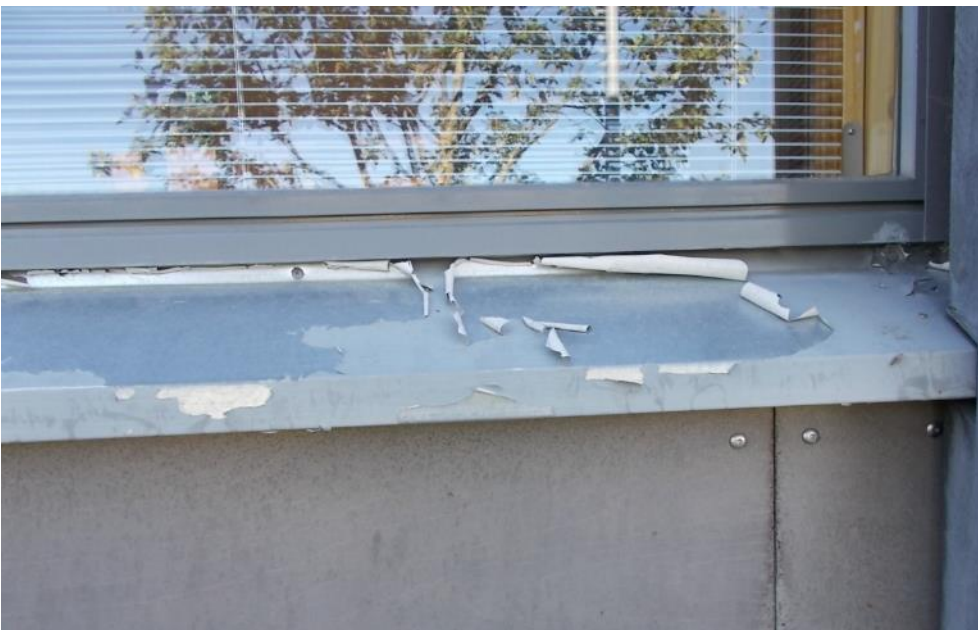
Kuva 4.5. Ikkunoiden vesipelleistä on pinnoite irti.

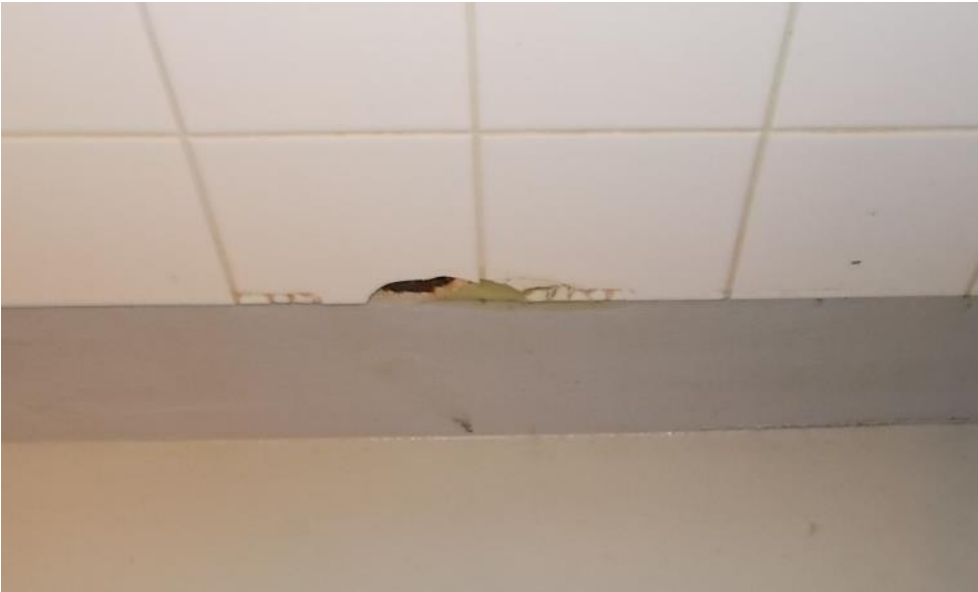
Kuva 4.6. Keittiössä A101 on rikkoutuneita laattoja.

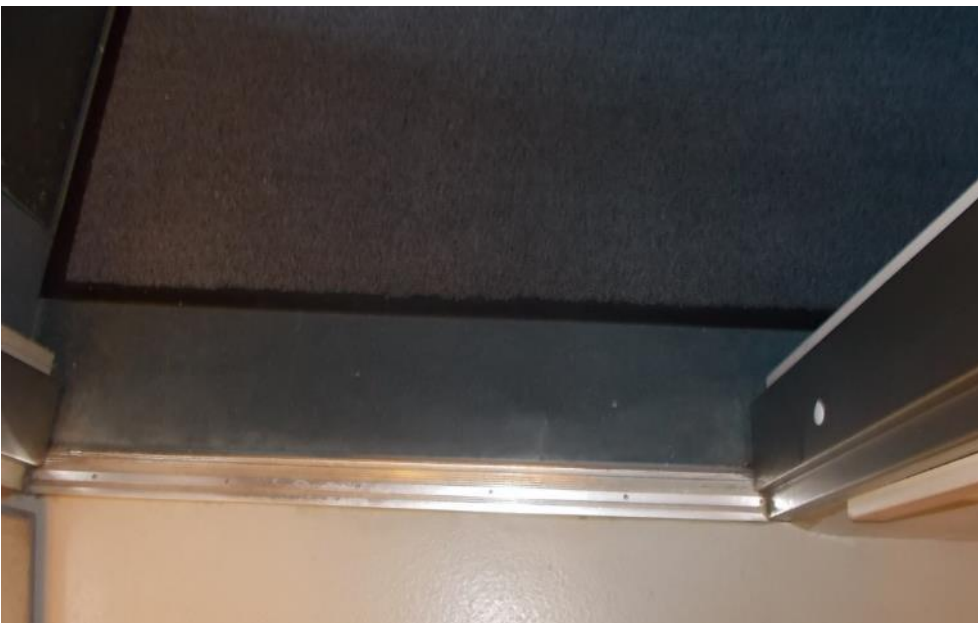
Kuva 4.7. Keittiön A101 ovella on lattiamatto irti alustastaan.

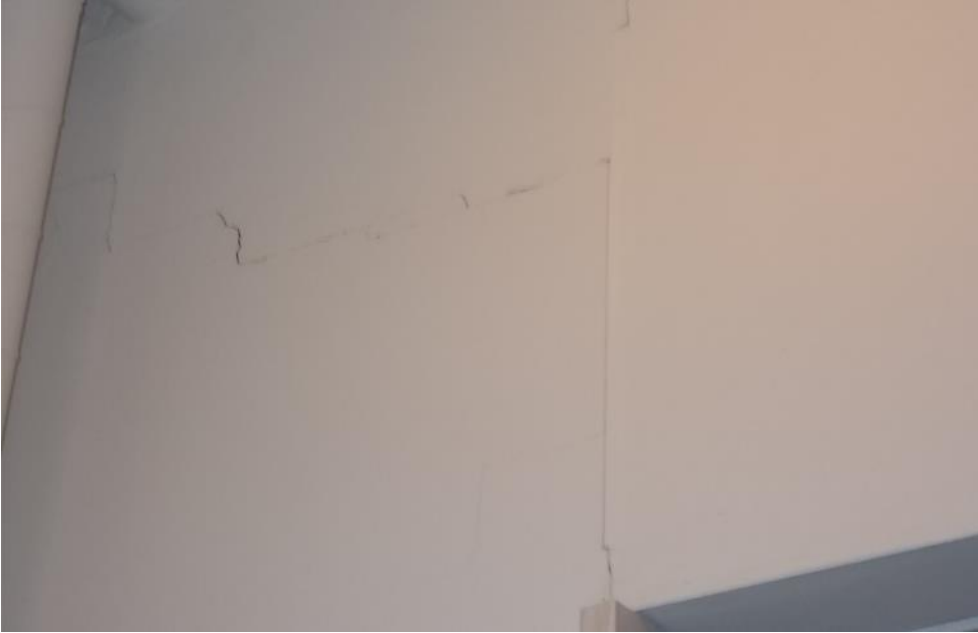
Kuva 4.8. Eteisten 104 ja 118 seinissä on halkeamia.

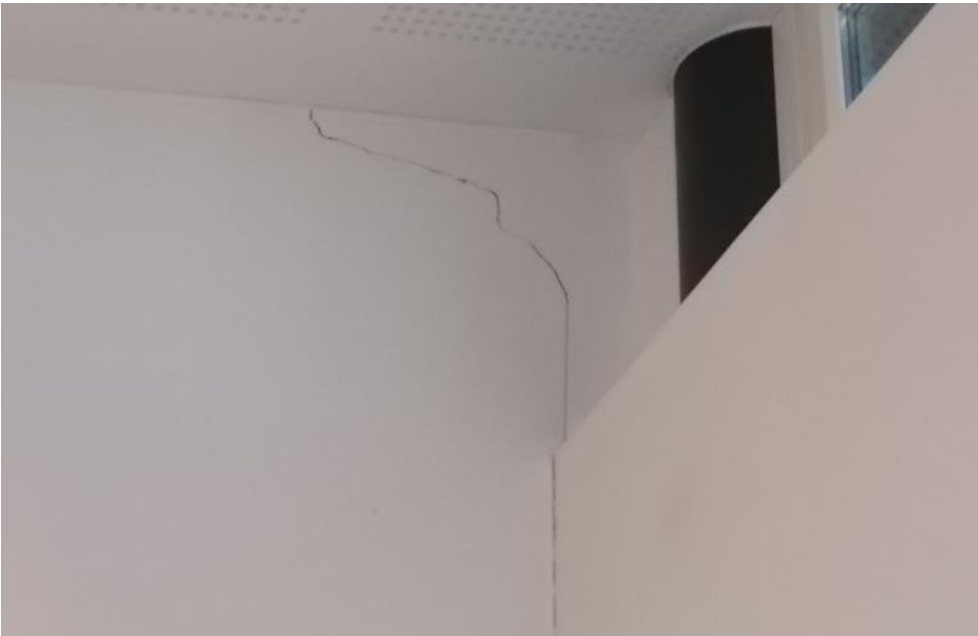
Kuva 4.9. Eteisten 104 ja 118 seinissä on halkeamia.

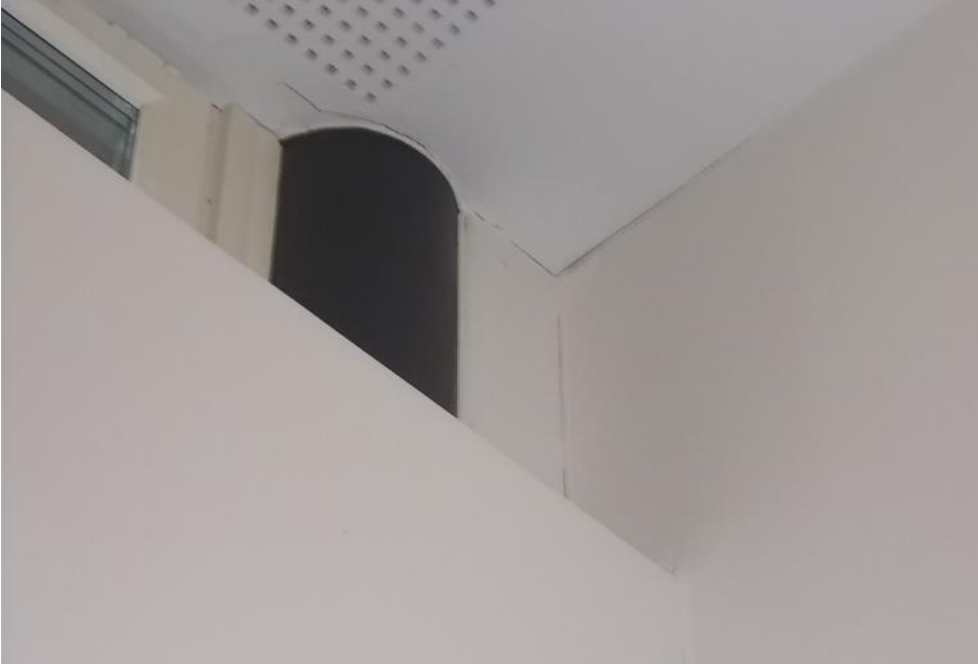
Kuva 4.10. Eteisissä 104 ja 118 on auenneita rakenneliittymiä.

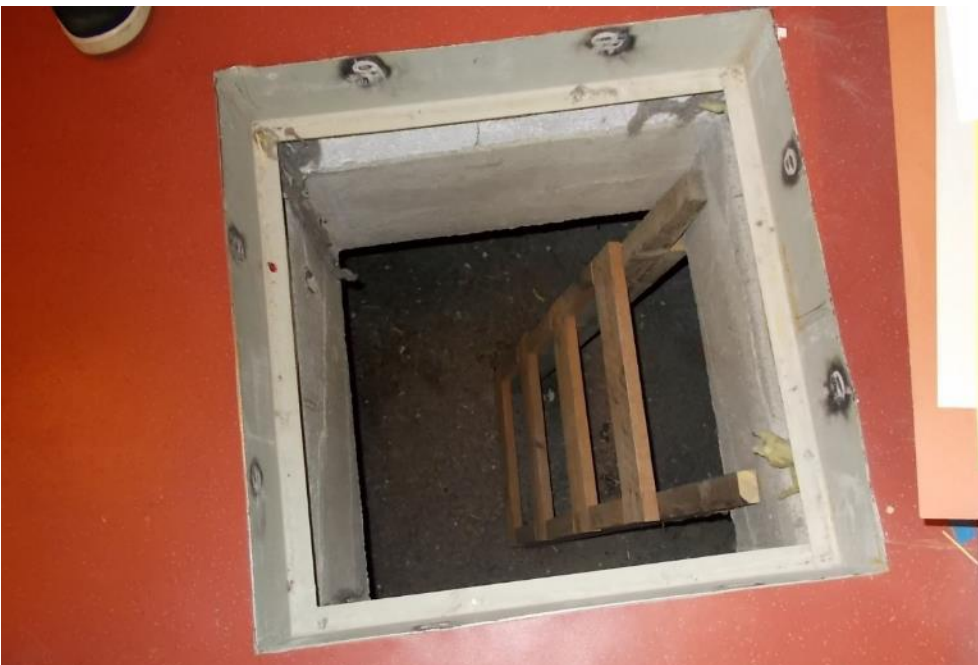
Kuva 4.11. Kulkuluukku alapohjatilaan ei ole tiivis.

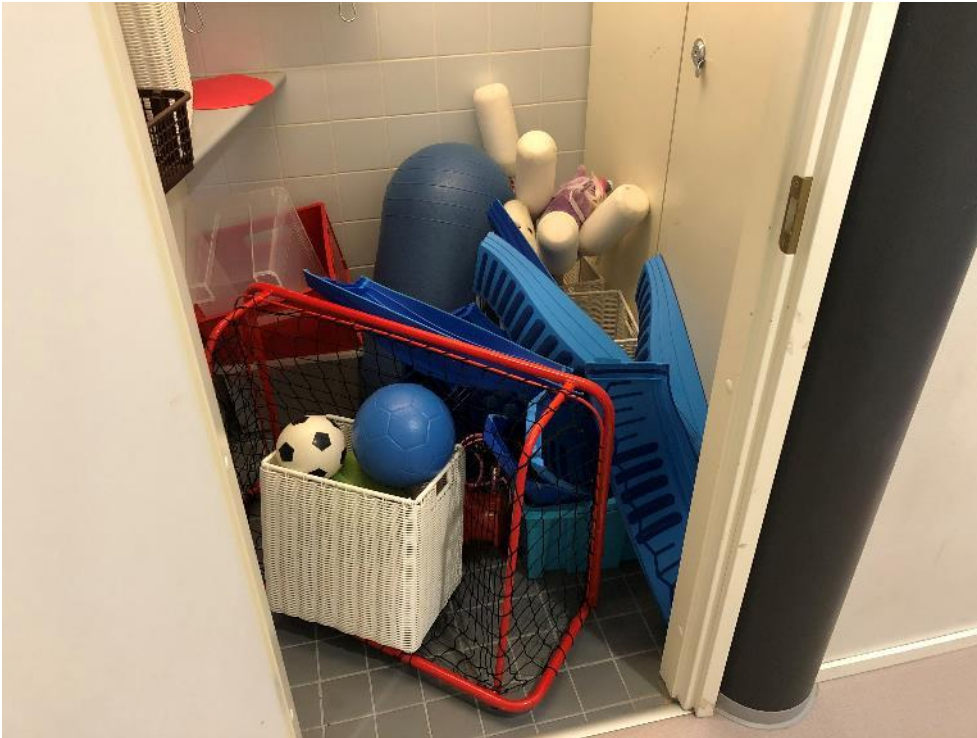
Kuva 4.12. Vanha näytteenottotila 157.1 on muutettu Varastoksi, missä sijaitsevan sähkökeskuksen eteen on varastoitu tavaraa. Tilassa on myös vesipiste.

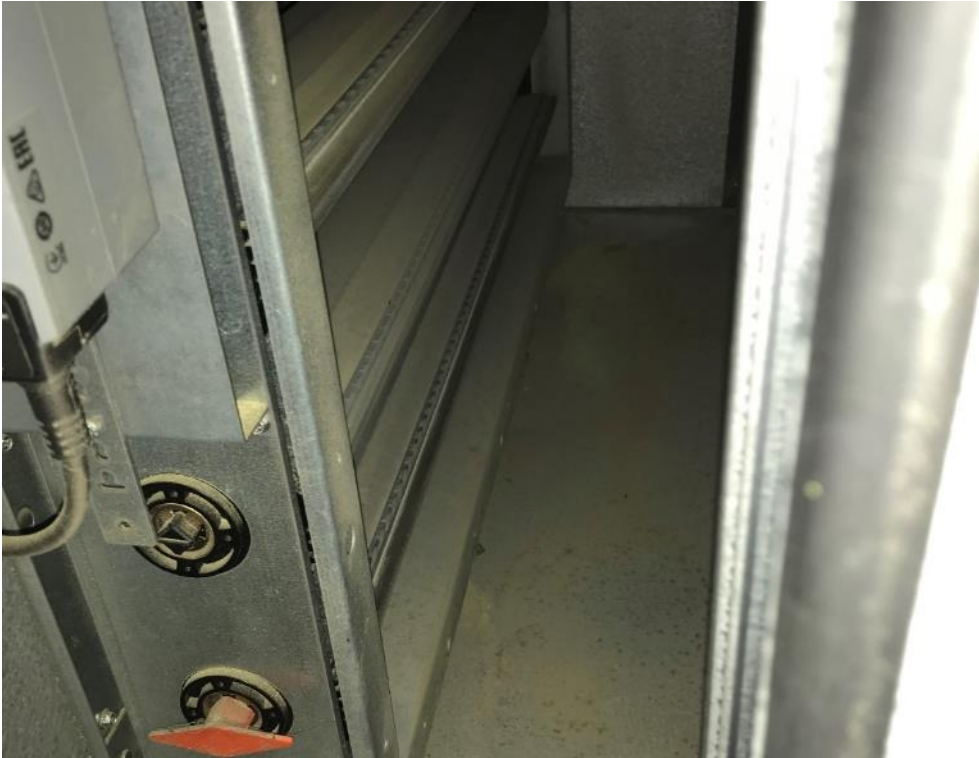
Kuva 5.1. TK3 ilmanvaihtokoneen raitisilmapelti on likainen eikä toimi.

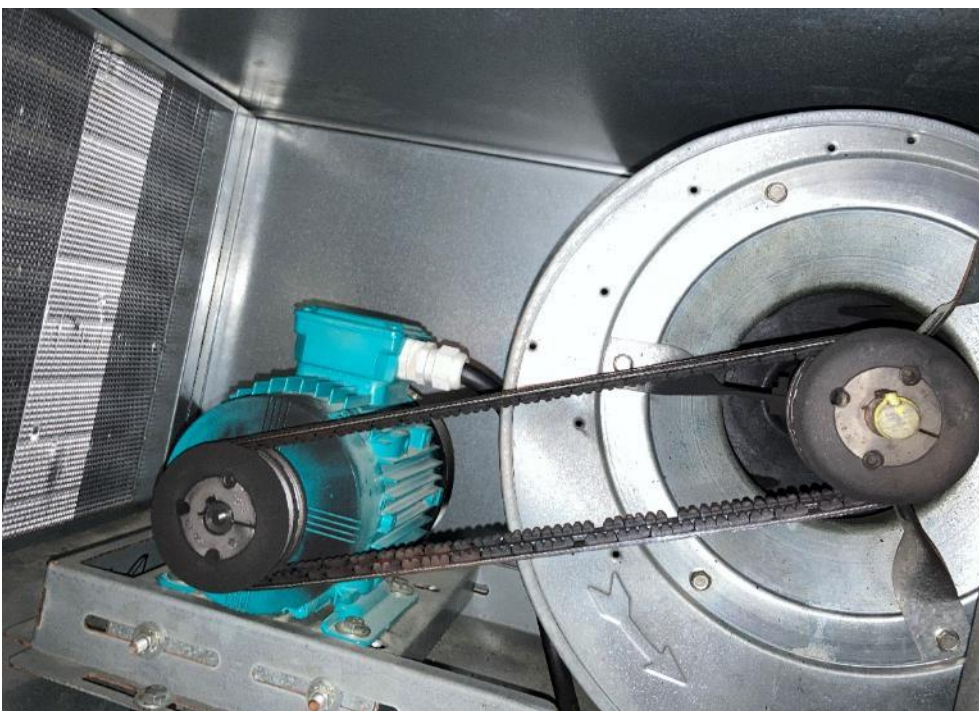
Kuva 5.2. TK4 keittiön ilmanvaihtokoneen kiilahihnat ovat vaihtokunnossa.

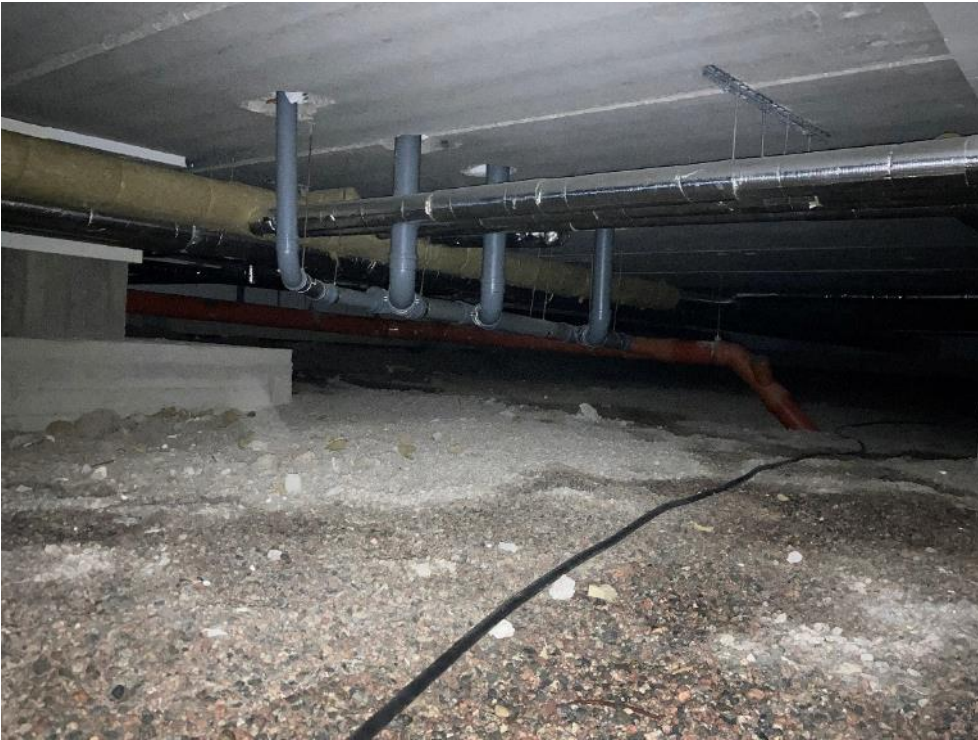
Kuva 5.3. Alapohjan palokatkot puuttuvat.

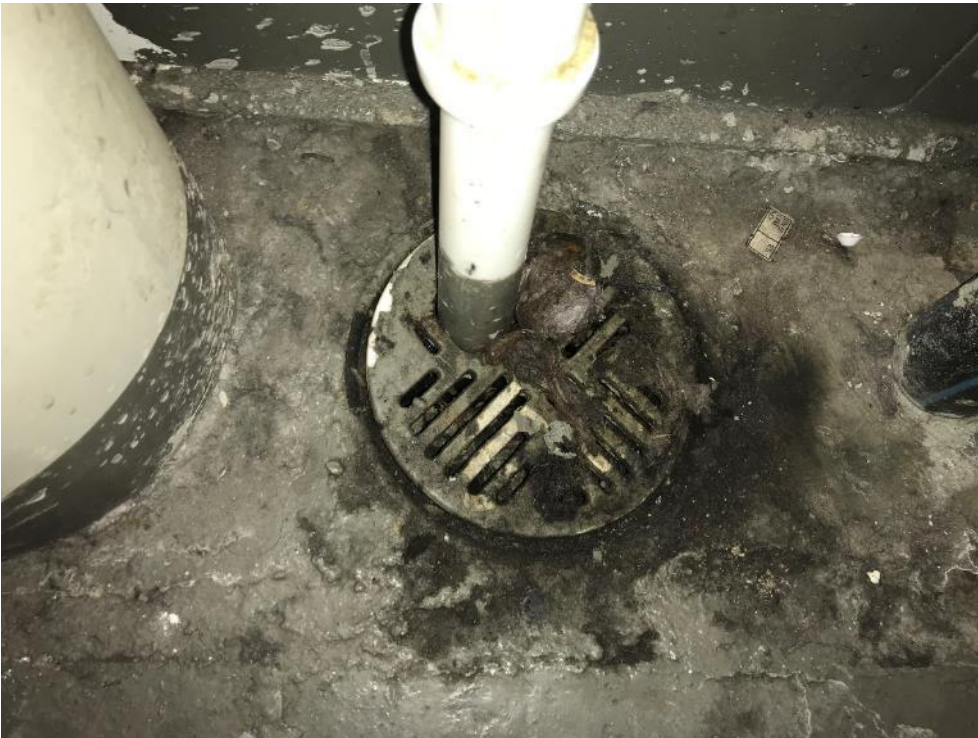
Kuva 5.4. Lämmönjakohuoneen lattiakaivo on tyhjä ja siivouksen tarpeessa.

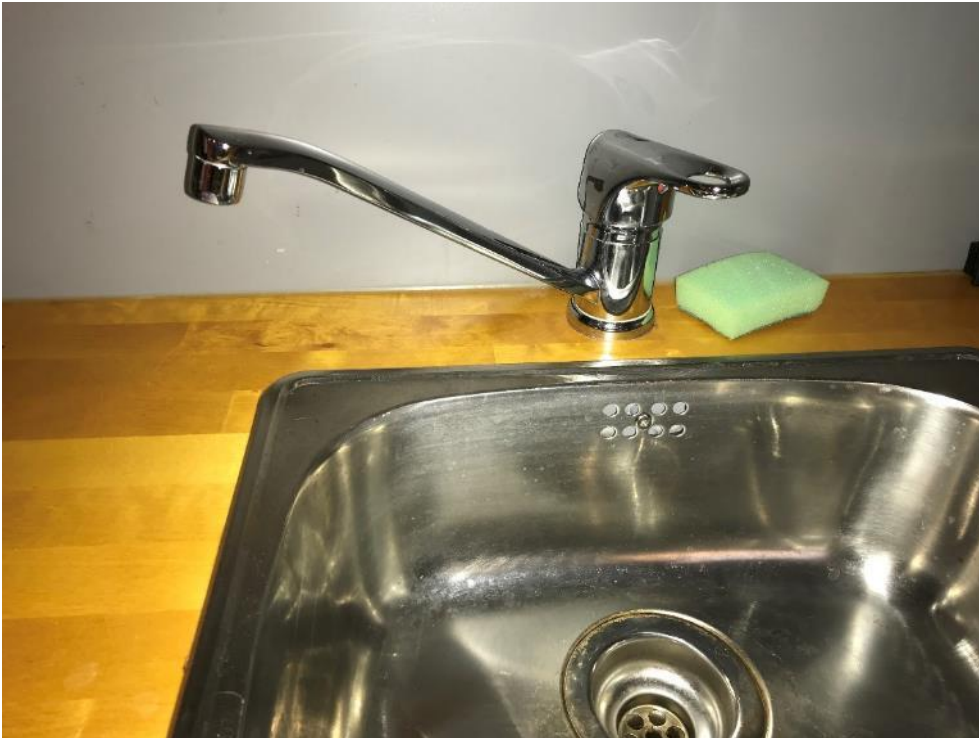
Kuva 5.5. Useista allashanoista puuttuu sivuliikerajoittimet ja vesi pääsee pöydälle.

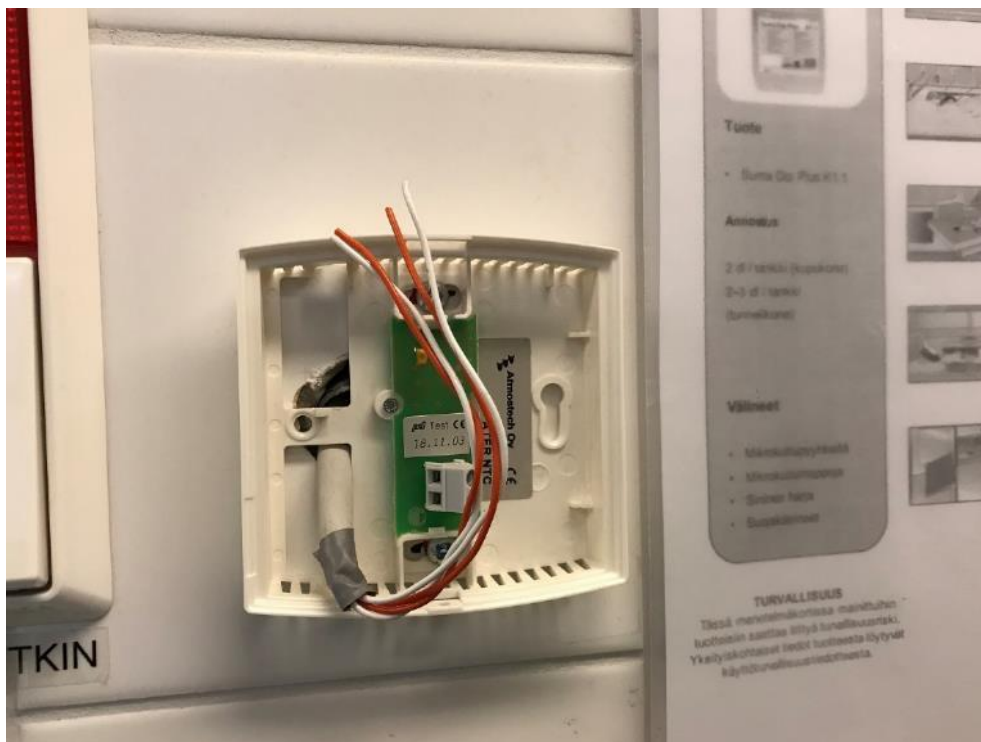
- TK04 Keittiön ilmanvaihtokone kävi puolikkaalla.
- Keittiön TE-lämpötila-anturit olivat kytkemättä (Kuva 6.1).

Kuva 6.1. Keittiön lämpötila-anturi kytkemättä.

- Rakennusautomaation huolto.
- Keittiön TE16 lämpötila-anturien korjaus ja huonekaskadisäätö käyttöön.

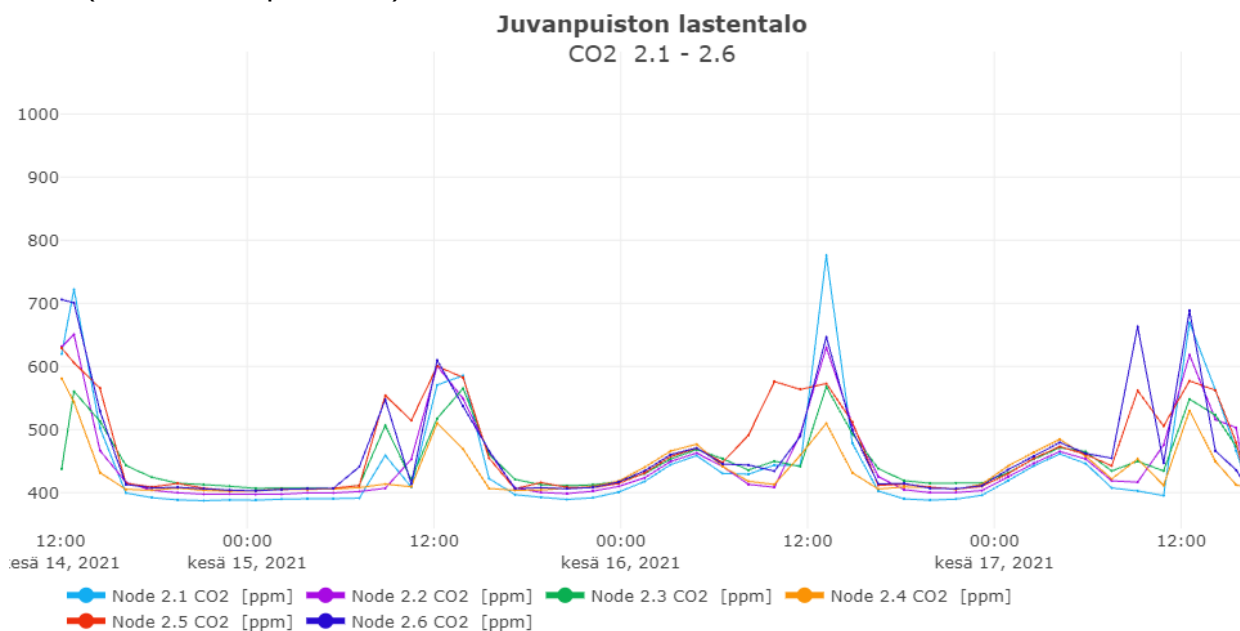
**CO<sub>2</sub>** (=hiilidioksidipitoisuus)

CO<sub>2</sub>-pitoisuudet olivat pääsääntöisesti ulkoilmaa vastaavalla tasolla noin 400 ppm. CO<sub>2</sub>-pitoisuudet nousivat päivisin maksimissaan noin 700 ppm tasolle tilojen käytöstä ja käyttäjämääristä riippuen.

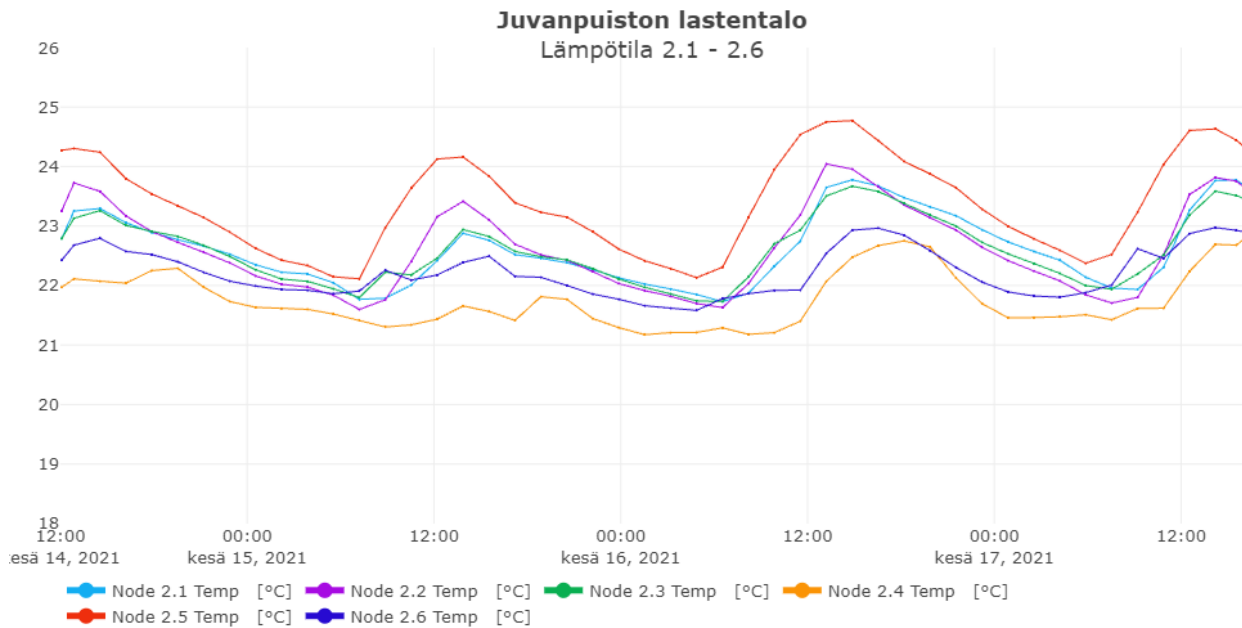
## Lämpötila

Lämpötila vaihteli noin 22–24 °C:een välillä tilojen käytöstä ja ulkolämpötilasta riippuen. Lämpötilahuiput ajoittuivat päiväaikoihin.

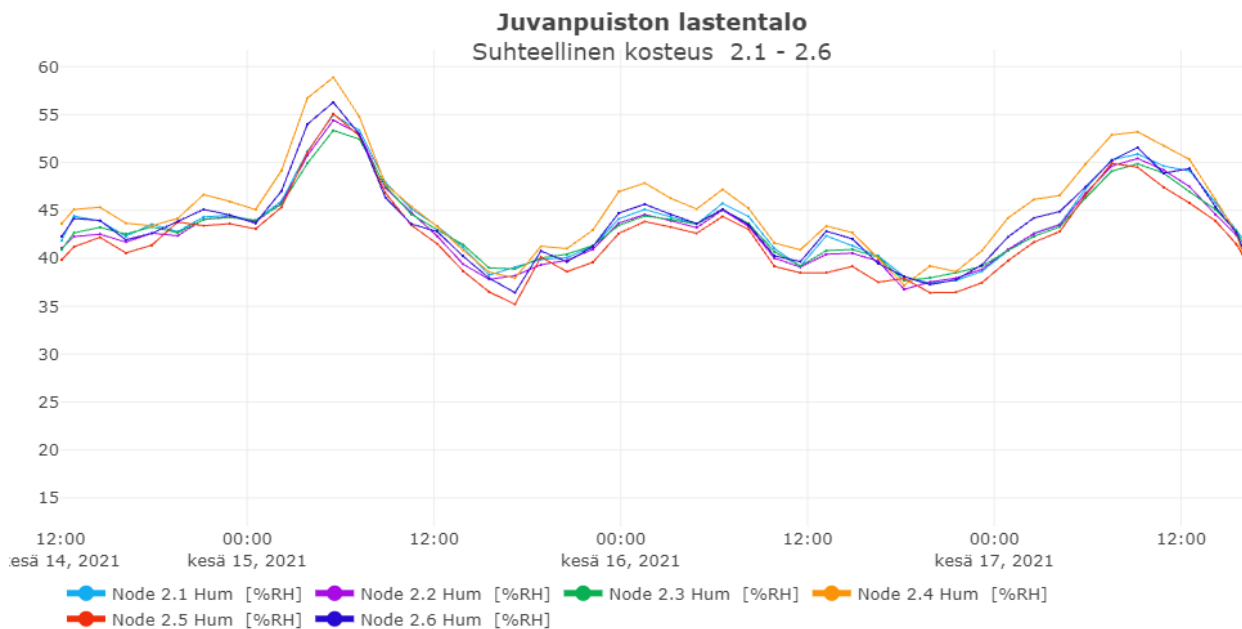
## Suhteellinen kosteus

Suhteellinen kosteus vaihteli noin 35–60 RH% välillä ulkoilman olosuhteista ja tilojen käytöstä riippuen.

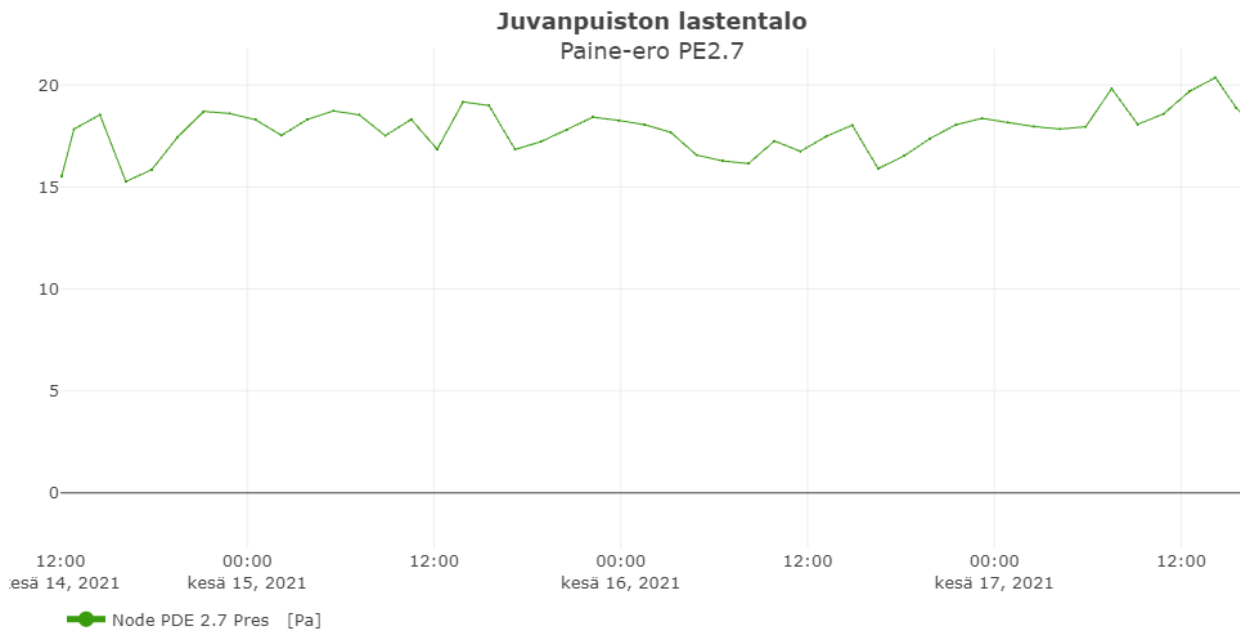
Varasto A136 oli noin 15 ja 20 Pa välillä ylipaineinen alapohjaan nähden.

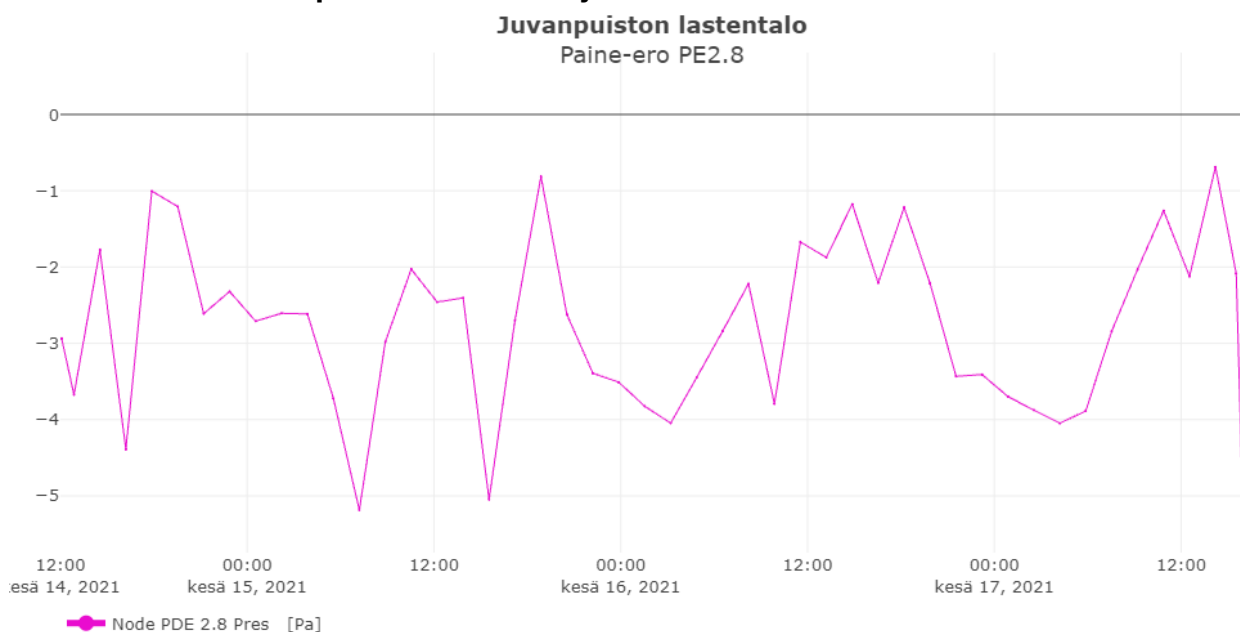
**Paine-ero PE2.8 / Lepohuoneen A111 ja ulkoilman välillä**

Tilan paine-ero oli noin – 1 ja – 5 Pa välillä alipaineinen ulkoilmaan nähden.

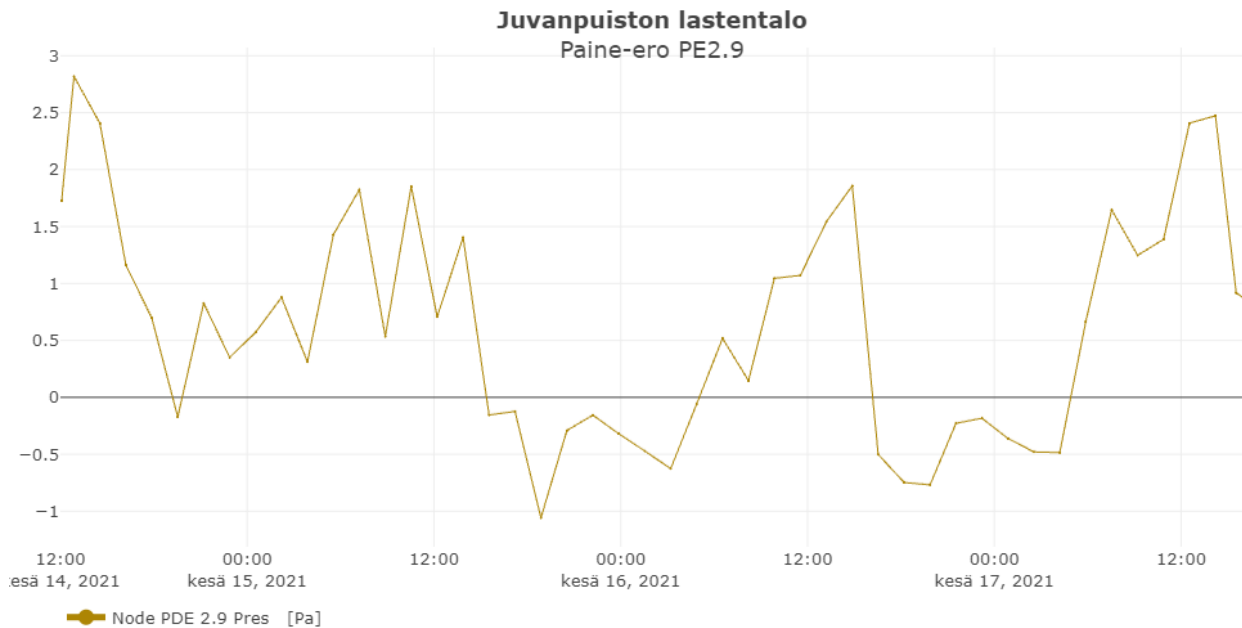
### Paine-ero PE2.9 / Lepohuoneen B151 ja ulkoilman välillä

Tilan paine-ero vaihteli noin – 1 ja 3 Pa välillä ulkoilmaan nähden.

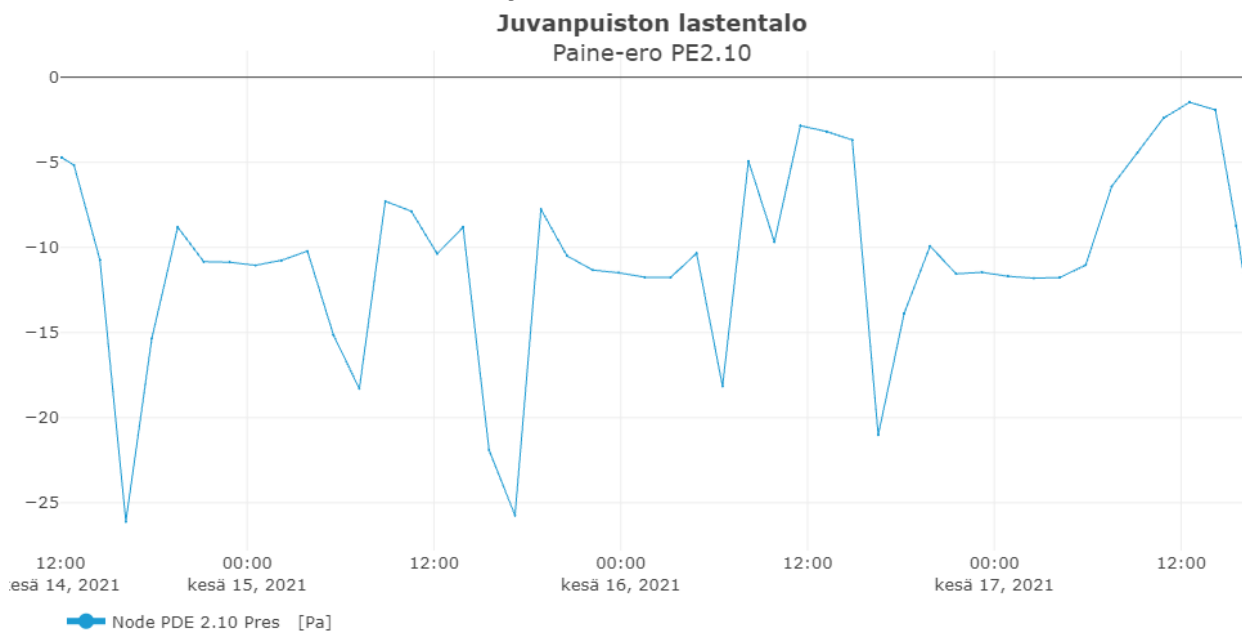
### Paine-ero PE2.10 / Keittiön A101 ja ulkoilman välillä

Tilan paine-ero oli noin – 5 ja – 25 Pa välillä alipaineinen ulkoilmaan nähden.
