ESPOON KAUPUNKI  
Tilapalvelut-liikelaitos  
Kunnossapitopalvelut  
Tarkastusryhmä

## **Kylätalo Palttina, Päiväkotito ja asukaspuisto**

Kohdenumero **3591**

### **SISÄILMATARKASTUS**

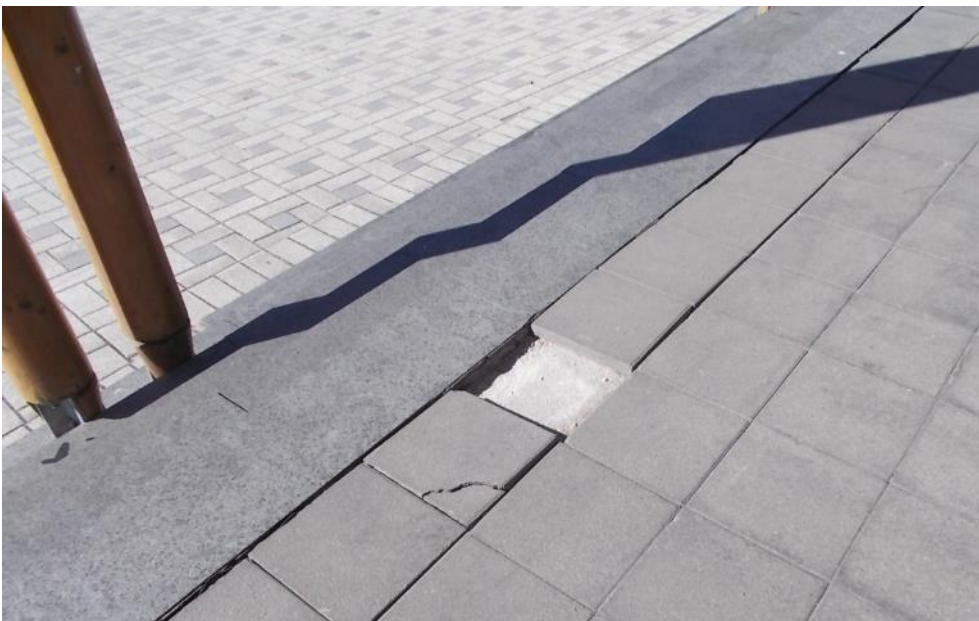
- Sisääntulotasanteella puuttuu pihakivi (Kuva 4.1).
- A-portaan ulko-oven lämpölaselementin tiivisteet ovat pois paikoiltaan (Kuva 4.2).
- Ikkunoiden ulkopuoliset puuosat ovat huollon tarpeessa (Kuva 4.3).
- Rakennuksen sisäseinissä on halkeamia (Kuvat 4.4, 4.5 ja 4.7).
- Rakennuksen sisällä on auenneita rakenneliittymiä (Kuvat 4.6 ja 4.8).
- Salissa 132 on vesivuotojälkiä (Kuva 4.9).
- Pintakosteusmittauksissa ei löytynyt kohonneita kosteuksia.

Kuva 4.1. Pihakivi puuttuu.

- Sisääntulotasanteelle on asennettava puuttuva pihakivi.
- A-portaan ulko-oven lämpölaselementin tiivisteet on korjattava.
- Ikkunoiden ulkopuoliset puuosat on huollettava.
- Rakennuksen sisäseinien halkeamat on korjattava.
- Rakennuksen sisällä auenneet rakenneliittymät on korjattava.
- Salin 132 vesivuotojälkien syyt on selvitettävä ja korjattava.
- Korjauksissa on huomioitava Raksystems Insinööritoimisto Oy:n 12.3.2021 kuntoarviossa mainittujen puutteiden korjaukset.

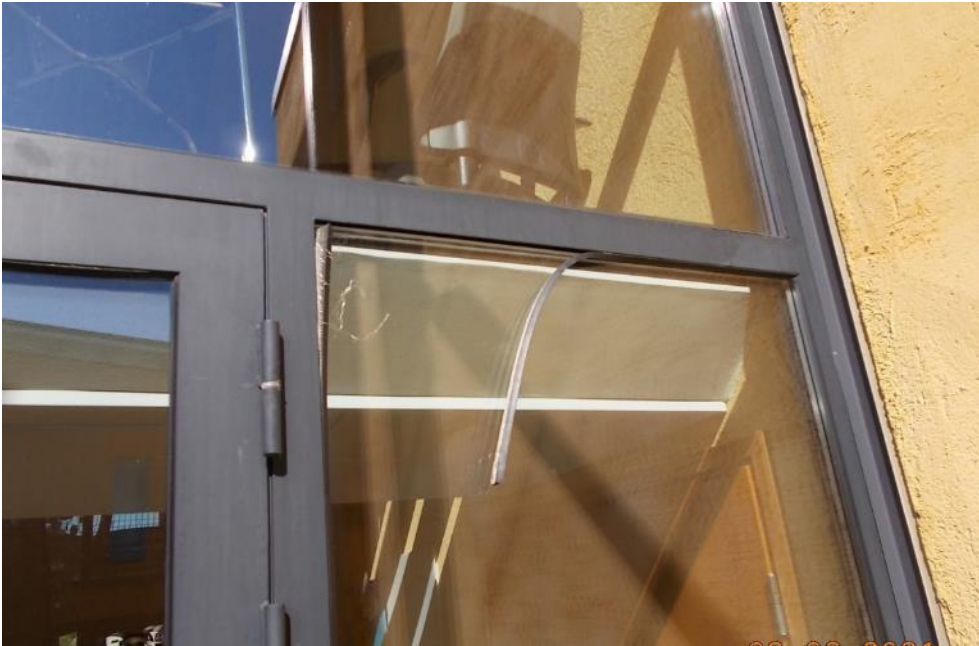
Kuva 4.2. Ulko-oven lämpölasien tiivisteet A-Porras.

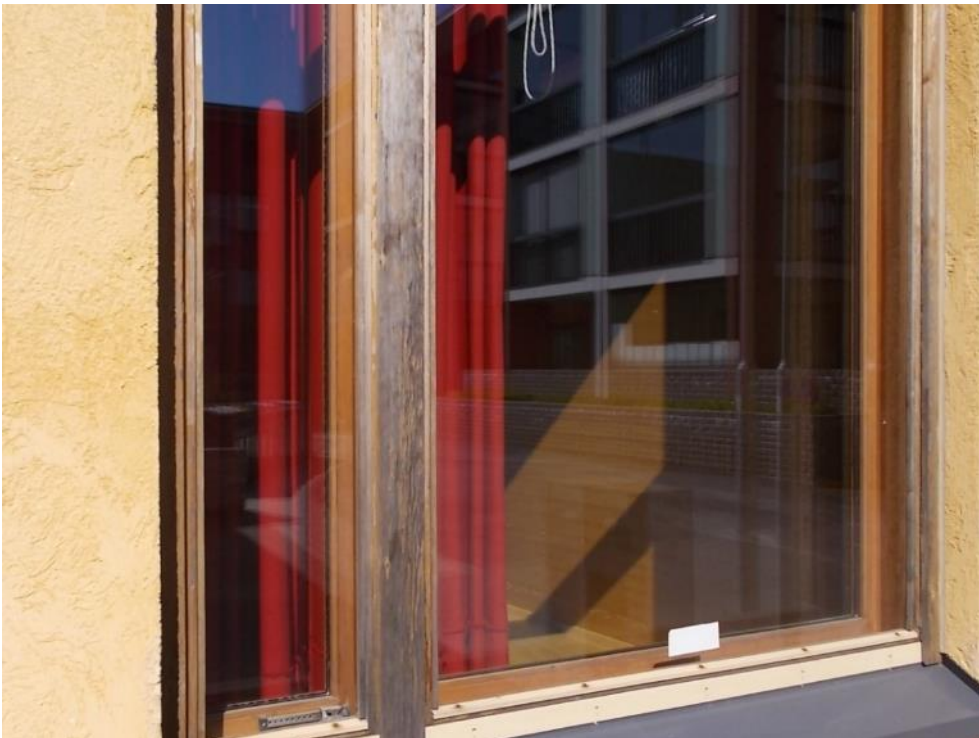
Kuva 4.3. Ikkunan ulkopuolisia puuosia.

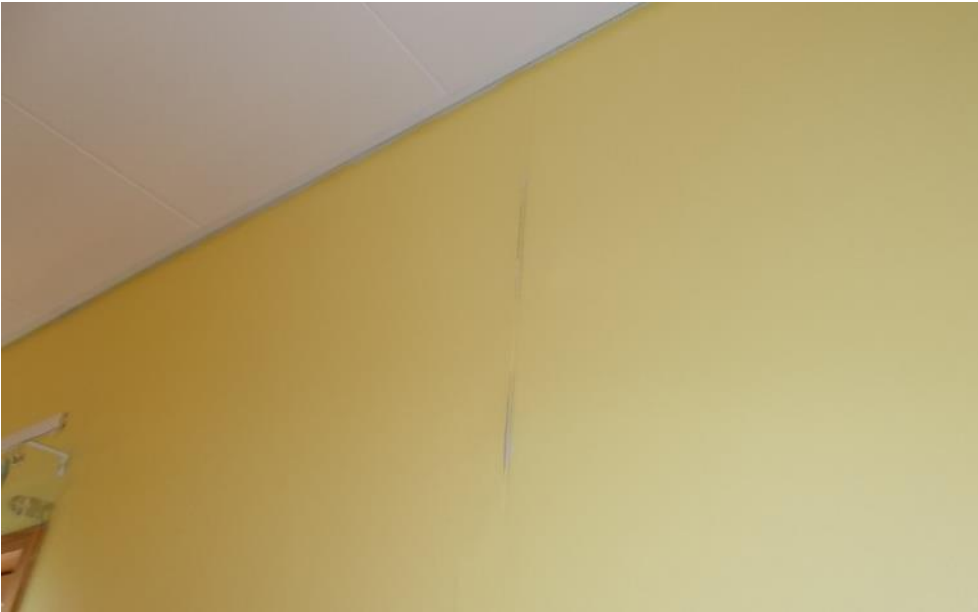
Kuva 4.4. Halkeama seinässä Leikkitala 104.

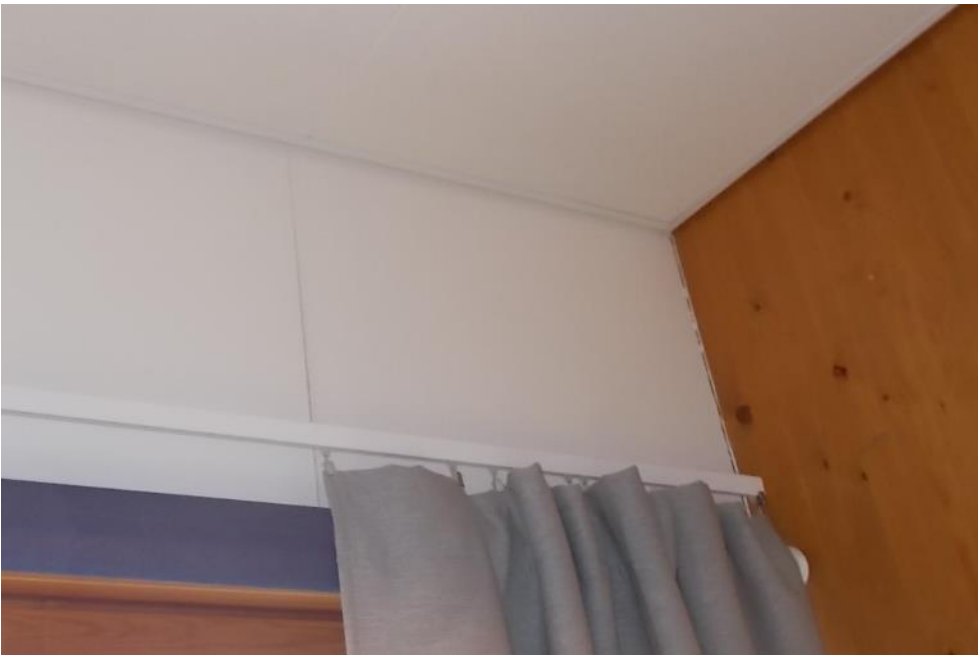
Kuva 4.5. Halkeama seinässä Ruokailutila 106.

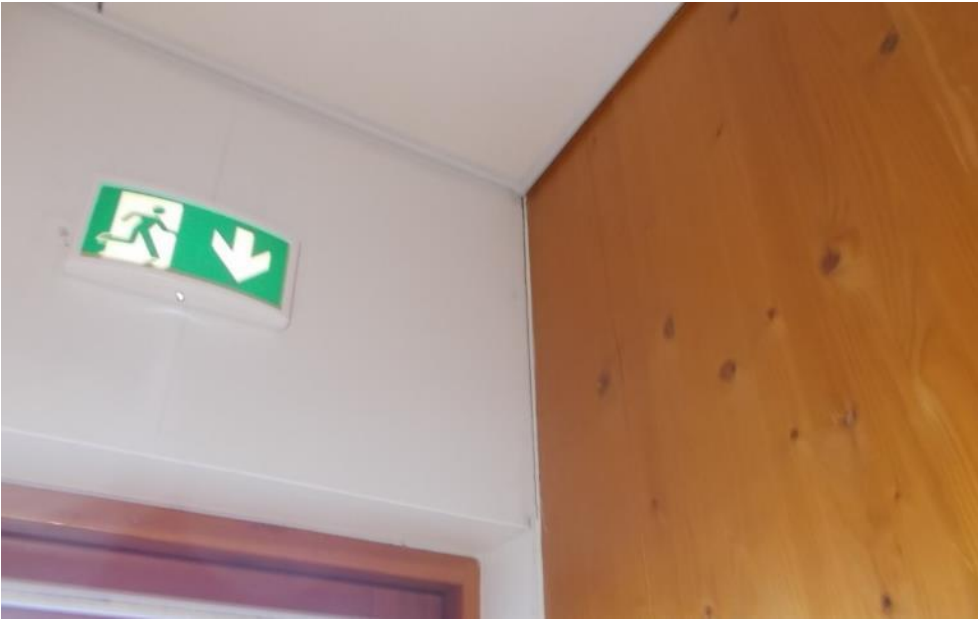
Kuva 4.6. Rakenneliittymä Ruokailutila 106.

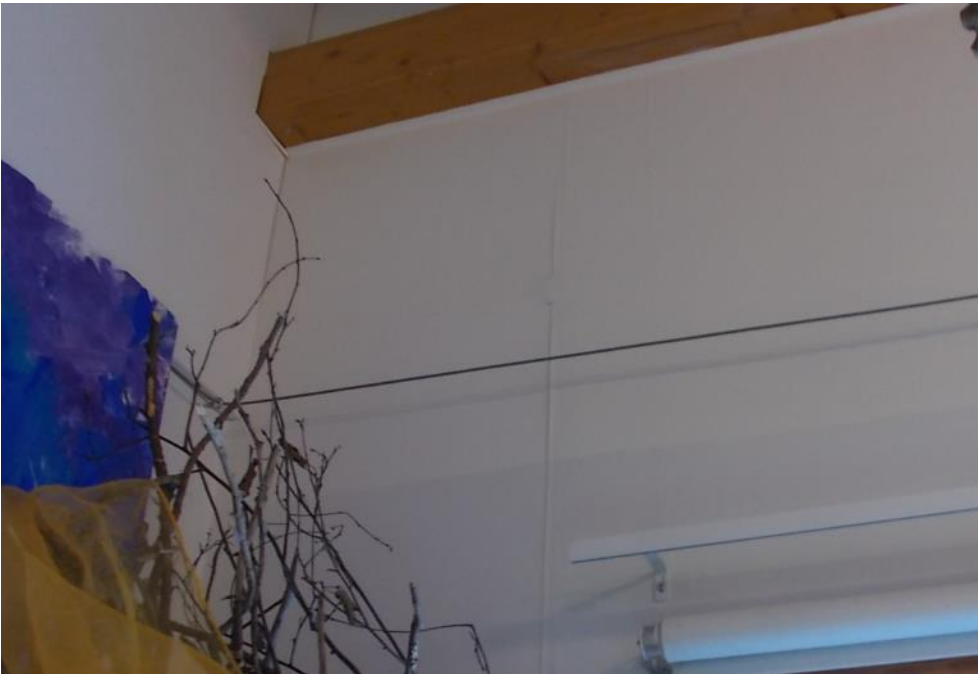
Kuva 4.7. Halkeama seinässä Leikkitala 208.

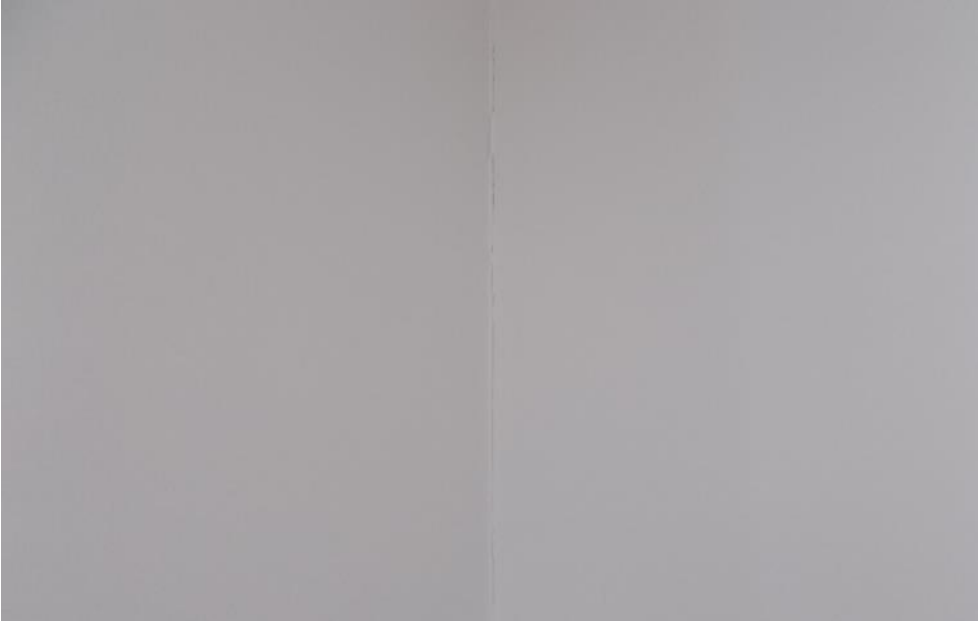
Kuva 4.8. Rakenneliittymä Taukotila 228.

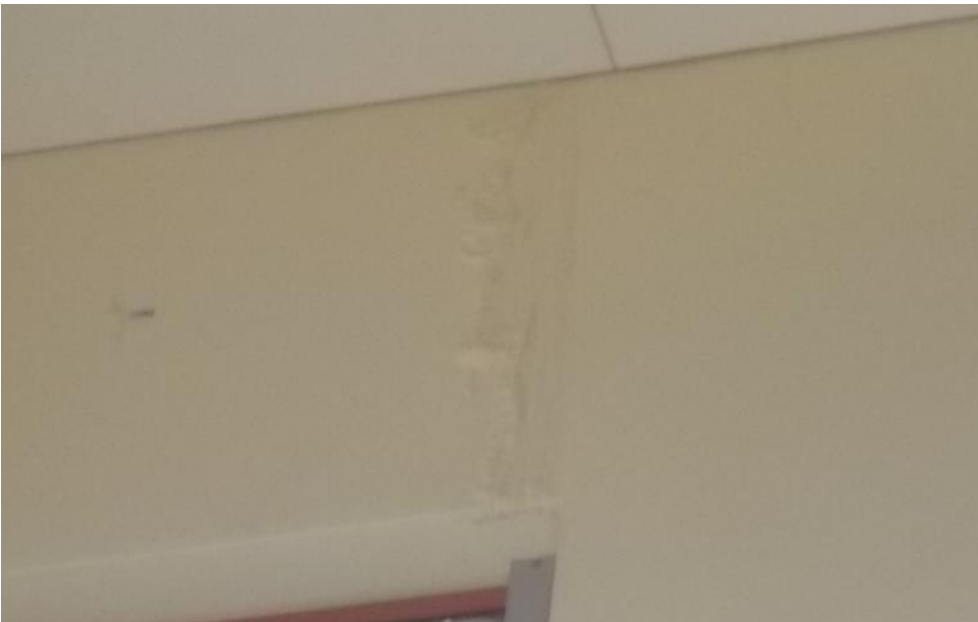
Kuva 4.9. Vesivuotojälkiä Sali 132.

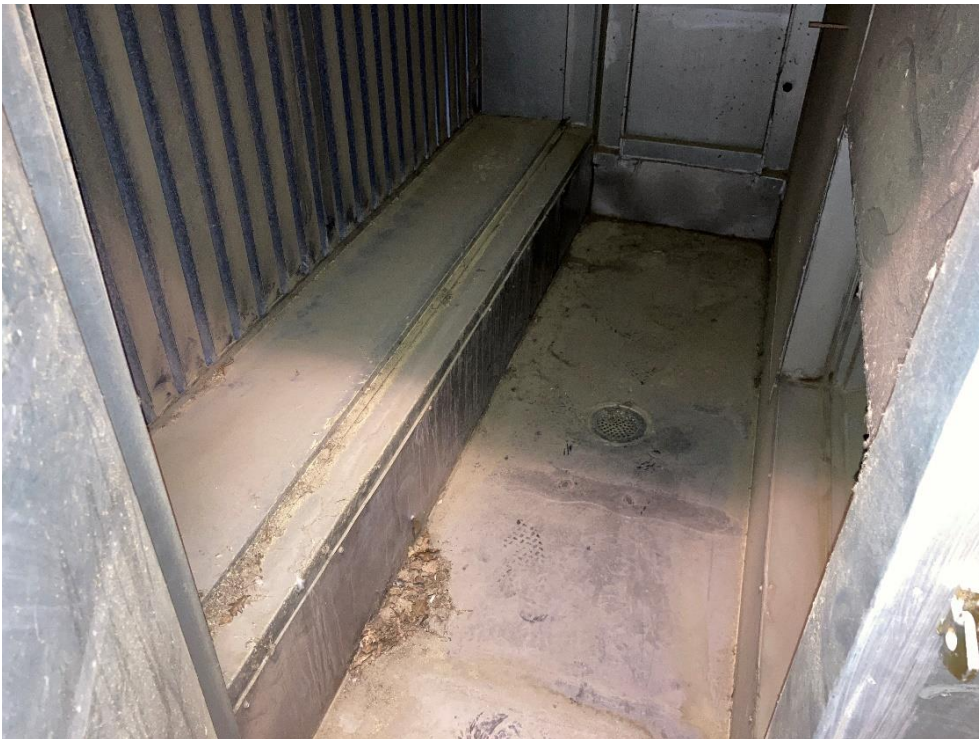
- Ilmanvaihtokoneissa ja raitisilmakammioissa on likaa ja epäpuhtauksia (Kuva 5.1).
- Poistoilmaventtiilissä on likaa (Kuva 5.2).
- Salin varaston poistoventtiili on irti (Kuva 5.3).
- 211 tilan kuivauskaapin poistoilmaletku on irti (Kuva 5.4).
- Rasvanerotuskaivo hälyttää anturiviasta (Kuva 5.5).
- 127 Tekniseen tilaan on varastoitu paljon tavaraa (Kuva 5.6).
- Väestösuojaan siivoushuoneen lattiakaivo haisee voimakkaasti.
- Keittiön siivouskomeron sekä ilmanvaihtokonehuoneen lattiakaivoissa ei ole vettä ja se aiheuttaa viemärinhajua (Kuva 5.7).
- Useissa lattiakaivoissa ei ole vettä.
- Eteistilan allashanan suihkutusetku vuotaa lattialle (Kuva 5.8).
- Keittiön poistoilmahuuvun toiminta on huono.
- Ilmanvaihdon ilmamäärät eivät ole suunnitelman mukaisia.

Kuva 5.1. Raitisilmakammiossa on likaa.

- Ilmanvaihtokoneet ja kammiot tulee siivota, kanavat nuohota ja ilmanvaihdon ilmamäärät tulee säätää suunnitteluarvoihin. Ilmamäärien säädön yhteydessä mitataan paine-erot sisätilojen ja ulkoilman väliltä sekä sisätilojen ja alapohjan väliltä, kun alapohjan läpiviennit on tarkastettu ja tarvittaessa tiivistetty. Ilmamäärämittauksista laaditaan mittauspöytäkirja.
- Salaoja, sadevesi- ja viemäriputket huuhdellaan ja kuvataan.
- Tilan 211 kuivauskaapin poistoilmaletku asennetaan paikalleen.
- Eteisen allashanan vuotava letku korjataan.
- Rasvanerotuskaivon toiminta tarkastetaan sekä hälytykset ja jatkohälytykset varmistetaan.
- Keittiön ja väestösuojan viemäröinti, lattiakaivot ja kalusteet tarkastetaan ja korjataan tarvittavilta osin, ettei viemärinhaju pääse huonetiloihin.

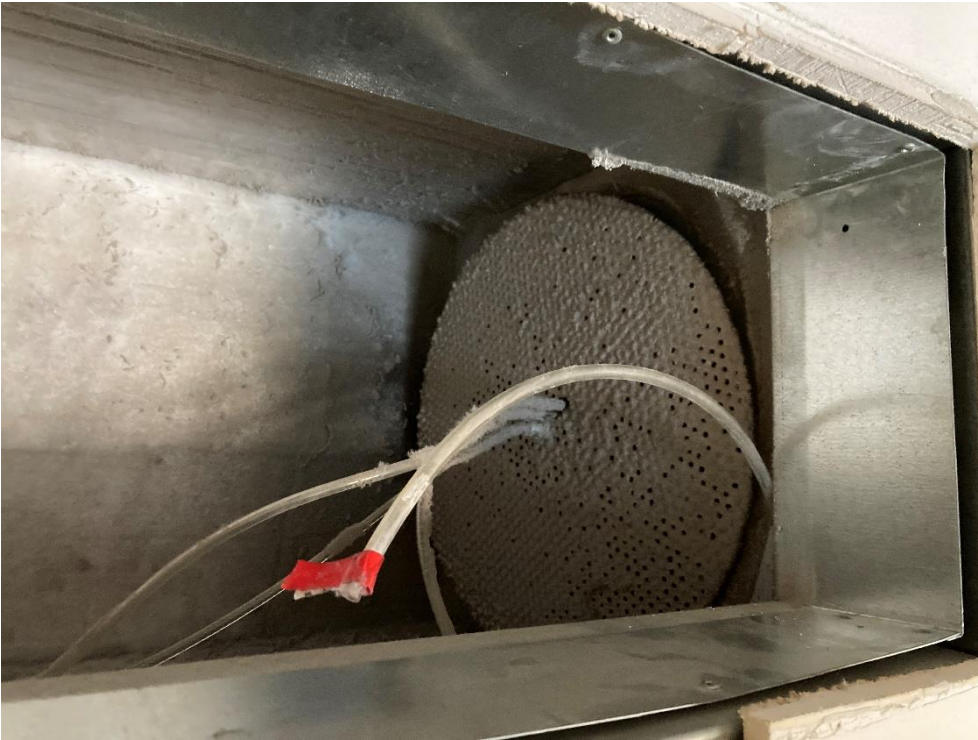
Kuva 5.2. Poistoilmaventtiilit ovat likaisia.

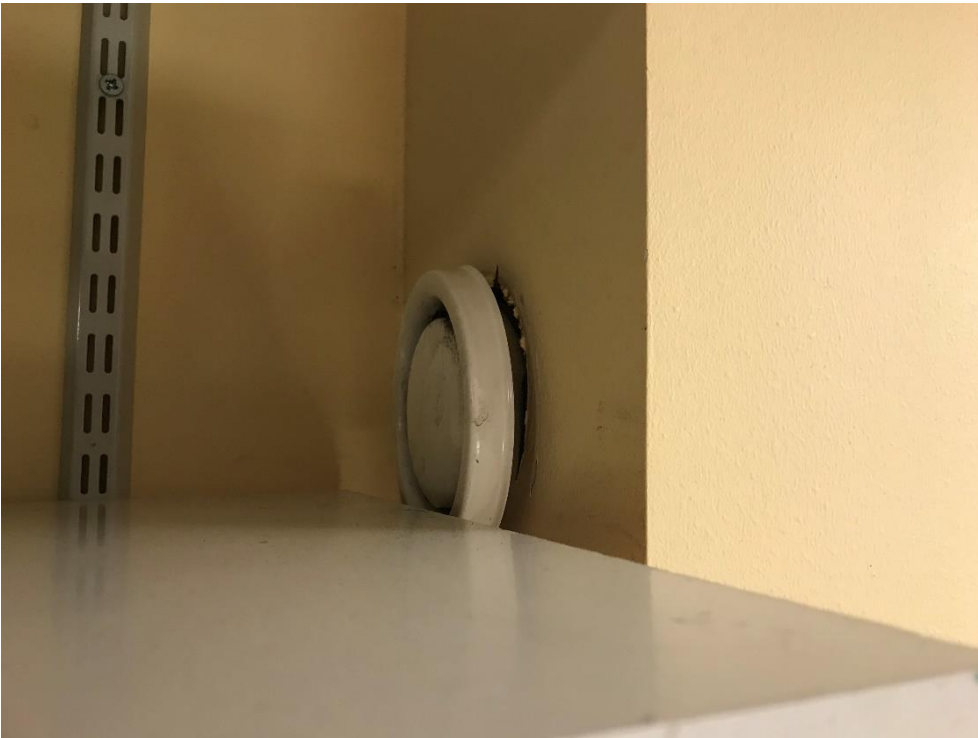
Kuva 5.3. Salin varaston venttiili on irti

- Salin varaston ilmanvaihtoventtiili kiinnitetään asianmukaisesti.
- Keittiön ilmanvaihtoa parannetaan siten, että vesihöyryt ja rasvakäryt poistuvat tehokkaasti.
- Henkilökunta, kiinteistönhoito ja siivous ohjeistetaan täyttämään lattiakaivot säännöllisesti.
- 127 Teknisessä tilassa ei säilytetä ylimääräistä tavaraa, että esimerkiksi lattiakaivon pääsee täyttämään säännöllisesti.

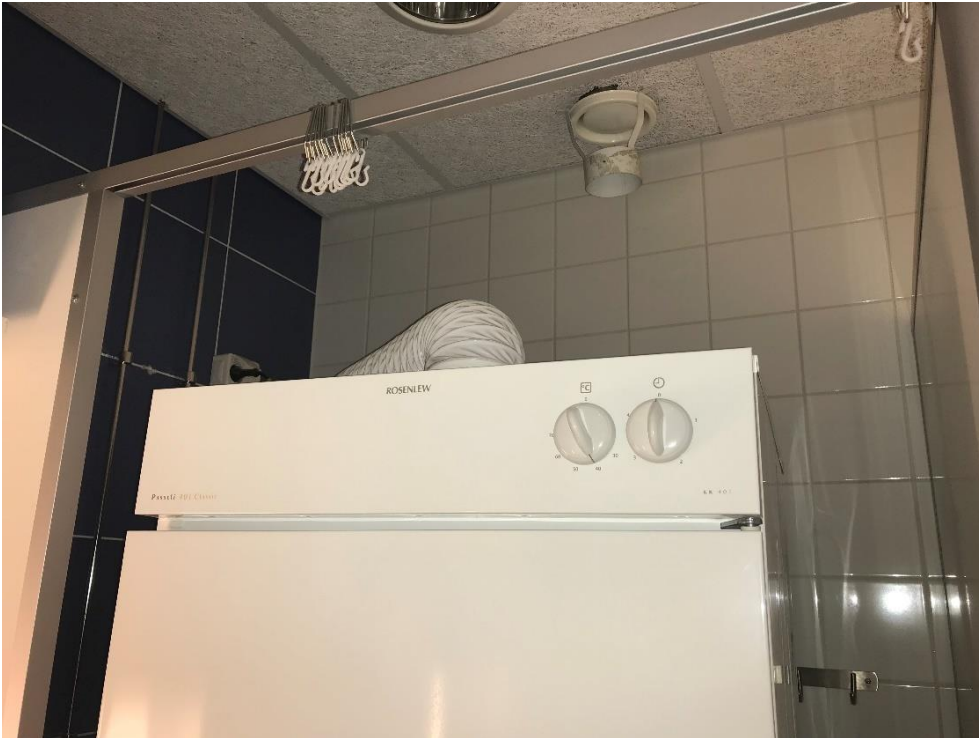
Kuva 5.4. Tilan 211 kuivauskaapin poistoilmaletku on irti.

- Salaoja, sadevesi- ja viemäriputket huuhdellaan ja kuvataan.
- Tilan 211 kuivauskaapin poistoilmaletku asennetaan paikalleen.
- Eteisen allashanan vuotava letku korjataan.

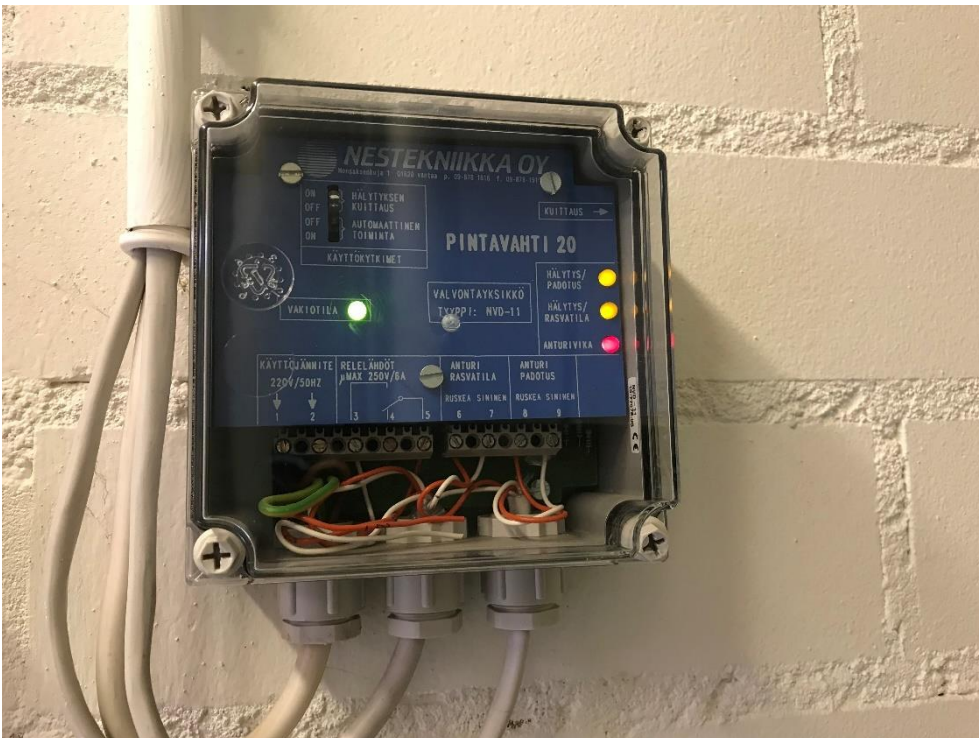
Kuva 5.5. Rasvanerotuskaivon hälytysjärjestelmässä on anturivika.

- Rasvanerotuskaivon toiminta tarkastetaan sekä hälytykset ja jatkohälytykset varmistetaan.
- Keittiön ja väestösuojan viemäröinti, lattiakaivot ja kalusteet tarkastetaan ja korjataan tarvittavilta osin, ettei viemärinhaju pääse huonetiloihin.

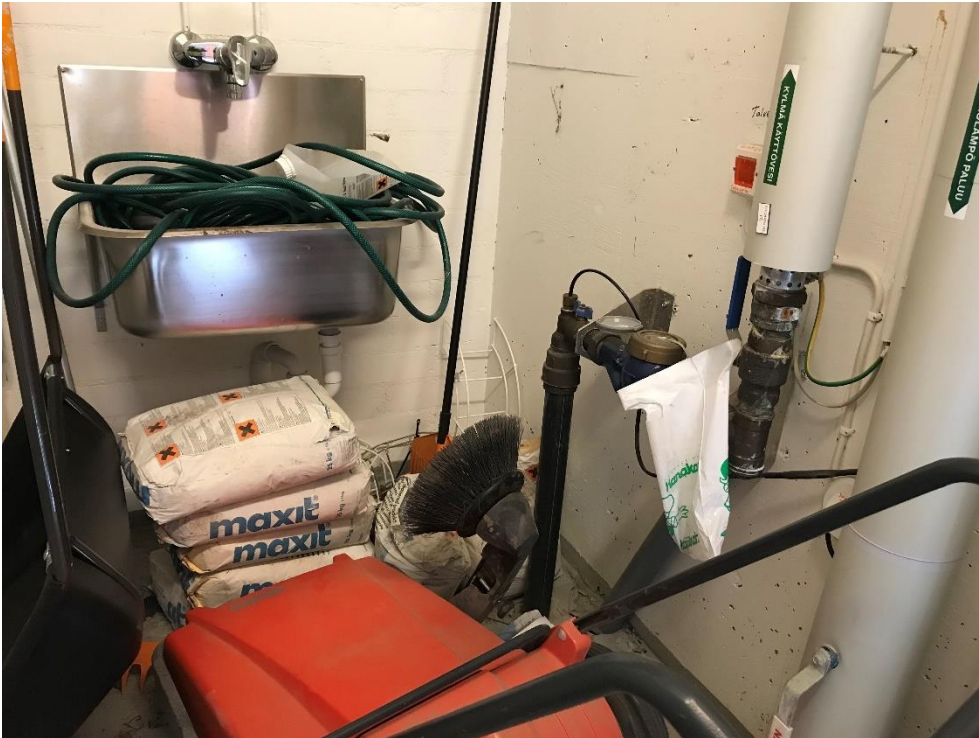
Kuva 5.6. Teknisessä tilassa 127 on paljon tavaraa.

- 127 Teknisessä tilassa ei säilytetä ylimääräistä tavaraa, että esimerkiksi lattiakaivon pääsee täyttämään säännöllisesti.

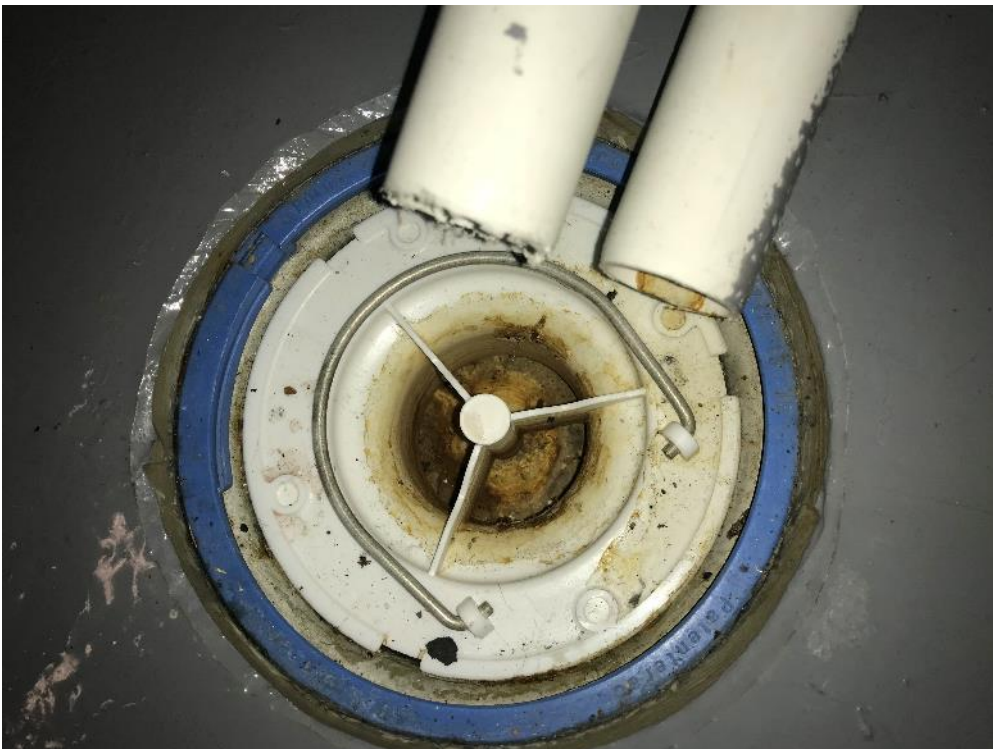
Kuva 5.7. Ilmanvaihtokonehuoneen lattiakaivossa ei ole vettä.

- Henkilökunta, kiinteistönhoito ja siivous ohjeistetaan täyttämään lattiakaivot säännöllisesti.

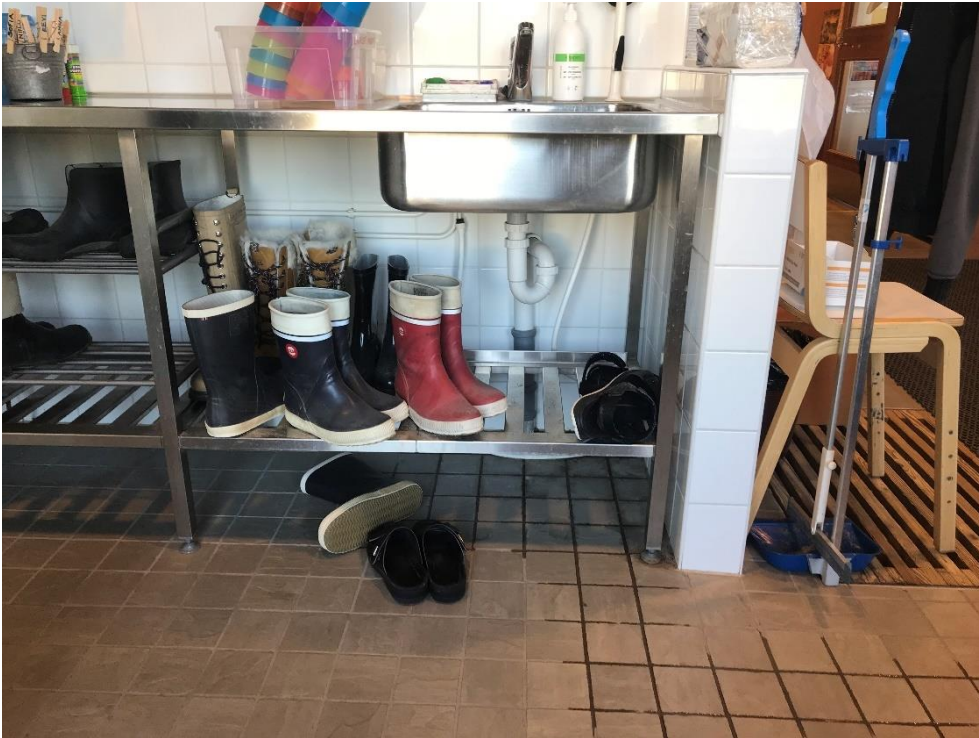
Kuva 5.8. Eteisen pesualtaan suihkun letku vuotaa lattialle.

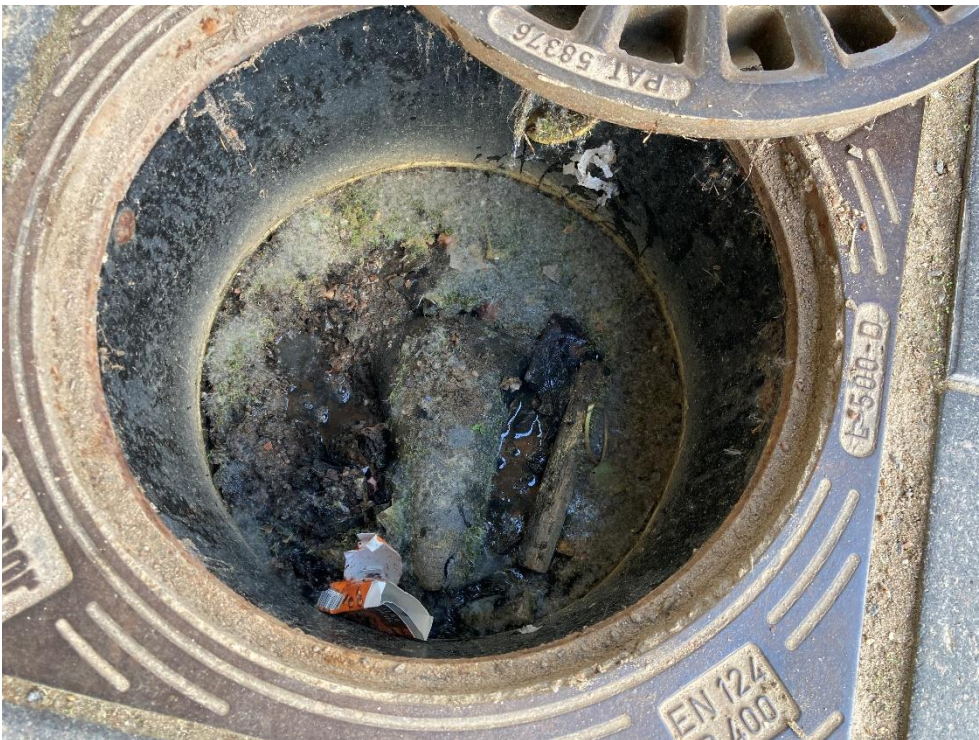
Sadeveden ritiläkansikaivoissa on hiekkaa ja muita epäpuhtauksia (Kuva 5.9).

Kuva 5.9. Sadeveden ritiläkansikaivoissa hiekkaa ja muuta roskaa.

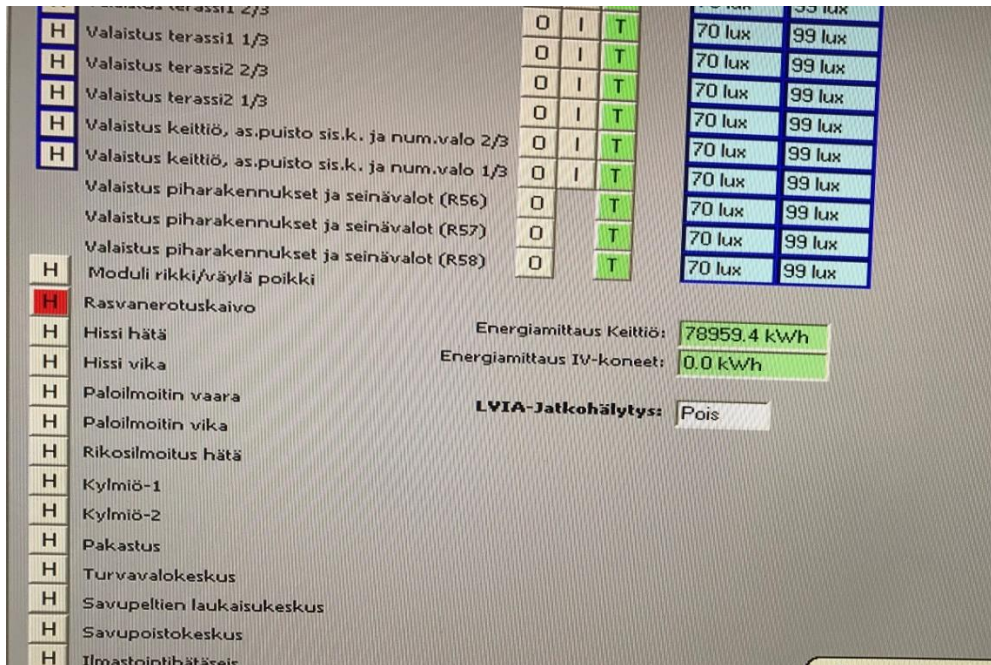
- Rasvaerotuskaivon hälytys on päällä (Kuva 6.1).
- Valvomo PC:n käyttöjärjestelmänä on Windows XP.
- Taajuusmuuttajien EMC-suojaukset ovat tekemättä (Kuva 6.2).
- Valvomografiikoista puuttuu pistetunnuksien tieto (Kuva 6.3).

Kuva 6.1. Rasvanerotuskaivo ja valo-ohjaukset.

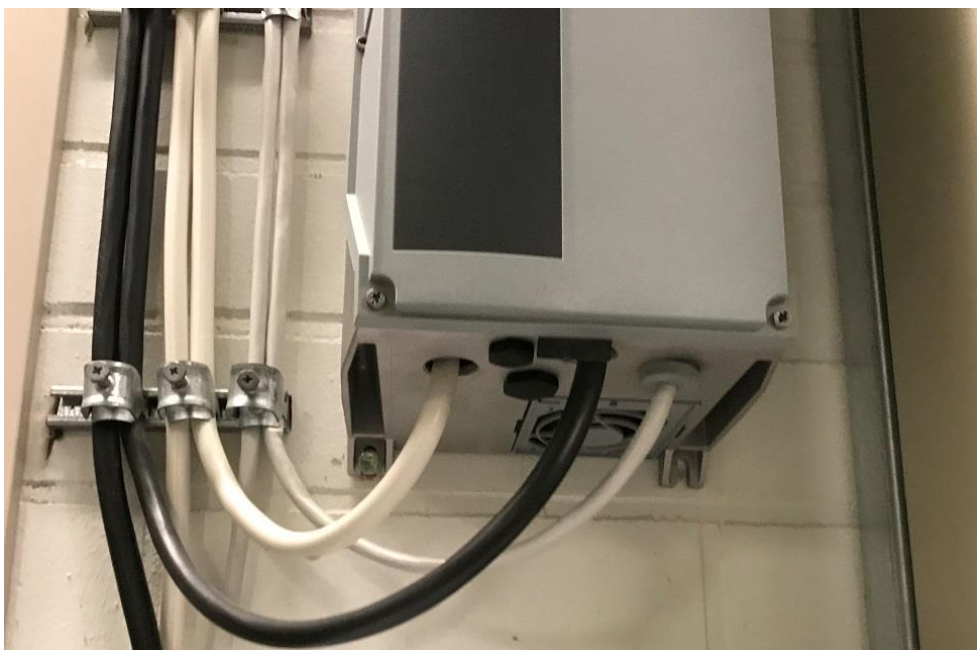
Kuva 6.2. EMC-suojaus virheellinen, holkit puuttuvat.

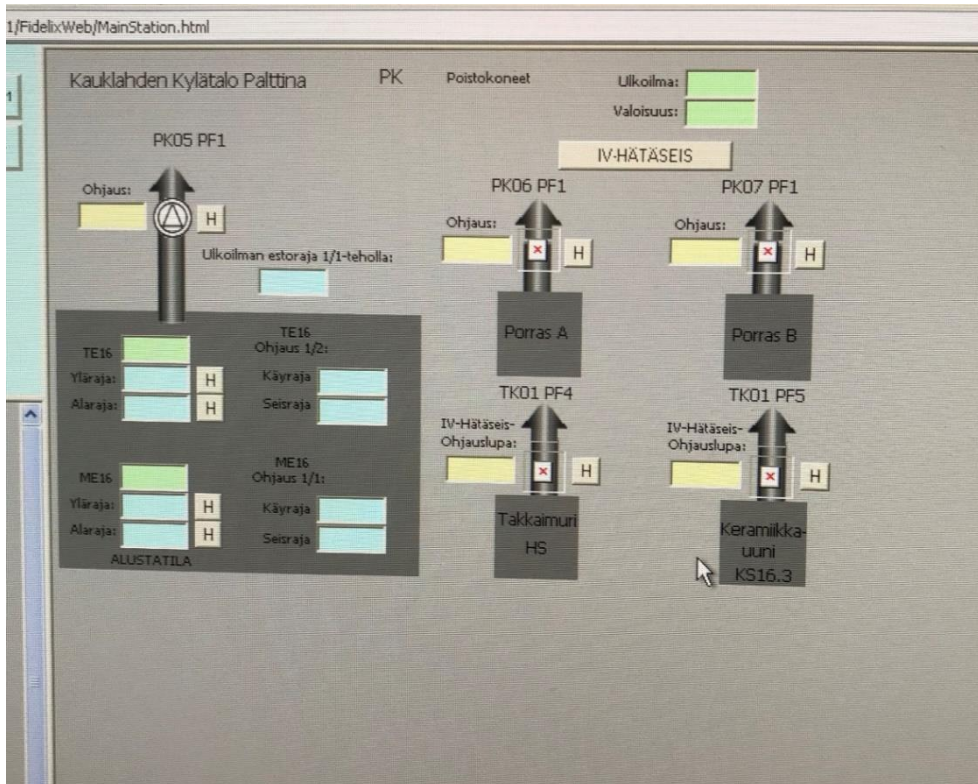
Kuva 6.3. Grafiikkakuvasta puuttuu kaikki pistetunnuksien tieto.

- Fidelix FX-2020 alakeskuksen keskussyksikön uusiminen ja päivitys.
- Räystäslämmityksen toiminnan testaus.
- Grafiikkakuvat tulee korjata järjestelmän uusimisen yhteydessä.
