**Oy SLEV Ab Kauklahti**

**Lasihytti 1, 02780 Espoo**

**Kaarihallien puupaalujen kuntotutkimus**

**25.11.2019**

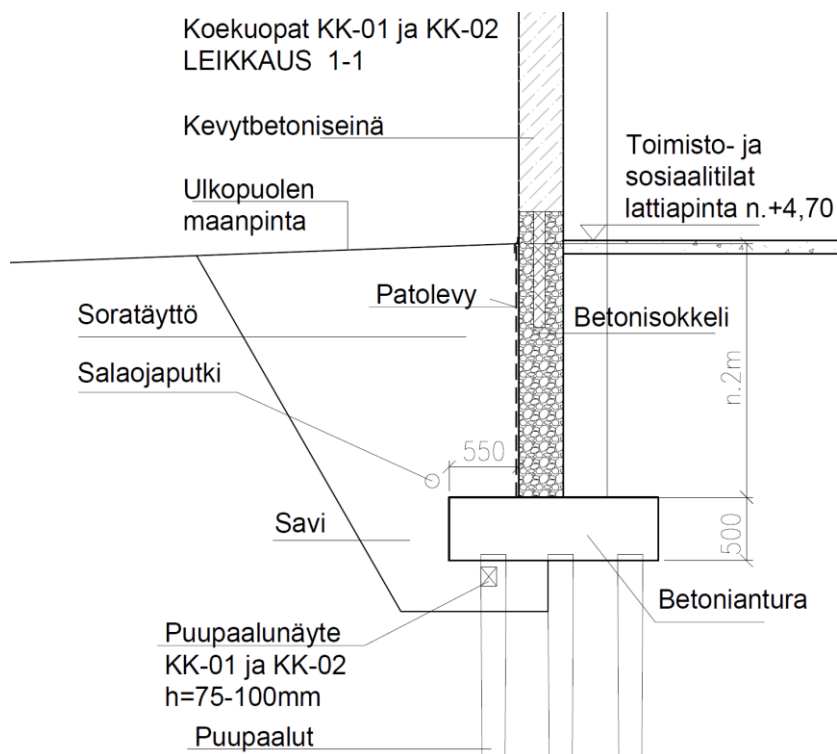
Koekuopan KK-01 ja KK-02 poikkileikkauskaavio.

Kuoppien KK-01 ja KK-02 seinämällä oleva savi oli yhtenäistä, savi ympäröi tiiviisti puupaalut ja betonianturan.

Savikerros on tiivis, kuoppaan kertyi salaojaputken alla olevaa sepelitäyttöä pitkin vähän vettä.

Betonianturan yläpinta on n. 2,0 syvyydessä seinän vierellä olevasta maan pinnasta ja anturan korkeus on n. 0,5m.

Koekuopan pohja on kaivettu savikerrokseen n. 3m syvyyteen kuoppaa ympäröivän maan pinnasta.

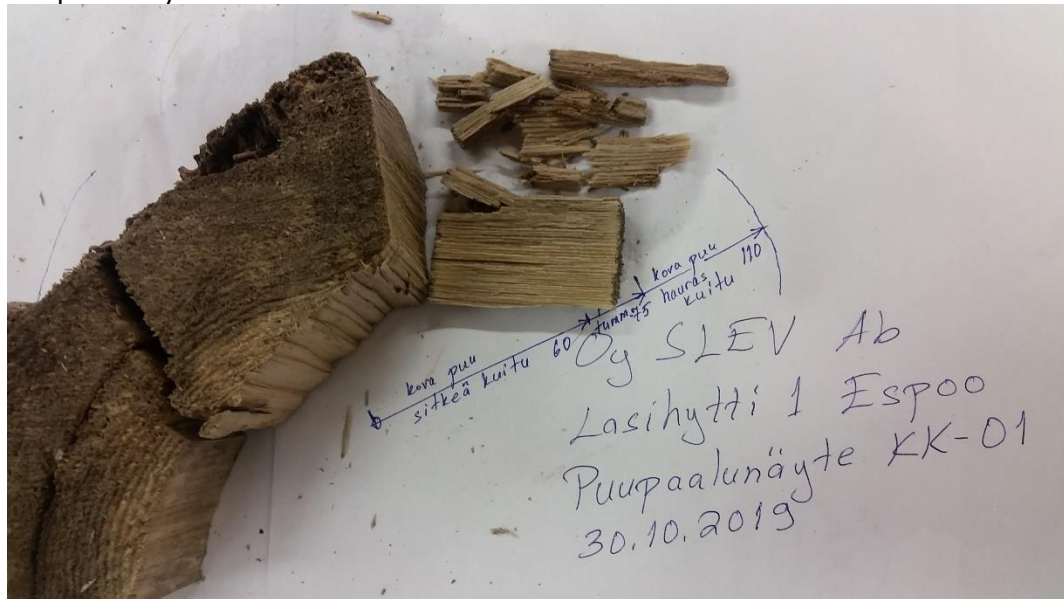
Puupaalunäyte KK-01

Puupaalunäytteen ottosyvyys on n. 2m maan pinnasta, n. +2,00 (N2000) Näytekappale on n. 1/4-paalun kokoinen paalun poikkileikkauksesta ja sen pituus on 60-75mm. Puumateriaali on kuusta.

Puupaalun halkaisija on n. 220mm, puuaineksen sydänosaa ei ole mukana näytteessä, keskiosalla vuosikasvuston paksuus 1-2mm luokkaa, sydänosasta 75-105mm osalla vuosikasvuston paksuus on 0,5-1mm ja pintapuussa 2mm.

- näytteen sydänpuuosa 60mm säteellä on hyväkuntoista kovaa ja kuidultaan sitkeää puuta. Puusta leikattu pala ei katkea, taipuu ja murtuu katkeamatta.
- sydänpuun ulkopuolella 15mm paksuudelta n. 60-75mm säteiden väliin jäävällä kaistalla puuaines on tummunutta, kovaa ja kuidultaan sitkeää puuta. Puusta leikattu pala ei katkea, taipuu ja murtuu katkeamatta.
- pintapuussa n. 30-35mm paksuudelta n. 75-105mm säteiden väliin jäävällä kaistalla puuaines on tummunutta, kovaa mutta kuidultaan haurasta puuta. Puusta leikattu pala katkeaa taivutettaessa helposti, hauraasti napsahtaen.
- pintapuu 1-3mm paksuudelta on melko pehmeää lahonnutta puuta. Puuainesta on mahdollista irrottaa kynsin paalun pinnasta.
- 50mm paksuudelta on nen. Puun pintaosa on n. 2mm kerrokselta pehmennyttä, mutta lahomaista kerrosta ei ole havaittavissa. Puun sydänosa on kovaa tervettä puuta.

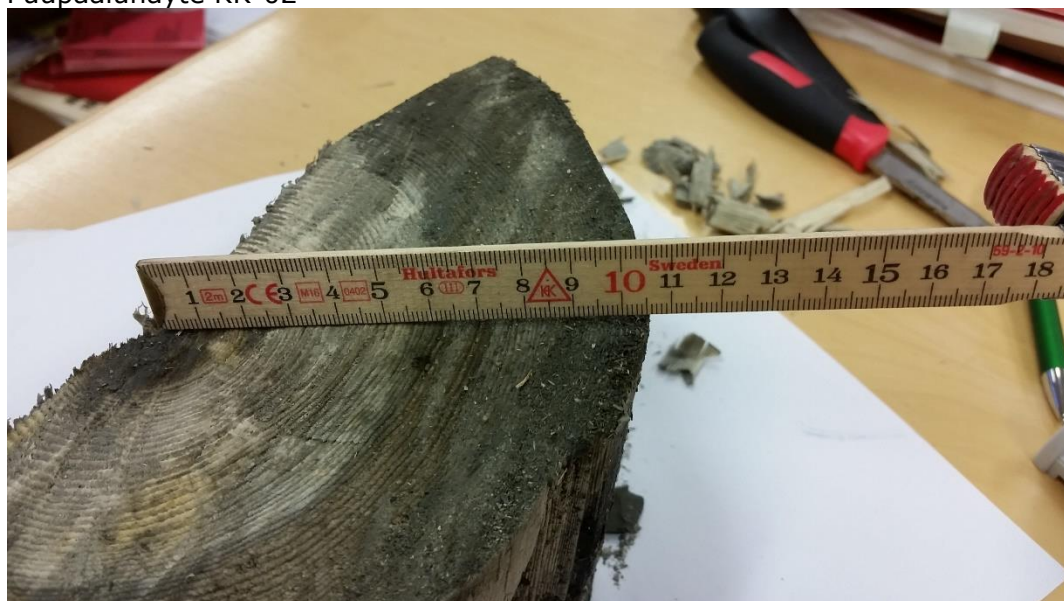
Puupaalunäyte KK-02

Puupaalunäytteen ottosyvyys on n. 2m maan pinnasta, n. +2,00 (N2000) Näytekappale on n. 1/2-paalun kokoinen paalun poikkileikkauksesta ja sen pituus on 100-110mm. Puumateriaali on kuusta.

Puupaalun halkaisija on n. 225mm, paalun keskiosalla voimakkaasti lahonnutta puuta 10-15mm säteellä, sydänosasta 65-85mm osalla vuosikasvuston paksuus on 0,5-3mm ja pintapuussa 1-2mm.

- näytteen sydänpuuosa 10-15mm säteellä on täysin lahonnutta, haurasta ja katkeilevaa, todennäköisesti puu on ollut laho jo paalun lyöntivaiheessa, mahdollisesti kuusipuun maannousemasieni.
- sydänpuun ulkopuolella 55-65mm paksuudelta n. 65-80mm säteiden väliin jäävällä kaistalla puuaines on hyväkuntoista kovaa ja kuidultaan sitkeää puuta.
- pintapuussa 35-45mm paksuudelta n. 65-120mm säteiden väliin jäävällä kaistalla puuaines on tummunutta, kovaa puuta. Kaistan sisäosassa puuaines on kuidultaan sitkeää ja ulkopinnaltaan haurasta puuta. Kaisan sisäosan puusta leikattu pala taipuu ja murtuu katkeamatta, mutta ulkopinnalta leikattu pala katkeaa taivutettaessa helposti, hauraasti napsahtaen.
- pintapuu 1-3mm paksuudelta on melko pehmeää lahonnutta puuta. Puuainesta on mahdollista irrottaa kynsin paalun pinnasta.
