**Oy SLEV Ab Kauklahti**

**Lasihytti 1, 02780 Espoo**

**Rakenneselvitys kaarihalleista**

**21.5.2019**

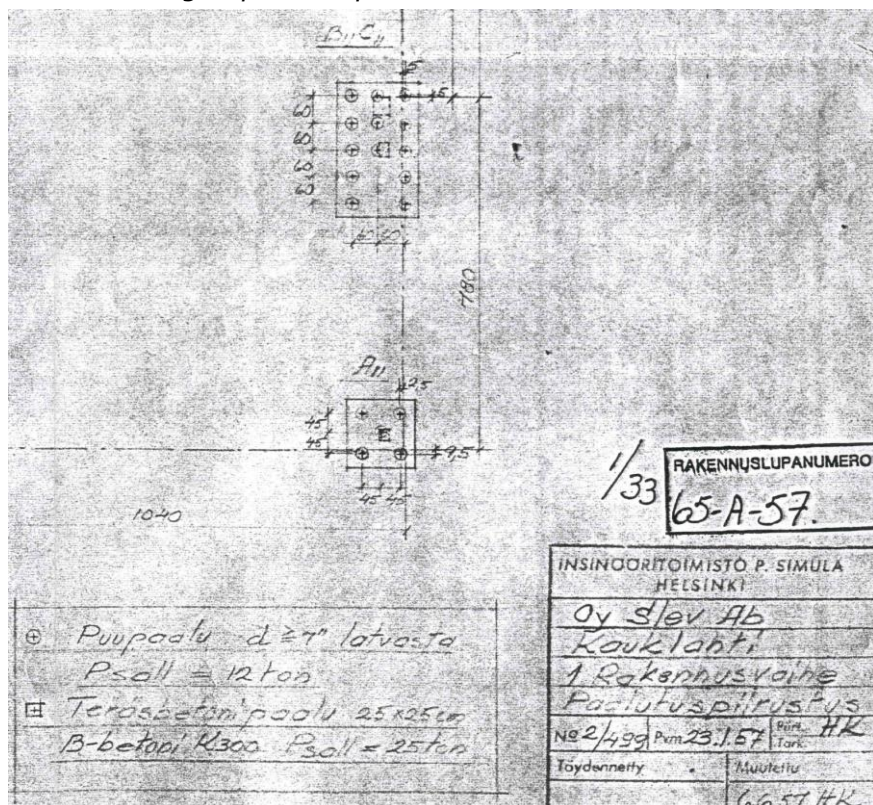
### *Rakennusrungon paalutuspiirustus*

Rakennus on perustettu runkorakenteiltaan puupaalujen varaan. Puupaalut on lyöty savikerrosten läpi tukeutuviksi hiekka- ja moreenikerrokseen. Puupaalujen nykyistä kuntoa ja kantavuutta ei ole tutkittu. Vanhojen piirustusten mukaan puupaalut ovat latvaläpimitaltaan ovat 7 tuumaa ja niiden kantavuudeksi on osoitettu 12 tonnia, 120kN. Puupaalujen yläpään taso on n. +2.7.

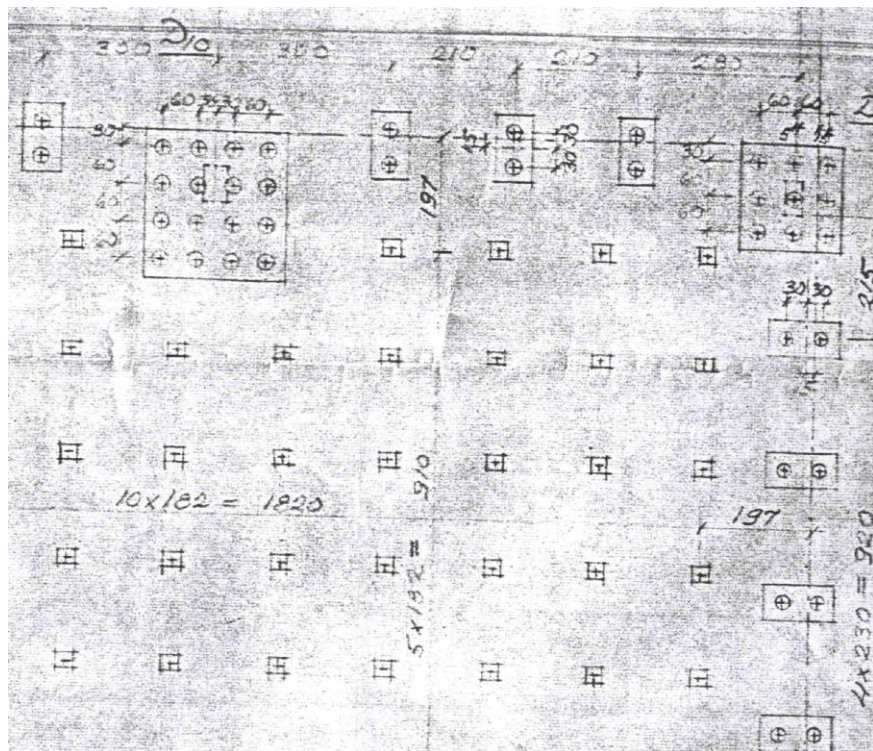
### *Lattian paalutuspiirustus*

Vanhojen piirustusten mukaan rakennuksen lattia on perustettu teräsbetonipaalujen 250mm x 250mm varaan, paalujen keskiöväli on 1.82m, sallittu kuormitus on 25tonnia eli 250kN.

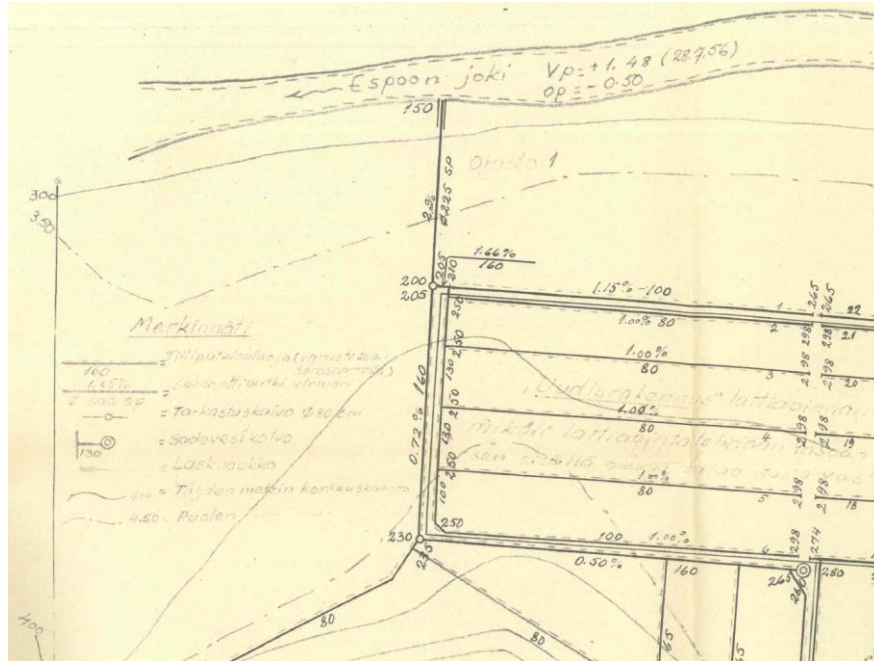
#### *Rakennuspohjan kuivatus, salaojapiirustus*

Rakennuksen pohja on salaojitettu tiilisalaojilla ja salaojasoratäytteisillä salaojakaivannoilla. Vanhoissa kuivatussuunnitelmissa on lattian alla salaojituksen kuivatustason alin korko esitetty olevan +2.5, kun lattian pinta on tasolla +4.5. Rakennuksen kuivatuksen taso on lähellä puupaalujen yläpään tasoa +2.7.

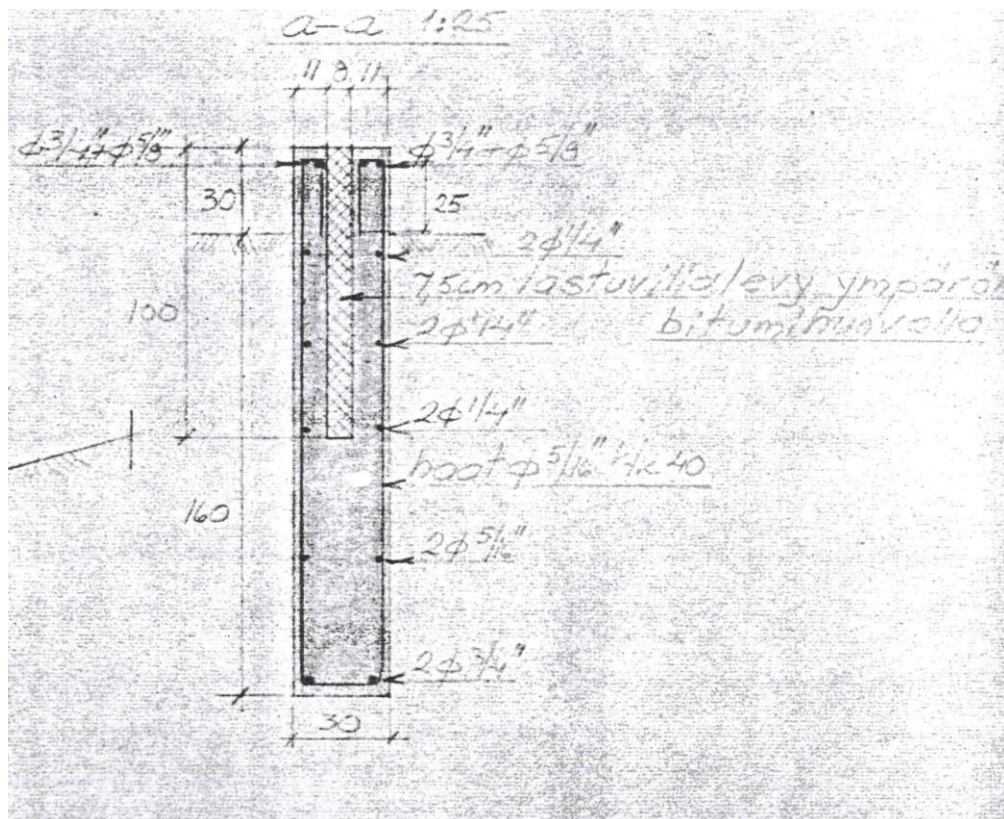
*Sokkelirakenne ja sokkelin lämmöneristys*

Sokkelit ovat pilariperustusten ja peruspalkkien varassa olevia paikalla valettuja betonirakenteita. Betonirakenteen sisällä on lämmöneristeenä lastuvillalevy eli puulastusementtilevy. Eristelevyn alareuna ulottuu sokkelia sivuavan maan pinnan alapuolelle.

- sokkelin betonin ja puulastusementtilevyn kosteustilanne
- sokkelin puulastusementtilevyn mikrobikasvustot
- ulkopuolen kosteuseristyksen toimivuus

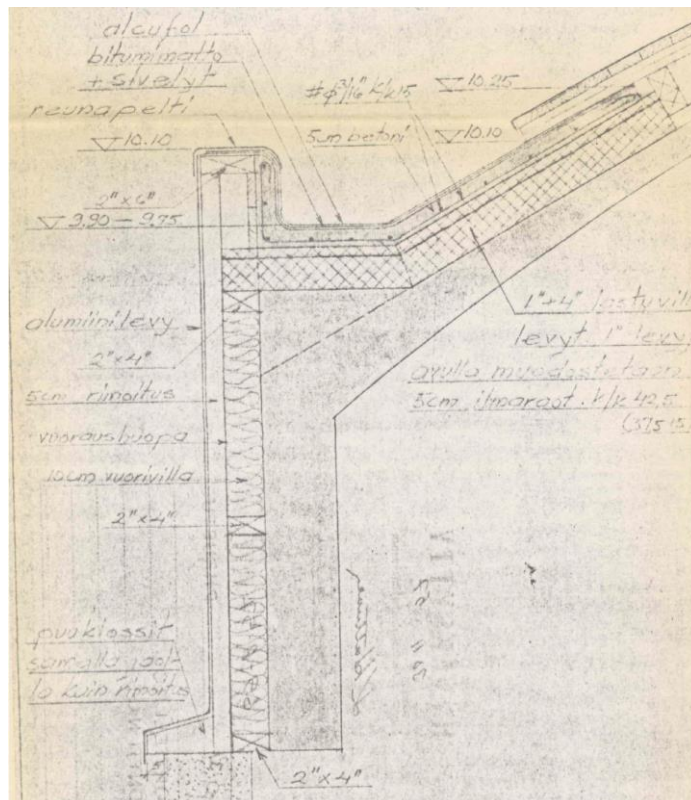
##### Yläpohjan ja räystään liittymä

Betonisen kuorirakenteen päälle on tehty puukorokkeilla vesikaton kantava sekundäärirunko. Vanhojen suunnitelmien mukaan vesikatteena on bitumikermi, jonka alustana on laudoitus, matala puukorokerakenne ja lämmöneristeenä 100 lasivillaa. Katon vedenpoisto on hoidettu holvikaarien juurien taitteissa holvikaarien päätyihin viettävillä kattokallistuksilla ja päädyistä syöksyputkin alas. Holvikaarien juuriin on esitetty rakennettavaksi lämmöneristekerroksen päälle valettu ohut betonilaatta.

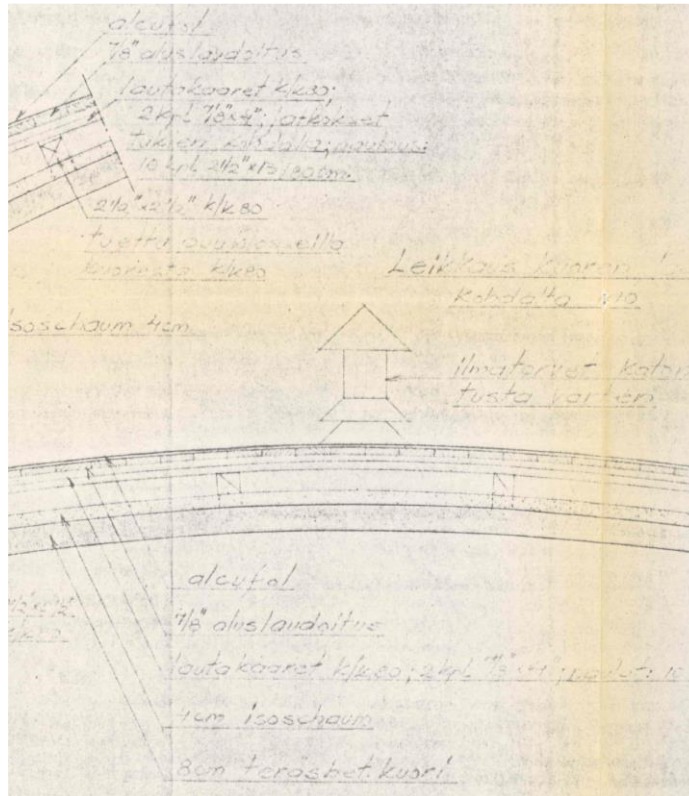
*Holvikaarikaton rakenne ja katteen alapuolen tuuletus*

Vesikatteen alapuolinen tuuletus on esitetty tapahtuvan räystäältä ja holvikaarien välisten taitteiden kohdalla katteen alle avautuvilla tuuletusraoilla sekä holvikaarien lakipisteeseen asennettujen tuuletusputkien välityksellä. Vesikatteen alapuolinen tuuletustilan korkeus on n 80-100mm.

- yläpohjan betonin, puurungon ja lämmöneristysvillojen kosteustilanne
- puurakenteiden ja lämmöneristysvillojen mikrobikasvustot
- vesikatteen ja katteen aluslaudoituksen kunto
- vesikatteen alapuolisen tuuletuksen toimita
- yläpohja- ja vesikattorakenteen tiiviys, raot, halkeamat, rakennusfysikaalinen toiminta, kosteus- ja lämmöneristysominaisuudet
