## Korjaustarveselvitys

| Päiväys | 31.5.2018 |
| Kohde | Lasihytti 4, 02780 Espoo |

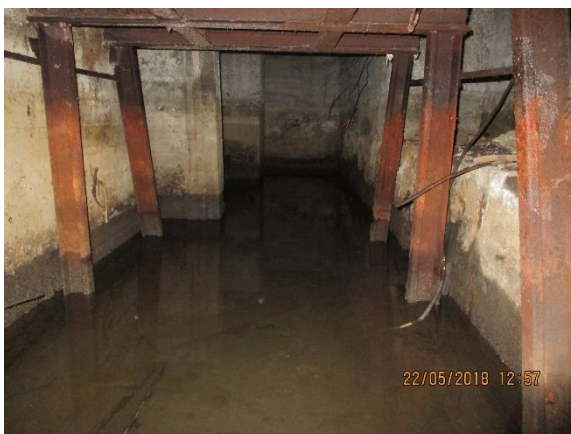
Rakennuksen kuivatusrakenteissa on merkittäviä puutteita sekä vaurioita eikä niiden voi katsoa toimivan osalla rakennuksen aluetta lainkaan. Kellarikerroksessa on laajoilla alueilla seisovaa vettä. Käyttäjältä saatujen tietojen mukaan vedenpinta vaihtelee ja on ajoittain huomattavan korkealla ja tällöin sitä joudutaan pumppaamaan. Kellarin kosteusolosuhteet aiheuttavat vaurioita mm. perustuksille sekä runkorakenteille (käsitelty myöhemmin erikseen).

Kellarin lattialla vettä 200 – 300 mm tarkastushetkellä

| Toimenpide-ehdotukset | Muut tarkennukset |
|---|---|
| Kuivatusrakenteiden uusiminen kauttaaltaan | Huomioitava myös perustus- ja runkorakenteiden korjaukset sekä mahdollinen maaperän pilaantuneisuus talon alla sekä vierustoilla |

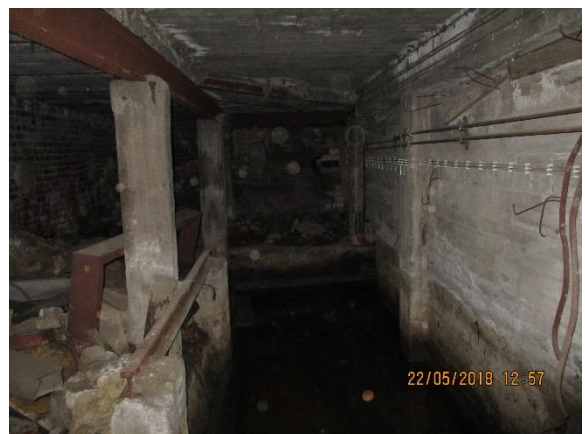
Vettä on laajalla alueella

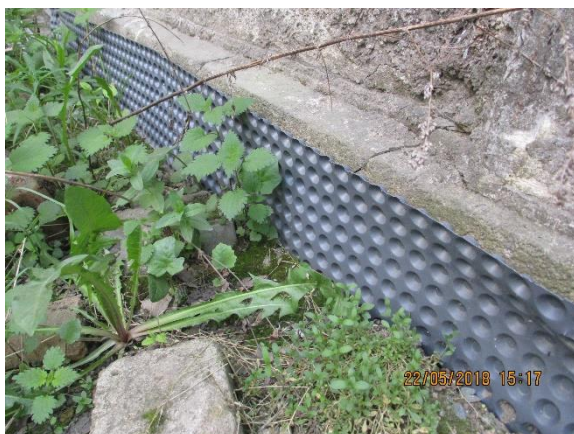
*Patolevy havaittiin osalla rakennusta, levyä ei kiinnitetty*

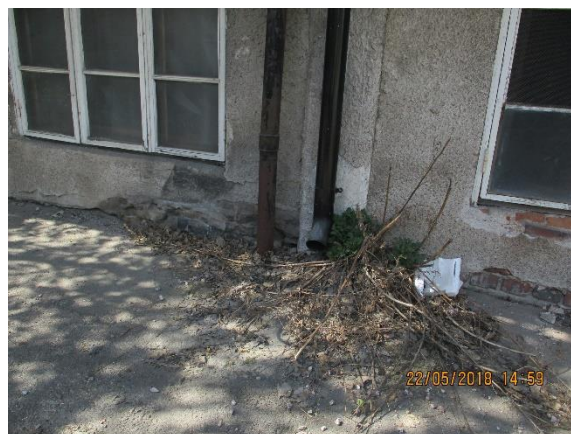
*Kattosadevedet ohjataan maahan*

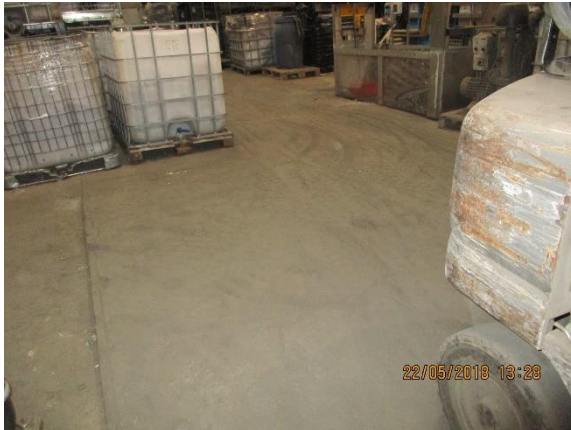
*Hallin lattia on kovalla kulutuksella, mutta nykyiseen käyttöön nähden kelvollinen*

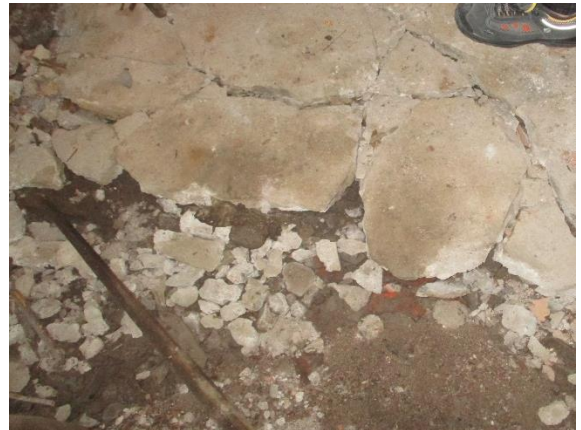
Kellarin alapohja on laajalti vaurioitunut ja betoni on lohkeillut sekä murtunut, Hallin osalla alapohjan päälle asennettu asfaltti on halkeillut, mutta käyttötarkoitukseensa nähden vielä kelvollinen.

*Kellarin alapohjaa*

| Toimenpide-ehdotukset | Muut tarkennukset |
|---|---|
| Alapohjarakenteiden kattava tai osittainen uusiminen | Riippuu käyttötarkoituksesta |

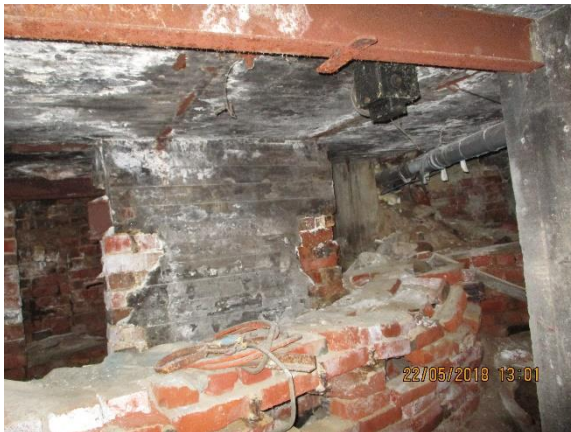
*Perustuksia on sekä betonista että tiilestä*

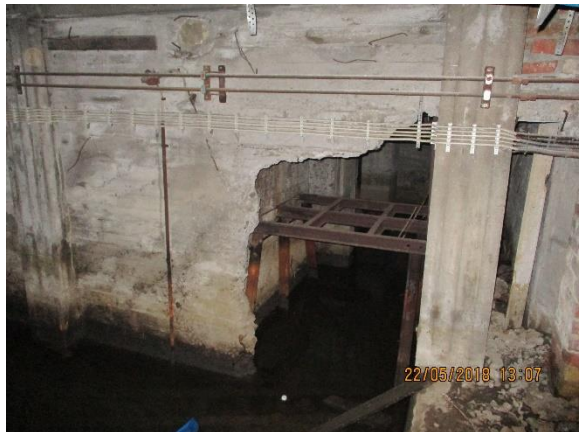
Perustusrakenteet ovat altistuneet erittäin kauan suurelle kosteusrasitukselle, johtuen mm. kellarin kulkeutuvasta vedestä. Havaintojen mukaan perustuksissa ei toistaiseksi ole painumia tai sen kaltaisia vaurioita, mutta esim. betoniterästen korroosiota esiintyy.

*Perustuksia veden alla*

| Toimenpide-ehdotukset | Muut tarkennukset |
|---|---|
| Perustusrakenteiden kattava korjaus ja mahdollisesti vahvistaminen | Kaikissa tapauksissa, mikäli rakennus säilytetään |

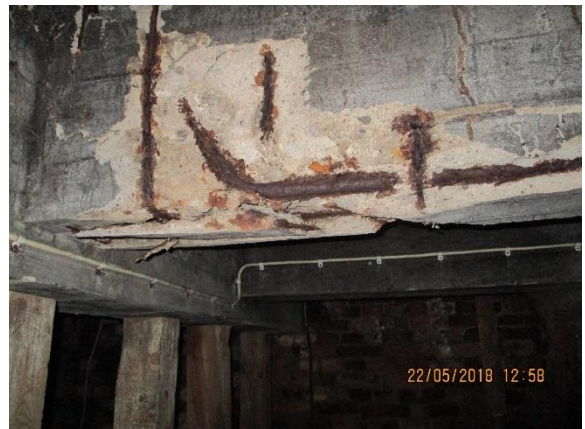
Kantavan palkin teräksen voimakkaasti ruostuneet

| Toimenpide-ehdotukset | Muut tarkennukset |
|---|---|
| Runkorakenteiden kattava puhdistus ja raskas korjaus ja todennäköisesti vahvistaminen | Kaikissa tapauksissa, mikäli rakennus säilytetään ja käyttötarkoitus muutetaan |

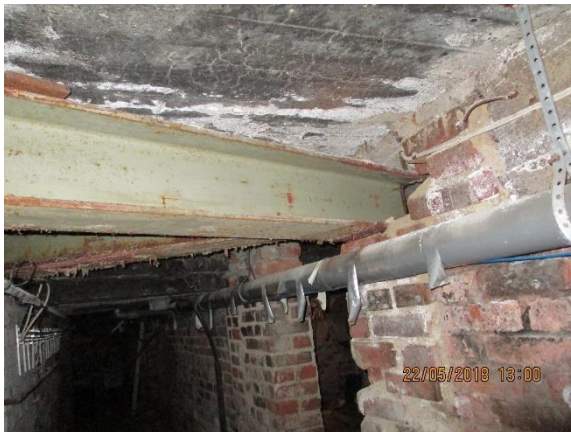
*Kellarissa on näkyvillä rungon teräsvahvisteet, asennus ajankohta ei tiedossa, laajoja maali ja korroosioaurioita*

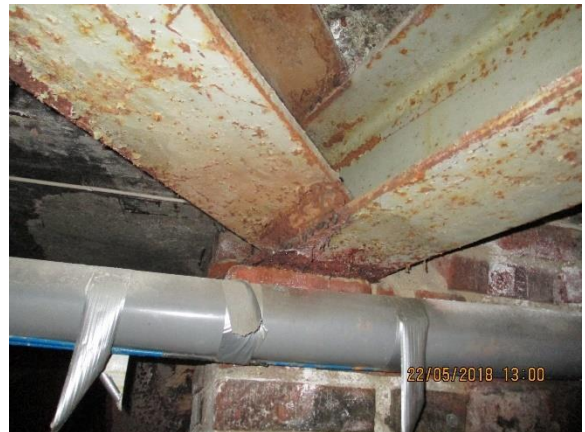
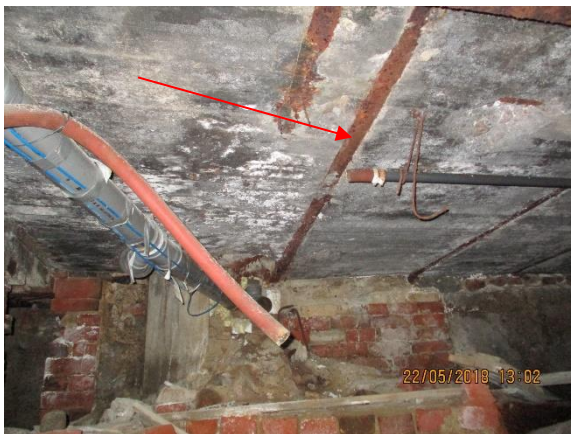
*Välipohjan "ratakiskot" ovat ruostuneet ja näkyvissä*

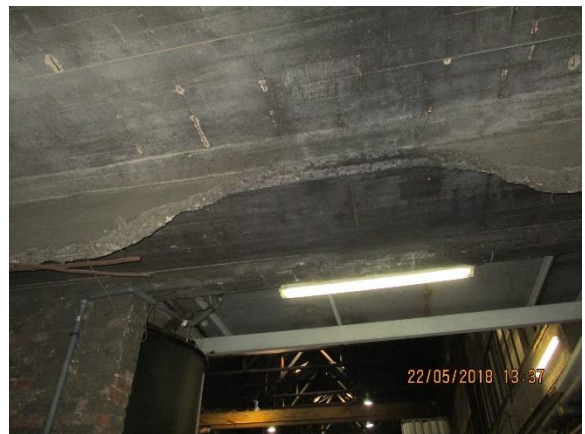
*Kantavaa palkkia lovettu*

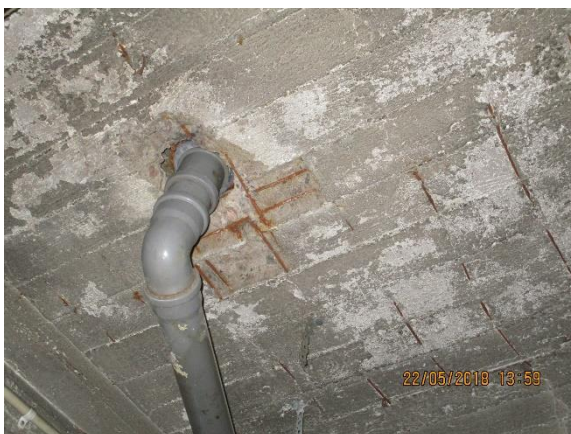
*Välipohjen teräksissä runsaasti näkyviä vaurioita*

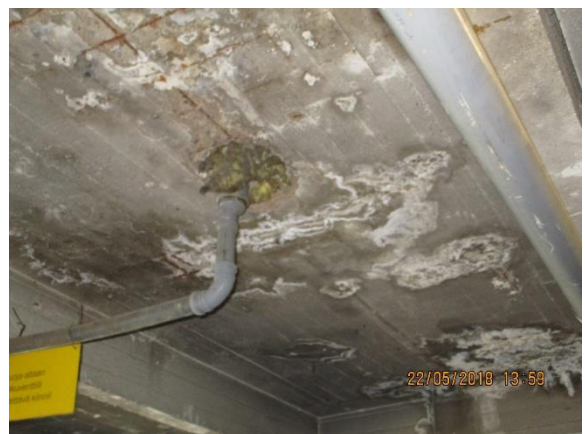
*Vuotoja on esiintynyt paikkapaikoin*

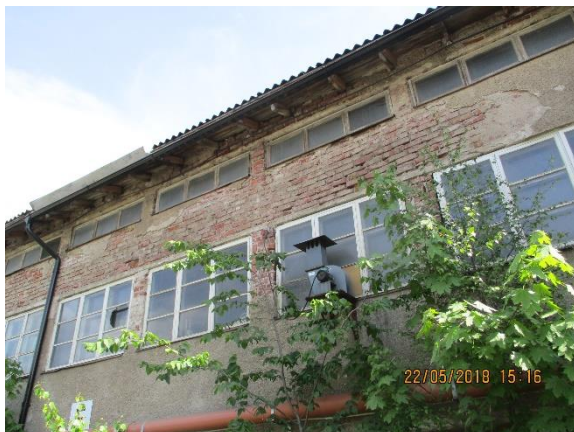
*Julkisivuissa on laajoja rappausvaurioita*

| Toimenpide-ehdotukset | Muut tarkennukset |
|---|---|
| Ulkovaipparakenteiden raskas peruskorjaus | <ul style="list-style-type: none"> <li>• vesikatto- ja yläpohjarakenteiden uusiminen</li> <li>• julkisivurappausten uusiminen</li> <li>• ikkunoiden uusiminen tai kattava peruskorjaus</li> <li>• ulko-ovien uusiminen</li> <li>• varauduttava myös ulkoseinien sisäpuolisiin saneerauksiin</li> </ul> |

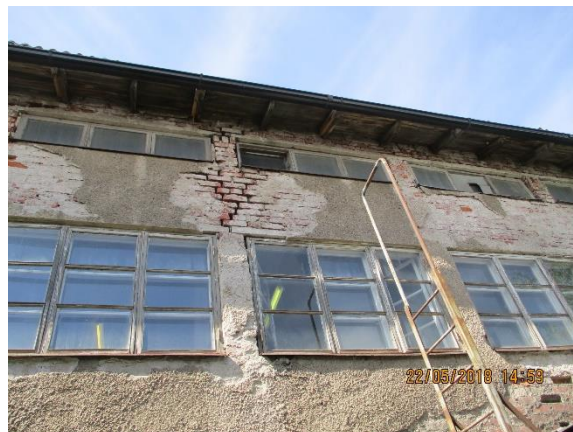
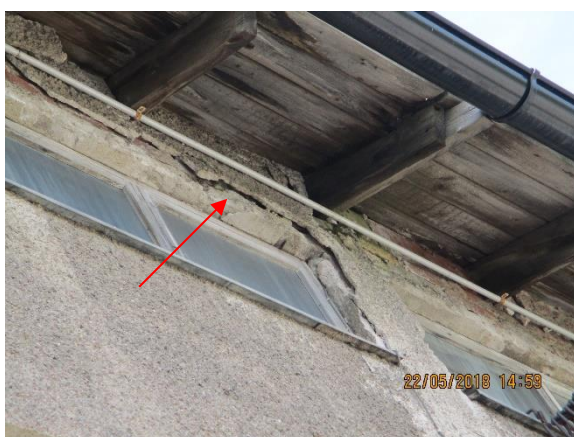
*Rappauskerros putoamaisillaan*

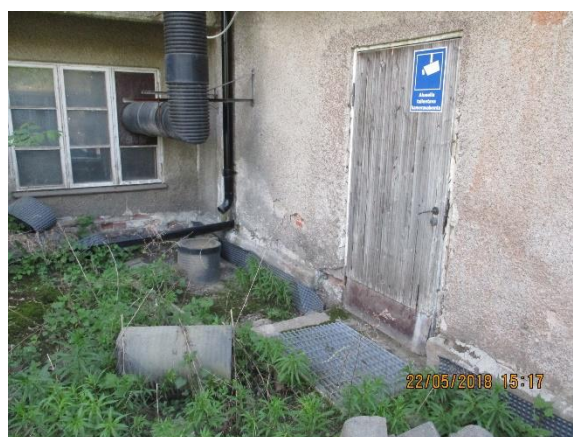
*Vanha puuovi*

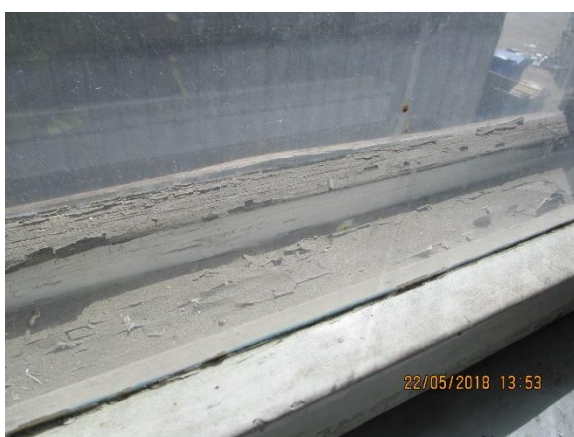
*Vanhoissa puuikkunoissa on laajalti maalivaurioita, myös ulkopuitteiden puuaineksessa on alkaneita vaurioita*

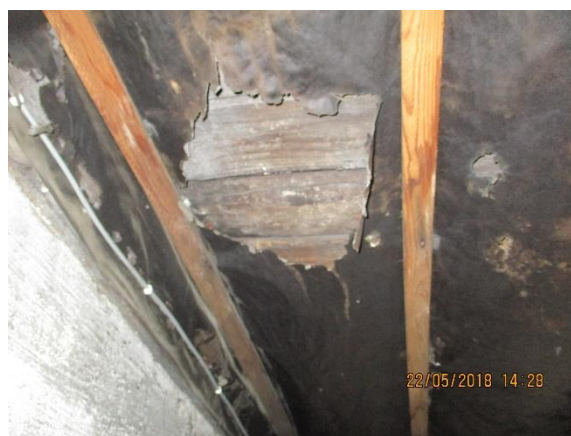
*Aluskate havaittiin vain yhdellä alueella*

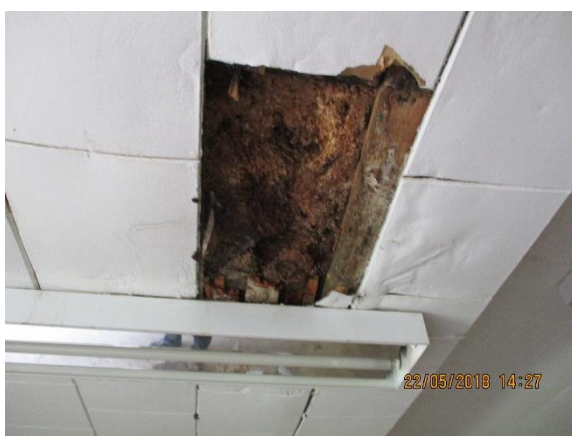
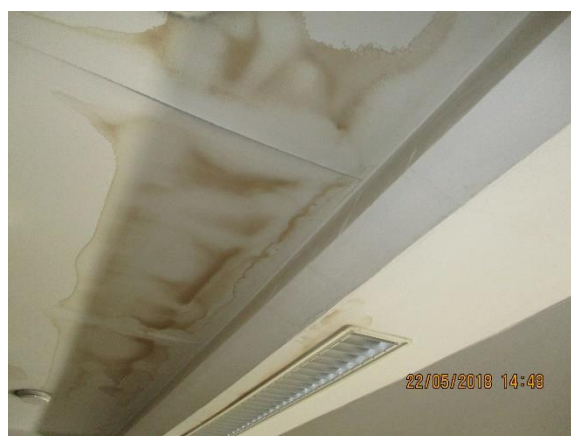
*Vesikaton vuodot ovat aiheuttaneet useita kosteusvaurioita yläpohjan eristeisiin. Kuvat ovat toimisto- ja käyttötiloista.*

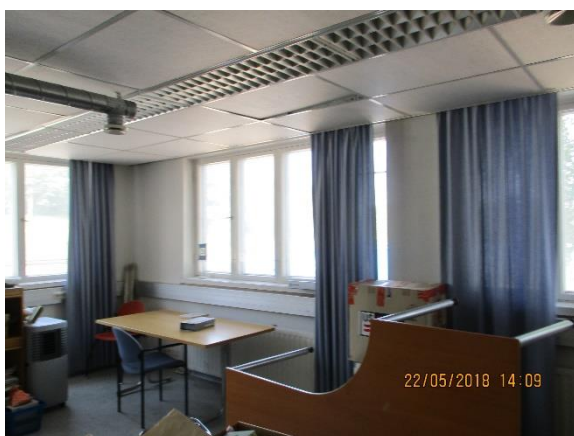
*Vanhoja toimistotiloja, ei käytössä tarkastushetkellä*

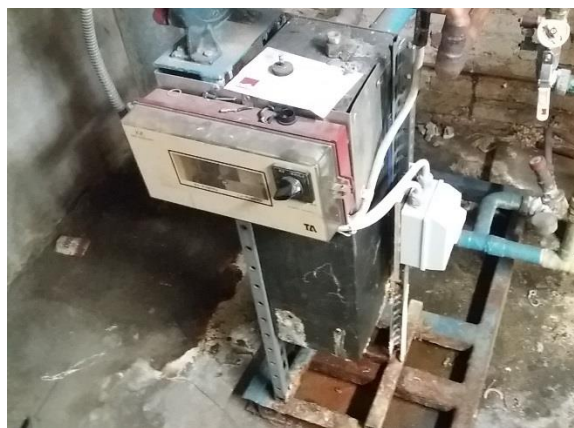
Vanha pumppujen ohjauskeskus

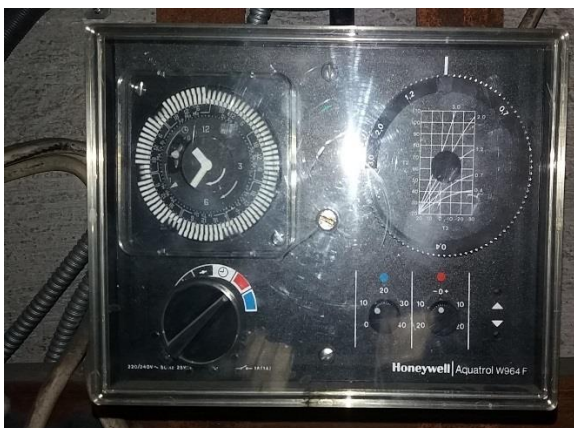
Vanha säätökeskus

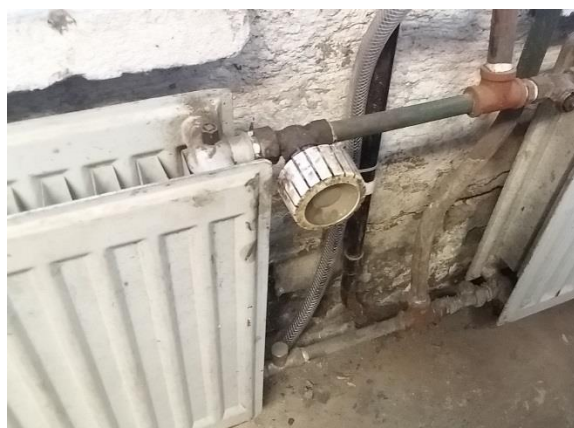
Vanha termostaattiventtiili

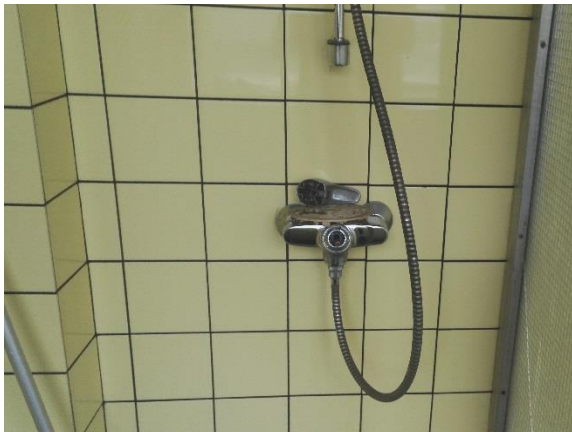
Rikkinainen yksiotehana pesutilassa

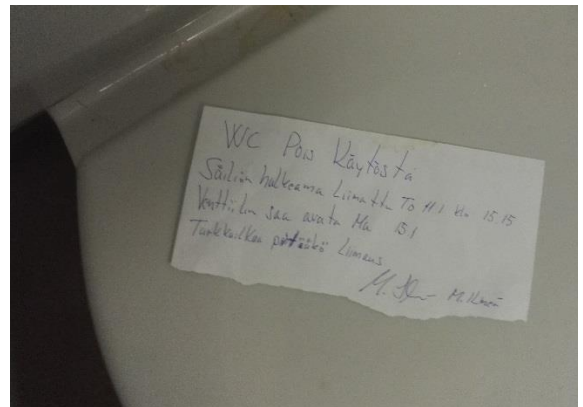
WC-istuinta korjattu

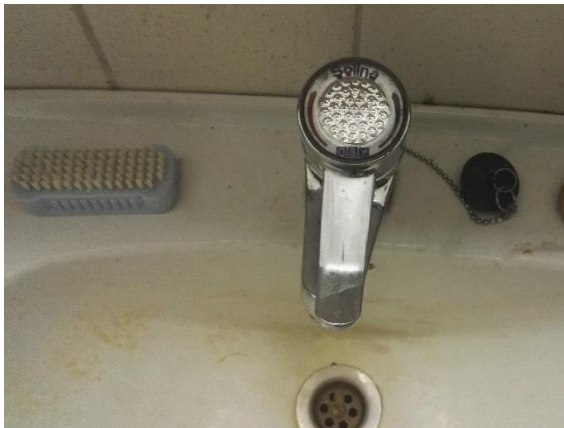
*Vanha yksiotehana WC-tilassa*

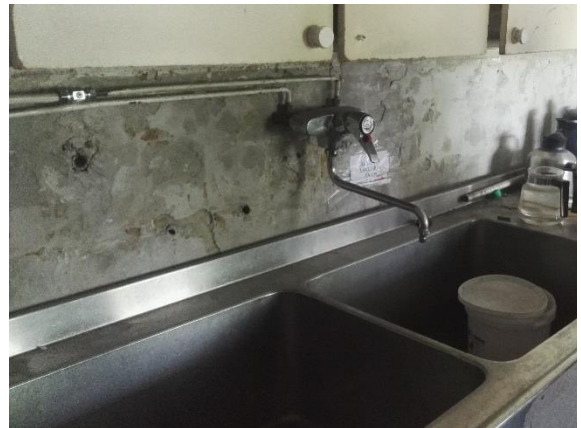
*Keittiötilassa oleva yksiotehana, jossa heikon näköiset kytkentäjohtodot. Kalustesulku uusittu.*

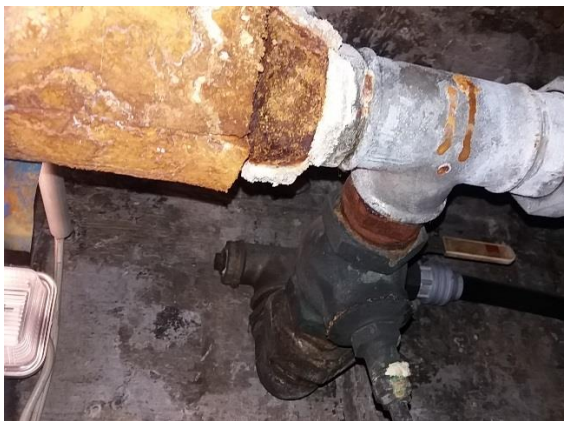
*Ruostunut liitos sinkityssä teräsputkessa*

| Toimenpide-ehdotukset | Muut tarkennukset |
|---|---|
| Käyttövesijärjestelmän uusiminen | |

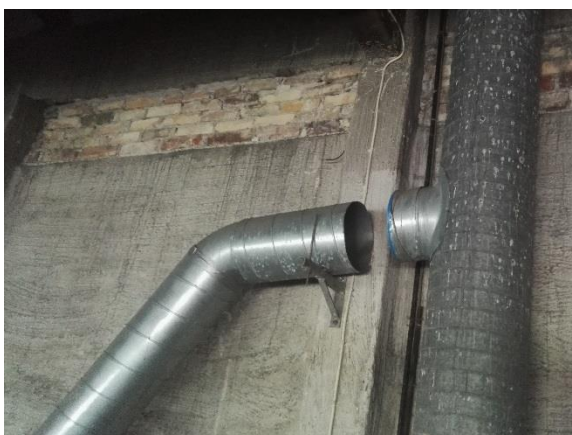
*Käytöstä poistettu kanava*

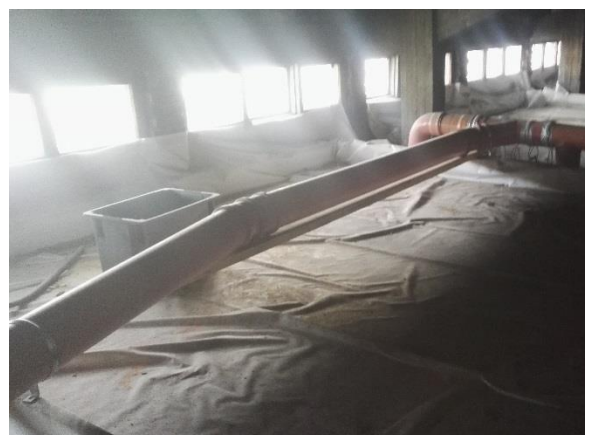
*Muoviviemäristä tehtyä ilmanvaihtokanavaa ullakolla*

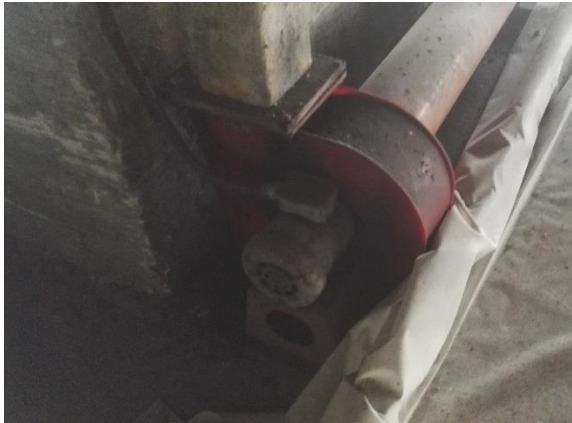
*Erillispuhallin, ei ollut käynnissä kierroksen aikana*

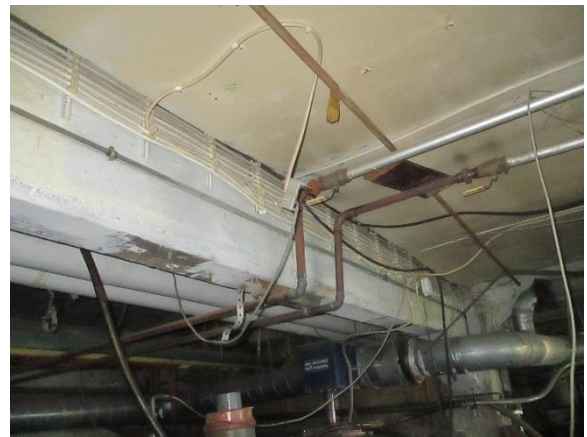
*Pintakaapelointeja teknisessä tiloissa***7.2 S2 Sähkönjakelu ja siihen liitetyt kuormitukset****7.2.1 Sähköliittymä ja pääjakelujärjestelmä sekä laitteiden sähköistykset**Järjestelmän kuvaus:

| Toimenpide-ehdotukset | Muut tarkennukset |
|---|---|
| Kaapelihyllyjärjestelmän uusiminen | |

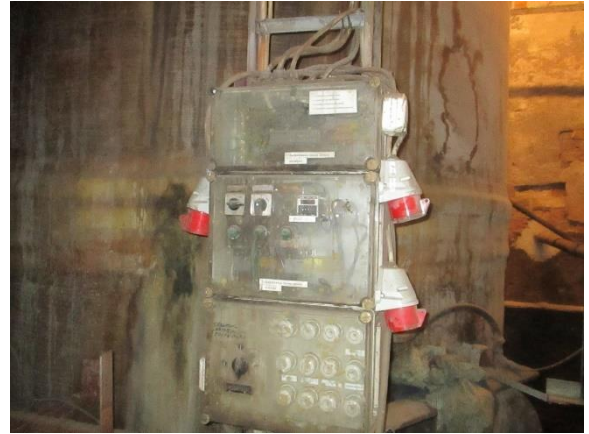
- Osa jako- ja ryhmäkeskuksista, varsinkin ullakon ja tuotantotilojen, ovat pinnoiltaan huonossa kunnossa ja aiheuttavat palo- ja käyttäjäturvallisuudelle riskejä. Myös sähkökeskushuoneet olivat täynnä sinne kuulumatonta tavaraa joka aiheuttaa ylimääräistä palokuormaa.

Ryhmäkeskus tuotantotiloissa, kotelon muovi on paikoin sulanut
