# RAKENNETEKNINEN KUNTOARVIO

PUMPPUASEMANHOITAJAN ASUNTO, ESPOO

17.12.2019

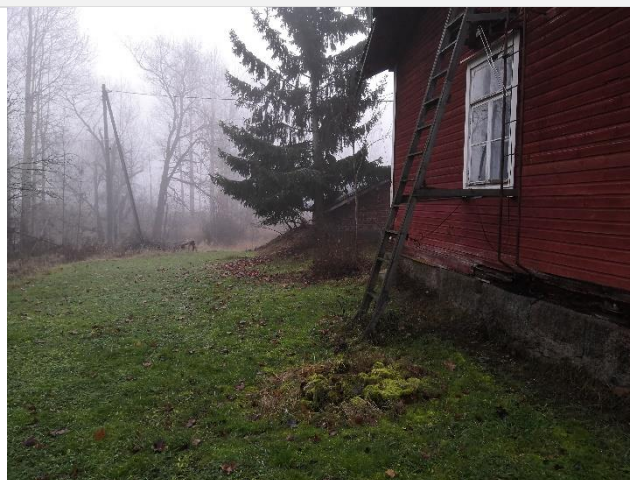
Tontin pinnan kallistukset ohjaavat sadevedet pääosin poispäin rakennuksista, eikä perustusrakenteiden kosteusrasituksen arvioida olevan merkittävä pintavesistä johtuen. Asuinrakennuksen lounaissivulla sekä kivirakenteisen piharakennuksen vieressä on istutuksia ja kasveja kiinni rakennuksen seinänvierustoissa. On suositeltavaa, että sokkelin vieressä on istutuksista ja kasveista vapaa kaista, jotta pintavedet pääsevät kulkeutumaan pois rakennuksen viereltä. Nurmikenttä ja puusto ovat pääosin hyvin hoidettua. Tontin niittymäiset ja kaislikot ovat luonnontilassa.

Maanpinnan kallistukset ohjaavat pääosin sadevesiä poispäin rakennuksesta.

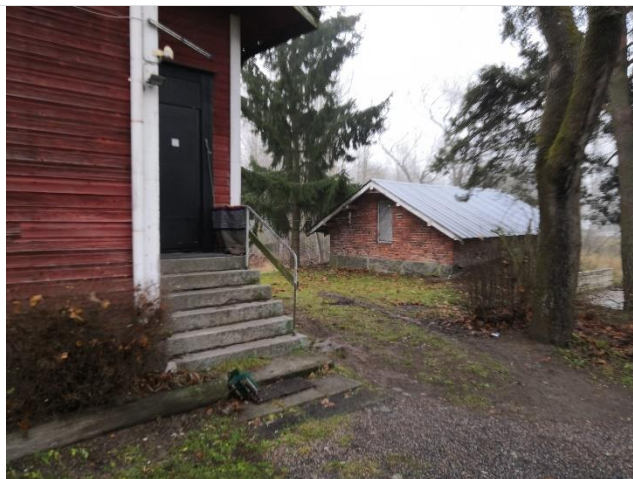
Asuinrakennuksen portaikko on luonnonkivirakenteinen ja kaide on teräspuuta. Portaikon kivipinnat ja teräskaiteen maalipinta ovat kuluneet.

Asuinrakennuksen sisäänkäynnin edusta ja portaikko.

Asuinrakennuksen ja puurakenteisen piharakennuksen sisäänkäyntien portaikkojen ja tasanteiden kunnostukset

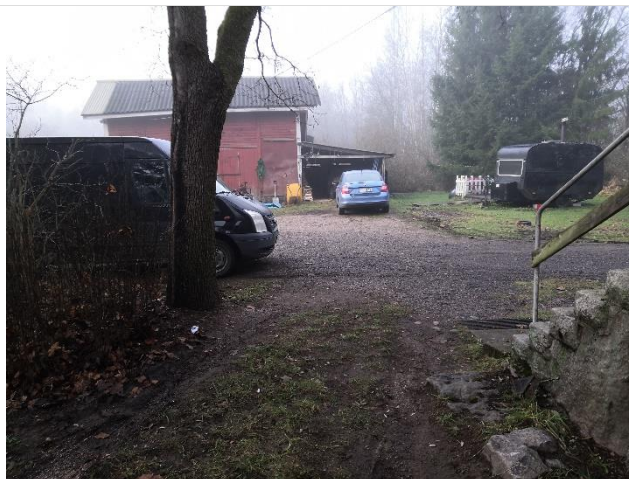
Kulku- ja ajoväylien sorapinta on tyydyttävässä kunnossa. Ajoväylien ulkopuoliset alueet eivät kestä autojen painoa.

Pihan ajoväylät ovat sora- ja hiekkapäällysteiset.

Kulku- ja ajoväylien sorastus ja viheralueiden kunnostustyöt säännöllisesti sekä istutusten ja kasvien poisto rakennusten seinän vierustoilta

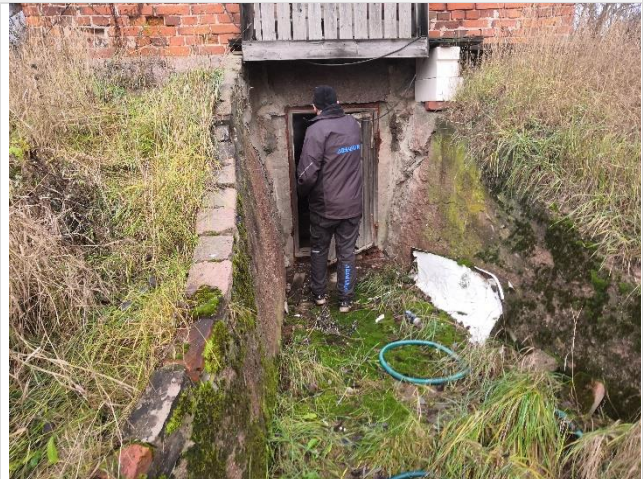
Kivirakenteisen piharakennuksen tiilirungon muurausnaamat ovat rapautuneet ja tiilipinnat kuluneet. Maanvastaisen betonilaatan ja perusmuurirakenteiden pinnoilla on merkkejä veden kapillaarisesta liikkeestä. Vesikaton puisissa räystäsrakenteissa on paikoin lahovaurioita ja puurakenteet ovat halkeilleet ja pinnoiltaan paikoin harmaantuneet. Ovirakenteet ovat huonokuntoiset ja sisäänkäynnin kiviladotut tukimuurit paikoin siirtyneet maanpaineesta ja niiden pinnalla kasvaa sammalta. Ulkopuolinen kosteusrasitus ja kylmän varastorakennuksen olosuhteet ovat edesauttaneet rakenteiden vaurioiden syntyä ja etenemistä.

Kivirakenteisen piharakennuksen sisäänkäynnin tutkimuurit ovat huonokuntoiset.

Kivirakenteisen piharakennuksen raskas kunnostus sisältäen tiilirungon saumojen kunnostuksen, vaurioituneiden tiilien uusimisen, betonipintojen paikkakorjauksen sekä ylitasoituksen, kiviladontojen saumojen kunnostuksen, tukimuurien uusimisen, yläpohjan puurakenteiden kunnostuksen, vesikatteen kunnostukset ja yläpohjan lämmöneristeen uusimisen sekä ovien ja ulkopuolisten puurakenteiden uusimisen. Lisäksi maanvastaisten seinärakenteiden ulkopuolinen vedeneristys.

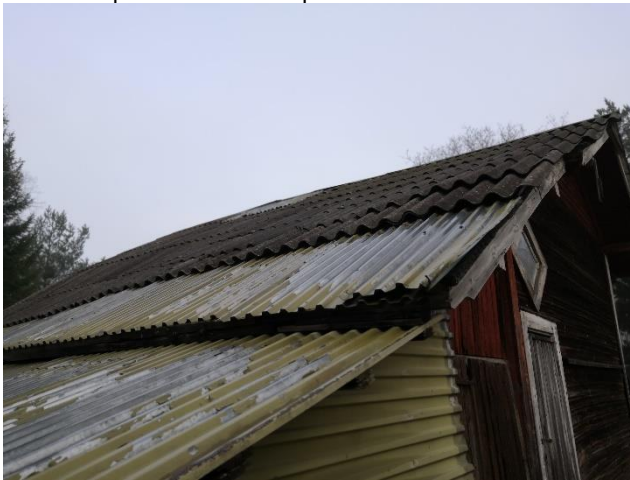
Piharakennuksen betonikattotiilet ja jatkettun osan peltikate.

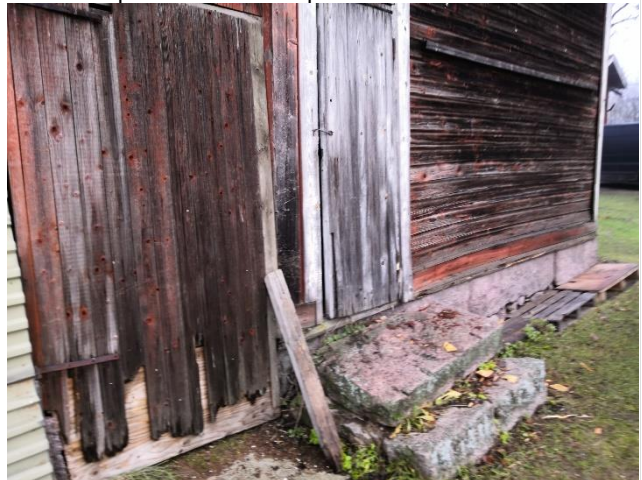
Puurakenteisen piharakennuksen julkisivuverhous on lähes kauttaaltaan kulunut ja pinnaltaan tummunut, harmaantunut ja halkeillut. Rakennuksen itänurkan hirsirungon alimmaisessa hirressä on pitkälle edenneitä lahovaurioita jonka takia rakennuksen runko ja räystääslinja ovat kyseiseltä alueelta painuneet. Betonitiilikatteen pinta on voimakkaasti kulunut ja varastolaajennuksen peltiverhoukset ovat pinnoiltaan kuluneet. Ovi- ja ikkunarakenteet ovat huonokuntoiset. Ulkopuolinen kosteusrasitus ja kylmän varastorakennuksen olosuhteet ovat edesauttaneet rakenteiden vaurioiden syntyä ja etenemistä.

Piharakennuksen julkisivu- ja oviverhouksissa on pitkälle edenneitä lahovaurioita.

Puurakenteisen piharakennuksen raskas kunnostus sisältäen hirsirungon lahovaurioiden korjaukset kengittämällä sekä rungon oikaisun ja tarvittavat muut puuosakorjaukset, julkisivuverhouksen uusimisen tuulettavana, katteen uusimisen aluskatteellisena, alapohjarakenteen ja perusmuurien kunnostukset ja ovi- ja ikkunarakenteiden uusimisen.

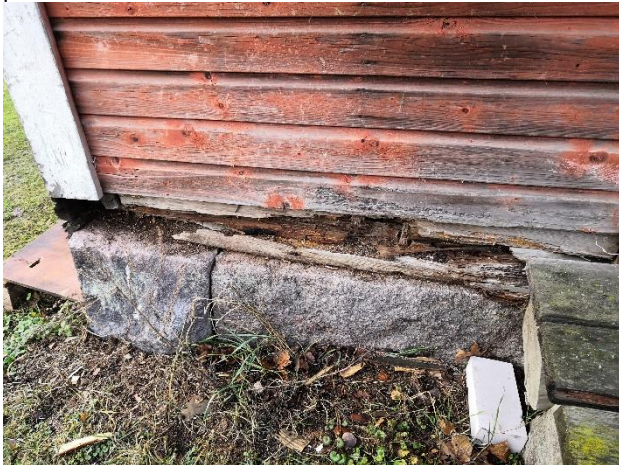
Piharakennuksen hirsirungon alimmissa hirsissä on pitkälle edennyttä lahoa.

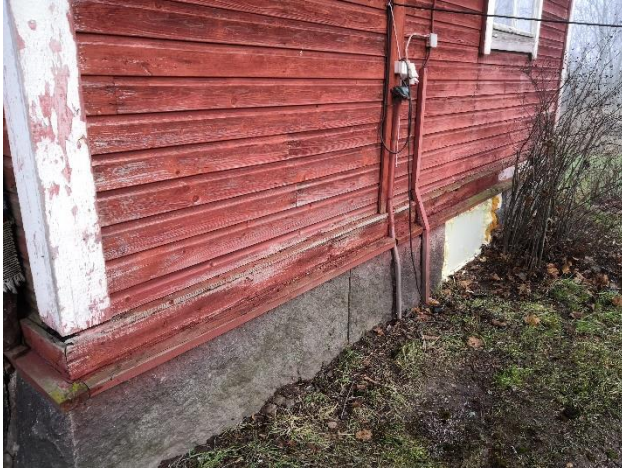
Perusmuurit ovat luonnonkiveä. Tarkastusluukun peittävä uretaanilevy oikealla.

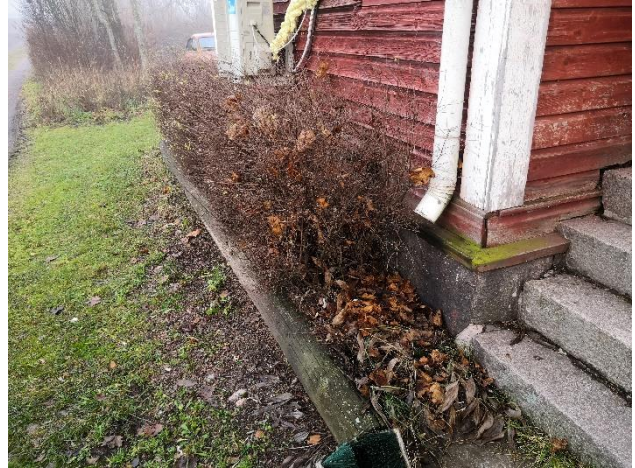
Istuksia rakennuksen sokkelin vieressä.

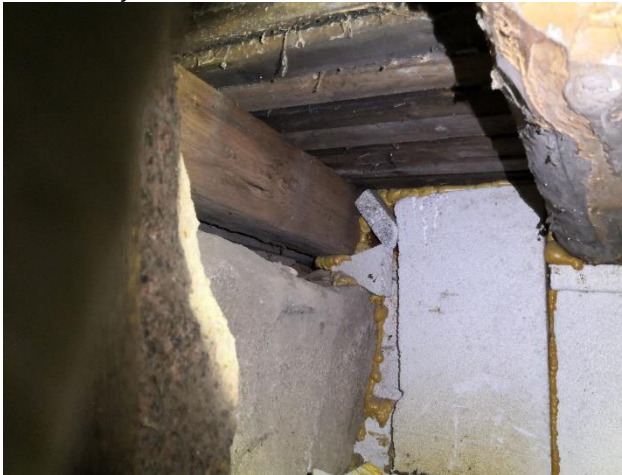
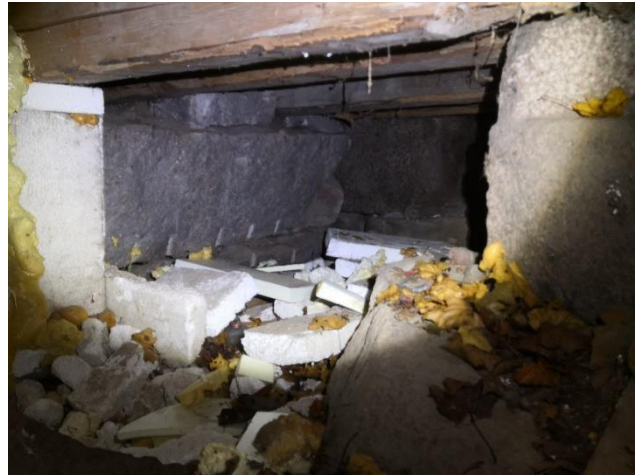
Ryömintätilaa tarkasteltiin perusmuurin luukun kautta pistokeluontoisesti. Ryömintätilassa ei havaittu vettä eikä sen pinnoilla viitteitä merkittävästä kosteudesta. Alapohjan puurakenteiden pinnoilla on paikoin vähäistä tummentumaa, joka voi viitata ajoittain kosteisiin olosuhteisiin. Rakennuksen hirsirungon lahovauriot sekä vesikattovuoto ovat vähintään paikallisesti voineet aiheuttaa kosteusvaurioita myös alapohjarakenteen puurakenteisiin ja orgaanisiin eristekerroksiin, jolloin mikrobivaurioiden riski lisääntyy. Kuntoarviossa ei voitu tarkastaa alapohjan kuntoa em. alueilla. Ryömintätilassa on runsaasti rakennusjätettä eikä alustan maa-aineen tyyppiä voitu määrittää. Ryömintätilan tuuletus on järjestettävissä yksittäisen tuuletusluukun kautta, mutta tarkastushetkellä tuuletusluukku oli ummessa. Ryömintätilassa sijaitsevat käyttövesijohto ja pumppu ja näiden jäätyminen estämiseksi ryömintätilan lämmöneristystä suhteessa ulkoilmaan on lisätty. Heikosti tuuletettu ryömintätila ja alustäytön päällä oleva rakennusjäte voivat lisätä ajoittain ryömintätilan kosteutta joka mahdollistaa mikrobien kasvulle suotuisat olosuhteet. Alapohjarakenteen mahdolliset kosteus- ja mikrobivauriot voivat vaikuttaa heikentävästi rakennuksen sisäilman laatuun.

Näkymä alapohjatilaan.

Näkymä alapohjatilaan

Ryömintätilan ja alapohjan kunnon tarkastaminen rakenneavauksin

Ryömintätilan puhdistaminen rakennusjätteestä huoltoluontoisena toimenpiteenä

Puurakenteisen alapohjarakenteen osittainen kunnostus ml. puuosakorjaukset, lämmöneristysten osittainen uusiminen huomioiden rakenteen lämpö- ja kosteusteknisen sekä ryömintätilan tarkoituksenmukainen tuuletuskyky. Lisäksi alustäytön pintakerroksen poistaminen ja sepelikerroksen lisääminen. Tutkimus tarkentaa korjauslaajuuden ja –kustannukset.

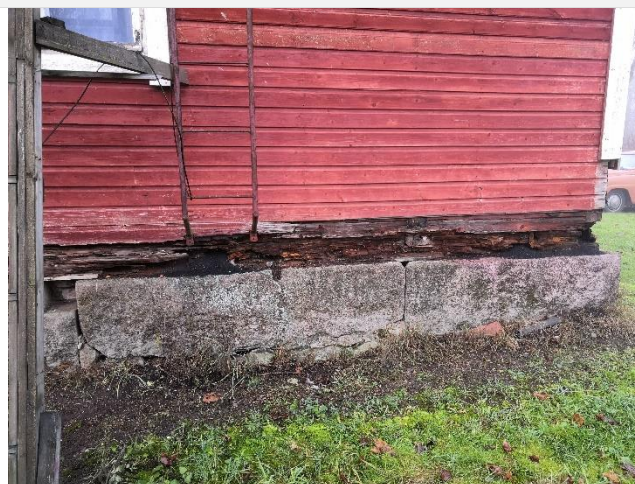
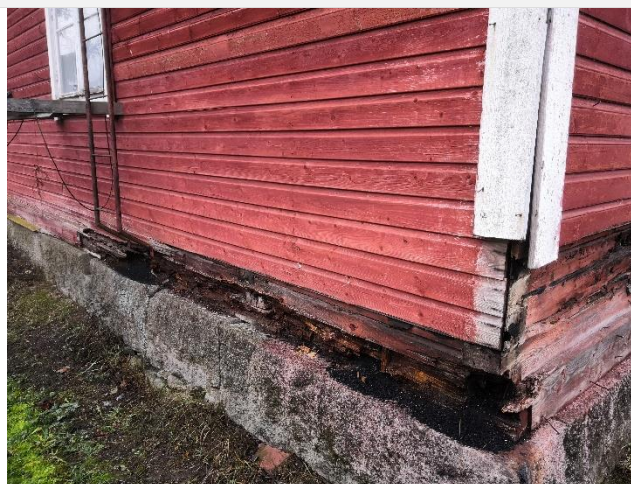
Rakennuksen pohjoisnurkan hirsirungon alimmissa hirsissä on pitkälle edenneitä lahovaurioita. Rakennuksen tai räystäslinjan merkittävää painumaa tai siirtymiä lahovaurioista johtuen ei kuitenkaan havaittu. Hirsirungon kosteusvaurioita voi esiintyä tyypillisesti myös ikkunoiden alapuolella ja vaurioituneiden räystäiden liittymissä. Vesikattovuoto on aiheuttanut kosteusvaurioita myös yläpohjarakenteille sekä saattanut vahingoittaa paikallisesti myös seinän hirsirunkoa, muurattuja hormirakenteita sekä puurakenteista alapohjaa. Muurattujen hormien rapatuilla ja maalatuilla pinnoilla on halkeilua. Havaintojen perusteella hirsi-, puurakenteisen rakennusrungon sekä muurattujen hormirakenteiden laajat korjaukset ovat tarkastelujaksolla ajankohtaisia. Suosittelemme suorittamaan rakenneavauksia, jolla rakennusrungon kunto ja korjaustarpeet määritellään.

Yleiskuva rakennuksen pohjoisnurkan alimpien hirsien lahovaurioista.

Ainakin kahdessa alimmassa hirressä on lahovaurioita.

Rakennusrungon korjaukset sisältäen alimpien hirsirakenteiden yksittäisten hirsien vaihto, hirsirungon muut mahdolliset puuosakorjaukset sekä muurattun sydänmuurin ja hormien osittaiset kunnostukset.

| RAKENNETEKNIIKAN KUNNOSSAPITOEHDOTUS | | | | | | | | | | | |
|---|---|---|---|---|---|---|---|---|---|---|---|
| Asuinrakennuksen hirsirungon peruskorjaus ml. pohjoisnurkan alimpien lahovaurioituneiden hirsien uusiminen kengittämällä ja mahdolliset muut rungon puuosakorjaukset sekä muurattujen hormirakenteiden ja piippujen yläpäiden korjaukset. | | 21 | | | | | | | | | 21 |

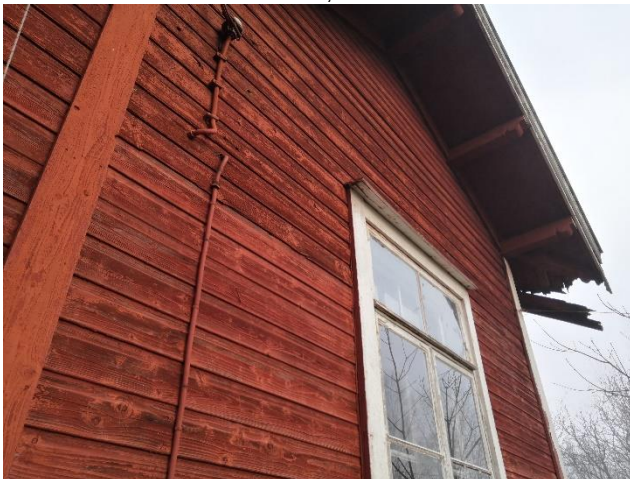
Asuinrakennuksen hirsirungon julkisivuverhous on maalattua höylättyä vaakapanelointia. Eri julkisivuilla on paikoin, etenkin alaosissa, uusittu alkuperäinen vaakavuoraus jossain vaiheessa talon historiaa. Havaintojen perusteella hirsirungon ja vaakaverhouksen välissä ei ole varsinaista tuuletusväliä, mutta tervapaperi on asennettu ainakin osalle julkisivuista. Rakenteen puutteellinen tuuletuskyky lisää riskiä ulkoseinärakenteen kosteusvaurioille etenkin, jos on käytetty tiiviitä maalipinnoitteita. Arvion perusteella verhouksen maali on öljymaalin kaltainen, joka tyypillisesti sallii kosteuden haihtumisen. Kuntoarviossa ei kyetty tarkastamaan ulkoseinärakenteen sisäistä kuntoa kattavasti. Pohjoisnurkan alimmissa hirsissä on pitkälle edenneitä lahovaurioita. Lahovaurioiden kohdalta verhouspanelit on purettu. Julkisivupaneleiden maalipinta on kulunut ja lohkeilee paikoin. Panelit ovat halkeilleet ja osittain harmaantuneet. Julkisivuverhouksen alareunassa vesilaudassa on halkeilua ja alkavaa lahoa rakennuksen nurkissa ja sisäänkäyntiportaiden liittymässä.

Julkisivuverhouspaneelien maalipinta on kulunutta. Taustalla räystäsrakenteen vaurioita.

Julkisivuverhouksen osittainen uusiminen ja huoltomaalaus hirsirungon korjausten yhteydessä.

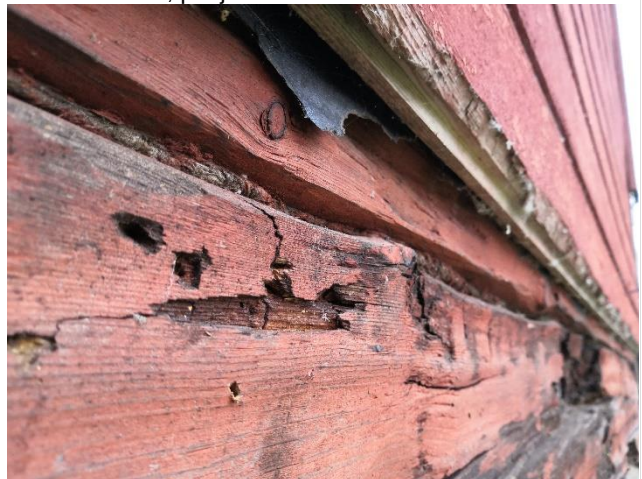
Verhouksen ja hirsirungon välissä ei ole tuuletusväliä.

Julkisivuverhouksen rakenneavauksia runkorakenteen kunnon selvittämiseksi.

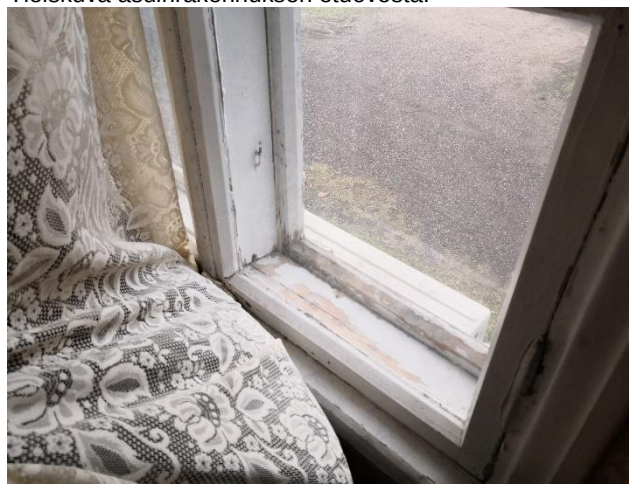
Ikkunoiden ulkopintojen maalaus irtoilee ja puun pinta halkeilee hieman. Pääosin ikkunoiden puu on kovaa. Ulkopuitteiden sisäpinnan ja karmivälin maalaus irtoilee paikoin. Sisäpuitteiden maalaus on pääosin kunnossa. Puitteiden käyntiä ei kokeiltu. Ulko-oven lukon kunto on huono.

Etupuitteen ja karmin välisosan maalipinnan vaurioita.

Ikkunoiden ja ulko-ovien kunnostus ja maalaus.

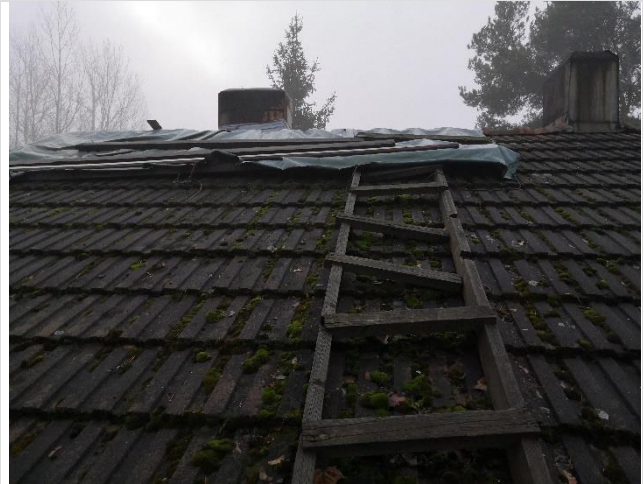
Tiilikatteen pinta on voimakkaasti kulunut, vesikatolla on sammalkasvustoa ja vesikatolla sijaitsevat puiset lapetikkaat ovat huonokuntoiset. Vesikatolla piipun läpiviennin kohdalla on ollut vesivuoto joka on aiheuttanut kosteusvauriota alapuolissa rakenteissa ml. vesikaton puurakenteissa sekä yläpohjan puurakenteissa ja eristeissä. Vesivuoto on korjattu väliaikaisesti pressulla. Vesikaton räystäsrakenteissa on paikoin halkeilua ja pitkälle edenneitä lahovaurioita. Rakennuksen itänurkan räystäsrakenteen puuosat ovat osittain irti paikoiltaan vaurioista johtuen.

Asuinrakennuksen vesikatteen paikallinen vesivuoto on korjattu väliaikaisesti pressulla.

Vesikaton ja yläpohjan peruskorjaus.

| RAKENNETEKNIIKAN KUNNOSSAPITOEHDOTUS | | | | | | | | | | | |
|---|---|---|---|---|---|---|---|---|---|---|---|
| Vesikaton ja yläpohjan peruskorjaus ml. kosteusvaurioituneiden puurakenteiden uusiminen ja lämmöneristysten uusiminen | | 38 | | | | | | | | | 38 |

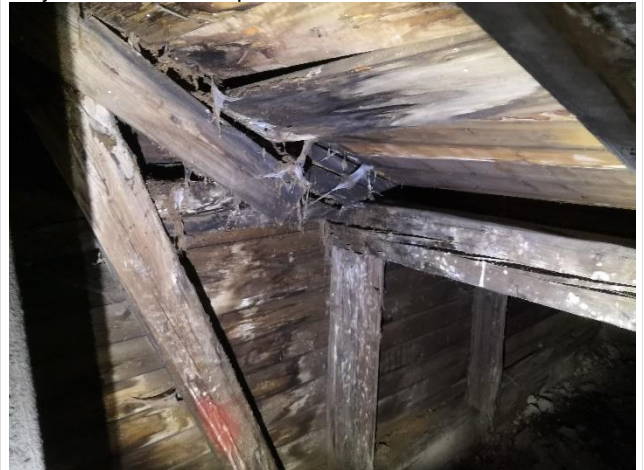
Ullakkotilan puurakenteissa havaittiin paikoin kosteusvaurioita mutta varsinaisia kattoristikoiden siirtymiä tai painumia ei havaittu.

Ullakon puurakenteiden kosteusvaurioita.

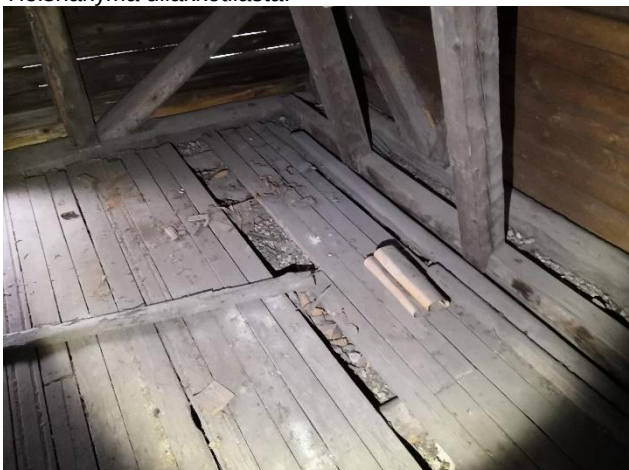
Ullakkotilan yläpohjan lämmöneristeenä on vanhaa orgaanista täytettä.

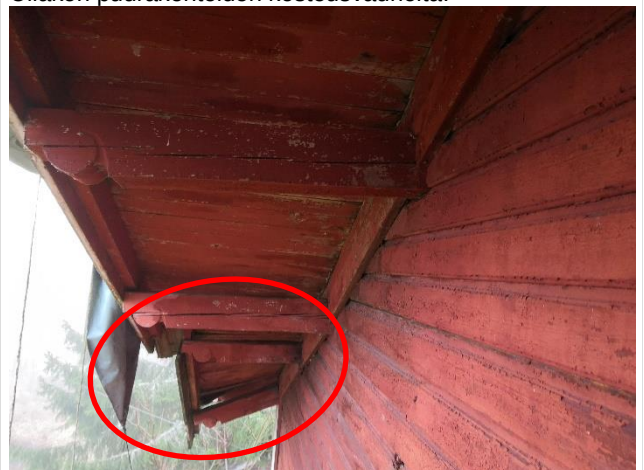
Räystäärakenteen vaurioita itänurkassa.

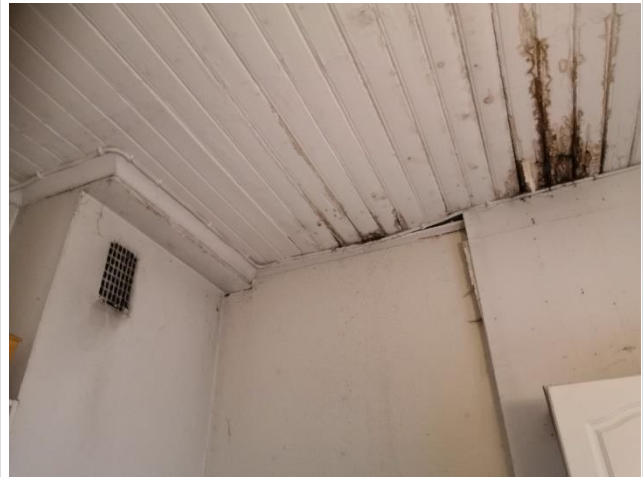
Vesikattovuodon aiheuttaman vesivaurion jälkiä kattopinnalla keittiössä.

Sisätilojen pintamateriaalien peruskorjaus.

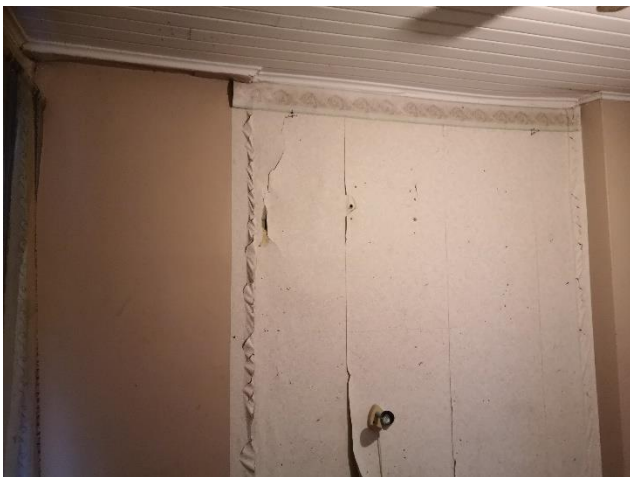
Sisätilojen pintamateriaalit ovat välttävässä kunnossa ja käyttöikänsä päässä.

Makuuhuoneen pintamateriaalit ovat paikoitellen irti ja halkeilleet..
