## Rakenne-, kosteus- ja sisäilmatekninen kuntotutkimus

| Päiväys | 11.10.2021 |
| Tilaaja | Espoon kaupunki |
| Kohde | Laakakiven päiväkoti<br>Suotorpantie 9<br>02130 Espoo |

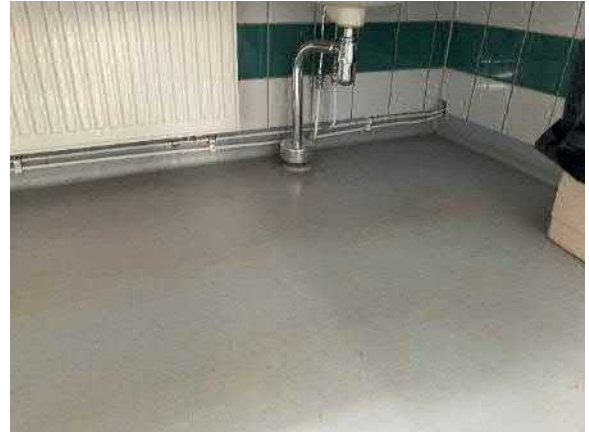
5.2. Yleiskuva märkätilojen lattian pintamateriaalina ja vedeneristeenä käytetystä muovimastosta. Vesileikkihuoneessa (109) ja tuulikaapeissa on, muista märkätiloista poiketen, lattian pintamateriaalina käytetty keraamista laattaa.

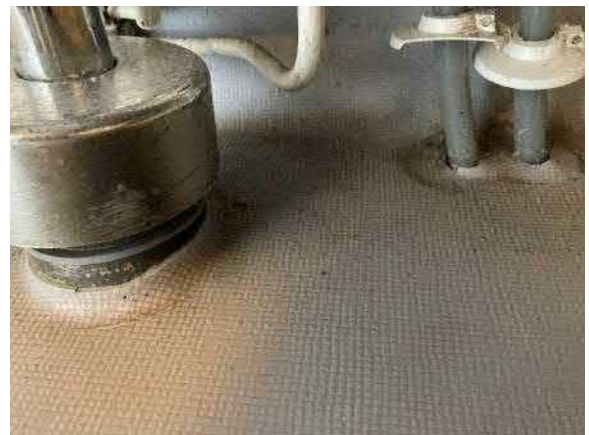
5.4. Muovimaton liitos pesualtaiden viemäriputkeen toteutettu ohjeiden mukaisella ylösnostolla. Muovimaton ja viemärin juuren tiivistys joustavalla massalla oli kuitenkin jäänyt tekemättä. Pesuhuoneissa 154 ja 155 havaittiin lattiassa epätiiviyttä vesijohtojen läpivientejä.

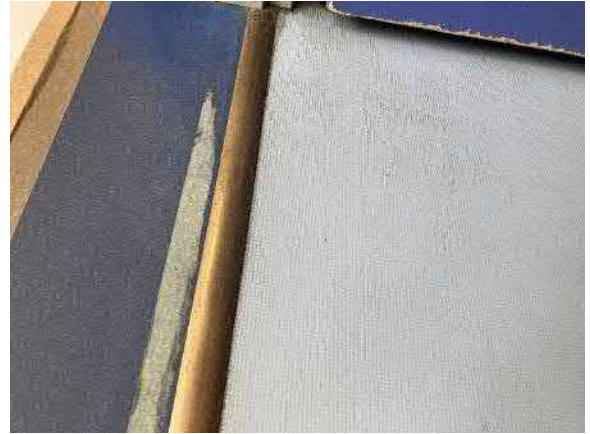
5.6. Pesuhuoneiden 154 ja 155 ovet ovat kynnyksettä. Pesuhuoneen puolella ei silmämääräisten tarkastusten perusteella havaittu rakennusohjeiden mukaista loivaa luiskaa.<sup>1</sup>

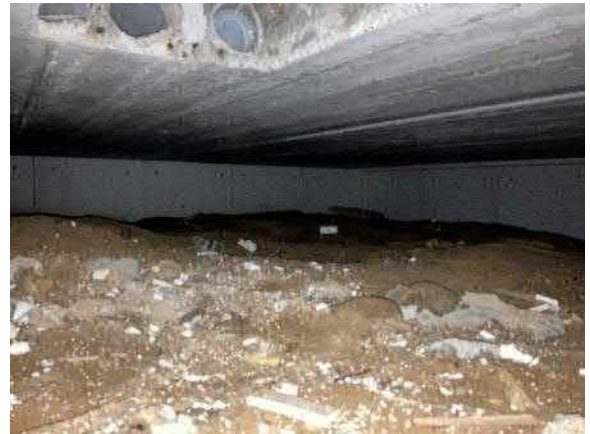
5.8. Yleiskuva ryömintätilasta. Silmämääräisen tarkastelun perusteella on perusmaa hyvin hienojakoista hiekkaa tai silttiä, jonka pinnalla oli paikoin silmin havaittavaa mikrobikasvua. Ryömintätilan vapaa korkeus on pääosin yli 0,6 m.

Ryömintätilan lämpö- ja kosteusteknisen toiminnan parantamiseksi, sekä ryömintätilaan muodostuvien epäpuhtauksien vähentämiseksi suositellaan lisäksi ryömintätilassa olevan perusmaan korvaamista lämpöä paremmin eristävällä kapilaarikerroksella (esimerkiksi kevytsora). Perusmaata suositellaan poistettavaksi siten, että ryömintätilan korkeutta saadaan kasvatettua niiltä osin, joissa ryömintätilan vapaa korkeus on alle ohjearvon (0,8 m).

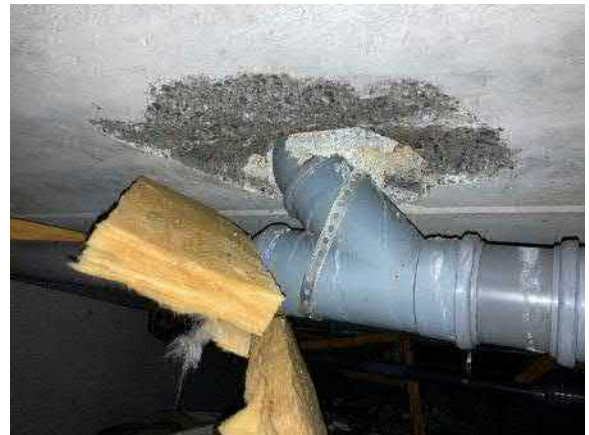
5.10. Pistokoeluonteisesti tehtyjen tarkastusten perusteella on viemäriputkien ontelolaatan läpiviennit tiivistetty betonivalulla. Valustopparina käytetyt mineraalivillalevyt olivat monin paikoin jääneet poistamatta.

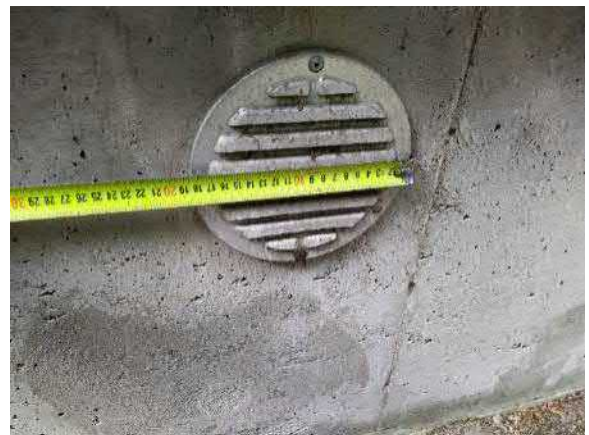
5.12. Ryömintätilan tuuletus ulkoilmaan on järjestetty sokkeliin tehtyjen tuuletusreikien (6 kpl, Ø 150 mm) kautta. Tuuletusreikiin oli asennettu säleiköt. Tuuletusreiät sijaitsivat ainoastaan rakennuksen pohjoiseen rajoittuvalla sokkelilinjalla.

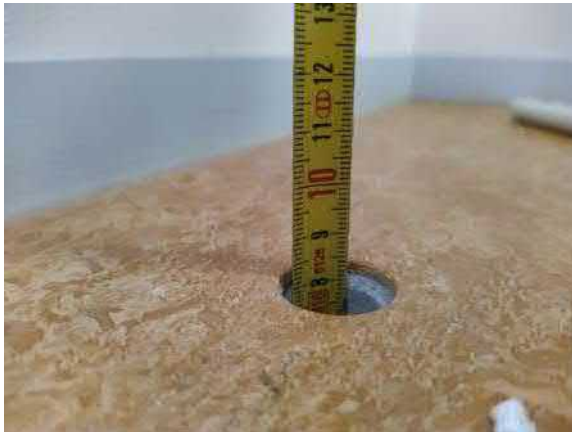
5.13. Ryhmähuoneessa (113) ryömintätilaista alapohjarakennetta (AP2) tarkasteltiin kosteusmittauksen (KO.04-AP) yhteydessä ontelolaa-  
tan yläpintaan poratun porareiän kautta.

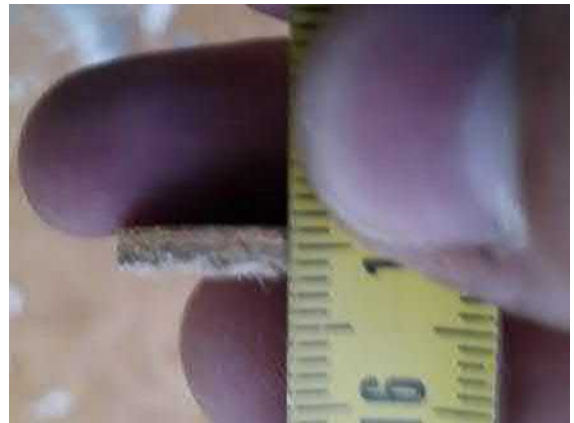
5.14. Porareiästä ja pintamateriaalista irrote-  
tun palan perusteella on tiivistyskorjausten yh-  
teydessä uusitun linoleumin alla selkeä tasoite-  
kerros.

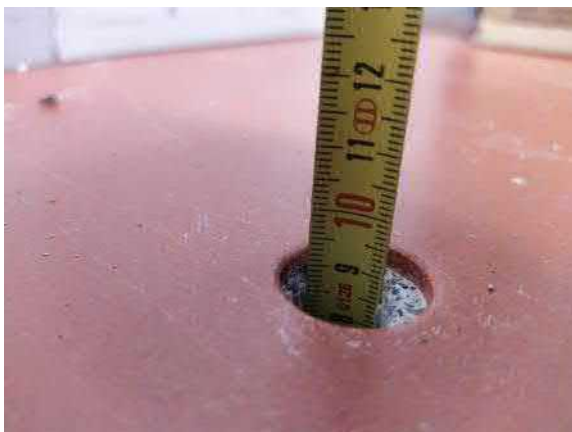
5.15. Pukuhuoneessa (144) alapohjarakennetta (AP1) tarkasteltiin kosteusmittauksen (KO.02-  
AP) yhteydessä alapohjarakenteen läpi poratun  
porareiän kautta. Tarkastelukohdassa oli ala-  
pohjaeristeen paksuus arviolta 150 mm (mah-  
dollinen reuna-alueen eristys).

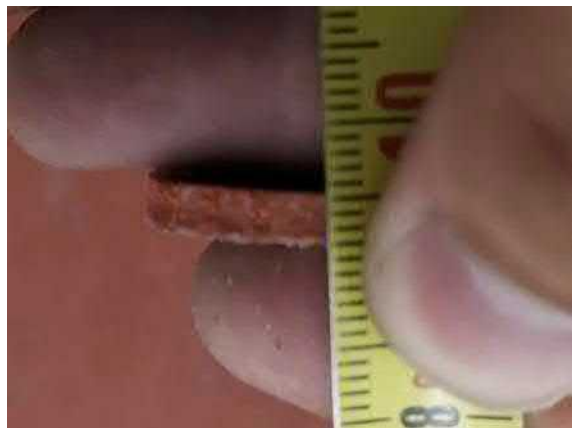
5.16. Porareiästä ja pintamateriaalista irrote-  
tun palan perusteella on mahdollista, että alku-  
peräinen linoleum on asennettu suoraan teräs-  
betonilaatan päälle ilman tasoitekerrosta.

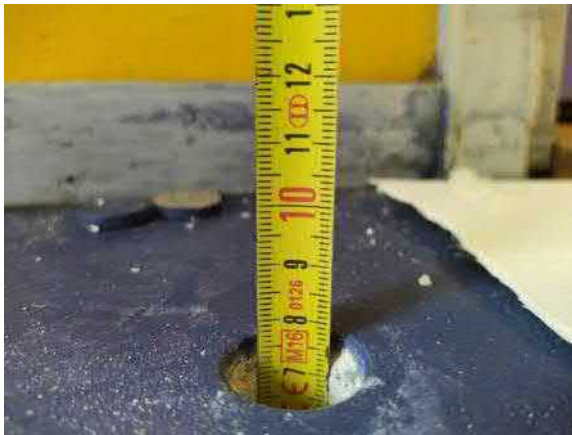
5.16. Käytävällä (121) alapohjarakennetta (AP1) tarkasteltiin kosteusmittauksen (KO.08-AP) yhteydessä alapohjarakenteen läpi poratun porareiän kautta. Tarkastelukohdassa oli alapohjaeristeen paksuus arviolta 100 mm.

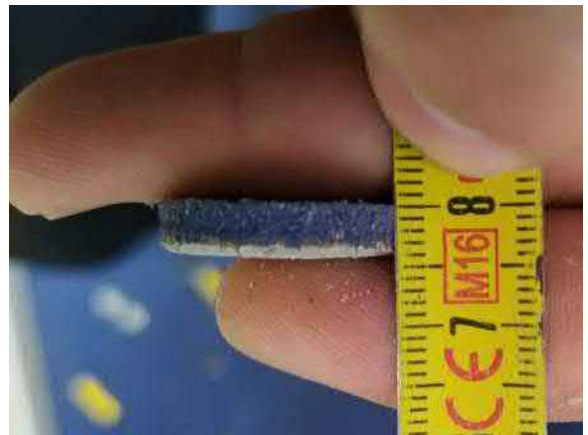
5.17. Porareiästä ja pintamateriaalista irrote-  
tun palan perusteella on linoleumin alla toden-  
näköisesti ohut tasoitekerros.

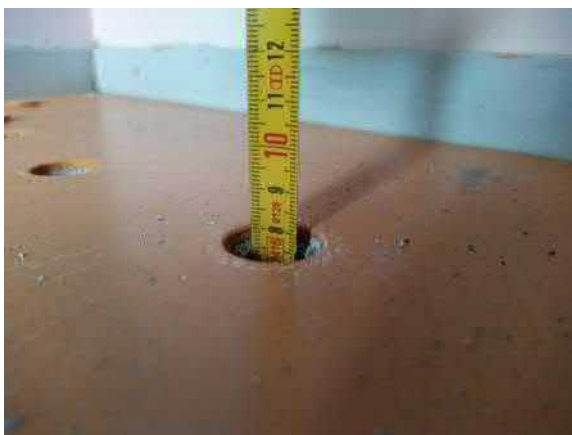
5.18. Pienryhmähuoneessa (136) alapohjara-  
kennetta (AP1) tarkasteltiin kosteusmittauksen  
(KO.10-AP) yhteydessä alapohjarakenteen läpi  
poratun porareiän kautta. Tarkastelukohdassa  
oli alapohjaeristeen paksuus arviolta 100 mm.

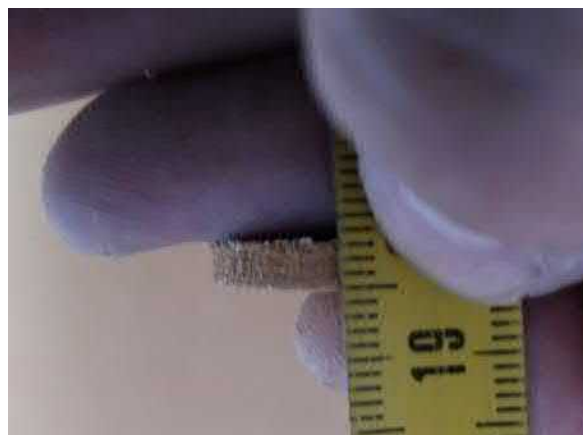
5.19. Porareiästä ja pintamateriaalista irrote-  
tun palan perusteella on mahdollista, että alku-  
peräinen linoleum on asennettu suoraan teräs-  
betonilaatan päälle ilman tasoitekerrosta.

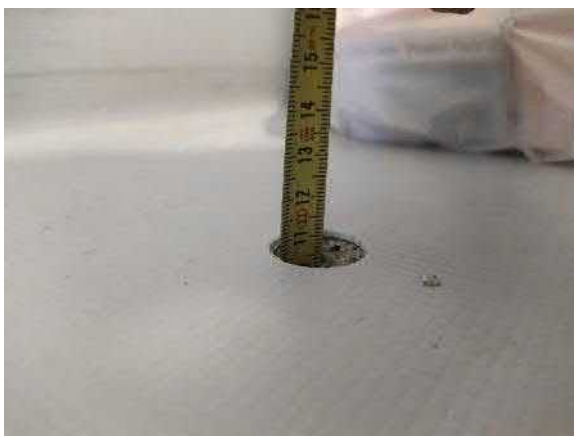
5.20. WC-tilassa (111) alapohjarakennetta (AP4) tarkasteltiin kosteusmittauksen (KO.04-AP) yhteydessä alapohjarakenteen läpi poratun porareian kautta. Tarkastelukohdassa oli alapohjaeristeen paksuus arviolta 100 mm. Muovimatto on mahdollisesti asennettu suoraan teräsbetonilaatan päälle ilman tasoitekerrosta.

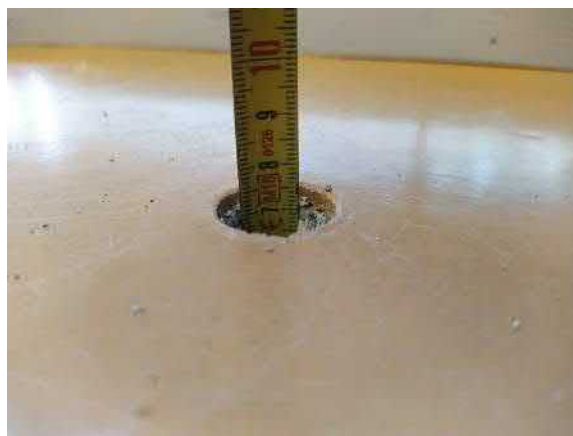
5.21. Liikuntasalissa (130) alapohjarakennetta (AP7) tarkasteltiin kosteusmittauksen (KO.03-AP) yhteydessä alapohjarakenteen läpi poratun porareian kautta. Tarkastelukohdassa (reuna-alue) oli alapohjaeristeen paksuus arviolta 100 mm. Linoleum on mahdollisesti asennettu suoraan teräsbetonilaatan päälle ilman tasoitekerrosta

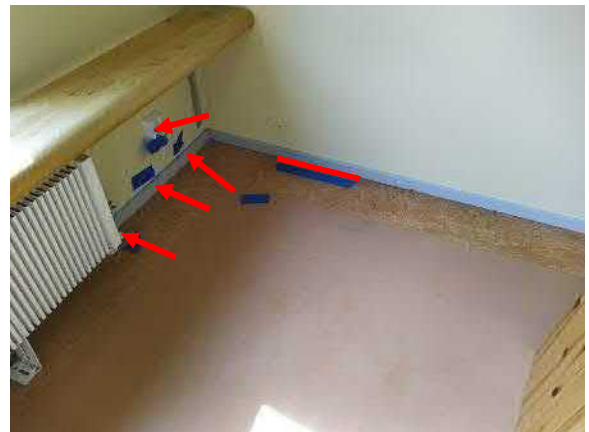
5.24. Säännöllisiä ilmavuotoreittejä alapohjan ja ulkoseinän liittymästä sekä pistorasioista sisäilmaan (punainen nuoli ja viiva).

Aikaisemmin kohteessa suoritettuihin korjaustoimenpiteisiin ja kohteessa koettuihin sisäilmaongelmiin perustuen suositellaan alapohjarakenteiden ensisijaisina toimenpiteinä alapohjarakenteiden tiivistyskorjausta. Korjauksen ensisijaisena tavoitteena on estää maaperässä muodostuvien epäpuhtauksien kulkeutuminen huoneilmaan ja uusia kosteusvaurioituneet lattiapinnat.

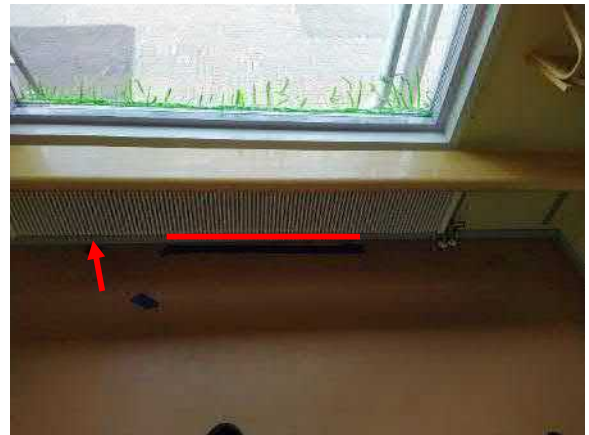
5.26. Säännöllisiä ilmavuotoreittejä alapohjan ja ulkoseinän liittymästä sisäilmaan (punainen nuoli ja viiva).

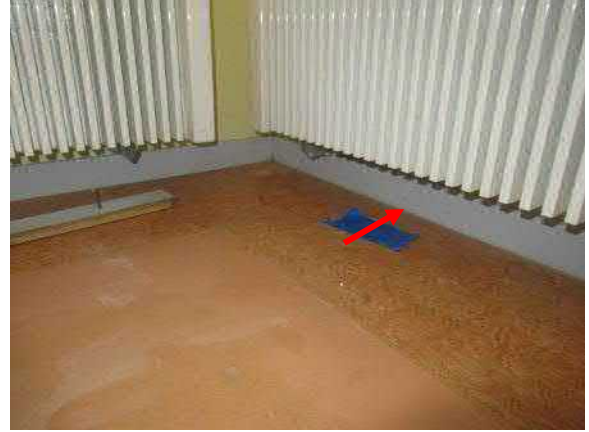
5.33. Yksittäinen ilmanvuotoreitti alapohjan ulkoseinäliittymistä sisäilmaan (punainen nuoli).

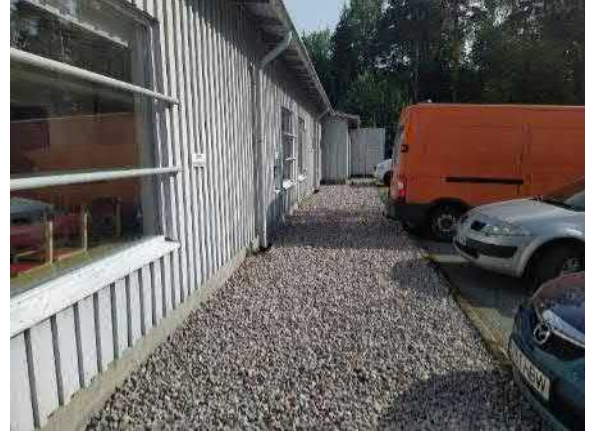
6.2. Yleiskuva itään rajoittuvasta lautaverhoilusta julkisivusta (pysäköintialue).<sup>4</sup> Tarkastuksissa havaittiin julkisivulla ainoastaan vähäistä julkisivuverhouksen ja ikkunoiden maalipinnan hilseilyä.

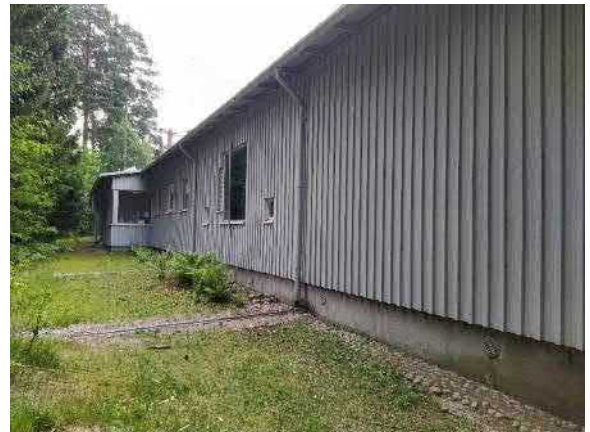
6.4. Yleiskuva pohjoiseen rajoittuvasta lautaverhoillusta julkisivusta (takapiha). Tarkastuksissa havaittiin julkisivulla selvää ikkunoiden maalipinnan (pintamaali) hilseilyä.

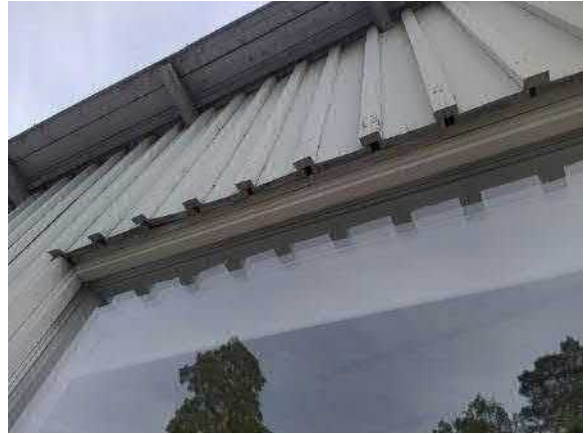
6.14. Lautaverhoilulla julkisivuosalla on ikkunauukkojen yläreunan kautta tapahtuva julkisivuverhouksen tuuletus järjestetty ainoastaan peiterimalaudoituksen välissä olevien rakojen kautta.

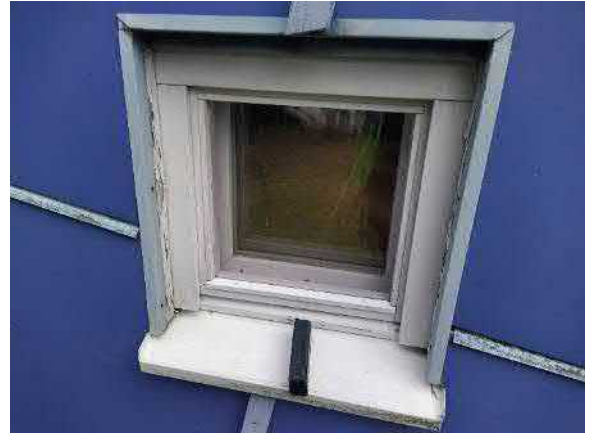
6.18. Levyverhotuilla julkisivuilla ikkunoiden (MSE/MEK) vesipellit ovat asennettu siten, että se ei mahdollista seinärakenteen tuuletusta. Mittauksen perusteella vaihtelee vesipeltien kallistus välillä 5–20°. Vesipellit ovat kiinnitetty karmeihin nauloilla.

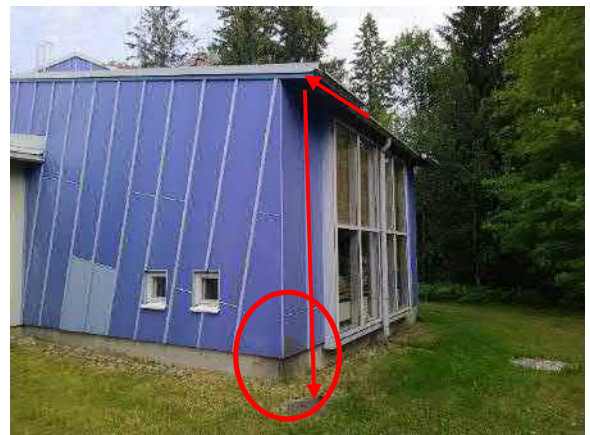
6.20. Liikuntasalin kohdalla on vesikatteen räystäskouruihin valuvat sadevedet osin ohjattu kourujen päästä rakennuksen seinustalle, missä oli julkisivun alareunan levyverhouksessa ja sokkelissa kosteusjälkiä ja leväkasvustoa.

Ulkoseinä- ja julkisivurakenteille tehtyjen rakennetarkasteluiden perusteella arvioidaan ulkoseinän alaosissa paikoin havaittujen mikrobivaurioiden olevan todennäköisesti seurausta rakennuksen seinustalla kulkeutuvien sade- ja sulamisvesien pääsystä perusmuuri-/sokkelirakenteisiin ja edelleen ulkoseinärakenteiden alaosiin. Tutkimusten perusteella arvioidaan mikrobivaurioita muodostuneen ensisijaisesti ulkoseiniin, joiden viereisinä pintarakenteina on (ollut) sade- ja sulamisvesiä hyvin läpäisevä kasvukerros<sup>5</sup>, ja joiden alareunan etäisyys ympäröivästä maanpinnasta ei ole riittävä<sup>6</sup>. Vesileikkihuoneen (103) mineraalivillan sisäpinnassa ja lisäkoolauksessa havaittujen mikrobien arvioidaan sen sijaan olevan todennäköisimmin seurausta rakenteen lämpö- ja kosteusteknisessä toteutuksessa havaitusta virheestä ja vesileikkihuoneen käytöstä syntyvästä sisäpuolisesta kosteusrasituksesta; mineraalivillan sisäpinnassa ja lisäkoolauksessa havaitut mikrobit sijait-sivat kahden tiiviin rakennekerroksen (höyrynsulkumuovi ja vedeneriste) välissä.

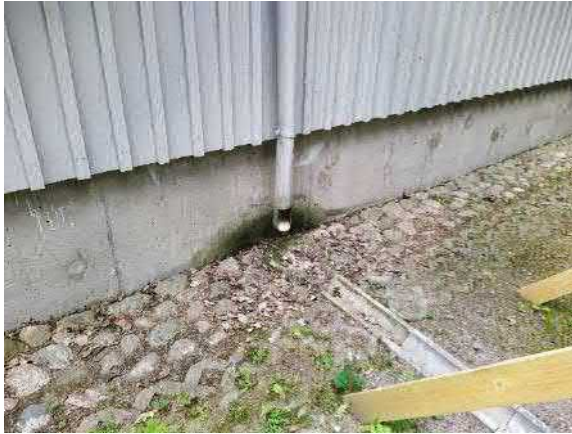
6.21. Takapihalla (pohjoissivu) on vesikatteen sadevedet ohjattu pääosin syöksytorvea pitkin avokouruihin. Paikoin syöksytorvien kohdalla sokkeleissa oli havaittavissa kosteusjälkiä ja leväkasvustoa.

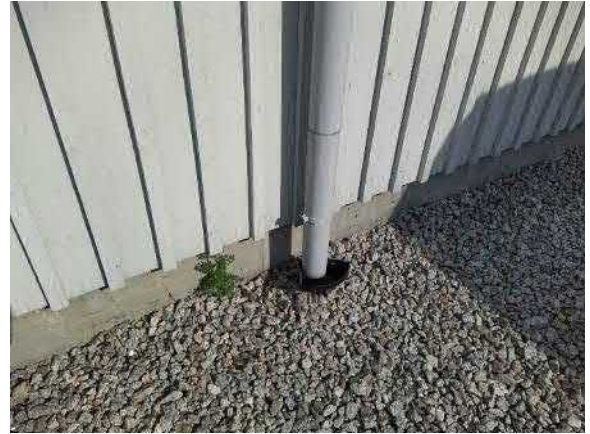
6.22. Sisäpihalla ja pysäköintialueella vesikaton syöksyputket on yhdistetty rännikaivoihin. Kyseillä kohdin ei sokkelissa ollut havaittavissa viitteitä kosteusrasituksesta.

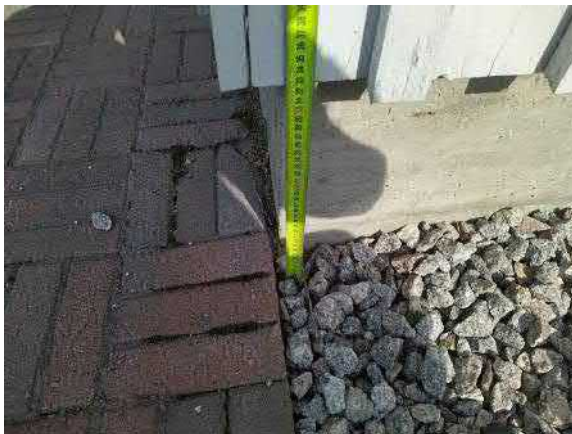
6.23. Pistokoeluonteisesti tehtyjen mittausten perusteella vaihtelee julkisivuverhouksen etäisyys ympäröivästä maanpinnasta välillä 0,05–0,75 m. Pienimmillään etäisyys on sisäpihan puolella ja suurimmillaan rakennuksen pohjoissivulla.

<sup>6</sup> Tutkimusten perusteella esiintyy toimenpiderajan ylittäviä mikrobivaurioita ulkoseinärakenteiden alareunoissa, joi-den etäisyys ympäröivästä maanpinnasta on alle 0,4 metriä.

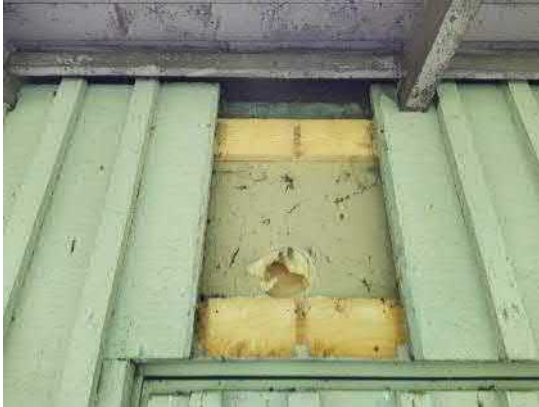
6.24. Yleiskuva ulkoseinän (US1) rakenneavauksesta RA.01-US, missä ulkoseinän räystääsraakenne on toteutettu samalla tavoin kuin rakenneavauksessa RA.03-US. Eristemateriaalin ulkopinnasta otetussa materiaalinäytteessä (MA.01-US) oli heikko viite vauriosta.

| Tunnus | Tila | Näytteen sijainti | Materiaali | Tulos |
|---|---|---|---|---|
| MA.01-US | SÄHKÖP.K. 109 | ulkoseinän eristevilla, yläosa, sisäpinta | mineraalivilla | heikko viite vauriosta |

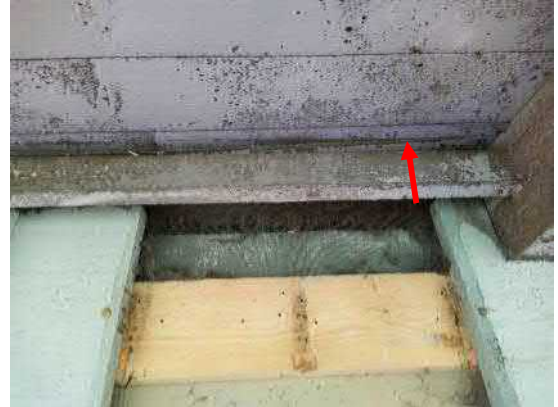
6.25. Rakenneavauksen RA.01-US kohdalla vesikaton aluskate on tuotu ulkoseinärakenteen yli suojalistan päälle (punainen nuoli).

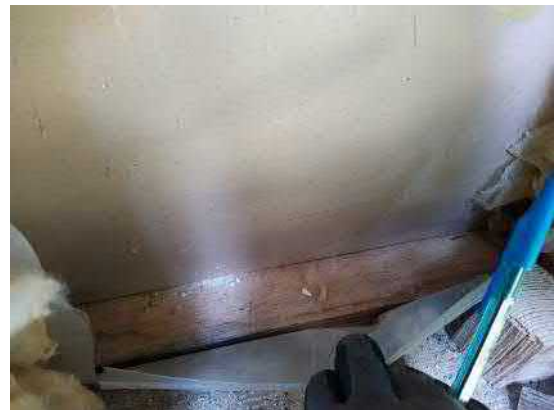
6.27 Rakenneavauksen kohdalla oli rakenteen sisäpuolella seinän alareunassa olevassa vaakakoolauksessa ja kipsilevyssä silmin havaittavia kosteusjälkiä. Koolauksen alapinnasta otetusta materiaalinäytteestä (MA.03-US) tehdyssä suoramikroskopoinnissa oli viite sienikasvustosta. Alaohjauspuun alapinna materiaalinäytteessä (MA.02-US) oli heikko viite vaurioista.

| Tunnus | Tila | Näytteen sijainti | Materiaali | Tulos |
|---|---|---|---|---|
| MA.02-US | VESIL.H. 103 | ulkoseinän alaohjauspuu, alaosa, alapinta | puu | heikko viite vauriosta |

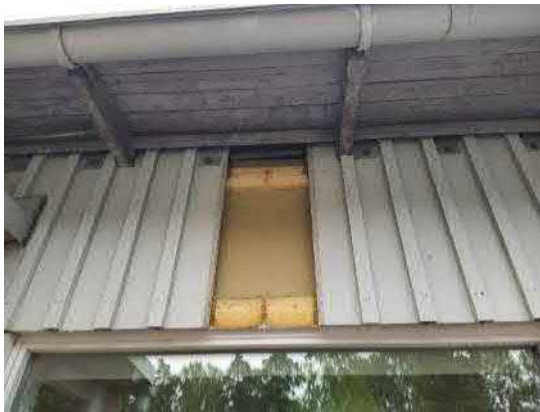
6.28. Yleiskuva ulkoseinän (US1) rakenneavauksesta RA.03-US. Räystäällä ulkoseinän tuuletus on toteutettu julkisivulautoihin porattujen reikien (Ø30 mm, k300) ja lautaverhouksen ja räystäslaudoituksen välissä olevan noin 25 mm korkean tuuletusraon kautta.

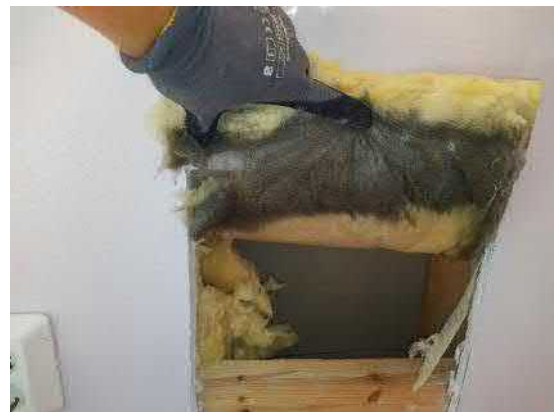
6.31. Rakenneavauksen (RA.04-US) kohdalla oli ulkoseinän mineraalivillan ulkopinnassa (alareuna) tummentumaa. Mineraalivillan alareunasta otetussa materiaalinäytteessä (MA.06-US) oli heikko viite vauriosta.

| MA.06-US | RYHMÄH.<br>159 | ulkoseinän eristevilla, ala-<br>osa, ulkopinta | mineraalivilla | heikko viite vauriosta |

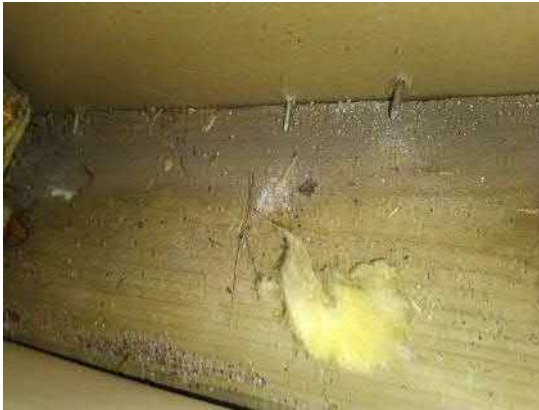
6.32. Rakenneavauksen RA.04-US kohdalla ei ulkoseinän alareunan alaohjauspuun yläpinnassa tai kipsilevytyksessä ollut silmin havaittavia viitteitä kosteus- tai mikrobivaurioita.

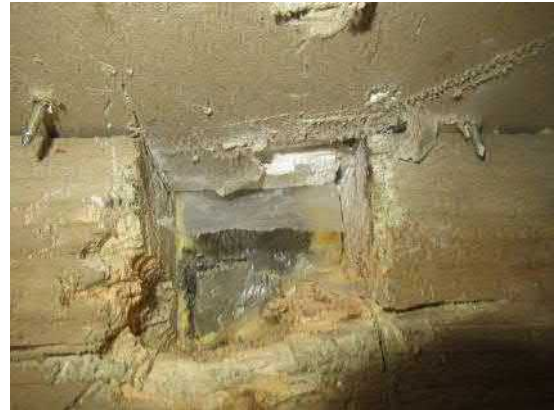
6.33. Rakenneavauksen RA.04-US kohdalla alaohjauspuun alapuolella havaittiin muovikalvolla pinnoitettu mineraalivillakaista, josta otetussa materiaalinäytteessä (MA.08-US) oli vahva viite vauriosta. Mineraalivillakaistan alapuolella oli lisäksi vielä kermikaista.

| MA.08-US | RYHMÄH.<br>159 | ulkoseinän alaohjauspuun<br>tiivistysvillakaista | mineraalivilla | vahva viite vauriosta |

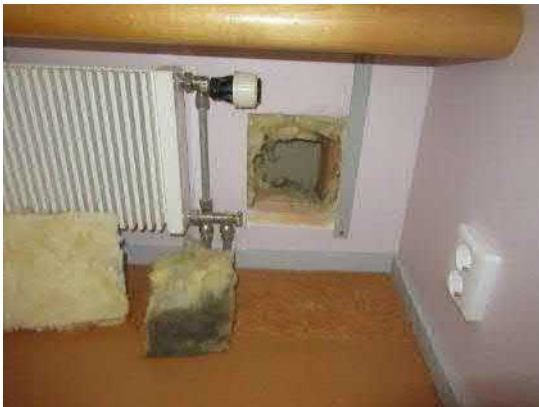
6.34. Yleiskuva ulkoseinän (US1) rakenneavauksesta RA.07-US. Mittauksen perusteella on ulkoseinän alareuna lattiapinnan tasossa. Rakenneavauksen kohdalla oli ulkoseinän mineraalivillan reunoissa tummentumaa. Mineraalivillan sivureunasta otetussa materiaalinäytteessä (MA.11-US) oli heikko viite vauriosta.

| MA.11-US | P.RYHMÄH.<br>136 | ulkoseinän eristevilla, ala-<br>osa, sivureuna | mineraalivilla | heikko viite vauriosta |

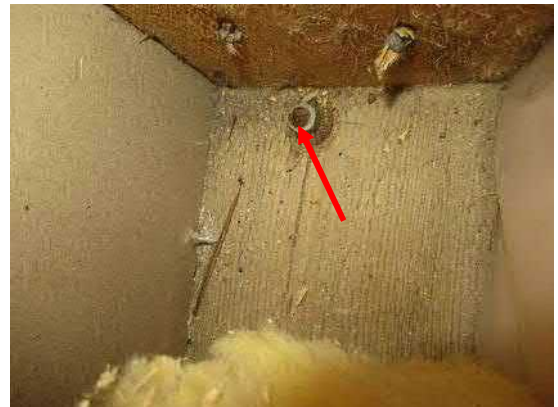
6.35. Rakenneavauksen (RA.07-US) kohdalla havaittiin alaohjauspuun kiinnikkeessä ruostetta (punainen nuoli). Muilta osin ei rakenneavauksessa ollut silmin havaittavia viitteitä kosteus- tai mikrobivaurioista.

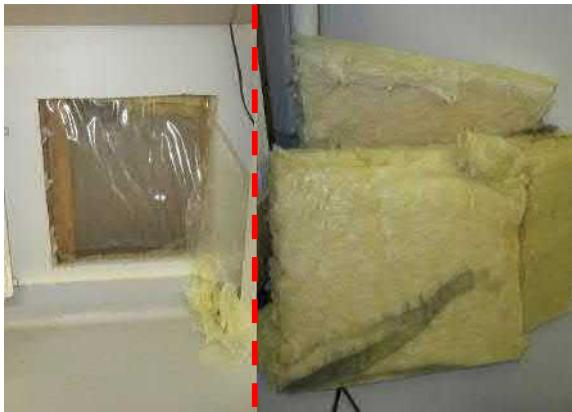
6.36. Yleiskuva ulkoseinän (US1) rakenneavauksesta RA.09-US. Mittauksen perusteella on ulkoseinän alareuna lattiapinnan tasossa. Rakenneavauksen kohdalla oli ulkoseinän mineraalivillan reunoissa lievää tummentumaa. Mineraalivillan alareunasta otetussa materiaalinäytteessä (MA.13-US) oli heikko viite vauriosta.

| MA.13-US | TOIMNEP.H<br>106 | ulkoseinän eristevilla, ala-<br>osa, alareuna | mineraalivilla | heikko viite vauriosta |

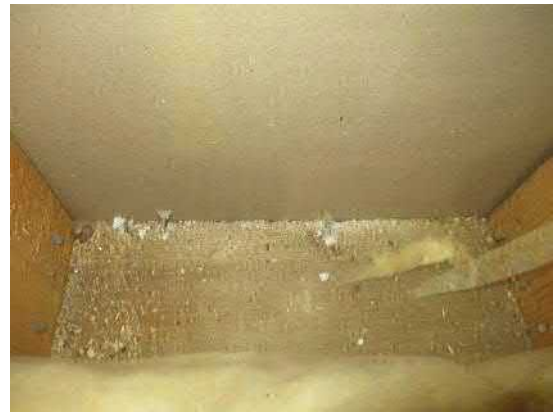
6.37. Rakenneavauksen RA.09-US kohdalla ei ulkoseinän alareunan alaohjauspuun yläpinnassa tai kipsilevytyksessä ollut silmin havaittavia viitteitä kosteus- tai mikrobivaurioita.

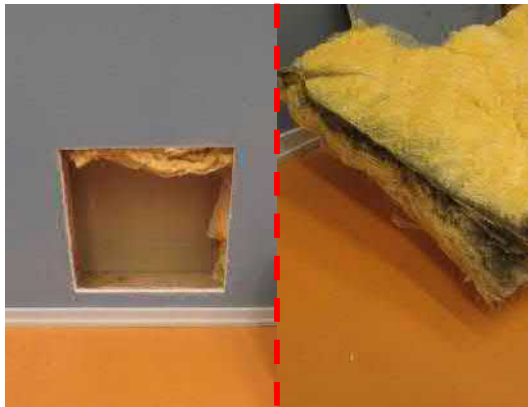
6.38. Yleiskuva ulkoseinän (US2) rakenneavauksesta RA.08-US. Mittauksen perusteella on ulkoseinän alareuna lattiapinnan tasossa. Rakenneavauksen kohdalla oli ulkoseinän mineraalivillan reunoissa tummentumaa.

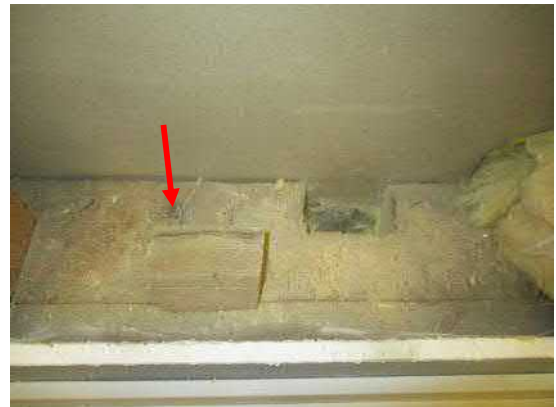
6.39. Rakenneavauksen RA.08-US kohdalla havaittiin alaohjauspuun kiinnikkeessä vähäisesti pintaruostetta (punainen nuoli). Alaohjauspuun alapinnasta ja mineraalivillakaistasta otetussa materiaalinäytteissä (MA.12- ja MA.16-US) oli molemmissa vahva viite vauriosta. Mineraalivillakaistan alapuolella oli vielä kermikaista.

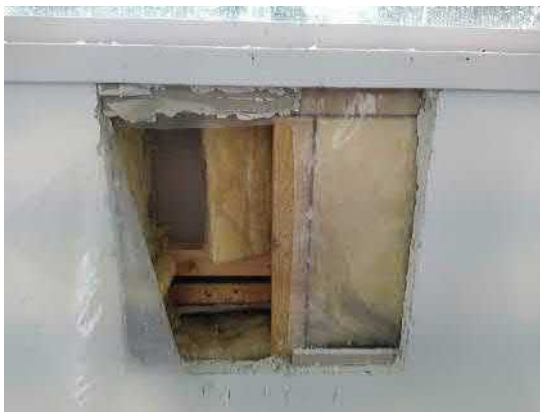
6.42. Yleiskuva kattolyhdyn ulkoseinän (US3) rakenneavauksesta RA.06-US. Rakenneavauksen kohdalla oli ulkoseinän mineraalivillan reunoissa lievää tummentumaa, minkä perusteella otettiin seinärakenteesta käytetystä mineraalivillasta materiaalinäyte mikrobimääritystä varten (MA.10-US). Näytteessä ei ollut viitteitä mikrobivaurioista.

| MA.10-US | KÄTÄVÄ<br>132 | ulkoseinän tiivistysvilla-<br>kaista, yläosa | mineraalivilla | ei viitettä vauriosta |

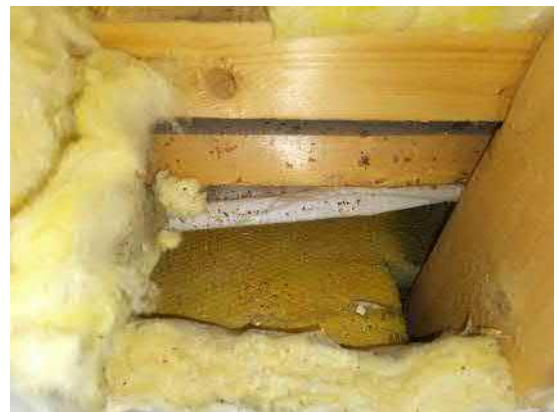
6.43. Rakenneavauksen RA.06-US kohdalla ei ulkoseinän ja yläpohjan liitosta ole toteutettu suunnitelma-asiakirjojen mukaisesti. Rakenne-liittymän toteutukseen liittyviä yksityiskohtia on käsitelty tarkemmin yläpohja ja vesikattorakenteista tehdyissä havainnoissa (kts. kuva 8.36).

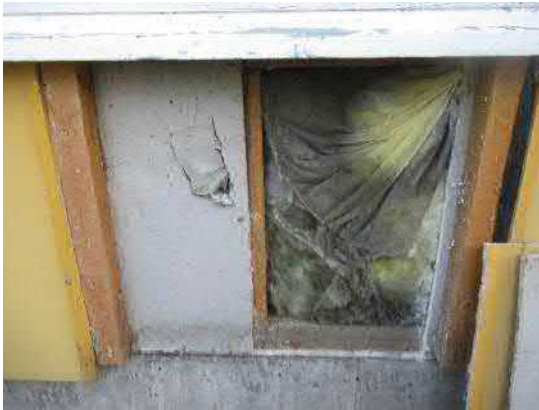
6.44. Yleiskuva levyverhotun ulkoseinän (US3) rakenneavauksesta RA.13-US. Rakenneavauksen kohdalla oli tuulensuojalevynä käytettyjen kipsilevyjen alareunassa kosteusjälkiä. Toisessa kipsilevyssä oli myös levyyn kohdistuneen iskun tmv. seurauksena syntynyt vaurio. Lisäksi mineraalivillan ulkopinnassa oli laajalti tummentumaa.

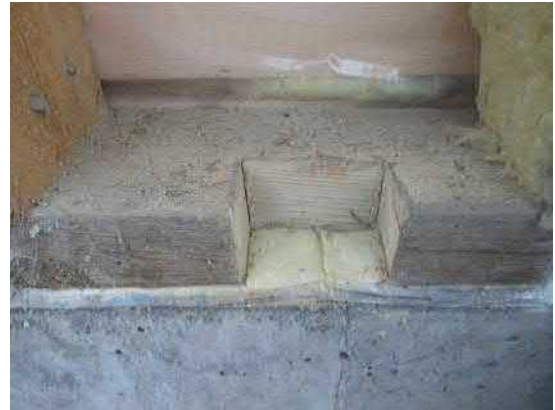
9.45. Rakenneavauksen RA.13-US yhteydessä otettiin alaohjauspuusta ja alaohjauspuun alla olevasta mineraalivillakaistasta materiaalinäytteet (MA.17- ja MA.18-US) mikrobimääritystä varten. Mineraalivillakaistan alapuolella oli lisäksi kermikaista.

| MA.17-US | RYHMÄH.<br>118 | ulkoseinän alaohjauspuu,<br>alaosa, alapinta | puu | heikko viite vauriosta |
| MA.18-US | RYHMÄH.<br>118 | ulkoseinän alaohjauspuun<br>tiivistysvillakaista | mineraalivilla | ei viitettä vauriosta |

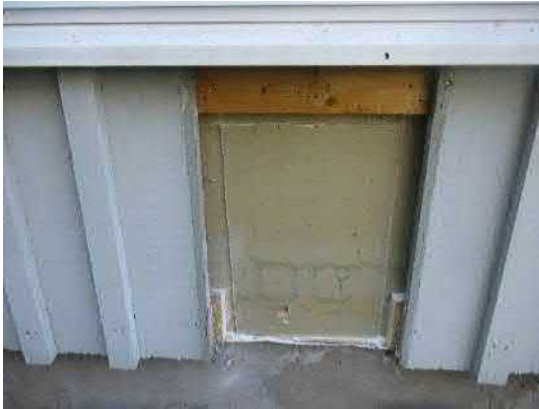
6.48. Yleiskuva ulkoseinän (US1) rakenneavauksesta RA.15-US. Rakenneavauksen kohdalla oli tuulensuojalevynä käytettyjen kipsilevyjen alareunassa kosteusjälkiä.

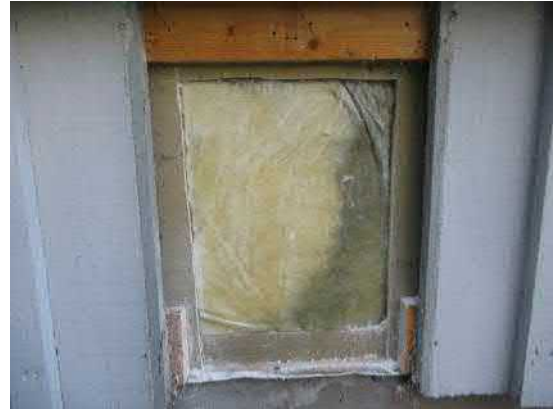
6.49. Rakenneavauksen RA.15-US kohdalla oli ulkoseinän mineraalivillan ulkopinnassa paikoin tummentumaa.

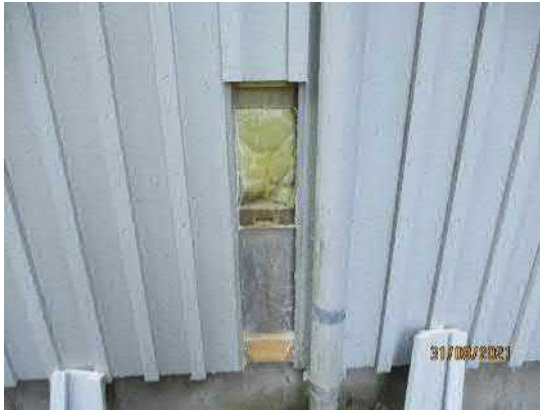
6.52. Yleiskuva ulkoseinän (US1) rakenneavauksesta RA.16-US. Rakenneavaus tehtiin kohtaan, jonka alapuolella olevaan sokkeliin oli kohdistunut huomattavaa kosteusrasitusta (syöksytorvi). Rakenneavauksen yhteydessä otettiin alaohjauspuusta materiaalinäyte (MA.22-US) mikrobimääritystä varten.

| MA.22-US | KODINH.H.<br>105 | ulkoseinän alaohjauspuu,<br>alaosa, alapinta | puu | ei viitettä vauriosta |

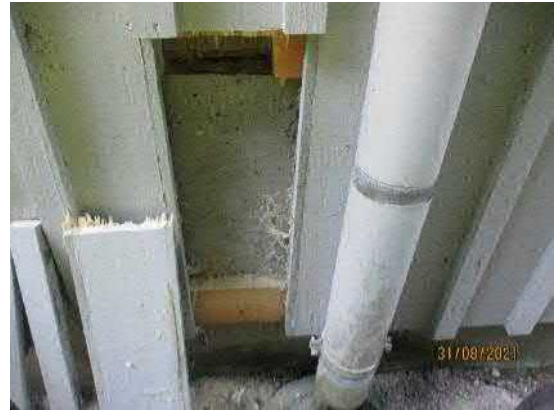
6.53. Yleiskuva ulkoseinän (US1) rakenneavauksesta RA.17-US. Rakenneavaus tehtiin kohtaan, jonka alapuolella olevaan sokkeliin oli kohdistunut huomattavaa kosteusrasitusta (syöksytorvi). Rakenneavauksen yhteydessä otettiin alaohjauspuusta ja alaohjauspuun alla olevasta mineraalivillakaistasta materiaalinäytteet (MA.23- ja MA.24-US) mikrobimääritystä varten.

| MA.23-US | SÄHKÖ-<br>PÄÄK. 109 | ulkoseinän alaohjauspuu,<br>alaosa, alapinta | puu | ei viitettä vauriosta |
| MA.24-US | SÄHKÖ-<br>PÄÄK. 109 | ulkoseinän alaohjauspuun<br>tiivistysvillakaista | mineraalivilla | ei viitettä vauriosta |

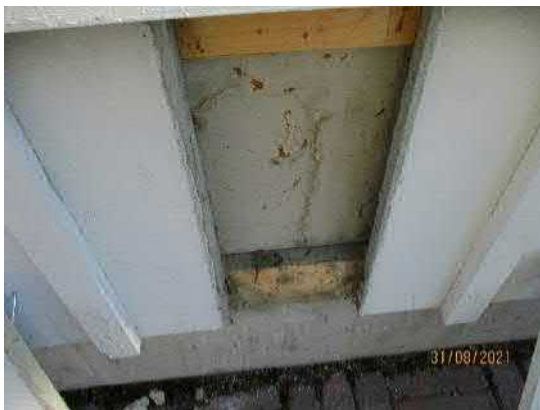
6.54. Yleiskuva ulkoseinän (US1) rakenneavauksesta RA.18-US. Rakenneavauksen kohdalla oli tuulensuojalevynä käytettyjen kipsilevyjen alareunassa kosteusjälkiä.

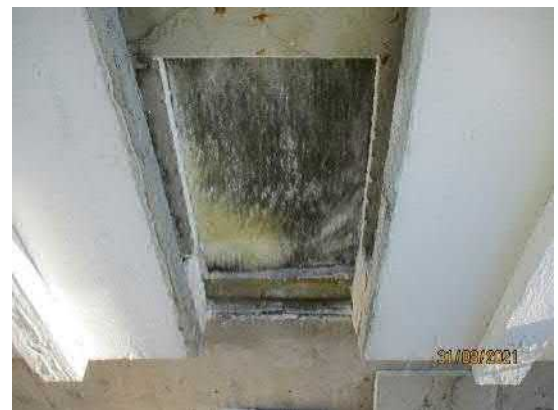
6.55. Rakenneavauksen RA.18-US kohdalla oli ulkoseinän mineraalivillan ulkopinnassa laajalti tummentumaa.

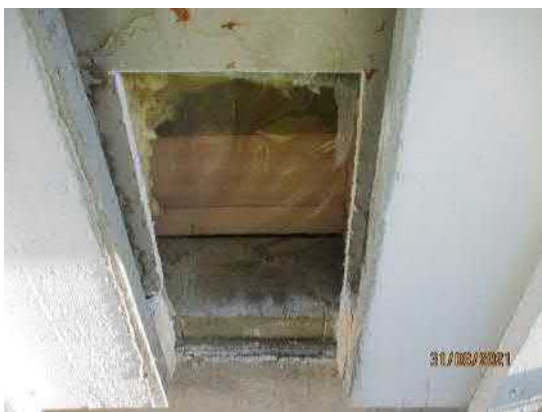
6.56. Rakenneavauksen RA.18-US kohdalla oli alaohjauspuun yläpinnassa kosteusjälkiä. Rakenneavauksen yhteydessä otettiin alaohjauspuusta ja alaohjauspuun alla olevasta mineraalivillakaistasta materiaalinäytteet (MA.25- ja MA.26-US) mikrobimääritystä varten.

| MA.25-US | RYHMÄH.<br>159 | ulkoseinän alaohjauspuu,<br>alaosa, alapinta | puu | heikko viite vauriosta |
| MA.26-US | RYHMÄH.<br>159 | ulkoseinän alaohjauspuun<br>tiivistysvillakaista | mineraalivilla | vahva viite vauriosta |

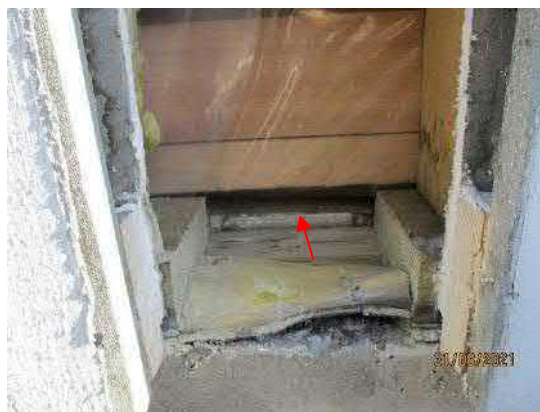
6.57. Rakenneavauksen RA.18-US kohdalta tehdyn tarkastelun perusteella on sokkeliliittymä toteutettu suunnitelma-asiakirjoissa esitettyjen periaatteiden mukaisesti. Rakenneavauksen kohdalla oli sokkelin sisäpinnassa olevan EPS-eristeen (punainen nuoli) ja ulkoseinän sisäpuolella olevan koolauksen välissä ilmarako.

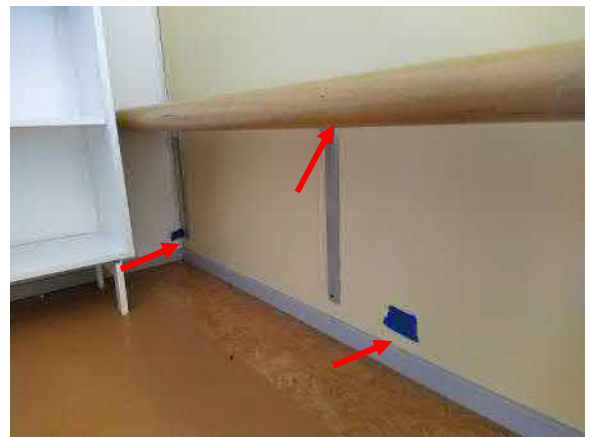
6.61. Yksittäisiä ilmavuotoreittejä ulkoseinän ja alapohjan liittymästä sekä sisäverhouslevyissä olevien kiinnikkeiden kohdalta sisäilmaan (punainen nuoli).

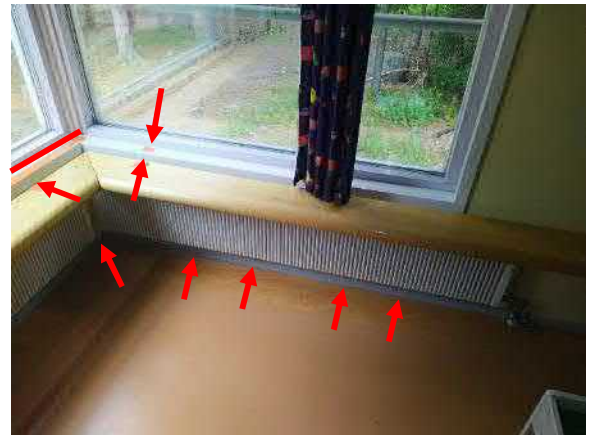
6.63. Useita yksittäisiä ilmavuotoreittejä ulkoseinän alapohjaliittymän ja sisäverhouslevyssä olevien kiinnikkeiden kohdalta sisäilmaan (punainen nuoli). Säännöllinen ilmavuotoreitti ikkunaliittymästä sisäilmaan (punainen viiva).

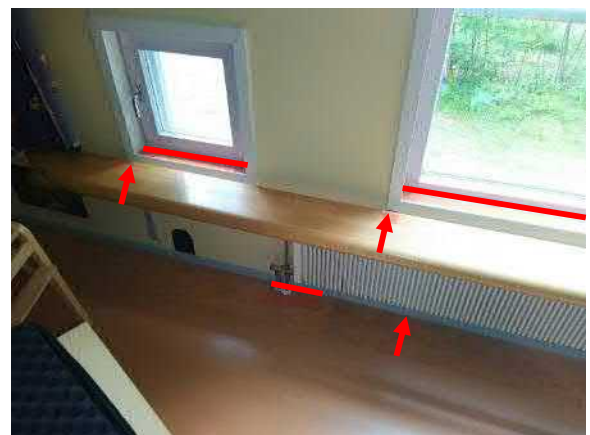
6.65. Säännöllinen ilmavuotoreitti ikkunaliittymästä sisäilmaan (punainen viiva). Yksittäisiä ilmavuotoreittejä ulkoseinän alapohjaliittymän ja sisäverhouslevyssä olevien kiinnikkeiden kohdalta sisäilmaan (punainen nuoli).

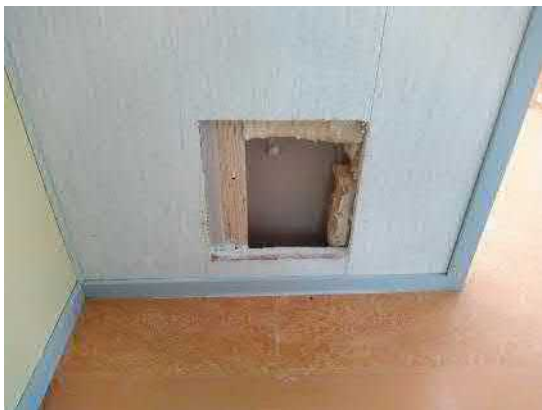
7.1. Yleiskuva ryhmähuoneiden (159 ja 160) välisen kantavan väliseinän rakenneavauksesta RA.05-VS. Seinässä olevat kangaspintaist akustolevyt ulottuivat noin 3 metrin korkeuteen. Rakenneavauksen kohdalla ei väliseinärakenteissa ollut silmin havaittavia viitteitä kosteus- tai mikrobivaurioista.
