## SAMPO OYJ

Kiinteistö Karapellontie 12, Espoo  
Kunnostustarpeen arviointi

## Esipuhe

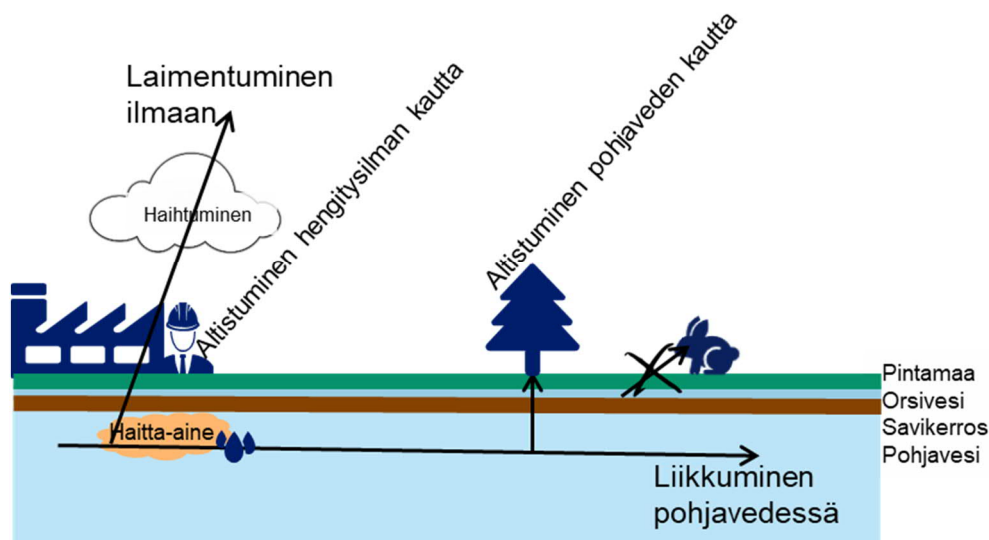
**Kuva 3.** Nykytilanteen käsitteellinen malli

Maanalaisista vesistä orsivesi sijaitsee pinnempana eikä siinä todettu haitta-aineita. Pohjavesi, jossa haitta-aineet todettiin virtaa savipatjan alla. Tämä viittaa siihen, että päästölähde olisi pintamaita syvemmillä esimerkiksi rakennuksen kellaritiloissa tai maakuopassa tai vuotopaikka on etäämmällä näytteenottopisteistä.

Karapellontie 12 pohjaveden liuotinpitoisuudet ovat pohjaveden virtauskuvan mukaan peräisin joko ko. kiinteistöllä havaintoputken PVP1 luoteispuolella tai kiinteistön ulkopuolella luoteessa. Koska savi/siltin päällä olevassa orsivedessä ei juuri todettu kloorattuja liuottimia, on todennäköistä, että liuottimet ovat joutuneet pohjaveteen joko savi/siltin läpäisevästä maakuopasta tai savi/siltin läpäisevästä kaivosta.

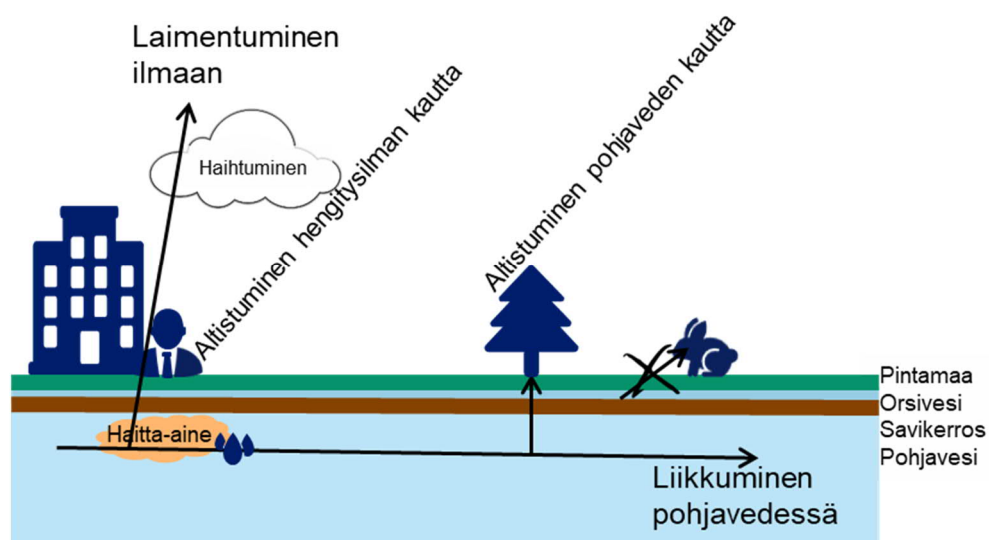
**Kuva 4.** Tulevan asuinkäytön käsitteellinen malli

Suunnitellulle asuinkäytölle ei katsota aiheutuvan haittaa jos savikerrosta ei kaiveta puhki, sillä tiivis savikerros estää haitta-aineiden kulkeutumisen pintamaihin eikä huokoskaasussa todettu korkeita kloorieteenipitoisuuksia. Arvioon liittyy kuitenkin epävarmuuksia. Laskennallisesti sisäilman terveysriski todettiin vinyylikloridin osalta, mutta laskenta tehtiin konservatiivisena olettaen vesipinnan olevan maanpinnan tasolla. Kaavas suunnitelmissa alimpiin kerroksiin ei tule asuintiloja.
