ESPOON KAUPUNKI  
Tilapalvelut-liikelaitos  
Kunnossapitopalvelut  
Tarkastusryhmä

10.12.2021

**Kivenlahden asukaspuisto**  
Kohdenumero **3063**  
Merivirta 12 A, 02320 Espoo

## SISÄILMATARKASTUS

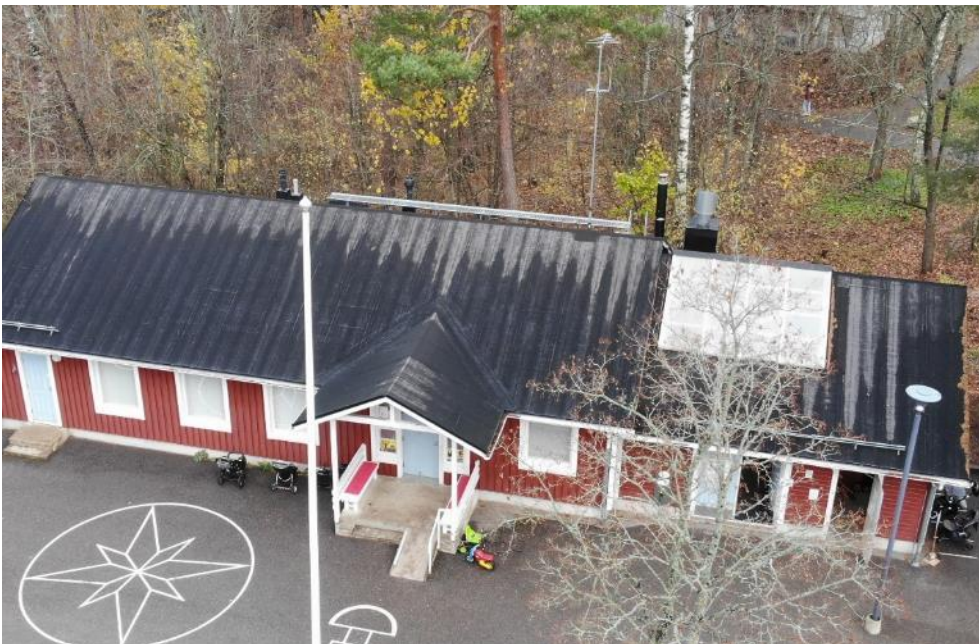
Kuva 4.1. Huopakate on osin huonossa kunnossa.

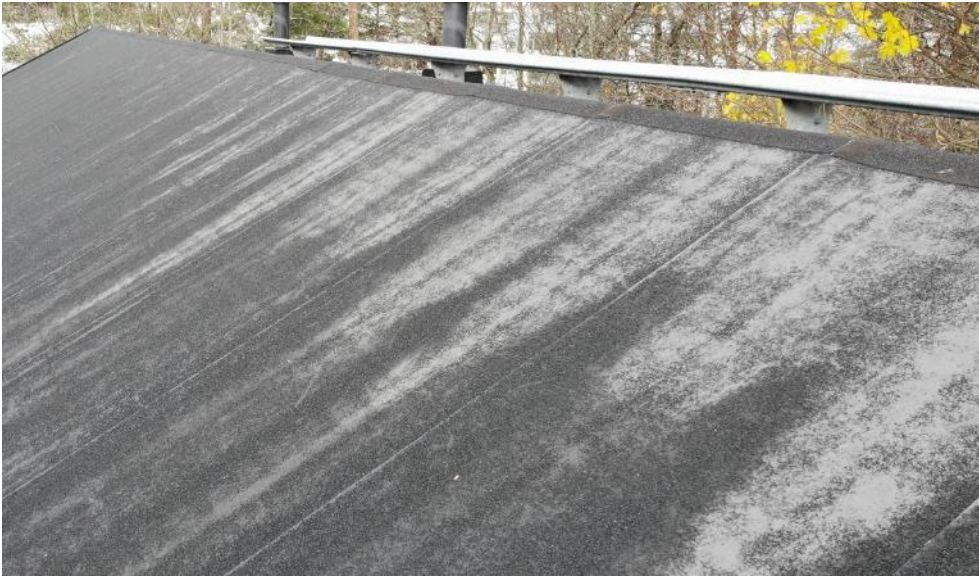
Kuva 4.2. Huopakate on osin huonossa kunnossa.

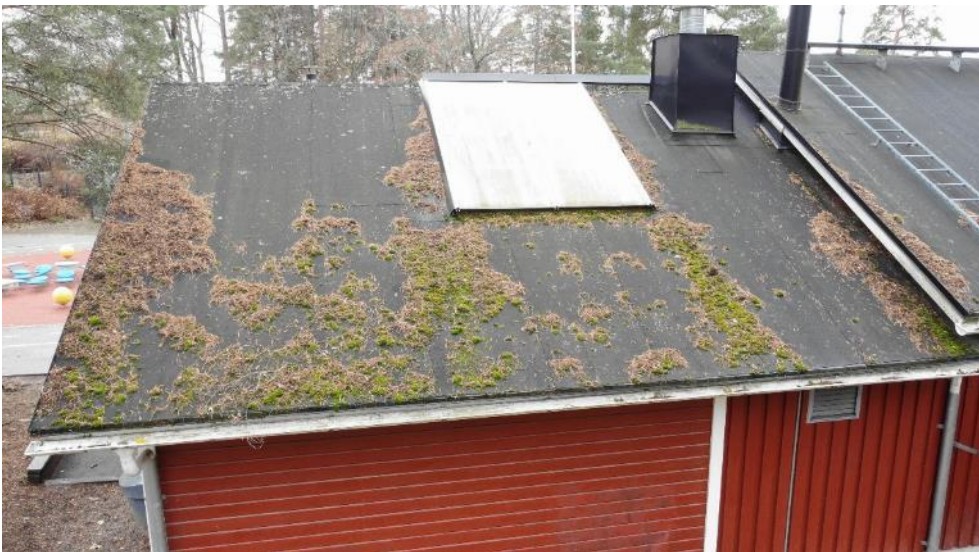
Kuva 4.3. Vesikatto on puhdistamatta.

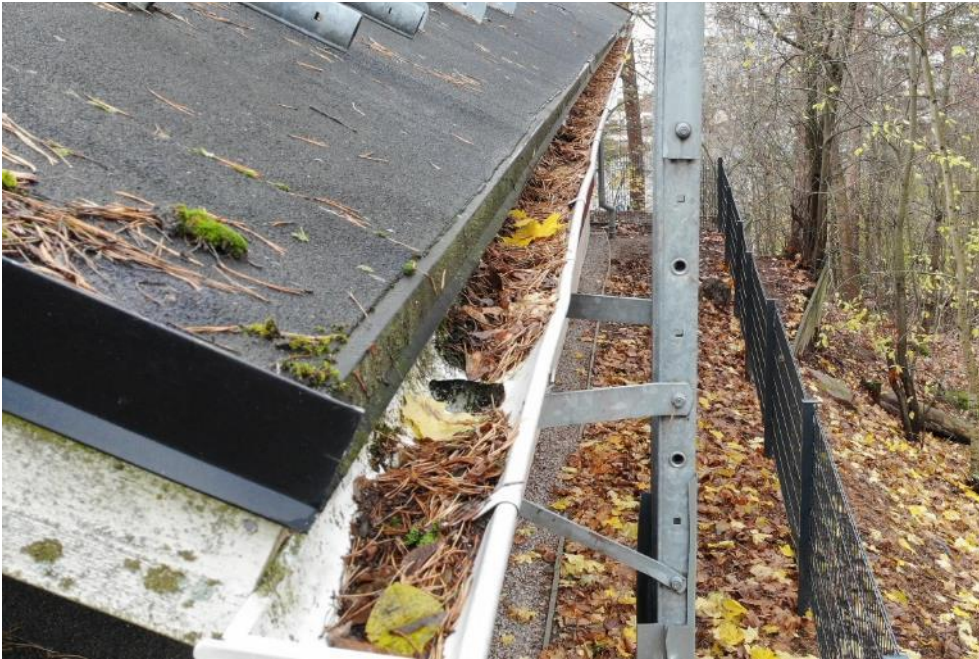
Kuva 4.4. Sadevesikourut ovat puhdistamatta.

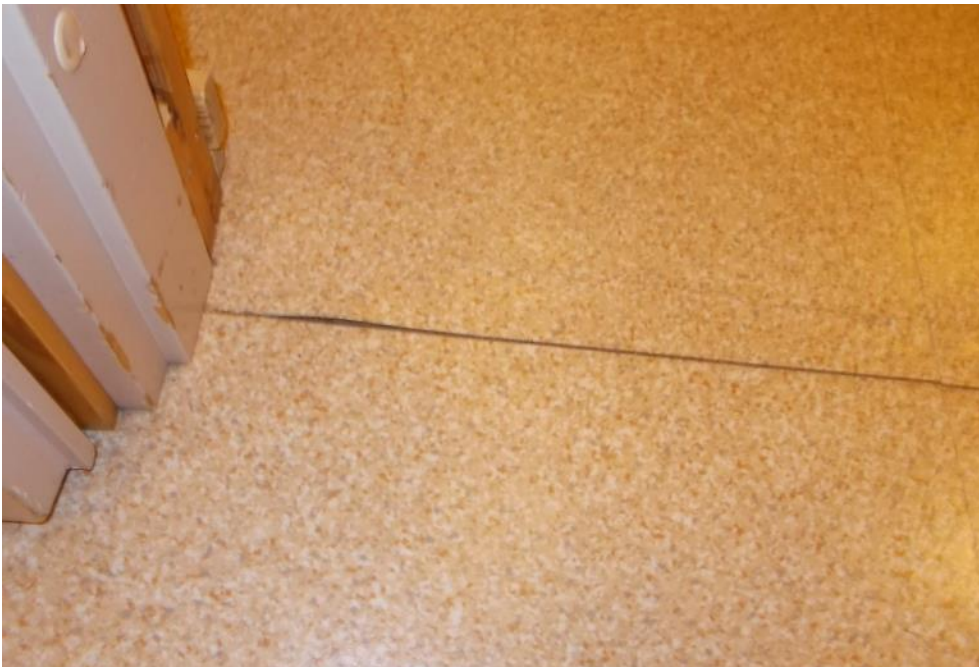
Kuva 4.5. Lattiamatto on alustastaan irti saumassa tilojen 01 Leikki-tila ja 03 Eteinen välisessä oviaukossa.

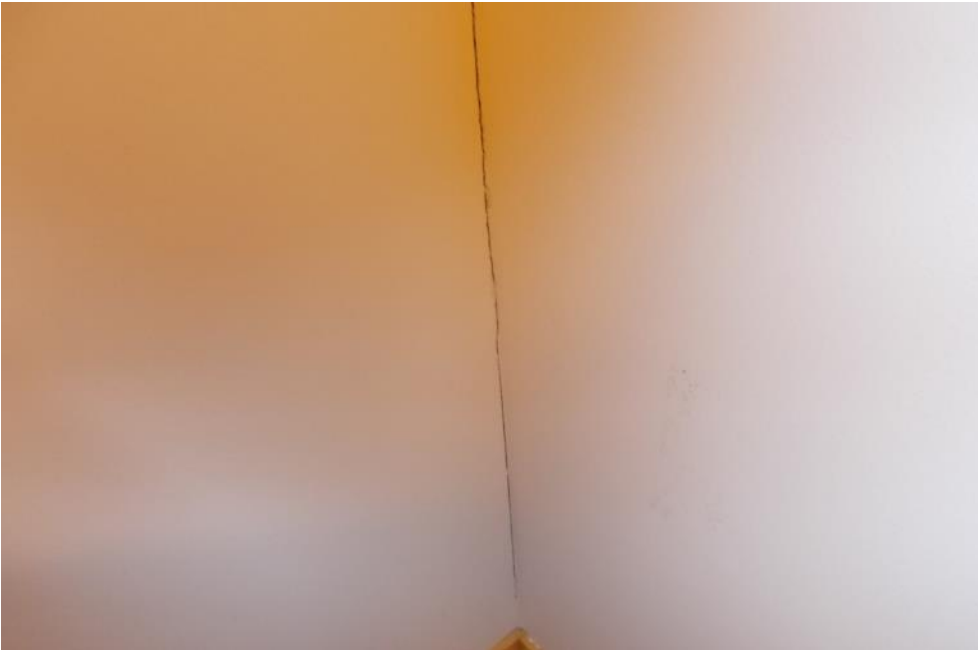
Kuva 4.6. Rakenneliittymä on auki 06 Pienryhmähuoneessa.

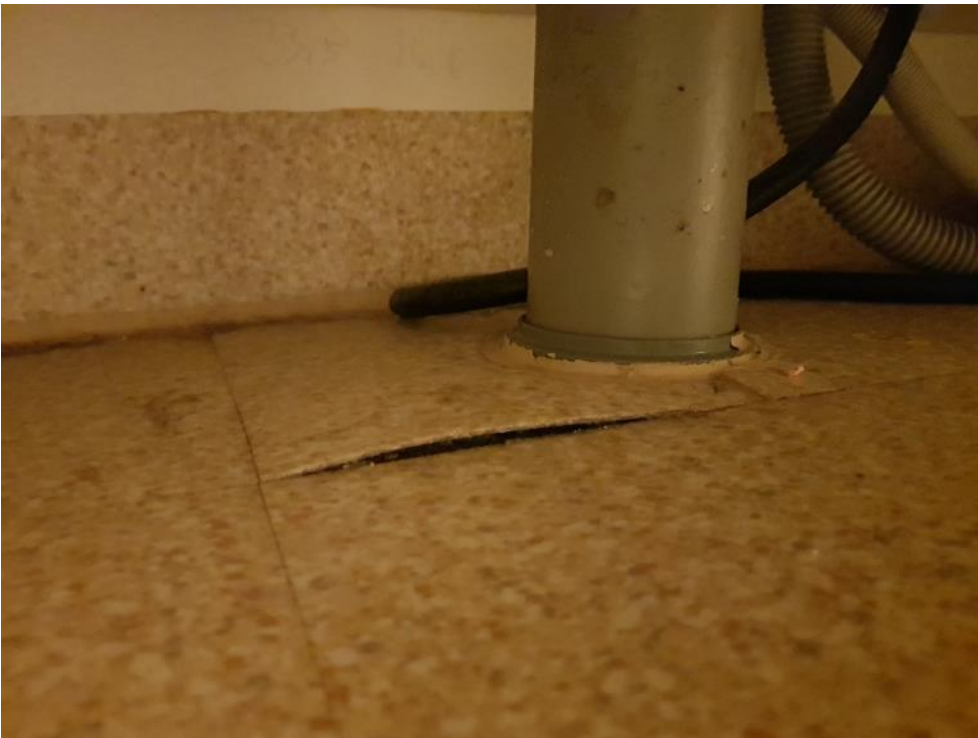
Kuva 4.7. Lattiamatto on osin irti alustastaan kaapiston alla 07 Keittiössä.

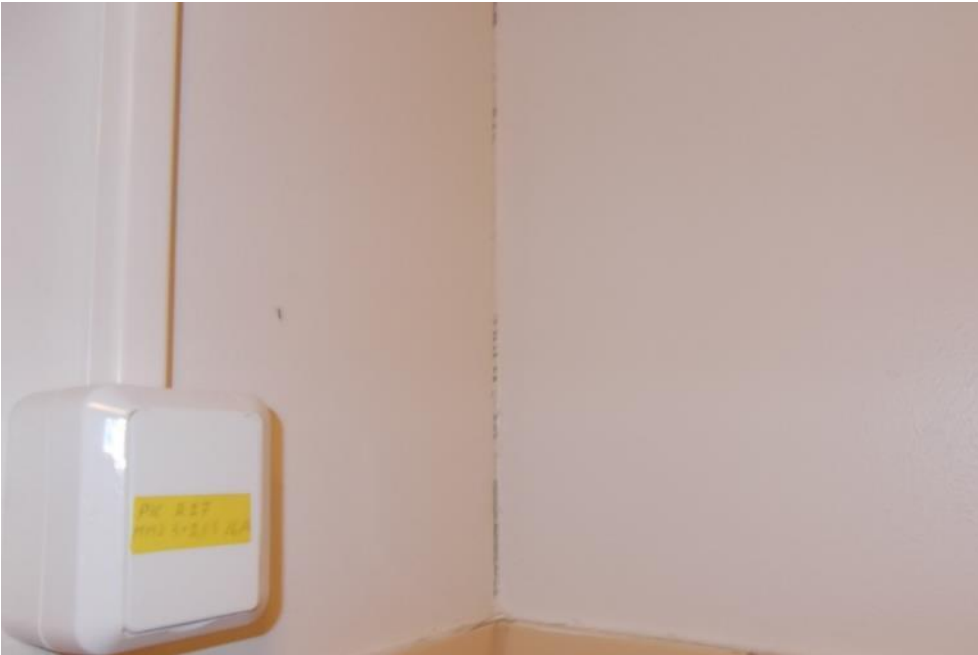
Kuva 4.8. Rakenneliittymä on auki 08 WC-tilassa.

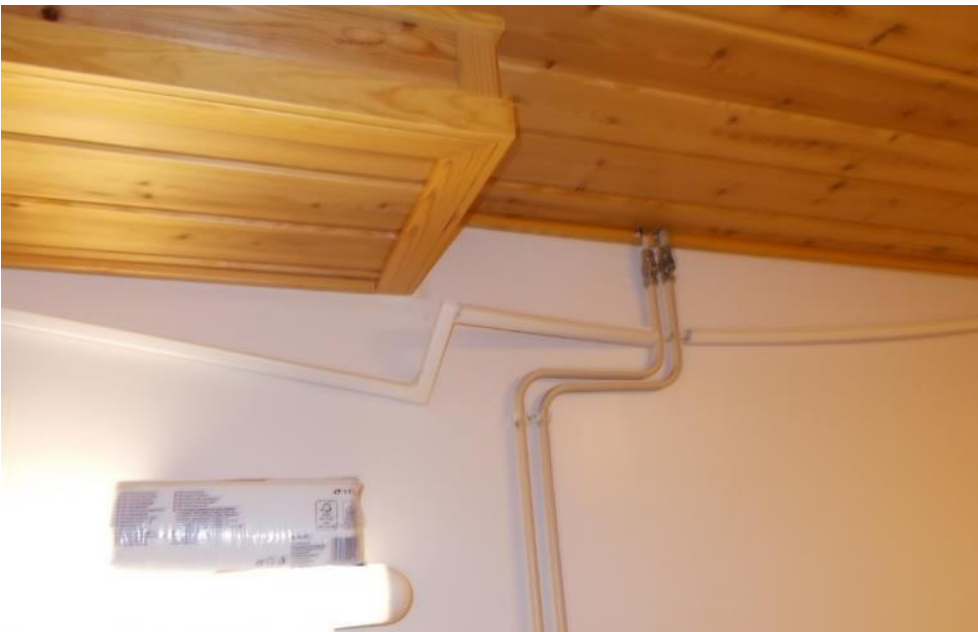
Kuva 4.9. Sähköjohto on irti seinästä 08 WC-tilassa.

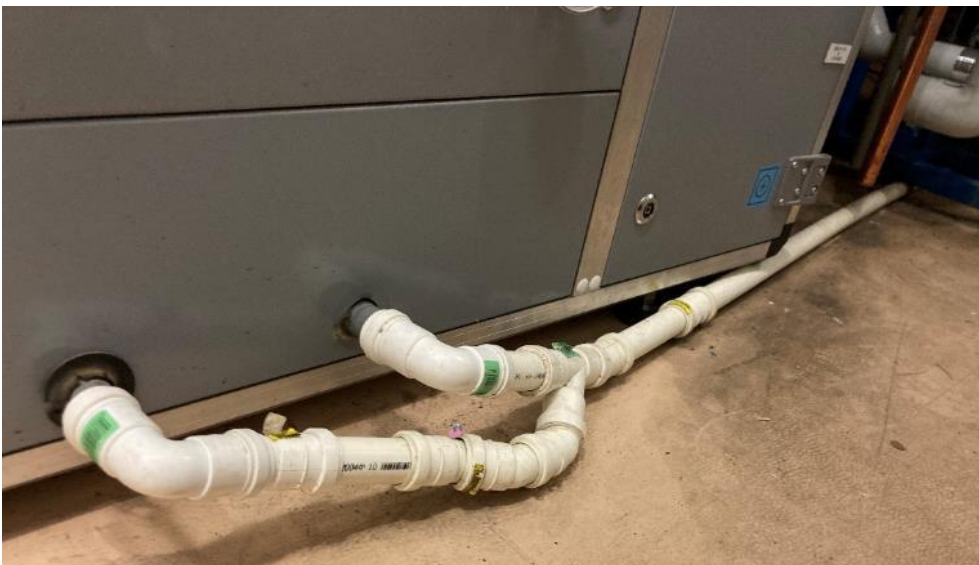
Kuva 5.1. Ilmanvaihtokoneen viemäroinnistä puuttuu takaimusuoja.

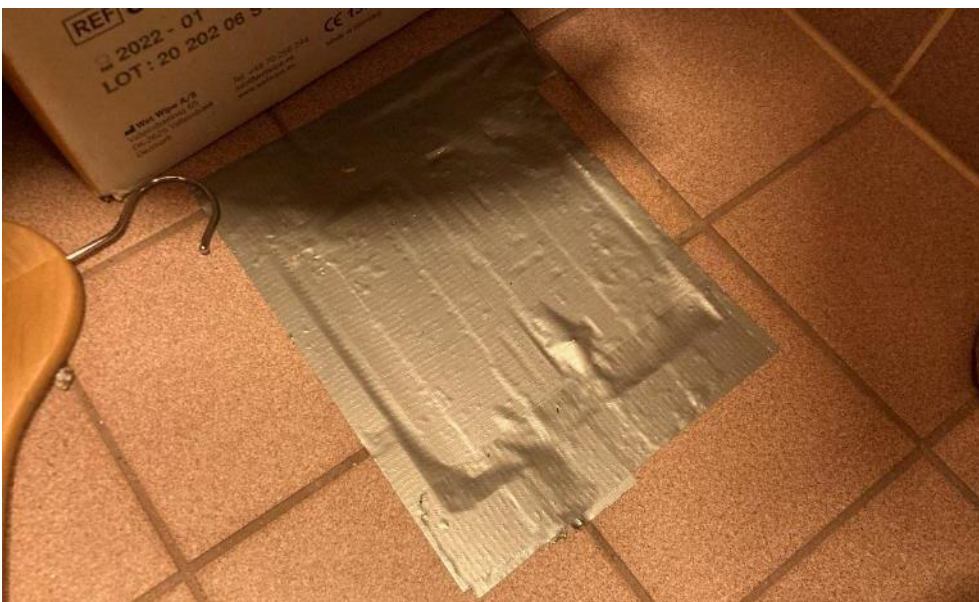
Kuva 5.2. Suihkutilan 11 lattiakaivo on teipattu umpeen.

- 11 Suihkutila tyhjenetään varastoiduista tavaroista ja lattiakaivo otetaan käyttöön.
- 05 Askarteluhuoneen Siivouskomeron kaapin pesuallas tyhjenetään tavaroista ja tavaroille rakennetaan asianmukaiset omat säilytyshyllyt tai vastaavat.

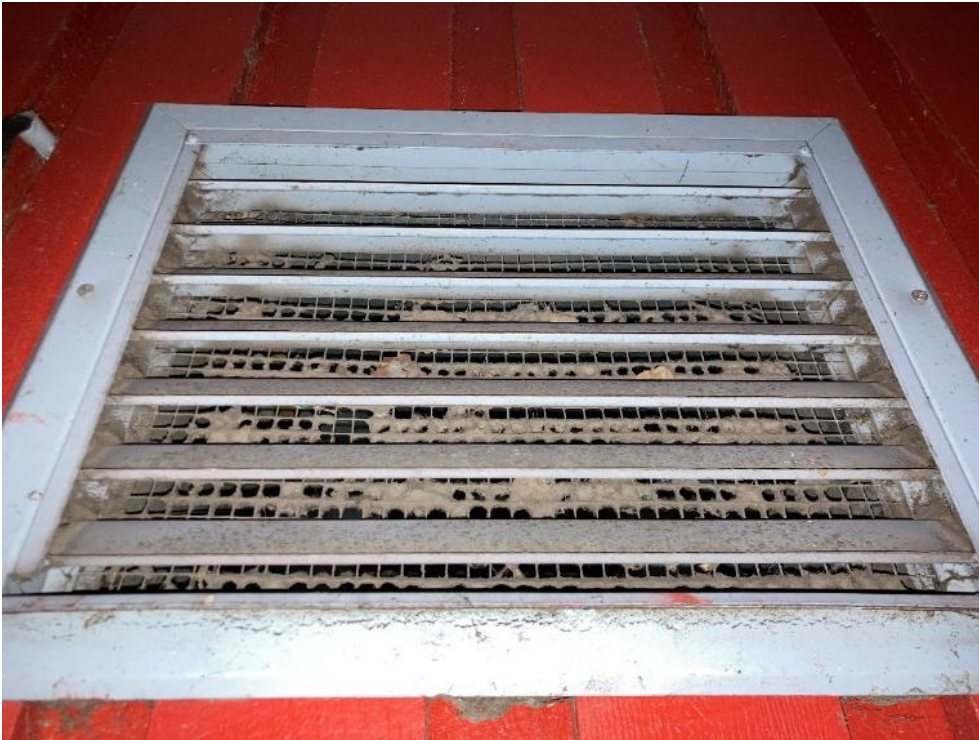
Kuva 5.3. Ilmanvaihtokoneen raitisilmasäleikkö on likainen.

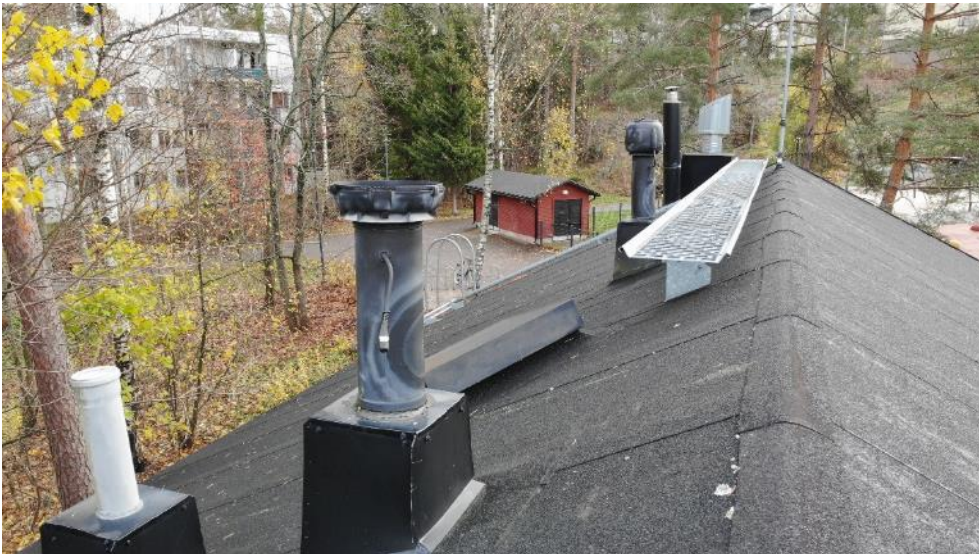
Kuva 5.4. Alapohjan tuuletuksen huippuimuri on kadonnut katolta.

- Ohjeistetaan henkilökuntaa, siivousta ja kiinteistöhoitoa täyttämään lattiakaivot säännöllisesti.
- Asennetaan katolle uusi alapohjan tuuletuksen huippuimuri hävinneen tilalle.

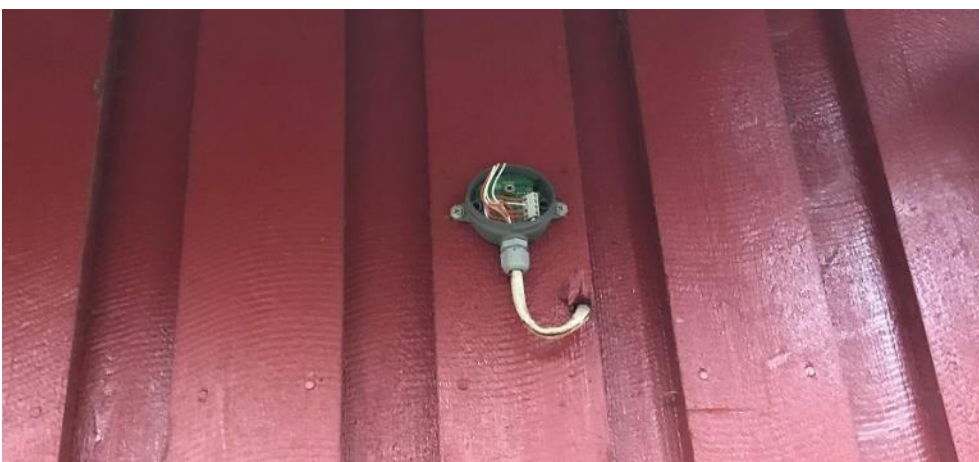
Kuva 6.1. Ulkoanturin rasian kansi puuttuu.

- Ulkoanturi on uusittava tai asennettava rasian kansi.

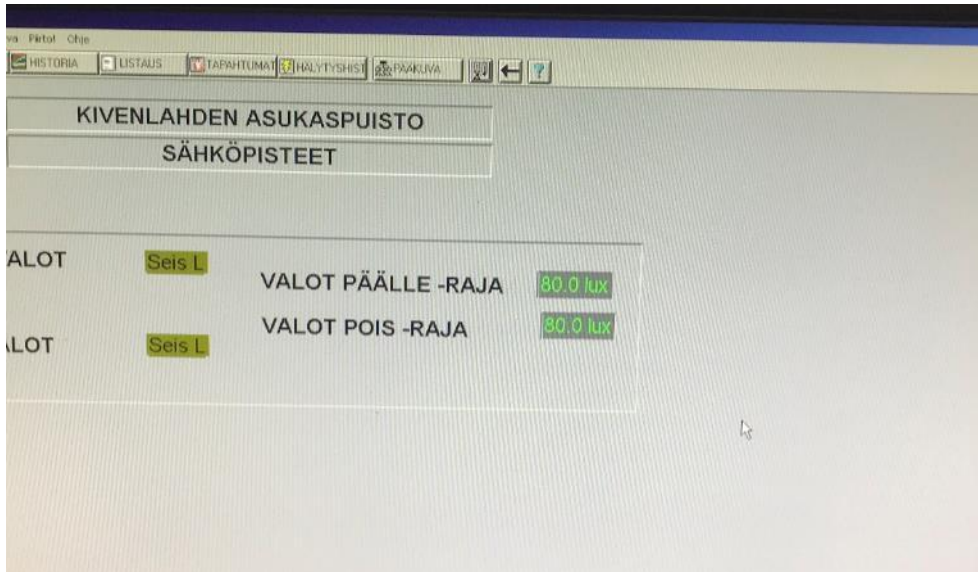
Kuva 6.2. Valot päälle/pois-rajat samat, nostettu pois-rajaa 90 lux.
