ESPOON KAUPUNKI  
Tilapalvelut-liikelaitos  
Kunnossapitopalvelut  
Tarkastusryhmä

21.12.2021

**Hösmärin päiväkot**  
Kohdenumero **3065**  
Sokinvuorenkuja 2, 02760 Espoo

## **SISÄILMATARKASTUS**

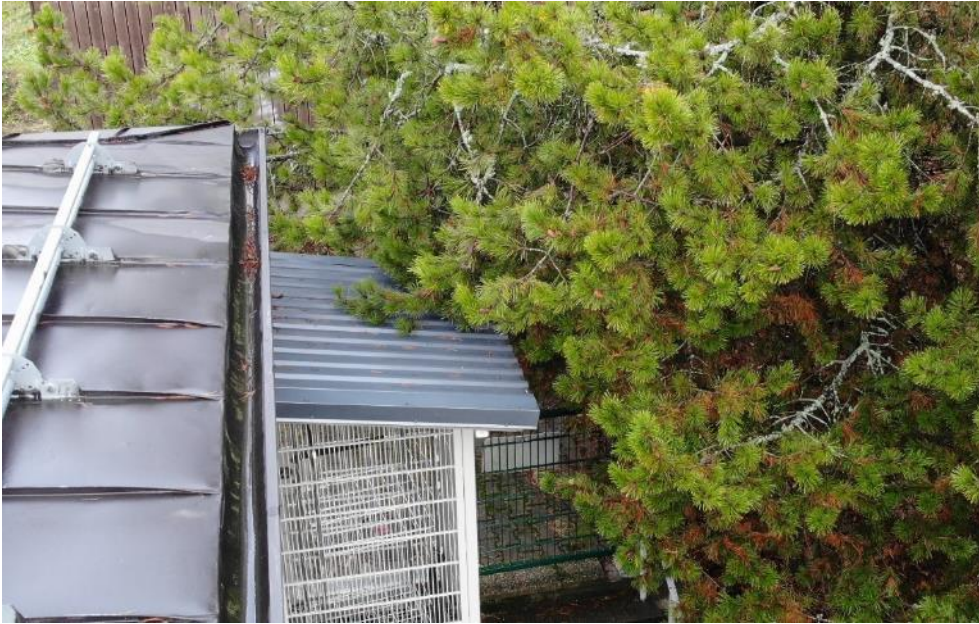
Kuva 4.1. Puun oksia ylettyä vesikatolle.

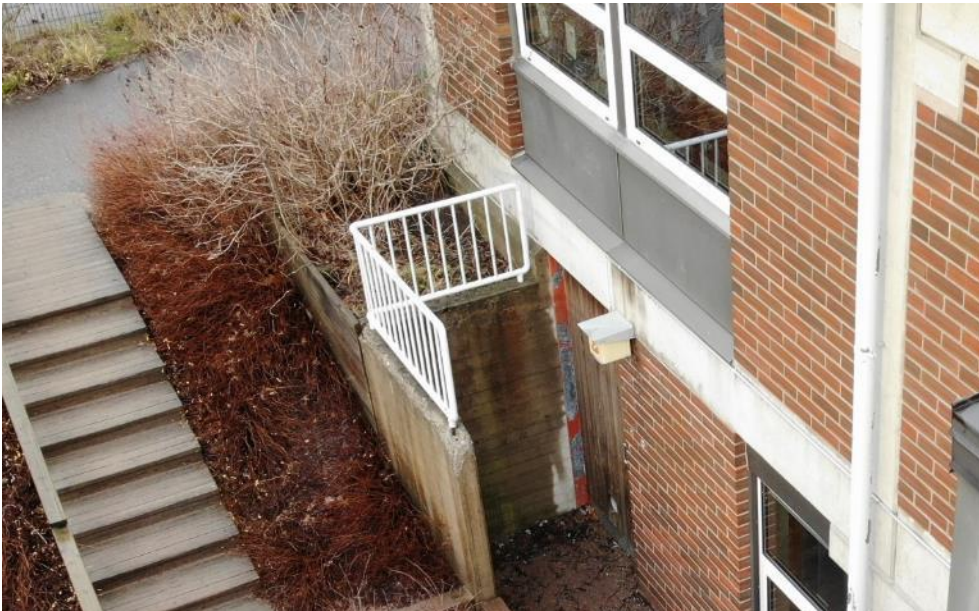
Kuva 4.2. Rakennuksen vierustalla on kasvillisuutta.

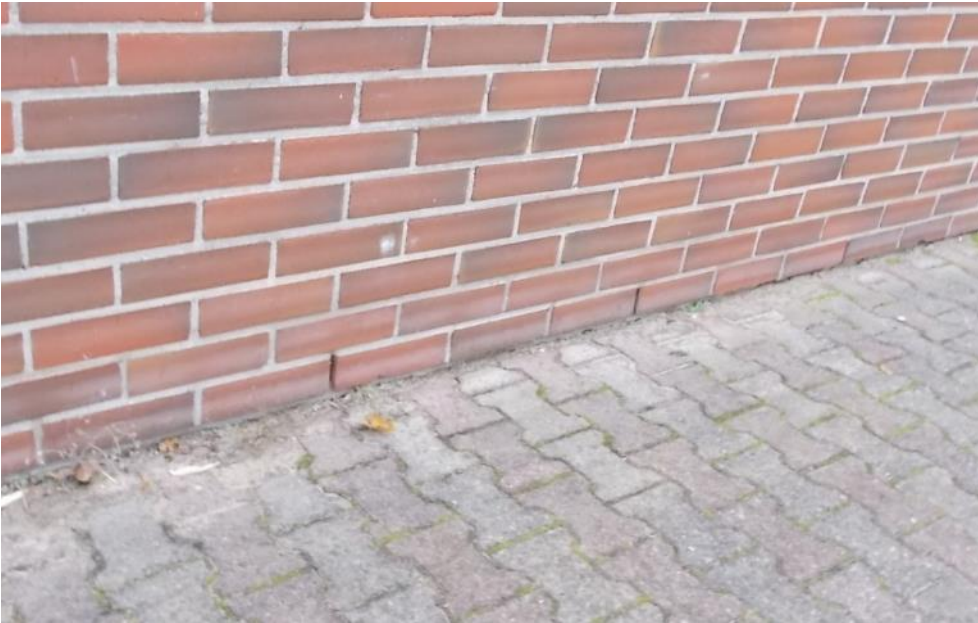
Kuva 4.3. Rakennuksessa on paikoitellen matala sokkeli.

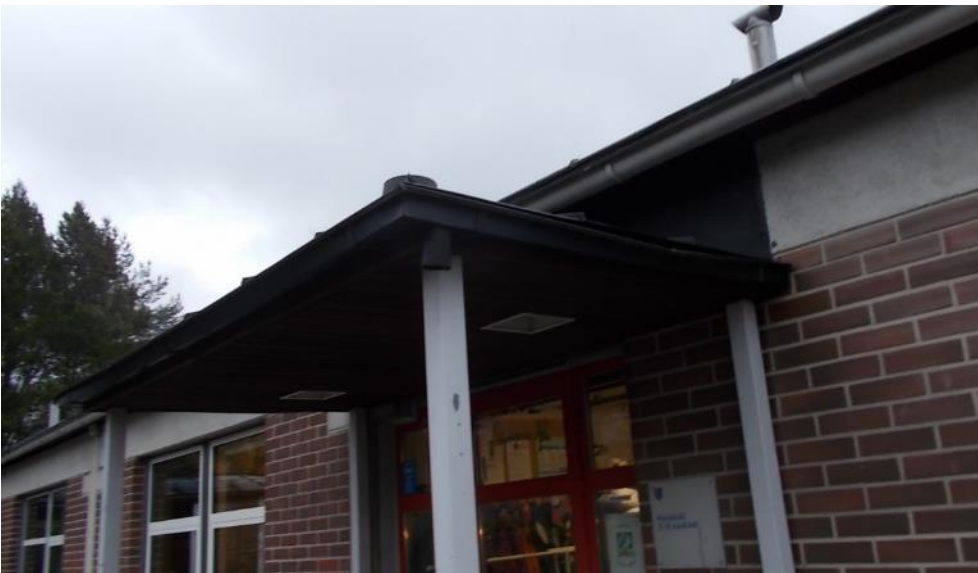
Kuva 4.4. Sisääntulon lipan sadevesien ohjaus on puutteellinen.

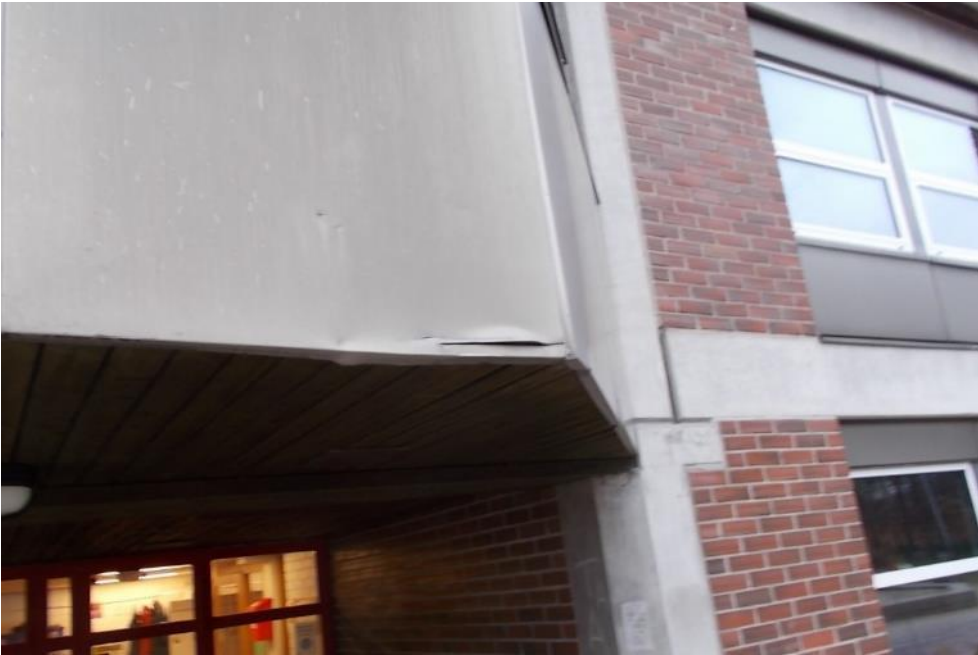
Kuva 4.5. Erkkerin verhous on vaurioitunut.

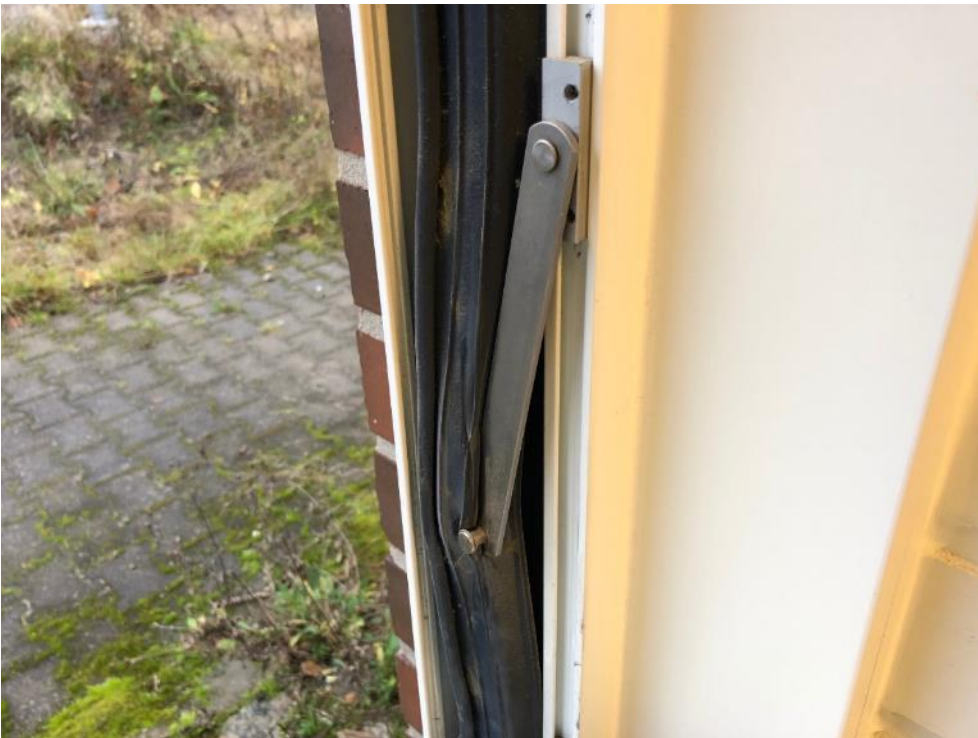
Kuva 4.6. Häätäpoistumisteiksi muutettujen ikkunoiden käytöstä poistetut aukipitorajoittimet vioittavat ikkunatiivisteitä.

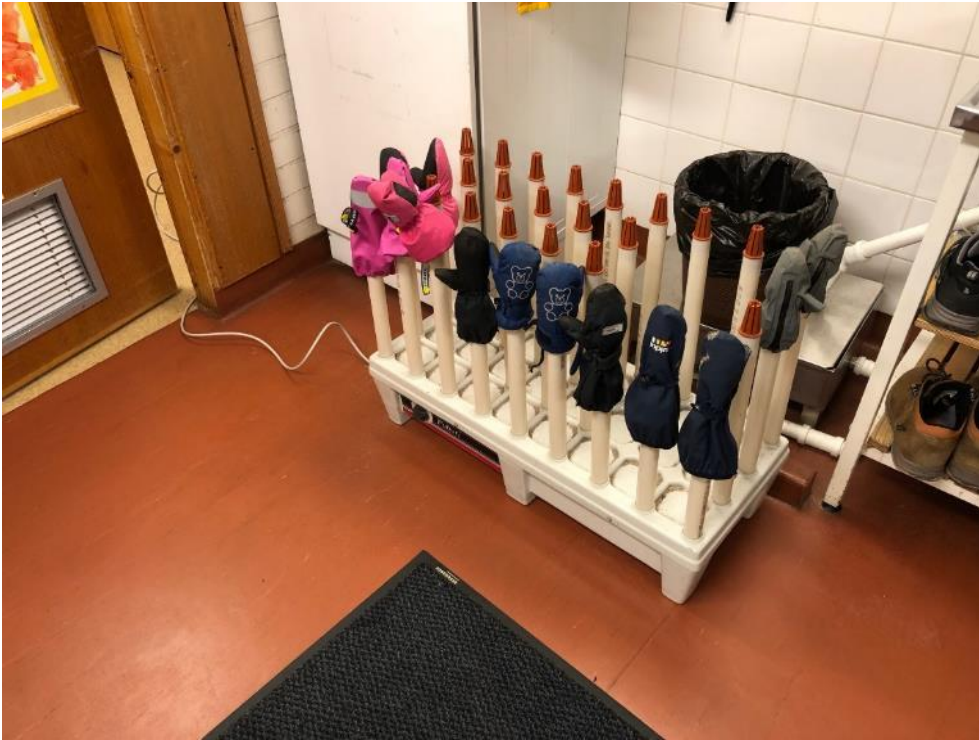
Kuva 4.7. 1.kerroksen Haitulat-ryhmän käyntioven välissä on kuivaustelineen sähköjohto.

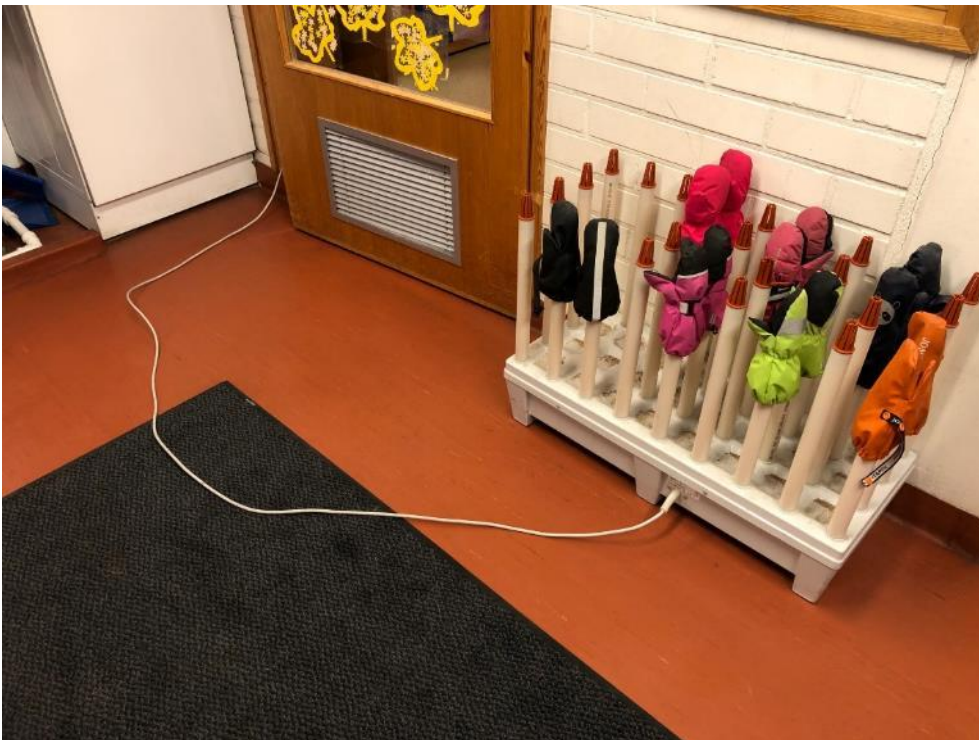
Kuva 4.8. 1.kerroksen Tiitiäiset-ryhmän käyntioven välissä ja kulkureitillä on kuivaustelineen sähköjohto.

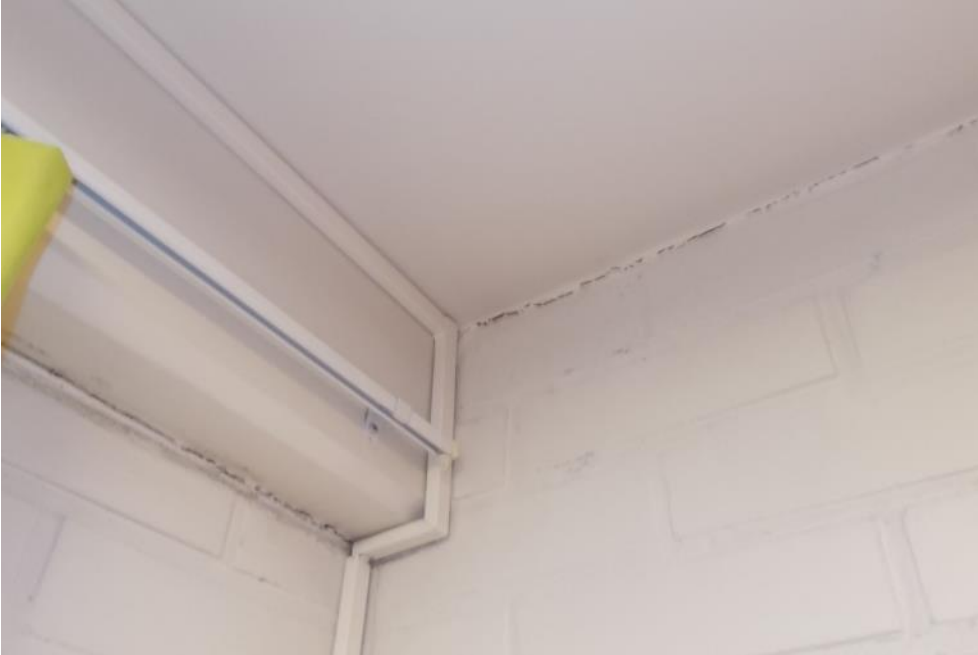
Kuva 4.9. Rakenneliittymiä on auennut Leikkitilassa 119.

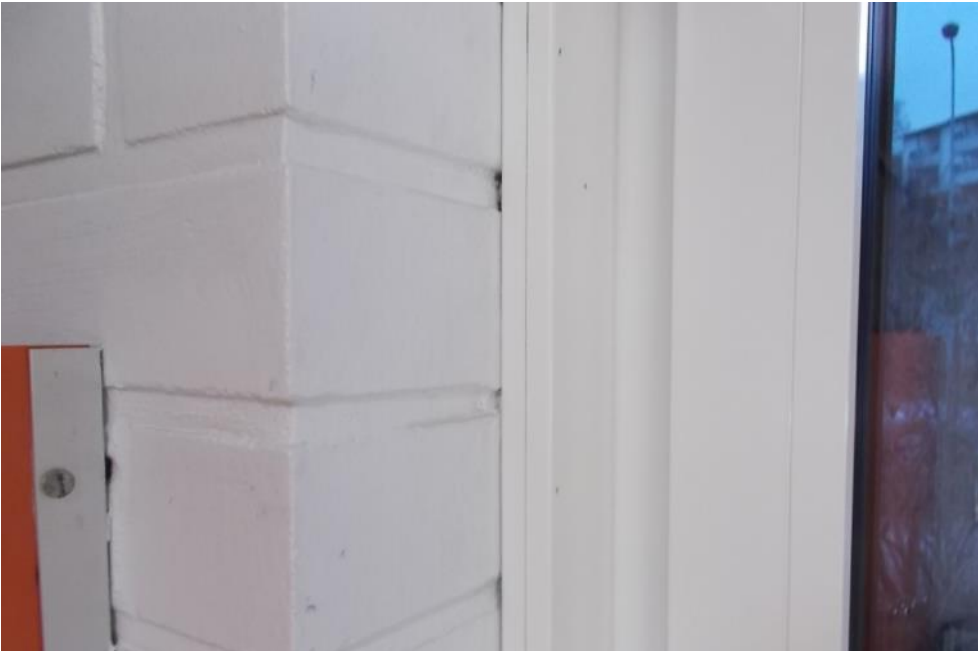
Kuva 4.10. Ikkunaliittymän tiilisaumoista on ilmavuotoa WC 205.

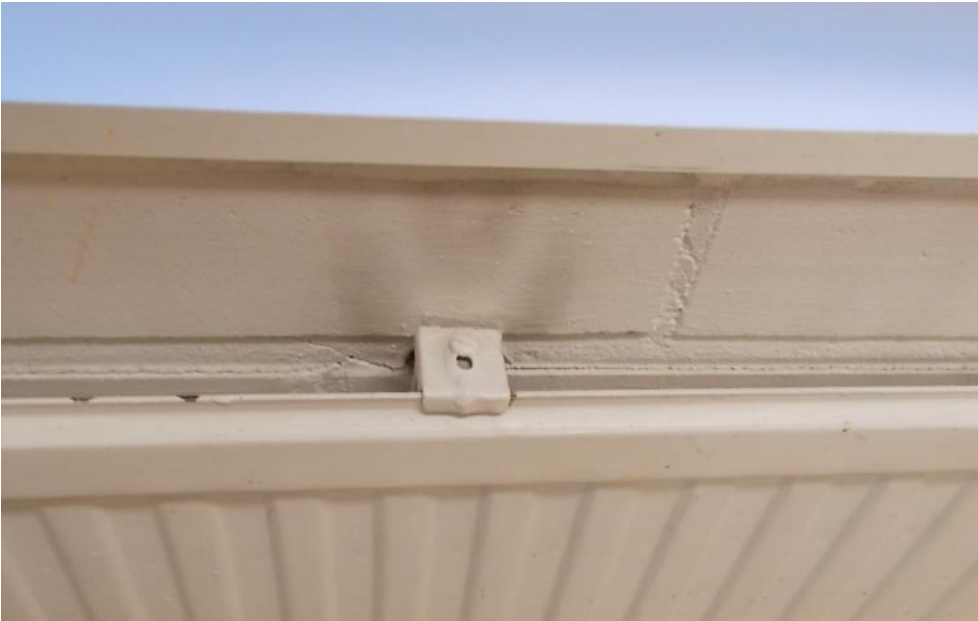
Kuva 4.11. Patterin kannakkeista on ilmavuotoa Toimistossa 219.

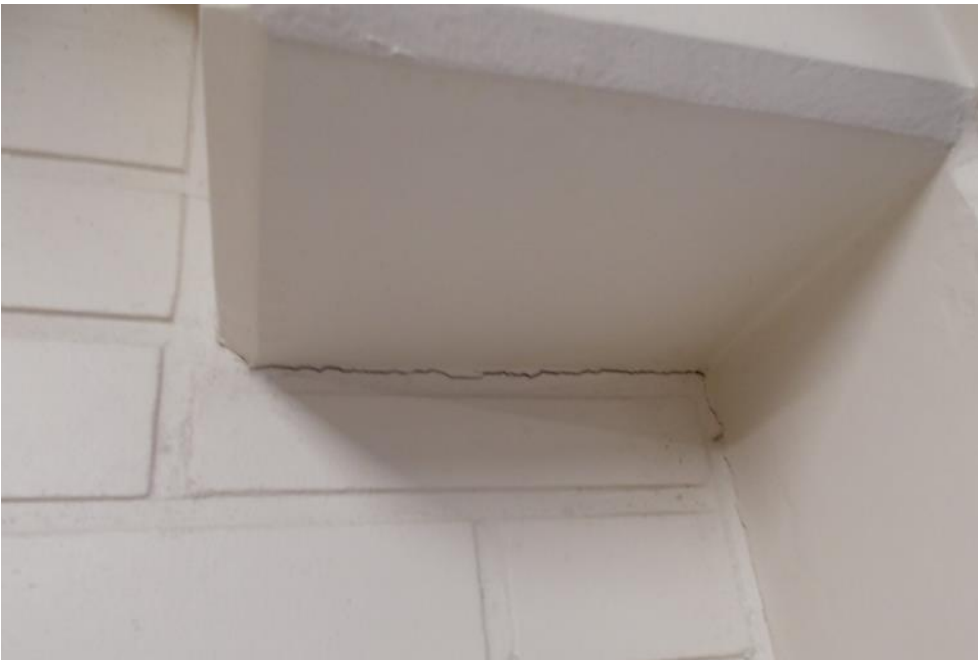
Kuva 4.12. Rakenneliittymä on auennut Toimistossa 219.

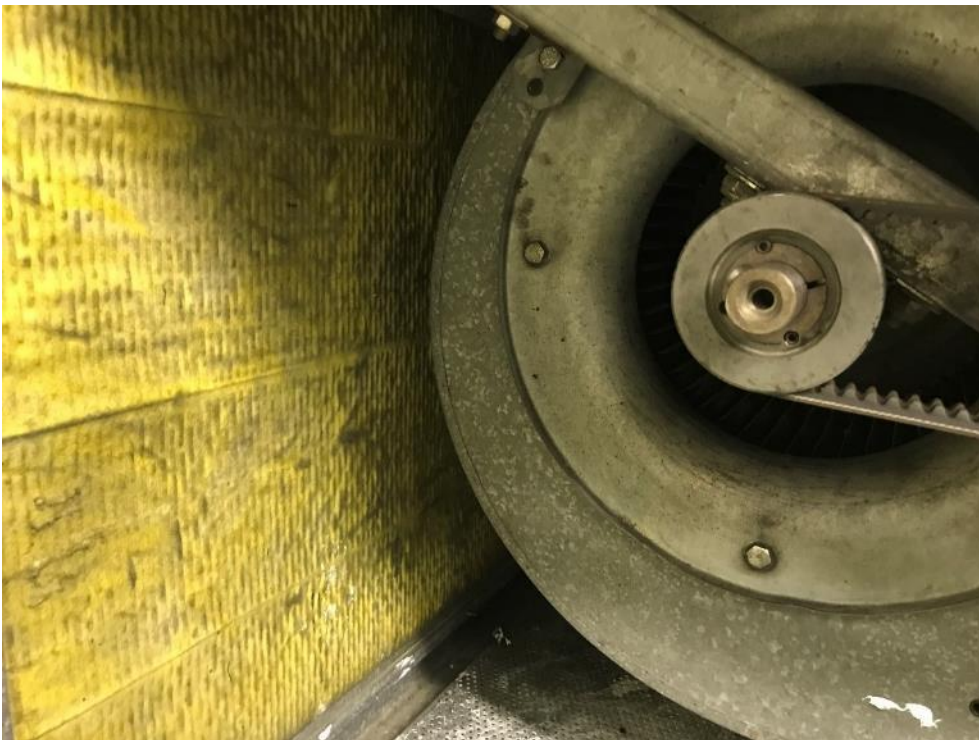
Kuva 5.1. Villalevyä tuloilmakoneen sisällä.

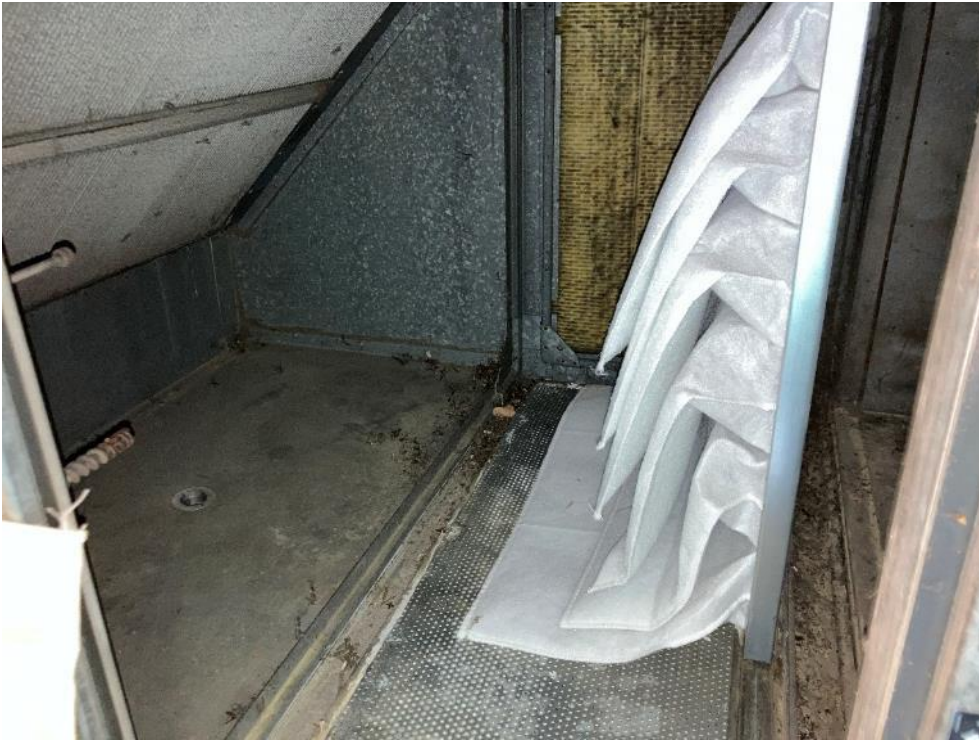
Kuva 5.2. Raitisilmakammio on likainen ja suodatin väärän mallinen ja väärin asennettu.

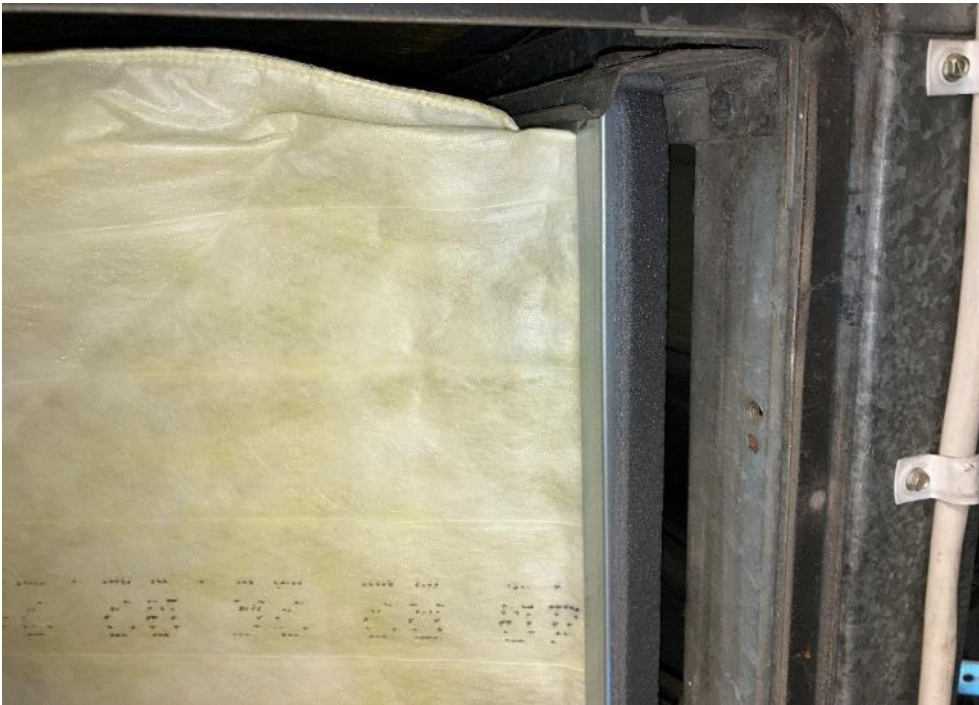
Kuva 5.3 Suodattimen reunasta tapahtuu ilman ohivirtausta.

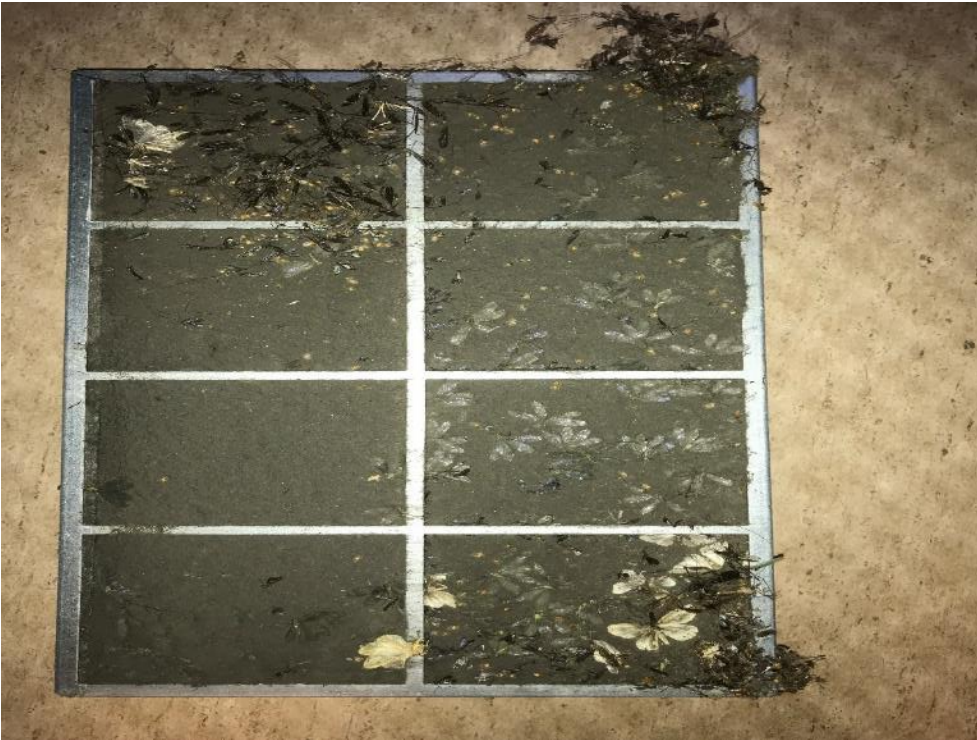
Kuva 5.4. Alakerran kokoushuoneiden tuloilmakoneen suodatin on tukossa.

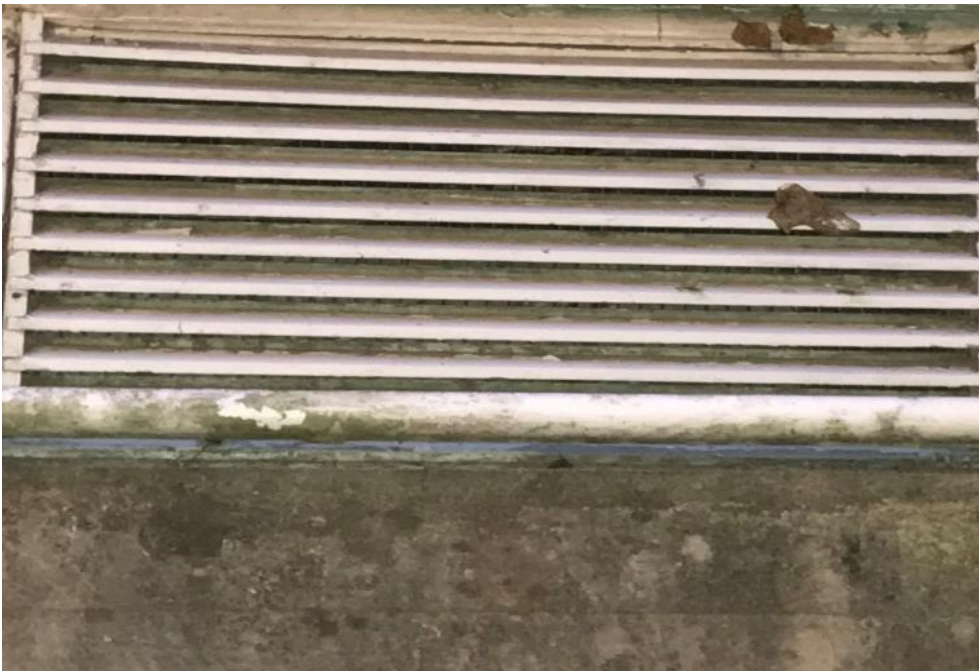
Kuva 5.5. Keittiön tuloilmakoneen raitisilmasäleikkö on likainen.

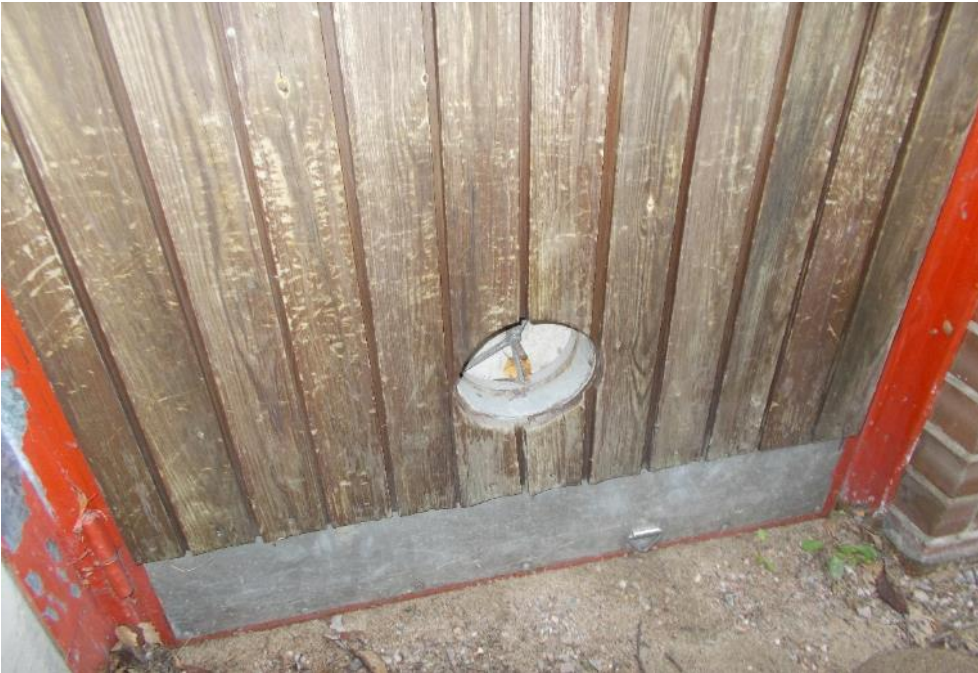
Kuva 5.6. Laitahuoneen oven ulkosäleikkö puuttuu.

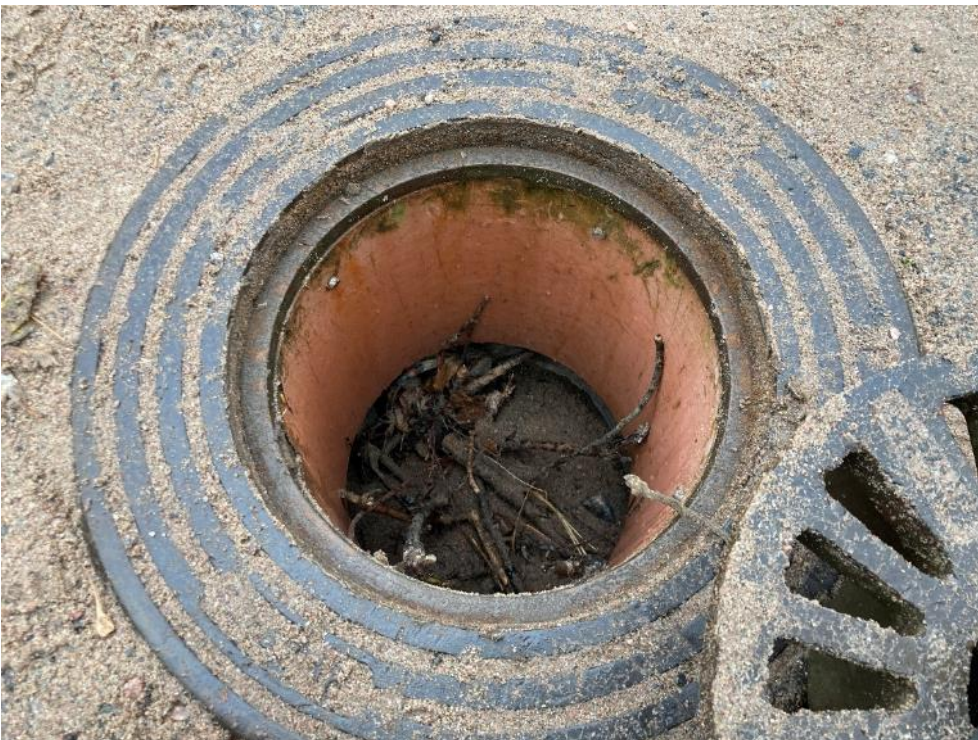
Salaojia ei tarkastettu. Sadevesikaivoissa on hiekkaa ja muuta tavaraa (Kuva 5.7).

Kuva 5.7. Sadevesi kaivoissa on hiekka ja muuta tavaraa.

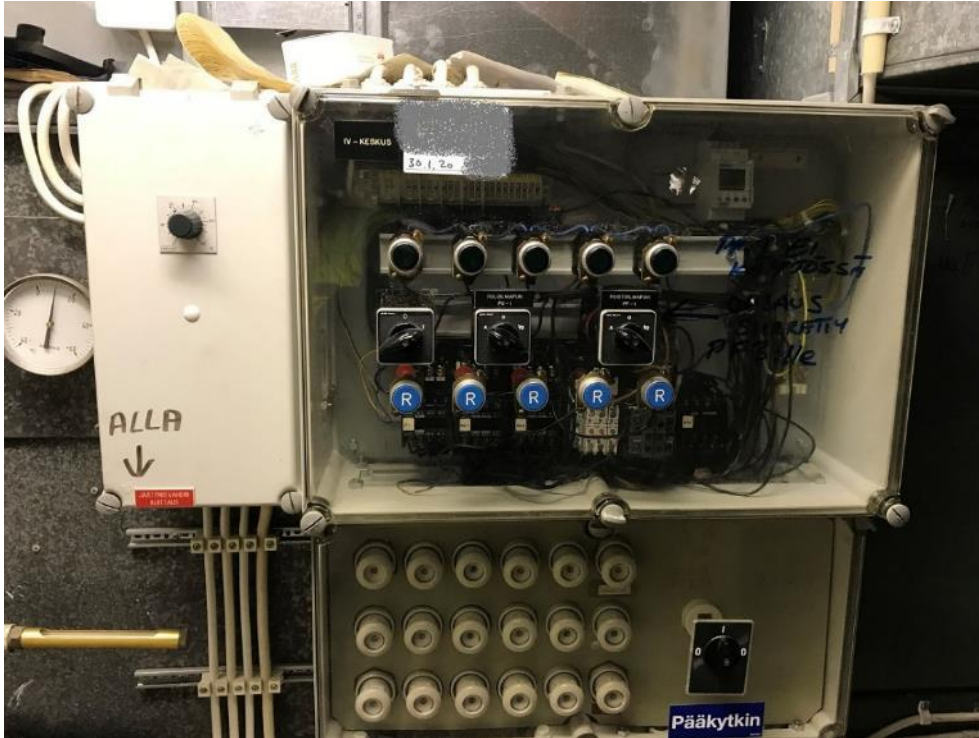
Aikaohjelmaa ei voinut varmistaa, koska kellokytkin sijaitsi sähkökotelon sisällä (Kuva 6.1). Kotelon avaaminen saattaa aiheuttaa toimintojen lakkaamisen.

Kuva 6.1. Aikaohjelman kellokytkimet ovat sähkökotelon sisällä.

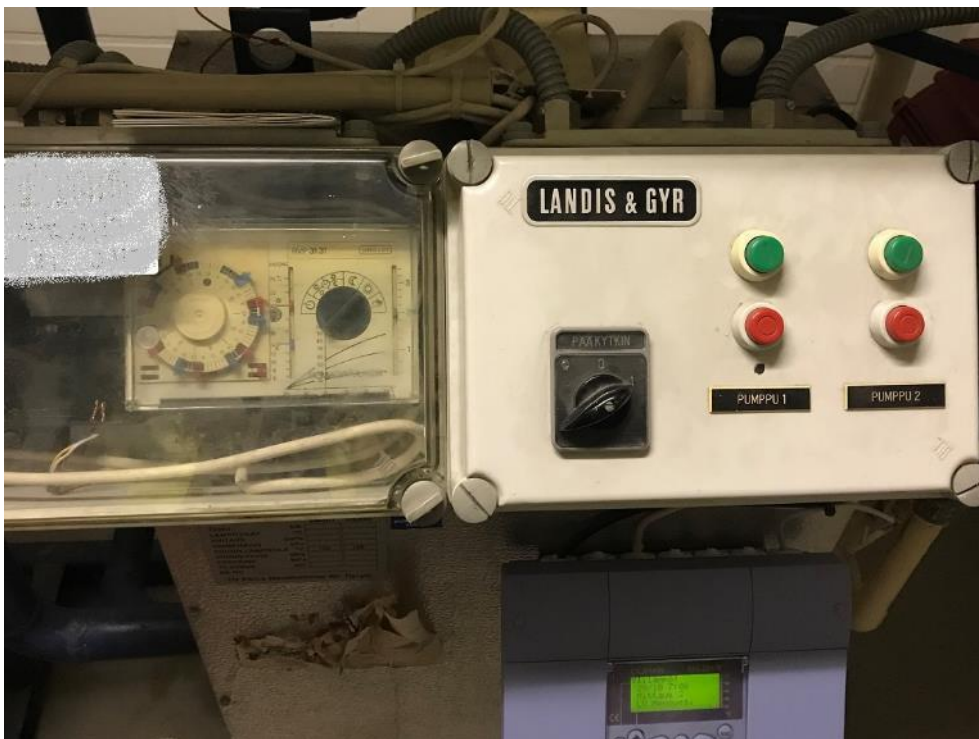
Kuva 6.2. Patteriverkoston säädin on vuodelta 1982.

- Kokonaisvaltainen rakennusautomaation ja lämmönvaihdinpaketin uusiminen.

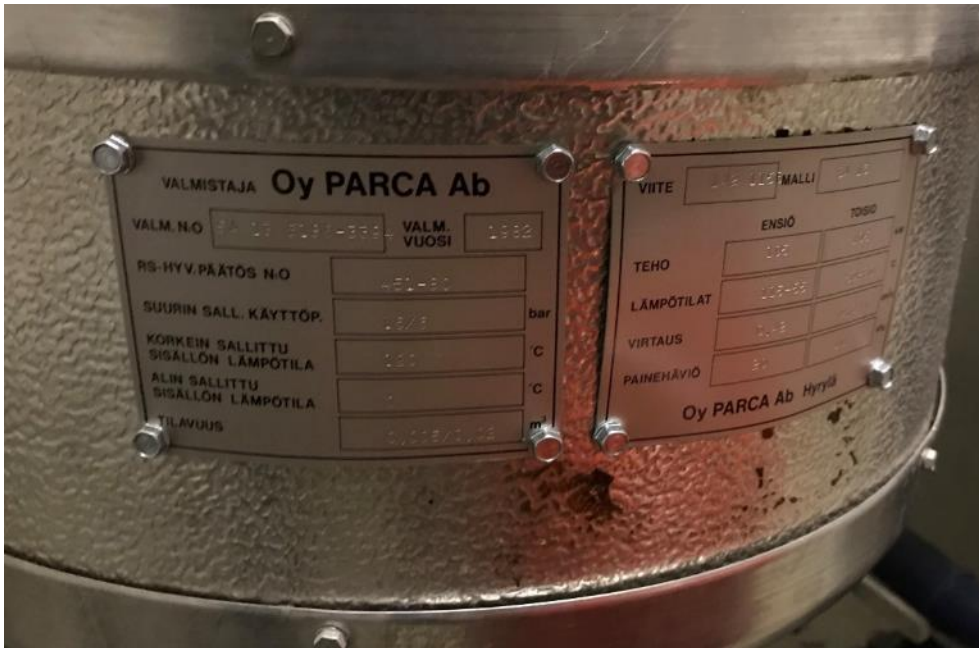
Kuva 6.3. Lämmönvaihdin paketti on vuodelta 1982.

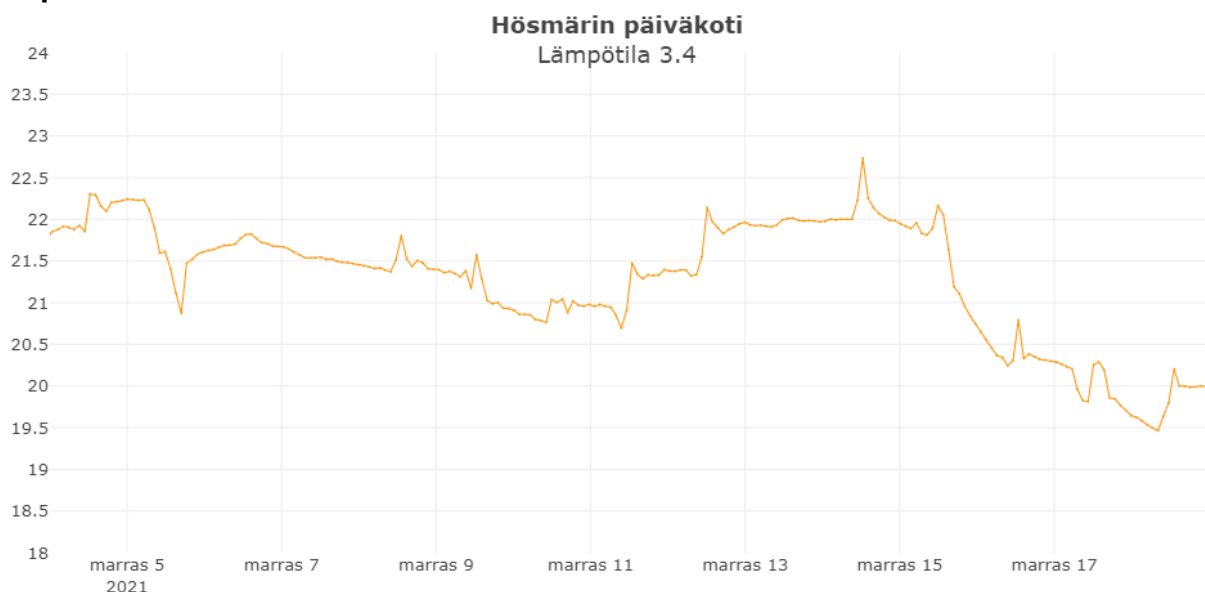
Lämpötila vaihteli noin 19.5 – 22.5 °C:een välillä. Lämpötilakäyrässä on havaittavissa poikkeavaa käyttäytymistä verrattuna muihin lämpötilakäyriin.

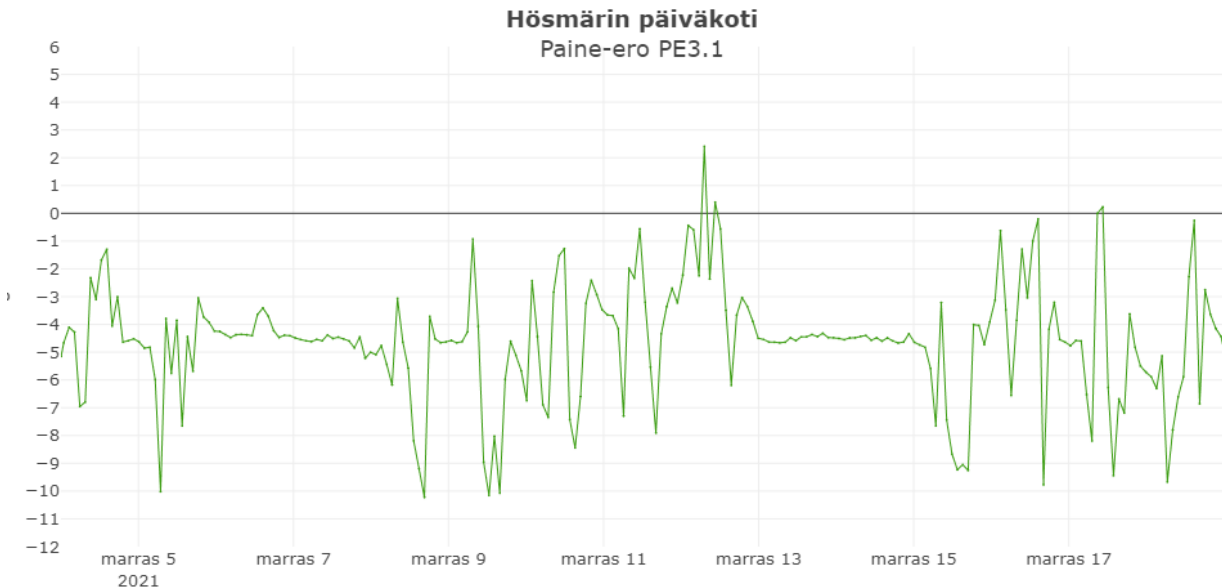
## Paine-ero PE3.1 / 2.kerroksen Lepohuoneen 210 Menninkäiset ja ulkoilman välillä

Paine-ero vaihteli ajallisesti epäsäännöllisesti noin 0 ja – 10 Pa välillä ulkoilmaan nähden. Viikonloppuisin paine-ero oli suhteellisen tasaisesti noin – 4 Pa. Positiivinen mittausarvo tila on ylipaineinen ja negatiivinen mittausarvo tila on alipaineinen ulkoilmaan nähden.

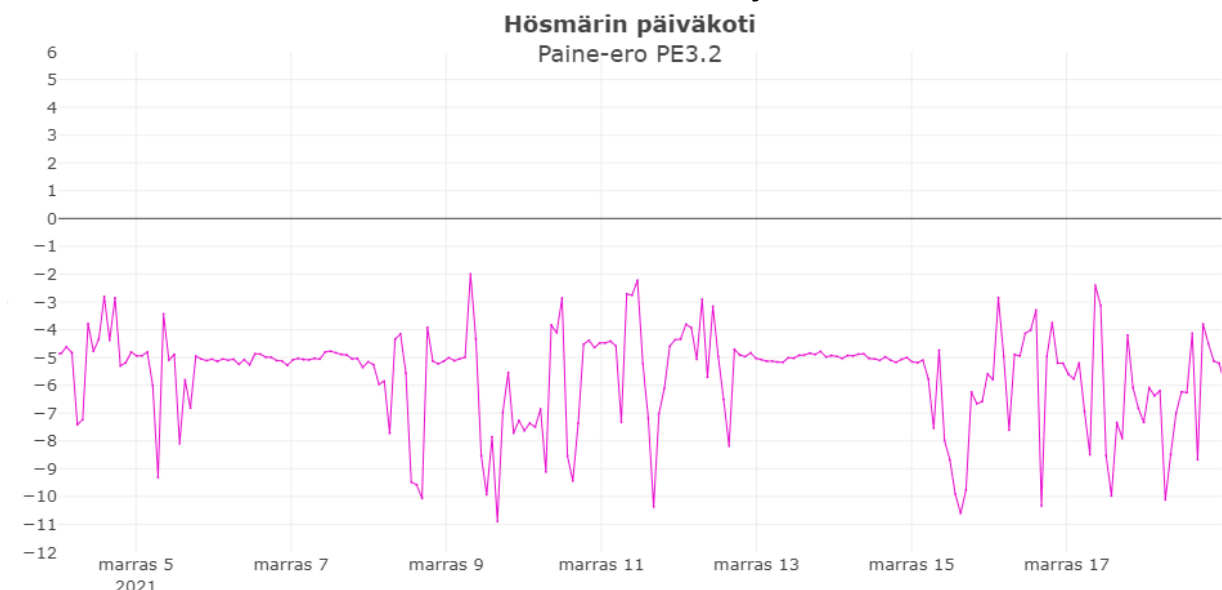
## Paine-ero PE3.2 / 2.kerroksen Monitoimitilan 214 ja ulkoilman välillä

Paine-ero vaihteli ajallisesti epäsäännöllisesti noin – 2 ja – 10 Pa välillä ulkoilmaan nähden. Viikonloppuisin paine-ero oli suhteellisen tasaisesti noin – 5 Pa. Negatiivinen mittausarvo tila on alipaineinen ulkoilmaan nähden.
