ESPOON KAUPUNKI  
Tilapalvelut-liikelaitos  
Kunnossapitopalvelut  
Tarkastusryhmä

21.11.2021

**Laurinlahden päiväkot**  
Kohdenumero **3073**  
Kourakuja 1, 02320 Espoo

## SISÄILMATARKASTUS

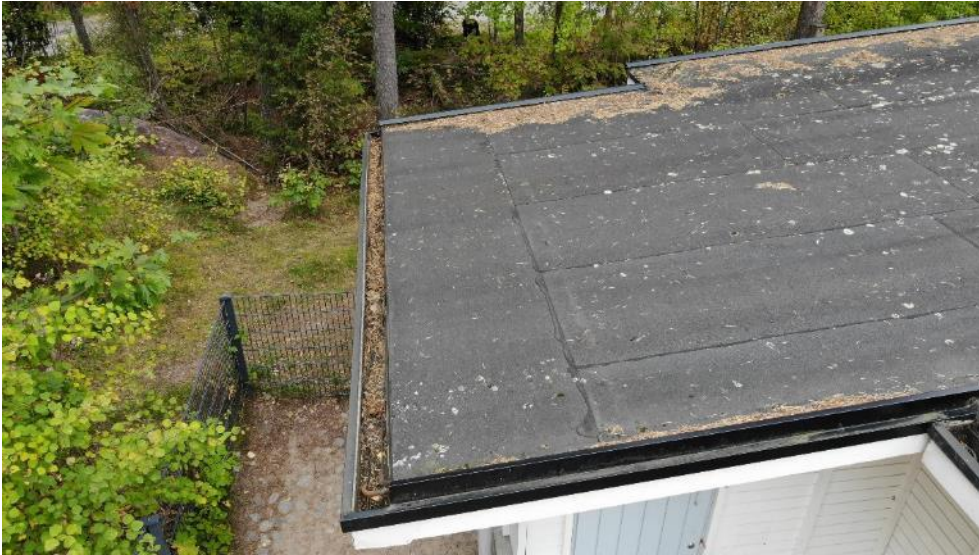
- Vesikatto ja sadevesikourut ovat puhdistamatta (Kuva 4.1). Puhdistuksesta on tehty GM-palvelupyyntö kiinteistönhoidolle.
- Sadevedet ohjautuvat puhdistamattomasta kourusta sokkelin juureen (Kuva 4.2).
- Sadevedet ohjautuvat seinälle (Kuva 4.3).
- Kattokuvun tiivisteet ovat osin pois paikoiltaan (Kuva 4.4).
- Pieneläinverkossa on oravan tekemä kulkuaukko (Kuva 4.5).
- Sähkökouru on rikki Liikuntatilassa 123 (Kuva 4.6).
- Katossa on irronnut lista Leikkitilassa 126 (Kuva 4.7).
- Henkilökunnan mukaan noin neljä vuotta sitten Eteisessä 131 tapahtuneen vesivuodon korjauksien yhteydessä vaihdettiin viereiseen 135 WC-tilaan /Pesuhuoneeseen lattiamatto. Vuosi korjauksien jälkeen 135 WC-tilassa /Pesuhuoneessa on esiintynyt epämääräistä hajua.

Kuva 4.1. Vesikatto ja sadevesikourut ovat puhdistamatta.

- Vesikatto ja sadevesikourut on puhdistettava säännöllisesti.
- Sadevesien ohjaus on korjattava.
- Kattokuvun tiivisteet on korjattava.
- Pieneläinverkko on korjattava. Samalla on mahdollisuuksien mukaan tarkistettava välipohjatilaan oravien aiheuttamat vauriot ja korjattava ne. Ennen korjauksia oravaperhe on häädettävä välikattotilasta ilman myrkytystä. Muuten myrkkyyyn kuolleet oravat saattavat jäädä rakenteisiin ja aiheuttaa sisätiloihin hajuhaittoja.

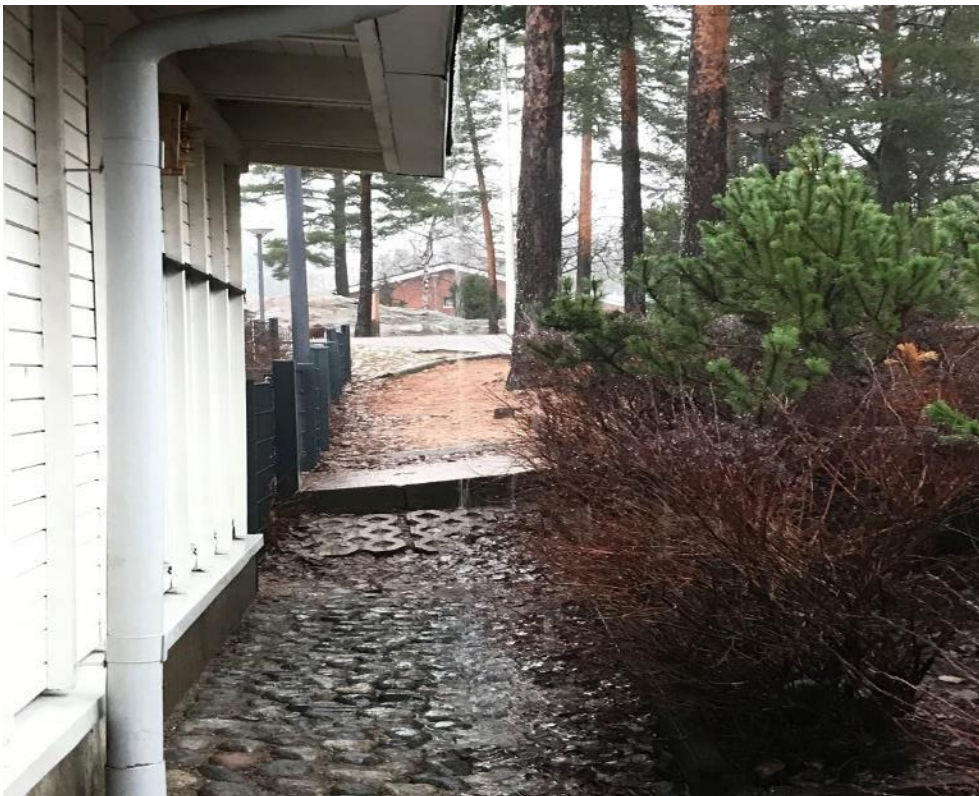
Kuva 4.2. Sadevesikourussa on roskaa ja vesi vuotaa reunan yli sokkelin juureen.

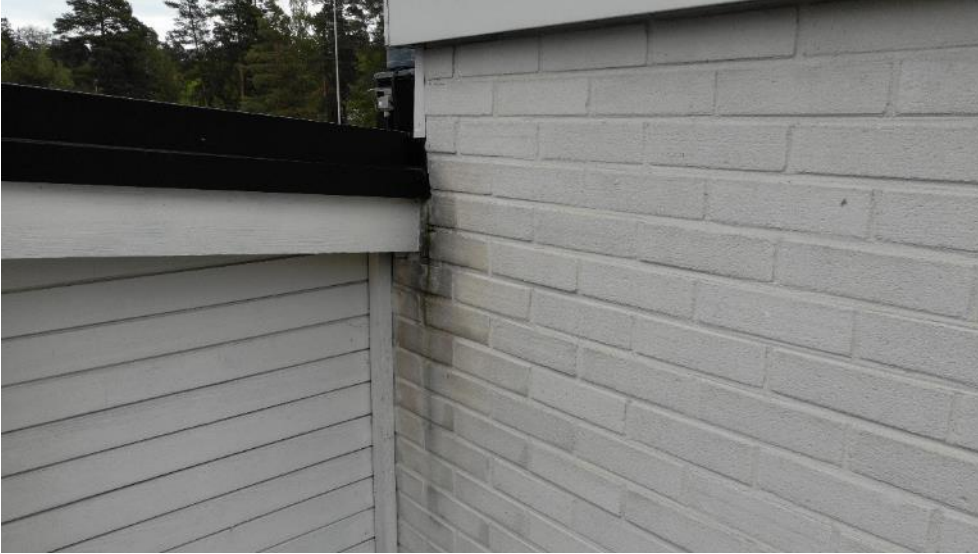
Kuva 4.3. Sadevesi ohjautuu seinälle.

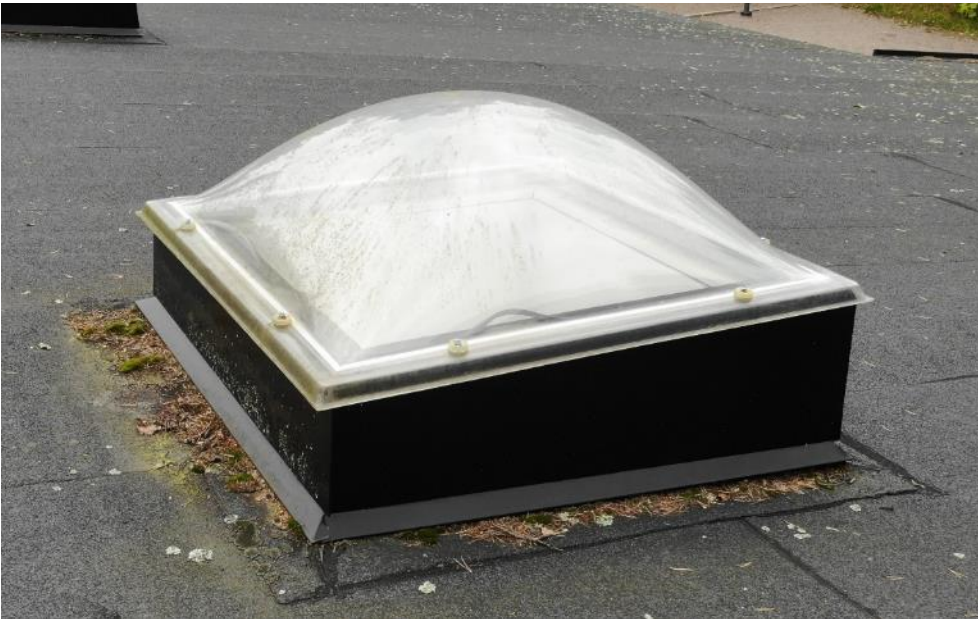
Kuva 4.4. Kattokuvun tiivisteet ovat osin pois paikoiltaan.

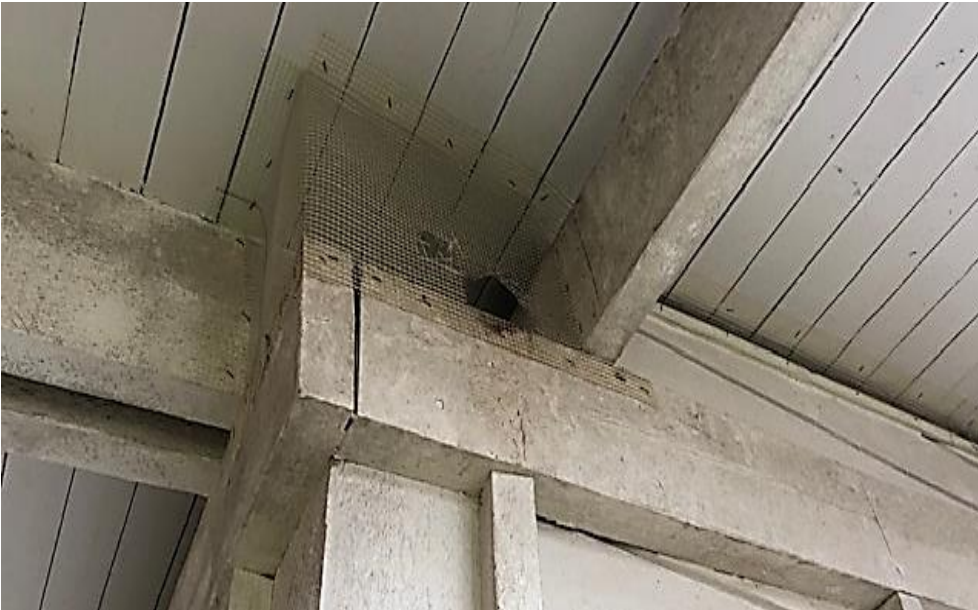
Kuva 4.5. Pieneläinverkossa on oravan tekemä kulkuaukko.

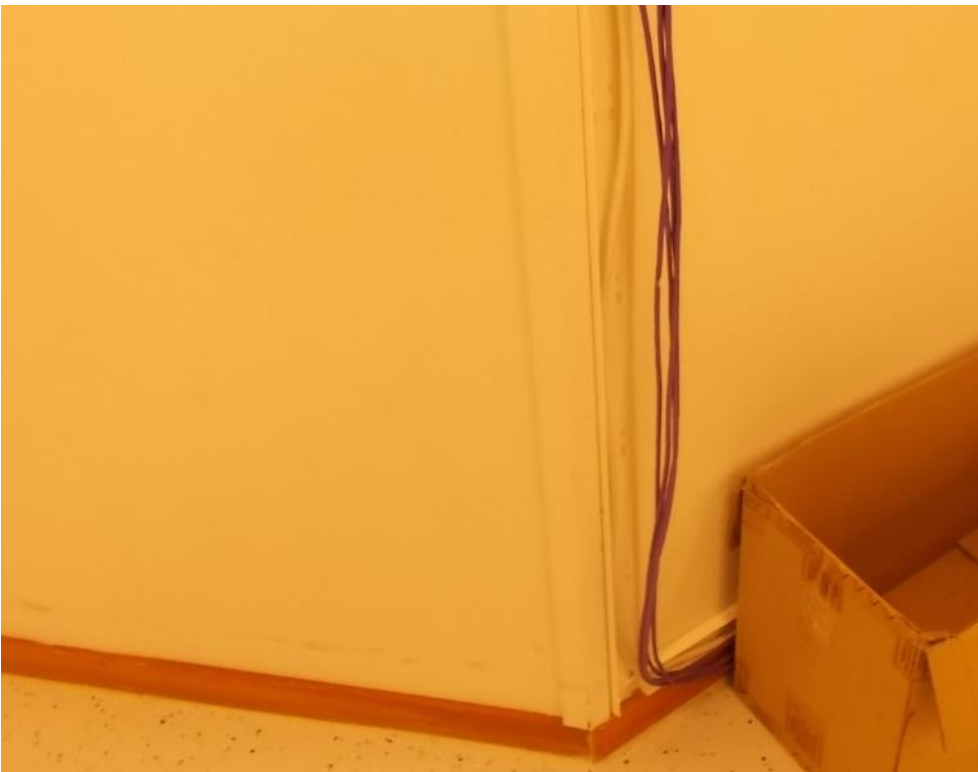
Kuva 4.6. Sähkökouru on rikki Liikuntatilassa 123.

- Sähkökouru on korjattava Liikuntatilassa 123.
- Katossa oleva irronnut lista on korjattava Leikkitalassa 126.
- Rikkoutuneet laatat on korjattava Pesuhuoneessa 202.

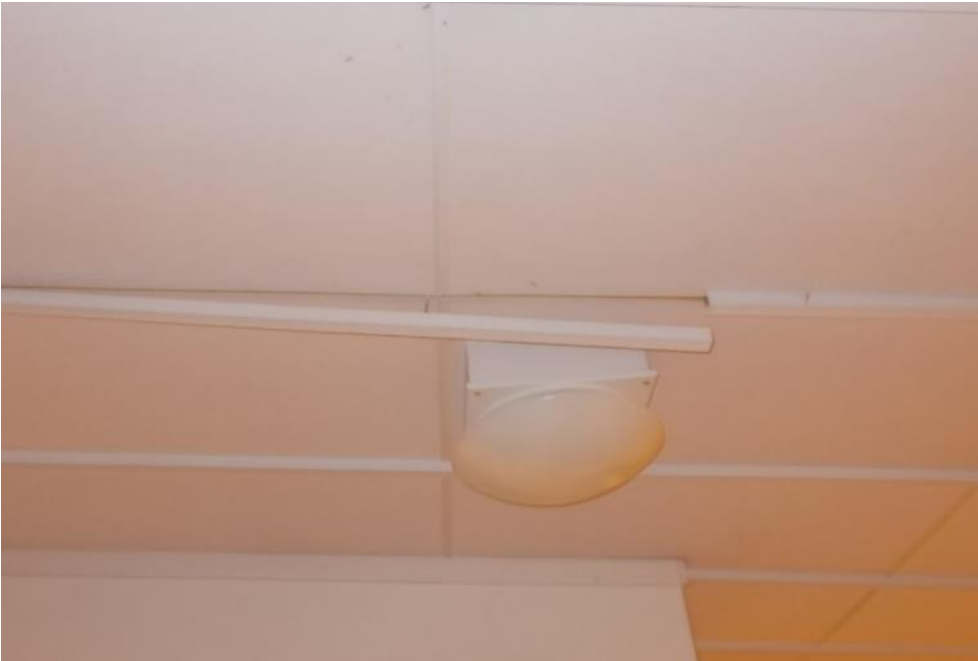
Kuva 4.7. Katossa on irronnut lista Leikkitilassa 126.

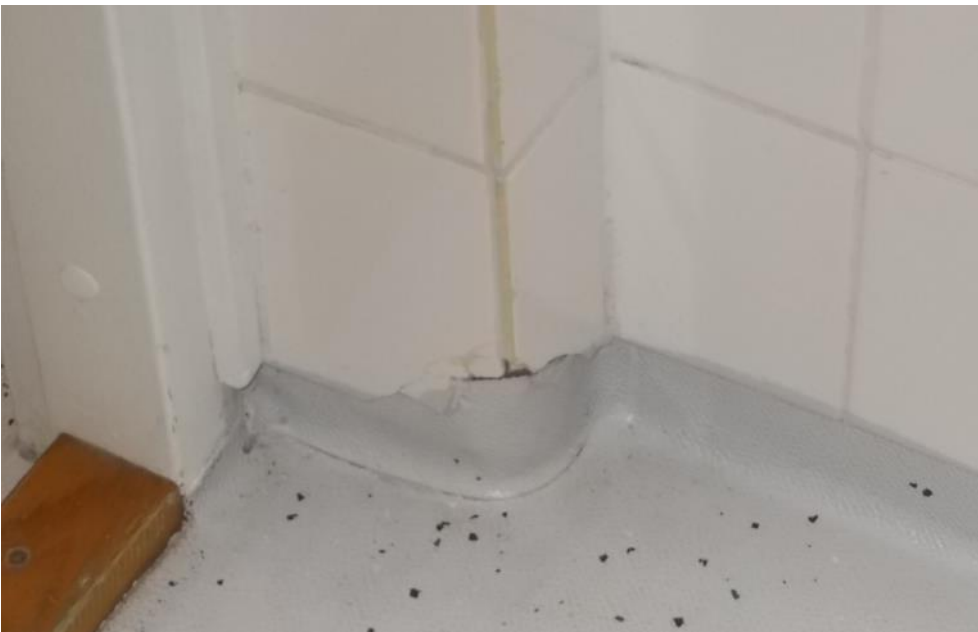
- Rikkoutuneita laattoja Pesuhuoneessa 202 (Kuva 4.8).
- Kosteusvaurio katossa Varastossa 003 (Kuva 4.9).
- Läpiviennit ovat asianmukaisesti tiivistämättä Tekninen tilassa 008 (Kuva 4.10).
- Kellarin seinien alaosissa ja lattiassa on kosteutta (Kuvat 4.11, 4.12 ja 4.13).

Kuva 4.8. Rikkoutuneita laattoja Pesuhuoneessa 202.

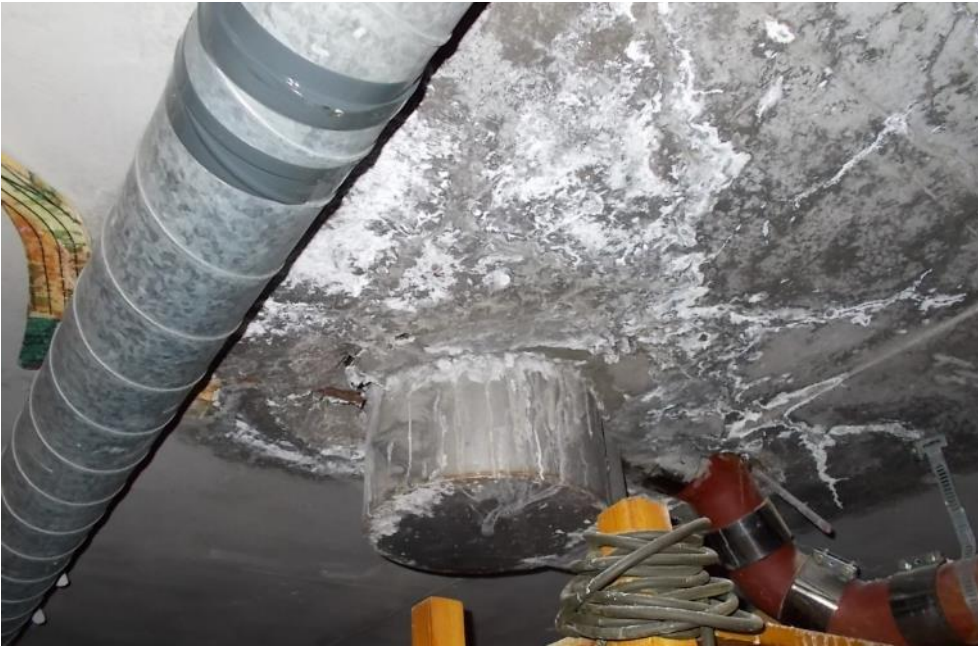
Kuva 4.9. Kosteusvaurio Varastossa 003. Kuvassa näkyy myös yläkerran Keittiön lattiakaivo ja sen viemärointi.

- WC-tilan/Pesuhuoneen 135 hajun syy on selvitettävä. Otettava huomioon myös lattiakaivon mahdollisuus hajun lähteenä.
- Kosteusvaurion syy on selvitettävä ja vaurio on korjattava Varastossa 003.

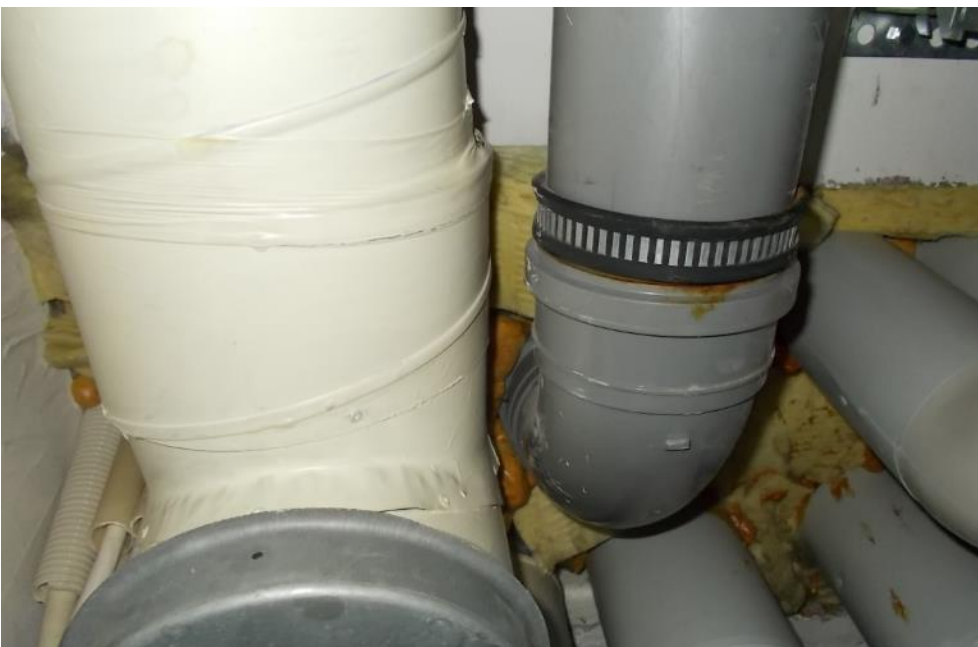
Kuva 4.10. Läpivientejä Teknisessä tilassa 008.

- Läpiviennit on tiivistettävä asianmukaisesti Tekninen tilassa 008.
- Kellarin kosteuksien syyt on selvitettävä ja vauriot on korjattava.
- Kosteusvaurioiden selvittäminen on siirretty Suunnittelupalvelut osastolle.

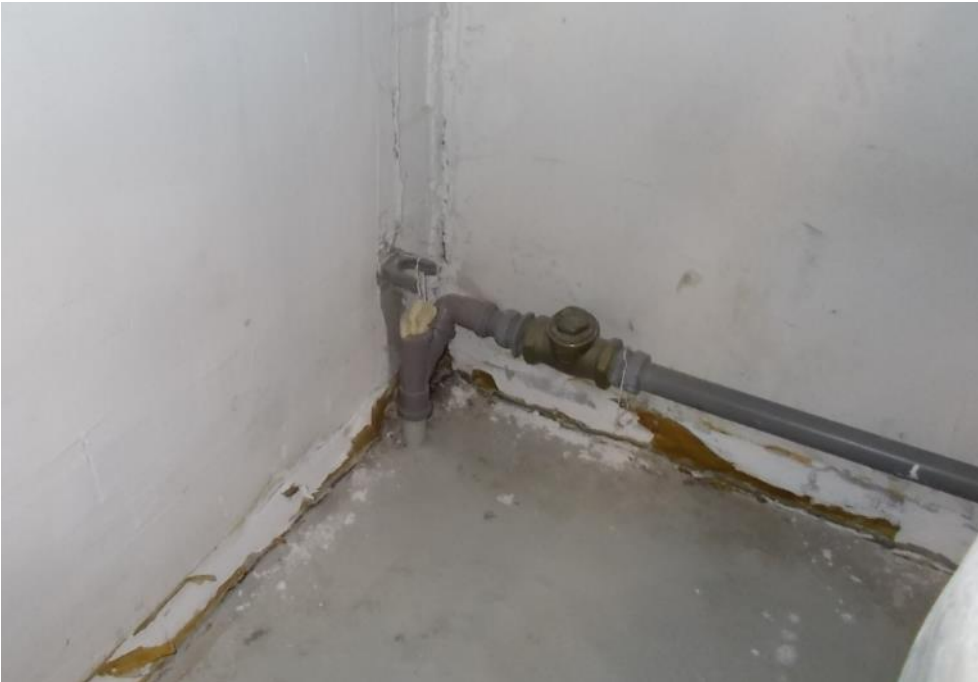
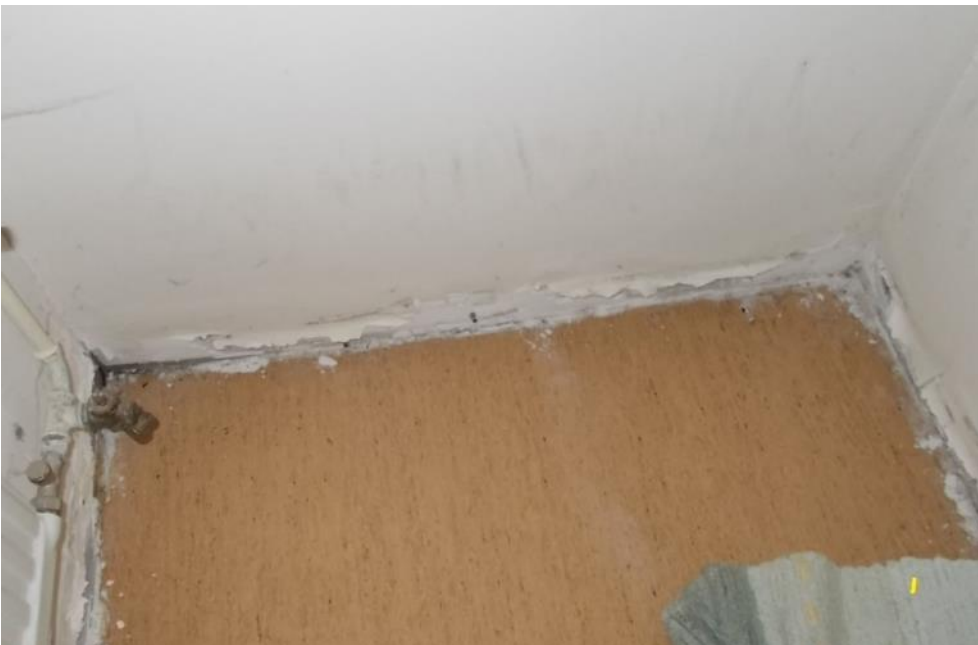
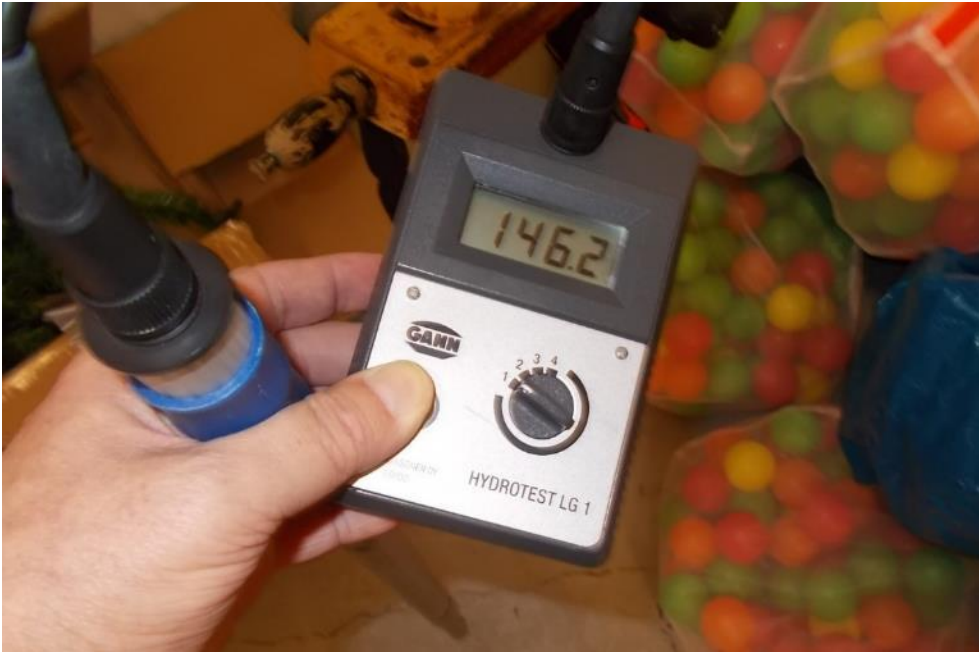
Kuva 4.11. Seinien alaosa Kellarissa.

Kuva 4.12. Seinien alaosa Kellarissa.

Kuva 4.13. Kosteusmittaus Kellarin lattiasta.

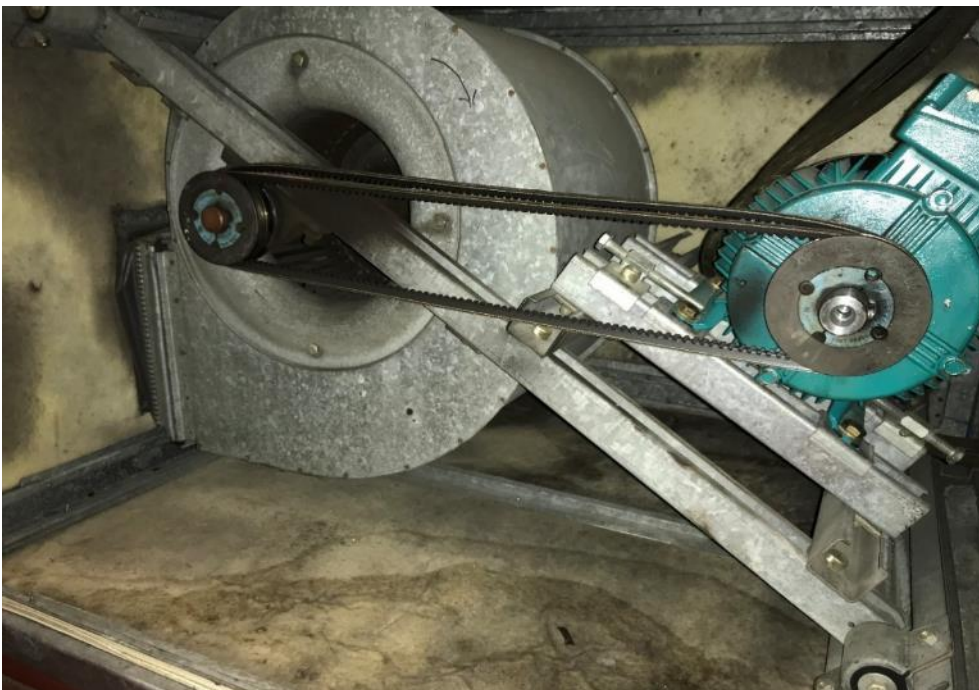
- TK1/PK1 ilmanvaihtokoneen molemmat kiilahihnat ovat löysällä (Kuva 5.1.).
- Raitisilmakammiossa ei ole vedenpoistoa.
- Ilmanvaihtokoneen lämmöntalteenoton viemäroinnistä puuttuu takaimusuojat ja se on liitetty pystyviemäriin ilman tiivistettä (Kuva 5.2).

Kuva 5.1. Molempien pääilmanvaihtokoneiden kiilahihnat ovat löysällä ja kuluneet.

- Uusitaan ilmanvaihtokoneiden kiilahihnat.
- Tuloilmakoneikon villalevyt poistetaan kokonaisuudessaan.
- Ilmanvaihtokanavat nuohotaan ja ilmamäärät säädetään suunnitteluarvoihin. Ilmamäärien säädön yhteydessä mitataan paine-erot sisätilojen ja ulkoilman väliltä. Ilmamäärämittauksista laaditaan mittauspöytäkirja.

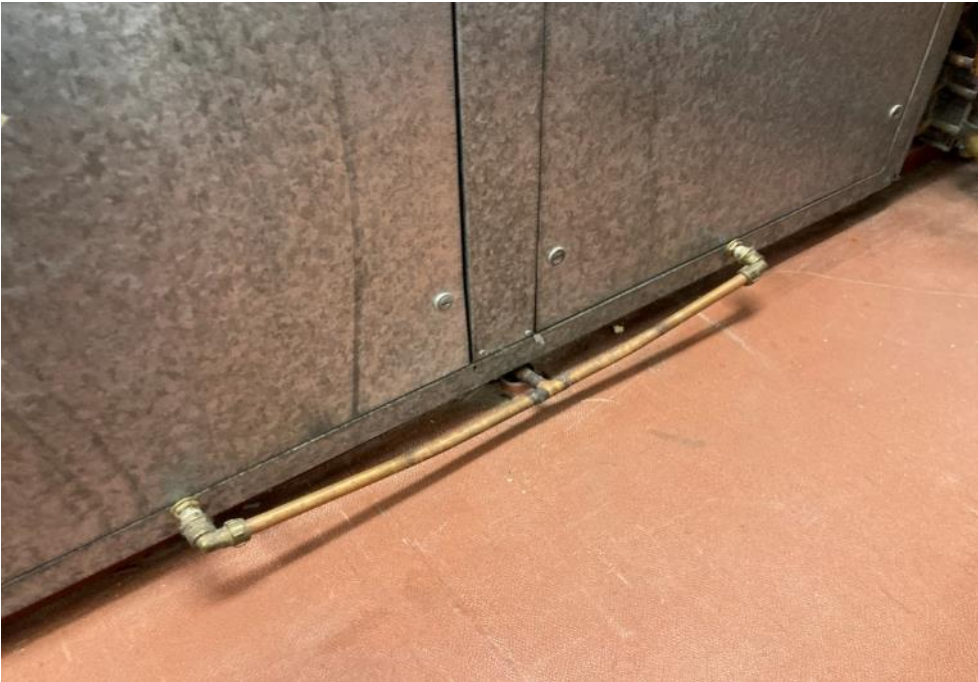
Kuva 5.2. Ilmastointikoneen viemäröinnissä ei ole takaimusuoja eikä viemäröintiliitos ole tiivis.

- Asennetaan raitisilmakanavaan ja ilmastointikoneille takaimusuojalla varustetut viemäröinnit.
- Varaudutaan uusimaan pääilmanvaihtokoneet lähiaikoina.

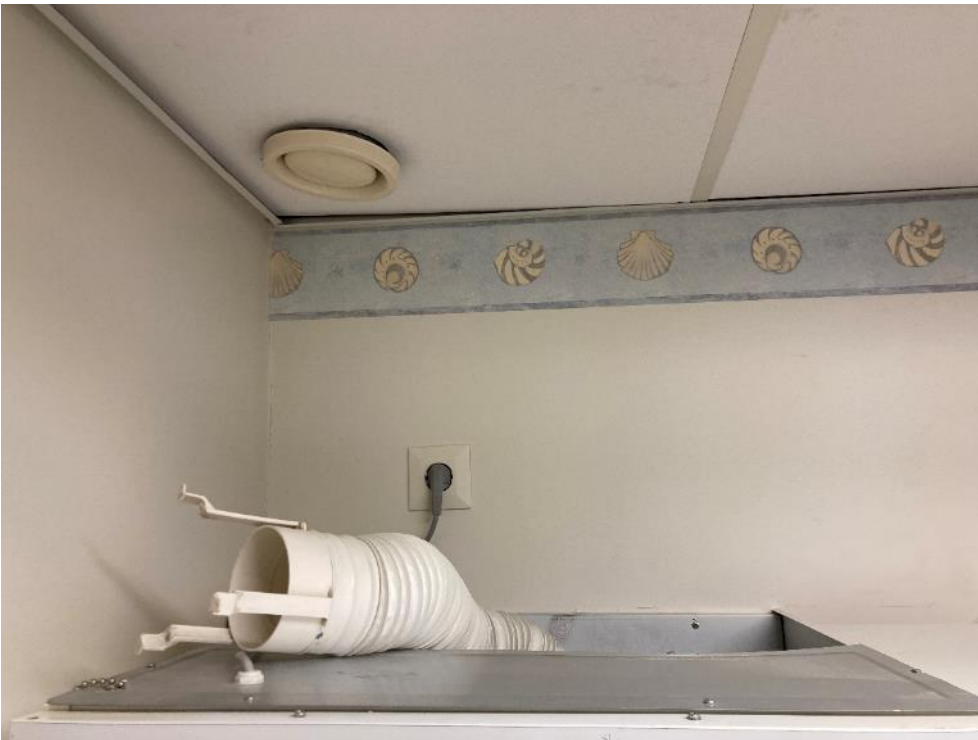
- Ilmanvaihtokoneiden mineraalivillojen peittäminen on tehty huolimattomasti ja pellitysten alla oleva villapöly pääsee koneen sisälle.
- Kuivauskaappien poistoletkuista on yksi irti ja toisesta venttiilin säätöosa puuttuu sekä yhdestä venttiili puuttuu kokonaan (Kuva 5.3).

Kuva 5.3. Kuivauskaapin poistoletku on irti.

- Laitetaan kuivauskaappien letkut ja venttiilit paikoilleen.
- Vaihdetään kaikkien ilmanvaihtokoneiden raitisilmasuodattimet.
- Muutetaan lattialämmitys ja rätipatterit pois käyttövedestä.

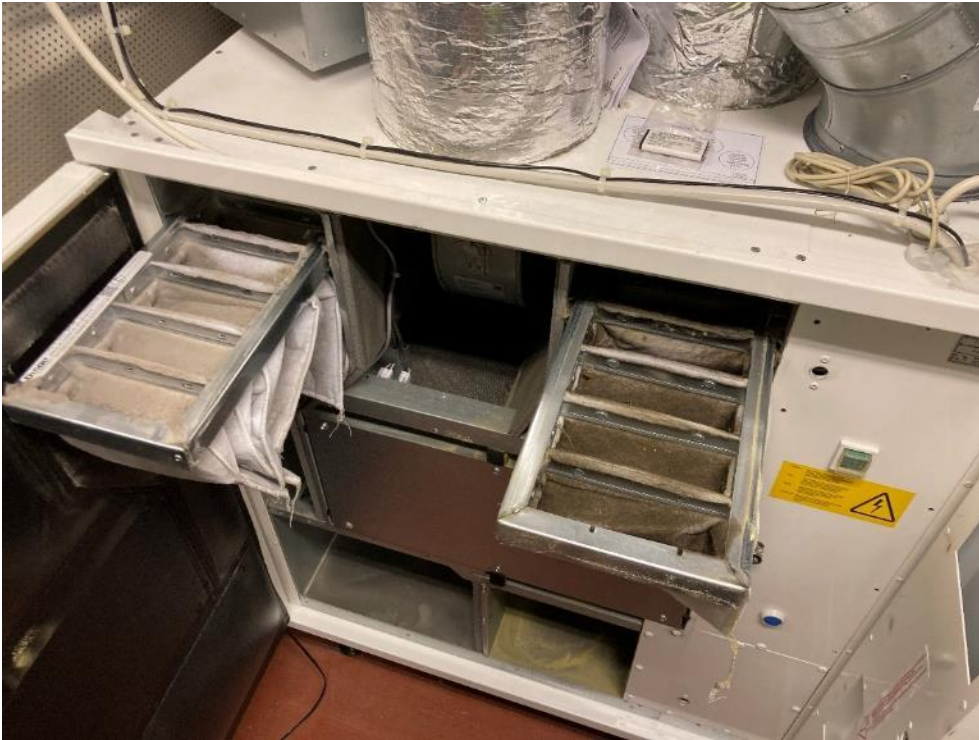
- Yläkerran ilmanvaihtokoneen suodattimet sekä koneen sisusta on likainen (Kuva 5.4).
- Entisen talonmiehen asunnon korvausilmaventtiileiden suodattimet ovat likaiset.

Kuva 5.4. Yläkerran ilmanvaihtokoneen sisusta ja suodattimet on likaiset.

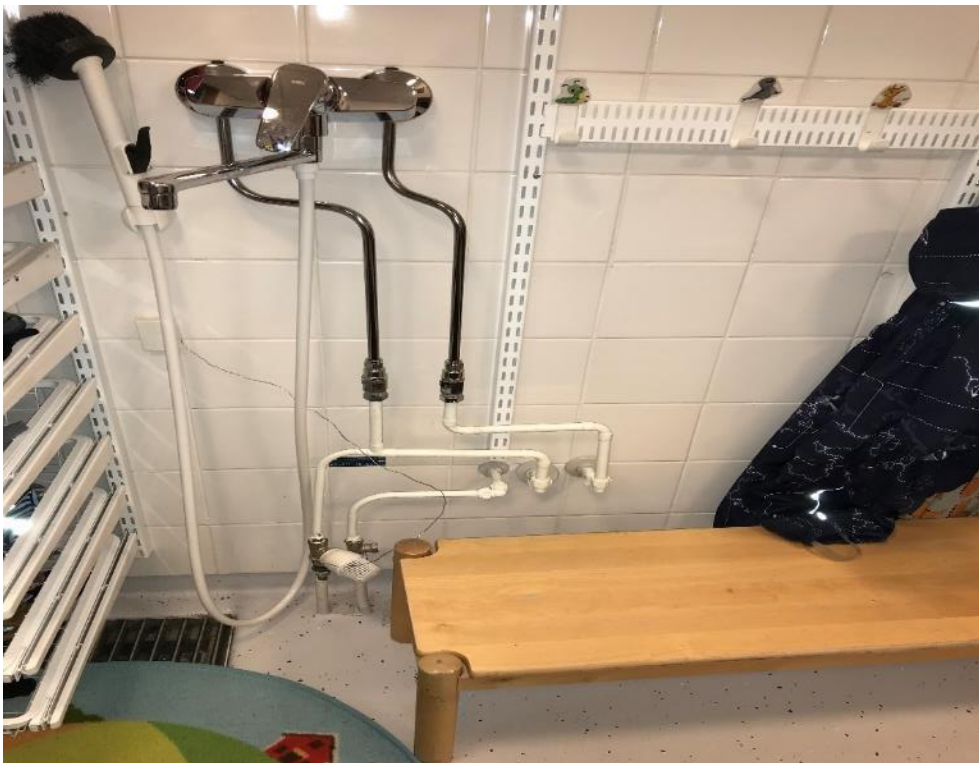
- Rasvanerotuskaivon hälytyksen toimivuudesta ei saatu selvyyttä.
- Lattialämmitys on kytketty käyttöveteen (Kuva 5.5).
- Usean allashanan sivuliikerajoitin puuttuu tai on väärä (Kuva 5.6).

Kuva 5.5. Lattialämmitys on kytketty käyttöveteen.

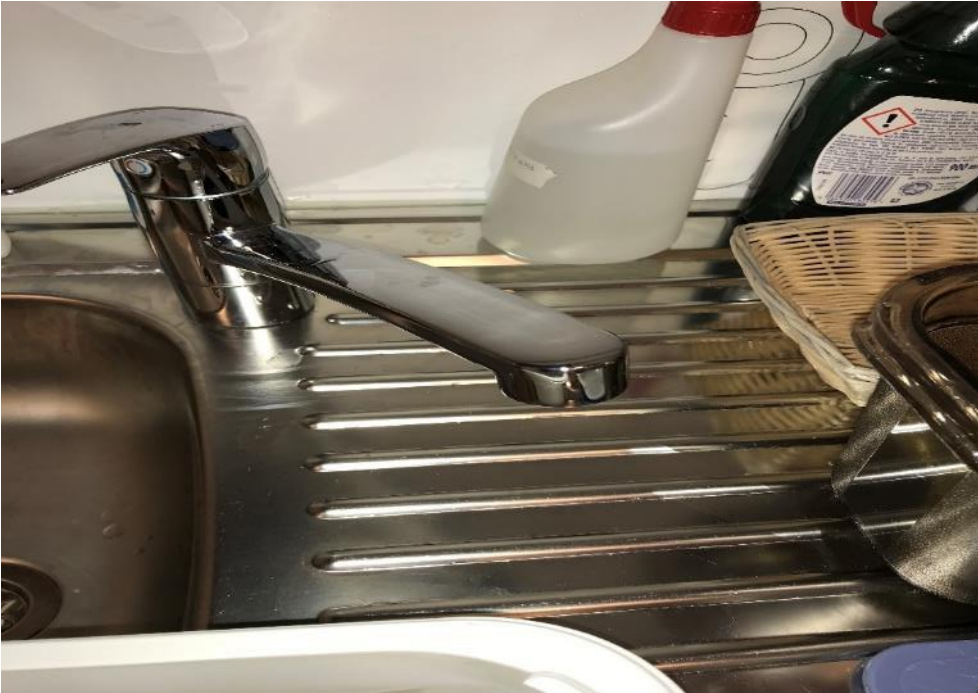
Kuva 5.6. Sivuliikerajoitin on väärä.

- Varmistetaan rasvanerotuskaivon toiminta, hälytykset ja jatkohälytykset.
- Asennetaan allashanoille sivuliikerajoittimet.
- 135 WC-tila/Pesuhuoneen lattiakaivo puhdistetaan.

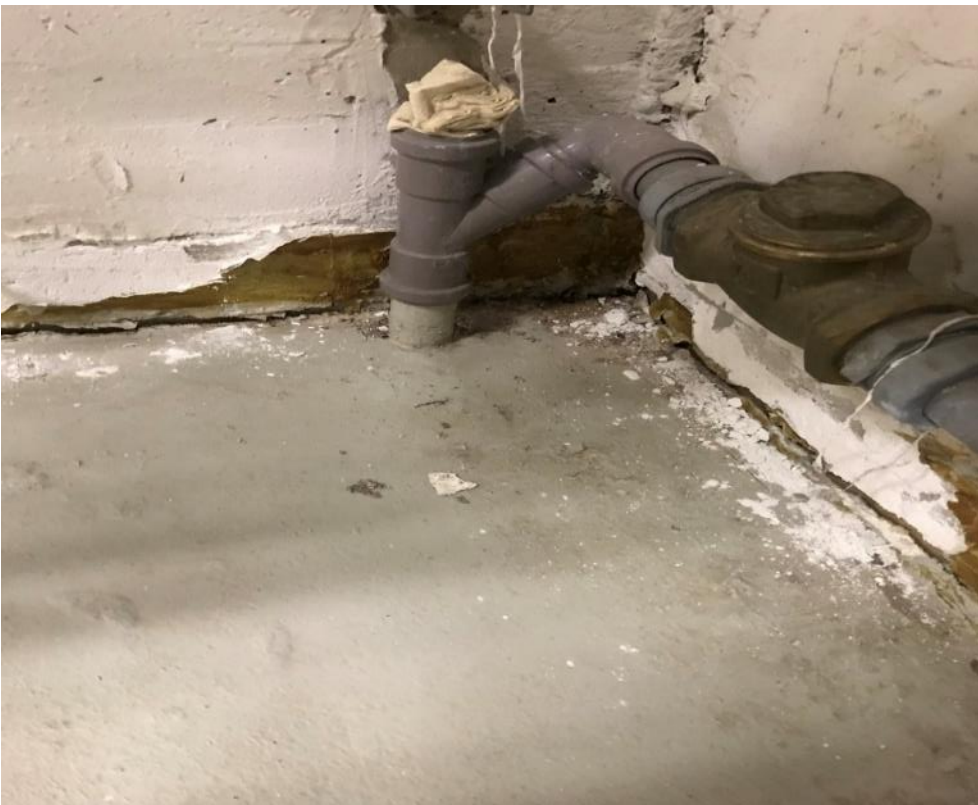
- Lämmönjakuhuoneen viemäri on tulpattu paperilla (Kuva 5.7).
- Väestösuojan padotusventtiilit ovat pahoin ruostuneet (Kuva 5.8).
- Lämpökeskuksessa on vuotoa ja se on käyttöikänsä päässä.

Kuva 5.7. Lämmönjakohuoneen viemäri on tulpattu paperilla.

- Ohjeistetaan henkilökuntaa, kiinteistöhoitoa ja siivousta täyttämään lattiakaivot säännöllisesti.
- Tulpataan lämmönjakuhuoneen paperilla tulpattu viemäri asianmukaisesti.

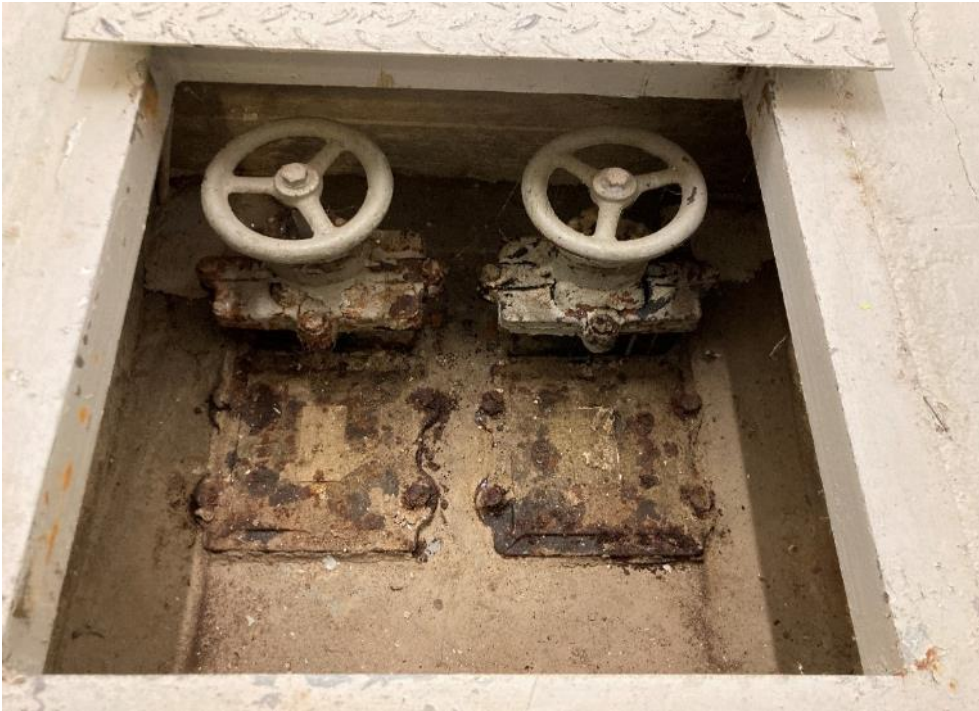
Kuva 5.8. Väestösuojan padotusventtiilit ovat pahoin ruostuneet.

- Uusitaan alakerran viemäröinnin padotusventtiilit.
- Varaudutaan uusimaan lämmönjakokeskus. Patteriverkosto perussäädetään lämmönjakokeskuksen vaihdon yhteydessä.

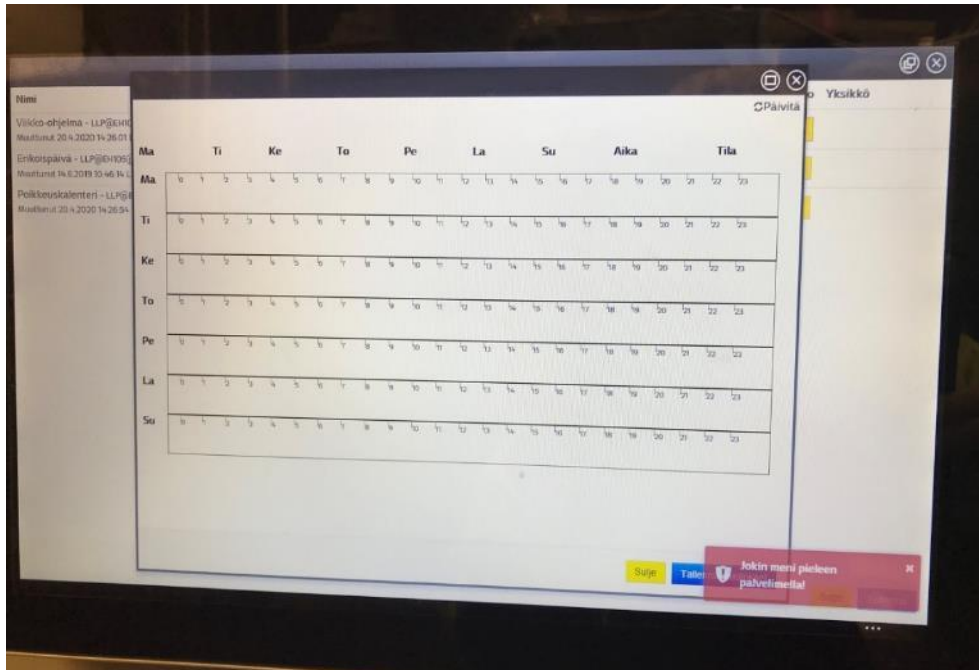
IV-kone TK01/PK01 Päiväkot, käyntiaika on:  
Aikaohjelma antaa virheilmoitusta (Kuva 6.1).

Kuva 6.1. Aikaohjelman lataus epäonnistui.

- Saneerauksen loppuun vienti.
- TK1 säätötavan muutos vakiopuhalluksesta poistokaskadiksi.
- Lisätään mittaukset ja säädöt Trendiseurantaan.

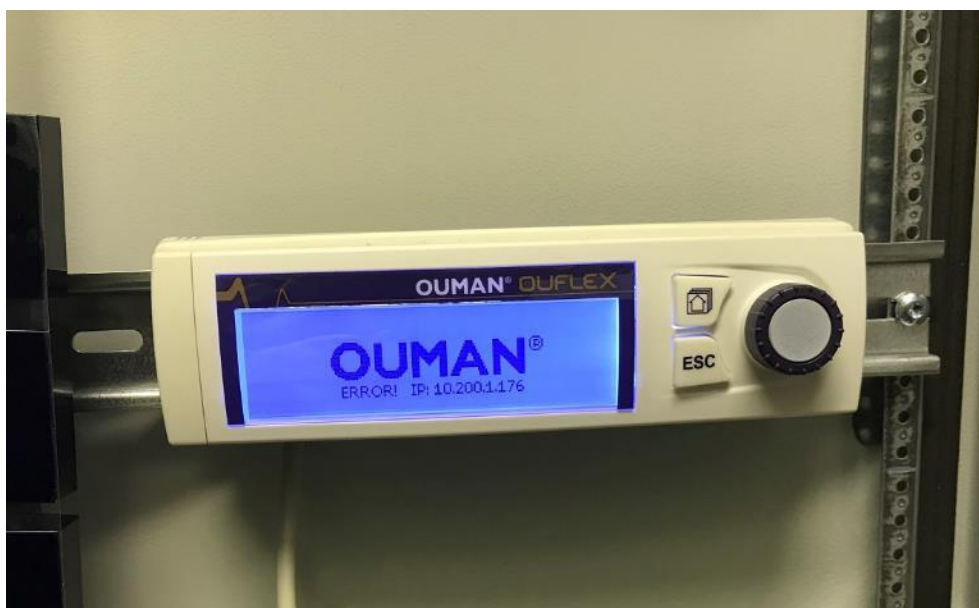
- 2015 rakennusautomaation on tehty saneerausta, joka vaikuttaa keskeneräiseltä.
- Ouman-säädin on vikatilassa (tilattu tarkastus) (Kuva 6.2).
- 2015 aloitettu lämmönvaihdinpaketin vaihto on vielä kesken (Kuva 6.3).
- Ulkolämpötila-anturin lämpötilanäyttämä IV-koneen VAK:ssa on virheellinen (Kuva 6.4).
- Toimintakaaviodokumenteissa on puutteita.

Kuva 6.2. Säädin on vikatilassa, ei tottele painikkeita (tilattu korjaus).

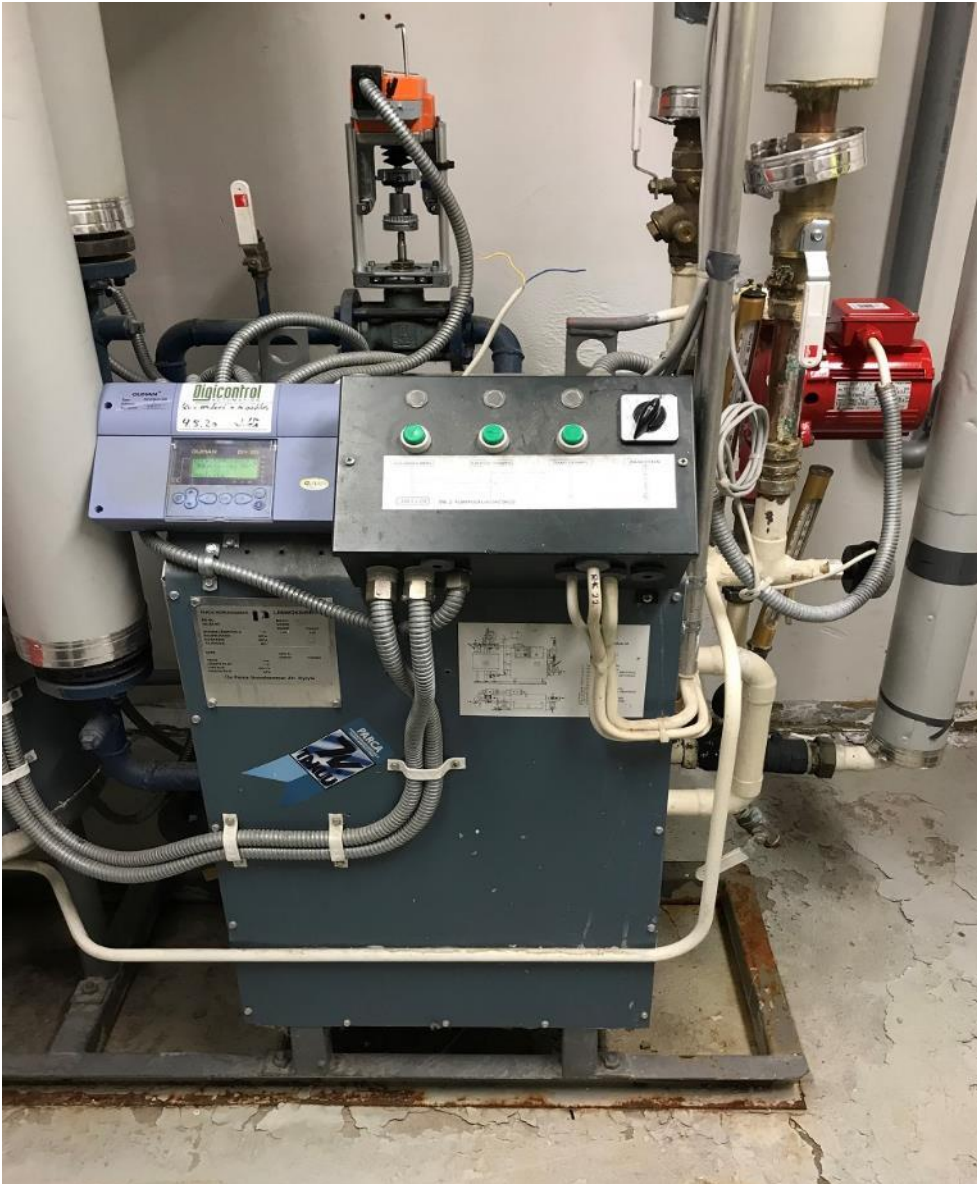
Kuva 6.3. Lämmönvaihdinpaketti on 1980 luvun puolesta välistä.

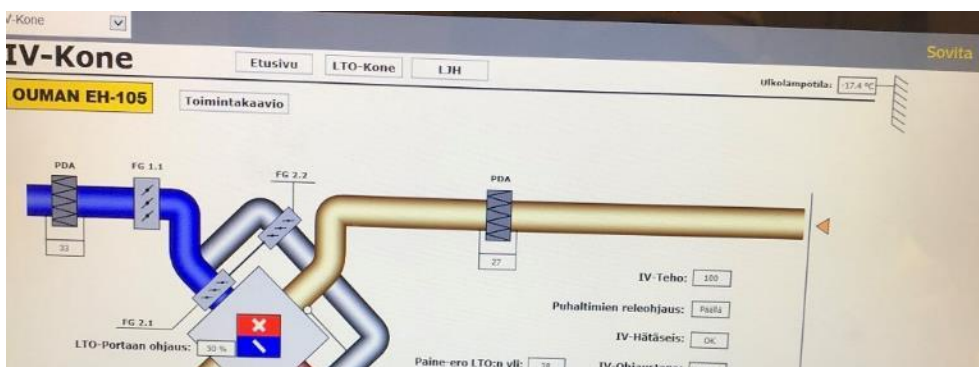
Kuva 6.4. Ulkolämpötilan mittaus on virheellinen.
