ESPOON KAUPUNKI  
Tilapalvelut-liikelaitos  
Kunnossapitopalvelut  
Tarkastusryhmä

7.12.2021

**Eestinmalmin päiväkot**  
Kohdenumero **3204**  
Kiertotie 1, 02070 Espoo

## **SISÄILMATARKASTUS**

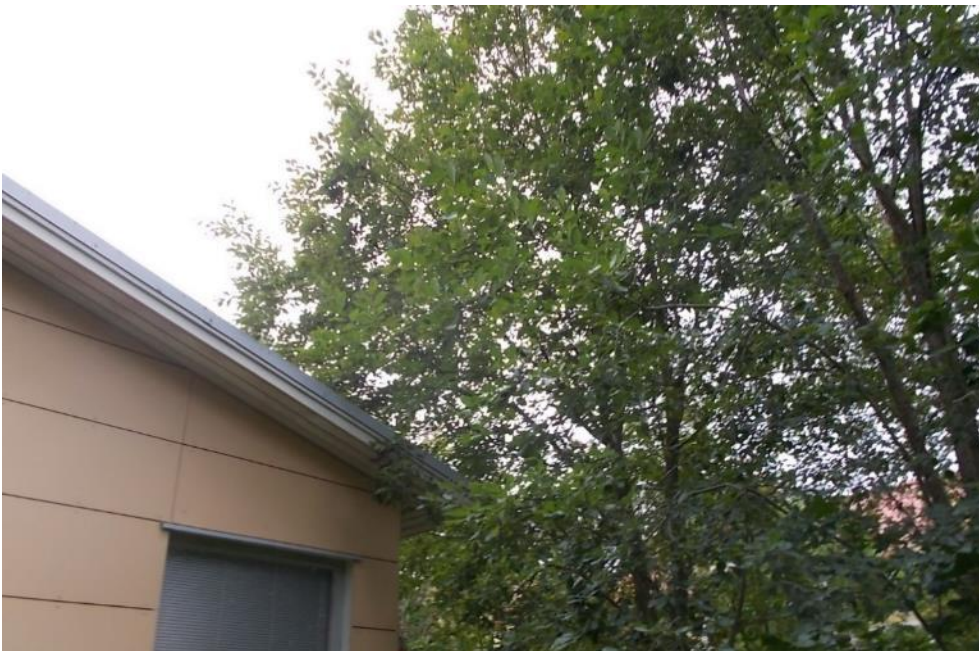
- Puiden oksia ylettyy vesikatolle (Kuvat 4.1 ja 4.2).
- Sadevesikouru on notkollaan (Kuva 4.3).
- Vesikatto ja sadevesikourut ovat puhdistamatta (Kuva 4.4).

Kuva 4.1. Puiden oksat ylettyvät vesikatolle.

- Karsittava vesikatolle ylettyvät puiden oksat.
- Tarkistettava ja tarvittaessa korjattava sadevesikourut.
- Vesikatto ja sadevesikourut on puhdistettava säännöllisesti.
- Alapohjan pieneläinverkot on korjattava.
- Lattiamatto on liimattava kiinni alustaansa.
- Teknisistä tiloista on poistettava ylimääräiset tavarat sekä tiivistettävä läpiviennit asianmukaisesti.

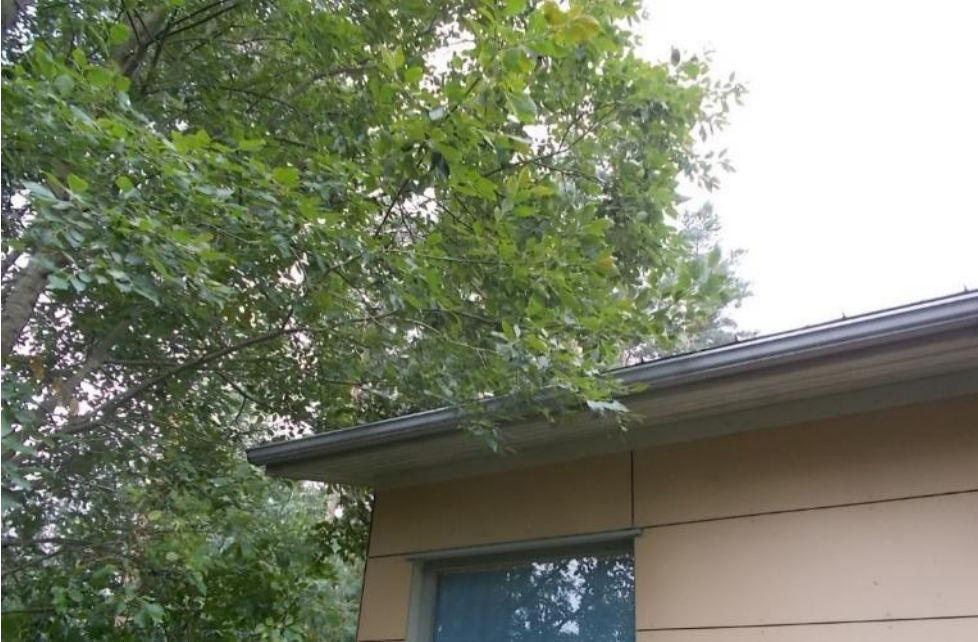
Kuva 4.2. Puiden oksat ylettyvät vesikatolle.

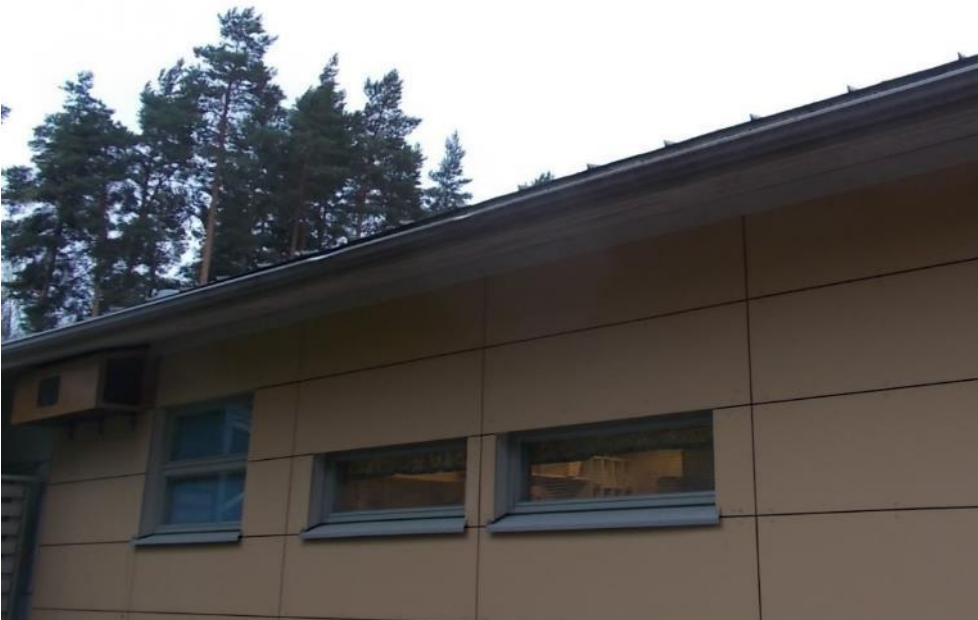
Kuva 4.3. Sadevesikouru on notkolla.

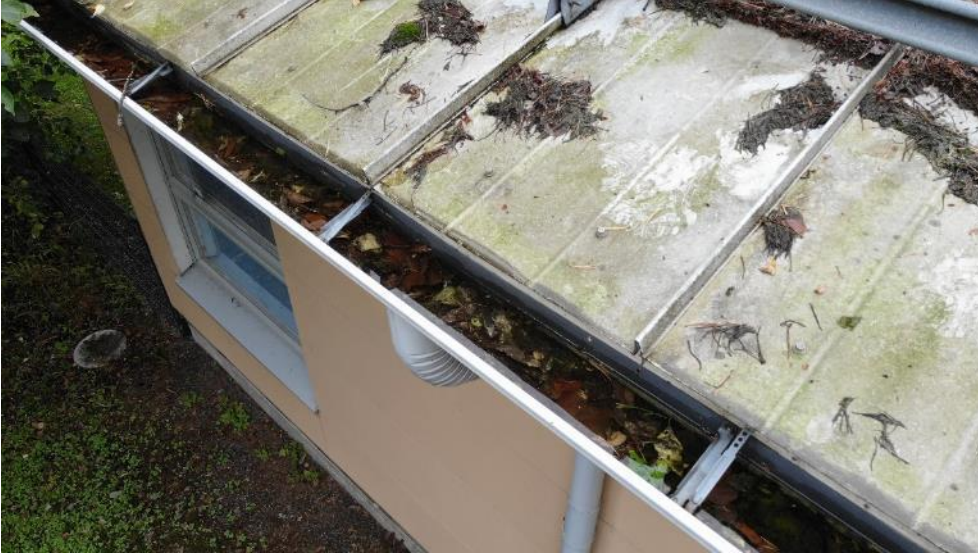
Kuva 4.4. Sadevesikourut ovat puhdistamatta.

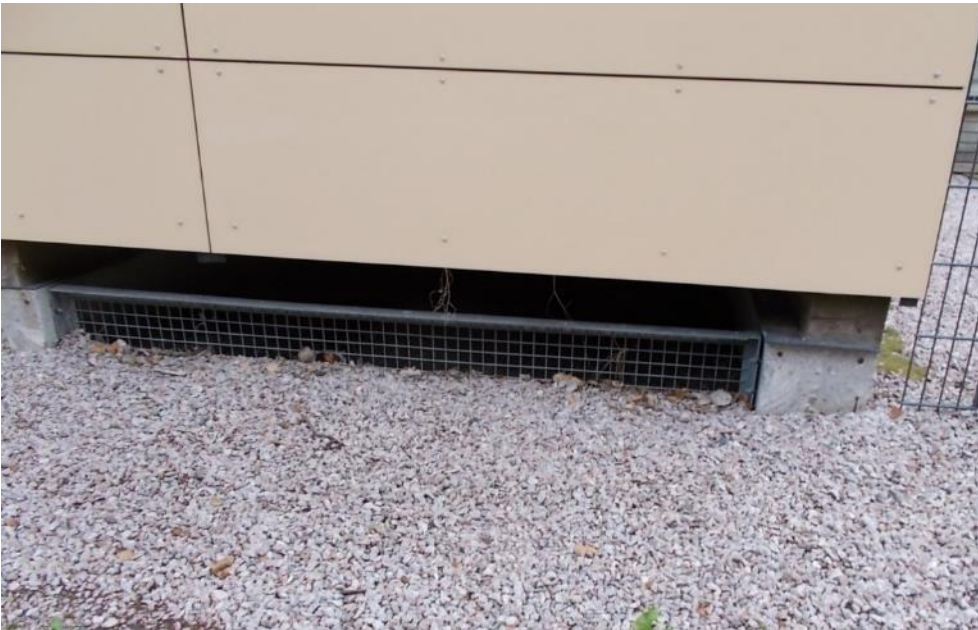
Kuva 4.5. Alapohjan pieneläinverkot ovat liian pienet.

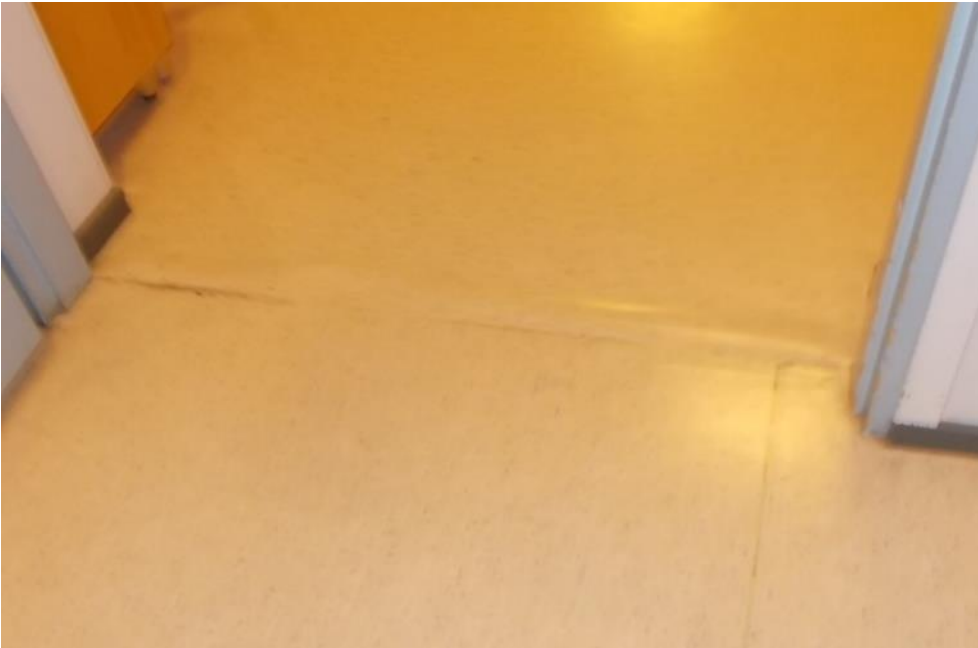
Kuva 4.6. Lattiamatto on osin irti alustastaan.

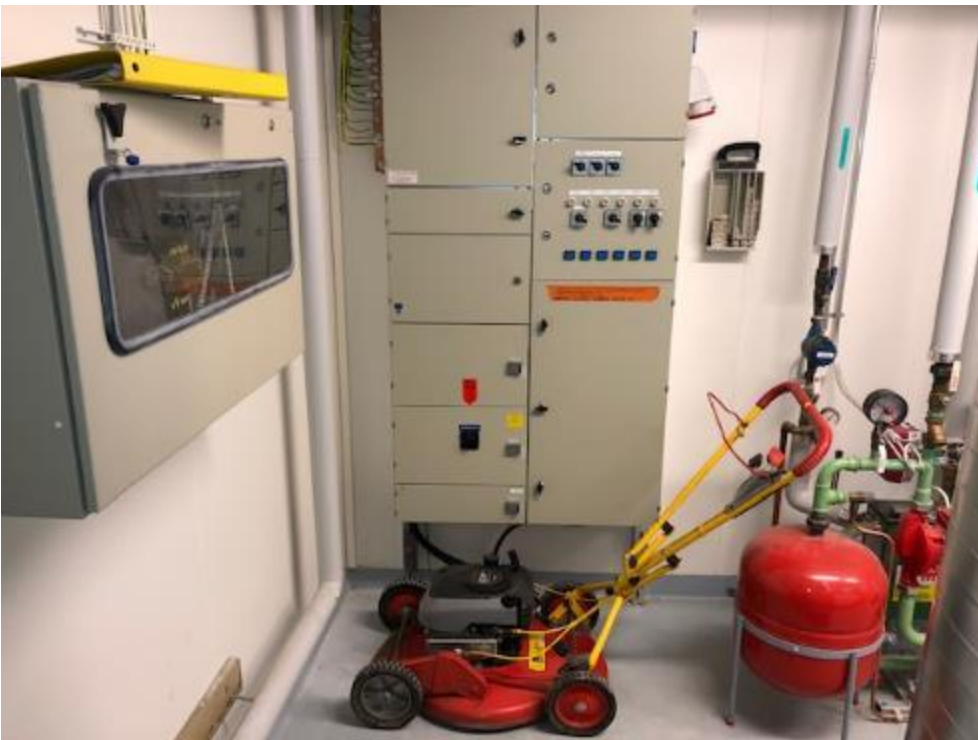
- Alapohjan pieneläinverkot ovat liian pienet (Kuva 4.5).
- Lattiamatto on osin irti alustastaan (Kuva 4.6).
- Yhdistetyssä Sähköpääkeskus, Lämmönjakohuone ja Ilmastointikonehuone säilytetään ruoholeikkuria Sähköpääkeskuksen edessä (Kuva 4.7). Kiinteistönhoito vienyt ruohonleikkurin pois.

Kuva 4.7. Yhdistetyssä Sähköpääkeskus, Lämmönjakohuone ja Ilmastointikonehuone säilytetään ruoholeikkuria Sähköpääkeskuksen edessä.

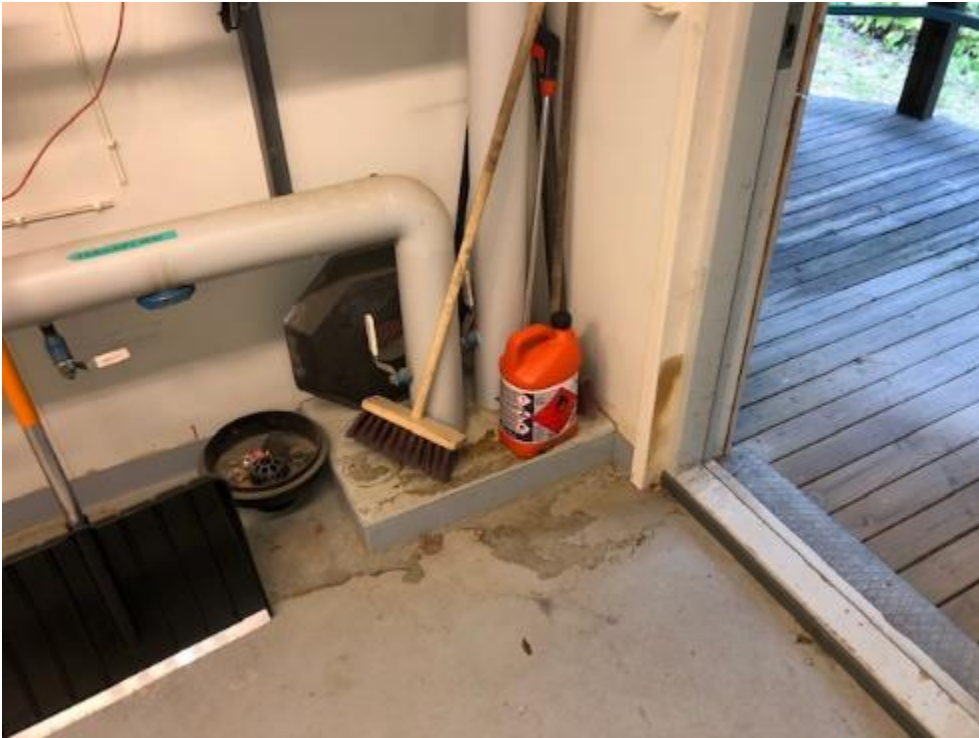
- Yhdistetyssä Sähköpääkeskus, Lämmönjakohuone ja Ilmastointikonehuone säilytetään ruoholeikkurin pienkonebensaa (Kuva 4.8). Kiinteistönhoito siirtänyt pienkonebensan varastoinnin muualle.

Kuva 4.8. Yhdistetyssä Sähköpääkeskus, Lämmönjakohuone ja Ilmastointikonehuone säilytetään ruoholeikkurin pienkonebensaa.

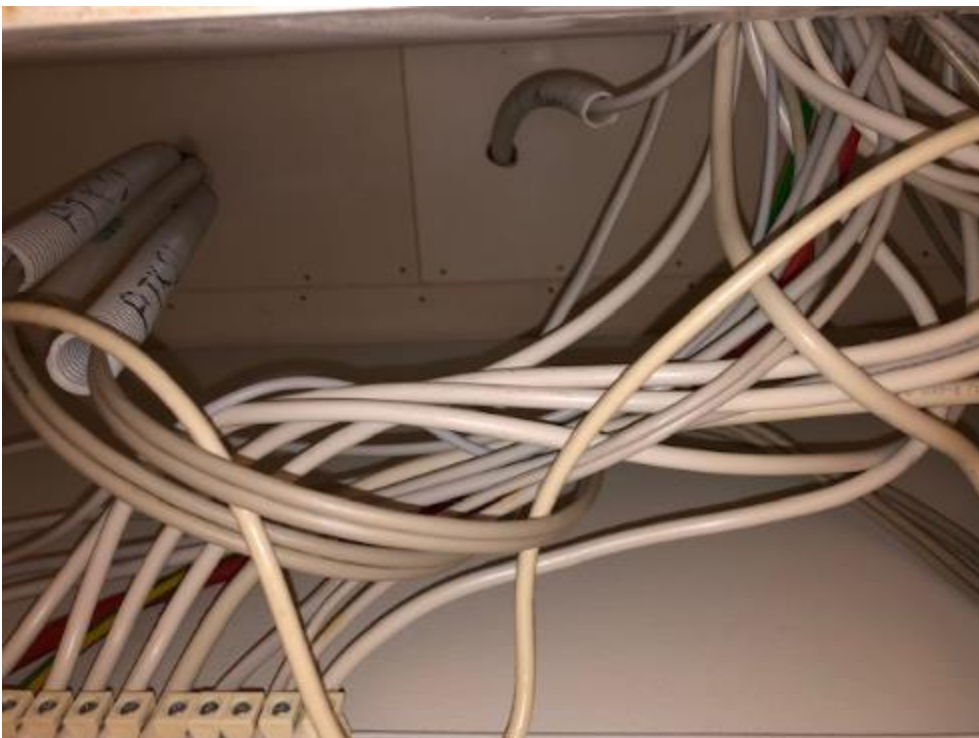
- Sähkökeskuskomeron 22a katon läpivientejä tiivistämättä (Kuva 4.9).
- Sähkökeskuskomeron 22a kaapelien nousuputki lattiassa on tiivistetty eristevillalla (Kuva 4.10).

Kuva 4.9. Sähkökeskuskomeron 22a katon läpivientejä.

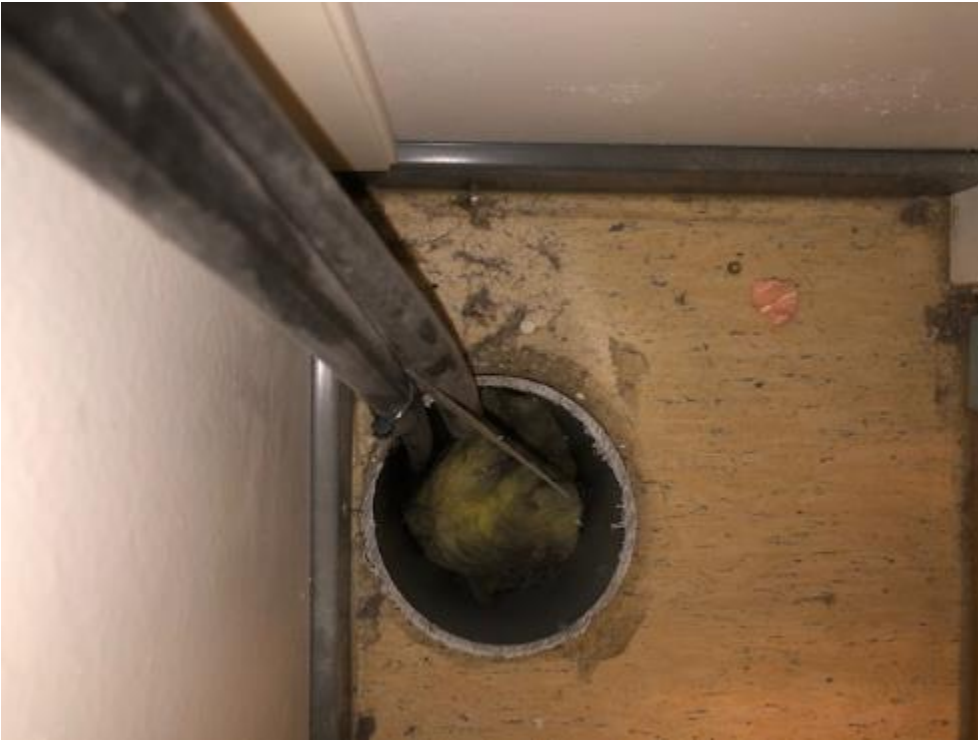
Kuva 4.10. Sähkökeskuskomeron 22a kaapelien nousuputki on lattiassa tiivistetty eristevillalla.

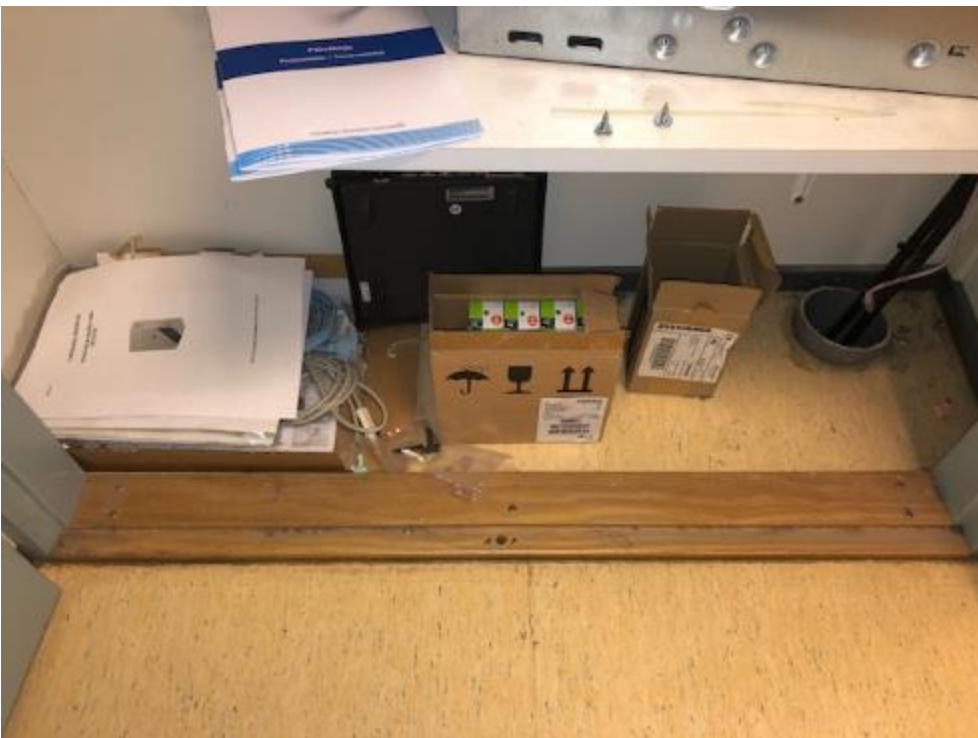
- Sähkökeskuskomeron 22a lattialla on varastoituna tavaraa (Kuva 4.11).
- Pintakosteusmittauksissa ei havaittu kohonneita kosteuksia.

Kuva 4.11. Sähkökeskuskomeron 22a lattialla on varastoituna tavaraa.

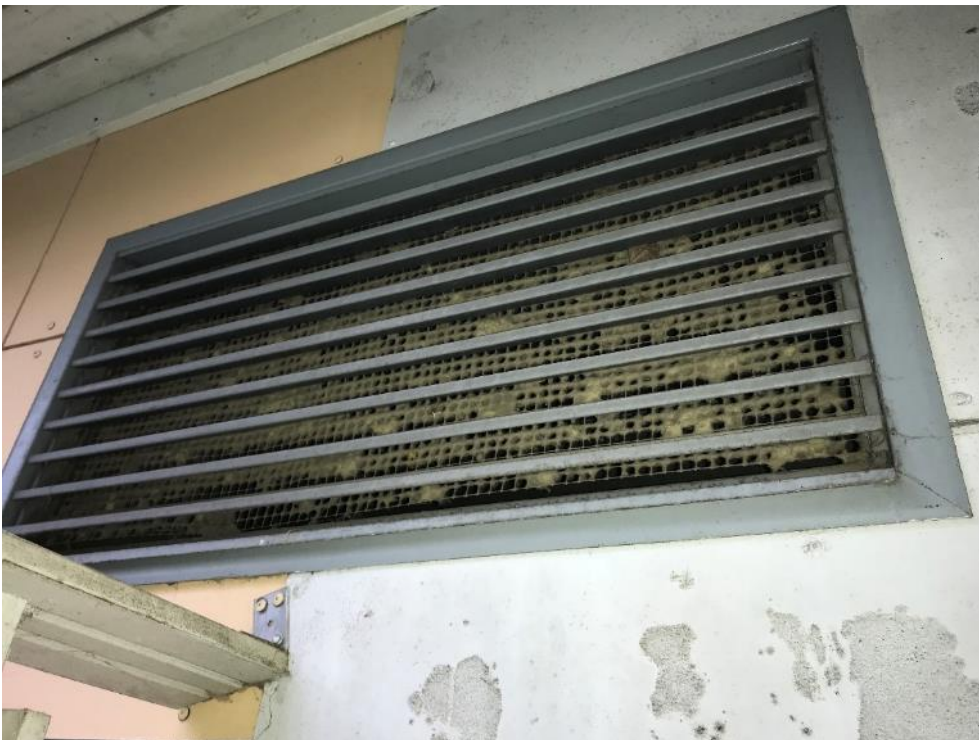
- Ilmastointikoneen raitisilmasäleikössä runsaasti lehtiä ym. (Kuva 5.1).
- Raitisilmakammion viemäröinnistä puuttuu takaimusuoja (Kuva 5.2).
- Ilmanvaihtokoneen sisälle pääsee lumi, joka sulaa vedeksi (Kuva 5.3).

Kuva 5.1. Raitisilmasäleikössä on likaa.

- Ulkosäleikön tilalle tulee asentaa lumisiepparisäleikkö.
- Raitisilmakammion ja ilmanvaihtokoneen viemäröintiyhteet tulee varustaa takaimusuojilla.
- Ilmamäärät säädetään suunnitteluarvoihin. Ilmamäärien säädön yhteydessä mitataan paine-erot sisätilojen ja ulkoilman väliltä. Ilmamäärämittauksista laaditaan mittauspöytäkirja.
- 019 Työ- ja vaatehuoltotilan poistoilmaventtiili asennetaan paikoilleen.
- Tuloilmaelimien heittokuviot tulee korjata kuntoon.
- Keittiön tuloilmakanavan moottoripellin toiminta tulee tarkastaa ja korjata tarvittaessa.
- Kuraateisten oviverhokojen toiminta tulee tarkastaa ja korjata tarvittaessa.

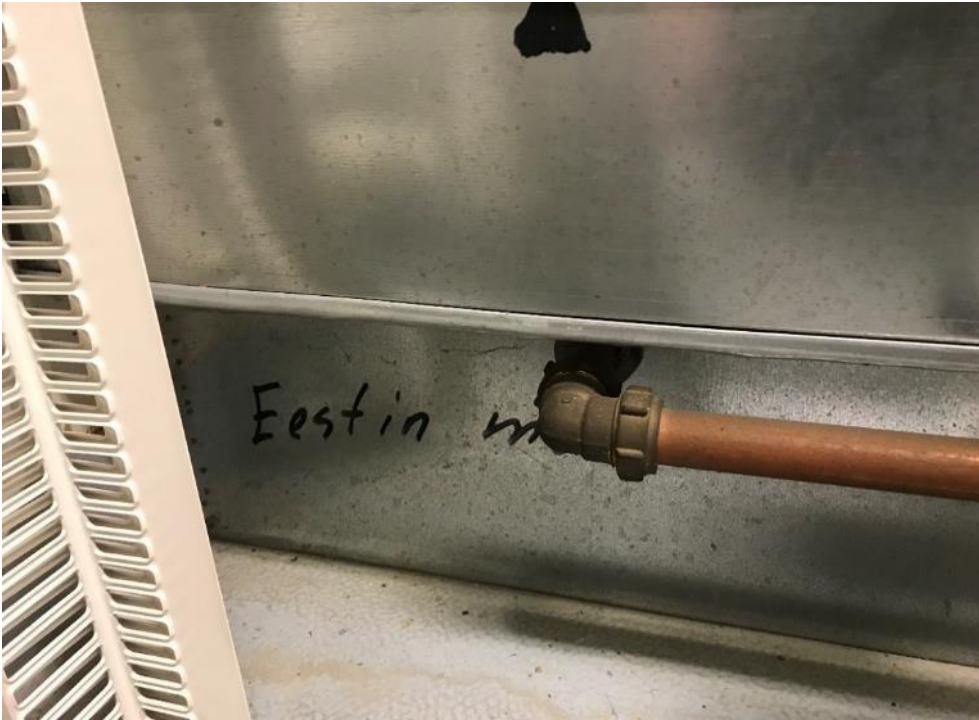
Kuva 5.2. Raitisilmakammion ja ilmanvaihtokoneen viemäröinnin takaimusuojat puuttuvat.

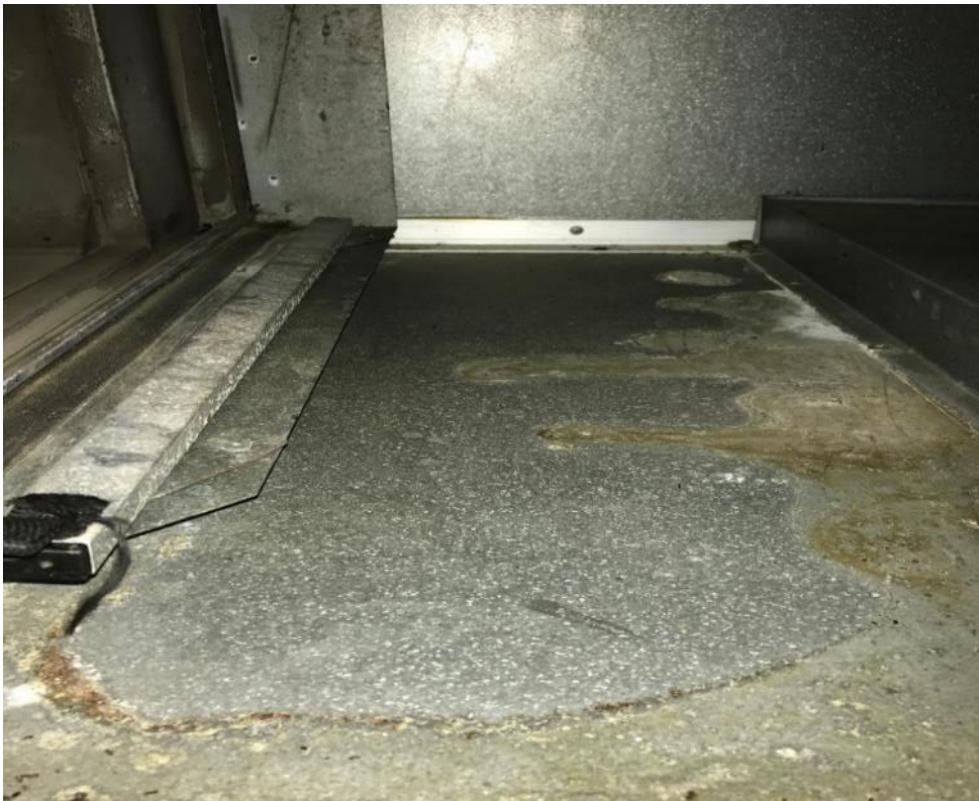
Kuva 5.3. Ilmastointikoneen sisälle pääsevä lumi sulaa vedeksi.

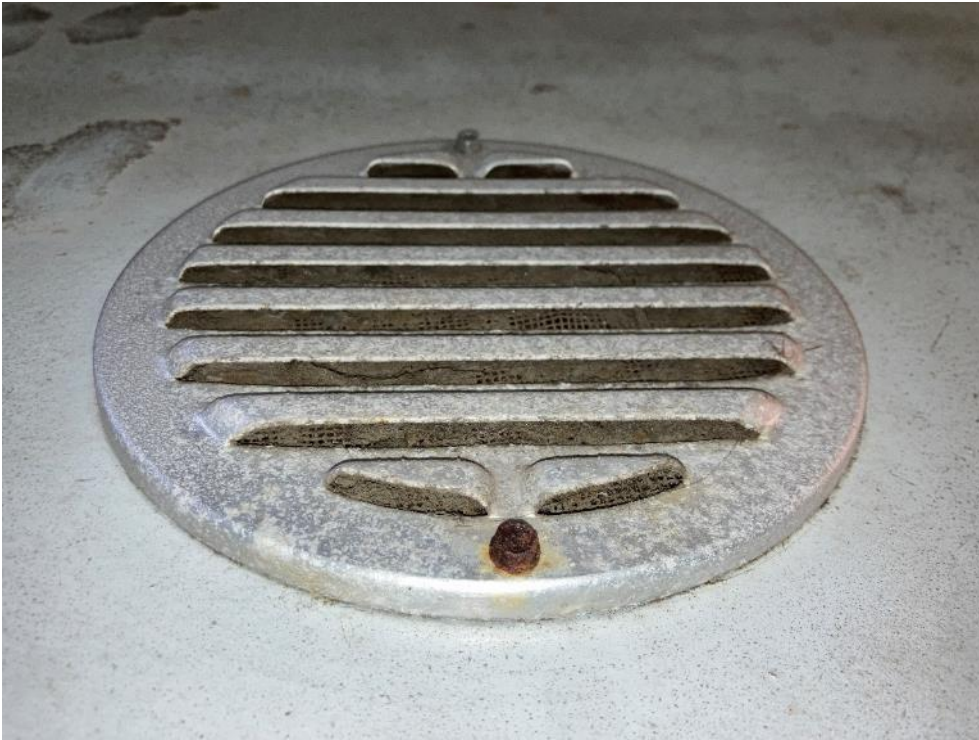
- Teknisen tilan lattiakaivossa ei ole vettä.
- Teknisen tilan korvausilmasäleikkö on tukossa (Kuva 5.4).
- Ilmamäärissä on poikkeamia suunnitteluarvoihin.

Kuva 5.4. Teknisen tilan korvausilmasäleikkö on tukossa.

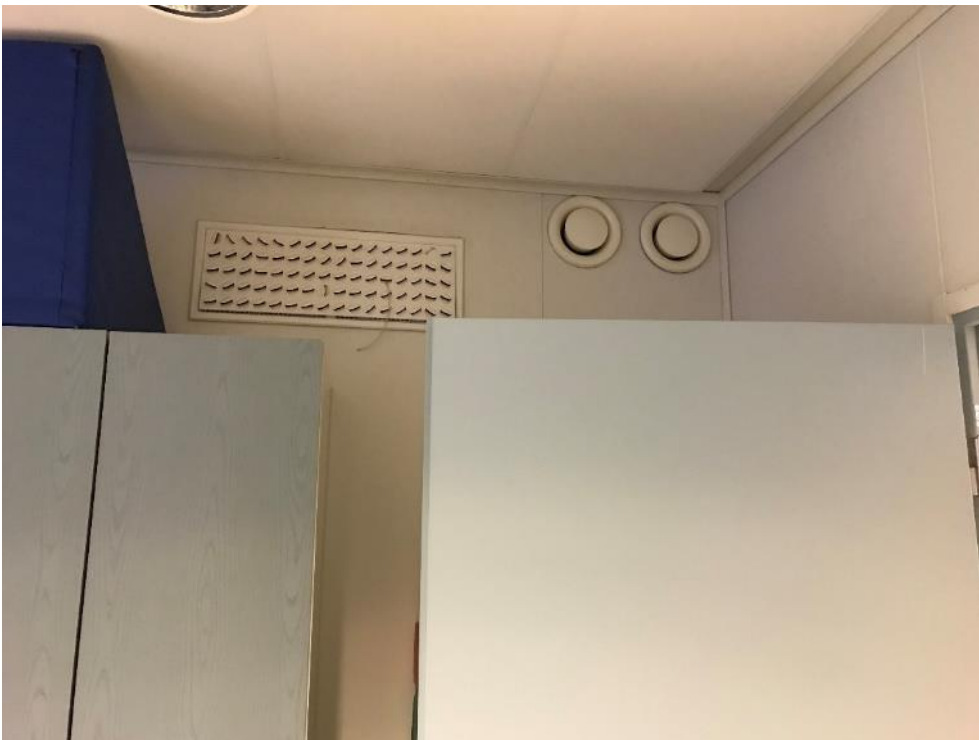
- Tuloilmaelimien virtauskuviot ovat säätämättä (Kuva 5.5).
- Keittiön tuloilmakanavan moottoripellin toiminta on epäselvä.
- Eteisen kuivauskaapin poistoilmaletku on irti (Kuva 5.6).

Kuva 5.5. Tuloilmaelimen ilmavirran heittokuviota ei ole suunnattu oikein.

- 019 Työ- ja vaatehuoltotilan poistoilmaventtiili asennetaan paikoilleen.
- Tuloilmaelimien heittokuviot tulee korjata kuntoon.
- Keittiön tuloilmakanavan moottoripellin toiminta tulee tarkastaa ja korjata tarvittaessa.

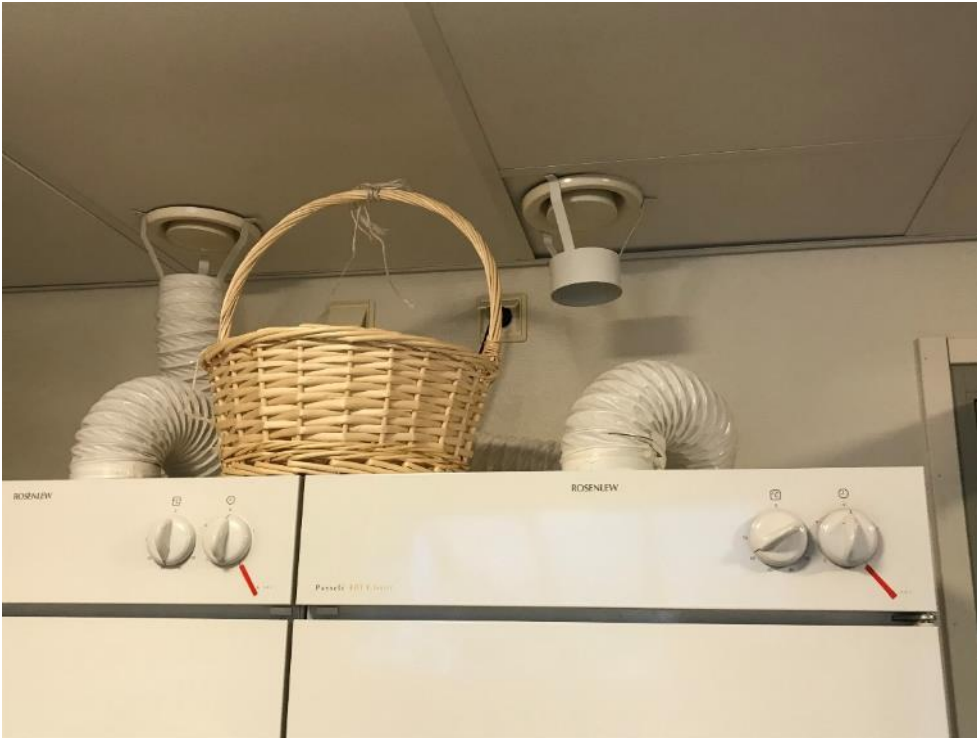
Kuva 5.6. Eteisen kuivauskaapin poistoilmaletku on irti.

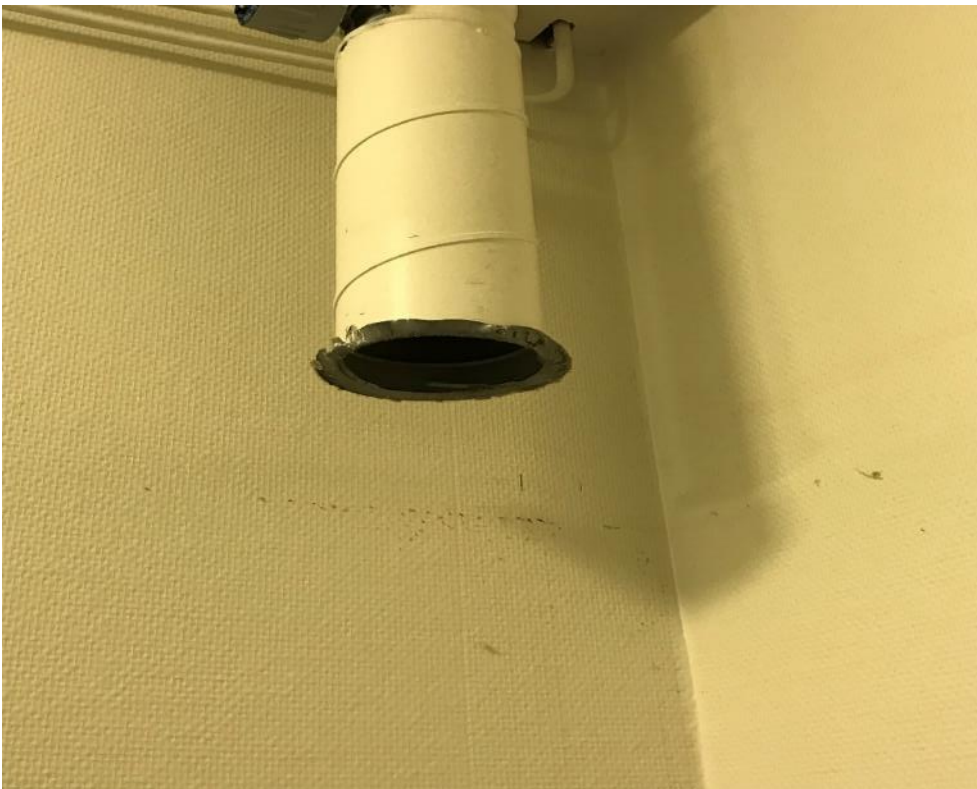
- 019 Työ- ja vaatehuoltotilan poistoilmaventtiili puuttuu (Kuva 5.7).
- Viemärin tuuletusputki puuttuu WC-tilasta 06. Rakennuksen toisessa päädyssä on viemärin tuuletus.

Kuva 5.7. Työtilan 019 poistoilmaventtiili puuttuu.

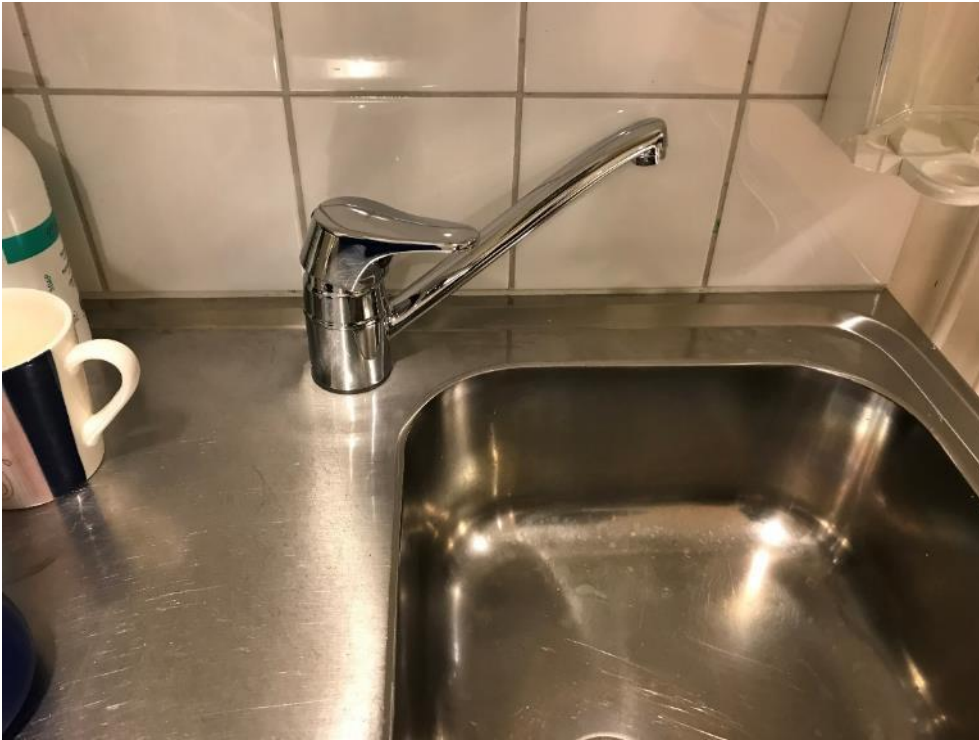
- Useasta allashanasta puuttuu sivuliikerajoittimet ja vesi pääsee pöydille (Kuva 5.8).
- Usean pesualtaan viemäriputki on ilman pystykannaketta (Kuva 5.9).

Kuva 5.8. Pesualtaan sivuliikerajoitin puuttuu.

- Allashanojen puuttuvat sivuliikerajoittimet tulee asentaa, ettei vesi pääse pöydille.
- Allashanojen pystyviemärit tulee kannakoida asianmukaisesti.
- Lämmityspattereiden puuttuvat säätöosat tulee asentaa.

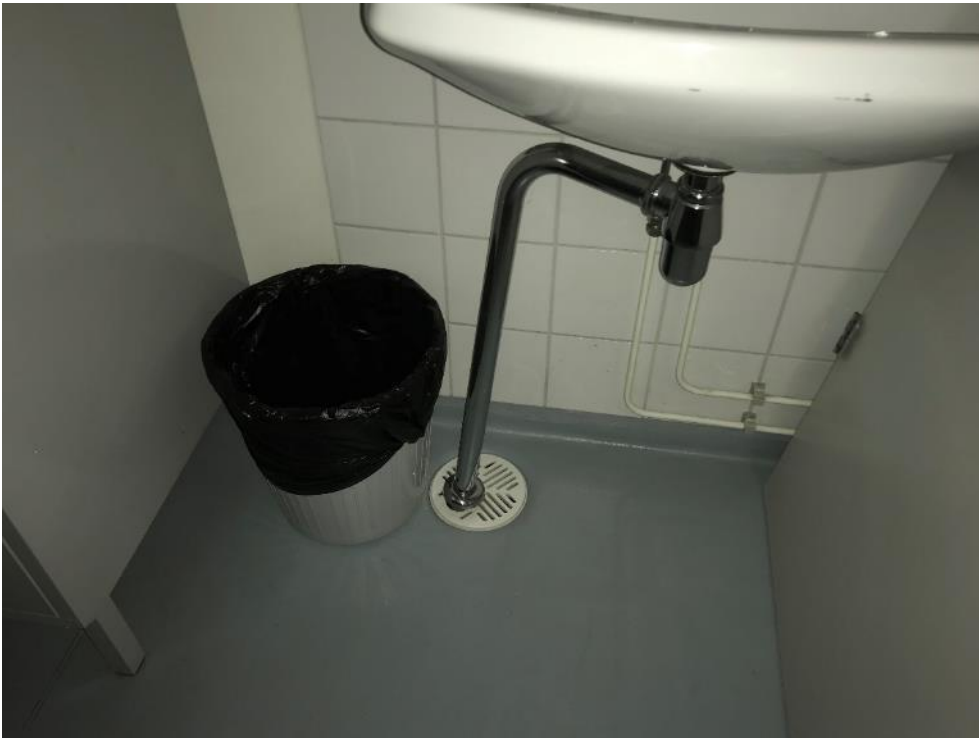
Kuva 5.9. Pesualtaiden viemäröinnin pystykannakointi puuttuu.

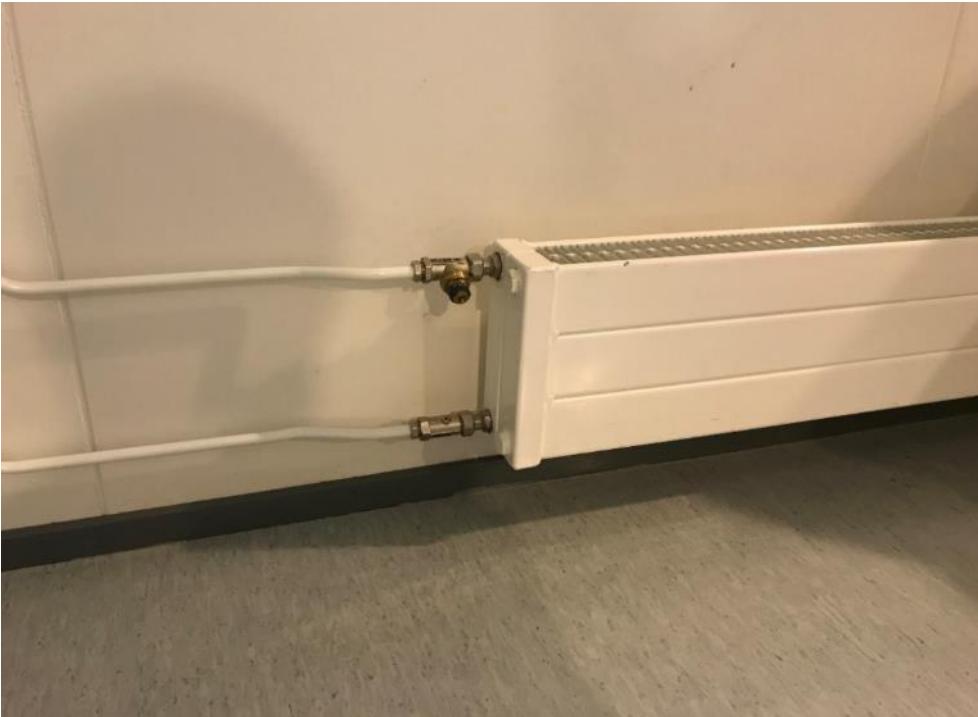
- Patteritermostaatin säätöosia puuttuu muutamasta patterista (Kuva 5.10).
- Kuraateisten oviverhokojen toiminta on epäselvä.
- Rättipatterit ovat kytketty käyttöveteen.

Kuva 5.10. Patteritermostaatin säätöosa puuttuu.

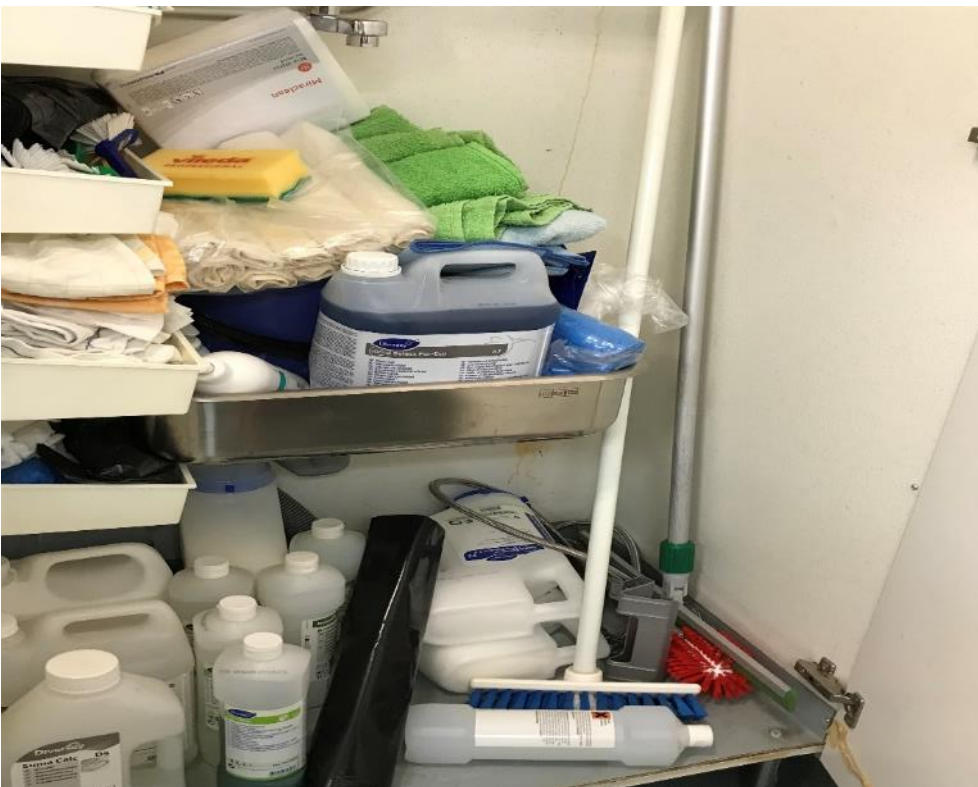
- Keittiön komeron kaapin pesuallas on täynnä tavaraa (Kuva 5.11).

Kuva 5.11. Keittiön kaapin pesualtaan vesilukon täyttö on hankalaa.

- Asennetaan keittiön kaappiin lisää hyllyjä, ettei pesualtaassa tarvitse pitää tavaraa ja vesilukon pääsee säännöllisesti täyttämään.
- Salaoja, sadevesi ja jätevesiviemärit tulee huuhdella ja kuvata.

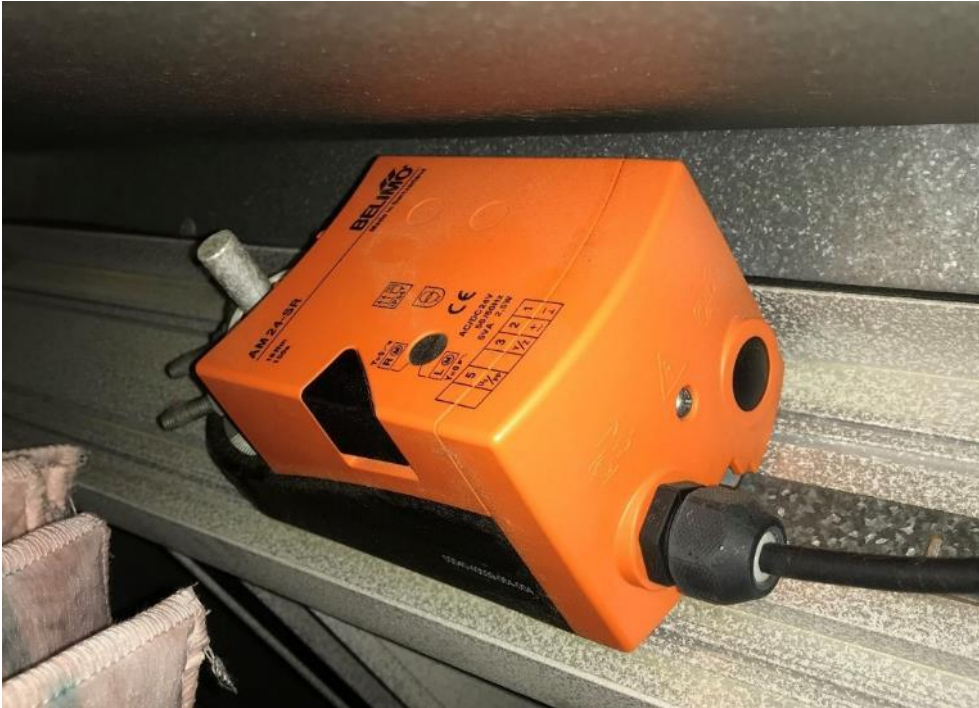
- Lämmöntalteenoton LTO-pelti ei liiku (tilattu korjaus Kuva 6.1).
- Rakennusautomaation kunto on toistaiseksi hyvä.

Kuva 6.1. Lämmöntalteenoton LTO-peltimoottori surisee paikallaan ja pelti on jumissa (tilattu korjaus).

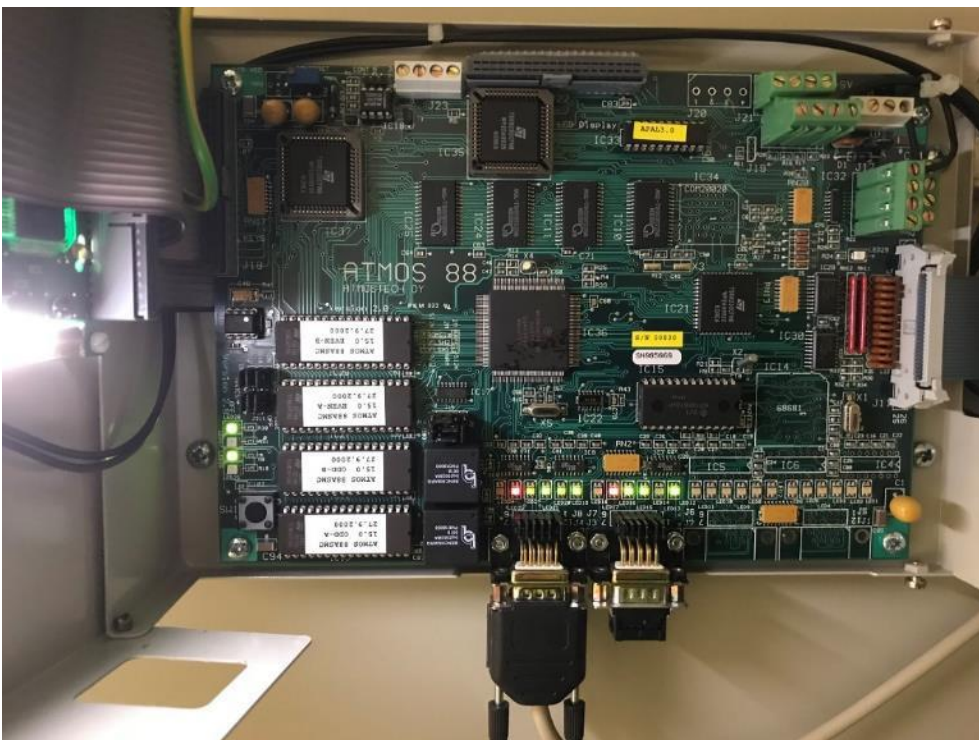
Kuva 6.2. ATMOS 88, vanhentuneet varmuusparistot.

- Rakennusautomaation uusimen (varaosien saatavuus heikkoa, ATMOS 88. Kuva 6.2).

- Rakennusautomaation uusiminen (varaosien saatavuus heikkoa).

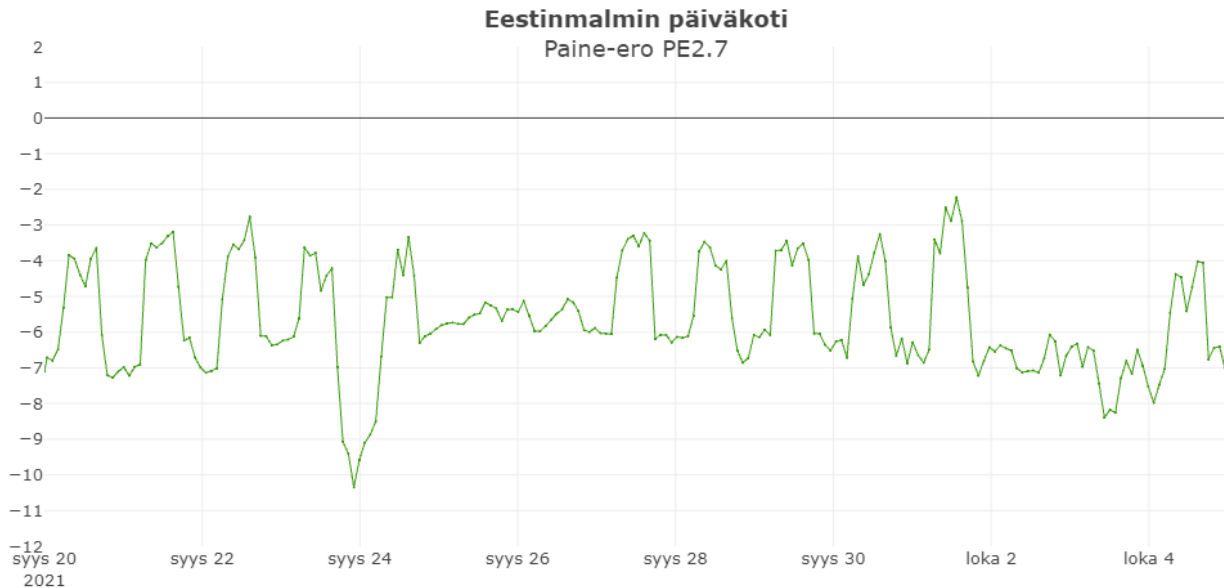
### Paine-ero PE2.7 / Lepuhuoneen 03 ja ulkoilman välillä

Tilan paine-ero oli noin – 3 Pa-tasolla käytön aikana arkipäivisin ja – 7 Pa-tasolla käytön ulkopuolella sekä viikonloppuisin.

Negatiivinen mittausarvo Tila on alipaineinen ulkoilmaan nähden.

24.9.2021 poikkeavan mittausarvon syy ei ole tiedossa.

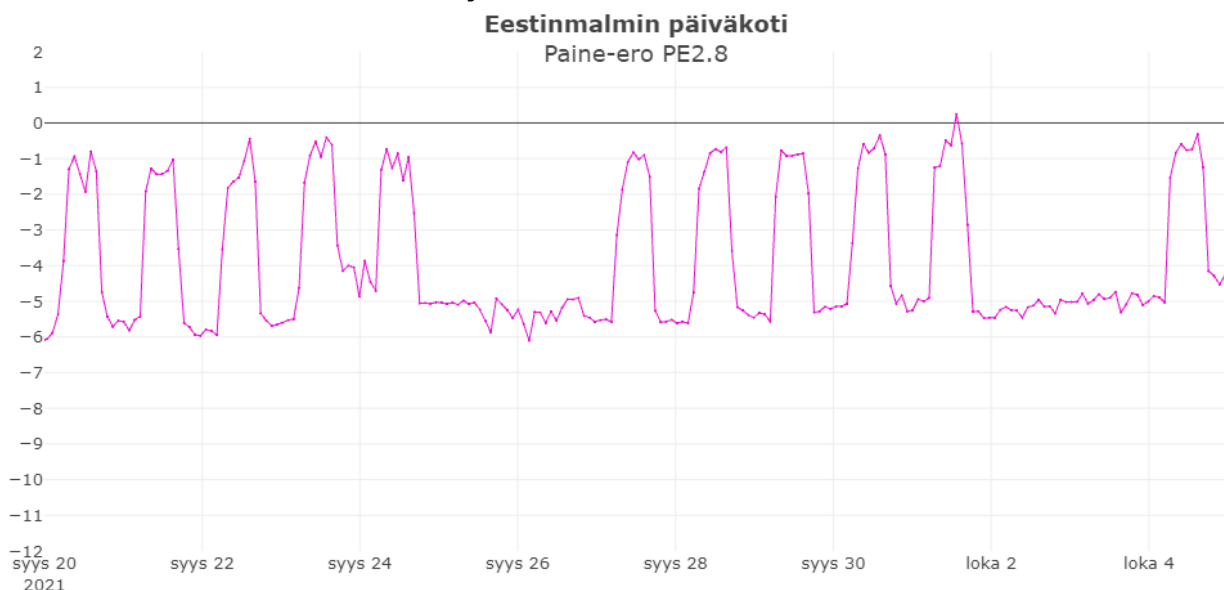
### Paine-ero PE2.8 / Toimiston 21 ja ulkoilman välillä

Tilan paine-ero oli noin – 1 Pa-tasolla käytön aikana arkipäivisin ja – 5 Pa-tasolla käytön ulkopuolella sekä viikonloppuisin.

Negatiivinen mittausarvo Tila on alipaineinen ulkoilmaan nähden.

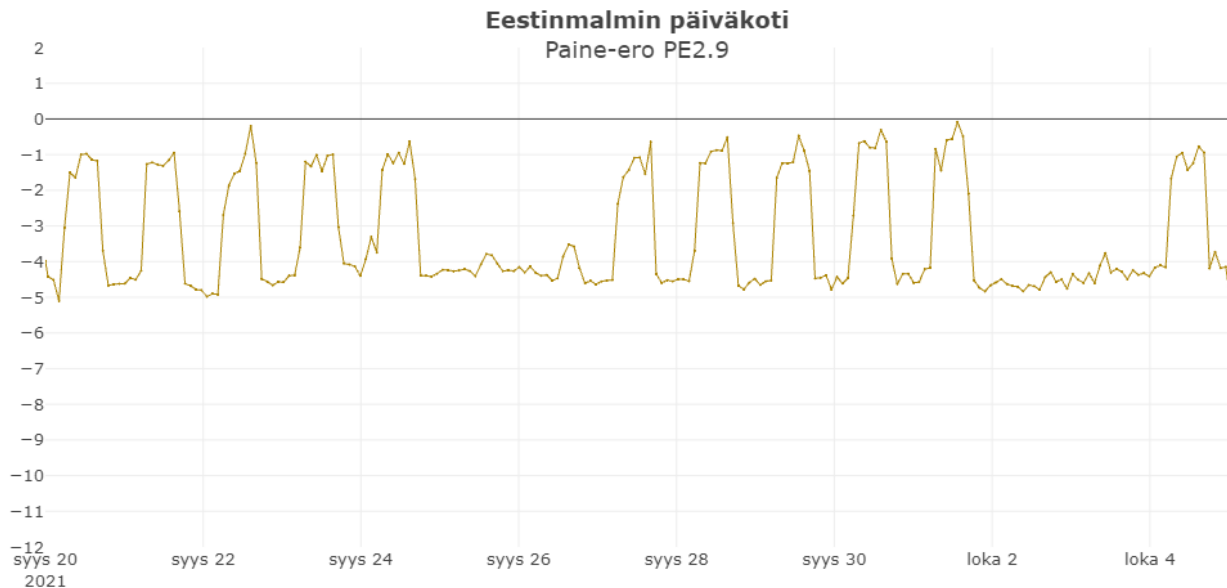
### Paine-ero PE2.9 / Lepohuoneen 01 ja ulkoilman välillä

Tilan paine-ero oli noin – 1 Pa-tasolla käytön aikana arkipäivisin ja – 5 Pa-tasolla käytön ulkopuolella sekä viikonloppuisin.

Negatiivinen mittausarvo Tila on alipaineinen ulkoilmaan nähden.

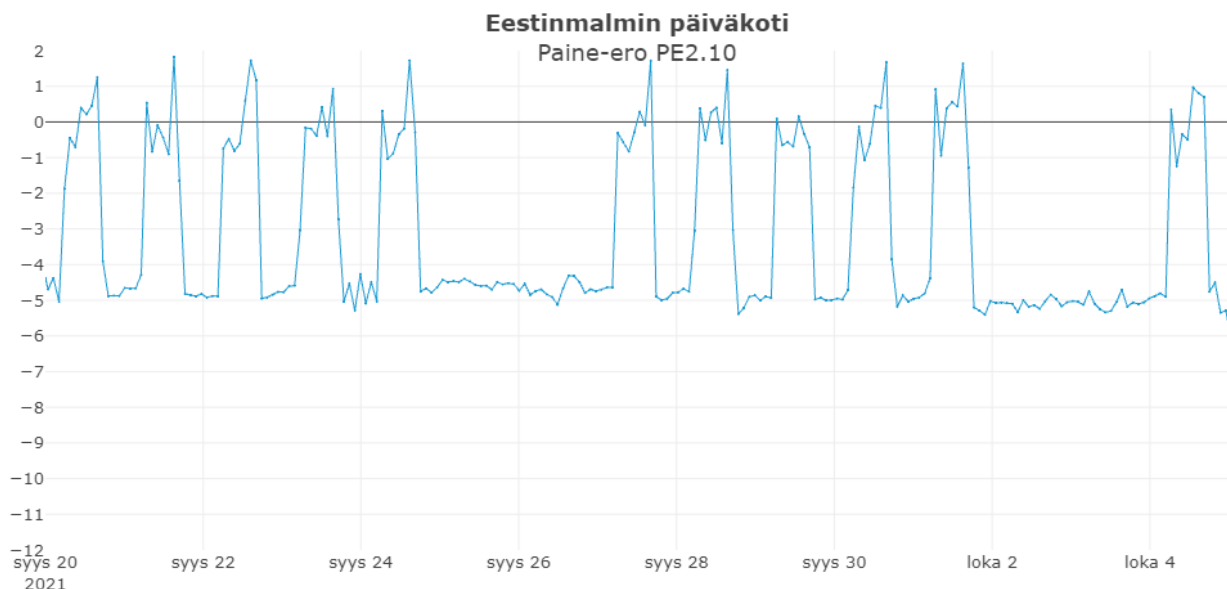
### Paine-ero PE2.10 / Keittiön 11 ja ulkoilman välillä

Keittiön paine-ero oli noin – 1 ja + 1 Pa välillä käytön aikana arkipäivisin ja – 5 Pa-tasolla käytön ulkopuolella sekä viikonloppuisin.

Positiivinen mittausarvo Tila on ylipaineinen ja negatiivinen mittausarvo Tila on alipaineinen ulkoilmaan nähden.
