ESPOON KAUPUNKI  
Tilapalvelut-liikelaitos  
Kunnossapitopalvelut  
Tarkastusryhmä

## **Nöykkiönlaakson koulu**

Kohdenumero **4026**

## **SISÄILMATARKASTUS**

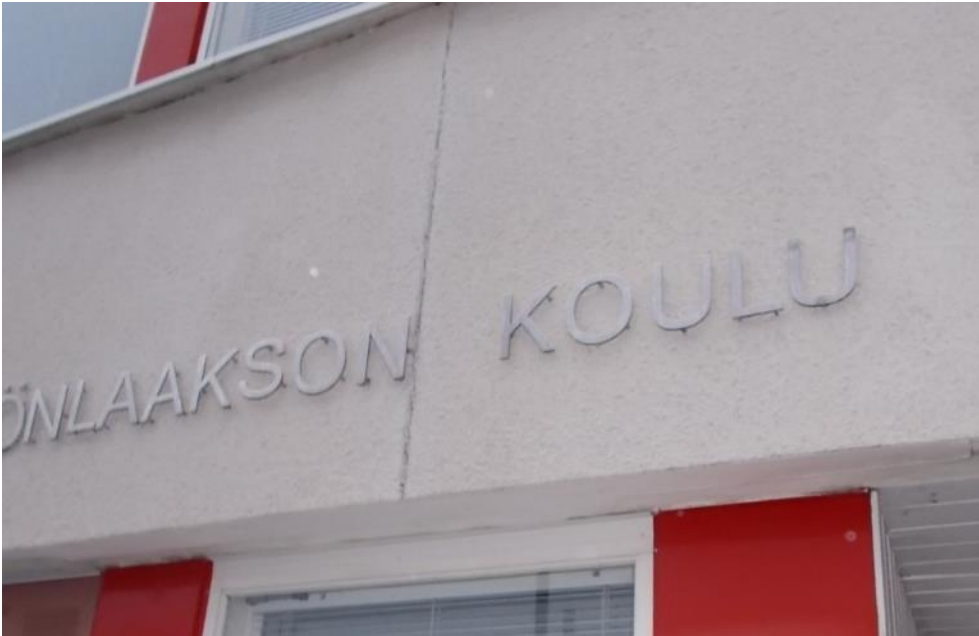
Kuva 4.1. Julkisivurappauksessa on halkeama.

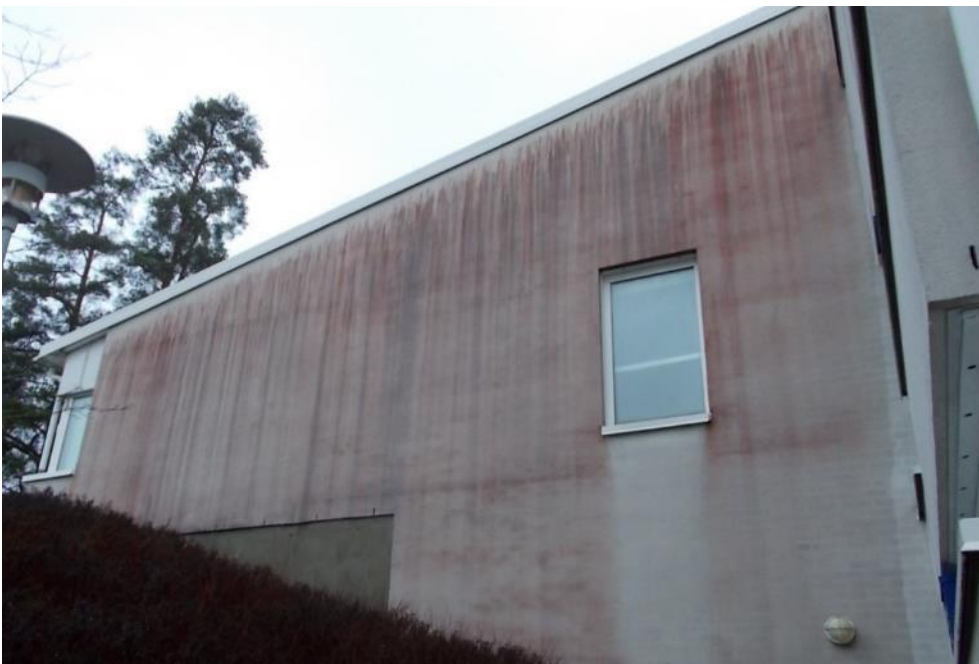
Kuva 4.2. Julkisivussa on punajäkälää.

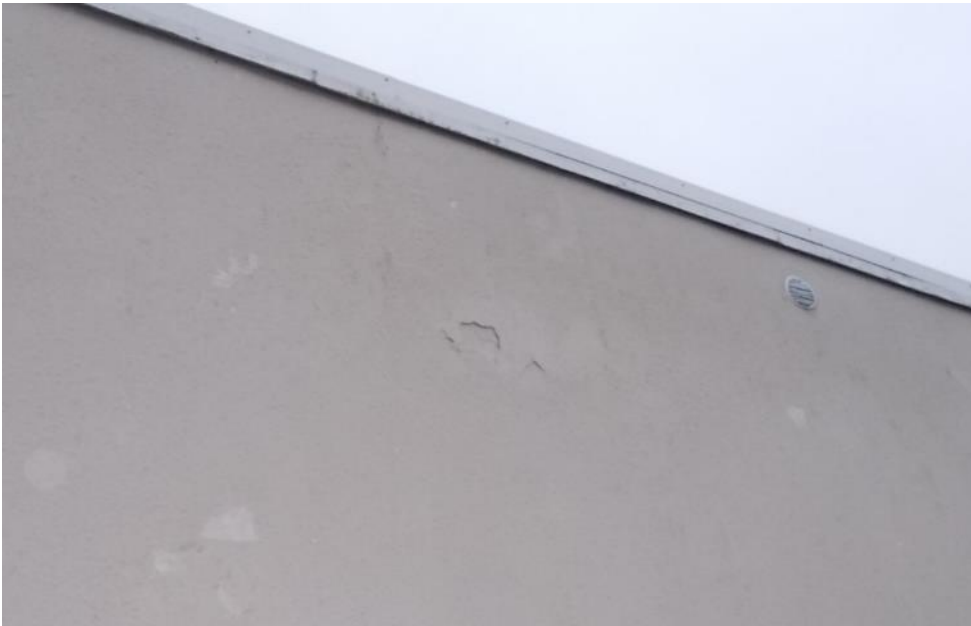
Kuva 4.3. Julkisivurappaus on paikoitellen irti.

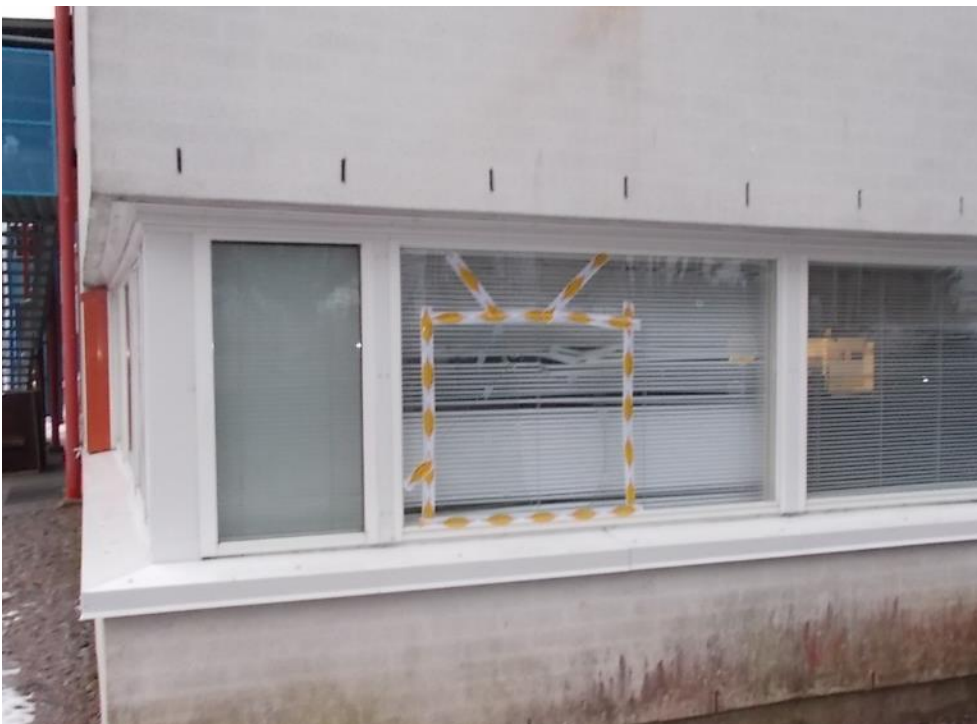
Kuva 4.4. Rikkinäinen ikkuna Luokassa 1038.

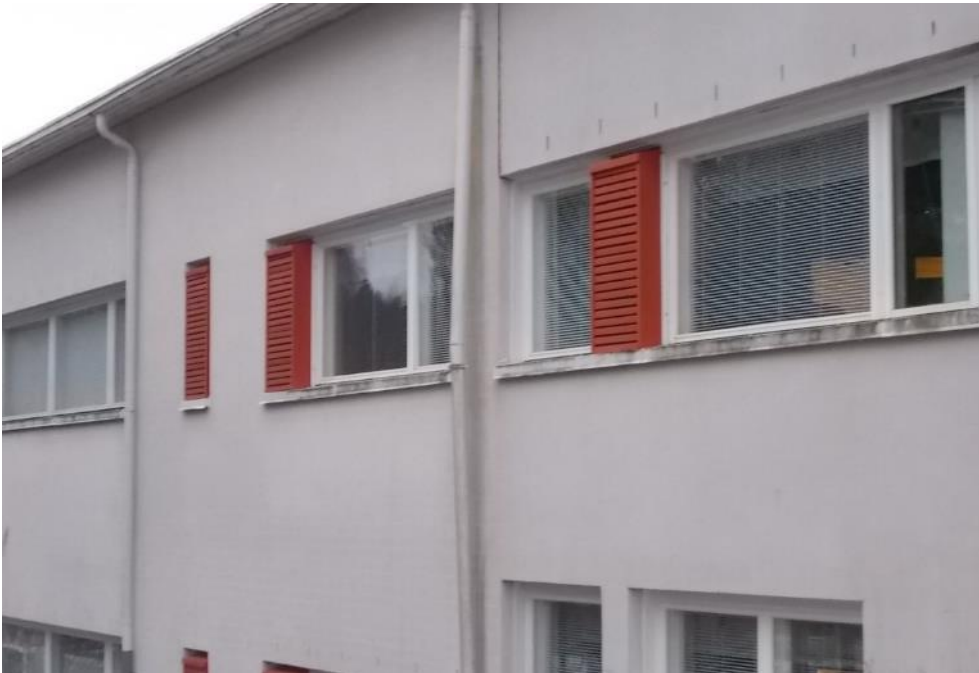
Kuva 4.5. Sadevesisyöky on irti seinästä.

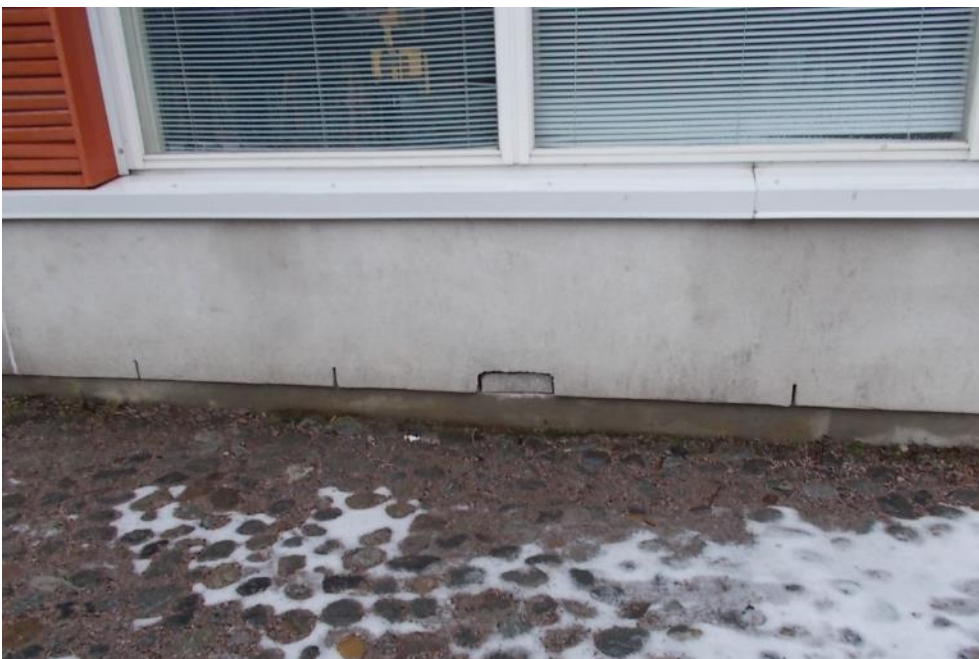
Kuva 4.6. Julkisivussa on irtonainen tiili.

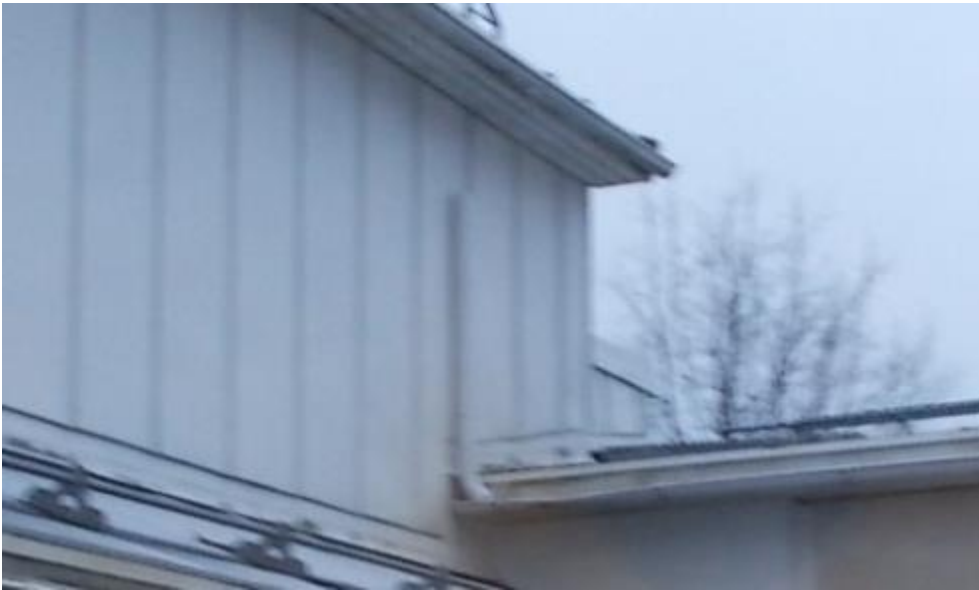
Kuva 4.7. Sadevesisyöksyputkesta puuttuu osa.

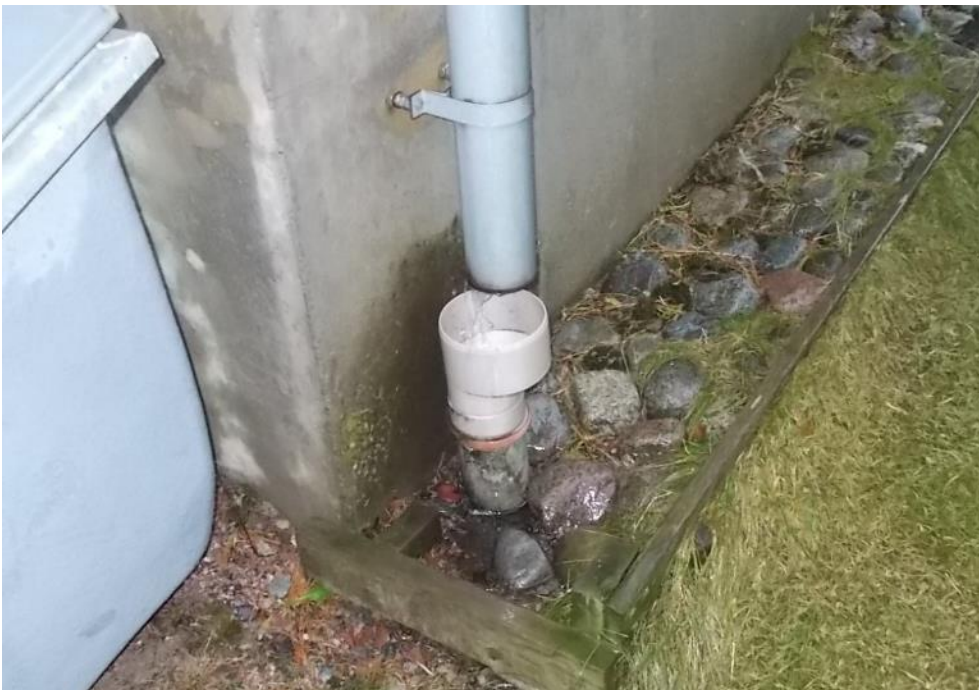
Kuva 4.8. Sadevesisyöksyputki ei ole kohdallaan.

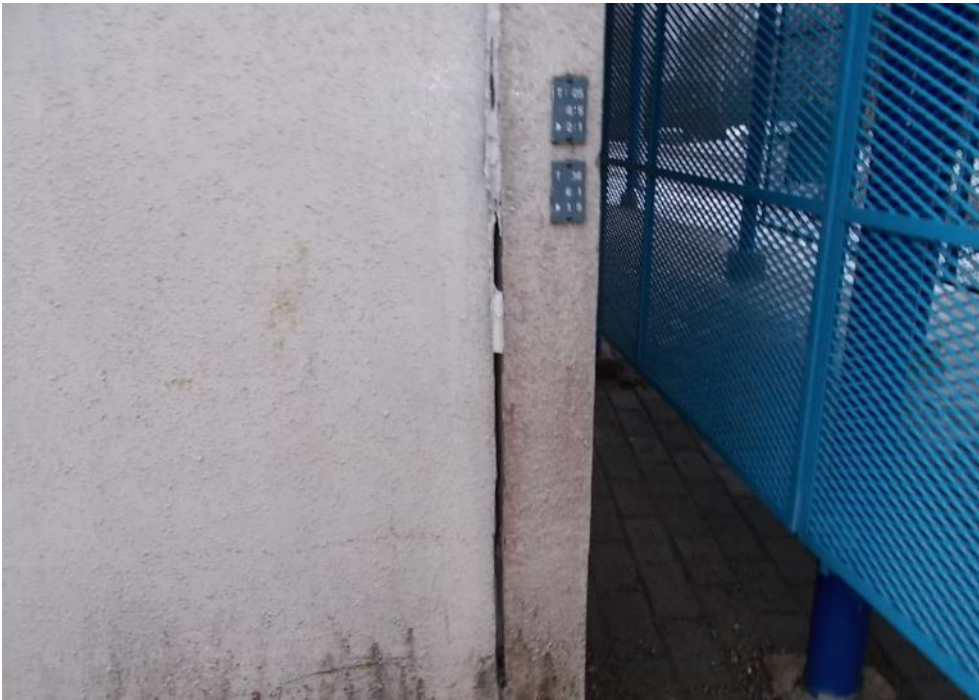
Kuva 4.9. Liikuntasaumaus on puutteellinen.

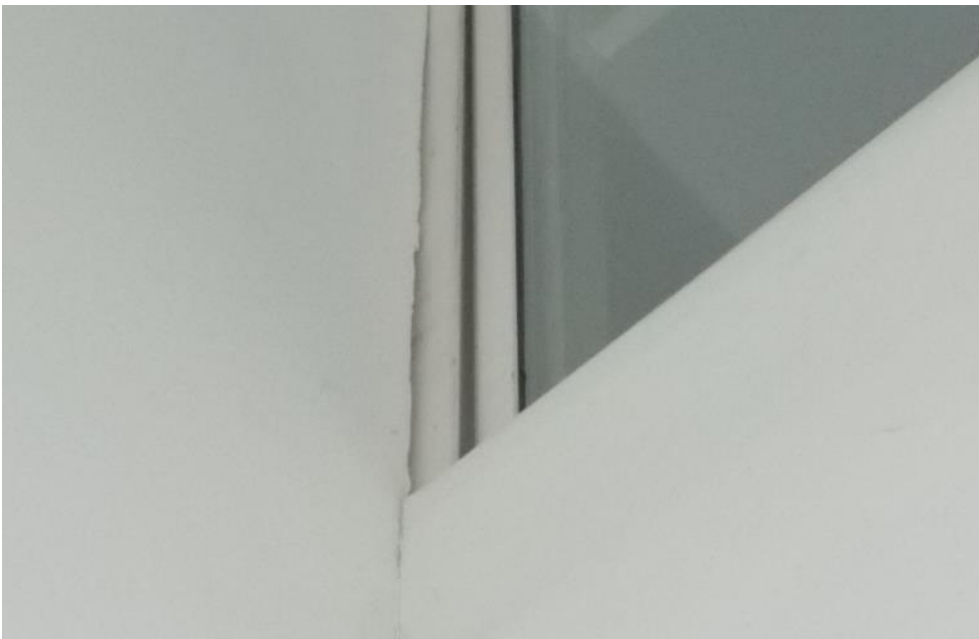
Kuva 4.10. Kattoikkuna on osin auki Aulassa 2026.

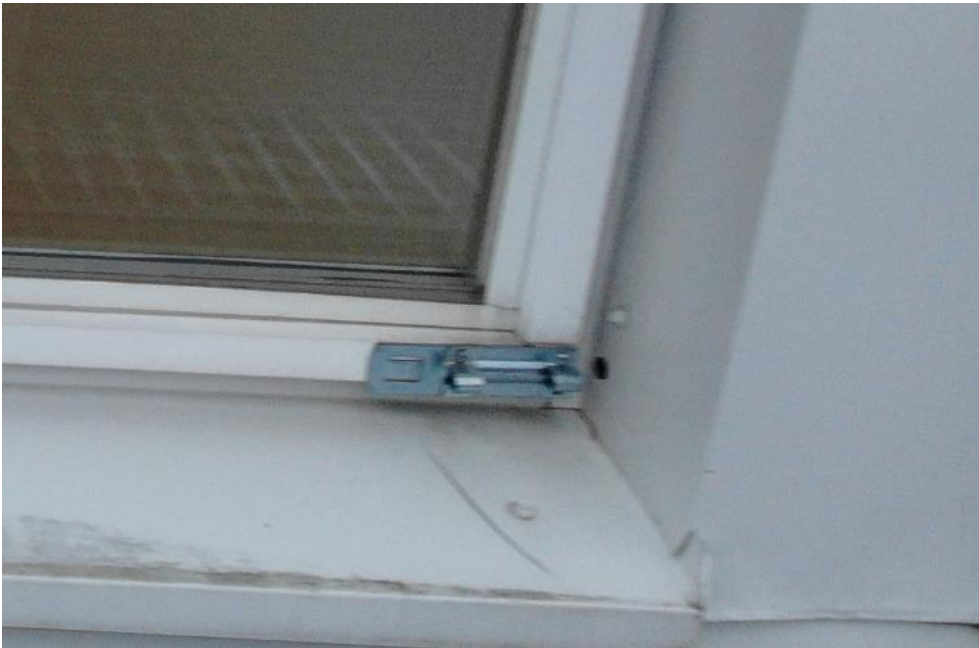
Kuva 4.11. Työntösälpa on rikki Aulan 2026 ikkunassa ulkopuolella.

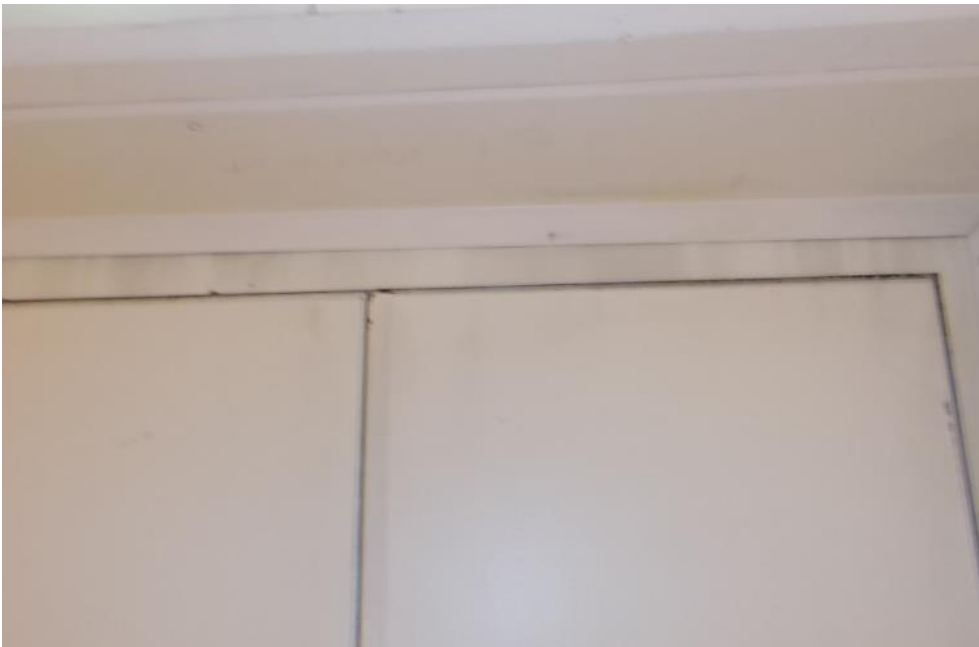
Kuva 4.12. Ilmavuotoa Liikuntasalin ulko-ovesta.

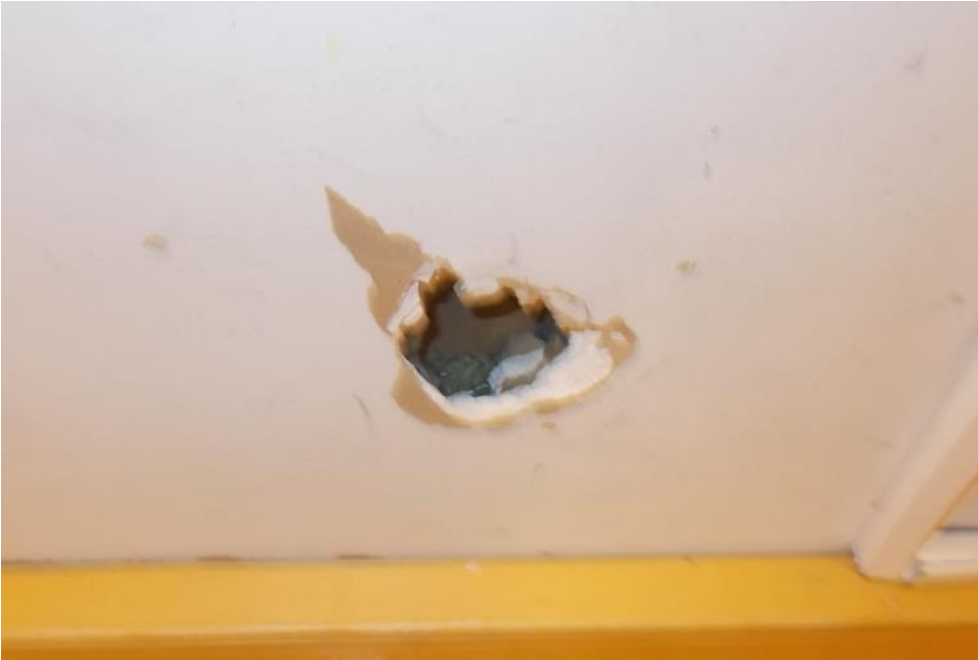
Kuva 4.13. Paikkaamaton reikä Liikuntasalin seinässä.

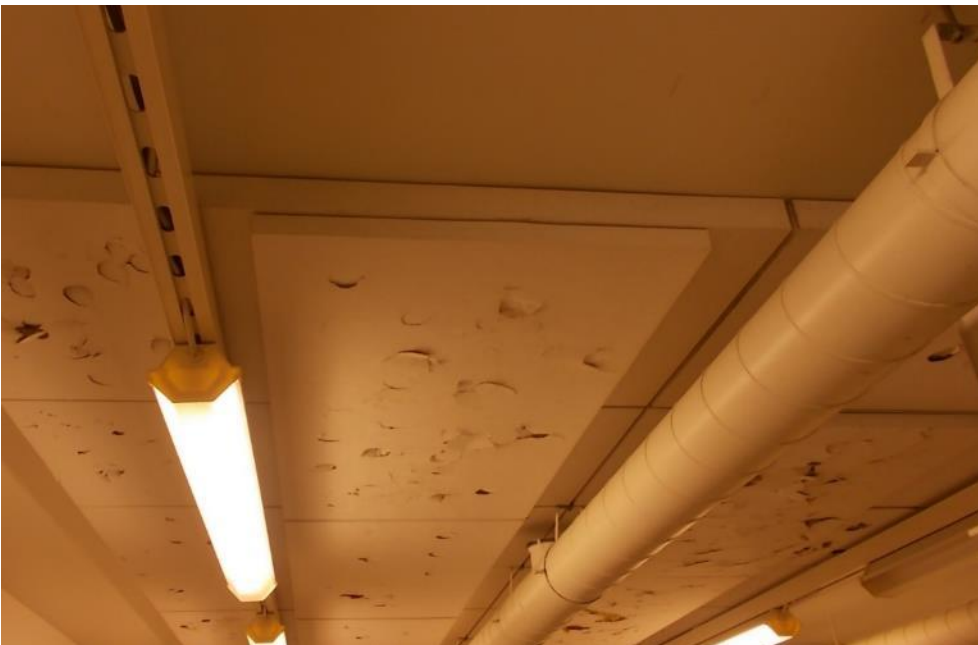
Kuva 4.14. Poikien pukuhuoneen akustolevyt.

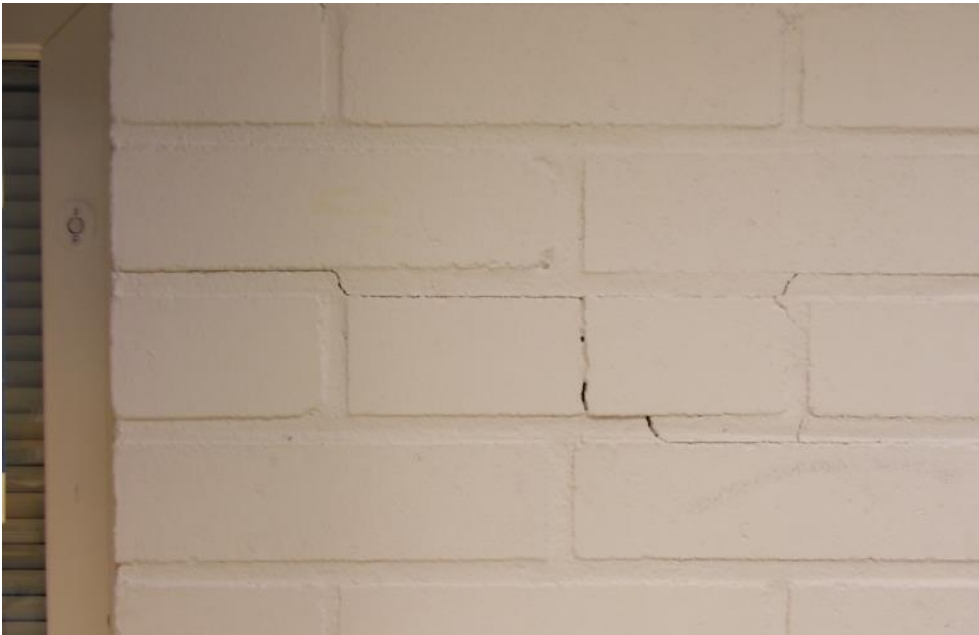
Kuva 4.15. Halkeama Luokan 2011 seinässä.

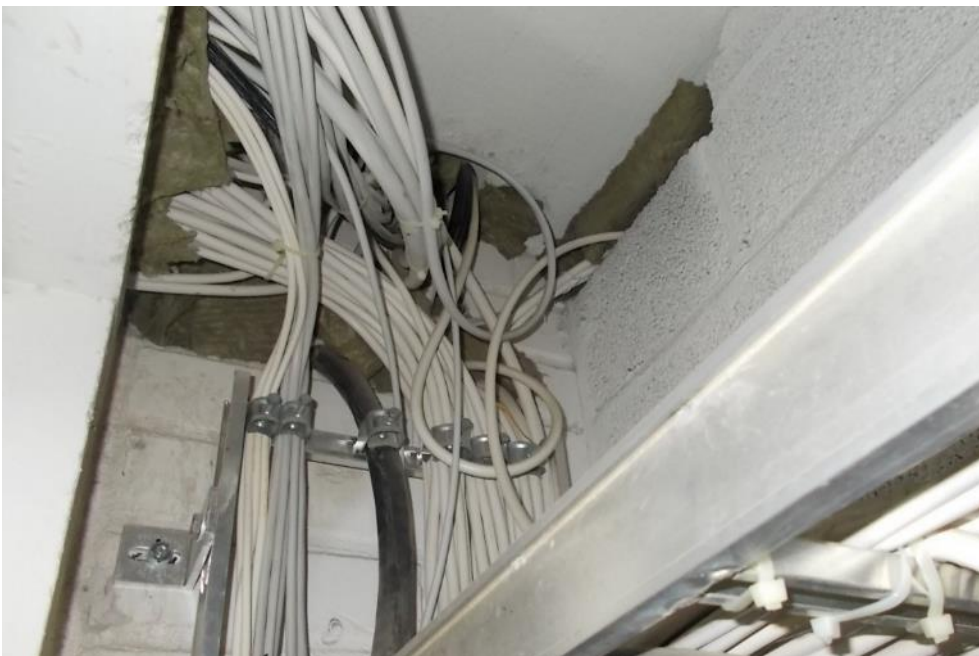
Kuva 4.16. Läpivientejä sähkökeskuksessa.

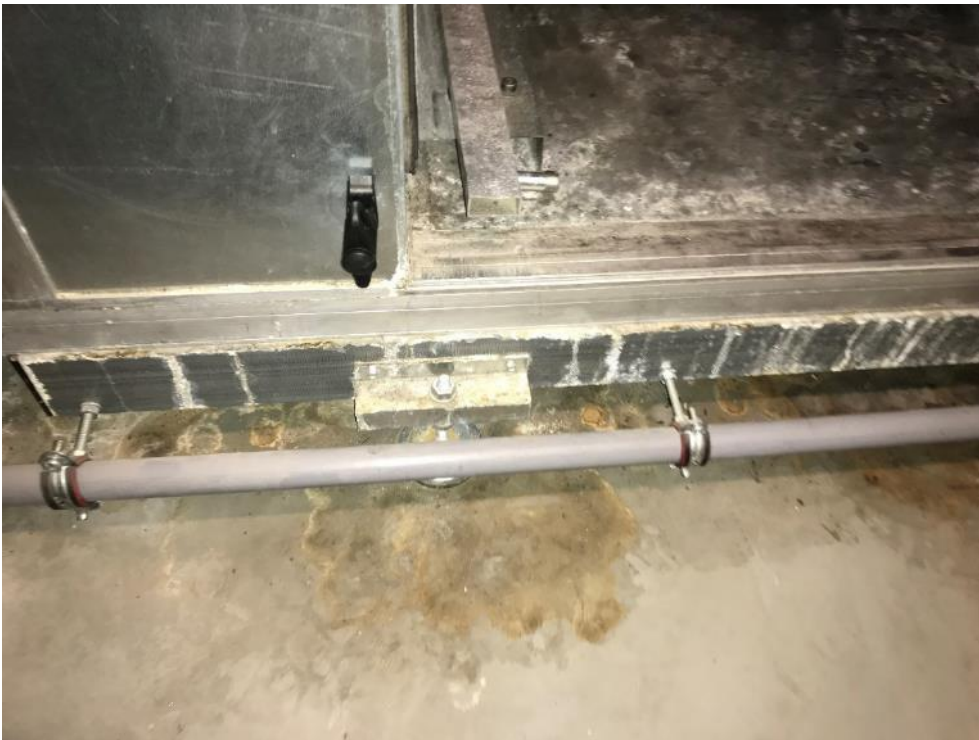
Kuva 5.1. Ilmanvaihtokone TK1 suodatinkammioon pääsee lumen sulamisvesi.

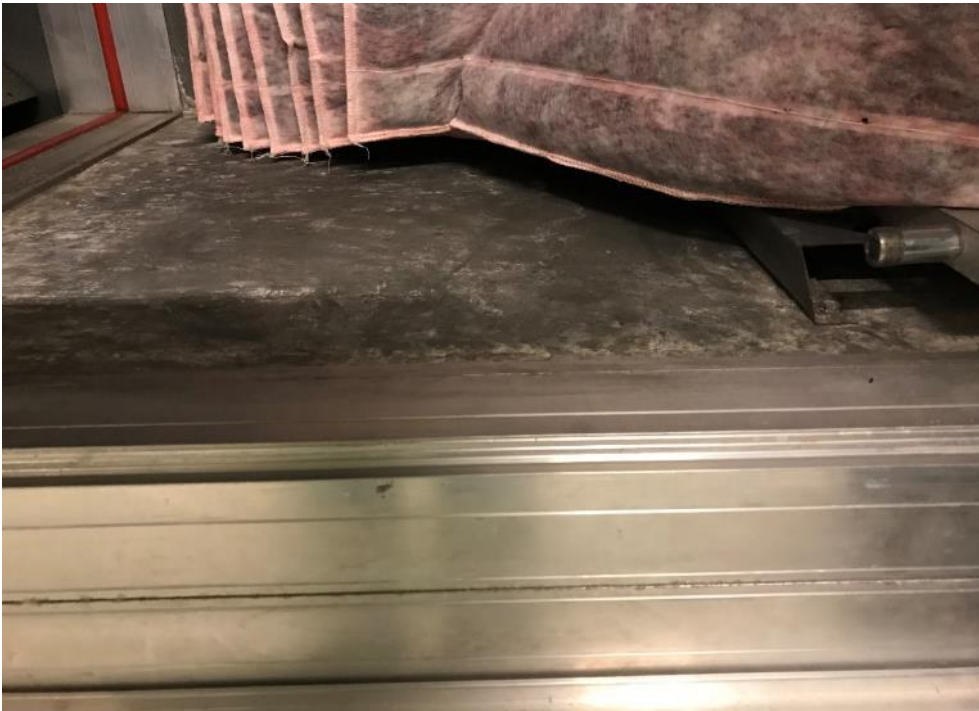
Kuva 5.2. Ilmanvaihtokanavistossa ja koneissa on likaa ja epäpuhtauksia.

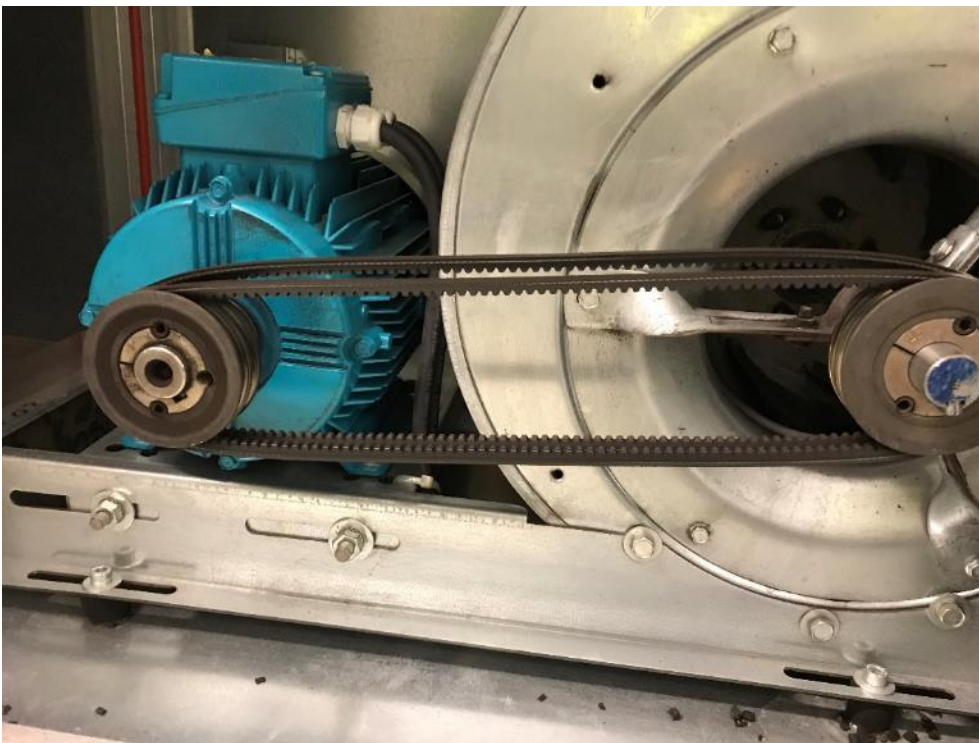
Kuva 5.3. TF3 ja PF3 ilmanvaihtokoneiden hihnat ovat löysät.

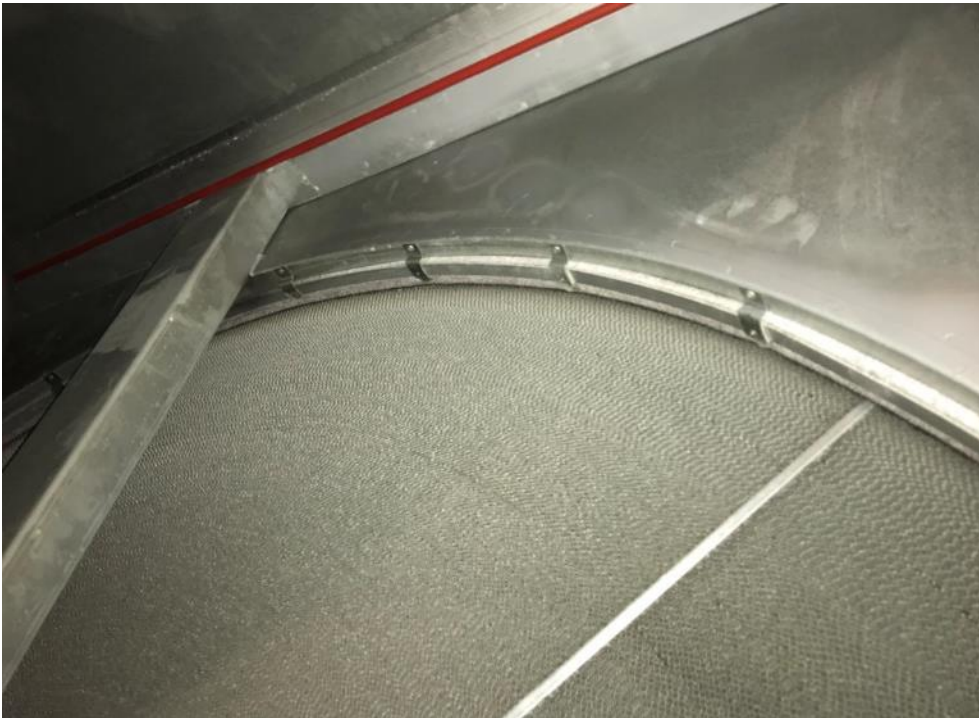
Kuva 5.4. Lämmöntalteenoton siirtimellä on ohivirtausta.

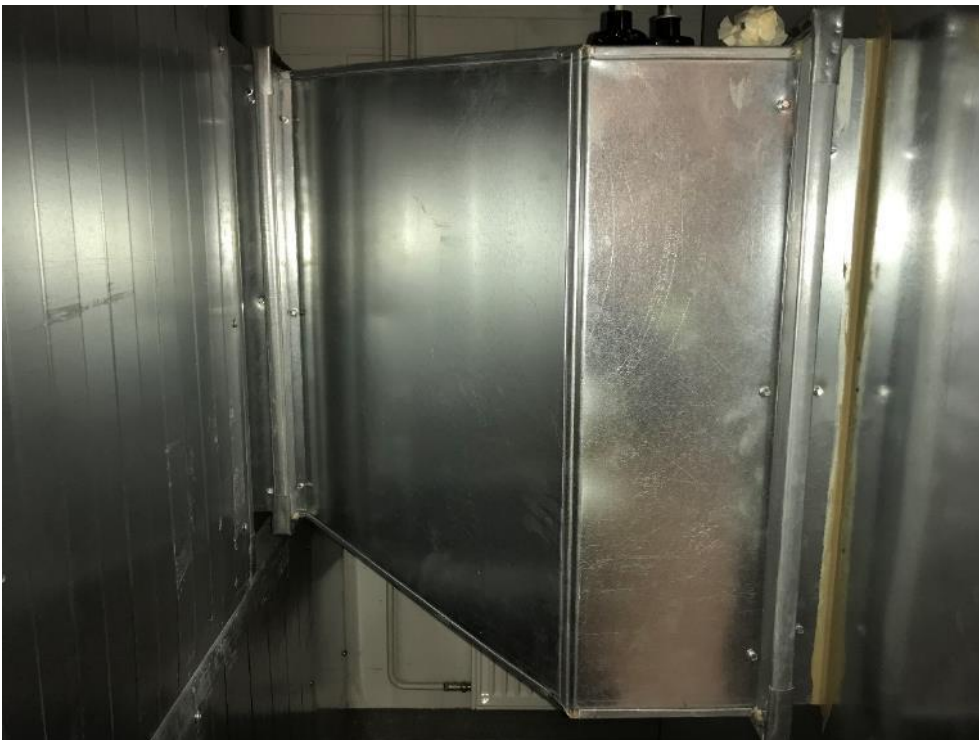
Kuva 5.5. Raitisilmakanavan osa on ilman lämpöeristettä.

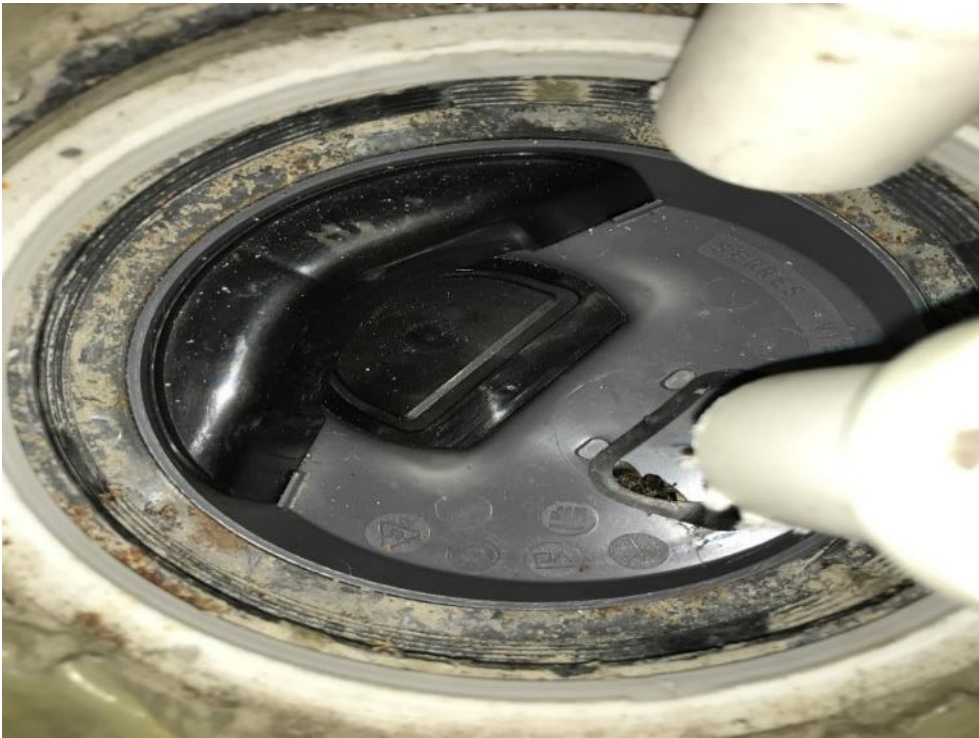
Kuva 5.6. Lattiakaivoja on ilman vettä.

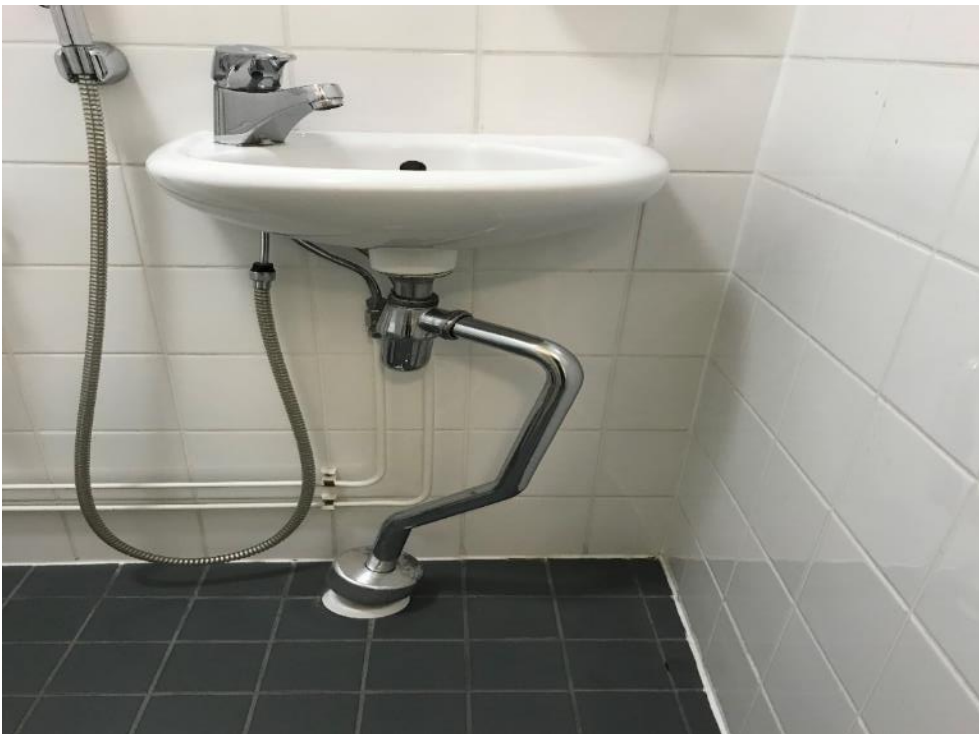
Kuva 5.7. Eteisen WC:n lavuaarin viemäriputki on ilman kannaketta.

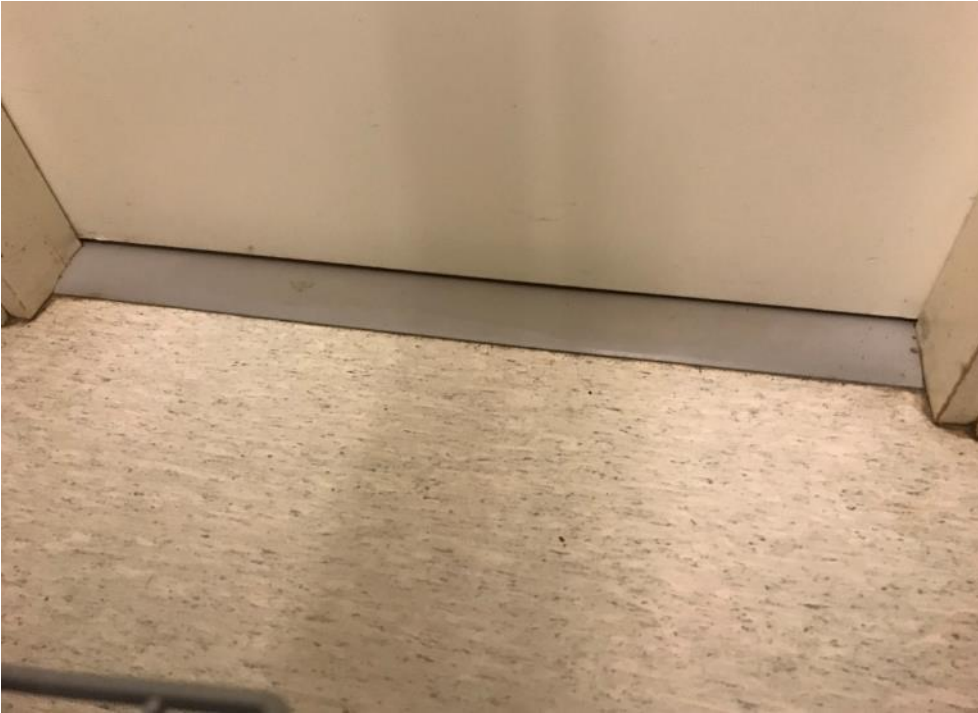
Kuva 5.8. Ovirako on turhan vaatimaton.

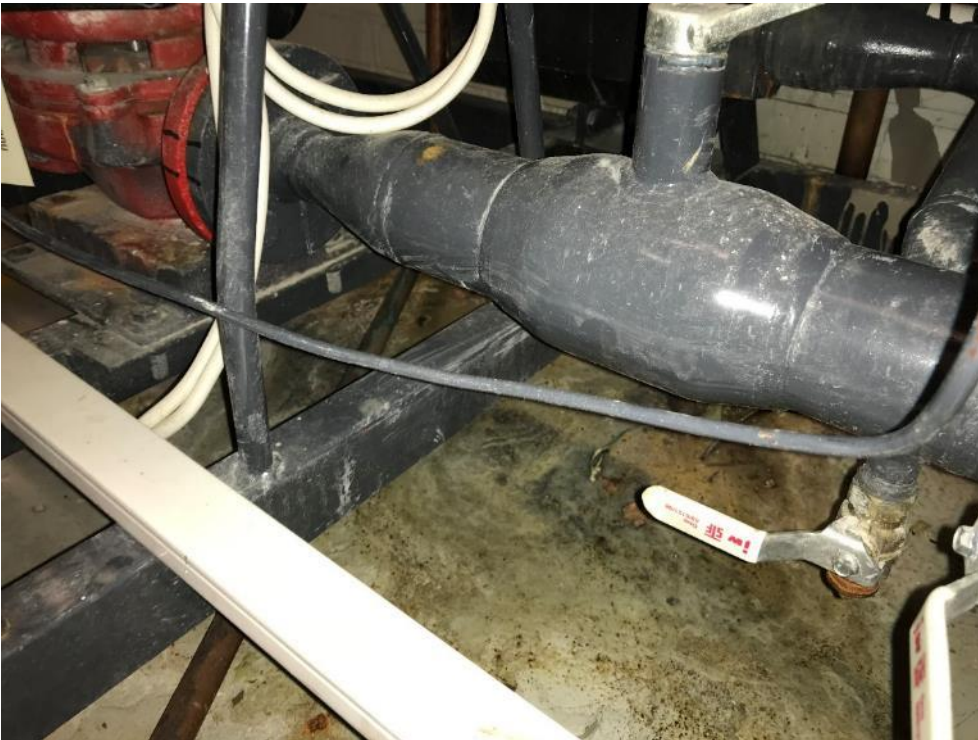
Kuva 5.9. Lämpimän käyttöveden lämmönsiirrin vuotaa.

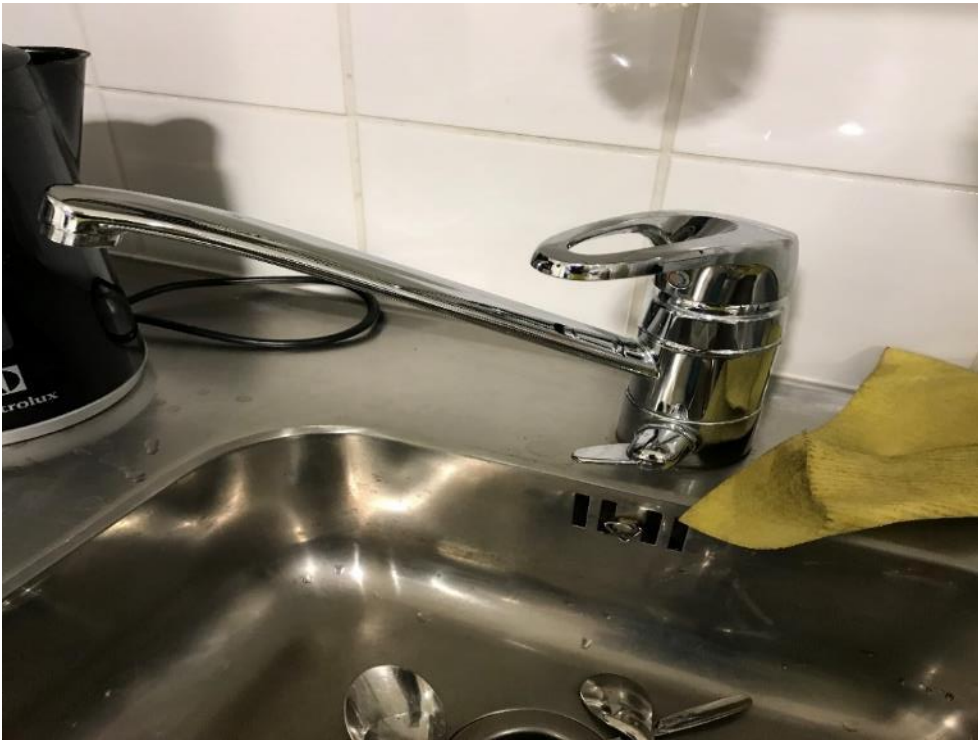
Kuva 5.10. Pesualtaan väärä sivuliikerajoitin.

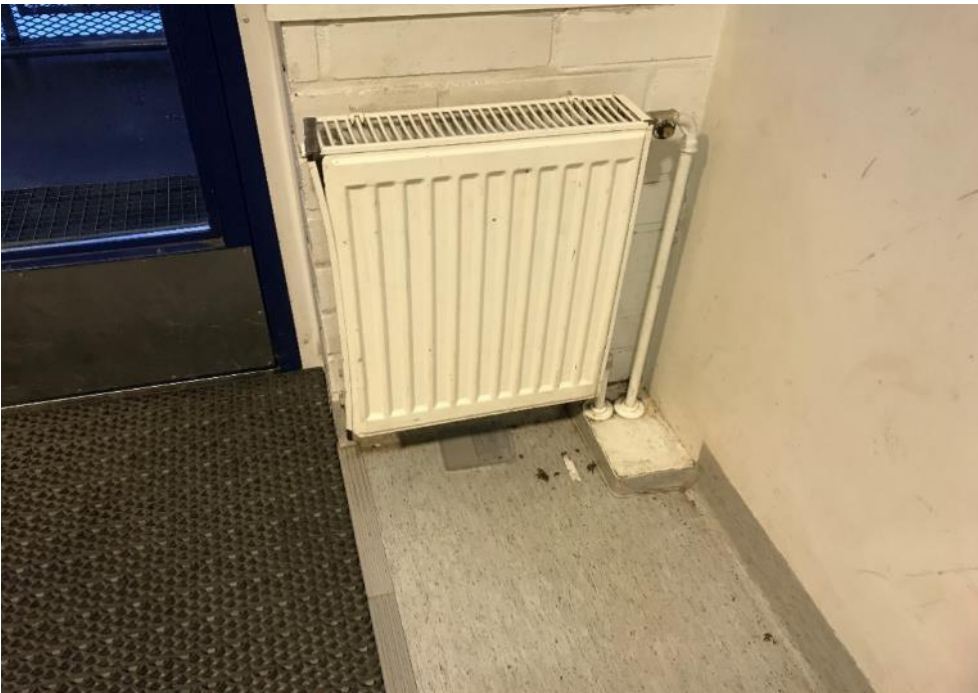
Kuva 5.11. Lämmityspatterin termostaattiosa puuttuu.

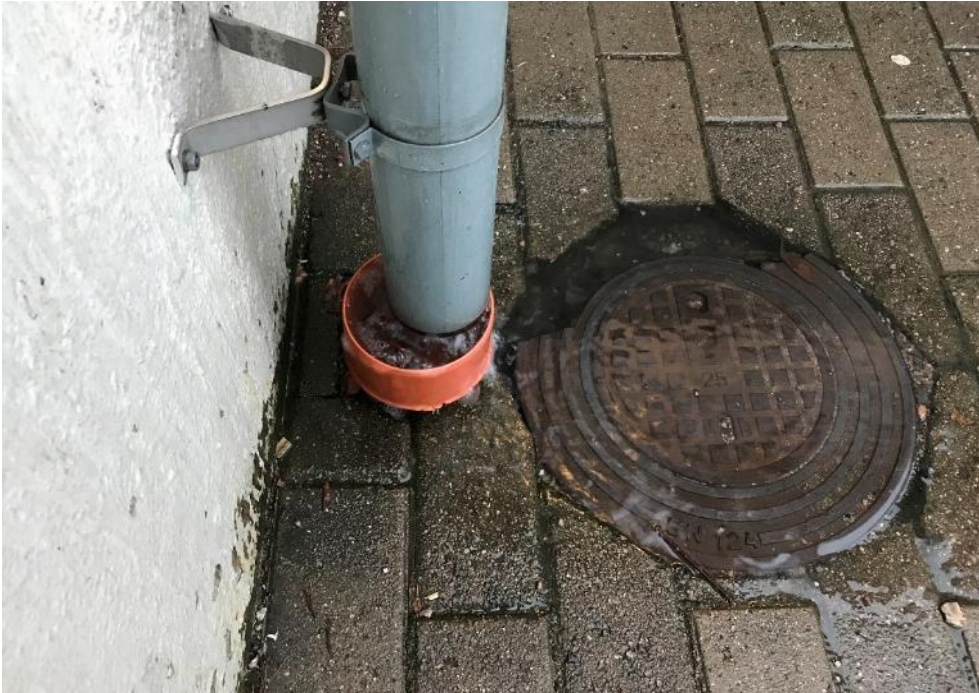
Kuva 5.12 Rännikaivo on tukossa.

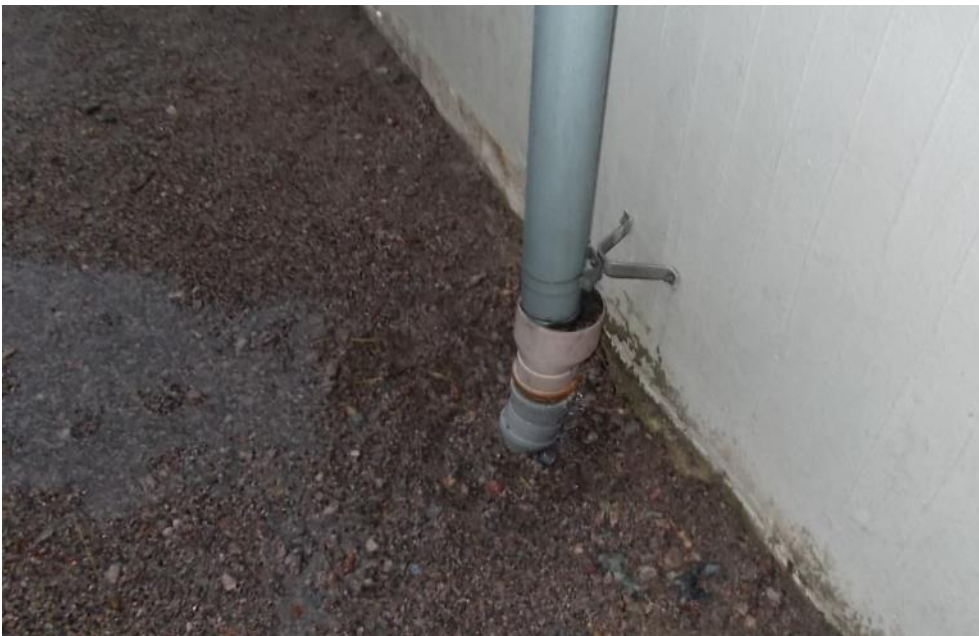
Kuva 5.13. Sadevesiviemäröinti on tukossa.

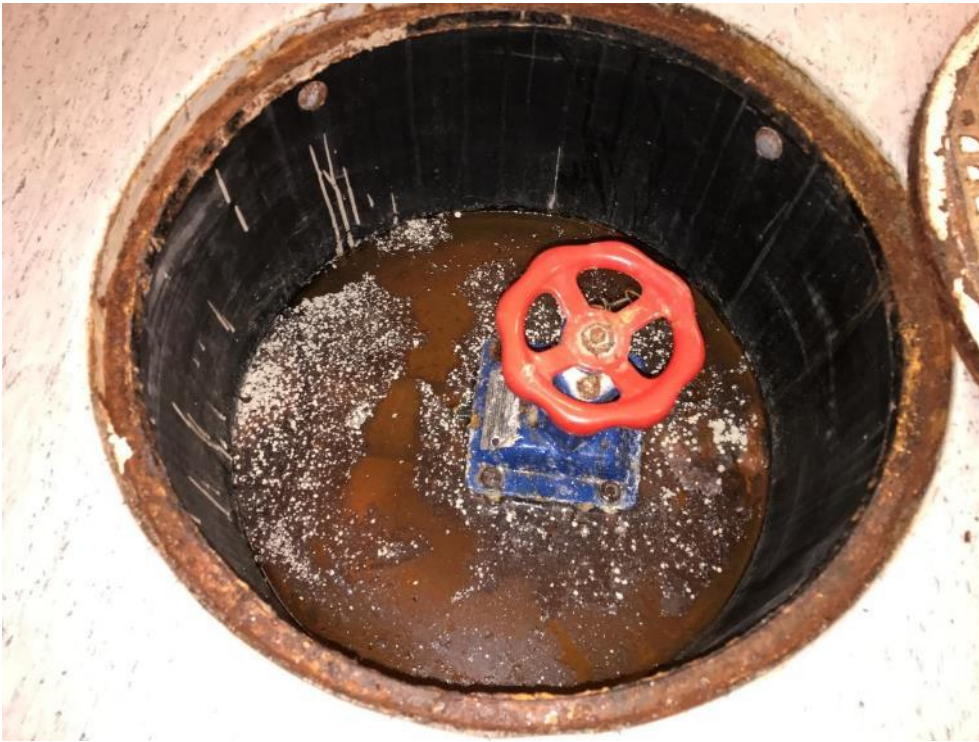
Kuva 5.14 Padotusventtiilikaivossa on vettä.

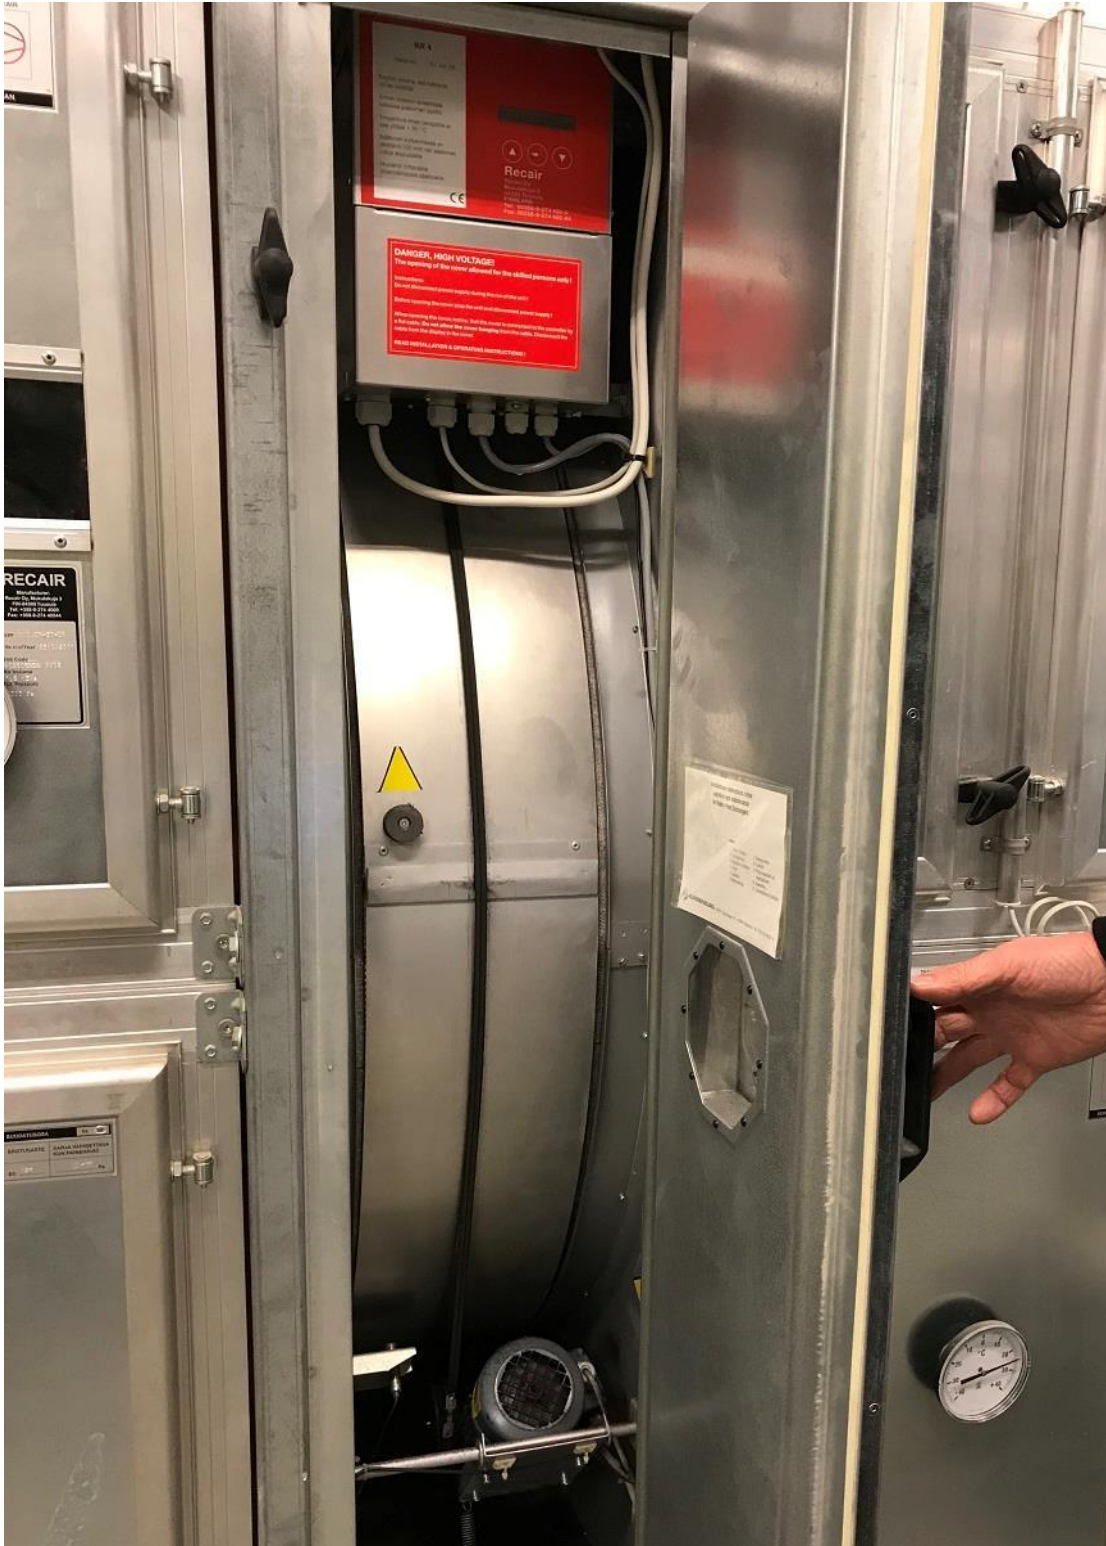
Kuva 6.1. LTO-kiekko ei tottele automaatiolta tulevia käskyjä.

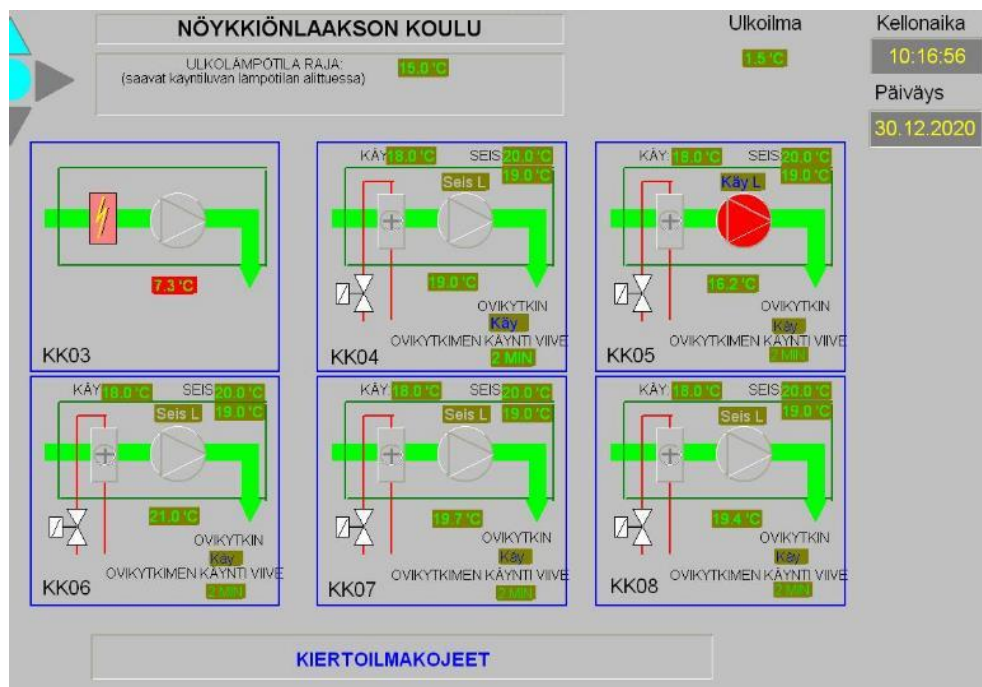
Kuva 6.3. Kiertoilma-kojeissa on toimintaongelmia.
