ESPOON KAUPUNKI  
Tilapalvelut-liikelaitos  
Kunnossapitopalvelut  
Tarkastusryhmä

## **Nöykkiönlaakson koulu**

Kohdenumero **4026**

## **SISÄILMATARKASTUS**

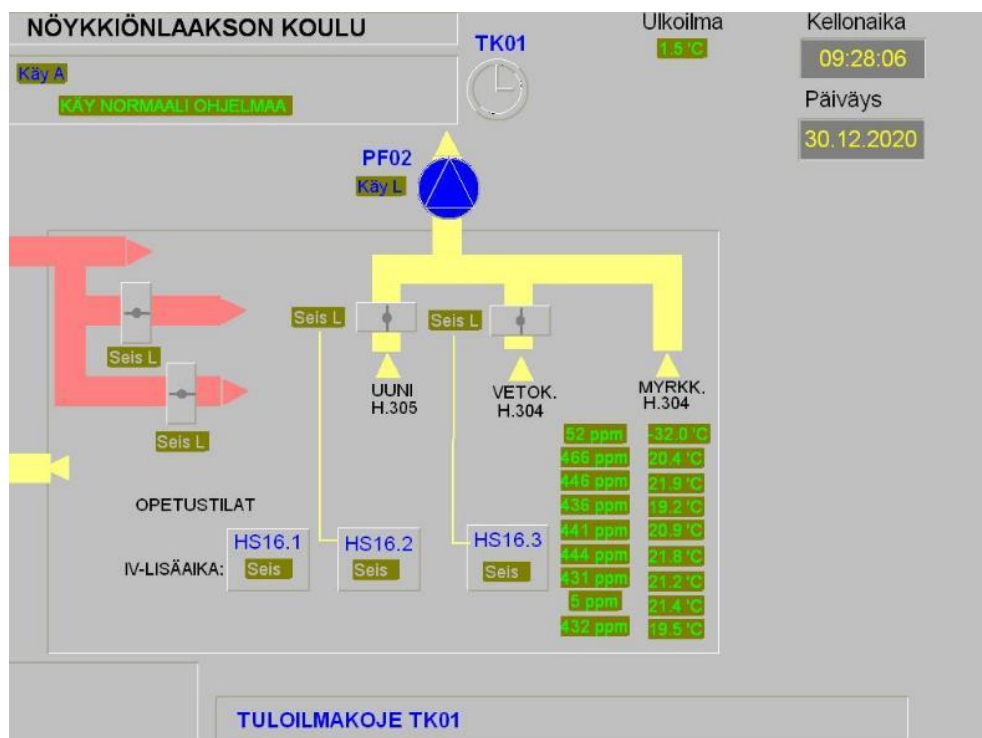
Kuva 6.4. CO2/TE yhdistelmäantureita on rikki.

- Kokonaisvaltainen rakennusautomaation uusiminen. (Atmostech tuki loppuu pian).
- Kiertoilmakoneet on korjattava.
- Huoneiden CO2/TE anturiyhdistelmiä on rikki, korjattava tarpeen mukaan (Kuva 6.4).

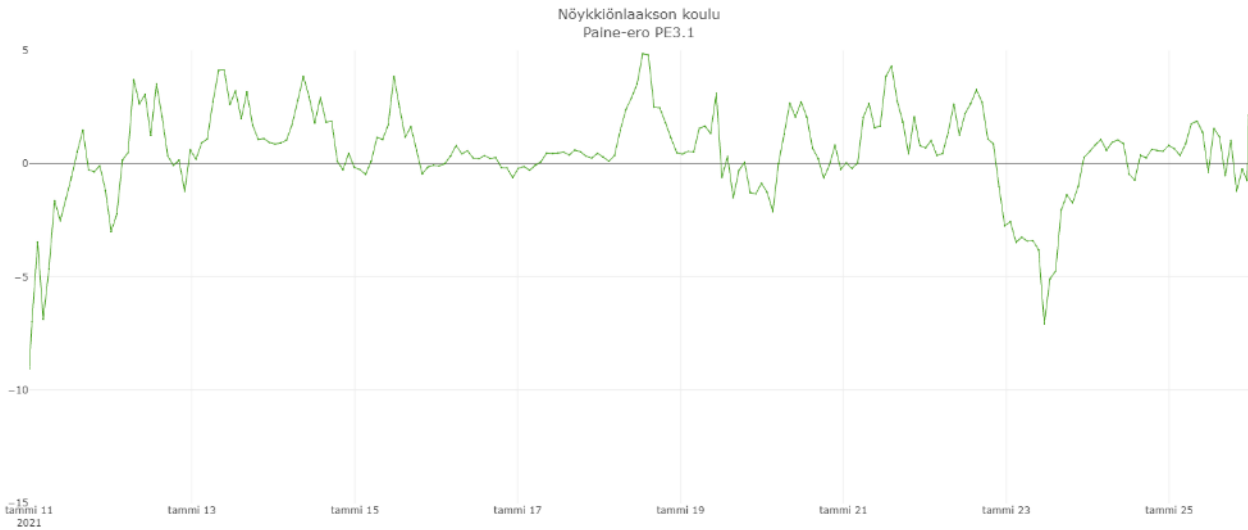
### Paine-ero PE3.1 / 1.kerroksen Luokan 236 ja ulkoilman välillä

Paine-ero oli pääsääntöisesti noin 0 ja 3 Pa välillä ylipaineinen. Luokan tuloilmamäärä on suurempi kuin poistoilmamäärä. Ilmamäärät tulee säätää tasapainoon ja paine-ero tarkistaa säätöjen yhteydessä.

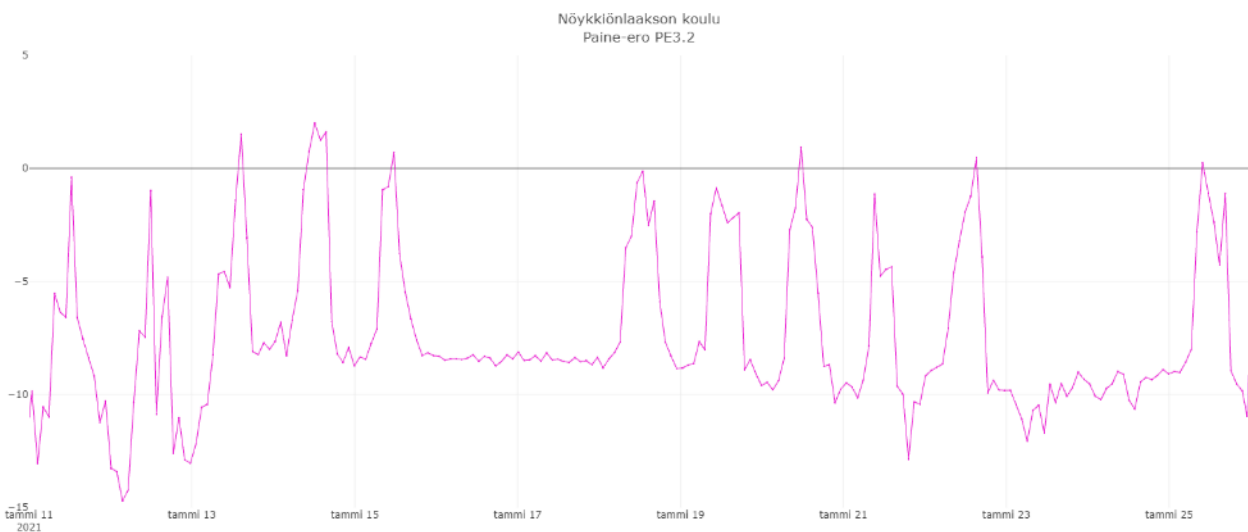
### Paine-ero PE3.2 / 1.kerroksen Luokan 2011 ja ulkoilman välillä

Paine-ero oli noin -1 Pa päivisin ja noin -8 Pa öisin sekä viikonloppuisin alipaineinen. Luokan poistoilmamäärä on suurempi kuin tuloilmamäärä. Ilmamäärät tulee säätää tasapainoon ja paine-ero tarkistaa säätöjen yhteydessä.

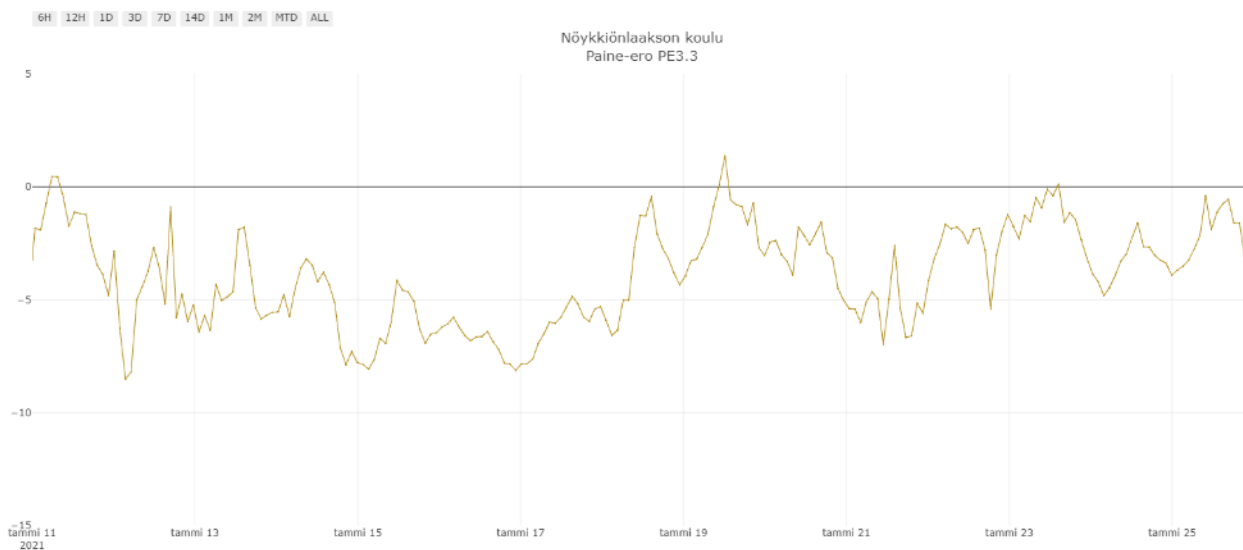
### Paine-ero PE3.3 / Pohjakerroksen Luokan 104 ja ulkoilman välillä

Paine-ero oli noin - 1 ja - 6 Pa välillä alipaineinen.

Luokan poistoilmamäärä on hieman suurempi kuin tuloilmamäärä. Ilmamäärät tulee säätää tasapainoon ja paine-ero tarkistaa säätöjen yhteydessä.

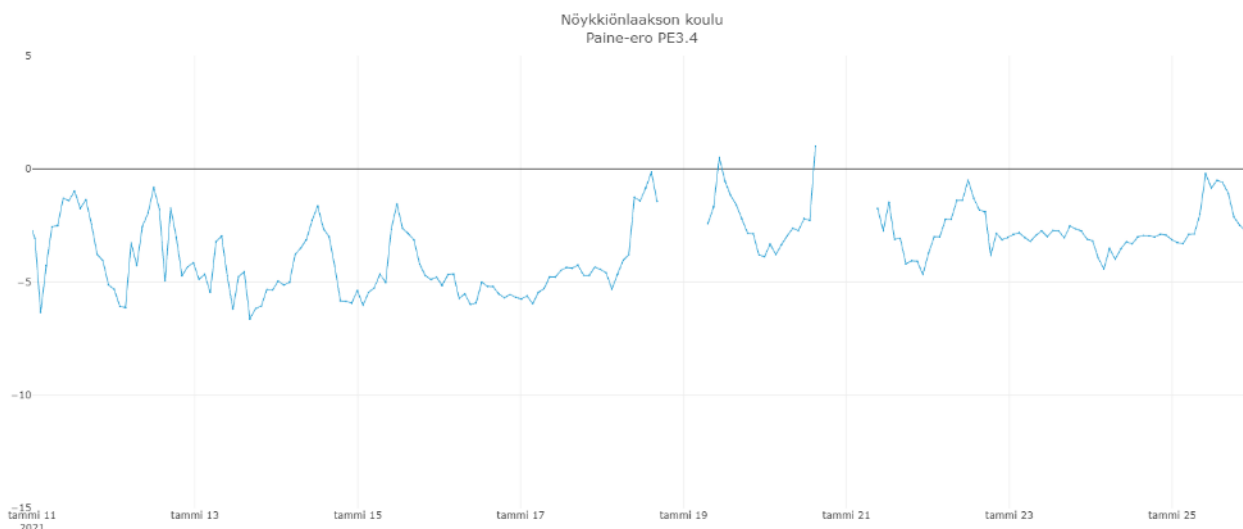
### Paine-ero PE3.4 / Pohjakerroksen Luokan 1024 ja ulkoilman välillä

Paine-ero oli noin - 1 ja - 6 Pa välillä alipaineinen.
