ESPOON KAUPUNKI  
Tilapalvelut-liikelaitos  
Kunnossapitopalvelut  
Tarkastusryhmä

11.1.2022

**Kalajärven päiväkoti**  
Kohdenumero **3024**  
Hiirisuontie 3 A, 02970 Espoo

## SISÄILMATARKASTUS

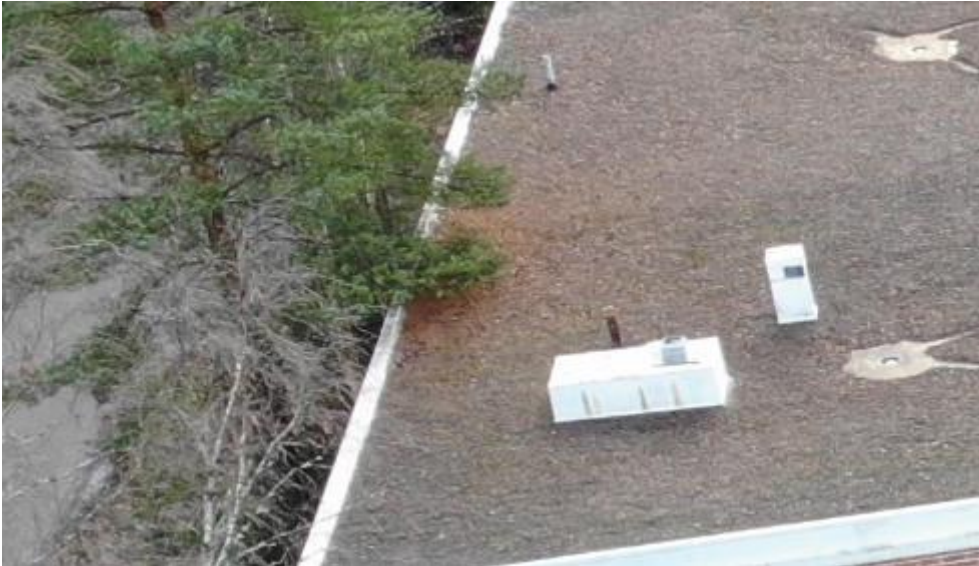
Kuva 4.1. Puun oksia ylettyy vesikatolle.

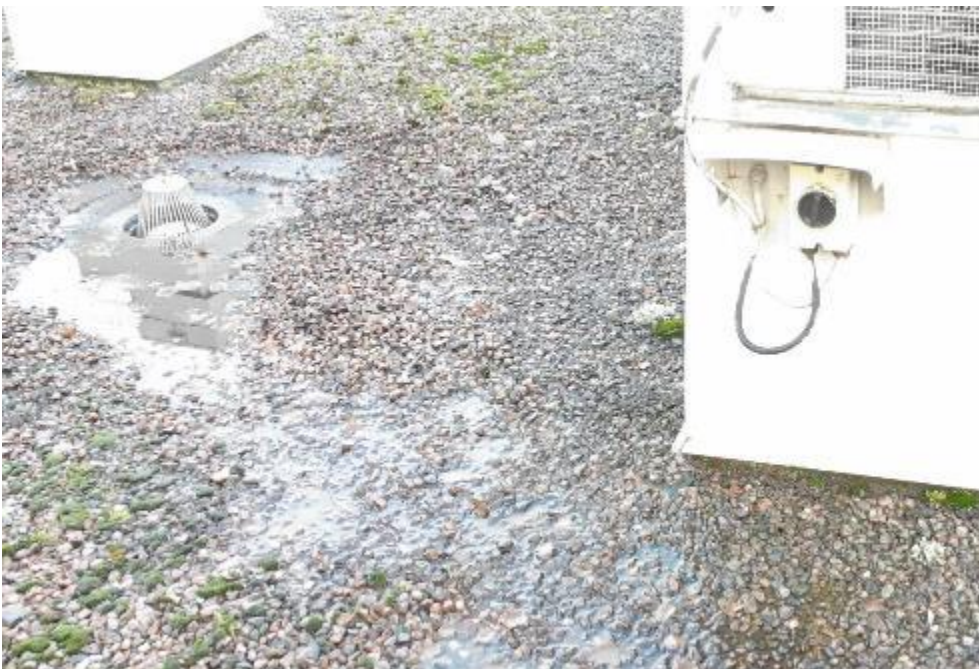
Kuva 4.2. Vesikatolla seisoo vettä.

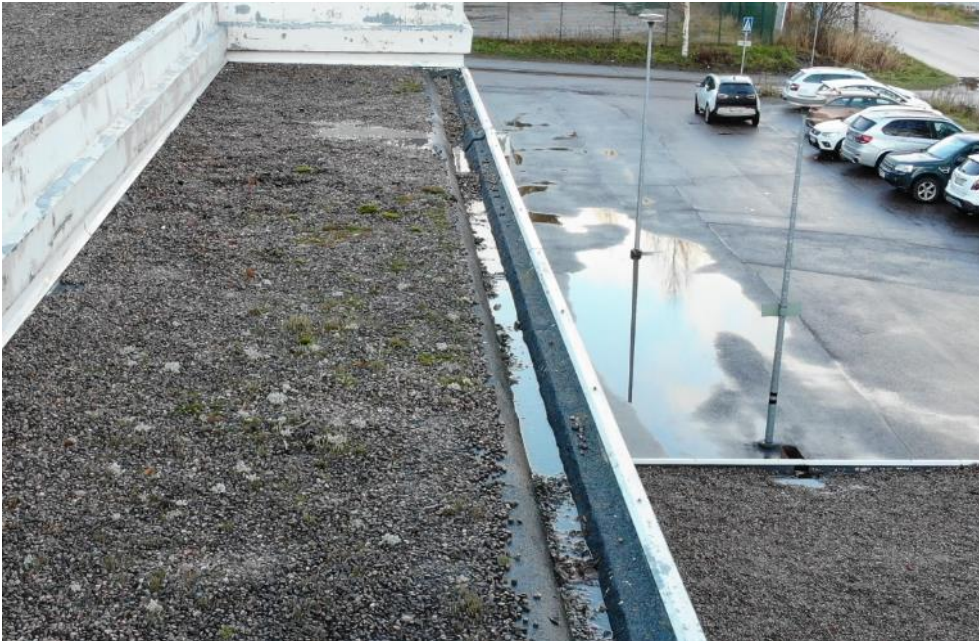
Kuva 4.3. Sadevesikourut ovat puhdistamatta ja vesikertymä on parkkipaikalla.

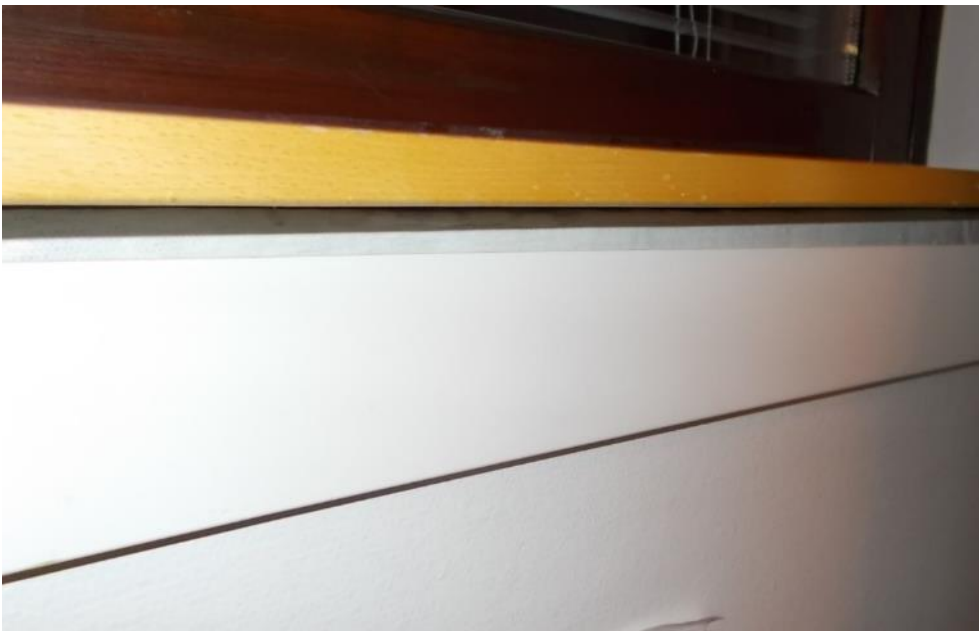
Kuva 4.4. Huonetiloissa ikkunalautojen liittymä ei ole tiivis.

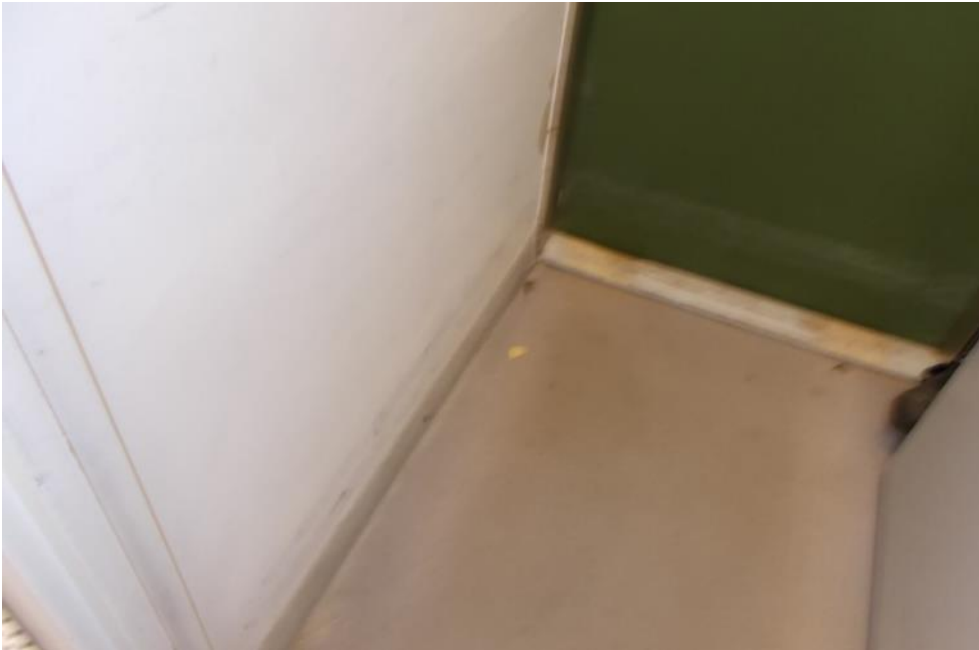
Kuva 4.5. Keittiön ulko-oven vieressä on kosteusvaurio.

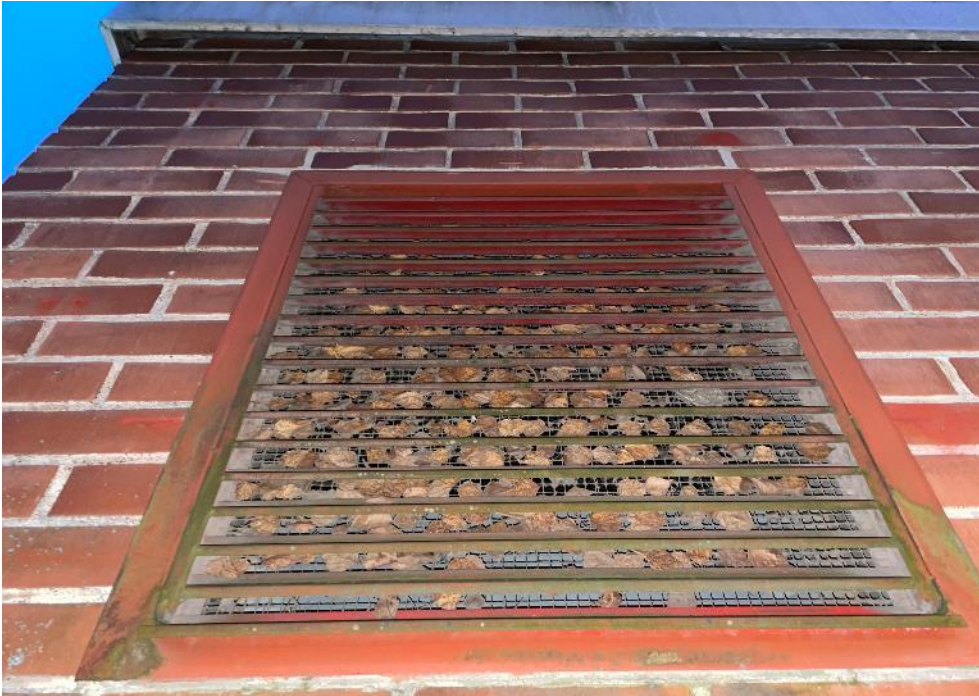
Ilmamäärämittauksien aikana ulkosäleikössä oli lehtiä mikä rajoitti tuloilman määrää, säleikkö puhdistettu kiinteistönhoidon toimesta 16.12.21. Ulkosäleikköjen puhdistuksen vaikutus näkyy paine-ero mittauksien tuloksissa raportin lopussa liitteessä 2 sivuilla 20 ja 21.

Kuva 5.1. Ulkosäleiköissä on lehtiä.

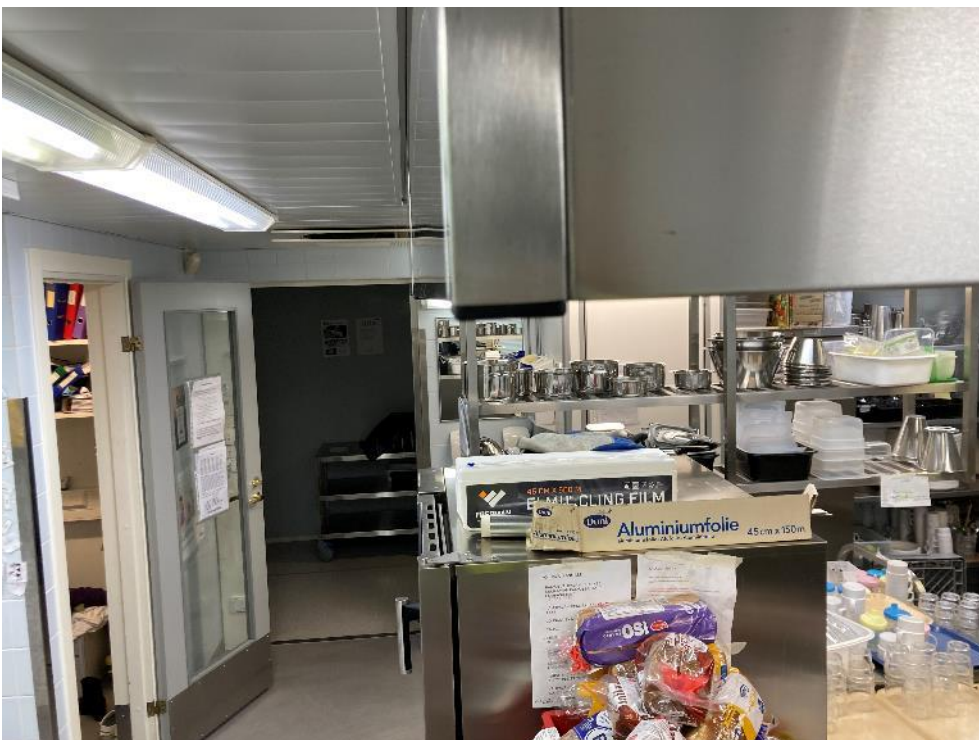
Kuva 5.2. Uuni on liian lähellä huuvin reunaa ja uunin lämpö sekä höyryt menevät poistoilman huuvin ohi keittiötilaan.

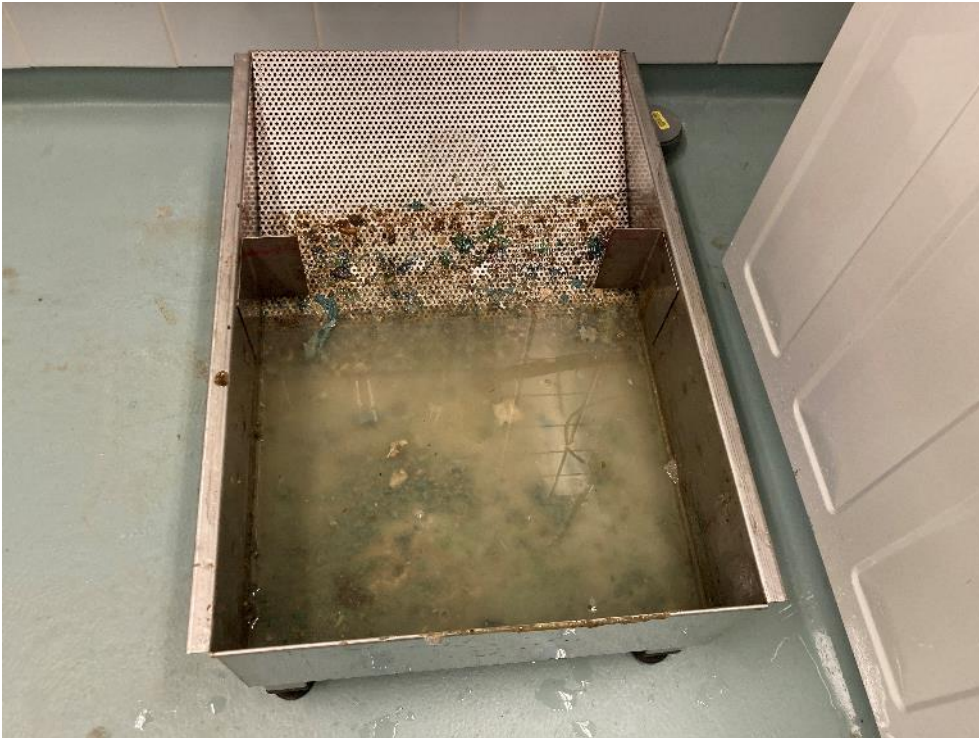
Kuva 5.3. Kodinhoitohuoneen nukkasäiliö haistava voimakkaasti.

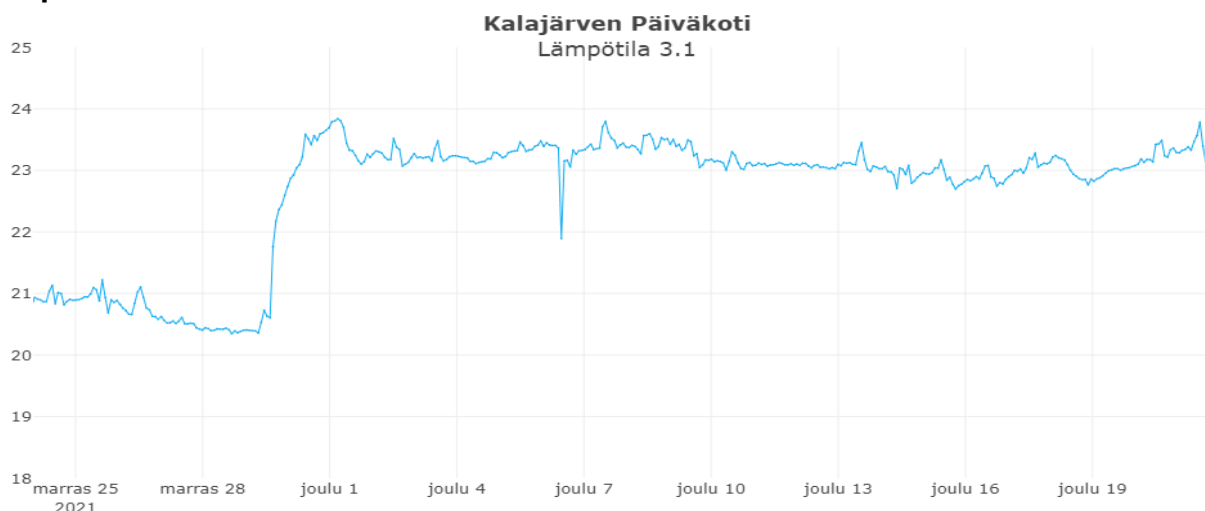
Lämpötila vaihteli noin 21 – 23.5°C:een välillä.

Päiväkoti oli tehnyt 29.11 lämpötiloista GM-palvelupyynnön ja kiinteistönhoito oli laittanut lämmitysverkoston moottoriventtiin käsikäytölle, jolloin lämpötila nousi.

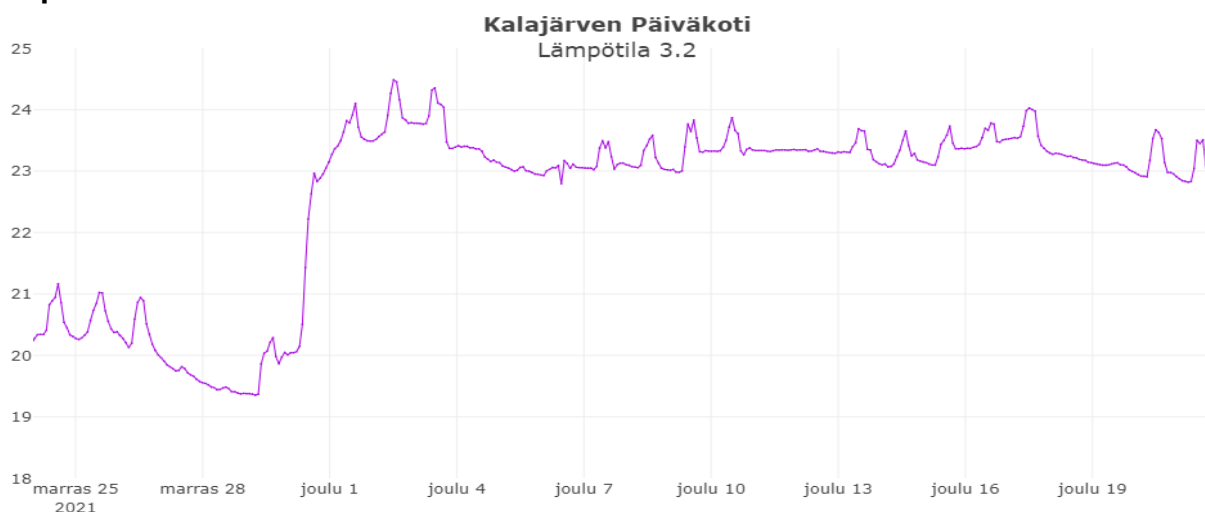
Lämpötila vaihteli noin 19.5 – 24 °C:een välillä.

Päiväkoti oli tehnyt 29.11 lämpötiloista GM-palvelupyynnön ja kiinteistönhoito oli laittanut lämmitysverkoston moottoriventtiilin käsikäytölle, jolloin lämpötila nousi.

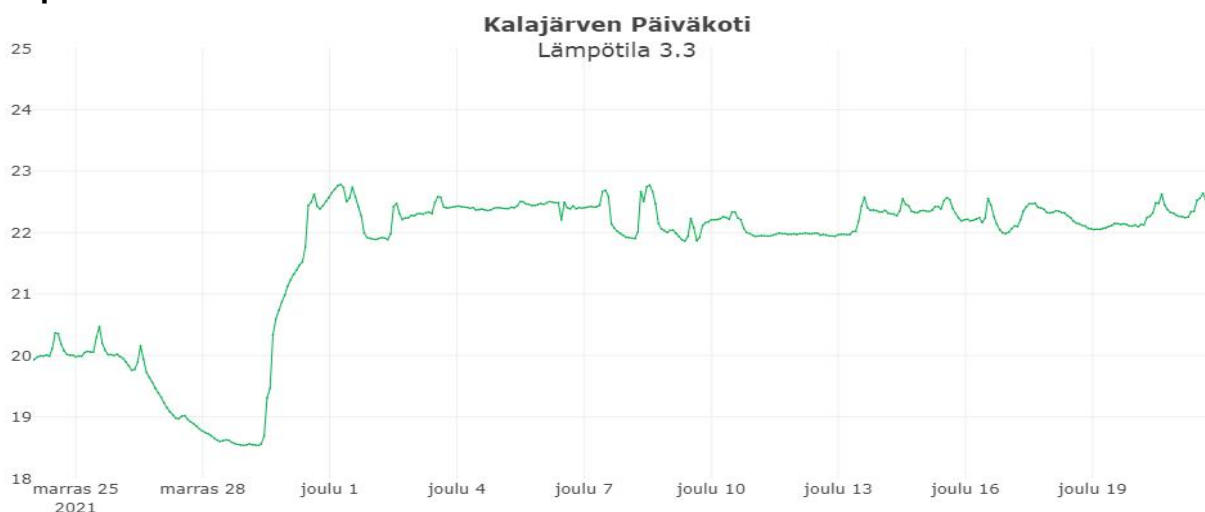
Lämpötila vaihteli noin 18.5 – 23°C:een välillä.

Päiväkoti oli tehnyt 29.11 lämpötiloista GM-palvelupyynnön ja kiinteistönhoito oli laittanut lämmitysverkoston moottoriventtiilin käsikäytölle, jolloin lämpötila nousi.

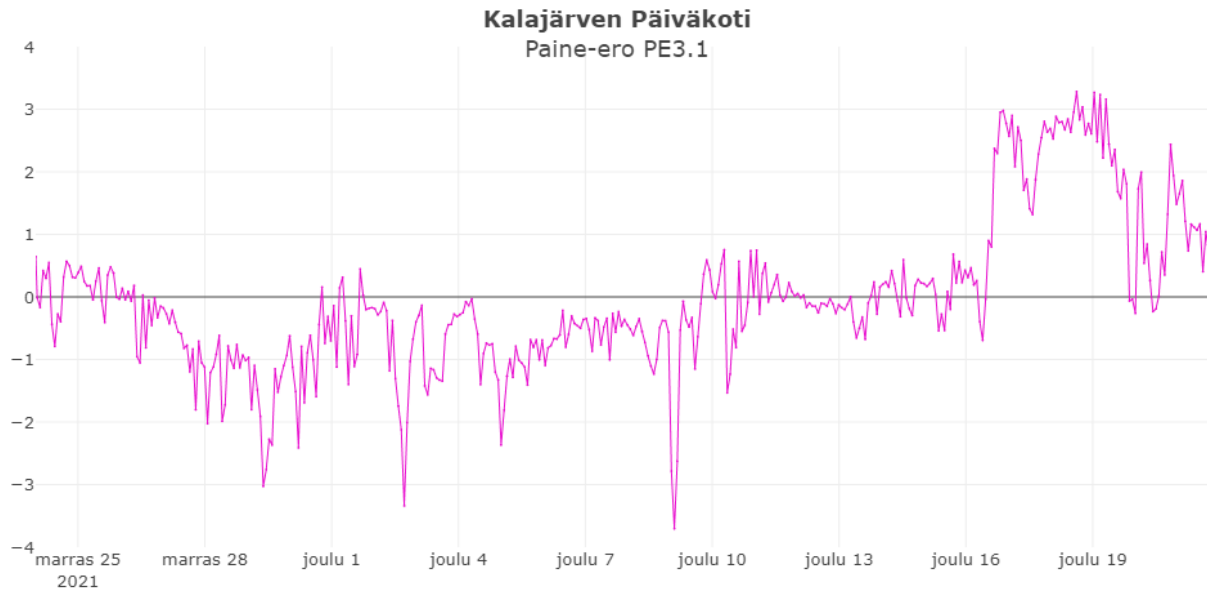
## Paine-ero PE3.1 / 2.kerroksen Ryhmähuoneen 208 ja ulkoilman välillä

Tilan paine-ero muuttui 16.12.2021 raitisilmasäleikön puhdistuksen jälkeen hieman ylipaineiseksi, kuten sen kuuluukin olla.

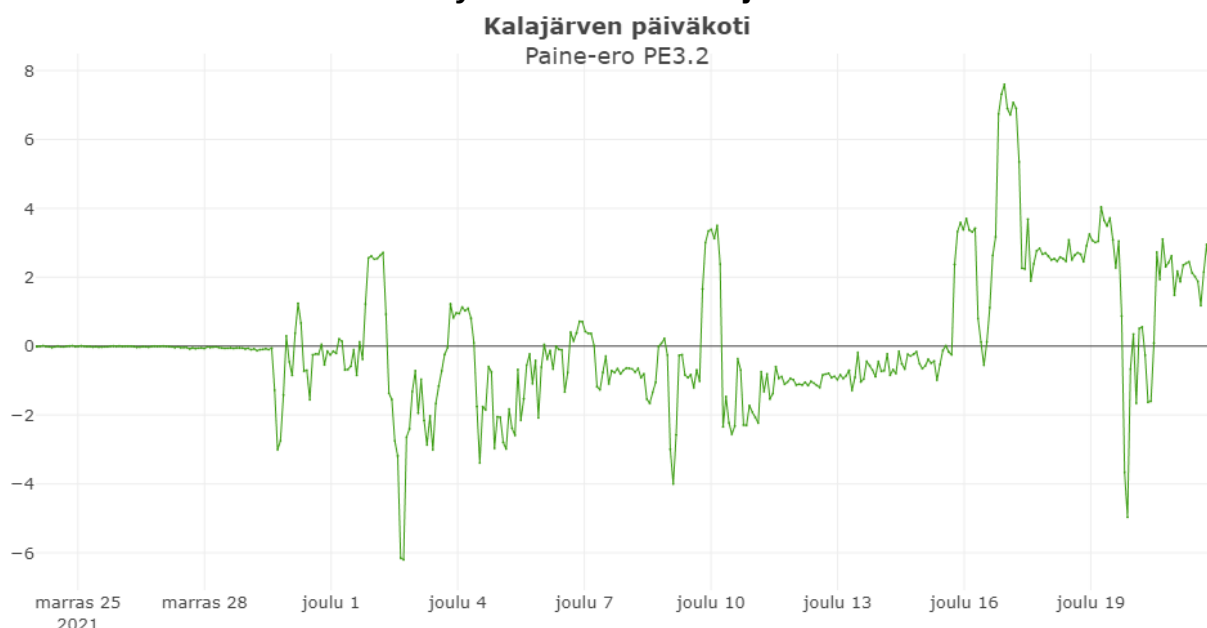
## Paine-ero PE3.2 / 2.kerroksen Ryhmähuoneen 209 ja ulkoilman välillä

Mittausjakson alussa mittausputkessa oli vaurio.

Tilan paine-ero muuttui 16.12.2021 raitisilmasäleikön puhdistuksen jälkeen hieman ylipaineiseksi, kuten sen kuuluukin olla.

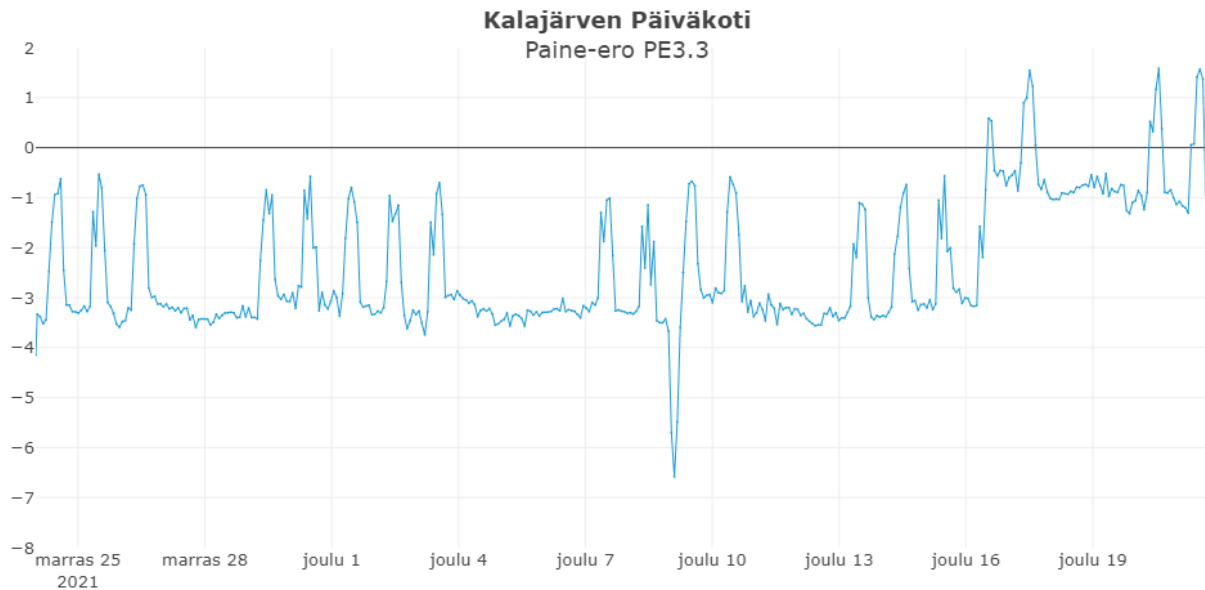
### Paine-ero PE3.3 / 2.kerroksen Lepohuoneen 236 ja ulkoilman välillä

Tilan paine-ero muuttui 16.12.2021 raitisilmasäleikön puhdistuksen jälkeen noin + 1 ja – 1 Pa välille.

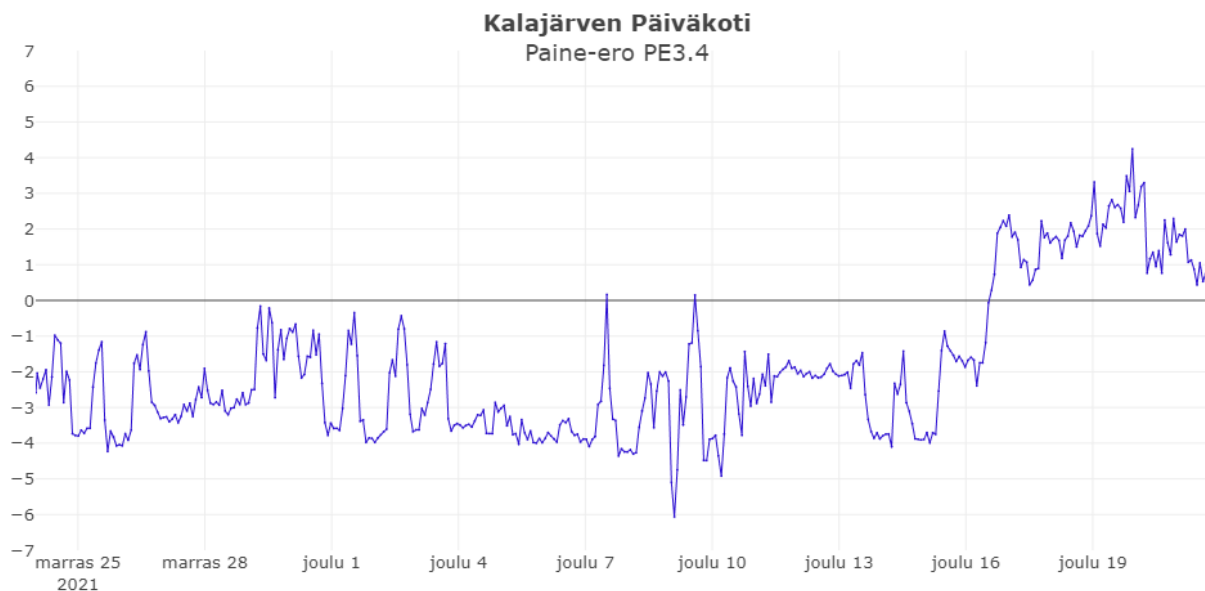
### Paine-ero PE3.4 / 2.kerroksen Lepohuoneen 230 ja ulkoilman välillä

Tilan paine-ero muuttui 16.12.2021 raitisilmasäleikön puhdistuksen jälkeen hieman ylipaineiseksi, kuten sen kuuluukin olla.
