18.1.2022

## **Pisan päiväkodin väistötilat**

Kohdenumero **9485**

## **SISÄILMATARKASTUS**

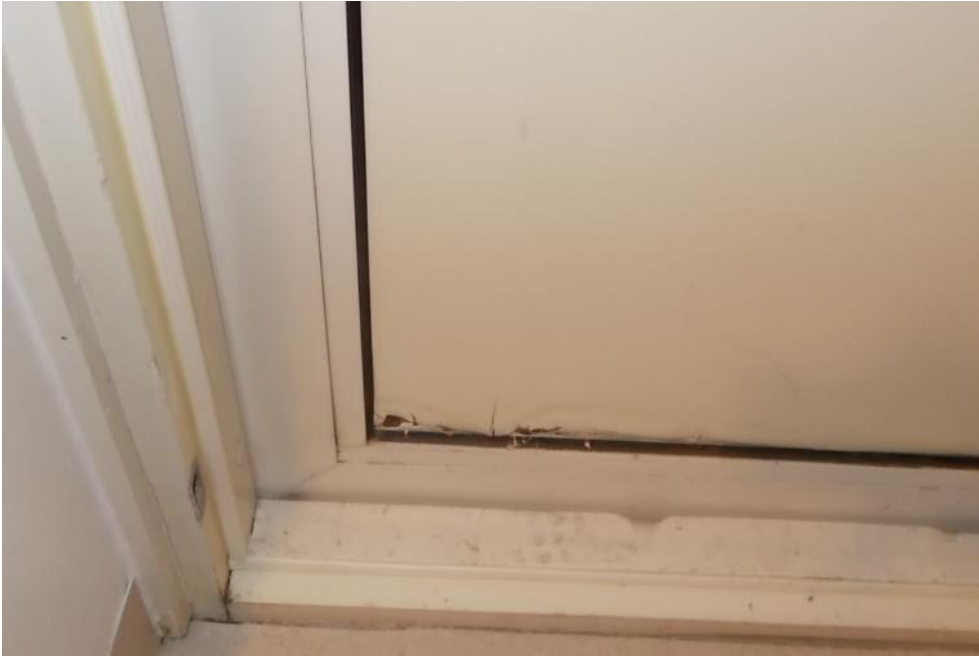
Kuva 4.1. Ulko-ovi on vaurioitunut Käytävällä 220.

- Ulko-ovi on uusittava Käytävällä 220.
- Lattiamatto on kiinnitettävä alustaansa lattiakaivon vieressä Suihkuhuoneessa 121.

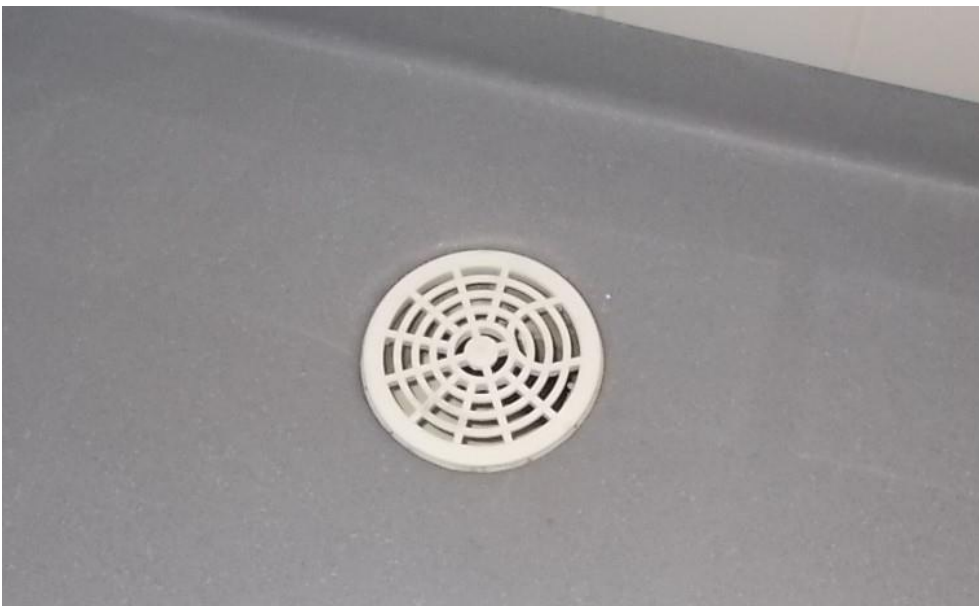
Kuva 4.2. Lattiamatto on alustastaan irti lattiakaivon vieressä Suihkuhuoneessa 121.

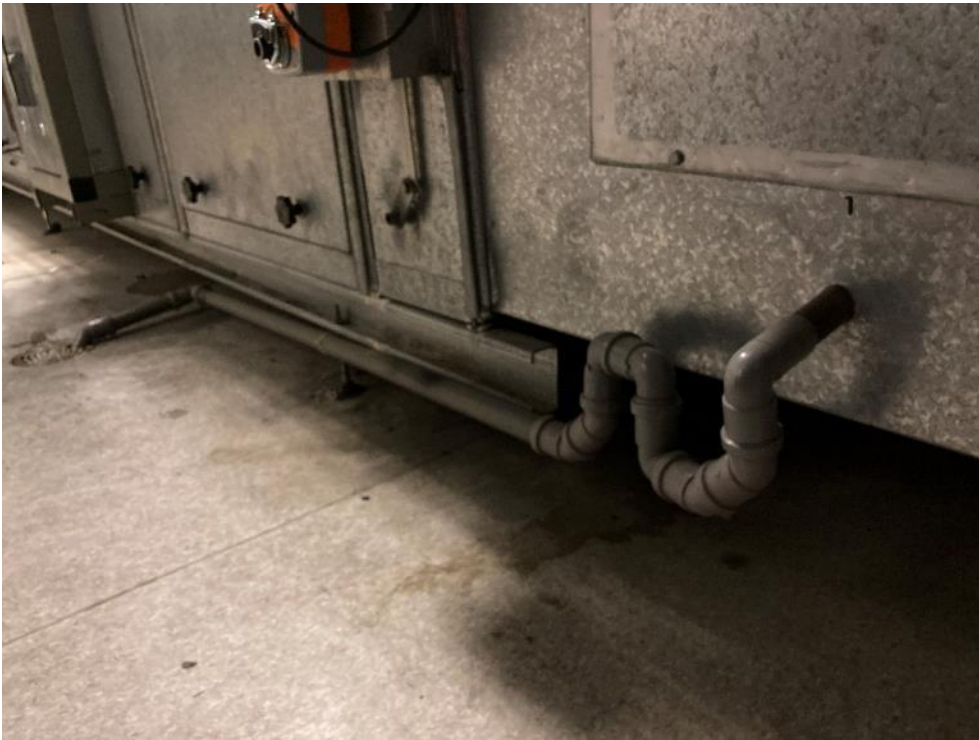
Kuva 5.1. Raitisilmakammion takaimusuoja puuttuu.

- Ilmanvaihtokoneiden viemärointiin lisätään takaimusuoja.
- Vaihdataan ilmanvaihtokoneen raitisilmasäleikkö lumisiepparisäleikköön.
- Asennetaan lämmönjakohuoneen eteisen puuttuva korvausilmaventtiili.
- Laitetaan korvausilmareitit kuntoon.
- Asennetaan puuttuvat allashanojen sivuliikerajoittimet.
- Tarkastetaan ryhmähuoneen 112 lattiakaivo ja korjataan tarvittaessa.

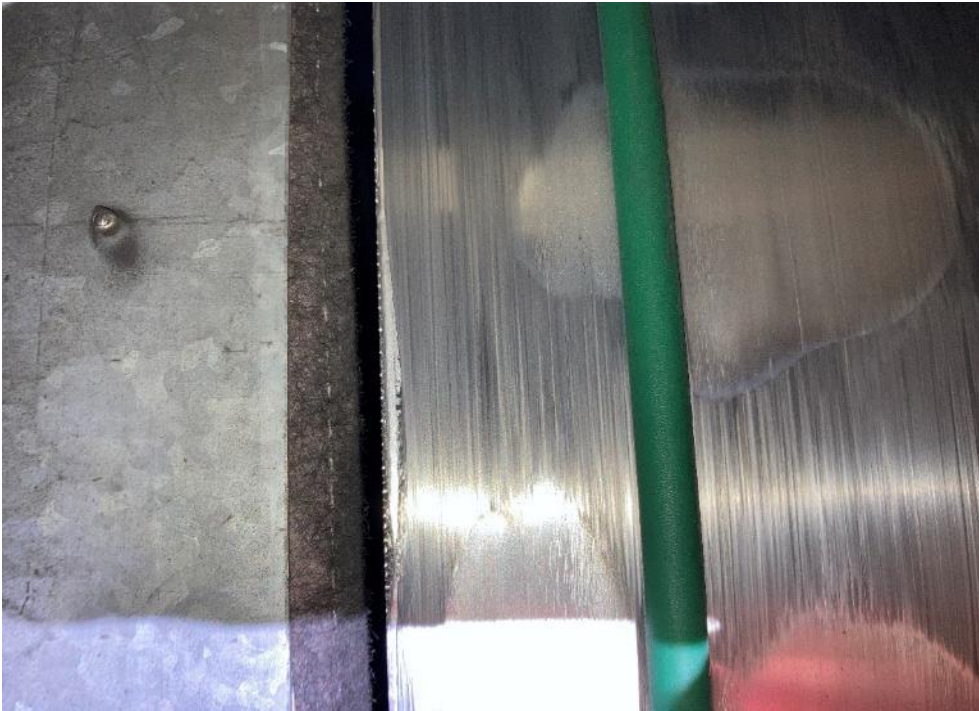
Kuva 5.2. Ilmanvaihtokoneen lämmöntalteenotossa tapahtuu ohivirtausta.

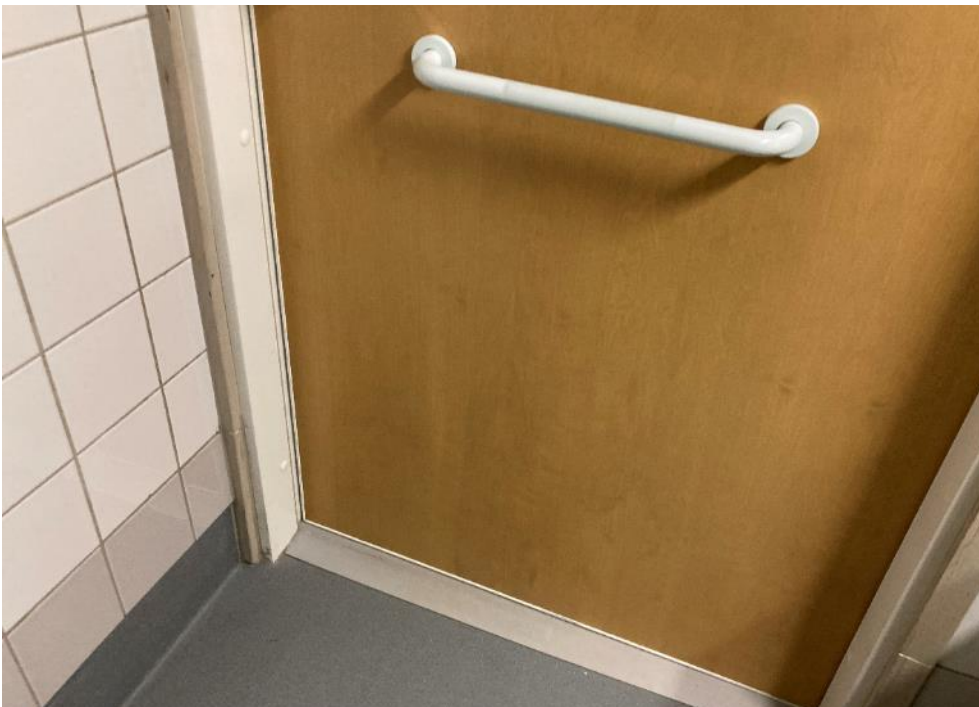
Kuva 5.3. Useiden tilojen oviraot puuttuvat tai ne ovat liian pienet.

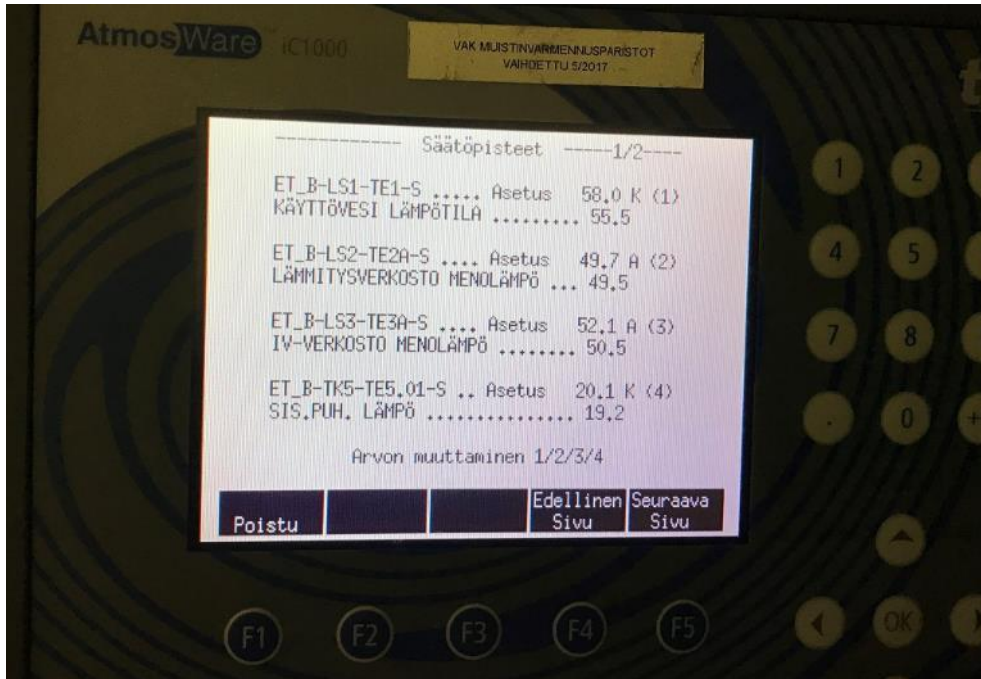
Kuva 6.1. Ilmanvaihtokoneen TK05 asetusarvo on käsin 20.1 °C.

- Säättötavan muutos poistokaskadiksi.

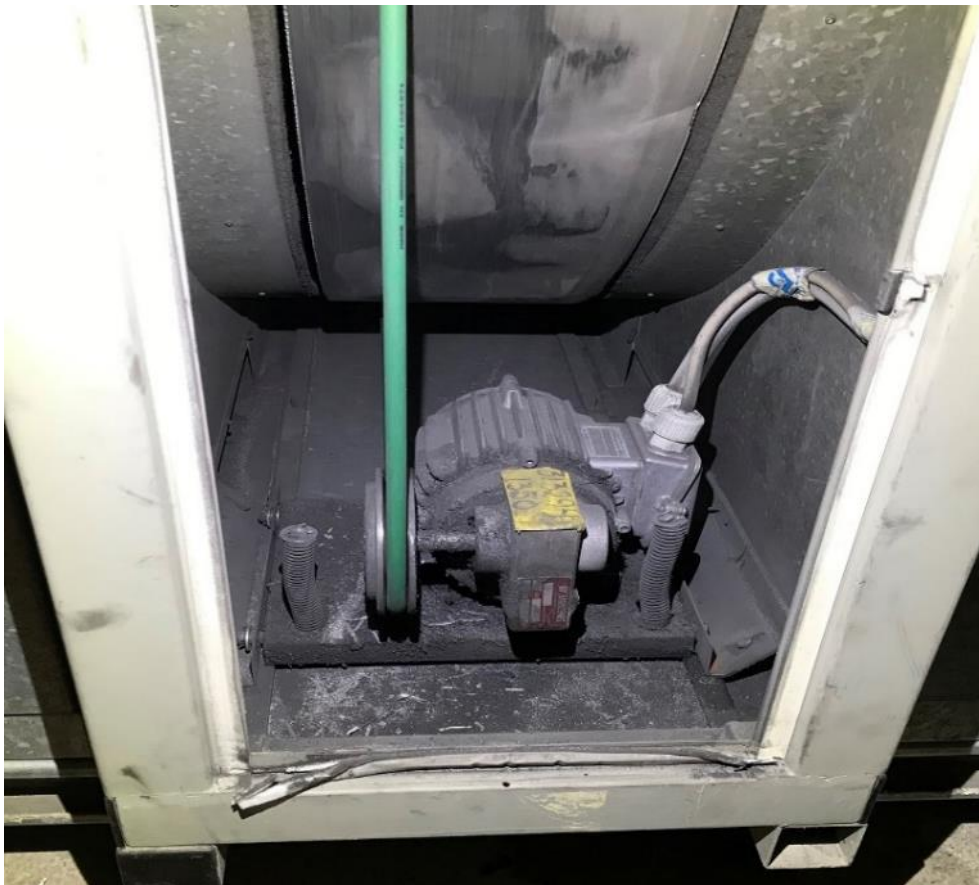
Kuva 6.2. Ilmanvaihtokoneen TK05 LTO-kiekko on kulunut merkittävästi.

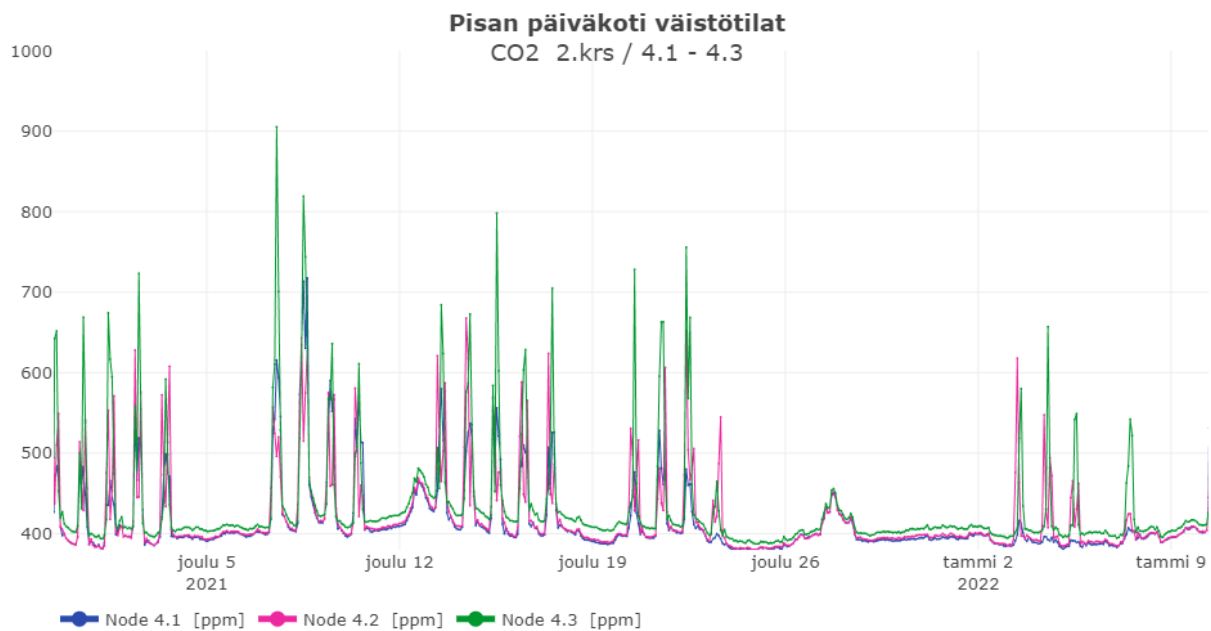
CO<sub>2</sub>-tasojen huiput maksimissaan 900 ppm ajoittuivat toiminnan päiväaikoihin. Käytön ulkopuolella CO<sub>2</sub>-pitoisuudet olivat pääsääntöisesti ulkoilmaa vastaavalla tasolla noin 400 ppm.

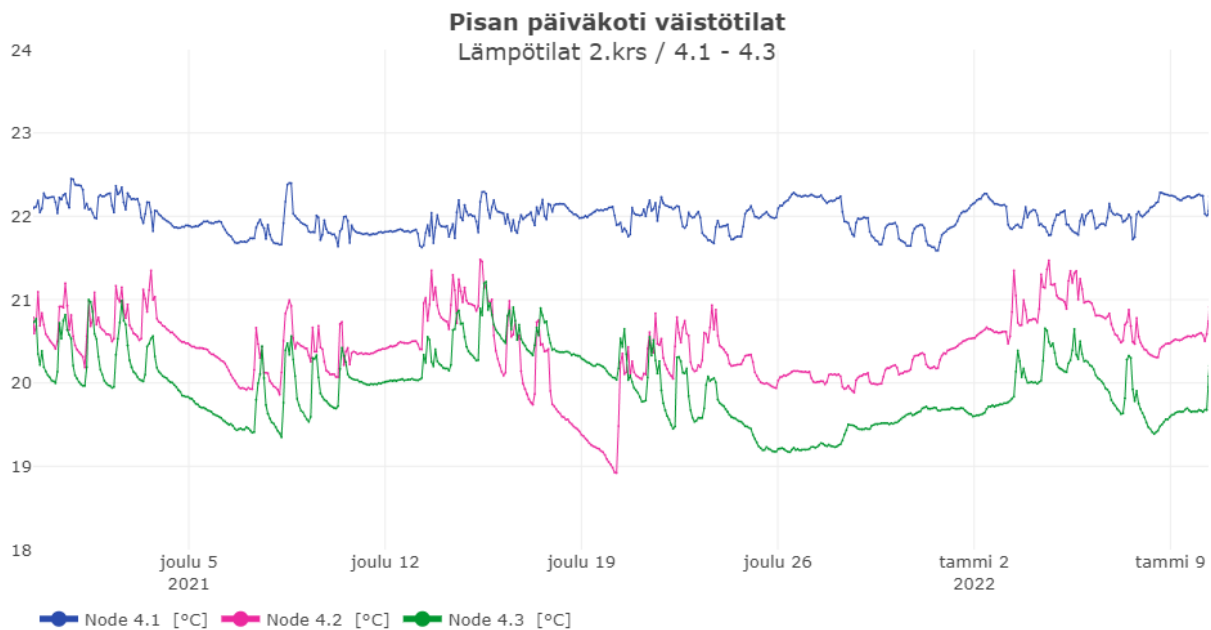
Anturin 4.1 (huone 229) lämpötila oli noin 22°C:een tasolla.

Anturien 4.2 ja 4.3 (huoneet 209 ja 224) lämpötilat olivat noin 19.5–21°C:een tasolla.

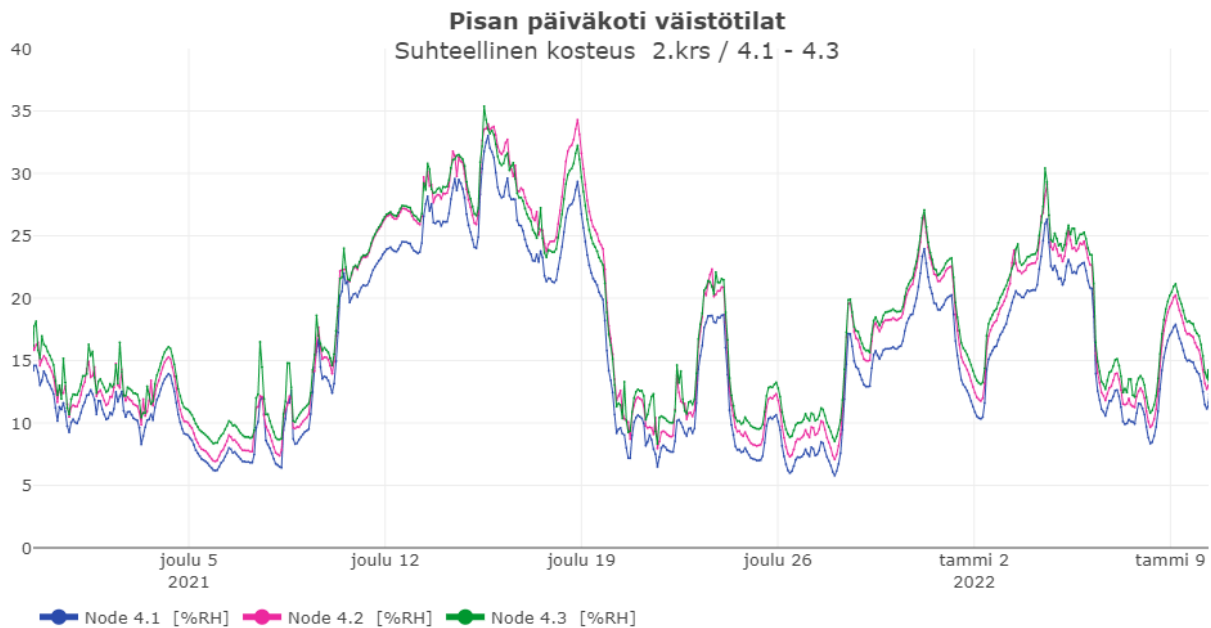
Suhteellinen kosteus vaihteli noin 5 – 35 RH% välillä.

10.12.2021 pakkauskauden jälkeen oli sadetta ja ulkolämpötila nousi plussalle.  
19.12.2021 jälkeen ulkolämpötila meni uudelleen pakkaselle

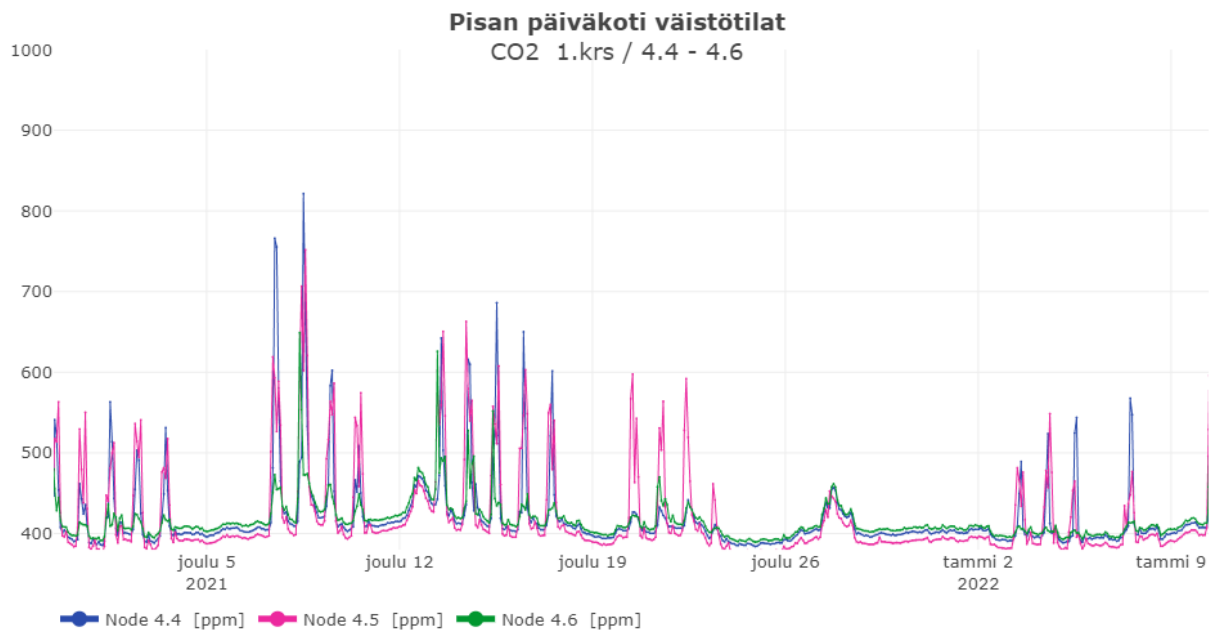
CO<sub>2</sub>-tasojen huiput maksimissaan 800 ppm ajoittuivat toiminnan päiväaikoihin. Käytön ulkopuolella CO<sub>2</sub>-pitoisuudet olivat pääsääntöisesti ulkoilmaa vastaavalla tasolla noin 400 ppm.

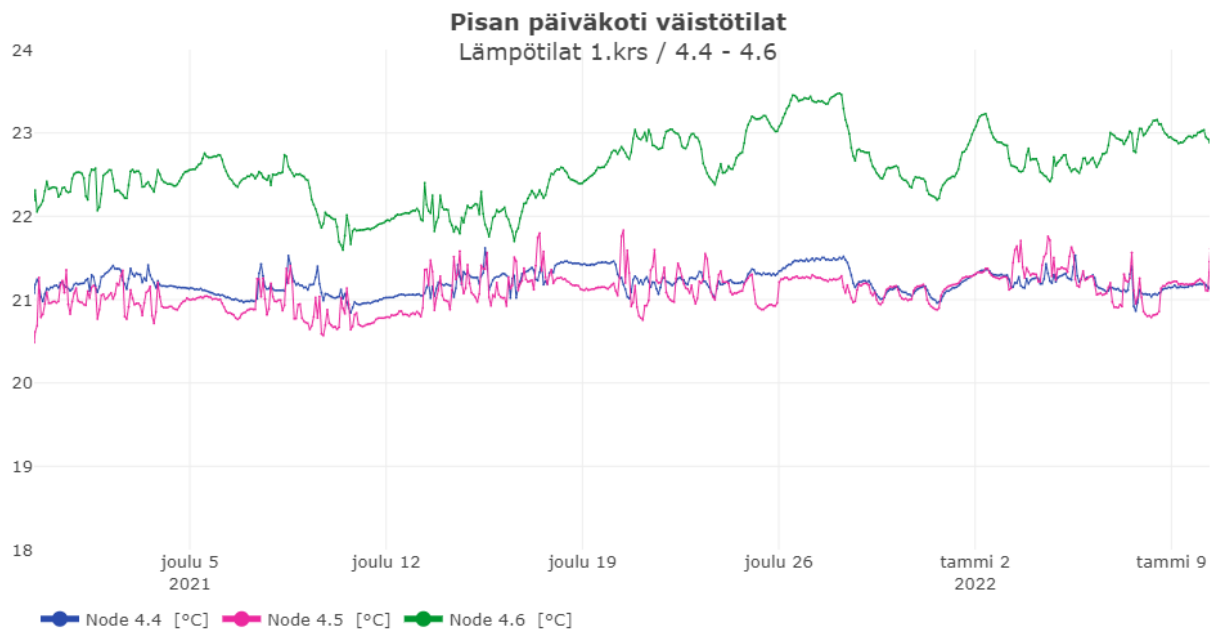
Anturien 4.4 ja 4.5 (huoneet 127 ja 106) lämpötilat olivat noin 21°C:een tasolla.

Anturin 4.6 lämpötila (huone 107) oli noin 22–23°C:een tasolla.

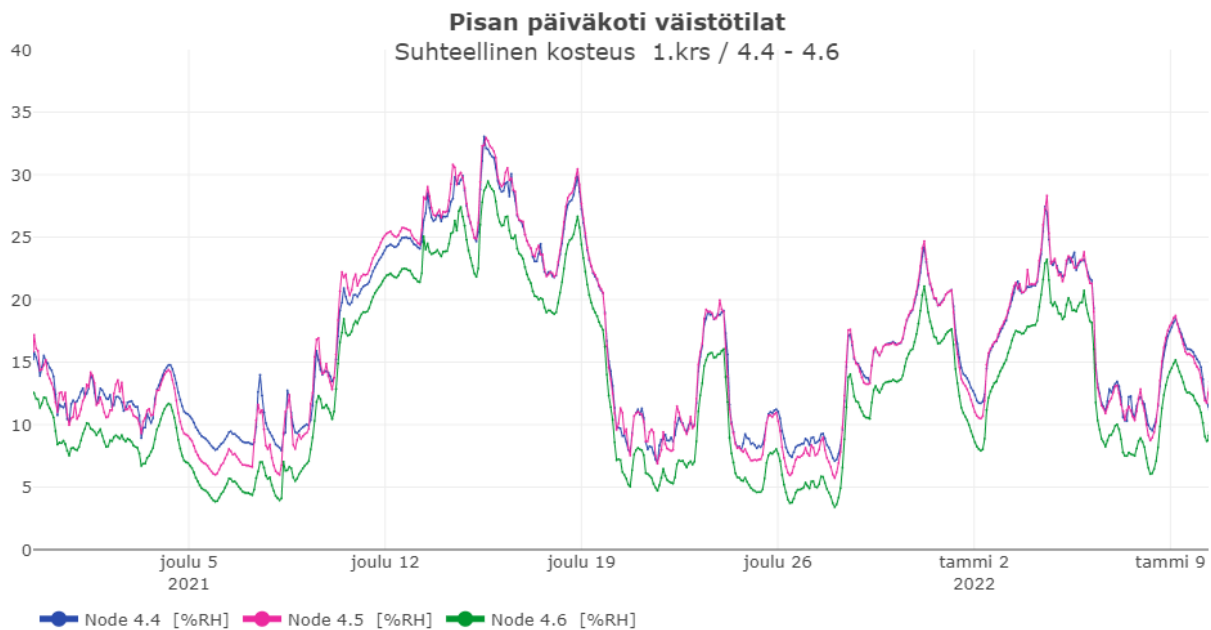
Suhteellinen kosteus vaihteli noin 5 – 30 RH% välillä.

10.12.2021 pakkauskauten jälkeen oli sadetta ja ulkolämpötila nousi plussalle.

19.12.2021 jälkeen ulkolämpötila meni uudelleen pakkaselle

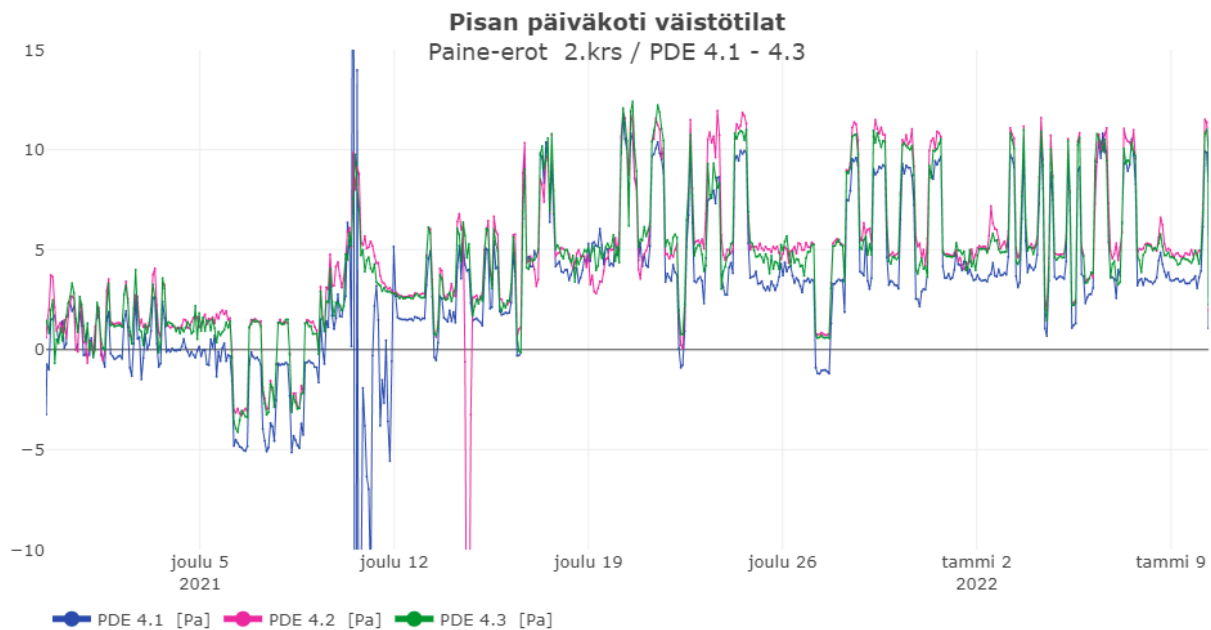
Säätöjen jälkeen 2.keroksen paine-erot ovat noin + 10 Pa tasolla toiminnan aikana ja noin + 5 Pa tasolla toiminnan ulkopuolella.

10 - 14.12.2021 välillä piikit käyrässä johtuvat luultavasti tuulesta.

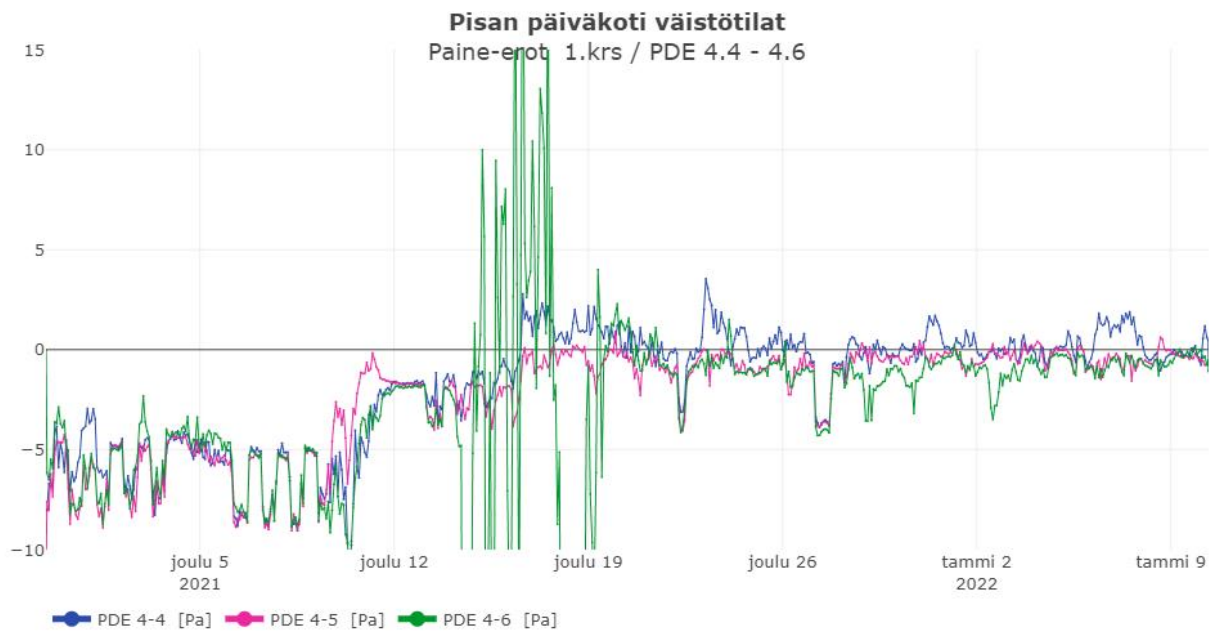
Säätöjen jälkeen 1.kerroksen paine-erot ovat noin + 1 ja - 1 Pa välillä.

14 - 19.12.2021 välillä piikit käyrässä johtuvat luultavasti tuulesta.
