# TUTKIMUSSELOSTUS

## SISÄILMASTO- JA KOSTEUSTEKNINEN KUNTOTUTKIMUS

**VANTTILAN PÄIVÄKOTI (32580)**

**NISSINTIE 1, ESPOO**

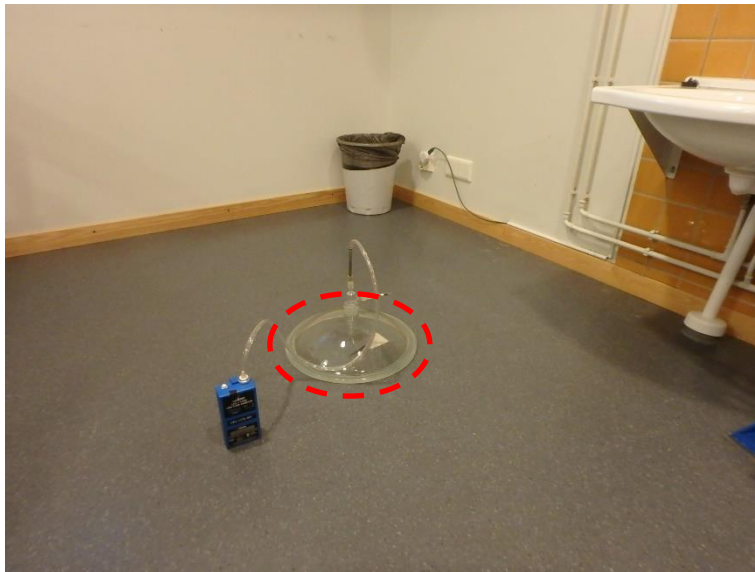
Ryhmähuoneen 212 muovimattopinnoitteessa oli havaittavissa yksittäinen kupla ja pinnoite oli paikallisesti irti lattiasta. Sisäilman haihtuvien orgaanisten yhdisteiden näyte otettiin tilan 212 sisäilmasta (V1) ja kohdennetusti muovimattopinnoitteen alta ns. kupumittausmenetelmällä muovimatossa esiintyvän kuplan kohdalta (V2). Muovimattopinnoitteen alla havaittiin pistävän makeahko haju. Näytteenottopaikat on esitetty pohjakuvissa liitteessä 2 ja tulokset on esitetty liitteessä 1.

**Kuva 1.** Haihtuvien orgaanisten yhdisteiden näytteet otettiin ryhmähuoneen 212 sisäilmasta sekä muovimattopinnoitteen alta kohdennetusti ns. kupumittausmenetelmällä.

Muovimattopinnoitteen alta otetussa kohdennetussa näytteessä TVOC-arvo oli ( $2000 \mu\text{g}/\text{m}^3$ ) ja näytteessä havaittiin muovimatoista ja mattoliimoista tyypillisesti haihtuvia orgaanisia yhdisteitä. Näytteessä havaittiin mm. 1-butanolia  $2200 \mu\text{g}/\text{m}^3$  ja 2-etyyli-1-heksanolia  $820 \mu\text{g}/\text{m}^3$ .

- Sisäilman laatu oli haihtuvien orgaanisten yhdisteiden osalta ryhmähuoneessa 212 normaali.
- Muovimattopinnoitteen alta otetussa kohdennetussa näytteessä TVOC-arvo oli ( $2000 \mu\text{g}/\text{m}^3$ ) ja näytteessä havaittiin muovimatoista ja mattoliimoista tyypillisesti haihtuvia orgaanisia

- Uusitaan ryhmähuoneen 212 muovimattopinnoitteet kohdan 4.4 mukaisesti.
