ESPOON KAUPUNKI  
Tilapalvelut-liikelaitos  
Kunnossapitopalvelut  
Tarkastusryhmä

26.1.2022

**Leppäsillan päiväkoti, A-talo**  
Kohdenumero **3126**  
Pääskyskuja 11, 02620 Espoo

## **SISÄILMATARKASTUS**

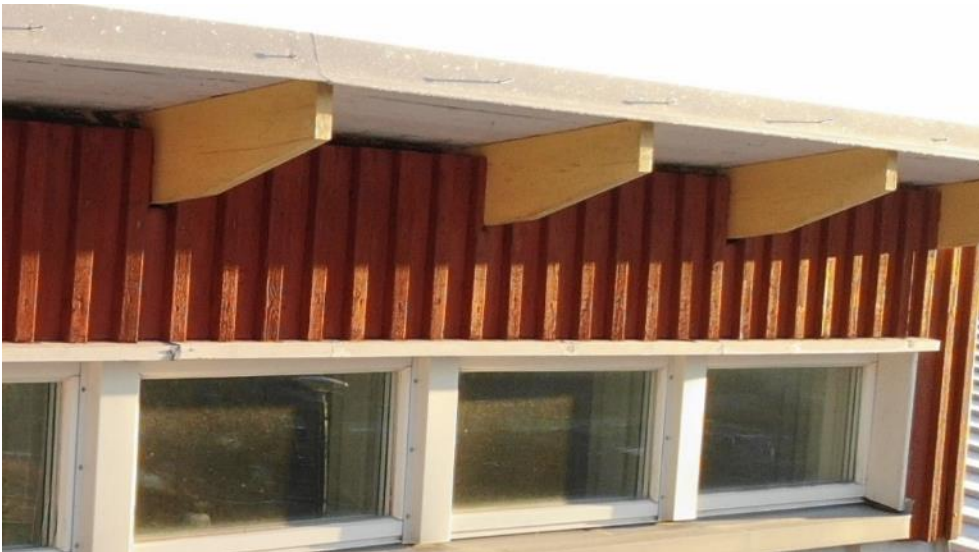
Kuva 4.1. Vesikaton reunapellin kiinnitysnaulat.

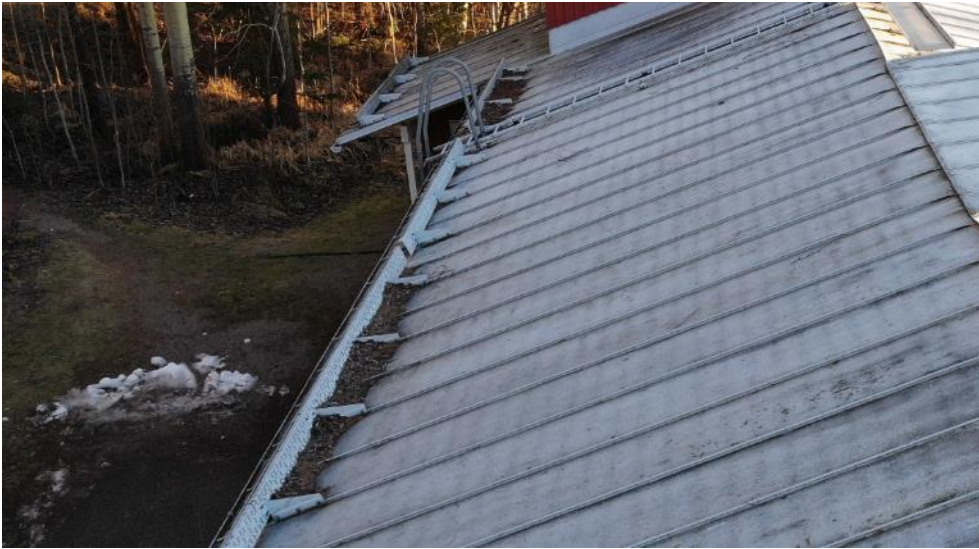
Kuva 4.2. Vesikatto on puhdistamatta.

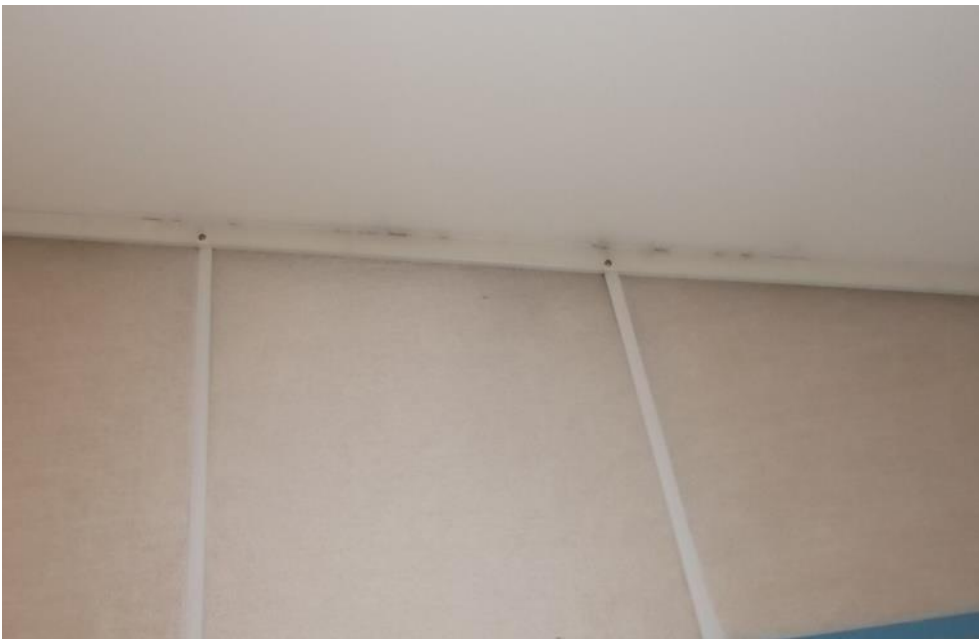
Kuva 4.3. Rakenneliittymästä on ilmavuotoa Leikkitilassa 138.

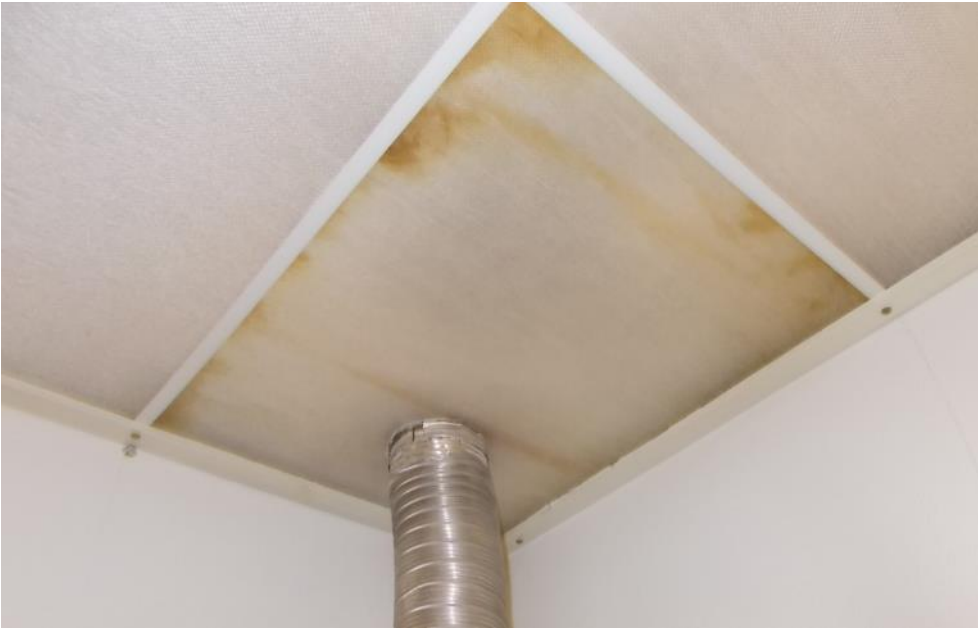
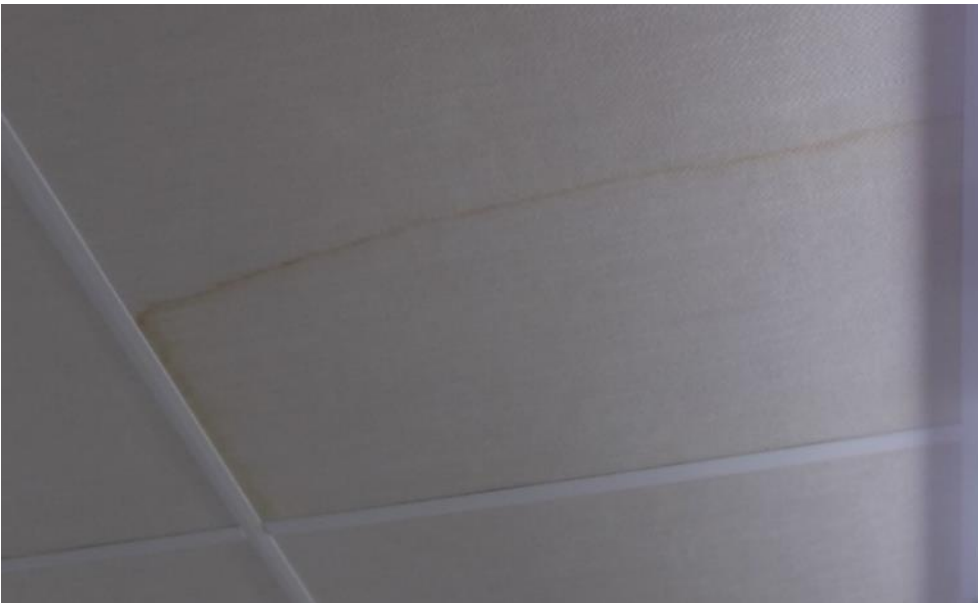
Kuva 4.4. Alakattolevyssä on vesivuotojälkiä Työtilassa 146.

Kuva 4.5. Alakattolevyssä on vesivuotojälkiä Työtilassa 146.

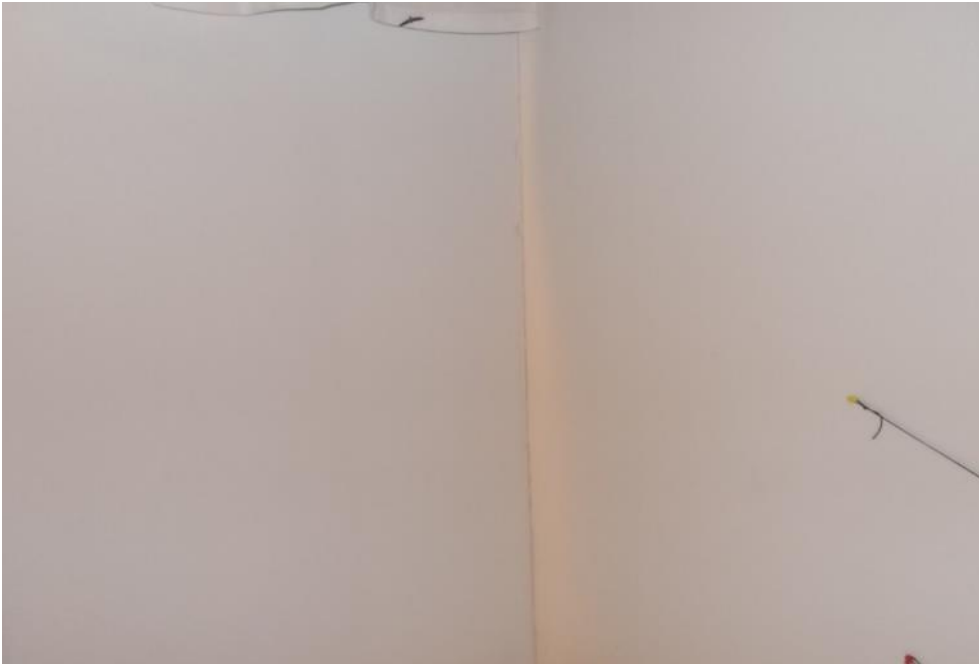
Kuva 4.6. Rakenneliittymä on auennut Lepohuoneessa 154.

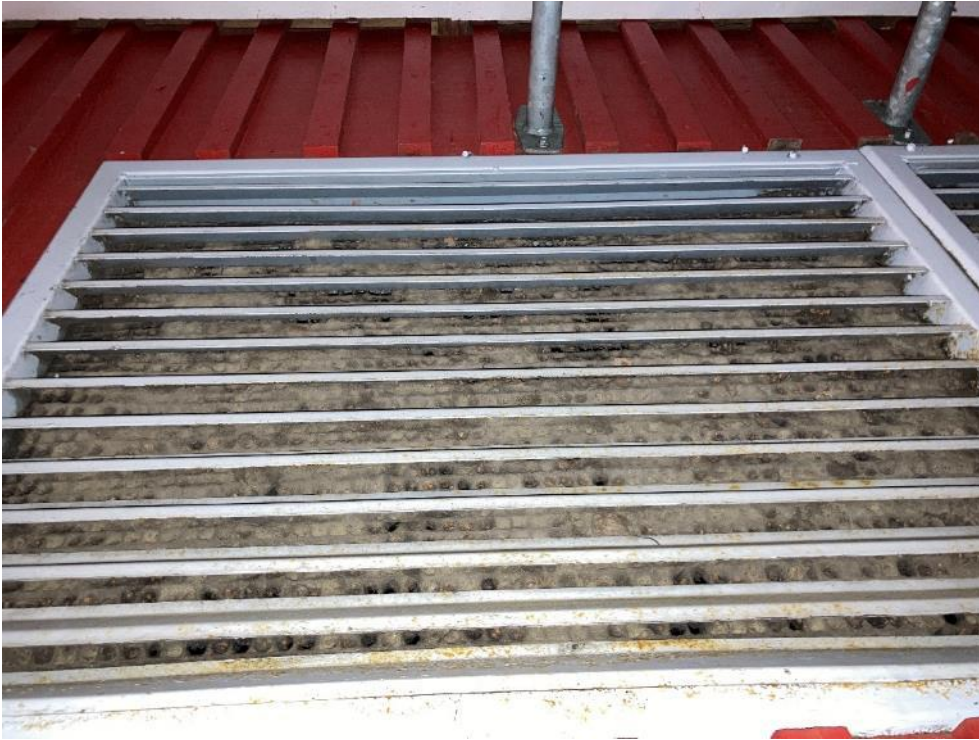
Kuva 5.1. Ilmanvaihtokoneen raitisilmasäleikkö on lähes tukossa.

- Raitisilmasäleikkö vaihdetaan lumisiepparisäleiköksi.
- Ilmanvaihtokoneiden viemärointi korjataan.
- Asennetaan eteisten kuivauskaapeille poistoventtiilit, jotta ilmamäärä on säädettävissä ja mitattavissa.

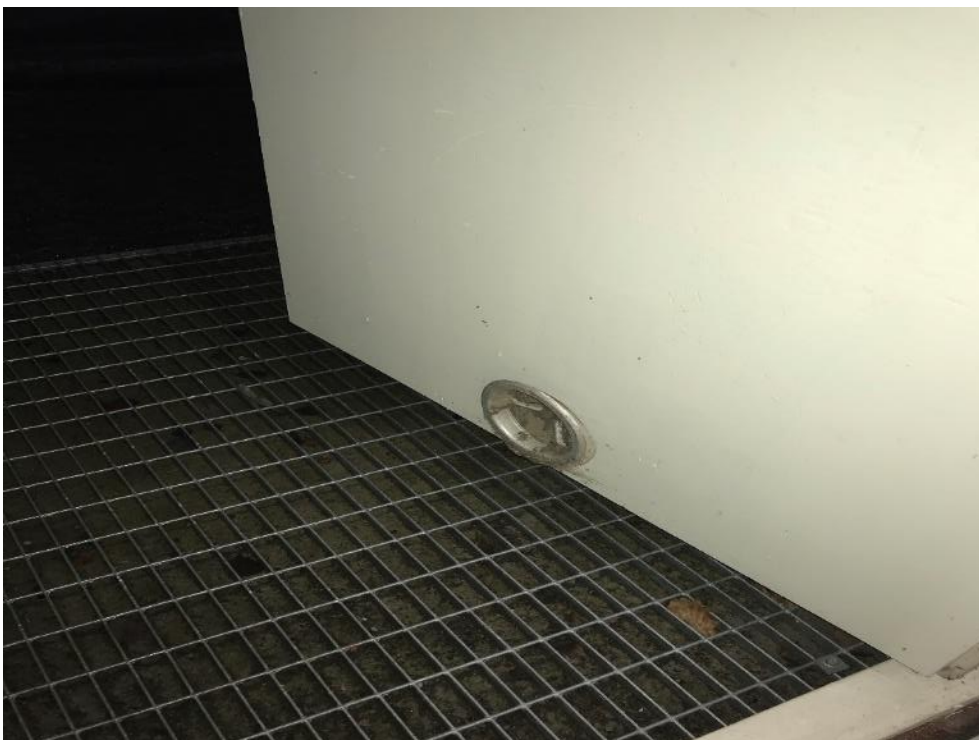
Kuva 5.2. Sähköpäähuoneen korvausilmaventtiili puuttuu.

- Asennetaan sähköpääkeskuksen oveen venttiili.
- Poistoilmaventtiilit ja niiden ympäristö puhdistetaan.
- Korvausilmareitit laitetaan kuntoon.
- Parannetaan 135 taukotilan ilmanvaihtoa vastaamaan nykyistä käyttöä.

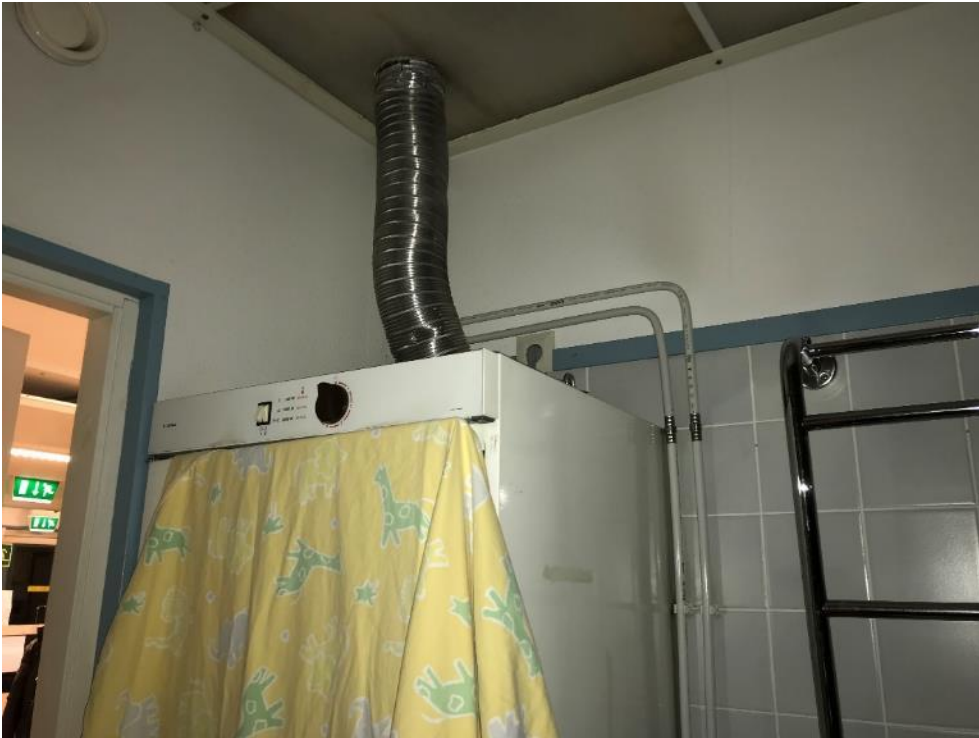
Kuva 5.3. Kuivauskaapin kytkennästä puuttuu ilmamäärän säätömahdollisuus.

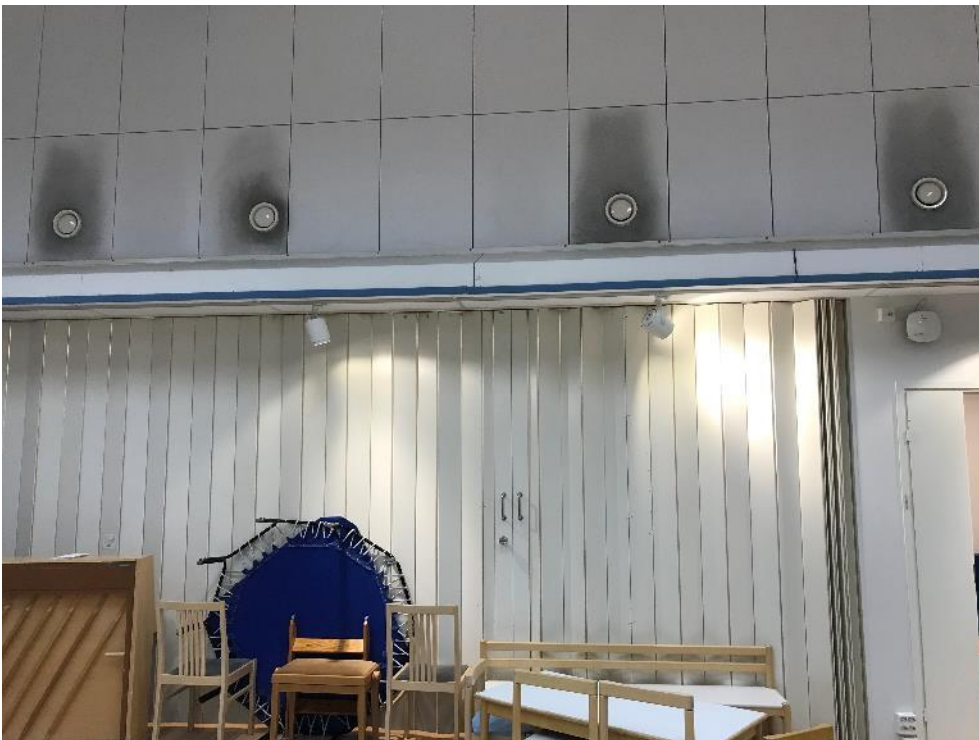
Kuva 5.4. Poistoilmaventtiileissä ja niiden ympärillä on likaa.

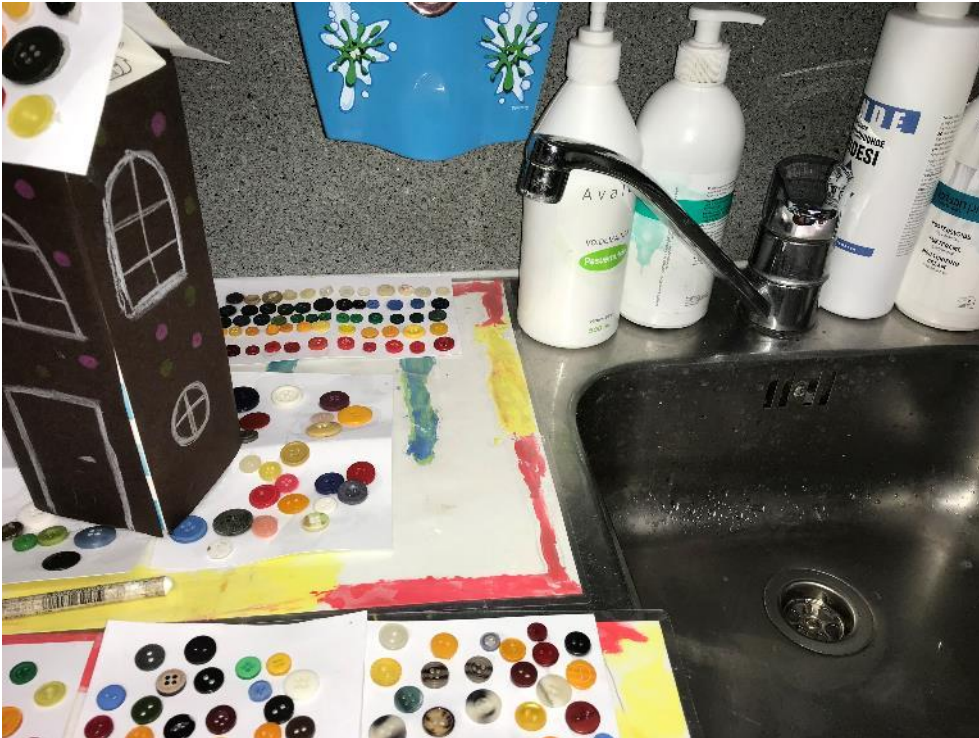
Kuva 5.5. Useiden hanojen sivuliikerajoittimet puuttuvat ja vesi pääsee pöydille.

- Tarkastetaan kaikkien huoneiden termostaattien ja lämmityslaitteiden toiminta. Vialliset laitteet korjataan tarvittaessa.
- Kiinnitetään irti olevat pesuallashanat ja asennetaan sivuliikerajoittimet.

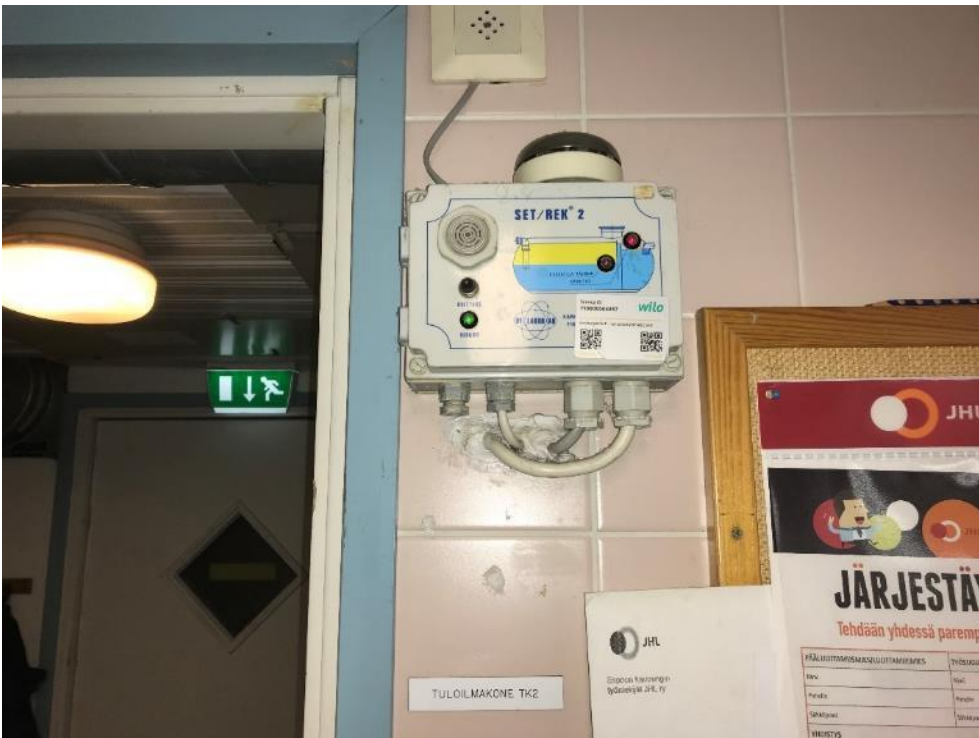
Kuva 5.6. Rasvanerotuskaivossa on padotushälytys päällä.

- Asennetaan puuttuva kannakointi siivouskomeron pesualtaan viemäriin ja samalla tarkastetaan muiden altaiden viemäroinnin ja putkiston kannakointi.
- Tarkistetaan rasvanerotuskaivon toiminta ja hälytysten ja jatkohälytysten toiminta.

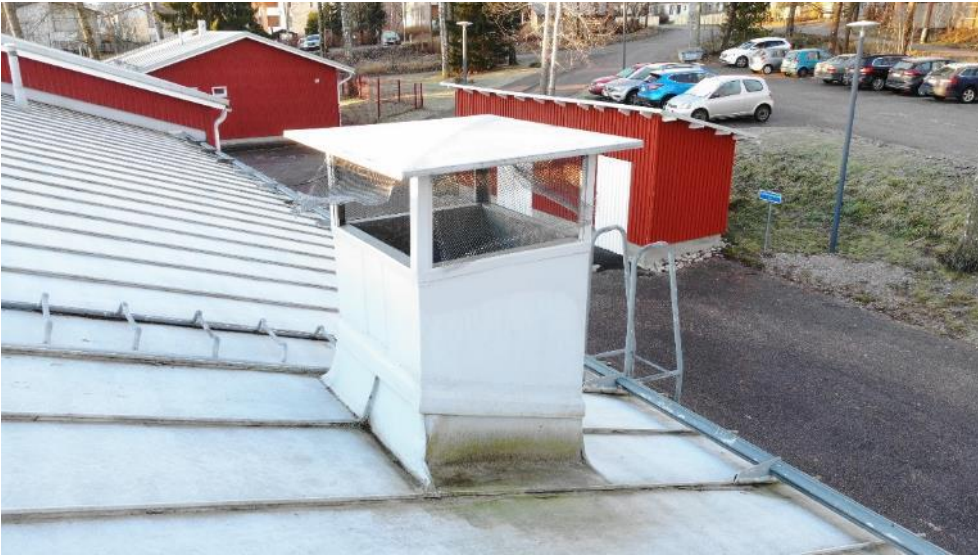
Kuva 5.7. Poistopiipun verkko on rikki.

- Vaihdataan vesikatolla oleva poistoilmapiipun verkot kestävimpiin säleiköihin.
- Asennetaan alapohjan säleiköiden tilalle noin 1 metrin korkuiset korvausilma putket.

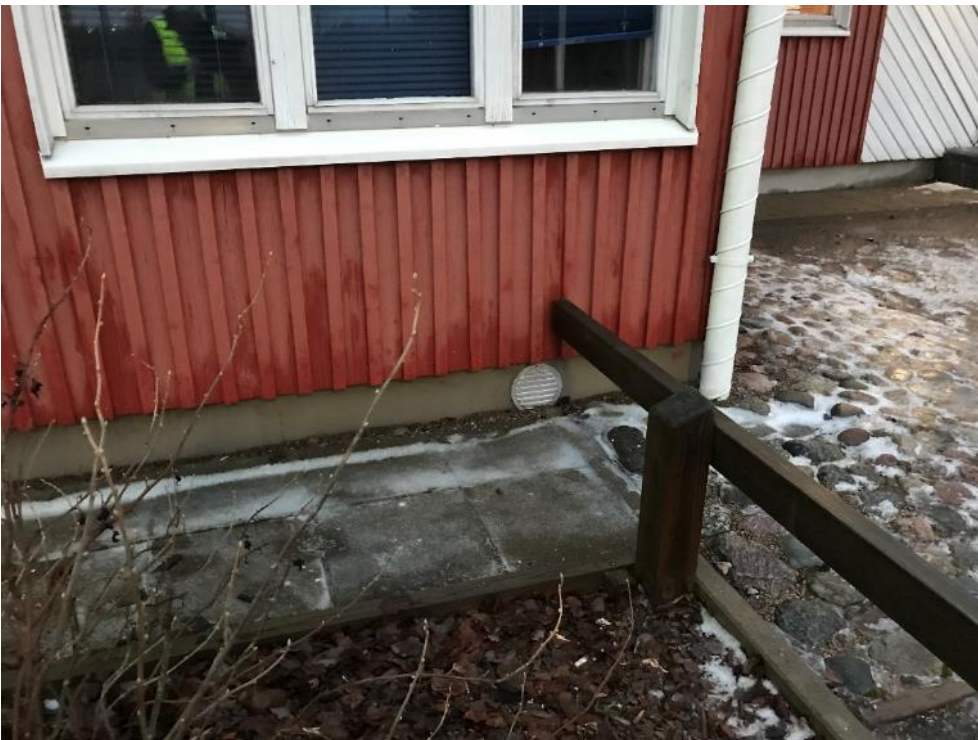
Kuva 5.8. Alapohjan tuuletussäleiköt ovat maan rajassa.

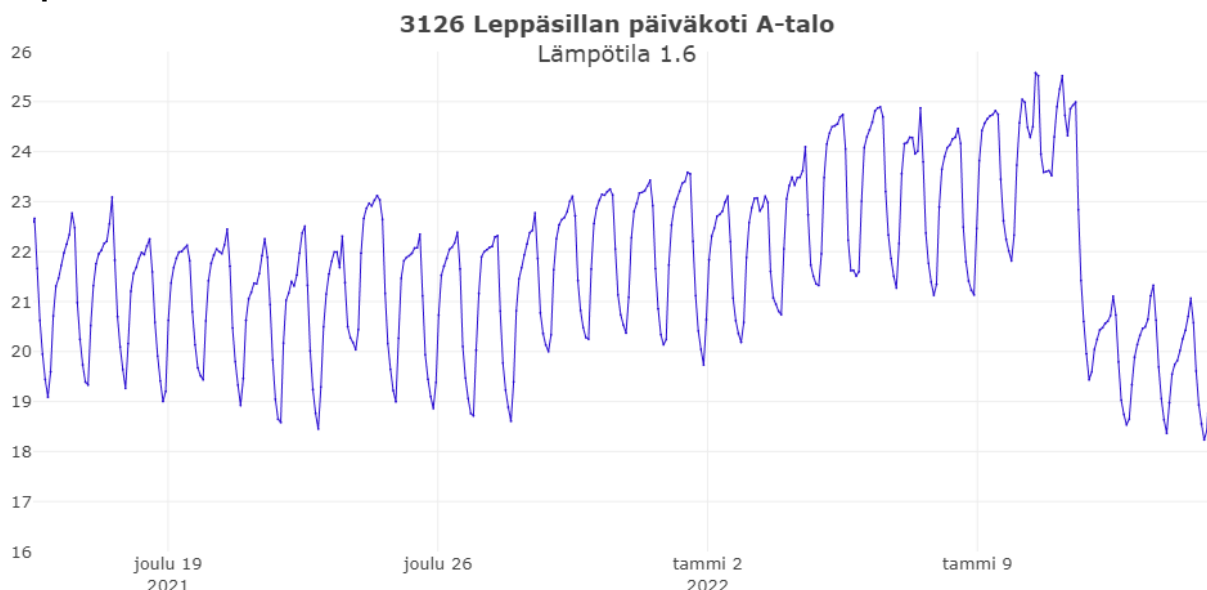
Lämpötila vaihteli noin 19 – 25°C:een välillä minimihuippujen ajoittuessa noin klo 21 aikoihin. Lämpötilojen käyttäytyminen poikkeaa muista mitatuista tiloista. Lämmitystä ohjaavan termostaatin hystereesi on luultavasti liian suuri.

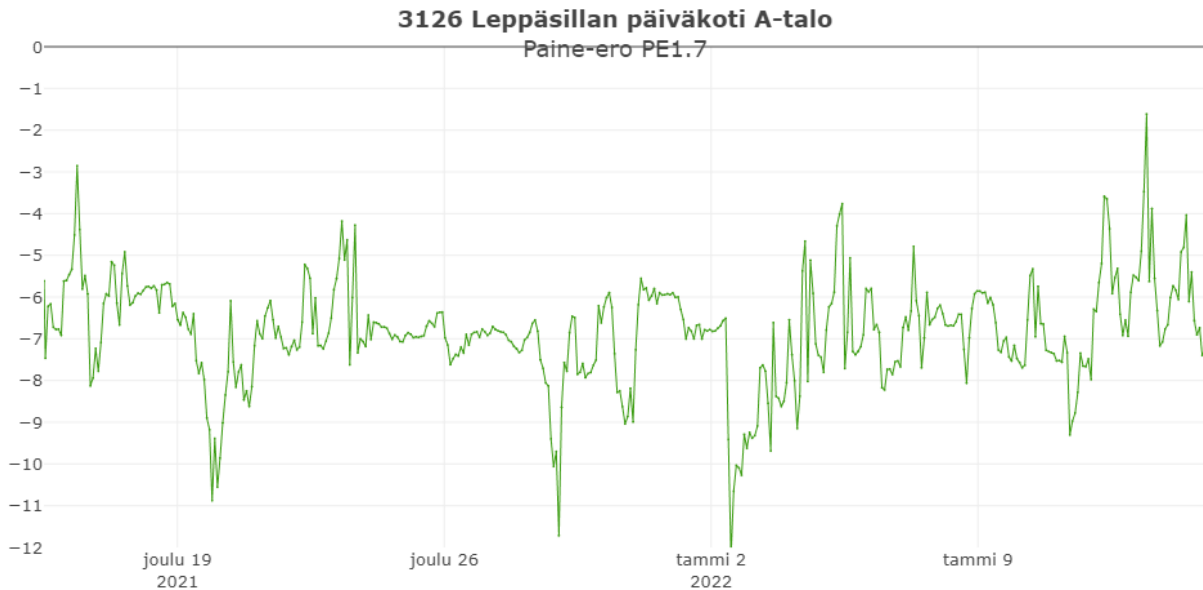
## Paine-ero PE1.7 / Leikkitilan 102 Tupatontut ja ulkoilman välillä

Tilan paine-ero vaihteli ajallisesti epäsäännöllisesti noin – 4 ja – 8 Pa välillä alipaineisena ulkoilmaan nähden.

Käyrässä näkyvien isompien negatiivisten alipainepeikin syytä ei tiedetä. Muissa käyrissä näkyy ajallisesti vastaavia piikkejä. Tuuli mahdollisesti syynä.

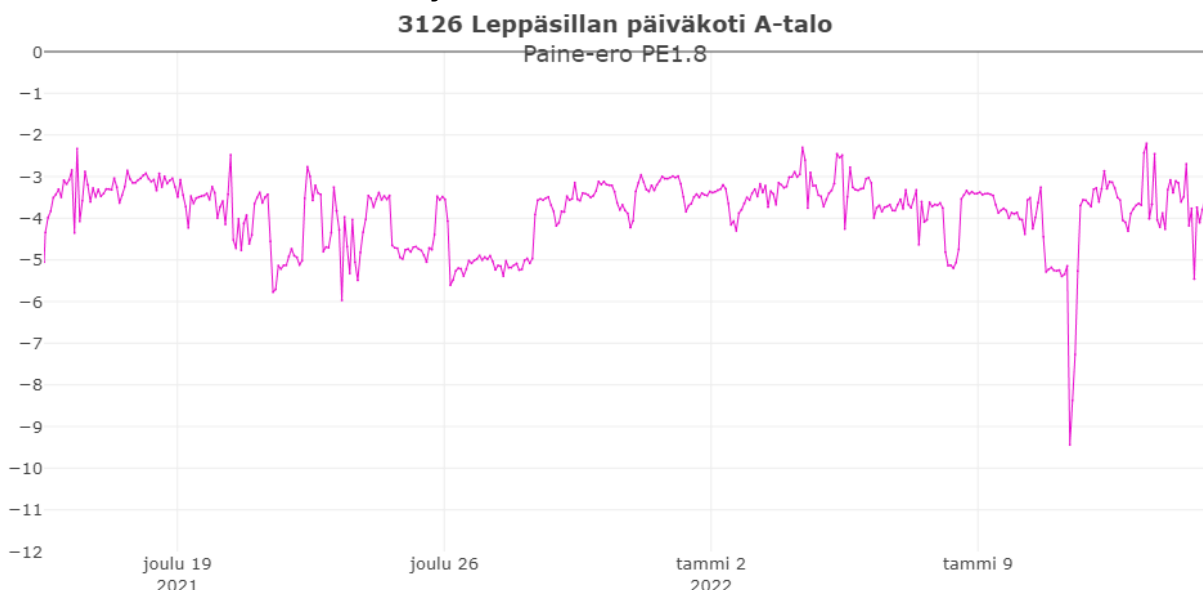
## Paine-ero PE1.8 / Keittiön 126 ja ulkoilman välillä

Keittiön paine-ero vaihteli ajallisesti epäsäännöllisesti noin – 3 ja – 5 Pa välillä alipaineisena ulkoilmaan nähden.

Käyrässä näkyvien isompien negatiivisten alipainepeikin syytä ei tiedetä. Muissa käyrissä näkyy ajallisesti vastaavia piikkejä. Tuuli mahdollisesti syynä.

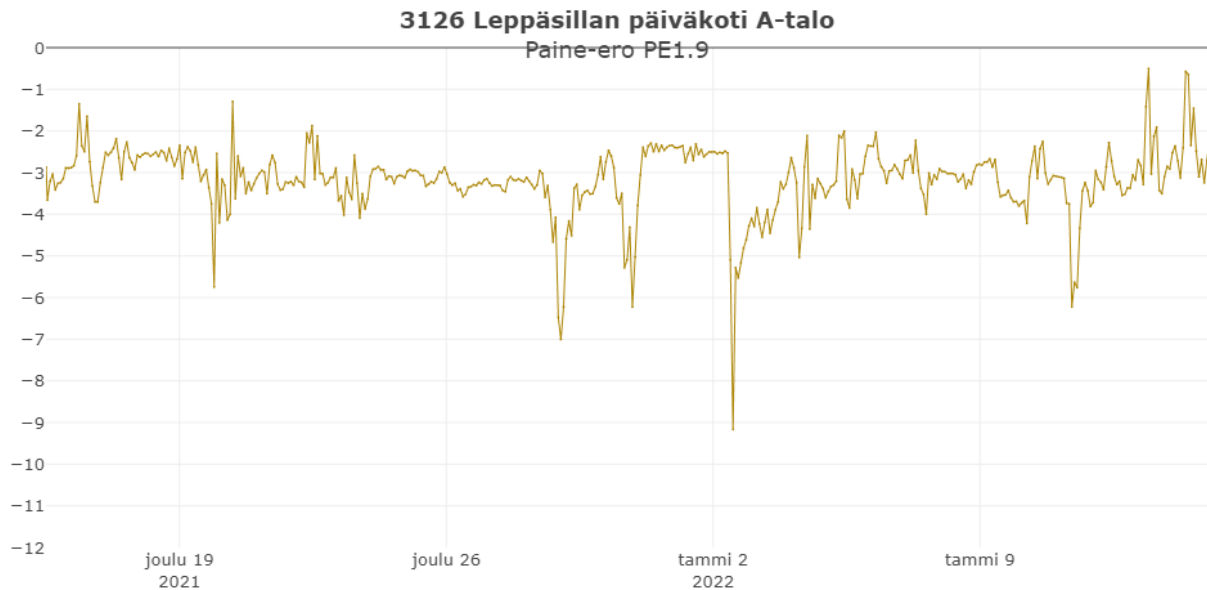
### Paine-ero PE1.9 / Lepohuoneen 137 Metsätontut ja ulkoilman välillä

Tilan paine-ero vaihteli ajallisesti epäsäännöllisesti noin – 2 ja – 4 Pa välillä alipaineisena ulkoilmaan nähden.

Käyrässä näkyvien isompien negatiivisten alipainepeikkin syytä ei tiedetä. Muissa käyrissä näkyy ajallisesti vastaavia piikkejä. Tuuli mahdollisesti syynä.

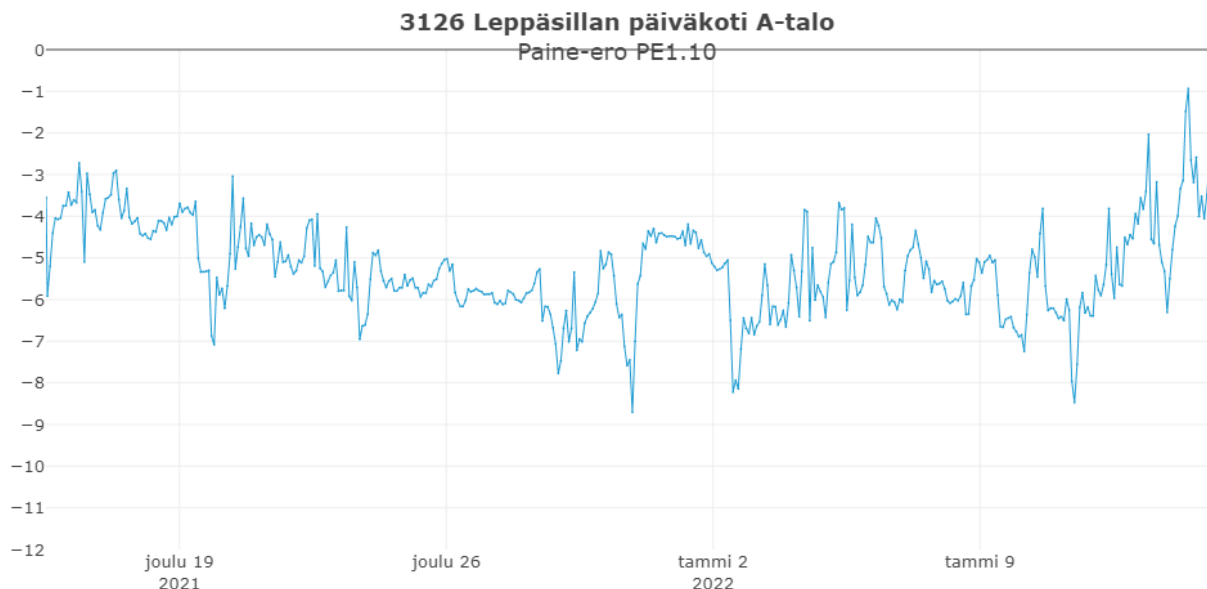
### Paine-ero PE1.10 / Lepohuoneen 154 Haltiatontut ja ulkoilman välillä

Tilan paine-ero vaihteli ajallisesti epäsäännöllisesti noin – 3 ja – 7 Pa välillä alipaineisena ulkoilmaan nähden.

Käyrässä näkyvien isompien negatiivisten alipainepeikkin syytä ei tiedetä. Muissa käyrissä näkyy ajallisesti vastaavia piikkejä. Tuuli mahdollisesti syynä.
