ESPOON KAUPUNKI  
Tilapalvelut-liikelaitos  
Kunnossapitopalvelut  
Tarkastusryhmä

26.1.2022

**Leppäsillan päiväkoti, B-talo**  
Kohdenumero **3460**  
Pääskyskuja 11, 02620 Espoo

## **SISÄILMATARKASTUS**

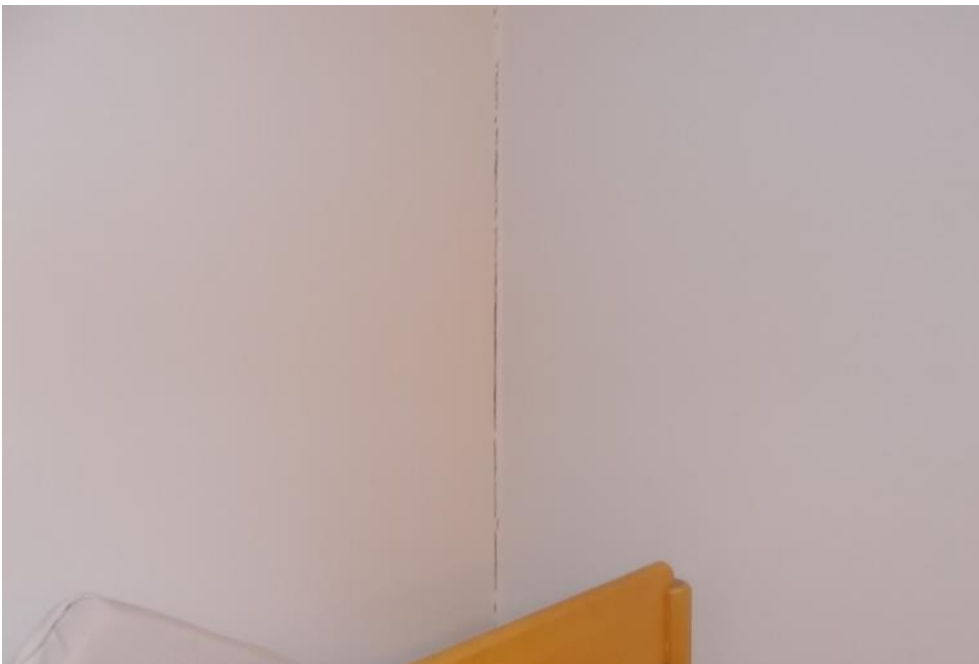
Kuva 4.1. Rakenneliittymä on auki Lepohuoneessa 105.

- Huonetilojen auenneet rakenneliittymät on korjattava.
- Lattiamatto on kiinnitettävä alustaansa Lepohuoneessa 123 ja Pukuhuoneessa 116.
- Lattialuukku on vaihdettava ilmatiiviiksi Varastossa 123.
- Ikkunoiden puitteet on huollettava tarvittavin osin.
- Ikkunan lasi on vaihdettava ehjään Lepohuoneessa 128.
- Alapohjan läpiviennit on tiivistettävä.
- Korjauksissa on huomioitava Raksystems Insinööritoimisto Oy:n 27.5.2019 kuntoarviossa mainittujen puutteiden korjaukset.

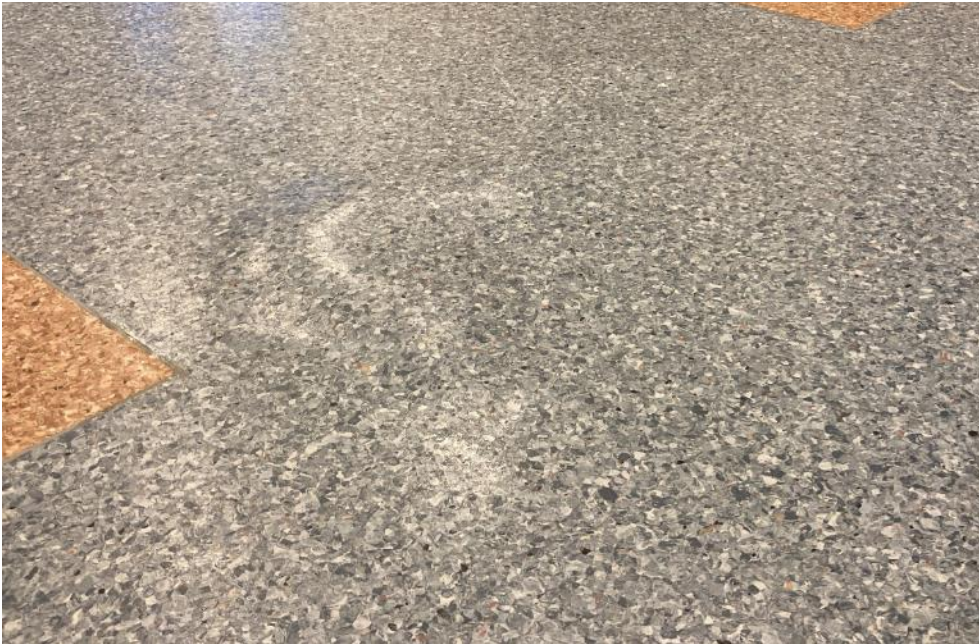
Kuva 4.2. Lattiamatto on irti alustastaan Lepohuoneessa 105.

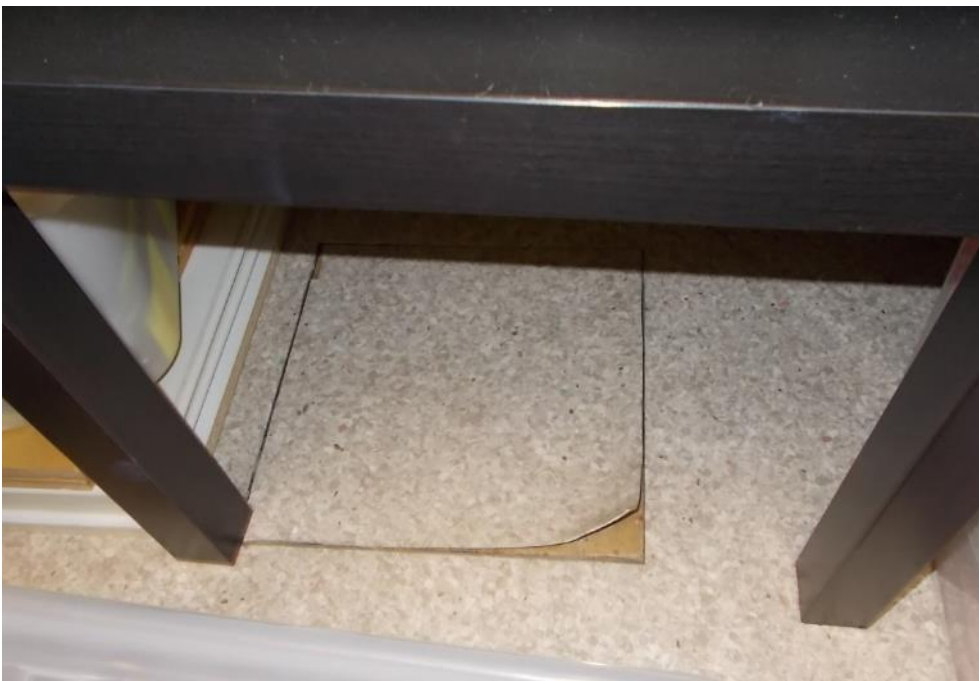
Kuva 4.3. Lattialuukun matto on irti Varastossa 123.

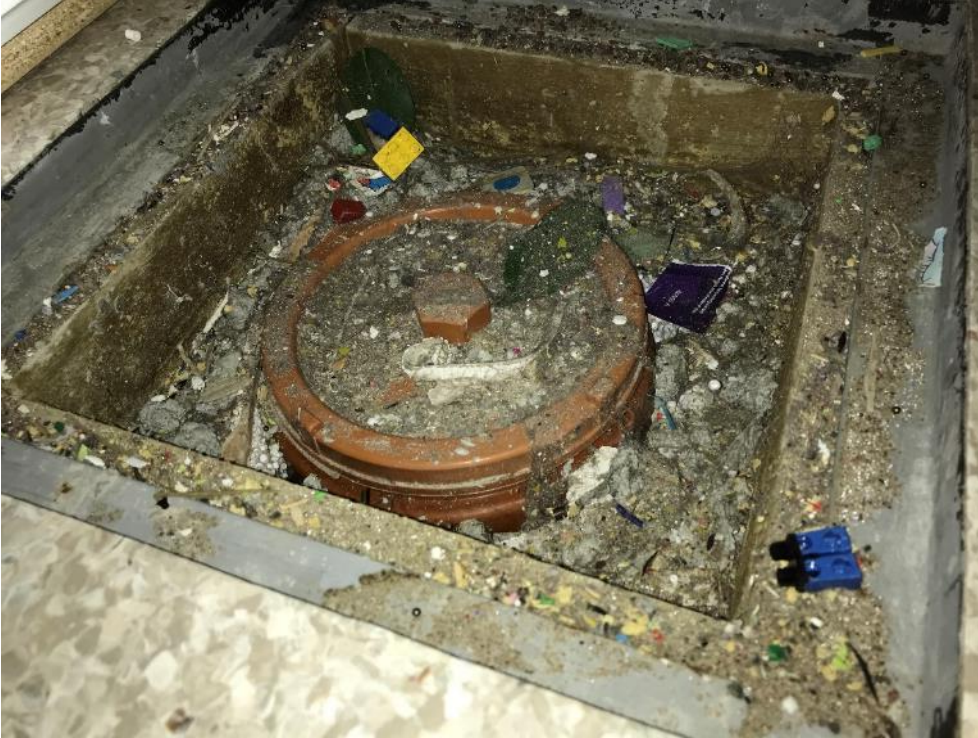
Kuva 4.4. Lattialuukku ei ole tiivis Varastossa 123.

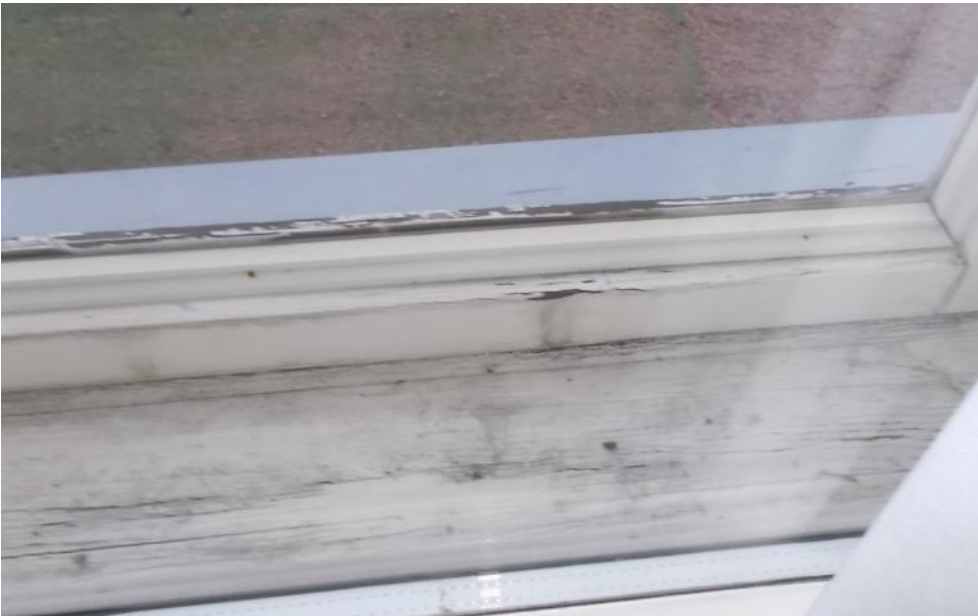
Kuva 4.5. Ikkunan puitteet Leikkutilassa 127.

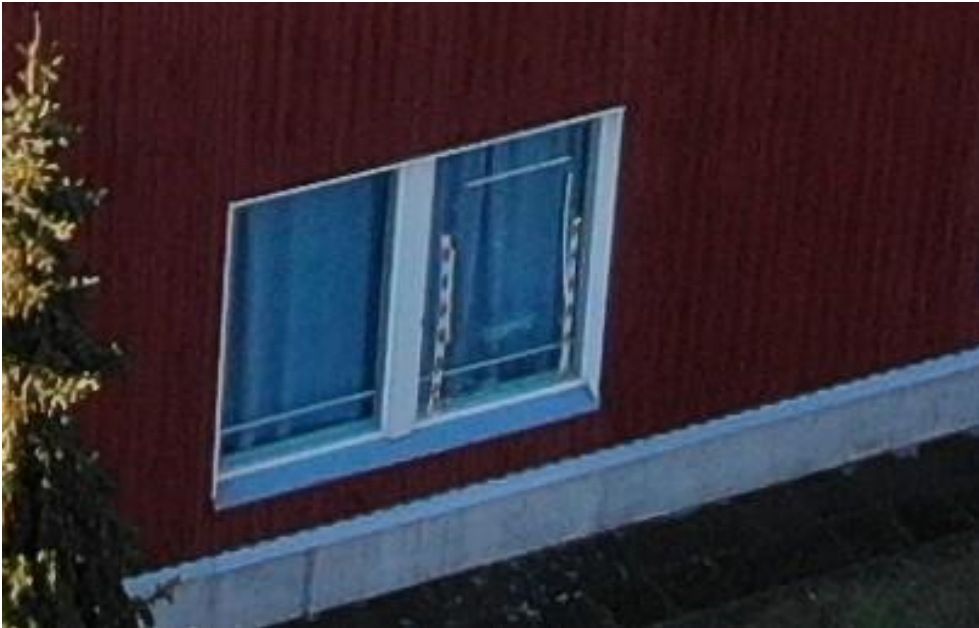
Kuva 4.6. Ikkunan lasi on rikki Lepohuoneessa 128.

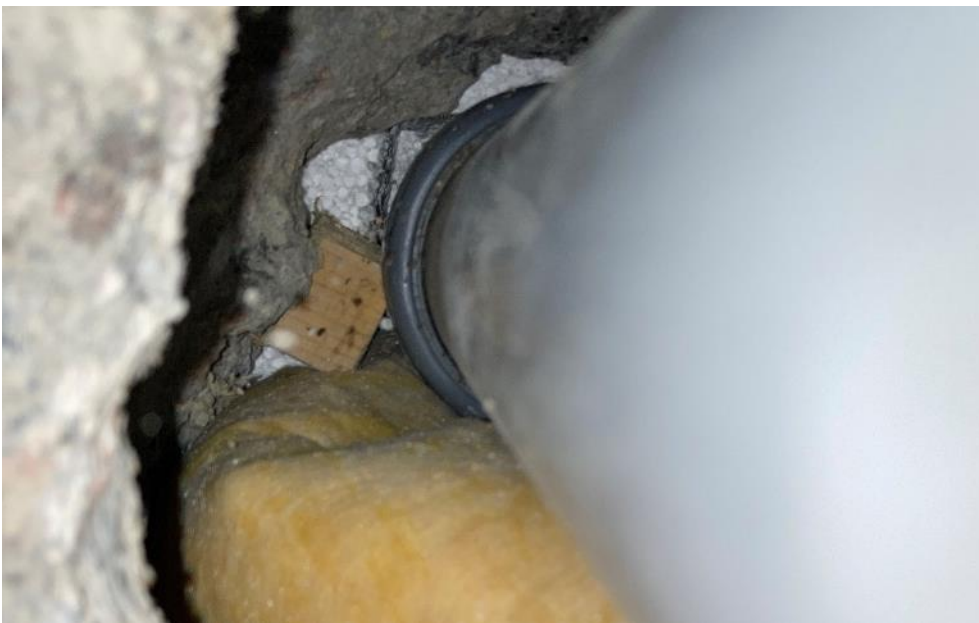
Kuva 4.7. Alapohjan läpivienti.

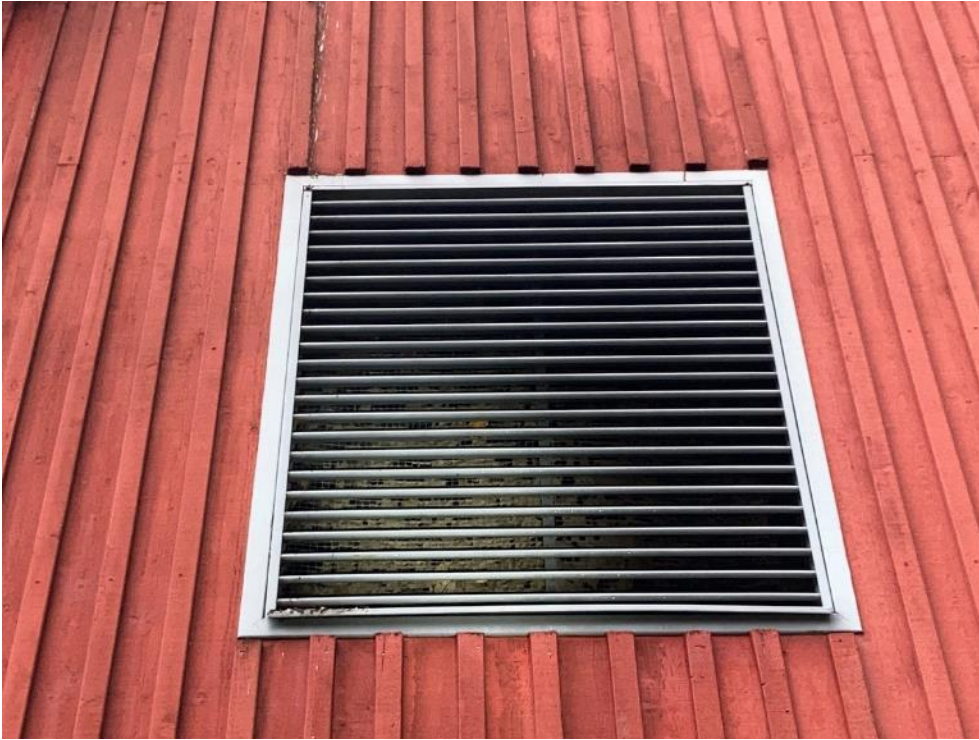
Kuva 5.1. Raitisilmasäleikössä on lehtiä.

- Asennetaan ilmanvaihtokoneelle lumisiepparisäleikkö.
- Korjataan raitisilmapelti.
- Asennetaan ilmanvaihtokoneen viemärointiin takaimusuojat.
- Poistetaan mineraalivillat tuloilman sisäänpuhalluslaatikoista, ja korvataan ne esim. Dagrön vaimennuslevyllä. Lisäksi kartoitetaan ilmanvaihtojärjestelmän muut mineraalivillaiset äänenvaimentimet vaurioiden varalta.
- Tarkistetaan korvausilmareitit ja korjataan tarvittavilta osin.
- Lattialämmitysjärjestelmä ilmataan sekä tarkastetaan ja säädetään termostaatit.
- Asennetaan allashanoille sivuliikerajoittimet.
- Varmistetaan alapohjan riittävä tuulettuminen.
- Huuhdellaan ja kuvataan salaoja, sadevesi ja jätevesiviemärijärjestelmät.

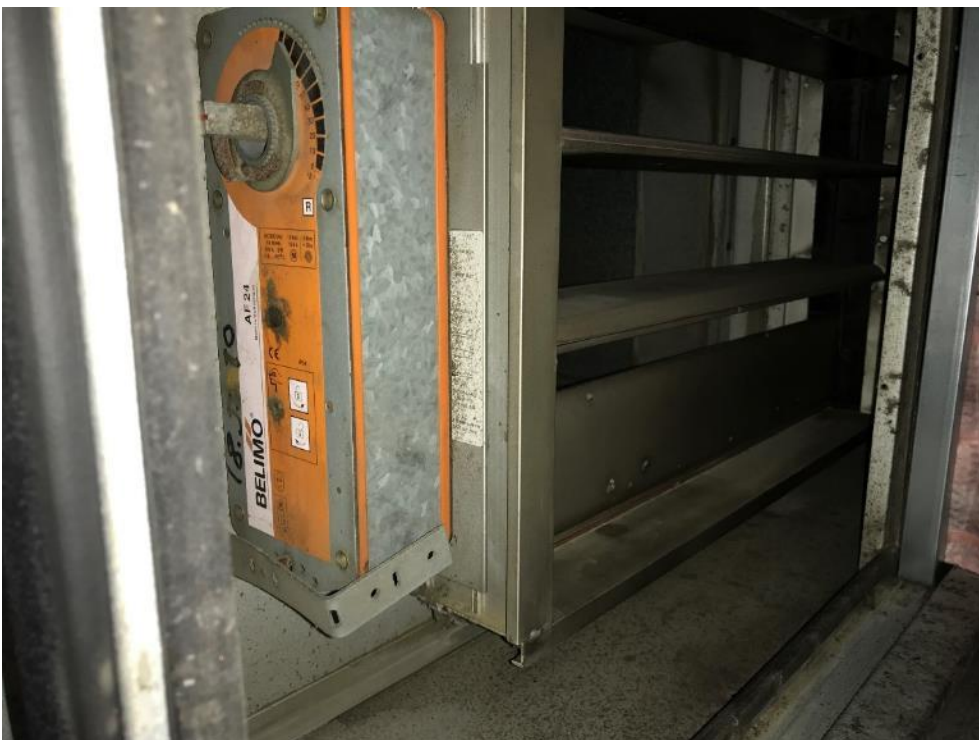
Kuva 5.2. Raitisilmapellin alimmainen säle ei käänny.

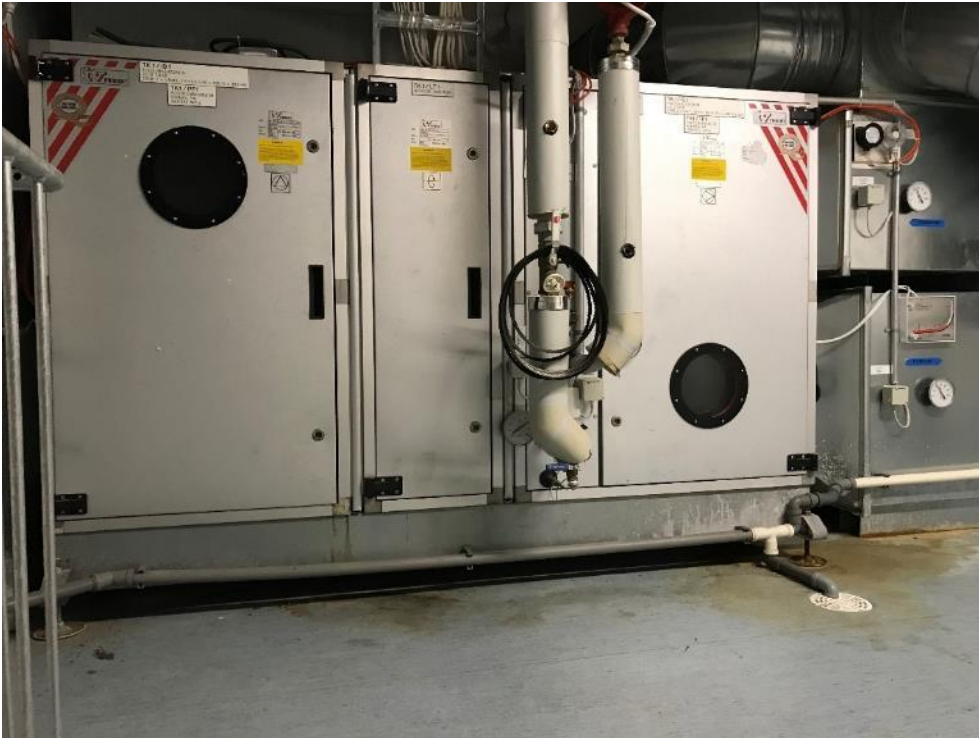
Kuva 5.3. Ilmanvaihtokoneen viemäröinnin takaimusuoja puuttuu.

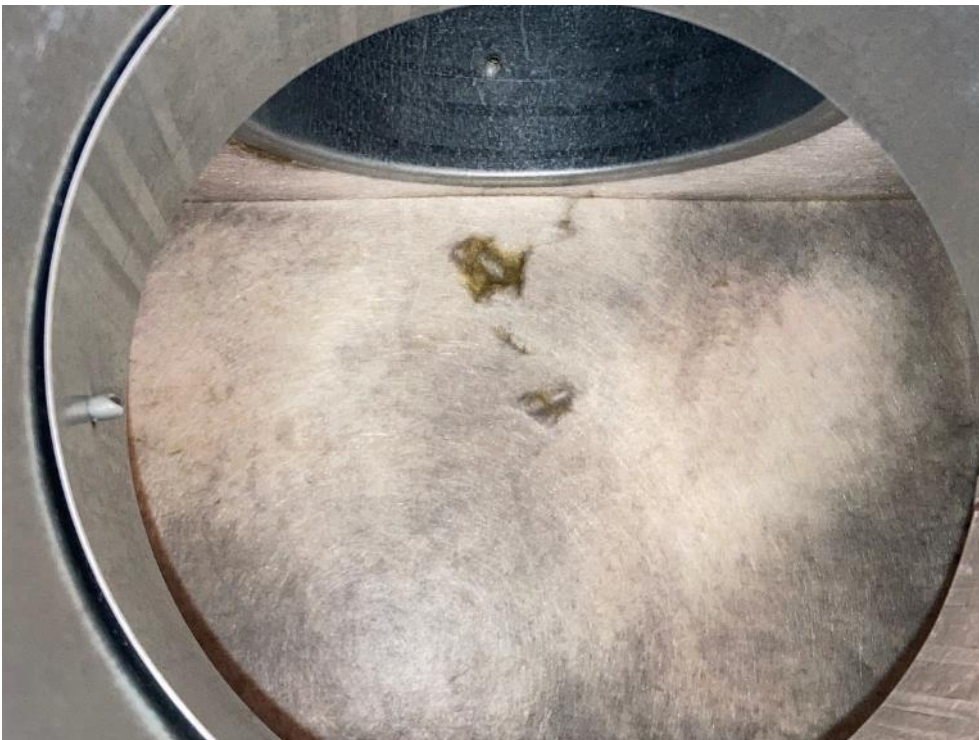
Kuva 5.4. Tuloilman paineentasauslaatikossa on pinnoitettua villaa.

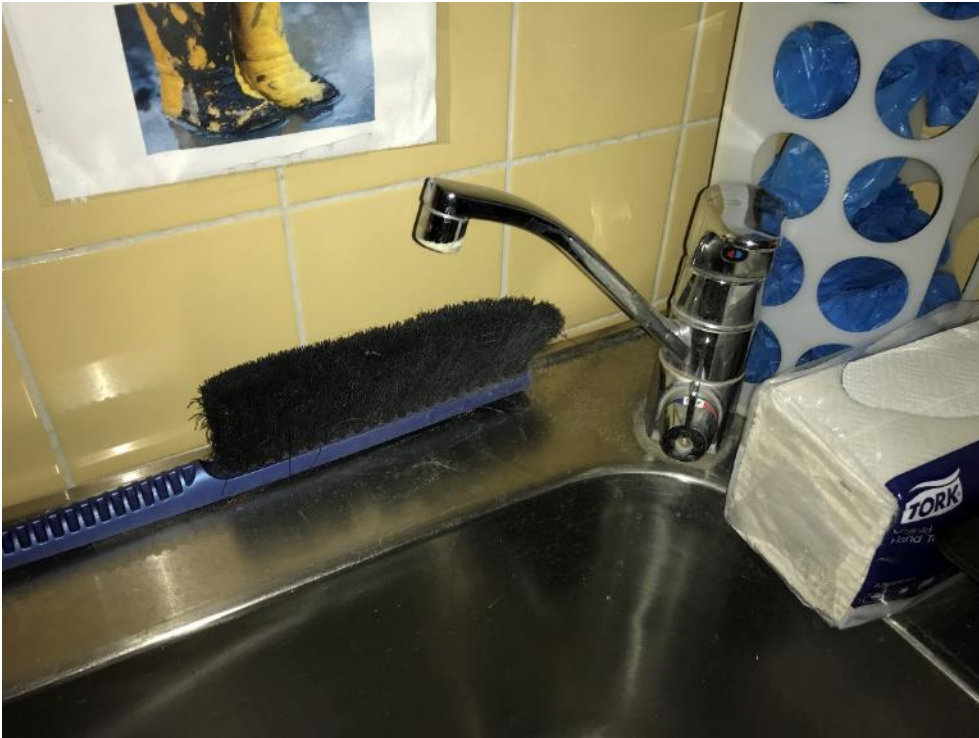
Kuva 5.5. Useiden allashanojen sivuliikerajoittimet puuttuvat ja vesi pääsee pöydille.

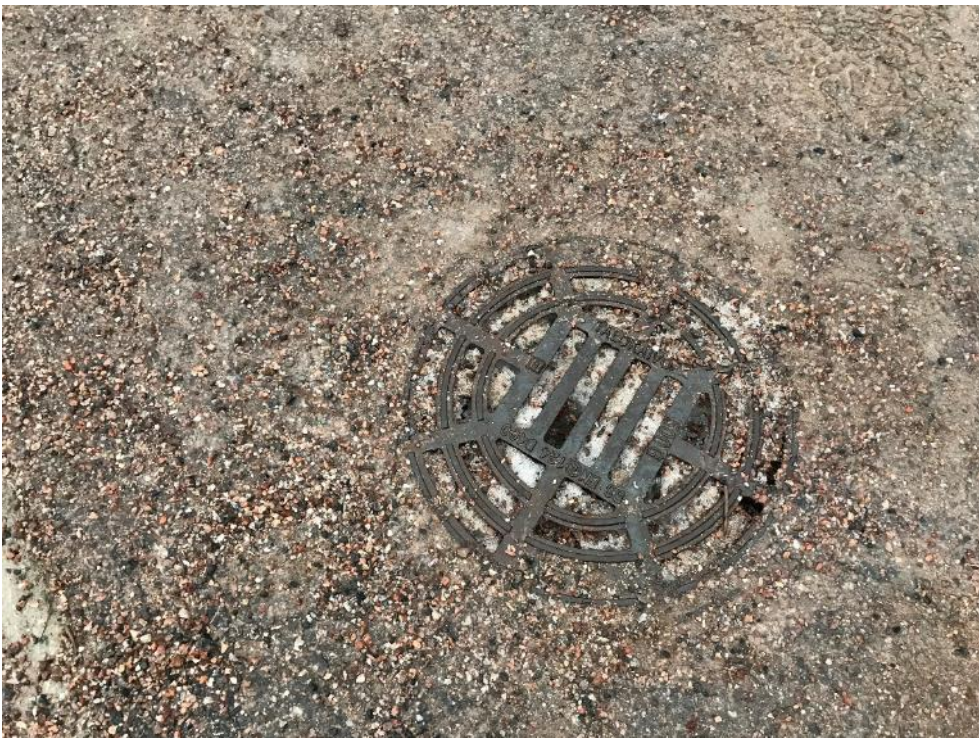
Salaojia ei tarkastettu pakkasten takia. Sadevesikaivoissa on hiekkaa ja muita epäpuhtauksia. (Kuva 5.6).

Kuva 5.6. Sadevesikaivossa on hiekkaa.

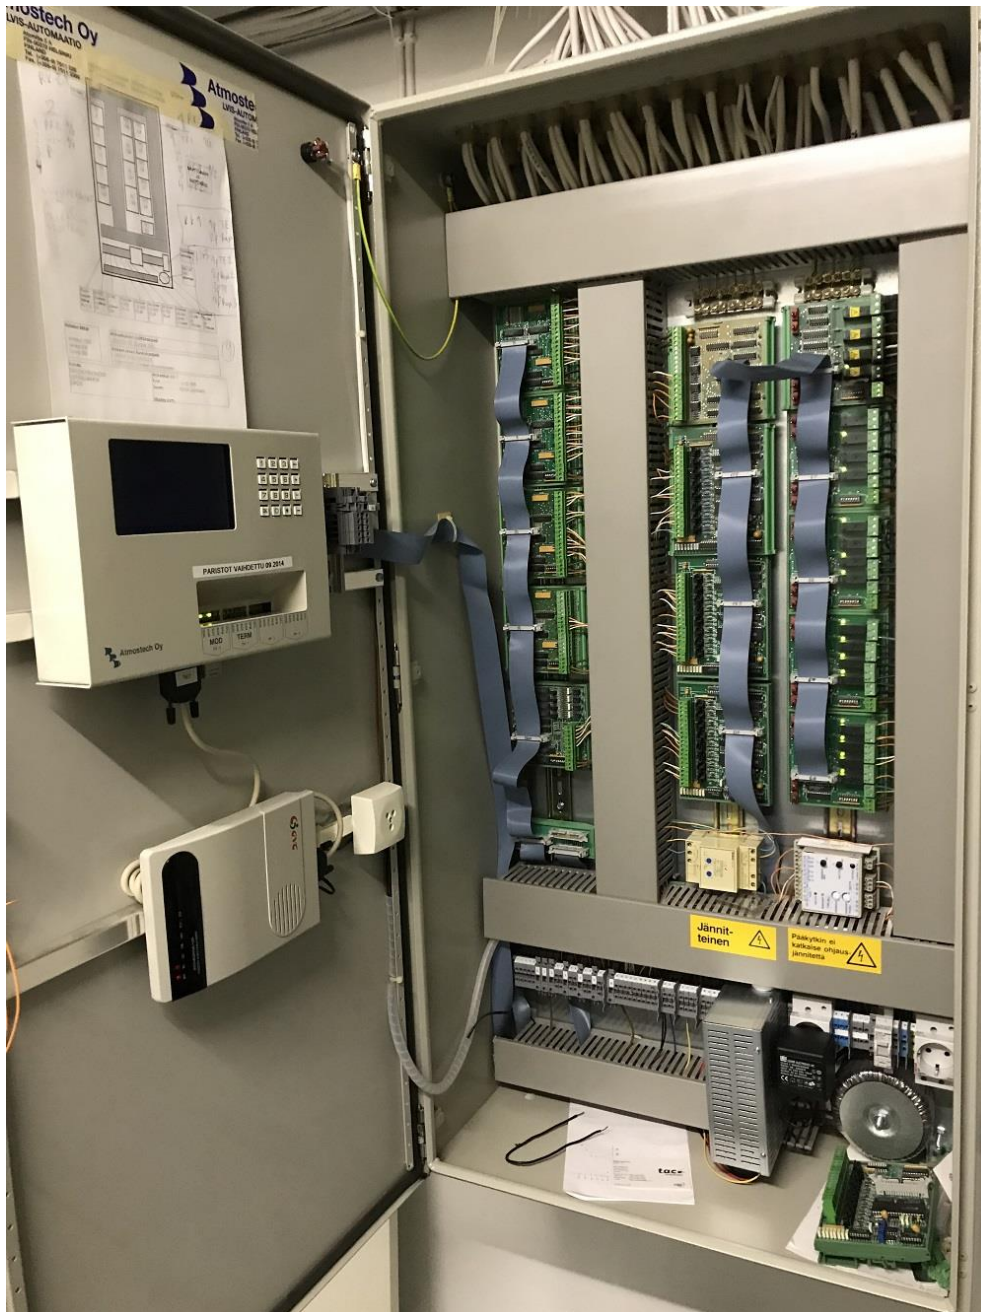
Kuva 6.1. Atmostech-rakennusautomaatiojärjestelmän valmistus ja valmistajan tuki lopetettu, varaosien saanti heikkoa.

- Rakennusautomaation kokonaisvaltainen uusiminen lähitulevaisuudessa (Kuva 6.1).
- Eteisen 125 Kierrätysilmakoneen KSK03 korjaus.
- LS 2-lämmönsiirtimen huuhtelu (Kuva 6.2).

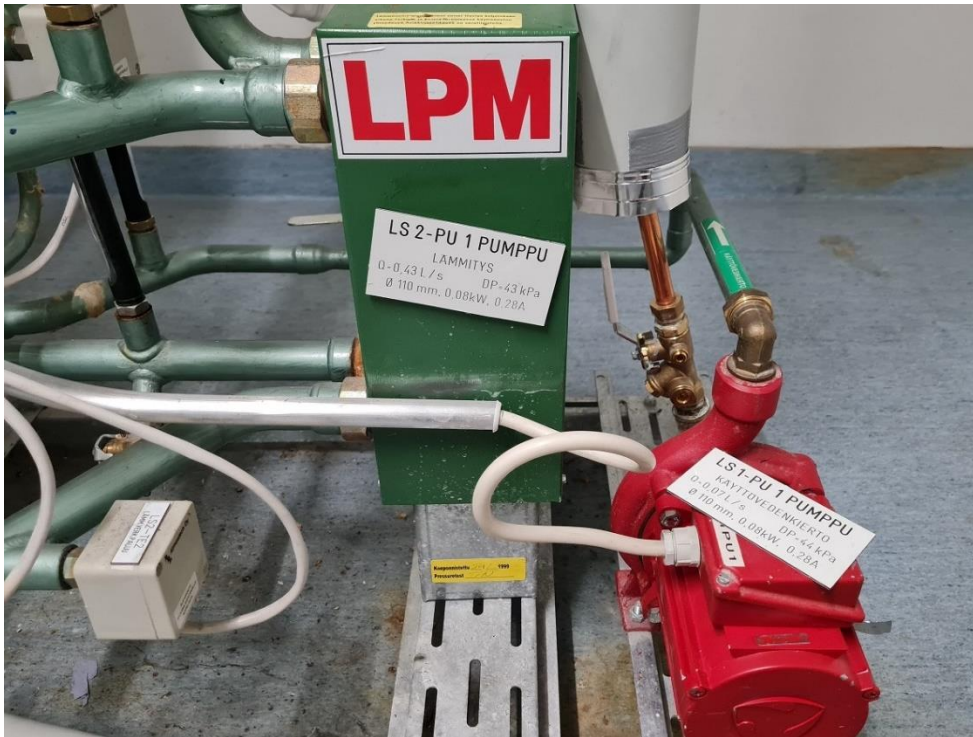
- Lattialämmityksen asetusarvo ja toimilaitteen arvot käsin (korjattu).
- TK01 ilmanvaihtokoneen kompensointikäyrä virheellinen (korjattu).
- Eteisen 125 Kierrätysilmakoneen KSK03 toiminnassa ongelmia, ei käynnistynyt testauksessa.
- LS 2-Lämmönsiirtimen lämpö ei riitä lämmitysverkostoihin. Todennäköisesti levylämmönsiirrin on likainen.

Kuva 6.2. Lämmitysverkoston LS 2-levylämmönsiirrin on mahdollisesti likainen ja ei luovuta lämpöä riittävästi.
