ESPOON KAUPUNKI  
Tilapalvelut-liikelaitos  
Kunnossapitopalvelut  
Tarkastusryhmä

18.2.2022

**Säterinmetsän päiväkot**  
Kohdenumero **3536**  
Impilahdentie 3, 02140 Espoo

## **SISÄILMATARKASTUS**

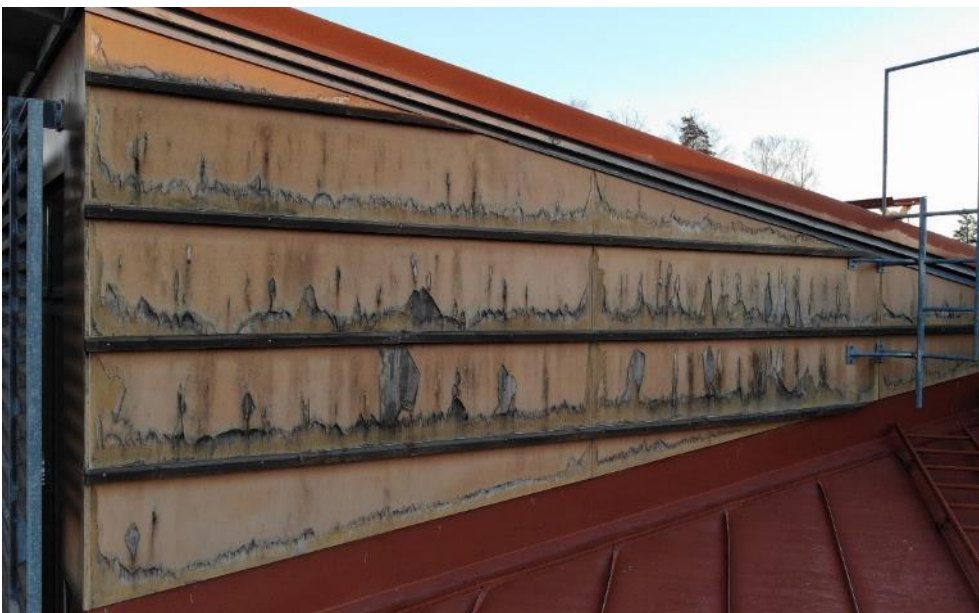
- Julkisivuvanerit ovat vaurioituneet (Kuvat 4.1 ja 4.2).
- Vesikaton läpivienti ei ole tiivis (Kuva 4.3).
- Lumiesteestä puuttuvat putket (Kuva 4.4).
- Sadevesikourut ovat puhdistamatta (Kuva 4.5).
- Ikkunoiden ulkopuitteita on auki (Kuva 4.6).
- Lattiamatto on useissa huonetiloissa irti alustastaan ulkoseinien vierellä (Kuva 4.7).
- Huonetiloissa on auenneita rakenneliitoksia (Kuvat 4.8 ja 4.10).
- Lattia on vajonnut ulkoseinien vierellä (Kuvat 4.9 ja 4.11).
- Sähköpääkeskuksessa on tiivistämättömiä läpivientejä.
- Pintakosteusmittauksissa ei havaittu kohonneita kosteuksia.

Kuva 4.1. Julkisivuvanereita.

- Julkisivuvanerit on huollettava tai uusittava.
- Vesikaton läpivientien tiiveydet on tarkistettava ja tarvittaessa korjattava.
- Lumiesteeseen on lisättävä puuttuvat putket.
- Vesikatto ja sadevesikourut on puhdistettava säännöllisesti.
- Ikkunoiden ulkopuitteet on laitettava kiinni.
- Lattiamatto on kiinnitettävä alustaansa ulkoseinien vierellä.
- Huonetilojen auenneet rakenneliitokset on korjattava.
- Lattian ja ulkoseinien liittymät on tiivistettävä.
- Sähköpääkeskuksen läpiviennit on tiivistettävä.
- Korjauksissa on huomioitava Deleten 3.6.2019 kuntoarviossa mainittujen puutteiden korjaukset.

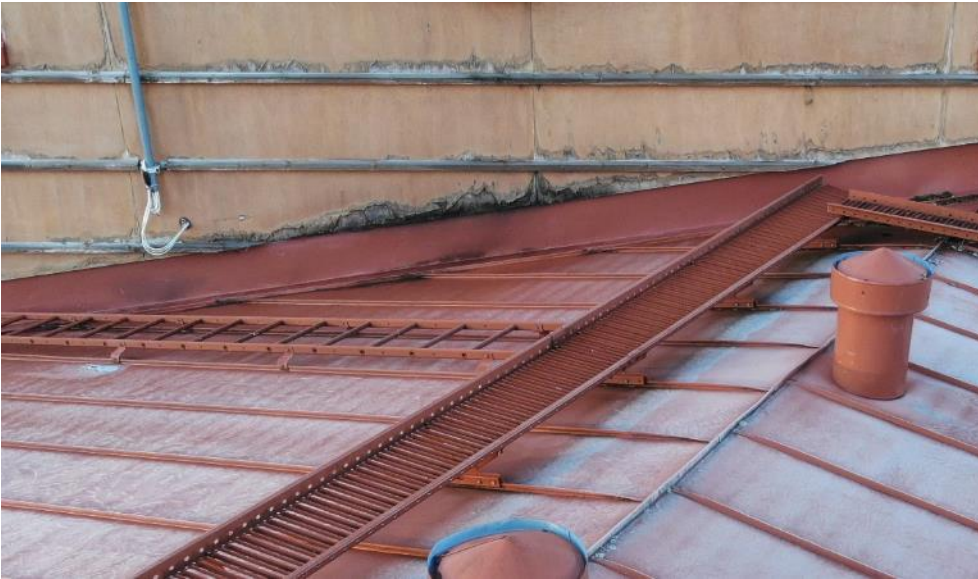
Kuva 4.2. Julkisivuvanereita.

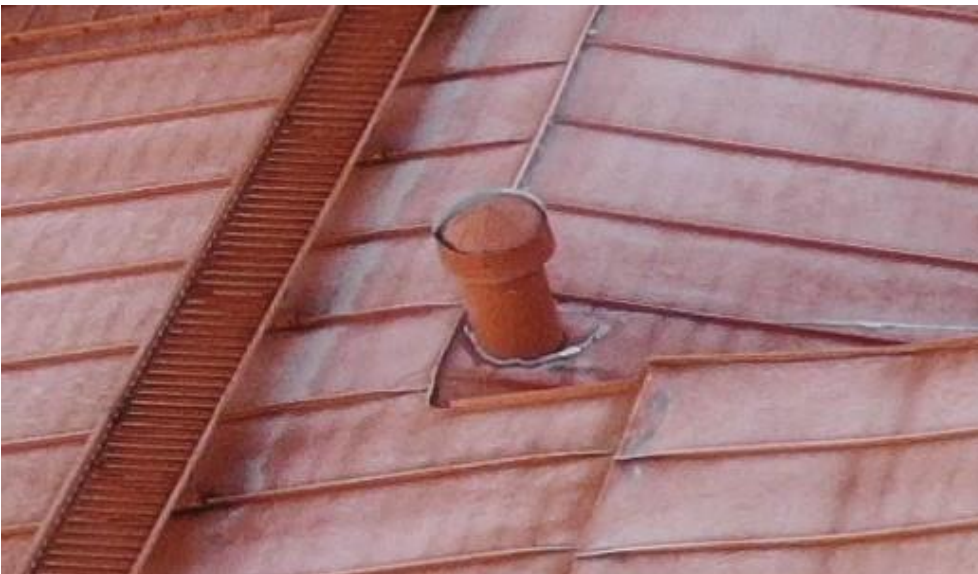
Kuva 4.3. Läpivienti vesikatolla.

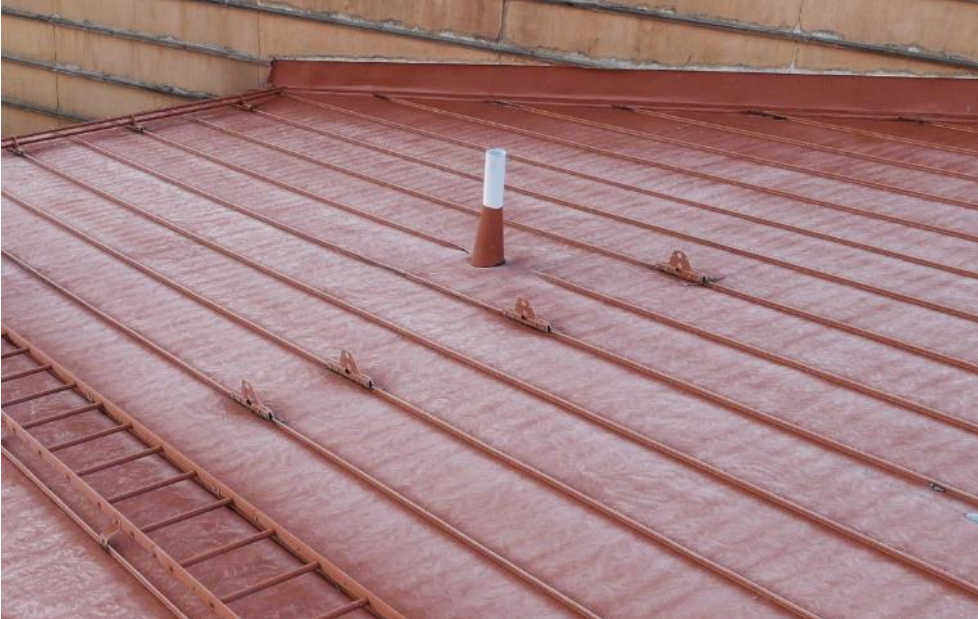
Kuva 4.4. Lumiesteestä puuttuvat putket.

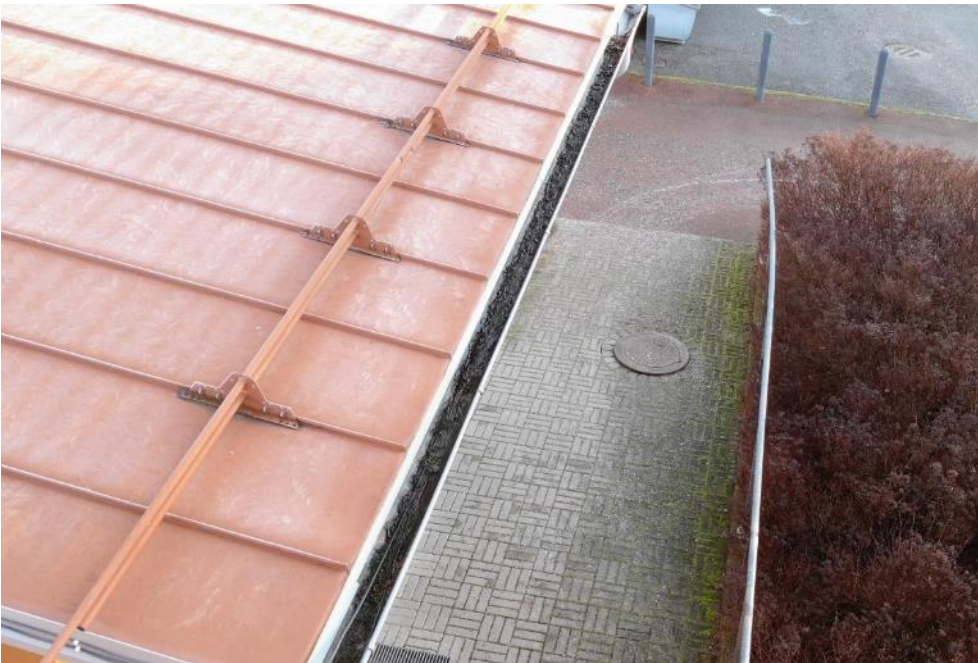
Kuva 4.5. Sadevesikouru on puhdistamatta.

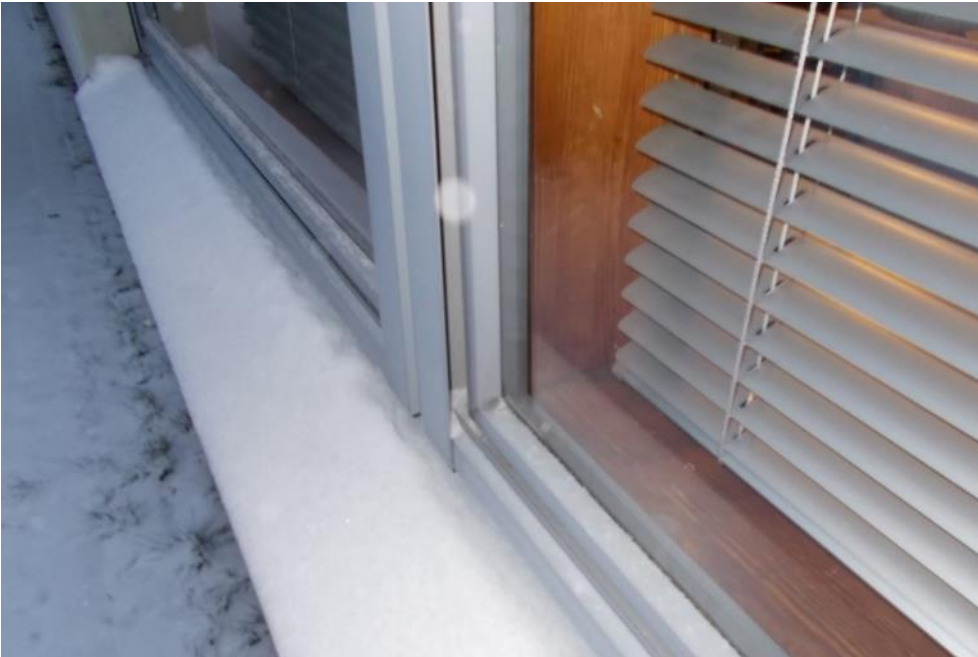
Kuva 4.6. Ikkunan ulkopuite on auki Lepohuoneessa 025.

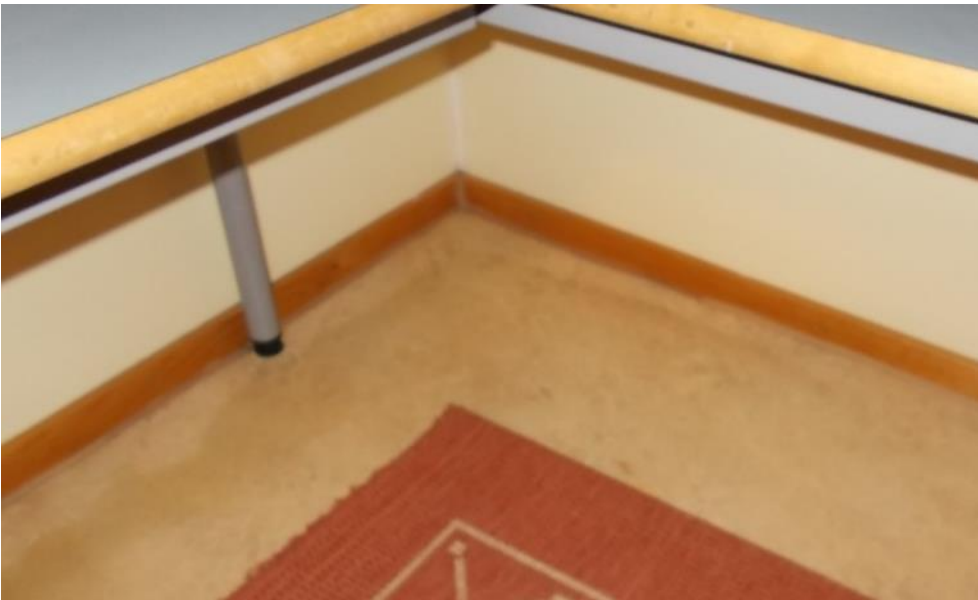
Kuva 4.7. Lattiamatto on irti alustastaan Lepohuoneessa 003.

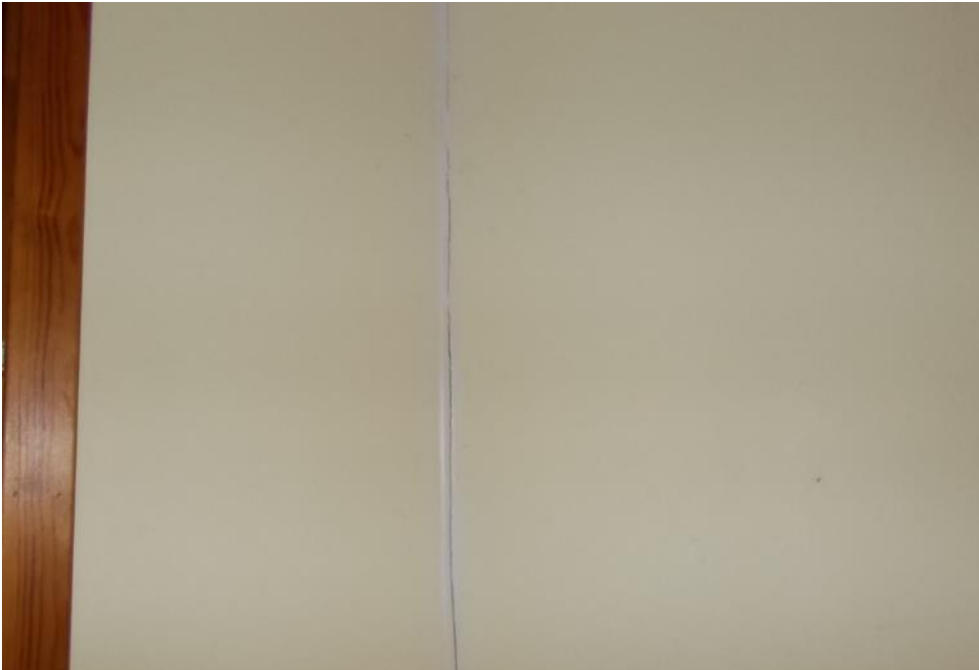
Kuva 4.8. Rakenneliittymä on auennut Leikkitilassa 011.

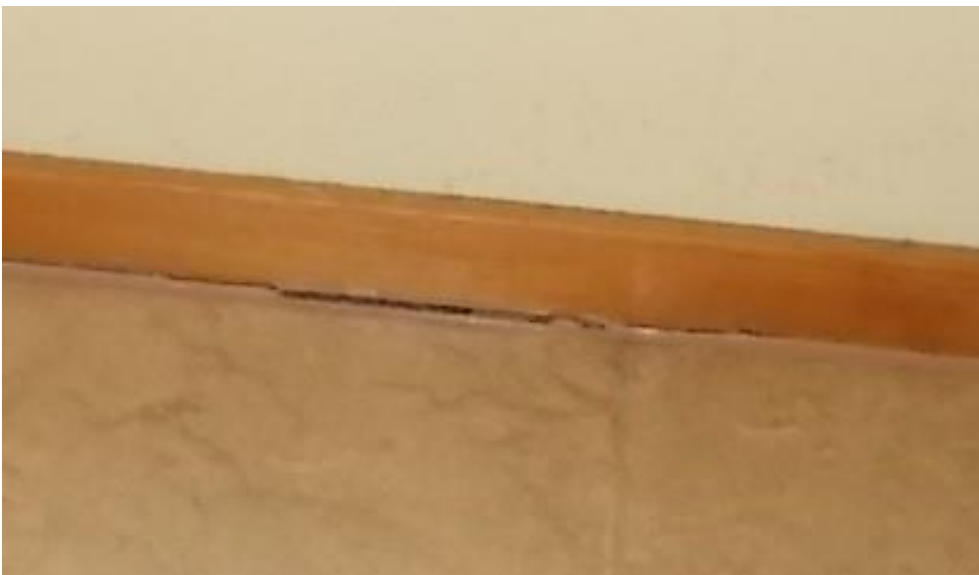
Kuva 4.9. Lattia on vajonnut Leikkitilassa 011.

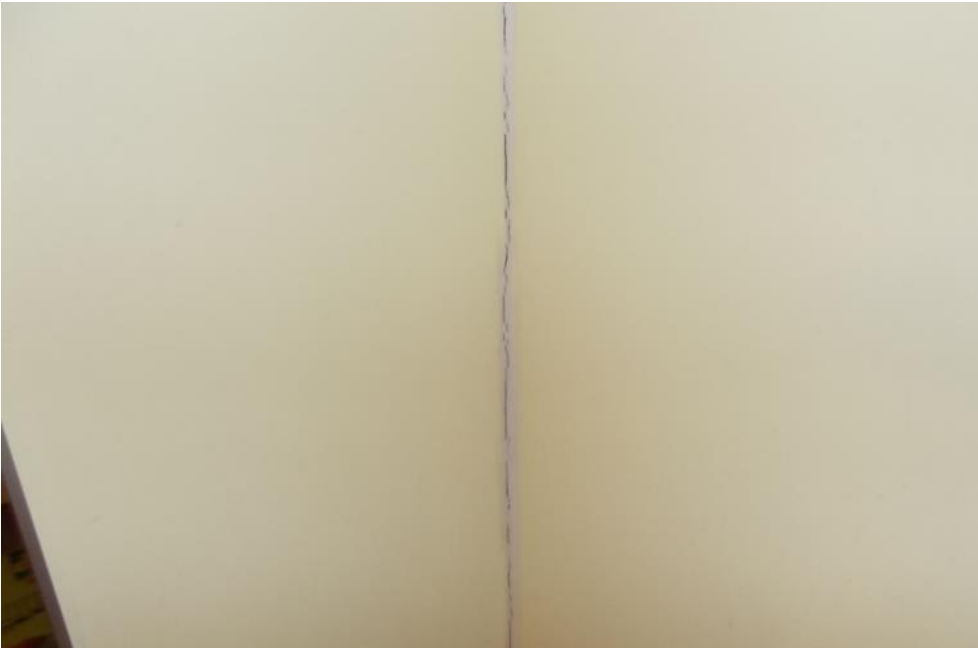
Kuva 4.10. Rakenneliittymä on auennut Lepohuoneessa 025.

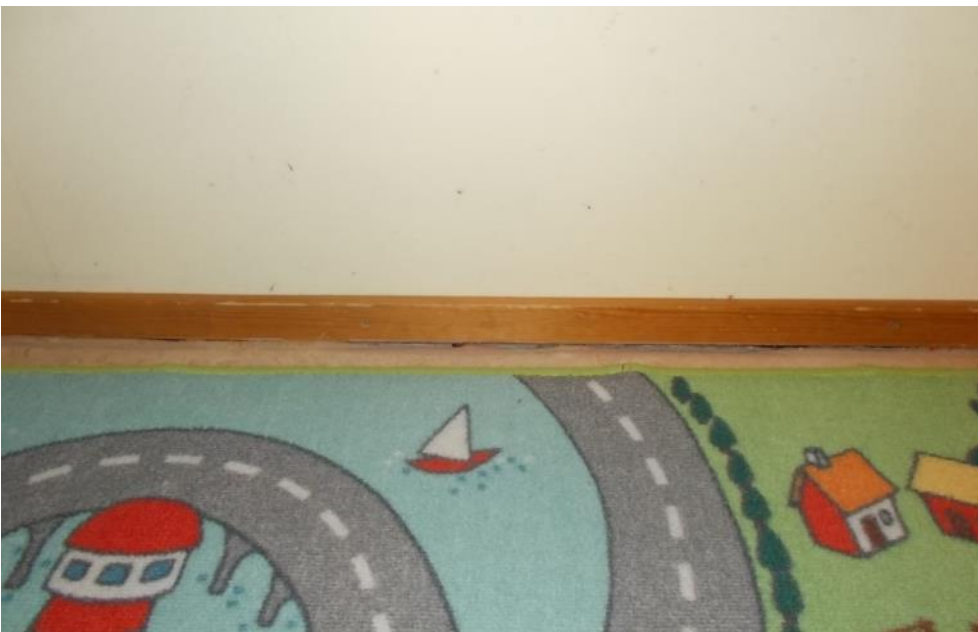
Kuva 4.11. Lattia on vajonnut Leikkihuoneessa 025.

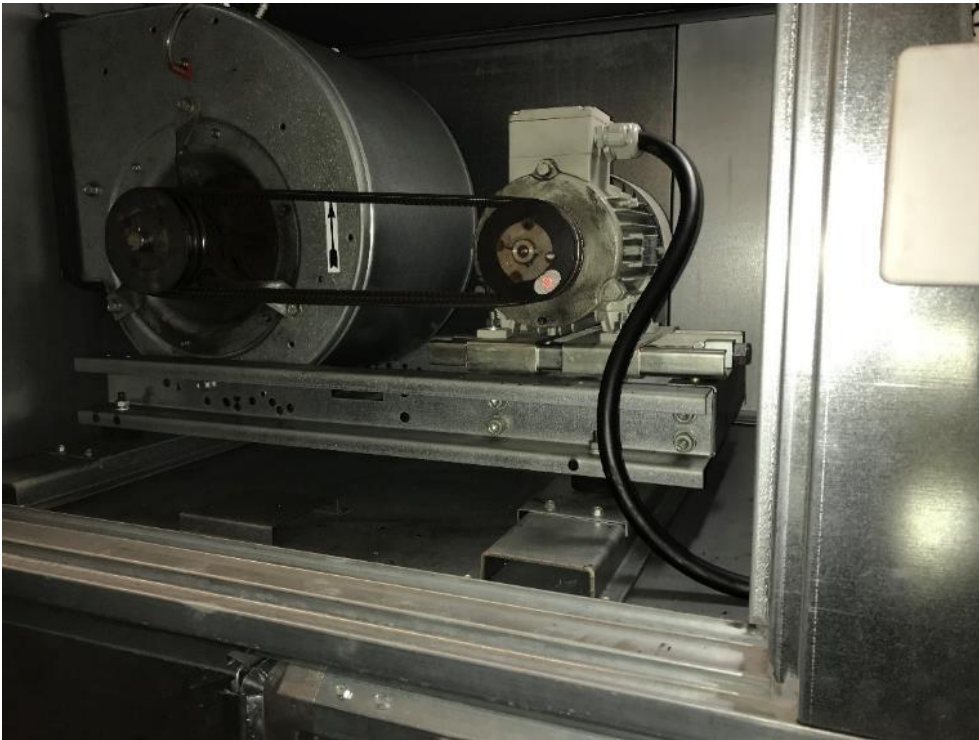
- TK2 ilmanvaihtokoneen kiilahihnat ovat löysällä (Kuva 5.1).
- TK1/PK1 ilmanvaihtokoneen lämmöntalteenottolaitteesta puuttuu osa tiivisteharjaksista (Kuva 5.2).
- Ilmanvaihdon ilmamääräsäätimet (IMS) on lukittu auki asentoon.
- Ilmanvaihtokonehuoneen kanavistossa on pinnoittamia mineraalivilla eristeitä (Kuva 5.3).
- Ilmanvaihtokonehuoneen ylempien palopeltien asennon toteaminen mahdotonta.
- WC 203 lattiakaivo on ilma vettä.
- Lähes kaikista allashanoista puuttuu sivuliikerajoittimet (Kuva 5.4).
- Pesualtaiden viemäröintiputket ovat kannakoimatta (Kuva 5.5).
- Siivouskomeron 047 rätipatteri on kytketty käyttöveteen.

Kuva 5.1. Ilmanvaihtokoneen TK2 kiilahihnat ovat löysällä.

- Kiristetään ilmanvaihtokoneen TK2 kiilahihnat.
- Tiivistetään ilmanvaihtokoneen TK1/PK1 lämmöntalteenottolaitteisto.
- Pellitetään ilmanvaihtokonehuoneen pinnoittamattomat mineraalivillaeristeet.
- Ilmamäärät säädetään suunnitteluarvoihin. Ilmamäärien säädön yhteydessä mitataan paine-erot sisätilojen ja ulkoilman väliltä. Ilmamäärämittauksista laaditaan mittauspöytäkirja.
- Selvitetään ilmanvaihtokonehuoneen ylärivin palopeltien auki/kiinni asentojen toteutuksen parantaminen.

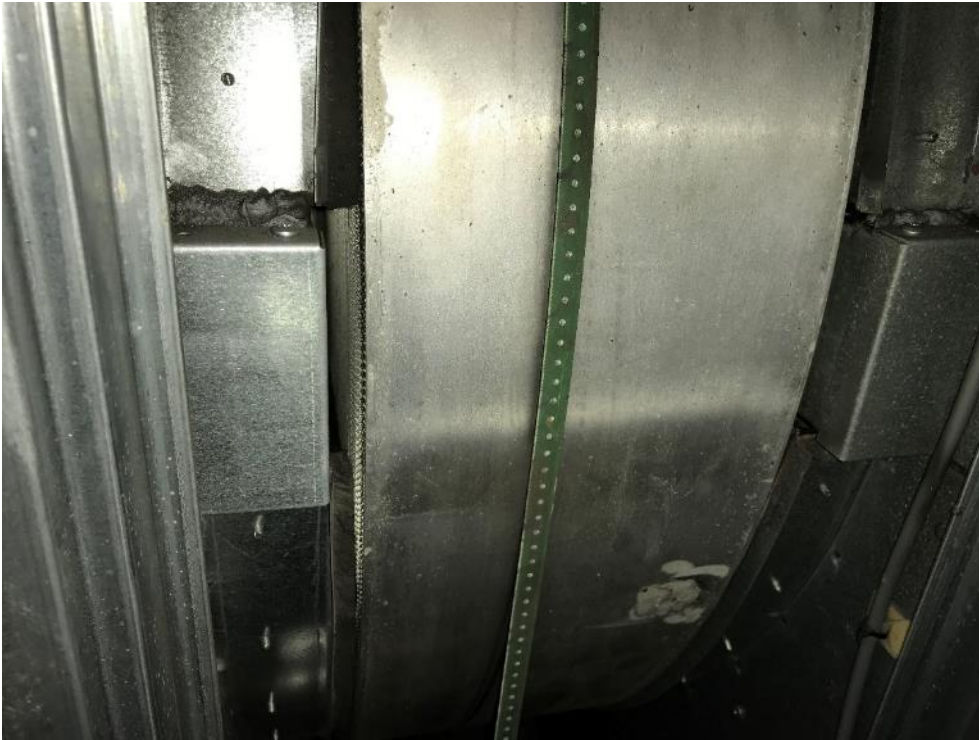
Kuva 5.2. Ilmanvaihtokoneen TK1 lämmöntalteenoton tiivisteharjaksista puuttuu osat.

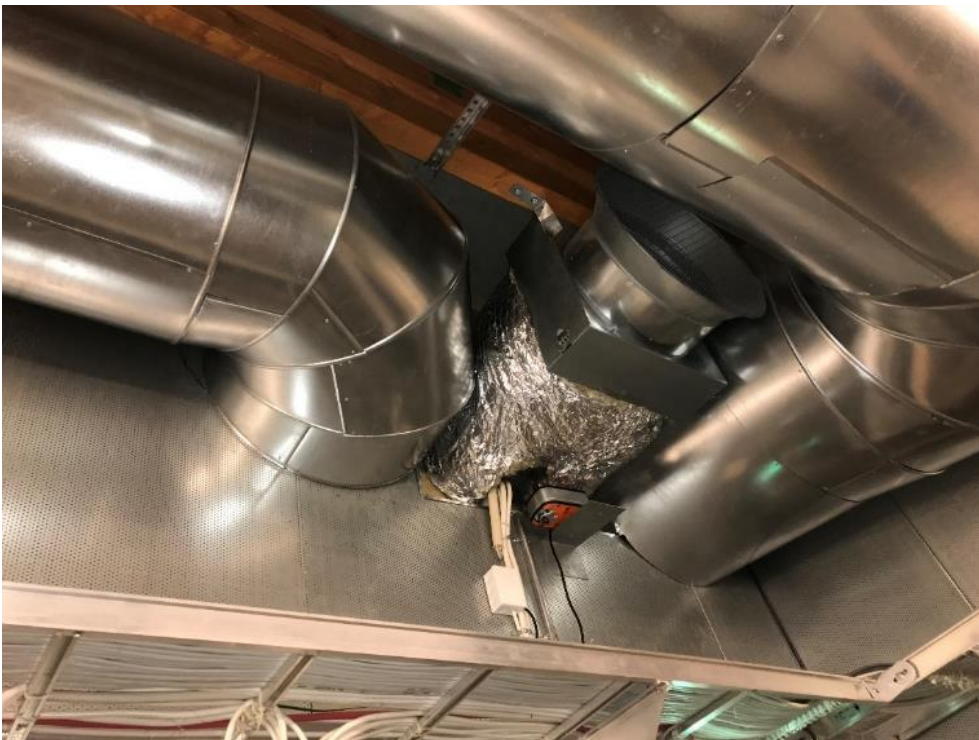
Kuva 5.3. Ilmanvaihtokonehuoneessa on pellittämättömiä mineraalivillaeristeitä.

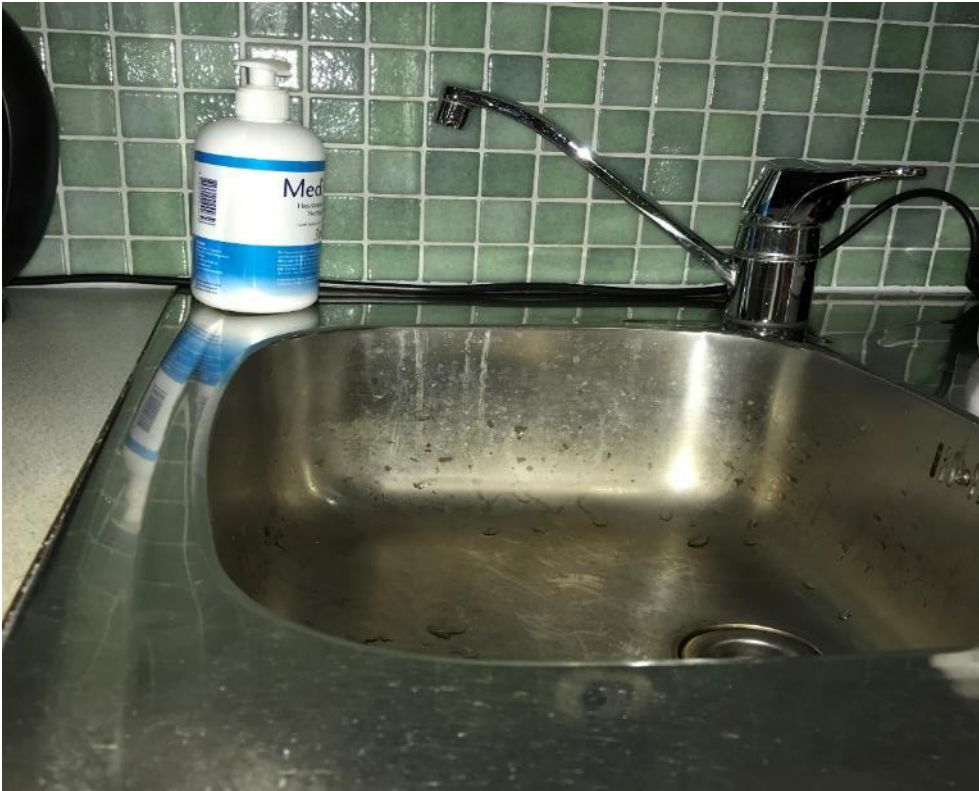
Kuva 5.4. Pesualtaiden hanoista puuttuu sivuliikerojoitin.

- Asennetaan pesualtaiden puuttuvat sivuliikerajoittimet sekä kannakoidaan allashanojen viemäroinnit.
- Selvitetään mahdollisuus poistaa siivouskomeron rätipatteri käyttövedestä.
- Ohjeistetaan henkilökuntaa, kiinteistöhoitoa ja siivousta täyttämään lattiakaivot säännöllisesti.
- Huuhdellaan ja kuvataan salaoja, sadevesi ja jätevesijärjestelmät.

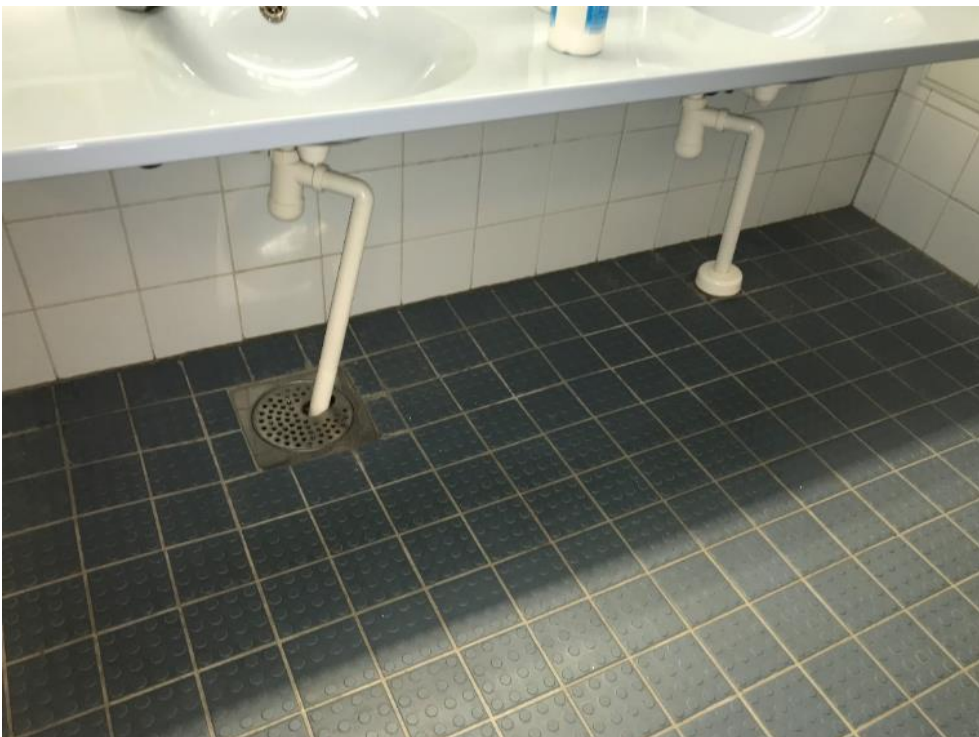
Kuva 5.5. Pesualtaiden viemäroinneistä puuttuu kannakointi.

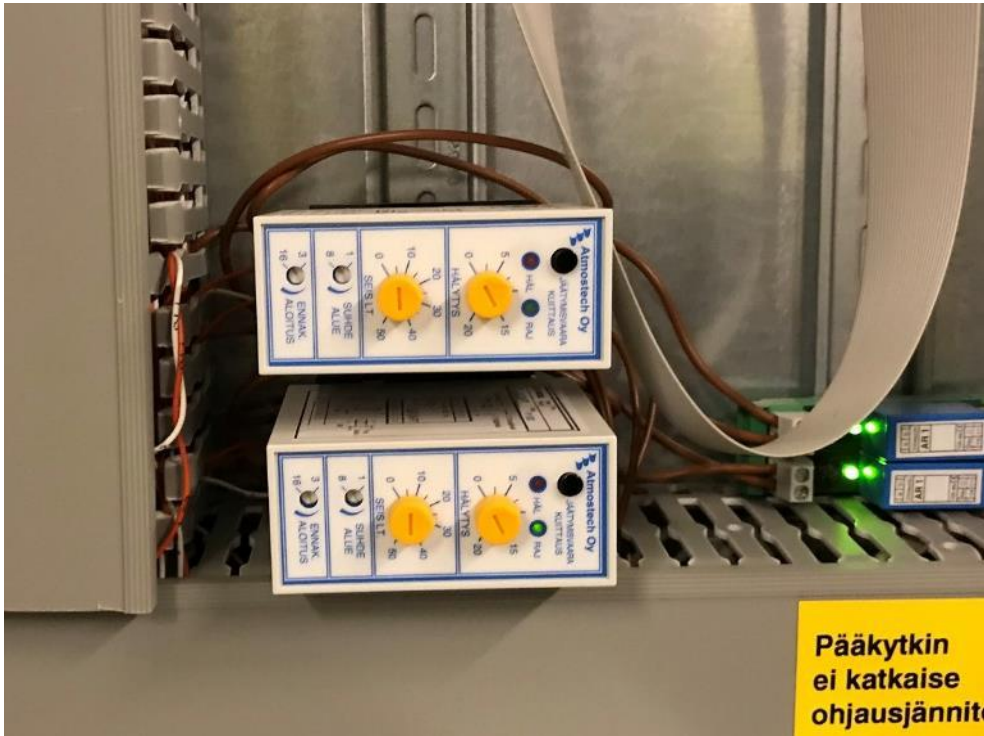
- Ilmamääräsäätimet (IMS) on poistettu käytöstä.
- Jäätymissuojat ovat vialliset (korjattu Kuva 6.1).
- EMS-suojaus on puutteellinen (Kuva 6.2).
- 012 Huoneen lattialämmityksen seinätermostaatti on irti.
- Vesikiertoisella lattialämmityksellä sisätilojen lämpötilojen säätö ei ole paras mahdollinen ratkaisu hyvin pitkien vasteaikojen johdosta. Lämpötilojen vaihtelusta tulee helposti suuria, kun lattialämmitys ei kykene reagoimaan nopeasti lämpökuormiin. Edellä mainittu on lattialämmityksen ominaisuus.

Kuva 6.1. Vialliset jäätymissuojat.

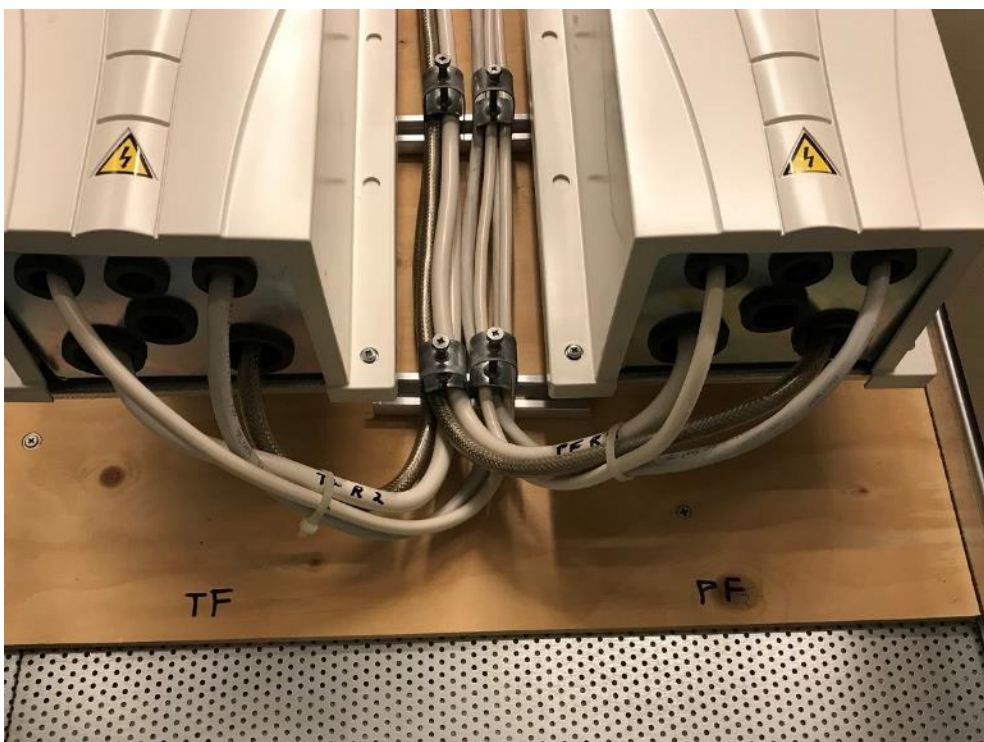
Kuva 6.2. Puutteellinen EMC-suojaus.

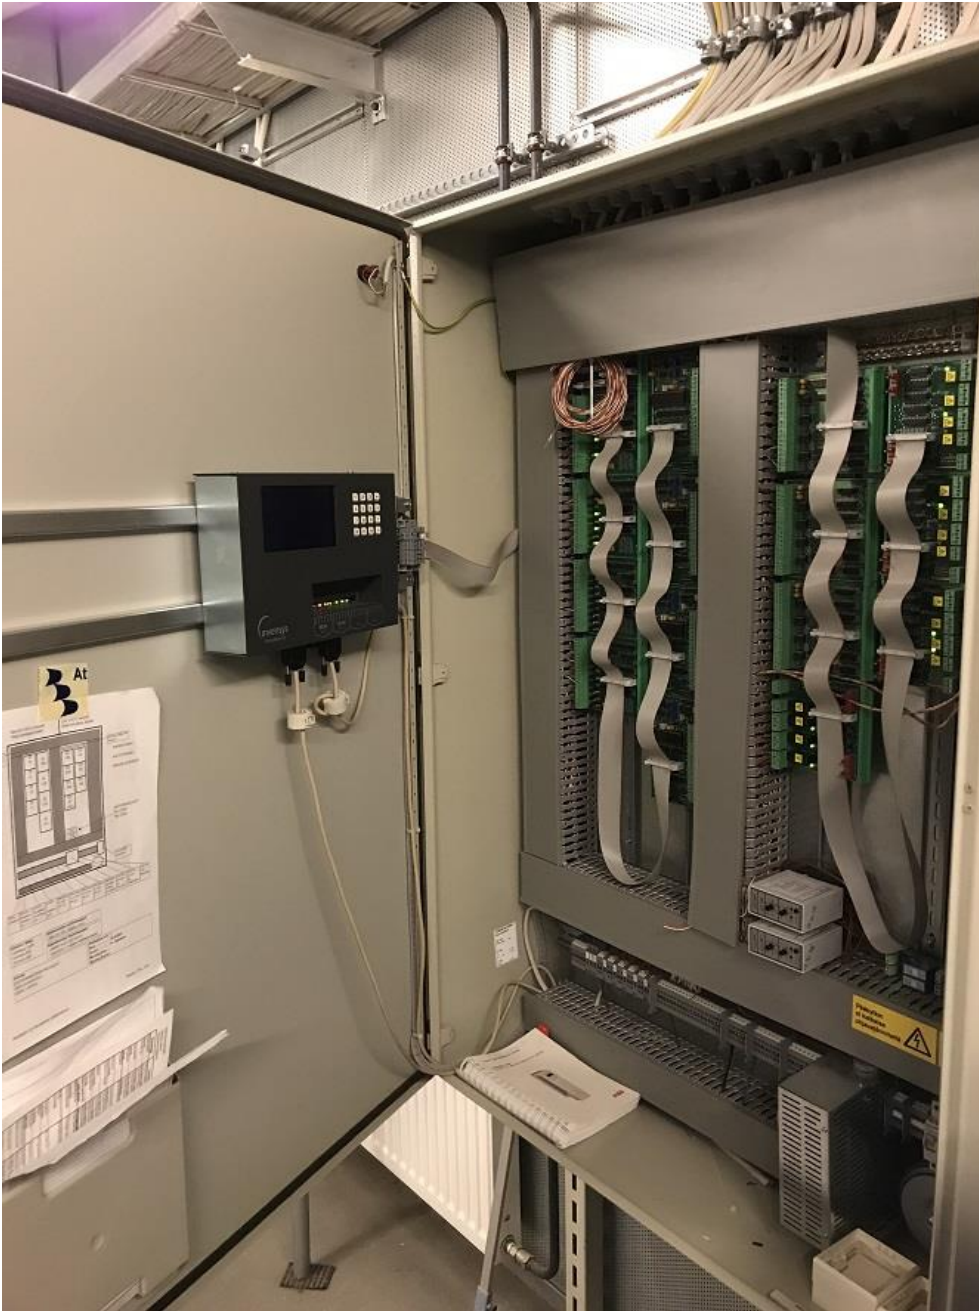
Kuva 6.3. Rakennusautomaatio, jonka valmistus ja tuki on lopetettu.

- Lattialämmitysjärjestelmän tarkastus mukaan lukien termostaatit ja tarvittaessa säätö.
- Rakennusautomaation uusiminen lähitulevaisuudessa (Kuva 6.3).
