ESPOON KAUPUNKI  
Tilapalvelut-liikelaitos  
Kunnossapitopalvelut  
Tarkastusryhmä

13.4.2022

**Järvitorpan päiväkot**  
Kohdenumero **3109**  
Järvitorppa 6, 02360 Espoo

## SISÄILMATARKASTUS

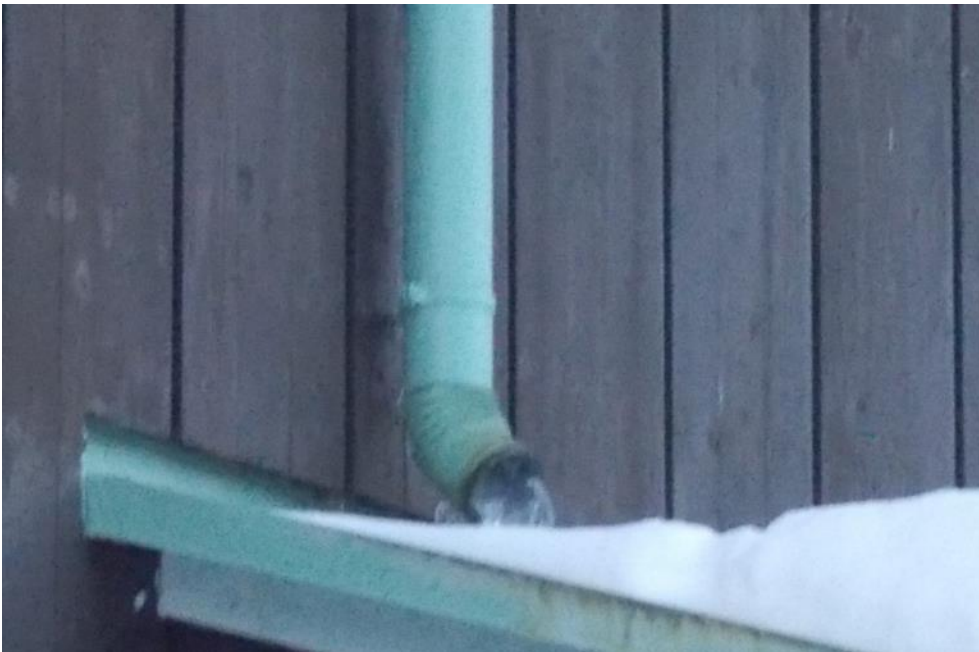
Kuva 4.1. Sadevesisyöksy on jäässä.

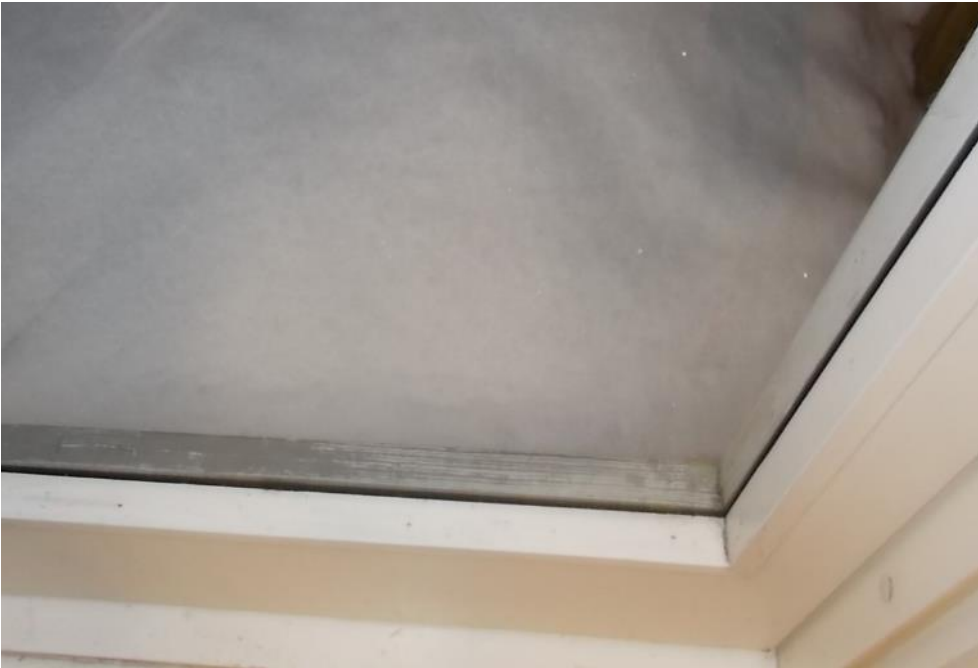
Kuva 4.2. Hätäpoistumistien edestä lumet ovat poistamatta.

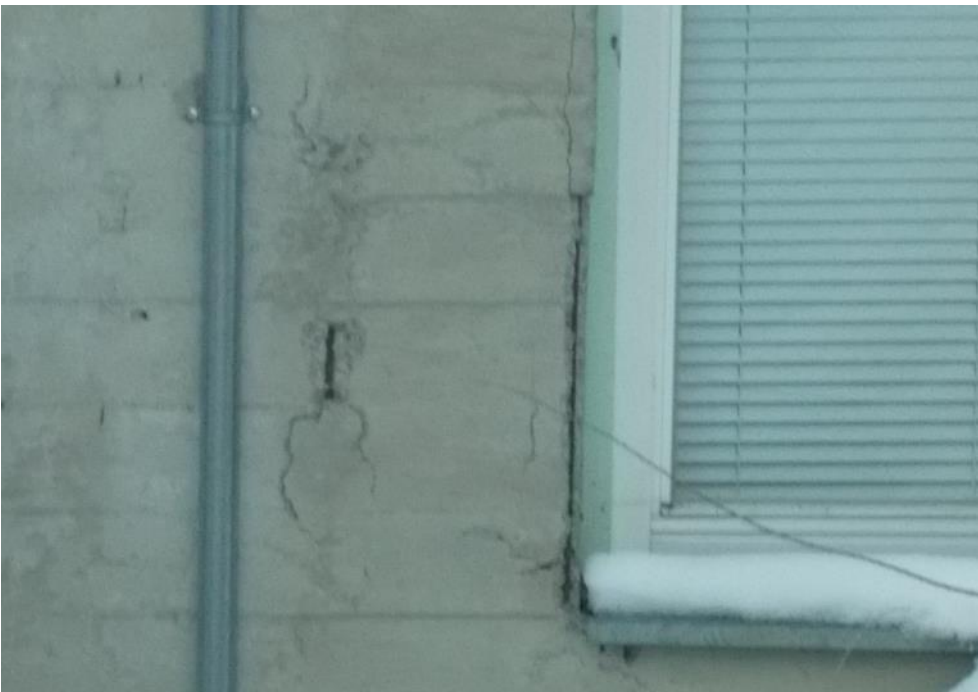
Kuva 4.3. Sokkelissa on raudoitusta esillä.

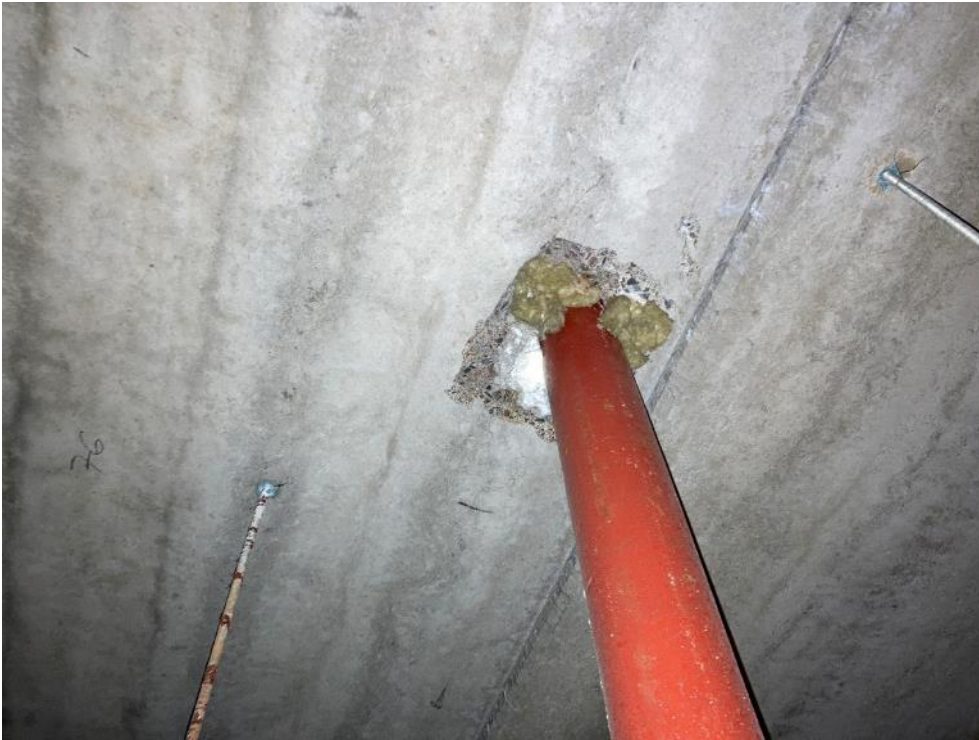
Kuva 4.4. Läpivienti alapohjassa.

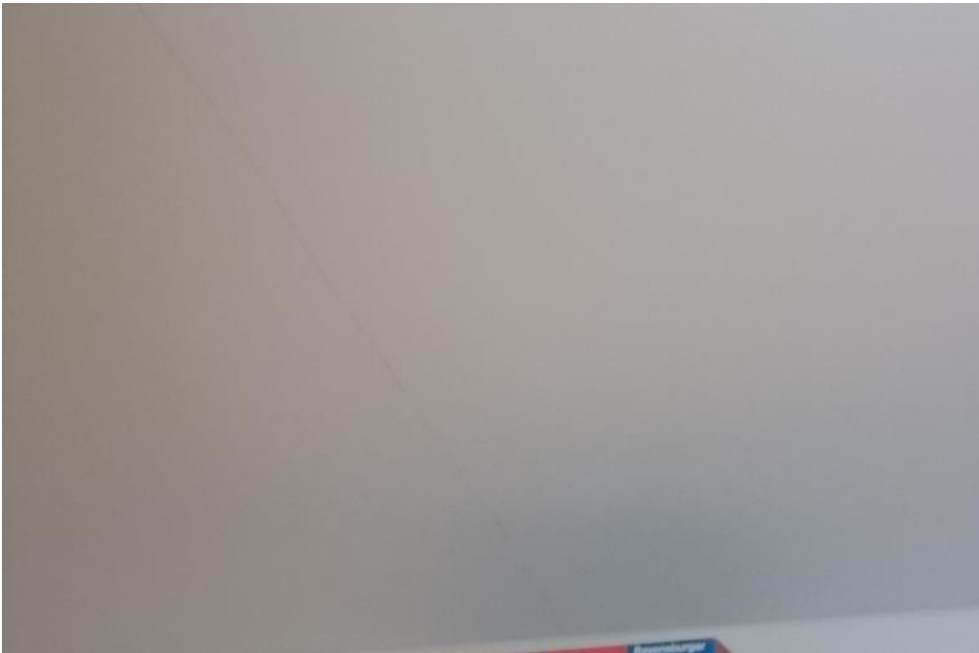
Kuva 4.5. Katossa on halkeama Taukotilassa 203.

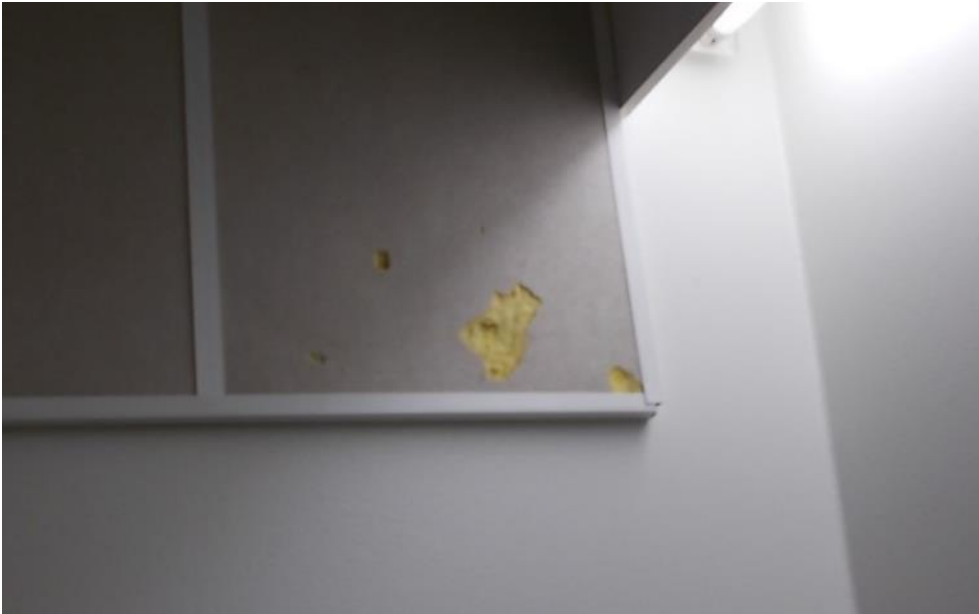
Kuva 4.6. Rikkinäisiä akustolevyjä on Lepotilassa 212.

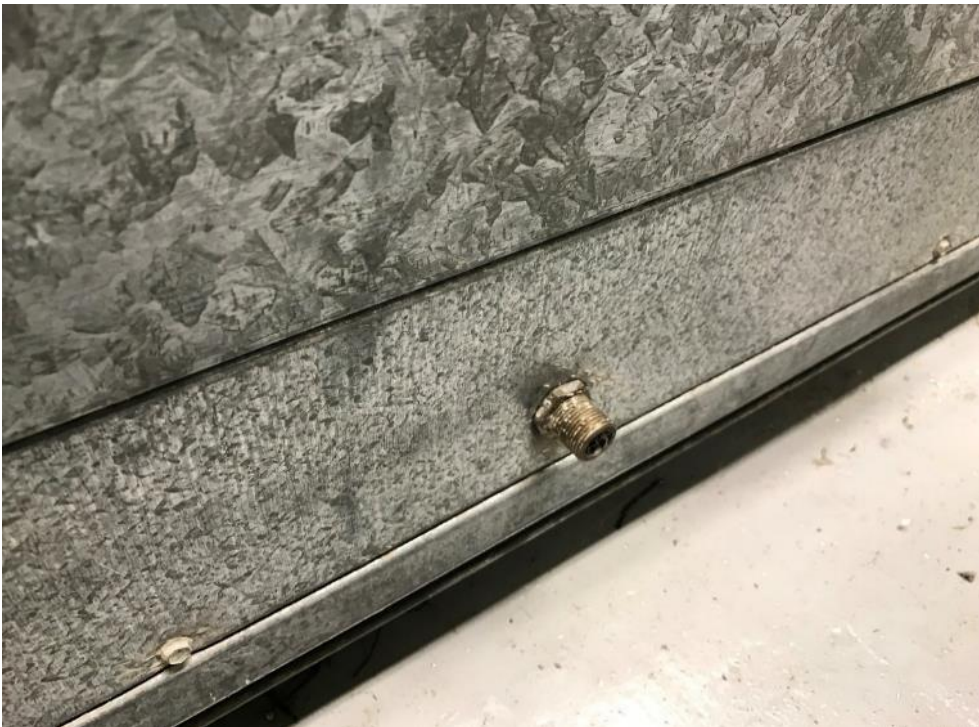
Kuva 5.1. Ilmanvaihtokoneiden viemärointi on jäänyt tekemättä.

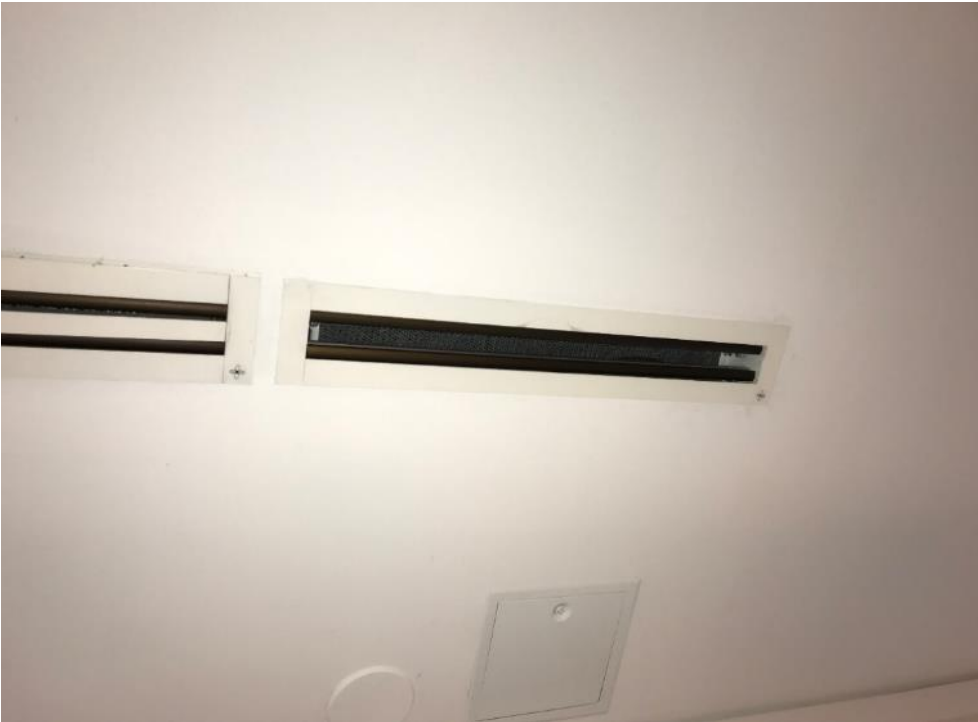
Kuva 5.2. Huoneen 104 tuloilmaelimestä puuttuu säätöosa.

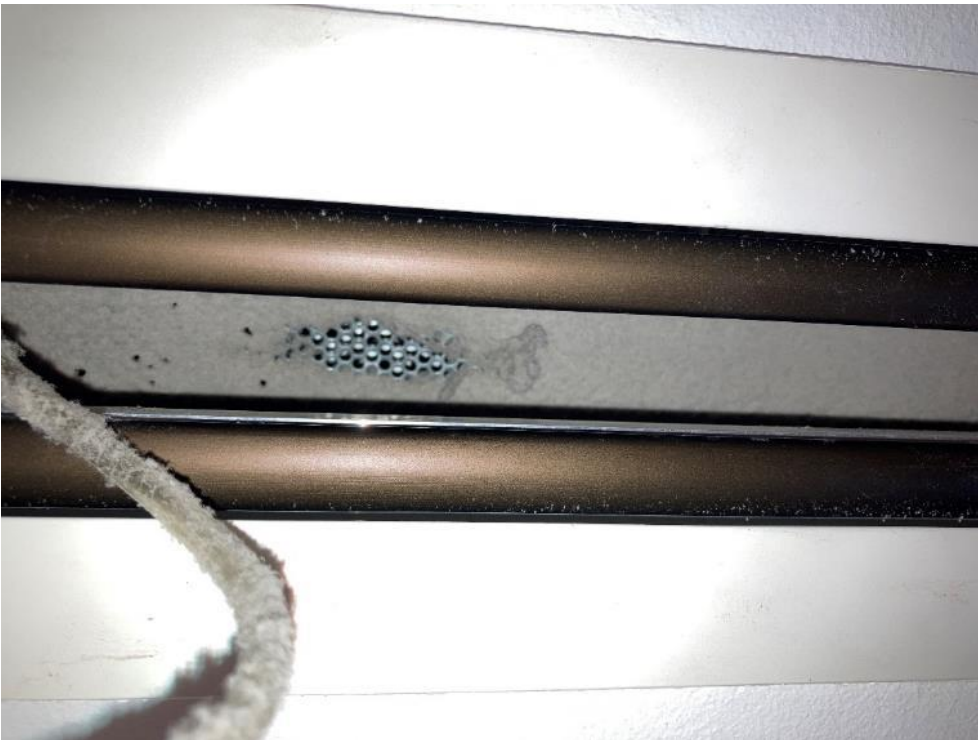
Kuva 5.3. Poistoilmapäätelaitteissa olevat reikäpellit ovat tukossa.

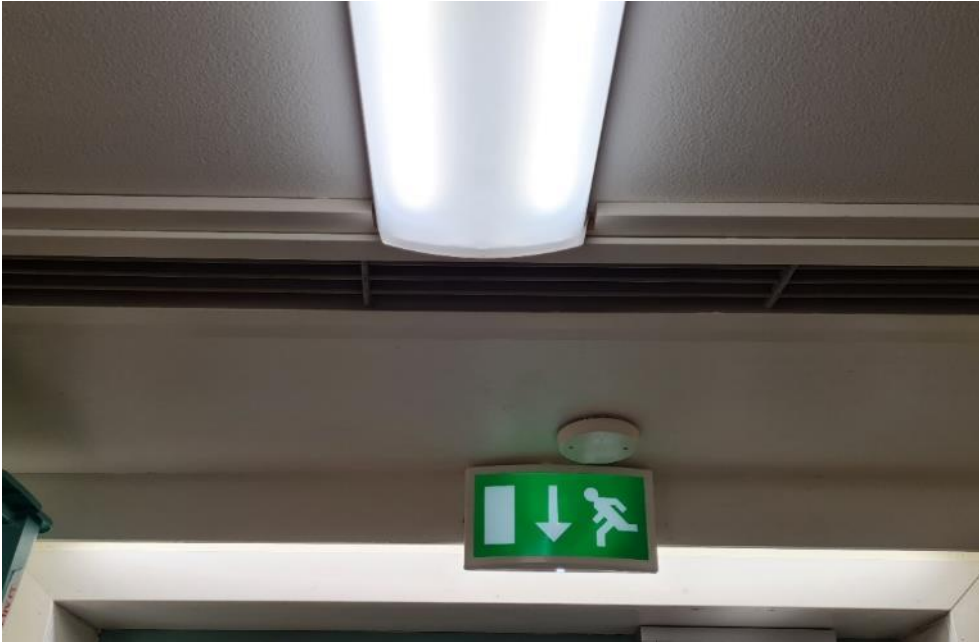
Kuva 6.1. KSK-Puhallin, joka ei käynnistynyt.

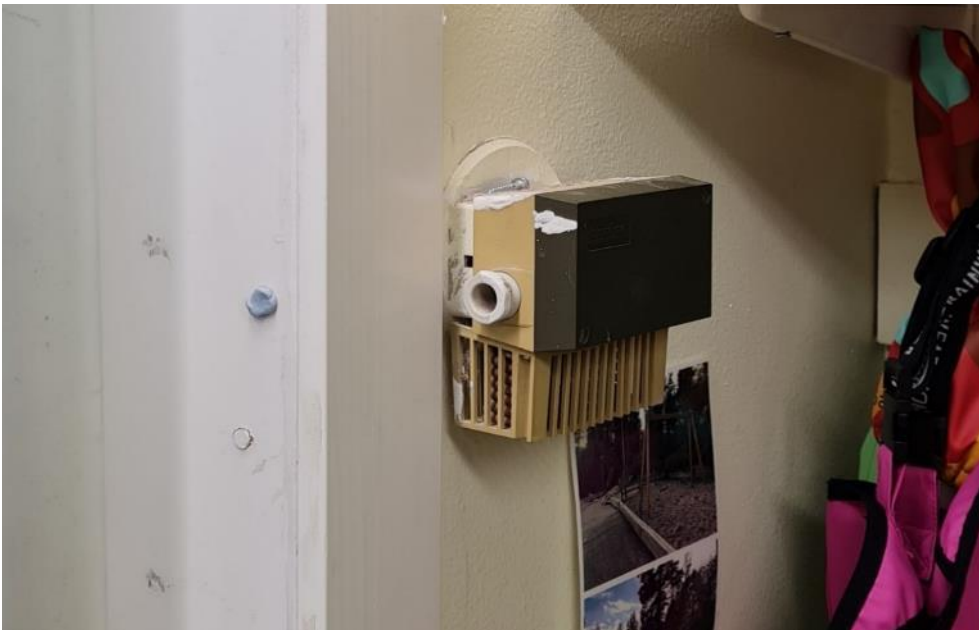
Kuva 6.1. KSK-Puhaltimen Termostaattiyksikkö. Rele napsahtaa, mutta puhallin ei käynnistynyt.

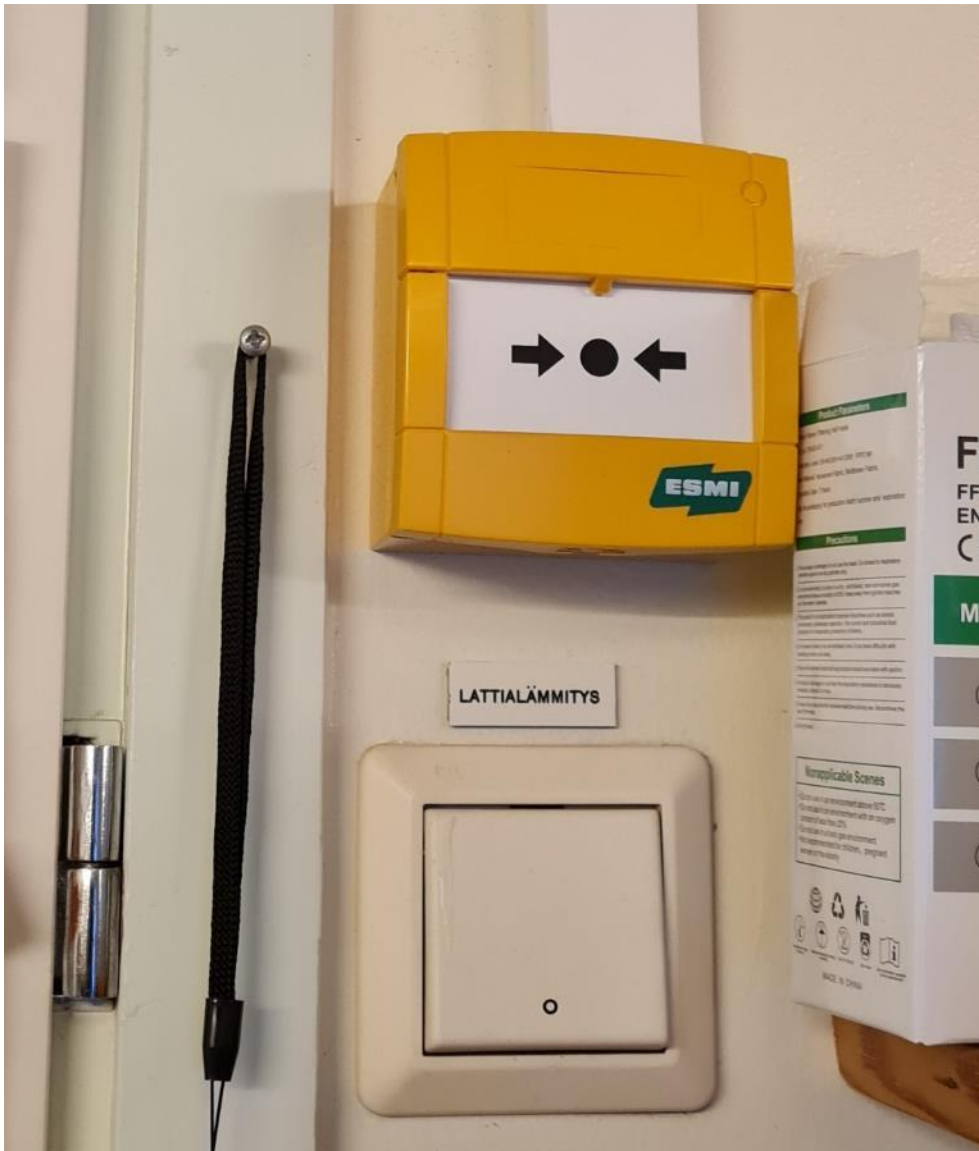
Kuva 6.2. IV-Hätäseis-kytkimestä puuttuu tunnistekyltti.

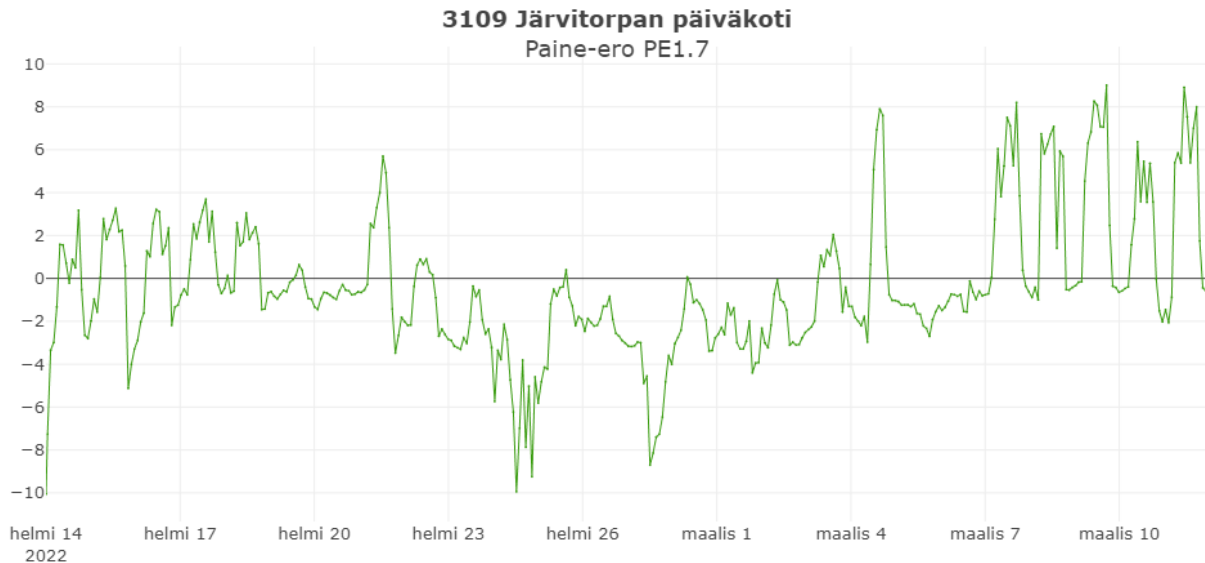
**ILMANLAATURAPORTTI (Miran DLS)****Kohde: Järvitorpan päiväkoti****Mittausaika: 14.2 – 11.3.2022****Paine-ero PE1.7 / 2.kerroksen Lepohuoneen 205 Naurulokit ja ulkoilman välillä**

Mittausjakson aikana kohteessa oli 1.kerroksen Varastosta 120 ylös menevän tuuletusviemärin korjauksesta johtuva alipaineistus edellä mainitussa varastossa ja Monitoimitilassa 221.

Poistoilmaventtiilien reikäpellit olivat pölystä lähes tukossa.

Mittausjakson alun ja lopun paine-erojen muutoksen syytä ei tiedetä. Mahdollisesti työaikainen alipaineistus otettu pois käytöstä maaliskuun alussa.

21.2–4.3.2022 välillä käyrässä näkyvän epäsäännöllisen käyttäytymisen syynä on luultavasti ilmanvaihtokoneet, joiden päällä pysymisessä on ollut ongelmia tehtyjen GM-huoltopalvelupyyntöjen perusteella.

Tilan paine-ero vaihteli ajallisesti epäsäännöllisesti noin + 8 ja – 10 Pa välillä ulkoilmaan nähden.

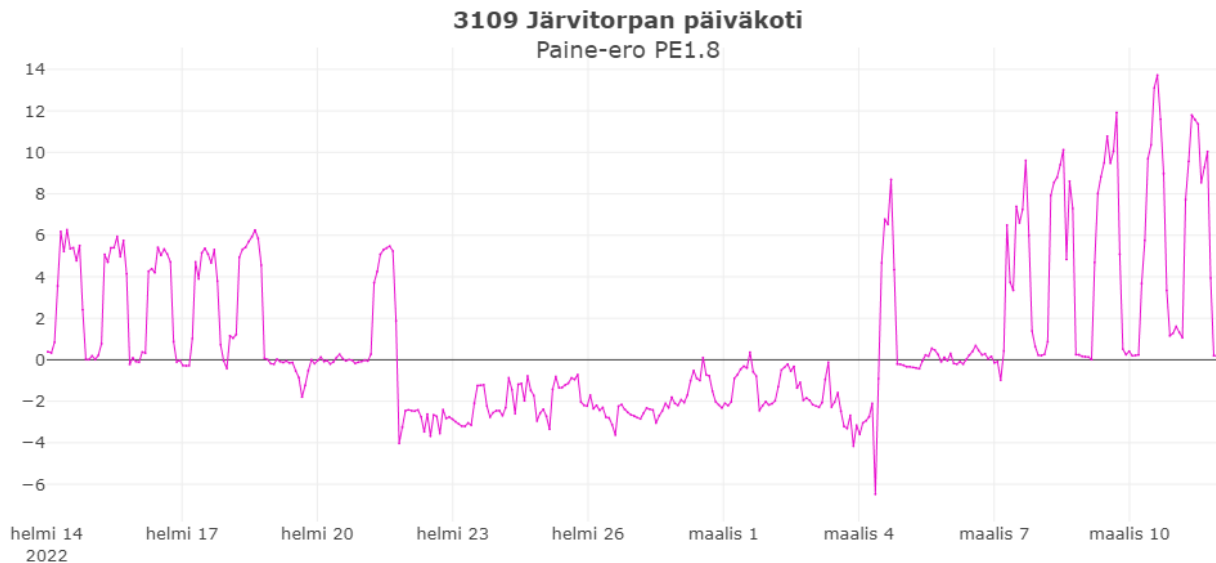
## Paine-ero PE1.8 / 2.kerroksen Keittiön 223 ja ulkoilman välillä

Mittausjakson aikana kohteessa oli 1.kerroksen varastosta 120 ylös menevän tuuletusviemärin korjauksesta johtuva alipaineistus edellä mainitussa varastossa ja Monitoimitilassa 221.

Mittausjakson alun ja lopun paine-erojen muutoksen syytä ei tiedetä. Mahdollisesti työaikainen alipaineistus otettu pois käytöstä maaliskuun alussa.

21.2–4.3.2022 välillä käyrässä näkyvän epäsäännöllisen käyttäytymisen syynä on luultavasti ilmanvaihtokoneet, joiden päällä pysymisessä on ollut ongelmia tehtyjen GM-huoltopalvelupyyntöjen perusteella.

Tilan paine-ero vaihteli ajallisesti epäsäännöllisesti noin + 12 ja – 4 Pa välillä ulkoilmaan nähden.

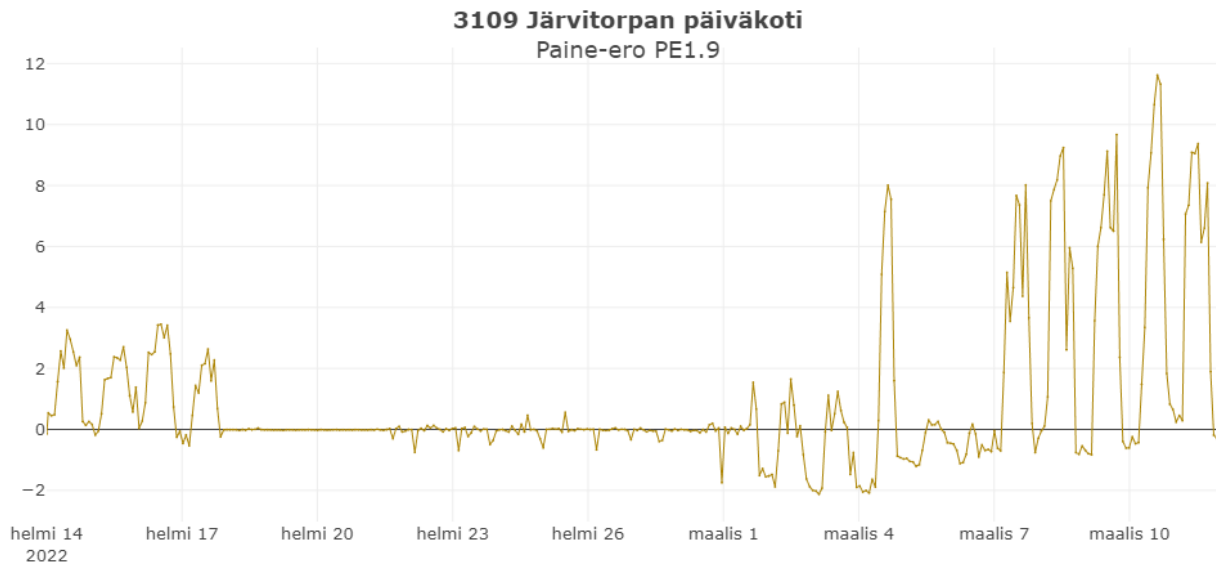
## Paine-ero PE1.9 / 2.kerroksen Lepohuoneen 212 Silkkiuikut ja ulkoilman välillä

Mittausjakson aikana kohteessa oli 1.kerroksen varastosta 120 ylös menevän tuuletusviemärin korjauksesta johtuva alipaineistus edellä mainitussa varastossa ja Monitoimitilassa 221.

Mittausjakson alun ja lopun paine-erojen muutoksen syytä ei tiedetä. Mahdollisesti työaikainen alipaineistus otettu pois käytöstä maaliskuun alussa.

21.2–4.3.2022 välillä käyrässä näkyvän epäsäännöllisen käyttäytymisen syynä on luultavasti ilmanvaihtokoneet, joiden päällä pysymisessä on ollut ongelmia tehtyjen GM-huoltopalvelupyyntöjen perusteella.

17.2-1.3.2022 käyrässä näkyy mittausputken tukos.

Tilan paine-ero vaihteli ajallisesti epäsäännöllisesti noin + 10 ja – 2 Pa välillä ulkoilmaan nähden.

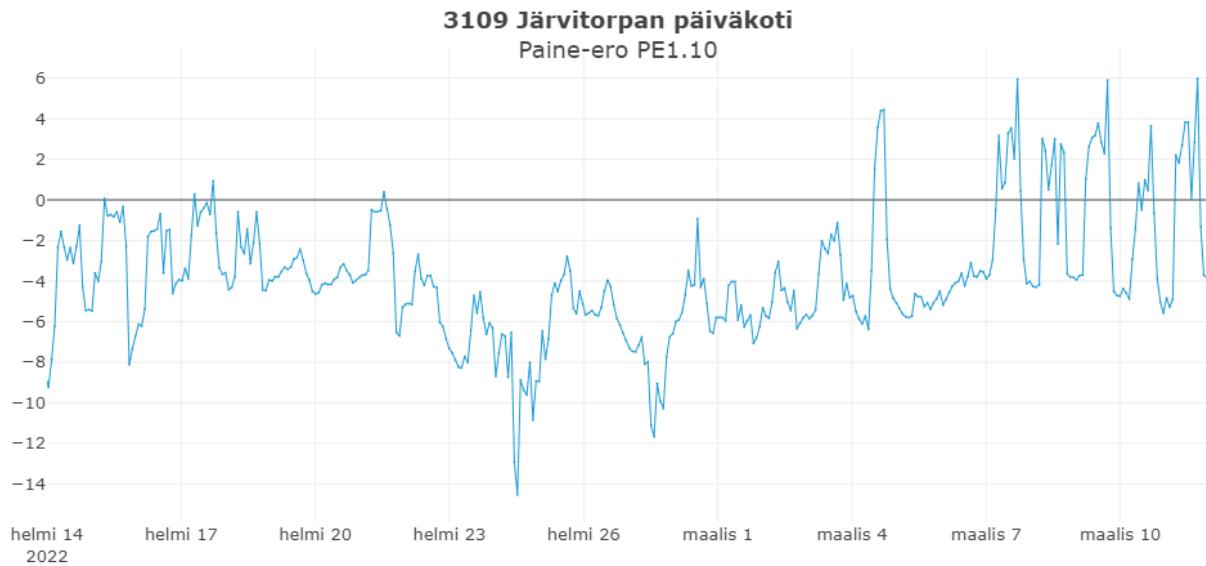
## Paine-ero PE1.10 / 1.kerroksen Lepohuoneen 104 Hippiäiset ja ulkoilman välillä

Mittausjakson aikana kohteessa oli 1.kerroksen varastosta 120 ylös menevän tuuletusviemärin korjauksesta johtuva alipaineistus edellä mainitussa varastossa ja Monitoimitilassa 221.

Mittausjakson alun ja lopun paine-erojen muutoksen syytä ei tiedetä. Mahdollisesti työaikainen alipaineistus otettu pois käytöstä maaliskuun alussa.

21.2–4.3.2022 välillä käyrässä näkyvän epäsäännöllisen käyttäytymisen syynä on luultavasti ilmanvaihtokoneet, joiden päällä pysymisessä on ollut ongelmia tehtyjen GM-huoltopalvelupyyntöjen perusteella.

Tilan paine-ero vaihteli ajallisesti epäsäännöllisesti noin + 4 ja – 8 Pa välillä ulkoilmaan nähden.

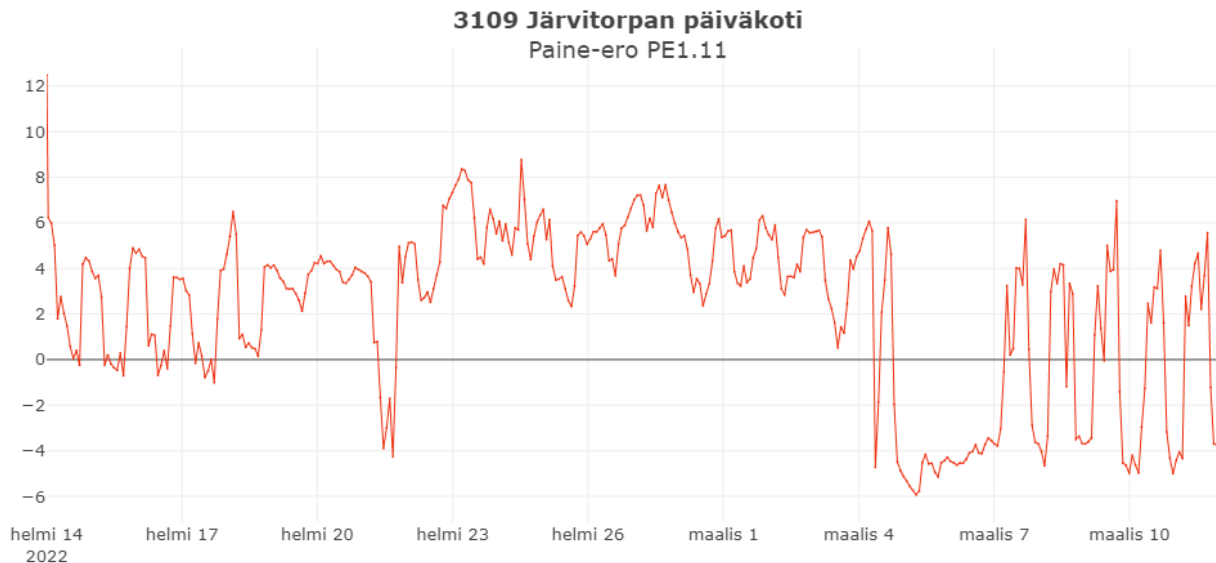
## Paine-ero PE1.11 / 1.kerroksen Lepohuoneen 110 Töyhtöhyypät ja ulkoilman välillä

Mittausjakson aikana kohteessa oli 1.kerroksen varastosta 120 ylös menevän tuuletusviemärin korjauksesta johtuva alipaineistus edellä mainitussa varastossa ja Monitoimitilassa 221.

Mittausjakson alun ja lopun paine-erojen muutoksen syytä ei tiedetä. Mahdollisesti työaikainen alipaineistus otettu pois käytöstä maaliskuun alussa.

21.2–4.3.2022 välillä käyrässä näkyvän epäsäännöllisen käyttäytymisen syynä on luultavasti ilmanvaihtokoneet, joiden päällä pysymisessä on ollut ongelmia tehtyjen GM-huoltopalvelupyyntöjen perusteella.

Tilan paine-ero vaihteli ajallisesti epäsäännöllisesti noin + 8 ja – 5 Pa välillä ulkoilmaan nähden.
