ESPOON KAUPUNKI  
Tilapalvelut-liikelaitos  
Kunnossapitopalvelut  
Tarkastusryhmä

8.4.2021

## **Ruusutorpan koulu**

## **SISÄILMATARKASTUS**

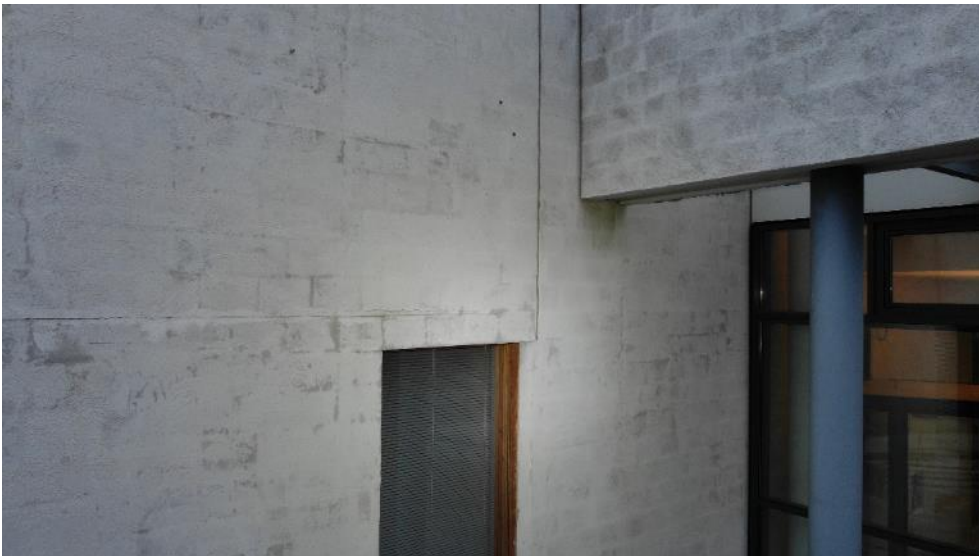
Kuva 4.1. Halkeamia julkisivurappauksessa.

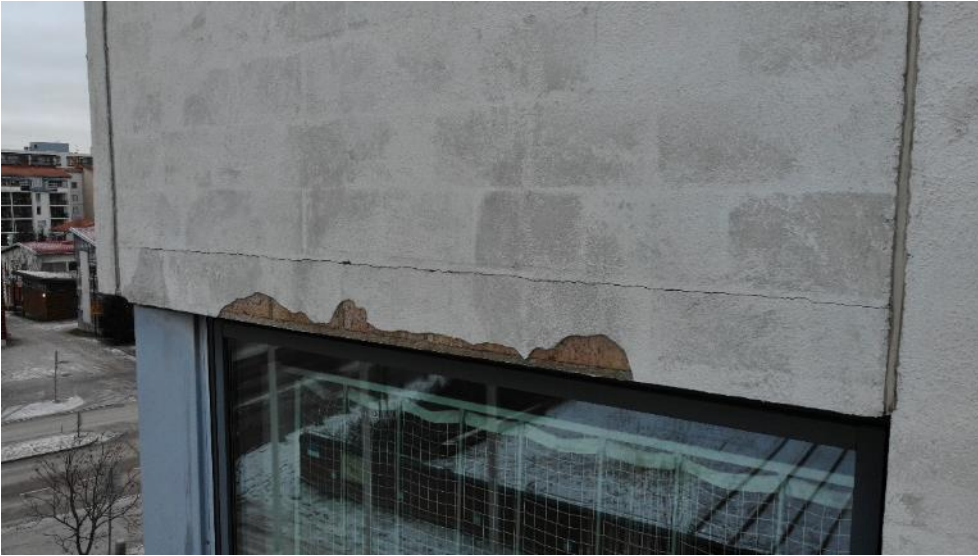
Kuva 4.2. Vaurioita julkisivurappauksessa.

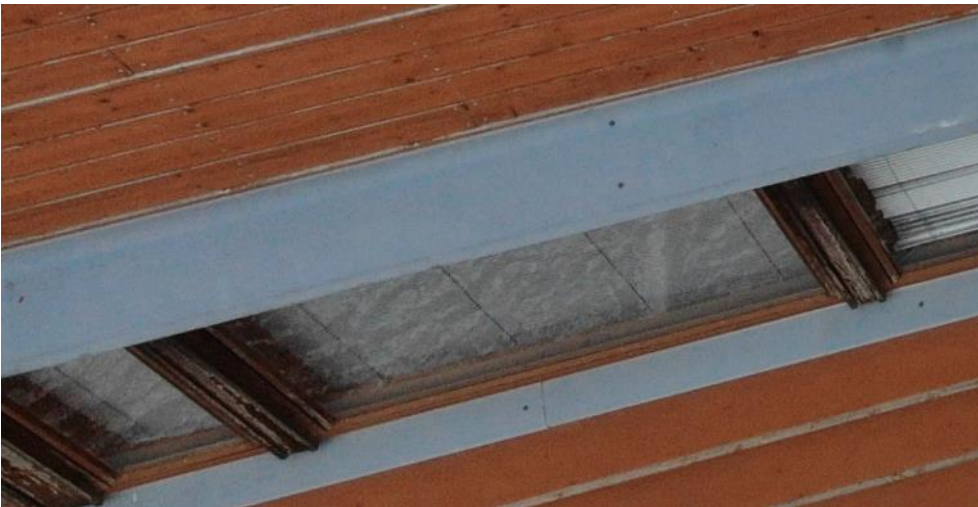
Kuva 4.3. Ikkunoissa huollon tarpeita.

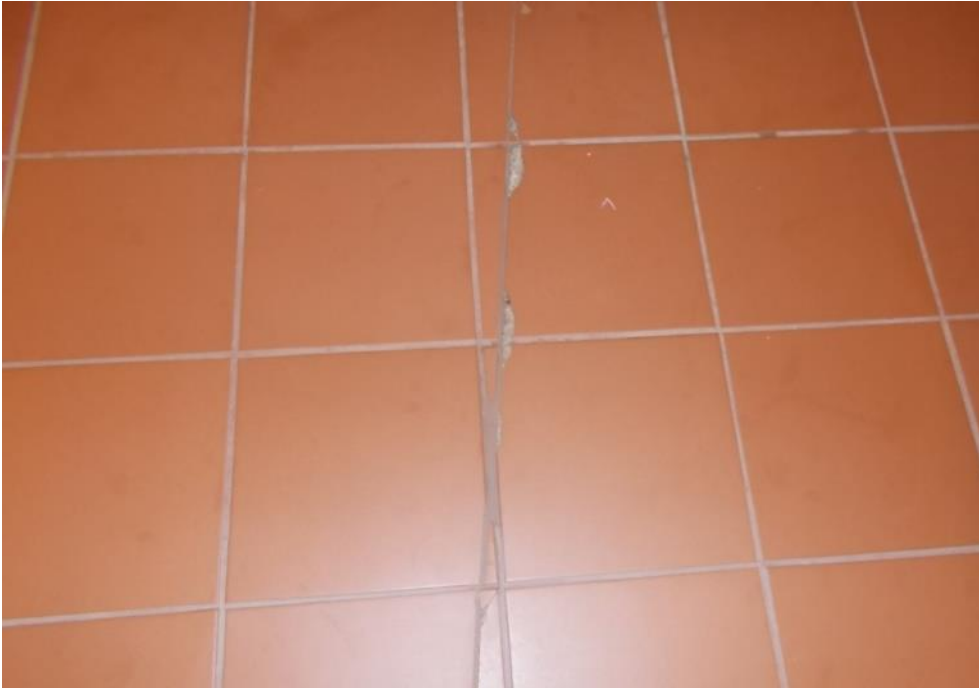
Kuva 4.4. Haljenneita lattialaattoja Ruokailutila D 113.1.

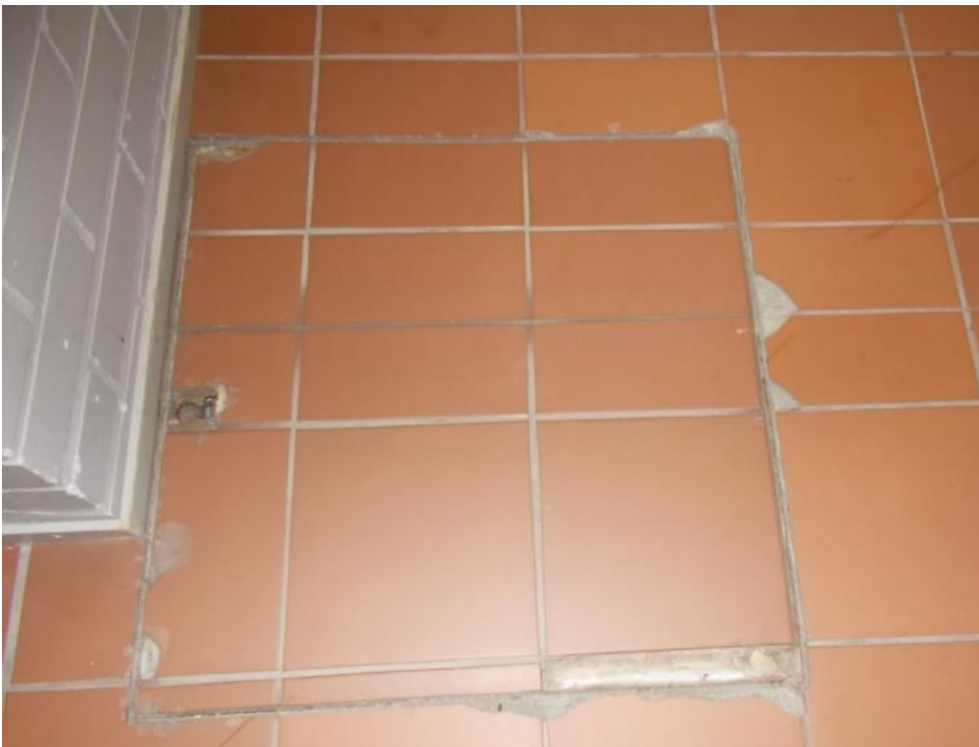
Kuva 4.5. Huoltoluukun laatoitusta Vaatesäilytys D 147.

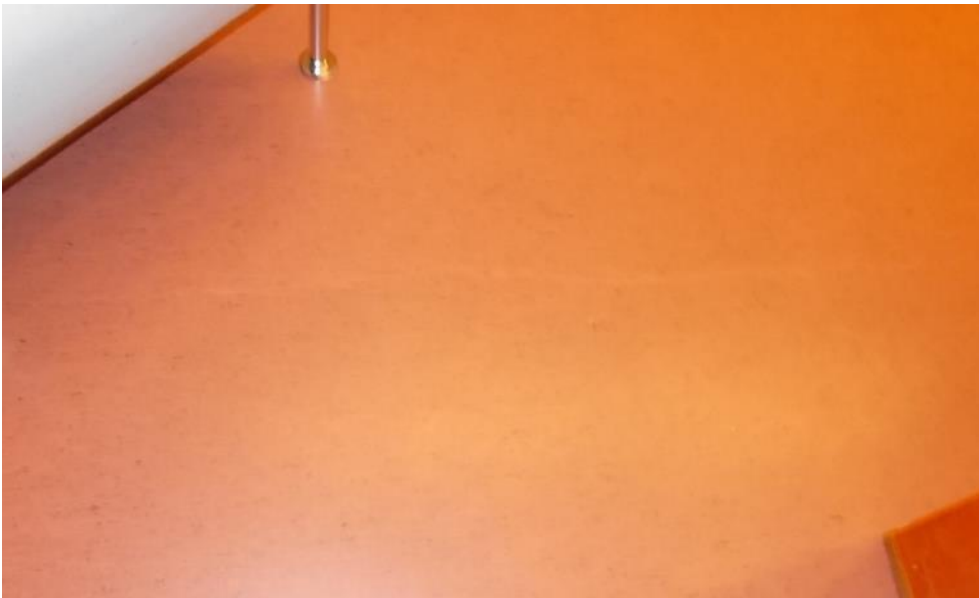
Kuva 4.7. Lattiassa halkeama Luokassa A 208.

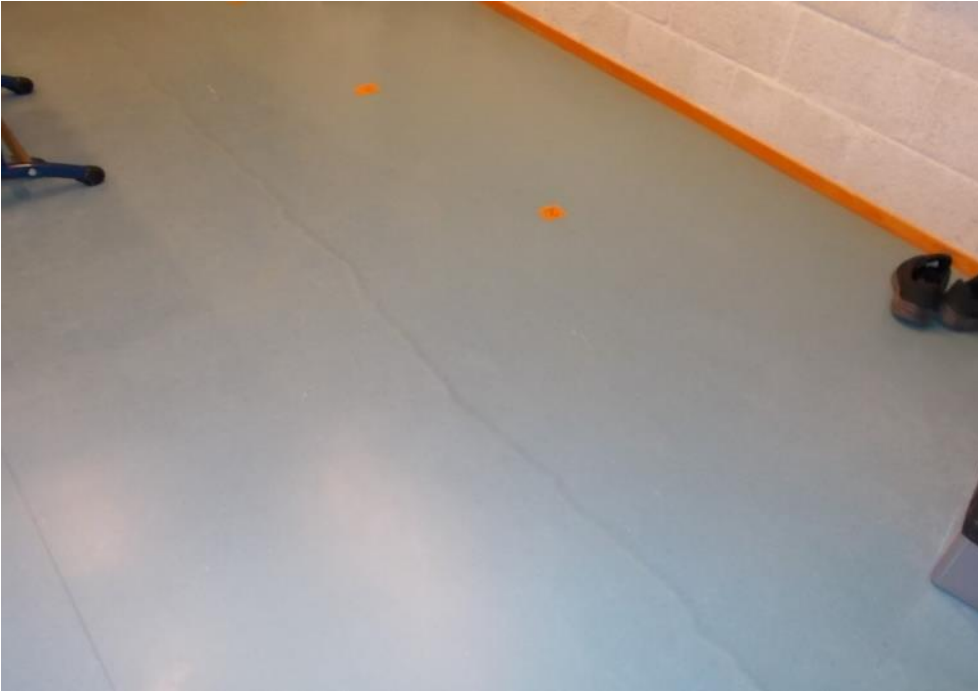
Kuva 4.8. Halkeama lattiassa Luokassa C 211.

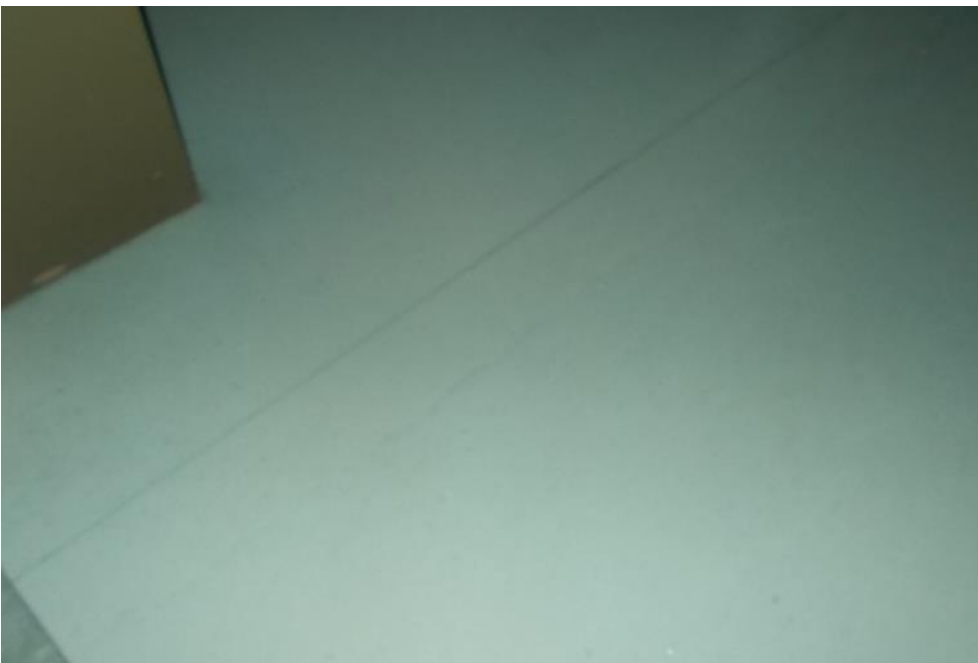
Kuva 4.9. Halkeama lattiassa Luokassa C 212.

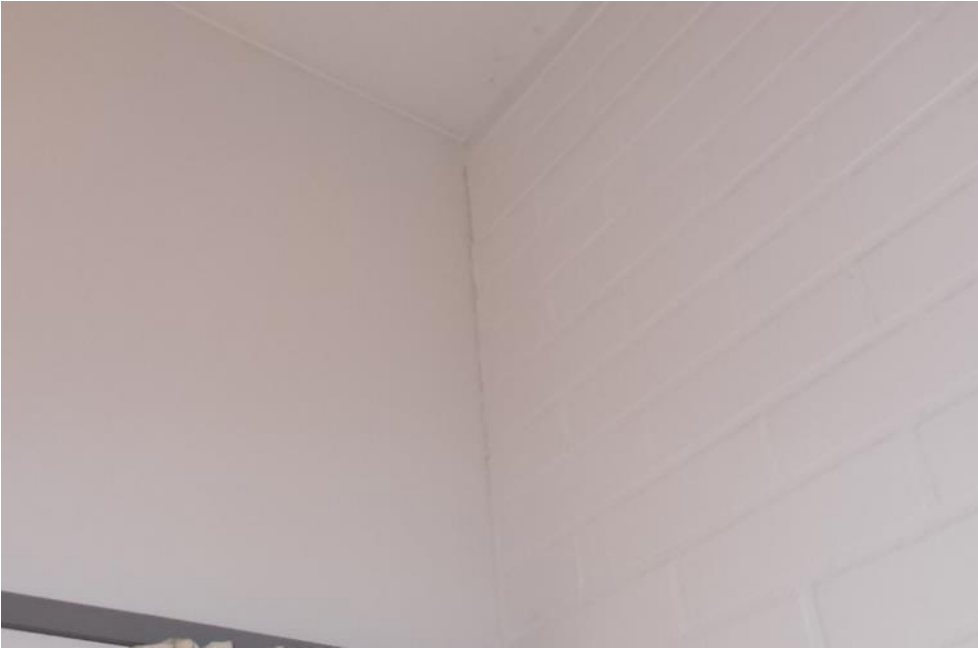
Kuva 4.10. Auennut rakenneliittymä Lepohuone D 237.

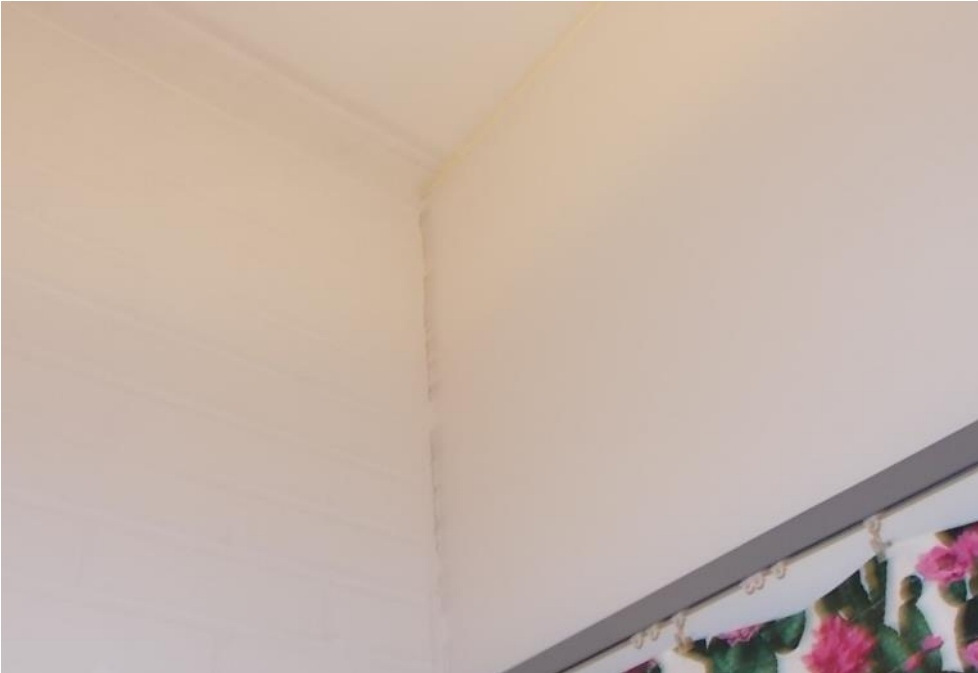
Kuva 4.12. Ilmavuotoa Kuraattori D 239.

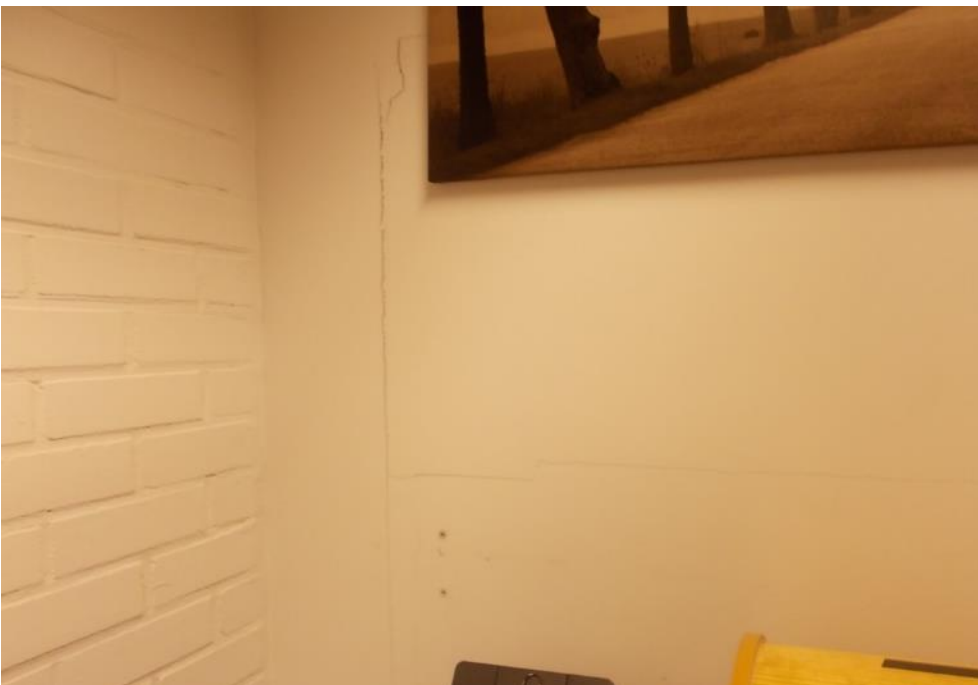
Kuva 4.13. Halkeamia seinässä Kanslia D 313.

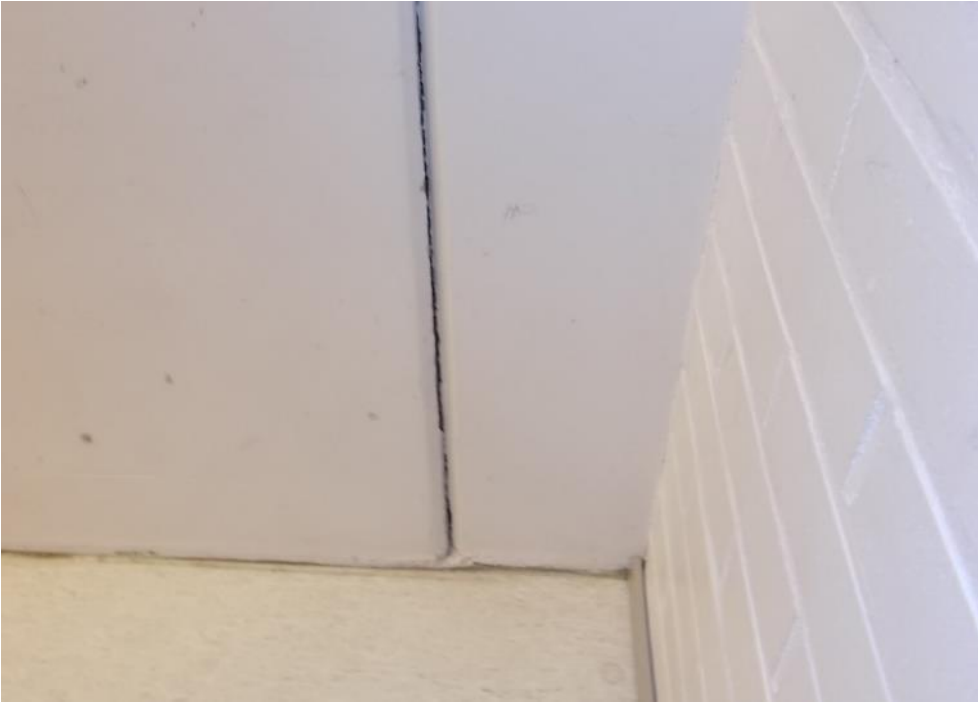
Kuva 4.14. Auennut sauma Kuvaamataidon luokassa D 324.

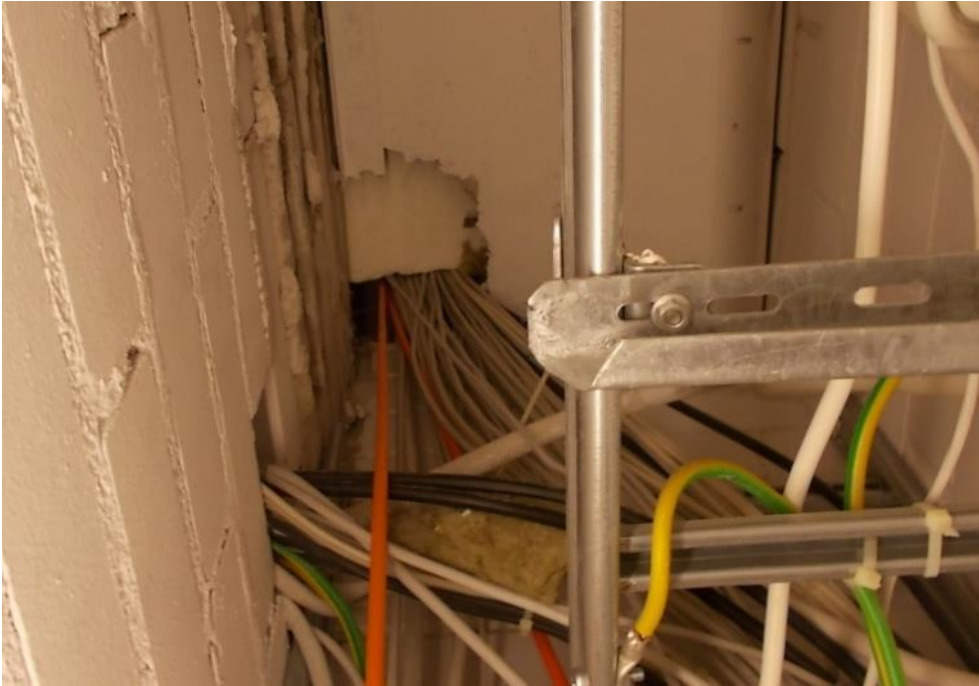
Kuva 4.18. Läpivientejä sähkökeskuksessa.

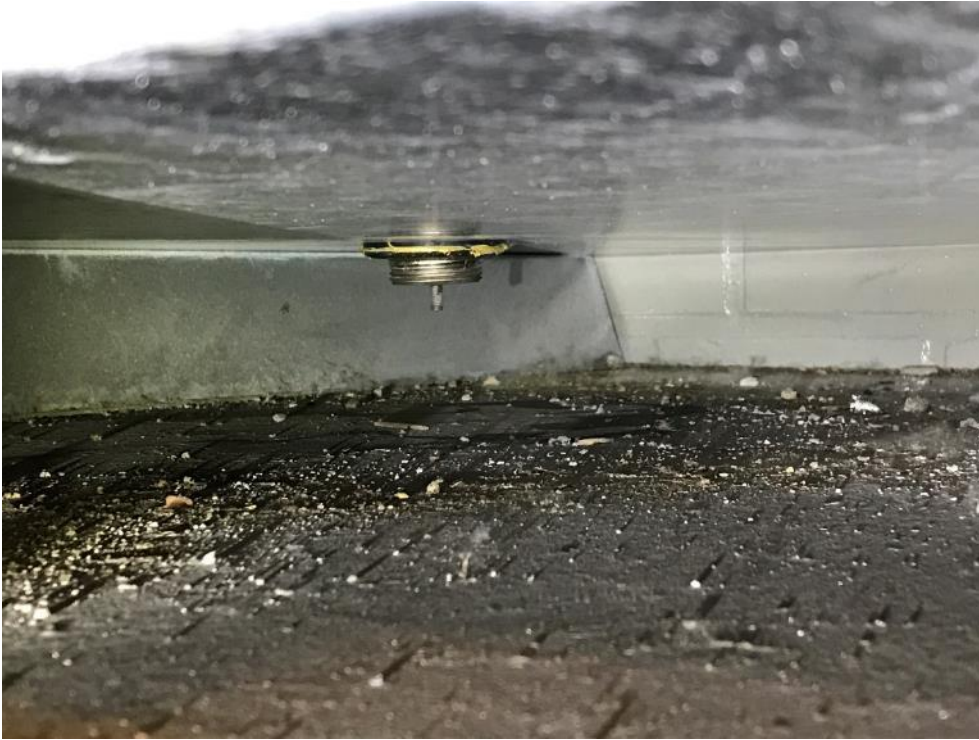
- Ruokailutilan alapohjatilassa viemärinhajua.
- Ruokailutilan alapohja on ylipaineinen oleskelutuloihin nähden.
- Raitisilmakammion (TK13 ja TK15) viemärointi jäänyt kesken. Kammioon päässyt vesi valuu lattialle (Kuva 5.1).

Kuva 5.1. Raitisilmakammion viemäröinti puuttuu. Kammioon pääsevä vesi valuu lattialle.

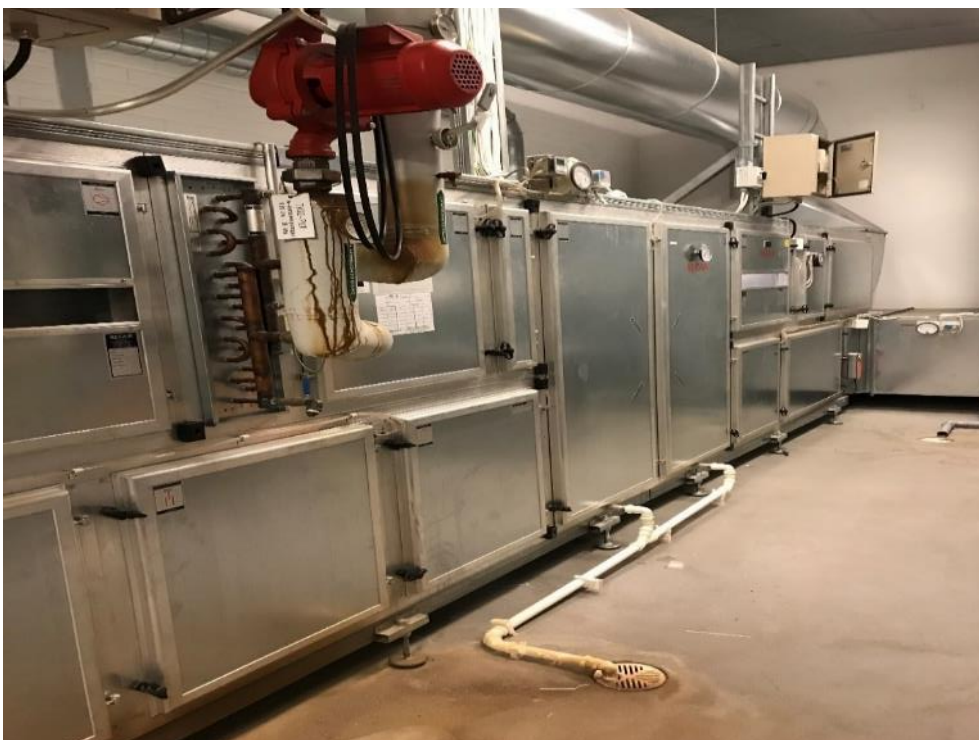
Kuva 5.2. Ilmastointikoneiden vedenpoistojen takaimusuojat puuttuvat.

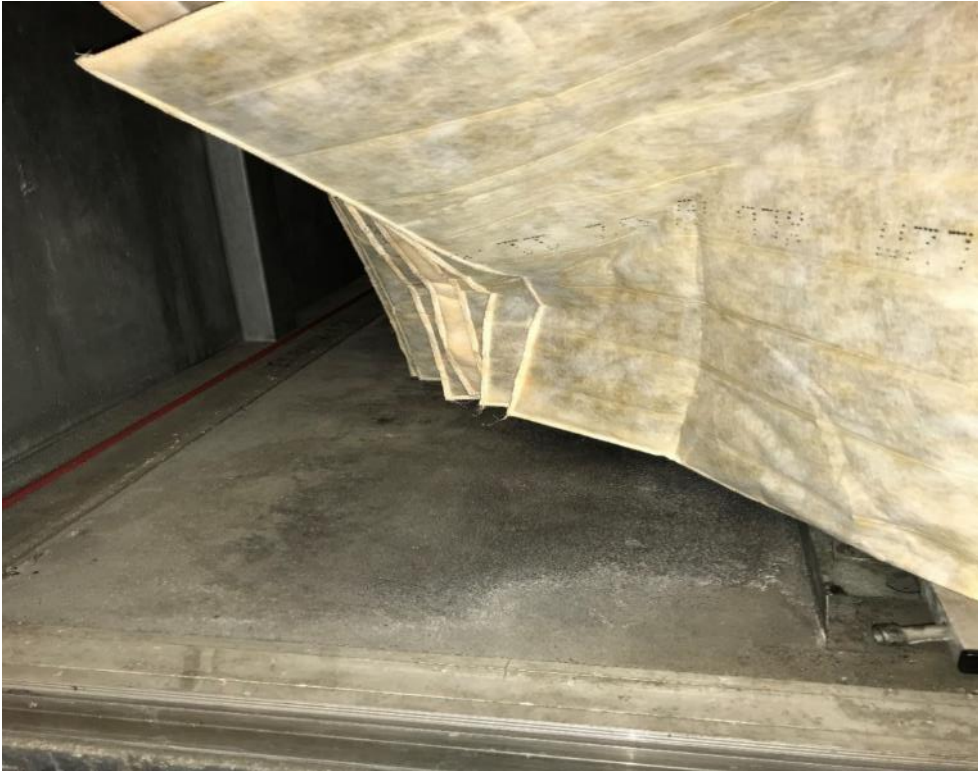
Kuva 5.3. Lumi sulaa ilmastointikoneen suodatinkammioon.

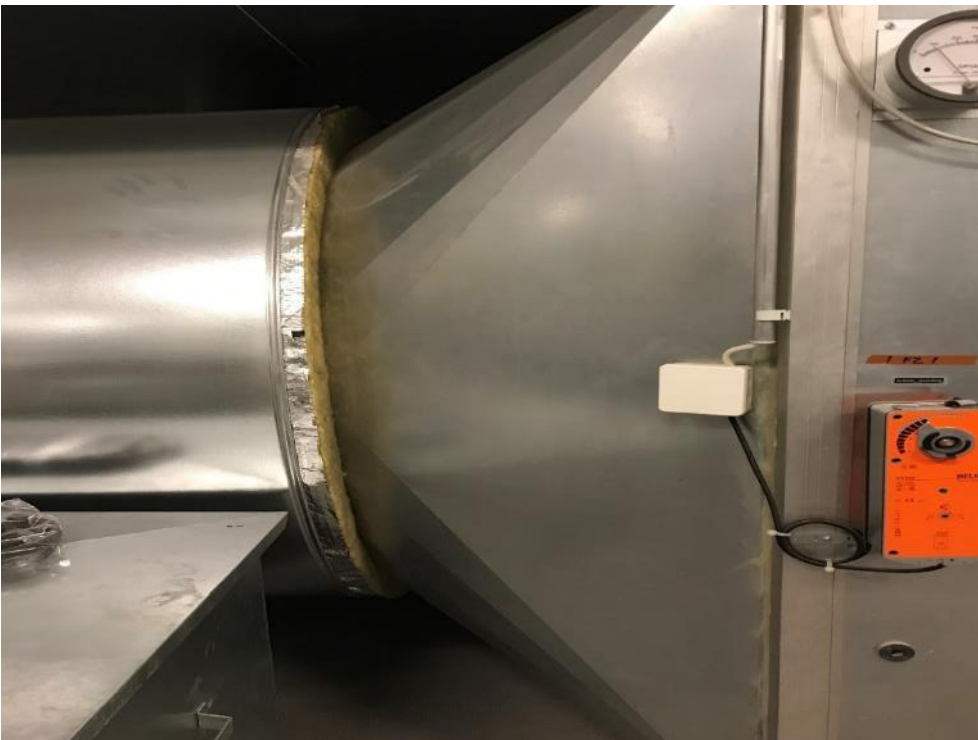
Kuva 5.4. Raitisilmakanavan lämpöeristys loppuu kesken ennen tuloilmakonetta ja kondenssivesi pääsee kerääntymään koneen sisään.

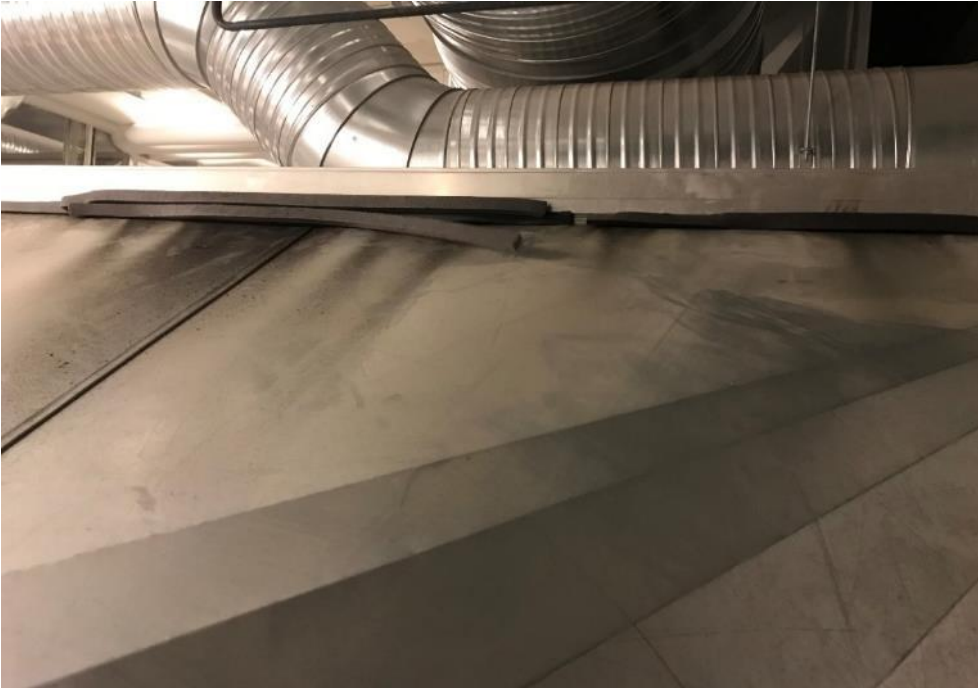
Kuva 5.5. Ilmavuotoa konehuoneessa.

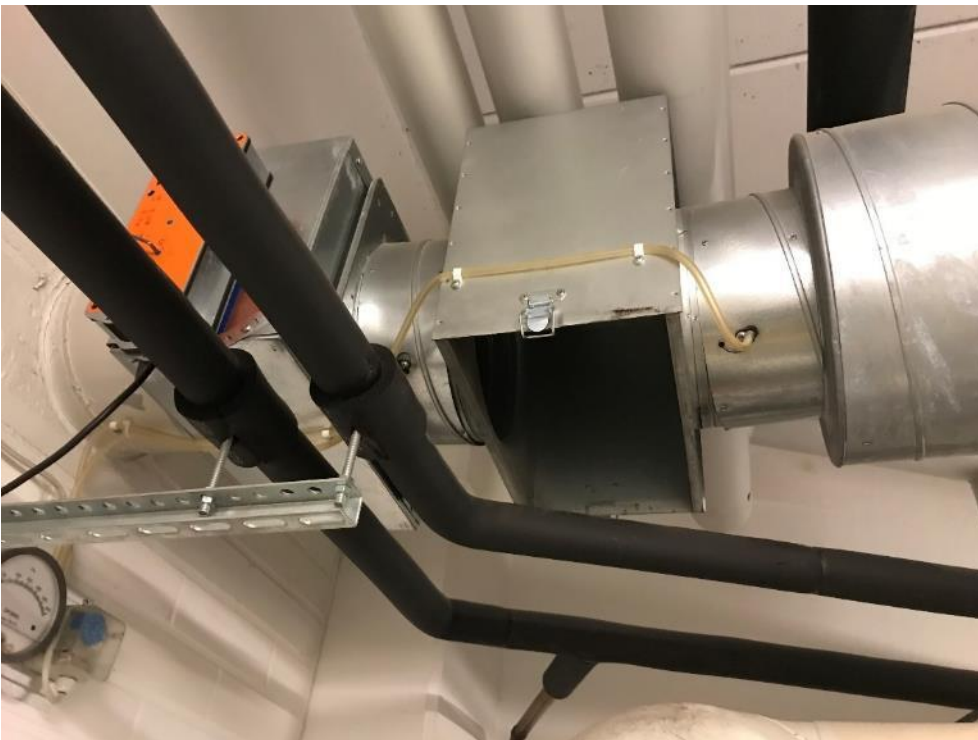
Kuva 5.6. Lämmönjakohuoneen tuloilmakoneen suodatin puuttuu.

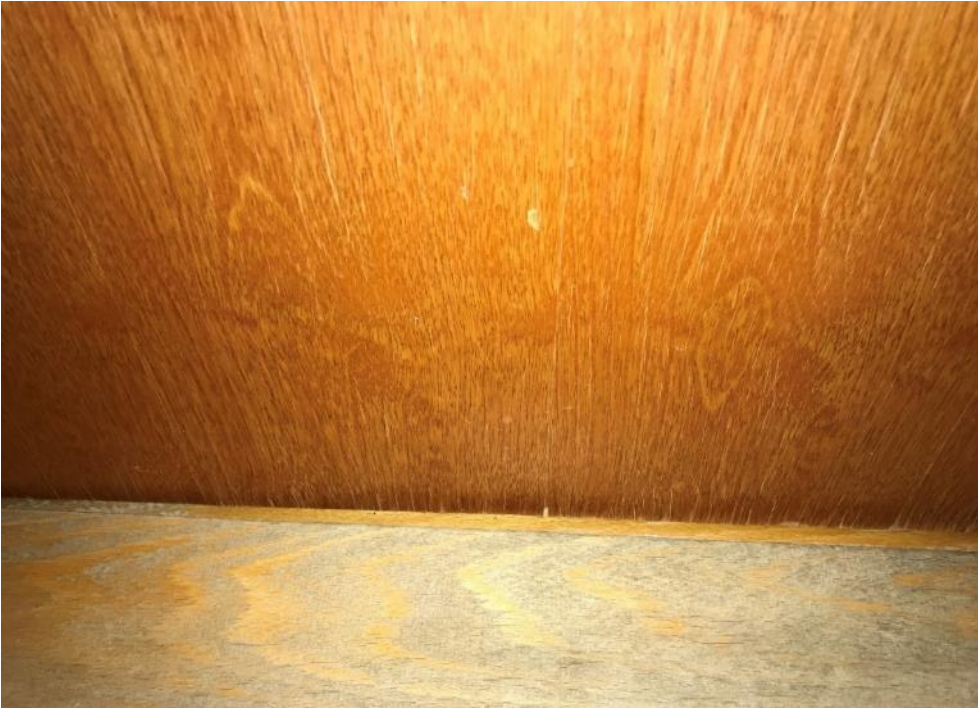
Kuva 5.7. WC:n ovirako puuttuu.

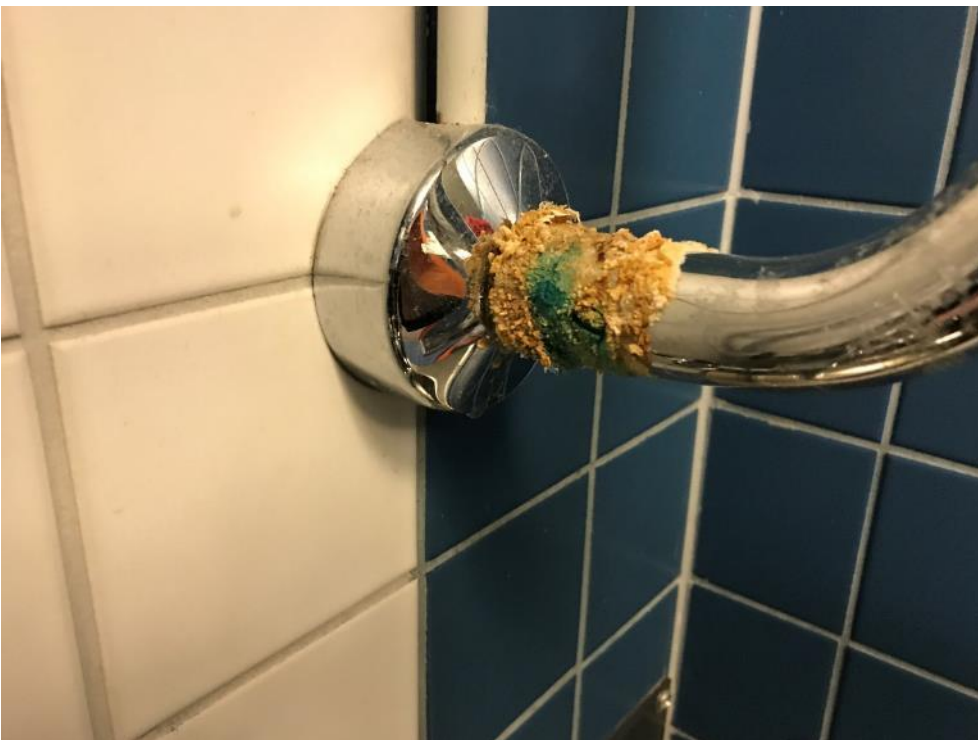
- WC: n korvausilmareitti puuttuu (Kuva 5.7).
- Siivouskomeron D209 räätipatteri syöpynyt puhki (Kuva 5.8).
- Liikuntasalin lämpöpattereiden termostaattiosa puuttuu ja suojaapelti on vääntynyt (Kuva 5.9).

Kuva 5.8. Siivouskomeron D209 räätipatteri syöpynyt puhki.

- Siivousskomeron D209 rätipatteri ja putkisto on korjattava.
- Ruostunut pesuallas on vaihdettava uuteen.
- Asennetaan lämpöpattereiden puuttuvat termostaattiosat.

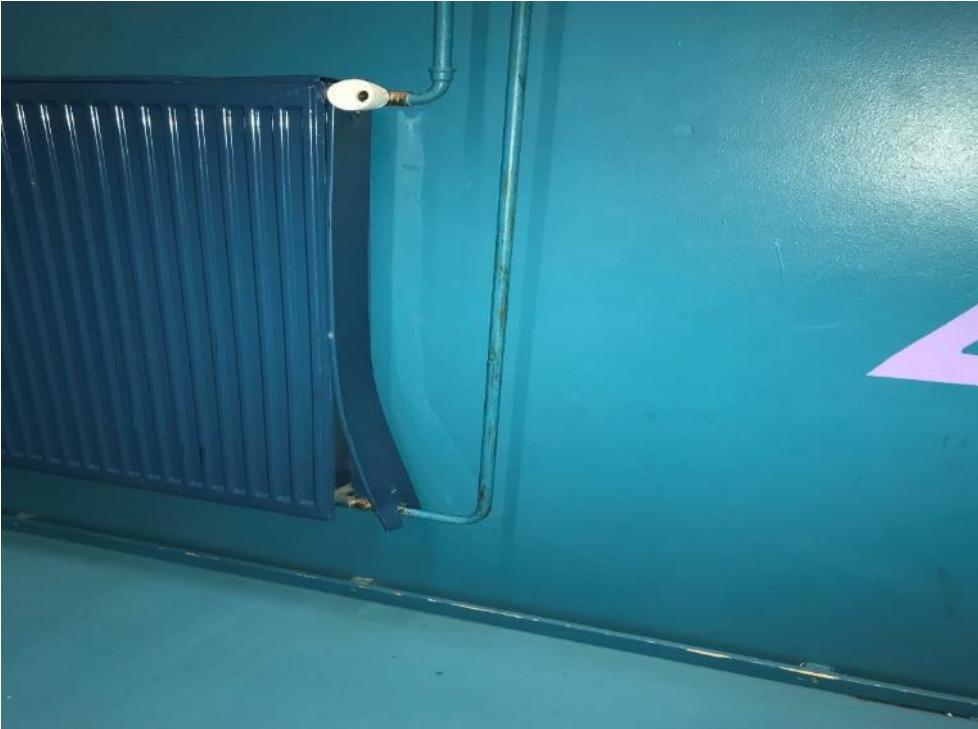
Kuva 5.9. Liikuntasalin patteritermostaattiosa on rikki ja suojapelti vääntynyt.

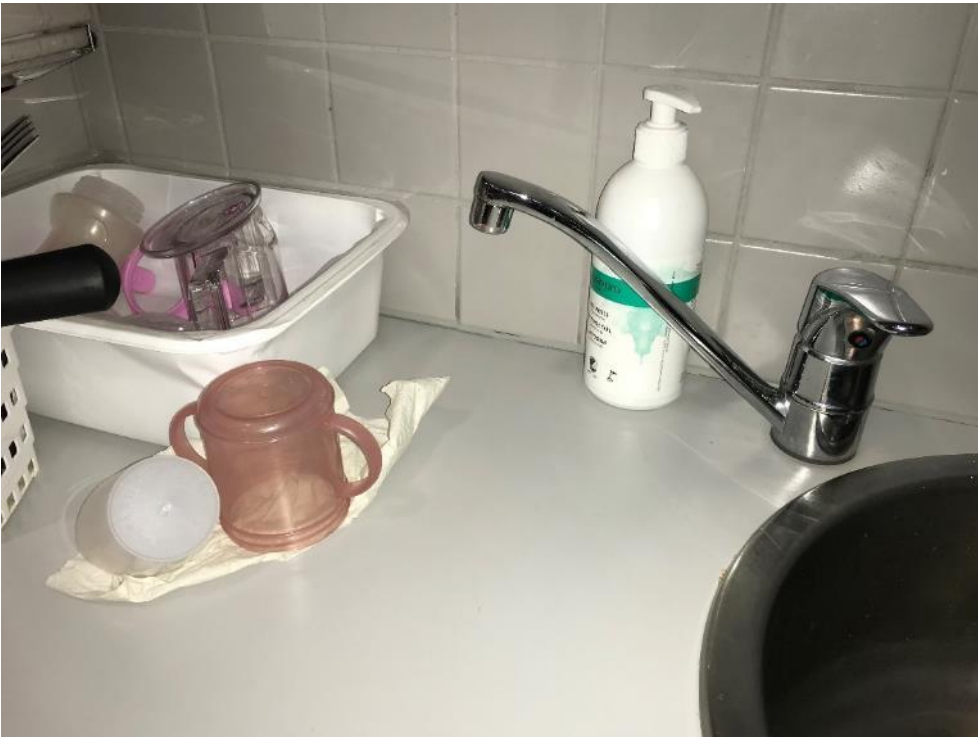
- 3.kerroksen käytävän lämpöpattereiden kannatukset on pettäneet.
- Useista allashanoista puuttuu tai on asennettu väärät sivuliikerajoittimet ja vesi pääsee pöydälle (Kuva 5.10).

Kuva 5.10. Laskuhanan sivuttaisliikerajoitin puuttuu.

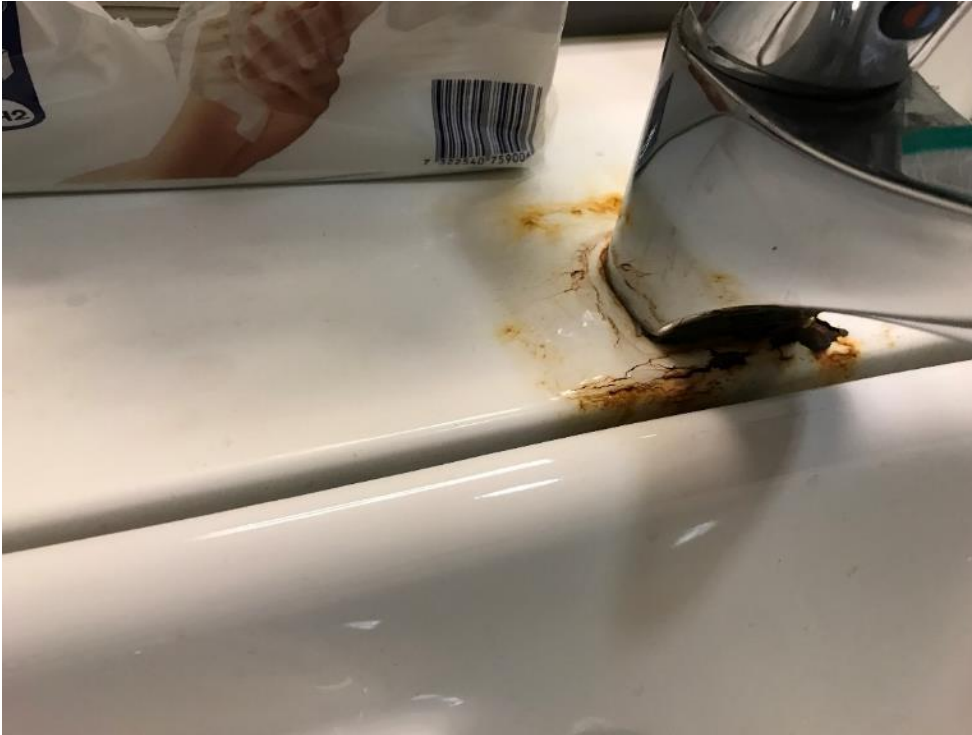
- Yhden pesualtaan pinta on pahoin ruostunut (Kuva 5.11).

Kuva 5.11. Pesuallas on ruostunut.

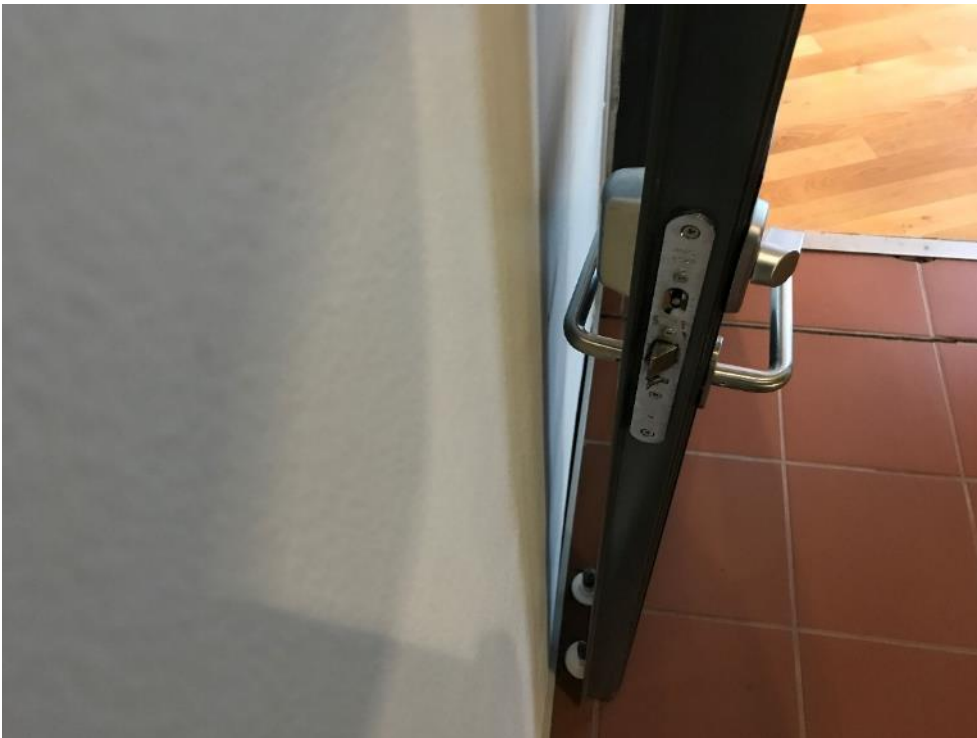
- Useista lattiakaivoista puuttuu vesi.
- Ovi ottaa kiinni lämpöputkiin käytävällä D214. Riskinä putkien vaurioituminen (Kuva 5.12).

Kuva 5.12. Ovi ottaa kiinni lattianrajassa oleviin lämpöputkiin käytävällä D214.

- Asennetaan ovenpysäytin estämään käytävän oven kiinniottamisen lämpöputkiin käytävällä D214.

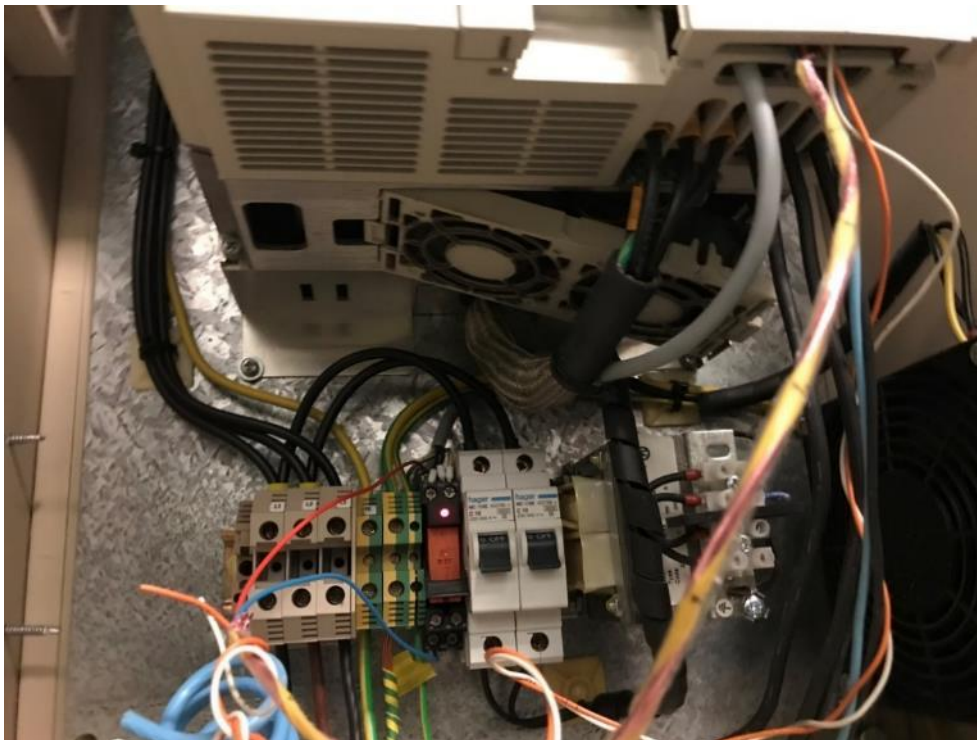
Kuva 6.4. Taajuusmuuttajan jäähdytyspuhaltimen pakka on irti.

- Tuulikaappien KIK-kiertoilmakoneiden lämpötila-anturien muutos.
- Taajuusmuuttajien käynnistysramppien pidentäminen.
- Taajuusmuuttajan TK01-SC jäähdytystuulettimet on korjattava.
