ESPOON KAUPUNKI  
Tilapalvelut-liikelaitos  
Kunnossapitopalvelut  
Tarkastusryhmä

## **Keinumäen koulu**

Kohdenumero **4355**

## **SISÄILMATARKASTUS**

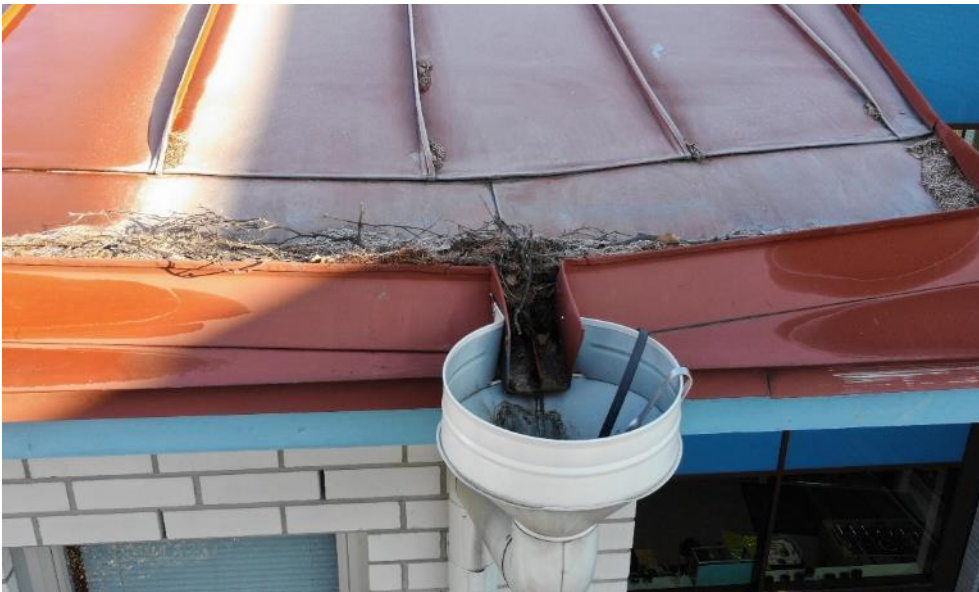
Kuva 4.1. Vesikatto on puhdistamatta.

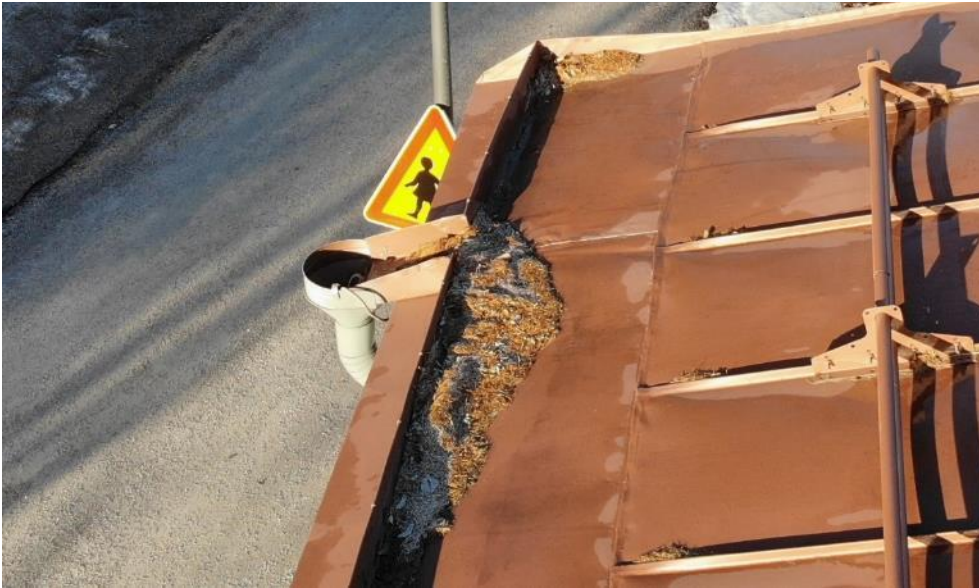
Kuva 4.2. Vesikatto on puhdistamatta.

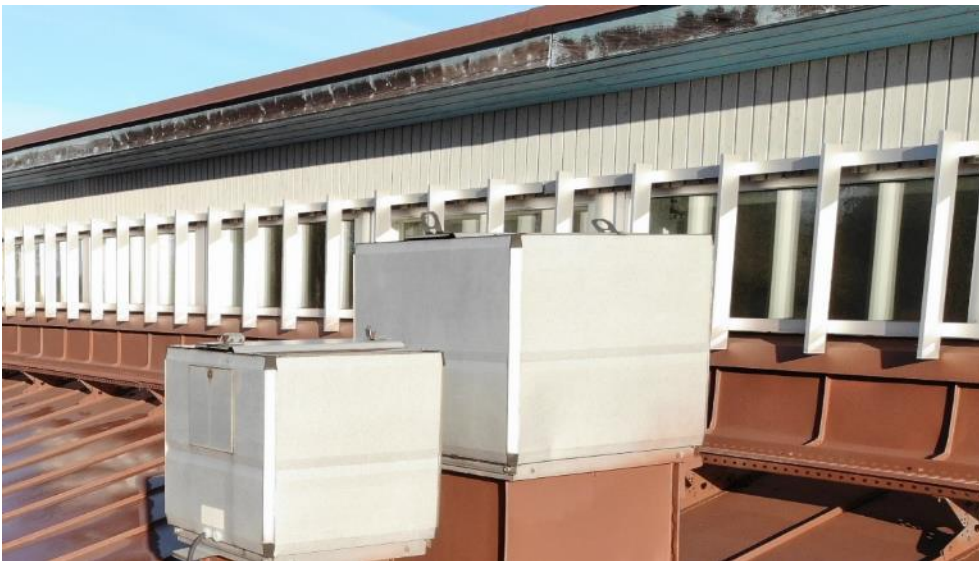
Kuva 4.3. Vesikaton otsalaudoista maali on lähtenyt pois.

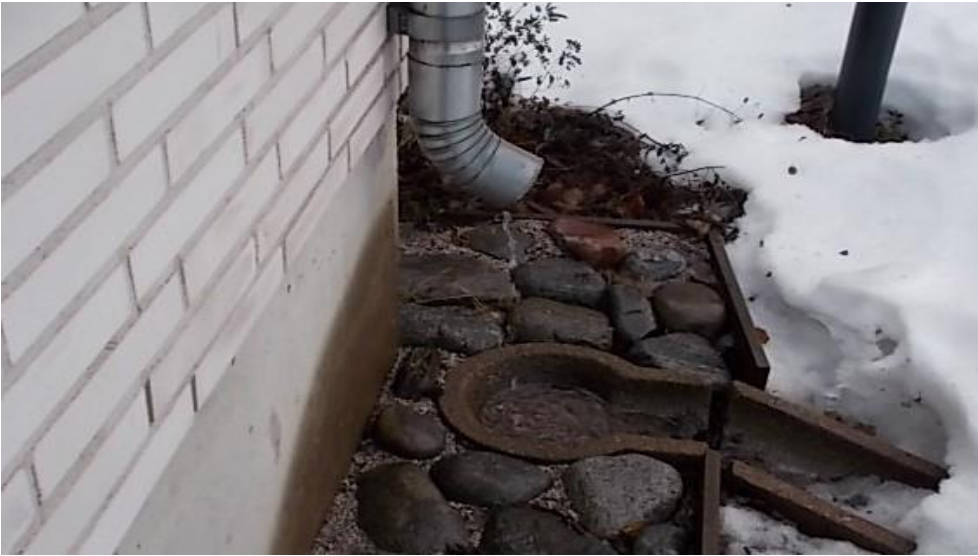
Kuva 4.4. Sadevesisyöksy on liian lyhyt.

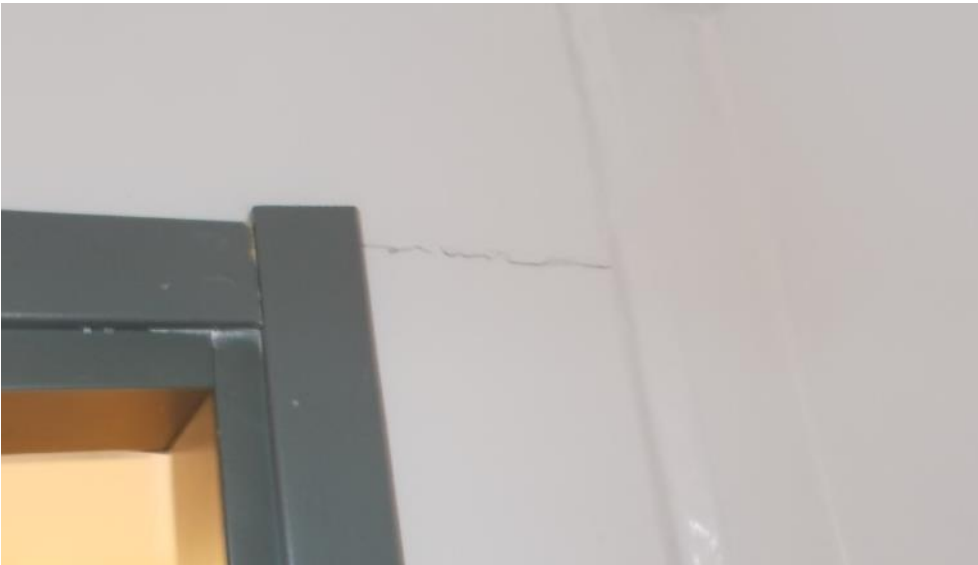
Kuva 4.5. Seinässä on halkeama Luokassa 1001.

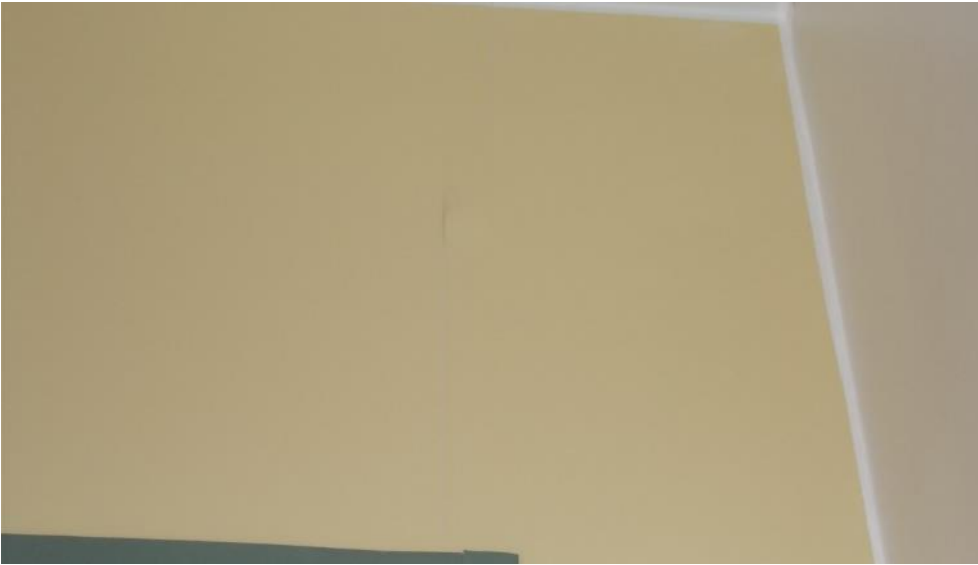
Kuva 4.6. Kipsilevyjen saumanauha on osin irti Luokassa 1001.

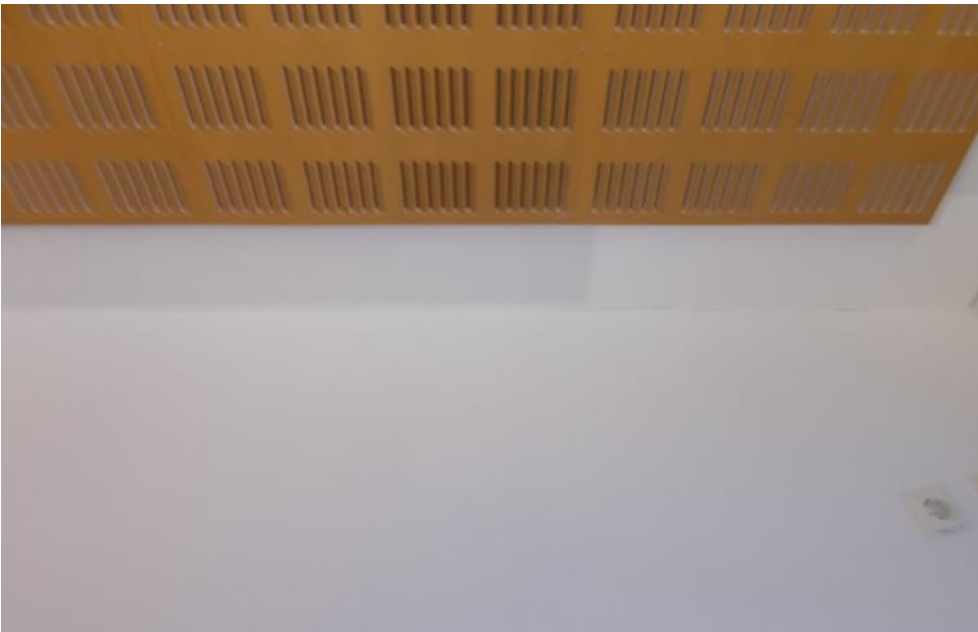
Kuva 4.7. Katon ja seinän liittymä on auennut Luokassa 1001.

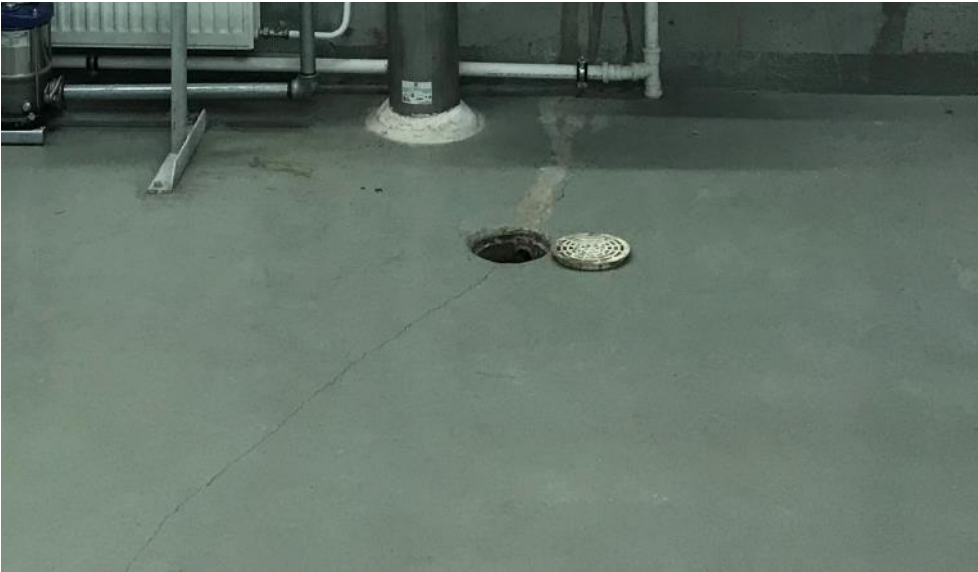
Kuva 4.8. Lattiassa on halkeama Teknisessä tilassa 0019.

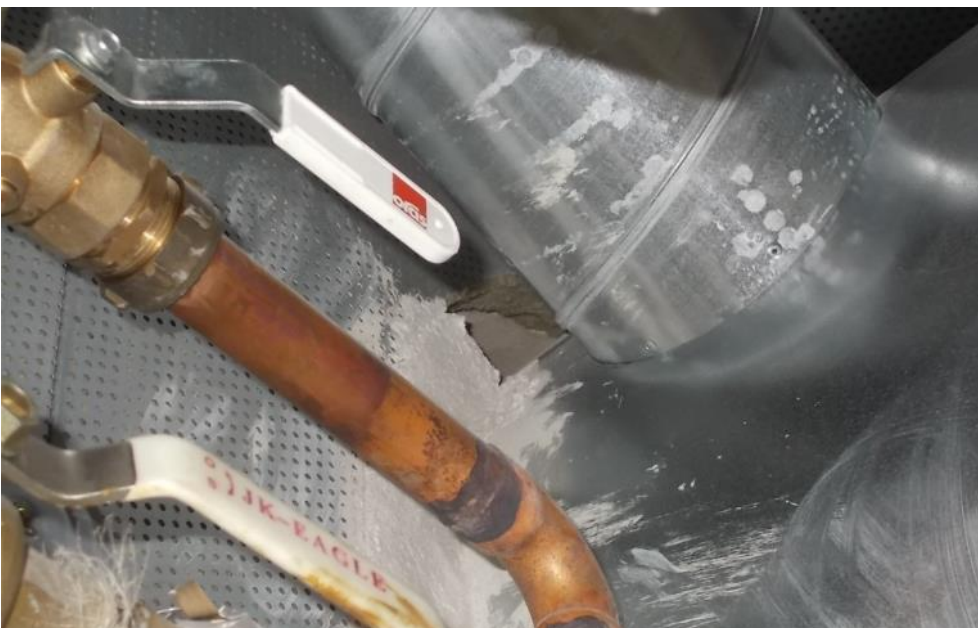
Kuva 4.9. Lämpöviennestä puuttuu palokatkot IV-konehuoneessa 0009.

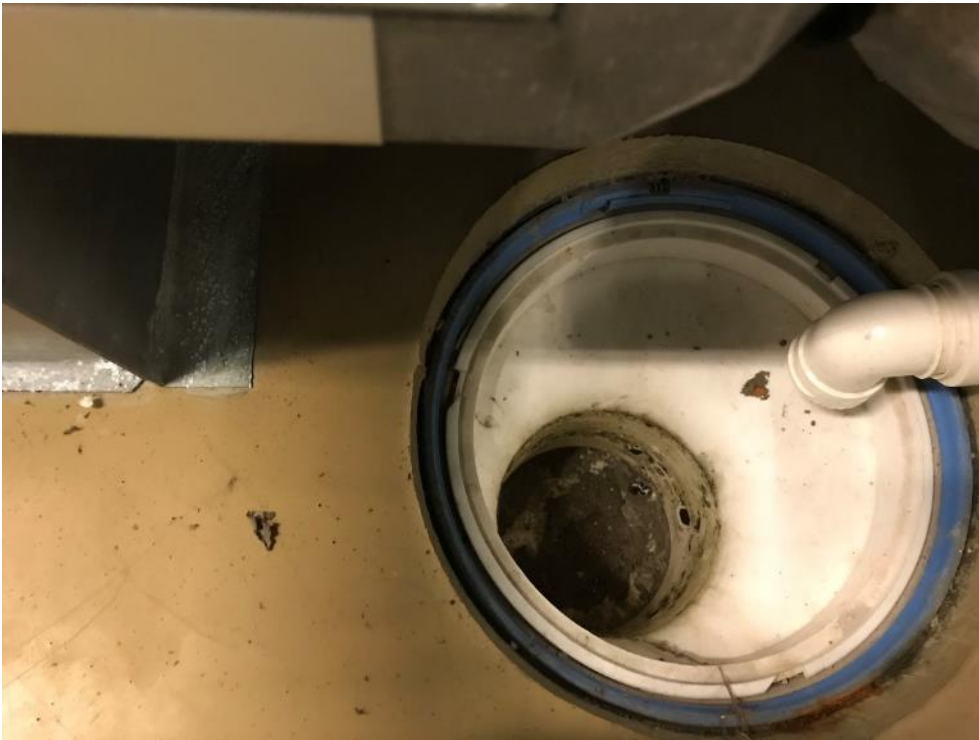
Kuva 5.1. Ilmanvaihtokonehuoneen lattiakaivo on ilman vettä.

- Ohjeistetaan henkilökuntaa, siivousta ja kiinteistöhoitoa täyttämään lattiakaivot säännöllisesti.
- Kattosadevesien syöksytorvet, rännikaivot ja vedenohjaus tarkistetaan lumien sulamisen jälkeen ja korjataan tarvittaessa.

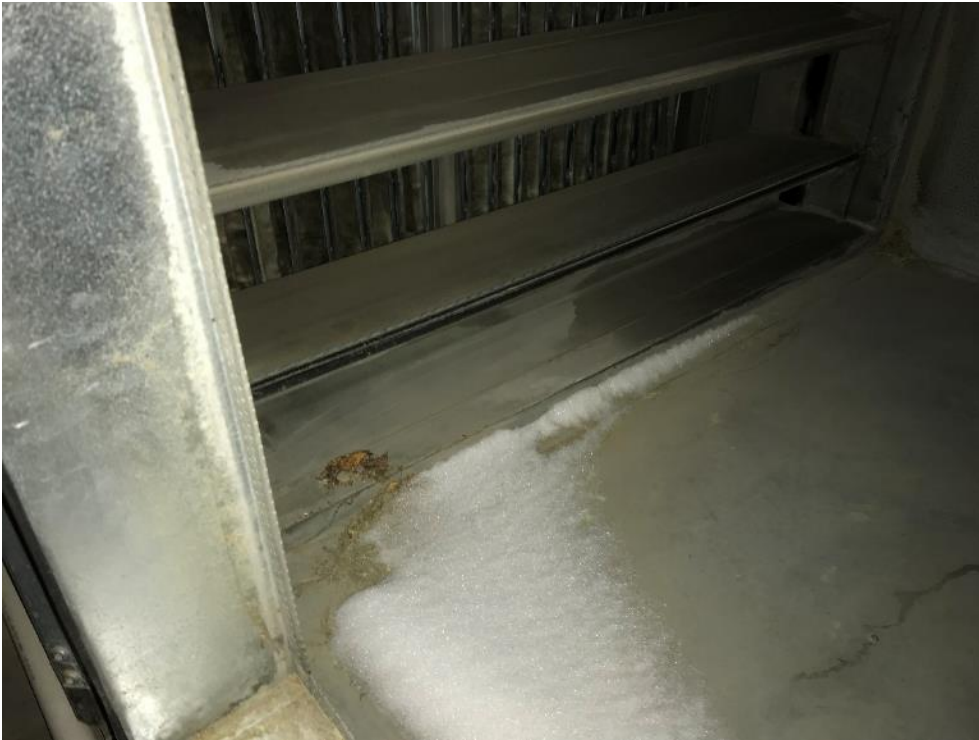
Kuva 5.2. Ilmanvaihtokoneen sisälle pääsee lunta.

- Asennetaan lumisiepparisäleiköt, ettei lumi pääse ilmanvaihtokoneen sisälle.
- TK 24.1 raitisilman ottoaukko nostetaan siten, että säleikön alareuna on minimissään 2 metriä maanpinnasta.

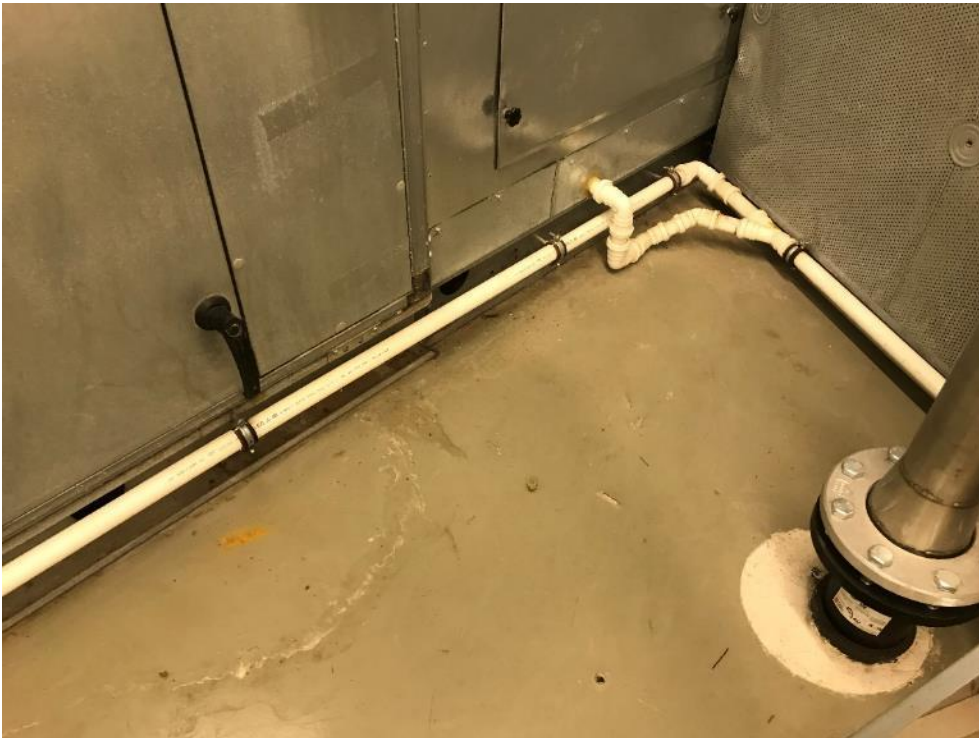
Kuva 5.3. Ilmanvaihtokoneen TK42.1 viemäröinnistä puuttuu takaimusuoja.

- Puhdistetaan TK 24.2 raitisilmasäleikkö lehdistä.
- TK 24.1 raitisilmakammio varustetaan viemäröinnillä ja TK42.2 raitisilmakammion viemäröintiin lisätään takaimusuojat.

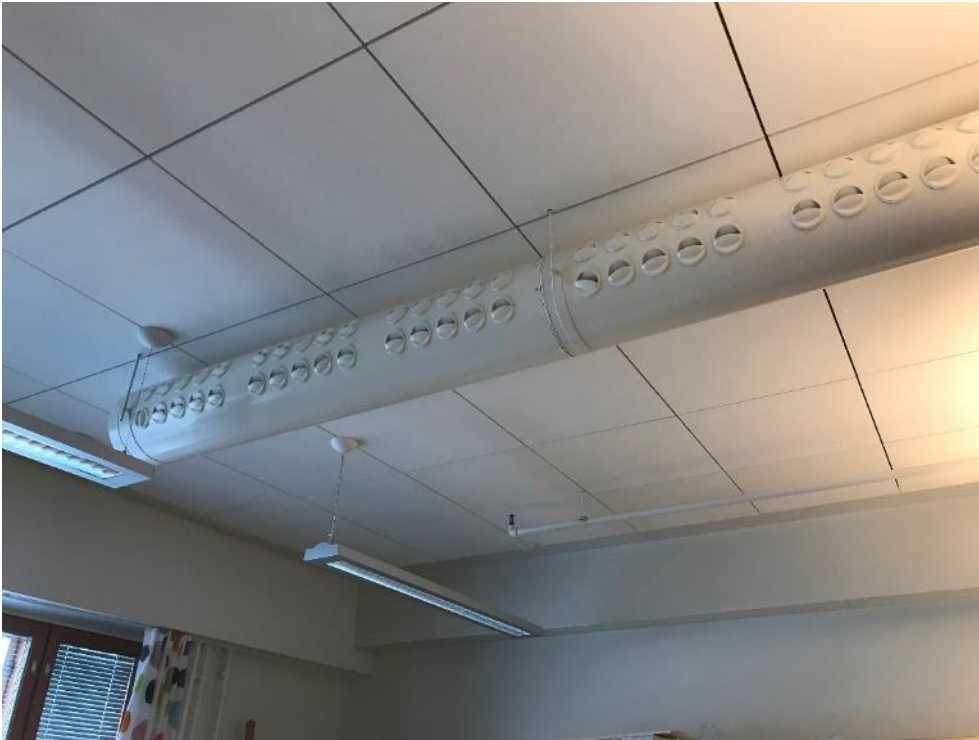
Kuva 5.4. Tuloilman heittokuviot on osin säätämättä.

- Tuloilmalaitteiden heittokuviot säädetään siten, että ilmavirta huuhtelee koko tilan.
- Painesuhteet huonetilojen välillä säädetään siten, ettei varastoista tai teknisistä tiloista pääse epäpuhtauksia kulkeutumaan oleskeluvyöhykkeille.

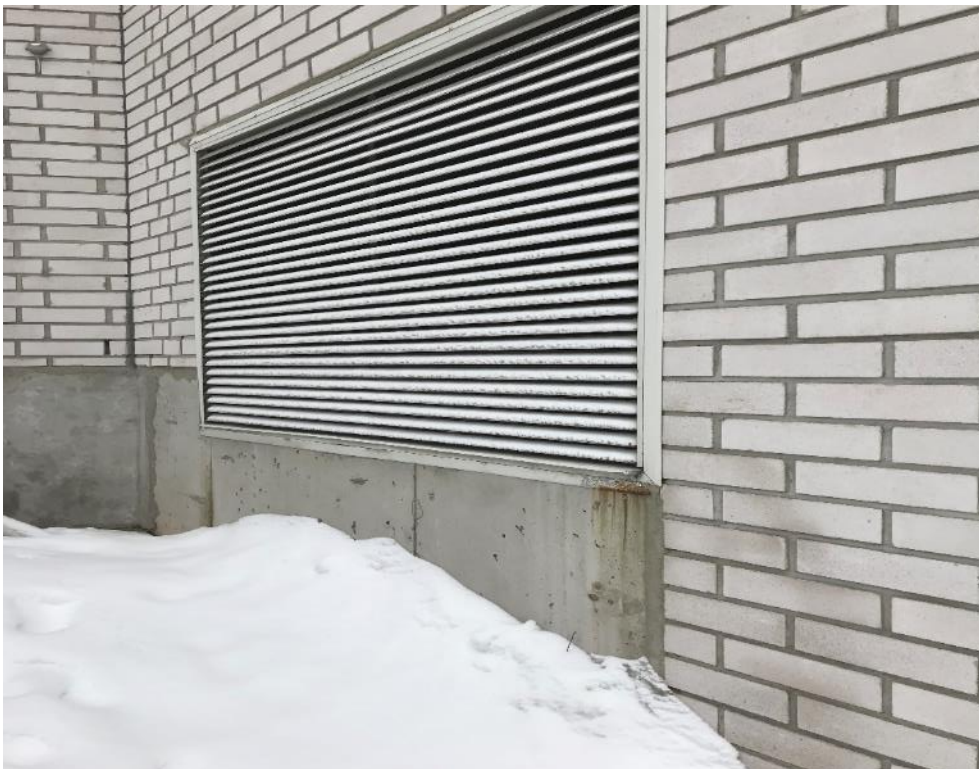
Kuva 5.5. Ilmanvaihtokoneen raitisilmasäleikkö on liian alhaalla ja se kerää lunta.

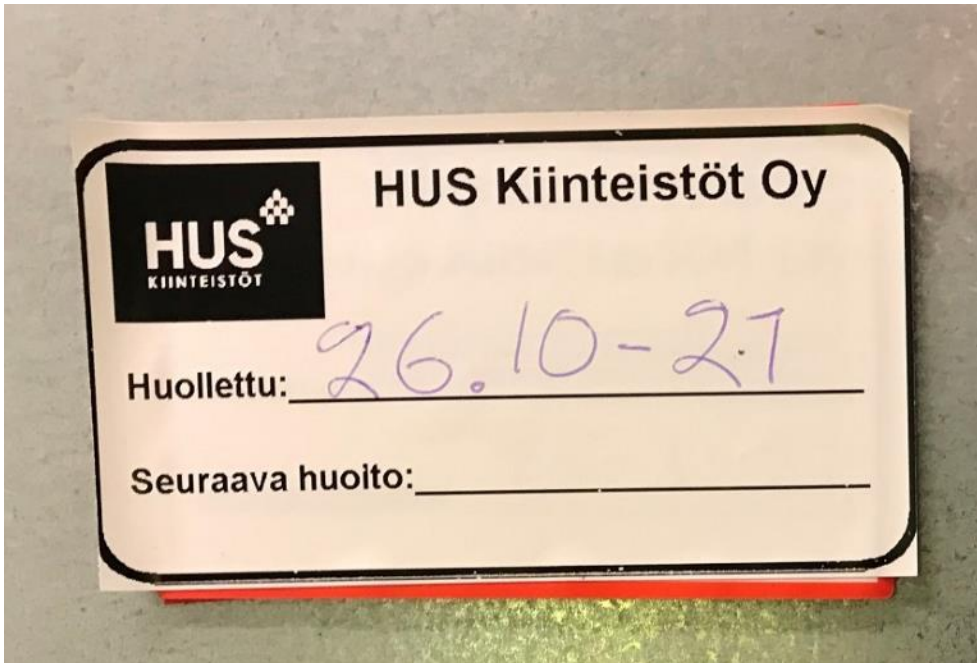
Kuva 6.1. Rakennusautomaatio huolletaan säännöllisesti.

- Rakennusautomaation uusiminen lähitulevaisuudessa, koska valmistajan tuki ja varaosien saanti on rajoittunut.

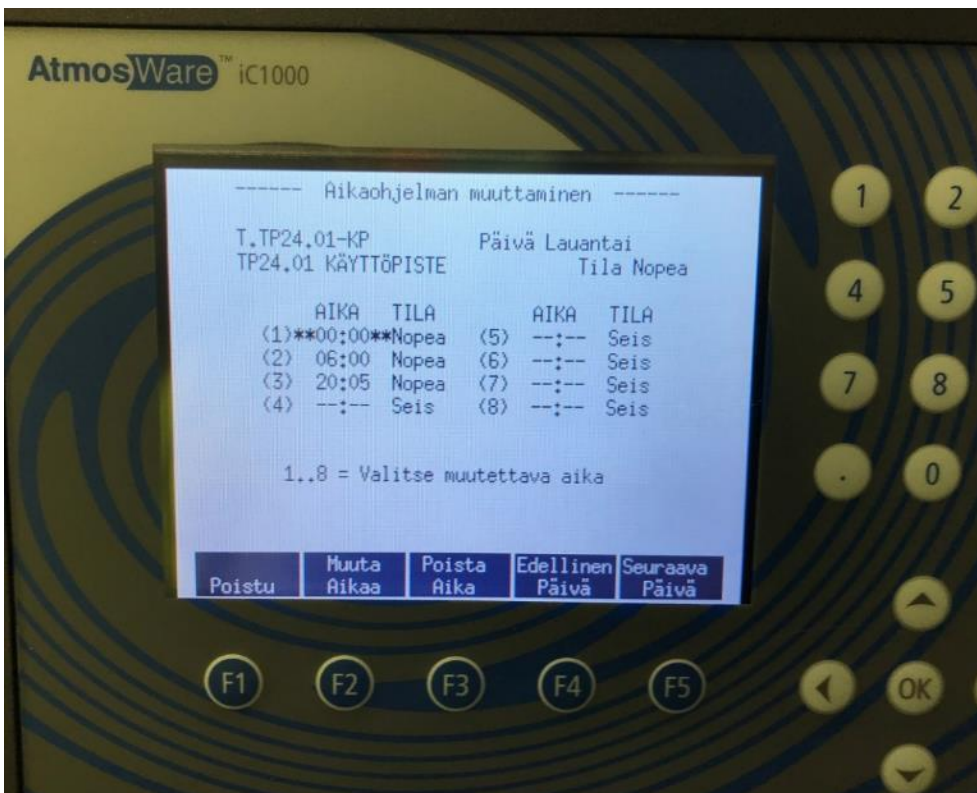
Kuva 6.2. Ilmanvaihtokoneet KÄY aina nopeaa.

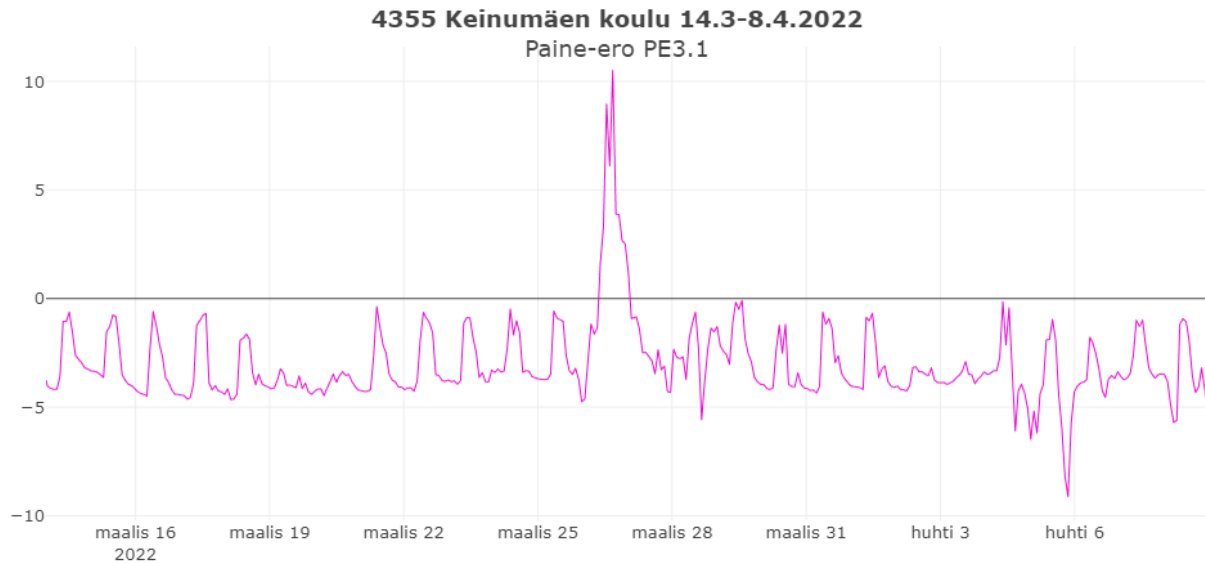
## Paine-ero PE3.1 / 1.kerroksen Luokan 1001 ja ulkoilman välillä

Luokan paine-ero oli päivisin toiminnan aikaan noin – 1 Pa tasolla ja öisin sekä viikonloppuisin noin – 4 Pa tasolla alipaineinen ulkoilmaan nähden. 26.3 ja 5.4.2022 käyrässä näkyvien yli- ja alipainepeikin syy on kova tuuli.

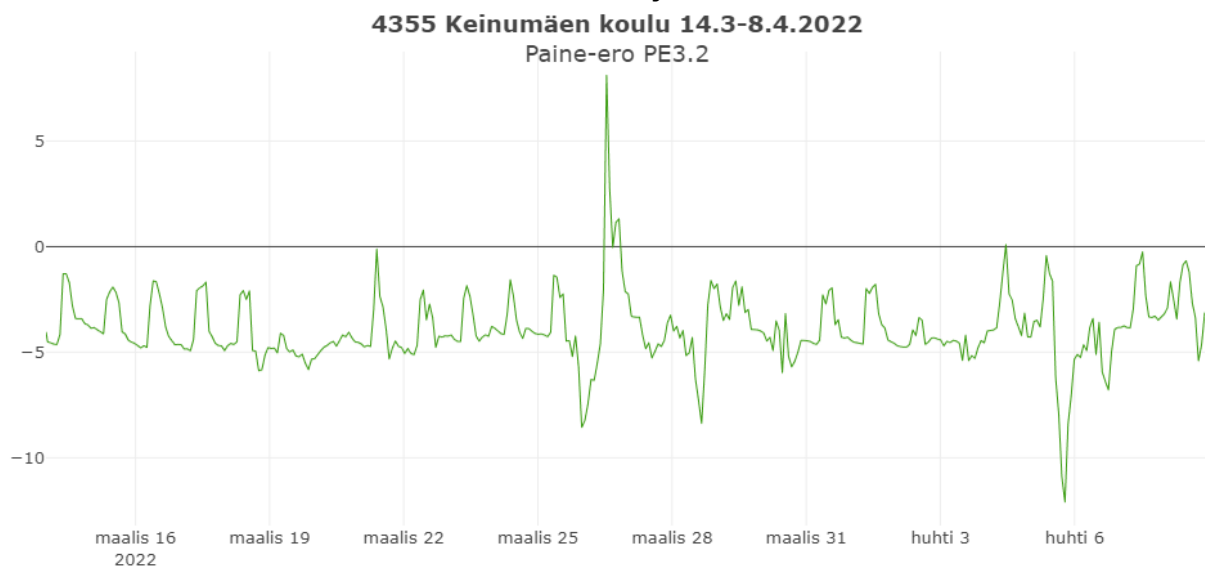
## Paine-ero PE3.2 / 1.kerroksen Kanslian 1009 ja ulkoilman välillä

Kanslian paine-ero oli päivisin toiminnan aikaan noin – 2 Pa tasolla ja öisin sekä viikonloppuisin noin – 5 Pa tasolla alipaineinen ulkoilmaan nähden. 26.3 ja 5.4.2022 käyrässä näkyvien yli- ja alipainepeikin syy on kova tuuli.

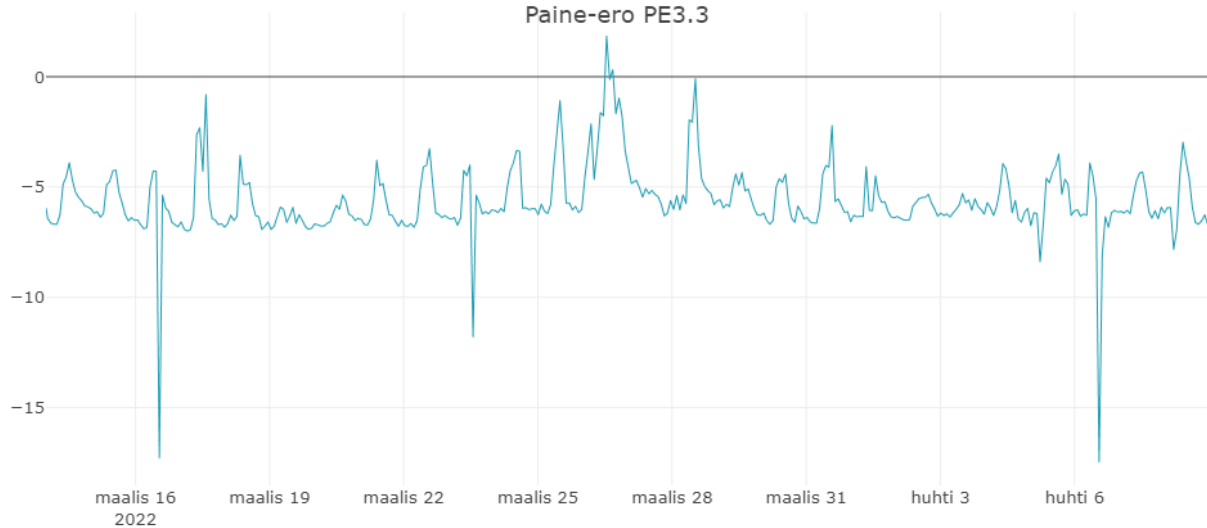
### Paine-ero PE3.3 / 1.kerroksen Kotitalousluokan 1033 ja ulkoilman välillä

Luokan paine-ero oli päivisin toiminnan aikaan noin – 4 Pa tasolla ja öisin sekä viikonloppuisin noin – 6 Pa tasolla alipaineinen ulkoilmaan nähden. Käyrässä näkyvien poikkeavien käyttäytymisten syynä on osittain tuuli ja kotitalousluokan huuvin käyttö.

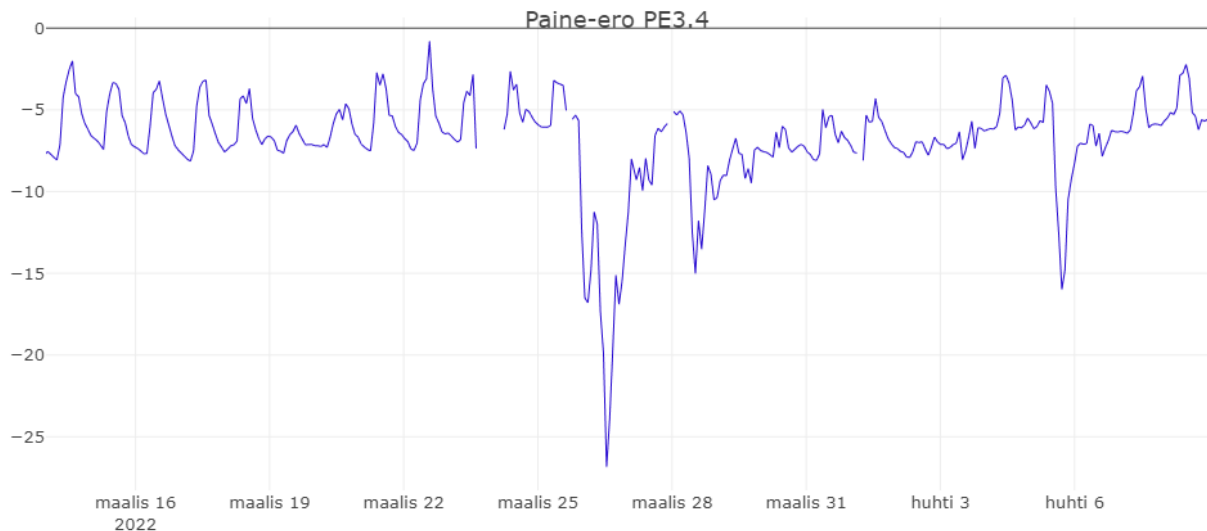
### Paine-ero PE3.4 / Pohjakerroksen Luokan 0007 ja ulkoilman välillä

Luokan paine-ero oli päivisin toiminnan aikaan noin – 3 Pa tasolla ja öisin sekä viikonloppuisin noin – 7 Pa tasolla alipaineinen ulkoilmaan nähden. 26.3 ja 5.4.2022 käyrässä näkyvien alipainepiikin syy on kova tuuli.

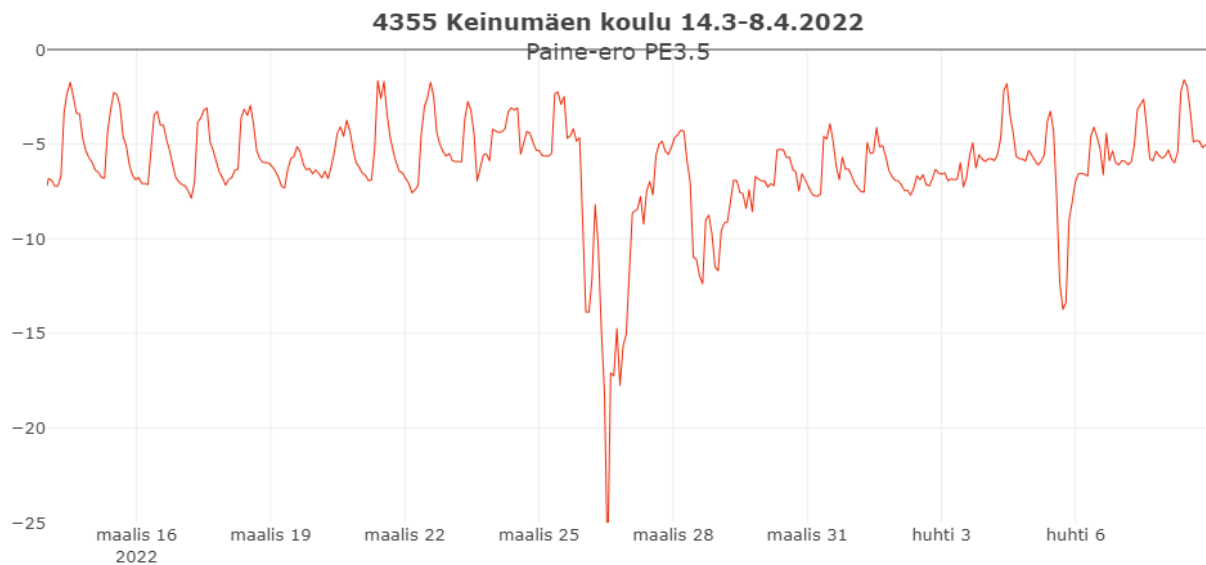
**Paine-ero PE3.5 / Pohjakerroksen Luokan 0015 ja ulkoilman välillä**

Luokan paine-ero oli päivisin toiminnan aikaan noin – 3 Pa tasolla ja öisin sekä viikonloppuisin noin – 7 Pa tasolla alipaineinen ulkoilmaan nähden. 26.3 ja 5.4.2022 käyrässä näkyvien alipainepeikin syy on kova tuuli.
