22500344-123

### **3258 Vanttilan päiväkot, Nissintie 1, Espoo**

## **LATTIARAKENTEIDEN KOSTEUS JA MATERIAALIPÄÄSTÖTUTKIMUS**

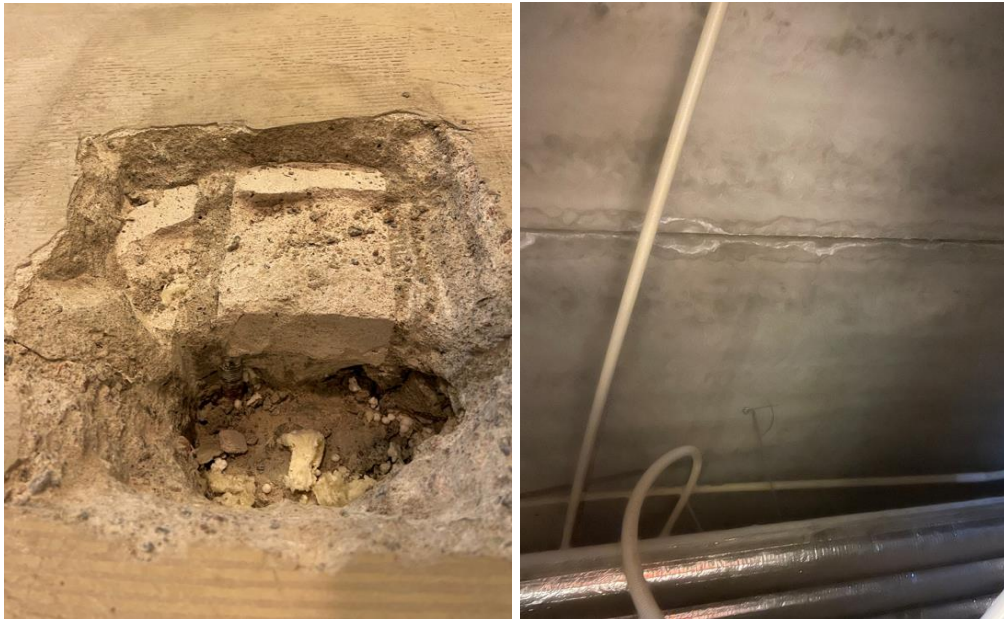
Kuva 1. Välipohjarakenteessa VP4 rakenne poikkesi paikallisesti tilassa 212 kosteusmittapisteen K1 kohdalla (vas).

Kuva 2. Välipohjarakenteessa VP4 oli ontelolaatan alapinnalla saumakohdissa paikoin nähtävillä kosteusjälkiä (oik). Kuva tilasta 113.

Välipohjarakenteen toteutustapa varmistettiin tarkastamalla muutamista 1. kerroksen tiloista alakaton yläpuolelta ontelolaatan alapinta. VP4 rakenteessa oli nähtävillä ontelolaatan alapinta 1. kerroksen tiloissa. Paikoin saumakohdissa oli nähtävillä vanhoja kosteuden aiheuttamia jälkiä.

Välipohjarakenteessa VP4 havaittiin paikoin ontelolaatan alapinnalla saumakohdissa vanhoja kosteuden aiheuttamia jälkiä. Kosteusjäljet johtuvat todennäköisesti rakennusvaiheen aikana tapahtuneesta säärasituksesta, jolloin ontelolaatasto on kastunut työvaiheessa jossa pintabetonilaattaa ei ole vielä valettu. Mikäli ontelolaatasto ei ole päässyt kuivumaan ennen pintabetonilaatan valua, on se voinut hidastaa pintabetonin kuivumista. Tämän olisi pitänyt kuitenkin tulla esille ennen pinnoitusta tehtävissä kosteusmittauksissa. Tilassa 212 havaittiin, että pintabetonilaatan paikalle oli paikallisesti asennettu kalkkihiekkatiililadonta. Mikäli tiiliä on paljon pintabetonikerroksessa, on mahdollista, että pintabetonin kuivuminen ei ole tapahtunut normaalisti tai, että pintabetonissa on ollut paikallisesti kosteampia ja kuivempia alueita tiilien sijainnista ja määrästä riippuen. Tästä johtuen työmaa-aikaisten

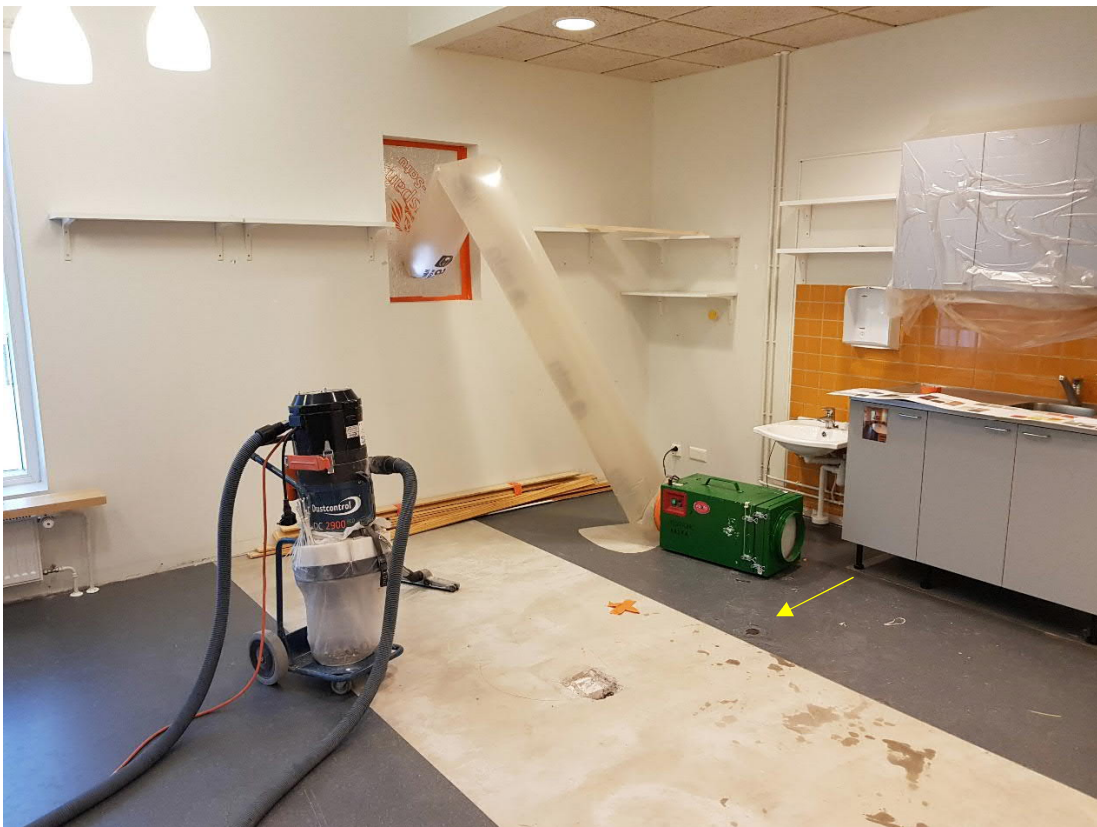
Kuva 1. Näytteen VPK1 porauspaikka osoitetaan keltaisella nuolella.

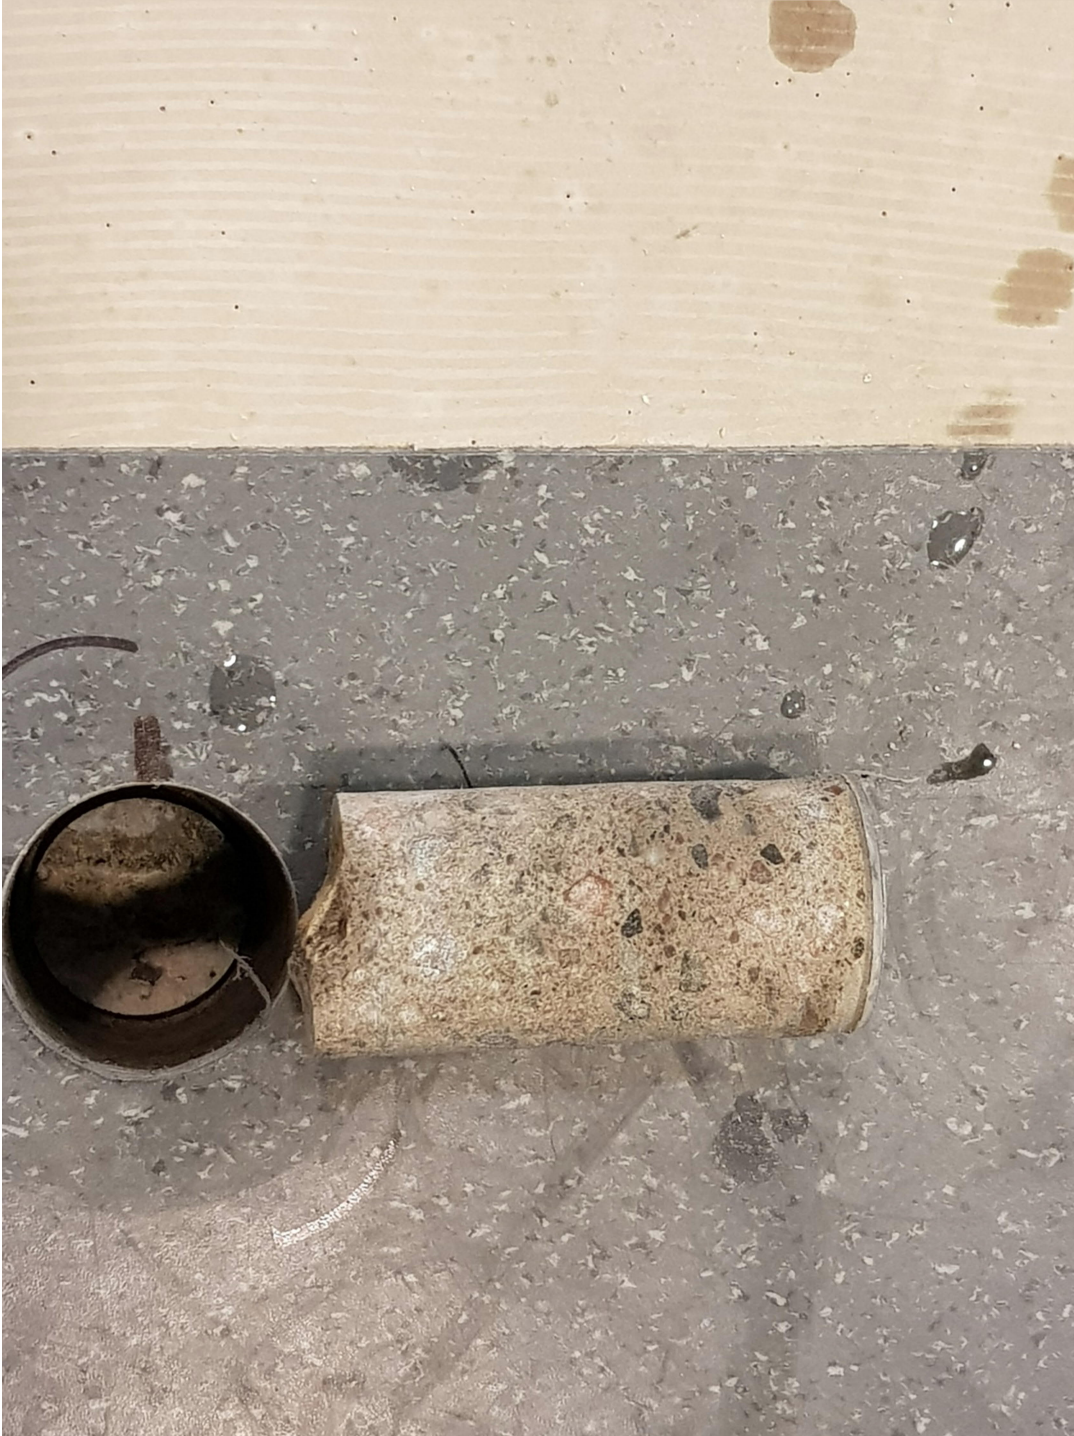
Kuva 2. Näyte VPK1 porattiin muovimaton ja pintabetonilaatan läpi aina kantavan ontelolaatan yläpintaan asti. Kuvan yläosassa näkyvältä alueelta muovimatto on jo irrotettu.

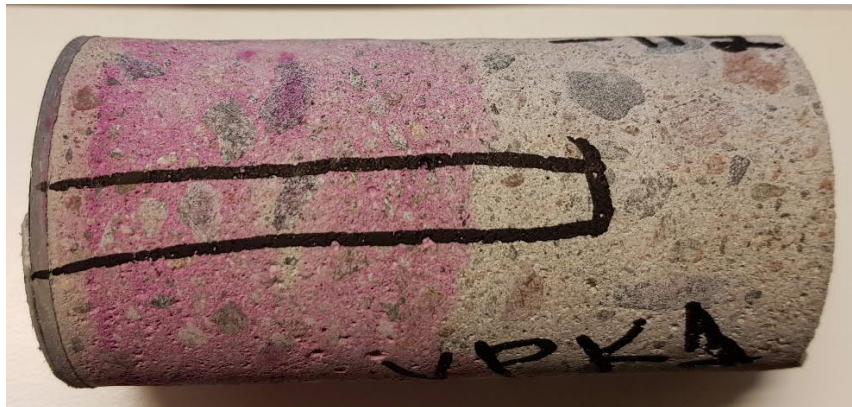
Kuva 3. Näyte VPK1. Lattiapinta on vasemmalla. Kuvaan on hahmoteltu ohuthietutkimuskohta. Poranäytteen yläosan ulkopinnalle on levitetty fenolif-taleiini-liosta betonin karbonatisoitumisen määrittämiseksi. Karbonatisoitunut betoni ei värjäydy punaiseksi. Tämän kerroksen paksuus on n. 3 mm.

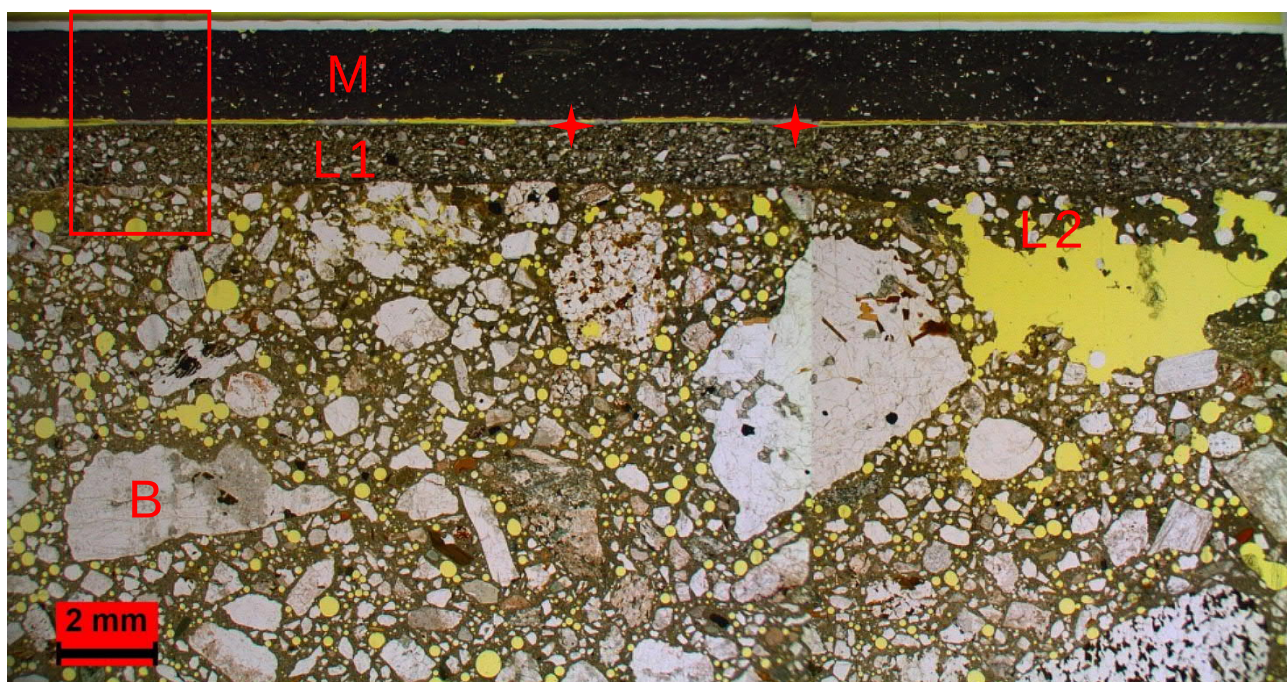
Kiinnitysaine on mahdollisesti epoksipohjaista (tai vastaavaa), jossa on runsaasti mineraalisia täyteaineita, pääosin kalkkikiveä. Kiinnitysaine vaikuttaa olevan ns. kamattu, muodostaen epäjatkuvia, hyvän tartunnan omaavia, kannaksia muovimaton ja laastin väliin (Kuva 5). Tartunnat sekä muovimattoon että laastiin ovat pääosin hyvät ja tiiviit.

Tasoitelaastimainen kerros on portlandsementtipohjaista sisältäen pääosin kalkkikiveä runkoaineena. Tasoitelaastin v/s-suhde on korkeahko ja runkoaineen tartunnat ovat kohtalaisen hyviä sisältäen yleisesti rakomaista huokoisuutta. Huokoisuutta esiintyy hyvin satunnaisesti. Halkeilua ei ole havaittavissa. Tasoitelaastin alla on nähtävissä ohut, hyvän tartunnan omaava primer-tyyppinen materiaalikerros.

Kuva 4. Näytteen VPK1 kerrokset yläpinnasta lähtien. Yläpinnalla on kaksikerroksinen, muovimattomainen pinnoite (M), jonka alla on epäjatkuva kiinnitysaine (punainen tähti). Kiinnitysaineen alla on tasoitelaastimainen kerros (L1) sekä epäjatkuvana vielä toinenkin laastikerros (L2) ulottuen 3,5 mm syvyydelle ja sisältäen kooltaan isoa huokoisuutta. Kuva on koostettu kahdesta kuvasta. Kuvat on otettu stereomikroskoopilla tasopolaroitua valoa käyttäen. Huokoisuus näkyy keltaisena, sideaineet vaihtelevan ruskean sävyisinä ja runkoaineet pääosin valkoisina. Punaisella suorakulmiolla merkitty alue on esitetty yksityiskohtaisemmin Kuvassa 5.

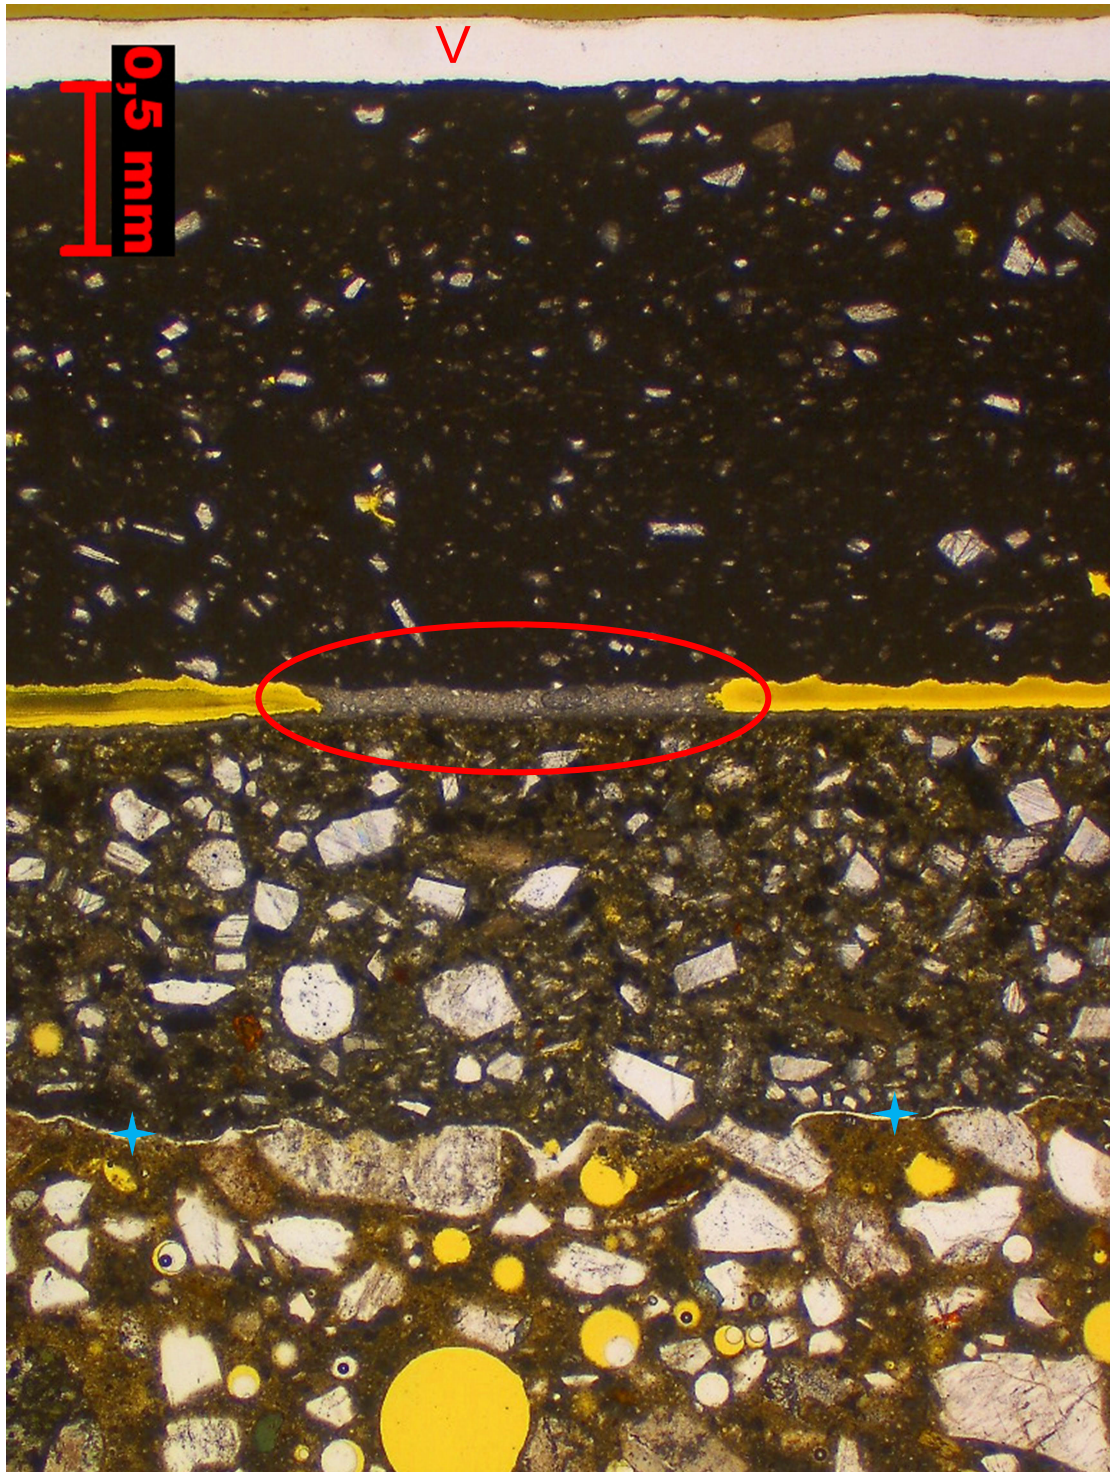
Kuva 5. Näytteen VPK1 muovimattomaisen materiaalin kiinnitysaine vaikuttaa olevan ns. kam-mattu, muodostaen epäjatkuvia, hyvän tartunnan omaavia, kannaksia muovimaton ja laastin väliin, merkitty punaisella soikiolla. Kuvassa on lisäksi erotettavissa ohut primer-tyyppinen materiaalikkerros laastin ja betonin välissä, näkyy kuvassa valkoisena, merkitty sinisillä tähdillä. Yläpinnan vahamainen kerros (V) näkyy kuvassa valkoisena. Kuva on otettu polarisaatiomikroskoopilla tasopolaroitua valoa käyttäen. Huokoisuus näkyy keltaisena, sideaineet vaihtelevan ruskean sävyisinä ja runkoaineet pääosin valkoisina.

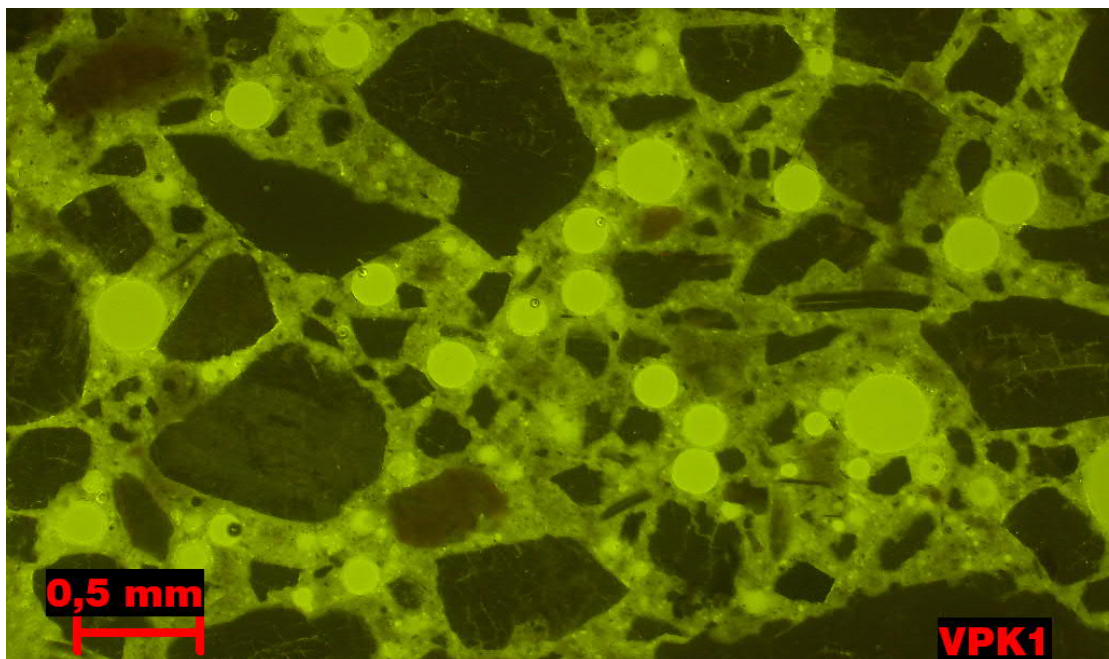
| Huokoisuus | Betonissa esiintyy runsaasti huokoisuutta hieman epätasaisesti jakautuneena, muodostaen paikoitellen hieman tiheämpiä huokoskeskittymiä. Suurin osa huokoisuudesta on muodoltaan pyöreää ja täyttää suojahuokosen määritelmän ( $\varnothing$ 0,02 – 0,8 mm). Tiivistyshuokoisuutta ( $\varnothing$ 0,8 – 2,0 mm) esiintyy kohtalaisen vähän. Huokosten reunoilla ei ole havaittavissa merkittäviä täyttekiteytymiä. |

Kuva 6. Näytteen VPK1 sideaineessa esiintyy pääosin kohtalaisen runsaasti mikrohuokoisuutta. Kuva on otettu polarisaatiomikroskoopilla fluoresoivaa uv-valoa käyttäen. Huokoisuus näkyy vaaleanvihreänä, sideaine tummemman vihreänä ja runkoaines pääosin mustana.

Betonissa esiintyy runsaasti huokoisuutta. Runsaasti lisähuokostettu betoni, jonka sideaineen mikrorakenne on hieman harvahkoa, on todennäköisesti hyvin läpäisevää. Hyvä läpäisevyys nopeuttaa betonin kuivumista, mutta altistaa sitä mahdolliselle kosteusrasitukselle. Tutkitussa näytteessä ei ole havaittavissa viitteitä kosteusrasituksesta.
