ESPOON KAUPUNKI  
Tilapalvelut-liikelaitos  
Kunnossapitopalvelut  
Tarkastusryhmä

21.3.2022

**Toppelundin päiväkot**  
Kohdenumero **3184**  
Mellstenintie 4, 02170 Espoo

## SISÄILMATARKASTUS

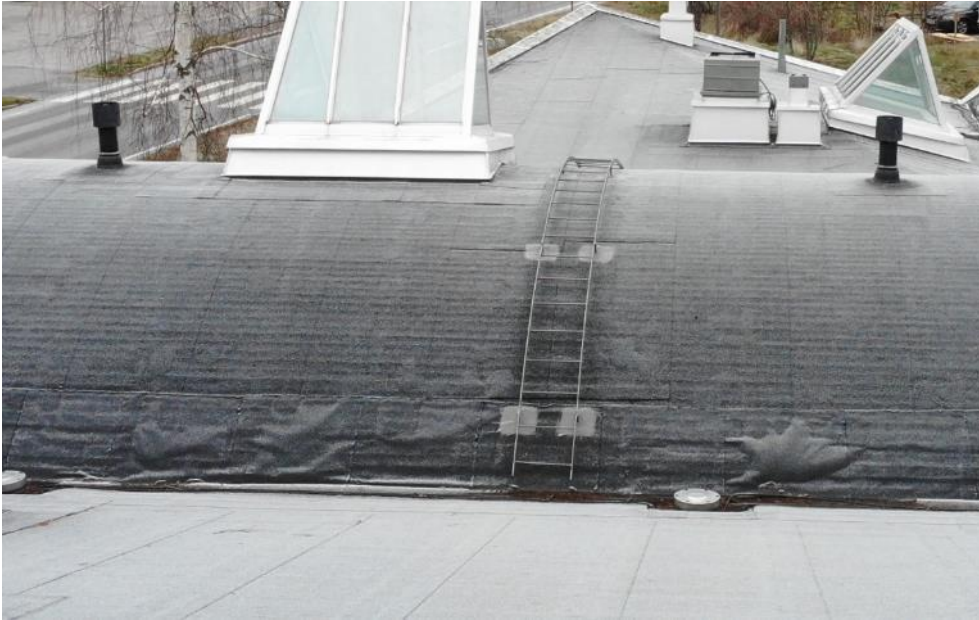
Kuva 4.1. Huopakatteessa on vaurioita.

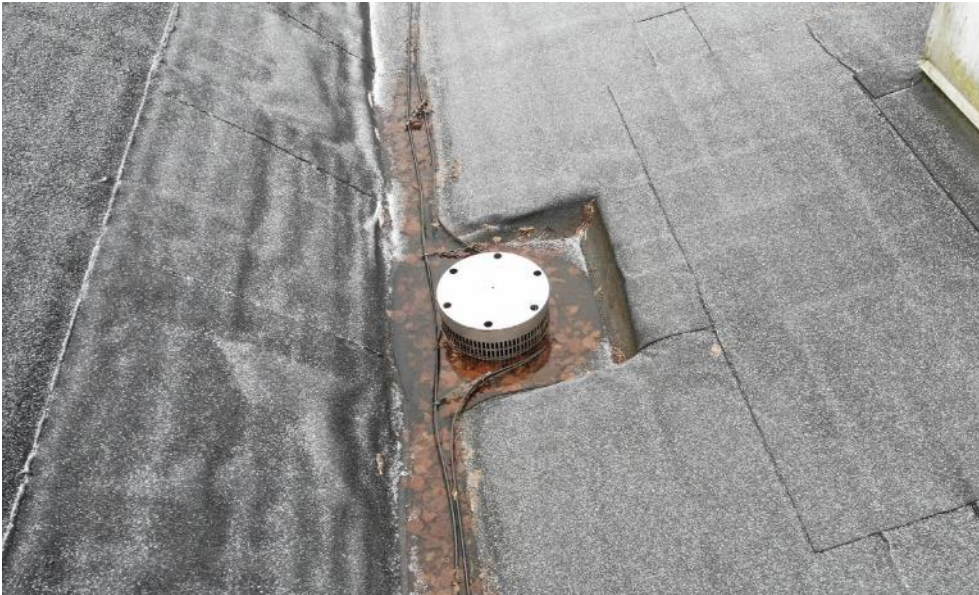
Kuva 4.2. Kattokaivo on tukossa.

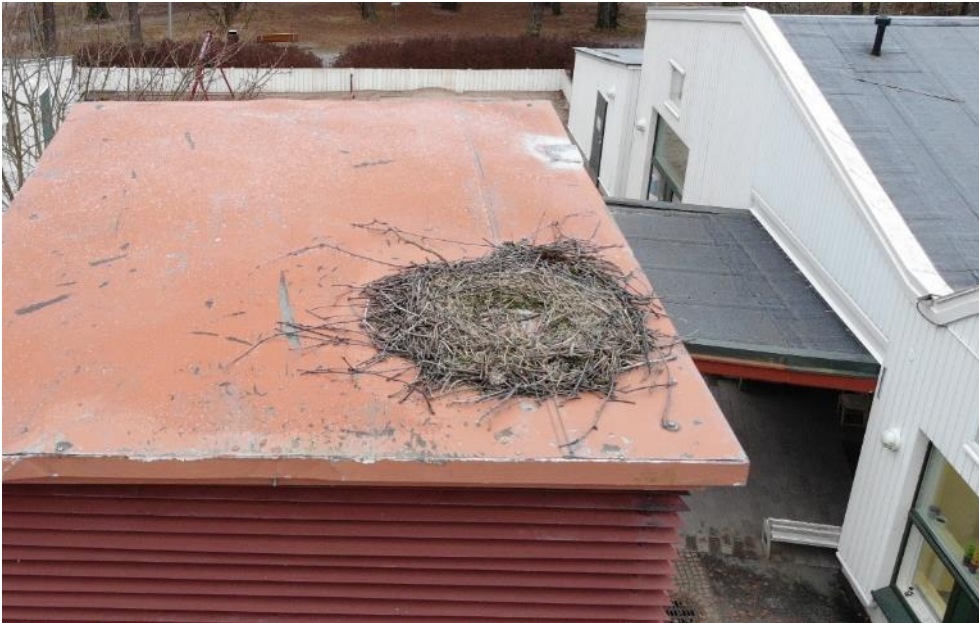
Kuva 4.3. Vesikatolla on linnun pesä.

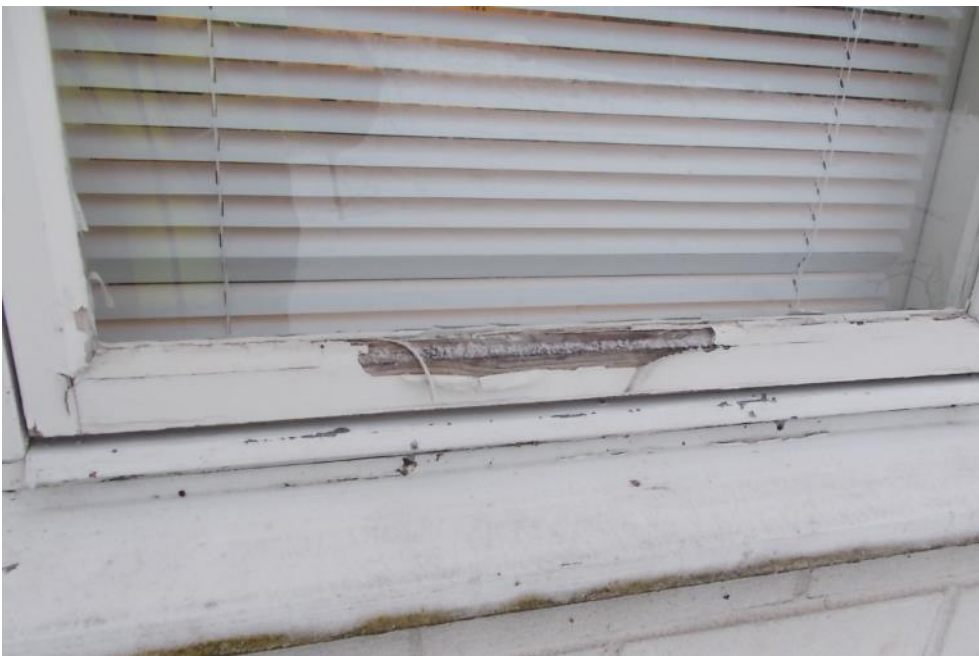
Kuva 4.4. Ikkunan puitteissa on vaurioita.

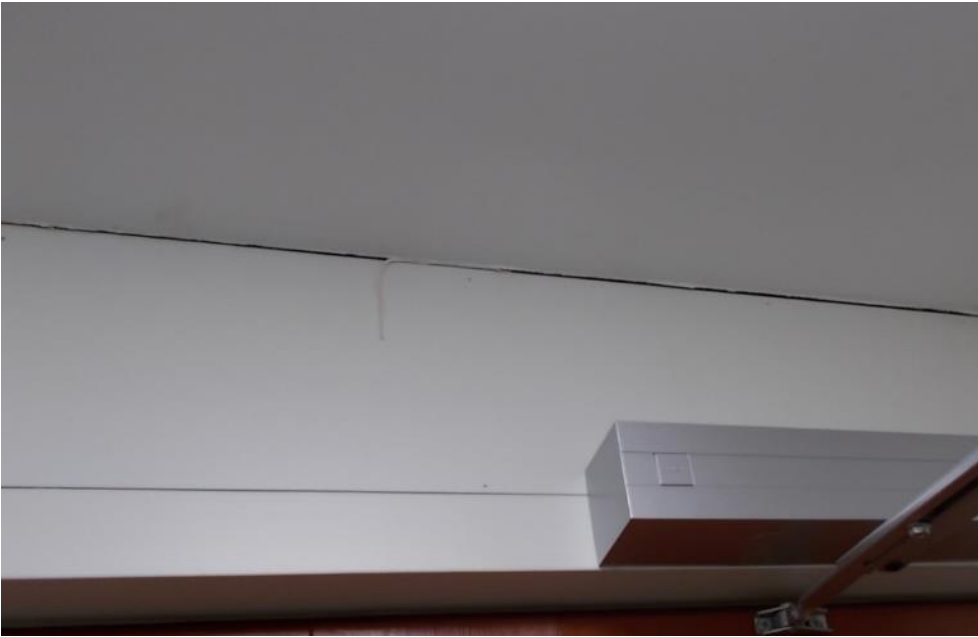
Kuva 4.5. Auennut rakenneliittymä eteisessä 157.

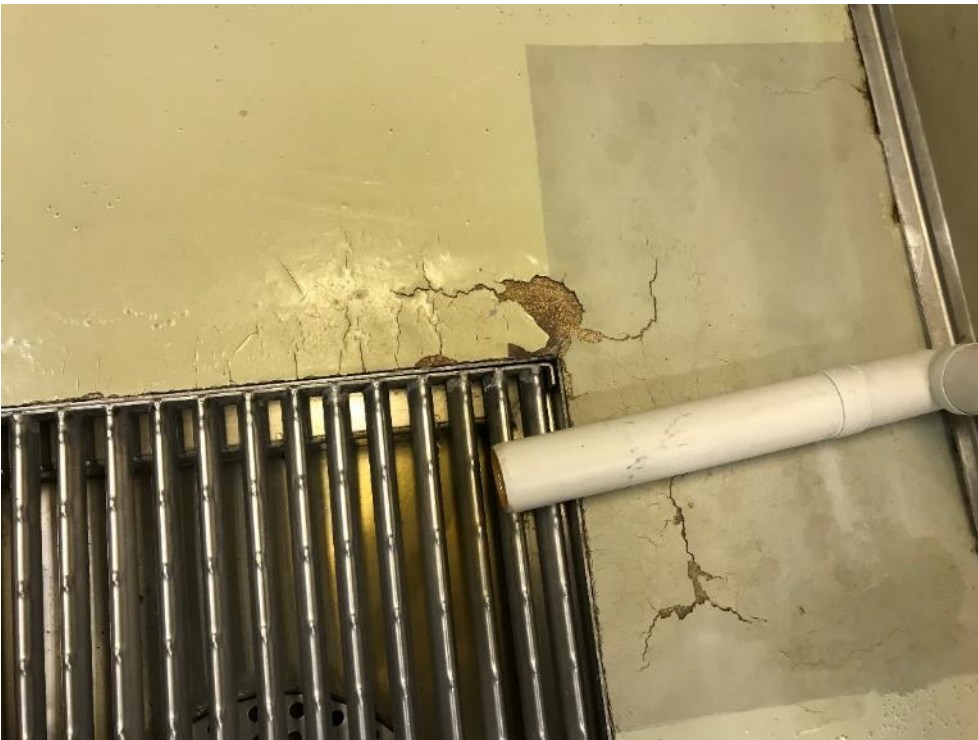
Kuva 4.6. Keittiön lattiaa.

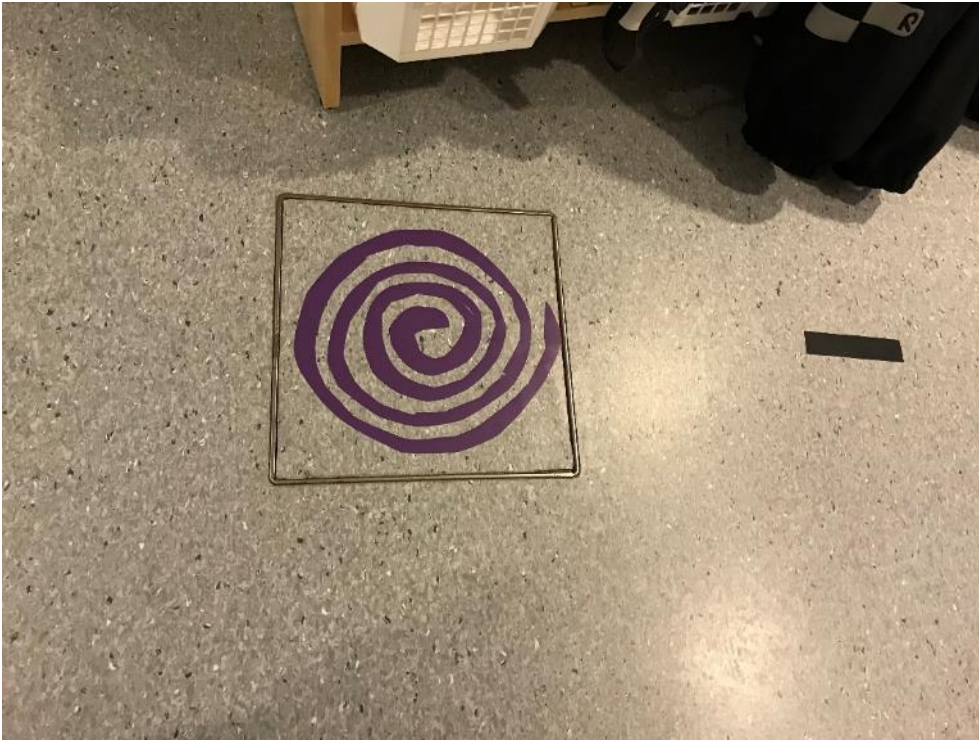
Kuva 4.7. Kulkuluukku.

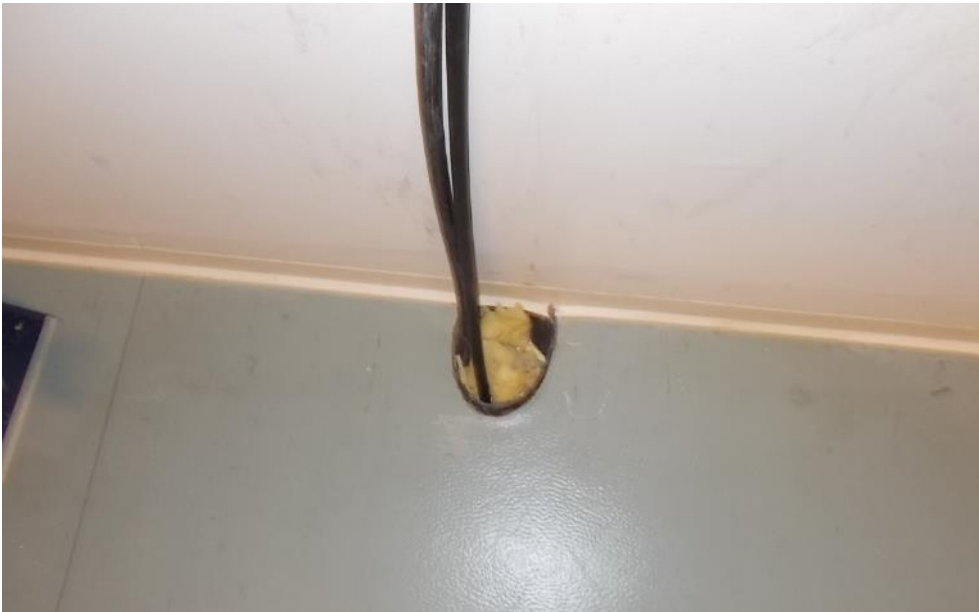
Kuva 4.8. Läpivienti teknisessä tilassa.

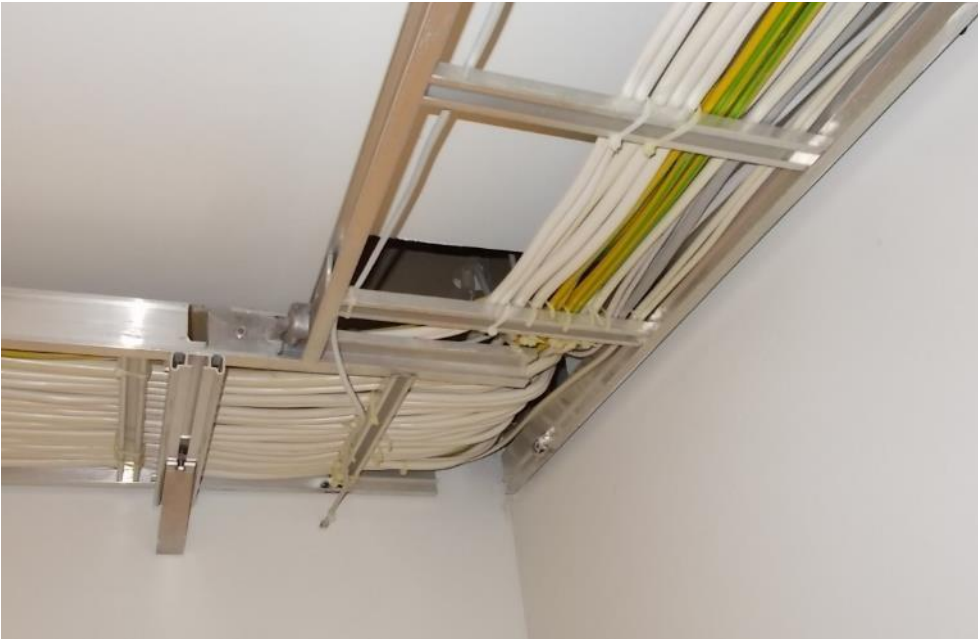
Kuva 4.9. Läpivienti teknisessä tilassa.

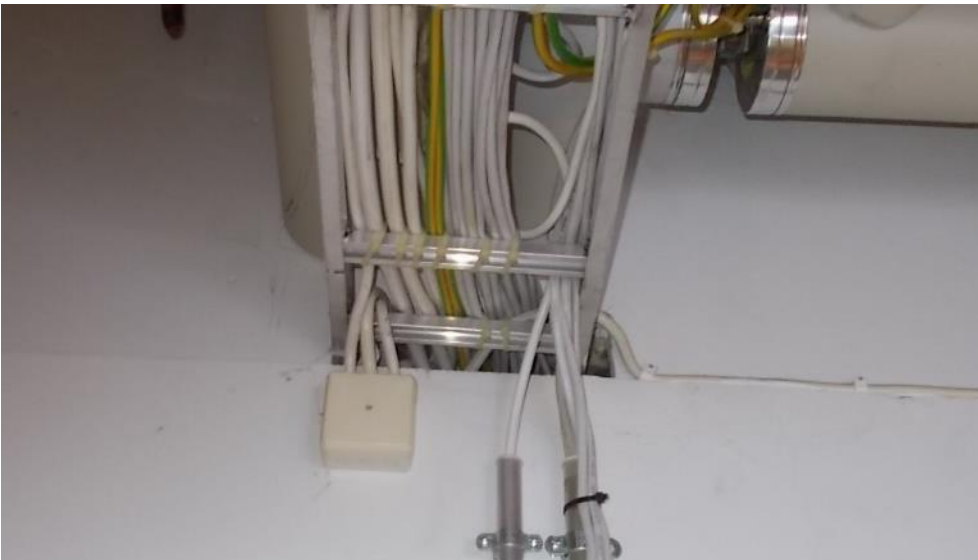
Kuva 4.10. Läpivienti teknisessä tilassa.

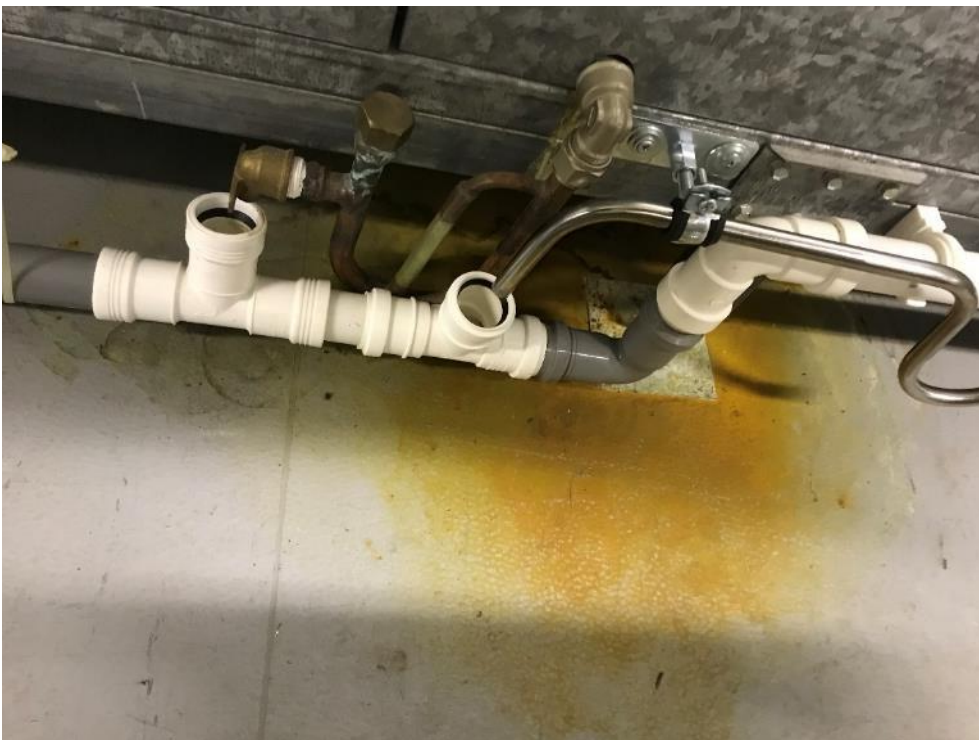
Kuva 5.1 Ilmanvaihtokoneen viemäröinneistä puuttuu takaimusuojat.

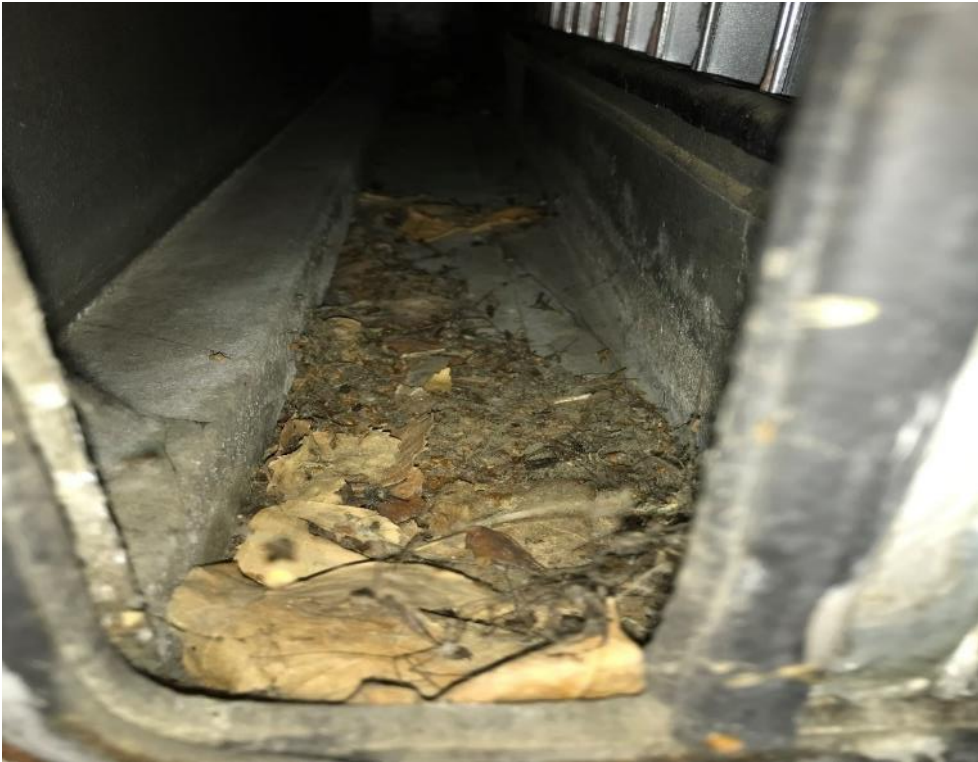
Kuva 5.2. Raitisilmakammiossa on lehtiä ja muuta roskaa.

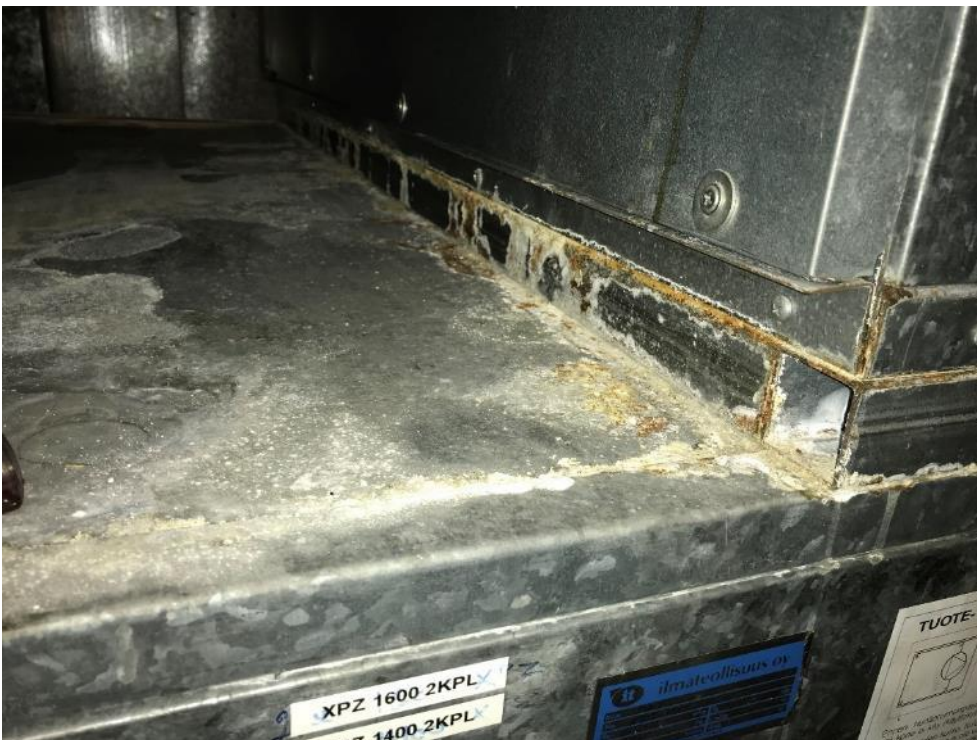
Kuva 5.3. Lumi pääsee ilmanvaihtokoneen sisälle ja sulaa vedeksi.

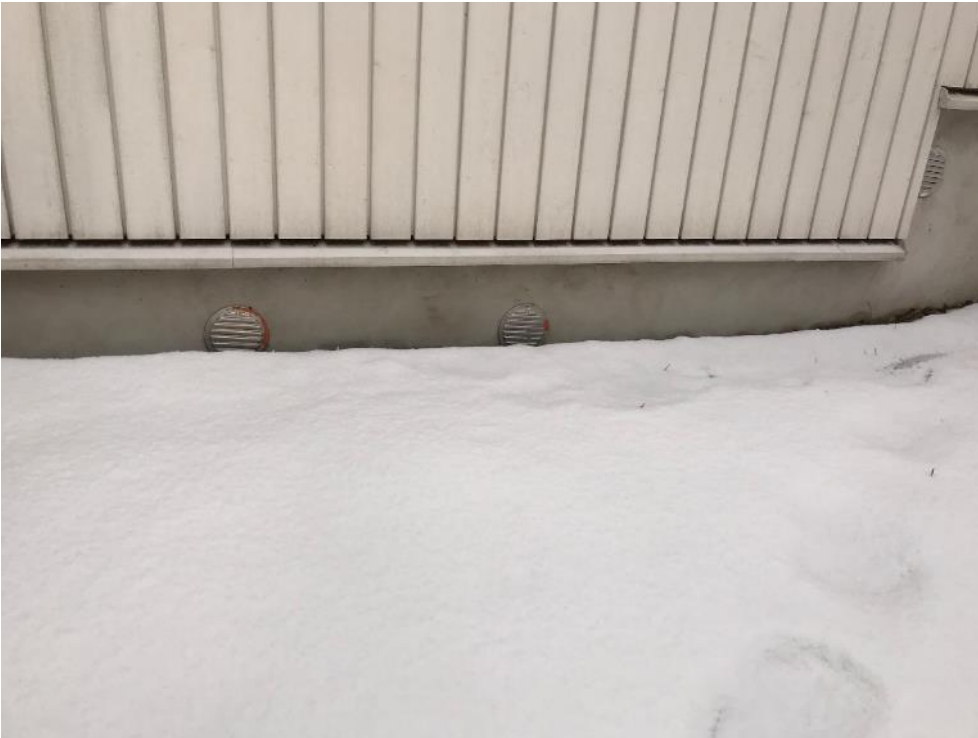
Kuva 5.4. Alapohjan tuuletusritilät ovat maan rajassa.

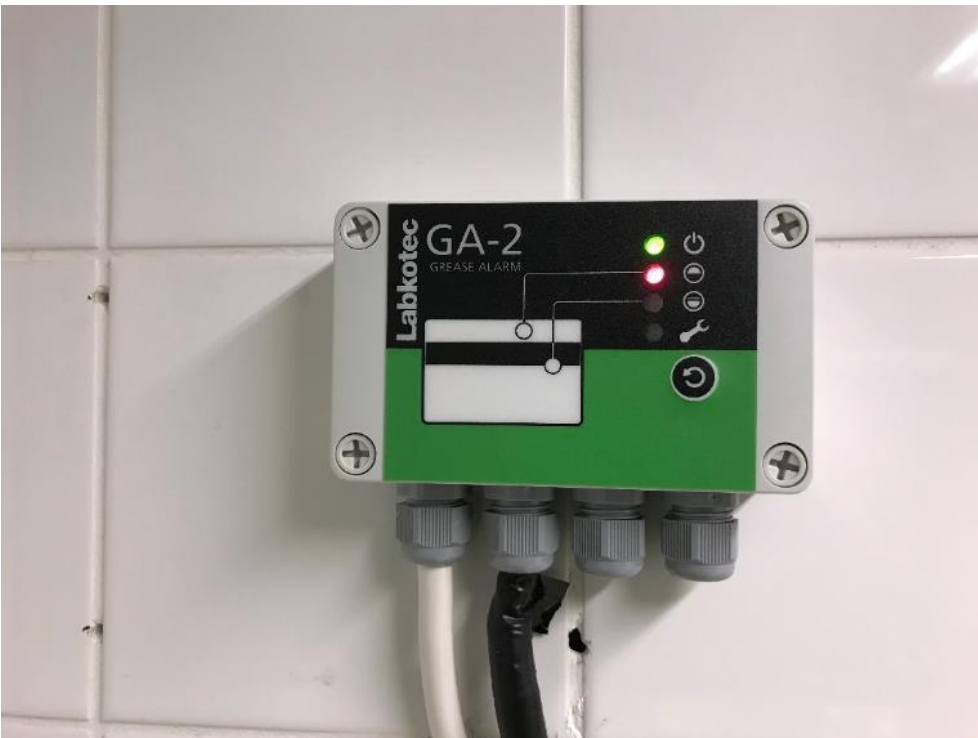
Kuva 5.5. Rasvanerotuskaivossa on padotushälytys päällä.

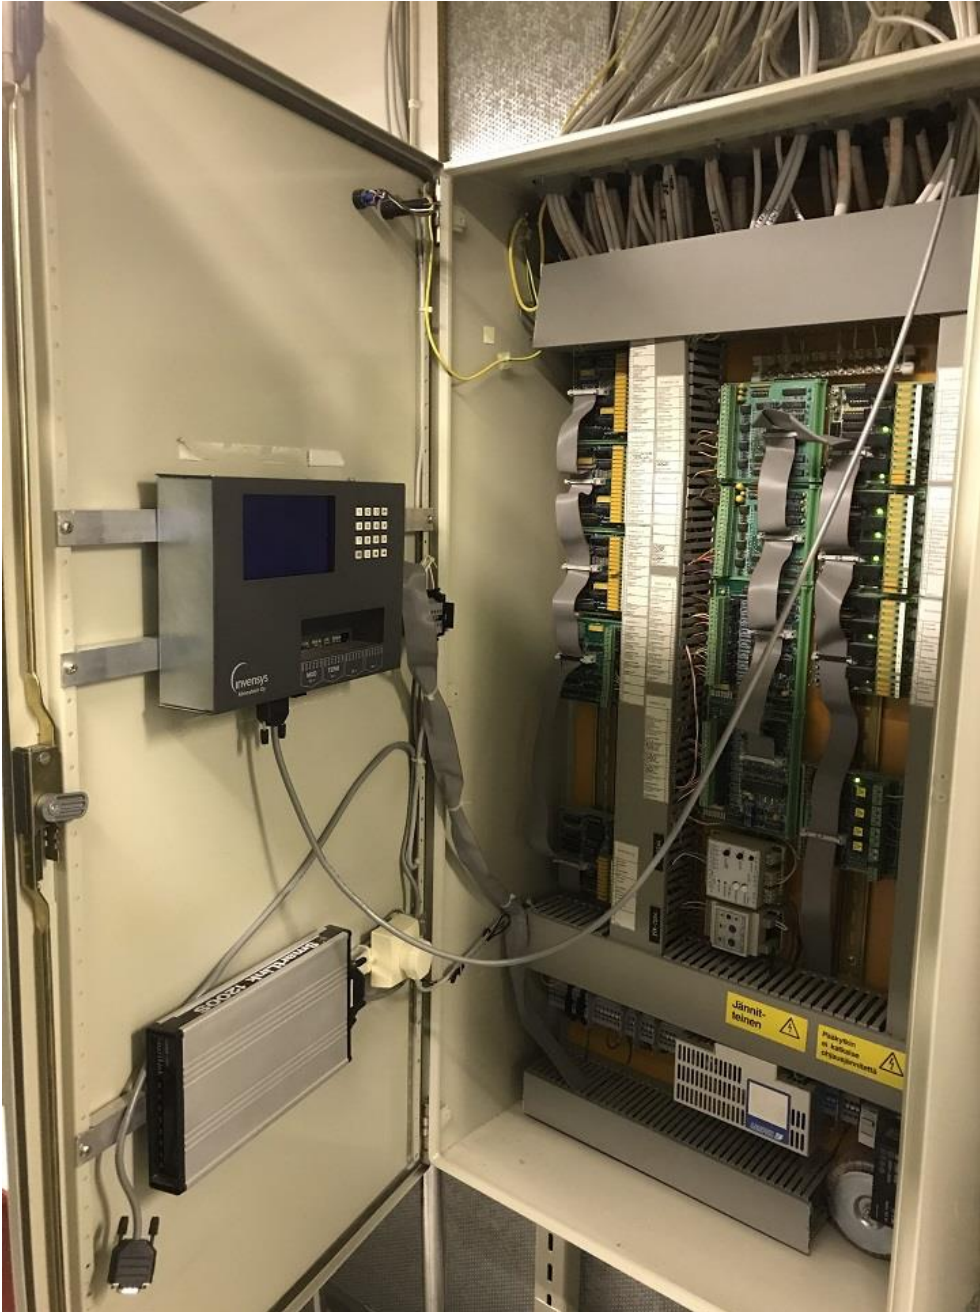
Kuva 6.1. Rakennusautomaation valmistajan tuki on loppunut ja varaosien saanti heikkoa.

- Kokonaisvaltainen rakennusautomaation uusinta lähitulevaisuudessa.

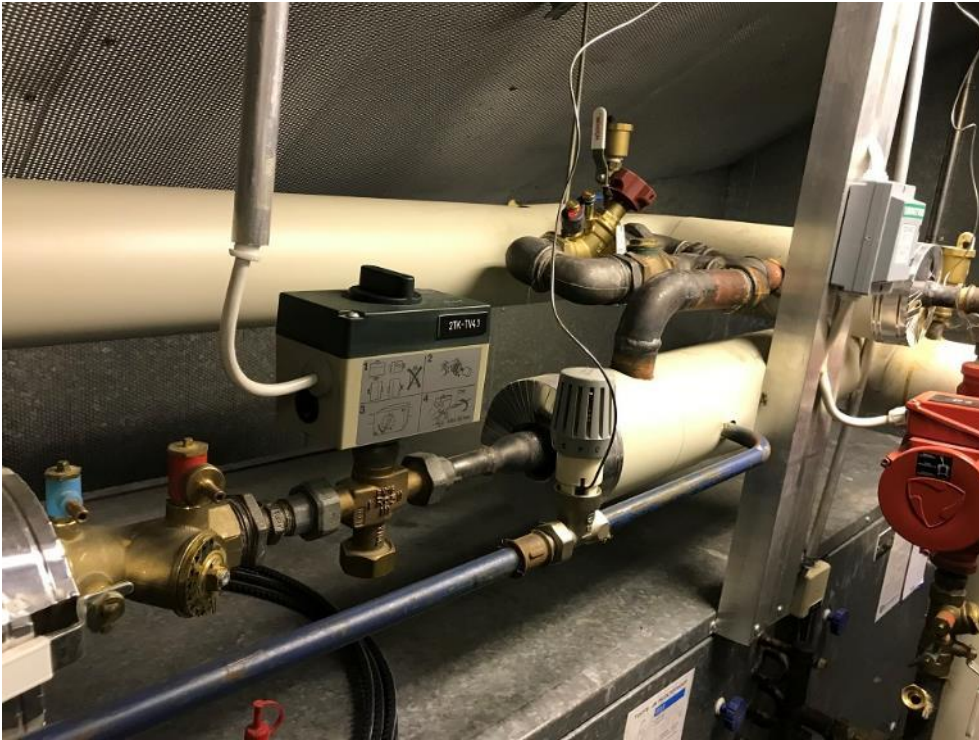
Kuva 6.2. Venttiilimoottori 1990-luvun alusta.

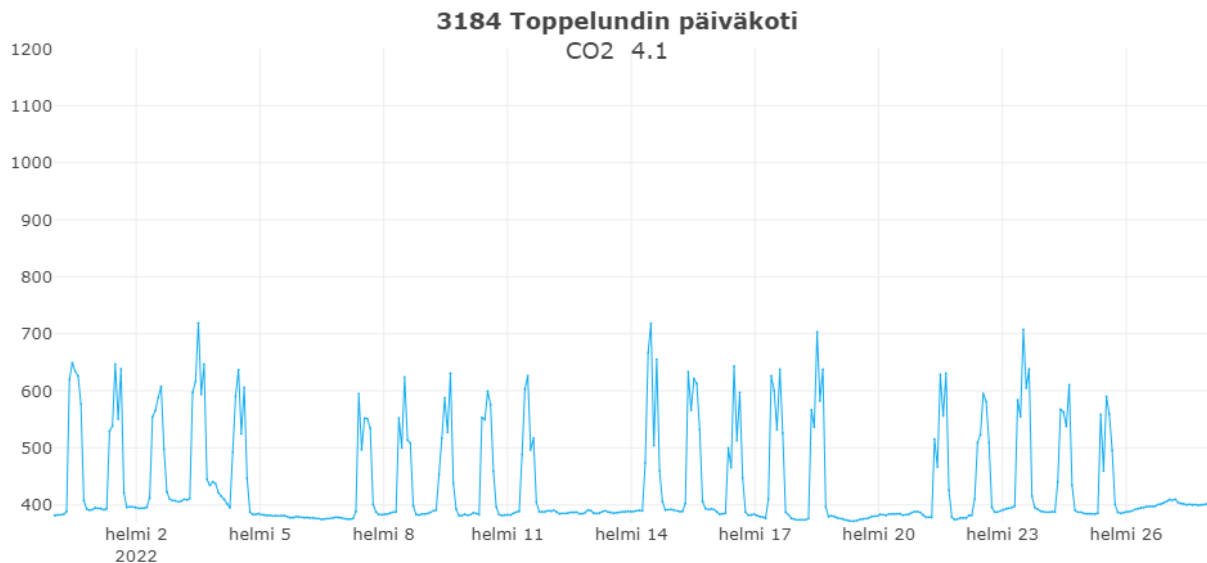
CO<sub>2</sub>-pitoisuudet nousivat päivisin käytön aikana maksimissaan noin 700 ppm tasolle. Käytön ulkopuolella CO<sub>2</sub>-pitoisuudet olivat pääsääntöisesti ulkoilmaa vastaavalla tasolla noin 400 ppm.

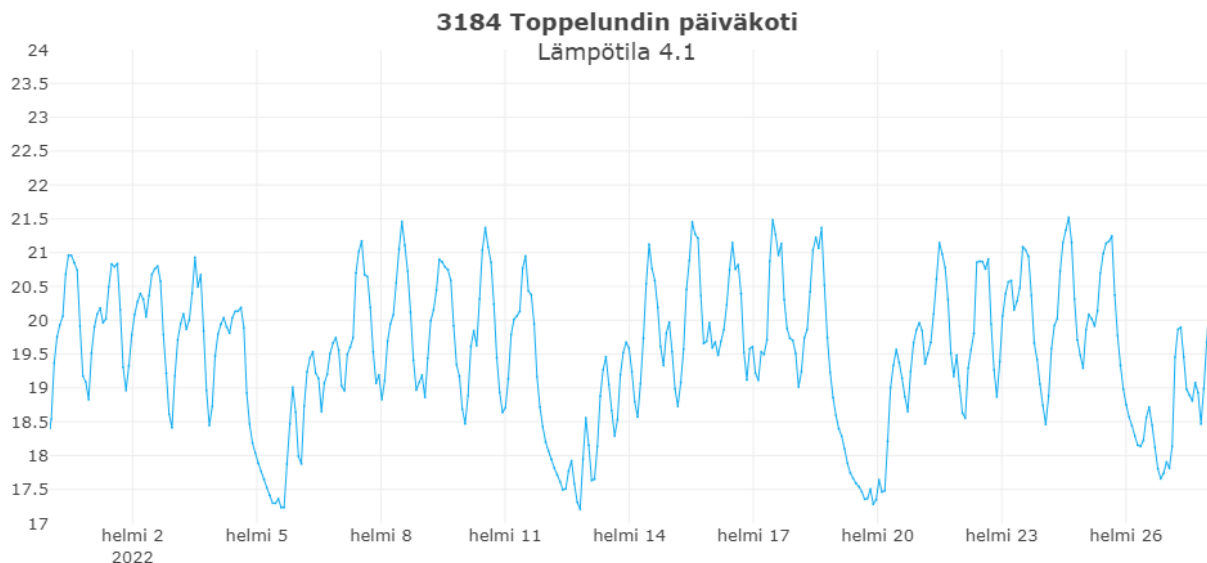
Lämpötila vaihteli noin 17.5 – 21.5°C:een välillä.

Lämpötiloissa näkyy Leanheat-ohjausjärjestelmän yö- ja viikonloppupudotukset klo 16:00-9:00 (tavoite yö 19.5°C ja viikonloppu 19°C).

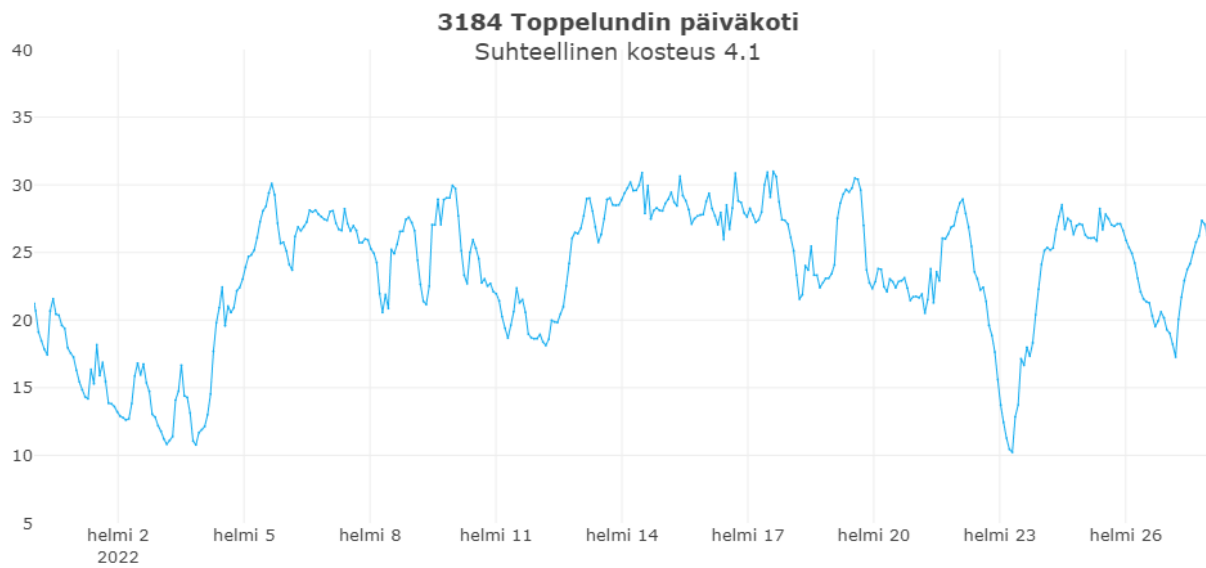
Suhteellinen kosteus vaihteli noin 10 – 30 RH% välillä.

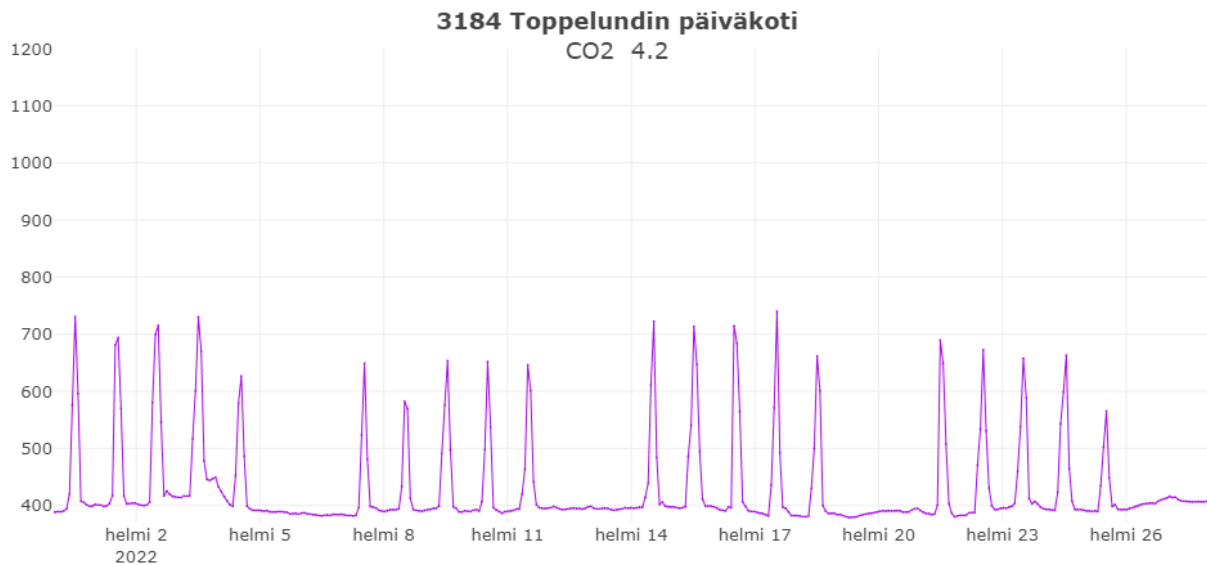
CO2-pitoisuudet nousivat päivisin käytön aikana maksimissaan noin 700 ppm tasolle.

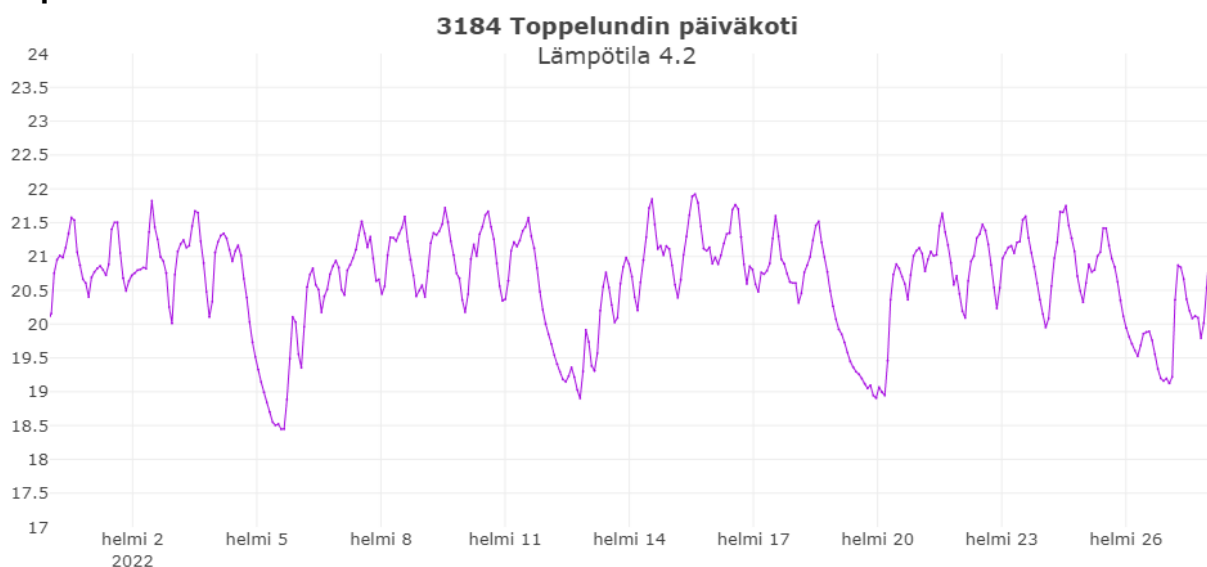
Lämpötila vaihteli noin 18.5 – 22°C:een välillä.

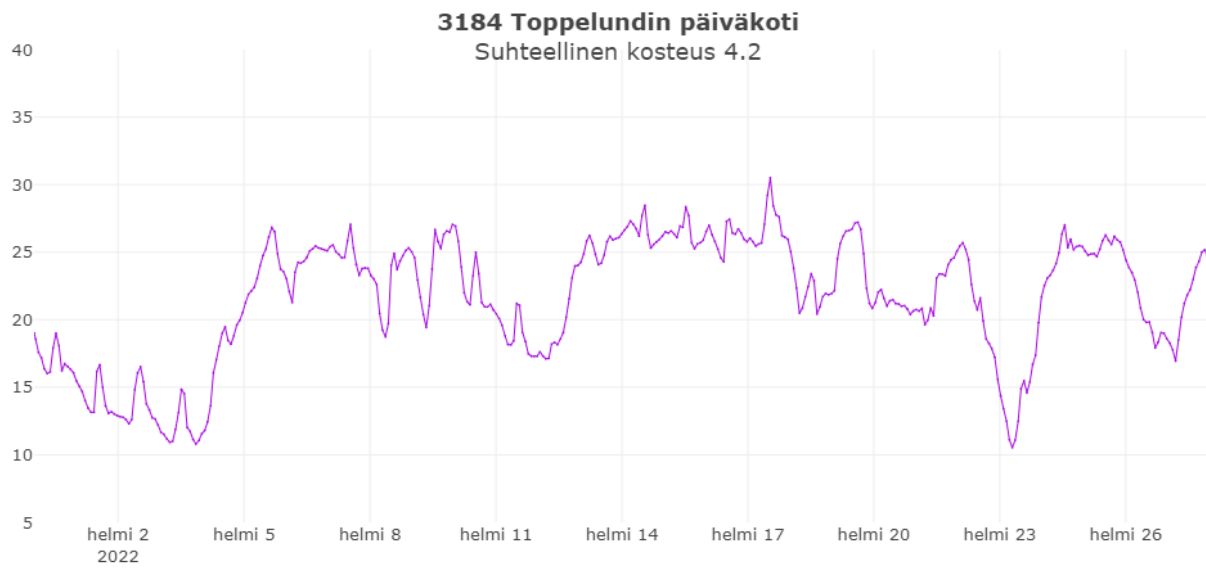
Suhteellinen kosteus vaihteli noin 10 – 30 RH% välillä.

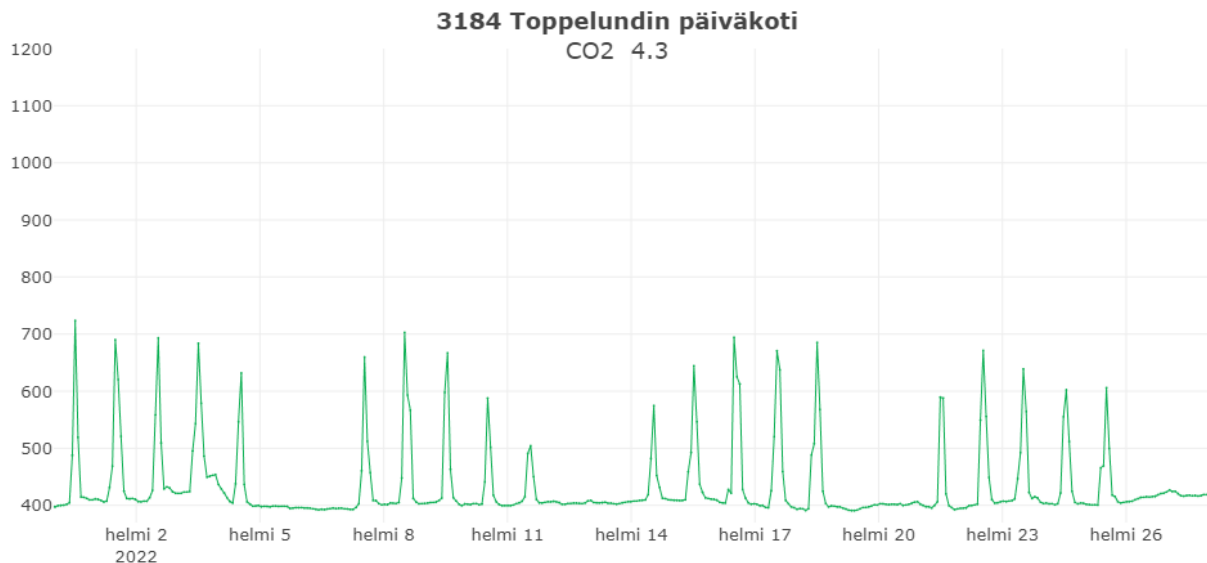
CO2-pitoisuudet nousivat päivisin käytön aikana maksimissaan noin 700 ppm tasolle.

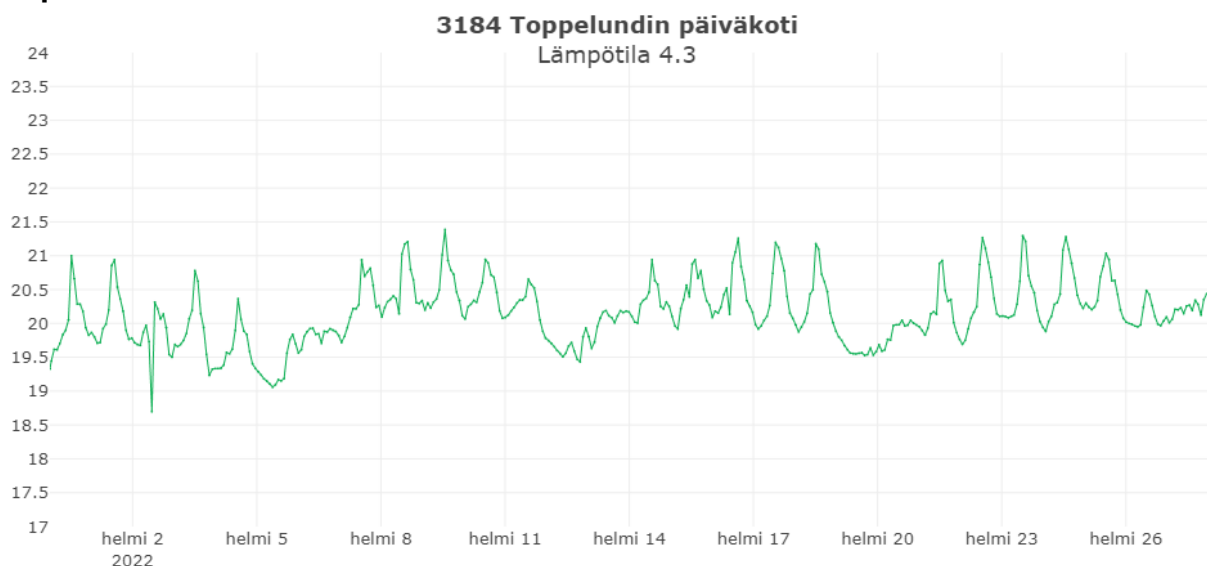
Lämpötila vaihteli noin 19.5 – 21.5°C:een välillä.

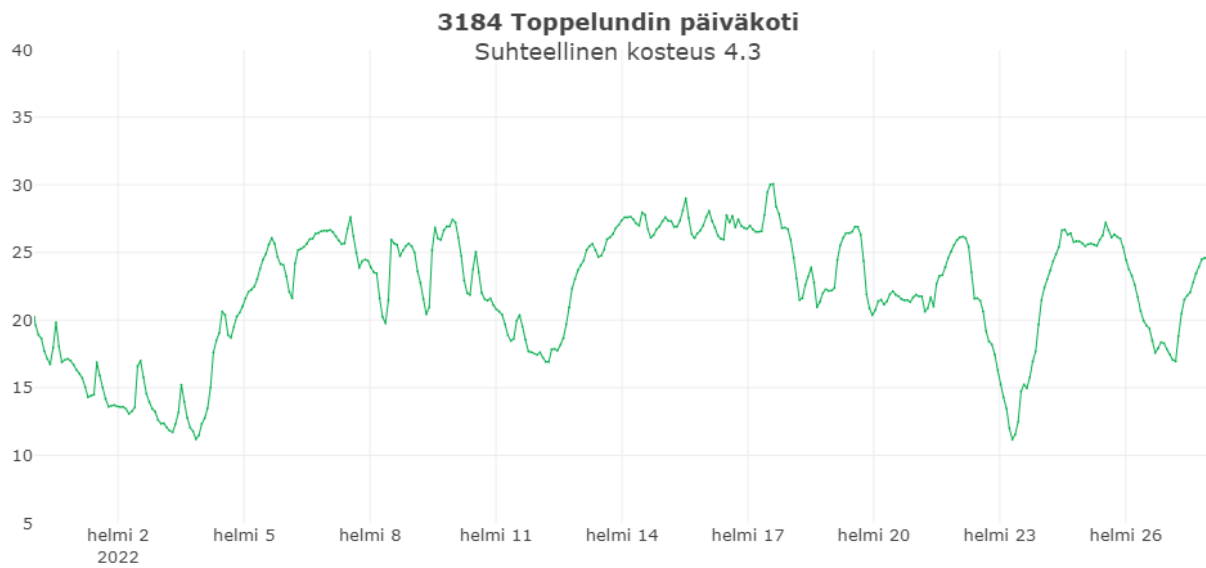
Suhteellinen kosteus vaihteli noin 10 – 30 RH% välillä.

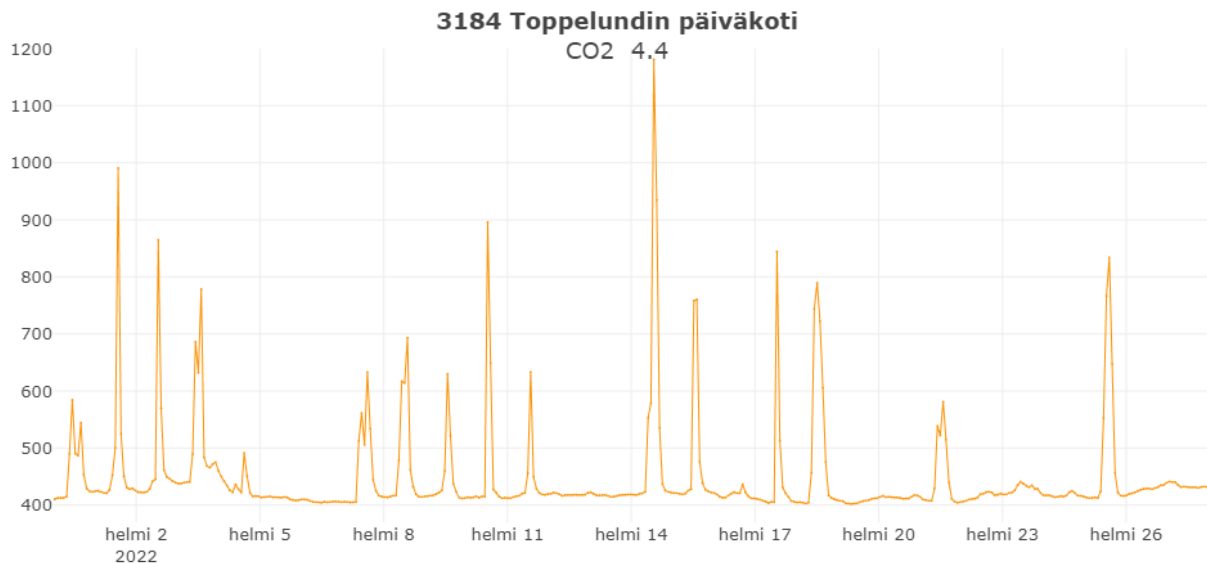
CO<sub>2</sub>-pitoisuudet nousivat päivisin käytön aikana maksimissaan noin 1200 ppm tasolle. Käytön ulkopuolella CO<sub>2</sub>-pitoisuudet olivat pääsääntöisesti ulkoilmaa vastaavalla tasolla noin 400 ppm.

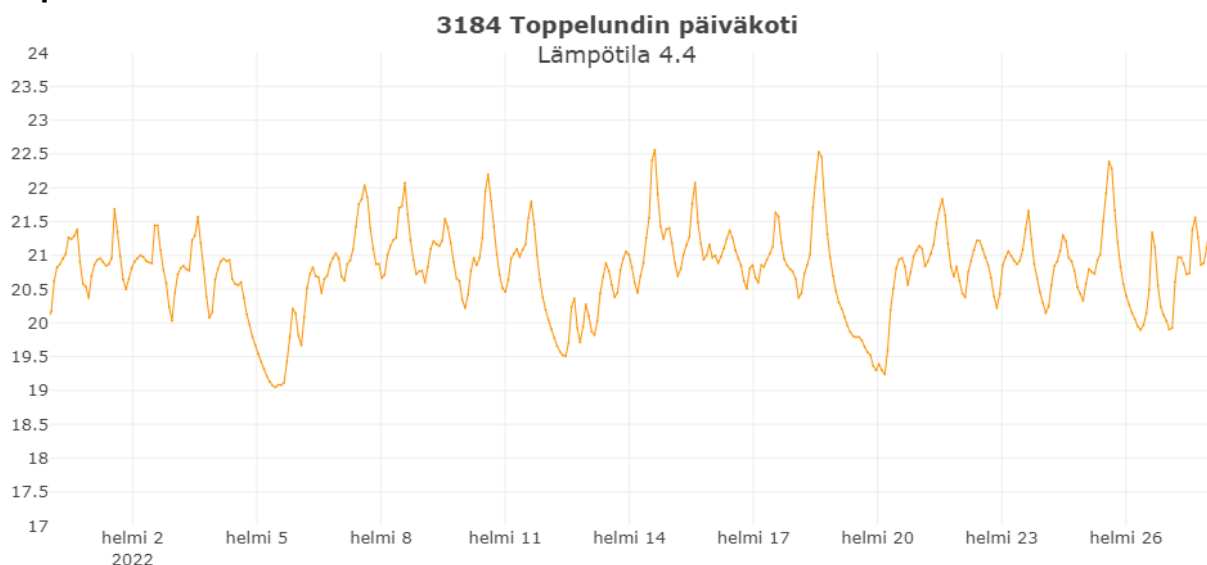
Lämpötila vaihteli noin 19.5 – 22.5 °C:een välillä.

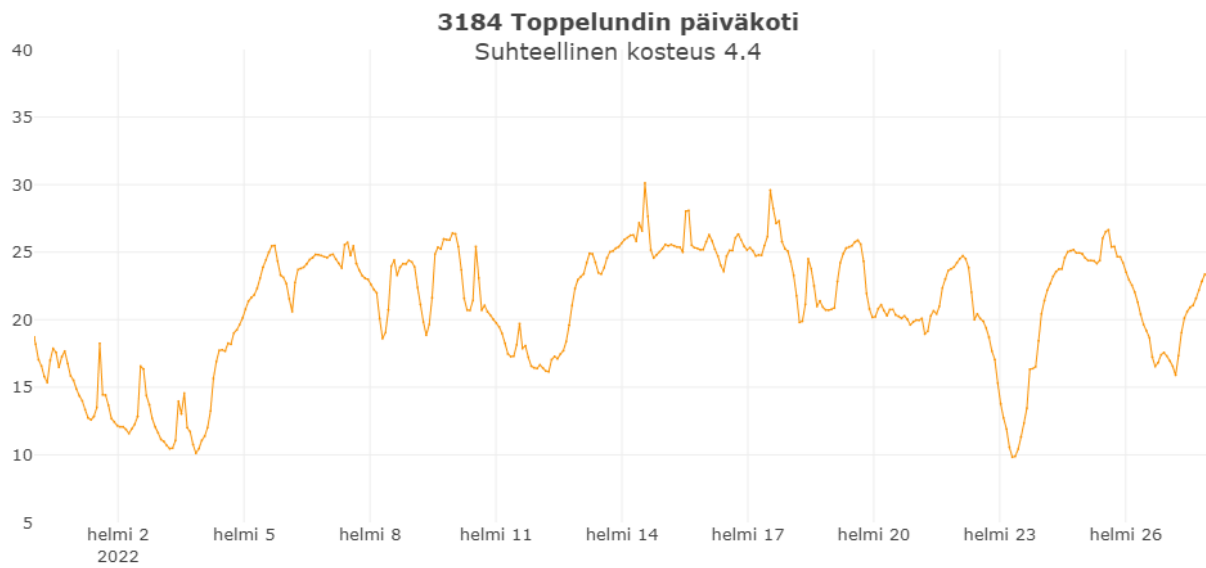
Suhteellinen kosteus vaihteli noin 10 – 30 RH% välillä.

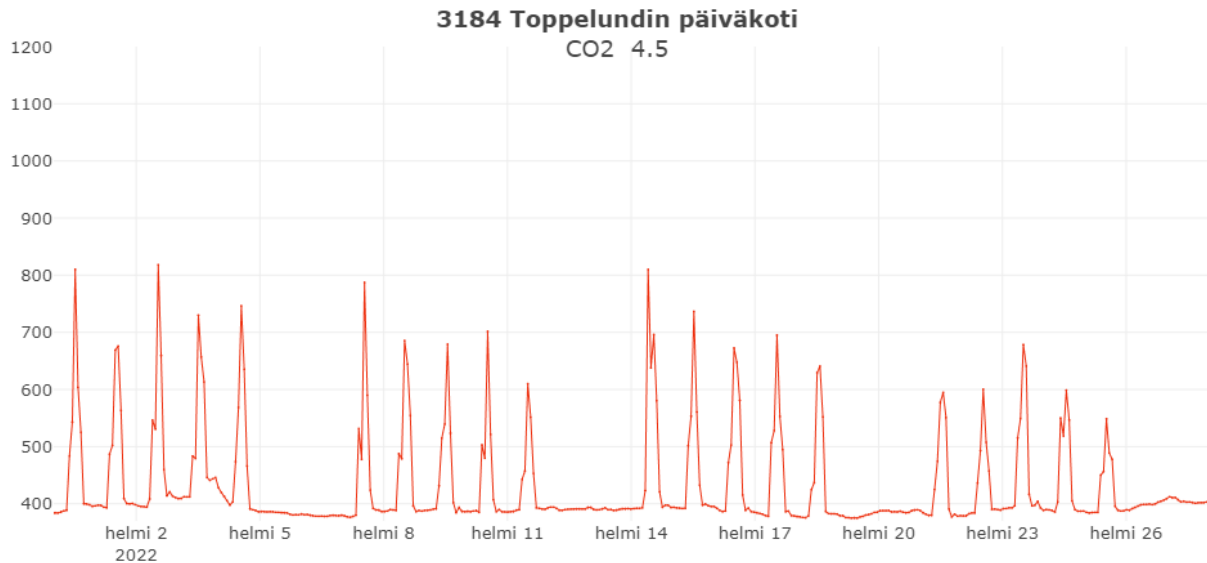
CO<sub>2</sub>-pitoisuudet nousivat päivisin käytön aikana maksimissaan noin 800 ppm tasolle.

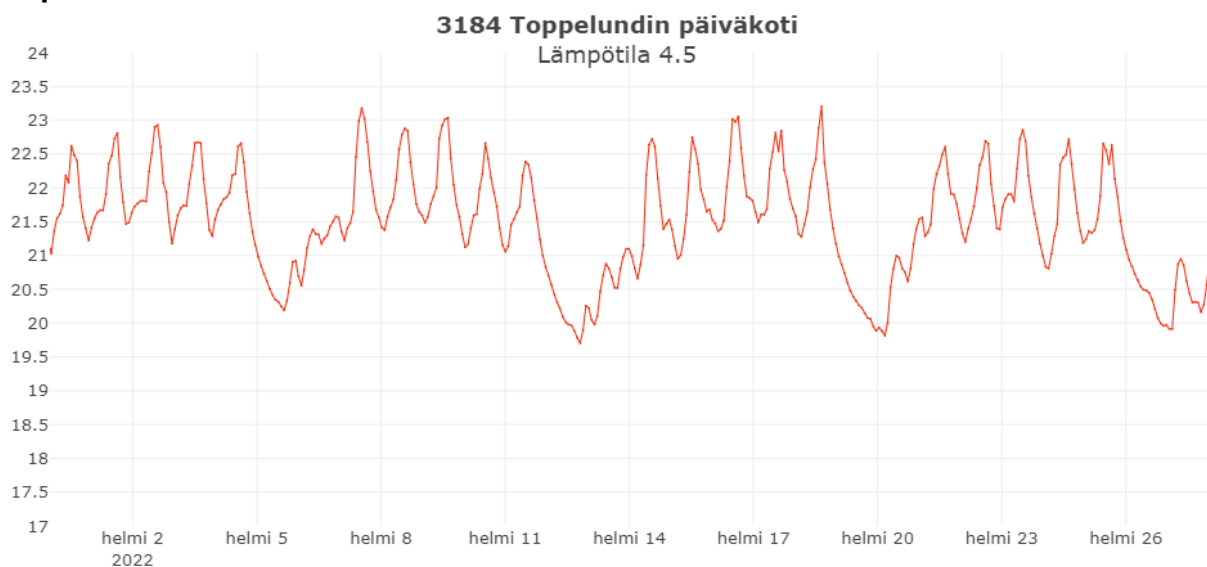
Lämpötila vaihteli noin 20 – 23°C:een välillä.

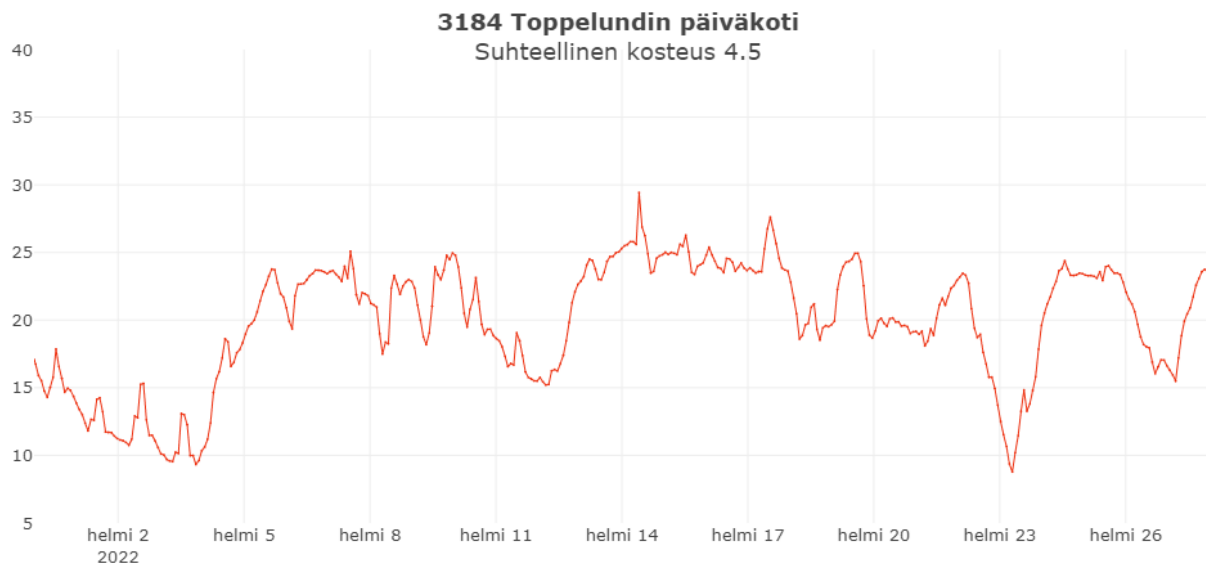
Suhteellinen kosteus vaihteli noin 10 – 30 RH% välillä.
