ESPOON KAUPUNKI  
Tilapalvelut-liikelaitos  
Kunnossapitopalvelut  
Tarkastusryhmä

21.3.2022

**Toppelundin päiväkot**  
Kohdenumero **3184**  
Mellstenintie 4, 02170 Espoo

## SISÄILMATARKASTUS

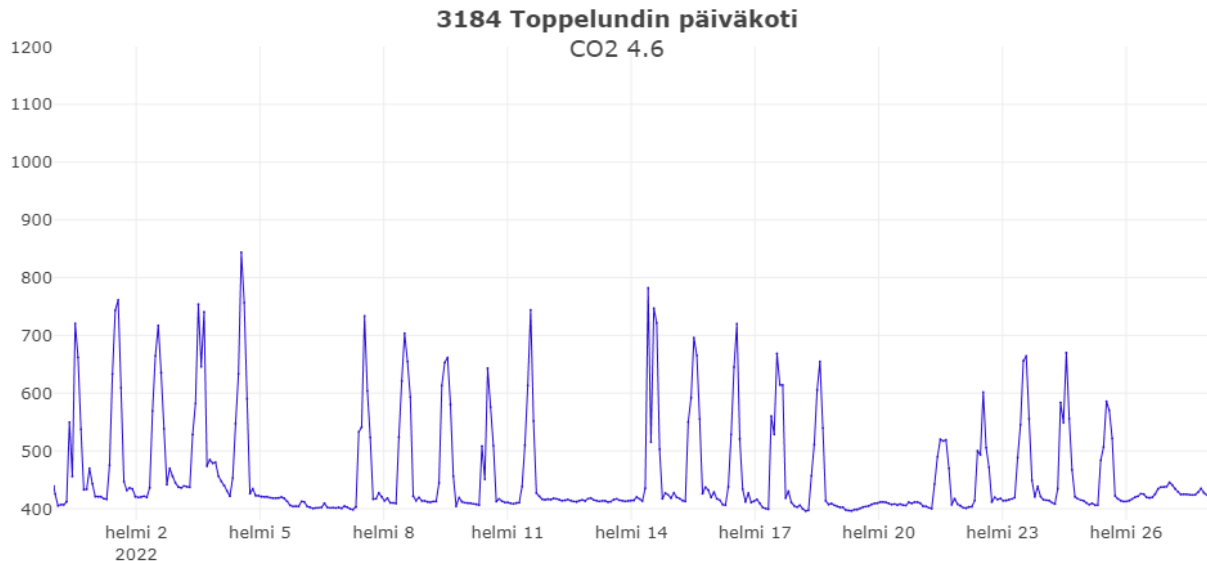
CO<sub>2</sub>-pitoisuudet nousivat päivisin käytön aikana maksimissaan noin 800 ppm tasolle. Käytön ulkopuolella CO<sub>2</sub>-pitoisuudet olivat pääsääntöisesti ulkoilmaa vastaavalla tasolla noin 400 ppm.

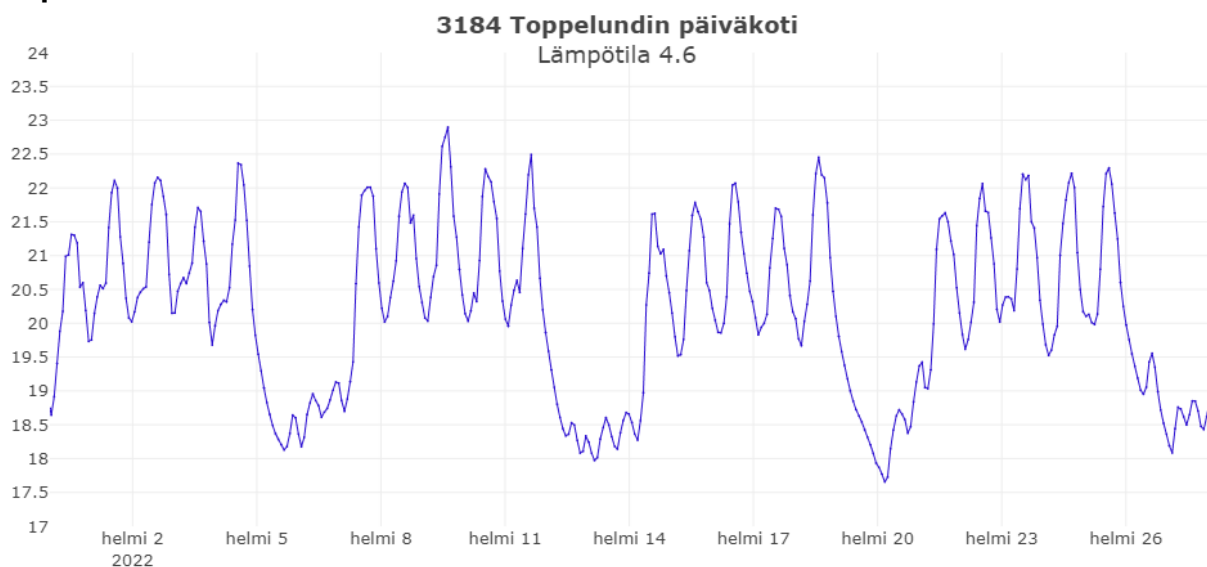
Lämpötila vaihteli noin 18 – 22.5°C:een välillä.

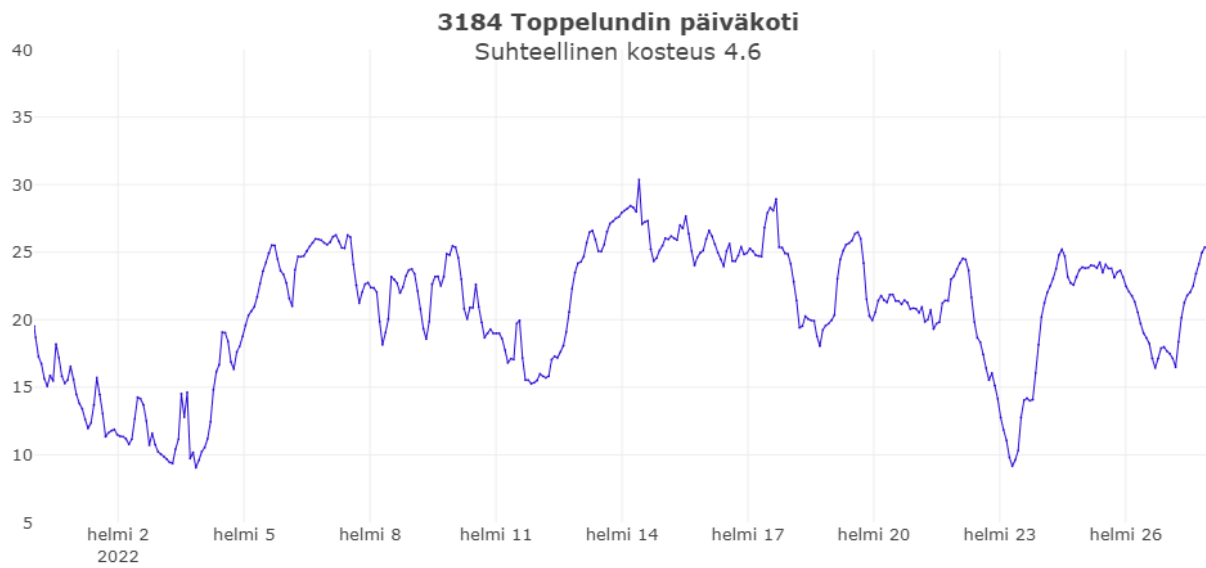
Suhteellinen kosteus vaihteli noin 10 – 30 RH% välillä.

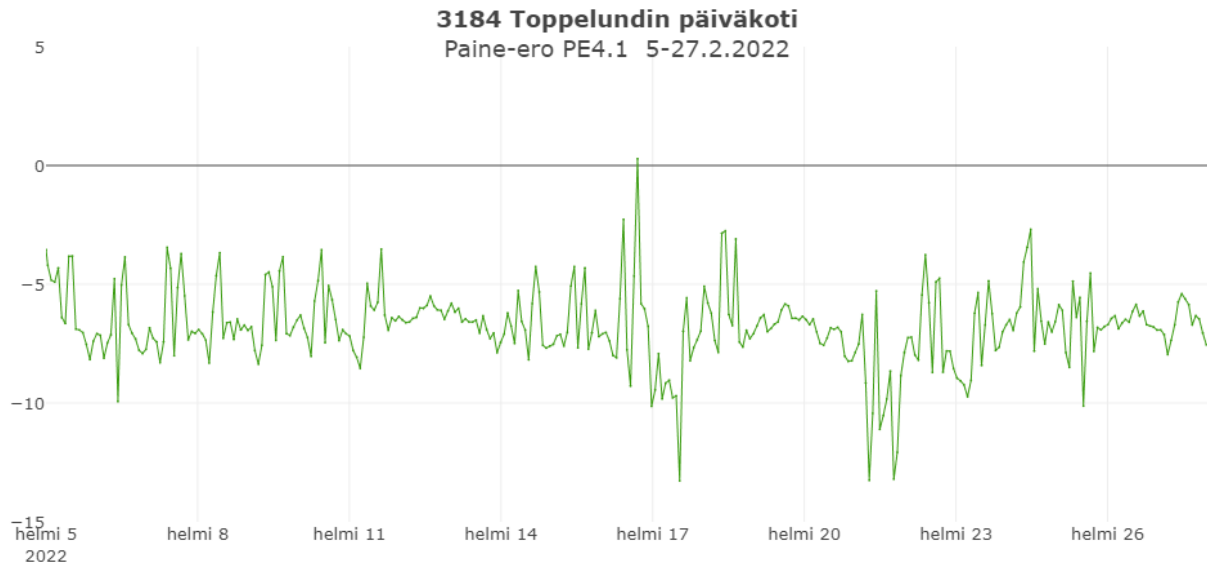
## Paine-ero PE4.1 / Leikkitilan 154 Inkiväärit ja ulkoilman välillä

Tilan paine-ero vaihteli ajallisesti epäsäännöllisesti noin – 5 Pa tason molemmin puolin ulkoilmaan nähden alipaineisena.

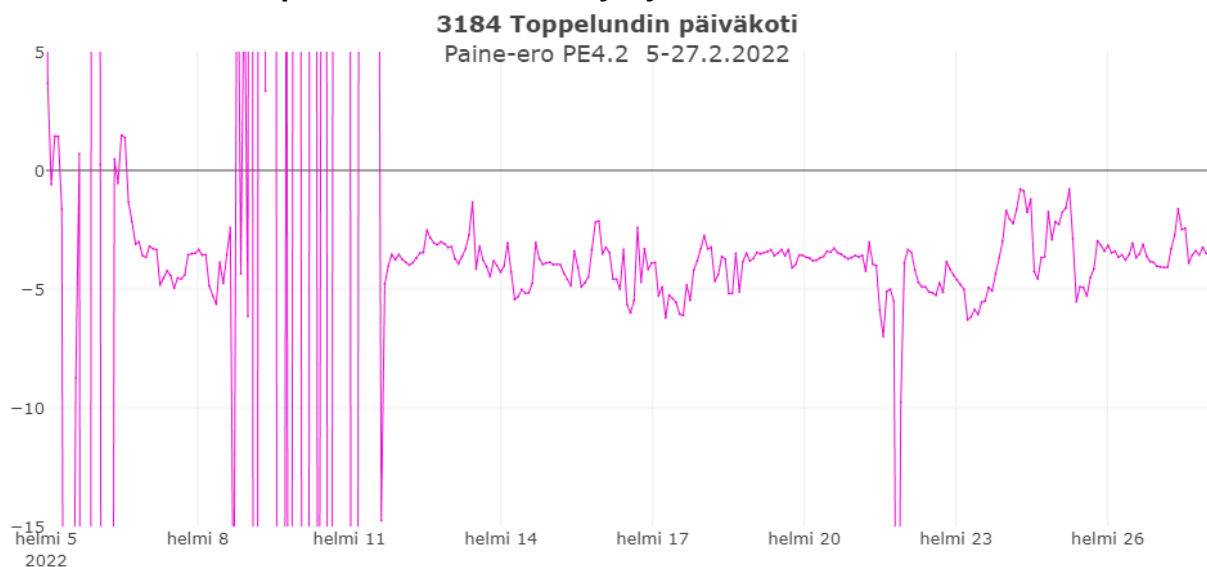
## Paine-ero PE4.2 / Lepohuoneen 148 Vaniljat ja ulkoilman välillä

Tilan paine-ero vaihteli ajallisesti epäsäännöllisesti noin – 5 Pa tason molemmin puolin ulkoilmaan nähden alipaineisena.

Käyrästä näkyvät leikatut piikit johtuivat tuulesta ja mittausputken tukoksista.

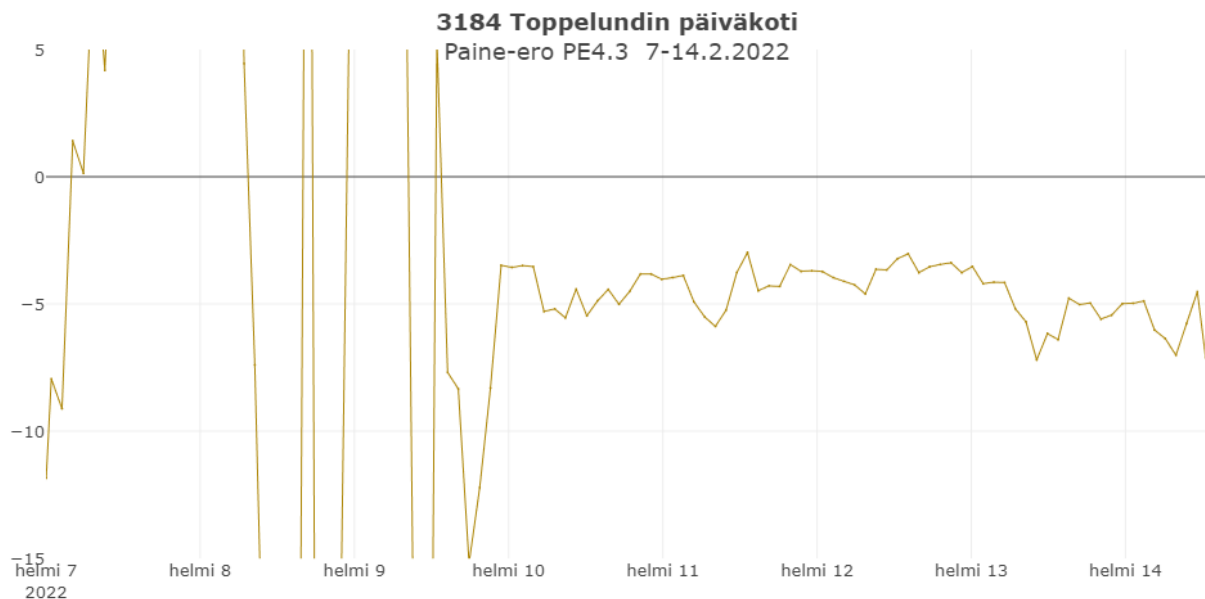
### Paine-ero PE4.3 / Lepohuoneen 142 Kanelit ja ulkoilman välillä

Tilan paine-ero vaihteli ajallisesti epäsäännöllisesti noin – 5 Pa tason molemmin puolin ulkoilmaan nähden alipaineisena.

Käyrästä näkyvät leikatut piikit johtuivat tuulesta ja mittausputken tukoksista, mistä syystä mittausaika on lyhyt.

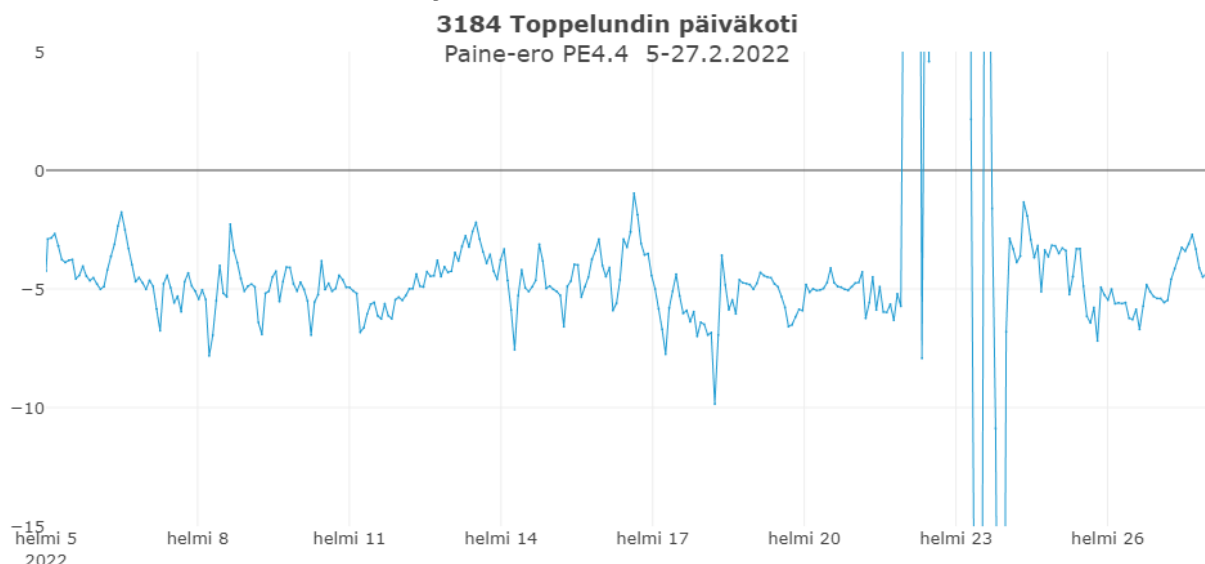
### Paine-ero PE4.4 / Keittiön 134 ja ulkoilman välillä

Tilan paine-ero vaihteli ajallisesti epäsäännöllisesti noin – 5 Pa tason molemmin puolin ulkoilmaan nähden alipaineisena.

Käyrästä näkyvät leikatut piikit johtuivat tuulesta ja mittausputken tukoksista.

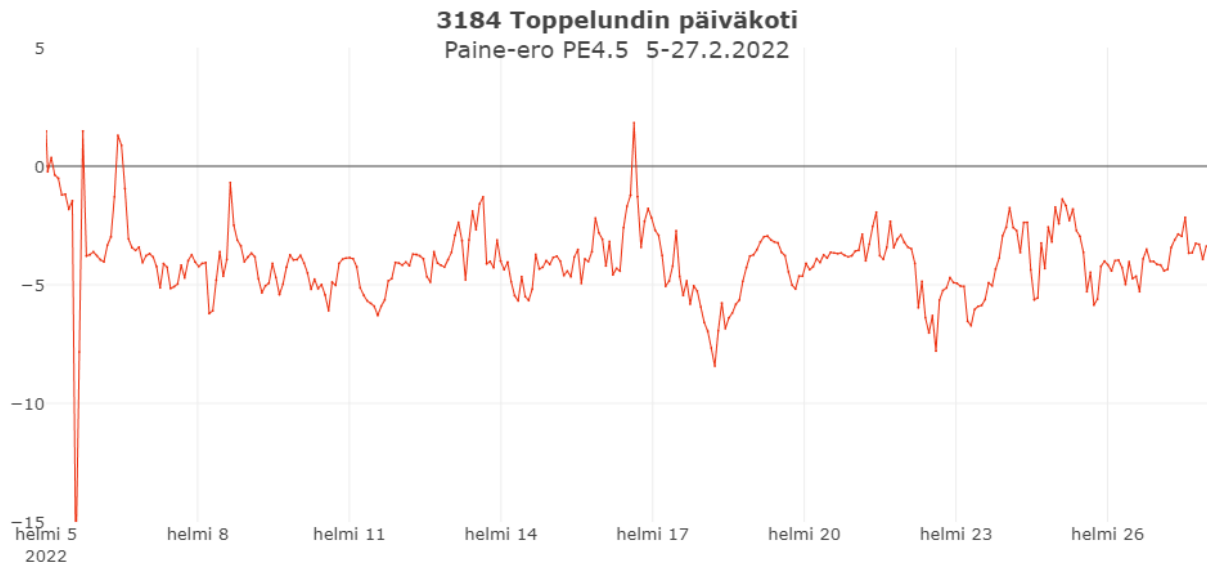
### Paine-ero PE4.5 / Lepohuoneen 110 Pomeranssit ja ulkoilman välillä

Tilan paine-ero vaihteli ajallisesti epäsäännöllisesti noin – 5 Pa tason molemmin puolin ulkoilmaan nähden alipaineisena.

Käyrästä näkyvien piikkien syytä ei tiedetä.

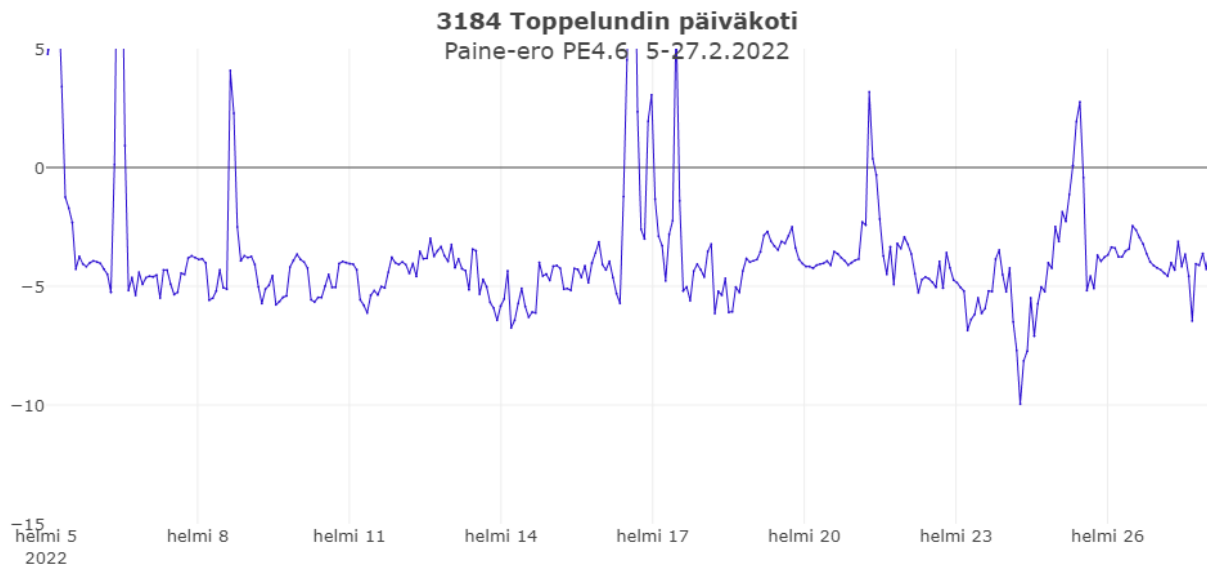
### Paine-ero PE4.6 / Lepohuoneen 104 Muskotit ja ulkoilman välillä

Tilan paine-ero vaihteli ajallisesti epäsäännöllisesti noin – 5 Pa tason molemmin puolin ulkoilmaan nähden alipaineisena.

Käyrästä näkyvien piikkien syytä ei tiedetä.
