## Ilmanvaihdon rajattu kuntotutkimus

4077 Sunan koulu, Solisevantie 10, 02760 ESPOO

| <b>Päiväys</b> | 16.9.2022 |
| <b>Projektinumero</b> | K22812 |

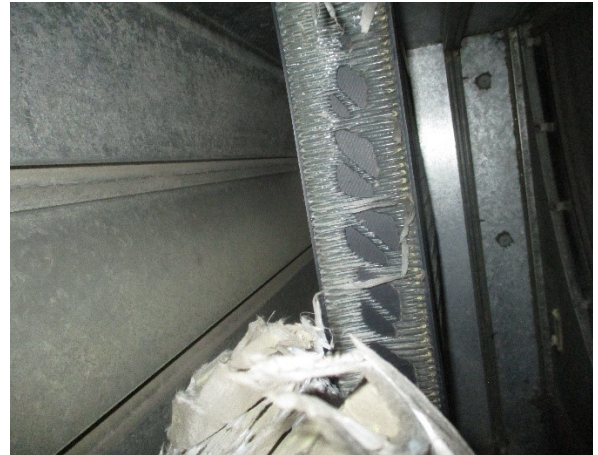
- Suodattimet:
  - Raitisilmalle on ennen lto-roottoria esisuodattimet, jotka ovat F4 luokan kasettimalliset suodattimet, **jotka kuitenkin tarkasteluajankohtana havaittiin olevan rikki ja raitisilma pääsi suodattamatta lto-roottorille.**

*Kuva 5.2 Raitisilman esisuodatuksena toimiva kennosuodatin ennen LTO-roottoria oli käytännössä kokonaan rikkoutunut / romahtanut*

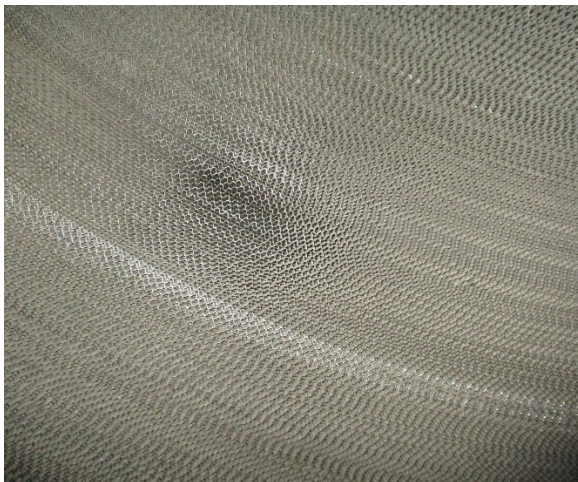
- Roottorin pinnassa/kennossa on melko runsaasti pölyä. Epäpuhtaus voi vaikuttaa jo ilmamääriä kuristavasti

*Kuva 5.3 Tuloilmakoneen LTO-kieken kennosto on pölyinen*

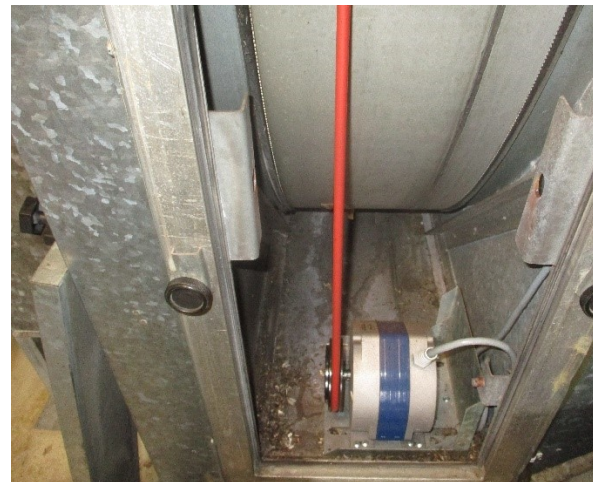
*Kuva 5.4: Tuloilmakoneen LTO-kieken käyttömoottori on uusittu joitakin vuosia sitten (myös hihnan paikka vaihdettu)*

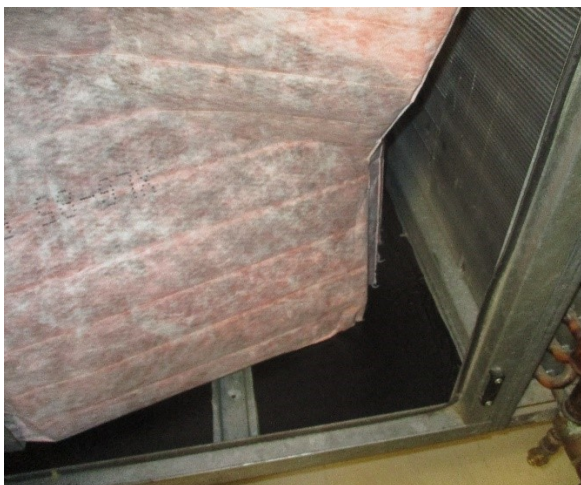
- LTO-roottorin jälkeen ja ennen lämmityspatteria ovat tuloilman suodattimet F7, jotka oli tarkasteluajankohtana (5.7.2022) havaittujen merkintöjen mukaan vaihdettu 12/2021. Suodattimissa on jonkin verran likaa. Kaksi kertaa vuodessa vaihtoa voidaan perustellusti suositella, joten vaihto olisi ajankohtainen.

*Kuva 5.5: Tuloilmakoneen LTO-kiekon jälkeen ennen lämmityspatteria on raitisilmasuodatuksen pussisuodattimet. Kammioon vaihdettu kuiduttomat vaimennuspinnat.*

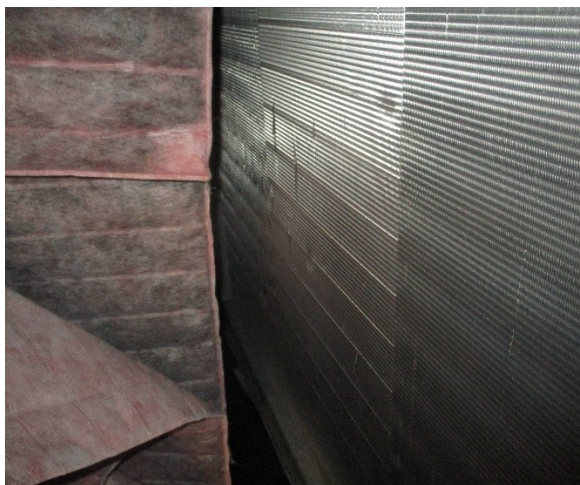
- Tuloilman lämmityspatteri
  - lamellipinnoissa melko paljon painaumia molemmin puolin patteria
  - patteri alkaa olla ikääntynyt, nyt lähestyessään jo 40 vuoden ikää on riski patterivuodoille kasvanut huomattavasti.

*Kuva 5.6: Lämmityspatterissa on molemmin puolin runsaasti painumia.*

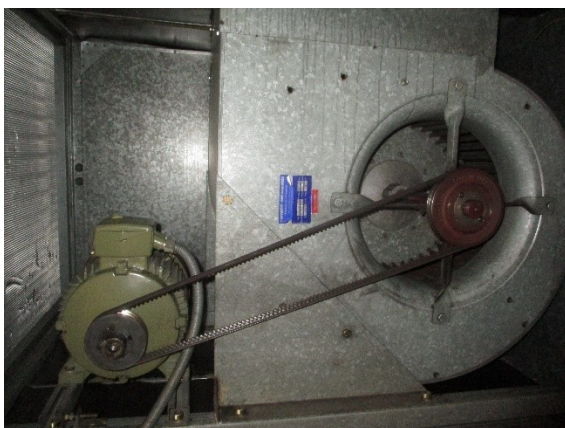
- Lämmityspatterin lämmönsäädön toimilaite sekä kiertovesipumppu ovat vanhoja
- Puhaltimet:
  - puhaltimet ovat yksitehoisia ja hihnavetoisia. Teknisesti ja taloudellisesti tarkasteltuina puhaltimet ovat vanhentunutta tekniikkaa ja energiatehokkuus on nykymittapuun mukaan vaatimattomampaa.

*Kuva 5.7 Puhallinkammio, jossa hihnavetoinen radiaalipuhallin. Se on tyydyttäväkuntoinen, mutta jo teknisesti ikääntynyt*

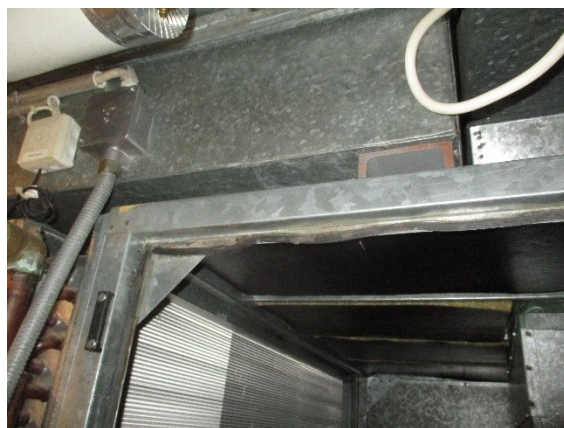
- Puhallinkammiossa on vaihdettu pois siellä ollut alkuperäinen villapohjainen vaimennusmateriaali ja korvattu kuiduttomalla materiaalilla. Vaimennuslevyissä havaittavissa alkavaa irtoamista liimauksista, hieman repsotaa.

*Kuva 5.8: Puhallinkammioon vaihdettujen vaimennuslevyjen kiinnitys irtoamassa. Luukun tiivisteet ovat heikkokuntoiset.*

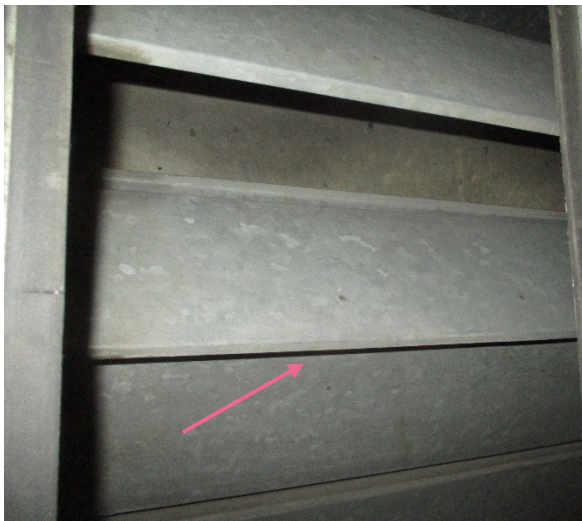
- Raitisilman sulkupellin kunto on silmämääräisesti havaittuna hyvä. **Sen sijaan toiminnallisuudessa havaittiin puutteellisuutta. Raitisilmapellin toimilaitteella (Belimo) pelti ei sulkeutunut tiiviisti, kun kone pysäytettiin**

Kuva 5.9 Raitisilmapelti ei täysin tii-  
viisti sulkeutuva.

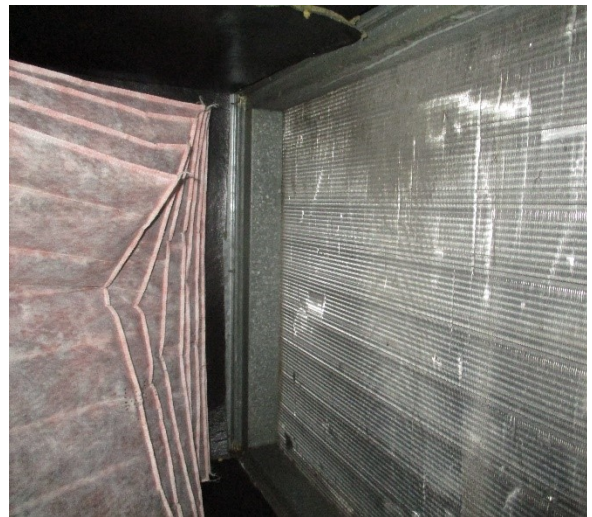
- Lämmityspatteri:
  - lamelleissa huomattavasti pölyä ja painaumia, vaikuttaa todennäköisesti heikentävästi patterin läpäiseviin ilmamääriin
- Puhallin:

Kuva 5.10 Tuloilman lämmityspatteri  
on huomattavan likainen. Patterila-  
melleissa myös runsaasti painumia.

- PF2.1 puhallinkammiossa on alkuperäiset vaimennusvillalevyt
- Yleismaininta:
  - Koneelle suositeltava sisäpuhdistusta (erityisesti tuloilmapatteri) ja luuk-  
kujen tiivisteiden korjausta/uusimista

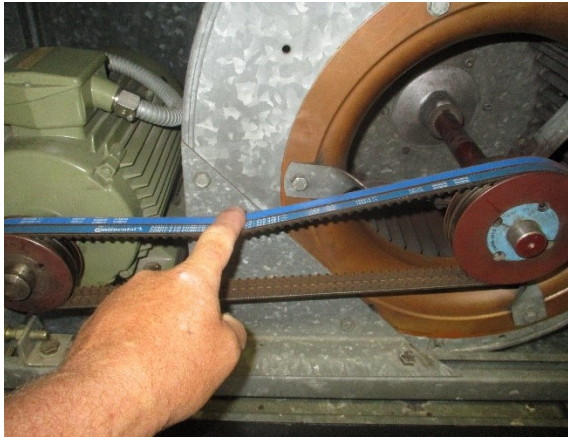
- Hihnavetoinen keskipakoispuhallin, kaksinopeuskäyttö. Teknisesti ja taloudellisesti (energiatehokkuus) puhaltimet ovat vanhentunutta tekniikkaa.
  - Hihnat ja hihnapyörien linjaus on hyvässä kunnossa. Havaintona TF2.1 hihnakireys on hieman löysällä

Kuva 5.11. Tuloilmapuhallin TF2.1 muuten hyvässä toimintakunnossa, mutta hihnakäytön kireys hieman löysällä

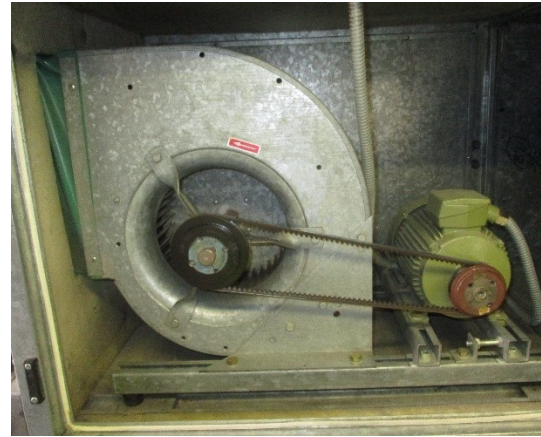
Kuva 5.12 Poistoilmapuhallin PF2.1, puhallinkammiossa on alkuperäiset vaimennusvillalevyt

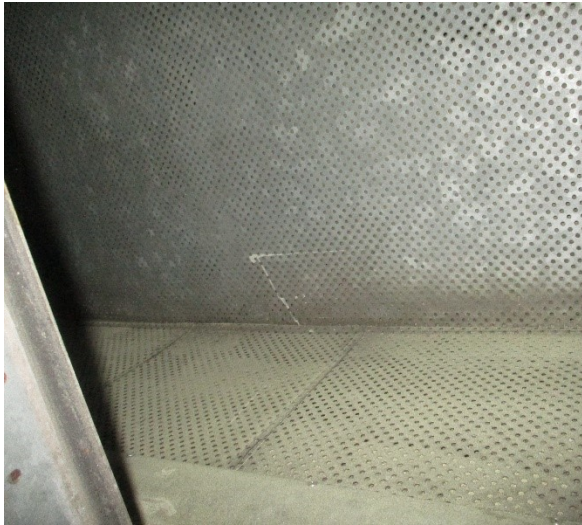
- Raitisilmakammio:
  - Ottaa raitisilman rakennuksen A-osan vesikatolla olevan iv-konehuoneen ulkoilmasäleiköstä
  - Raitisilmakammio on pölyinen. Raitisilmakammion pintana reikäpelti, jonka alla äänenvaimennusvillaa. Pellin ja villan välissä ei ole muovia. Sisäpuolen reikäpeltipinnat on mahdollisesti käsitelty pinnoitusaineella, johon viittaa tussikynämerkinnät koneen päällä (Lifa-pinnoitus, 2017).

*Kuva 5.13 Raitisilmakammion pintana reikäpelti, jonka alla äänenvaimennusvillaa. Kammio pölyinen.*

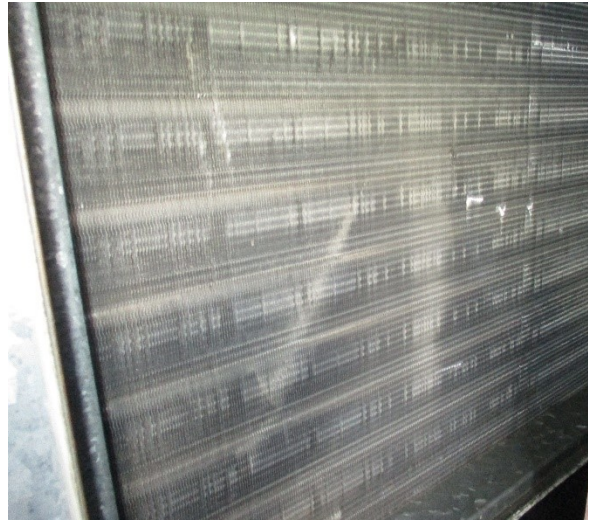
- Suodatinkammion huoltoluukun tiivisteet painuneita/kuluneita
  - Lämmityspatteri:
    - lamelleissa pölyä ja jonkin verran painaumia
  - TF3.1 Puhallin:

*Kuva 5.14 Tuloilmapatteri on pölyinen*

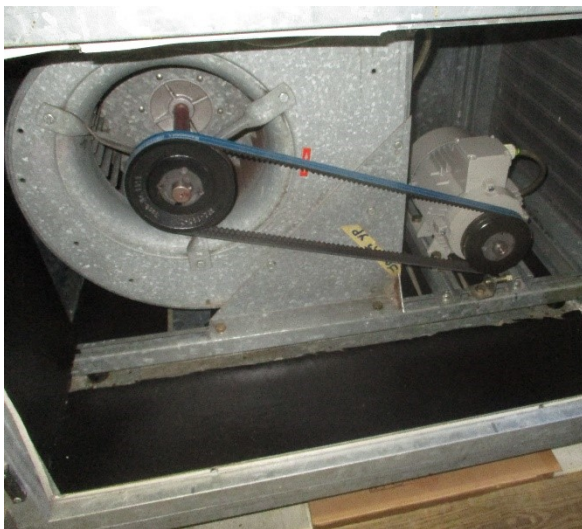
*Kuva 5.15 Tuloilmapuhallinkammioon on vaihdettu vaimennusmateriaalit*

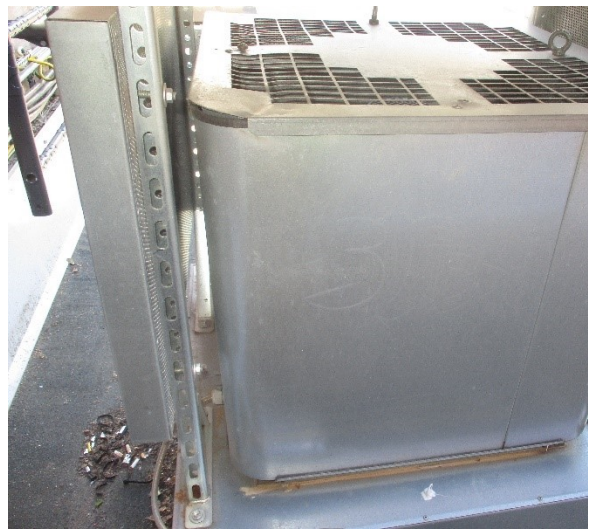
*Kuva 5.16 Keittiön rasvahuuvan poistoilmapuhallin PF4.2 (Koja Hifek) on uusittu vuonna 2010*

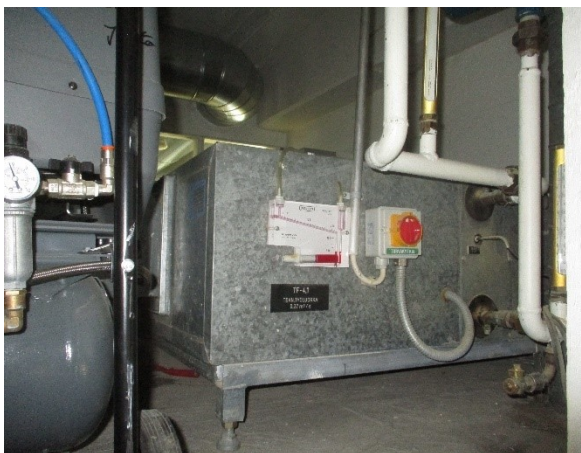
*Kuva 5.17 Teknisen työn luokan tuulilmaukone on ahtaasti asennettu "koveroon".*

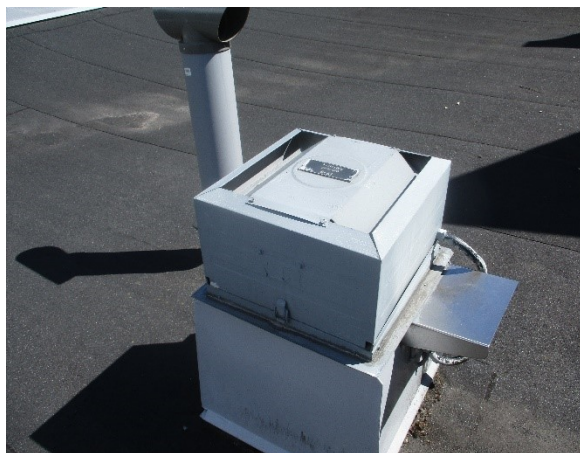
*Kuva 5.18 Erillisiä wc-tilojen poistoilmaukoneita on vesikatolla 4 kpl*

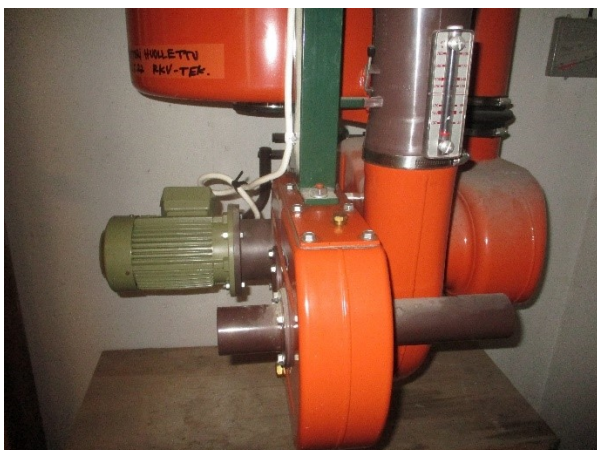
Kiinteistön väestösuojassa on alkuperäisiä VSS-puhaltimia 2 kpl. Koneita on koekäytetty ja ne ovat teknisesti kunnossa.

*Kuva 5.19 Alkuperäiset VSS-puhaltimet 2 kpl. Teknisesti kunnossa.*

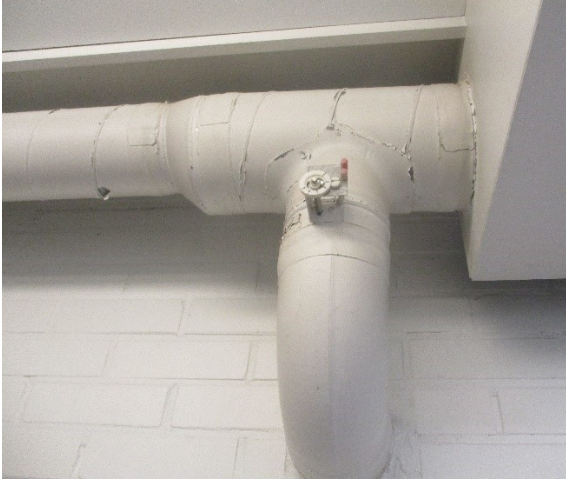
*Kuva 5.12 Kanava-asennuksia ja säätöpelti. Runkokanavissa olevat vanhat ilmamääräsäätöpellit tulisi uusia, jos kanavia jää käyttöön peruskorjauksessa.*

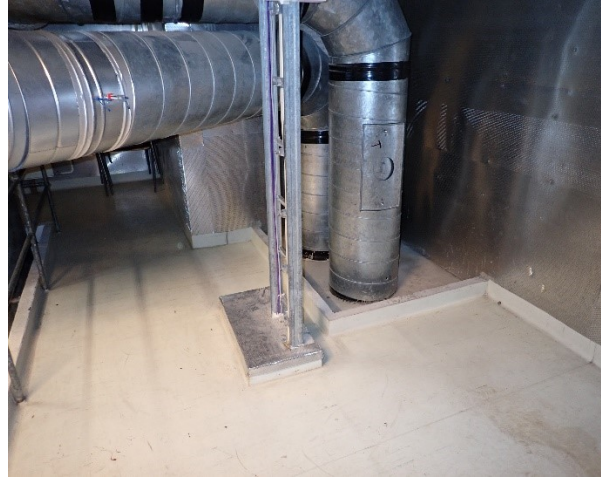
*Kuva 5.13 Puhdistusluukkuja kanavistossa on runsaasti. Ainakin iv-konehuoneissa ovat helposti saavutettavissa*

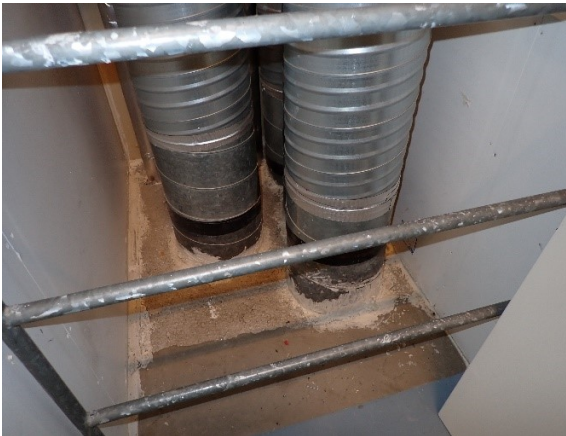
*Kuva 5.14 Rakenneosien läpiviennissä on palokatkot kanava-asennuksissa uusittu/korjattu vuonna 2020*

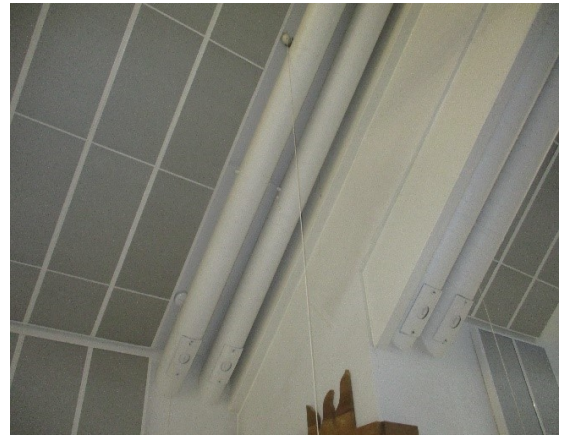
*Kuva 5.15: Koulun keskiosalla on korkealla sijaitsevia ilmanvaihdon runkokanavia.*

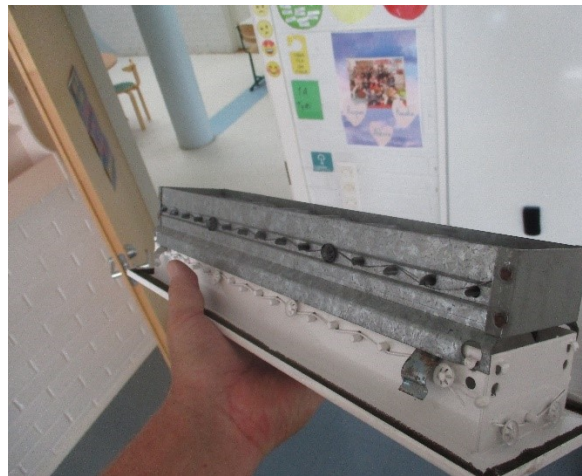
*Kuva 5.17 Tuloilmasäleiköt ovat alkuperäiset, joissa rakenne ja säädettävyys on nykymittapuulla vanhentunutta tekniikkaa.*

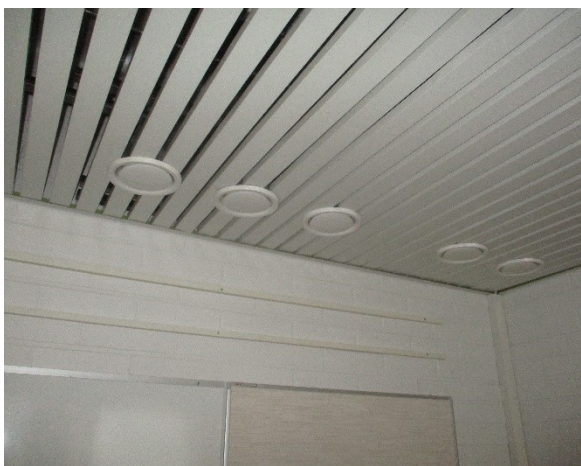
*Kuva 5.18 Poistoilmaventtiilit luokka-tiloissa usean venttiilin ryhminä*

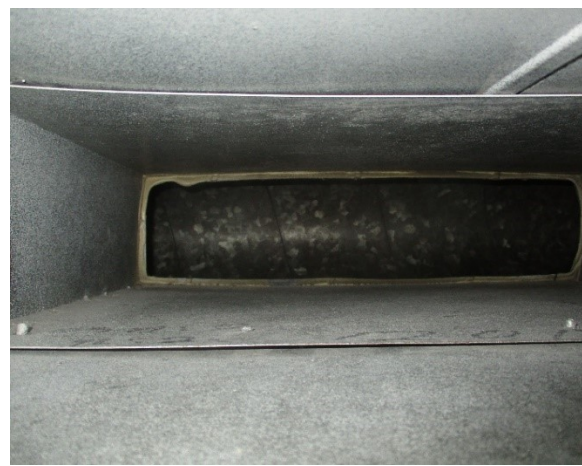
*Kuva 5.19 Tuloilman päätelaitteen kanavassa on hieman pölyä, ei kuitenkaan merkittävää likaantumista*

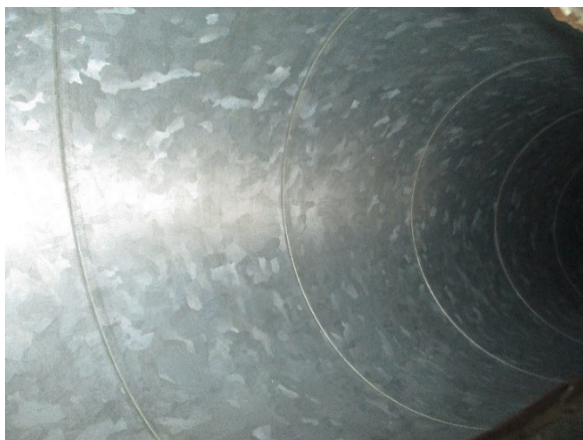
*Kuva 5.20 Tuloilmakanavassa on vain hie-  
man pölyä, ei merkittävää likaantumista*
