ESPOON KAUPUNKI  
Tilapalvelut-liikelaitos  
Kunnossapitopalvelut  
Tarkastusryhmä

## **Laaksoalahden päiväkotijärjestelmä ja ryhmäperhepäiväkotijärjestelmä**

Kohdenumero **A-talo 3104, B-talo 3434 ja Ryhmäperhepäiväkotijärjestelmä 3431 (Kissankulma)**  
Laaksoalahdentie 1, 02720 Espoo

### **SISÄILMATARKASTUS**

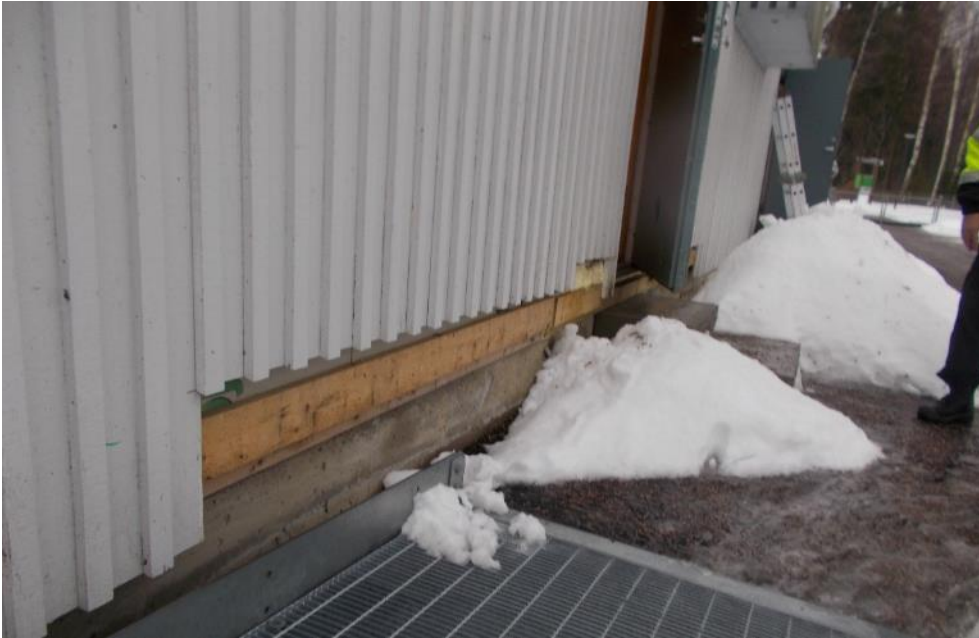
Kuva 4.1. A-rakennus 3104 / Koolausta ja ulkoverhouspanelointia puuttuu.

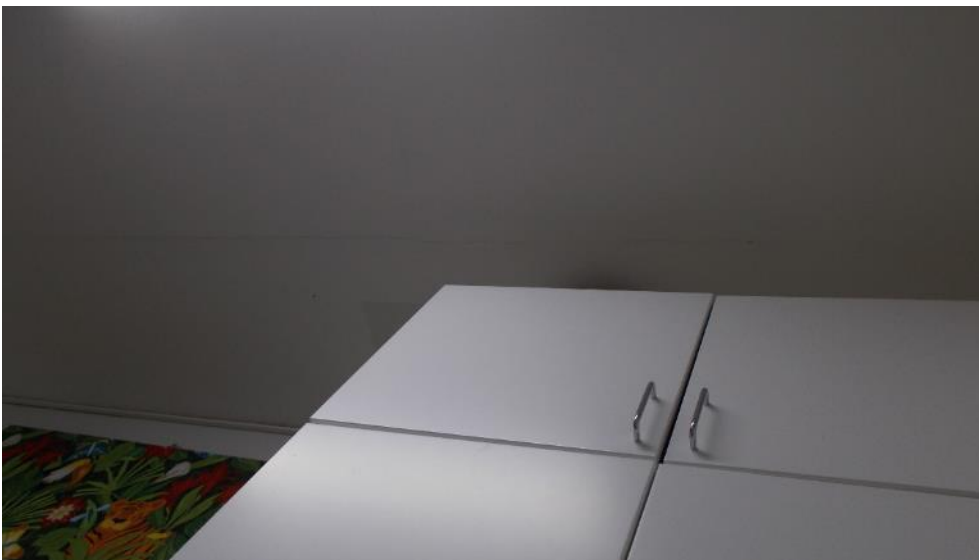
Kuva 4.2. A-rakennus 3104 / Leikkitilan 107 katossa on halkeama.

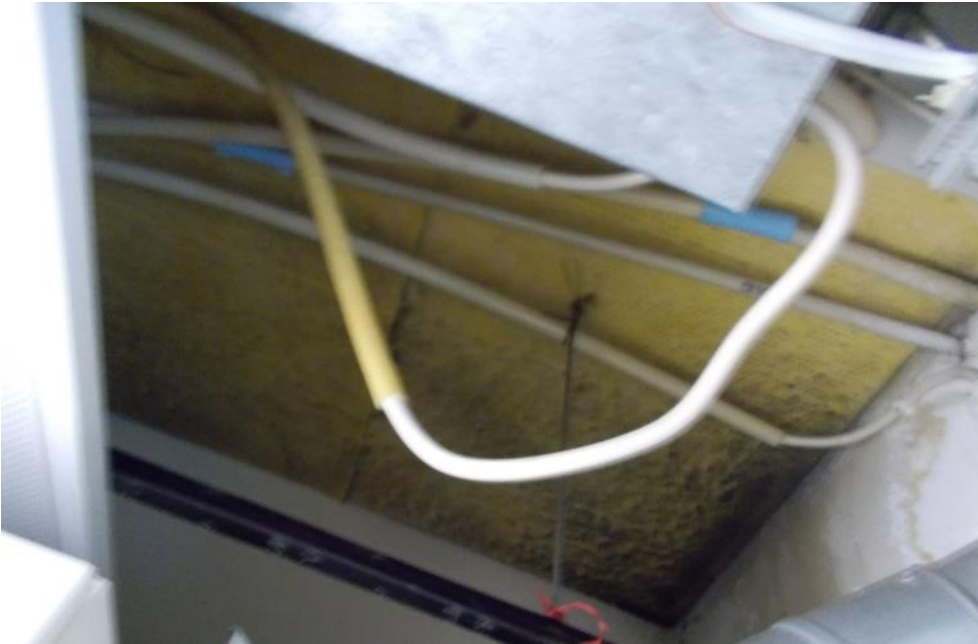
Kuva 4.3. A-rakennus 3104 / Tuulikaapin 121 alakatosta puuttuu panelointia ja villat ovat näkyvissä.

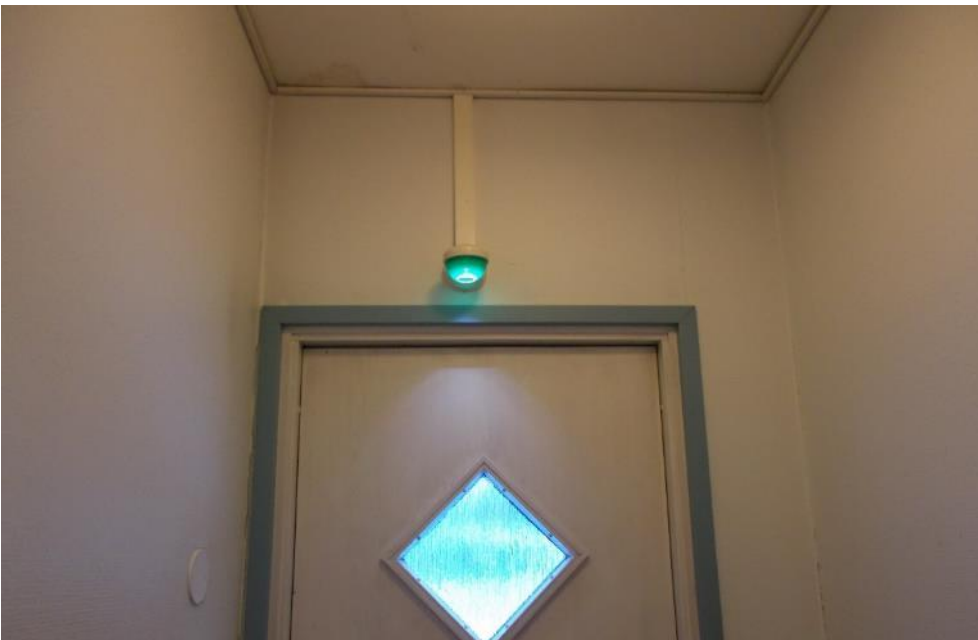
Kuva 4.4. A-rakennus 3104 / Tuulikaapissa 134 on vesivuotojälki katossa.

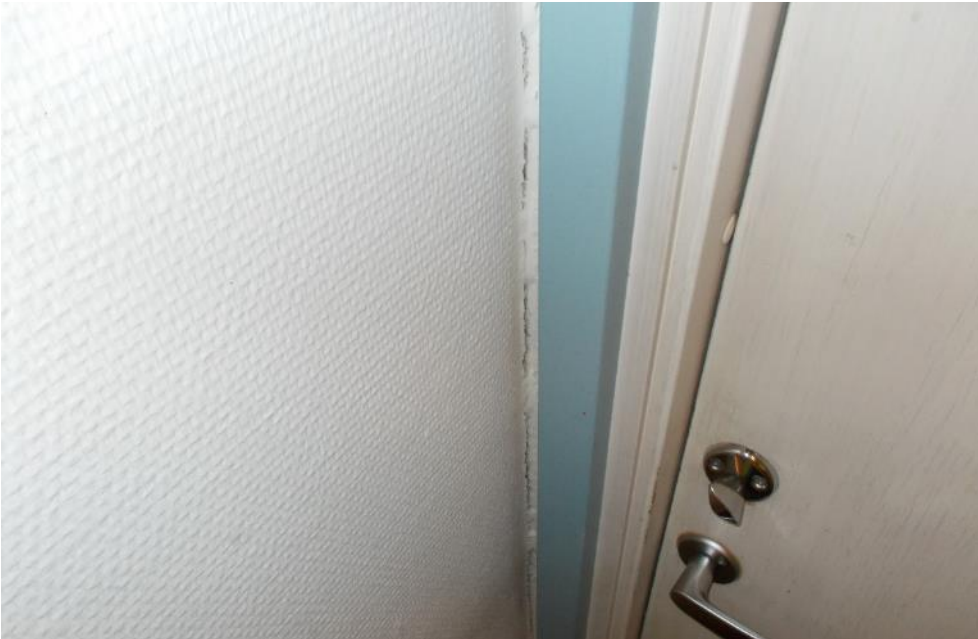
Kuva 4.5. A-rakennus 3104 / Tuulikaapissa 134 on auenneita rakenneliittymiä.

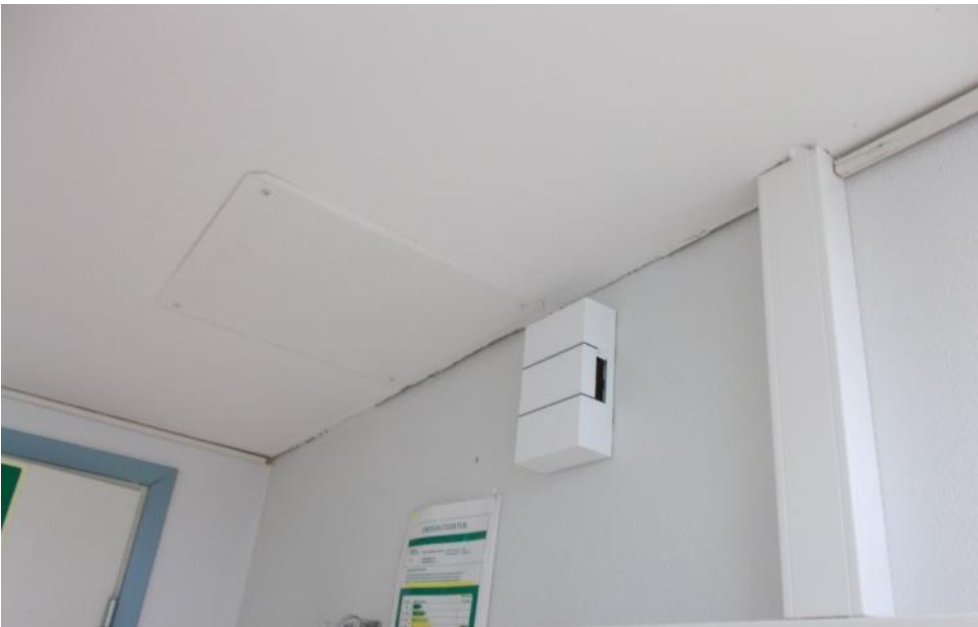
Kuva 4.6. A-rakennus 3104 / Tuulikaapin 134 edessä puuttuu kattolista.

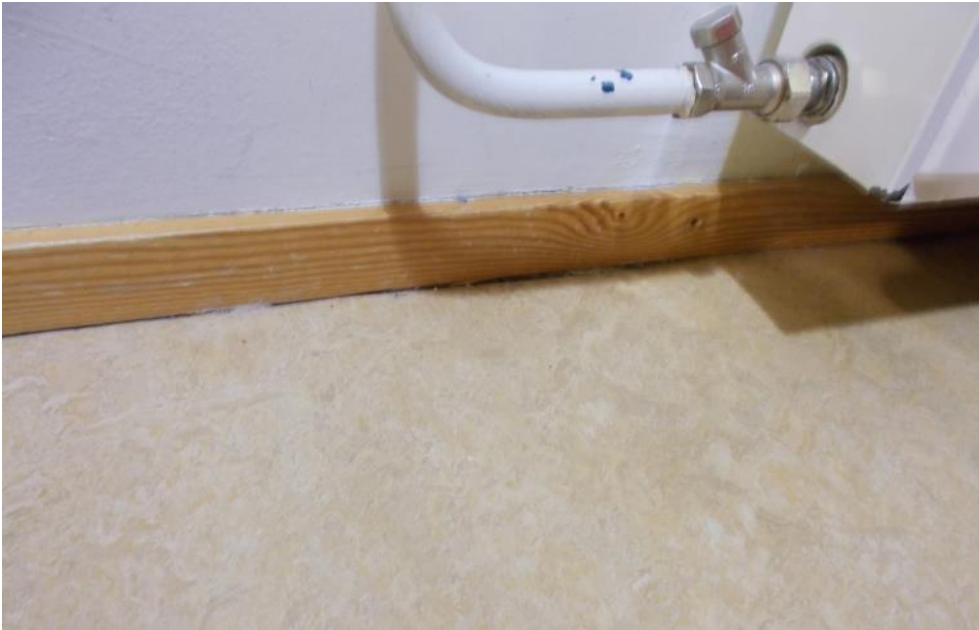
Kuva 4.7. B-rakennus 3434 / Tilassa 102 on vajaa mattoraja.

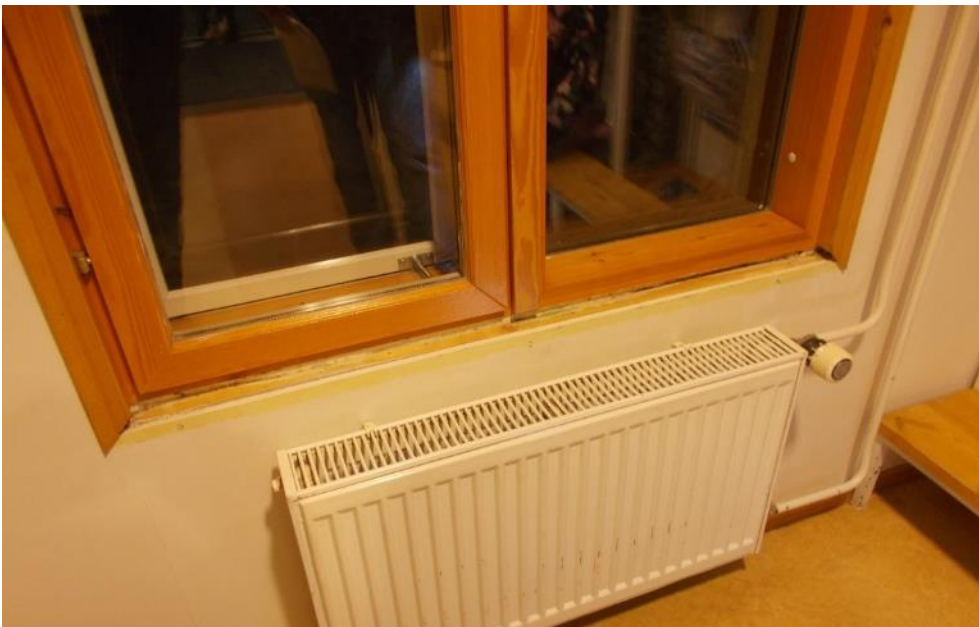
Kuva 4.8. B-rakennus 3434 / Aulassa 105 ikkunalista puuttuu.

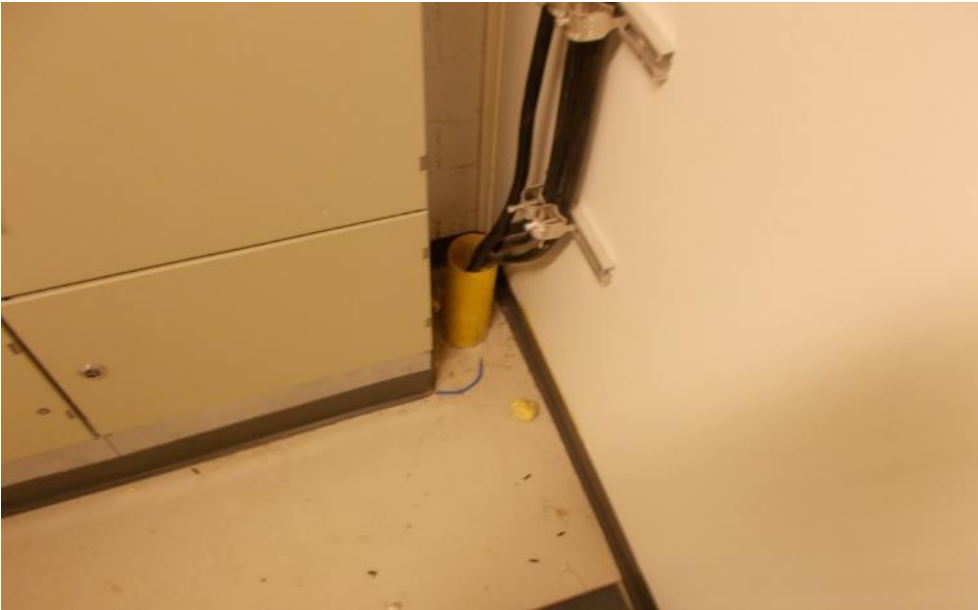
Kuva 4.9. B-rakennus 3434 / Sähköpääkeskuksessa on tiivistämätön kaapeliläpivienti.

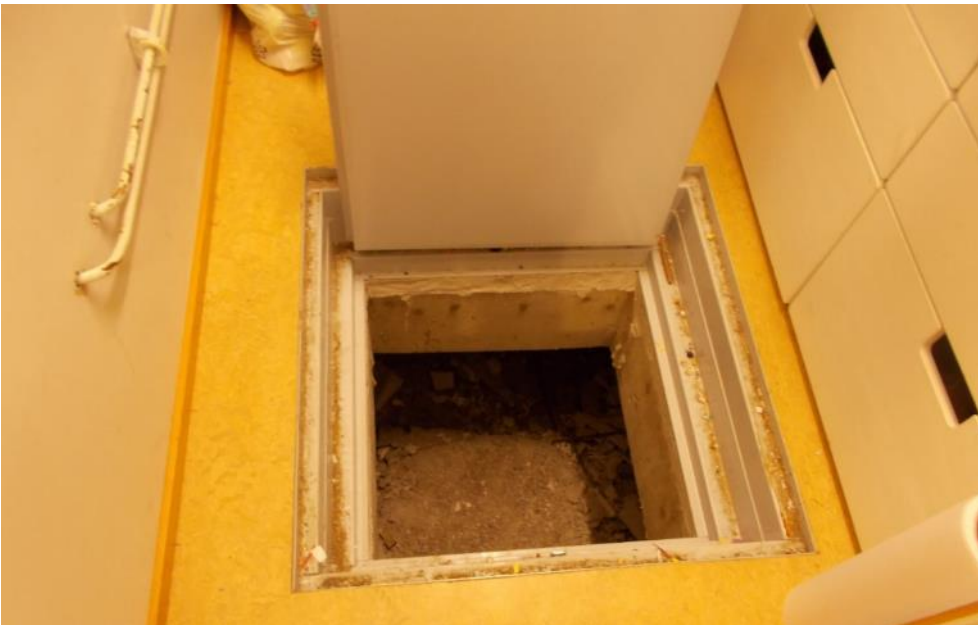
Kuva 4.10. B-rakennus 3434 / Leikkitilan Varastossa 103 oleva lattialuukku.

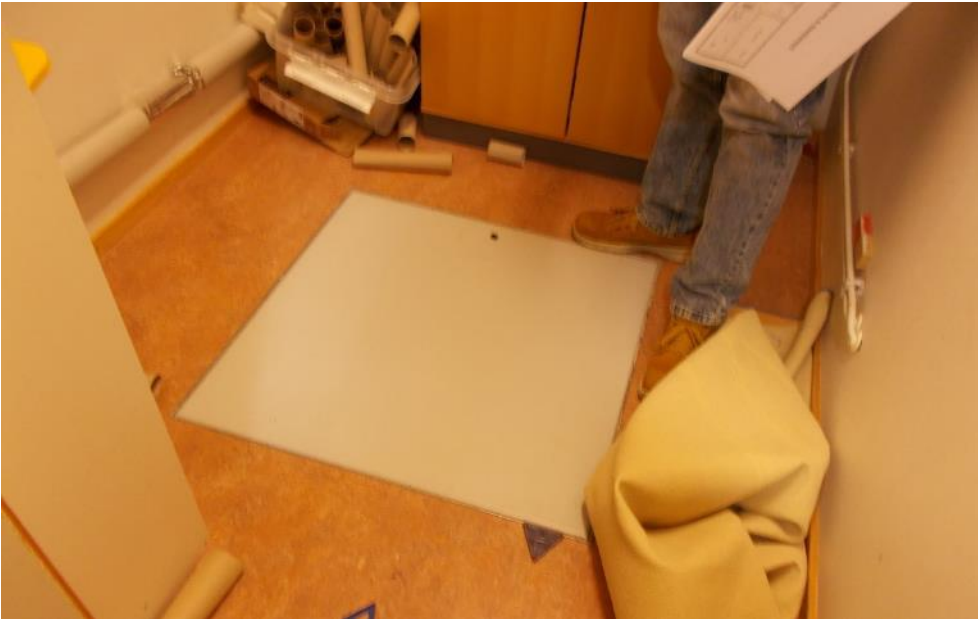
Kuva 4.11. B-rakennus 3434 / Leikkitilan Varastossa 118 oleva lattialuukku.

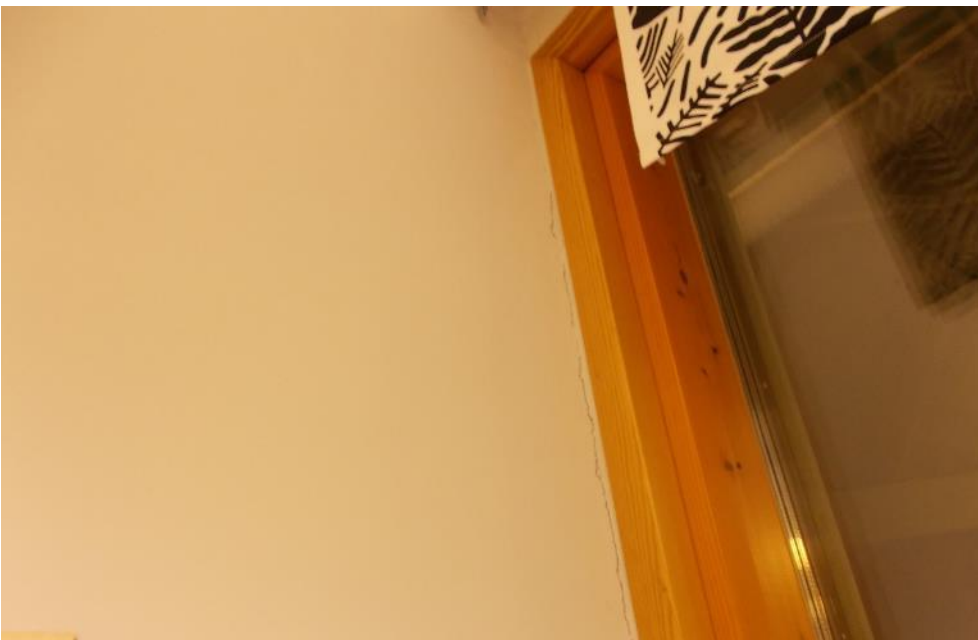
Kuva 4.12. B-rakennus 3434 / Toimiston 114 seinällä on auennut rakenneliittymä.

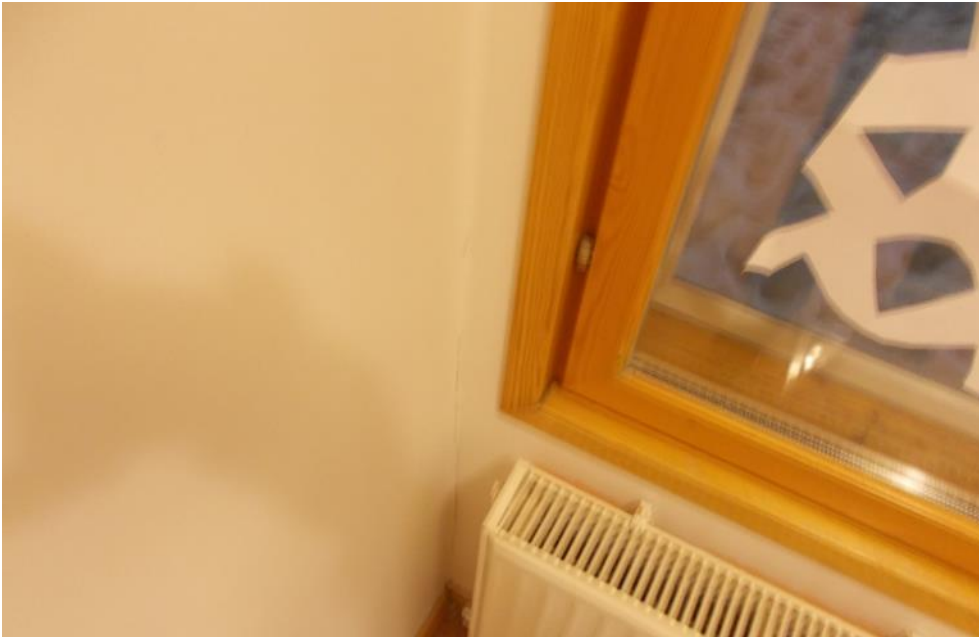
Kuva 4.13. B-rakennus 3434 / Leikkitilan 119 seinänurkassa on auennut rakenneliittymä.

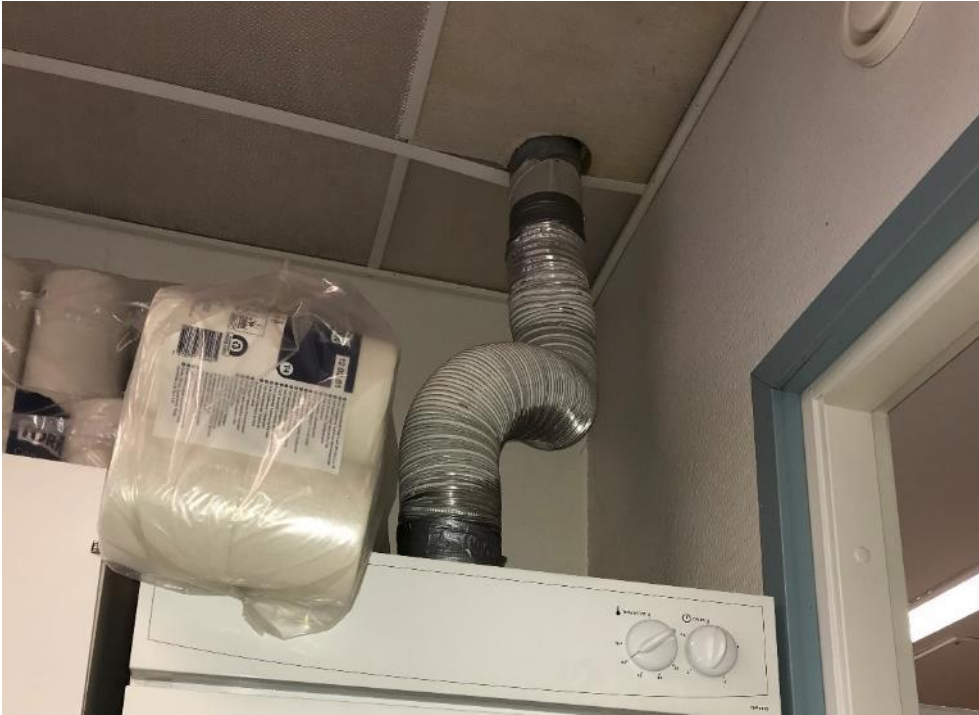
Kuva 5.1. 3401 A-talon eteisen kuivauskaapin poistoilmaletku on liitetty suoraan poistokanavaan.

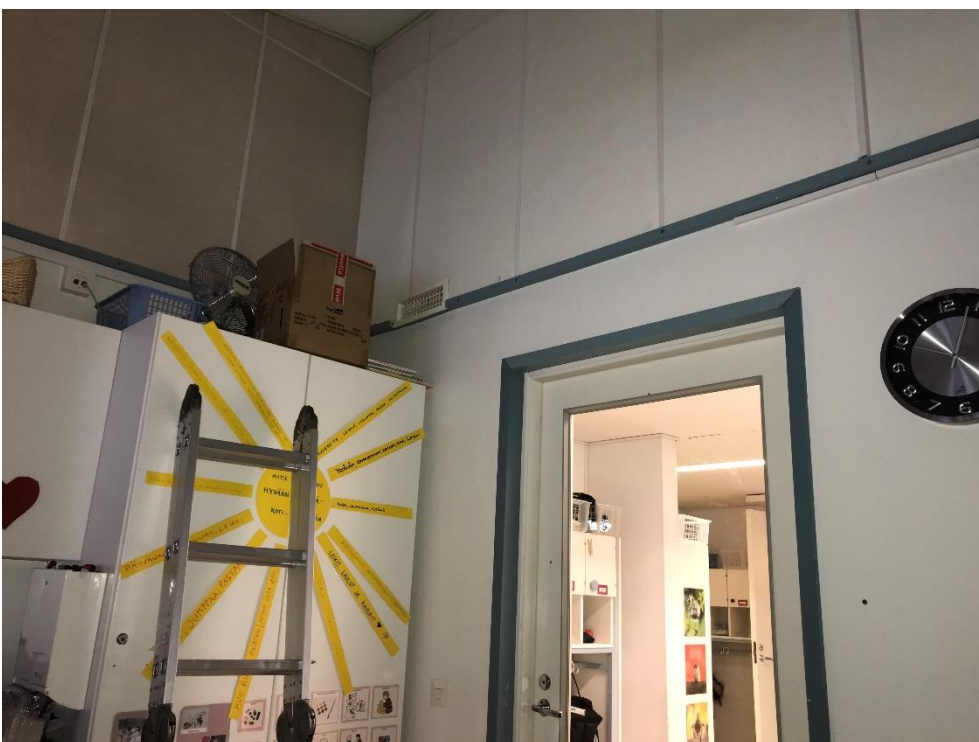
Kuva 5.2. 3401 A talossa tuloilmavavirta törmää kaapin päälle varastoituihin tavaroihin.

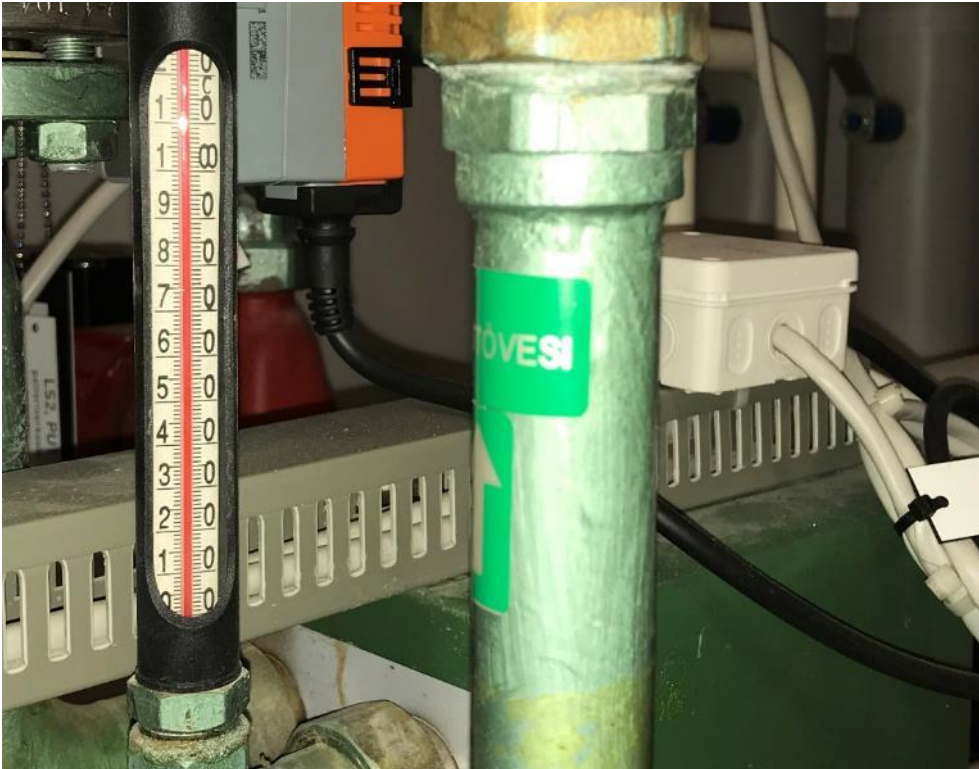
- Lämmönjakokeskuksessa oleva käyttöveden lämpötilamittari on rikki (Kuva 5.3).
- Sivuliikerajoittimet puuttuvat osasta allashanoista.

Kuva 5.3. 3434 B-talon lämmönjakokeskuksen käyttöveden lämpömittari on rikki.

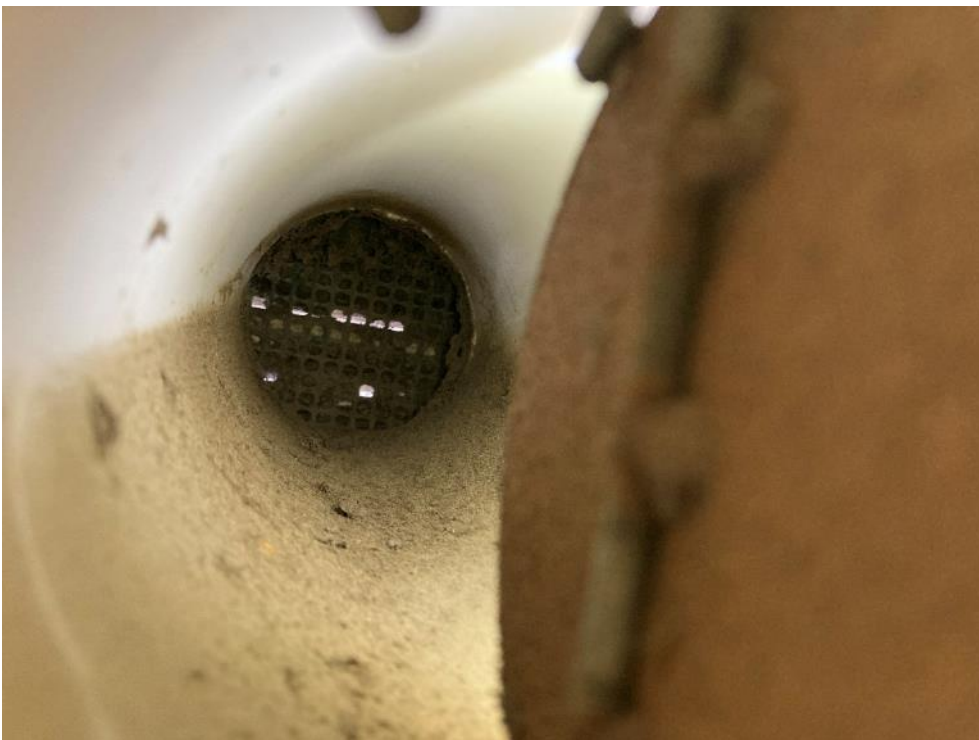
Kuva 5.4. 3431 Ryhmäperhepäiväkodin korvausilmareitit ovat pölyiset ja likaiset.

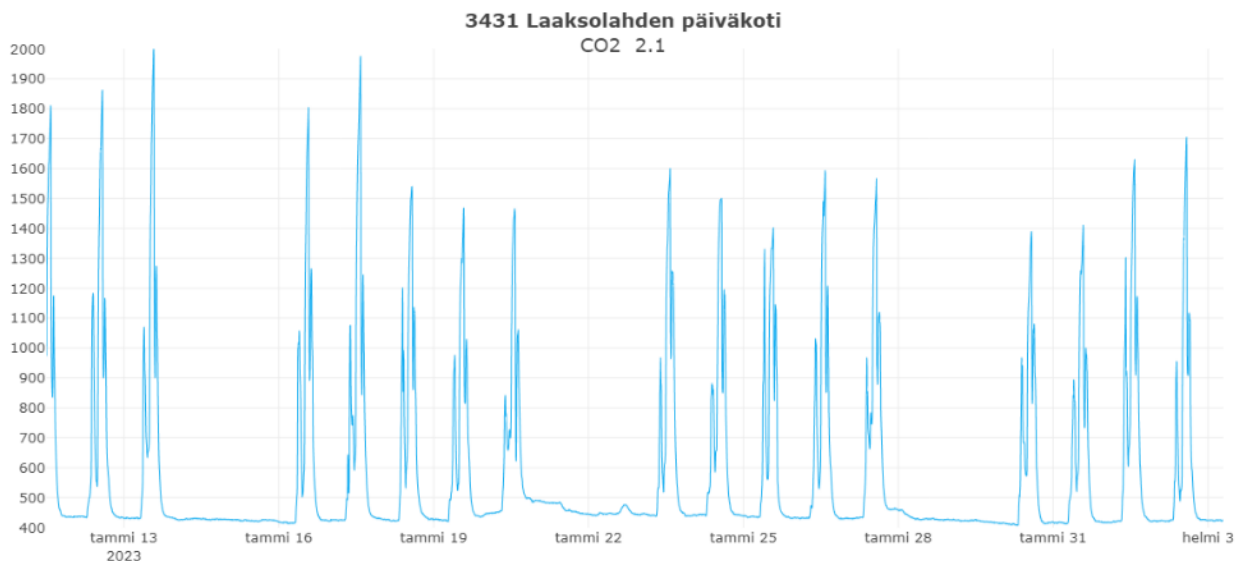
CO<sub>2</sub>-pitoisuudet nousivat päivisin käytön aikana maksimissaan noin 2000 ppm tasolle. Käytön ulkopuolella CO<sub>2</sub>-pitoisuudet olivat pääsääntöisesti ulkoilmaa vastaavalla tasolla noin 400 ppm.

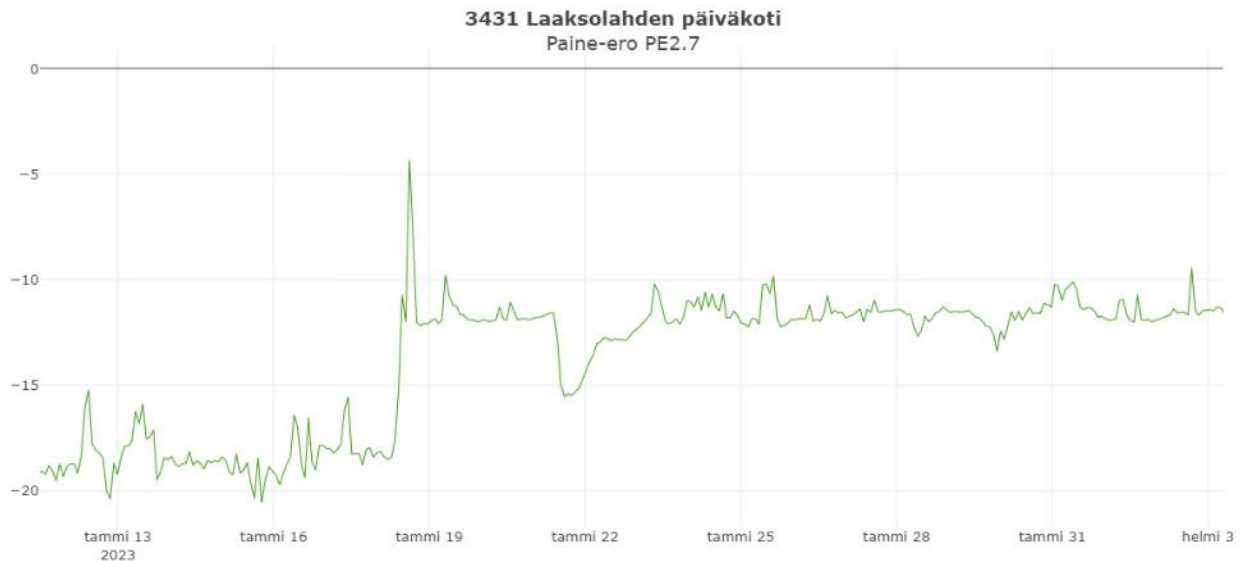
**Paine-ero PE2.7 / 3431 Ryhmäperhepäiväkodin Leikki-tilan 157 ja ulkoilman välillä**

Tilan paine-ero oli mittausjakson alussa noin – 18 Pa alipaineinen ulkoilmaan nähden. 18.1 paine-ero muuttui noin – 12 Pa alipaineiseksi ulkoilmaan nähden Mobair-ilmastointilaitteiden puhdistuksen johdosta.

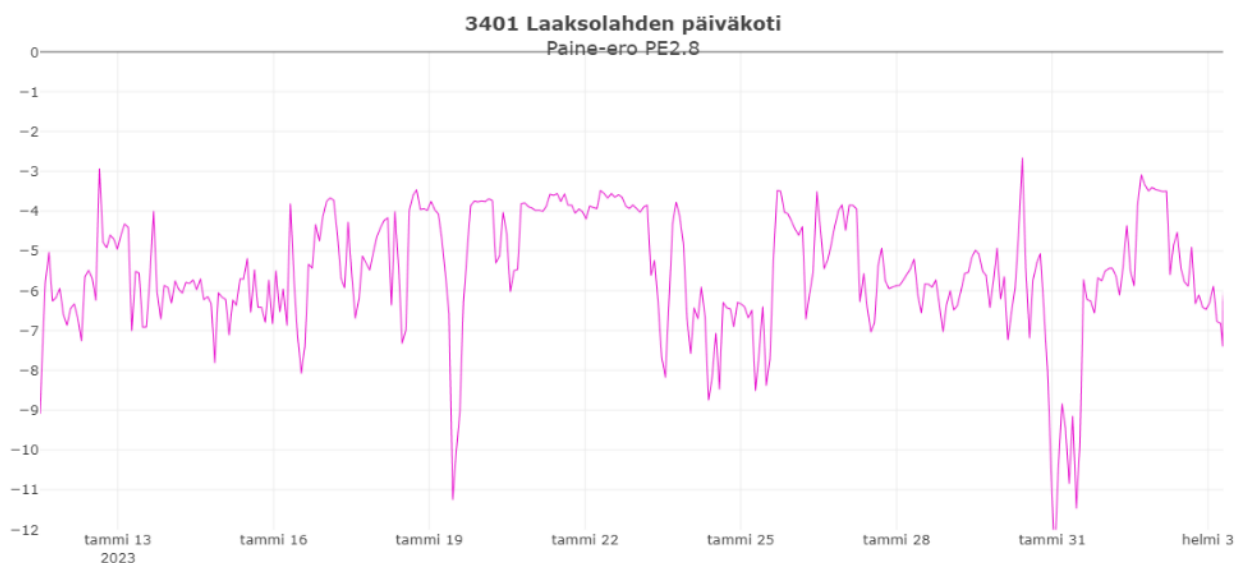
**Paine-ero PE2.8 / 3104 Päiväkodin A-talon Keittiön 126 ja ulkoilman välillä**

Tilan paine-ero vaihteli ajallisesti epäsäännöllisesti noin – 4 ja – 8 Pa välillä alipaineisena ulkoilmaan nähden. 19 ja 31.1 käyrässä näkyvien alipainepeikkien syytä ei tiedetä.

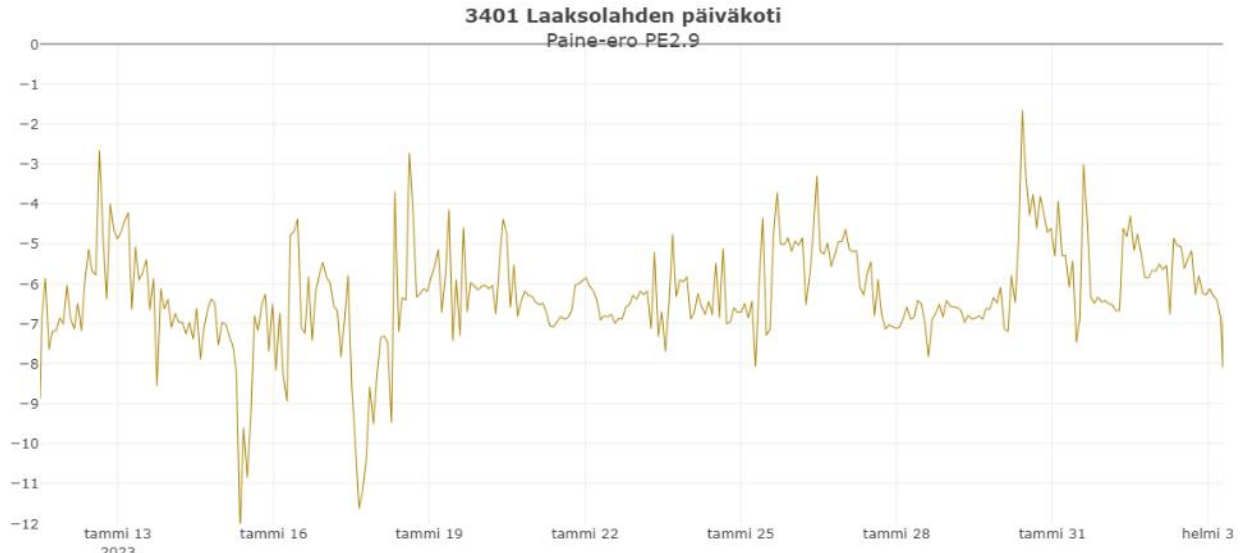
### Paine-ero PE2.9 / 3104 Päiväkodin A-talon Leikkitilan 102 Hippuset ja ulkoilman välillä

Tilan paine-ero vaihteli ajallisesti epäsäännöllisesti noin – 4 ja – 8 Pa välillä alipaineisena ulkoilmaan nähden.

15 ja 17.1 käyrässä näkyvien alipainepeikkien syytä ei tiedetä.

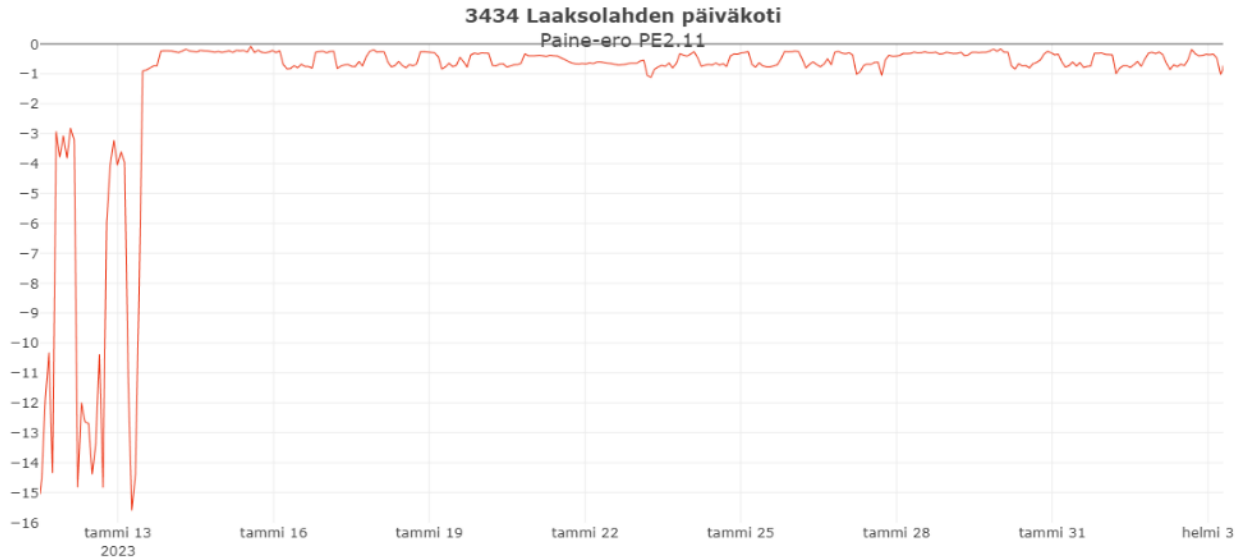
### Paine-ero PE2.11 / 3434 Päiväkodin B-talon Lepohuoneen 120 Vauhtitassut ja ulkoilman välillä

Tilan paine-ero oli toiminnan aikaan päivisin noin – 12 Pa alipaineinen ja työajan ulkopuolella paine-ero oli noin – 4 Pa alipaineinen ulkoilmaan nähden.

13.1 mittausputki vaurioitunut, mistä syystä luotettavia mittaustuloksia ei ole saatavilla. Vertaa saman ilmanvaihtokoneen palvelualueella olleeseen PE2.12 paine-eroanturin tuloksiin.
