ESPOON KAUPUNKI  
Tilapalvelut-liikelaitos  
Kunnossapitopalvelut  
Tarkastusryhmä

## **Espoonlahden 1. päiväkoti**

Kohdenumero **3106**

## **SISÄILMATARKASTUS**

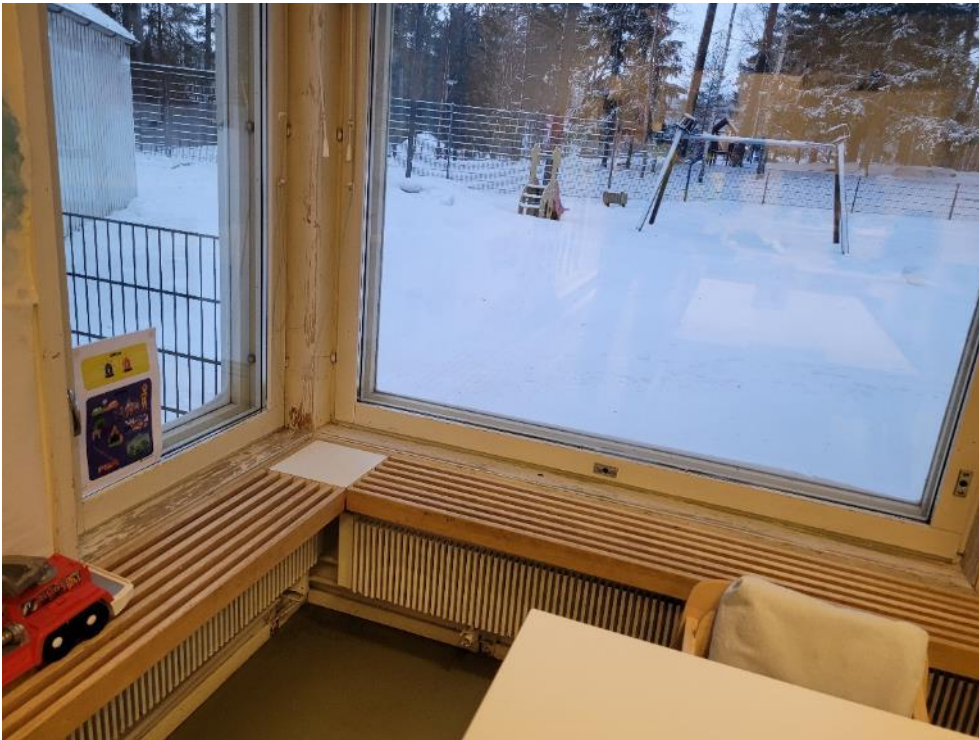
Kuva 4.1. Ikkunasmyygit ovat korjausmaalauksen tarpeessa (Kuvassa Hippiäisten Leikkitila 126.).

- Korjausmaalataan sisäpuoliset ikkunasmyygit, mitkä voidaan jättää tehtäväksi tulossa olevan peruskorjauksen yhteyteen.
- Korjataan 1. kerroksen ryhmätiloissa olevien tuuletusovien tiivistys.

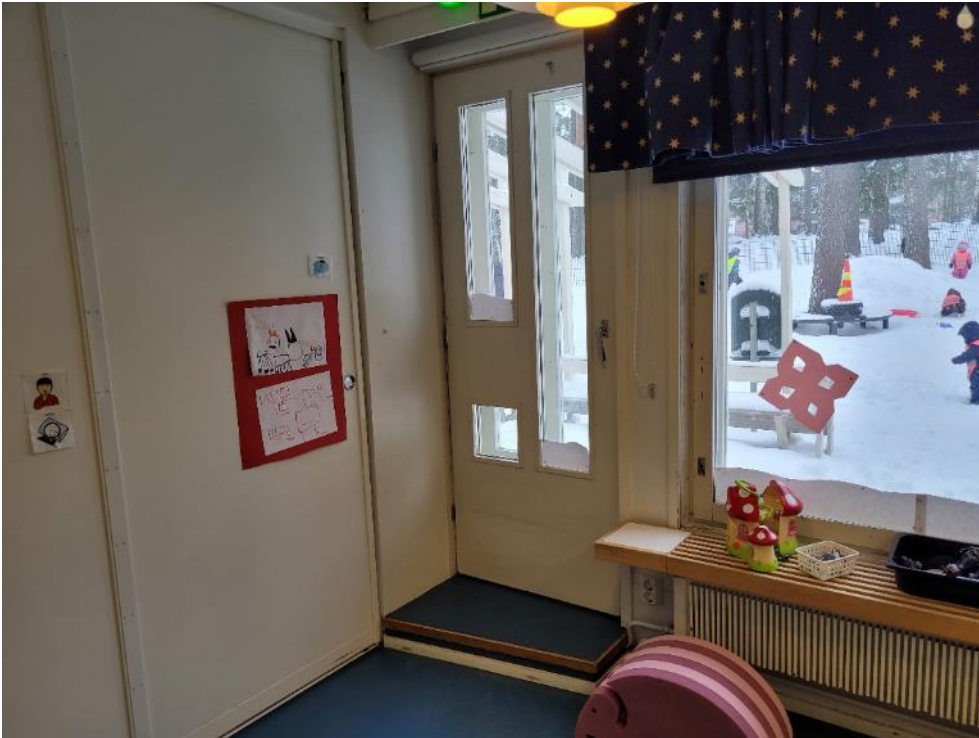
Kuva 4.2. Tuuletusovet 1. kerroksessa eivät ole tiiviitä (kuvassa Leikkitila 131).

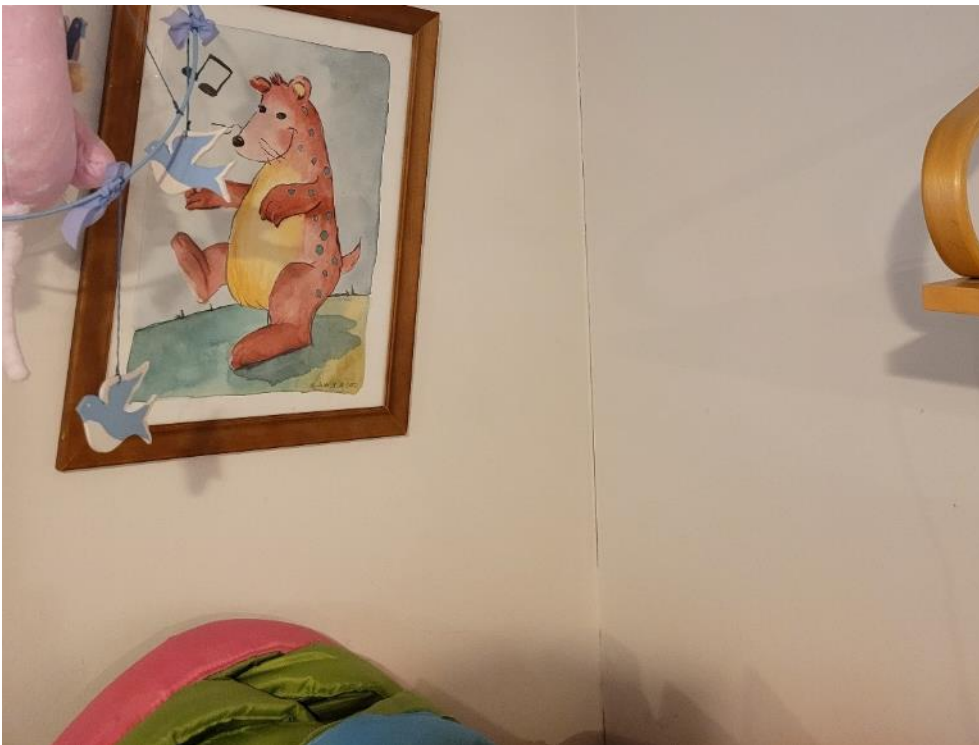
Kuva 4.3. Tilassa 127 on kylmä ulkoseinäkulma.

- Tarkistetaan ja tiivistetään tilan 127 kylmä ulkoseinäkulma.
- Tiivistetään Leikkitilan 110 ulkoseinän seinä- ja kattorajassa olevat rakennehalkeamat.

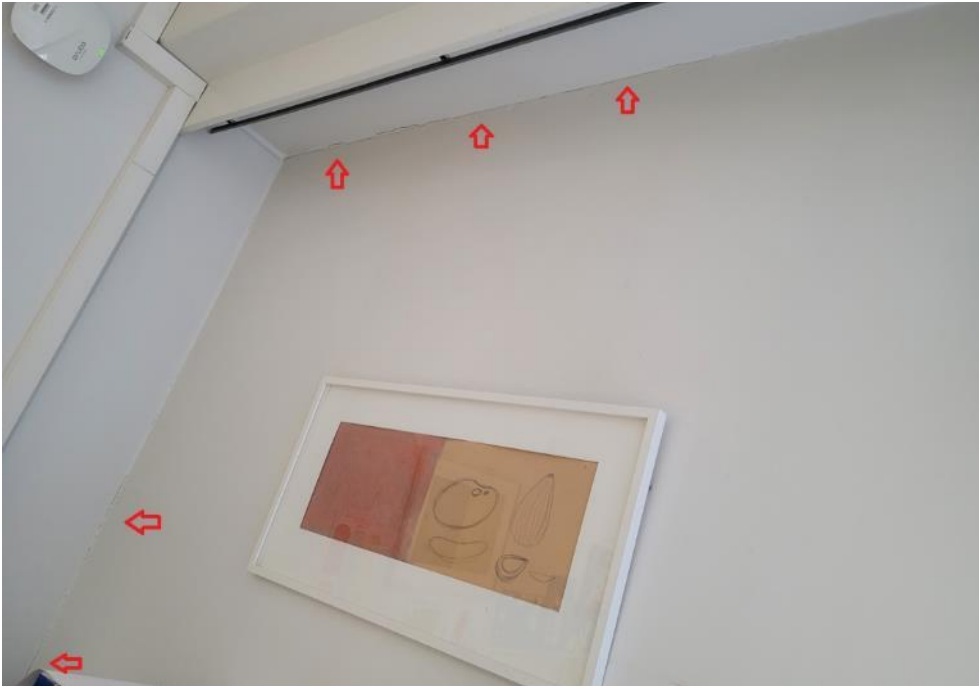
Kuva 4.4. Leikkitilan 110 ulkokulmassa seinä- ja kattorajassa on rakenneshalkeamat.

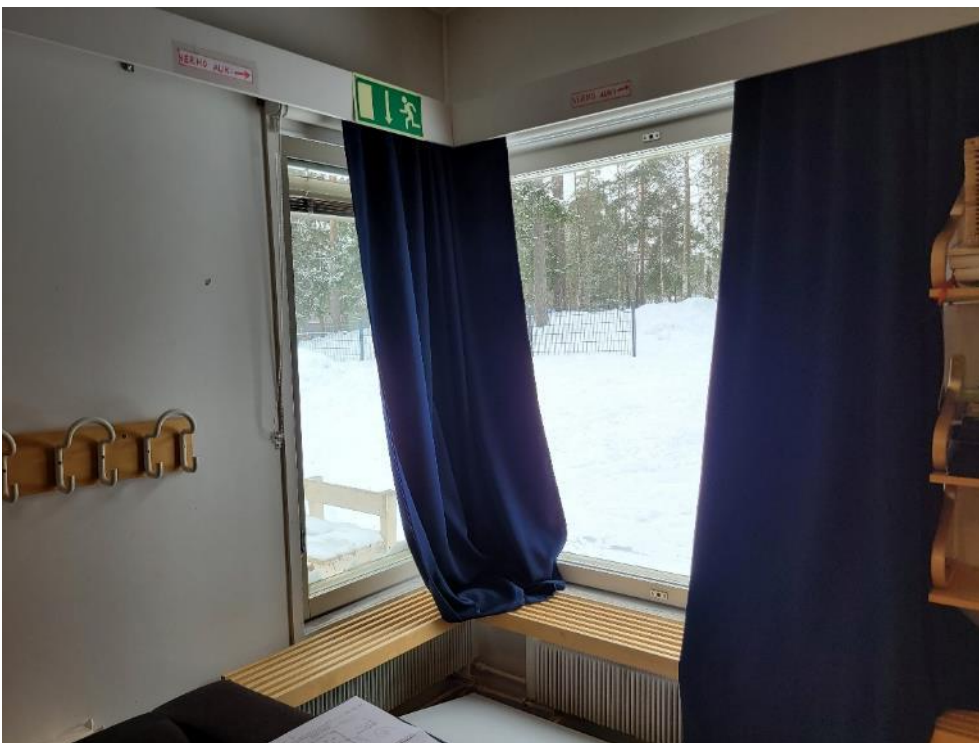
Kuva 4.5. Lepuhuoneen 139 hätäpoistumistieikkuna ei toimi.

- Korjataan Lepohuoneen 139 hätäpoistumistieikkunan avausmekanismi.
- Korjataan Ilmanvaihtokonehuoneen 201 ja Leikkitilan 202 välisen oven tiiveys.
- Tiivistetään Keittiössä 116 oleva sähkökaapelin lattialäpivienti.

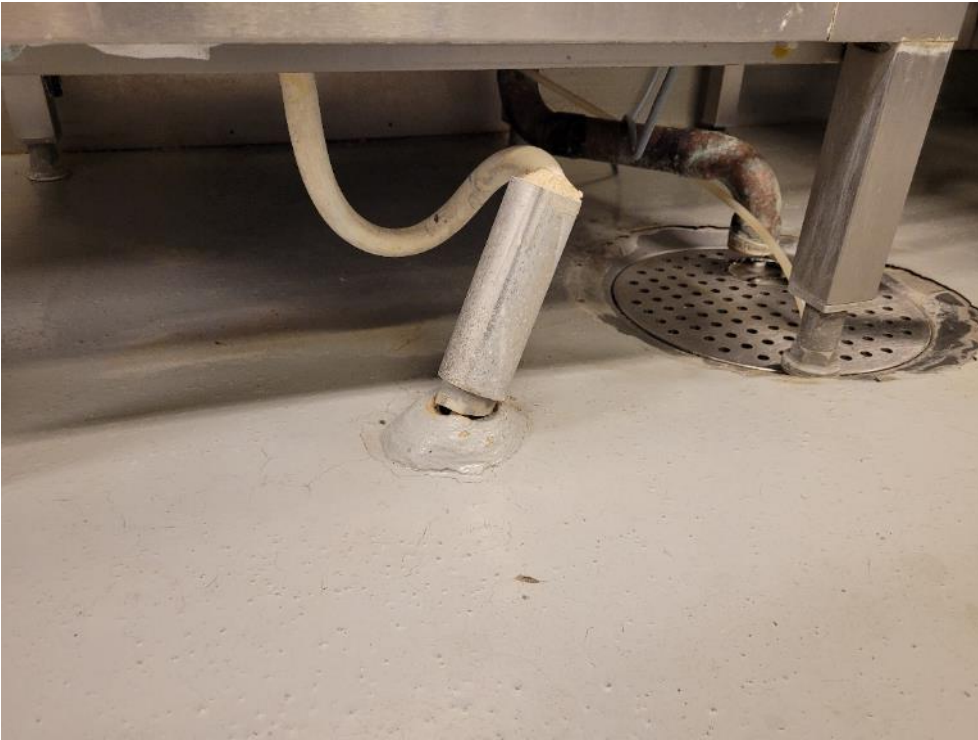
Kuva 4.6. Keittiön 116 lattialäpivienti ei ole tiivis.

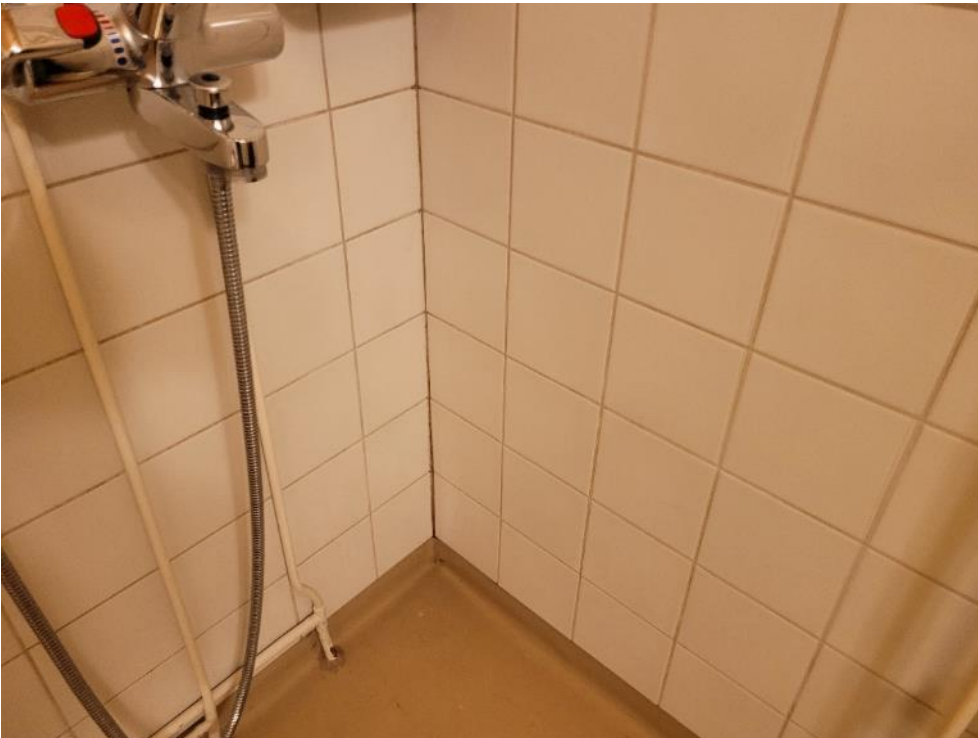
Kuva 4.7. WC:n 214 suihkunurkan silikonisauma on tummunut.

- Vaihdetaan WC:n 214 tummuneet silikonisaumat suihkunurkassa.
- Tiivistetään Tuulikaapin 209 ulkoseinäkulmien rakenneliittymät.
- Tarkistetaan ja tarvittaessa tiivistetään Ilmanvaihtokonehuoneen 201 läpivientien tiiveys.

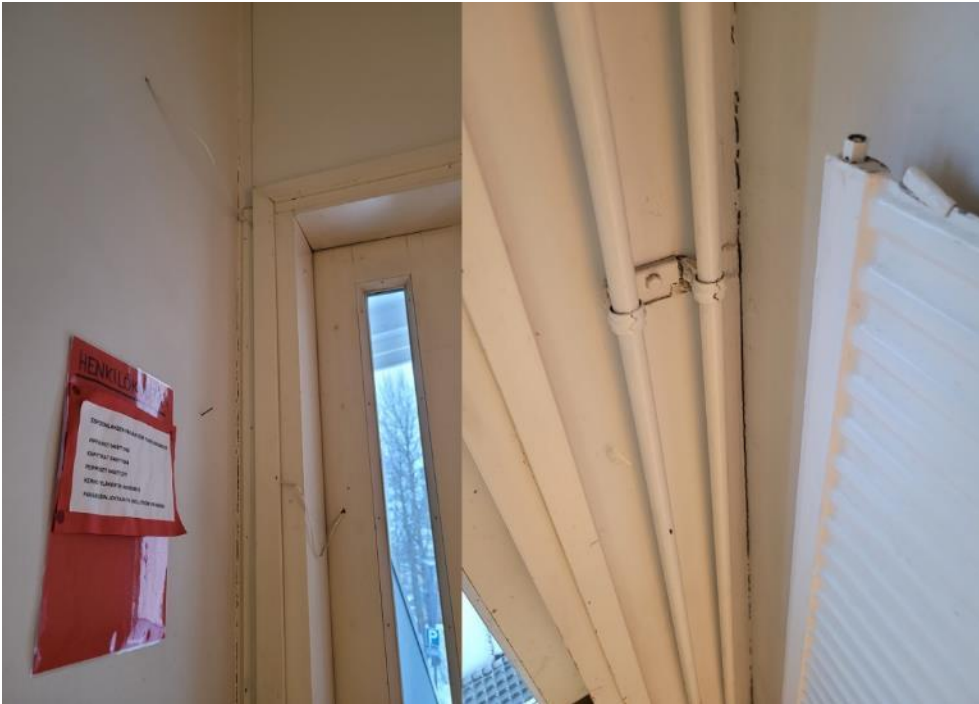
Kuva 4.8. Tuulikaapin 209 ulkoseinäkulmien rakenneliittymät ovat auenneet.

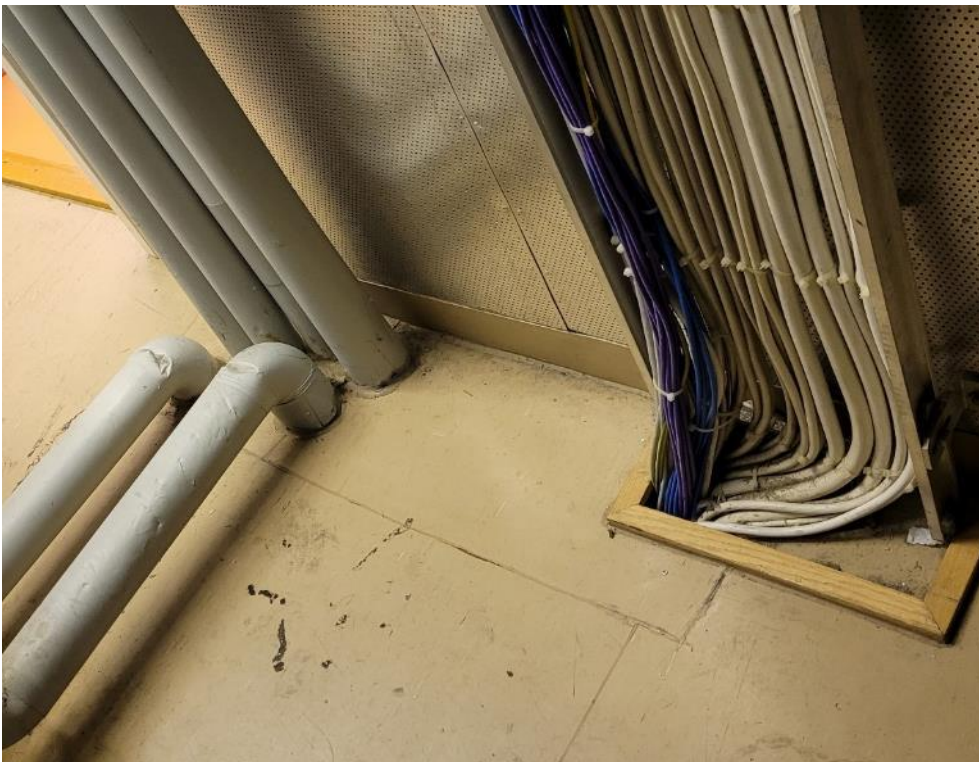
Kuva 4.9. Ilmanvaihtokonehuoneen 201 läpivientien tiiveys on epäselvä.

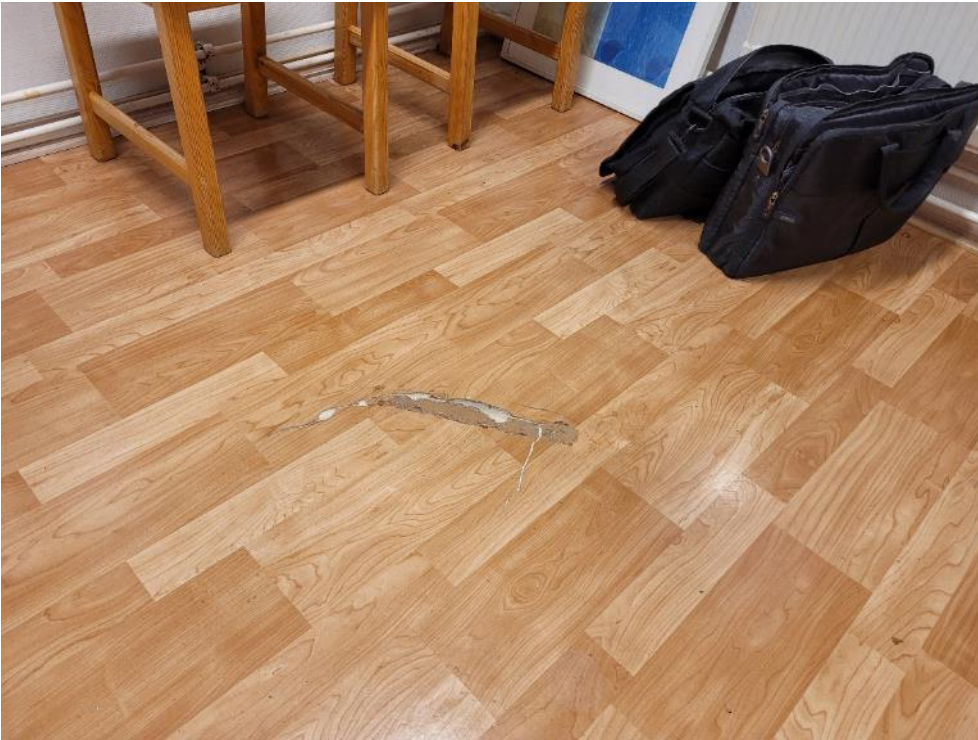
Kuva 4.10. Työtilassa 218 on lattiamattovaurio.

- Tarkistetaan ja korjataan Työtilan 218 lattiamaton vauriokohta.
- Korjataan WC 203 oven aukeamisen aiheuttama äänihaitta.
- Tarkistetaan alapohjassa kostuneen näköiset alueet sekä tarvittaessa poistetaan saastunut täyttömaa ja vaihdetaan tilalle uusi soratäyte.

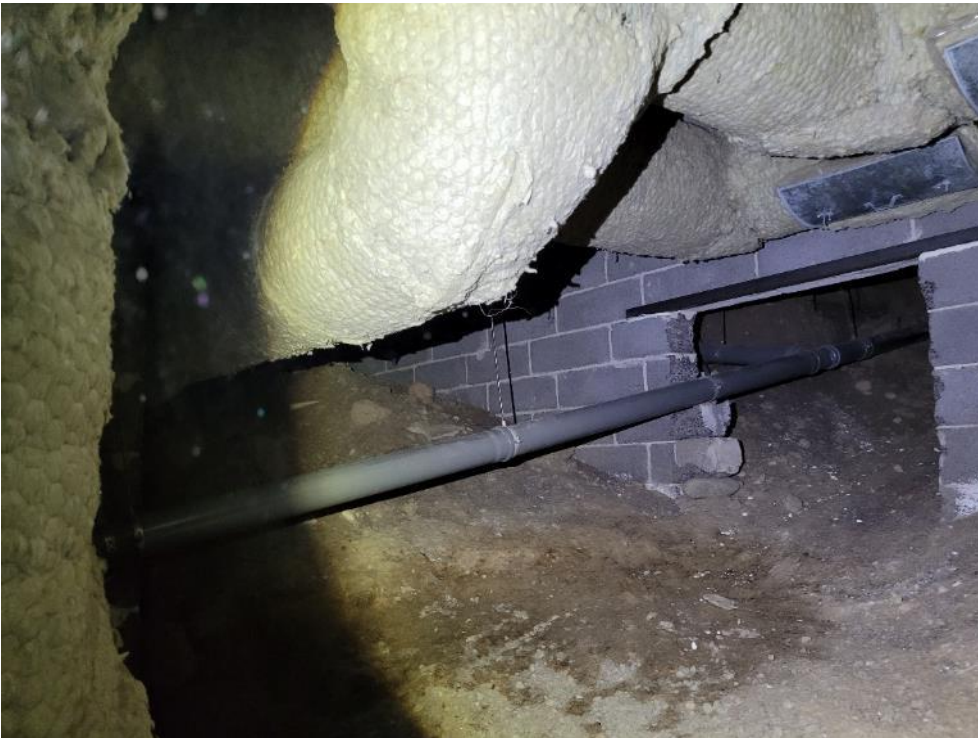
Kuva 4.11. Alustatilassa on kostuneen näköistä soratäytettä.

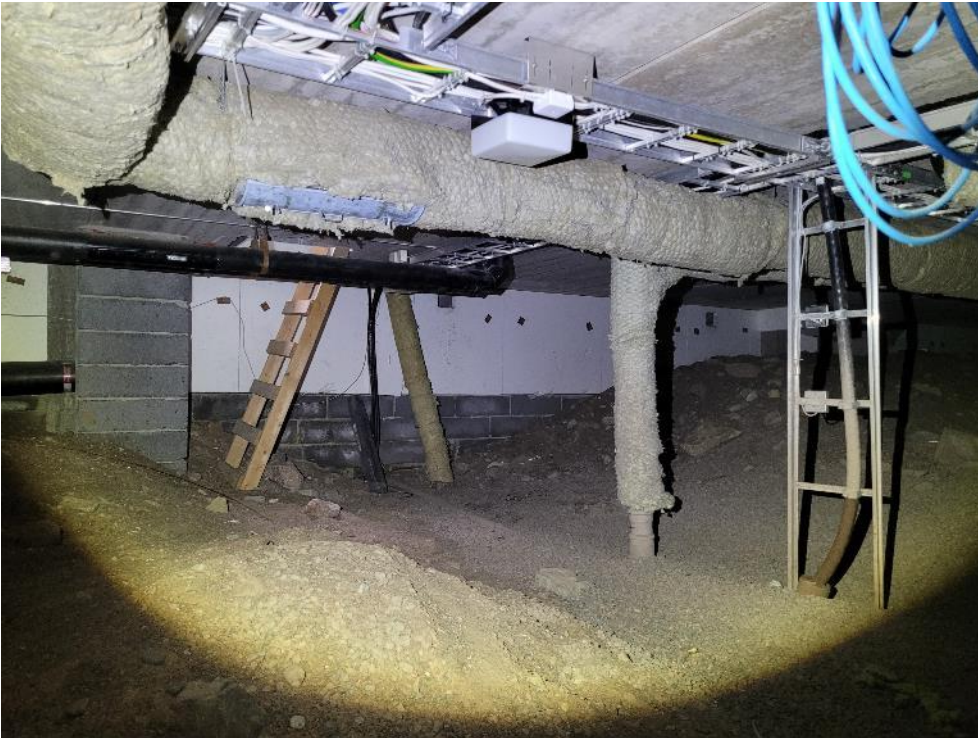
Kuva 4.12. Yleiskuvaa alustatilasta ja puiset tikkaat Lämmönjakohuoneen lattian kulkuluukusta.

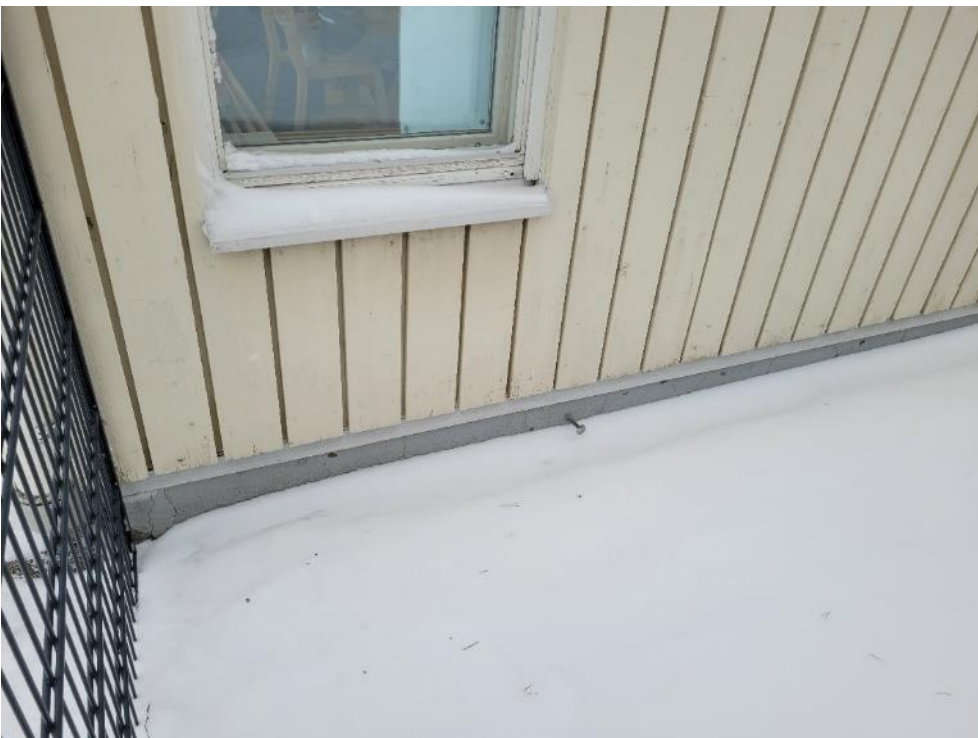
Kuva 4.13. Naula vaarallisesti sokkelissa.

- Poistetaan sokkelista töröttävä naula/ruuvi.

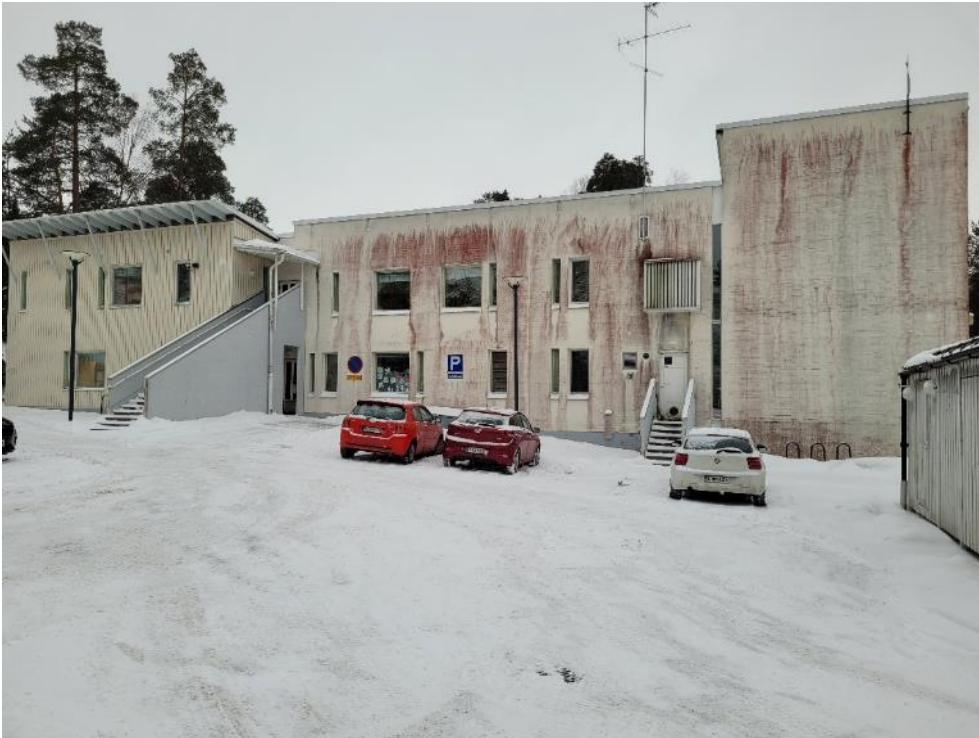
Kuva 4.14. Punajäkäläkasvustoa julkisivussa.

- Punajäkäläkasvustoinen julkisivu pestään ja käsitellään kasvustonpoistoaineella. Toimenpiteet voidaan jättää tehtäväksi tulossa olevan peruskorjauksen yhteyteen.
- Sokkelien ja julkisivujen vaurioiden korjaukset voidaan jättää tehtäväksi tulossa olevan peruskorjauksen yhteyteen.
- Pintakosteusmittauksissa ei havaittu kohonneita kosteuksia.
- Korjauksissa on huomioitava Raksystems Insinööritoimisto Oy:n 14.4.2020 ja BigManin 18.1.2012 kuntoarvioissa mainittujen puutteiden korjaukset.

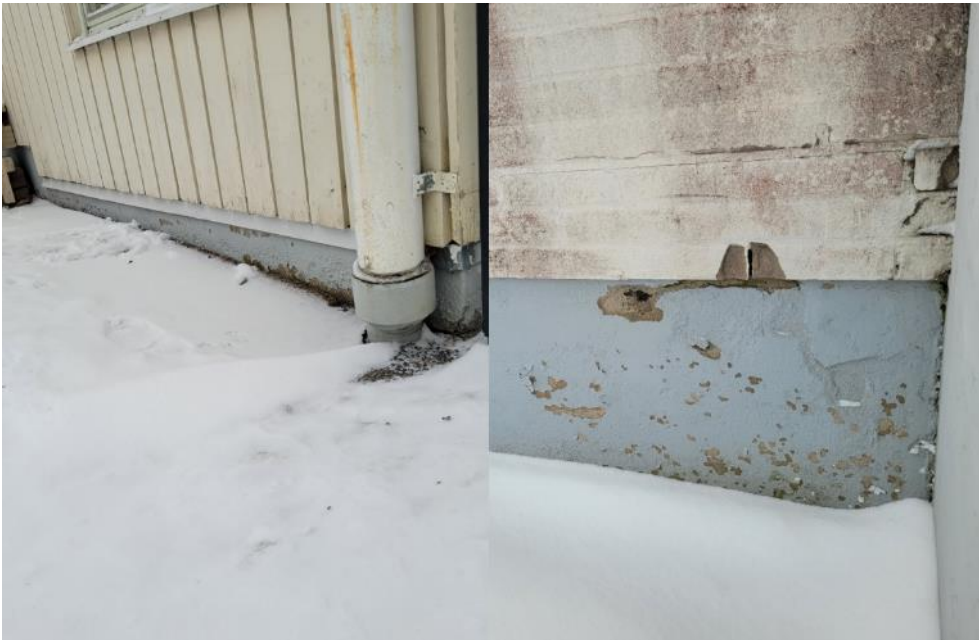
Kuva 4.15. Vaurioita sokkelissa ja julkisivussa.

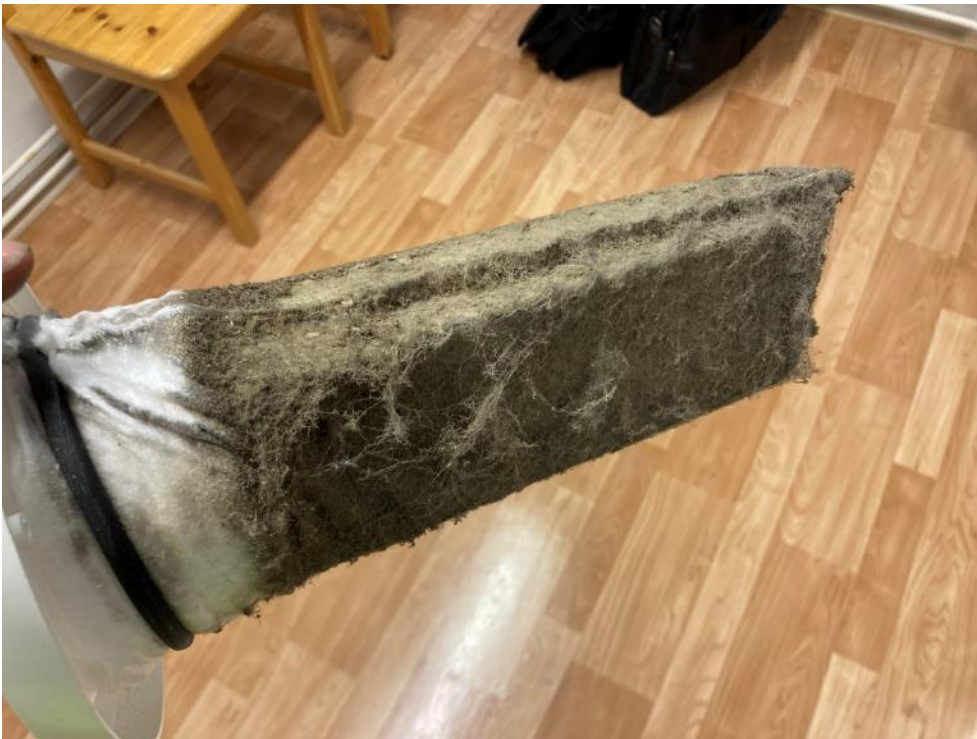
- Entisen talonmiehenasunnon korvausilmaventtiilit ja niiden suodattimet ovat likaisia sekä lisäksi korvausilmaventtiilit ovat täysin kiinniasennossa. Suodattimien vaihdosta tehty GM-huoltopyyntö. Kiinni olevia korvausilmaventtiileitä avattu tarkastuksen yhteydessä (Kuva 5.1).

Kuva 5.1. Entisen talonmiehenasunnon korvausilmaventtiilien suodatinkankaat ovat likaiset.

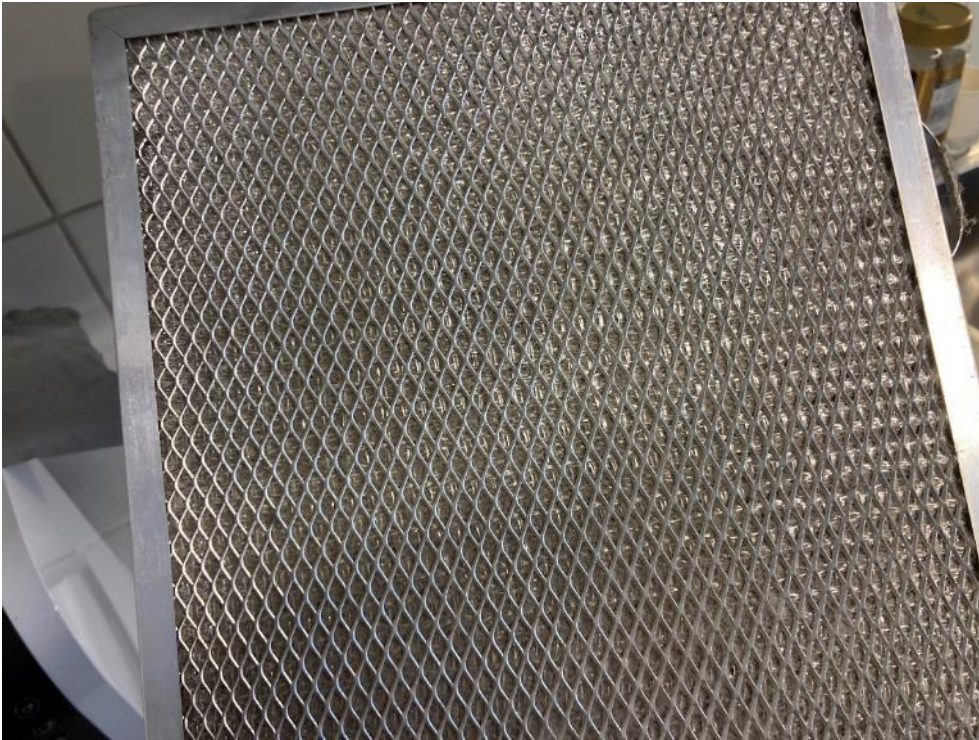
Kuva 5.2. Entisen talonmiehenasunnon Keittiön 216 liesituulettimen rasvasuodatin on pölystä tukossa.

- Entisen talonmiehenasunnon Keittiön 216 rasvasuodatin puhdistetaan pölystä.
- Ilmanvaihdon kaikkien vyöhykepeltien toiminta tarkastetaan.
- Ilmamäärät säädetään suunnitteluarvoihin. Ilmamäärämittausten yhteydessä tulee mitata paine-erot sisätilojen ja ulkoilman väliltä. Ilmamäärämittauksista laaditaan mittauspöytäkirja. Säättöjen yhteydessä on huomioitava poistoilmaventtiilien lukitseminen.
- Ilmanvaihtokoneen hihnat on vaihdettava uusiin.
- Suodattimien oikeaoppiseen asennukseen on kiinnitettävä erityistä huomioita.

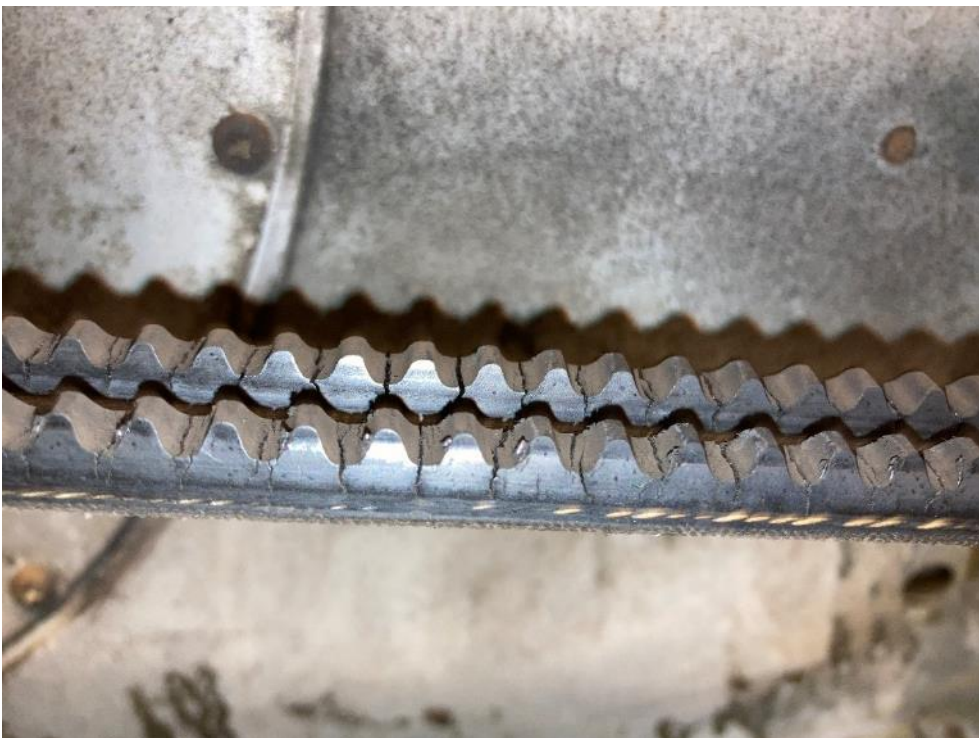
- Tuloilmapuhaltimen hihna on murtunut ja vaihtokunnossa (Kuva 5.3).
- Ilmanvaihtokoneen TK1 tuloilmapuolelle on asennettu väärät suodattimet. Suodattimien tulee olla asennettuna pystyasentoon.

Kuva 5.3. Ilmanvaihtokoneen hihnat ovat kuluneet.

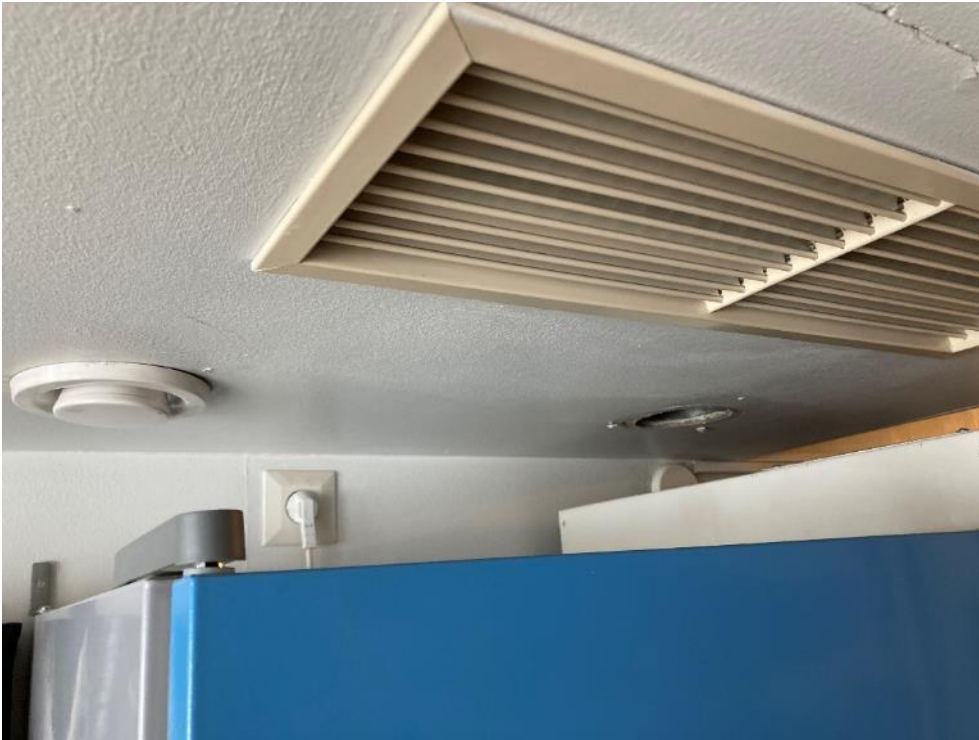
- Märkäeteisessä 128 puuttuu poistoilmaventtiili (Kuva 5.4).
- Suurin osa poistoilmaventtiilien säädöistä eivät ole lukittuna paikalleen. Asia huomioitava korjaustoimenpiteenä ilmamääräsäätöjen yhteydessä.

Kuva 5.4. Eteisen 128 katosta puuttuu poistoilmaventtiili.

- Lisätään poistoilmaventtiili puuttuvan venttiilin tilalle Eteisessä 128.
- Lisätään Keittiön 116 huuven kattoon puuttuva pala takaisin paikalleen.
- Asennetaan uudet patteritermostaatit puuttuvien tilalle huoneessa 139.
- Rasvanerotuskaivon hälytyskeskuksen toiminta tarkistetaan ja tarvittaessa korjataan.

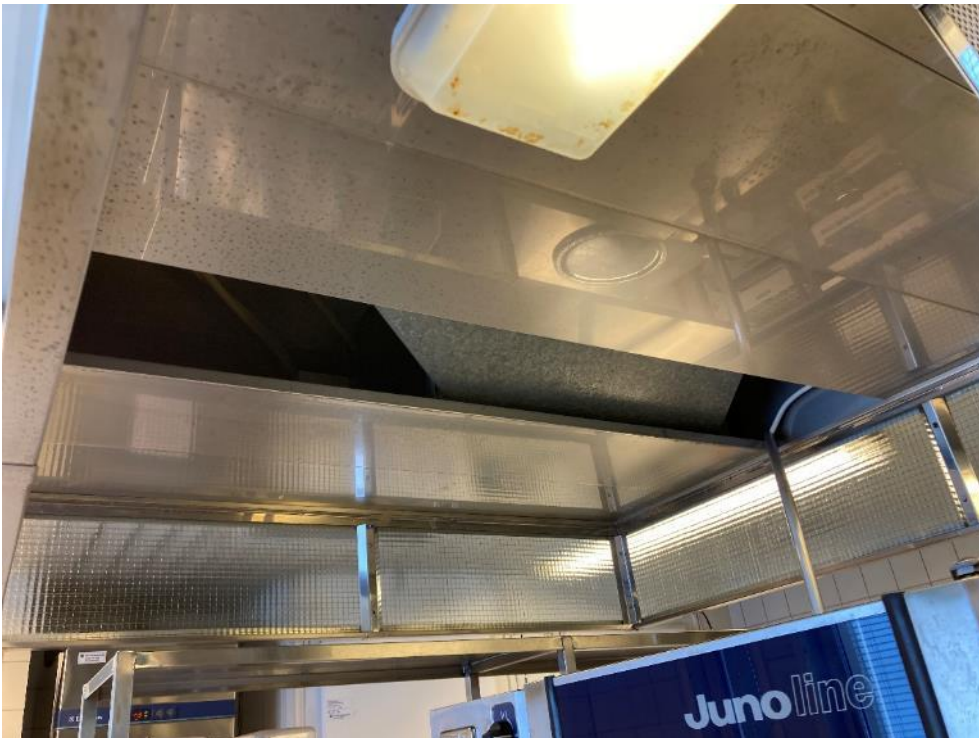
- Keittiön 116 huuven katosta puuttuu pala (Kuva 5.5).

Kuva 5.5. Keittiön huuvin katosta puuttuu pala.

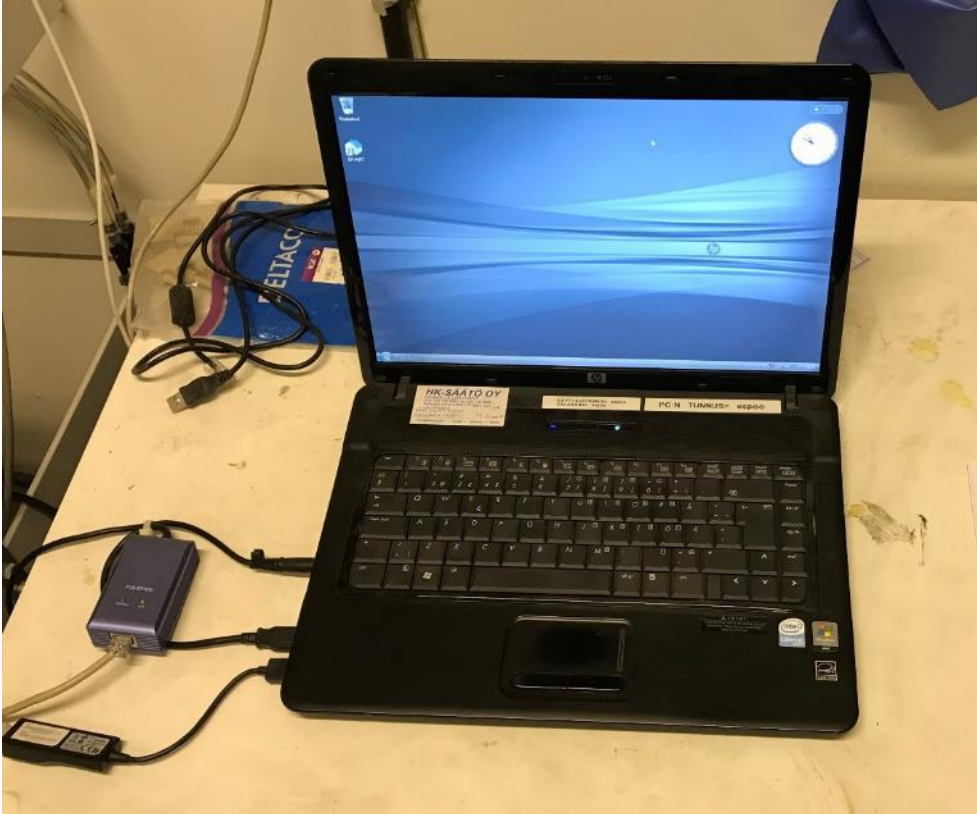
Kuva 6.1. Valvomo PC:n yhteys valvonta-alakeskukseen (VAK) on poikki.

- Kokonaisvaltainen rakennusautomaation uusiminen.

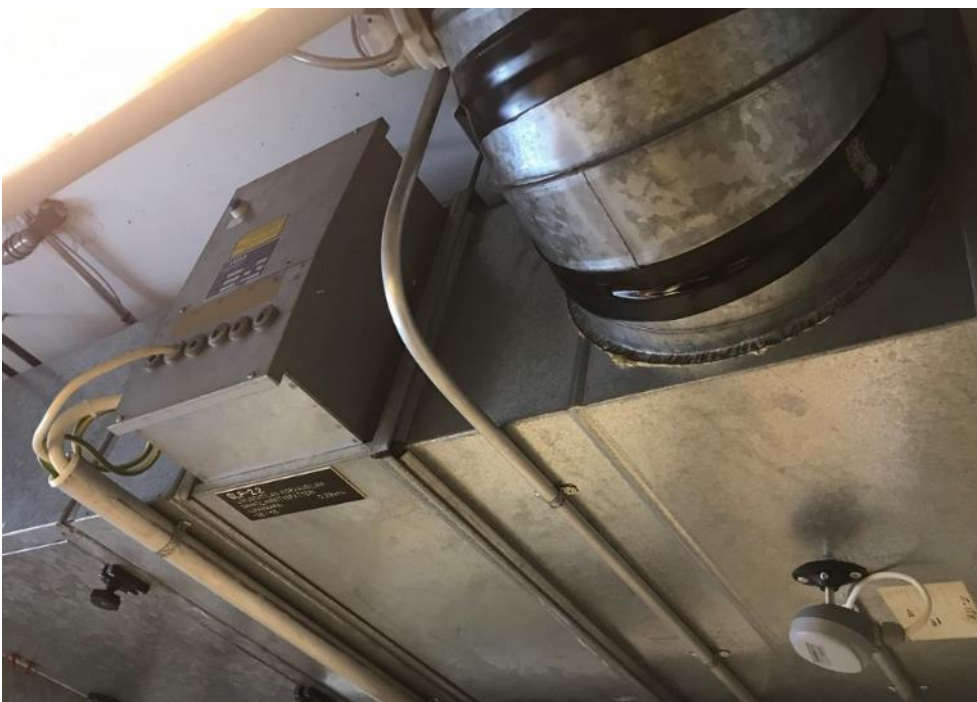
Kuva 6.2. Liikuntatilan sähkölämmityksellä varustettu korvausilmakanava.
