ESPOON KAUPUNKI  
Tilapalvelut-liikelaitos  
Kunnossapitopalvelut  
Tarkastusryhmä

18.4.2023

**Lähderrannan koulu**  
Kohdenumero **4096**  
Lähdesuora 4 A, 02720 Espoo

## **SISÄILMATARKASTUS**

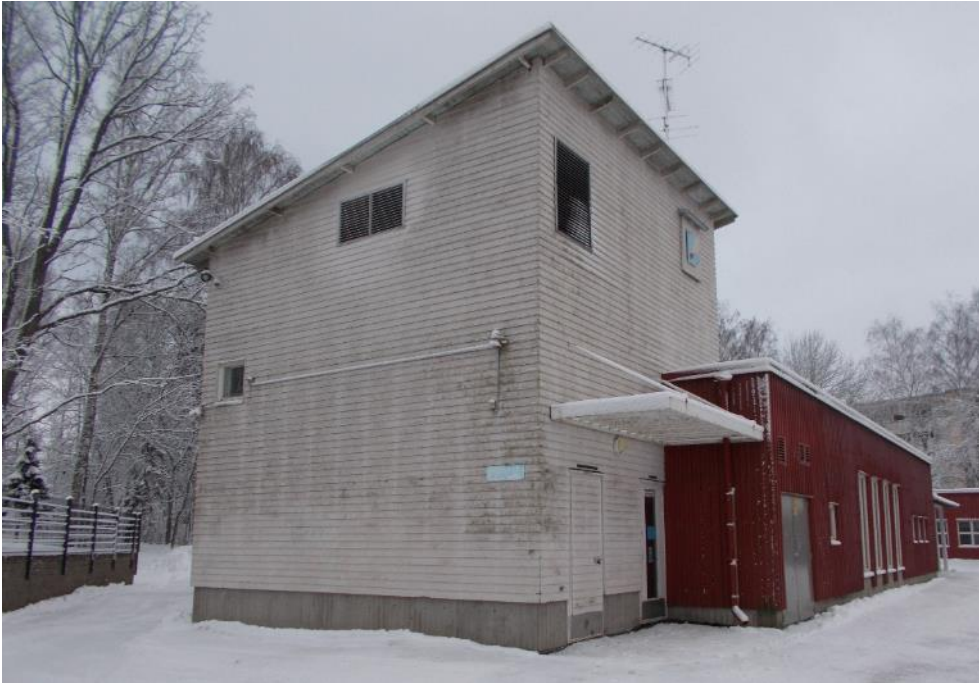
Kuva 4.1. Ulkoverhous on huollon tarpeessa.

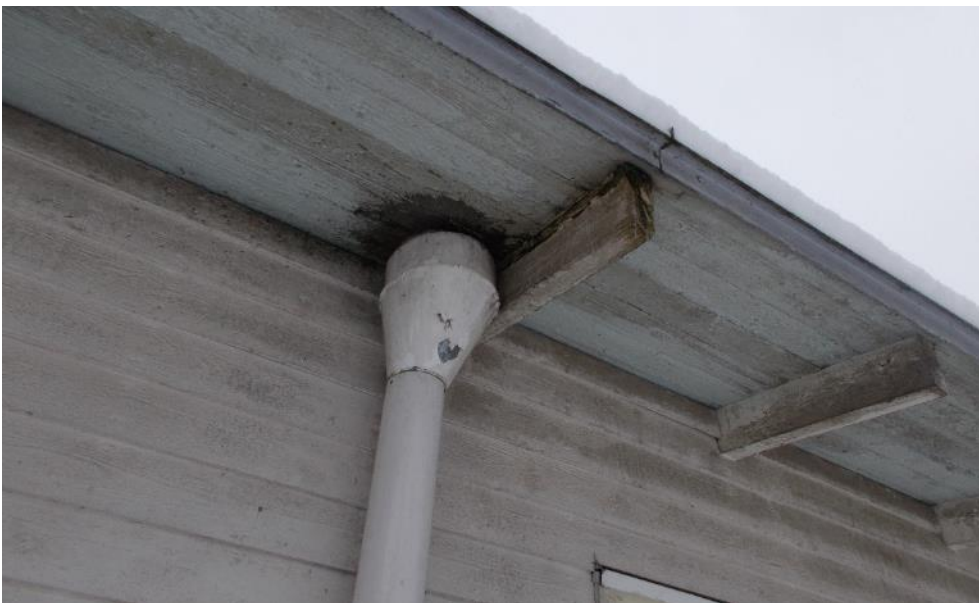
Kuva 4.2. Kattovasat ja räystäään aluslaudoitus ovat osin vaurioituneita.

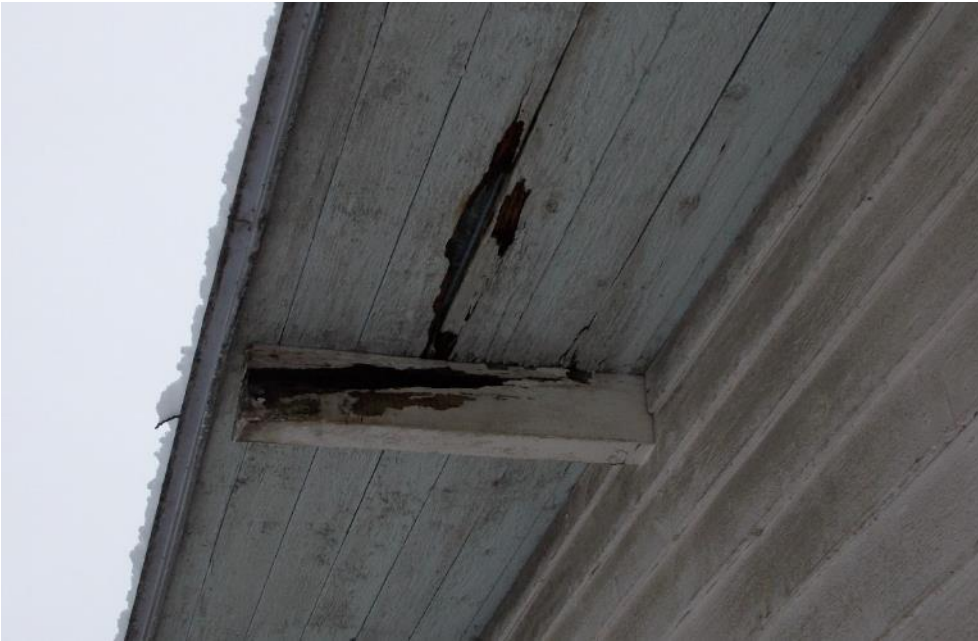
Kuva 4.3. Kattovasat ja räystäään aluslaudoitus ovat osin vaurioituneita.

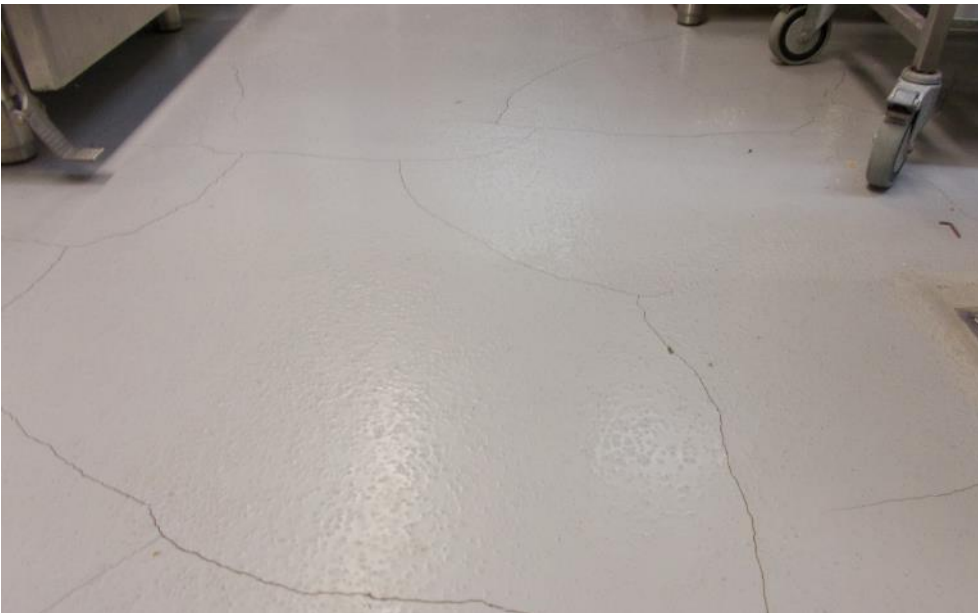
Kuva 4.4. Keittiön A148 lattiaa.

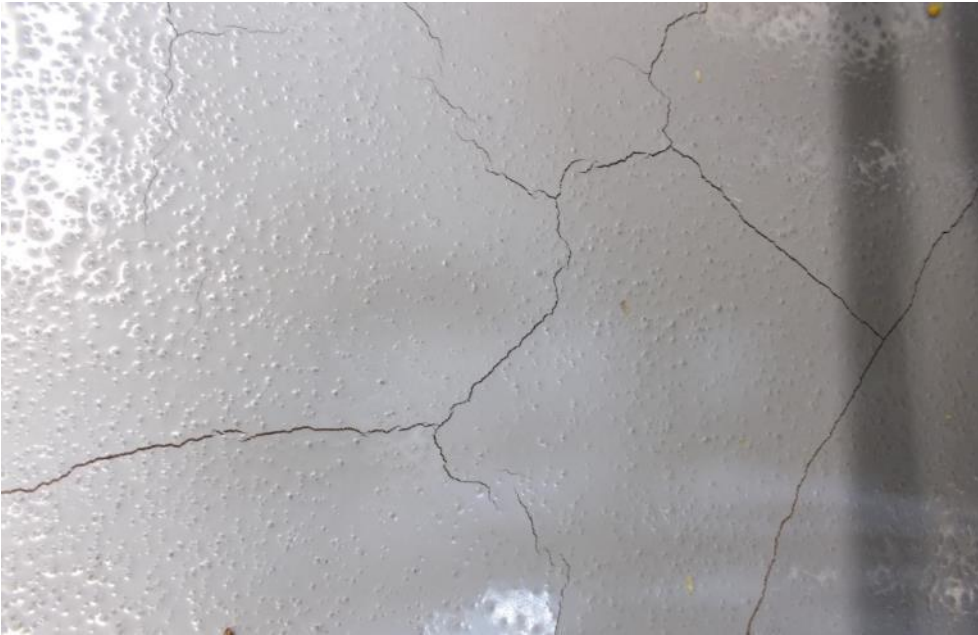
Kuva 4.5. Keittiön A148 lattiaa.

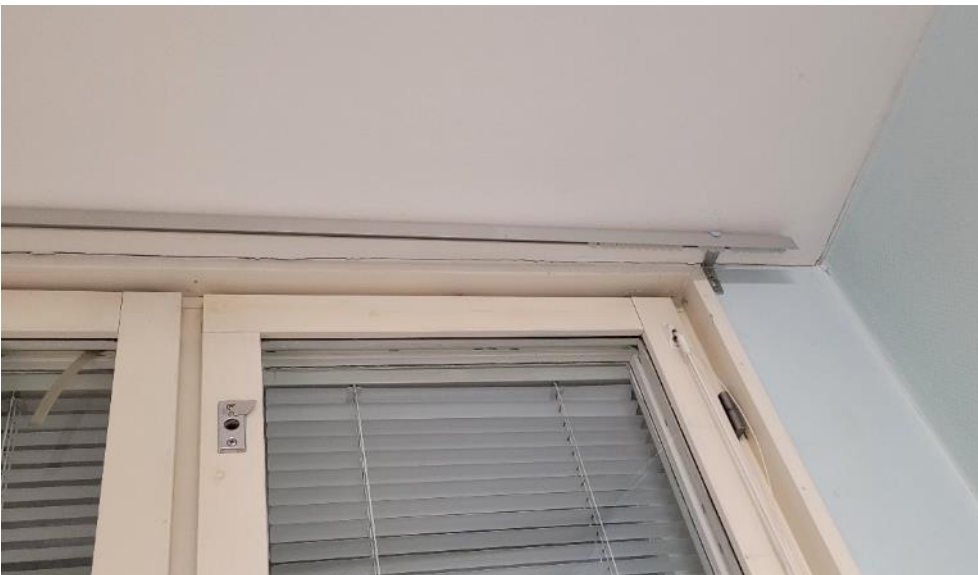
Kuva 4.6. Seinän ja katon liittymä on auennut luokassa B188.

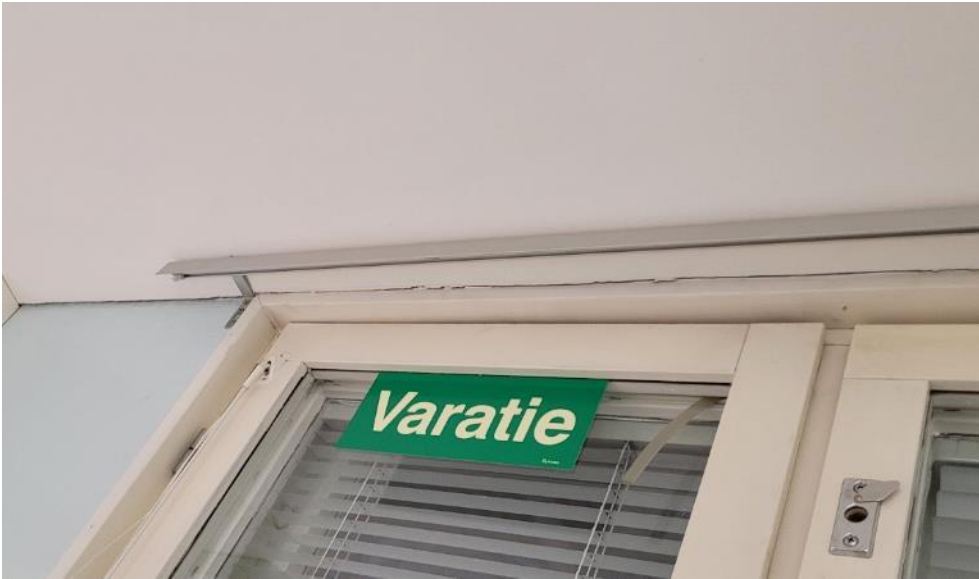
Kuva 4.7. Seinän ja katon liittymä on auennut luokassa B188.

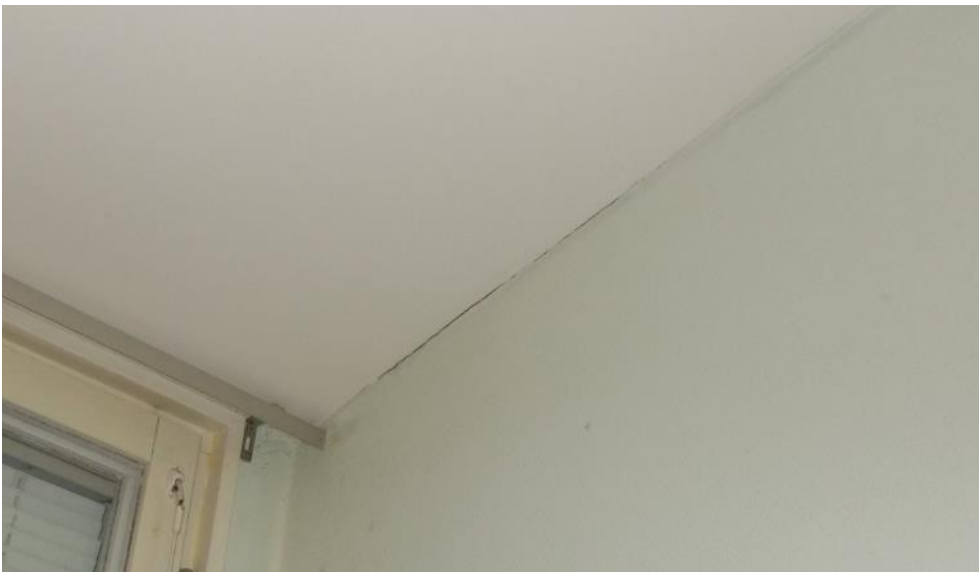
Kuva 4.8. Seinän ja katon liittymä on auennut luokassa C194.

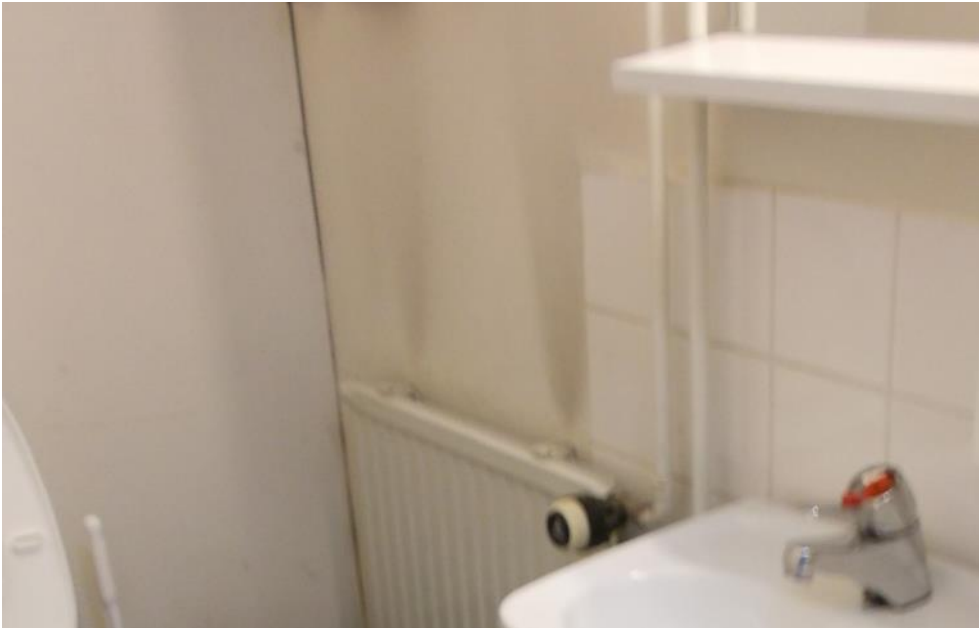
Kuva 4.9. Patterin kannakkeista on ilmavuotoa WC:ssä C210.

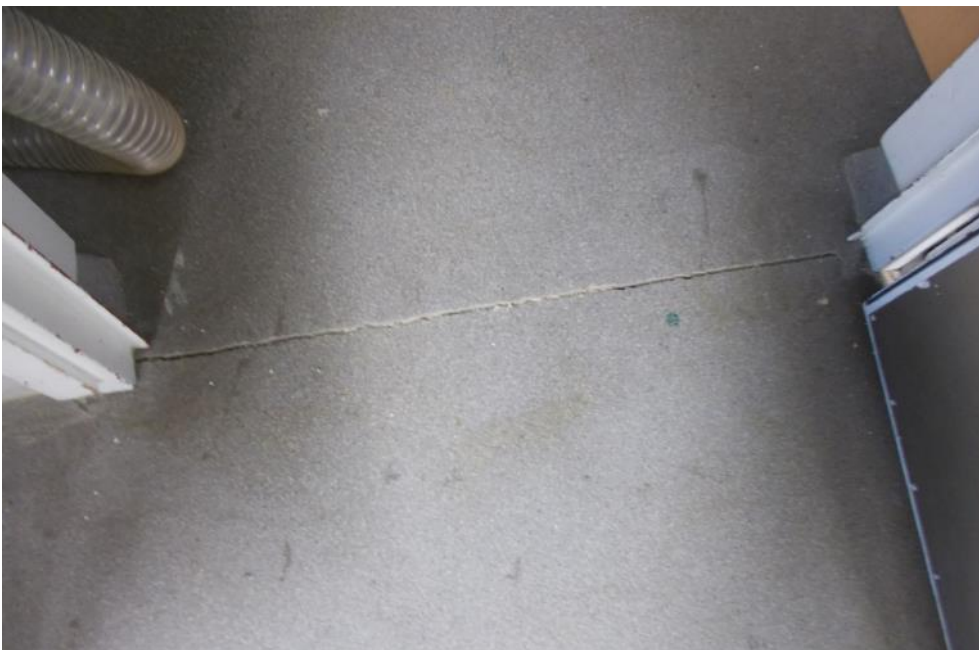
Kuva 4.10. Lattiassa on halkeama luokassa C216 / työtilassa C217.

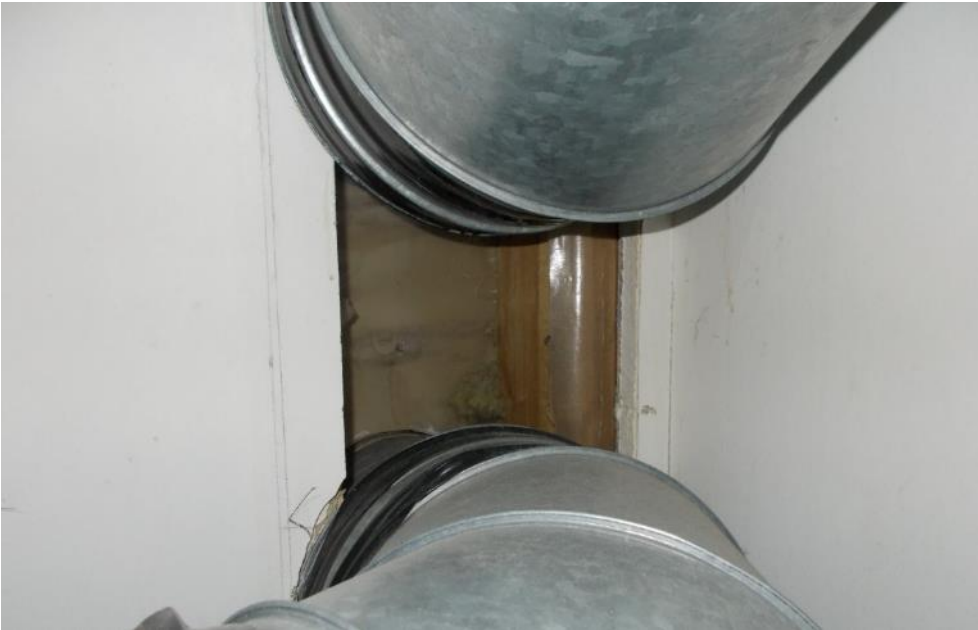
Kuva 4.11. Läpivienti Ilmanvaihtokonehuoneessa C2109 ei ole tiivis.

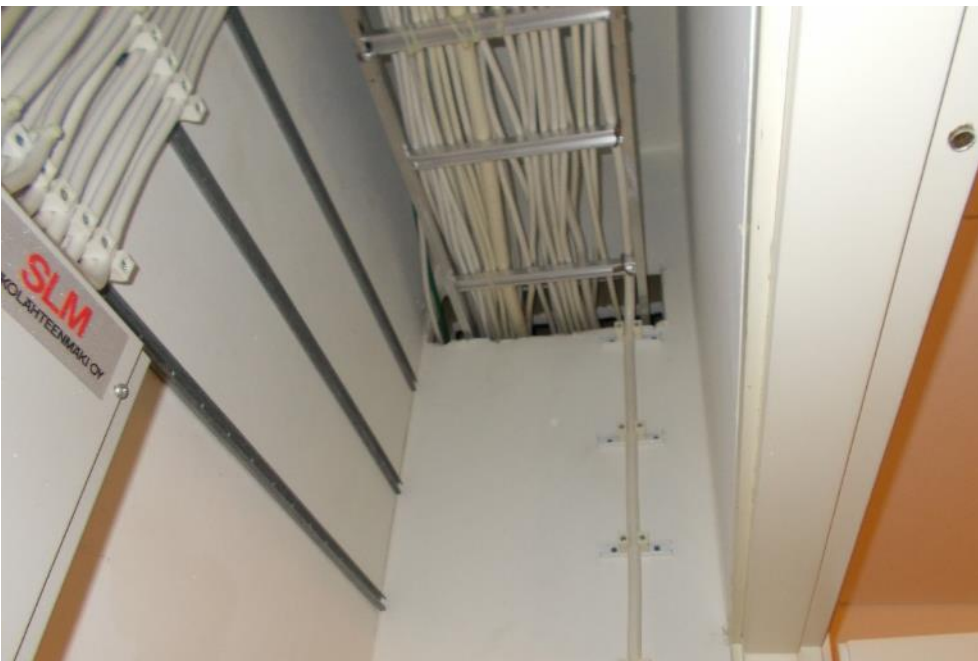
Kuva 4.12. Palokatkot puuttuvat sähkökeskuksessa RK 17 / tila 201A.

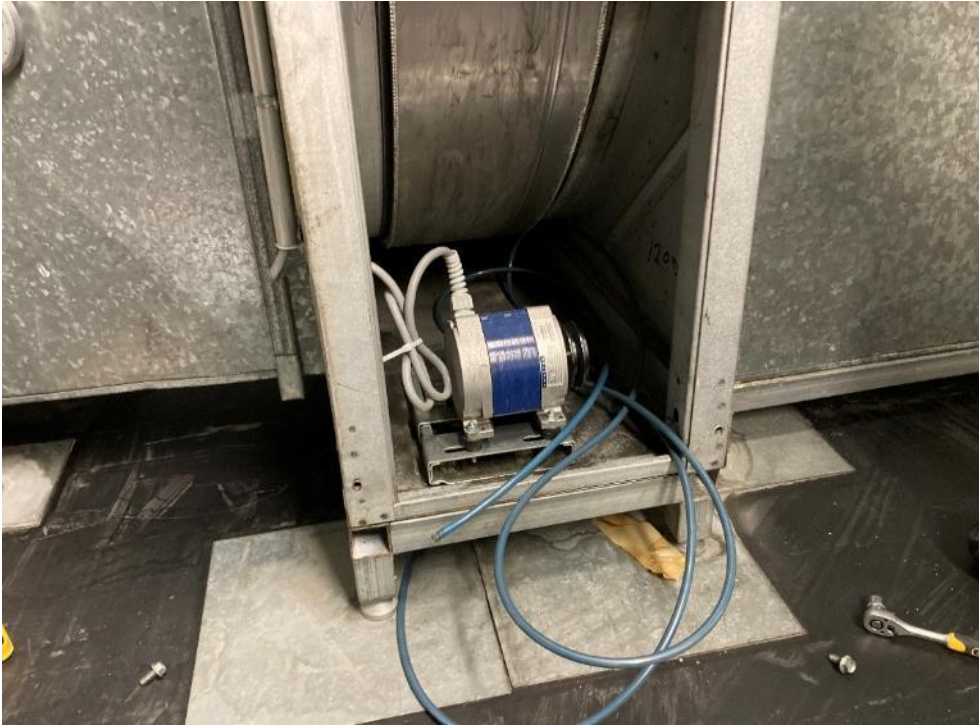
Kuva 5.1. Ilmanvaihtokoneen TK2 lämmöntalteenoton hihna on poikki.

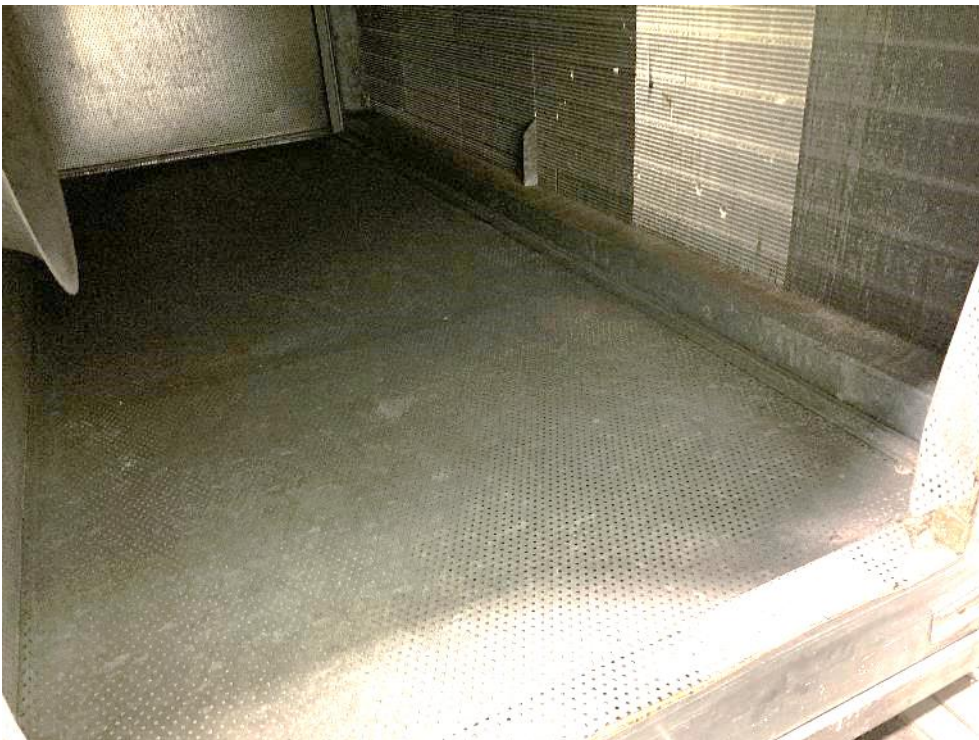
- Tuloilmakoneiden kammioiden reikäpellin ja äänenvaimennuksena toimivan villan välissä on muovikalvo, minkä kunto tulee varmistaa, ettei tuloilman joukkoon pääse villakuituja (Kuva 5.2).

Kuva 5.2. Ilmanvaihtokammion reikäpeltirakennetta.

- Tuloilmakoneiden kammioiden reikäpeltien pinnoitukset on tarkastettava ja tarvittaessa korjattava, ettei tuloilman joukkoon pääse villakuituja.
- Raitisilmasäleikköihin on asennettava lumisieparit, jotta lumi ei pääse ilmanvaihtokoneen sisälle.

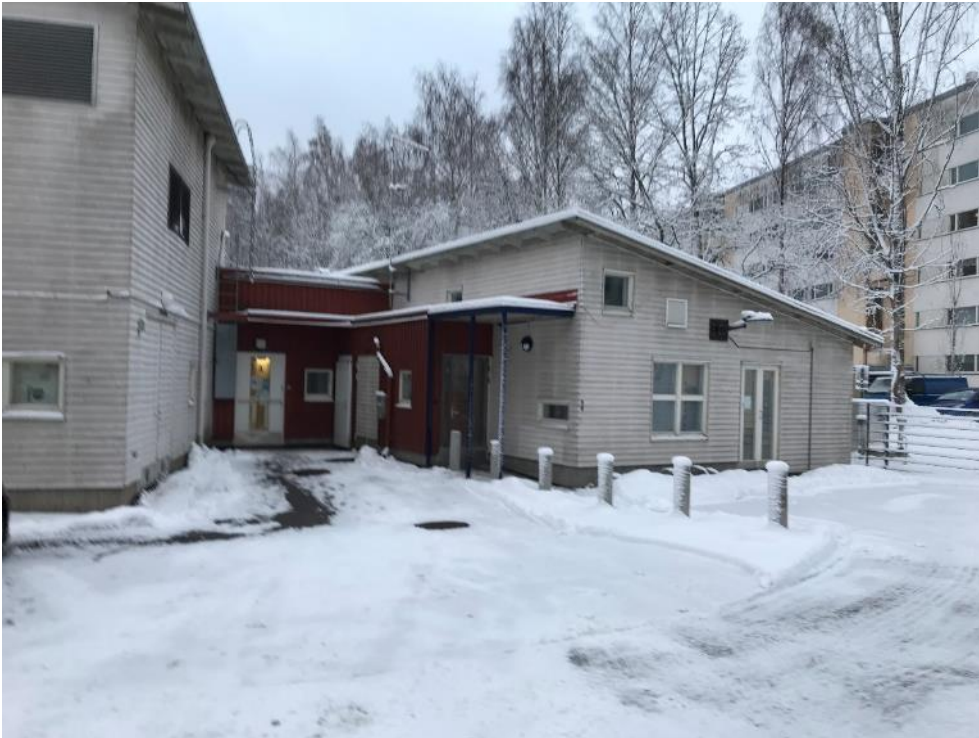
- Sisäilmaolosuhde-palvelupyynnössä mainittu, että pakokaasun hajua on ajoittain sisätiloissa. Pakokaasun hajua tulee sisätiloihin ilmanvaihtokoneen raitisilmanoton kautta. Raitisilmanottosäleikkö on keittiön sisäänkäynnin vieressä, mihin jakeliikenne pysäköi ja lisäksi pysäköintipaikat ovat myös vieressä (Kuva 5.3).

Kuva 5.3. Ilmanvaihtokonehuoneen A2102 raitisilmanottosäleikkö Keittiön sisäänkäynnin ja Parkkipaikan vieressä. Kuvan oikeassa reunassa on Kirjasto / vanha asunto.

- Tyhjäkäynti kielletty-kyltti on asennettava keittiön oven luokse, sekä jakeluautojen kuljettajat on ohjeistettava, että auto tulee sammuttaa kuormauksen ajaksi.

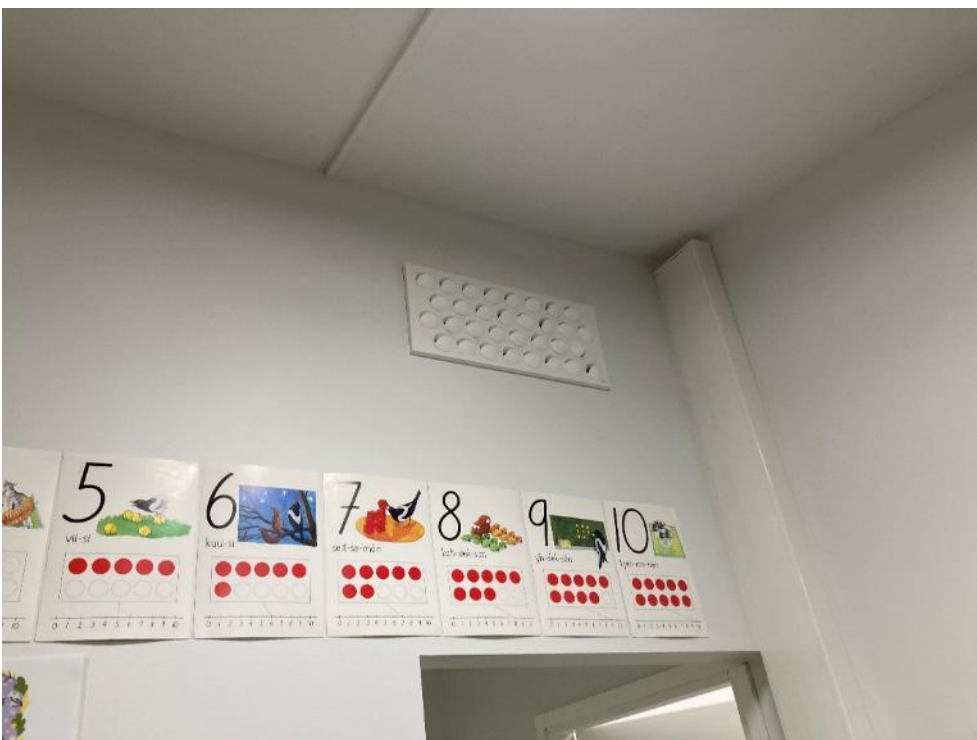
Kuva 5.4. Tuloilman suuntaus on väärä Kirjastotilassa. Tuloilmavirta on suunnattu suoraan kattoon.

- Ilmanvaihtojärjestelmä on puhdistettava, ilmamäärät säädettävä suunnitelmien mukaisiin arvoihin ja tuloilmapäätelaitteet suunnattava niin, että ilma huuhtelee koko huoneen. Ilmamäärien säädön yhteydessä mitataan paine-erot sisätilojen ja ulkoilman väliltä.

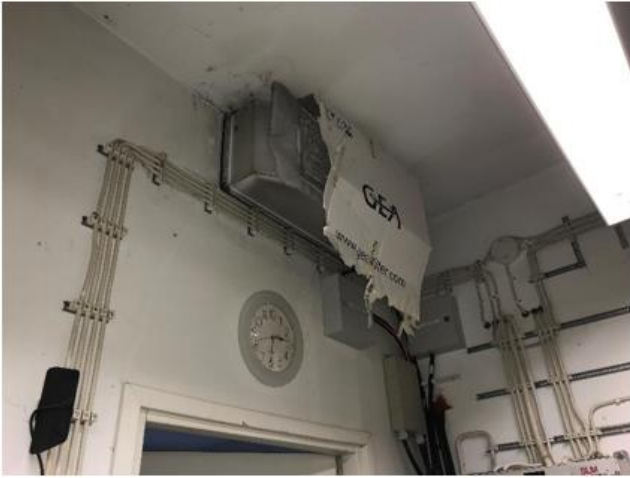
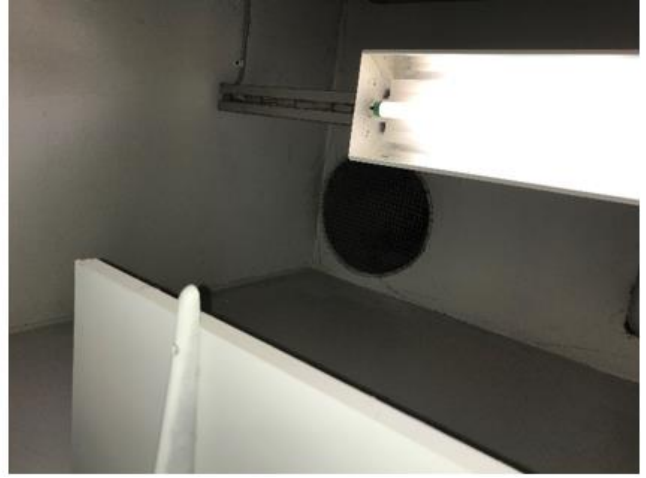
Kuva 5.5. Lämmönjakohuoneen A131 tulo- ja poistoilmanvaihto.

- Lämmönjakuhuoneen A131 poistoilmanvaihto, korvausilman riittävyys ja suodattimen kunto on tarkistettava sekä tarvittaessa huollettava ja korjattava.
- Korvausilmareitit on tarkastettava ja tarvittaessa lisättävä WC- ja Arkistotiloissa.

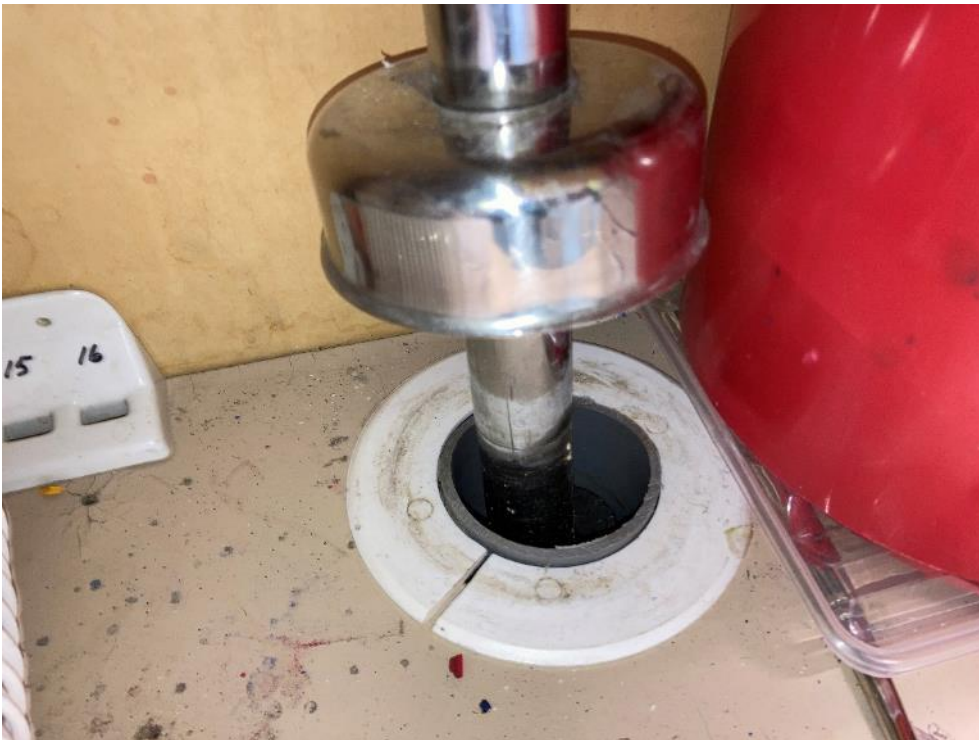
Kuva 5.6. Viemäriiitoksen tiivistekumi puuttuu luokassa B186.

- Luokassa B186 on varmistettava, että viemäröinnin tiivistekumi on asennettu.
- Pesuallaiden viemäröintien kannakoinnit on tarkastettava ja tarvittaessa korjattava.

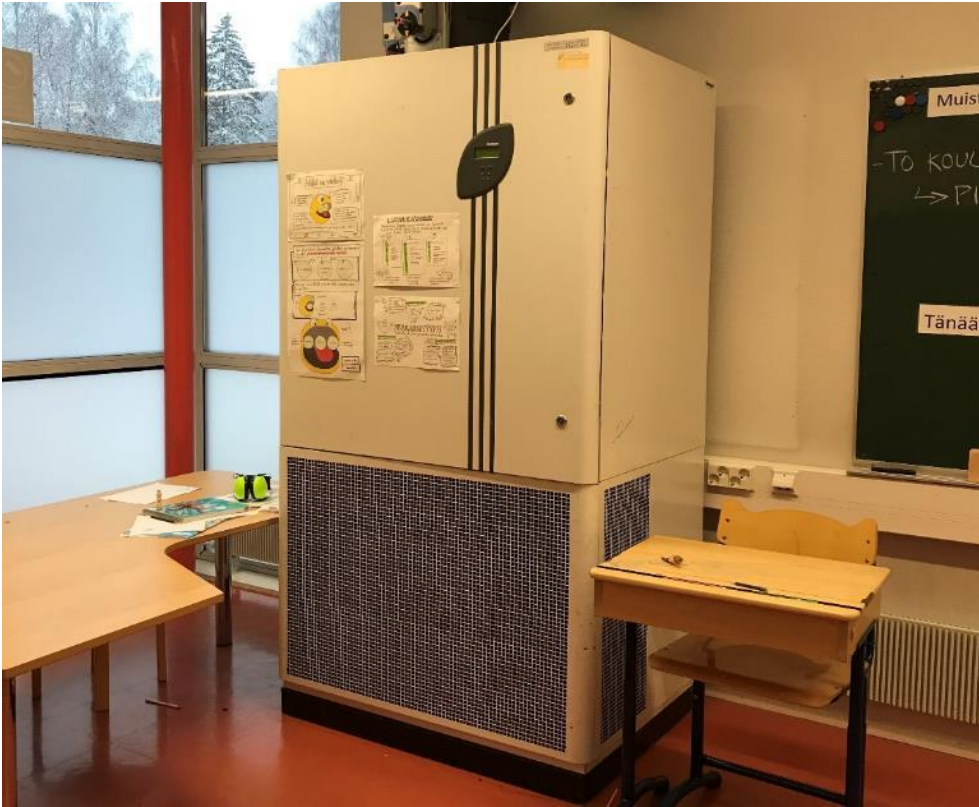
Kuva 5.7. Luokan B183 siirrettävä ilmanvaihtokone.

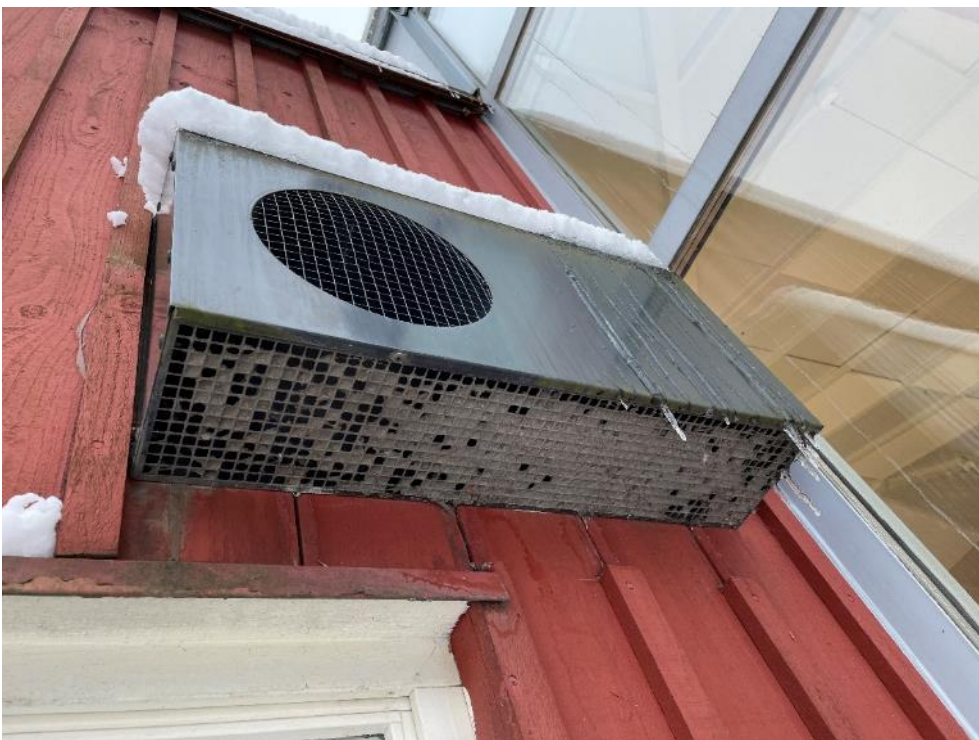
Kuva 5.8. Luokan B183 siirrettävän ilmanvaihtokoneen raitisilmasäleikkö on likainen.

- Ilmastoinnin lisäaikakytkimien toiminnot on tarkastettava ja käyttö ohjeistettava.
- Musiikkiluokassa B183 siirrettävän tuloilmakoneen ulkosäleikkö on puhdistettava.

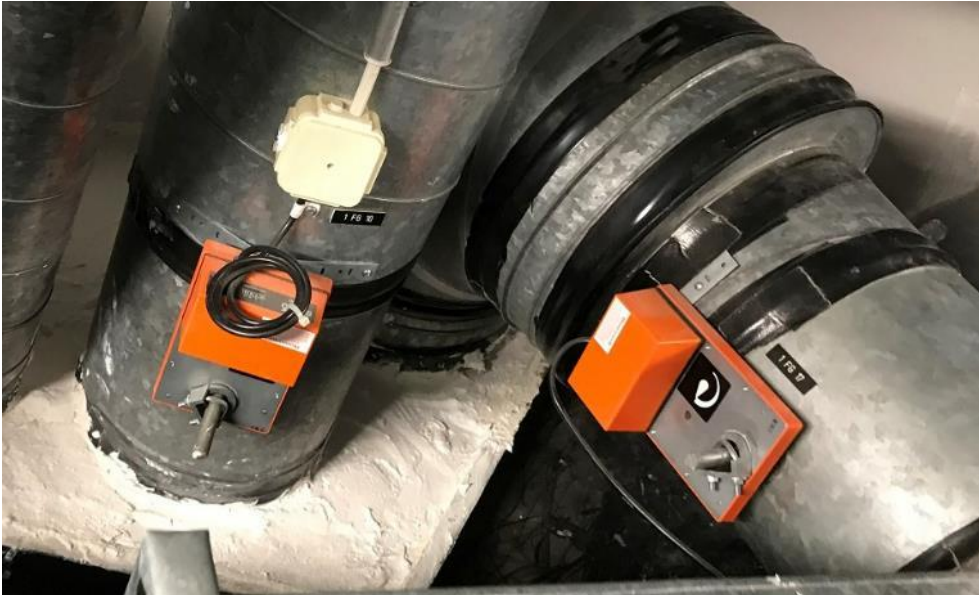
Kuva 6.1. Rikkinäisiä vyöhykepeltejä.

- Ilmanvaihtokammioiden viemäröinnit on tarkastettava ja tarvittaessa korjattava sekä takaimusuojat lisättävä.
- TK1 ilmanvaihtokoneen vyöhykepellit on tarkastettava ja tarvittaessa korjattava tai vaihdettava.

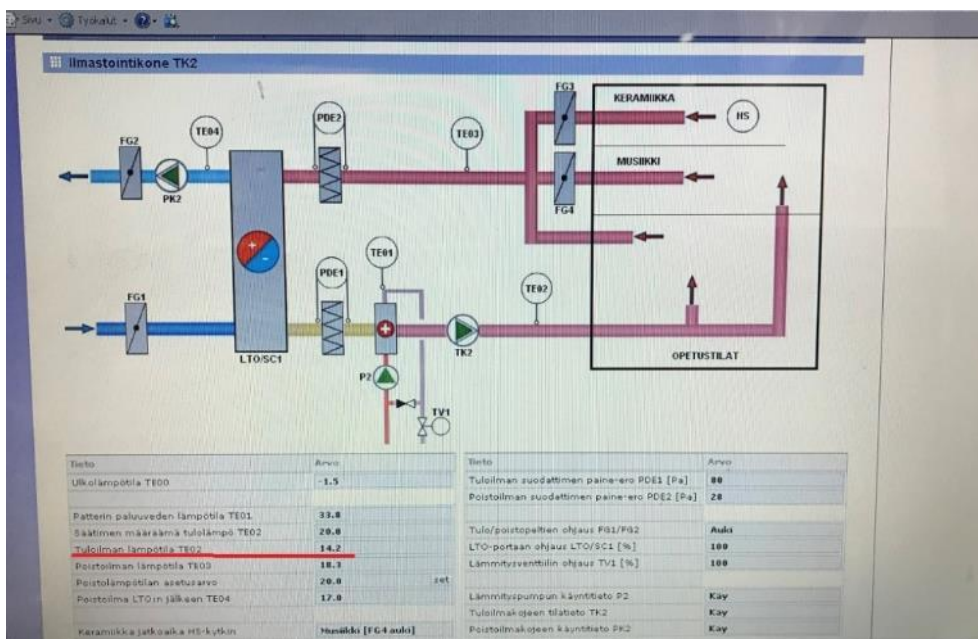
Kuva 6.2. Ilmanvaihtokoneen TK02 sisäänpuhalluslämpötila on noin 14°C.

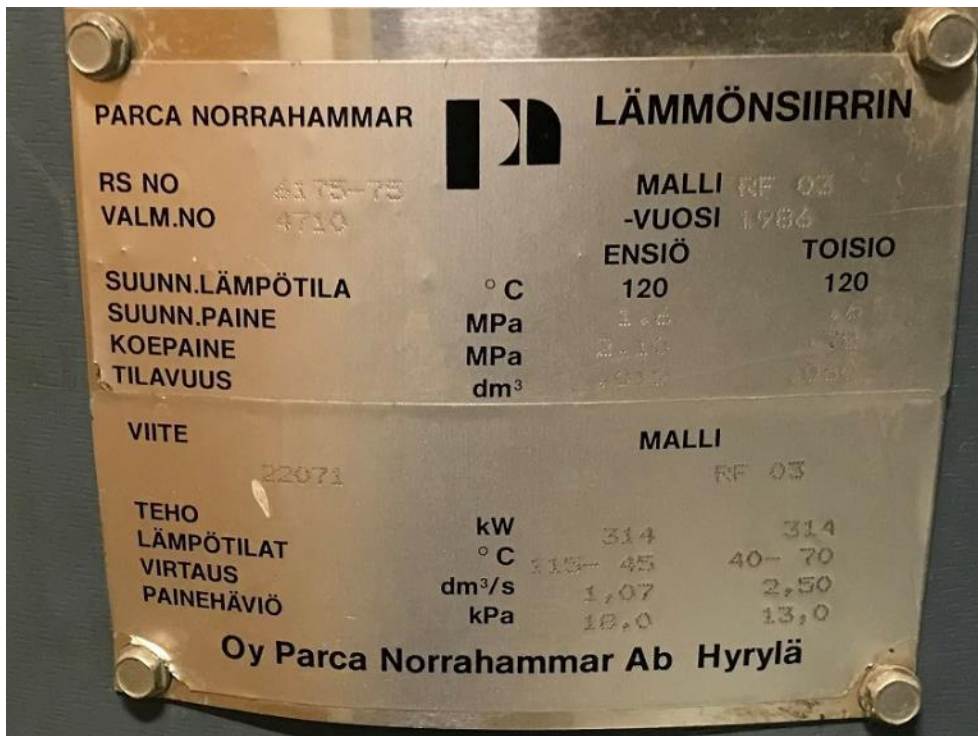
Kuva 6.3. Lämmönvahdin on vuodelta 1986.

- Kokonaisvaltainen rakennusautomaation ja lämmönvaihdinpaketin uusiminen.

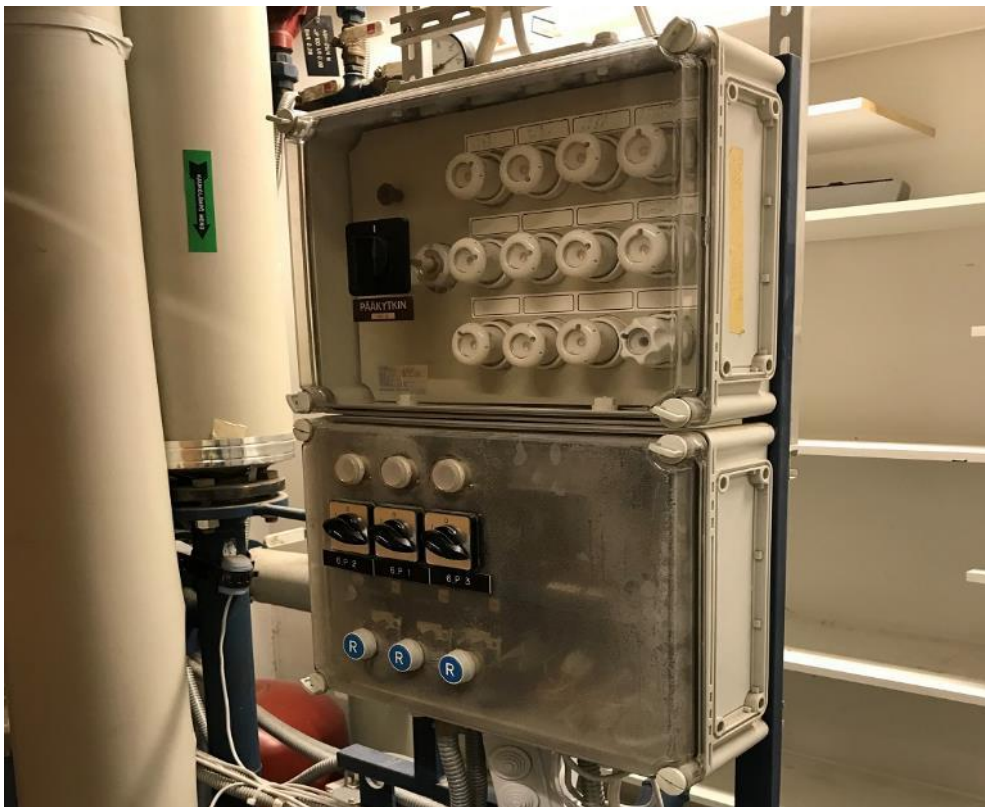
Kuva 6.4. Palovaarallinen sähkökeskus Lämmönjakohuoneessa.
