ESPOON KAUPUNKI  
Tilapalvelut-liikelaitos  
Kunnossapitopalvelut  
Tarkastusryhmä

## **Lakelan päiväkoti ja Persfelt päärakennus**

Kohdenumero **3081 ja 3393**

## **SISÄILMATARKASTUS**

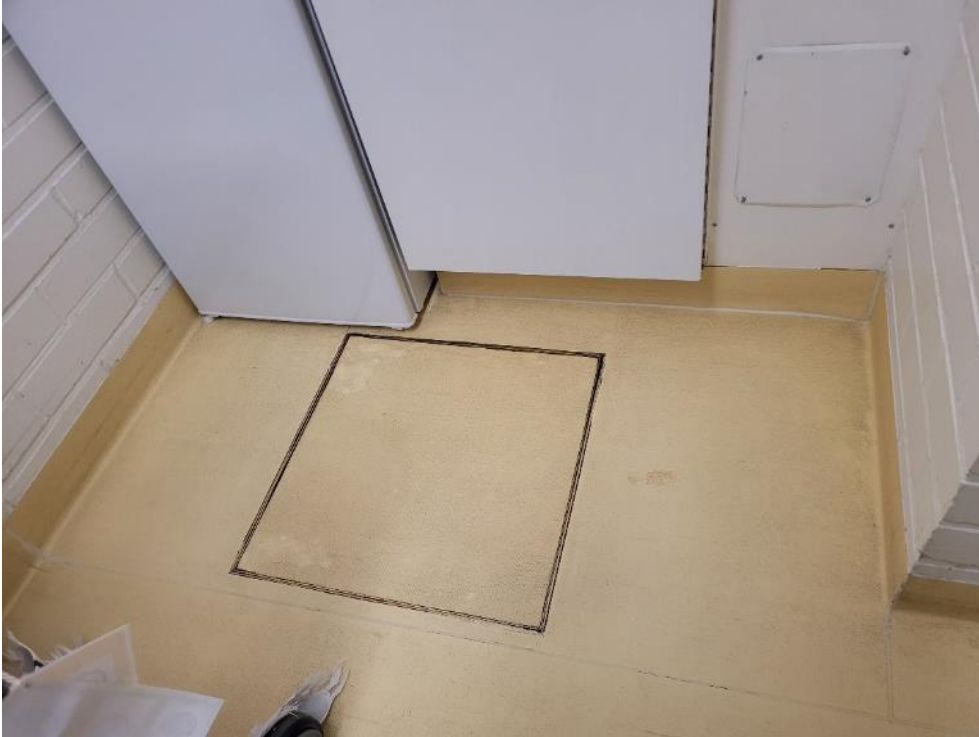
Kuva 4.1. 3081 Lakelan päiväkoti / 1.kerroksen Varaston 127 lattialuukku.

- Varaston 127 lattialuukku vaihdetaan kaasutiiviiseen.
- Tilan 219 ulkoseinän auennut levysauma korjataan.
- Tarkistetaan Monitoimitilan 216 takkahormin ilmatiiveys sisätilaan ja tarvittaessa tulpataan tiiviiksi.
- Korjataan Ilmanvaihtokonehuoneen 302 vaurioitunut kynnyiskohta.
- Pukuhuoneeseen 109 ja Pesuhuoneeseen 110 varastoidut tavarat on poistettava, jotta suihkun lattiakaivo pystytään puhdistamaan ja täyttämään vedellä.
- Puhdistetaan vesikatto ja sadevesirännikourut oksista ja roskista.
- Tarkistetaan sekä korjausmaalataan tai uusitaan vaurioituneet sokkelin verhoilurajan reunapellitykset ja reunapuut. Huomioidaan myös ulkovarasto.

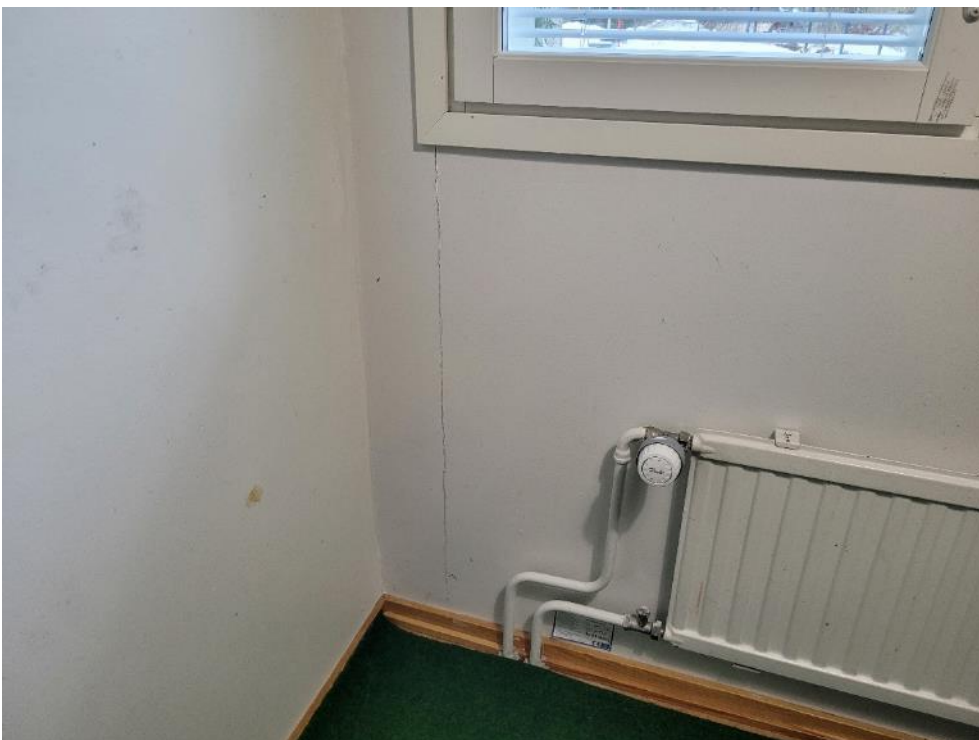
Kuva 4.2. 3081 Lakelan päiväkoti / Tilassa 219 seinän levysauma auennut.

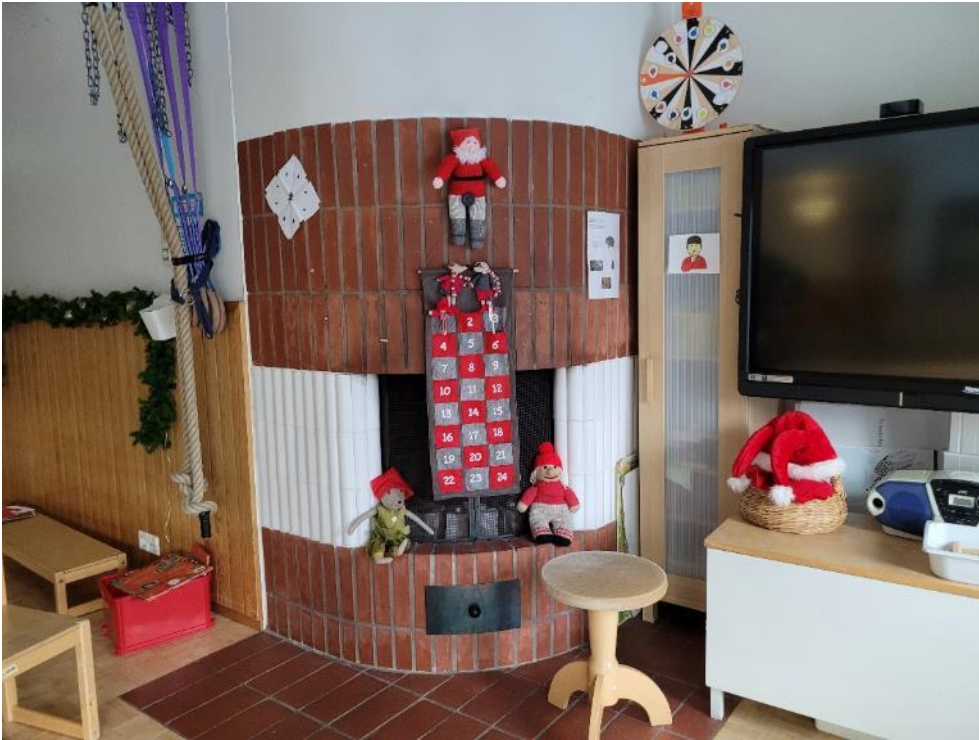
Kuva 4.3. 3081 Lakelan päiväkoti / Monitoimitilassa 216 on takka, joka ei ole käytössä.

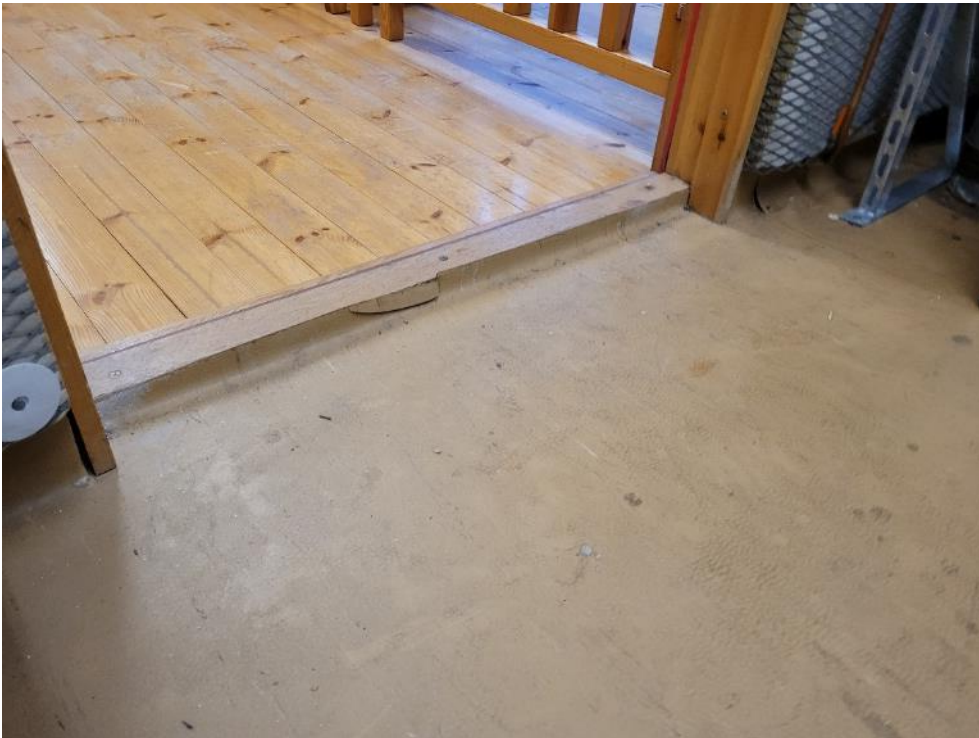
Kuva 4.4. 3081 Lakelan päiväkoti / Ilmanvaihtokonehuoneen 302 kynnyksivaurio.

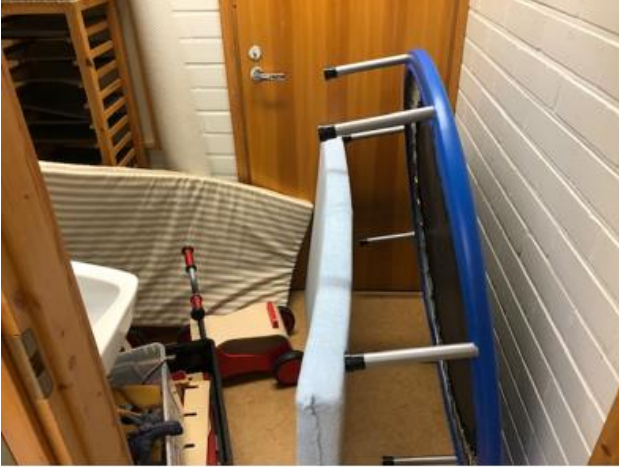
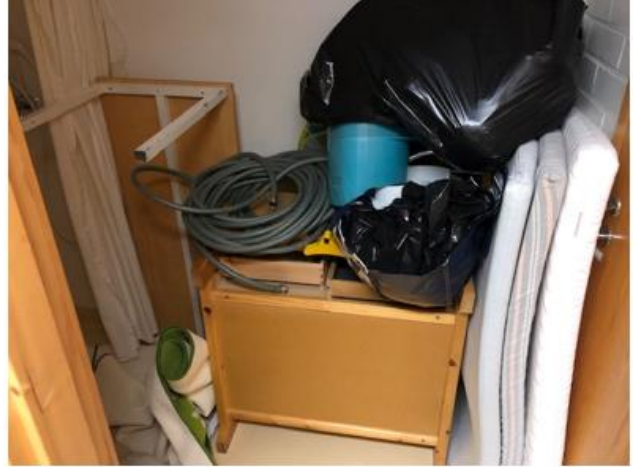
Kuvat 4.5 ja 4.6. 3081 Lakelan päiväkoti / Varastoitua tavaraa henkilökunnan Pukuhuoneessa 109 ja Pesuhuoneessa 110.

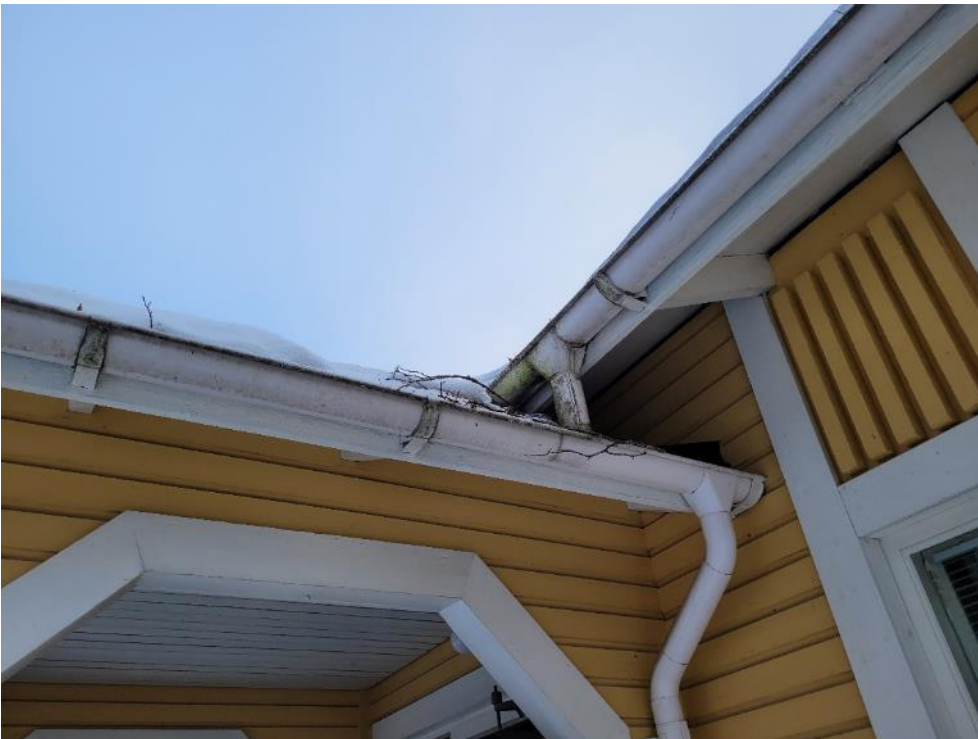
Kuva 4.7. 3081 Lakelan päiväkoti / Vesikatolla ja sadevesikouruissa on roskaa.

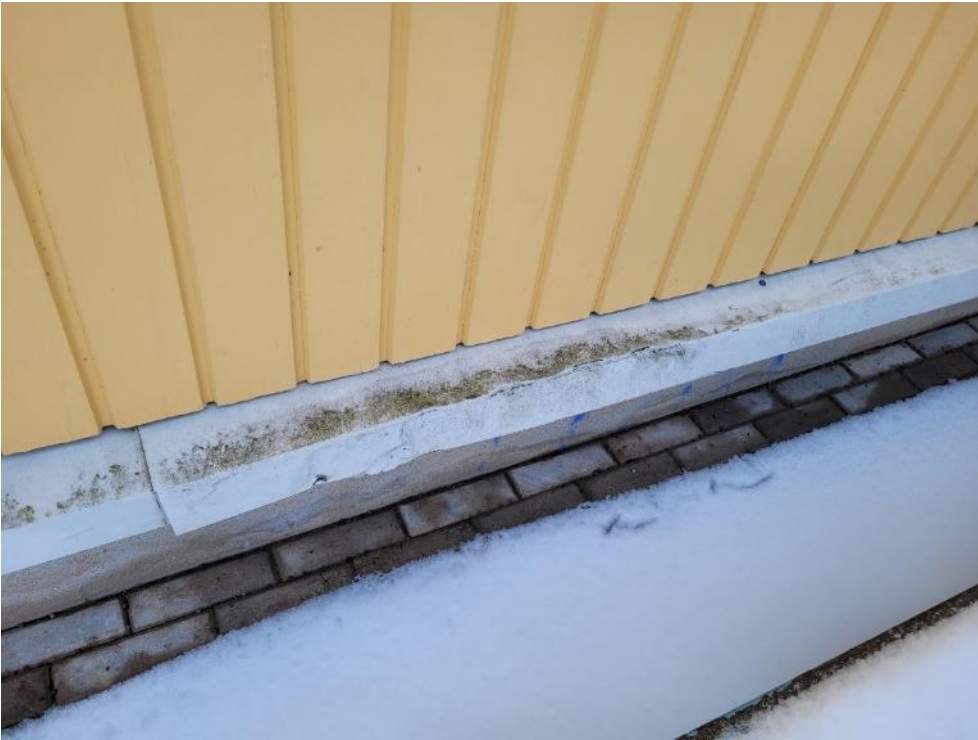
Kuva 4.8. 3081 Lakelan päiväkoti / Sokkelin verhoilurajan reunapellitystä on vaurioitunut.

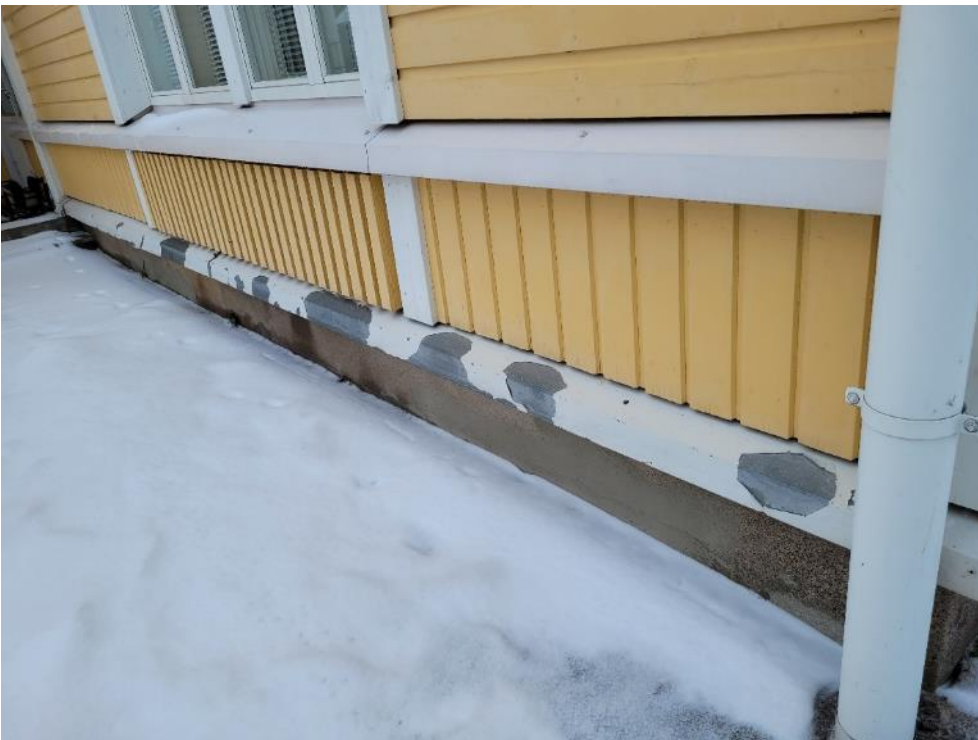
Kuva 4.9. 3081 Lakelan päiväkoti / Sokkelin verhoilurajan reunapellityksistä irtoilee maali.

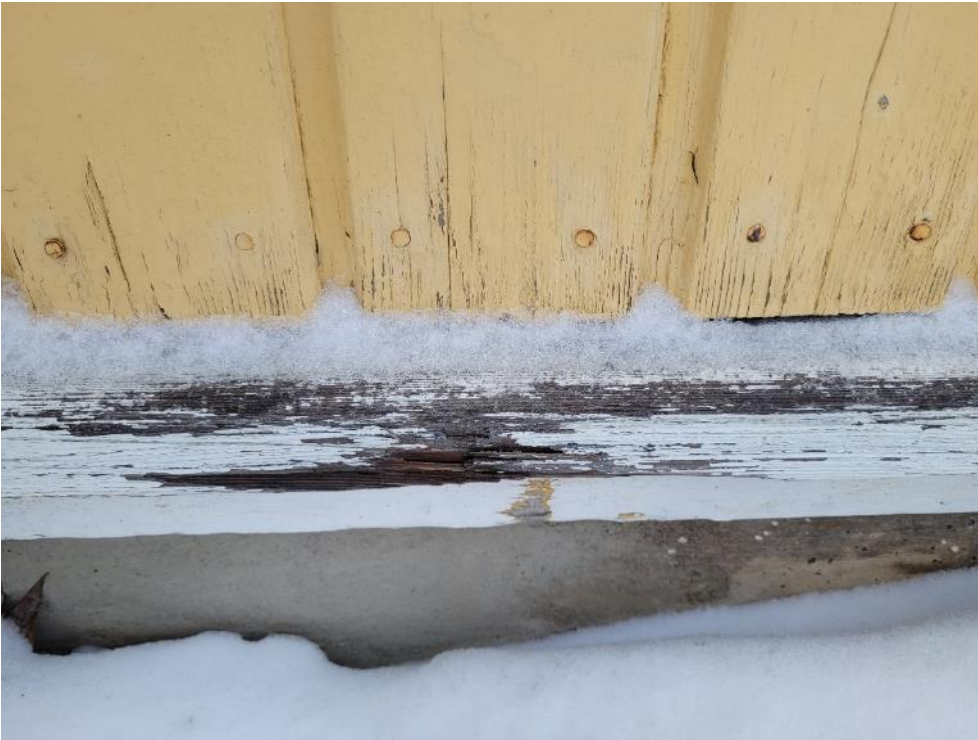
Kuva 4.10. 3081 Lakelan päiväkoti / Sokkelin verhoilurajan reunapuussa on lahovaurio.

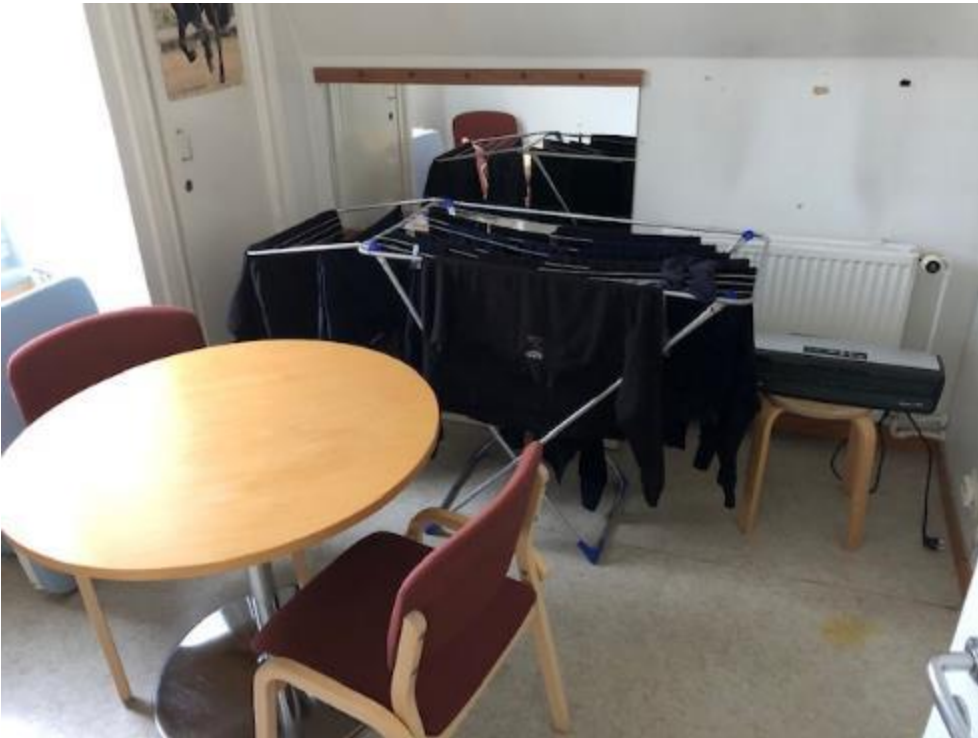
Kuva 4.11. 3393 Persfelt päärakennus / 2.kerroksen huoneessa 201 on märkää pyykkiä kuivamassa.

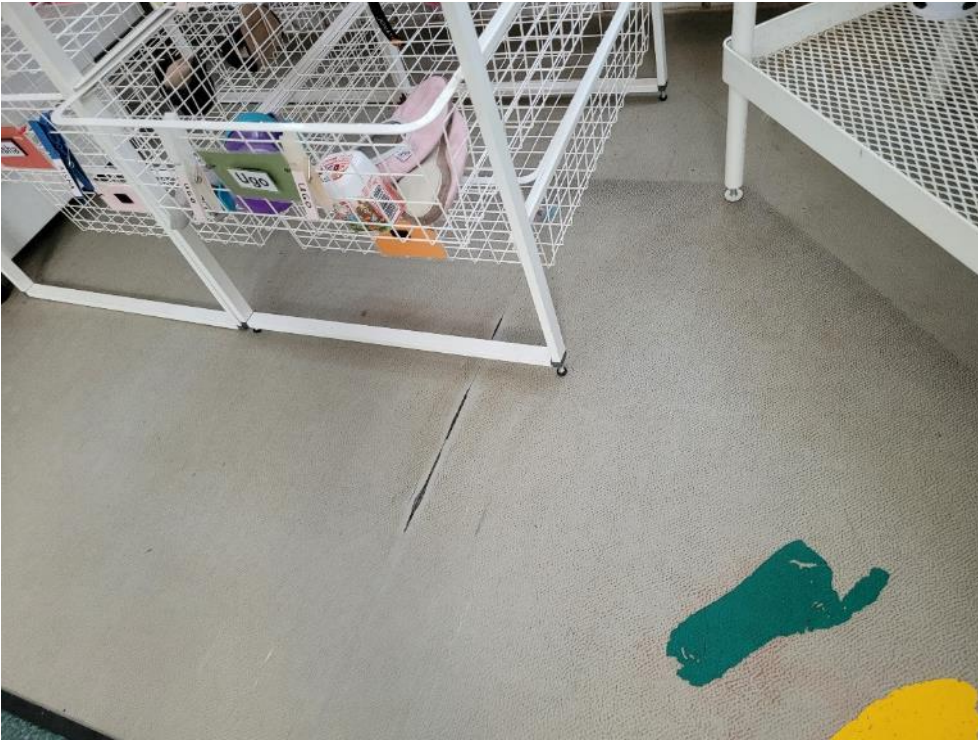
Kuva 4.12. 3393 Persfelt päärakennus / Eteisen 101 lattiamaton saumakohtaa on auki.

- Korjataan Eteisen 101 lattiamaton auennut sauma.
- Tehdään huoltokäsittely ikkunapenkeille ja saumoille.
- Tehdään ikkunoille ulkopuolinen huoltokäsittely.
- Tarkistetaan, korjataan ja tarvittaessa uusitaan sekä maalataan vaurioituneita sokkelin verhoilurajan reunapuita ja nurkkalaudoituksia.
- Vaihdetaan vaurioitunut pieni ulkosäleikkö.
- Korjataan sokkelin pahimmat halkeamat.
- Molempien rakennusten korjauksissa on huomioitava Raksystems Insinööritoimisto Oy:n 12.3.2021 kuntoarviossa mainittujen puutteiden korjaukset.

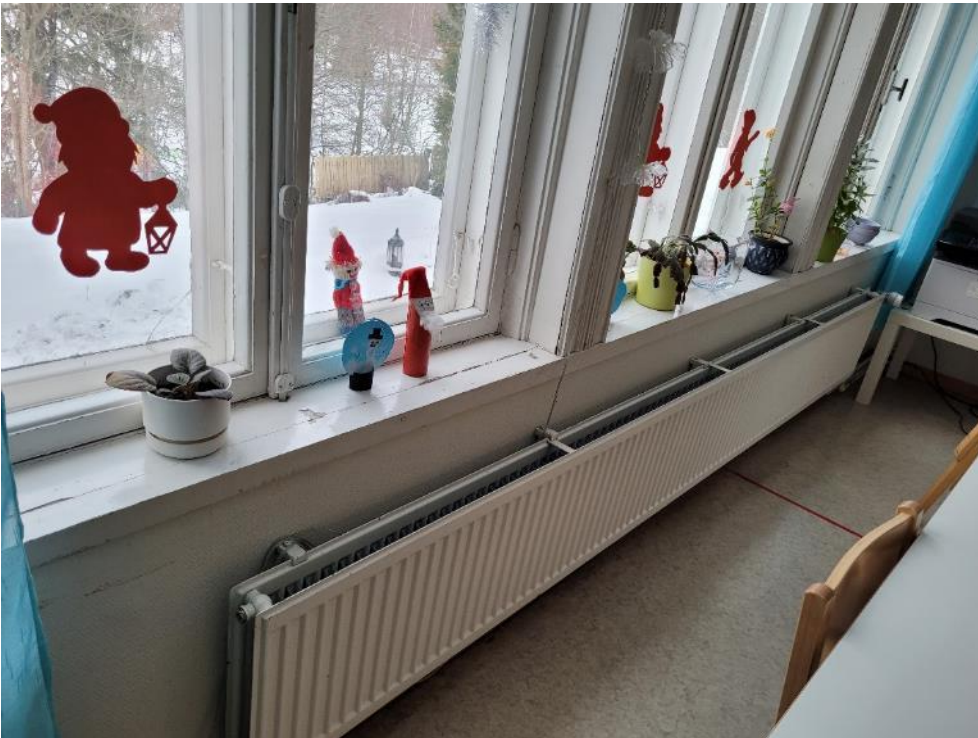
Kuva 4.13. 3393 Persfelt päärakennus / Ikkunapenkkirivi pienryhmätilassa 109.

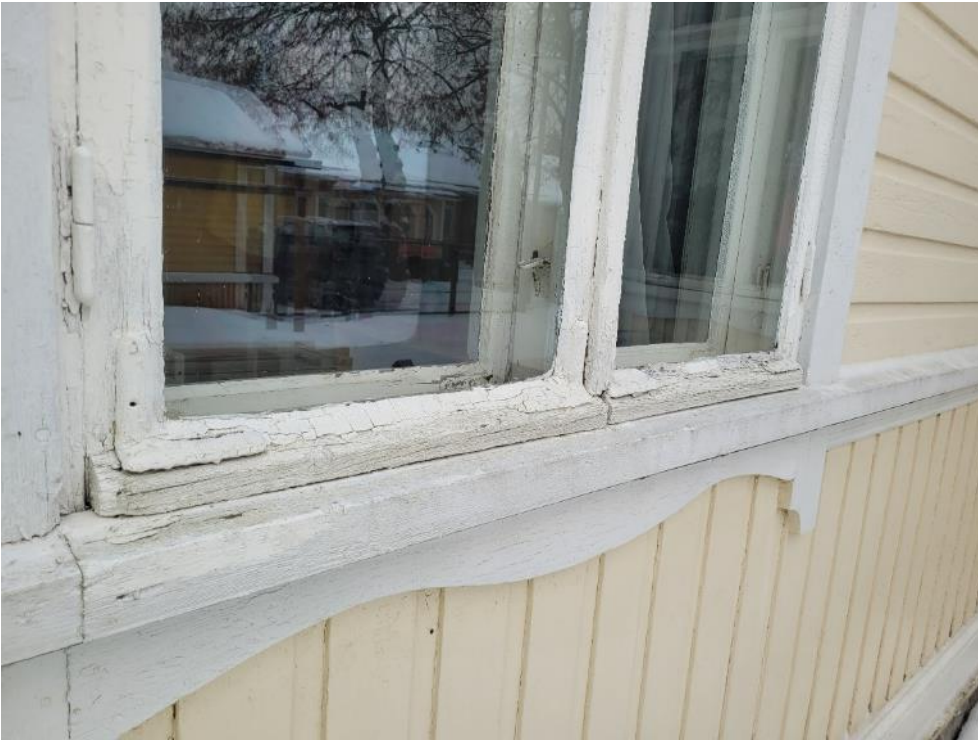
Kuva 4.14. 3393 Persfelt päärakennus / Ikkunat ovat huoltokäsittelyn tarpeessa.

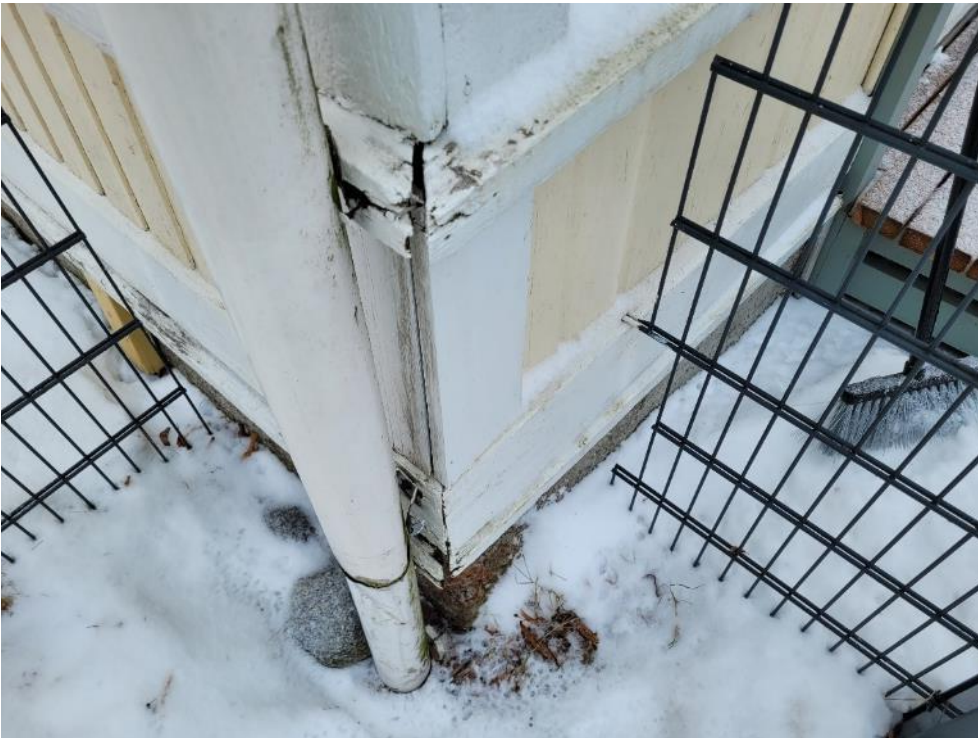
Kuva 4.15. 3393 Persfelt päärakennus / Sokkelin verhoilurajan reunapuut ja kulmalaudoitukset ovat paikoin huonossa kunnossa.

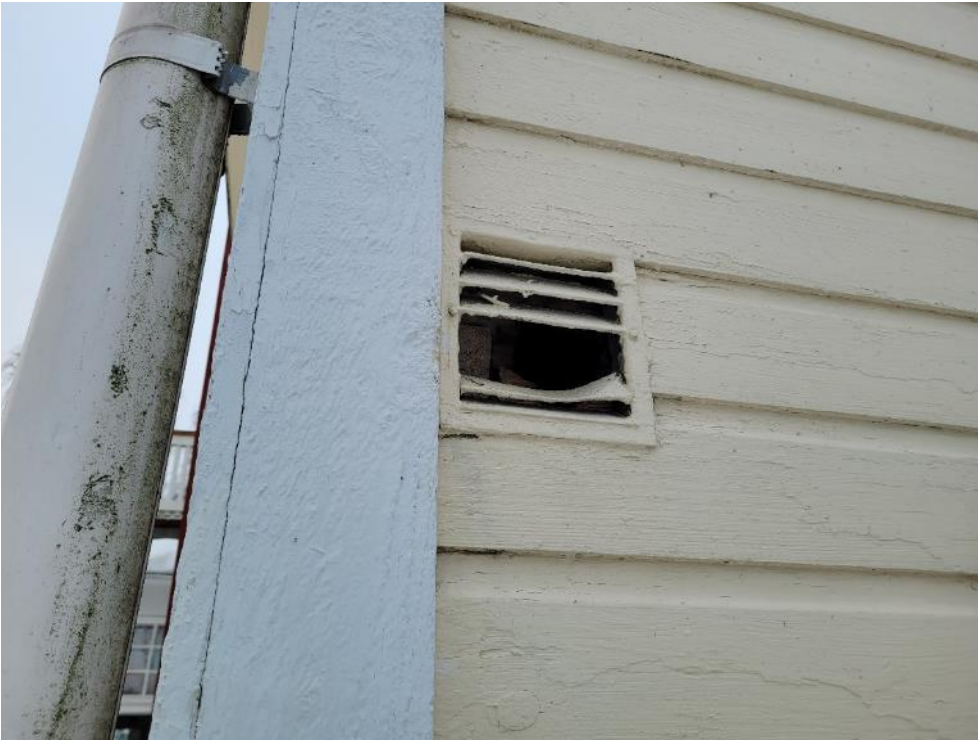
Kuva 4.16. 3393 Persfelt päärakennus / Ulkosäleikkö on vaurioitunut.

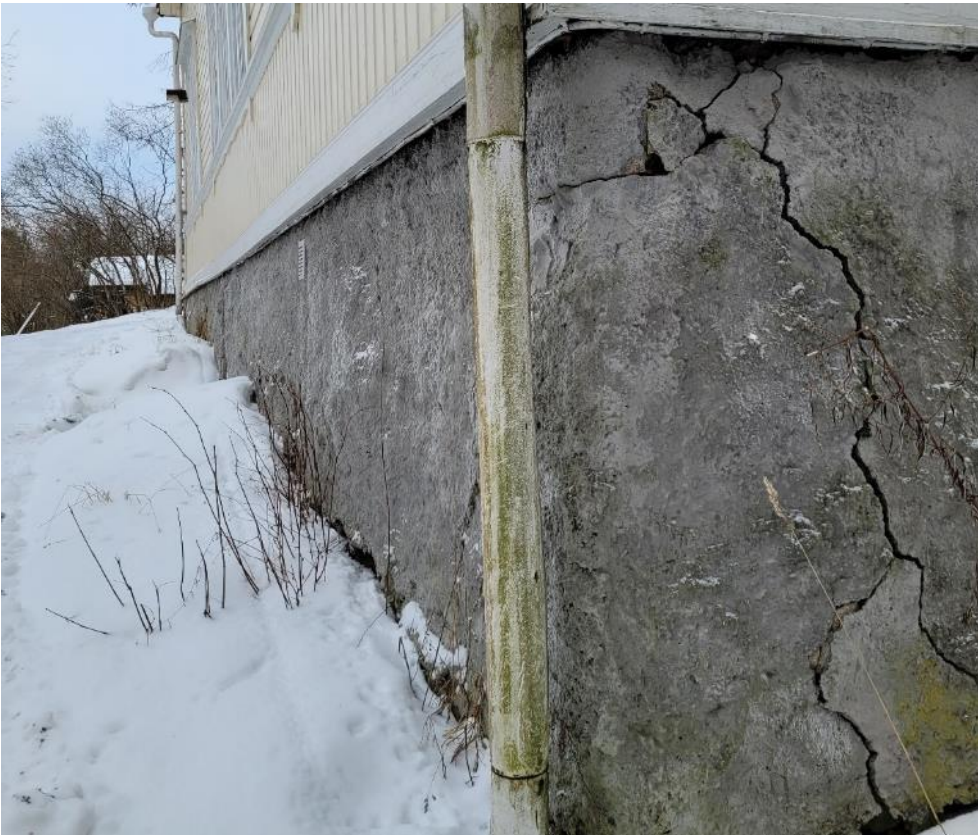
Kuva 4.17. 3393 Persfelt päärakennus / Halkeillutta sokkeliä.

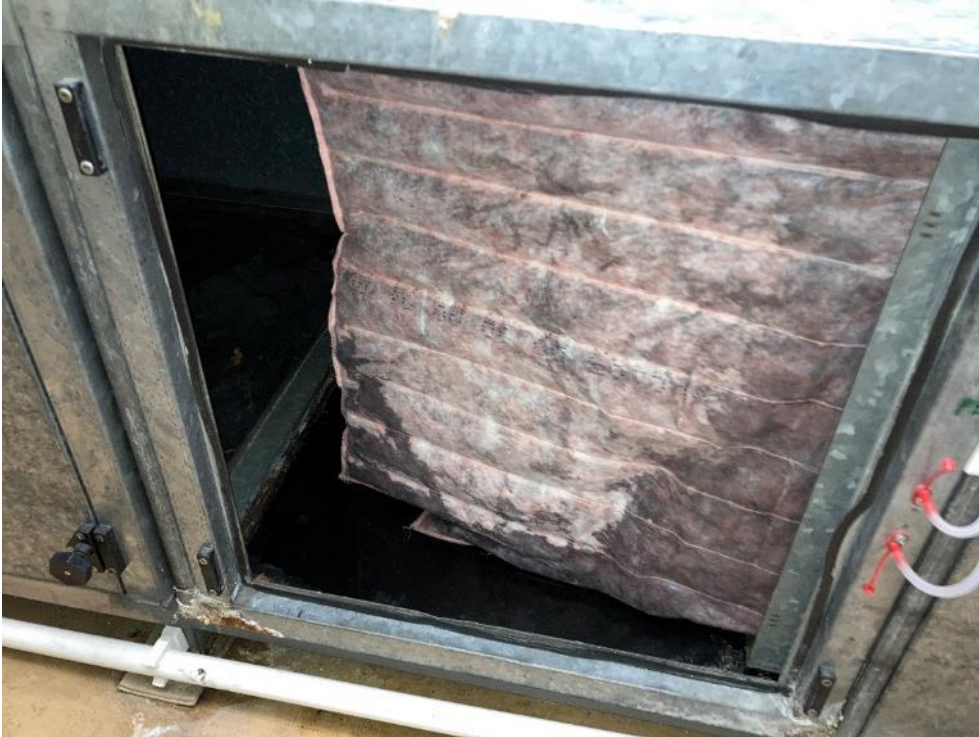
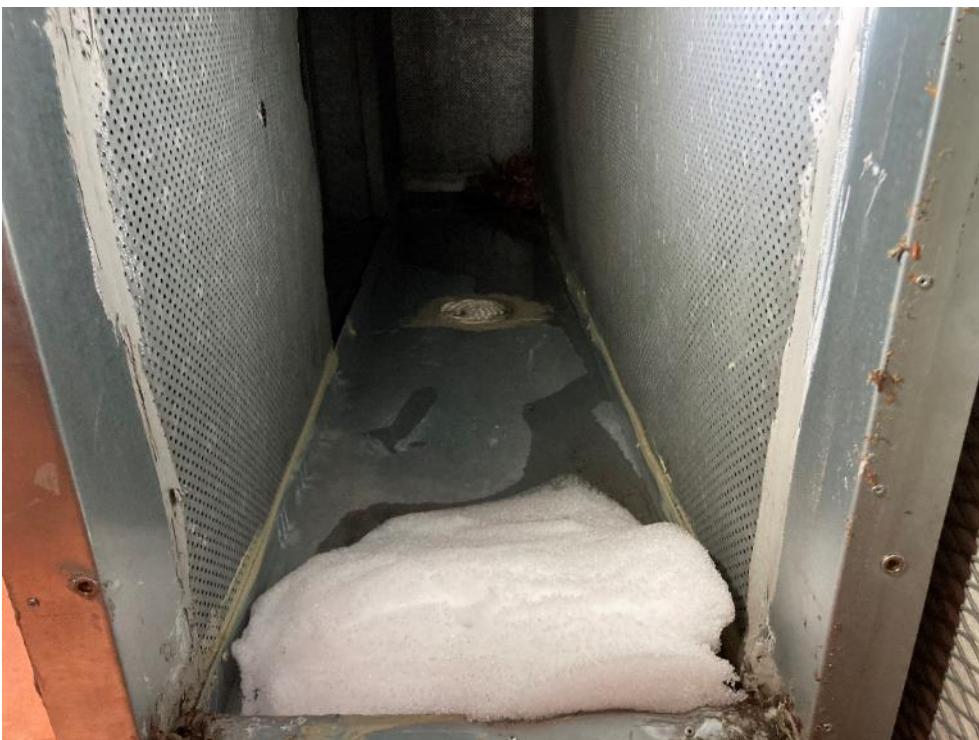
- Tuloilmakoneeseen pääsee lunta sisälle ja se sulaa suodattimiin (Kuvat 5.1 ja 5.2). Tarkastushetkellä suodattimet olivat jäässä ja koneen pohjalla oli vettä viemäroinnin puuttumisen takia.

Kuva 5.1. 3081 Lakelan päiväkoti / Tuloilmansuodattimille pääsee lumi, joka sulaa vedeksi.

Kuva 5.2. 3081 Lakelan päiväkoti / Ilmanvaihtokoneen raitisilmakammioon pääse lunta sisään.

- Lumisuoja asennetaan ilmanvaihtokoneelle, jotta lumi ei pääsisi kastelemaan suodattimia. Tästä tehty GM-huoltopyyntö.
- Raitisilmakammion viemäroiti avataan ja asennetaan takaimusuojat ilmanvaihtokoneen viemärointiin.

- Suodatinkammiolle tehdään oma viemärointi, jotta vesi ei jää makaamaan koneen pohjalle.
- Ilmanvaihtokanaviston villakuitujen pääsy sisäilmaan tarkastetaan ja tarvittaessa pinnoitetaan tai vaihdetaan.

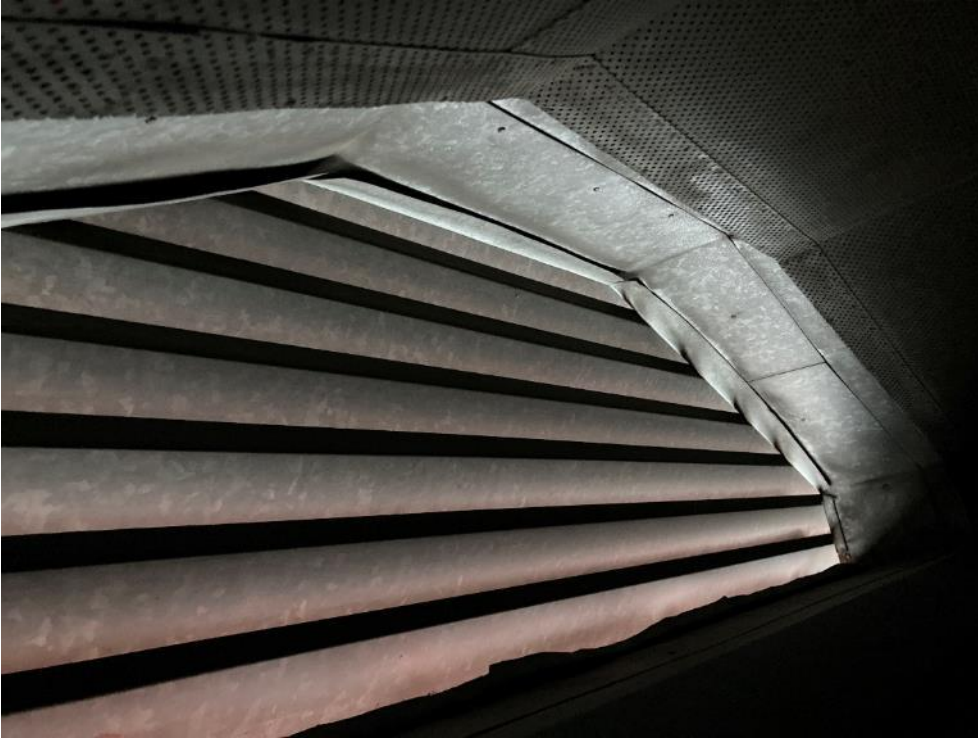
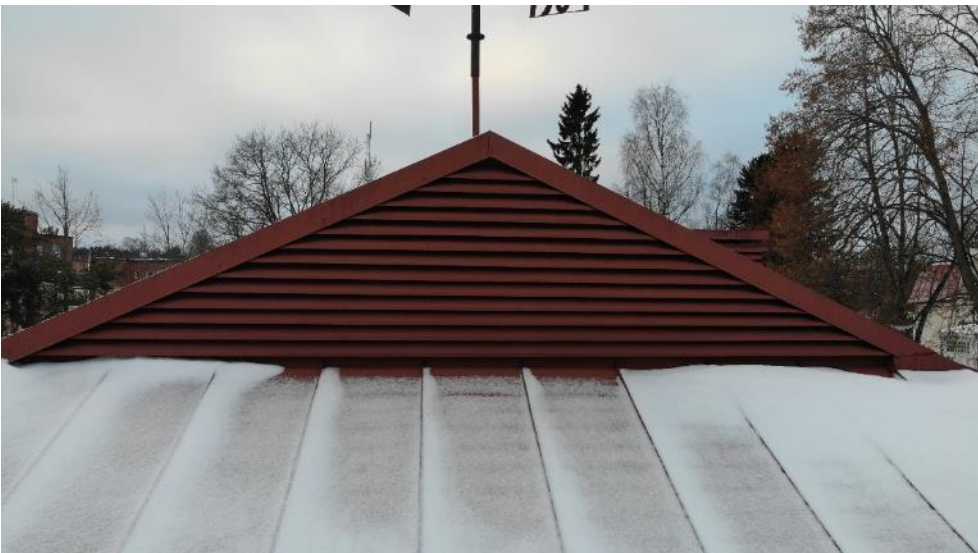
- Raitisilmasäleikkö on lähellä kattopintaa, jolloin ilmanvaihtokone imee sopivalla tuulella kaiken lumen ilmanvaihtokoneen sisälle (Kuvat 5.3 ja 5.4).

Kuva 5.3. 3081 Lakelan päiväkoti / Ilmanvaihtokoneen raitisilmasäleikön yleiskuva sisäpuolelta.

Kuva 5.4. 3081 Lakelan päiväkoti / Ilmanvaihtokoneen raitisilmasäleikön yleiskuva ulkopuolelta kattotasolta.

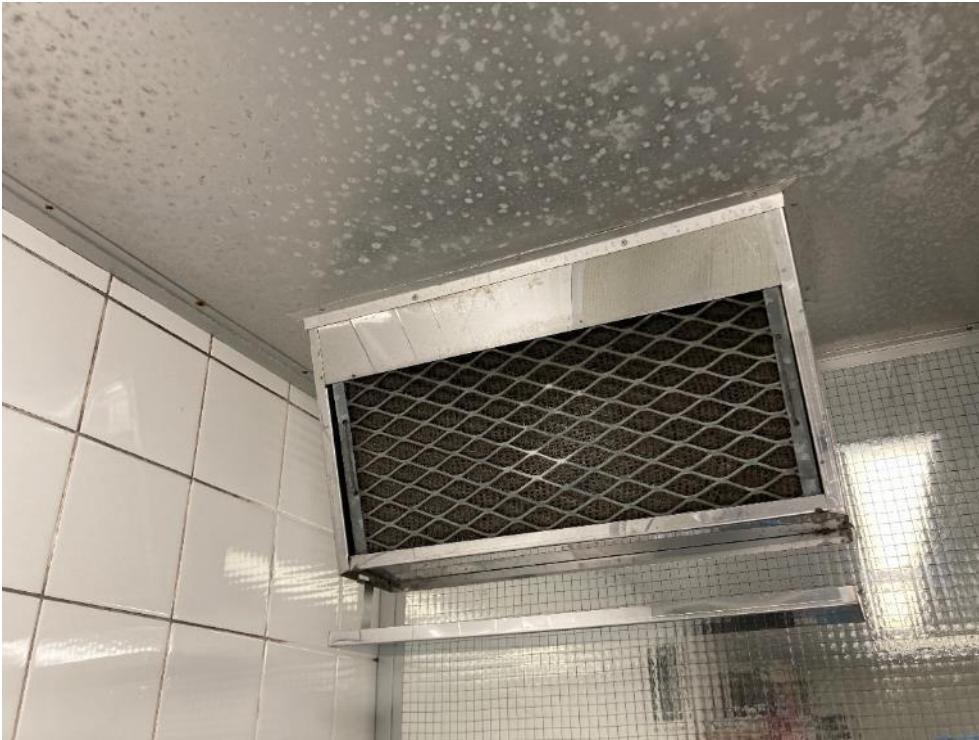
Kuva 5.5. 3081 Lakelan päiväkoti / Keittiön rasvasuodattimet ovat pölyisiä.

- Keittiön rasvasuodatinverkko puhdistetaan pölystä.
- Kuraeteisen 208 kuivauskaapin poistoletku kiinnitetään paikalleen.
- Lattiakaivojen säännöllisestä täytöstä on huolehdittava, jotta kuivuneista lattiakaivoista ei pääse sisätiloihin viemärinhajua.

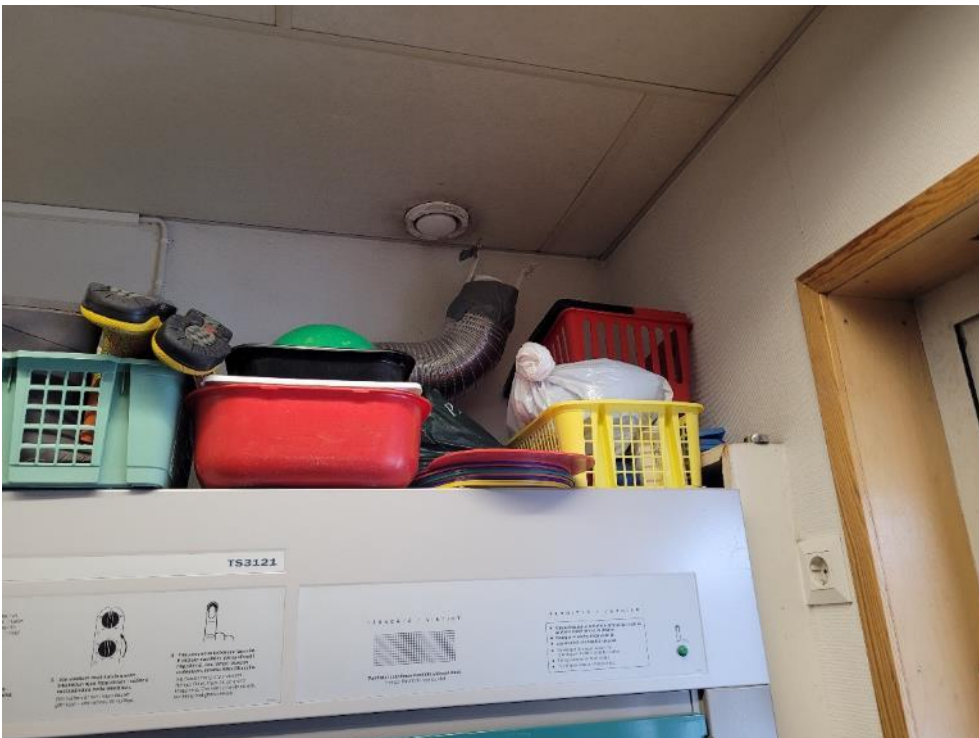
Kuva 5.6. 3081 Lakelan päiväkoti / Kuraeteisen 208 kuivauskaapin poistoputki on irti katosta.

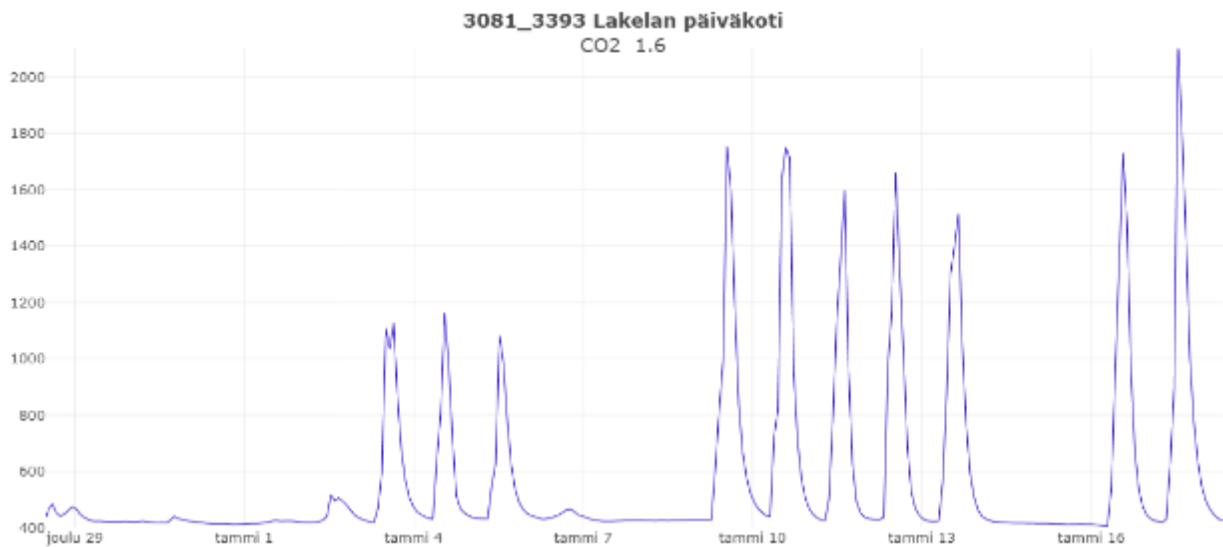
Aika-akselilla la – su oli 31.12.2022–1.1, Loppiainen pe 6.1, 7–8.1 ja 14–15.1.2023. CO<sub>2</sub>-pitoisuudet nousivat päivisin käytön aikana maksimissaan noin 2000 ppm tasolle. Käytön ulkopuolella CO<sub>2</sub>-pitoisuudet olivat pääsääntöisesti ulkoilmaa vastaavalla tasolla noin 400 ppm. Vanhan asuinrakennuksen ilmanvaihto on vaatimaton päiväkotikäyttöön.

- Ilmanvaihdon parannus vastaamaan päiväkodille tarkoitettua ilmanvaihtoa.
- Korvausilmareittien parannus.

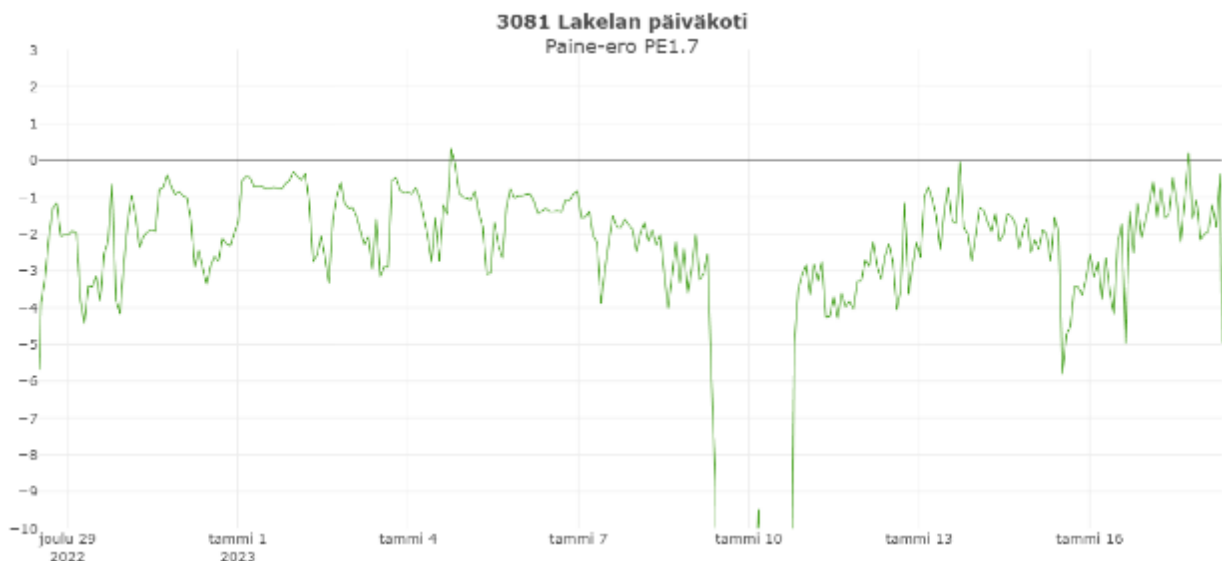
### Paine-ero PE1.7 / 2.kerroksen Lepohuoneen 225 Onnimannit ja ulkoilman välillä

Tilan paine-ero vaihteli ajallisesti epäsäännöllisesti noin – 1 ja – 4 Pa välillä ulkoilmaan nähden alipaineisena.

9–10.1 välillä käyrästä on leikattu noin – 30 Pa alipainepiikit, joiden syynä on todennäköisesti kastuneet ja jäätyneet tuloilman suodattimet.

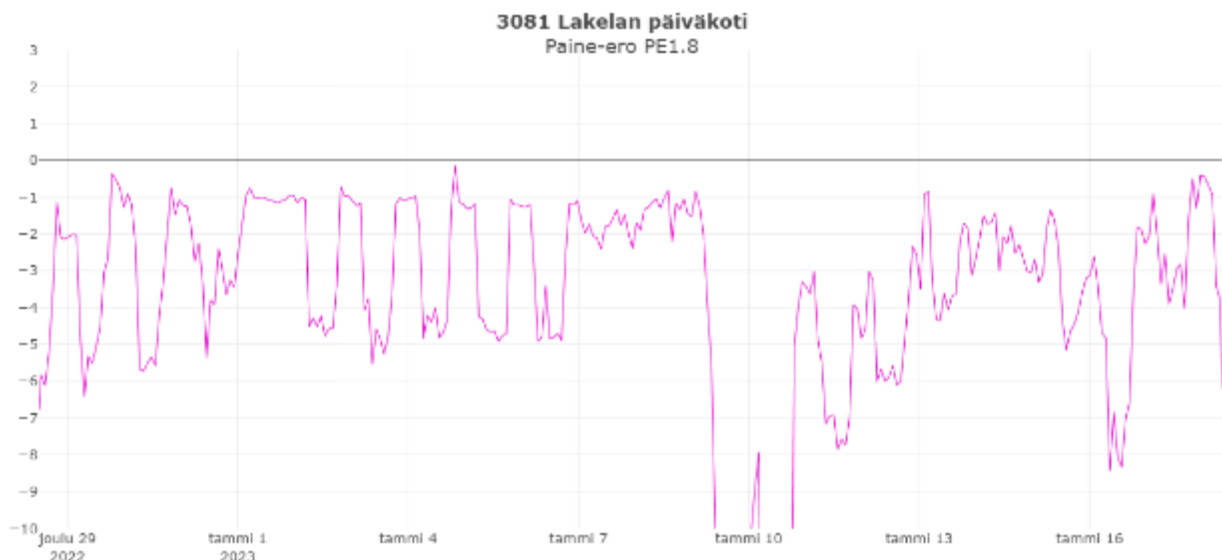
### Paine-ero PE1.8 / 2.kerroksen Keittiön 223A ja ulkoilman välillä

Keittiön paine-ero oli työaikana noin – 4 ja – 6 Pa ja työajan ulkopuolella noin – 1 ja – 2 Pa välillä ulkoilmaan nähden alipaineinen.

9–10.1 välillä käyrästä on leikattu noin – 30 Pa alipainepiikit, joiden syynä on todennäköisesti kastuneet ja jäätyneet tuloilman suodattimet. Sen jälkeen paine-eron käyttäytyminen on muuttunut ajallisesti epäsäännölliseksi.

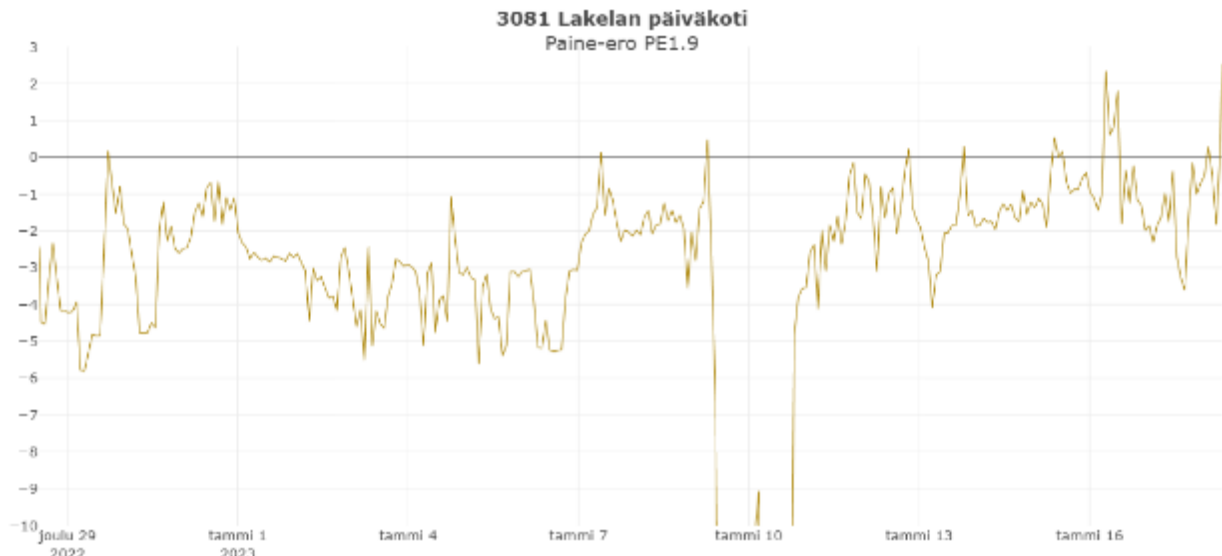
### Paine-ero PE1.9 / 2.kerroksen Leikkihuoneen 204 Pillipiiparit ja ulkoilman välillä

Tilan paine-ero vaihteli ajallisesti epäsäännöllisesti noin  $-5$  ja  $+2$  Pa välillä ulkoilmaan nähden. Positiivinen mittausarvo Tila on ylipaineinen ja negatiivinen mittausarvo Tila on alipaineinen ulkoilmaan nähden.

9–10.1 välillä käyrästä on leikattu noin  $-30$  Pa alipainepeikit, joiden syynä on todennäköisesti kastuneet ja jäätyneet tuloilman suodattimet.

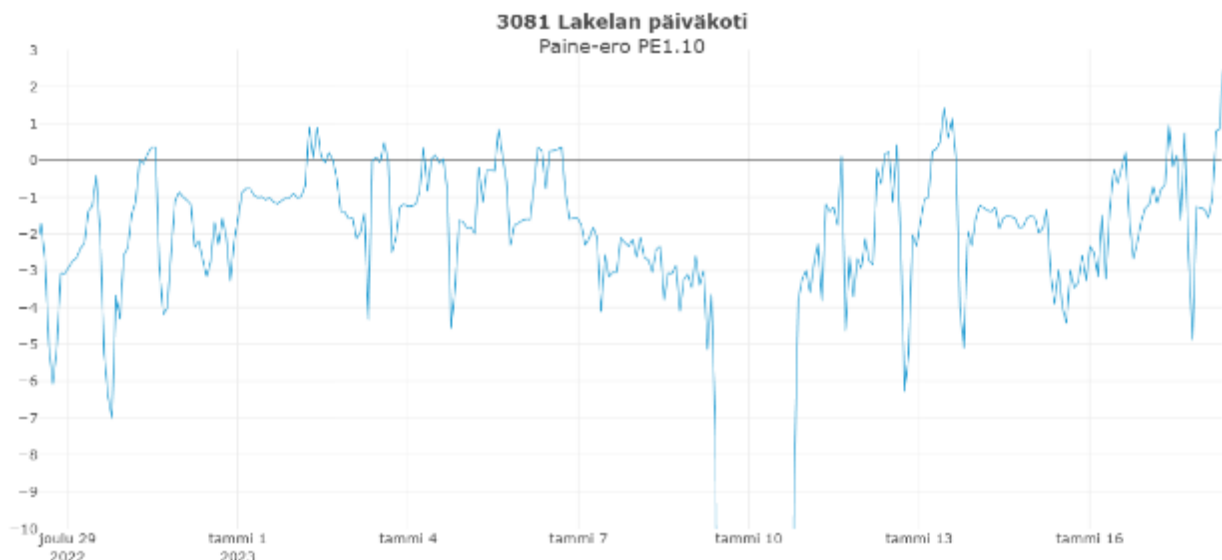
### Paine-ero PE1.10 / 1.kerroksen Leikkitilan 122 Paitaressut ja ulkoilman välillä

Tilan paine-ero vaihteli ajallisesti epäsäännöllisesti noin  $-5$  ja  $+2$  Pa välillä ulkoilmaan nähden. Positiivinen mittausarvo Tila on ylipaineinen ja negatiivinen mittausarvo Tila on alipaineinen ulkoilmaan nähden.

9–10.1 välillä käyrästä on leikattu noin  $-30$  Pa alipainepeikit, joiden syynä on todennäköisesti kastuneet ja jäätyneet tuloilman suodattimet.

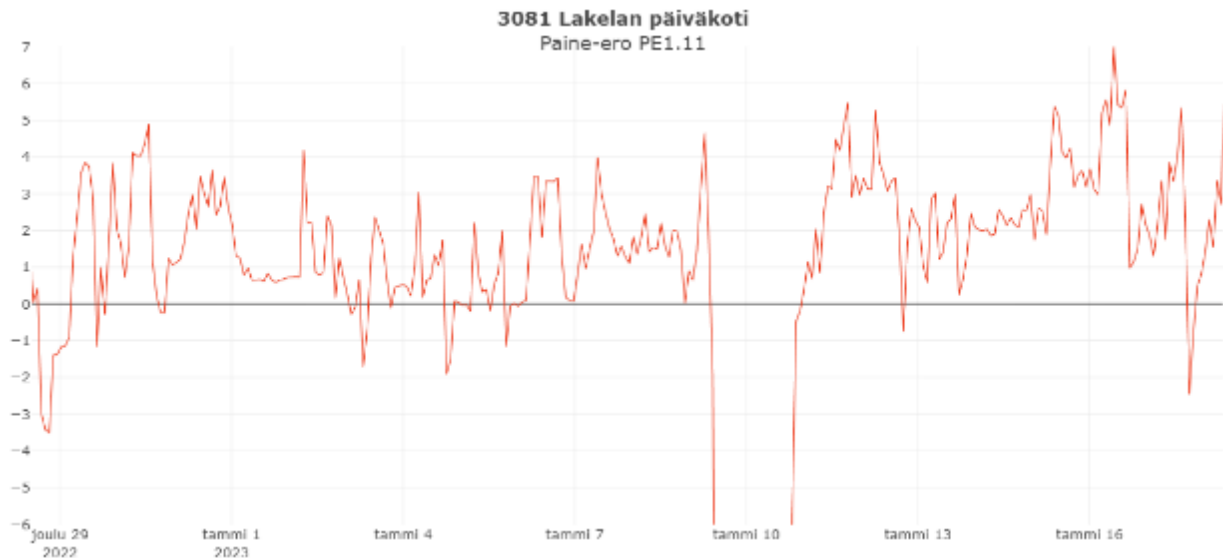
### Paine-ero PE1.11 / 1.kerroksen Leikkitiilan 104 Sinikellot ja ulkoilman välillä

Tilan paine-ero vaihteli ajallisesti epäsäännöllisesti noin  $-2$  ja  $+5$  Pa välillä ulkoilmaan nähden. Positiivinen mittausarvo Tila on ylipaineinen ja negatiivinen mittausarvo Tila on alipaineinen ulkoilmaan nähden.

9–10.1 välillä käyrästä on leikattu noin  $-30$  Pa alipainepeikit, joiden syynä on todennäköisesti kastuneet ja jäätyneet tuloilman suodattimet.

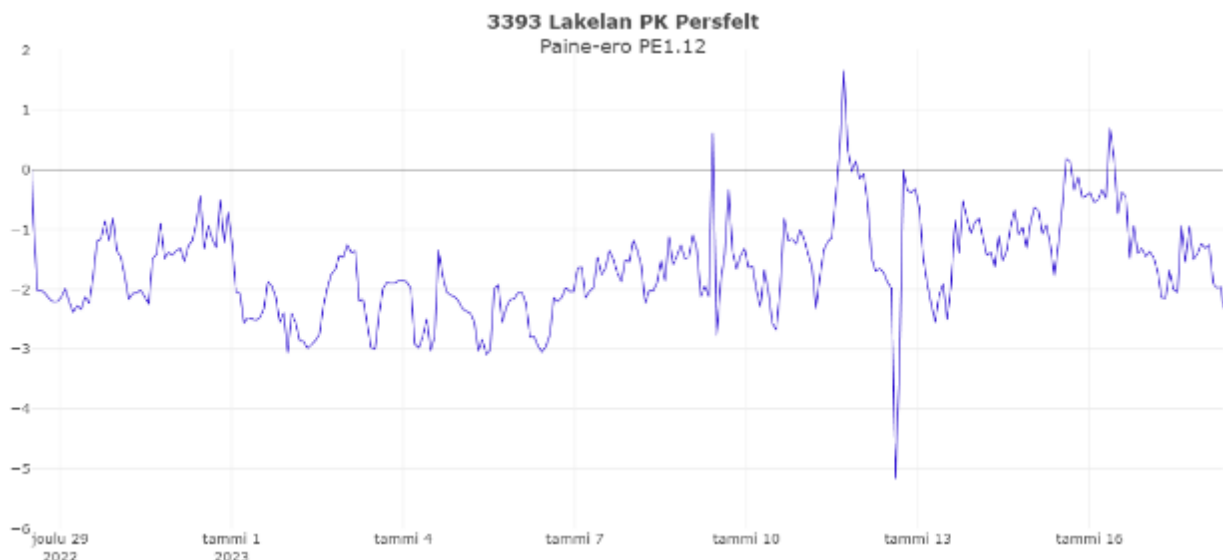
### Paine-ero PE1.12 / Persfelt 1.kerroksen Ryhmätilan 109 ja ulkoilman välillä

Tilan paine-ero vaihteli ajallisesti epäsäännöllisesti noin  $-3$  ja  $+1$  Pa välillä ulkoilmaan nähden. Positiivinen mittausarvo Tila on ylipaineinen ja negatiivinen mittausarvo Tila on alipaineinen ulkoilmaan nähden.

Vanhassa asuinrakennuksessa toimivassa päiväkodissa on koneellinen poistoilmanvaihto ja korvausilma tulee korvausilmaventtiileistä.
