# Tutkimusraportti

Kosteus- ja sisäilmatekninen kuntotutkimus

## Leppäsillanpäiväkoti

8.8.2023

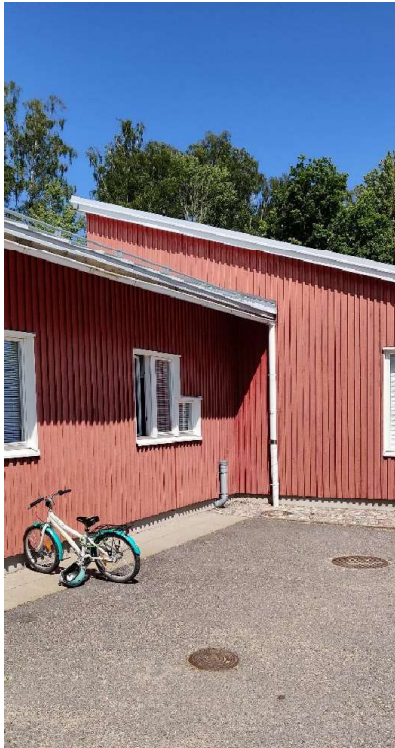
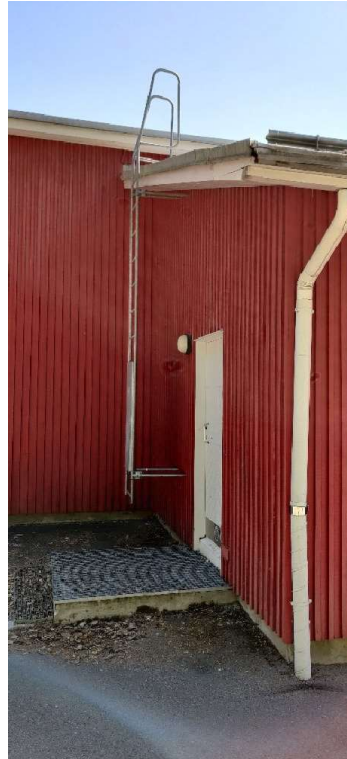
**Kuva 4.** Rakennuksen vierusta on pääosin asvaltoitu, sisäpihan puolella vierustalla on osittain laatoitusta/kivetystä. Sadevedet on johdettu suoraan sadevesiviemäriin

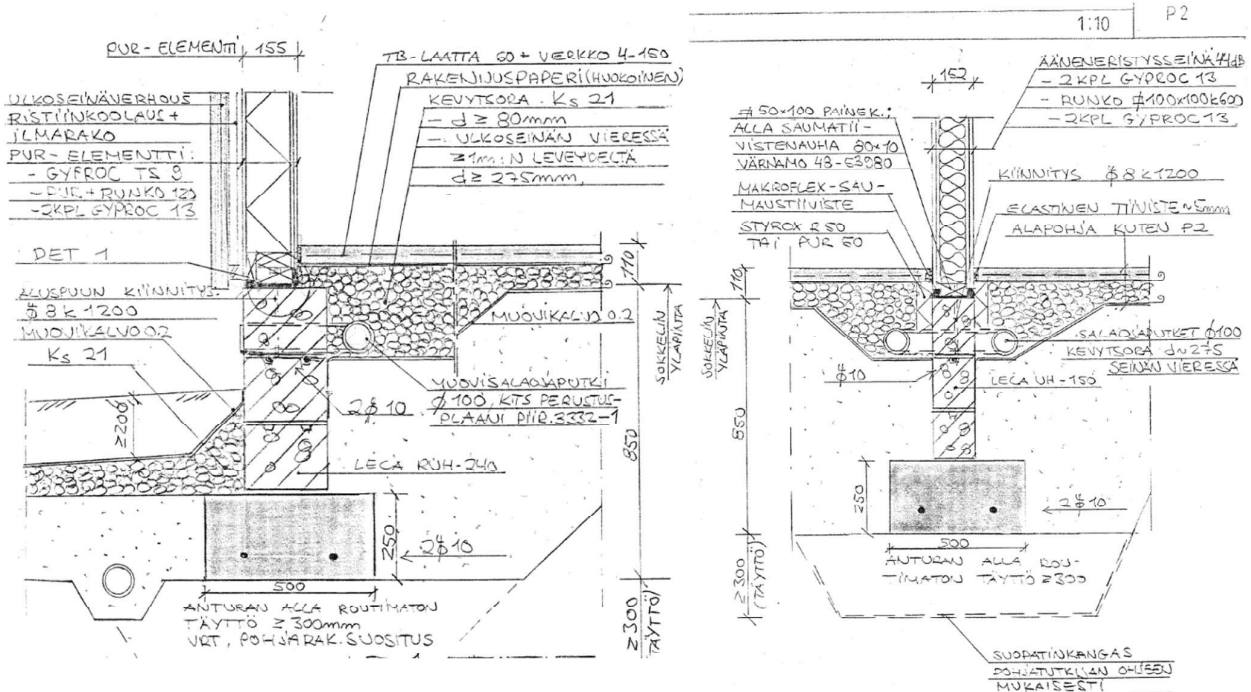
**Kuva 6.** Kevytsorakerrokset ovat paksumpia rakennuksen reuna-alueilla (vasen kuva) sekä keskilinjalla (oikea kuva). Paksummissa kevytsorakerroksissa on myös tuuletusputket, jotka kulkevat sokkelin läpi lähellä maan pinnan tasoa.

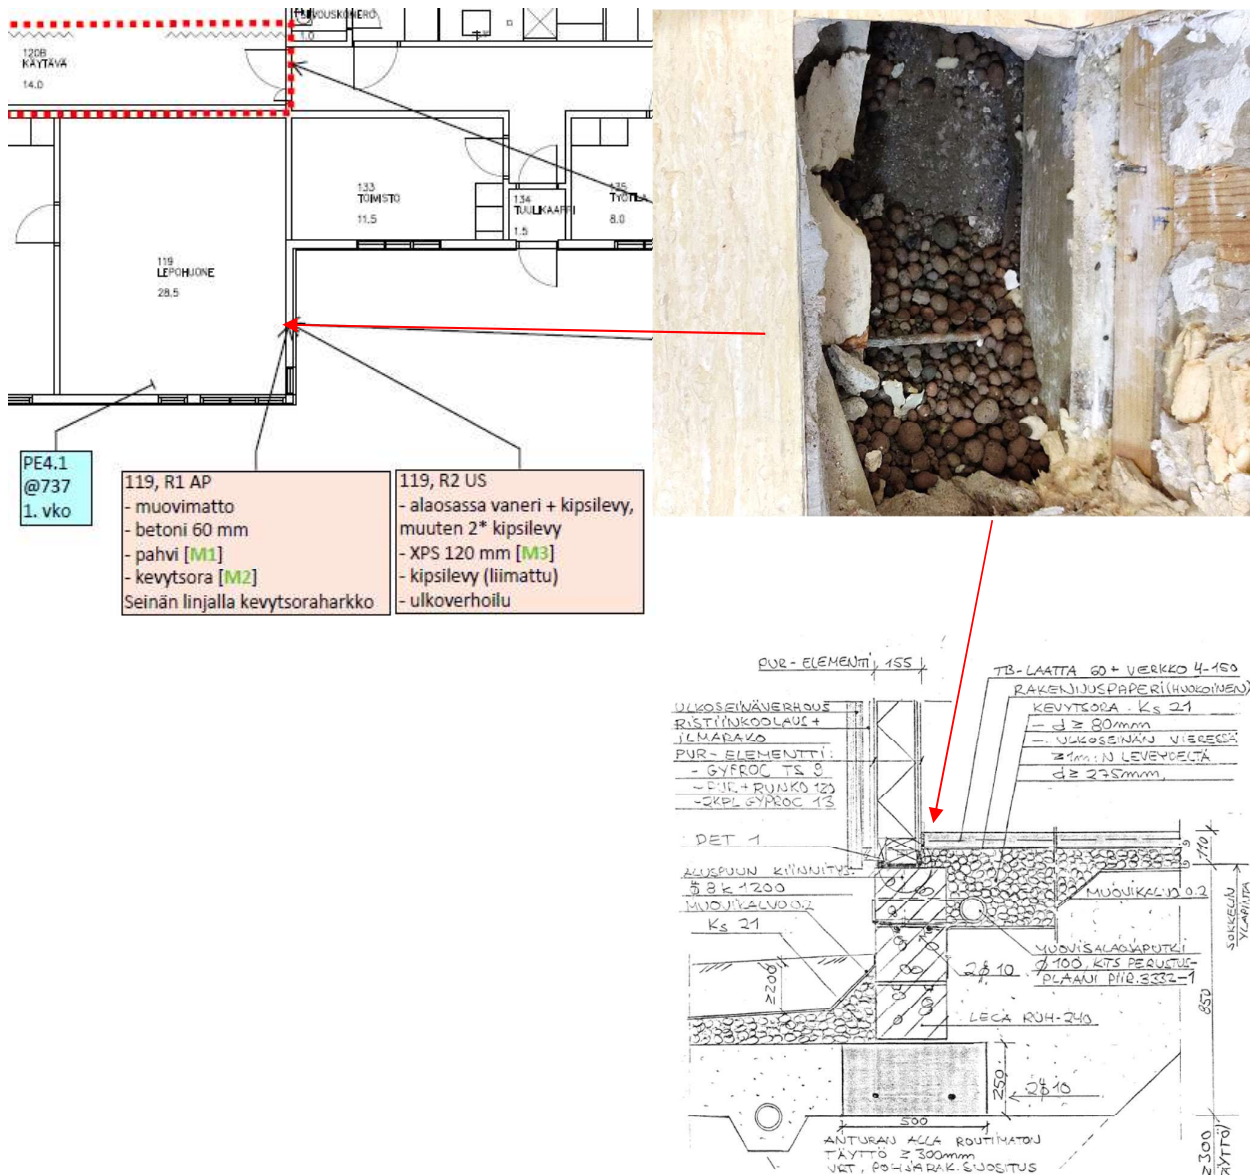
Kuvassa 7 on esitetty rakenneavaus tilan 119 ulkoseinälinjalta. Rakenteet olivat suunnitelman mukaisia eikä niissä todettu mikrobikasvustoja.

**Kuva 7.** Alapohjan rakennevaus R1 tilassa 119. Rakenne on suunnitelman mukainen. Betonin alla olevasta pahvista (M1) sekä kevytsoraeristeestä (M2) kerätyissä materiaalinäytteissä ei todettu mikrobikasvua.

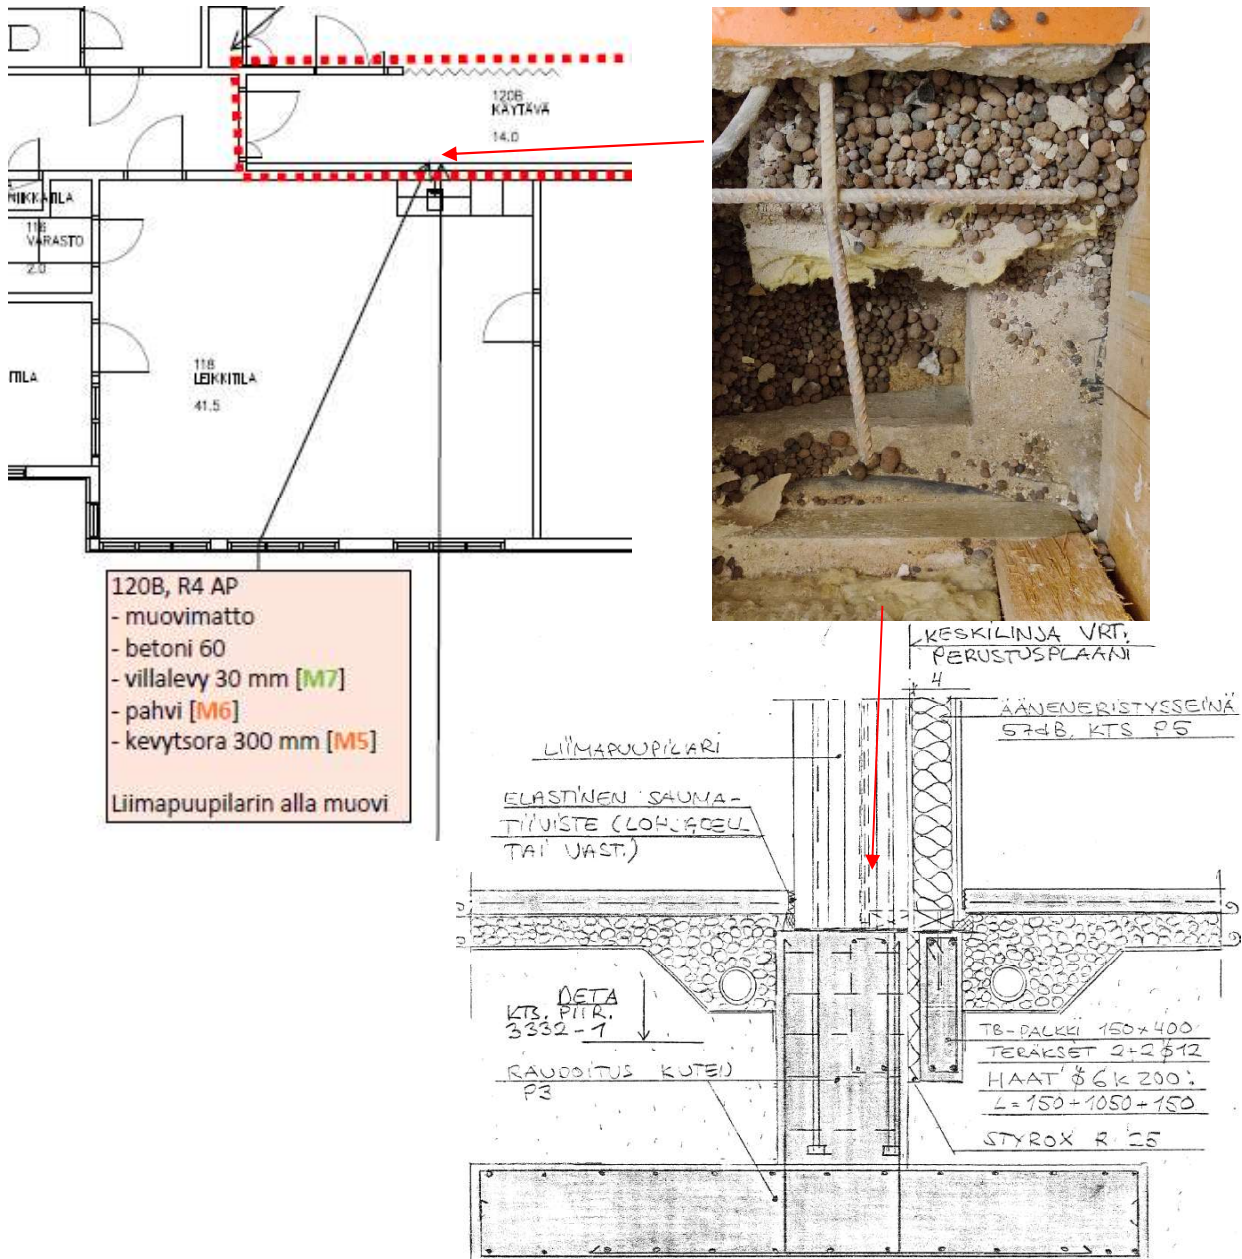
Kuvassa 8 on esitetty rakenneavaus tilan 120B väliseinälinjalta liimapuupilarien kohdalta. Rakenteet olivat pääosinsuunnitelman mukaisia. Betonipilarin päällä on suunnitelmista poiketen villaeeriste. Villaeeristeessä ei todettu mikrobikasvua (M7). Valupahvissa (M6) ja sen alla olevassa kevytsorassa (M5) todettiin poikkeavaa mikrobilajistoa, mutta ei aktiivista mikrobikasvustoa.

**Kuva 8.** Alapohjan rakenneavaus R4 tilassa 120B. Rakenne on pääosin suunnitelman mukainen. Betonipilarin ympärillä on suunnitelmista poiketen villaeriste. Villaeristeessä ei todettu mikrobikasvua (M7). Valupahvissa (M6) ja sen alla olevassa kevytsorassa (M5) todettiin poikkeavaa mikrobilajistoa, mutta ei aktiivista mikrobikasvustoa.

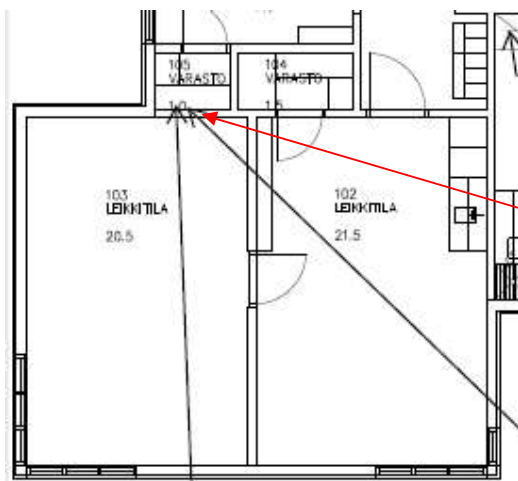
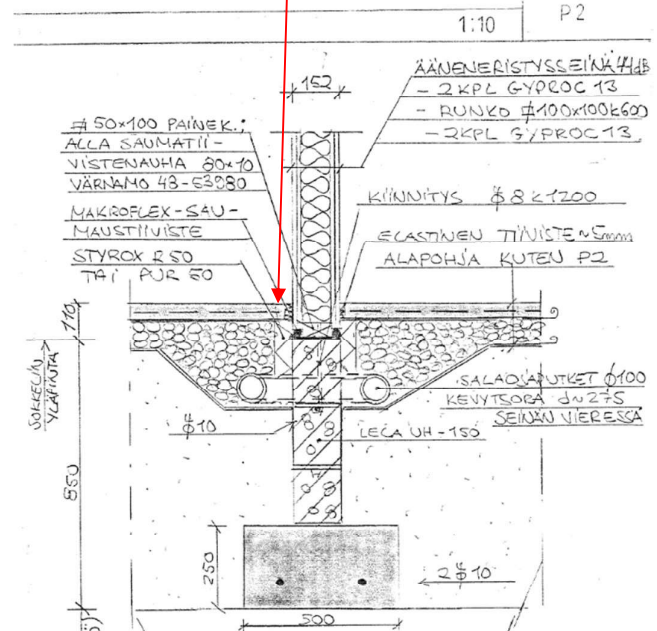
105, R6 AP  
- muovimatto  
- betoni 60 mm  
- pahvi [M10]  
- kevytsora 300 mm [M11]

Kuvassa 9 on esitetty rakenneavaus tilan 105 kantavalta väliseinälinjalta. Rakenteet olivat suunnitelman mukaisia. Valupahvissa ei todettu mikrobikasvua (M10), kevytsorassa esiintyi poikkeavaa mikrobilajistoa, mutta ei aktiivista mikrobistoa (M11).

**Kuva 9.** Alapohjan rakennevaus tilan 105 kantavalta väliseinälinjalta. Rakenteet olivat suunnitelman mukaisia. Valupahvissa ei todettu mikrobikasvua (M10), kevytsorassa esiintyi poikkeavaa mikrobilajistoa, mutta ei aktiivista mikrobistoa (M11).

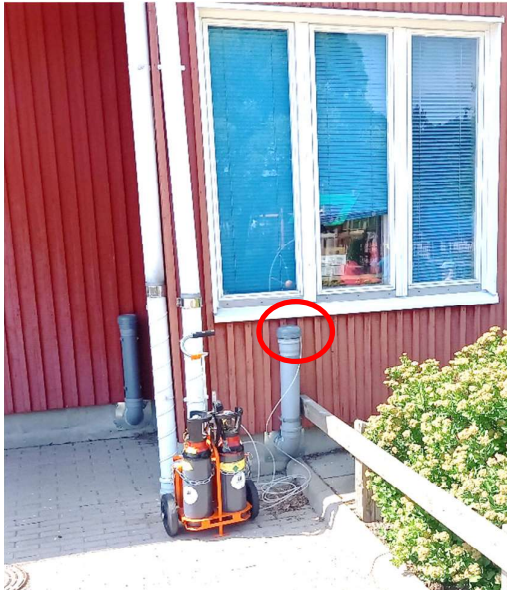
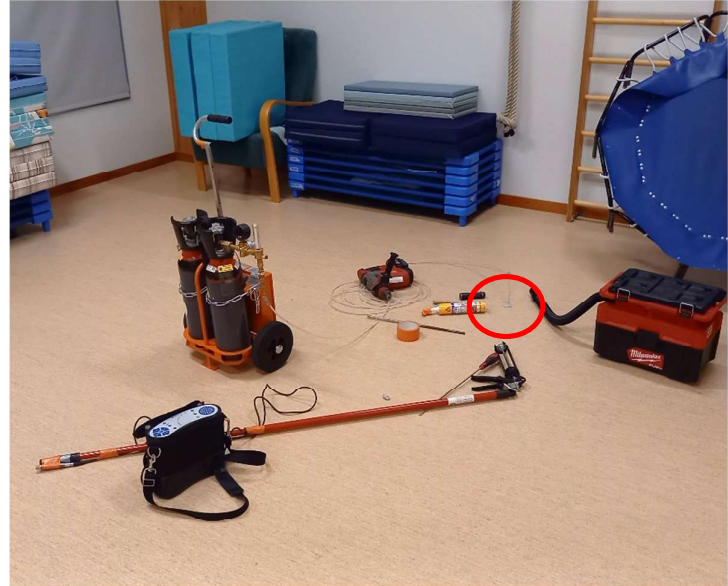
**Kuva 11.** Merkkiainetta laskettiin alapohjatilaan sekä alapohjan tuuletusputkista että keskeltä alapohjalaattaa.

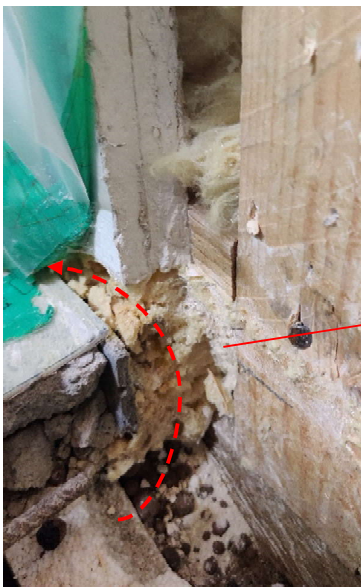
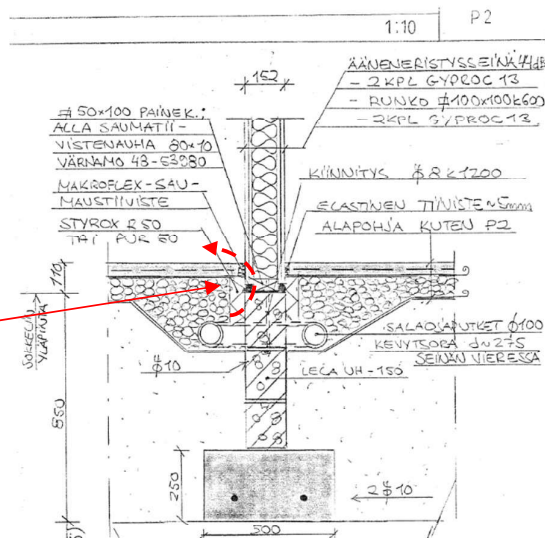
Tuuletusputkien kautta laskettu merkkiaine kulkeutui välittömästi sisätilaan alapohjan ja ulkoseinän liittymästä sekä kantavien väliseinien liittymistä. Tuloksen perusteella alapohjaliittymät eivät ole tiiviitä. Keskelle alapohja-laattaa laskettu merkkiaine ei kulkeutunut sisätiloihin. Vastaavat ilmapuodot olivat havaittavissa myös rakennuksen tavanomaisissa painesuhteissa. Kuvassa 12 on esitetty pääasiallinen ilmapuotoreitti ja kuvissa 16-20 pistokemaisesti todetut ilmapuotoalueet.

**Kuva 12.** Pääasiallinen ilmapuotoreitti alapohjasta kantavien seinien liittymistä. Saumanauha ja uretaanieriste eivät ole ilmatiiviitä.

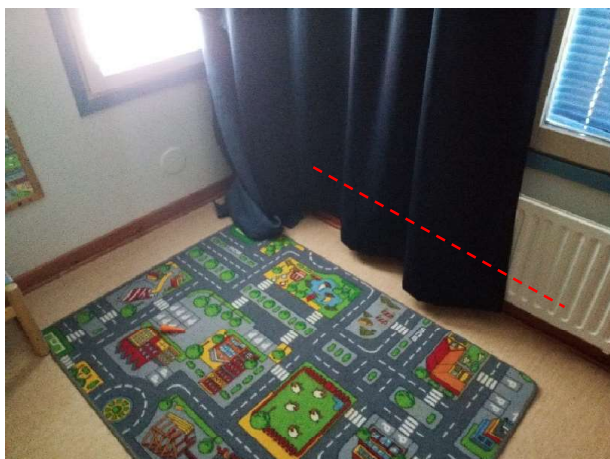
**Kuva 13.** Tila 154. Merkittävää ilmavuotoa alapohjasta.

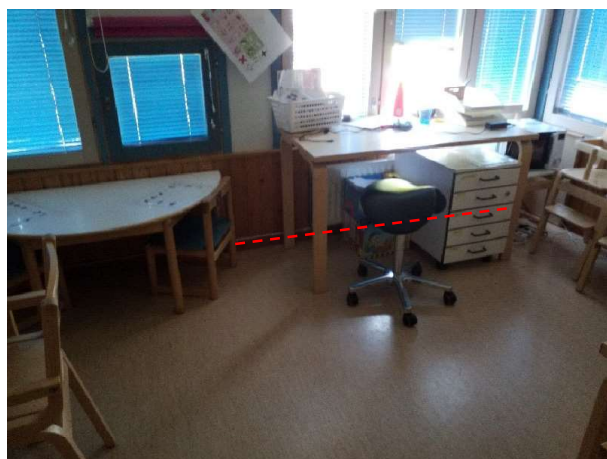
**Kuva 14.** Tila 155. Merkittävää ilmavuotoa alapohjasta.

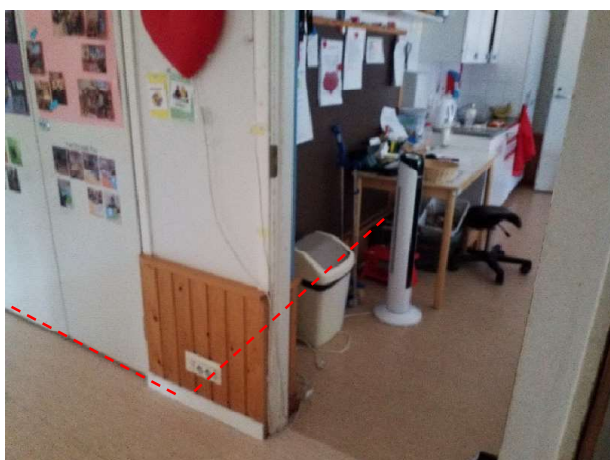
**Kuva 15.** Tila 155. Merkittävää ilmavuotoa alapohjasta.

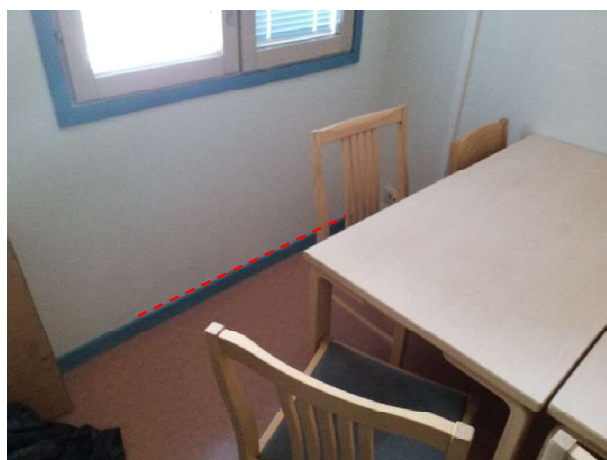
**Kuva 16.** Tila 140. Merkittävää ilmavuotoa alapohjasta.

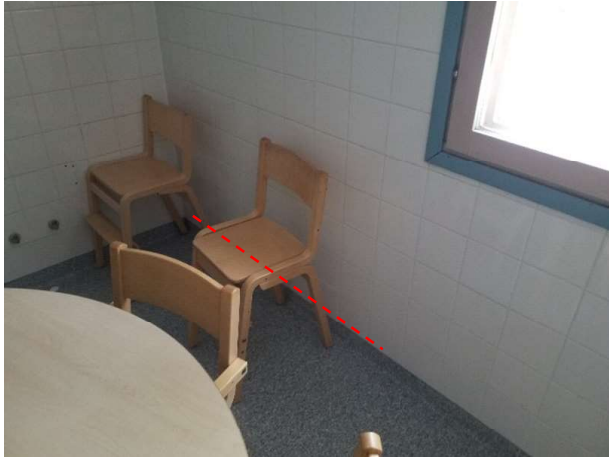
**Kuva 17.** Tila 141. Merkittävää ilmavuotoa alapohjasta.

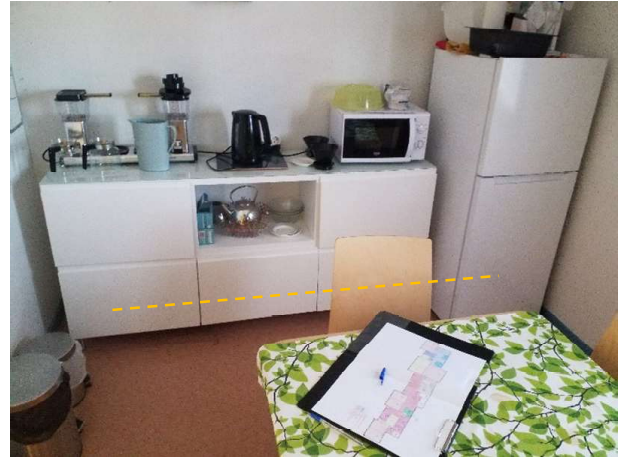
**Kuva 18.** Tila 136. Vähäistä ilmavuotoa alapohjasta.

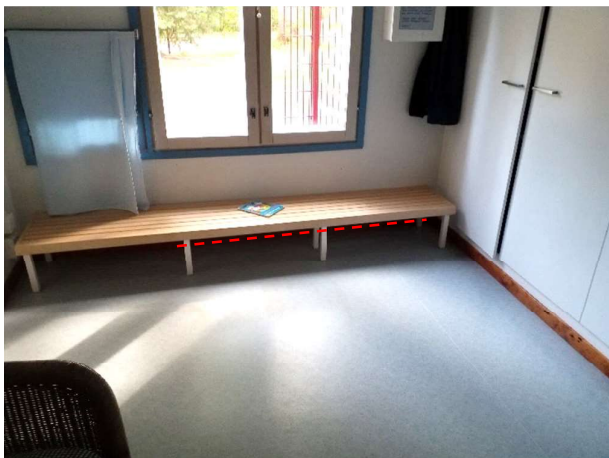
**Kuva 19.** Tila 107. Merkittävää ilmavuotoa alapohjasta.

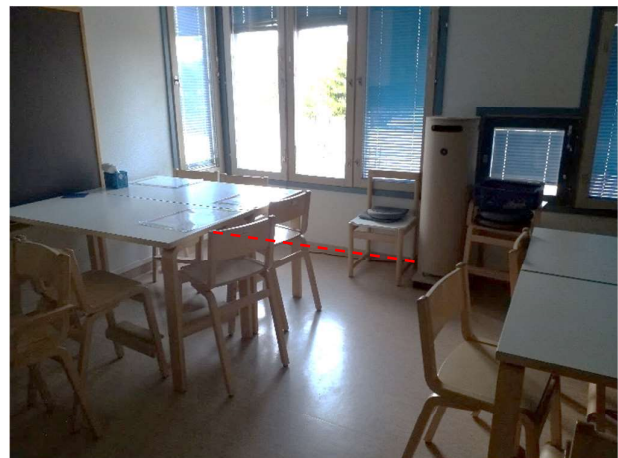
**Kuva 20.** Tila 102. Merkittävää ilmavuotoa alapohjasta.

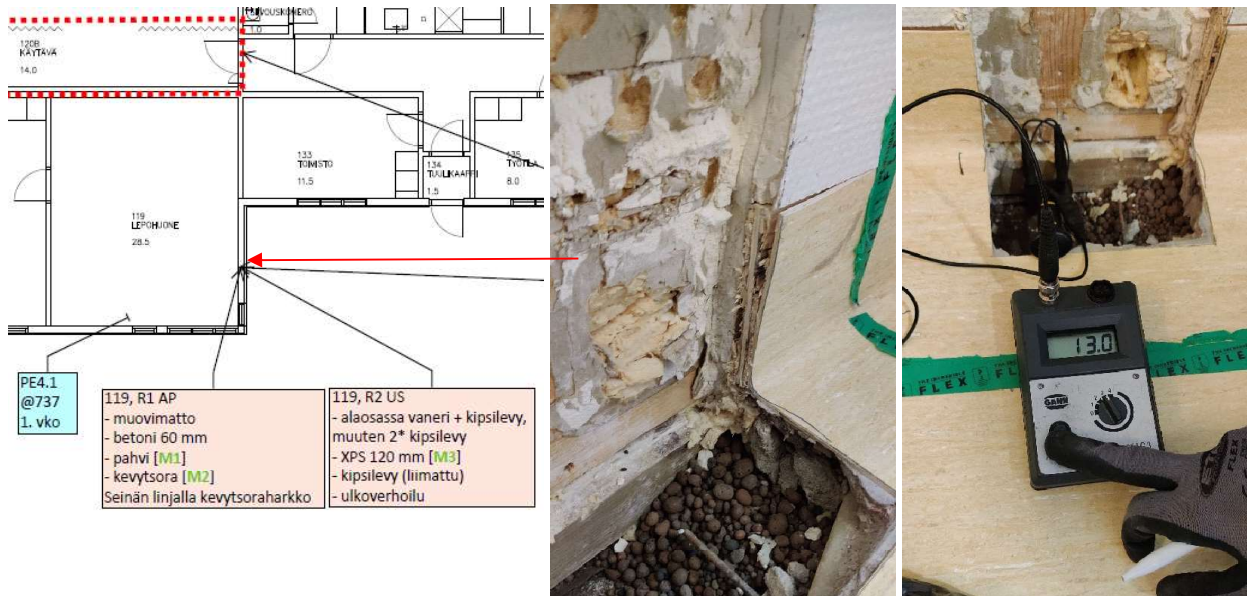
**Kuva 22.** Ulkoseinän rakenneavaus sisäpuolelta tilassa 119. Rakenne on suunnitelman mukainen. Polyuretaanilevy on liimattu kiinni kipsilevyyn. Alaohjauspuun kosteus on normaali (13 p-%).

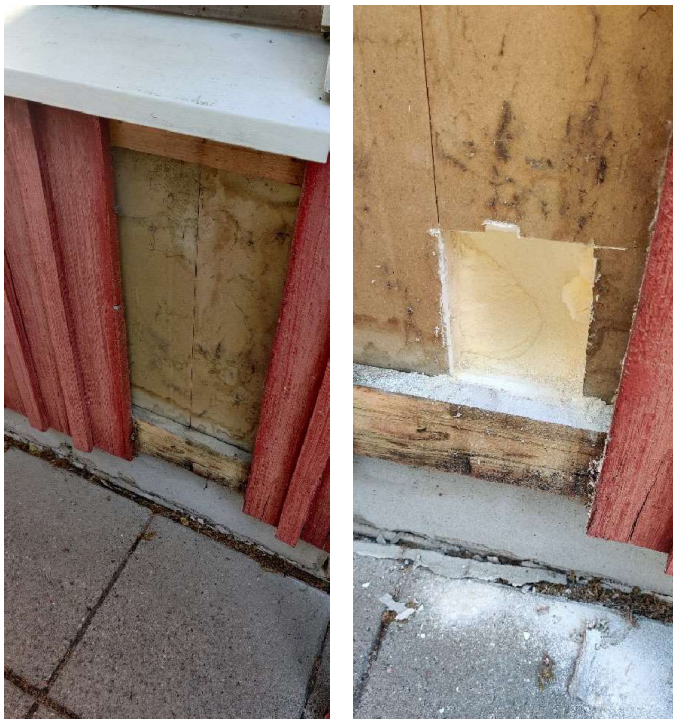
**Kuva 23.** Ulkoseinän rakenneavaus ulkopuolelta. Rakenne on suunnitelman mukainen. Ulkoverhouksen takana on tuuletusrako. Tuulensuoja levy on liimattu polyuretaanieristeeseen.

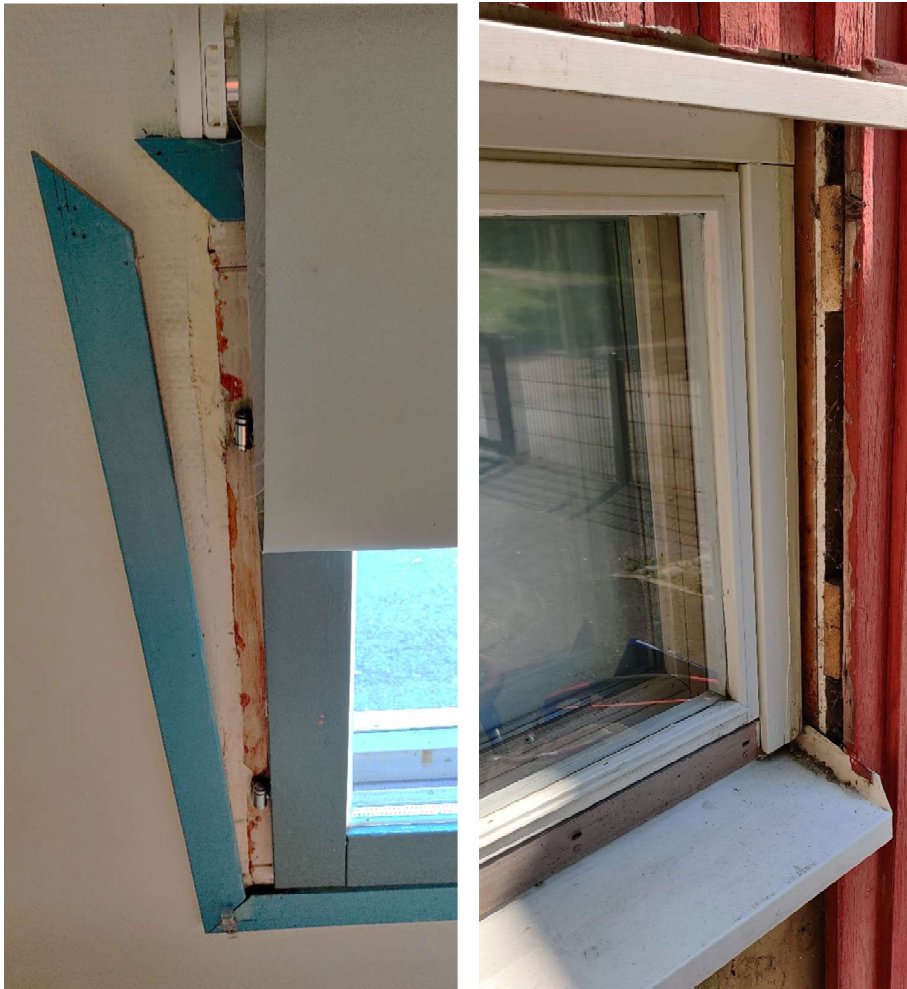
**Kuva 24.** Ikkunat ovat MSE-puuikkunoita. Ikkunoiden tilkevälit ovat uretaania ja ne on tiivistetty sisäpuolelta massalla. Ikkunapellitysten kaadot ovat riittäviä.

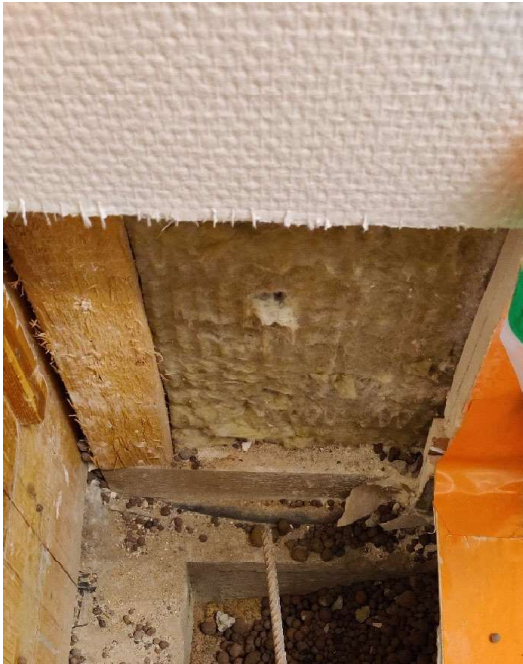
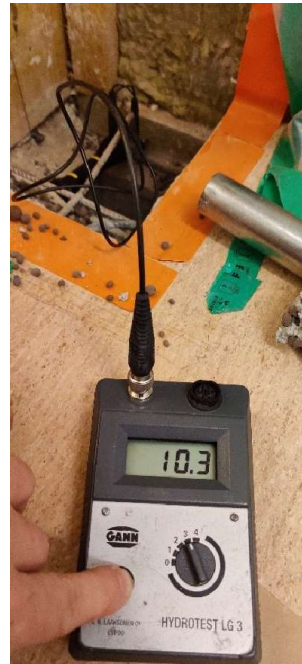
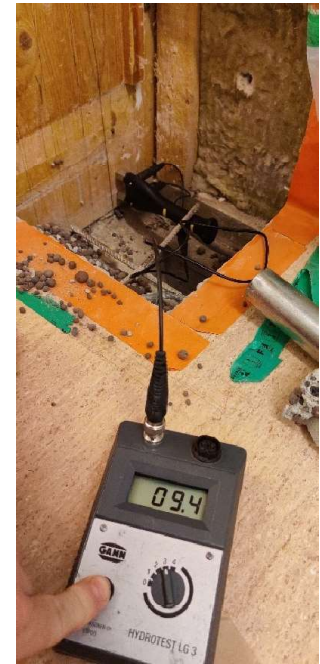
Kuvassa 26 on esitetty rakenneavaus tilan 120B väliseinän linjalta liimapuupilarien kohdalta. Rakenteet olivat suunnitelman mukaisia. Seinä lähtee betonianturan päältä. Alaohjauspuun alla on kapillaarikatko. Alapohjauspuun ja liimapuupalkin kosteudet olivat tavanomaisia. Kipsilevyssä (M9) tai villaeristeessä ei todettu mikrobikasvua (M8).

**Kuva 26.** Rakenneavaus (R5 VS) tilan 120B väliseinälinjalta liimapuupilarin kohdalta. Rakenteet olivat suunnitelman mukaisia. Kipsilevyssä (M9) tai villaeristeessä (M8) ei todettu mikrobikasvua. Alapohjauspuun ja liimapuupalkin alaosan kosteudet olivat tavanomaisia.

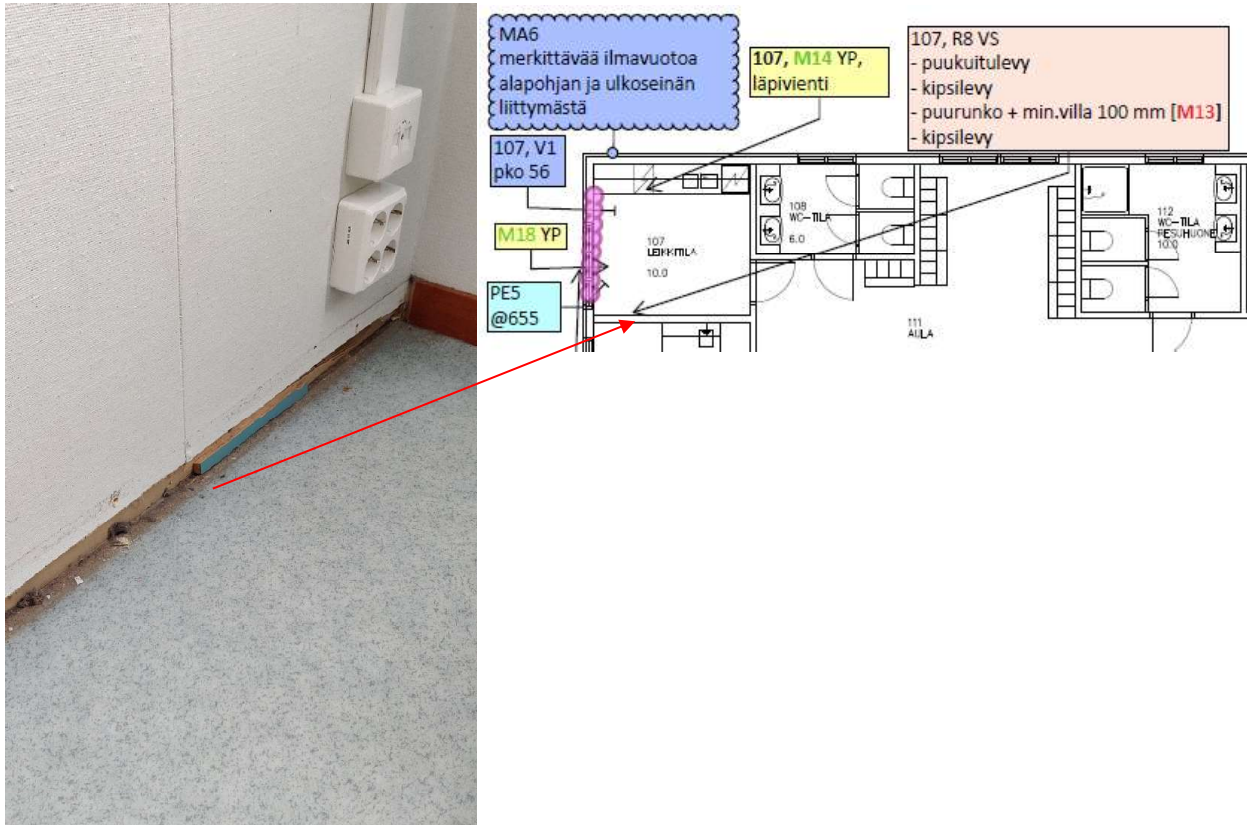
Kevyen väliseinän rakenne tarkastettiin tilassa 107 porareian kautta. Puurankainen kipsilevyseinä lähtee pinta-laatan päältä. Kipsilevyn päällä on puukuitulevy (kuva 28). Eristetilassa on 100 mm mineraalivillaa. Villasta otetussa materiaalinäytteessä esiintyi mikrobikasvustoa (**M13**). Mikrobikasvusto on voinut syntyä aikaisemman vesivahingon seurauksena.

**Kuva 28.** Tilan 107 kevyt väliseinä. Väliseinän villaeristeessä (**M13**) esiintyy mikrobikasvustoa, mikä voi olla peräsin tilassa aikaisemmin esiintyneestä vesivahingosta.

Kantavat puurakenteiset levyväliseinät ovat suunnitelman mukaisia. Seinien alaosat ovat osittain lattiapinnan tason alapuolella, mikä lisää kosteusvaurioiden syntymisen riskiä rakenteessa. Tehdyissä tutkimuksissa seinien alaosissa ei kuitenkaan todettu kosteus- ja mikrobivaurioita. Ainoa poikkeama todettiin tilan 107 kevyen väliseinän alaosan villaeristeessä, johon on muodostunut mikrobikasvustoa, todennäköisesti aikaisemman vesivahingon seurauksena. Tilan 107 väliseinän eristeet on suositeltavaa uusia.

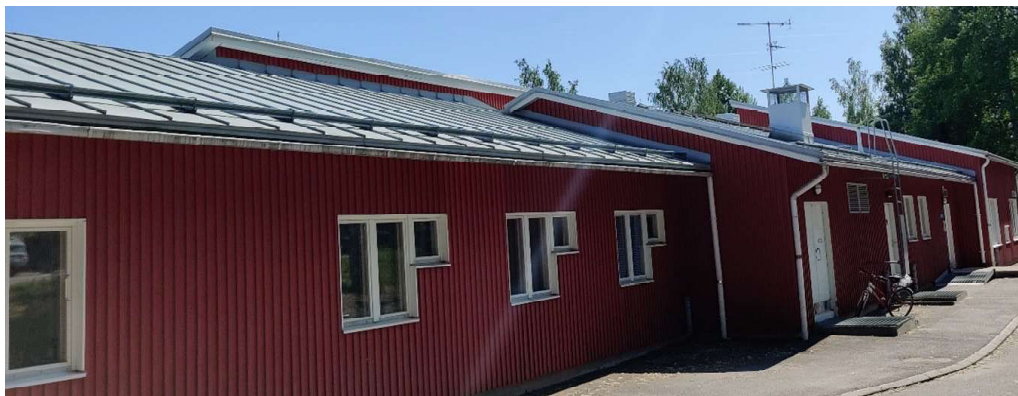
Yläpohjassa on runsaasti korkeuseroja, mikä lisää liittymien ja sitä kautta vuotoriskien määrää (kuva 30). Tutkimusten aikana yläpohjasta ei kuitenkaan havaittu vuotojälkiä.

**Kuva 30.** Yläpohjassa on paljon korkeuseroja.

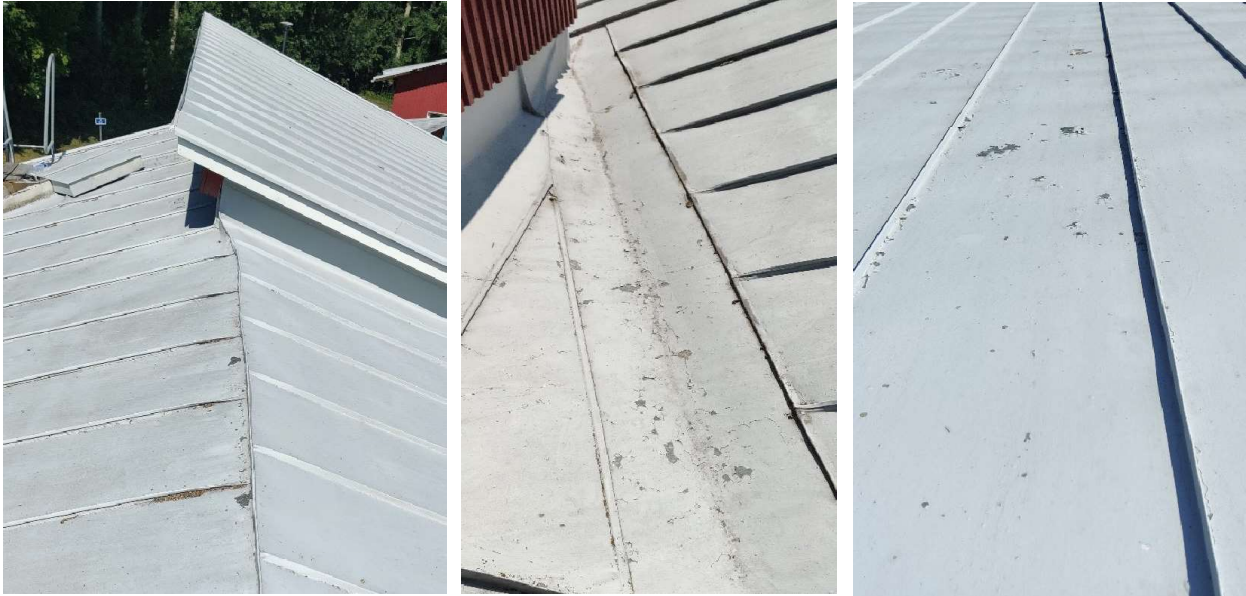
Konesaumatus peltikatteen maalit ovat paikoin lohkeilleet (kuva 31).

**Kuva 31.** Peltikatteen maalipinta on paikoin lohkeillut.

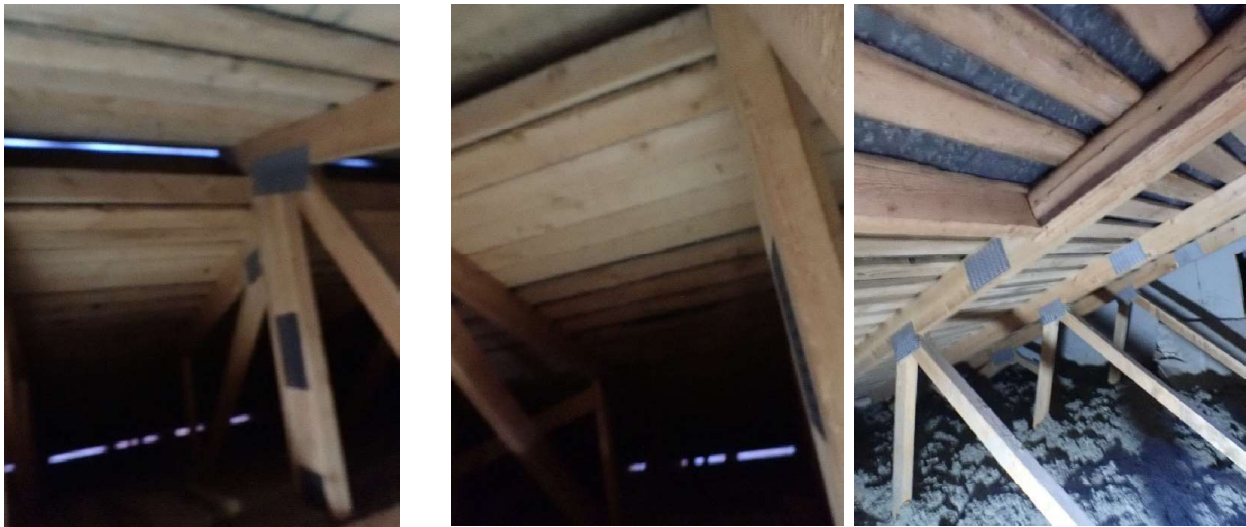
Aistinvaraisesti yläpohjatila tuulettuu hyvin räystäältä. Peltikatteesta puuttuu aluskate. Kattoruoteet ja -tuolit ovat aistinvaraisesti hyväkuntoisia (kuva 32).

**Kuva 32.** Yläpohja tuulettuu räystäältä. Peltikatteen alta puuttuu aluskate. Puurakenteet ovat hyväkuntoisia.

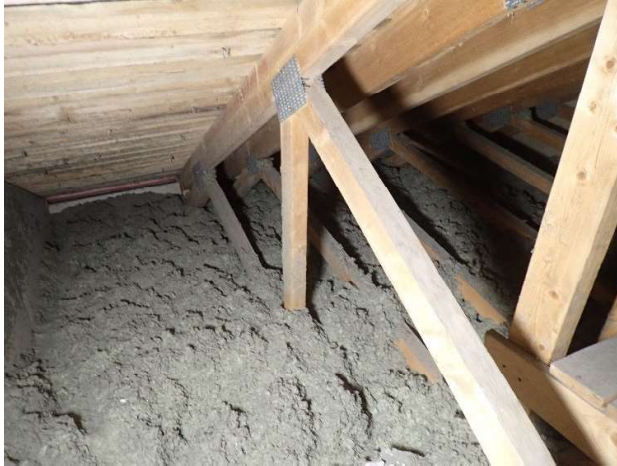
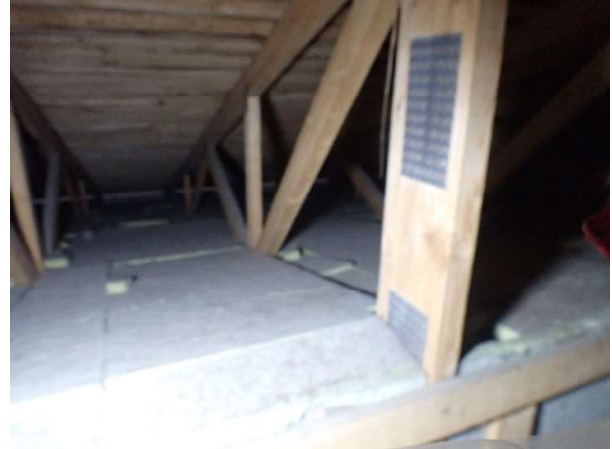
Lähtötiedoista poiketen yläpohjan lämmöneristeenä on puhallusvillaa (n. 200 mm). Vinokaton kohdalla päällimmäisenä lämmöneristeenä on kovavillaa (kuva 33).

**Kuva 33.** Lähtötiedoista poiketen yläpohjan lämmöneristeenä on puhallusvillaa. Vinokaton kohdalla päällimmäisenä lämmöneristeenä on kovavillaa.

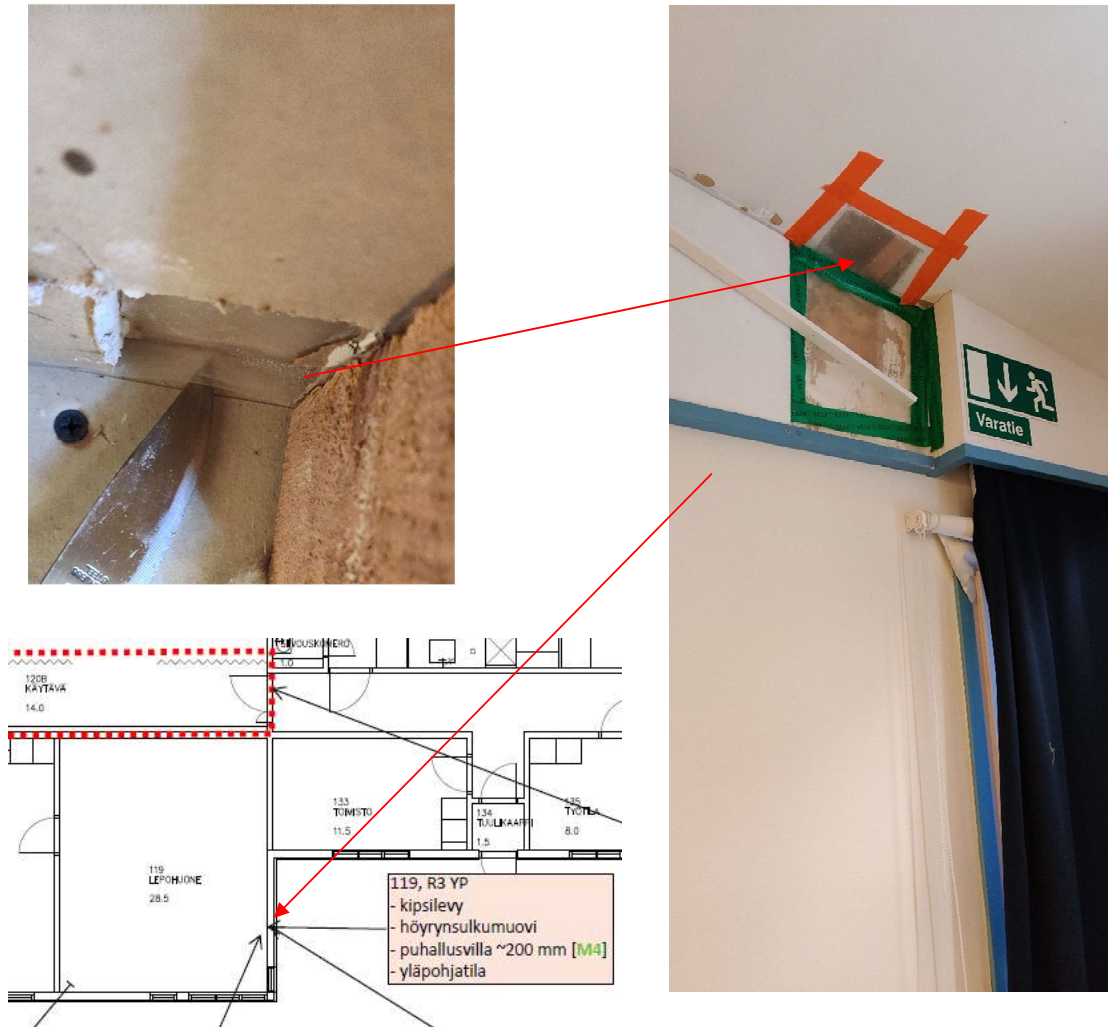
Yläpohjan ja ulkoseinän liittymän toteutus tarkastettiin tilassa 119 (R3 YP). Yläpohjan höyrynsulku on taitettu ulkoseinän sisäpintaan eikä sitä ole teipattu, joten se ei ole kovin tiivis (kuva 34).

**Kuva 34.** Yläpohjan höyrynsulku on taitettu ulkoseinän sisäpintaan eikä sitä ole teipattu, joten se ei ole kovin tiivis.

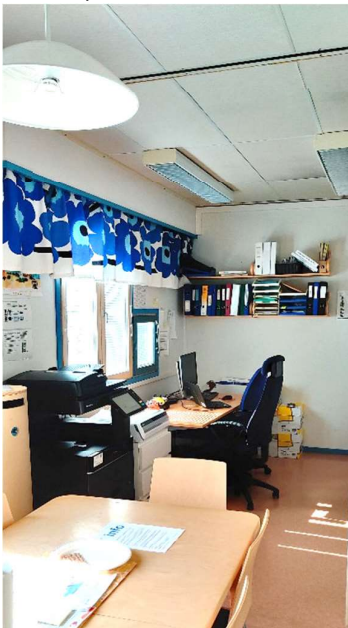
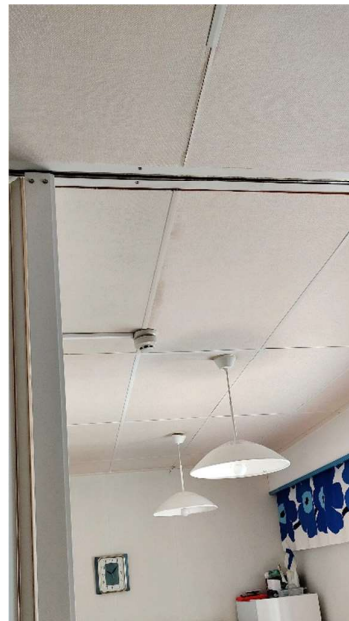
Tilojen 135 ja 136 katossa on vanhoja akustiikkalevyjä, joista voi irrota teollisia mineraalikuituja sisäilmaan (kuva 36).

**Kuva 36.** Tilojen 135 ja 136 katossa on vanhoja akustiikkalevyjä, joista voi irrota teollisia mineraalikuituja.

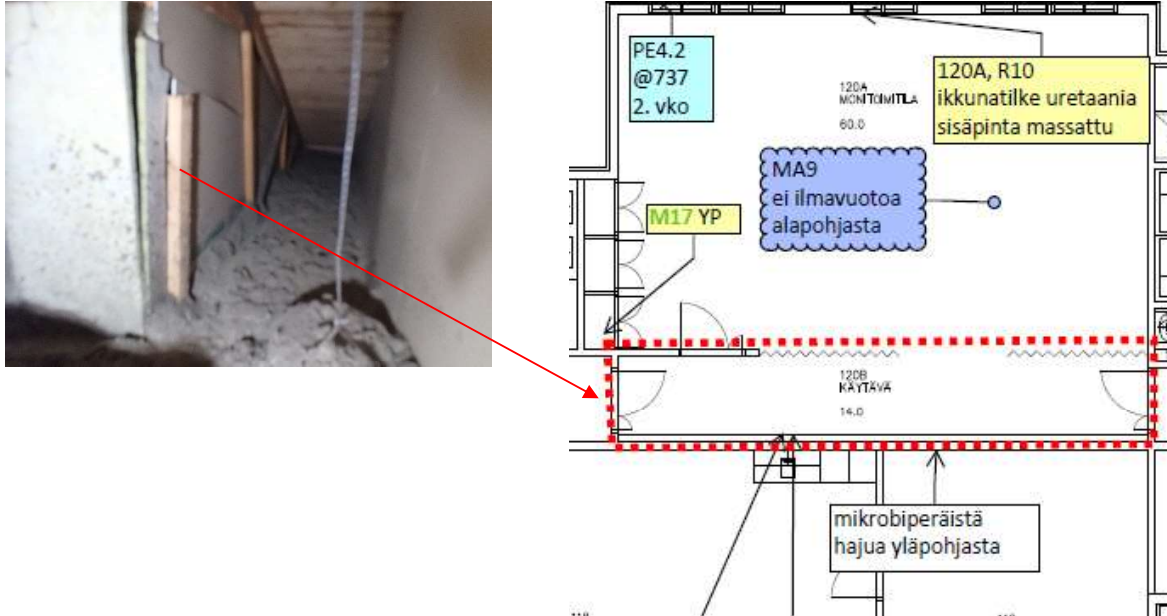
Monitoimitilan kohdalla olevalla käytävällä 120B esiintyy mikrobiperäistä hajua. Aistinvaraisesti arvioiden haju tulee alakaton yläpuolelta. Vastaavaa hajua ei todettu muiden käytävä-/aulatilojen alaslaskuissa. Tilan 120B alapohjaan ja väliseiniään tehtyt rakenneavaukset osoittavat, että haju ei tule ainakaan niistä rakenteista. Yläpohjajätilän kautta hajulähdettä ei päässyt arvioimaan, koska väliseinät estivät liikkumista yläpohjassa (kuva 37).

**Kuva 37.** Monitoimitilan käytävän alakaton päältä tulee mikrobiperäistä hajua. Hajulähdettä ei päässyt yläkautta selvittämään, koska tila oli umpinainen.

- Monitoimitilan käytävän 120B alakaton yläpuolella olevan mikrobiperäisen hajun lähde tulee selvittää ja poistaa. Haju tulee todennäköisesti yläpohjatilasta. Hajulähteen selvittämiseksi yläpohjaan tulee tehdä laajempi avaus ylä- ja/tai alakautta.
- Tilan 107 väliseinän mikrobivaurioitunut eriste tulee poistaa vähintään 1 m:n korkeudelta lattiapinnasta.

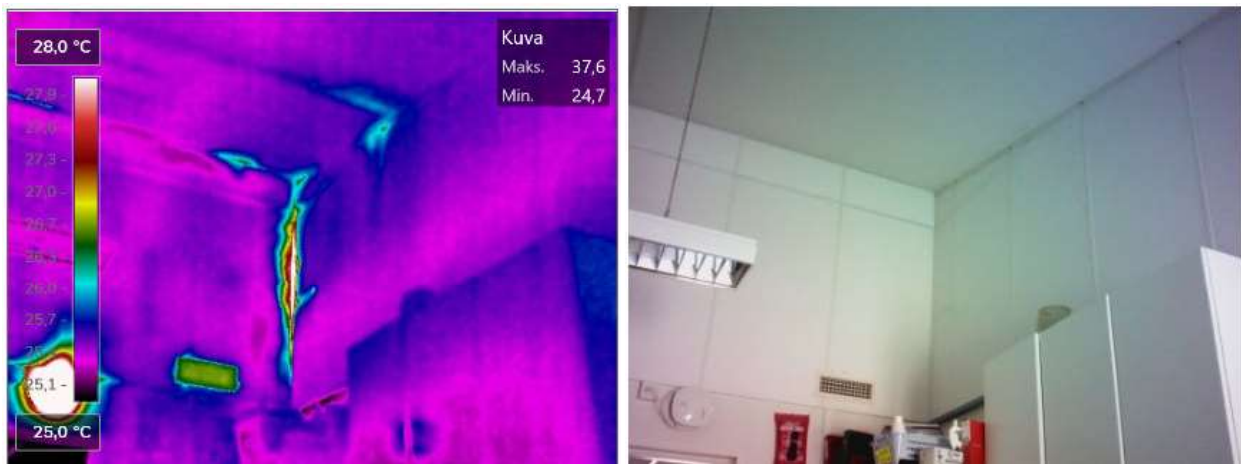
**Kuva 39.** Ilmavuotoa tilan 102 yläpohjan pystyliittymästä. Lämpökuva vasemmalla ja valokuva oikealla.

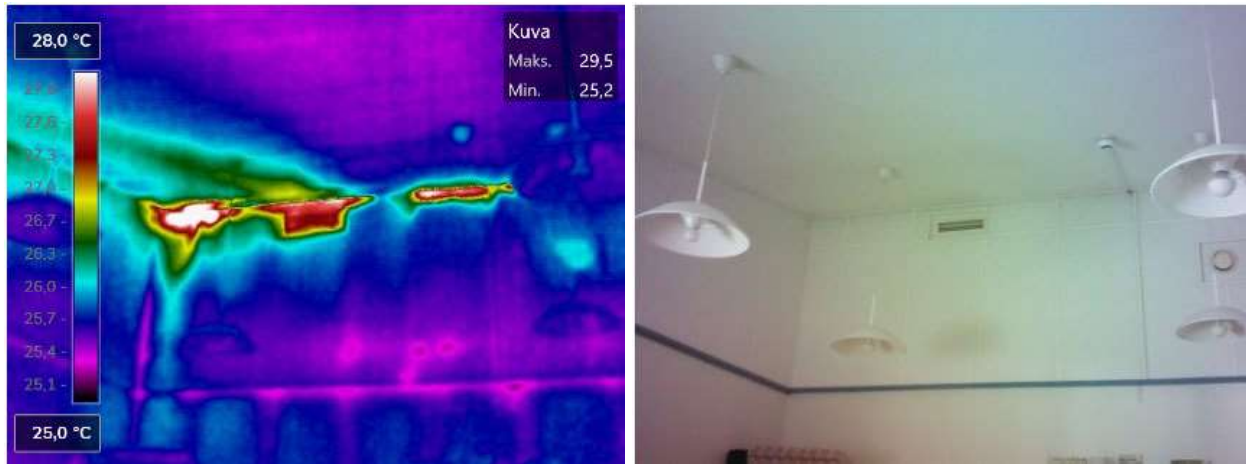
**Kuva 40.** Ilmavuotoa tilan 137 yläpohjaliittymästä. Lämpökuva vasemmalla ja valokuva oikealla.

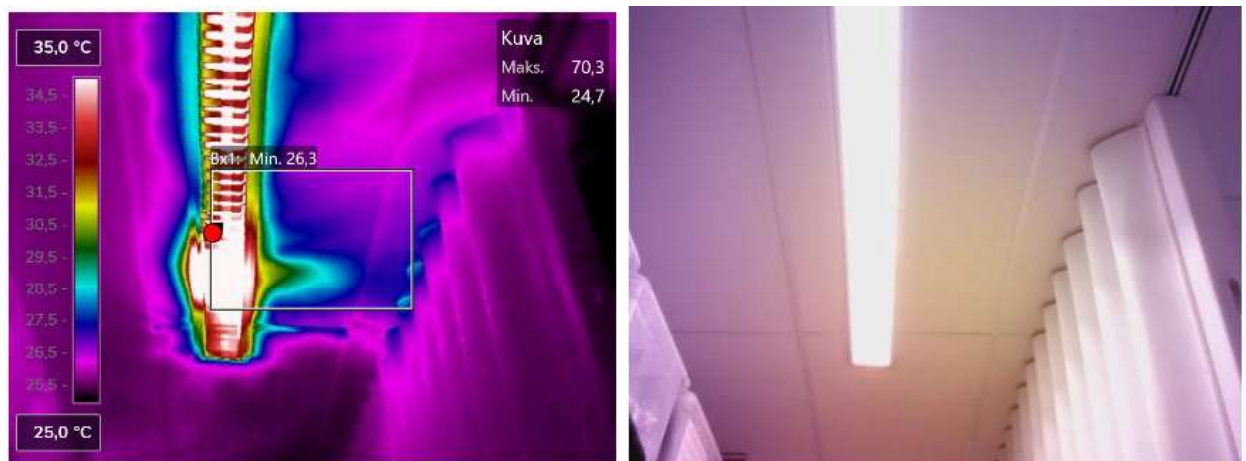
**Kuva 41.** Ilmavuotoa alakaton yläpuolelta valaisimen ympäristöstä tilassa 120B. Tilassa oleva mikrobiperäinen haju tulee alakaton päältä.
