# Tutkimusraportti

## Merkkiainetutkimus

### Niittykummun päiväkoti (3043)

11.8.2023

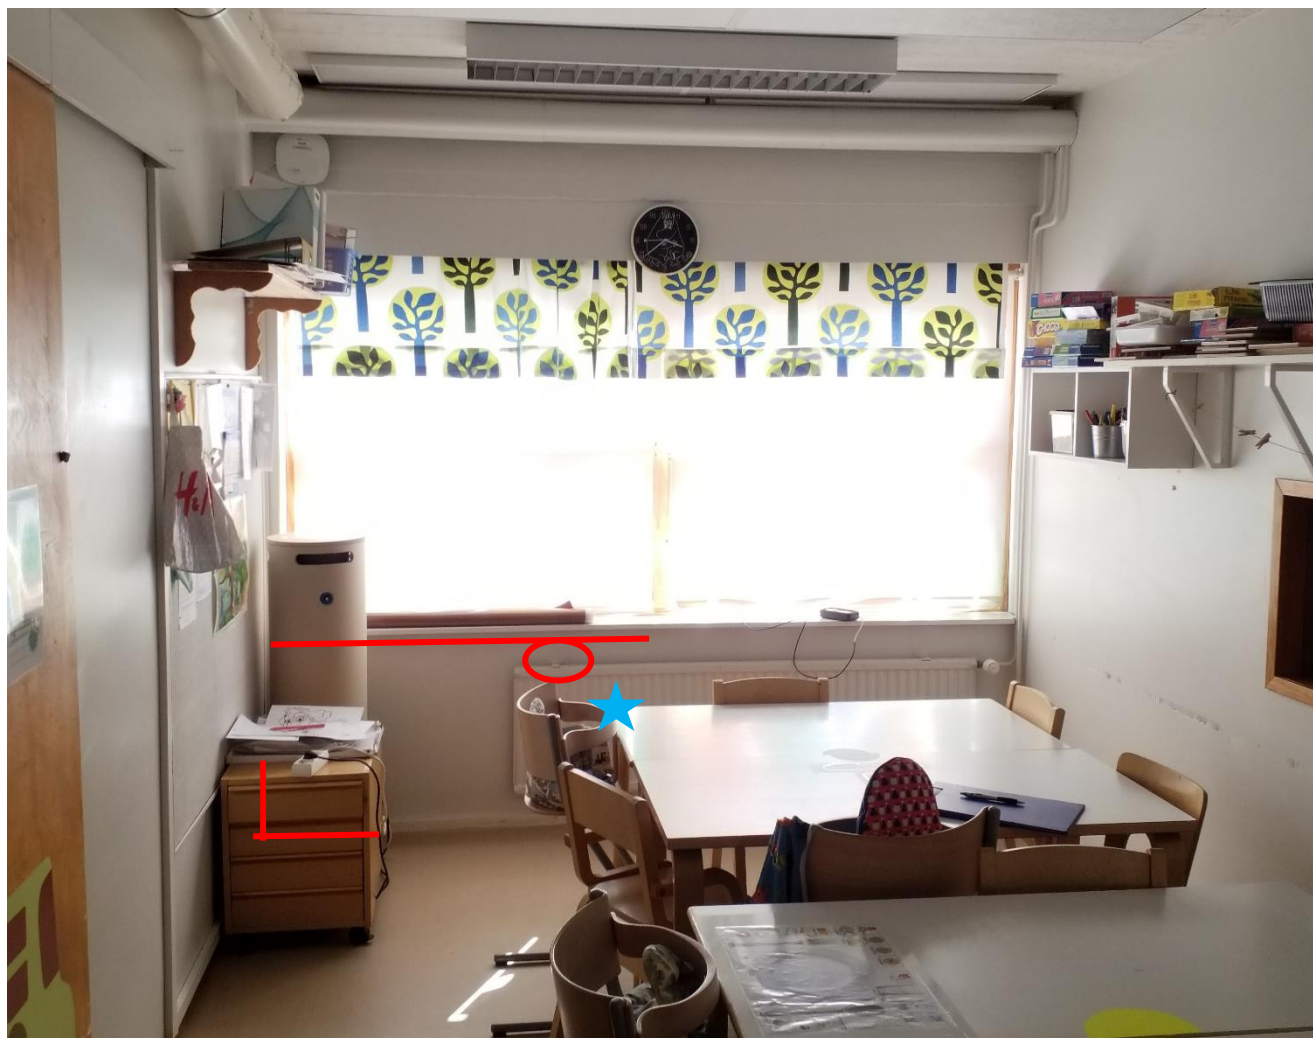
Kuva 1. MA1

| Tarkasteltu tila | leikkitila 121 |
| Merkkiaineen laskupaikka/tarkasteltu rakenne | ulkokautta tiilimuurauksen sauma / ulkoseinä |
| Havaitut ilmavuodot | Merkittävä ilmavuoto ikkunapenkki, patterikannake, ulkoseinän, väliseinän ja lattian liittymä |

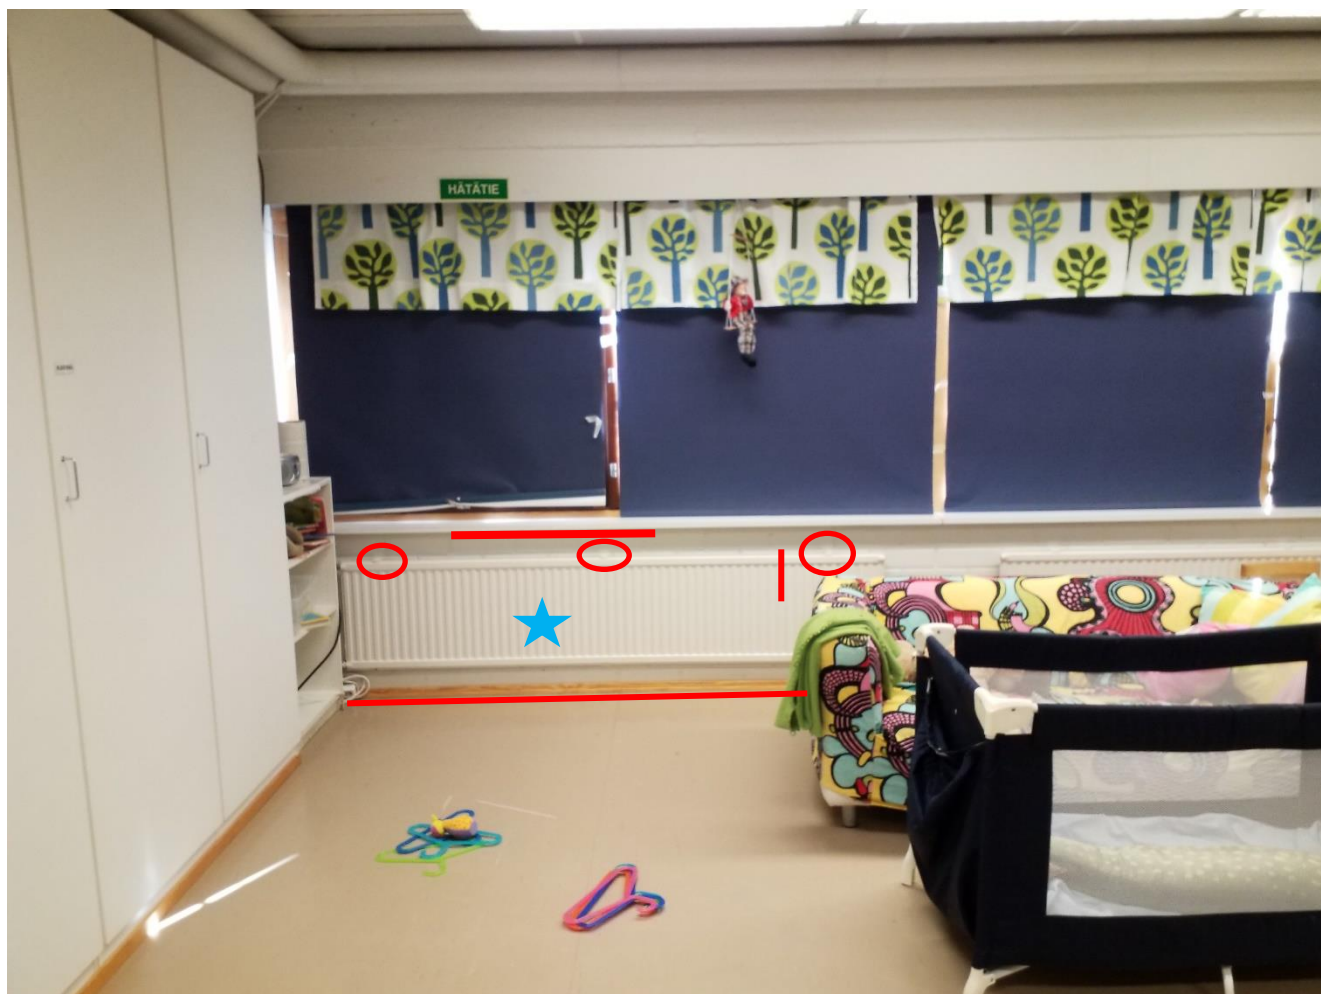
Kuva 2. MA2

| Tarkasteltu tila | lepohuone 122 |
| Merkkiaineen laskupaikka/tarkasteltu rakenne | ulkokautta tiilimuurauksen sauma / ulkoseinä |
| Havaitut ilmavuodot | Merkittävä ilmavuoto ikkunapenkki, patterikannakkeet, ulkoseinän ja lattian liittymä, tiilisauman halkeama |

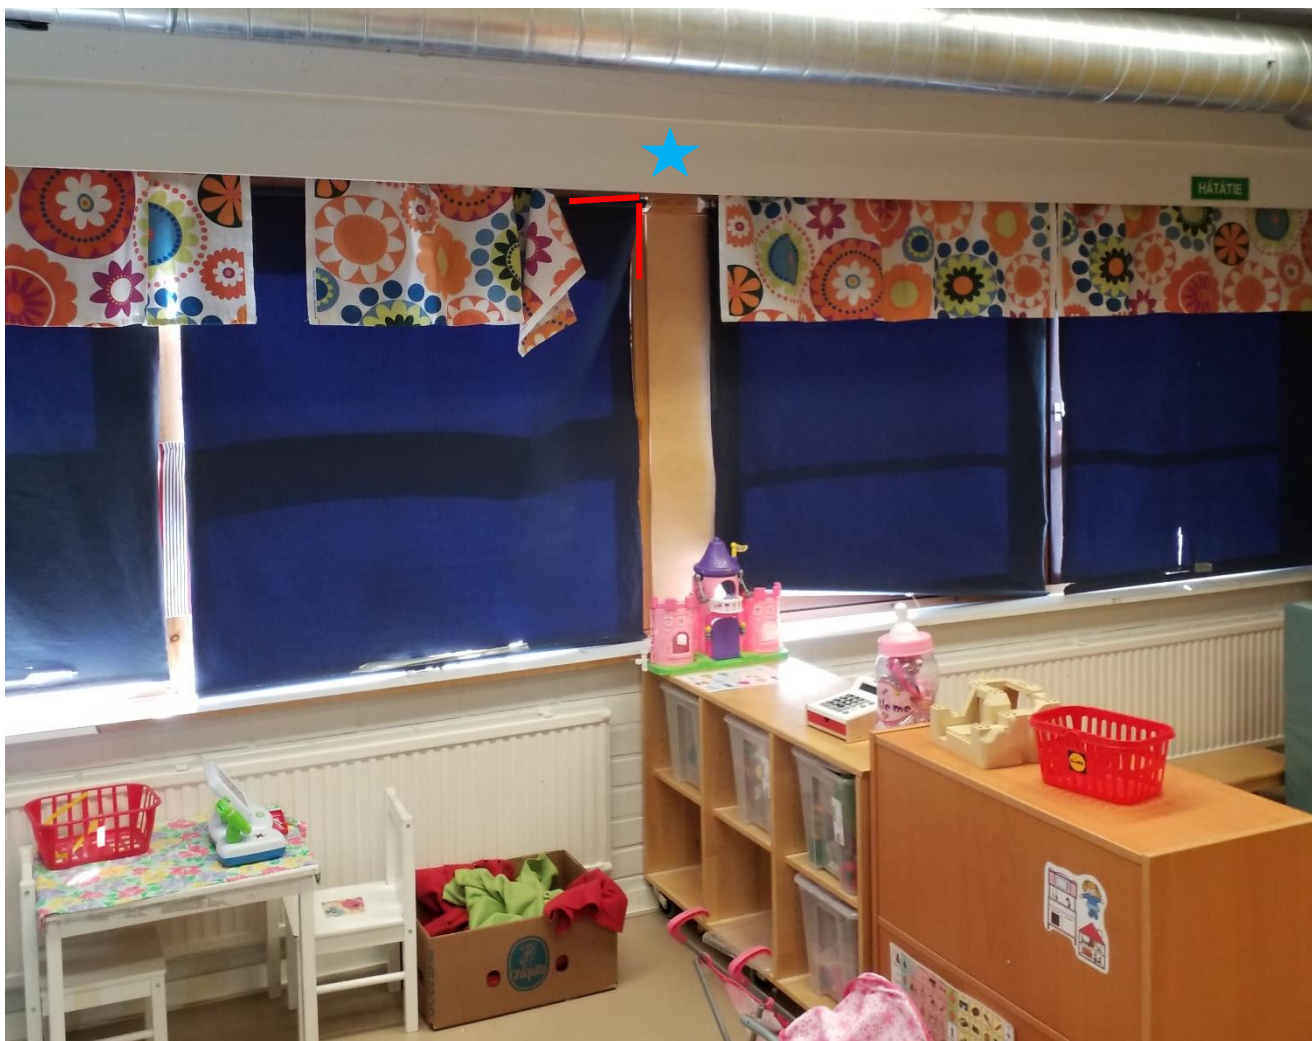
Kuva 3. MA3

| Tarkasteltu tila | lepohuone 117 |
| Merkkiaineen laskupaikka/tarkasteltu rakenne | ulkokautta puuverhoilun rako / ulkoseinä yläosa |
| Havaitut ilmavuodot | Merkittävä ilmavuoto ikkunanliittymä |

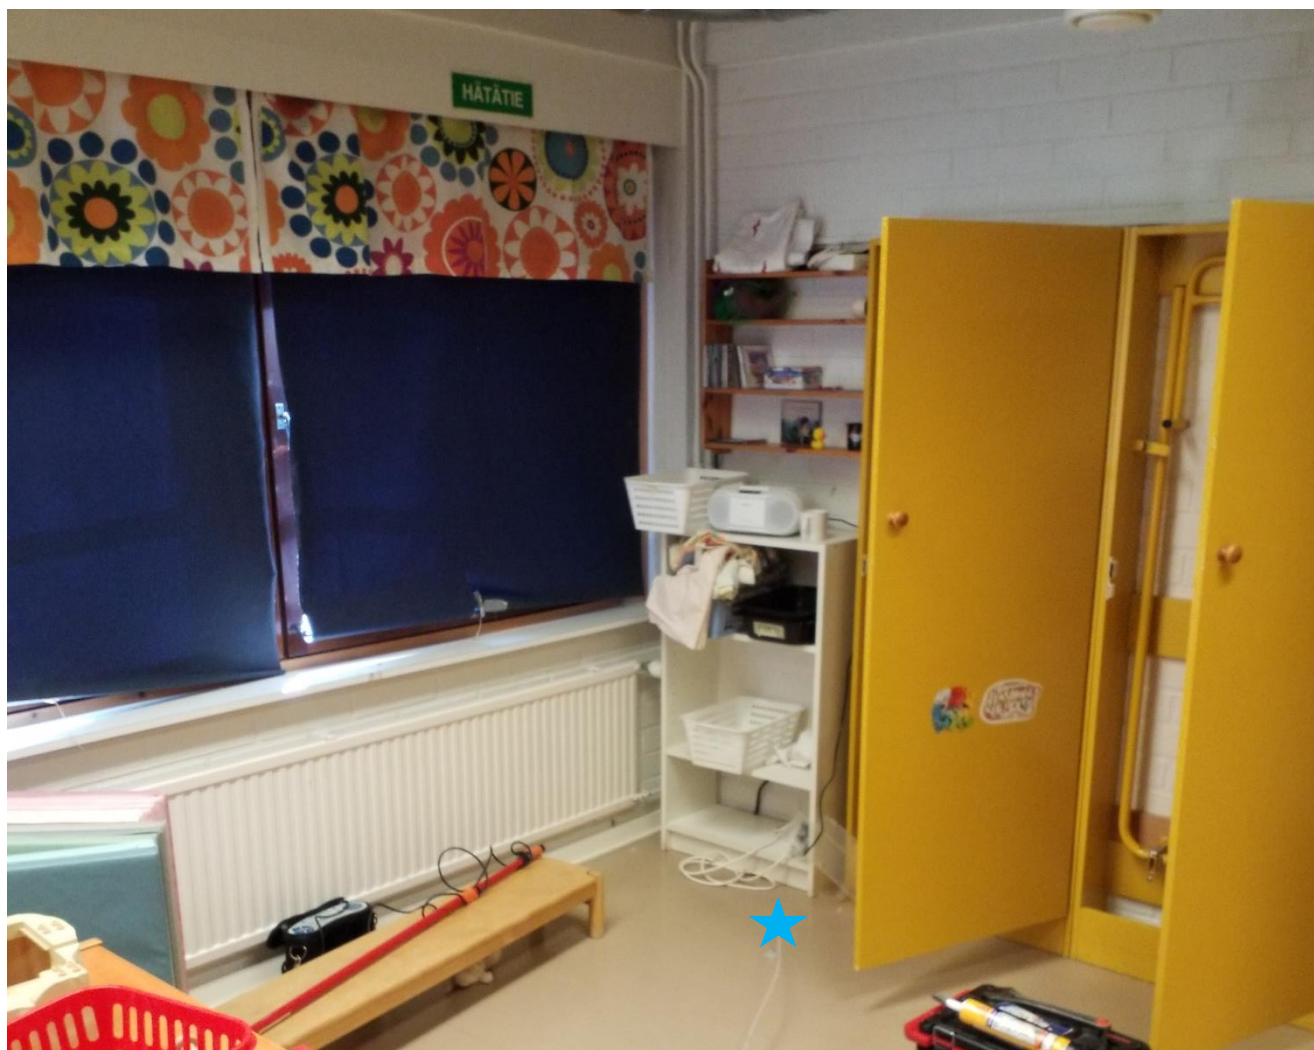
Kuva 4. MA4

| Tarkasteltu tila | lepohuone 117 |
| Merkkiaineen laskupaikka/tarkasteltu rakenne | alapohja |
| Havaitut ilmavuodot | Ei vuotoa |
| Huomioita | varmistettu vanhasta tutkimusreiästä merkkiaineen leviäminen |

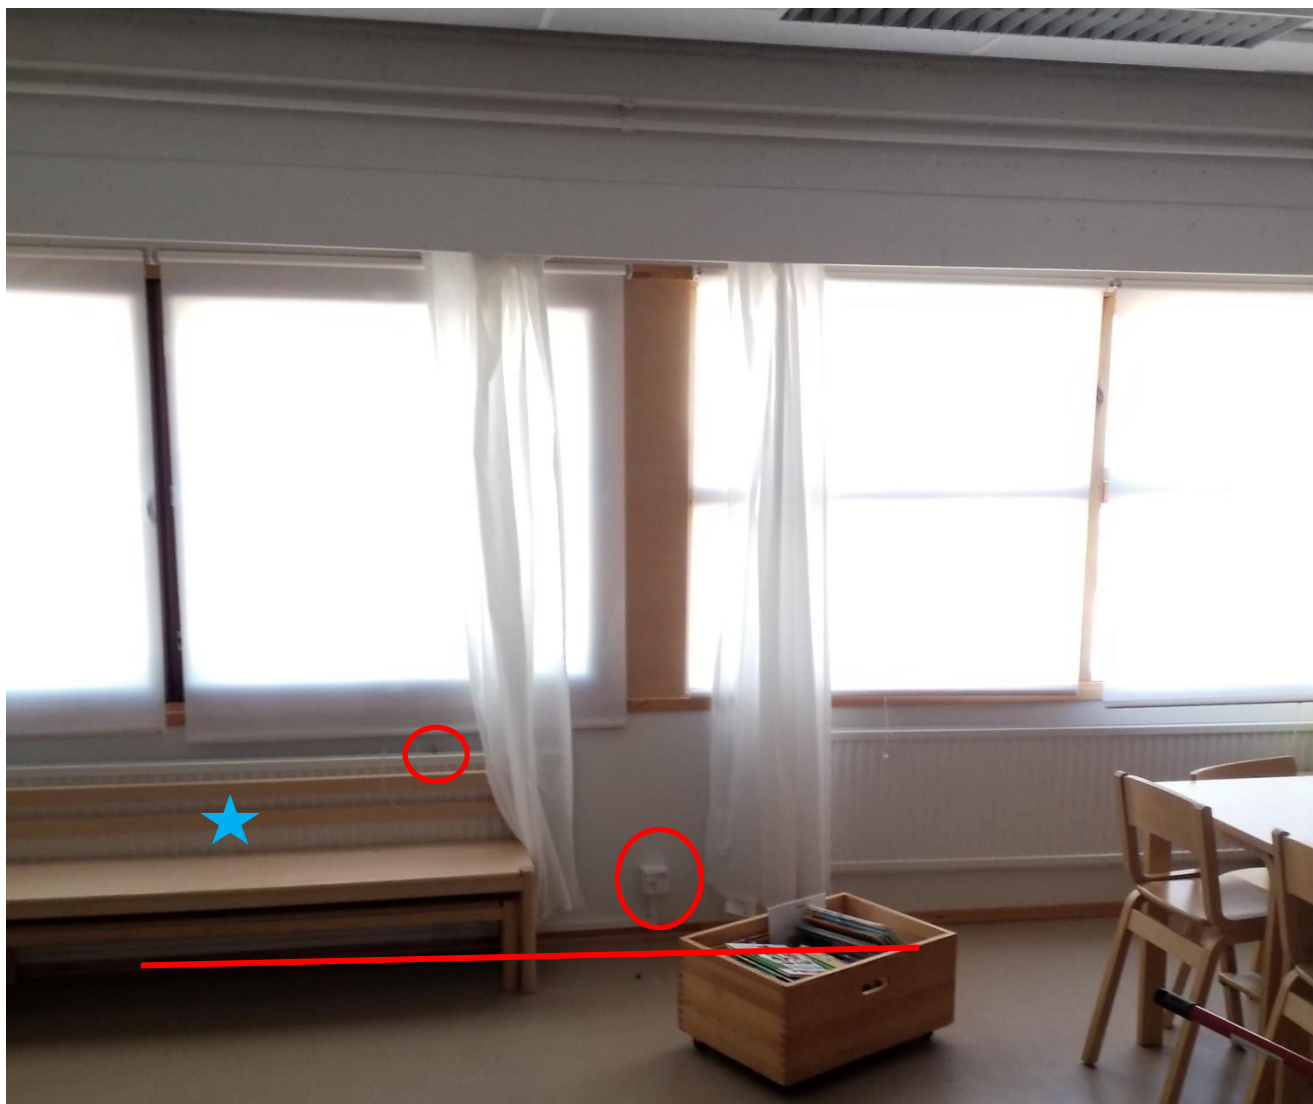
Kuva 5. MA5

| Tarkasteltu tila | leikkitila 208 |
| Merkkiaineen laskupaikka/tarkasteltu rakenne | puuverhoilun läpi / ulkoseinä |
| Havaitut ilmapuodot | Merkittävä ilmapuoto välipohjan ja ulkoseinän liittymä, läpiviennit ja kannakkeet |

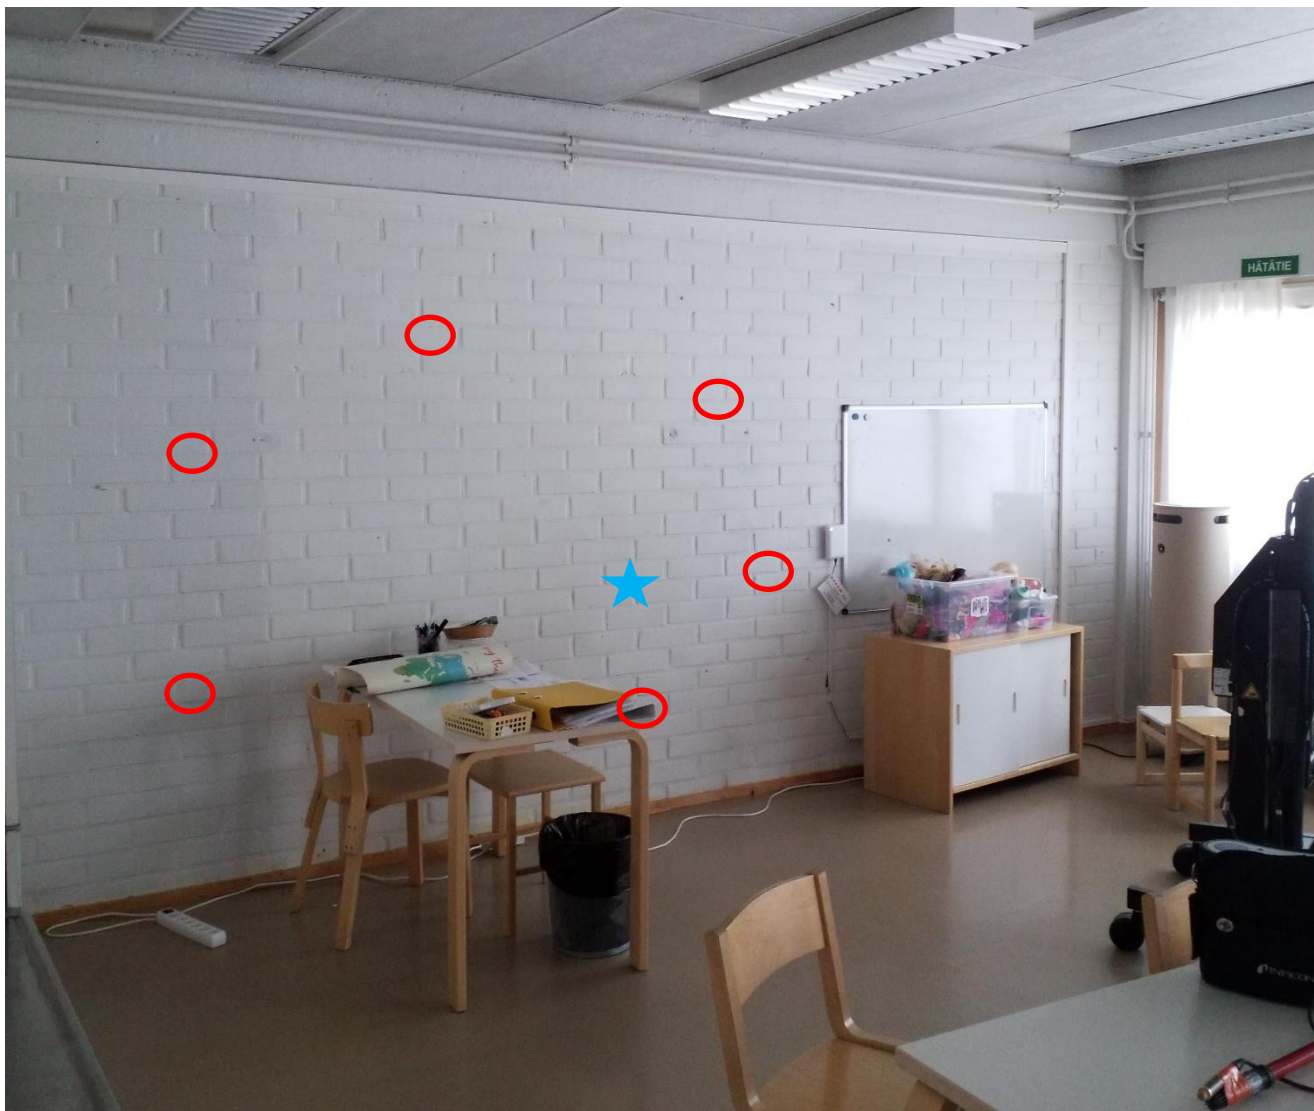
Kuva 6. MA6

| Tarkasteltu tila | leikkitila 208 |
| Merkkiaineen laskupaikka/tarkasteltu rakenne | tiilirakenteinen ulkoseinä |
| Havaitut ilmavuodot | Runsaasti pieniä rakoja ja halkeamia, merkittävä ilmavuoto |

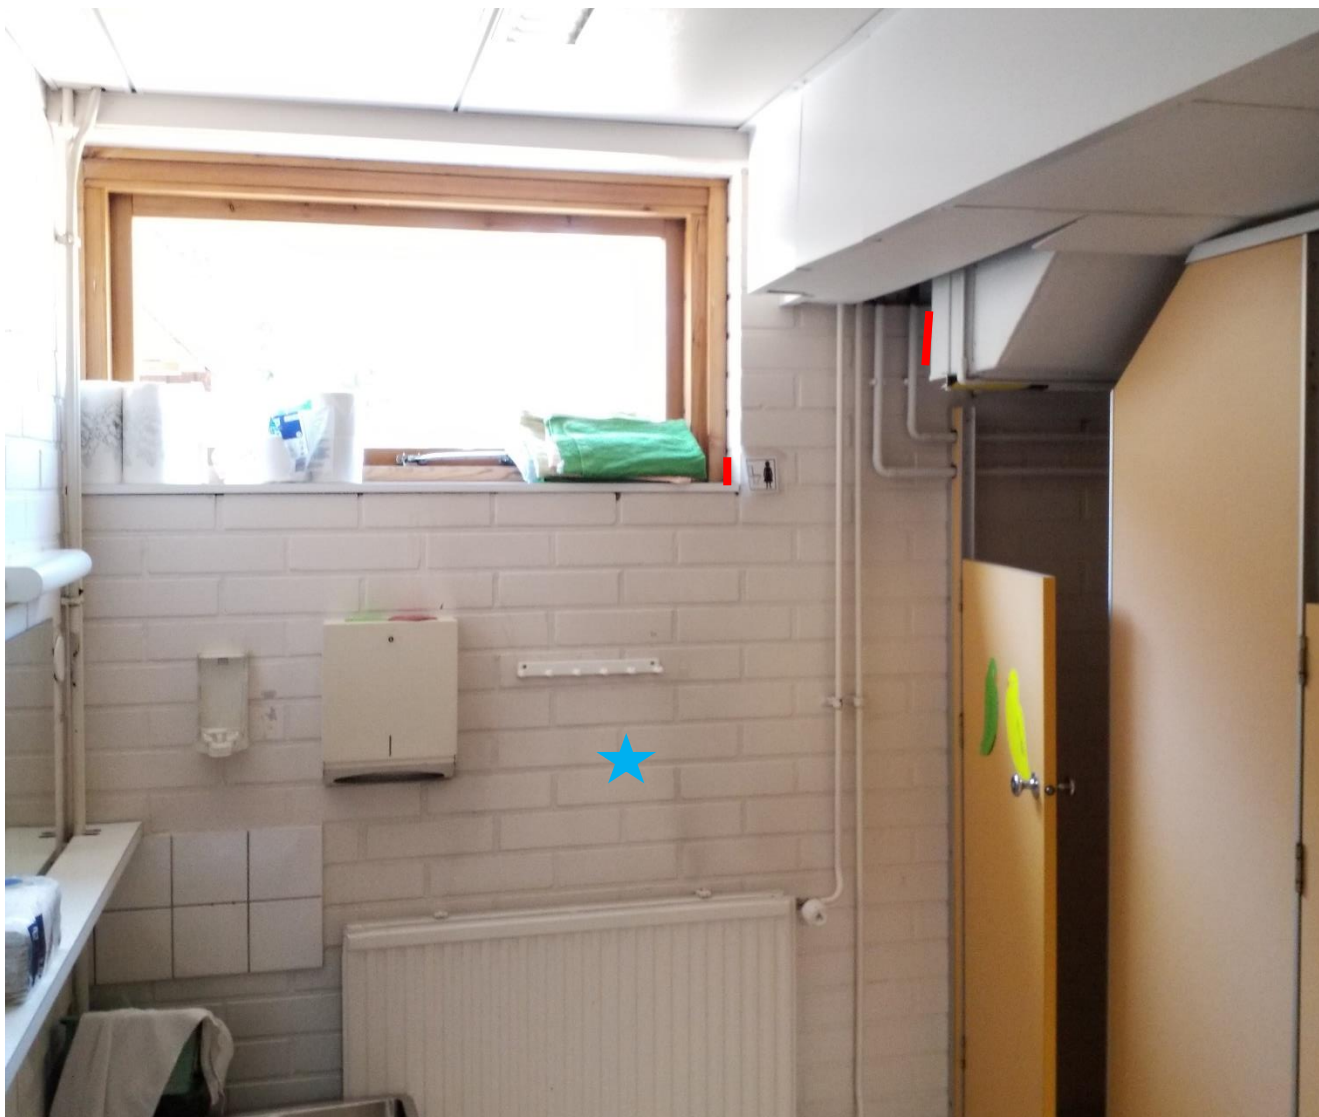
Kuva 7. MA7

| Tarkasteltu tila | wc tila 203 |
| Merkkiaineen laskupaikka/tarkasteltu rakenne | ulkoseinä |
| Havaitut ilmavuodot | pistemäiset vuodot ikkunan alanurkassa ja iv-läpiviennin vieressä |

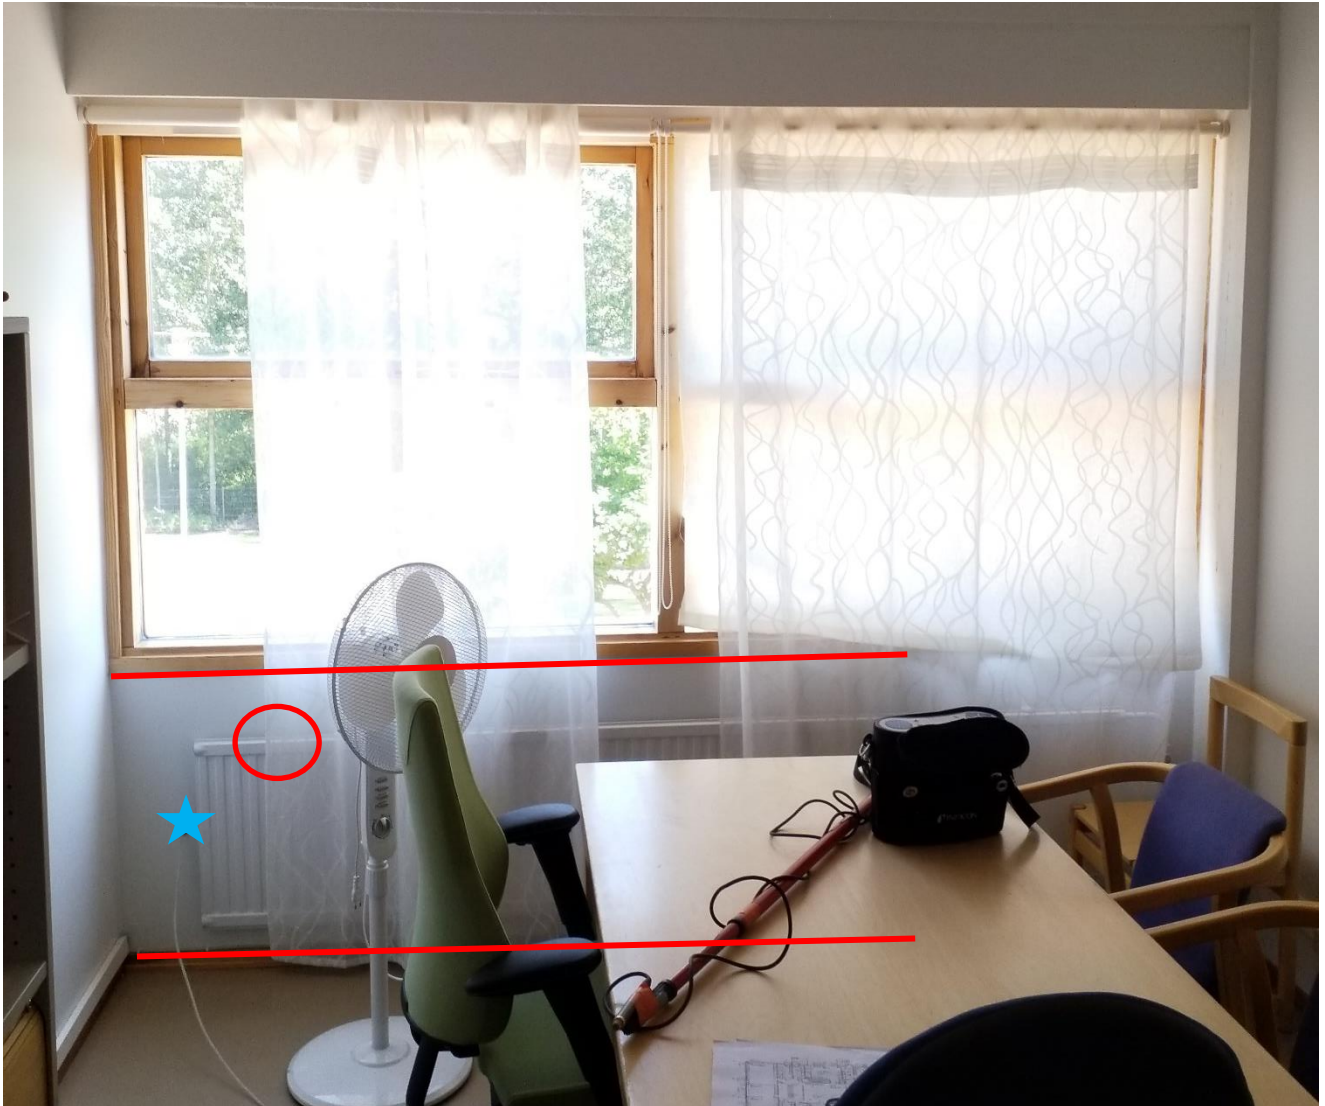
Kuva 8. MA8

| Tarkasteltu tila | työtila 221 |
| Merkkiaineen laskupaikka/tarkasteltu rakenne | ulkoseinä |
| Havaitut ilmavuodot | Merkittävä ilmavuoto ikkunapenkki, patterikannakkeet, ulkoseinän, rakenneliittymät |

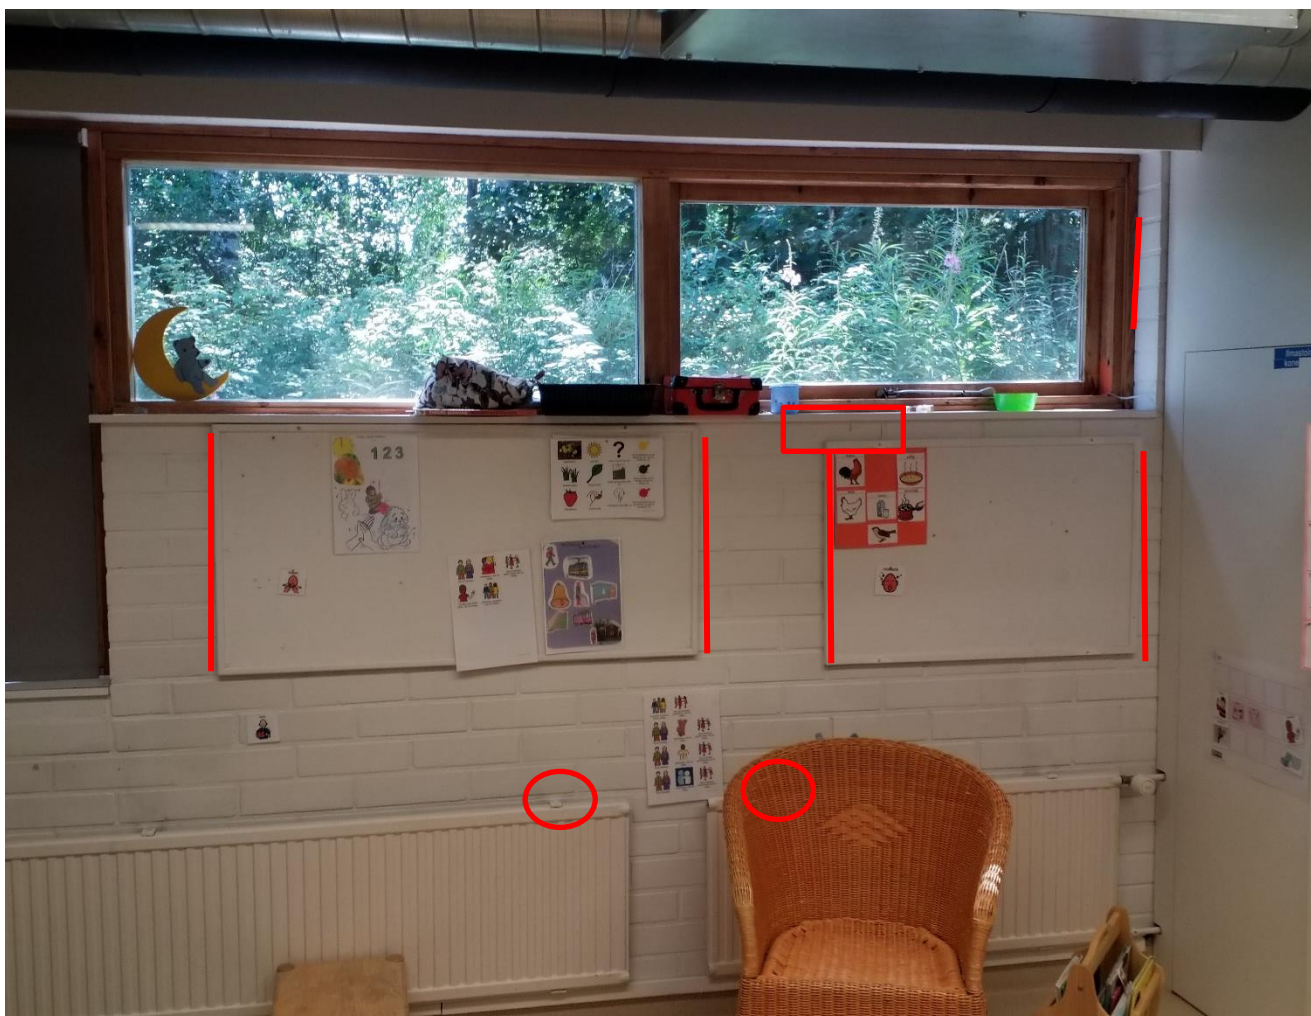
Kuva 9. MA9

| Tarkasteltu tila | pienryhmätila 108 |
| Merkkiaineen laskupaikka/tarkasteltu rakenne | ulkoseinä |
| Havaitut ilmavuodot | Merkittävä ilmavuoto irronneen tiilen sauma, patterikannakkeista ja ilmoitustaulujen ympäriltä, vähäinen vuoto ikkunan liittymästä. |
