5.9.2023

## **Niittykummun koulu opettajien vanha asuntorakennus D-osa**

Kohdenumero **4027**

### **SISÄILMATARKASTUS**

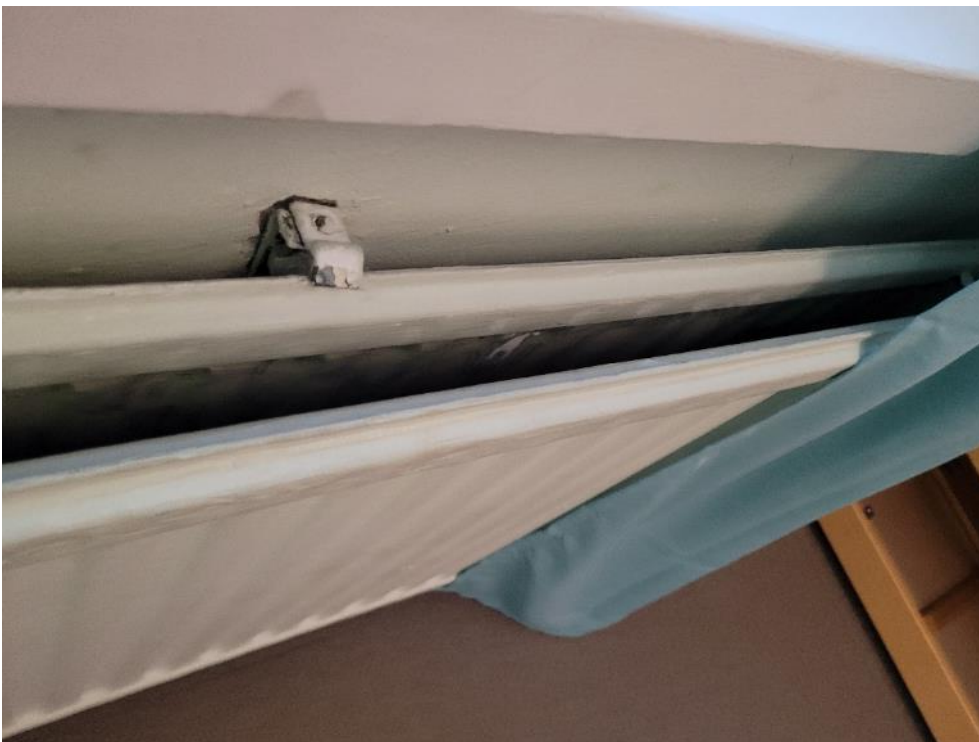
Kuva 4.1. Tilassa 211 patterikannake on lähes irti.

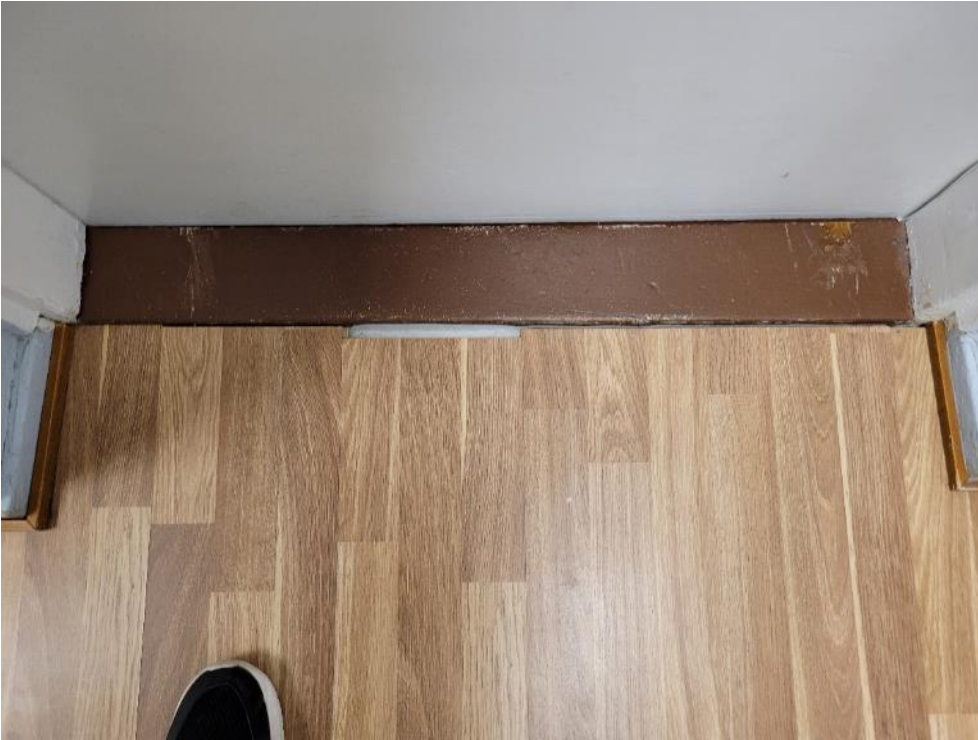
Kuva 4.2. Tilan 211 kynnyksen edessä lattiapinnoite on vajaa.

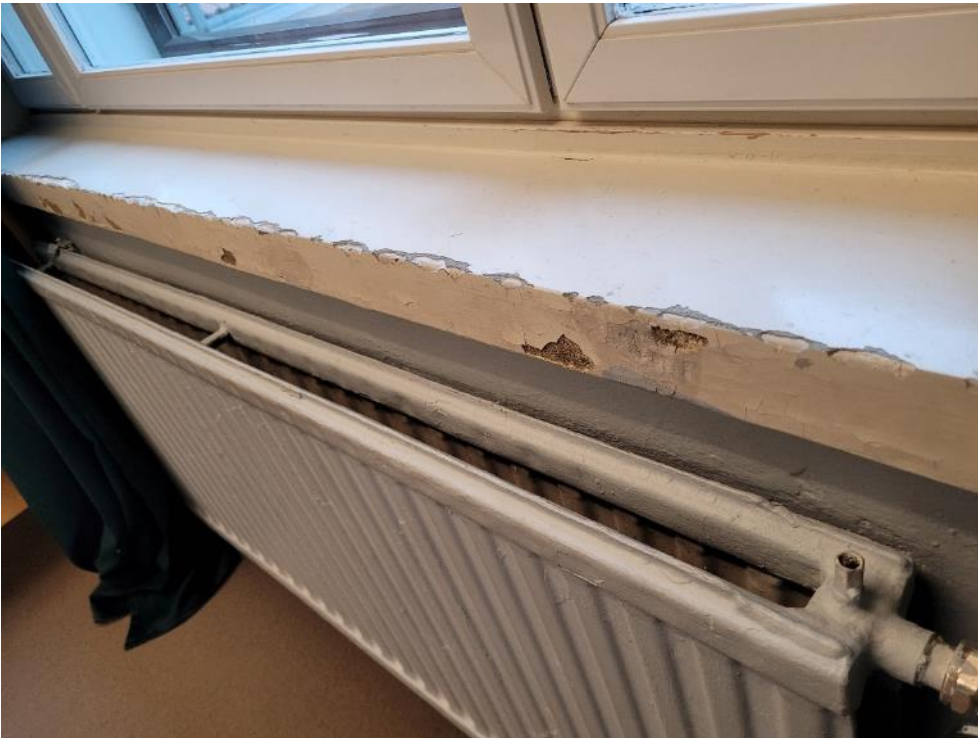
Kuva 4.3. Tilassa 213 ikkunapenkin reuna on huonossa kunnossa.

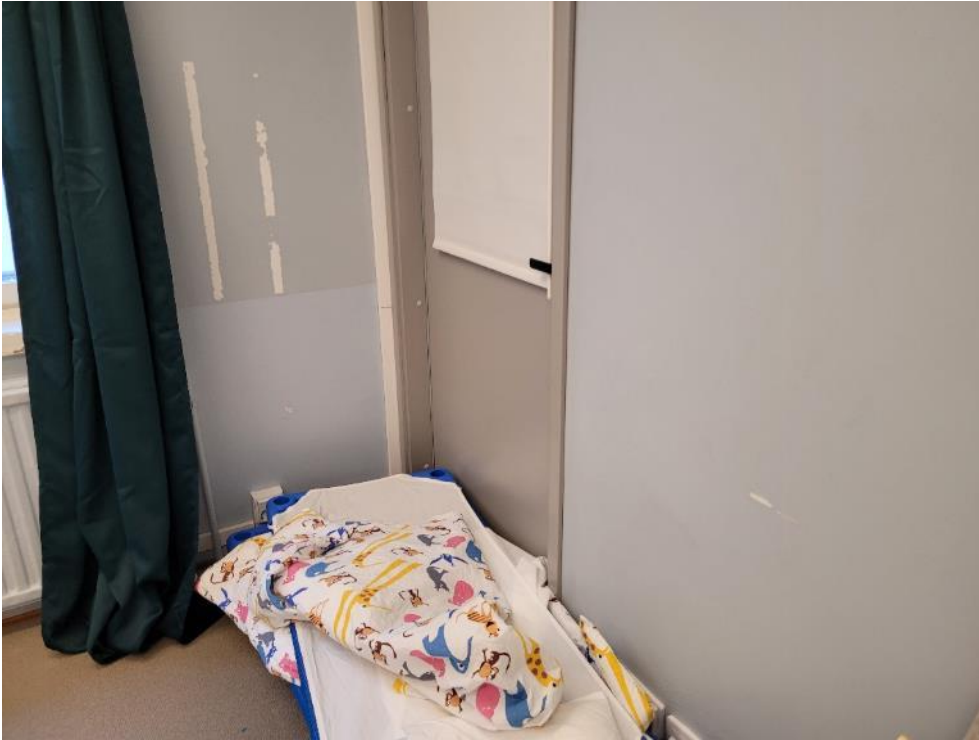
Kuva 4.4. Tilassa 213 seinäpinnassa on vaurioita.

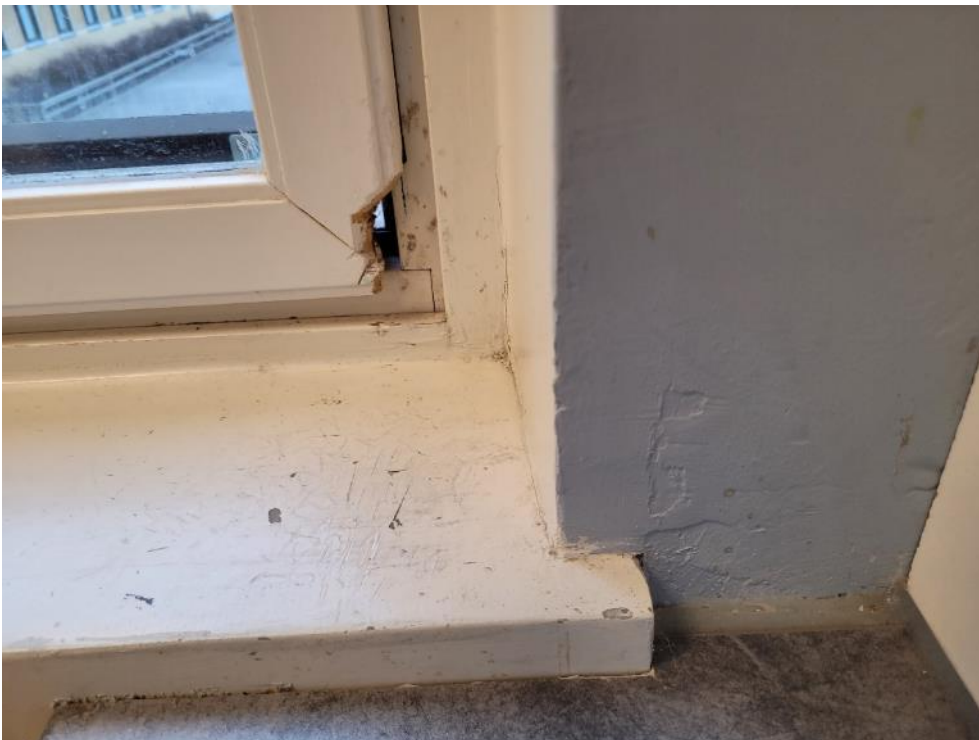
Kuva 4.5. Tilan 214 ikkunakulma.

- Korjataan ja paikataan Tilassa 214 ikkunapuitekulmaan rikottu ilmavuotoreikä, lattia-seinärajassa olevat kolot sekä ikkunapenkin huonokuntoinen reuna.

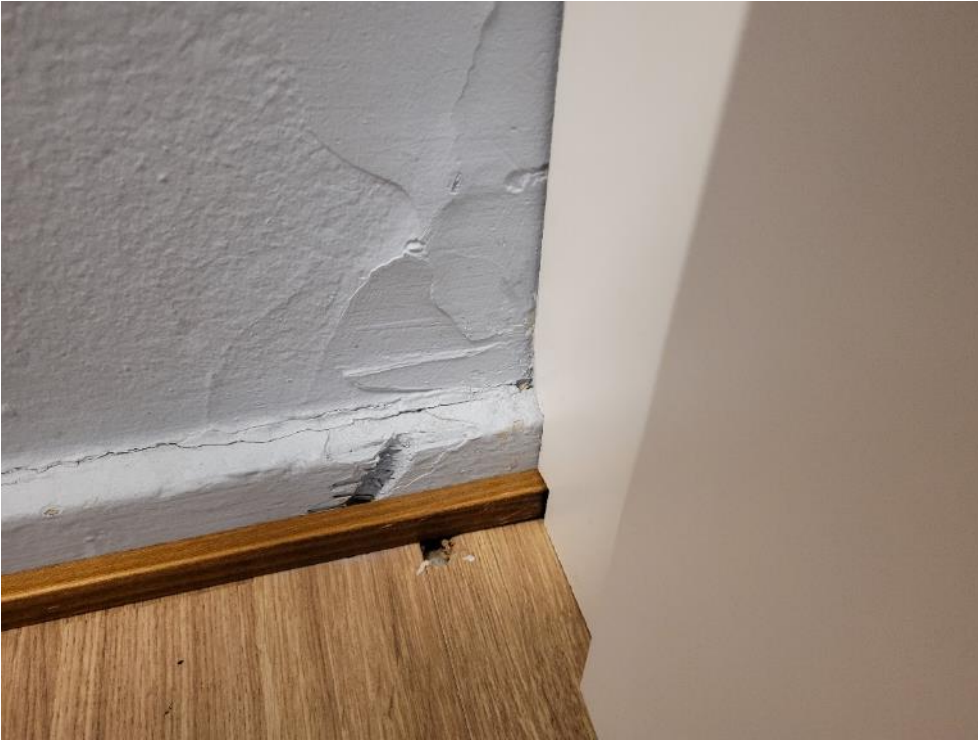
Kuva 4.6. Tilassa 214 lattia-seinärajassa on reikiä.

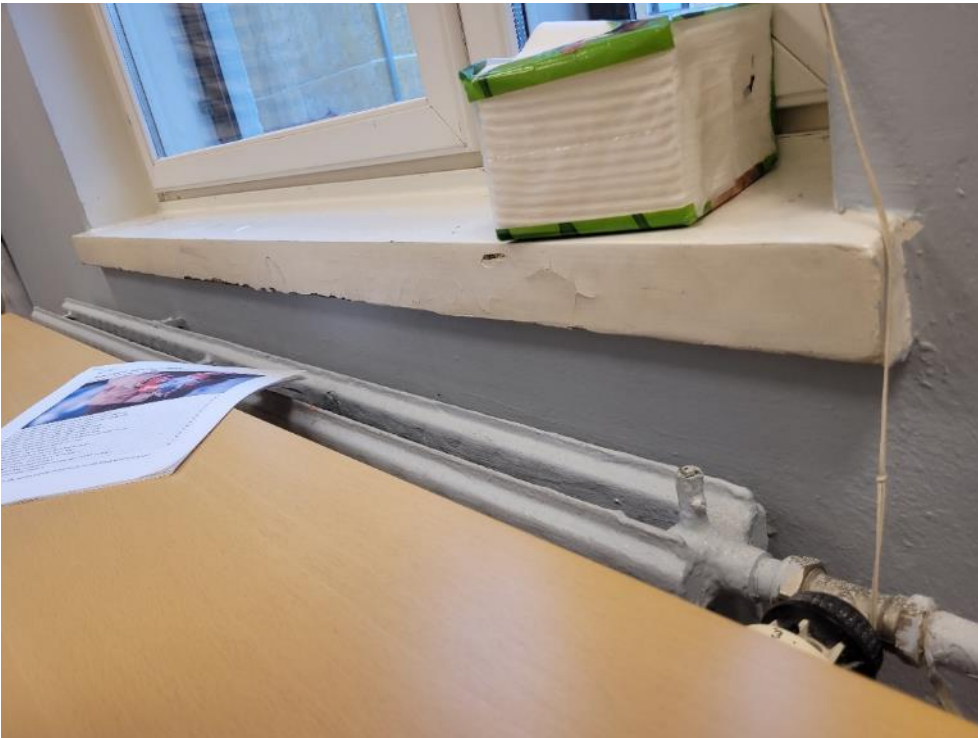
Kuva 4.7. Tilassa 214 ikkunapenkin reuna on huonossa kunnossa.

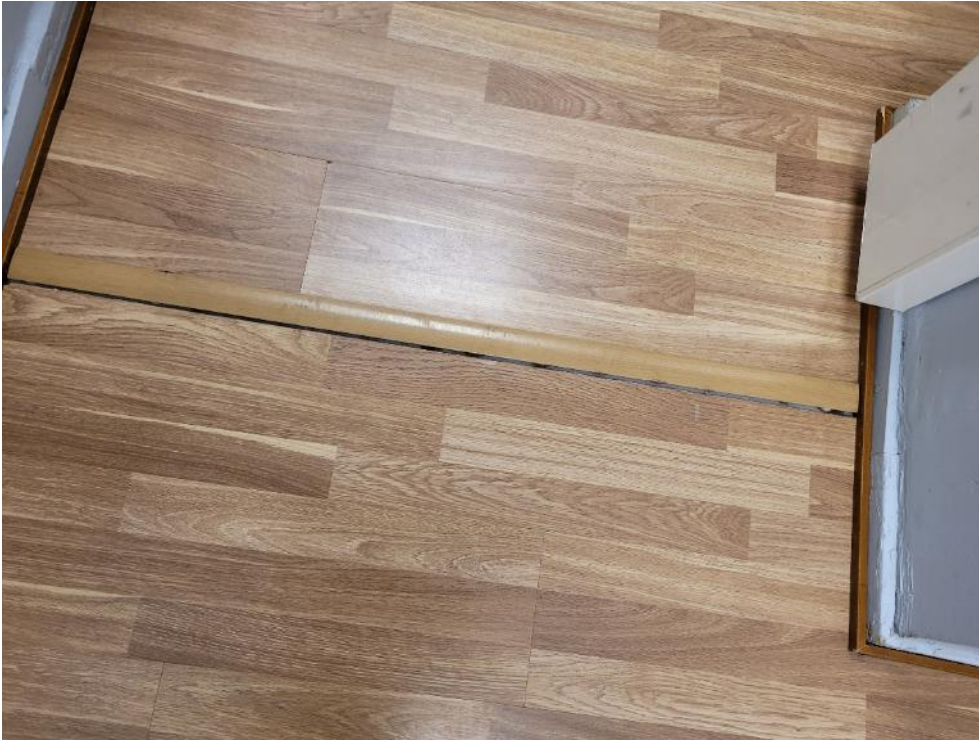
Kuva 4.8. Aulan 218 lattian liikuntasäuma irvistää listan alta.

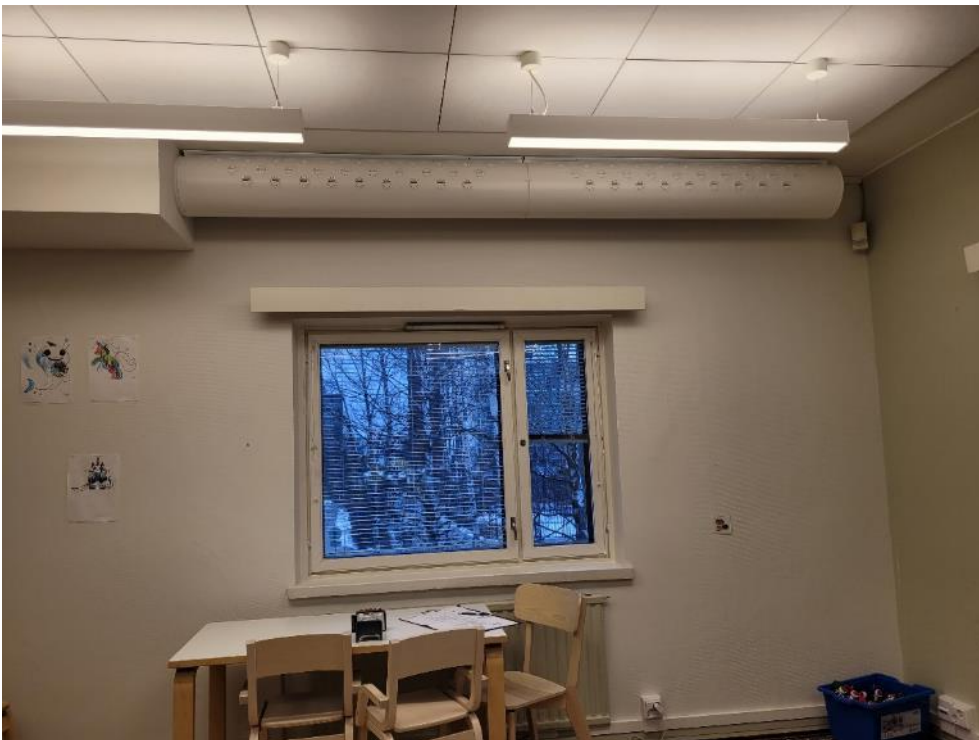
Kuva 4.9. Tilassa 225 hätäpoistumistien kyltti puuttuu.

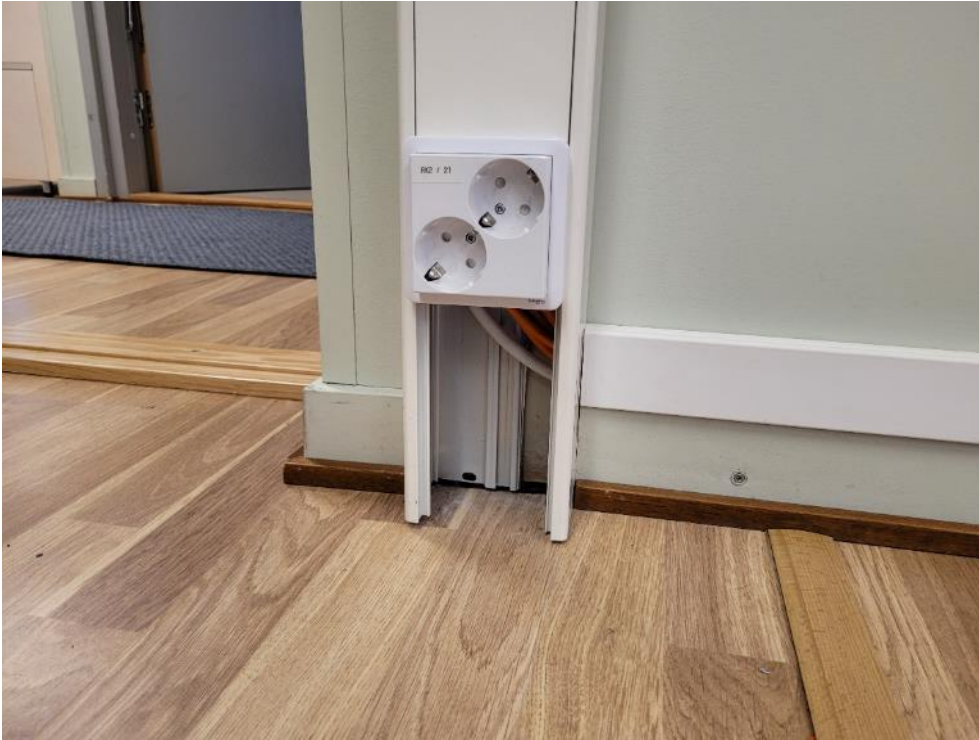
Kuva 4.10. Tilassa 225 johtokanavan kansipala puuttuu pistorasian alapuolelta.

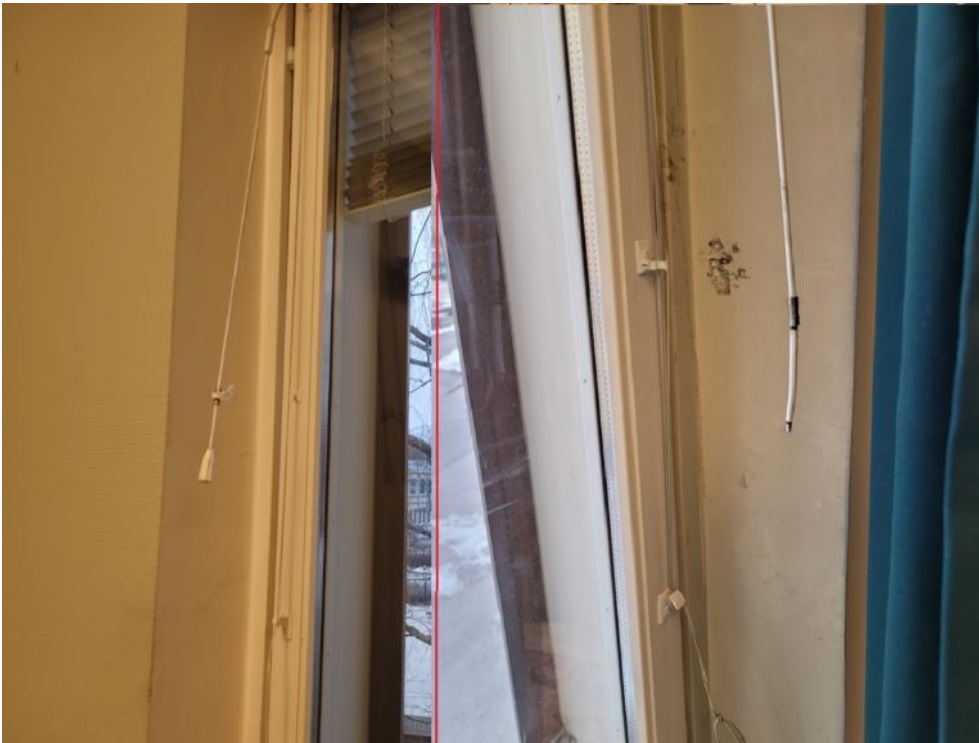
Kuva 4.11. Kaikki sälekaidinsäätimet tai vähintäänkin kiinnike on rikki.

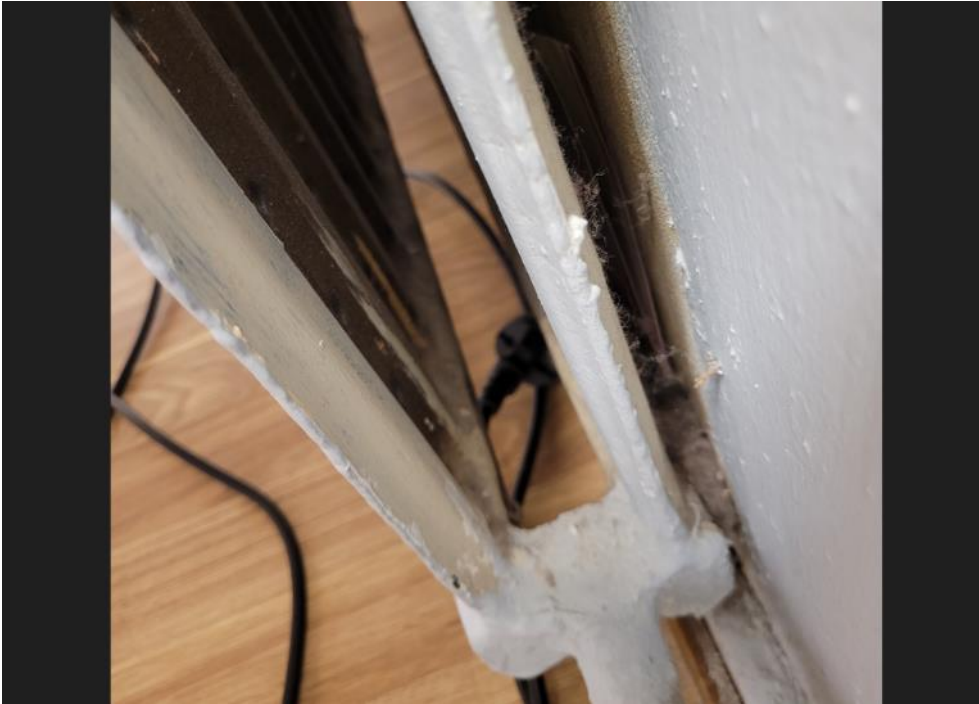
Kuva 4.12. Lämpöpattereiden takana ja väleissä on pölyä sekä likaa. Kuvassa Tila 214.

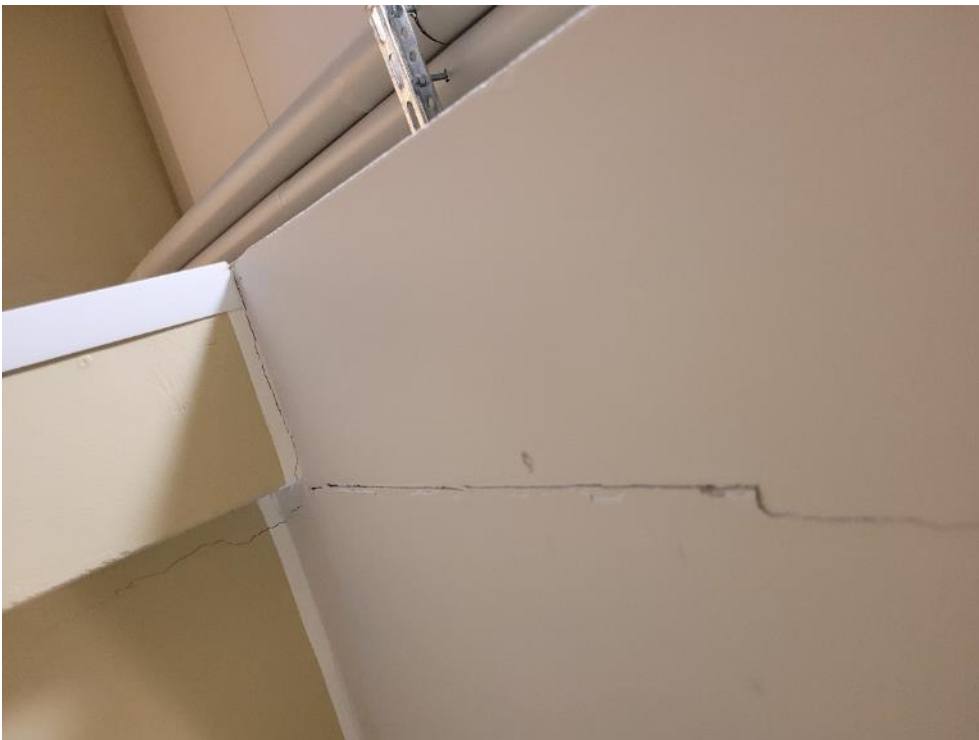
- Tilan 100 katossa ja seinässä (Porrasaulan vieressä) on halkeama (Kuva 4.13).
- Porrasaulan ja Tilan 100 välisessä seinäkulmassa on halkeama (Kuva 4.14).

Kuva 4.13. Tilan 100 katossa ja seinässä Porrasaulan vieressä on halkeama.

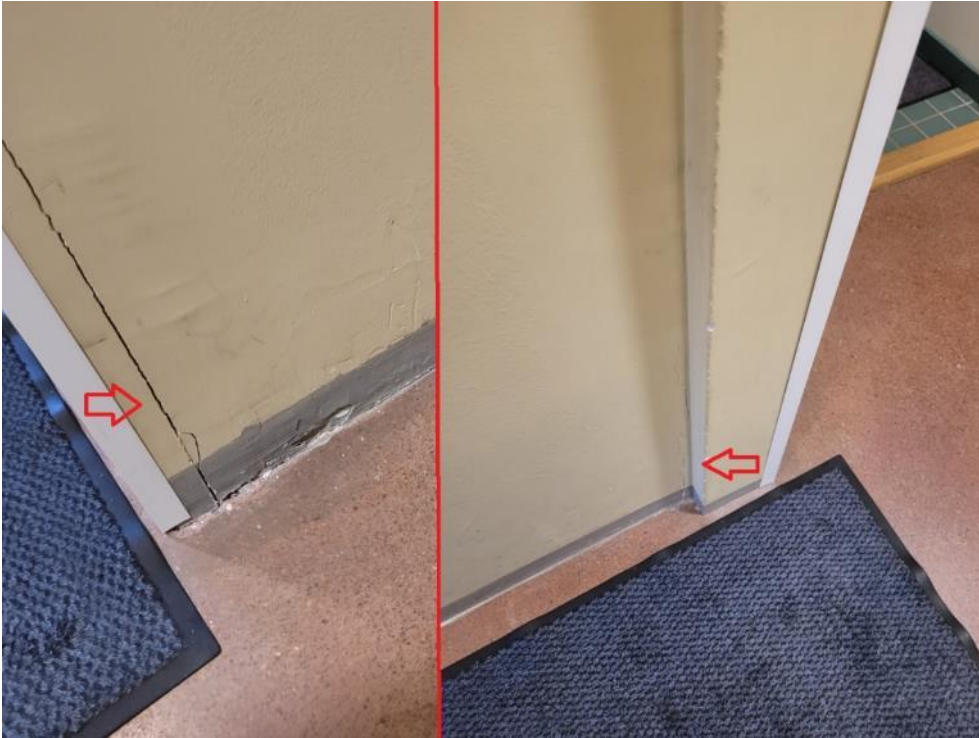
Kuva 4.14. Porrasaulan ja tilan 100 välisessä seinäkulmassa on halkeama.

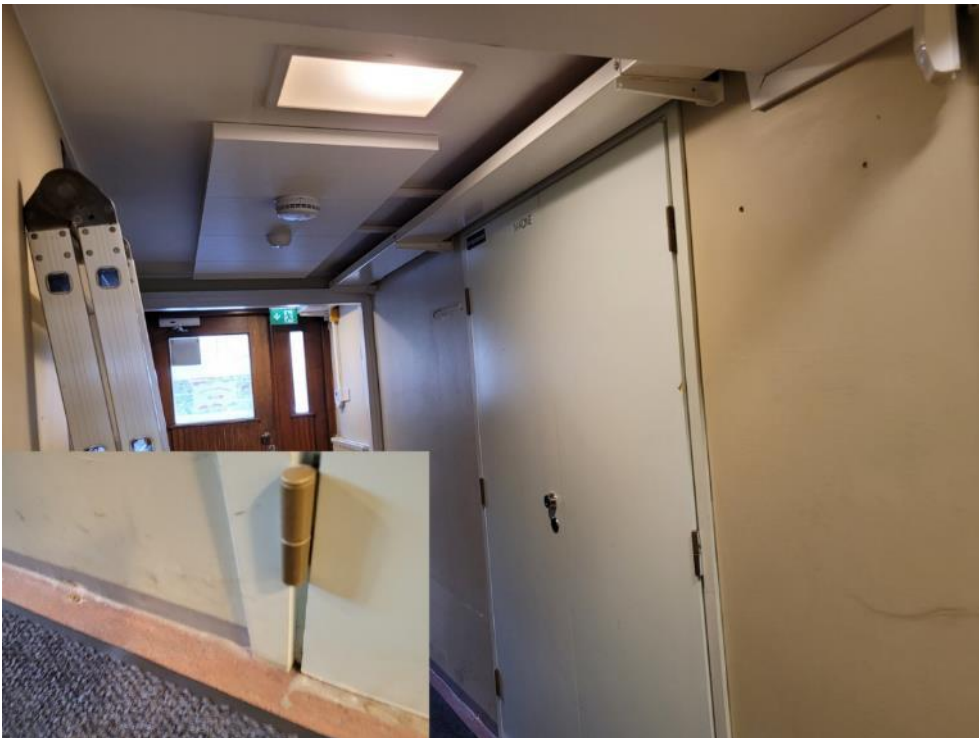
Kuva 4.15. Tilan 100 seinällä ja lattiassakin on pintavaurioita ja koloja.

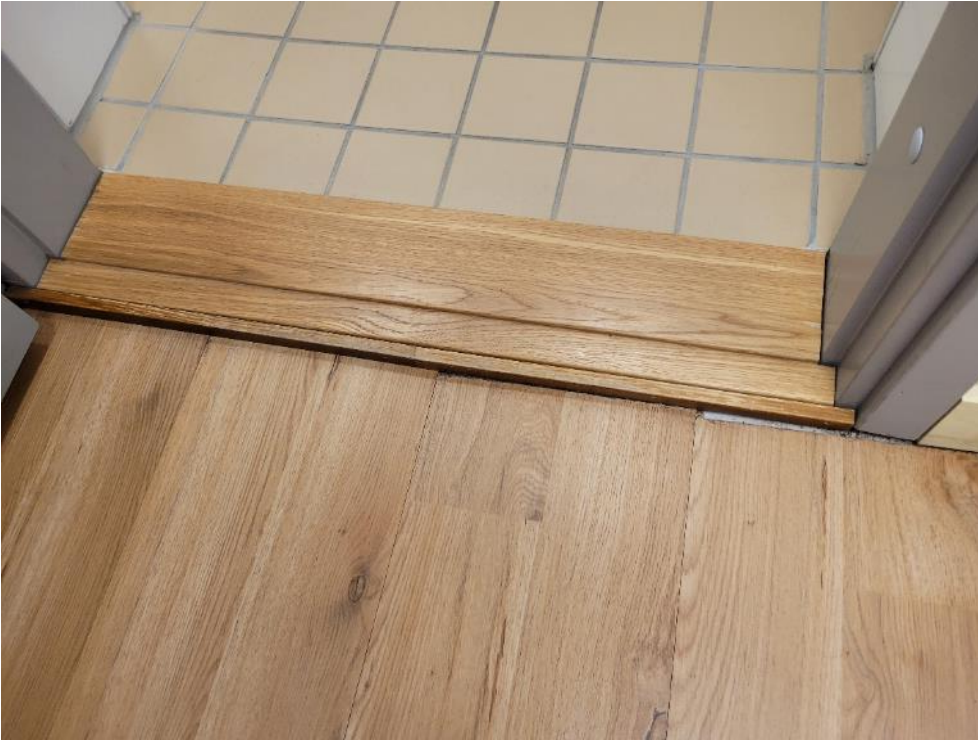
Kuva 4.16. WC:n 105 kynnyksen edessä lattiapinnoite on vajaa.

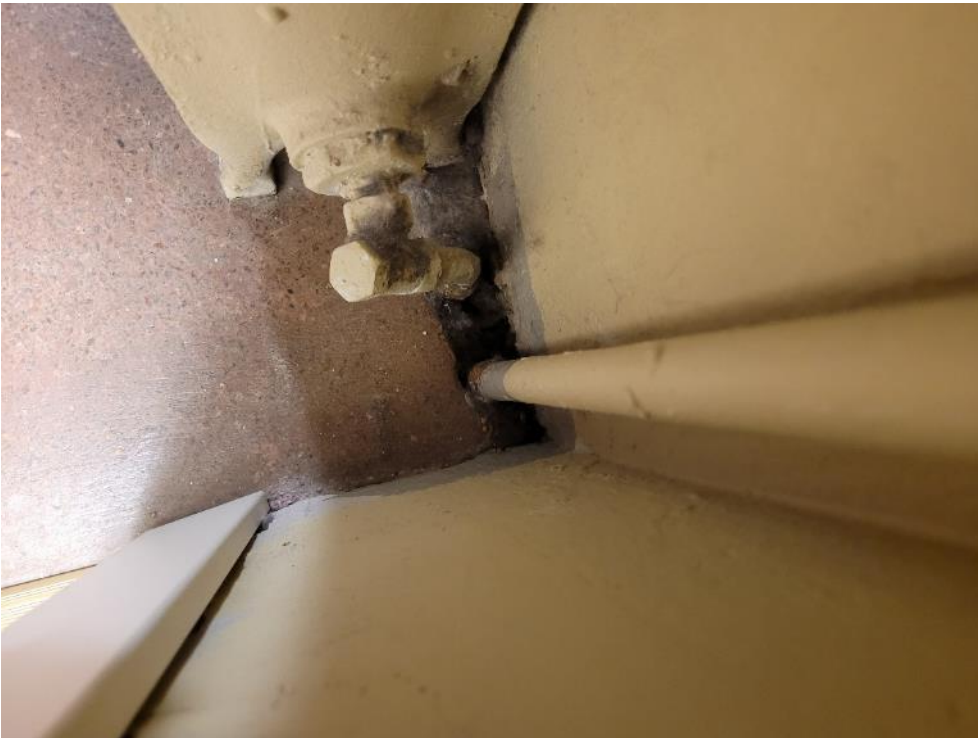
Kuva 4.17. Pohjakerroksen Porrasaulan lämpöpatterin sivulla lattiakulmassa on kolo.

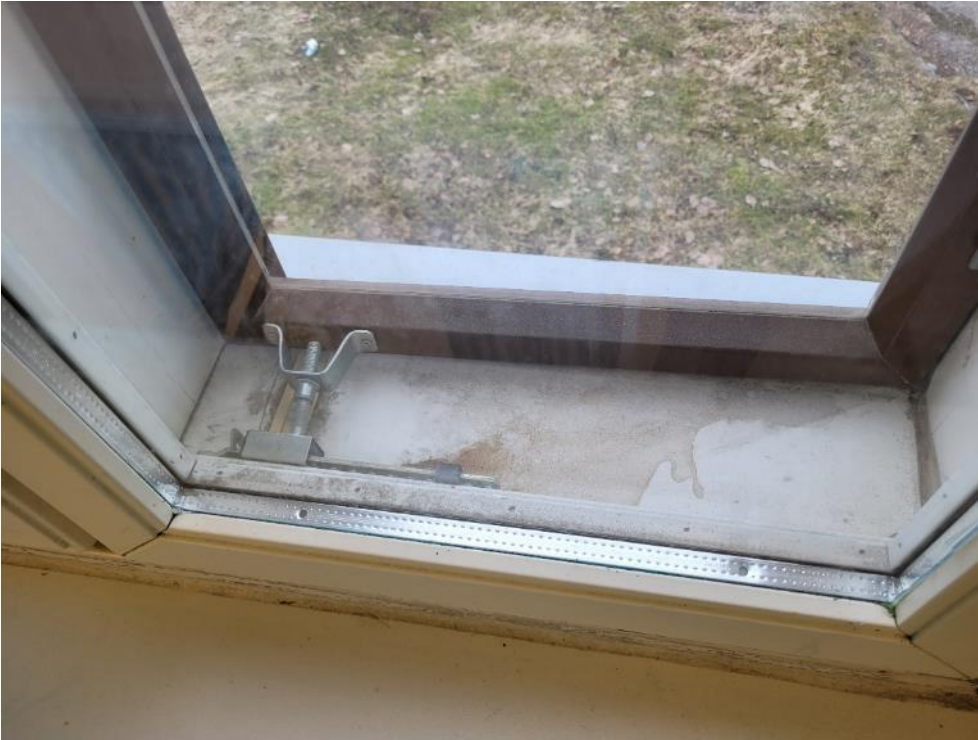
- Tilan 113 toisen tuuletusikkunan ulkopuite on auki ja molempien tuuletusikkunoiden välissä on vesivuotojälkiä (Kuva 4.18).
- Keittiön 114 tuuletusikkunassa on jälkiä vesivuodosta (Kuva 4.19).

Kuva 4.18. Tilan 113 tuuletusikkunan ulkopuite on auki.

- Korjataan ja säädetään Tilan 113 tuuletusikkunan ulkopuitteen aukipitomekanismi siten, että ulkopuite sulkeutuu kunnolla. Tarkastetaan sekä puhdistetaan ja korjataan molempien tuuletusikkunoiden vesivuotojäljet ja -vauriot.

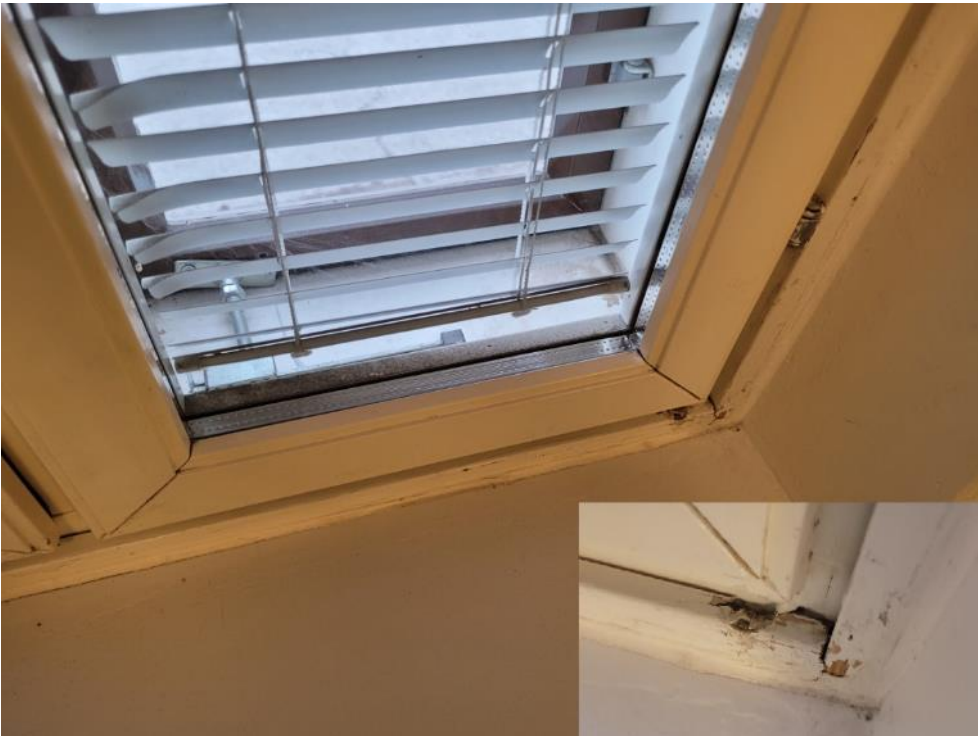
Kuva 4.19. Keittiön 114 tuuletusikkunassa on jälkiä vesivuodosta.

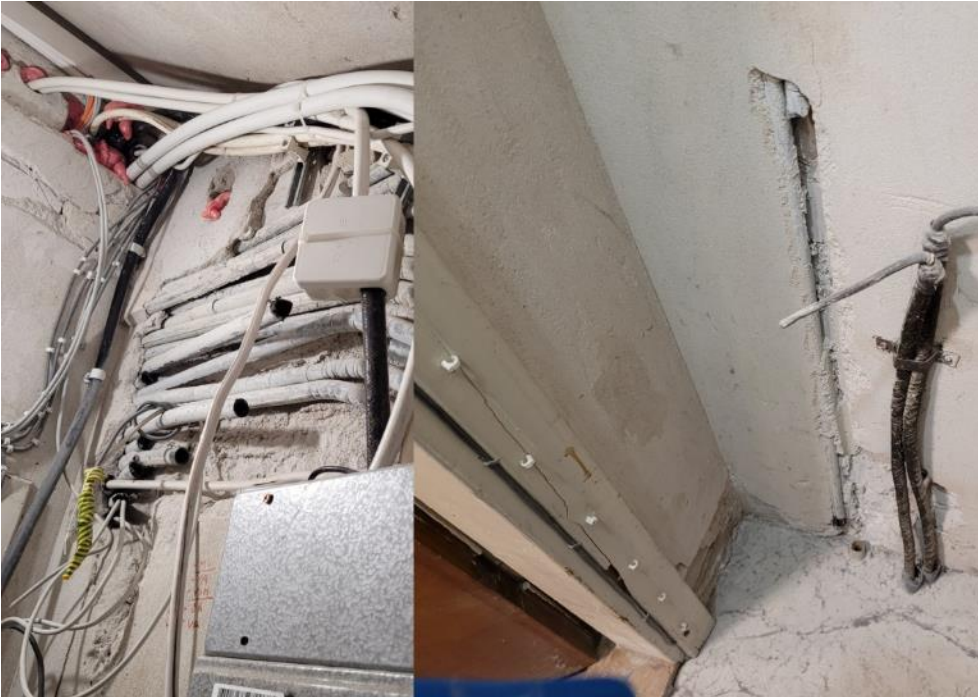
Kuva 4.20. Sähkökeskuksessa 118 on vielä tiivistämättömiä kaapeliläpivientejä.

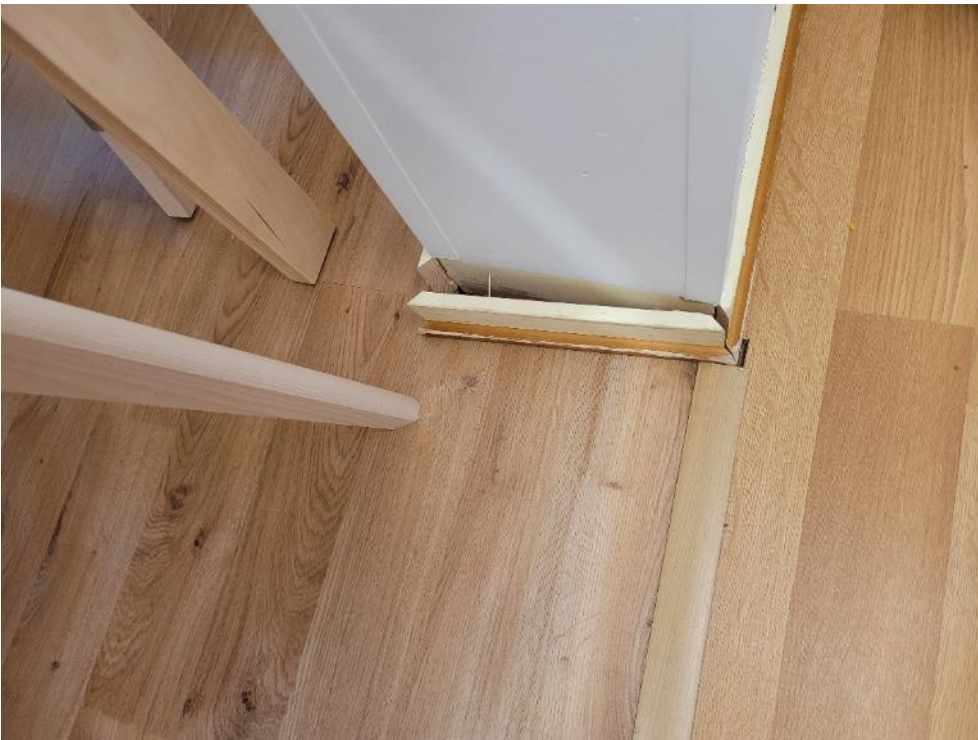
Kuva 4.21. Tilassa 119 jalkalistapala on irti.

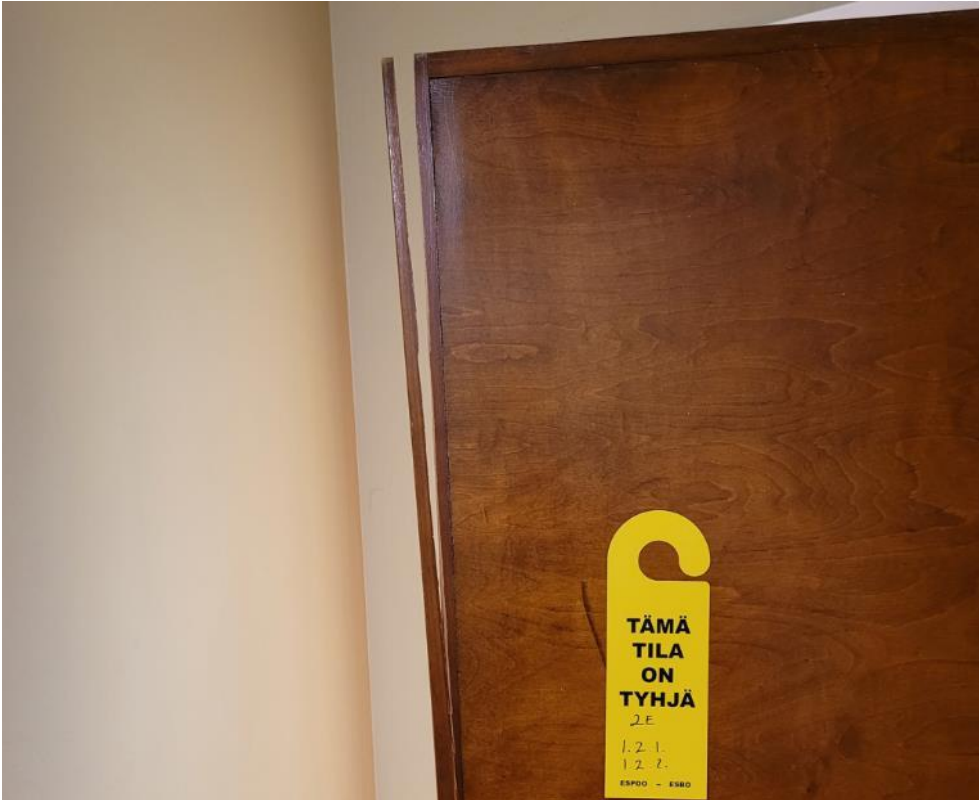
Kuva 4.22. Porrasaulan ja 121 välioiven reuna on lohjennut irti.

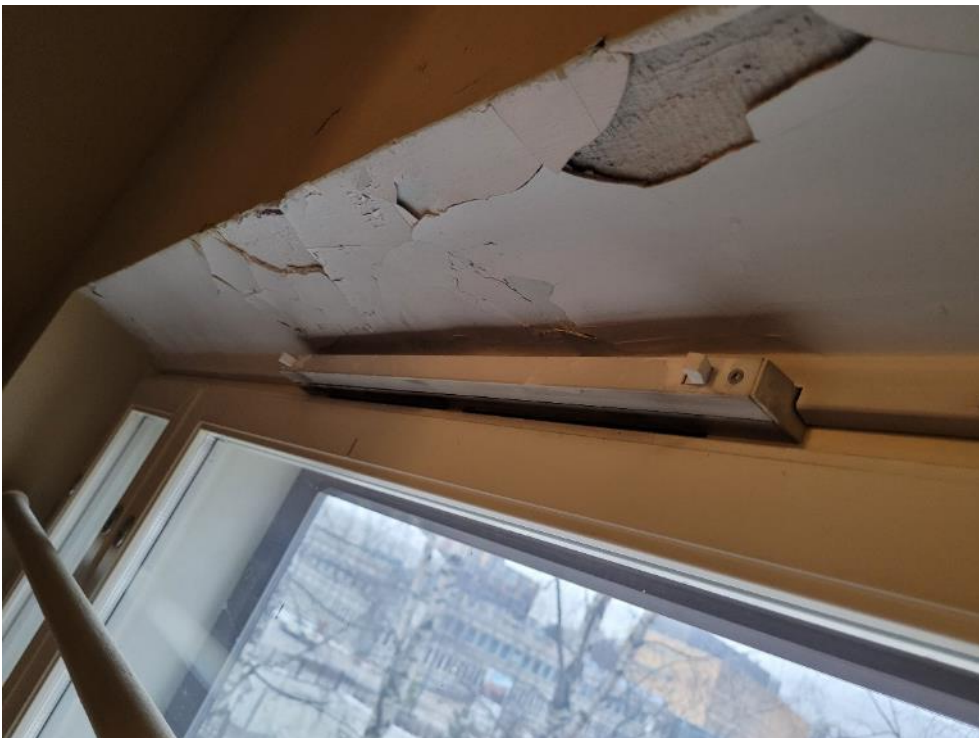
Kuva 4.23. Portaikon ylimmän ikkunan yläsmyygirappaus on irti.

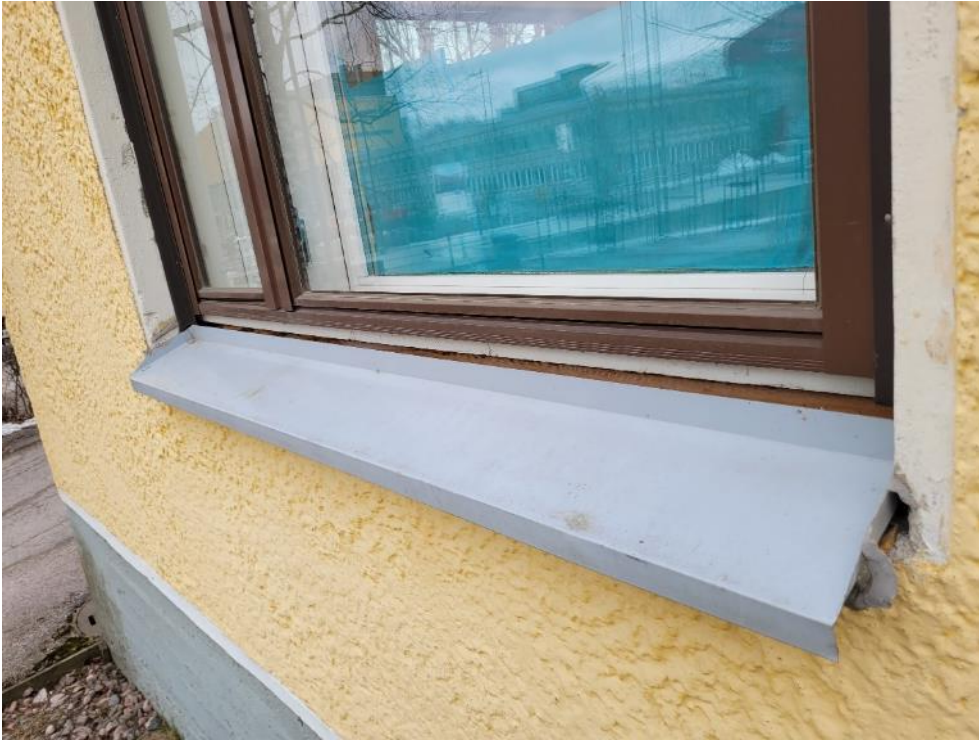
Kuva 4.24. Ikkunapelti on irti.

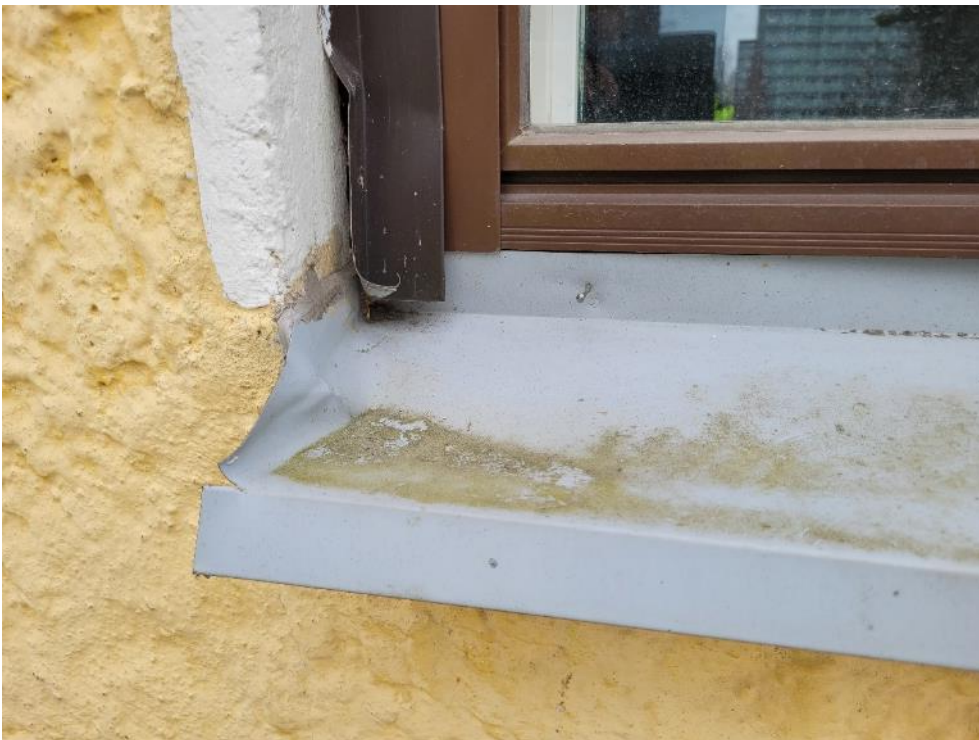
Kuva 4.25. Ikkunapellitys on vaurioitunut kulmassa.

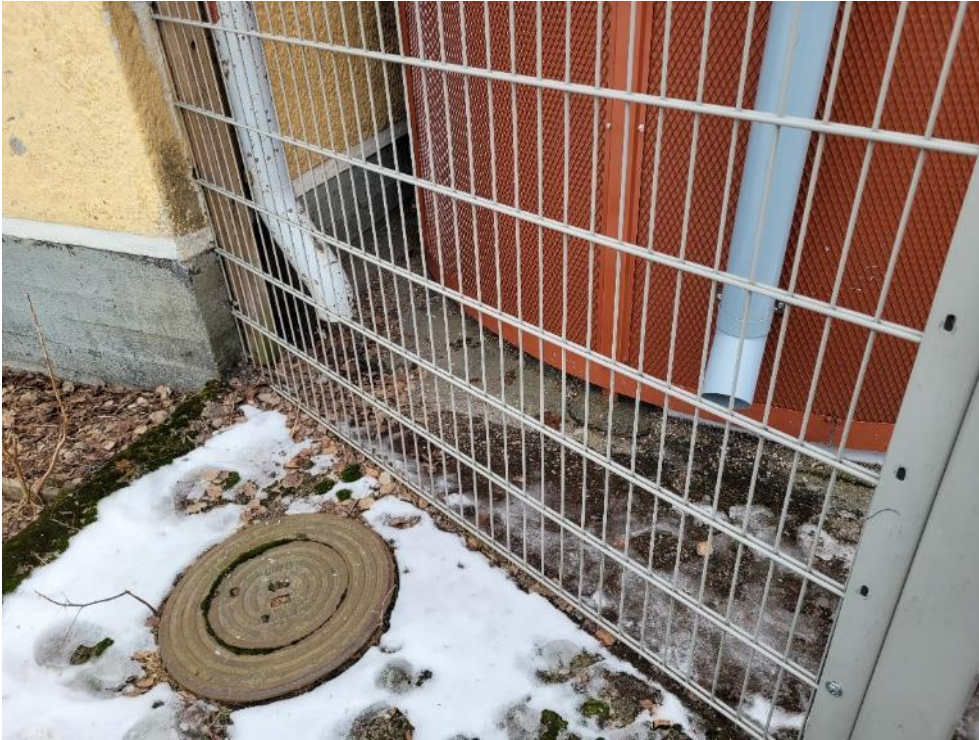
Kuva 4.26. Syöksytorvista sadevesi ei ohjautu hyvin pois rakennuksen kulmalta.

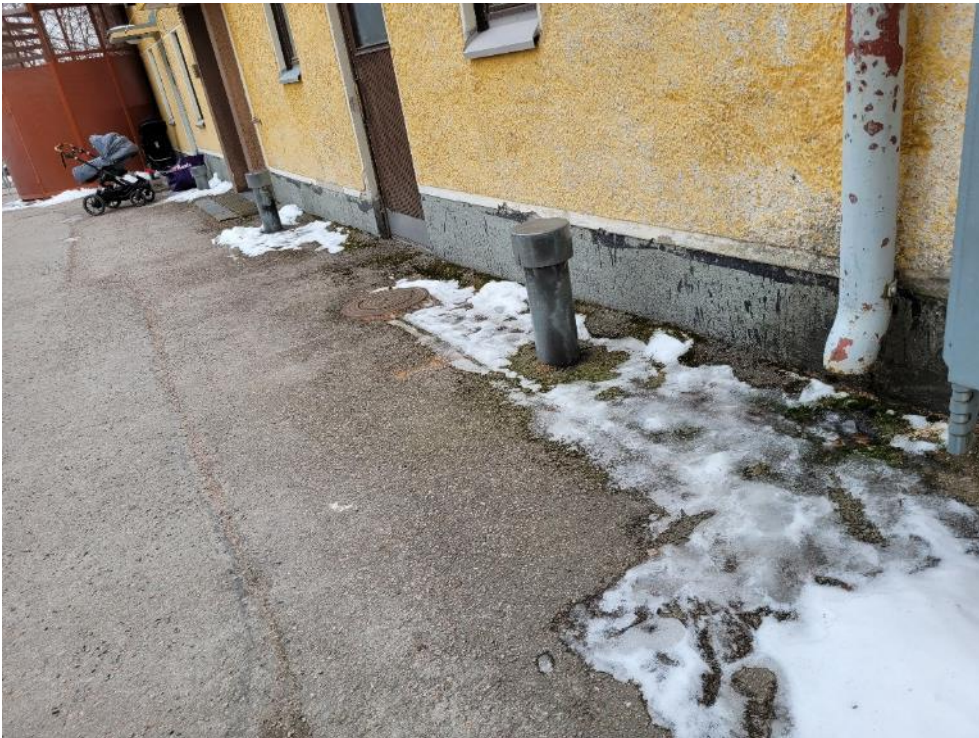
Kuva 4.27. Syöksytorven kohdalla sadevettä kertyy seinän vierelle.

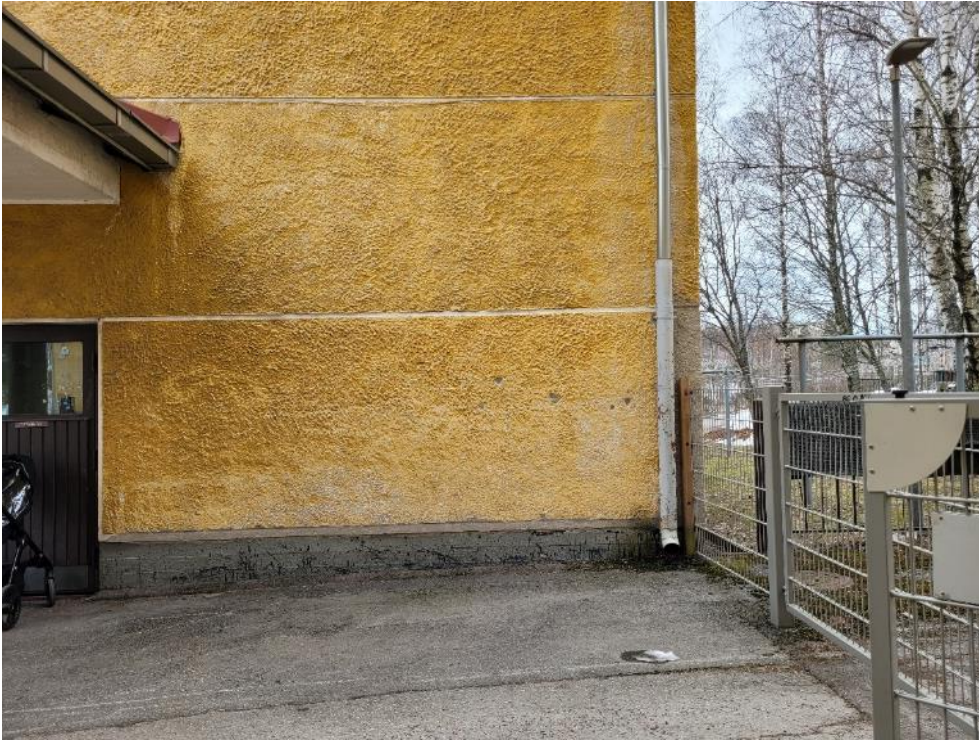
Kuva 4.28. Syöksytorvesta sadevesi ei ohjautu hyvin pois rakennuksen kulmalta.

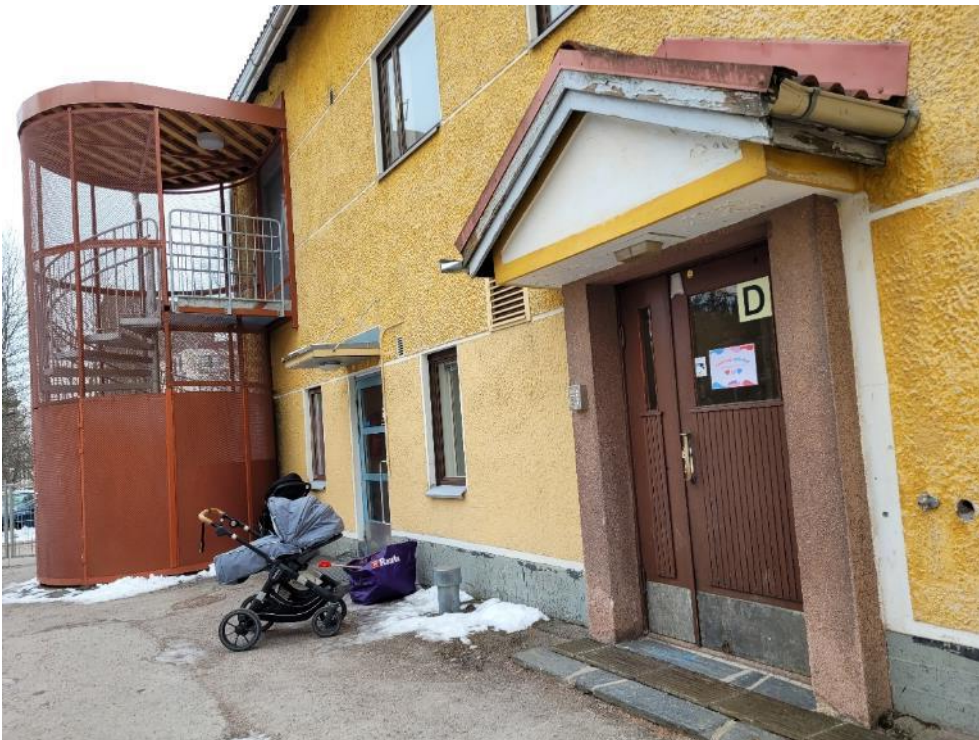
Kuva 4.29. Sisääntulokatoksen räystääslautoitus on lahonnut.

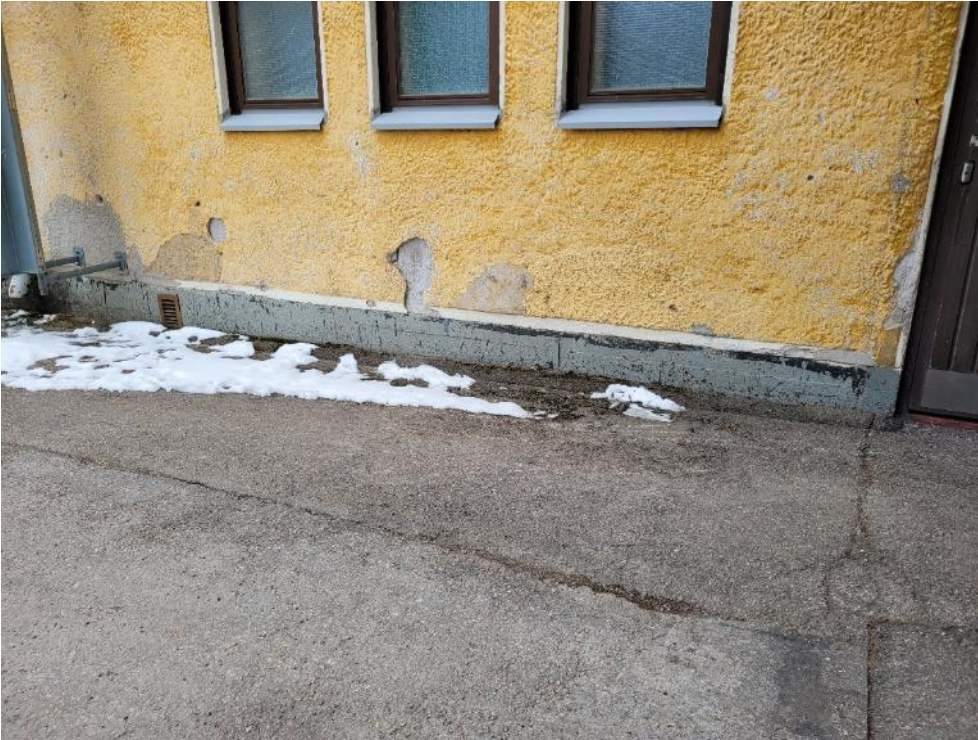
Kuva 4.30. Rappausvaurioita ulkoseinällä.

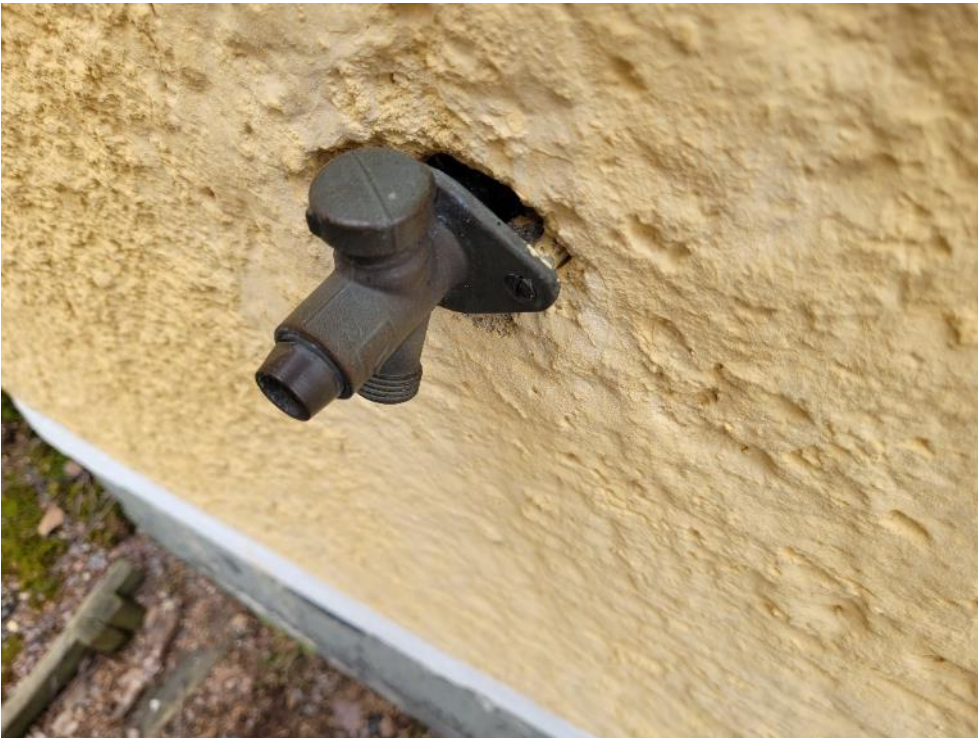
Kuva 4.31. Ulkovesihanan seinäliittymä on tiivistämättä.
