5.9.2023

## **Niittykummun koulu opettajien vanha asuntorakennus D-osa**

Kohdenumero **4027**

### **SISÄILMATARKASTUS**

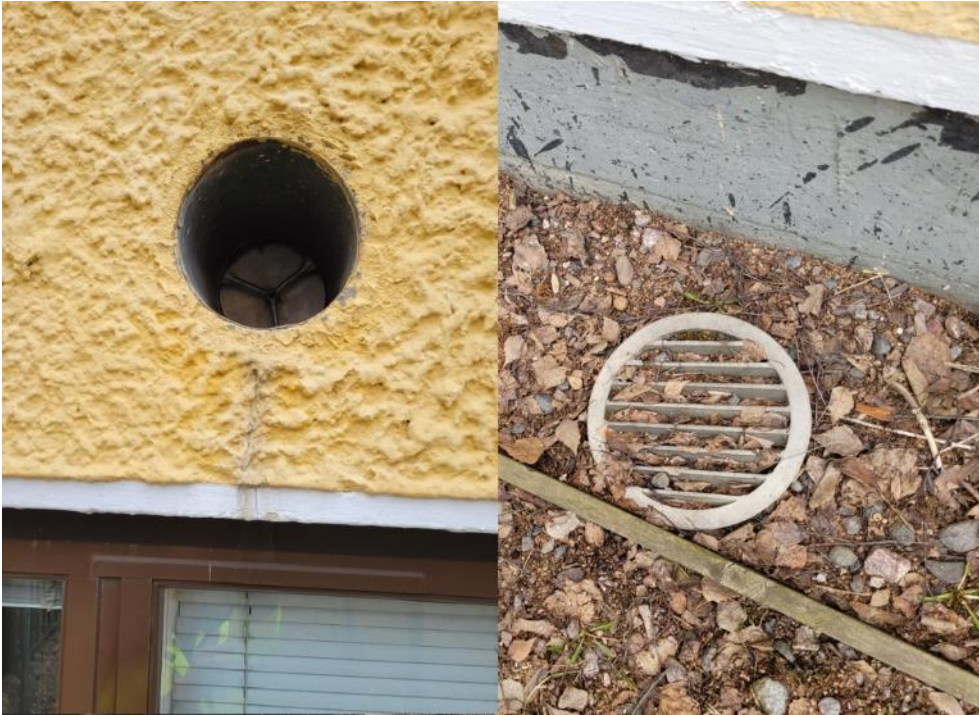
Kuva 4.32. Korvausilmakanavan ulkosäleikkö on irronnut.

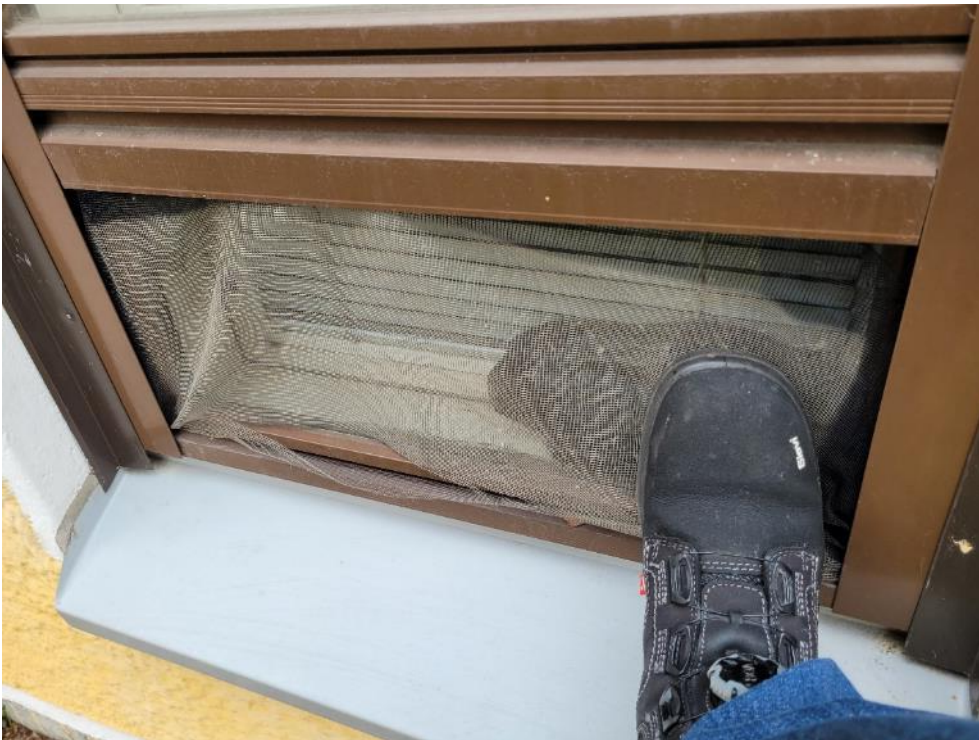
Kuva 4.33. Päädyn tuuletusikkunan oikeanpuoleinen ulkopuute jää auki.

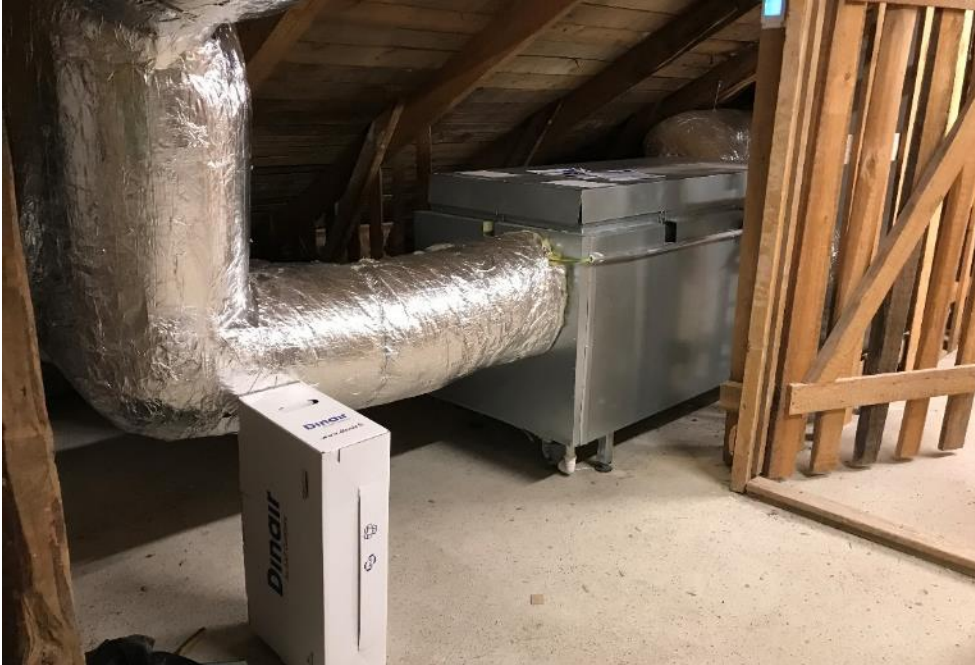
- Ullakolla sijaitsevan ilmanvaihtokoneen TK/PK02 ohjauslaite ei toimi. Tarkastuksen jälkeen on korjaaja käynyt paikalla korjaamassa ohjauslaitteen (Kuva 5.1).

Kuva 5.1. Ullakolla sijaitsevan TK/PK02 ilmanvaihtokoneen ohjauslaite ei toimi.

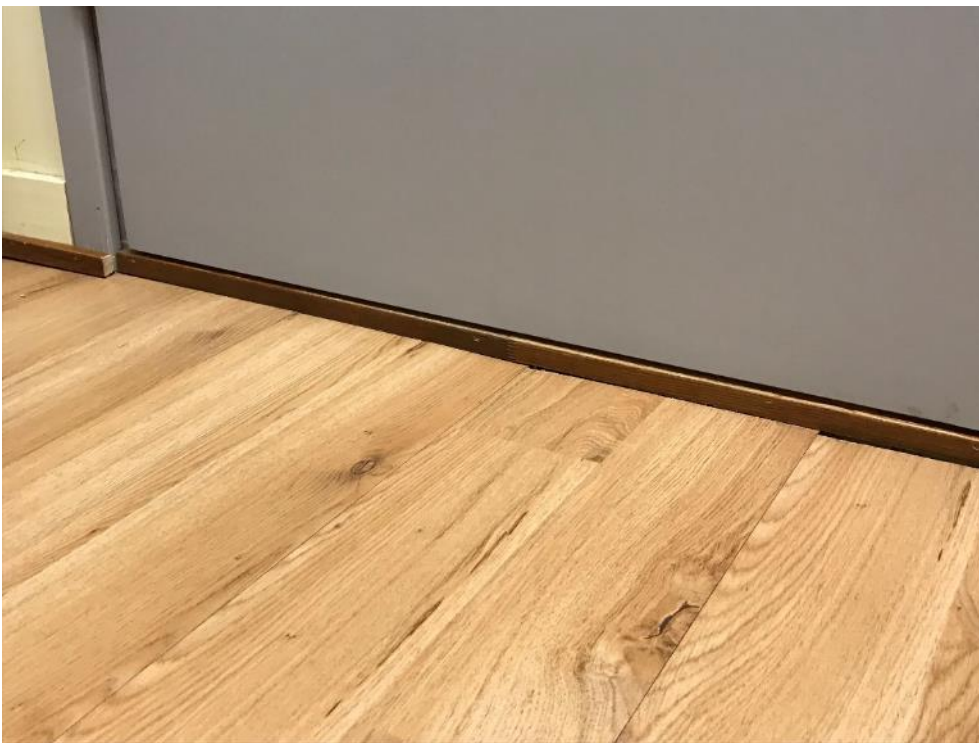
Kuva 5.4. Oviraot ovat osin vaatimattomia.

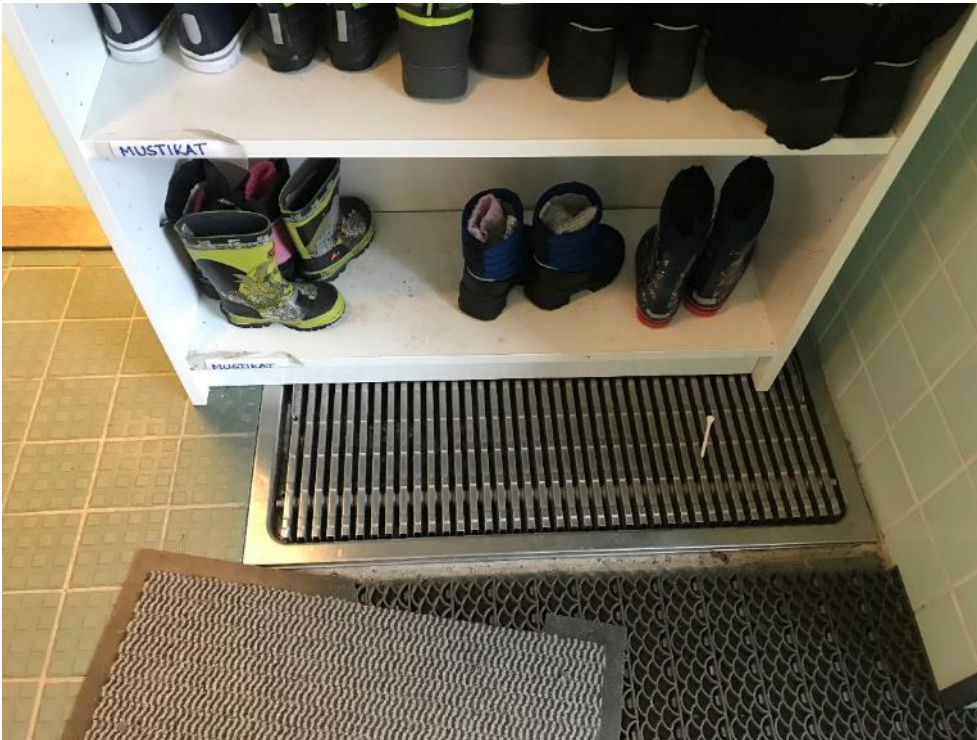
Kuva 5.5. Kuraeteisen allashana on poistettu ja kura-altaan vesilukkoa ei pääse täyttämään.

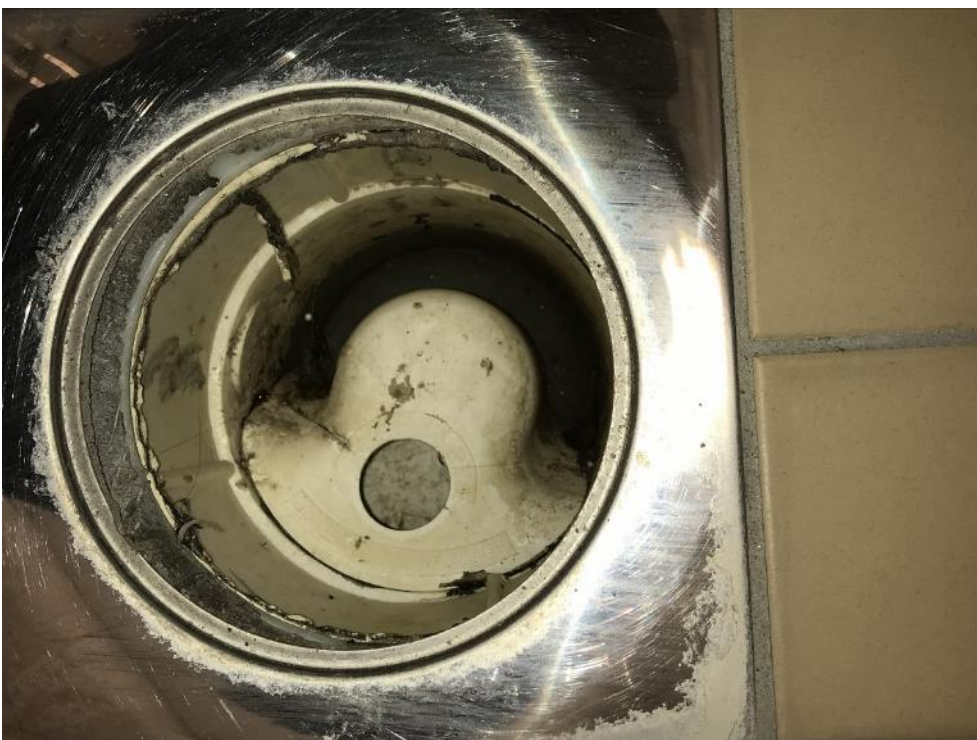
Kuva 5.6. Suihkutilan 123 lattiakaivo on tyhjä ja tulppa puuttuu.

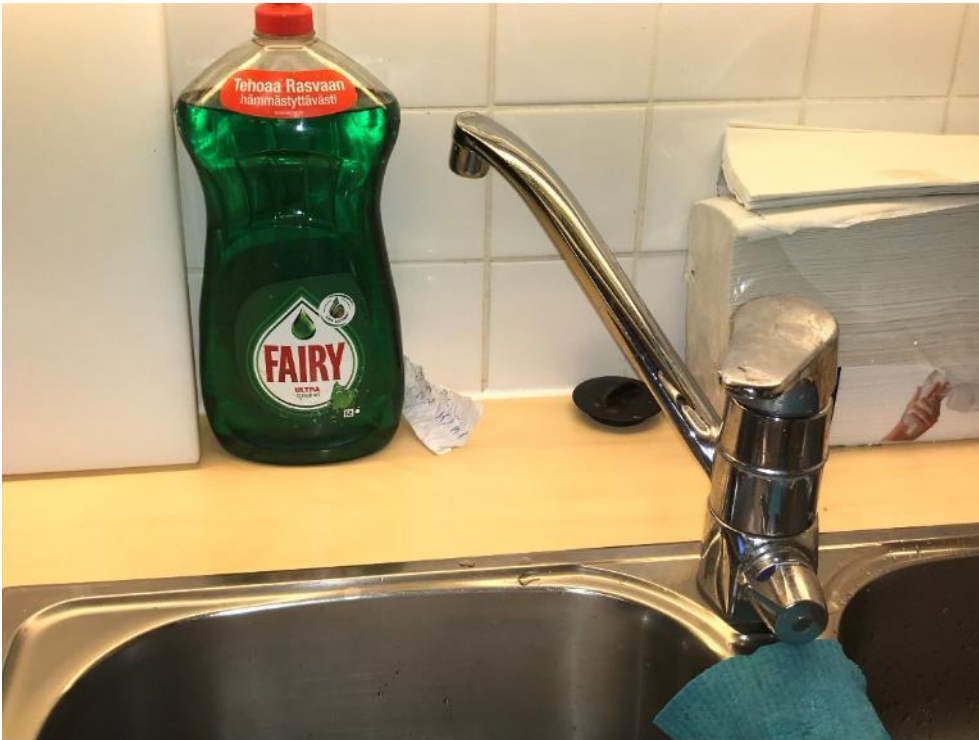
Kuva 5.7. Useista allashanoista puuttuu tai niissä on väärät sivuliikerajoittimet ja vesi pääsee pöydille ja tasojen taakse.

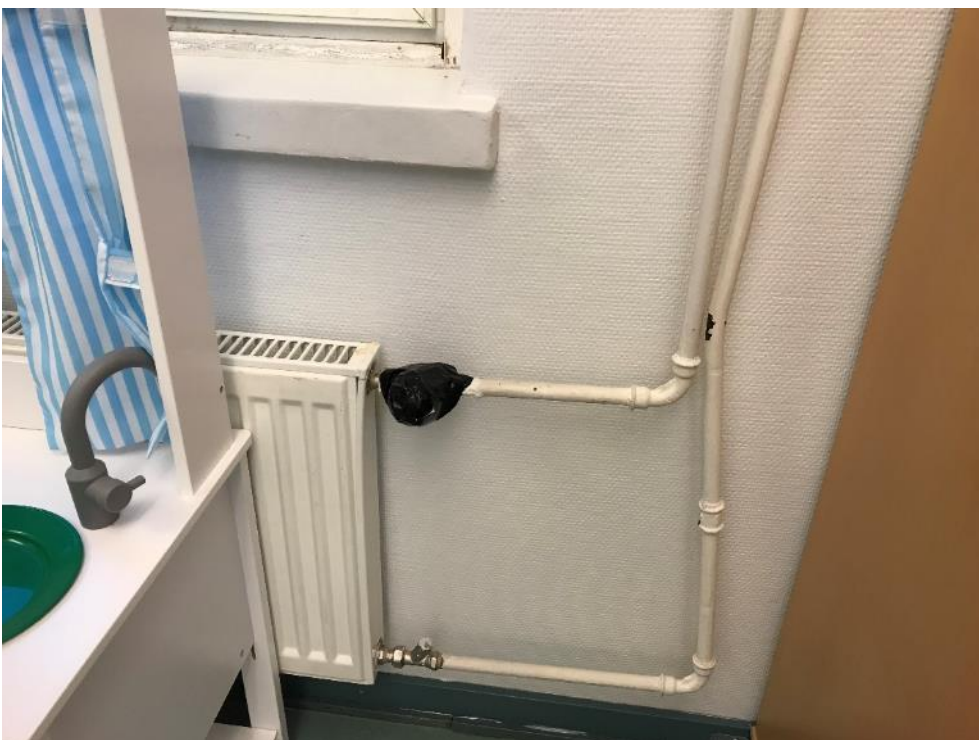
Kuva 5.8. Tilan 113 patteritermostaatti puuttuu ja patteriputki on vääntynyt.
