ESPOON KAUPUNKI  
Tilapalvelut-liikelaitos  
Kunnossapitopalvelut  
Tarkastusryhmä

21.9.2023

**Ymmerstan päiväkoti**  
Kohdenumero **3538**  
Ullantorppa 6, 02750 Espoo

## **SISÄILMATARKASTUS**

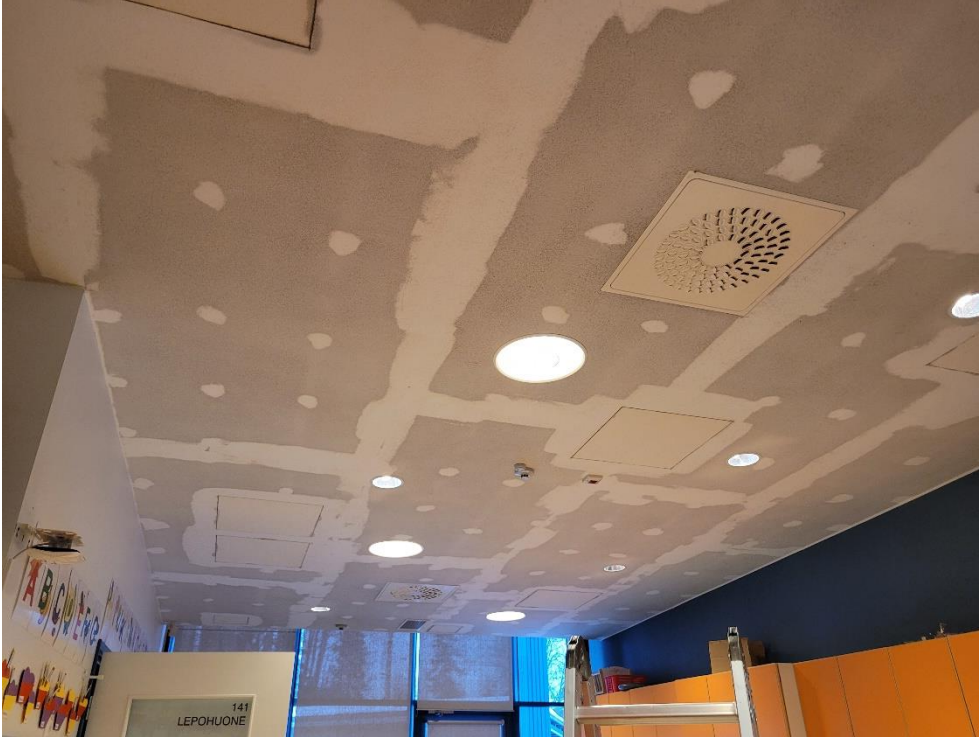
Kuva 4.1. Alakattojen käsittely jäänyt kesken - kuvassa tilan 145 alakattoa.

- Yleisesti, viimeistellään kesken jääneiden alakattojen maalaus käsittelyt.
- Korjataan tilassa 141 vajaa mattoraja.
- Saumataan VSS kynnyksellä auki olevan lattiarajasauma.

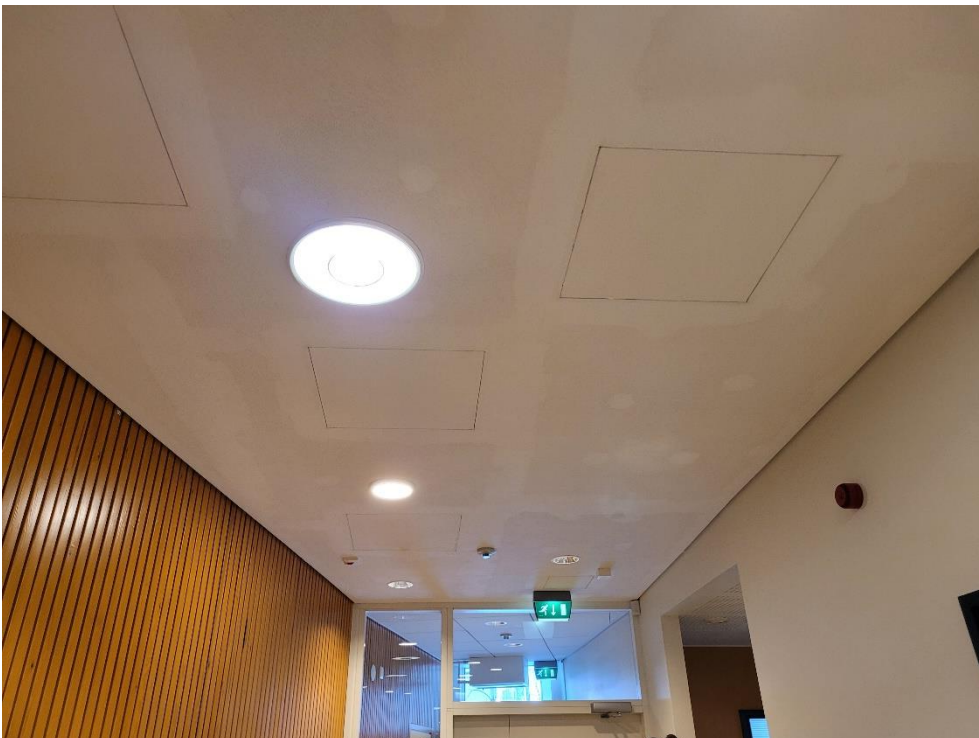
Kuva 4.2. Alakattojen käsittely jäänyt kesken - kuvassa B-osan aulan alakatto.

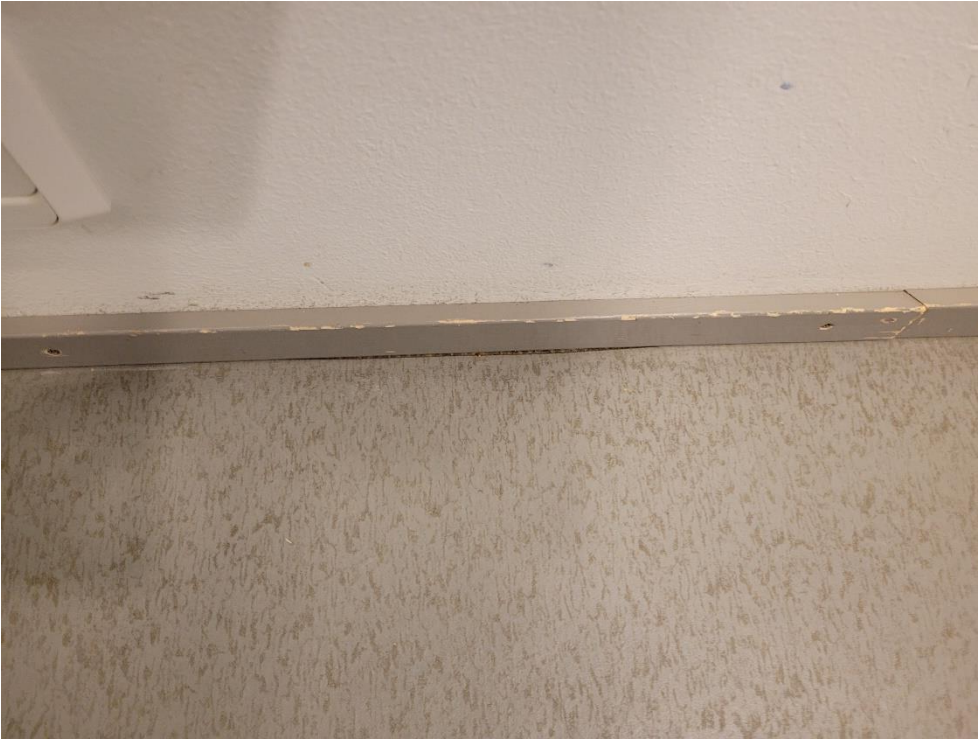
Kuva 4.3. Tilassa 141 vajaa mattoraja, oven vastakkaisella ulkoseinällä.

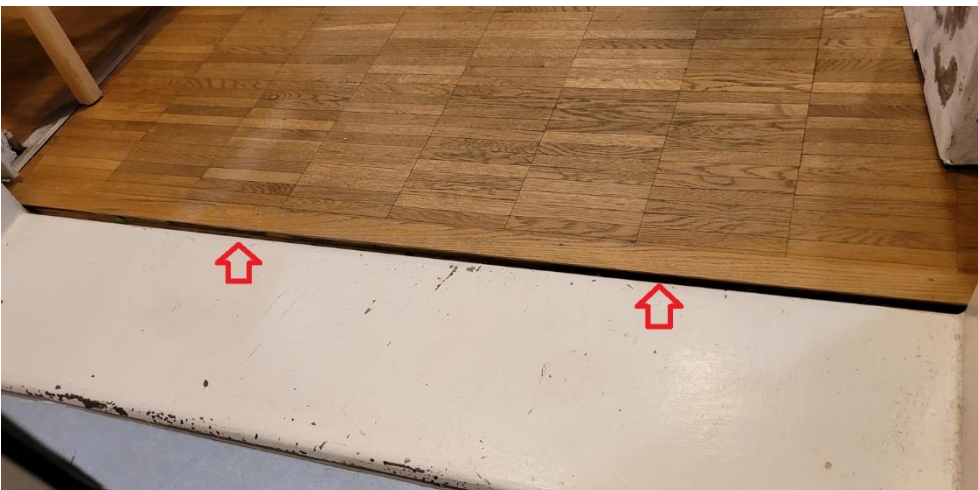
Kuva 4.4. VSS kynnykselle sauma auki.

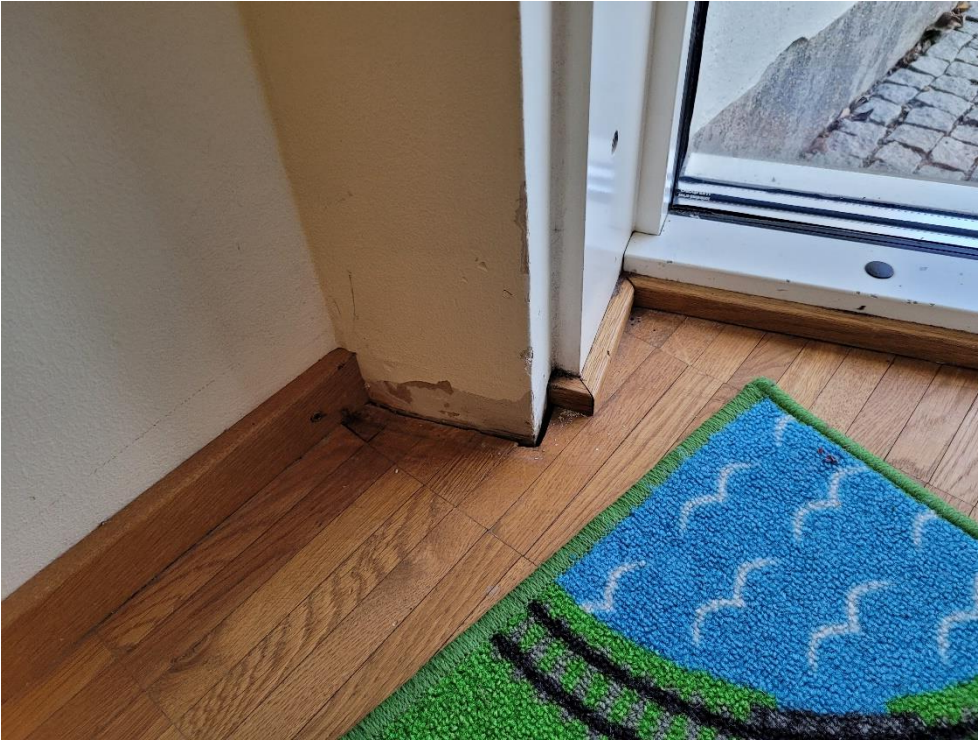
Kuva 4.5. Tilassa 123 ulkoseinäikkunakulmassa puuttuvia jalkalistapaloja.

- Asennetaan tilassa 123 ulkoseinäikkunakulmassa puuttuvat jalkalistapalat.
- Asennetaan/korjataan B-osan päädyn terassilla puuttuva terassilauditus.
- Vaihdetaan B-osan päädyssä tilavampi ja ulommaksi räystäältä tuleva sadevesikouru, jotta suurelta vesikattopinta-alalta kertyvä sadevesi ohjautuisi tarkoituksenmukaisesti, eikä suihkuaisi voimalla räystäään yli.

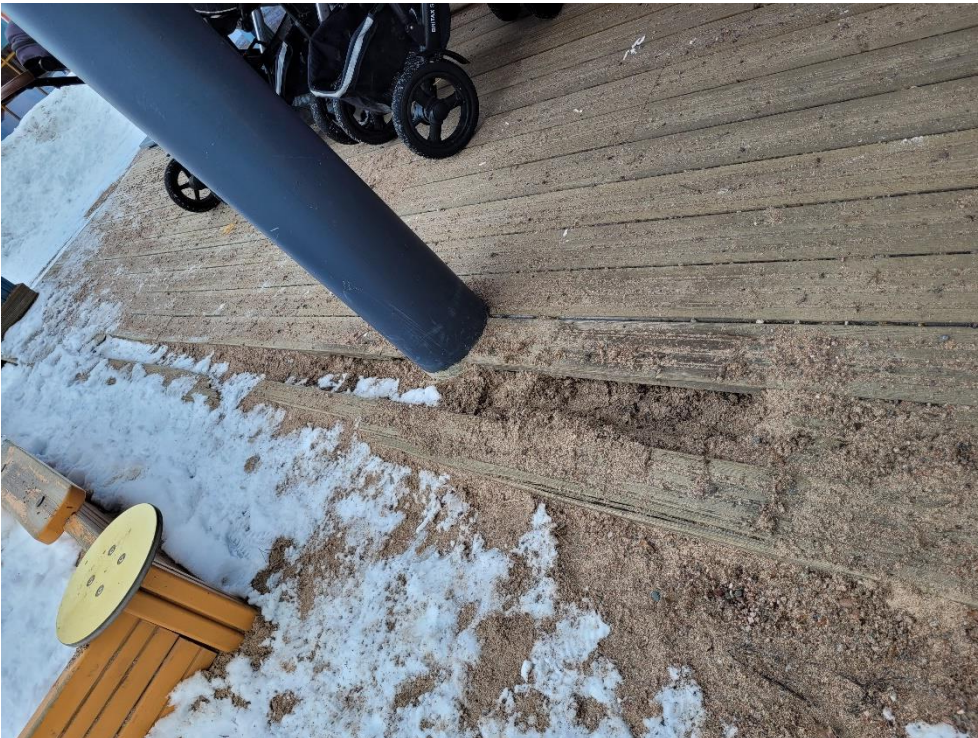
Kuva 4.6. B-osan päädyn terassilla kompastumisvaara.

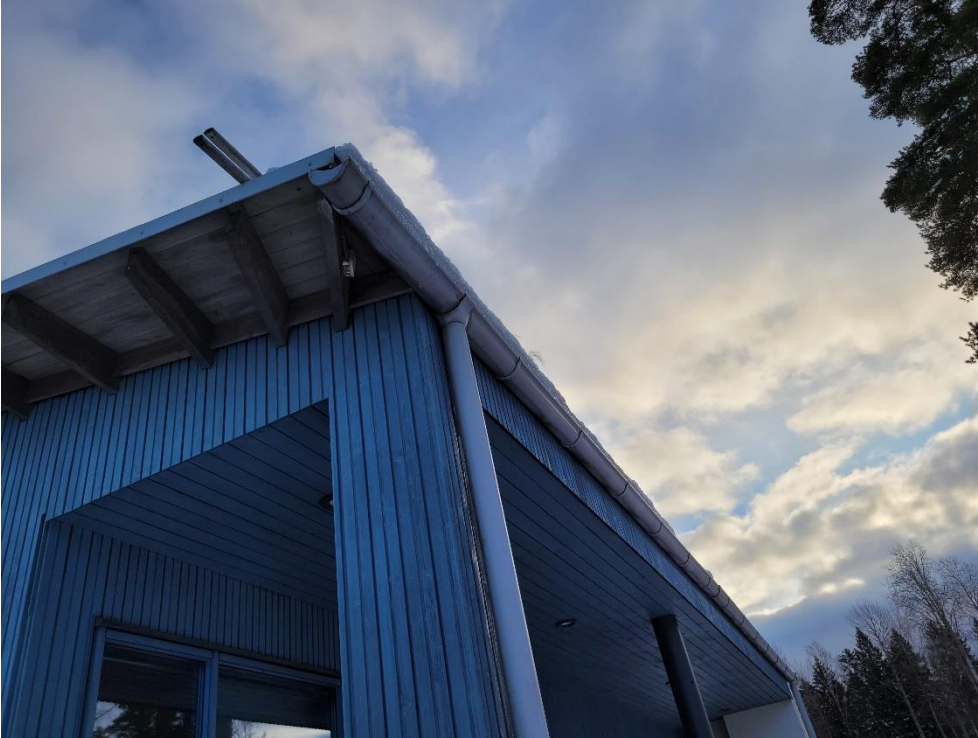
Kuva 4.7. B-osan päädyssä sadevesi tulee sadevesikourun yli päädystä ja sivuilta.

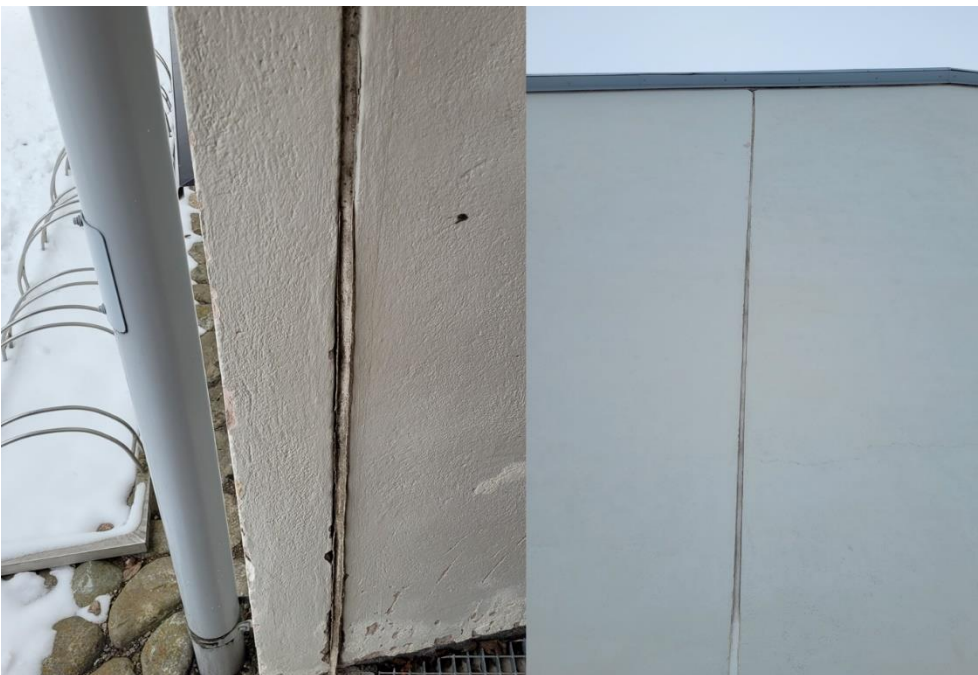
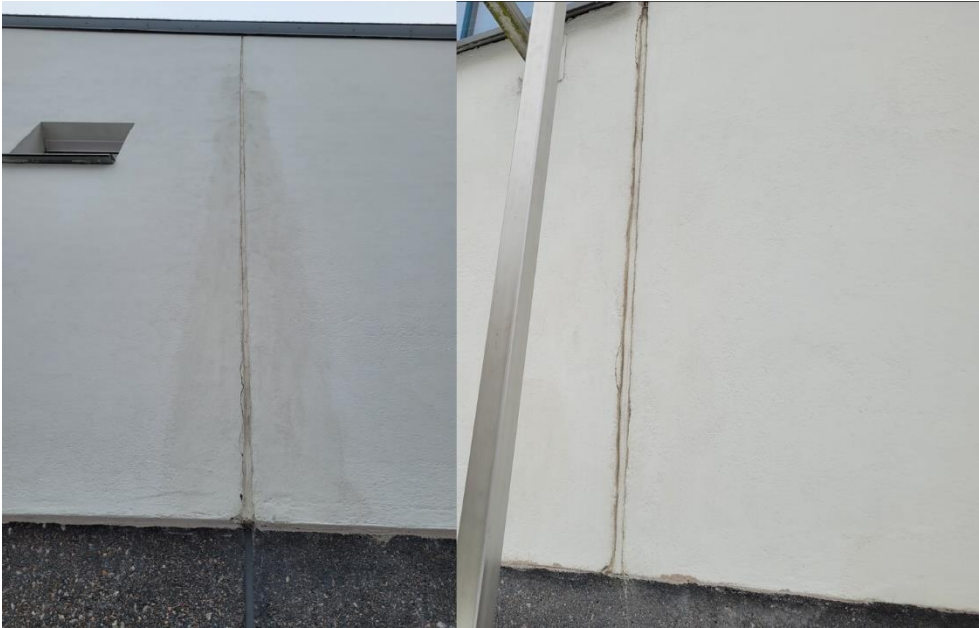
Kuva 4.8. Huonokuntoisia elementtisaumoja.

Kuva 4.9. Huonokuntoisia elementtisaumoja.

- Uusitaan rakennuksen julkisivuilla huonokuntoiset elementtisaumat.
- Paikataan julkisivun seinäkuoressa olevat reiät, B-osan sivulla ikkunanurkassa ja A-osan huoltotiesivulla ikkunakulmassa.

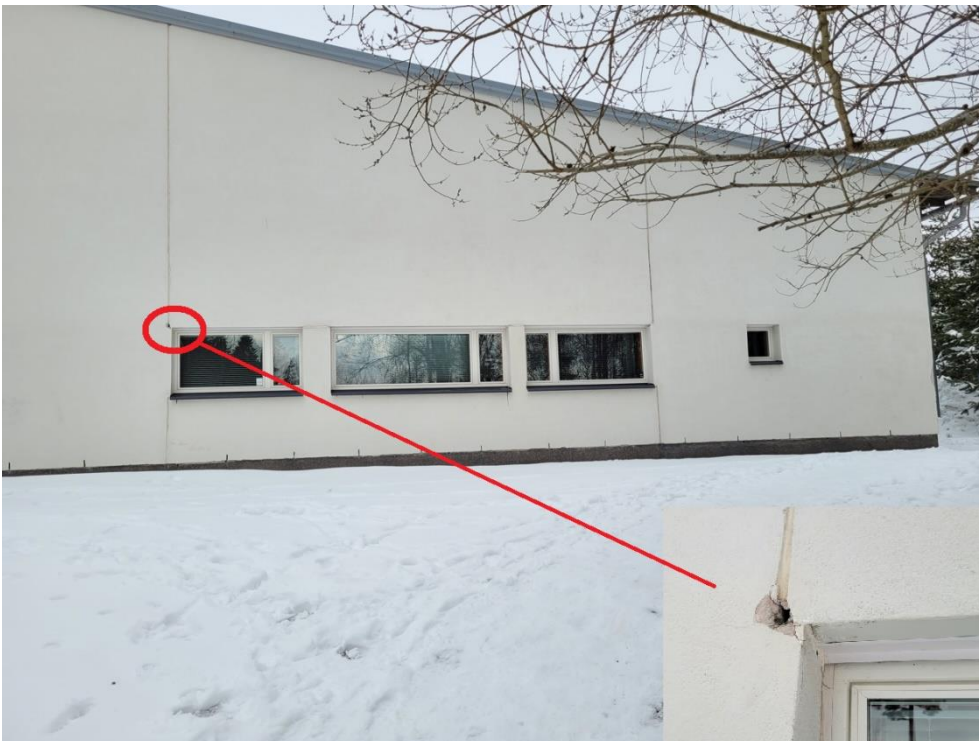
Kuva 4.10. B-osan sivulla seinäaurio ikkunanurkassa.

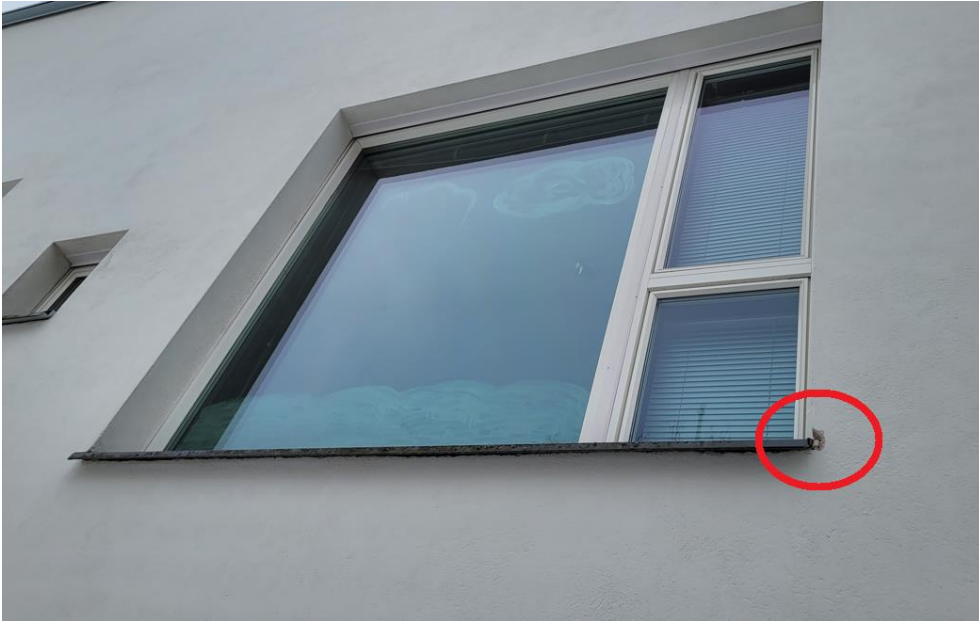
Kuva 4.11. A-osan huoltotiesivulla seinäaurio ikkunakulmassa.

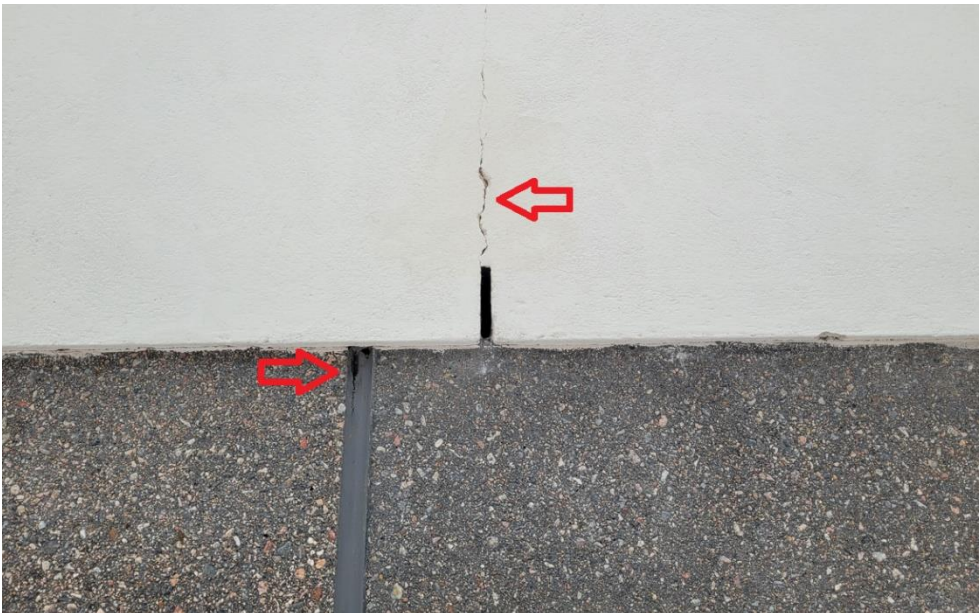
Kuva 4.12. A-osan huoltotiesivulla seinähalkeama.

- Korjataan A-osan huoltotiesivulla oleva seinähalkeama, sekä näkyvällä paikalla olevat seinän rappausvauriot A-osan tekniikkatilojen päädyssä.
- Puhdistetaan ulkovaraston 006 oven yläpuolella oleva tukkeutunut ilmasäleikkö.

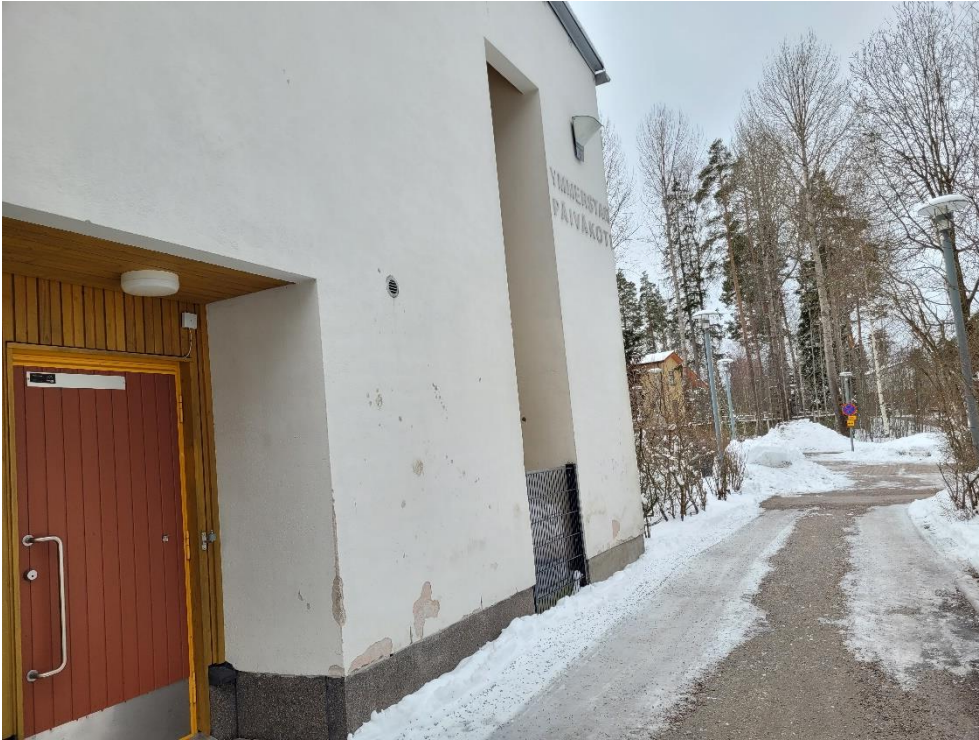
- Julkisivussa on rappausvaurioita näkyvällä paikalla A-osan tekniikkatilojen päädyssä (Kuva 4.13).
- Ulkovaraston 006 ilmasäleikkö oven yläpuolella on lähes tukossa (Kuva 4.14).
- Pintakosteusmittauksissa ei havaittu kohonneita kosteuksia.

Kuva 4.13. Rappausvaurioita näkyvällä paikalla A-osan tekniikkatilojen päädyssä.

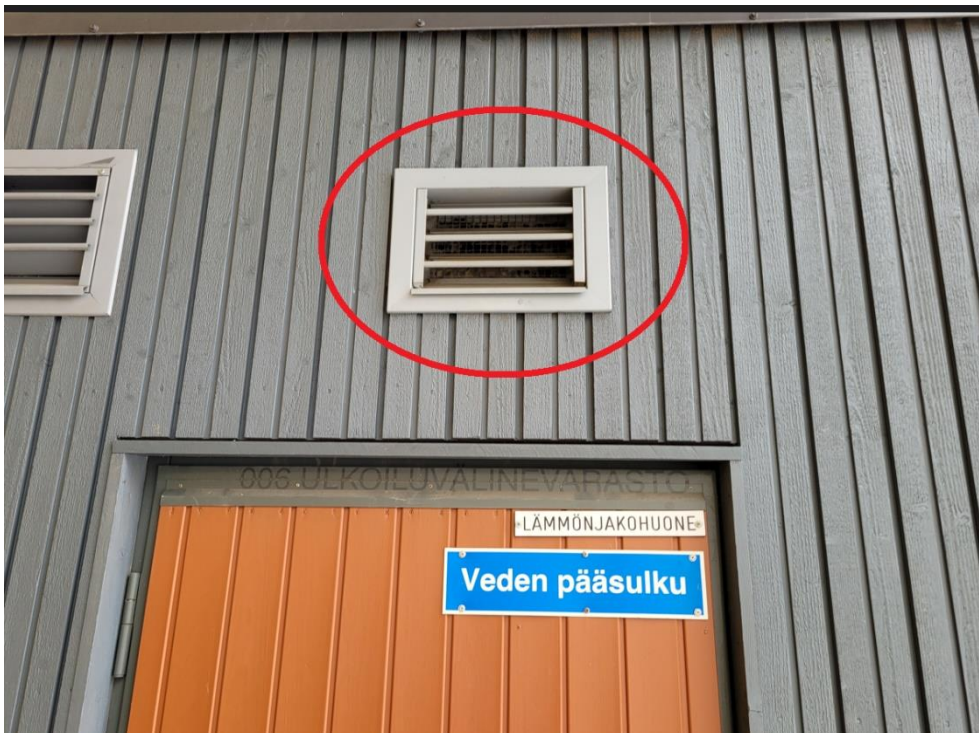
Kuva 4.14. Ulkovaraston 006 ilmasäleikkö oven yläpuolella lähes tukossa.

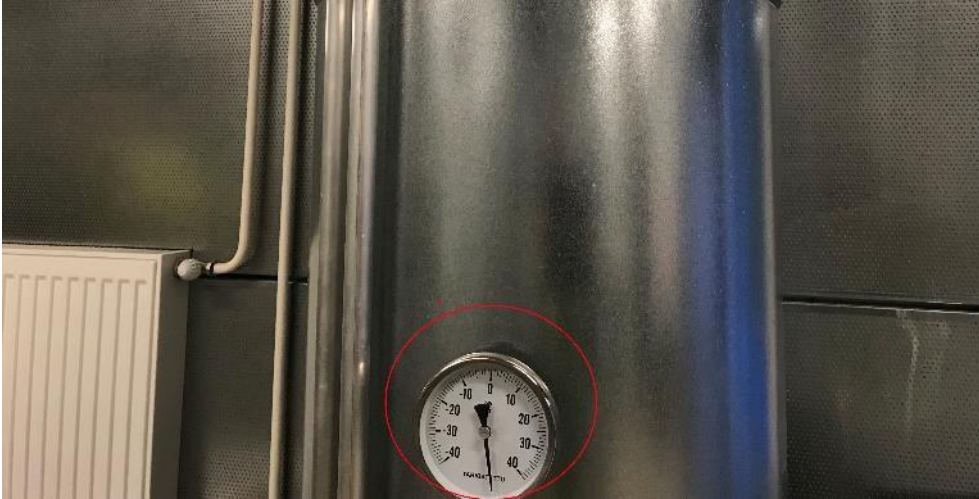
Kuva 5.1. Ilmanvaihtokanavan analoginen lämpömittari rikki.

- Korjataan ilmanvaihtokoneiden analogiset lämpömittarit.
- Puhdistetaan ja säädetään ilmanvaihtojärjestelmä, edellinen puhdistus tehty 2019. Ilmanvaihtomittauksesta laaditaan mittauspöytäkirjat sekä varmistetaan paine-erot mittauksilla.
- Puhdistetaan huoneen 145 allashanojen ylivuotoputket ja tarkastetaan muiden huoneiden pesualtaiden tilanne.
- Tarkastetaan ja korjataan lattiakaivojen sisäosat, että ne ovat asennettu paikalleen oikealla tavalla.
- Puhdistetaan kiinteistön kaikki korvausilmasäleiköt ja verkot.
- Korjataan WC-tilan 121 bideesuihku.
- Asennetaan alapohjan tuuletusputken hattu takaisin paikalleen.

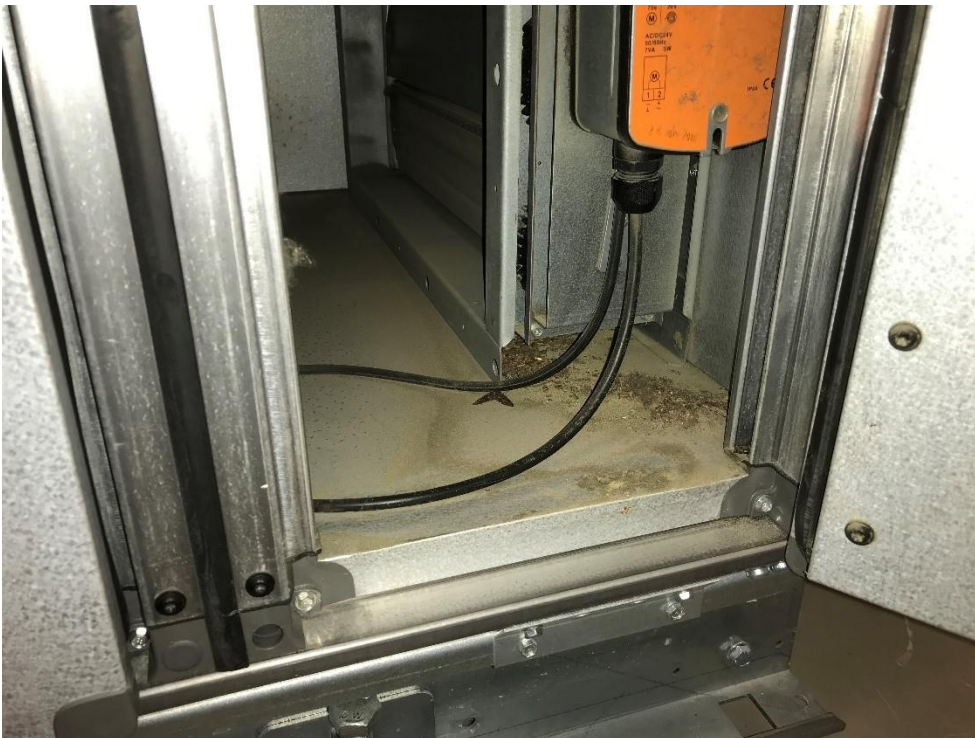
Kuva 5.2. Ilmanvaihtokoneen raitisilmakammiossa roskaa.

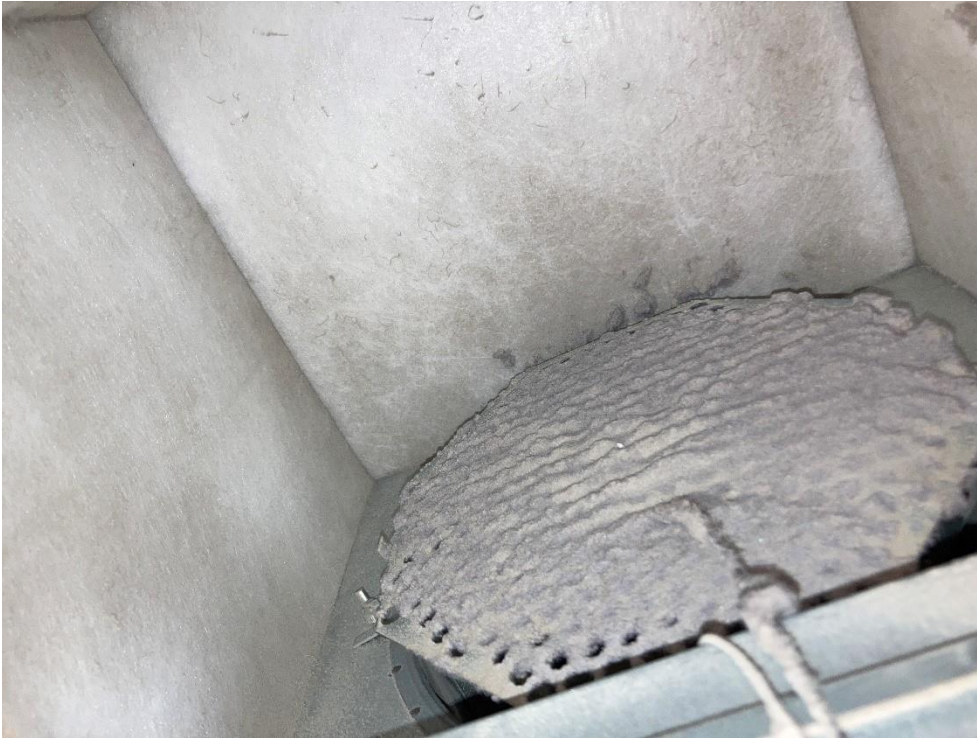
Kuva 5.3. Ilmanvaihdon poistoilman päätelaite pölyinen.

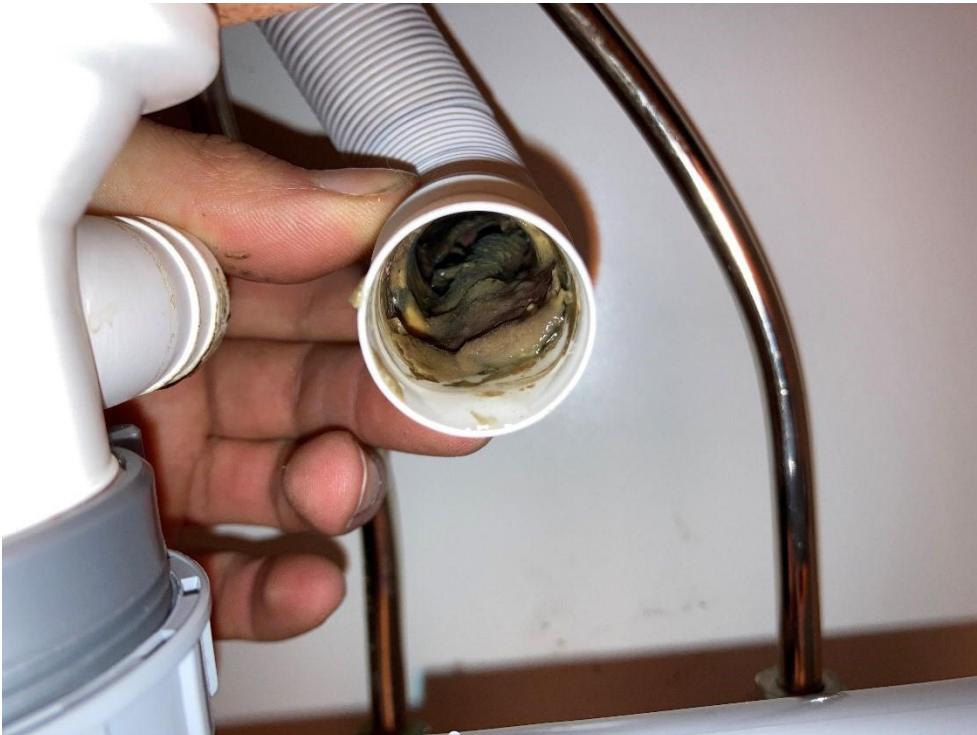
Kuva 5.4. Huoneen 145 altaan ylivuotoputkessa ylimääräistä tavaraa.

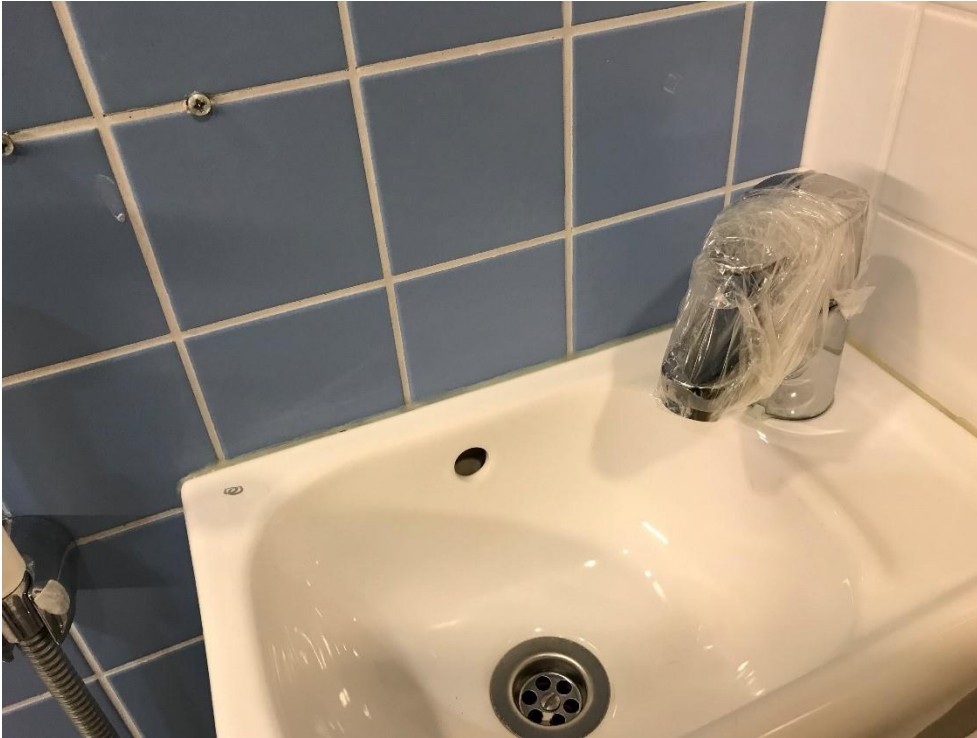
Kuva 5.5. Pesutilan 139 allashana on teipattu kiinni.

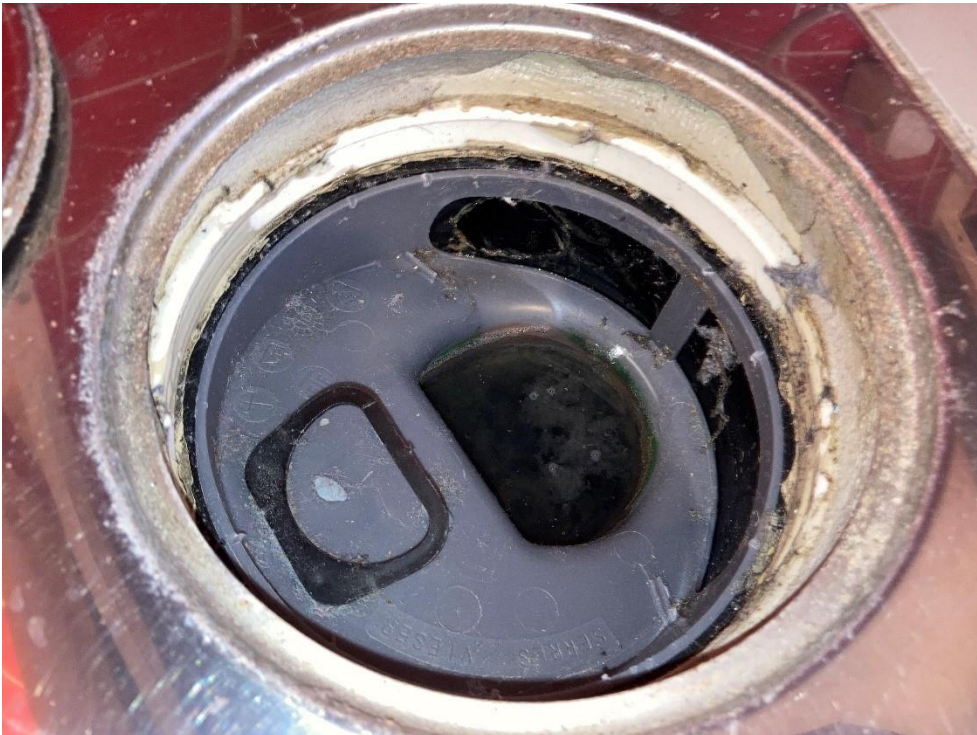
Kuva 5.6. Usean lattiakaivojen sisäosat ovat irti tai eivät ole työnnetty tarpeeksi tiiviisti paikalleen.

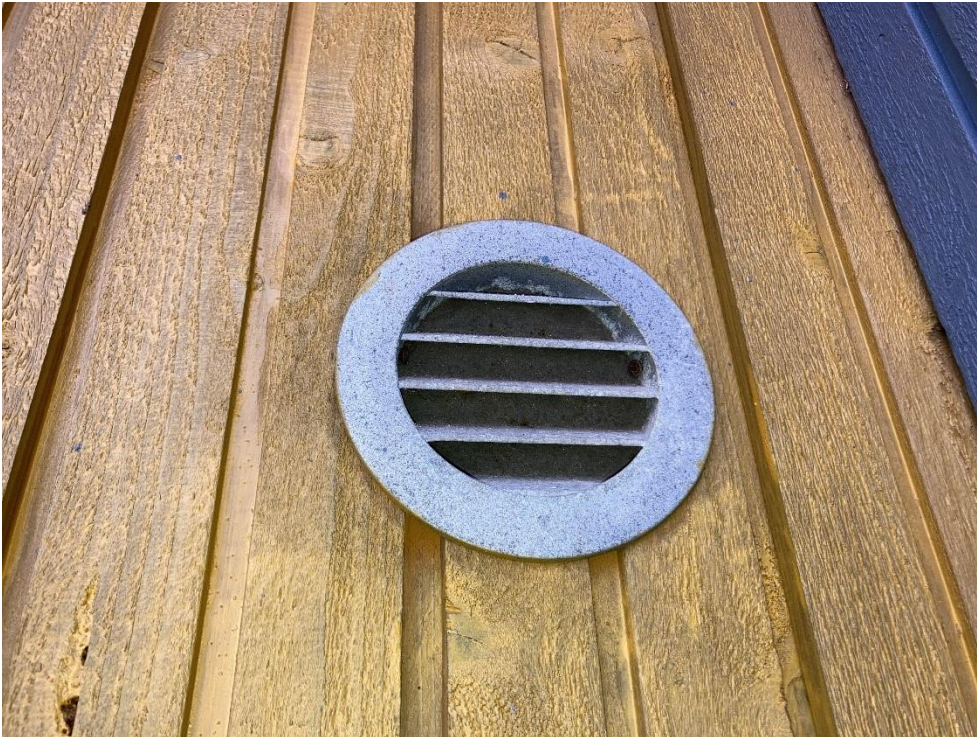
Kuva 5.7. Korvausilmaan tarkoitettu säleikkö tukossa.

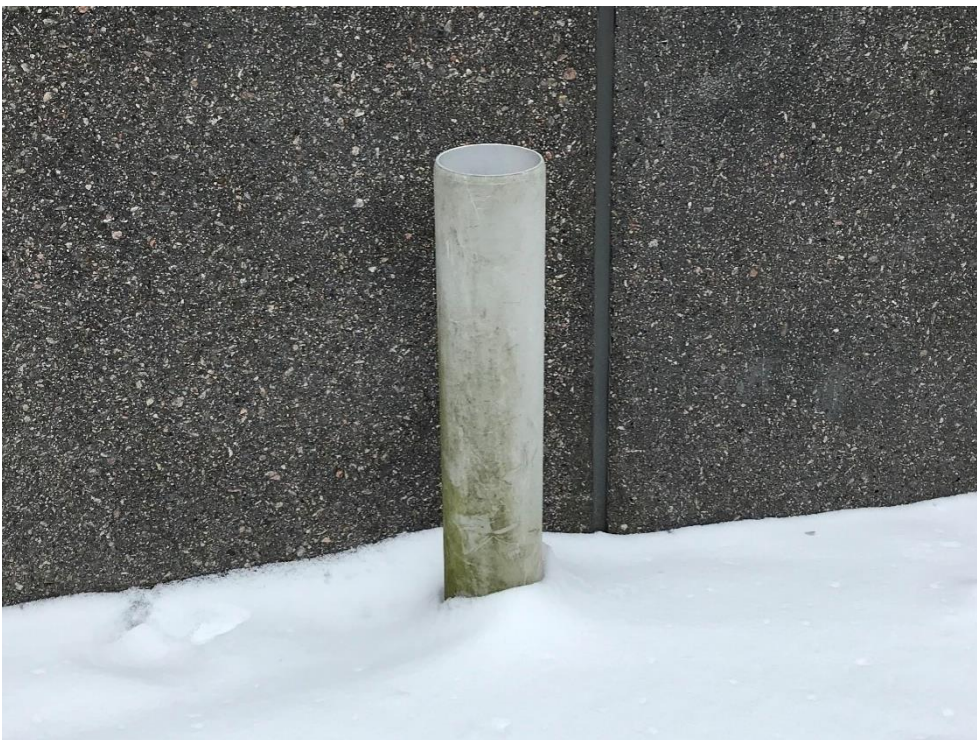
Kuva 5.8. Alapohjan tuuletusputken suojahattu puuttuu.

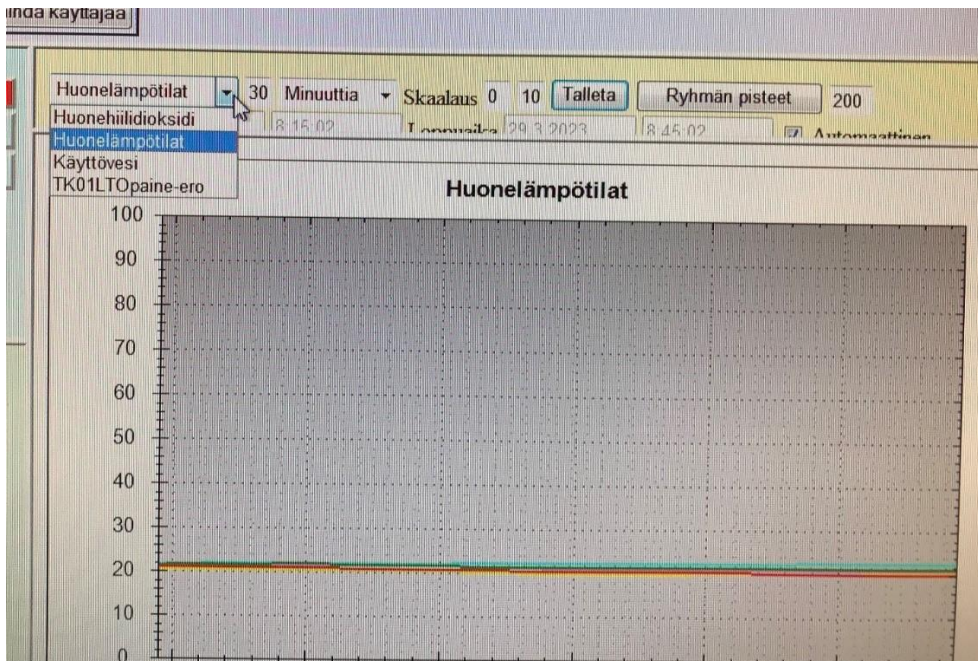
Kuva 6.1. Trendi/historian seuranta puutteellinen.

- Korjataan trendi/historian seuranta.

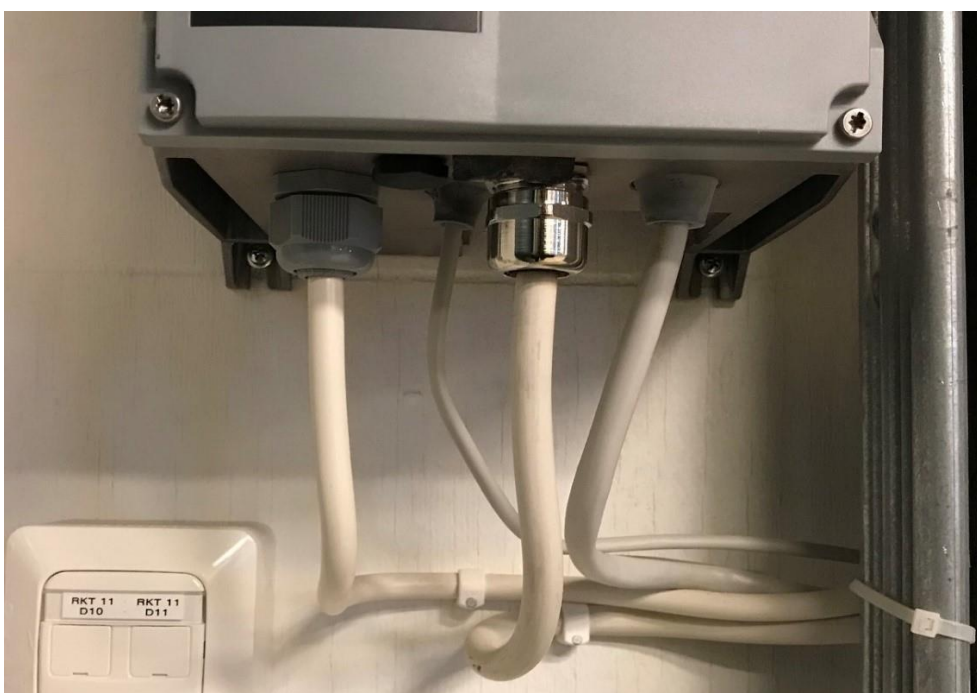
Kuva 6.2. Taajuusmuuttajien EMC-suojaus puutteellinen.

- Korjataan taajuusmuuntajien EMC-suojaus.
- Lisätään automaation grafiikkakuviin puuttuvat tiedot.

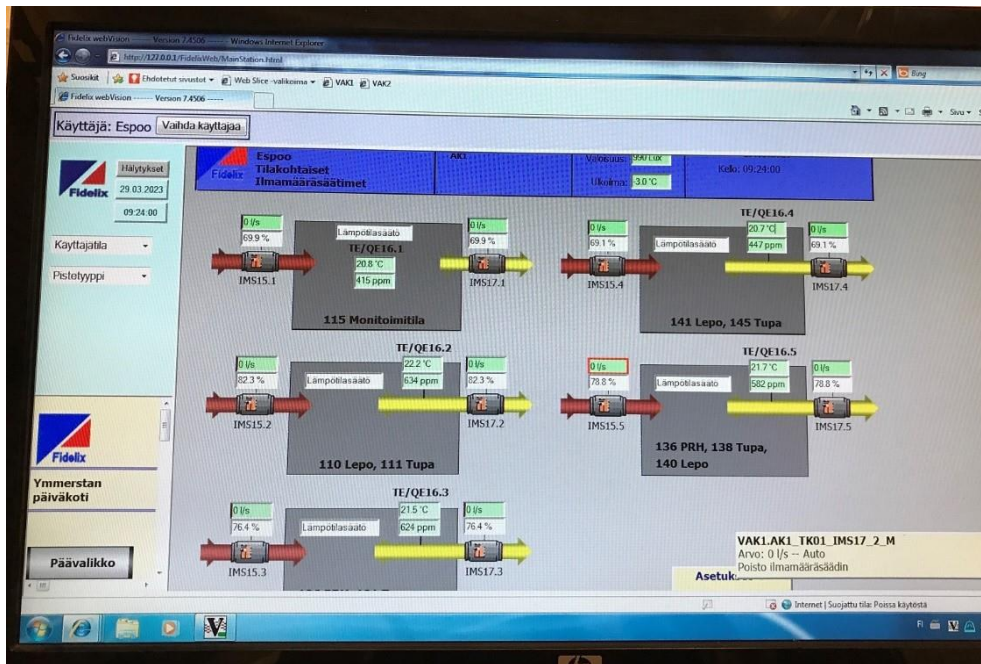
Kuva 6.3. IMS pellit otettu poiskäytöstä, mutta informaatio puuttuu automaation kuvalta.

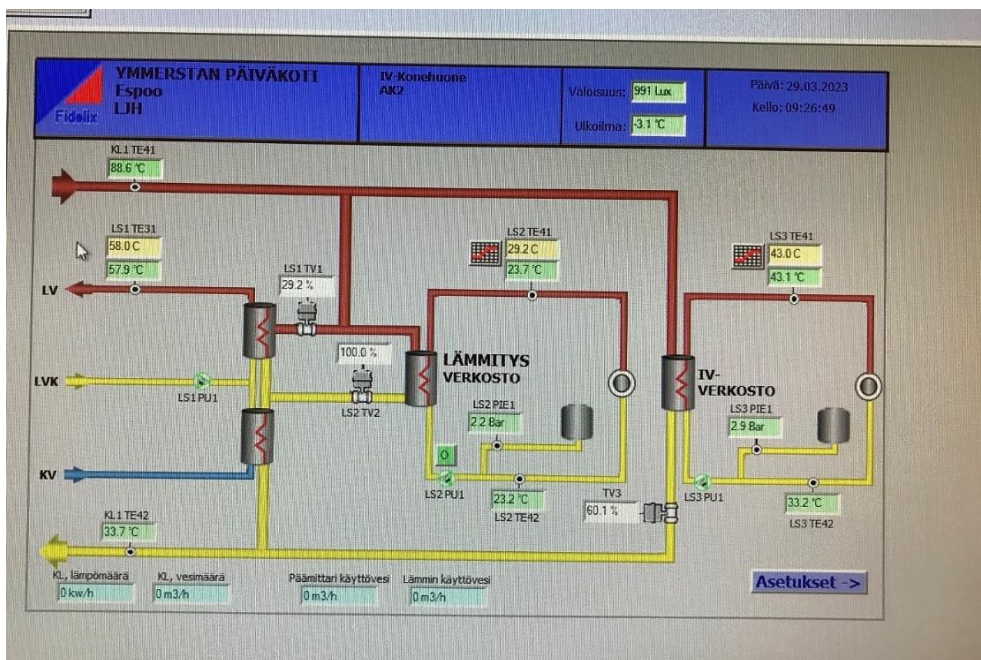
Kuva 6.4. Lämmitysverkostoa ohjaa Leanheat, ei rakennusautomaatio.
