ESPOON KAUPUNKI  
Tilapalvelut-liikelaitos  
Kunnossapitopalvelut  
Tarkastusryhmä

**Tiistilänraitin päiväkoti**Kohdenumero **3078**

Tiistilänkuja 7, 02230 Espoo

**SISÄILMATARKASTUS****1.0 Tarkastuskohde**

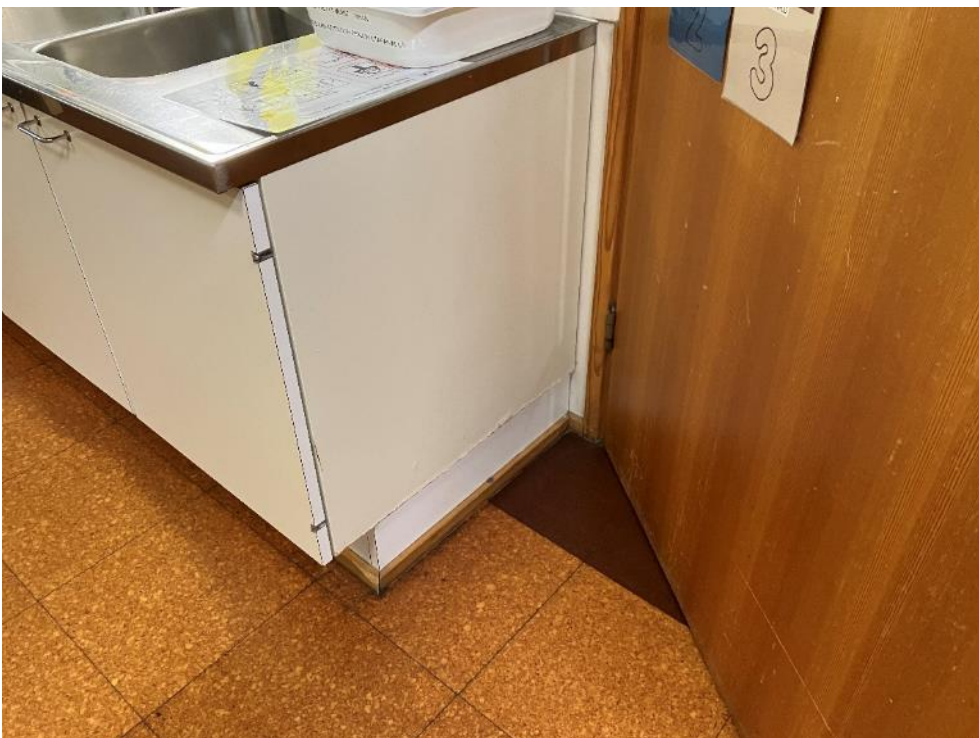
Kuva 4.2. Tilassa 205 maali irtoaa allaskaapin levyrakenteista ja lattialistoissa on tummentumia. Tilan lattiapäällysteenä on alkuperäinen korkkimatto.

- Allaskaappien uusiminen.
- Läpivientien tiivistys.
- Vesikaton kattopaikkausten uusiminen ja huonokuntoisten paikkausten takia mahdollisesti aiheutuneiden vuotojen tarkempi kartoitus, sekä rännien putsaus kiireellisenä toimenpiteenä.

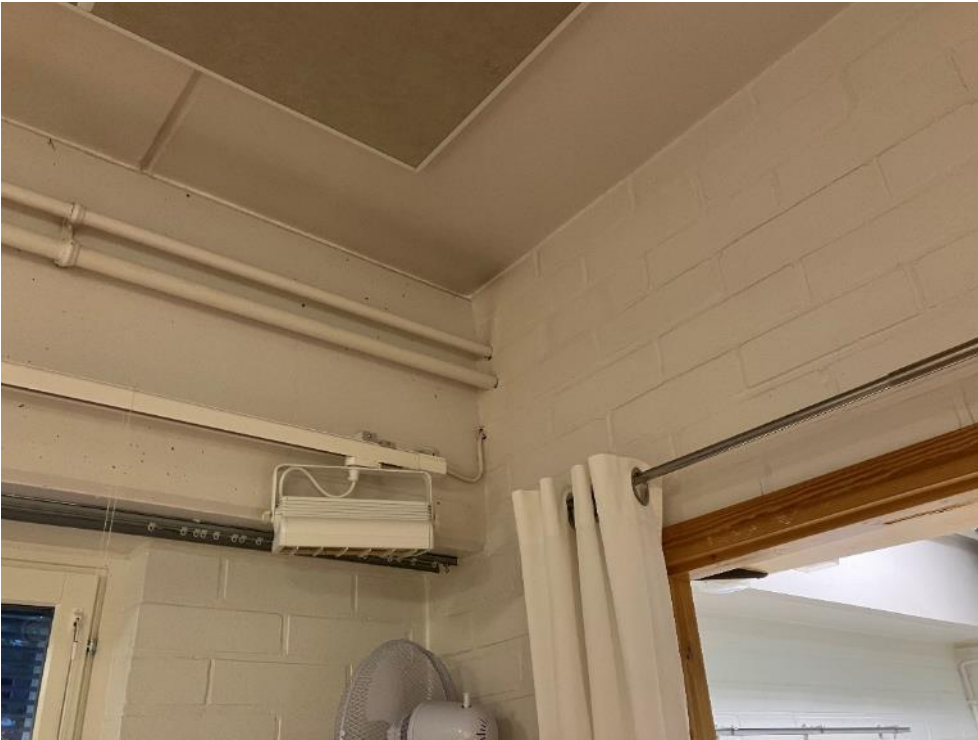
Kuva 4.3. Tilassa 205 on tiivistämättömiä seinän läpivientejä.

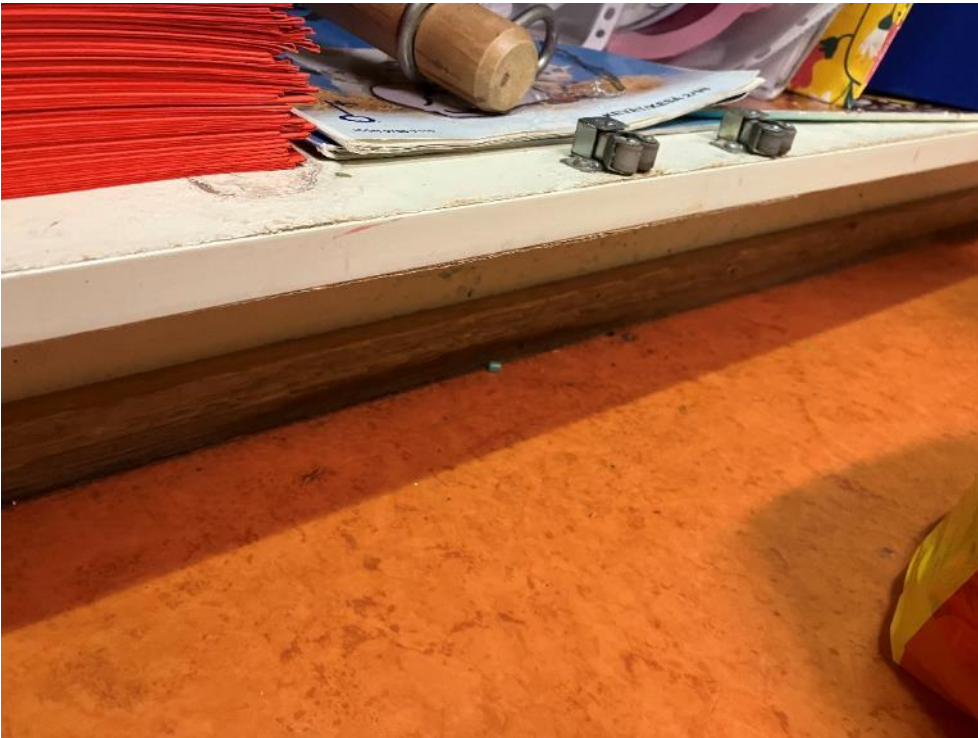
Kuva 4.4. Tilassa 212 allaskaapin levyrakenteet ovat huonossa kunnossa.

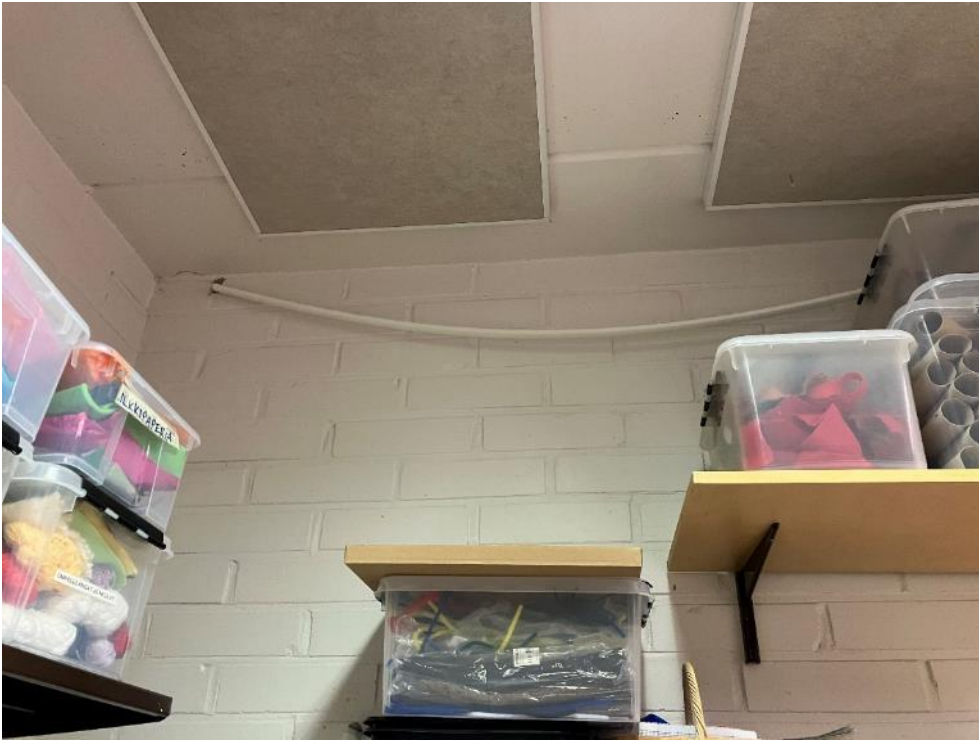
Kuva 4.5. Tilassa 212 on irronnut kaapelikouru.

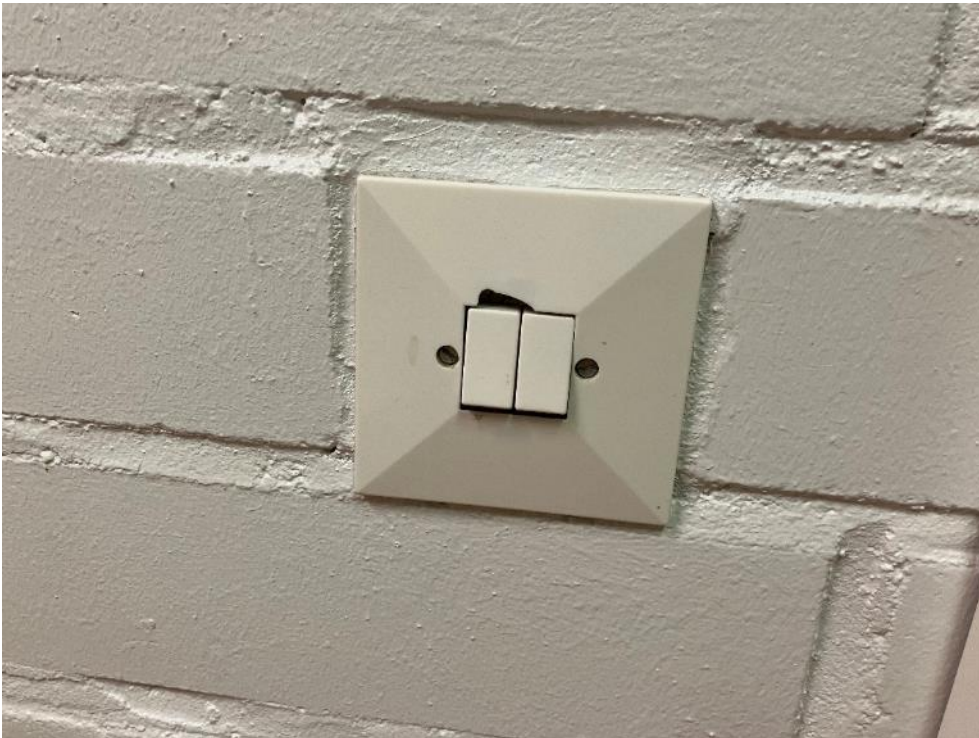
Kuva 4.6. Tilassa 212 on viallinen valokatkaisin.

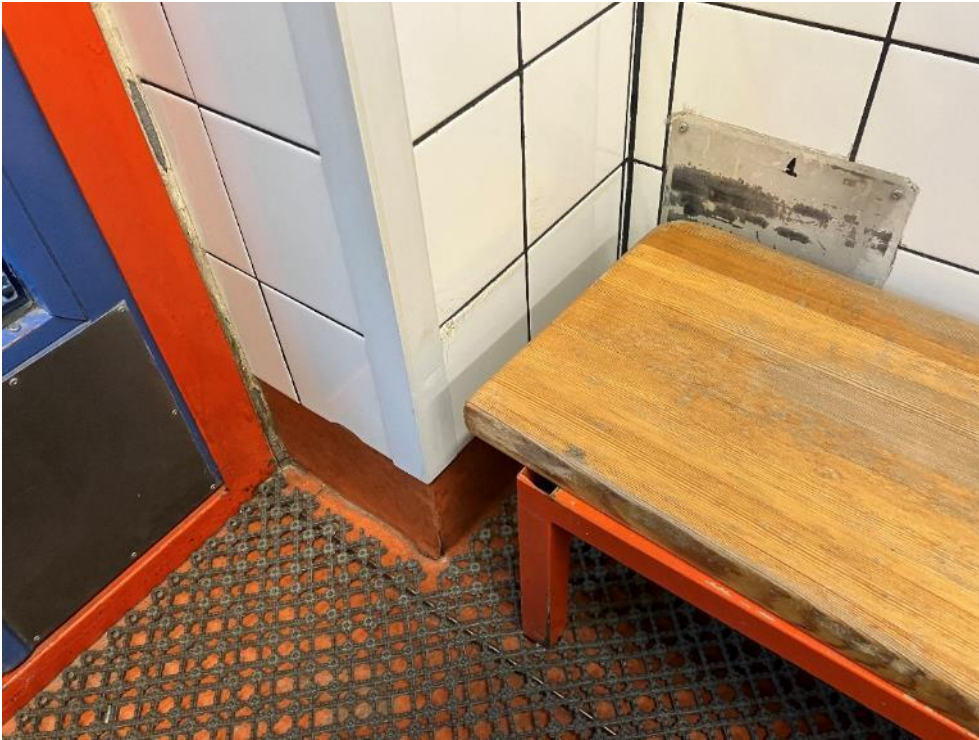
Kuva 4.7. Tilassa 200 ulko-oven karmin sisäpuolen tiivisteet ovat huonossa kunnossa. Lisäksi lattian muovimatossa on reikiä.

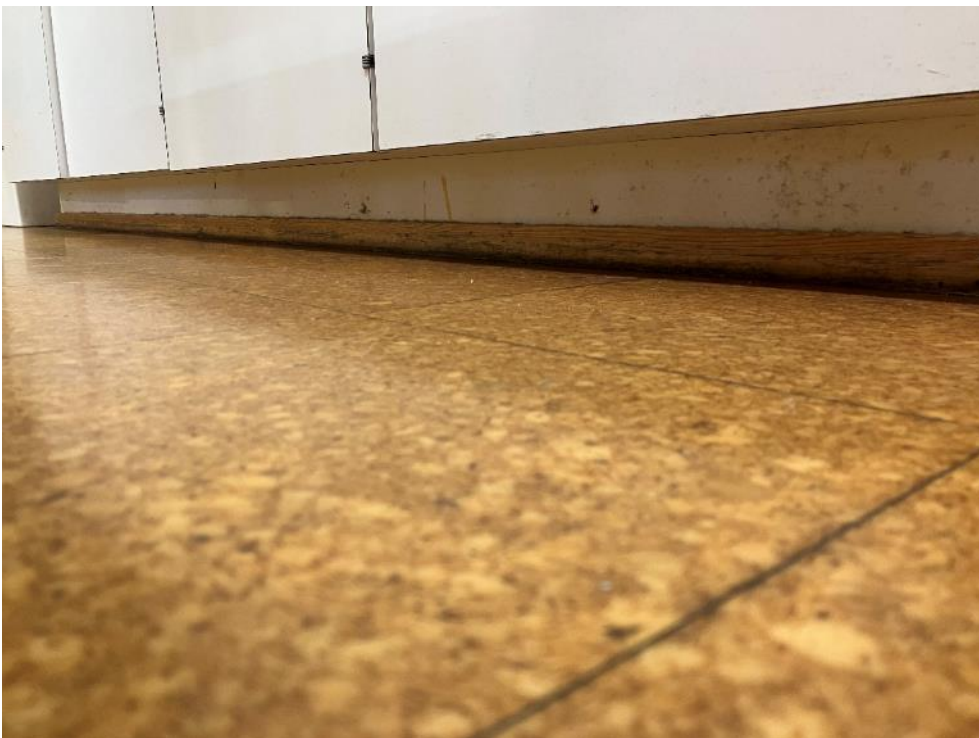
Kuva 4.8. Tilassa 208 lattialistat ovat huonossa kunnossa.

- Painovoimaisesti tuuletetun alustatilan tarkastus ja tarvittaessa kulkuyhteyden järjestäminen alustatilaan.
- Kuitunäytteiden otto.
- Ikääntyneiden lattiapinnoitteiden uusiminen.

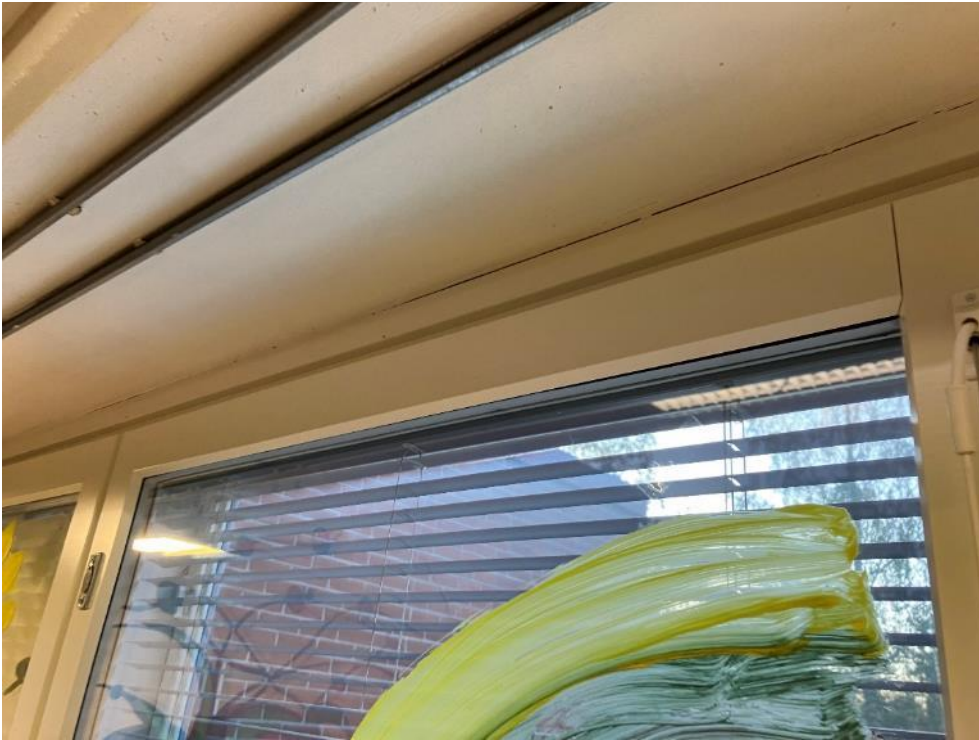
Kuva 4.9. Tilassa 209 ikkunakarmien yläreunan pintatiiviste on ratkennut.

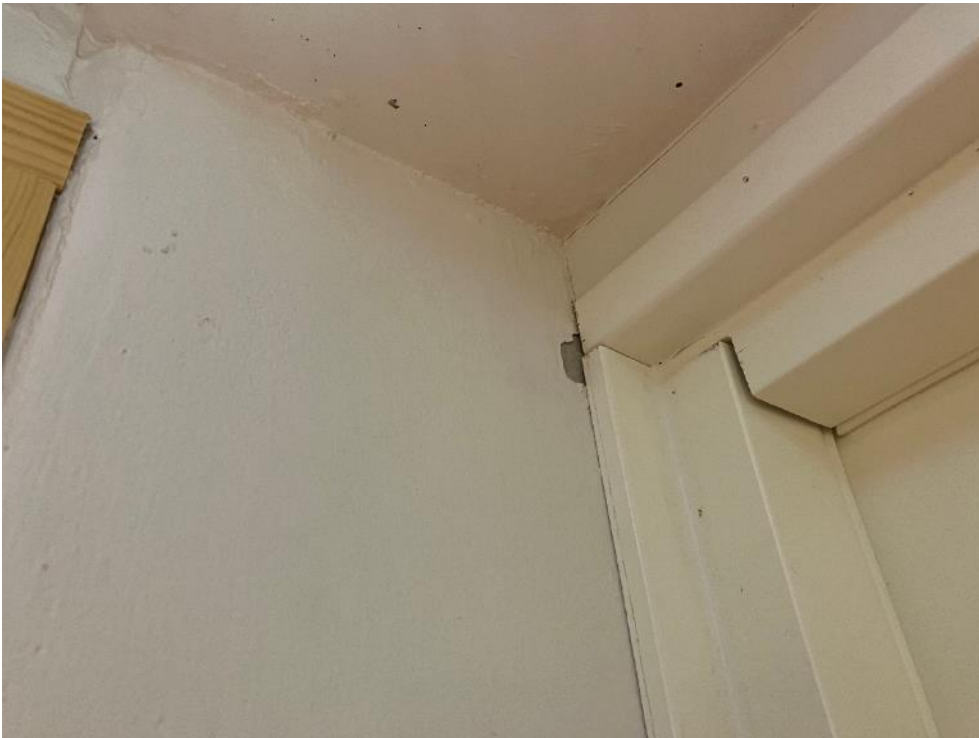
Kuva 4.10. Tilassa 201 seinämaalissa on vaurioita ja irtoilevaa maalia.

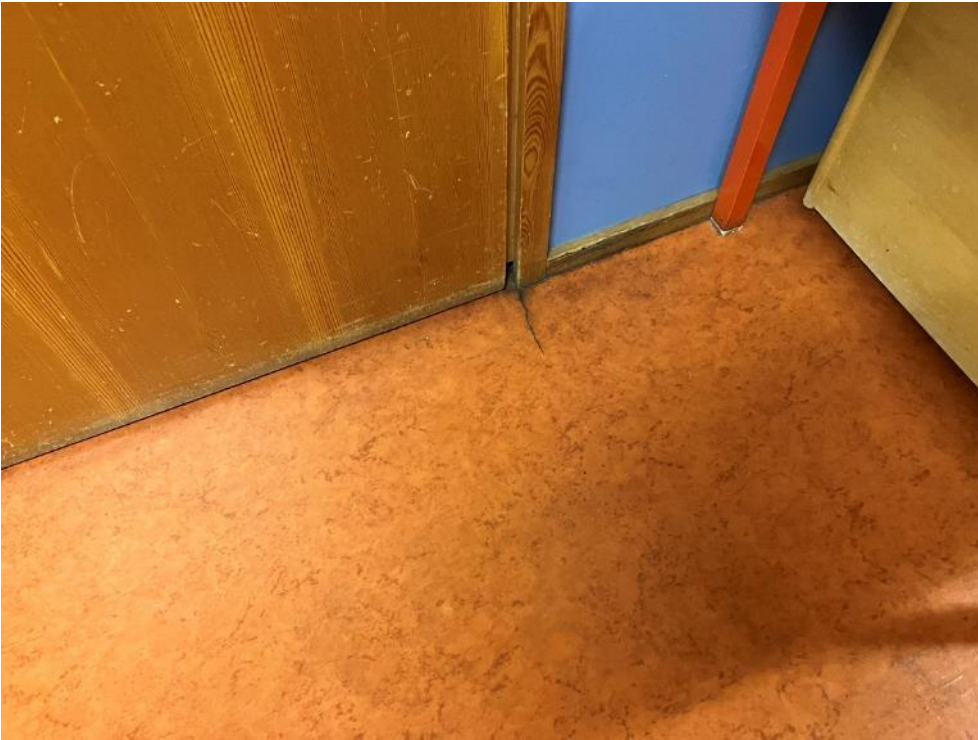
Kuva 4.11. Tilassa 213 lattiamatossa on repeämiä ja lattialistoissa tummumia.

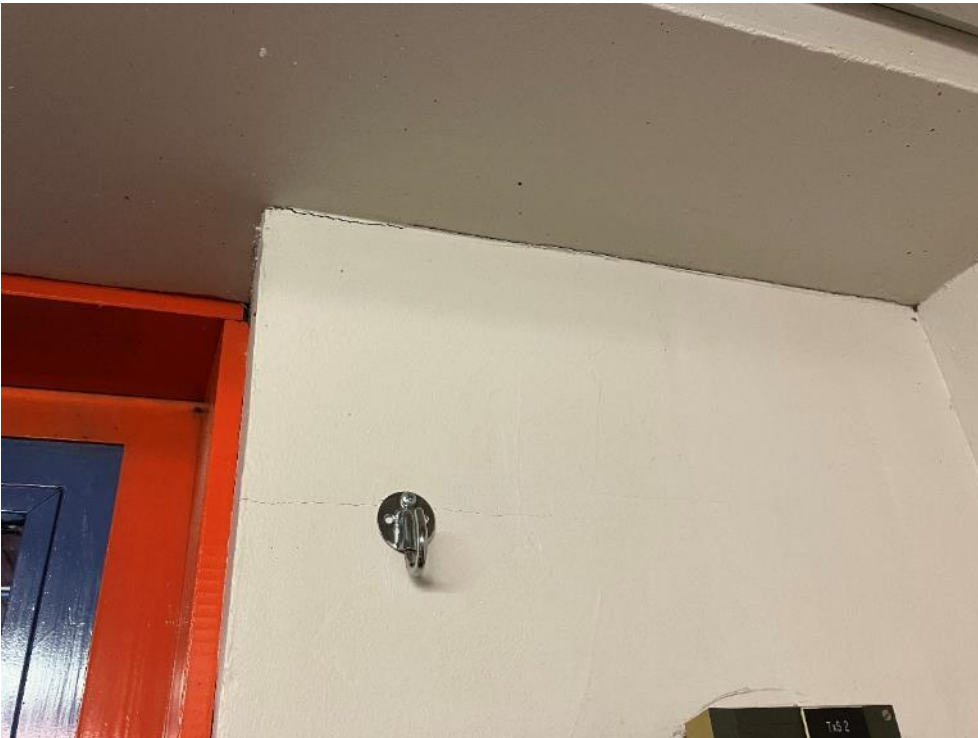
Kuva 4.12. Tilassa 214 seinän ja katon liitos on ratkennut ja maalipinnassa on halkeamia.

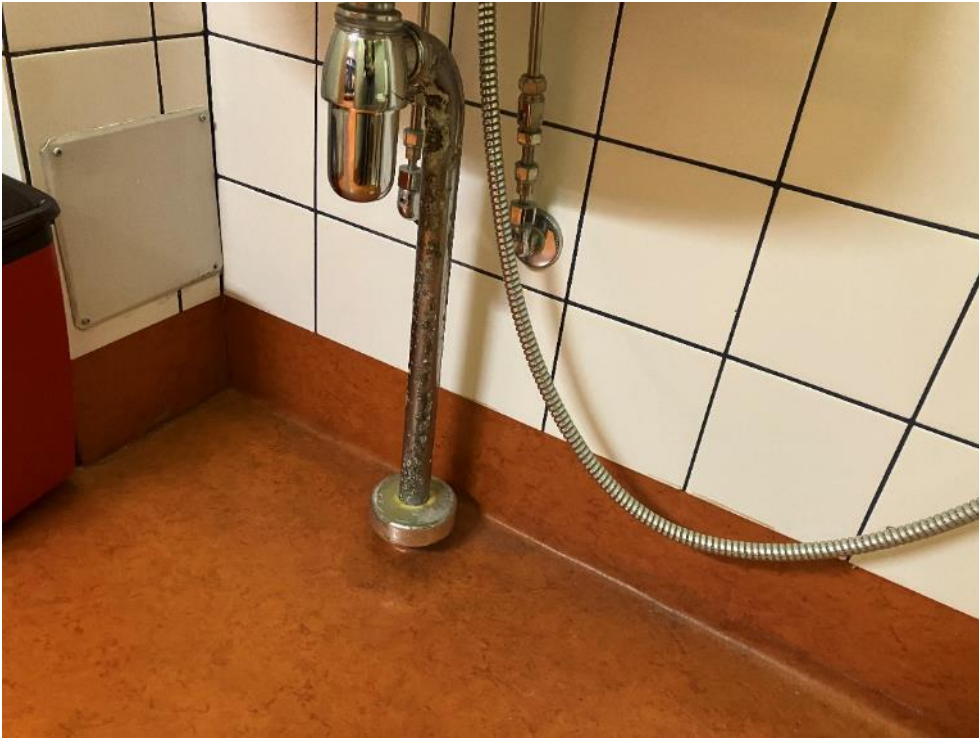
Kuva 4.13. Tilassa 223 lavuaarin poistoputki on huonossa kunnossa.

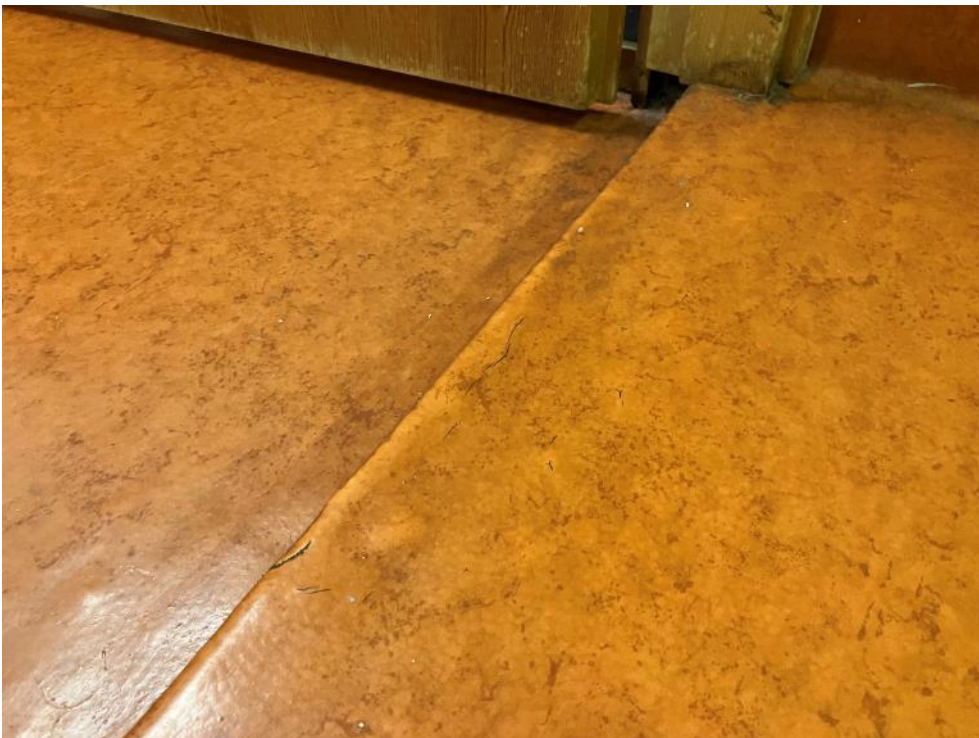
Kuva 4.14. Tilassa 223 lattian muovimatossa on reikiä. Tilan lattiapäällysteenä on alkuperäinen muovimatto.

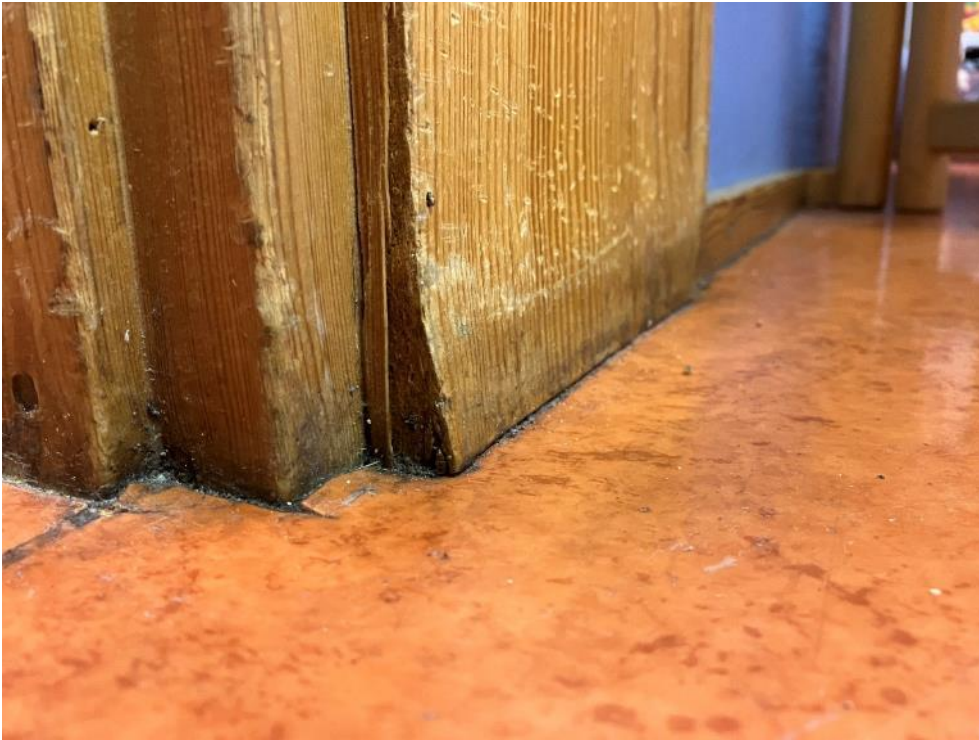
Kuva 4.15. Tilassa 223 oven ovikarmin ja ovilistojen alaosissa vanhoja kastumisjälkiä.

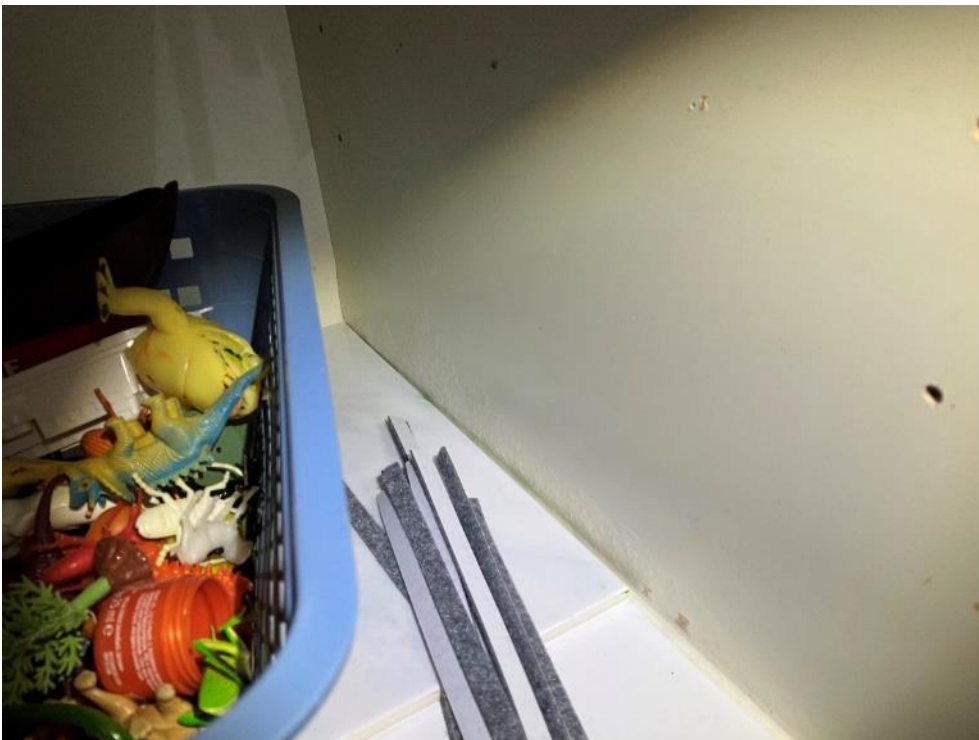
Kuva 4.16. Tilassa 220 allaskaapin sisäpuolella on vanhoja kastumisjälkiä ja maali irtoilee.

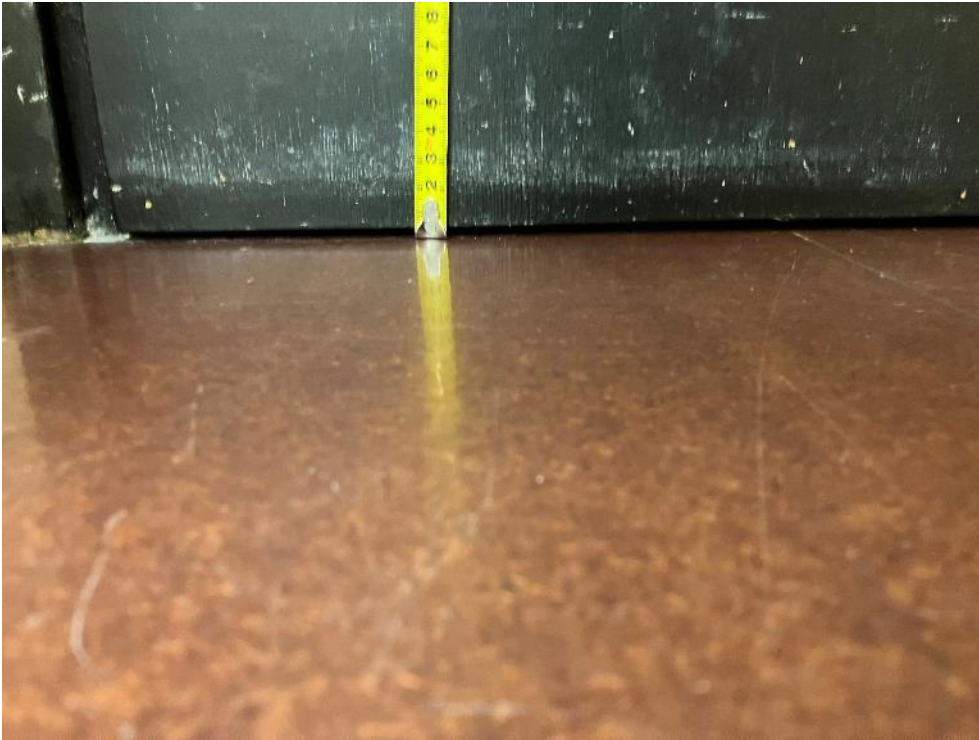
Kuva 4.17. Tilassa 226 ovirako on noin 5 millimetriä korkea.

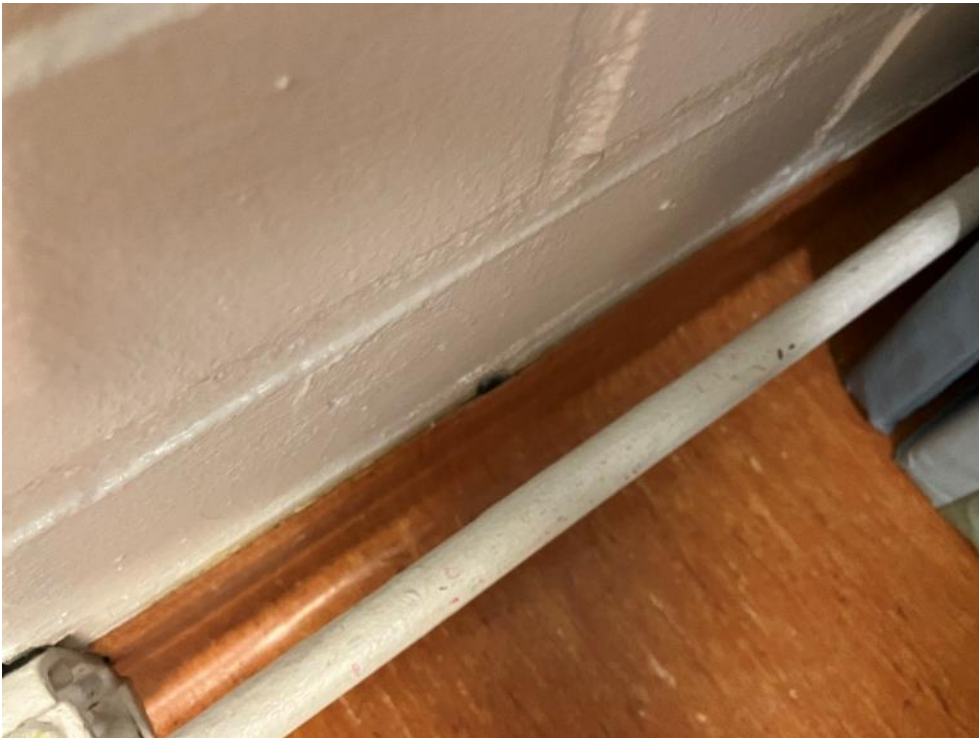
- Tilassa 103 lattiamaton ylösnosto tiiliulkoseinää vasten ei ole tiivis, koska tiilien pystysaumojen ja maton väliset raot ovat tiivistämättä (Kuva 4.18).

Kuva 4.18. Tilassa 103 lattiamaton ylösnosto tiiliulkoseinää vasten ei ole tiivis. Tilan lattiapäällysteenä on alkuperäinen muovimatto.

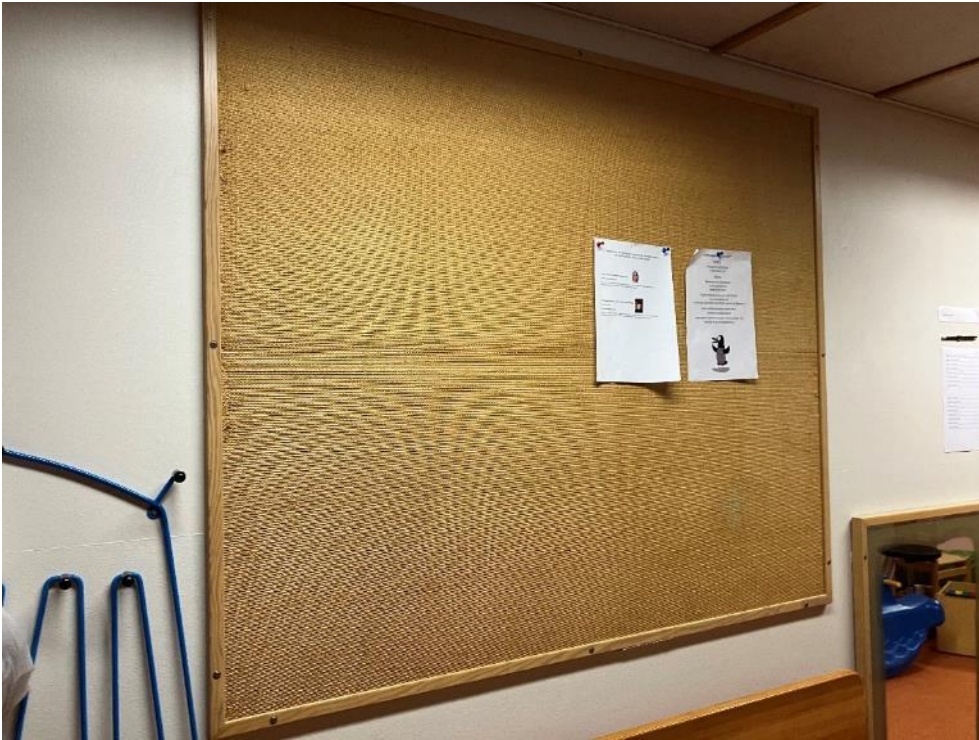
Kuva 4.19. Tilassa 102 on vanha ilmoitustaulu.

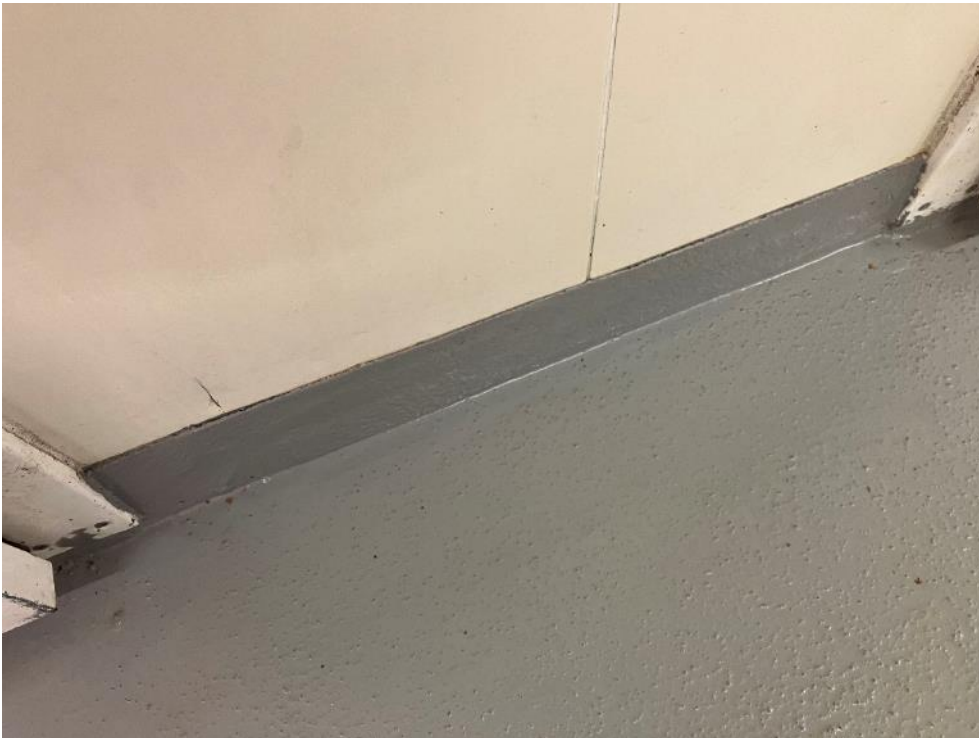
Kuva 4.20. Tilassa 121 massalattian ylösnoston ja kylmähuoneen seinän liitos ei ole tiivis.

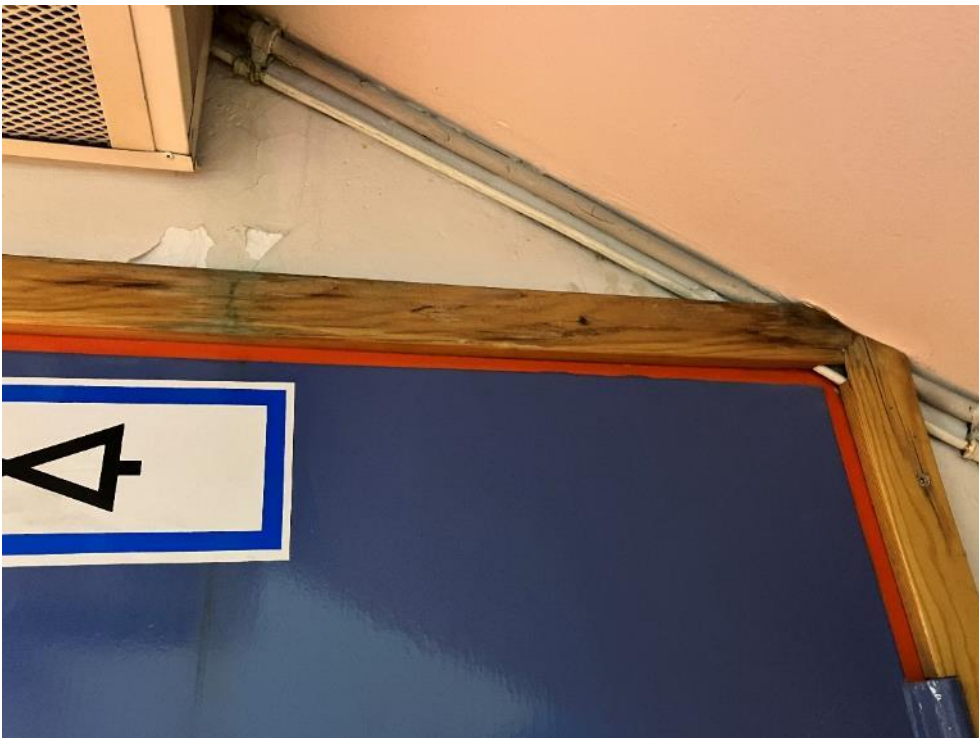
Kuva 4.22. Tilassa 120 ovilistat ovat huonossa kunnossa ja seinässä on irtoilevaa maalia.

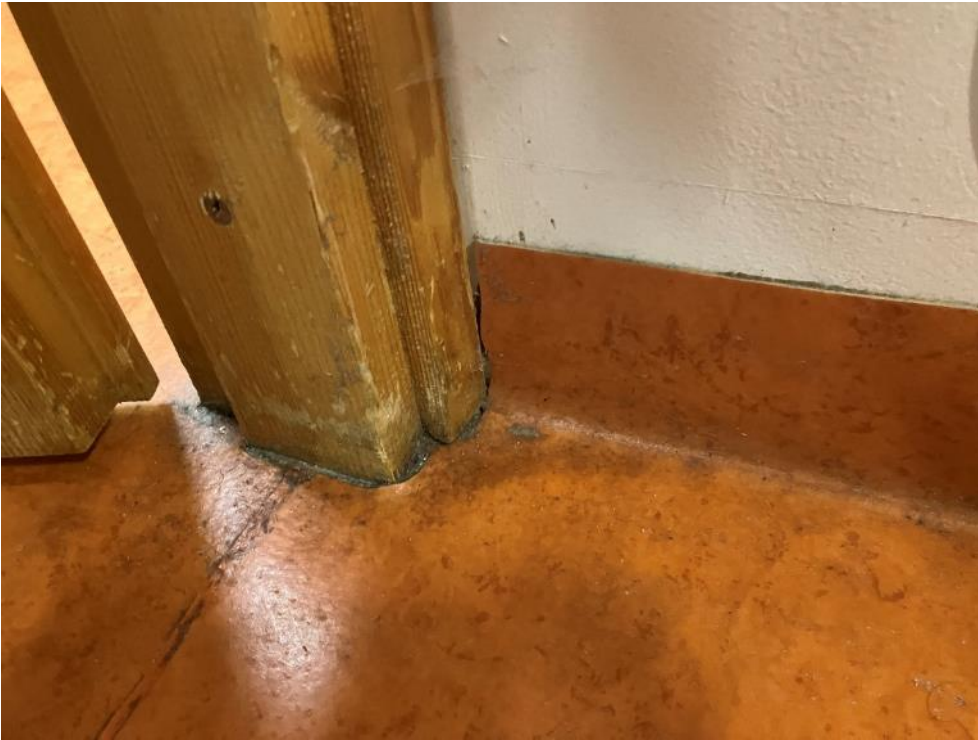
Kuva 4.23. Tilassa 116 muovimaton ja oven liitos on huono.

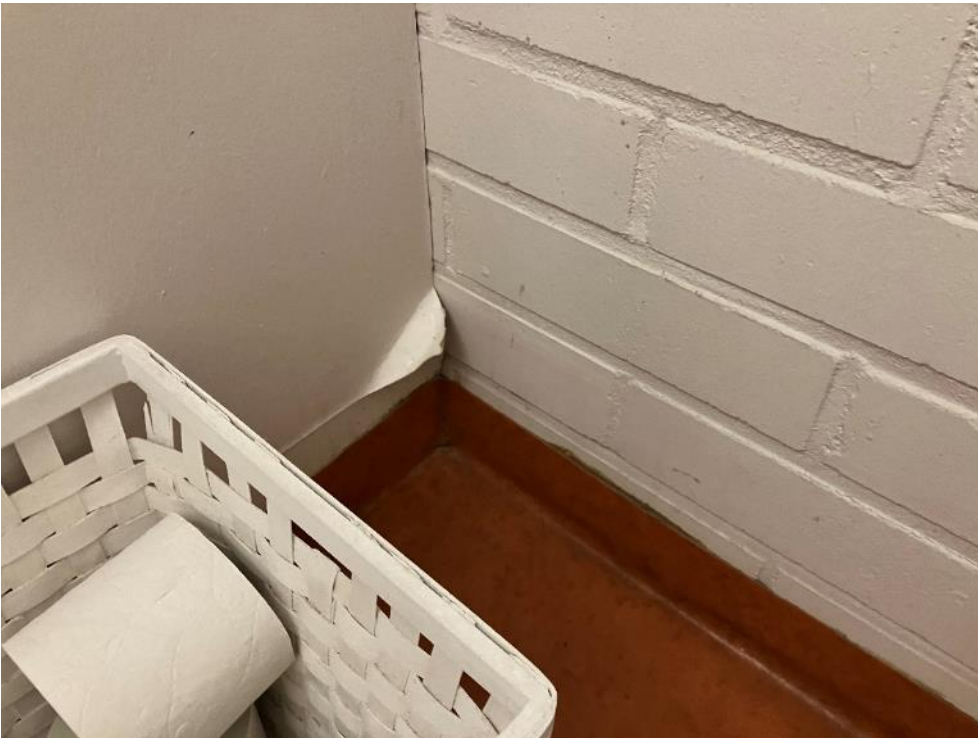
Kuva 4.24. Tilassa 116 seinätapetti on irtoamassa. Lisäksi lattian muovimaton ylösnoston ja seinän liitokset ovat paikoin epätiiviit.

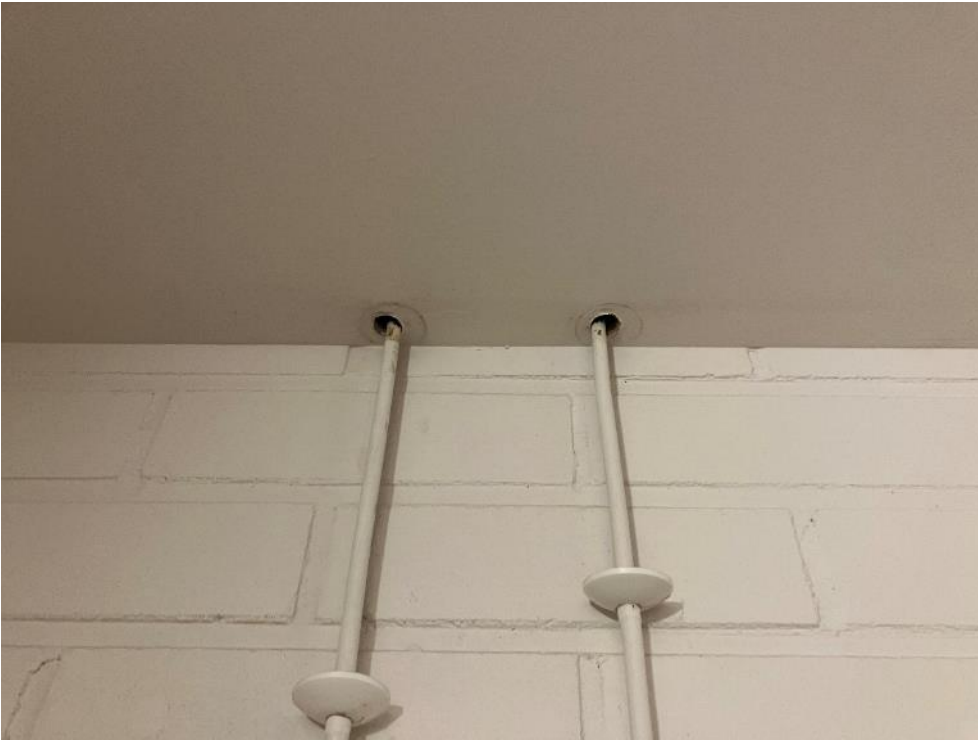
Kuva 4.25. Tilassa 116 katon läpiviennit ovat epätiivtiit, koska mansetit eivät pysy ylhäällä.

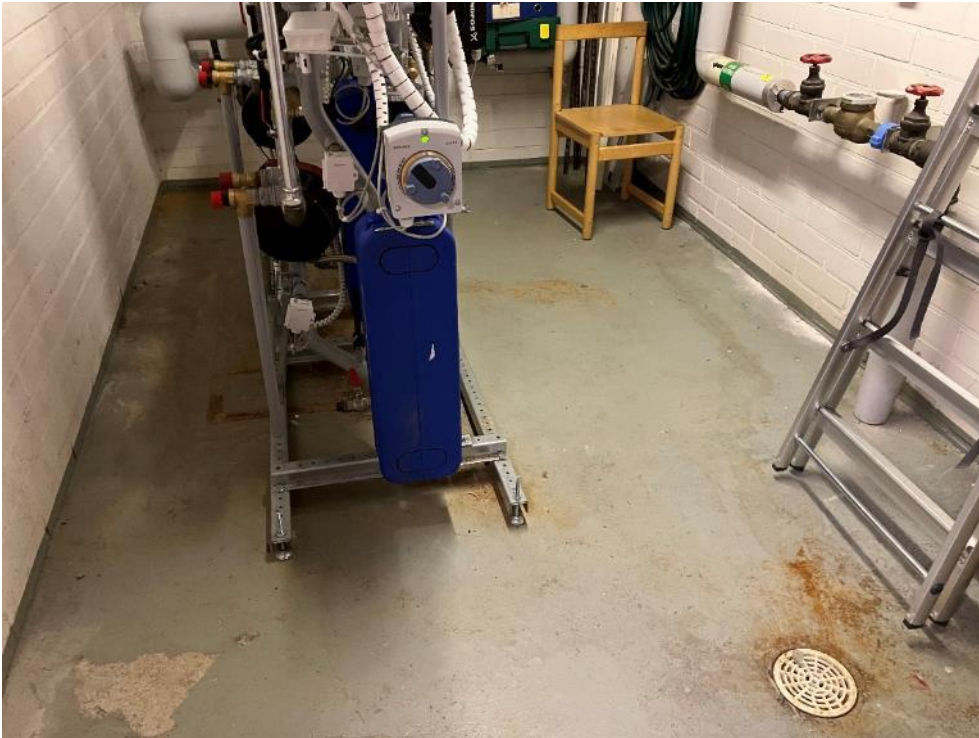
Kuva 4.27. Tilassa 118 lattianpinnoite on huonossa kunnossa ja irtoilee.

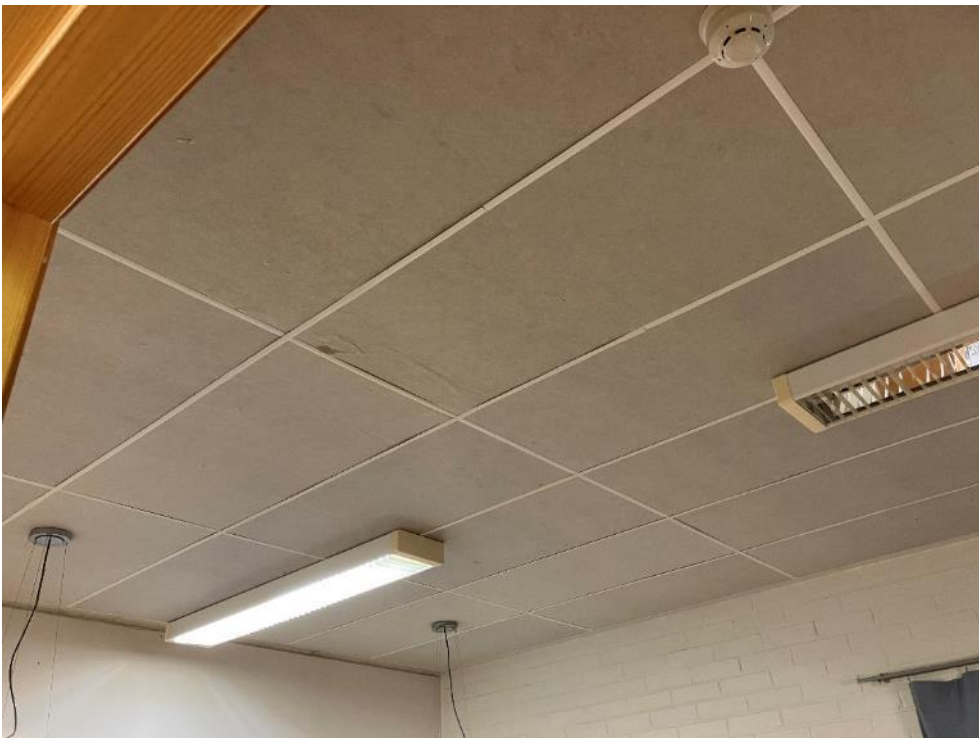
Kuva 4.28. Tilassa 208 on pintavaurioita ja lieviä värjäytymiä alakaton akustiikkalevyissä.

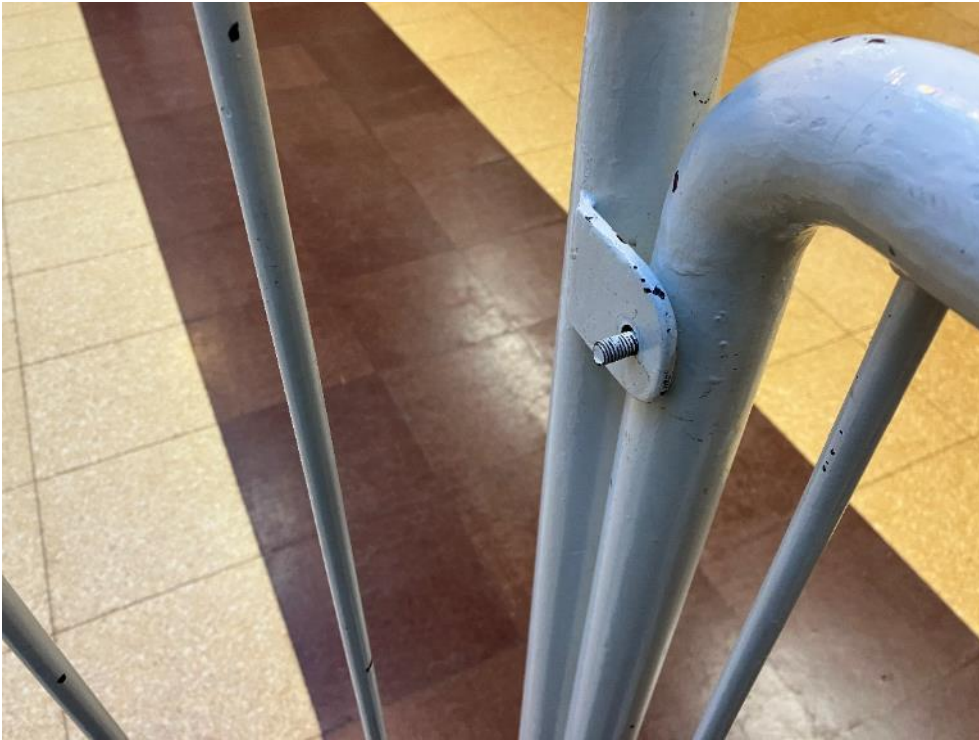
Kuva 4.29. Tilassa 213 portaille vievän portin lukitus on puutteellinen puuttuvan pultin vuoksi.

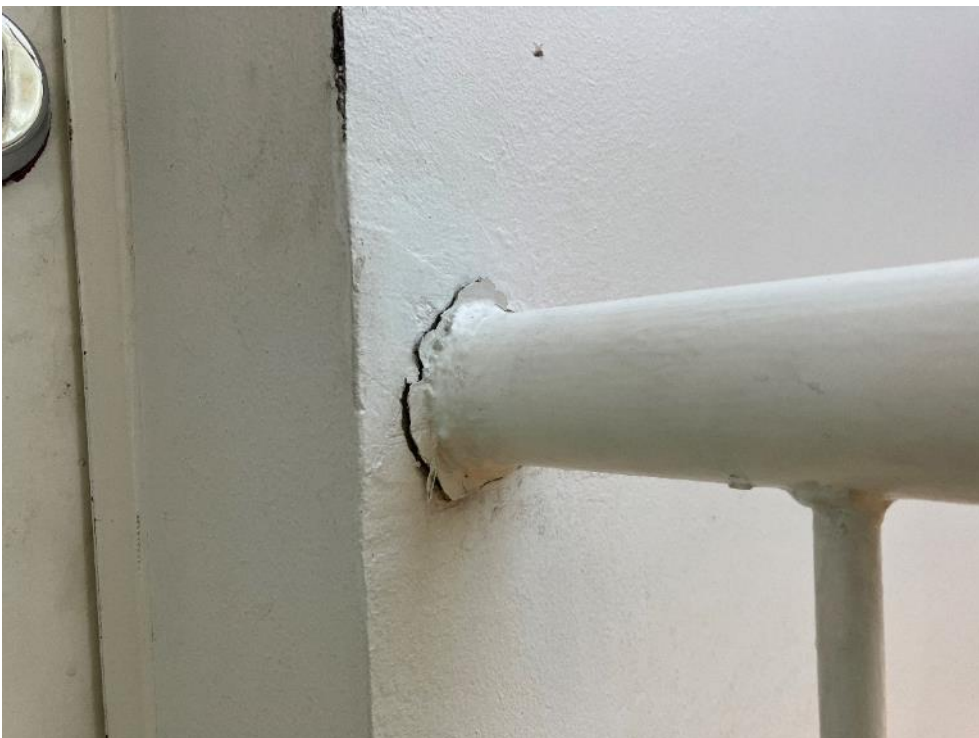
Kuva 4.30. Tilassa 213 portaiden yläpään turvakaiteen kiinnitys on puutteellinen.

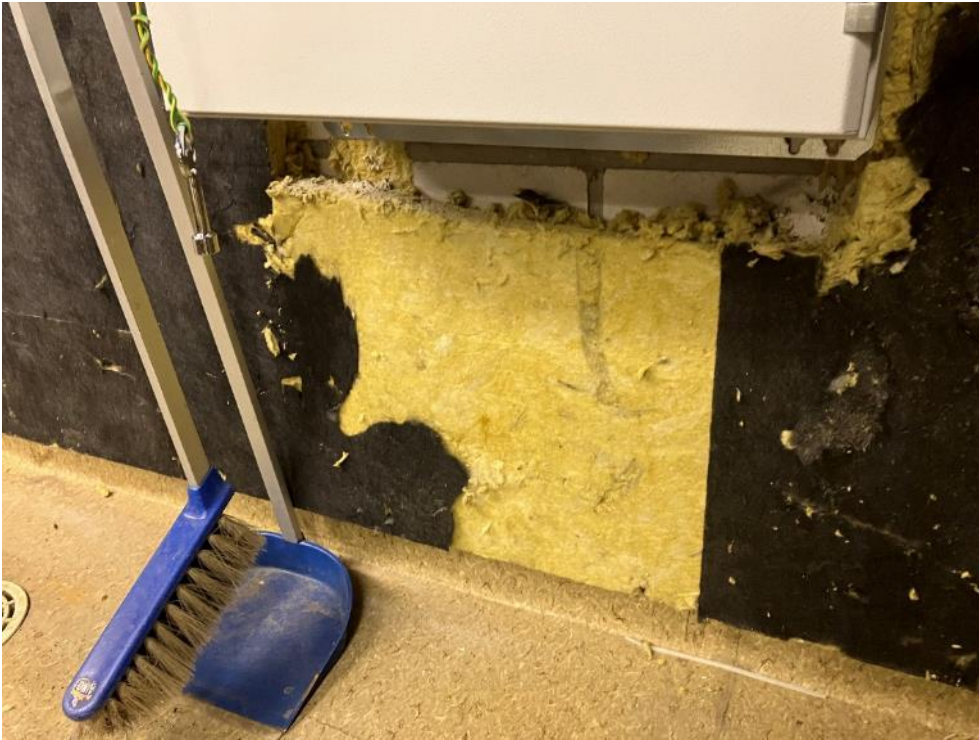
Kuva 4.31. Ilmanvaihtokonehuoneessa on runsaasti sulkemattomia mineraalivillapintoja.

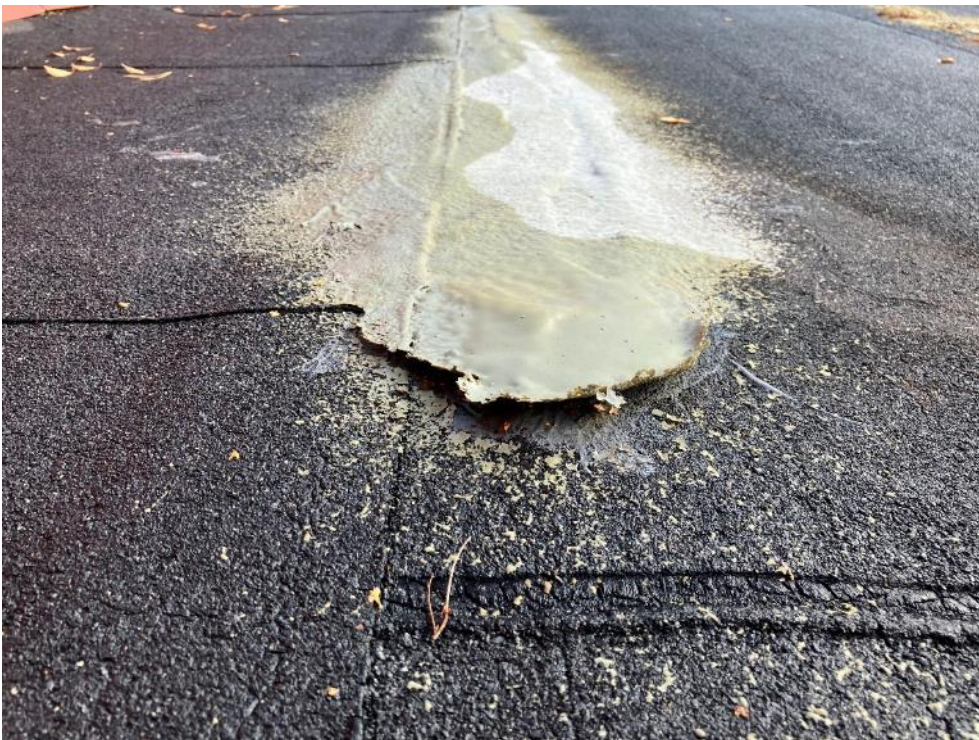
Kuva 4.32. Vesikatolla on useita irtoavia vanhoja paikkauksia.

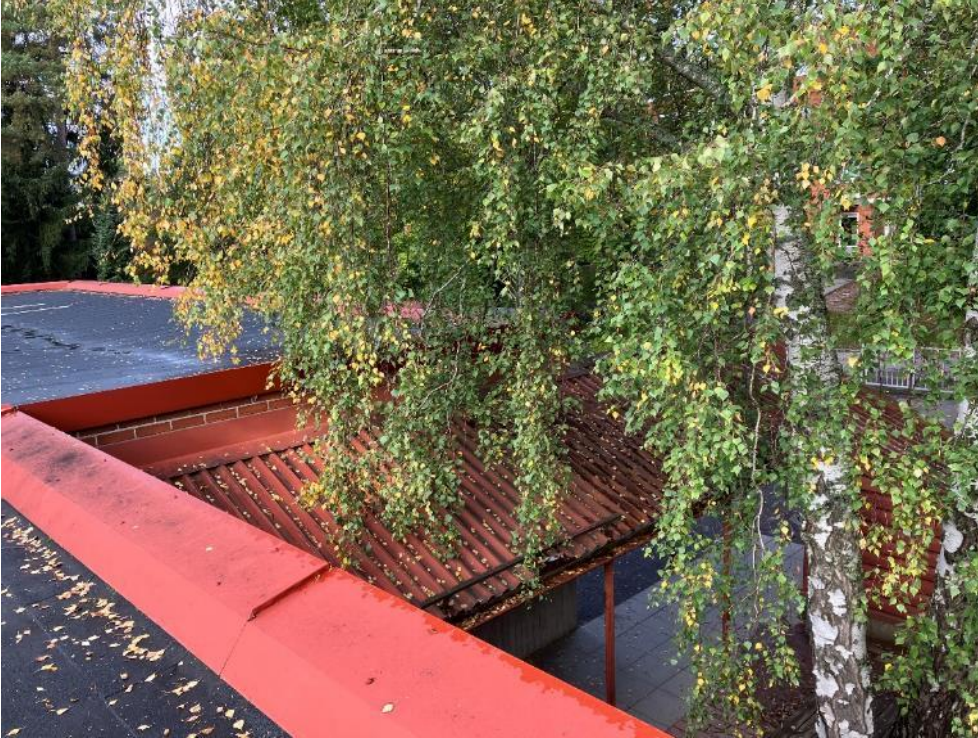
Kuva 4.33. Koivun oksat osuvat kattoon.
