ESPOON KAUPUNKI  
Tilapalvelut-liikelaitos  
Kunnossapitopalvelut  
Tarkastusryhmä

**Tiistilänraitin päiväkoti**Kohdenumero **3078**

Tiistilänkuja 7, 02230 Espoo

**SISÄILMATARKASTUS****1.0 Tarkastuskohde**

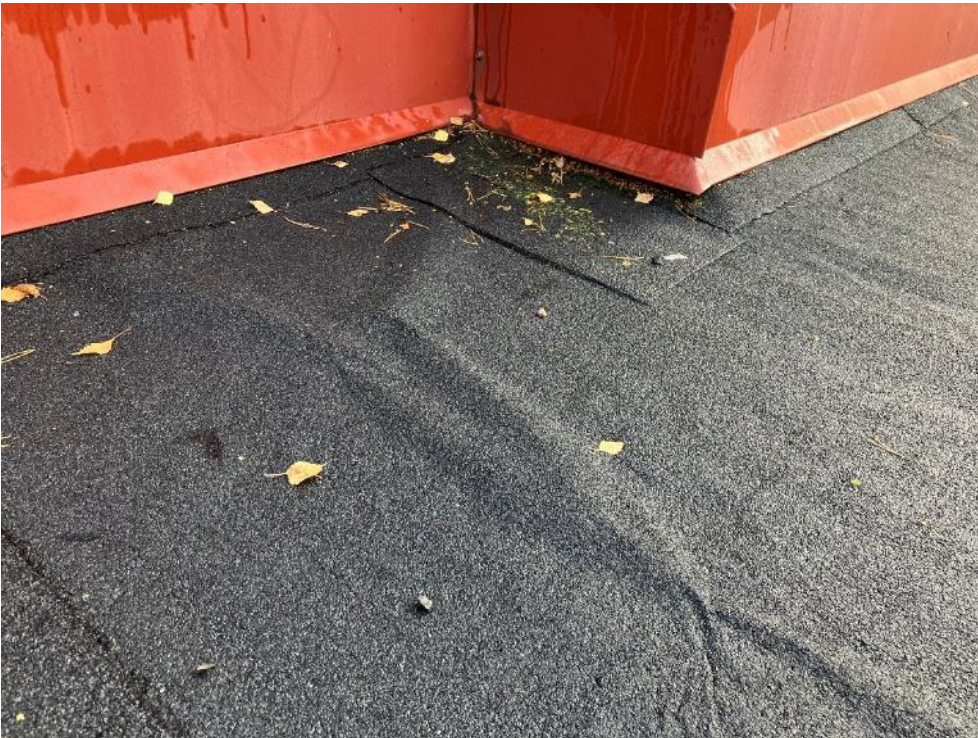
Kuva 4.34. Kattohuovan tartunta on puutteellinen ja sen alla on ilmataskuja.

- Sokkelirakenteen kuntotutkimus (Raksystems Insinööritoimisto, 12.4.2021).
- Katosten kunnostus (Raksystems Insinööritoimisto, 12.4.2021).
- Vesikatteiden uusiminen (Raksystems Insinööritoimisto, 12.4.2021).

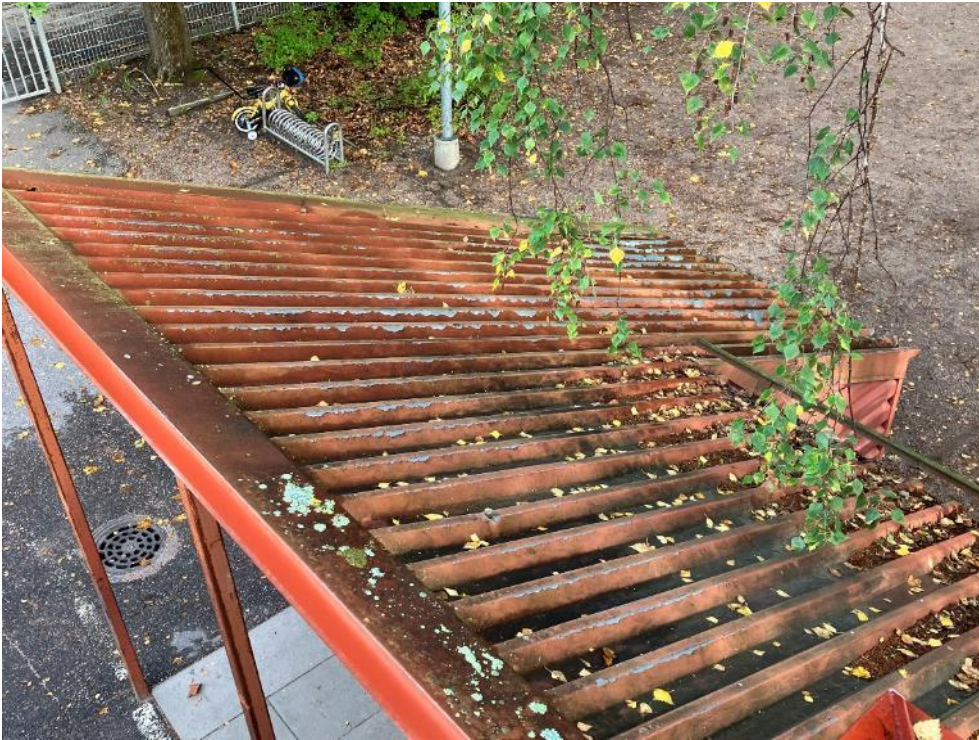
Kuva 4.35. Katoksen peltikate on huonossa kunnossa.

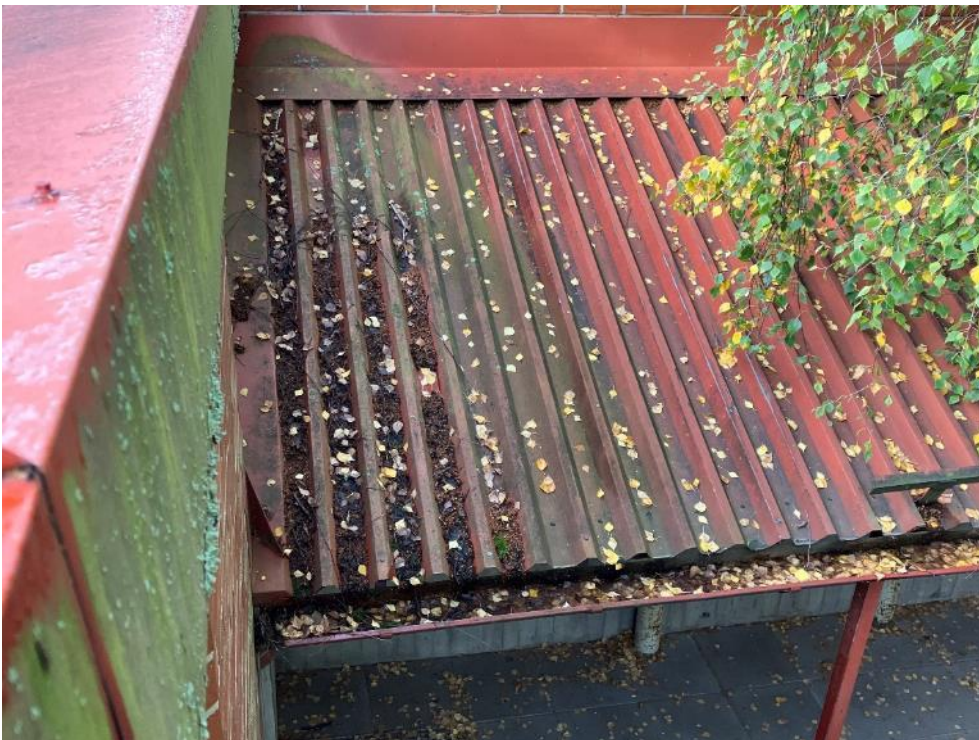
Kuva 4.36. Vedenohjuksen toiminta on heikentynyt ränneissä olevien puunlehtien takia.

- Allaskaappien uusiminen.
- Läpivientien tiivistys.
- Vesikaton kattopaikkausten uusiminen ja huonokuntoisten paikkausten takia mahdollisesti aiheutuneiden vuotojen tarkempi kartoitus, sekä rännien putsaus kiireellisenä toimenpiteenä.

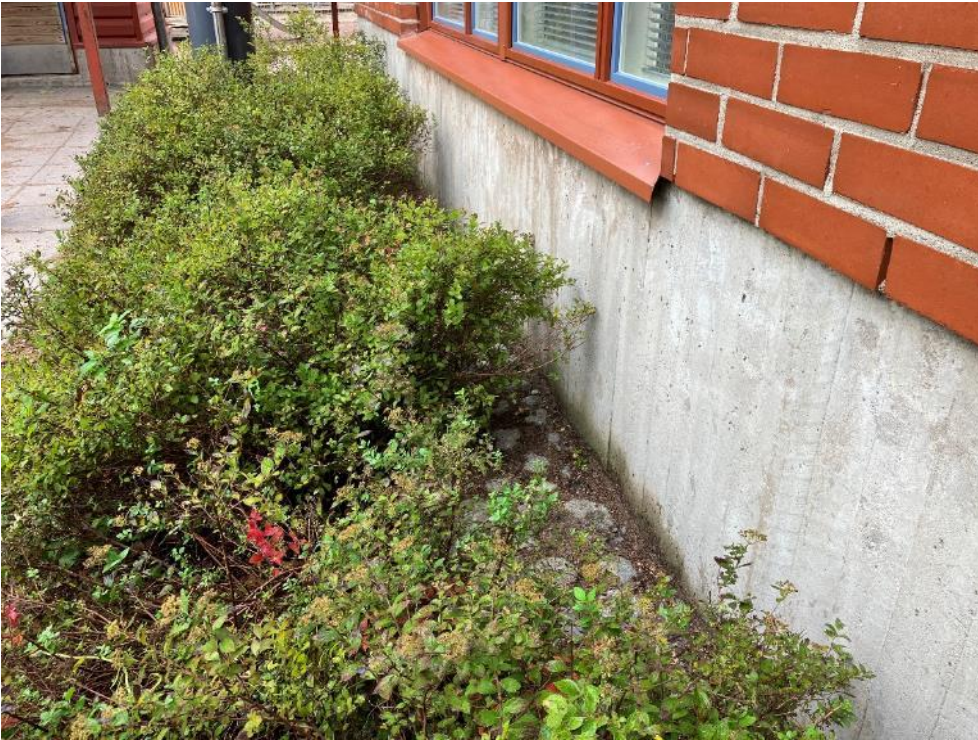
Kuva 4.37. Tilan 131 ikkunan edessä on pensas noin 50 cm etäisyydellä seinästä.

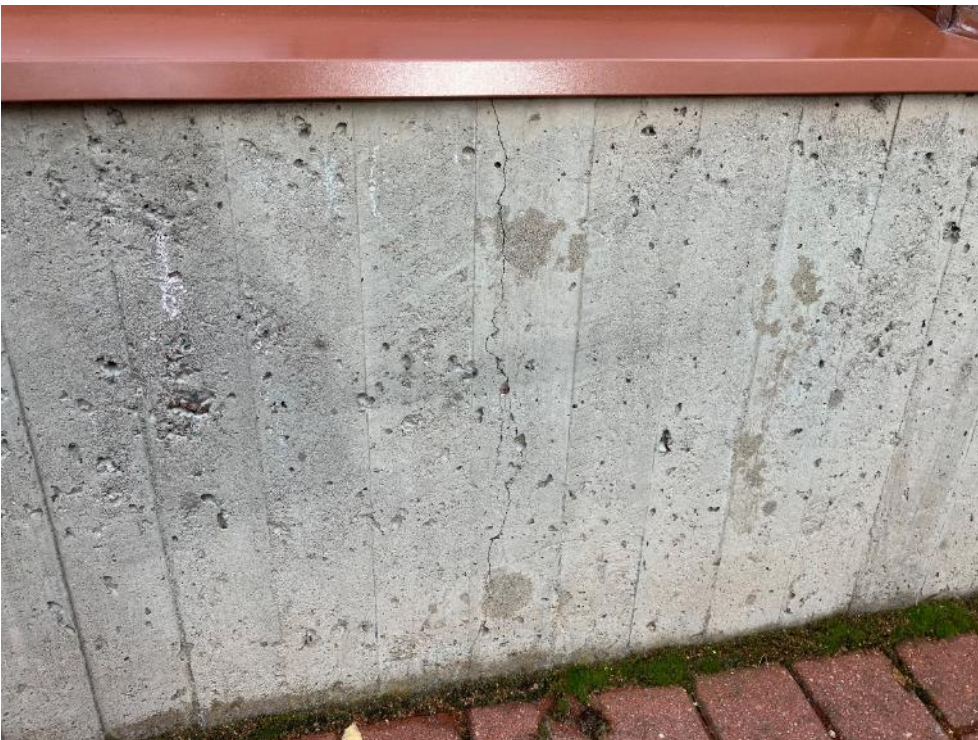
Kuva 4.38. Perusmuurissa paikoin halkeamia.

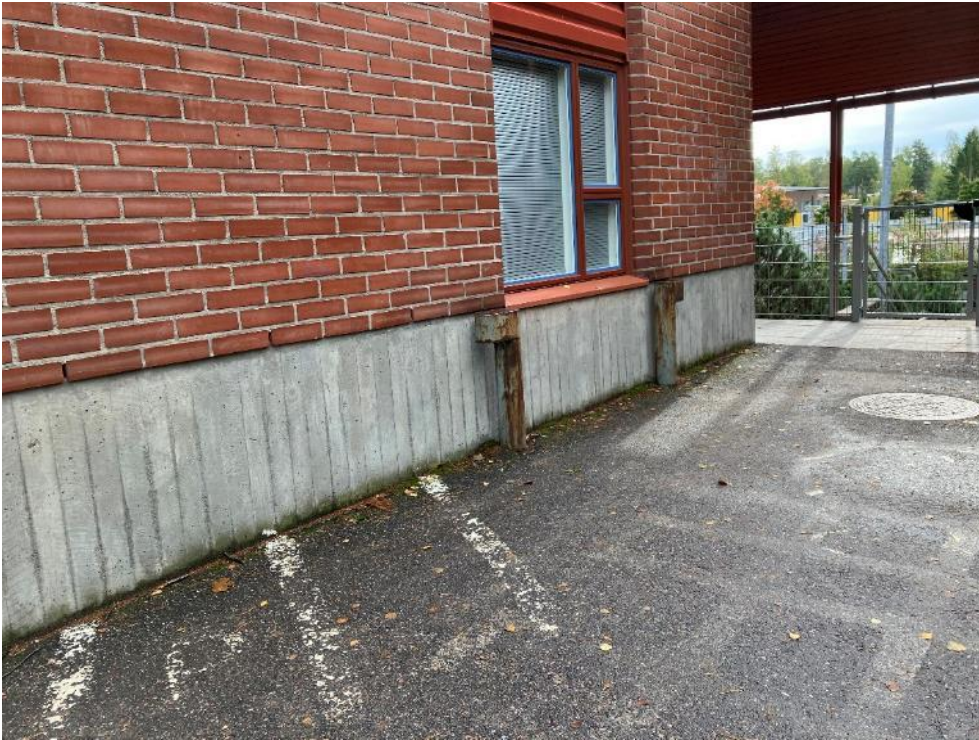
Kuva 4.39. Rakennuksen länsipuolella alustatilan tuuletusputkien kohdalla sokkelin alaosa on märkä ja tuuletusputket ovat ruostuneet. Yleisesti rakennuksen vierustan maanpinnan kaadot ovat heikot ja hulevedet eivät ohjaudu poispäin seinustoilta.

- Salaojajärjestelmän kuvaaminen.
- Sokkeliin rajautuvan maanpinnan kaatojen parantaminen mahdollisuuksien mukaan.
- Vesien ohjausten parantaminen etupihalla (Raksystems Insinööritoimisto, 12.4.2021).

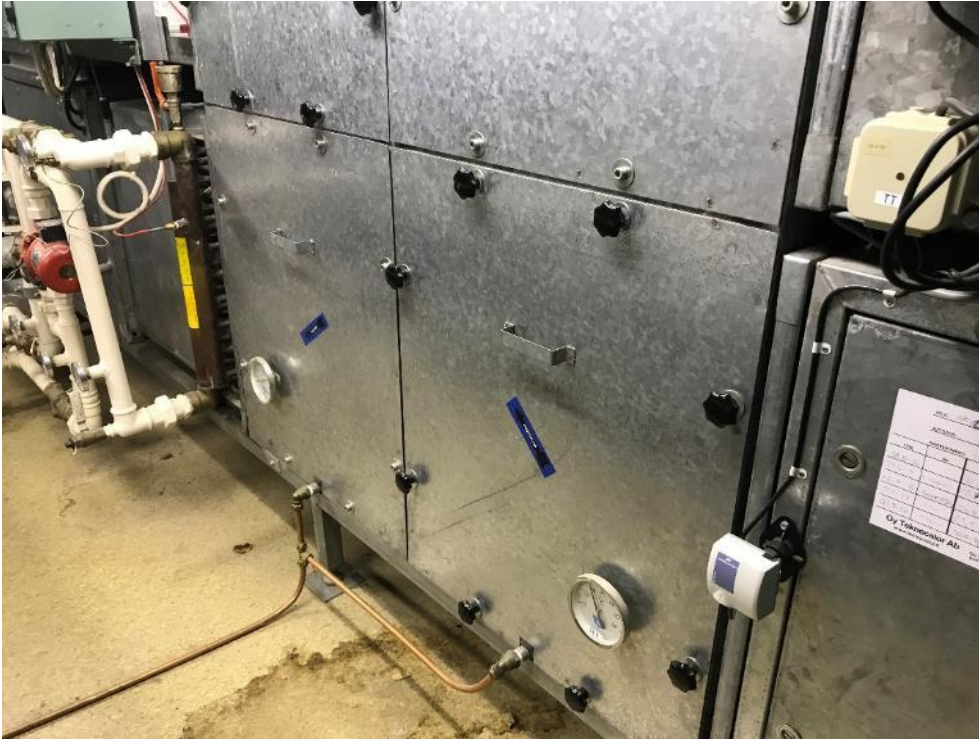
Kuva 5.1. Lämmöntalteenoton viemäroinneistä puuttuu takaimusuojat.

- Viemäroinnin asennus tuloilmakoneen raitisilmakammioon.
- Takaimusuojien asennus lämmöntalteenoton viemärointiin.
- Raitisilmakammiossa reikäpellin alla olevien villakuitujen pääsy tuloilmaan tarkastettava ja tarvittaessa pinnoitettava.
- Ilmanvaihtokoneiden ja raitisilmakanaviston uusinta tehdään vuosiohjelmatyönä.
- Raitisilmasäleikön vaihto lumisuoja-säleikköön ilmanvaihtokoneen uusinnan yhteydessä.

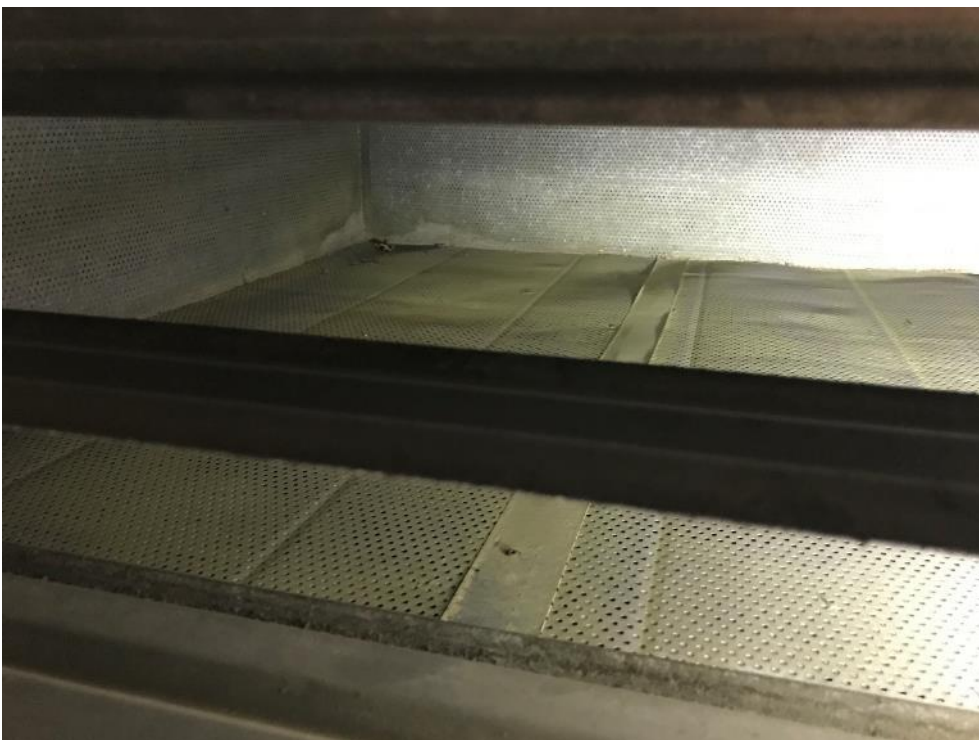
Kuva 5.2. Raitisilmakammion sisäpuoli on tehty reikäpellistä ja pellin alla on vuorivillaa.

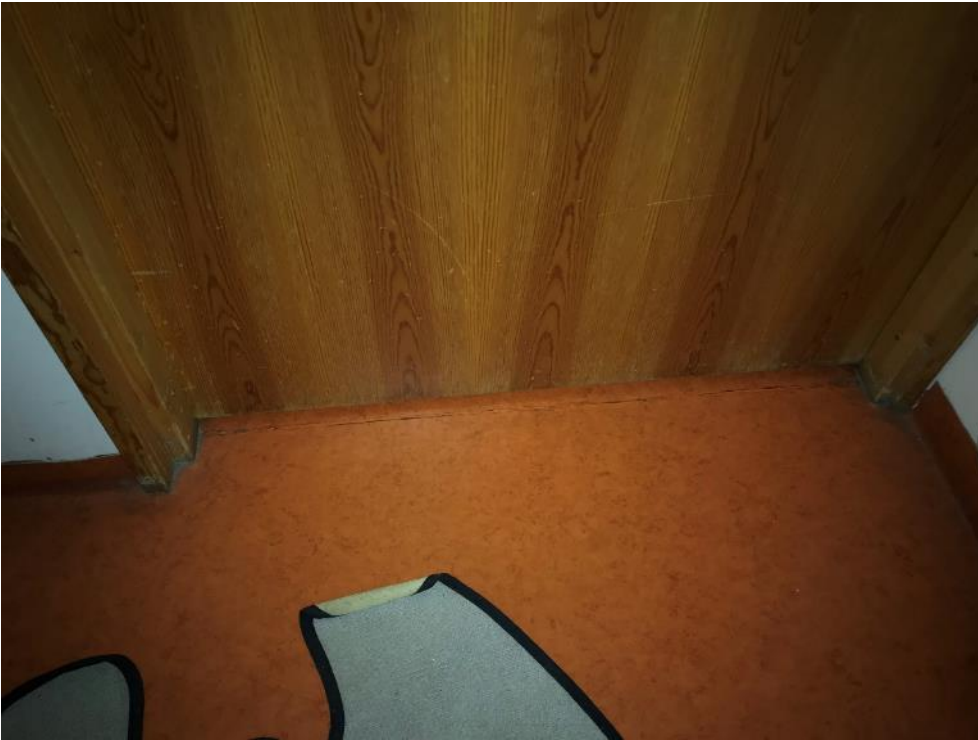
Kuva 5.5. Usean WC-tilan oviraot ovat liian pienet.

- Ilmanvaihtokanaviston puhdistus ja ilmamäärien säätö suunnitteluarvoihin. Säätöjen yhteydessä mitattava paine-erot ulkoilman ja sisäilman väliltä.
- WC-tilojen ovirakojen tarkastus ja korjaus.

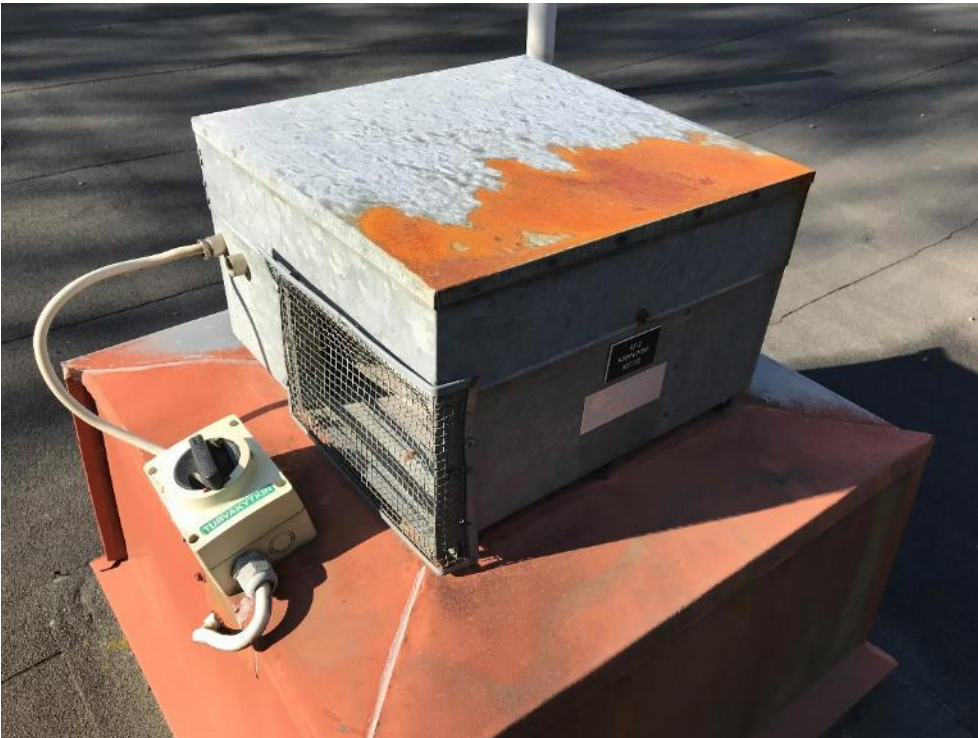
Kuva 5.6. Keittiön huippuimurin turvakytkimellä ei ole sääsuoja.

- Keittiön huippuimurin turvakytkimelle sääsuojan asennus.
- Allashanojen sivuliikerajoittimien tarkastus ja korjaus/asennus tarvittaessa.
- Rasvanerotuskaivon hälytyskeskuksen tarkastus ja huolto.

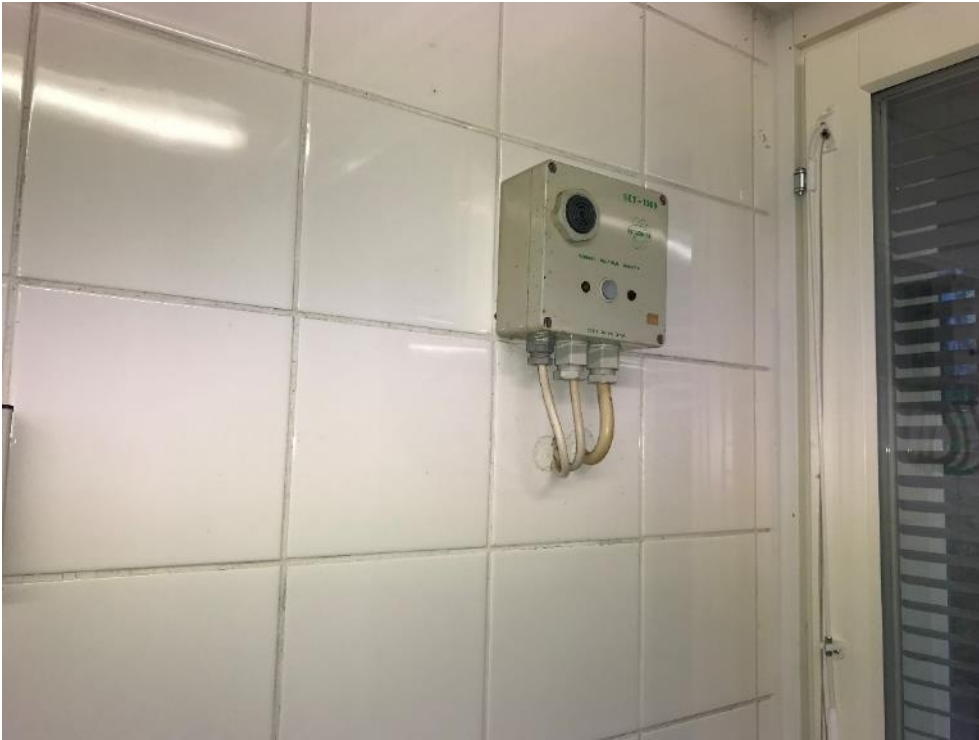
Kuva 5.7. Rasvanerotuskaivon hälytyskeskuksen toiminta on epävarmaa.

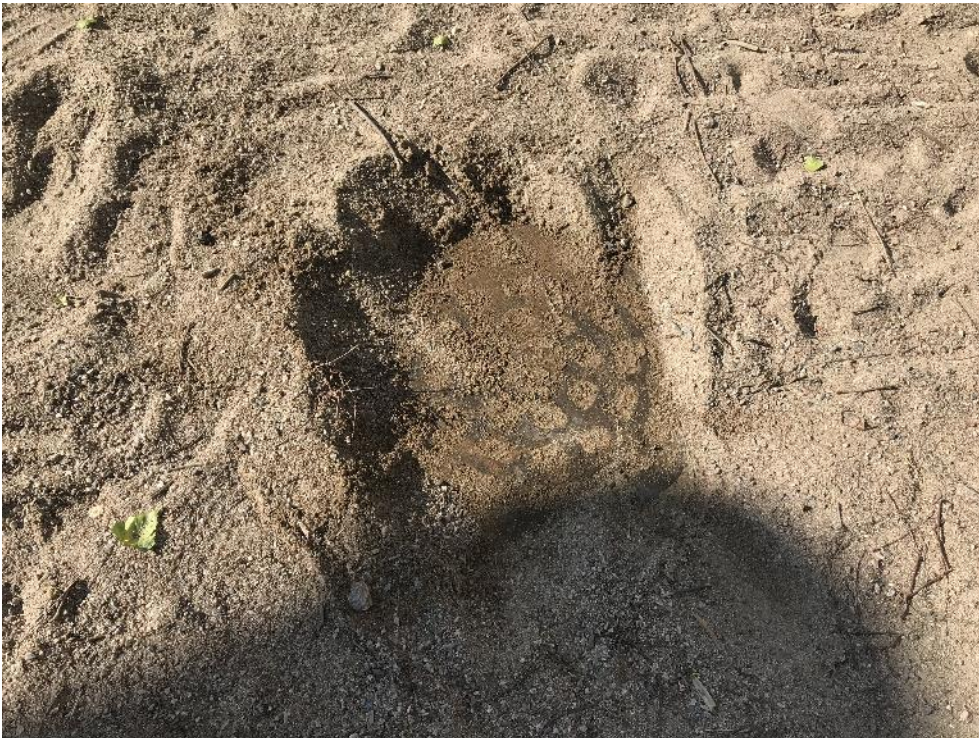
Kuva 5.8. Useassa alapihan ritiläkansikaivoissa on hiekkaa

- Lämmönjakokeskuksen uusinta vuosiohjelmatyönä 2023.
- Salaoja, sadevesi ja jätevesiverkoston huuhtelu ja kuvaus.
- Keittiön eteisen lämmityspatterin termostaatin korjaus/vaihto.

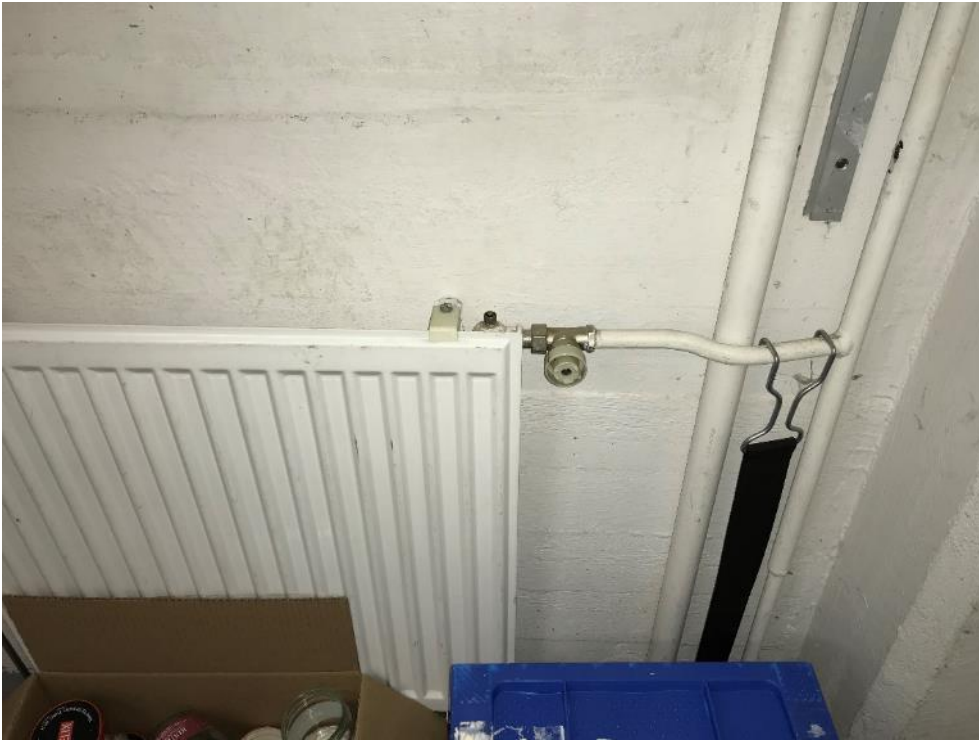
Kuva 5.9. Keittiön eteisen lämmityspatterin termostaatti on rikki.

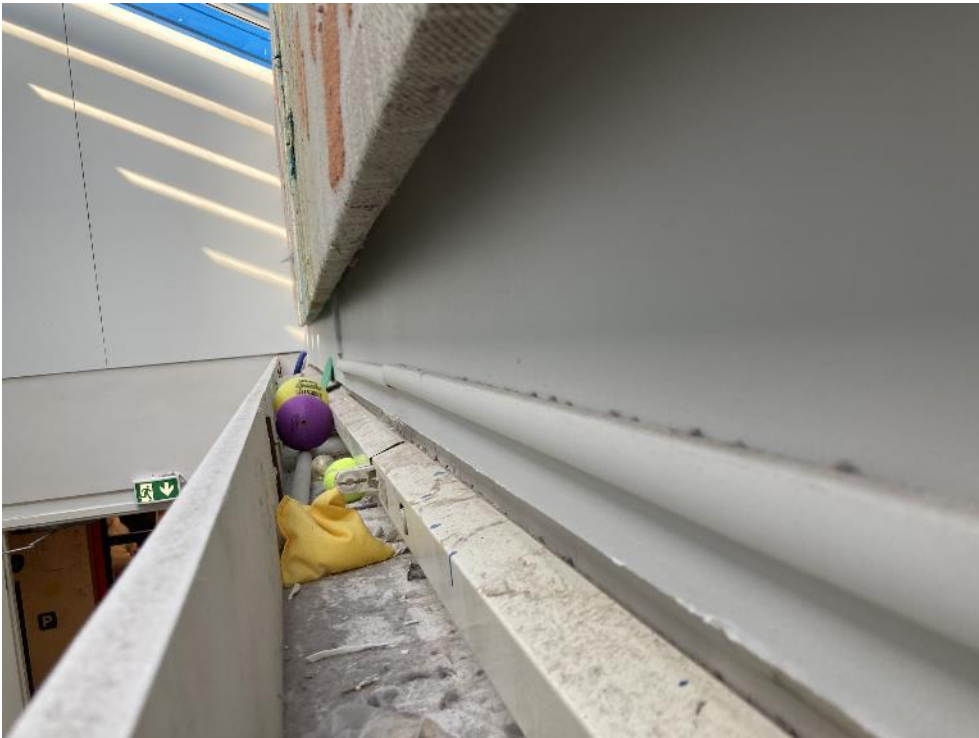
Kuva 5.10. Monitoimitilassa 213 on pölyä ja roskia tason päällä.

- Likaisten pesualtaiden ylivuotoputkien pesu ja tarvittaessa vaihto.
- Pölyjen puhdistus tason päältä monitoimitilassa 213.

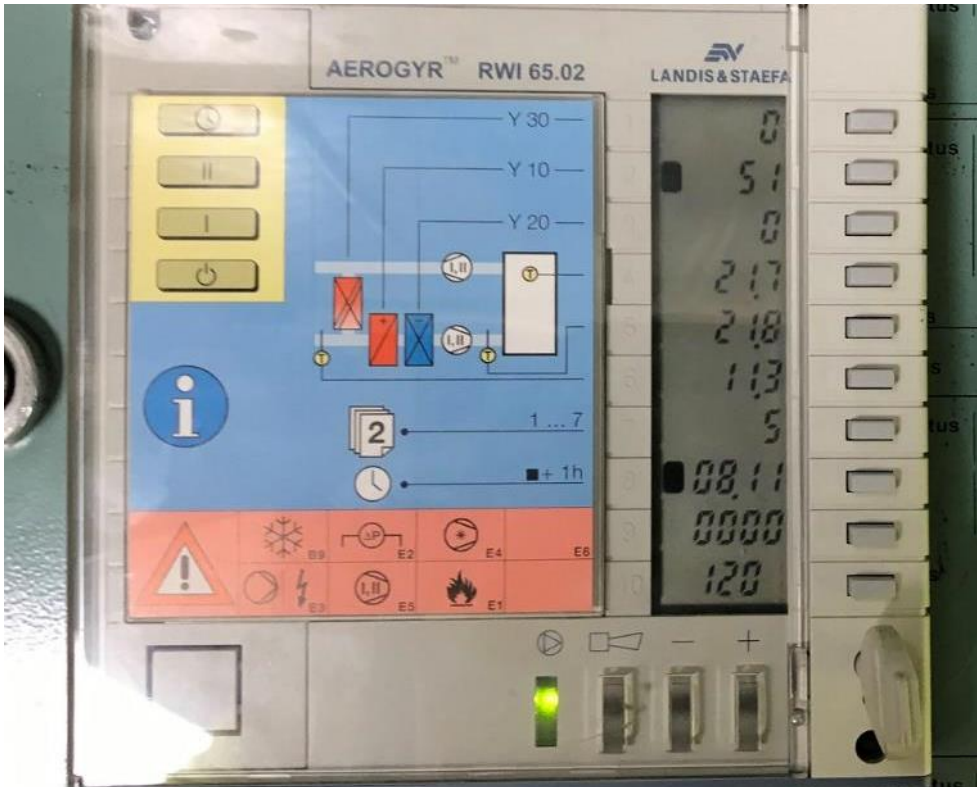
Kuva 6.1. TK01 ilmanvaihtokoneen säädin on hieman uudempi malli kuin muut.

- Kokonaisvaltainen rakennusautomaation ja lämmönvaihdinpaketin uusiminen.
- Viallinen kiertoilmakone on korjattava.
- Tarkastettava ilmanvaihtokoneiden aikaohjelmien toiminta ja tarvittaessa korjattava.

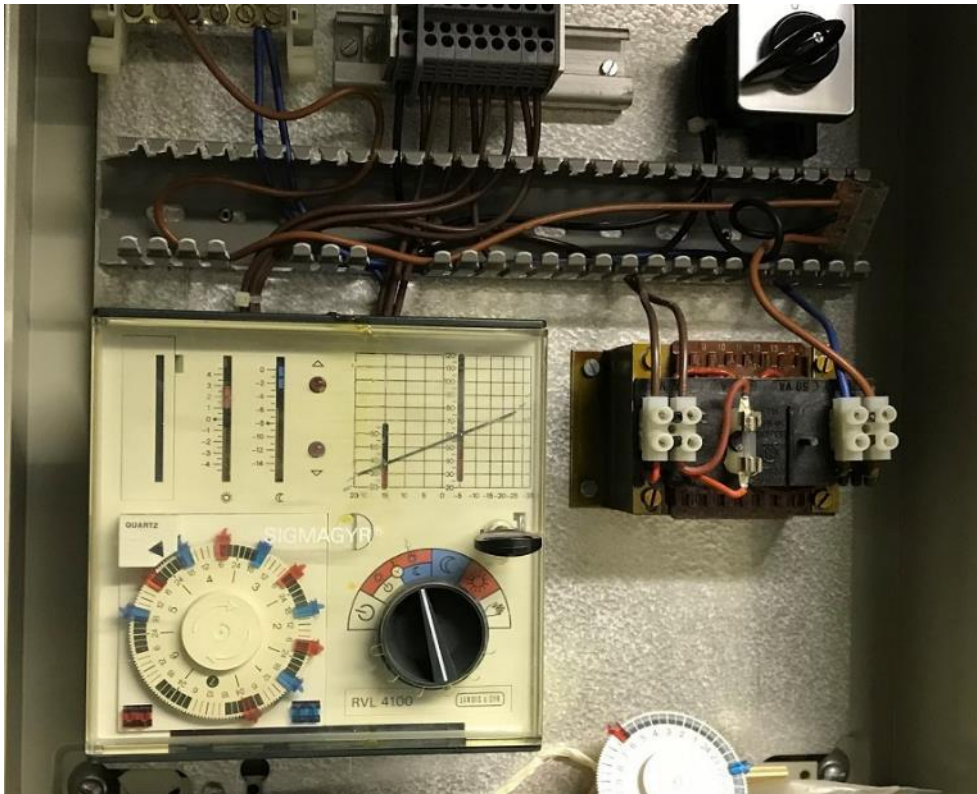
Kuva 6.3. Ilmanvaihtoverkoston säädin on vuodelta 1984.

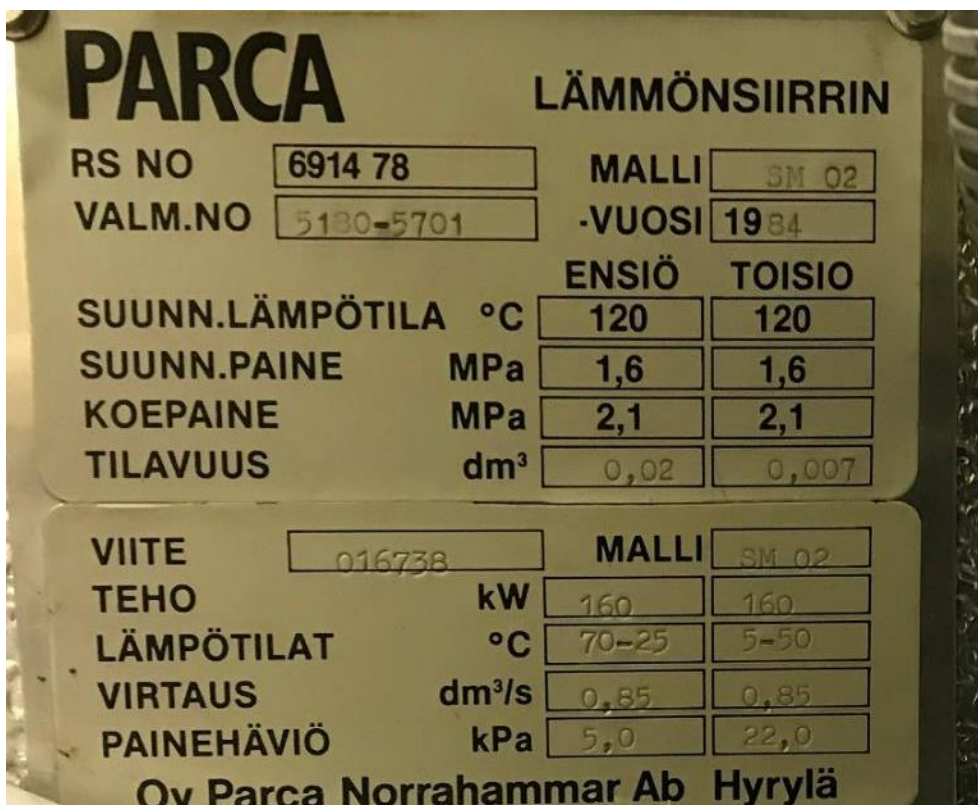
Kuva 6.4. Lämmönvaihdinpaketti on vuodelta 1984.
